Kartlegging av miljø- betingelser i tunneler

Kartlegging av miljøbetingelser i tunneler

Helltunnelen, Ekebergtunnelen og Smestad-tunnelen

Nr. 236

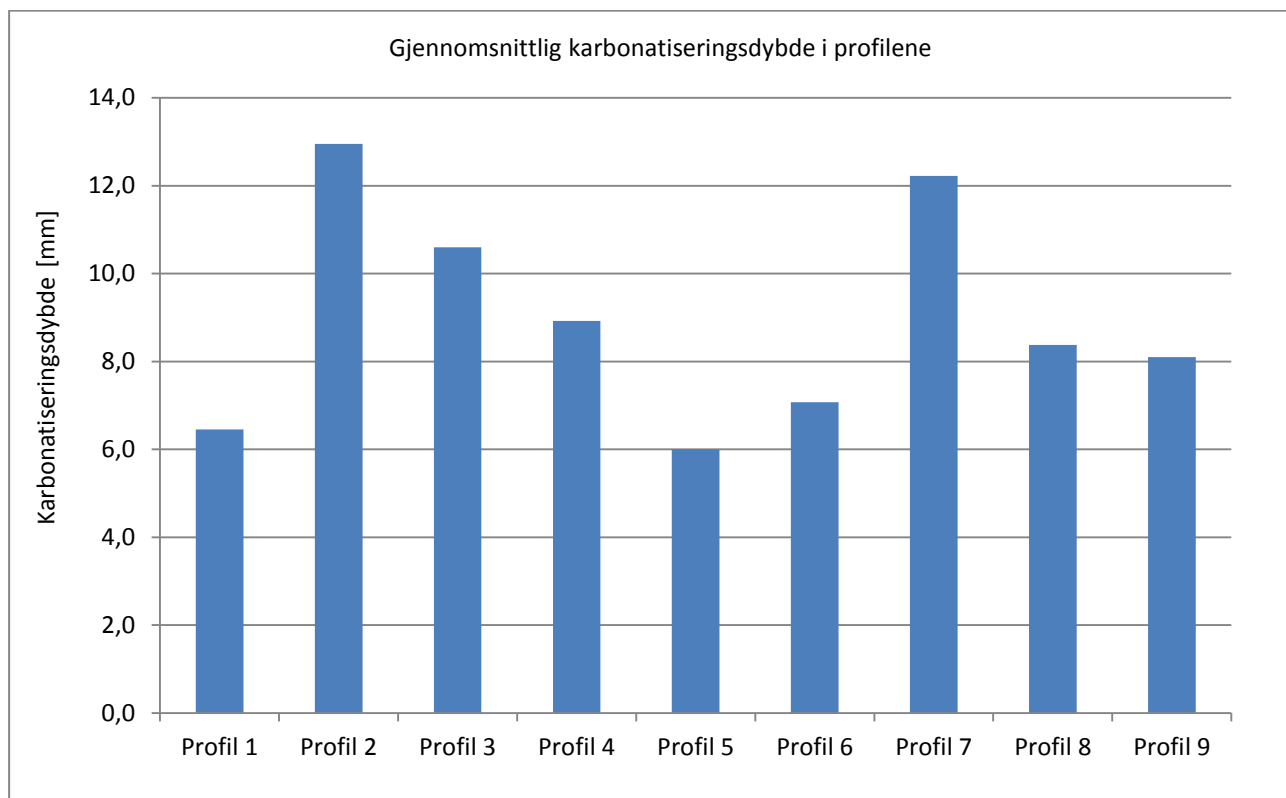
Diagram 1 Gjennomsnittlig karbonatiseringsdybde i profilene

Gjennomsnittlig karbonatiseringsdybde i profilene er vist i Diagram 1. Variasjonen kan komme av tilfeldige forskjeller i betongkvalitet. Det forventes mindre karbonatisering i betong med høy vannmetningsgrad. Det ses ingen klar sammenheng mellom vannmetningsgradene og karbonatiseringsdybdene i profilene.

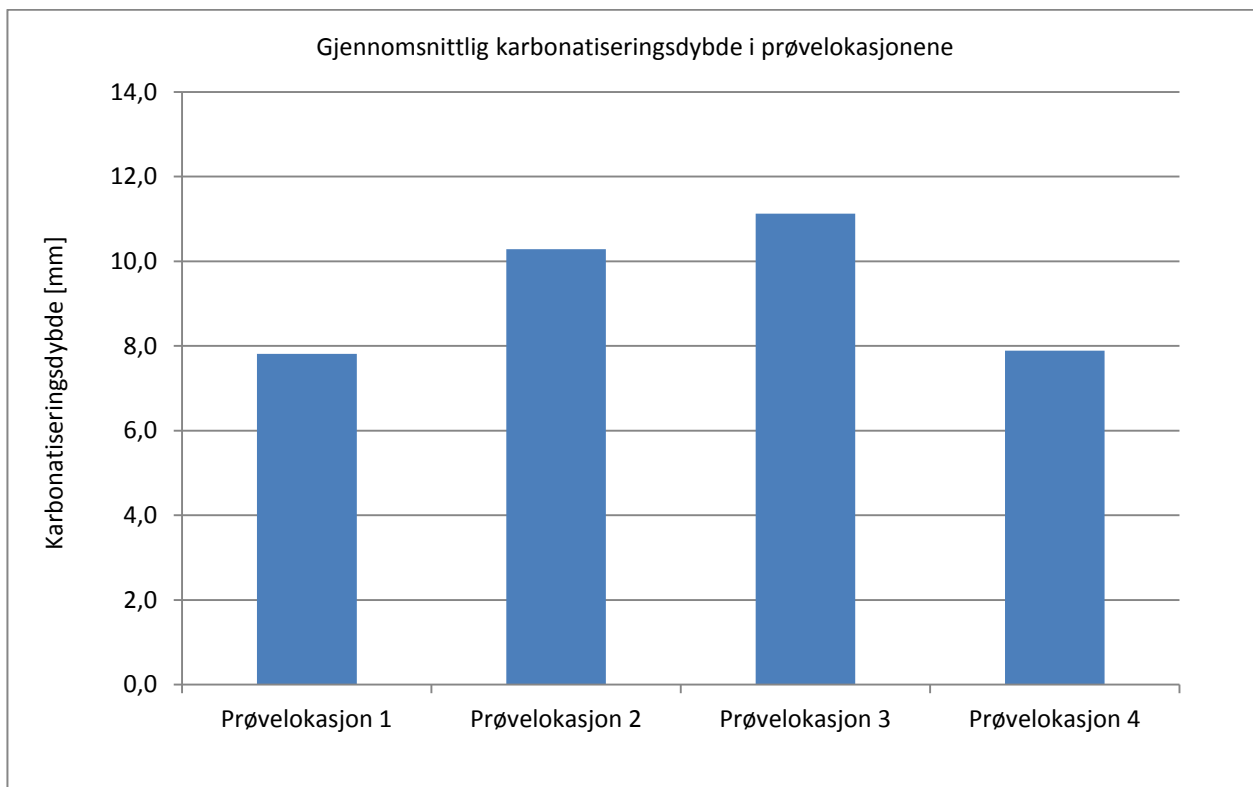
Diagram 2 Gjennomsnittlig karbonatiseringsdybde i prøvelokasjonene

Gjennomsnittlig karbonatiseringsdybde i prøvelokasjonene er vist i Diagram 2. I betongelementene øker dybden med økende høyde i betongelementene. Dette kan tyde på at vannmetningsgraden i betongelementene avtar med økende høyde, selv om undersøkelsene av fuktinnholdet ikke viser dette entydig. En forklaring på forskjellen i vannmetningsgraden kan være at veggens nederste del muligens er i kontakt med vann. Karbonatiseringsdybden er lavere i sprøytebetongen. Dette kan forklares med at sprøytebetongen har en høyere vannmetningsgrad enn betongelementene, som vist ved undersøkelsene av fuktinnholdet.

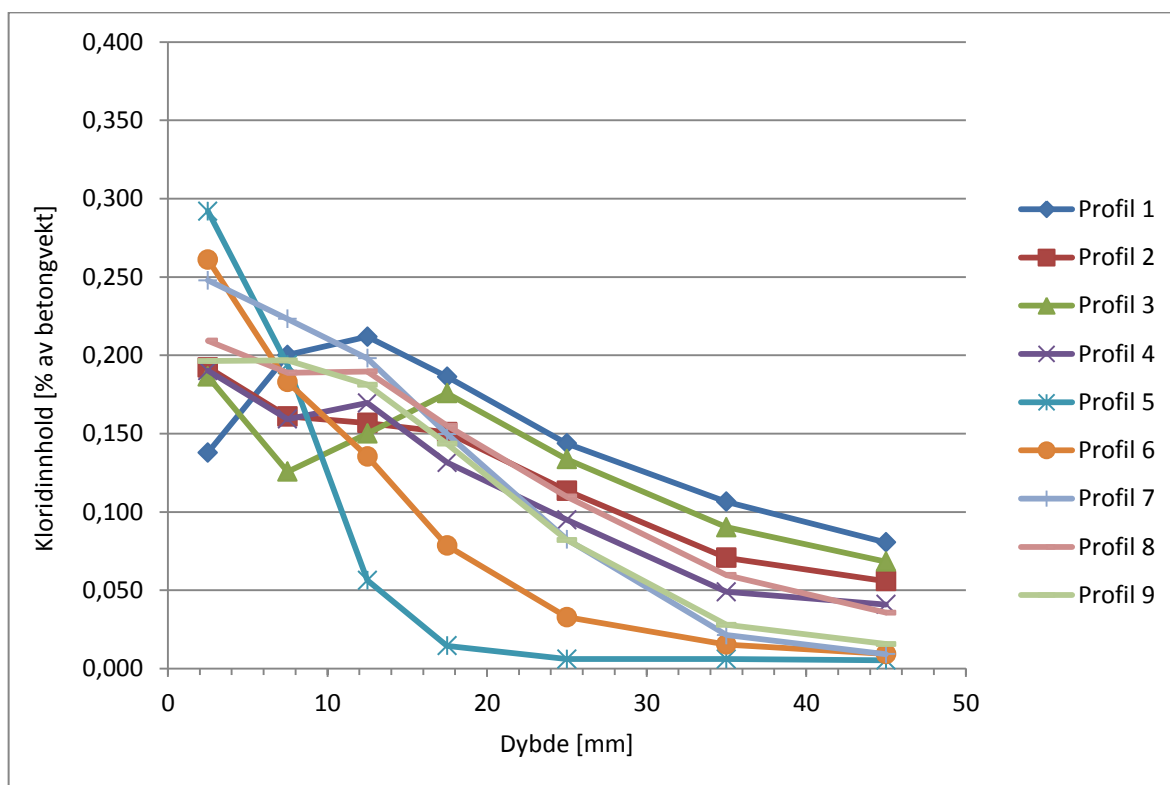
Diagram 3 Gjennomsnittlig kloridinnhold i profilene

Diagram 3 viser gjennomsnittlig kloridinnhold for de ulike profilene. Profil 5 og 6 skiller seg ut med lavere kloridinnhold. Dette kan komme av at kloridbelastningen er mindre midt i tunnelen enn hva den er nær åpningene fordi det ikke er like stort behov for vegsalting i tunnelen. I tillegg er vegbanen tørrere midt i tunnelen slik at kloridholdig vann ikke spruter på veggene i like stor grad som ved våt vegbane.

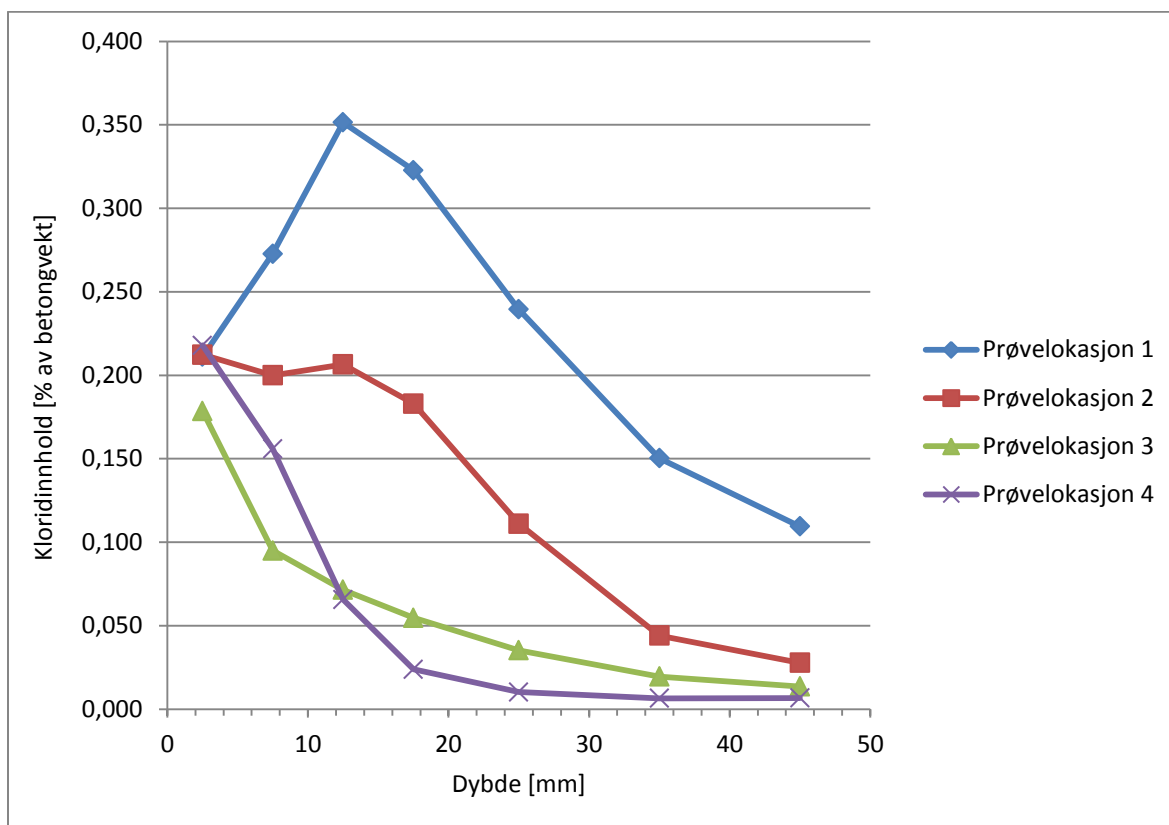
Diagram 4 Gjennomsnittlig kloridinnhold i prøvelokasjonene

Diagram 4 viser gjennomsnittlig kloridinnhold for de ulike prøvelokasjonene. Ved prøvelokasjon 1 kan det forventes at betongen blir eksponert for direkte sprut av kloridholdig vann på grunn av trafikk. Ved prøvelokasjon 2 kan det også forventes direkte sprut av kloridholdig vann, men i mindre grad. Ved prøvelokasjon 3 er betongen trolig ikke eksponert for direkte kloridsprut, men klorider som virvles opp i lufta med vann og støv. Det samme gjelder for prøvelokasjon 4.

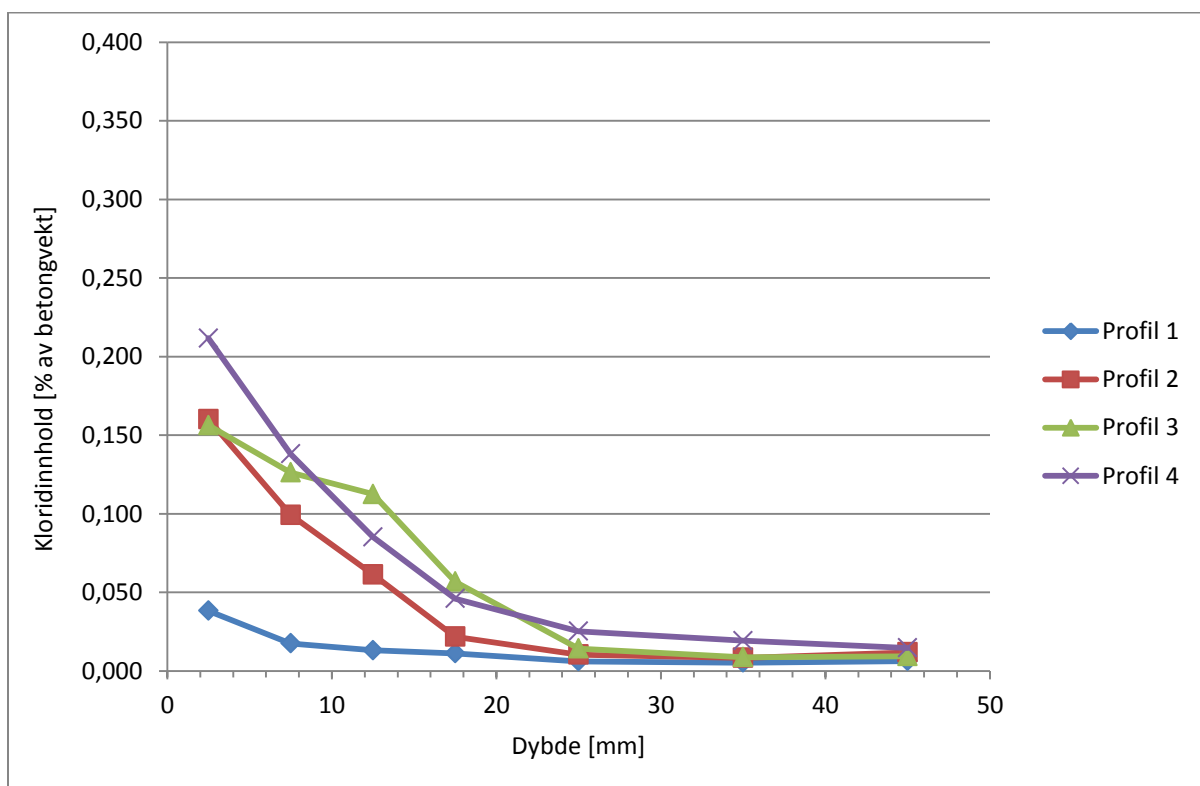
Diagram 5 Gjennomsnittlig kloridinnhold i profilene

Diagram 5 viser gjennomsnittlig kloridinnhold for de ulike profilene. Profil 1 og profil 4 er nær åpningene i henholdsvis søndre og nordre portal. Derfor kan det forventes høyere kloridinnhold i disse profilene som argumentert for i tilsvarende avsnitt om Helltunnelen. Dette stemmer til dels for profil 4, men profil 1 skiller seg ut med lavt kloridinnhold i de første sjiktene. Fra sjiktet 20-30 mm og dypere er kloridinnholdet lavt i alle profilene.

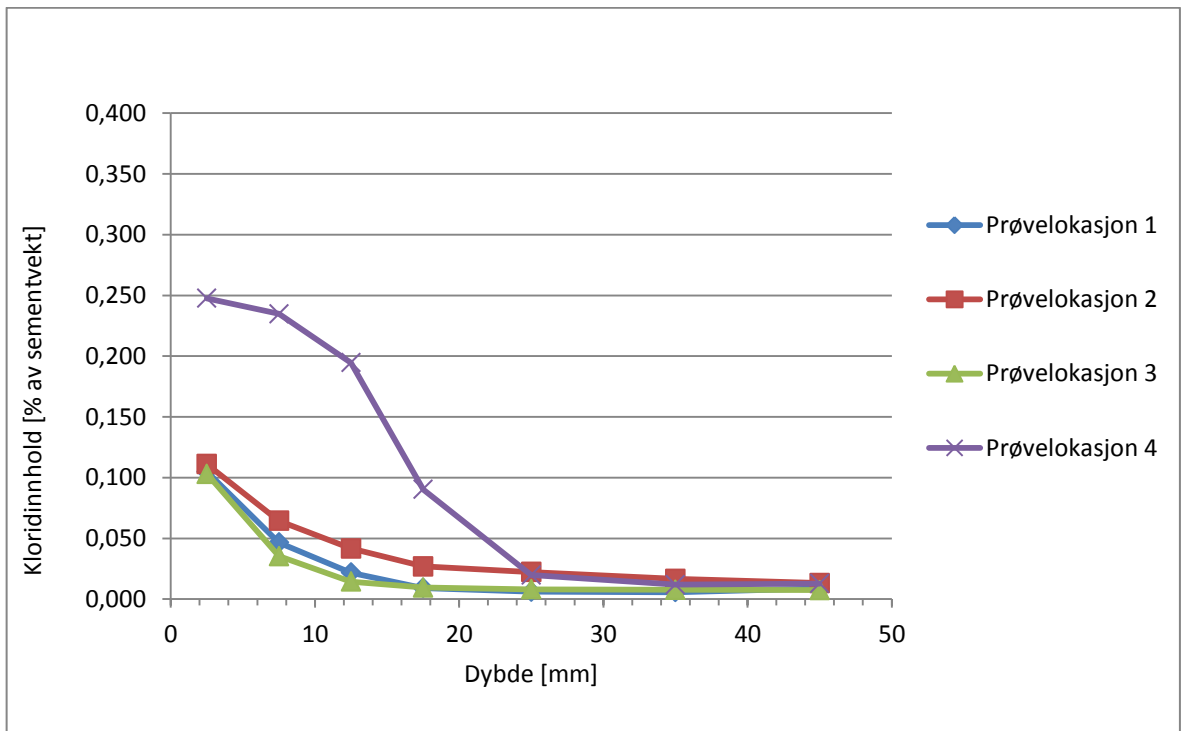
Diagram 6 Gjennomsnittlig kloridinnhold i prøvelokasjonene

Diagram 6 viser gjennomsnittlig kloridinnhold for de ulike prøvelokasjonene. Som argumentert for i tilsvarende avsnitt om Helltunnelen kan det forventes høyest kloridinnhold i prøvelokasjon 1 og avtagende kloridinnhold ved økt høyde fra vegbane. Likevel er det lavt kloridinnhold i alle prøvelokasjonene bortsett fra i prøvelokasjon 4. Dette gjelder fra overflaten til sjiktet 20-30 mm, deretter er kloridinnholdet lavt også i prøvelokasjon 4. Dette kan, i likhet med resultatene fra karbonatiseringsanalysene, tyde på at sprøytebetongens kvalitet er lav.

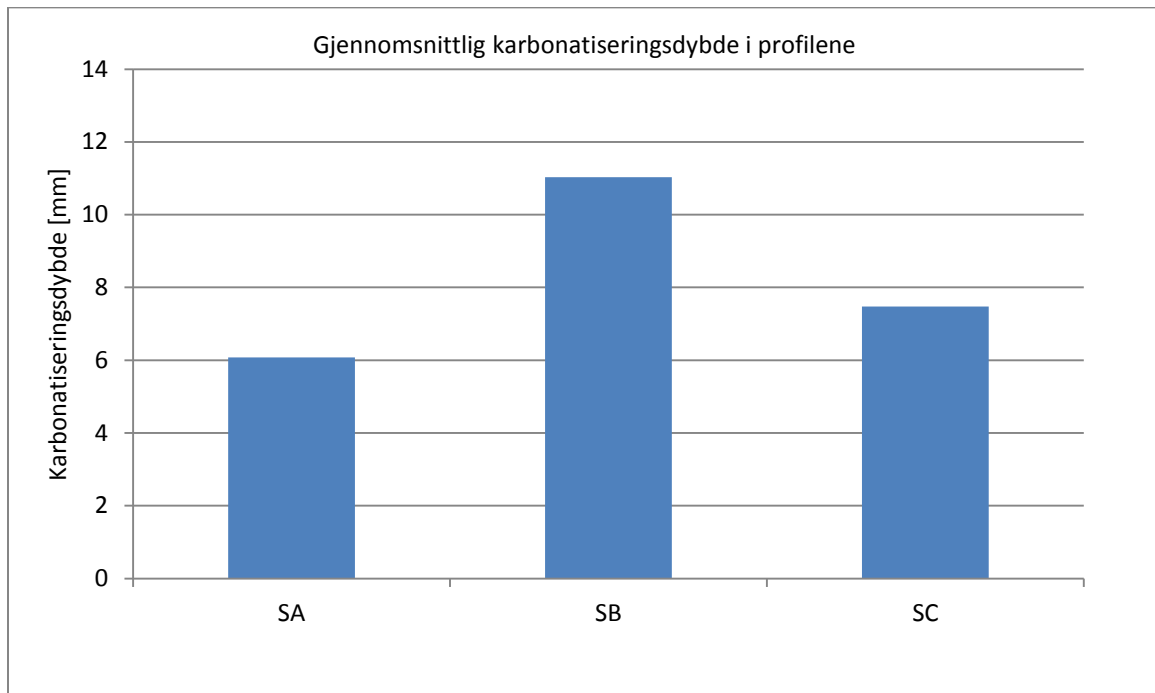
Diagram 7 Gjennomsnittlig karbonatiseringsdybde i profilene

Diagram 7 viser at det er forskjeller i gjennomsnittlig karbonatiseringsdybde i profilene. Dette kan ikke forklares med variasjoner i vannmetningsgraden, fordi den er jevn. Forskjellene kan komme av variasjoner i betongkvalitet.

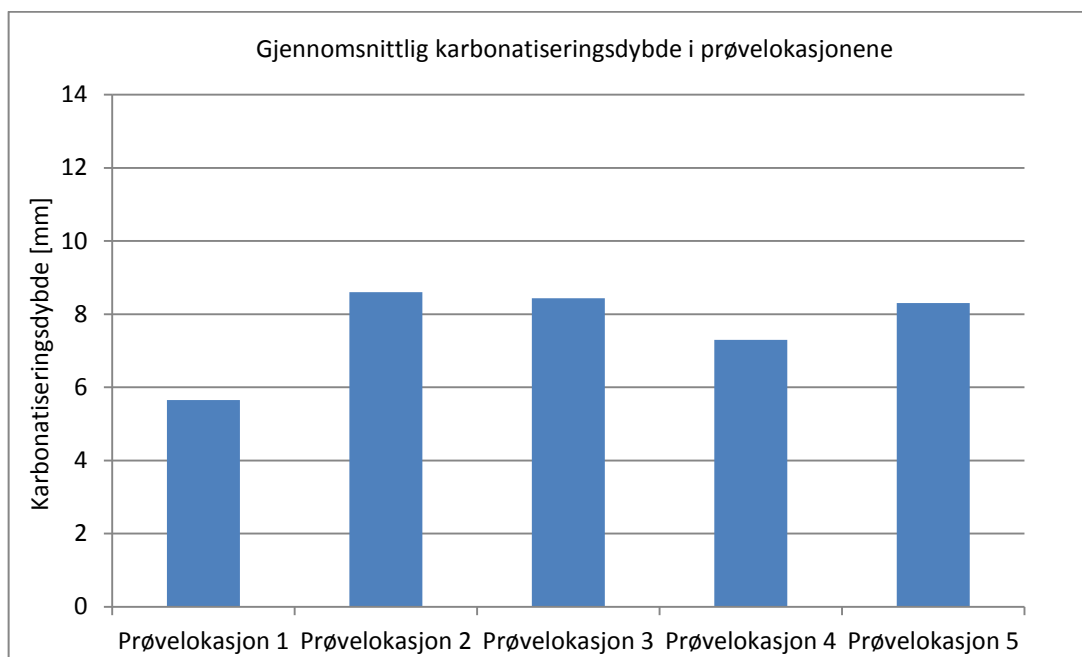
Diagram 8 Gjennomsnittlig karbonatiseringsdybde i prøvelokasjonene

Diagram 8 viser at gjennomsnittlig karbonatiseringsdybde i stor grad er som forventet når vannmetningsgradene tas i betraktning. Prøvelokasjon 1 og 4, som har høyere vannmetningsgrad enn prøvelokasjon 2 og 3, har også mindre karbonatisering. Karbonatiseringsdybden i prøvelokasjon 5 avviker fra dette mønsteret.

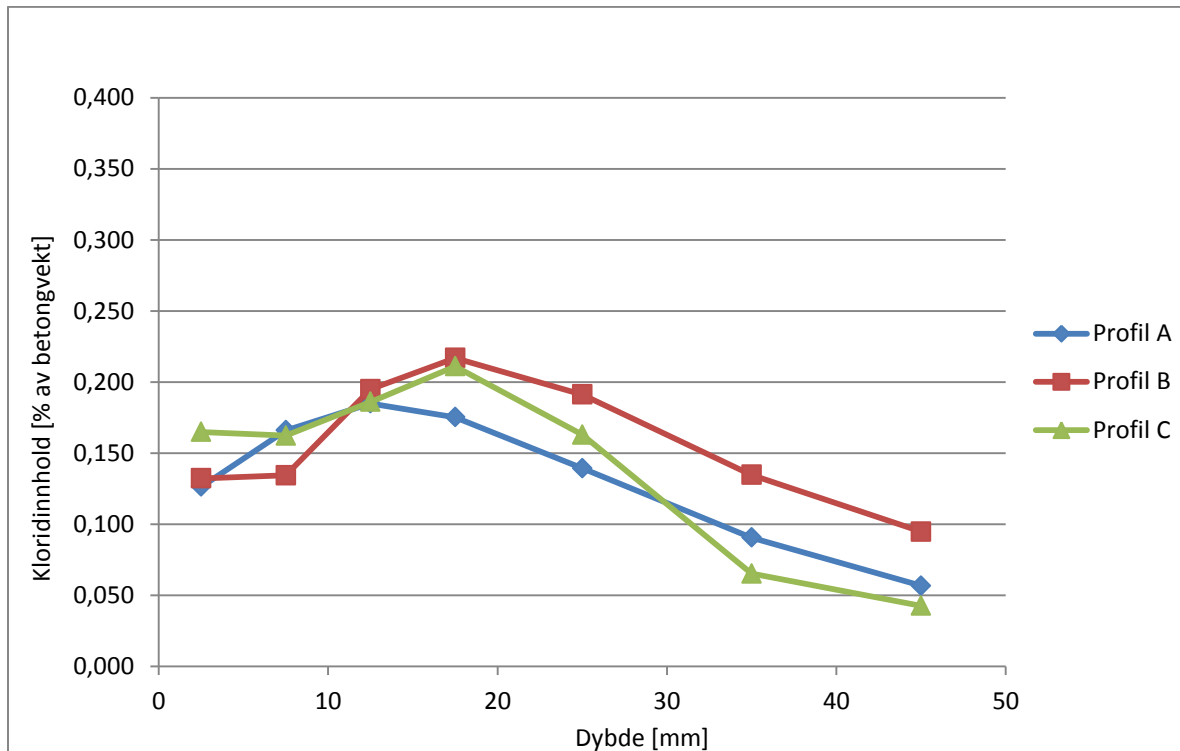
Diagram 9 Gjennomsnittlig kloridinnhold i profilene

Diagram 9 viser gjennomsnittlig kloridinnhold for de ulike profilene. Kloridinnholdet varierer lite blant profilene. Man kunne forvente høyere kloridinnhold i profil A enn i profil B og C som argumentert for i tilsvarende avsnitt om Helltunnelen.

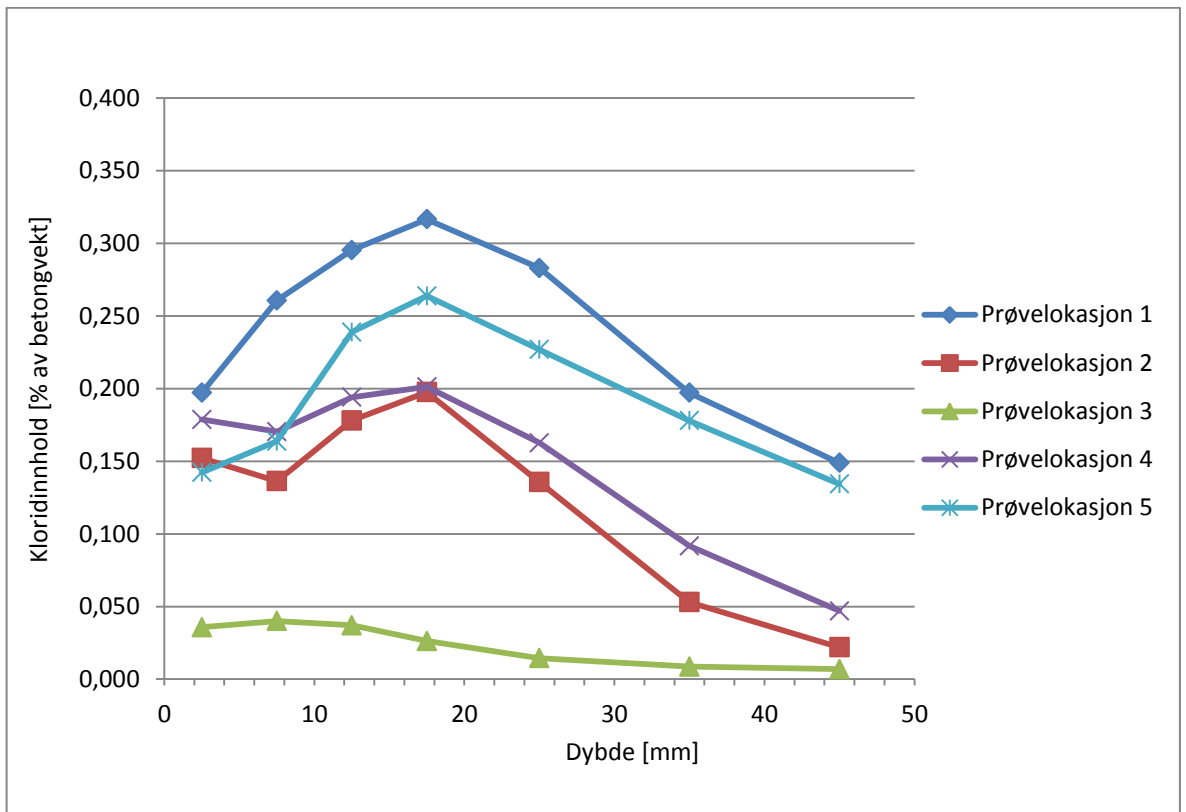
Diagram 10 Gjennomsnittlig kloridinnhold i prøvelokasjonene

Det gjennomsnittlige kloridinnholdet i prøvelokasjonene som er vist i Diagram 10 er som forventet med tanke på nærhet til vegbanen. Kloridinnholdet avtar med økt avstand til vegbanen som skrevet i tilsvarende avsnitt om Helltunnelen. Prøvelokasjonene 1 og 5 er nede på veggen, prøvelokasjonene 2 og 4 er lenger opp på veggen og prøvelokasjon 3 er i taket.

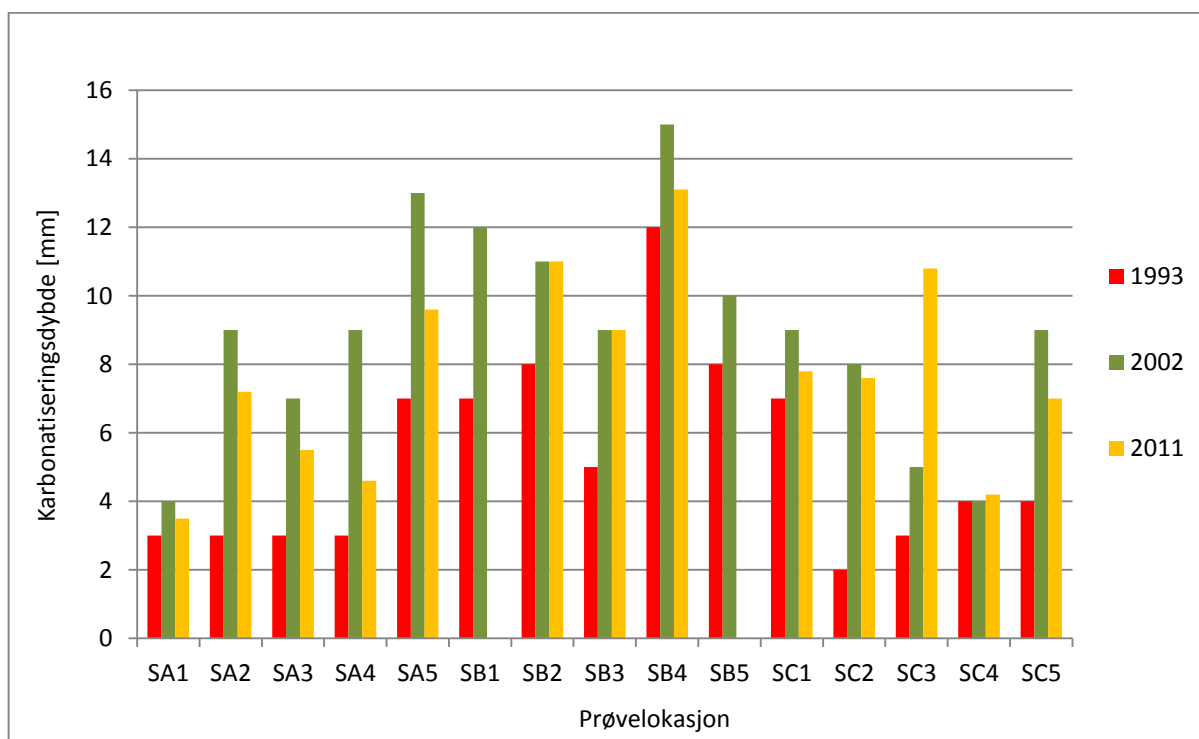
Diagram 11 Karbonatiseringsdybder i 1993, 2002 og 2011

Karbonatiseringsdybdene målt i 1993, 2002 og 2011 er vist i Diagram 11. Det ble registrert en økning i karbonatiseringsdybden i alle prøvelokasjoner fra 1993 til 2002. I enkelte prøvelokasjoner økte den til mer enn det dobbelte. De målte karbonatiseringsdybdene i 2011 er lik eller lavere enn de i 2002 i 11 av 13 prøvelokasjoner. Den reelle karbonatiseringsdybden reduseres ikke. Den målte reduksjonen kan forklares med lokale variasjoner, som vist i Tabell 22 er det store variasjoner i hver enkelt prøve. Feilmålinger kan også være årsak til målt reduksjon. De målte karbonatiseringsdybdene tyder på at utviklingen av karbonatisering går sakte.

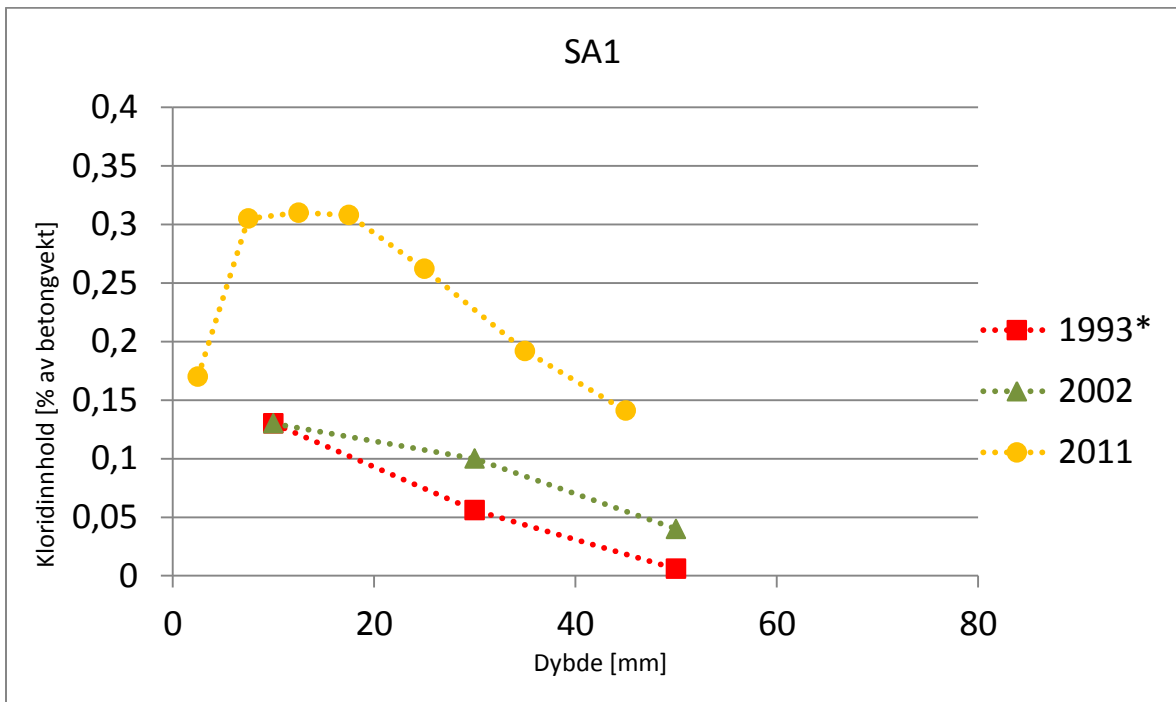
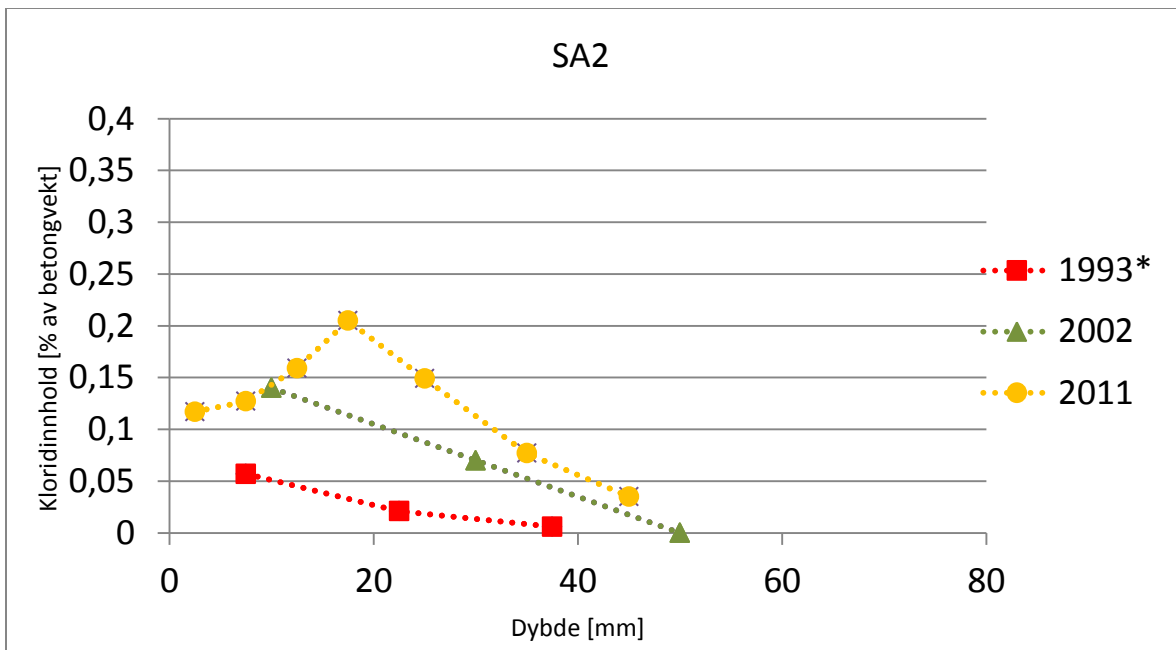
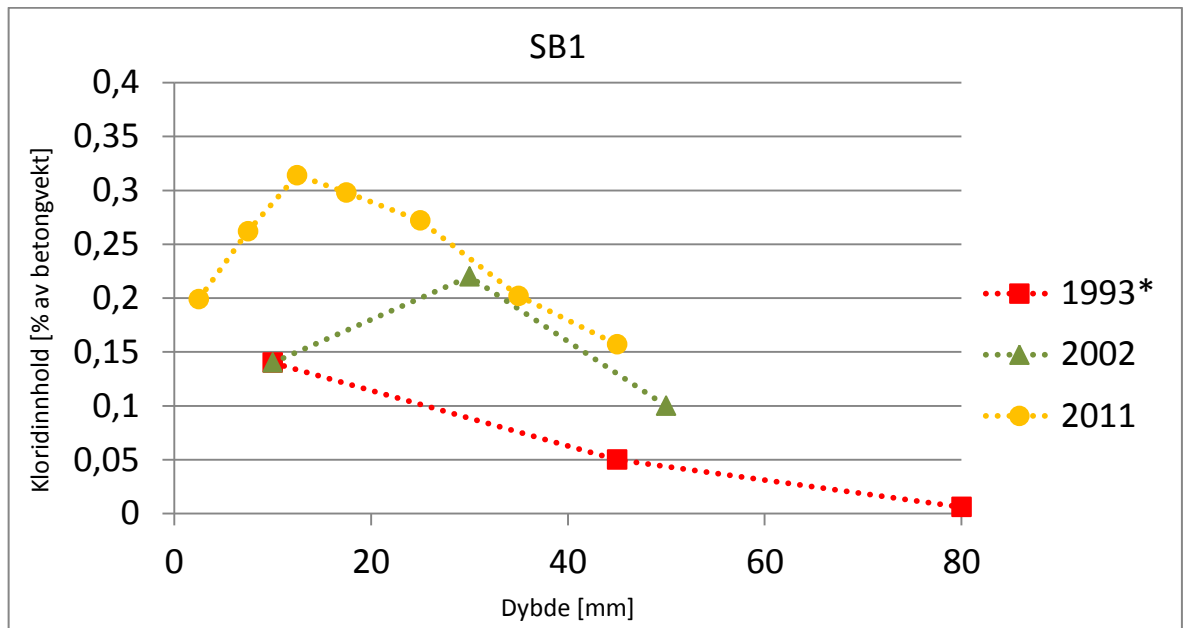
Kloridinnholdet målt i 1993, 2002 og 2011 i tre prøvelokasjoner er vist i Diagram 12, Diagram 13 og Diagram 14. Det er registrert en økning i kloridinnhold mellom hver måling. Fra 2002 til 2011 er den største økningen i SA1 og SB1. Disse prøvelokasjonene er nede på veggen i tunnelen, der det forventes at kloridbelastninger er størst. I 2011 ble det registrert armeringskorrosjon i disse områdene. Dersom ikke tiltak treffes vil kloridinnholdet øke ytterligere og dermed også omfanget av armeringskorrosjon.

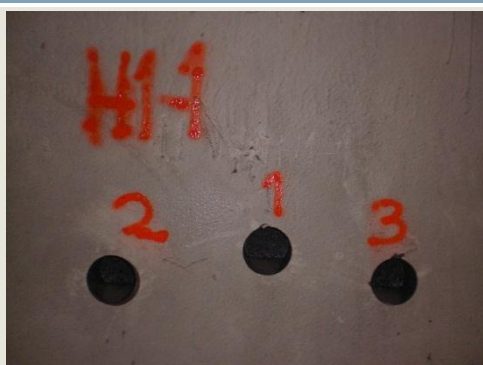
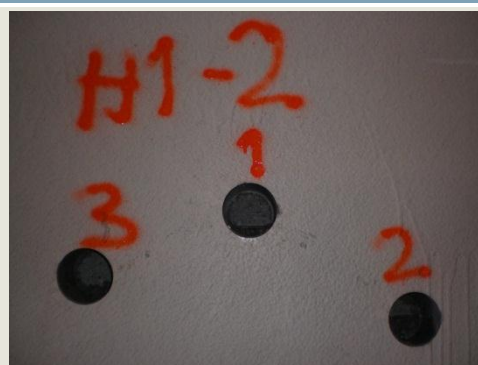
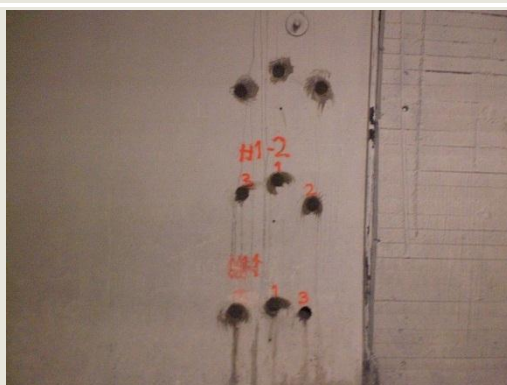
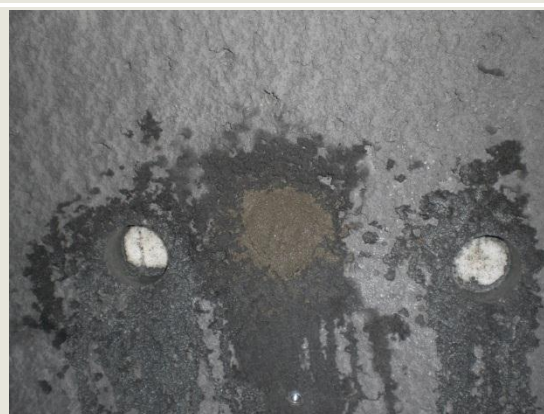
Profil 1. H1-4 er den mørke sprøytebetongen.

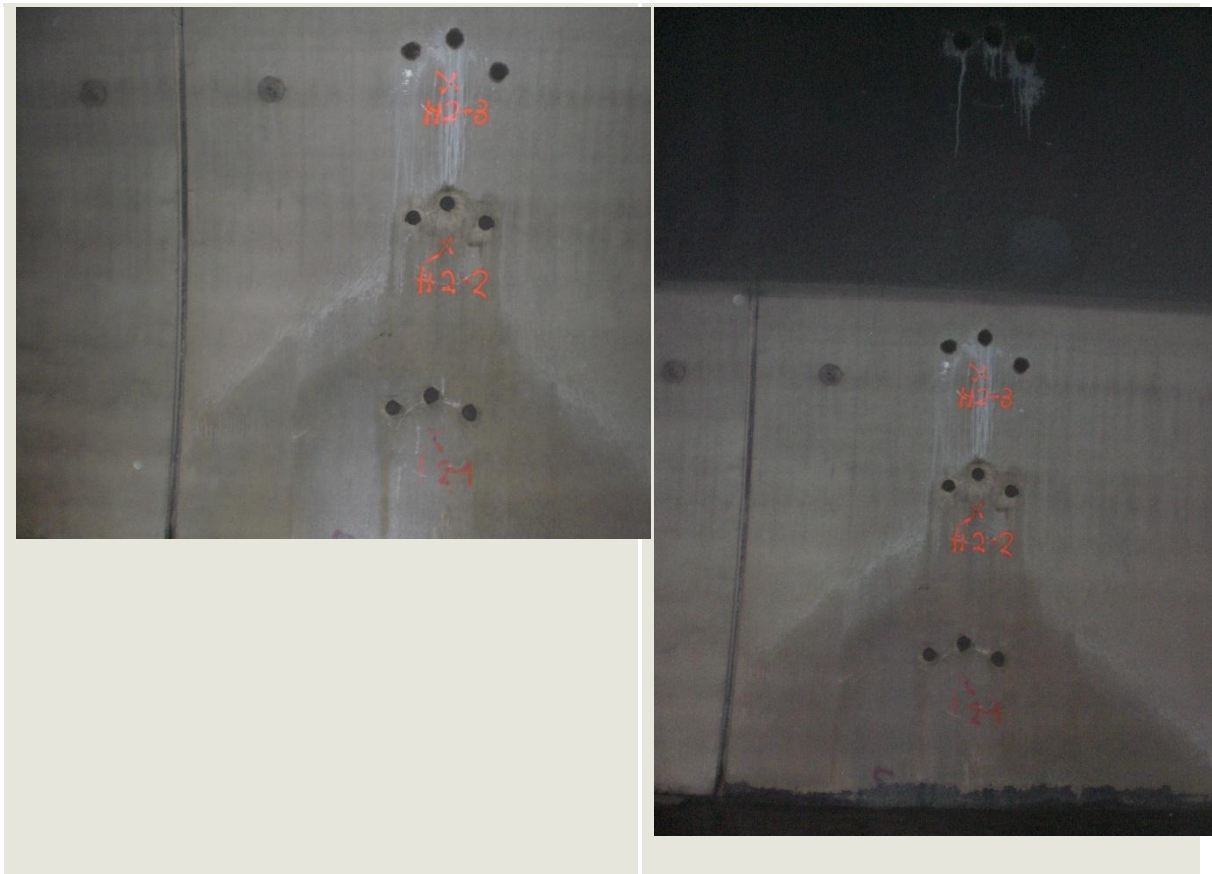
Profil 2. H2-4 er den mørke sprøytebetongen.

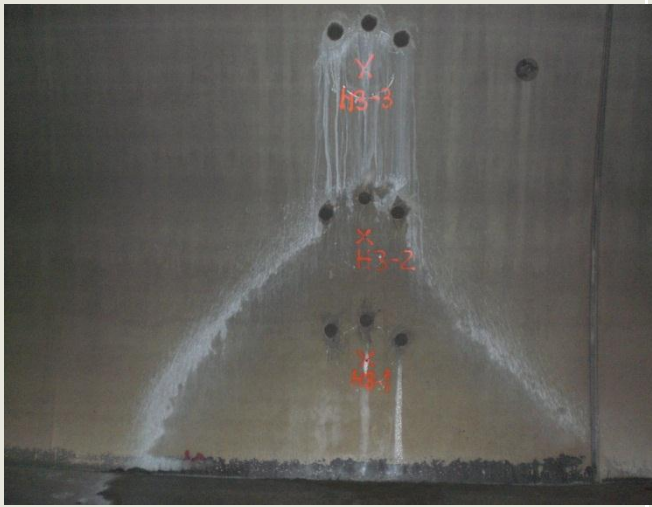
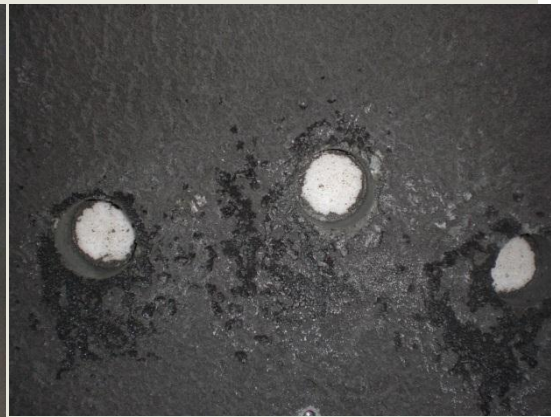
Profil 3. H3-4 er den mørke sprøytebetongen.

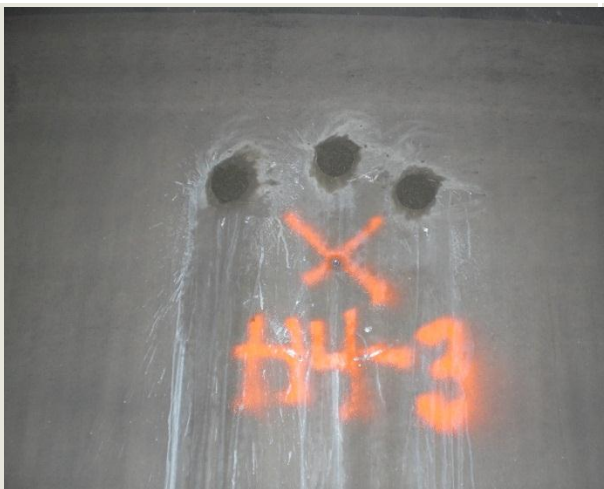
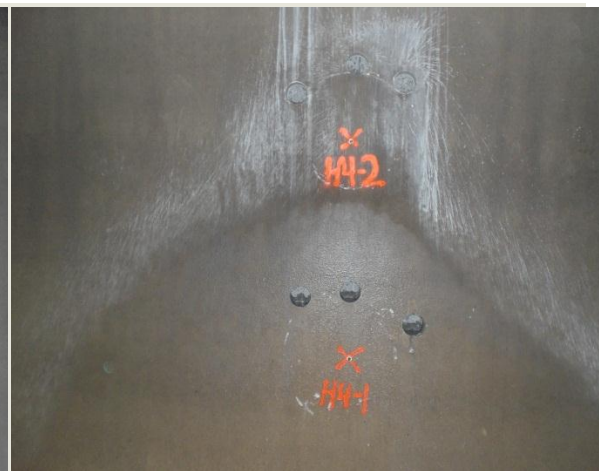
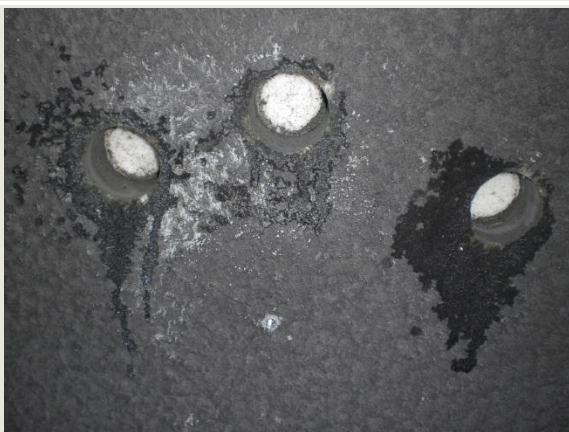
Profil 4. H4-4 er den mørke sprøytebetongen.

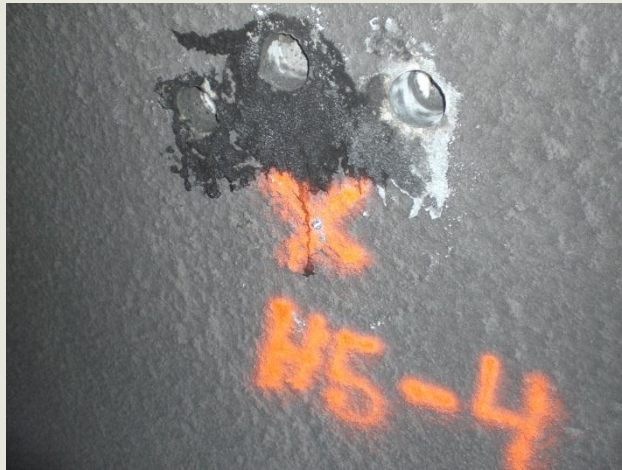
Profil 5. H5-4 er eneste prøvelokasjon.

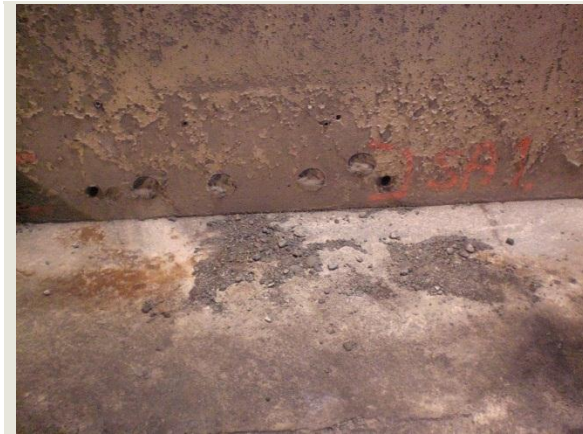
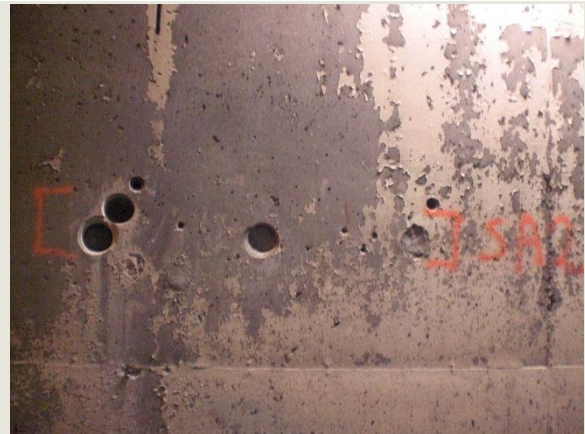
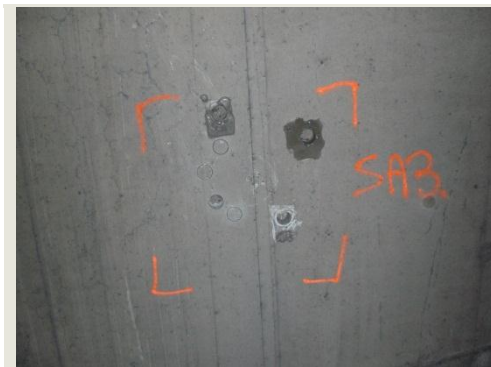
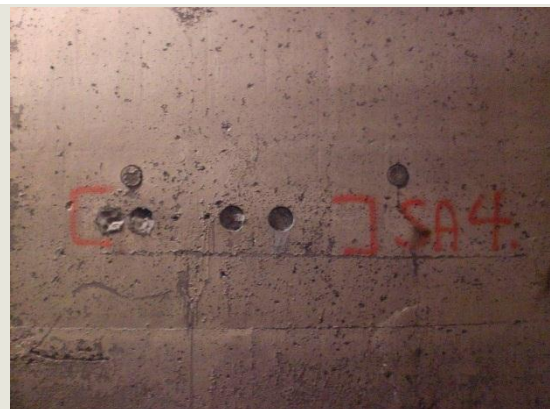
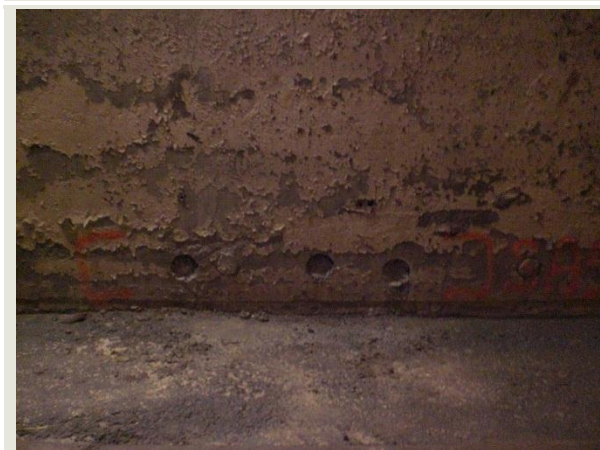
Profil A.

I tillegg er det registrert armeringskorrosjon på grunn av liten overdekning i taket nær profil A og B.

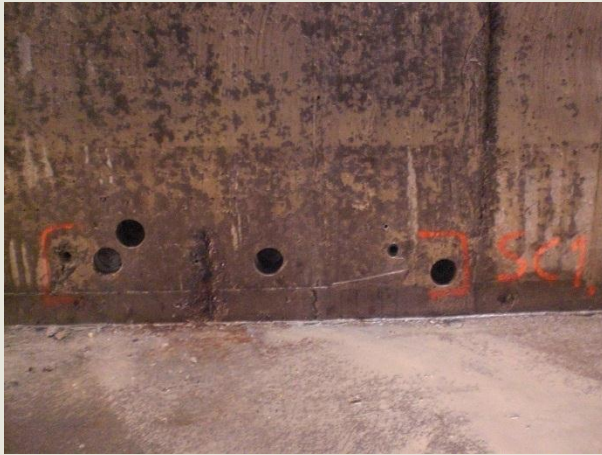
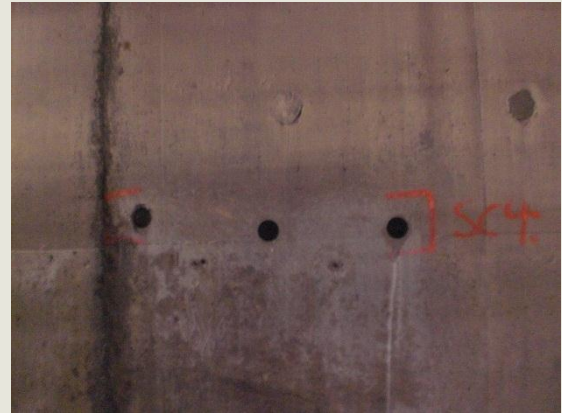
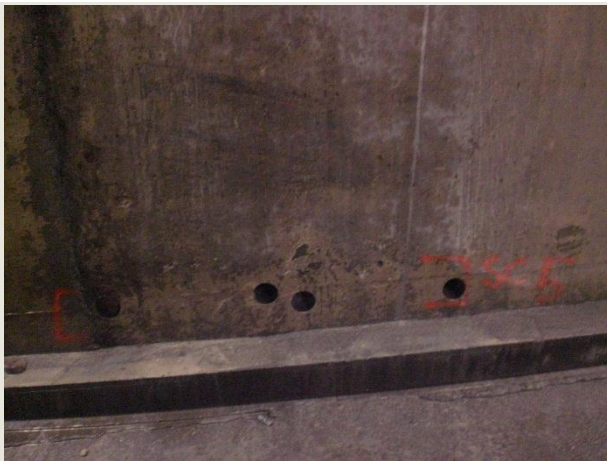
Profil C. Bilde av SC2 og SC 3 mangler.

Kjernene med kloridinnhold på minst 0,050 % av betongvekt i armeringsdybde eller antatt armeringsdybde er listet opp i Tabell 26. Det er fare for armeringskorrosjon i disse ni prøvelokasjonene, av totalt 15 prøvelokasjoner i tunnelen. I profil C ble armeringskorrosjon påvist under den visuelle inspeksjonen.
