# Undersøkelser av ledende anodemaling ved katodisk beskyttelse av armert betong anvendt på bruer og prøvefelt

Masteroppgave i Bygg- og miljøteknikk

Juni 2019

Norges teknisk-naturvitenskapelige universitet  
Fakultet for ingeniørvitenskap  
Institutt for konstruksjonsteknikk

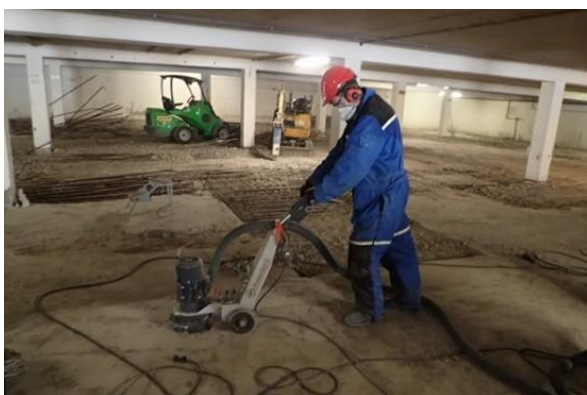
Figur 13 Forbehandling. Sliping av betongoverflaten

På dekke i prøvefeltet hadde det tidligere vært benyttet vanlig Agb-asfalt, denne var fjernet i forkant av forsøket men rester med bitumen satt fortsatt igjen på betongoverflaten. Restene ble fjernet ved bruk av eksentrisk slipemaskin med diamantkopp. For å komme til ved ujevnheter i overflaten ble det benyttet mindre håndholdt slipeutstyr med diamantkopp. En ren betongoverflate var nødvendig både i forhold til forundersøkelser for og som forbehandling før påføring av anode på betongen.

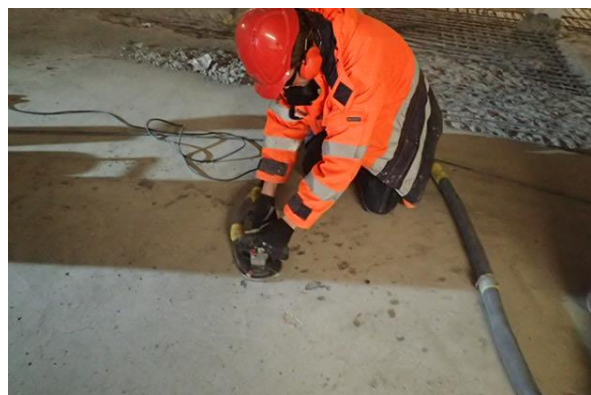
Figur 14 Diamantsliping av bitumenrester med vinkelsliper.

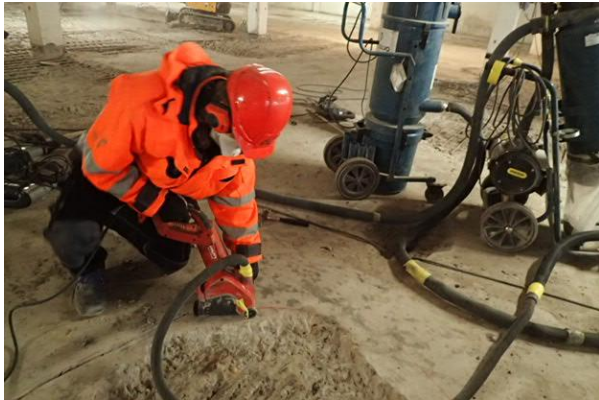
Figur 15 Avgrensning av skader ved å slisse før meisling

I tråd med entreprenøren, Consolvo AS, sin praksis og ordinær prosedyre (Norsk Forening for Betongrehabilitering 2016) startet etableringen av prøvefeltet med lokalisering av skader. Hammerbanking ble benyttet for å finne størrelsen på felter med delaminering mellom armering og betong. Skadene ble avgrenset med vinkelsliper for ikke å skape ny delaminering som følge av meislingen (Figur 15). Figur 16 viser utstyret som ble benyttet til dette formålet. Armeringskontinuiteten ble kontrollert ved bruk av «CM-2 Rebar Continuity Tester», utstyret er vist i Figur 18. Det sendes en strøm gjennom armering og motstanden mellom testpunktene måles. Kravet ved katodisk beskyttelse, jf. NS-EN 12696, er motstand under  $1,0 \Omega$ . Ved manglene kontinuitet ble det sveiset fast jernbindertråd til armering i randsonene av prøvefeltet (Figur 17)

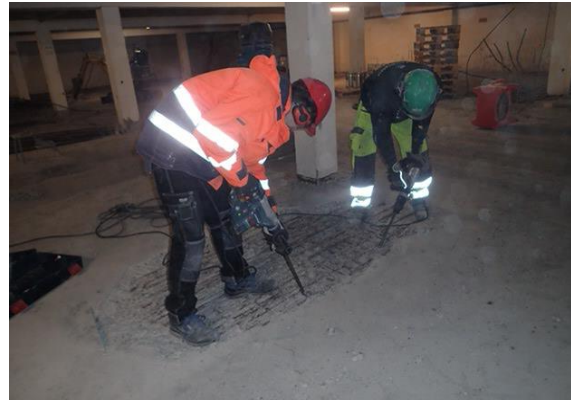
Figur 16 Håndmeisling av større skade i felt 1

Løs betong ble fjernet ved bruk av håndholdt meiselmaskin, en tyngre meisel ble benyttet til å fjerne overdekningen. For å fjerne betong mellom og under armering ble en lettere meiselmaskin benyttet. Figur 16 viser meisling i en større avskalling.

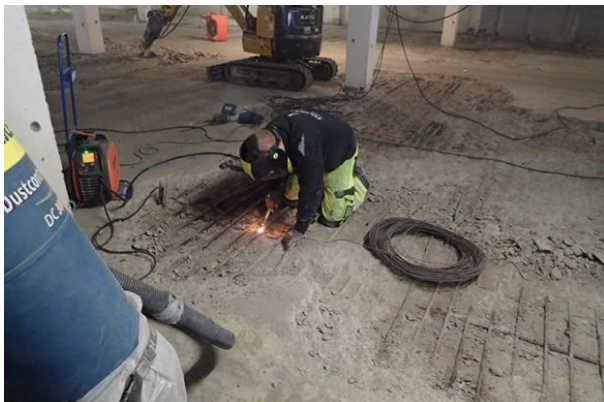
Figur 17 Etablering av armeringskontinuitet i felt 1 ved sveising

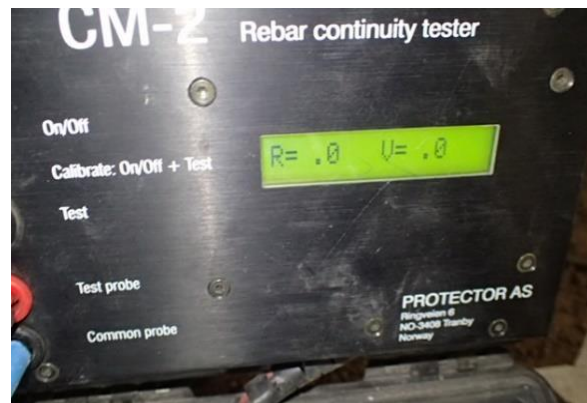
Figur 18 Kontroll av armeringskontinuitet med "CM-2 Rebar Continuity tester". Potensialet mellom punktene har falt umiddelbart til 0V etter påtrykt strømpuls, motstanden er  $0 \Omega$ . Armeringen er i kontinuitet.

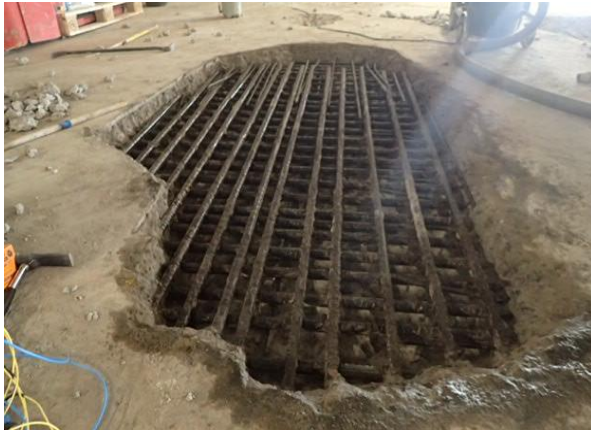
Figur 19 Meislet og forvannet reparasjon i felt 1

I prøvefeltet var det tre bomfelt/ avskallinger som ble utbedret ved meisling. Reparasjonene ble forvannet og støpt ved håndmørtling. Ulik mørtel ble benyttet i hver av reparasjonene (Tabell 6), blandingsforholdet angitt i produktdatabladene ble fulgt. Figur 19 viser ferdig meislet og forvannet reparasjon.

Figur 19 viser ferdig meislet og forvannet reparasjon. Figur 20 viser utstøping med mørtel A. Reparasjonene ble glattet og sprayet med vann før plastfolie ble påført. Reparasjonene ble ettervannet de første fem dagene og fikk herde i 14 (mørtel C) og 16 dager (mørtel A og B).

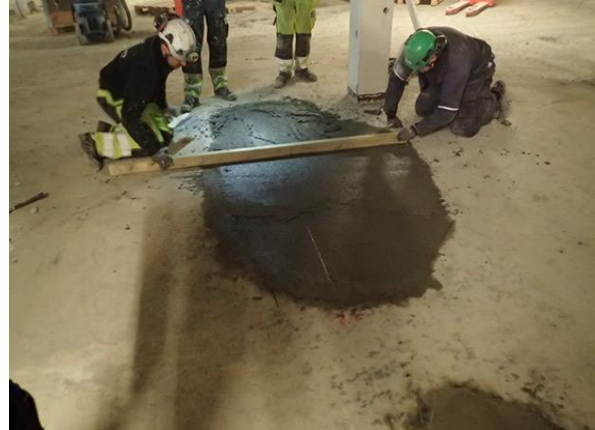
Figur 20 Mørtlet og filset reparasjon i felt 1.

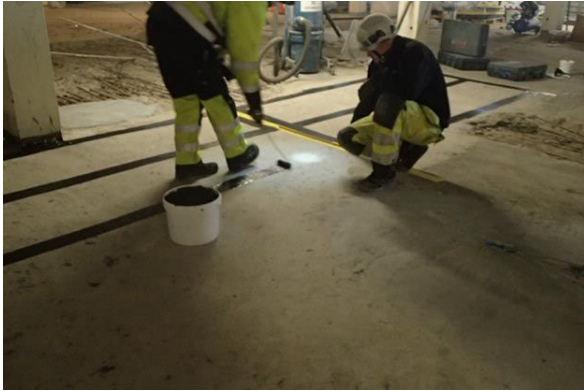
Figur 21 Påføring av anodemaling i striper der PDR-bånd senere skal limes.

På slipt og støvsugd overflate ble anodemalingen, ZEBRA, i første omgang påført i striper der strømfordelingsbåndene senere skulle monteres. Malingen er to-komponent og ble blandet med visp i cirka 5 minutter. Malingen ble påført med rull av mannskap i Consolvo for å sikre riktig påføringsteknikk. Figur 21 viser påføringen. Stripene fikk tørke til målt anodemotstand (pin) var under 40  $\Omega$ . Pin betyr motstanden som måles i  $\Omega$  ved å trykke målepinnene på et multimeter mot anodeflaten med 5 cm avstand, dette er omtalt senere. Det presiseres at Consolvo AS sin vanlige prosedyre ville vært å montere PDR-bånd i slisser i dekket som følge av kjøretøybelastning. Dette ble ikke gjort da man ønsket et likt design som på bruer og andre overflater som ikke er trafikkbelastet.

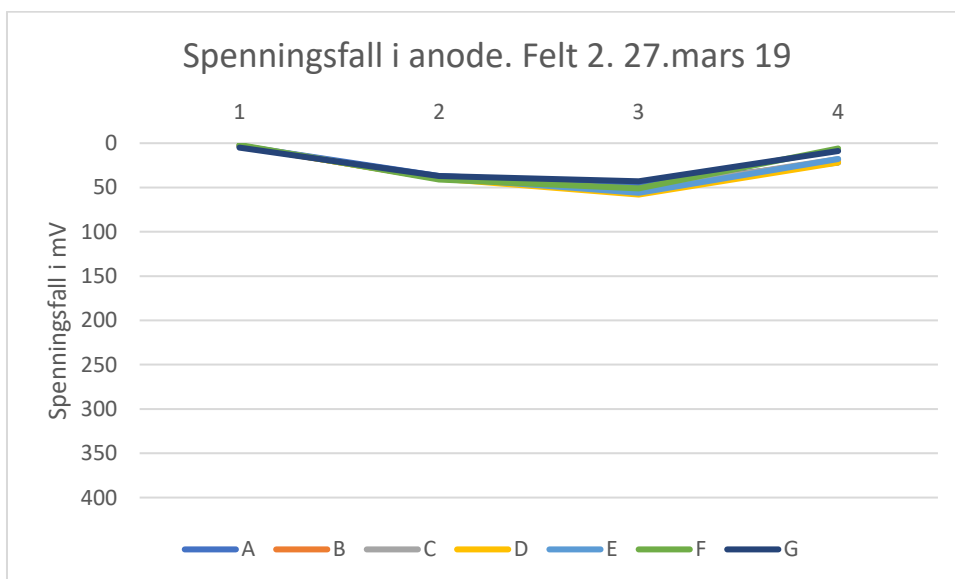
Ved målingen 27.mars ble det registrert at det høye lokale spenningsfallet ved punktet K/J-1 ved søyle er borte etter at en ståltråd fra søyle gjennom anoden, ned til armering ble lokalisert og tilintetgjort.

Figur 56 Målt spenningsfall i anode i felt 2 etter overmaling av PDR-bånd. Avstand PDR-bånd cirka 1,4 meter.

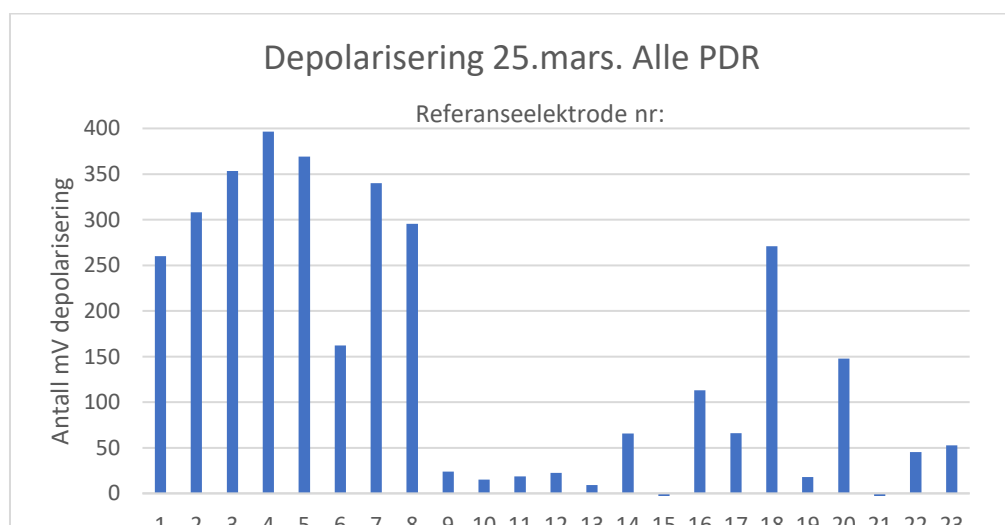
Den siste depolariseringen før overmaling av PDR-båndene ble utført 25.mars 2019, samtlige PDR-bånd i prøvefeltet hadde vært virksomme i perioden før depolariseringen. Total depolarisering på referanseelektrodenes ses i Figur 61. Det registreres at to referanseelektroder ender opp med et potensial som er mer negativt enn instant-off.

Figur 61 Total depolarisering på referanseelektrodenes 25.mars 19 før overmaling av PDR-bånd. Alle bånd tilkoblet med 2 V driftsspenning.

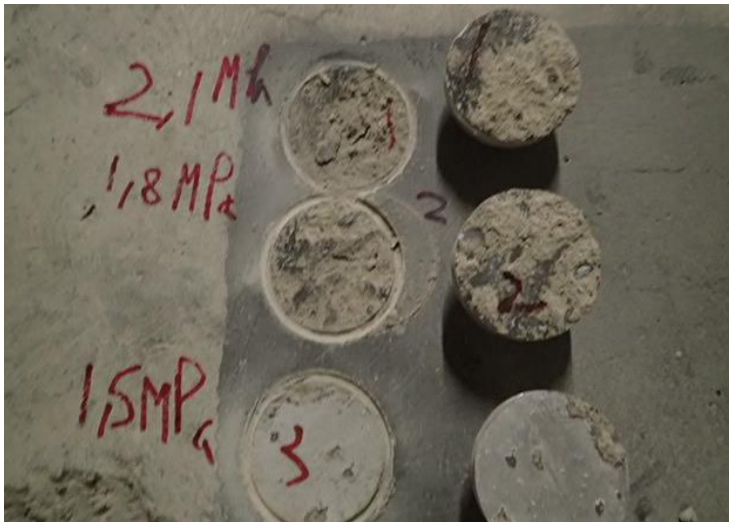
Ved siden av felt 2 ble det ved påføring av anode malt en tilsvarende rute for måling av heftfasthet. Heftprøvene ble trukket 27.mars 2019. Figur 71 viser prøveserien med totalt tre enkeltprøver etter avtrekk. Registrert heftstyrke i MPa er vist i samme figur. Prøve 1 og 2 var et blandingsbrudd med et stort innslag av betongbrudd. Prøve 3 hadde størstedelen av bruddet mellom lim og prøvekoppen, her var ikke limet tilstrekkelig herdet, det vil si at heftstyrken til anoden er høyere.

Figur 71 Heftprøver på anoden i tilfluktsrommet etter avtrekk

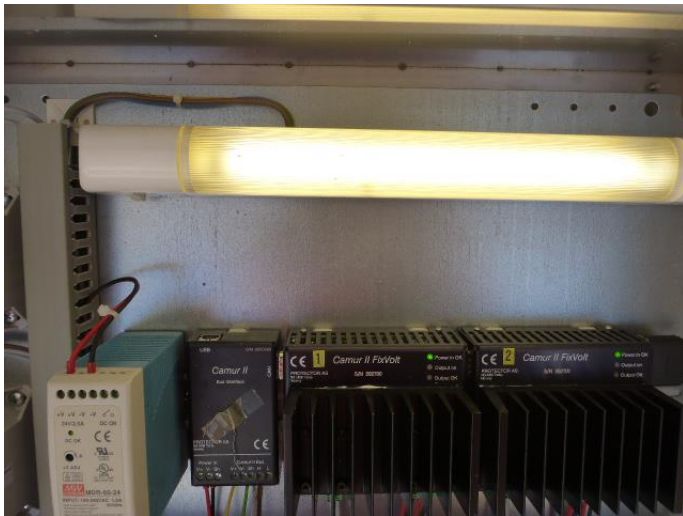
I styreskapet mot Veiholmen (akse 9) var det strøm inn til skapet (236 V vekselspanning i stikkontakt). På de to strømforsyningene lyste indikatoren for «Power On», de resterende «Output ON» og «output OK» lyste imidlertid ikke, se Figur 79.

Figur 79 Styreskap i akse 9 (mot Veiholmen). Ingen strøm ut i feltene jf. lysindikator på Camur II FixVolt

Utførte manuelle målinger med multimeter på rekkeklemmene viste spenning mellom anode og armering på noen hundre mV og bekreftet mistanken om at det var strøm inn til skapet, men ikke ut i feltene. Figur 80 viser måling av spenning mellom anode (rød kabel) og armering (sort kabel) i sone 1 med multimeter.

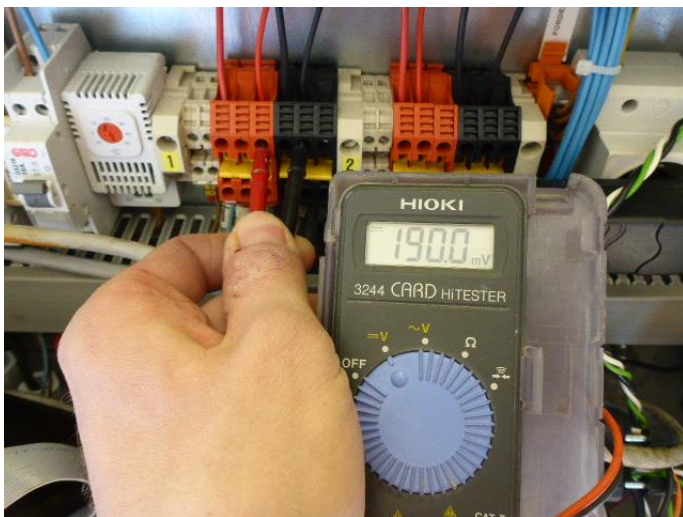
Figur 80 Manuell måling av spenning på rekkeklemmer mellom anode (rød) og armering (sort) i sone 1, 190 mV.

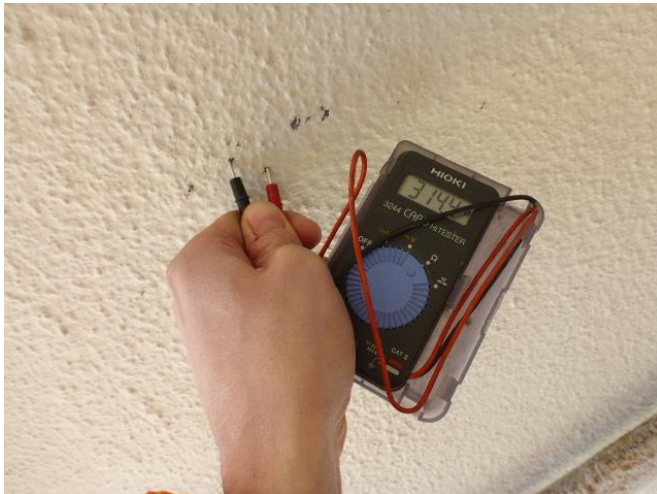
Det ble tatt stikkprøver av pin-motstand i anoden ved styreskapet i akse 9. På Figur 81 utføres en måling etter at malingen lokalt er fjernet med flat skrutrekker. Totalt ble det utført fire slike målinger i samme område. Målt pin-motstand varierte mellom 230 – 400  $\Omega$ .

Figur 81 Måling av pin-motstand på brudrager ved styreskap akse 9. Enkeltmåling i figuren har verdi 314,4  $\Omega$

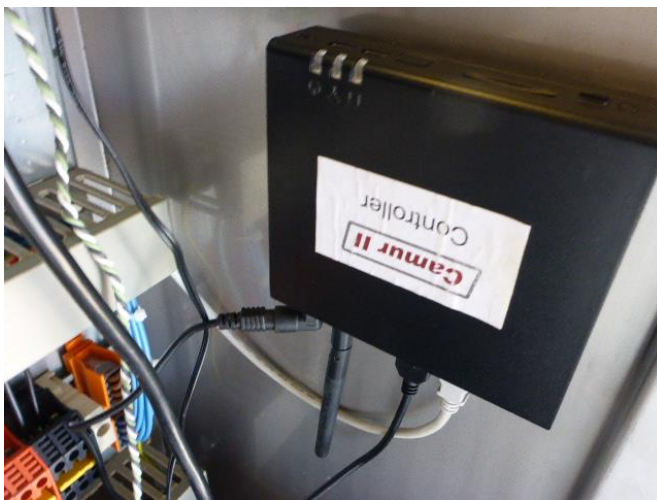
I styreskapet mot Hopen (akse 1) var det på tilsvarende måte strøm inn til skapet, men ikke ut i felt. I skapet ble Camur-kontroller-enheten lokalisert, denne var avslått (Figur 82). Etter påslått enhet lyste samtlige lys på strømforsyningen grønt og dermed gikk det strøm ut i anlegget.

Figur 82 Styreskap i akse 1 (mot Hopen). Avslått Camur II Controller.

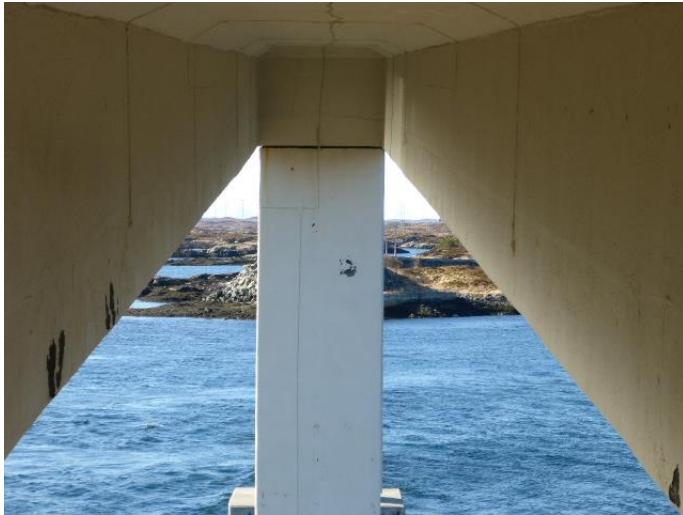
Det ble ikke gjort observasjoner av synlig armeringskorrosjon eller betongavskallinger på befaringen den 10.april 2019. Hovedinntrykket fra den visuelle inspeksjonen fra land er at det er lite skader. Skadene som var relaterte seg til avflassing av maling og delvis anode. Figur 83 er fra innvendig side av spennet mellom akse 8 og 9, malingen har flasset av på tre områder på brudragere samt på pilar akse 8.

Figur 83 Fra styreskap i akse 9 mot pilar akse 8.

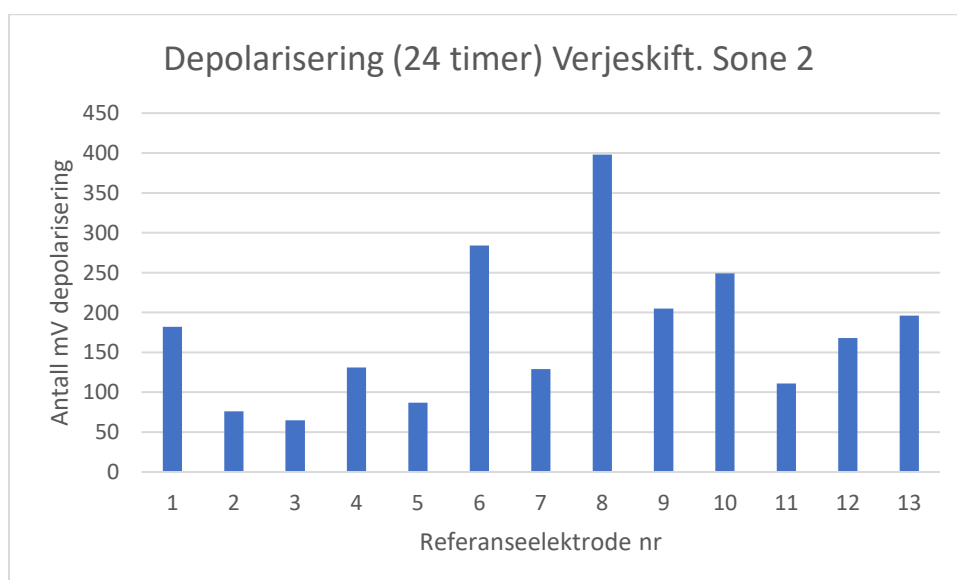
Styresystemet tar automatisk en 24 timers depolarisering den første i hver måned. Ved siste besøk på Verjeskiftbrua, 03.mai 2019, var det mulig å laste ned resultatene fra depolariseringen 01- 02.mai. I tidsrommet fra kvelden 25.april frem til depolariseringen natt til 01.mai hadde driftsspenningen vært på 2 Volt (justert fra PC tilkoblet kontroller-enheten). Det var ikke mulig å oppnå kontakt med referanseelektrodene i sone 1. Det var heller ikke mulig å oppnå kontakt med referanseelektrodene montert ved rehabilitering i 2011 (halvcelle, ERE 20) da disse er koblet til nodebokser ute på broen som kommuniserer trådløst med kontroller-enheten. Modemet var ute av drift og signalene fra nodeboksene kunne derfor ikke mottas. Dermed er resultatene basert på de opprinnelige, ROVER grafittlektrodene. I Figur 87 og Figur 88 ses resultatet av depolariseringen 01.mai i henholdsvis sone 2, 3 og 4.

Figur 87 Depolarisering Verjeskiftet, sone 2, 01.mai 2019. 2 V påtrykt spenning før depolariseringen.

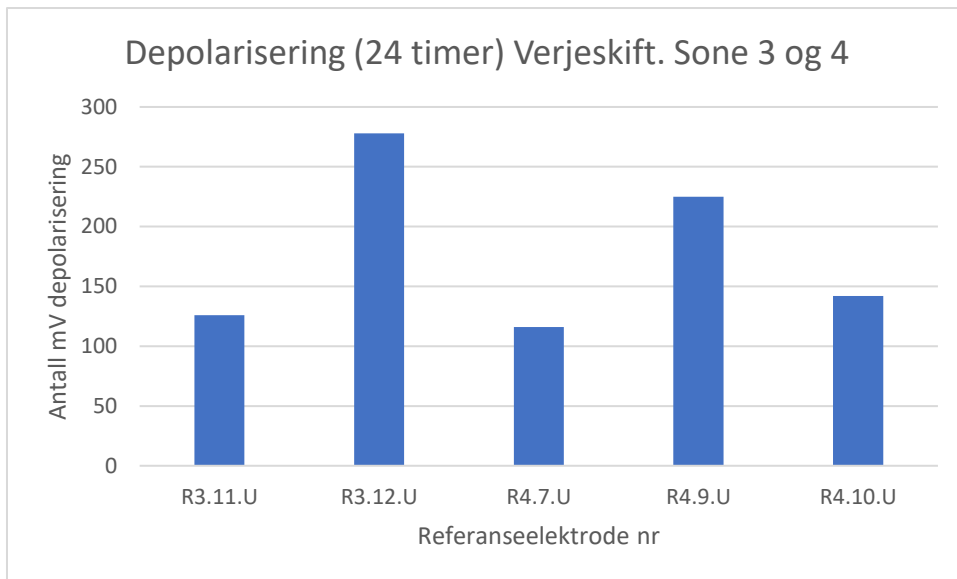
Figur 88 Depolarisering Verjeskiftet, sone 3 og 4, 01.mai 2019. 2V påtrykt spenning før depolariseringen.

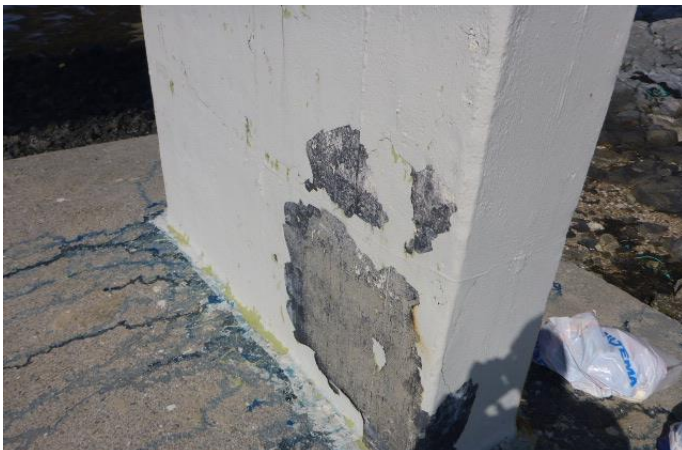
Ved siste rehabilitering ble pilarene forseglet med epoksy 2 meter opp fra overkant fundament, formålet var å bedre beskytte anoden da erfaring fra første runde rehabilitering viste at slitasjen var stor i bunnpartiet av pilarer. Ved bruinspeksjonen 10. og 25.april ble det avdekket at denne epoksyforseglingen generelt har løsnet. Figur 90 er fra lokalitet 7 og viser område der maling, epoksy og underliggende anode har flasket av. Fingertuppkontroll avdekket store områder i bunn av pilaren med løs overflatebehandling.

Figur 90 Løs epoksyforsegling nederst på pilar akse 8. Avflassing av fritt eksponert anode

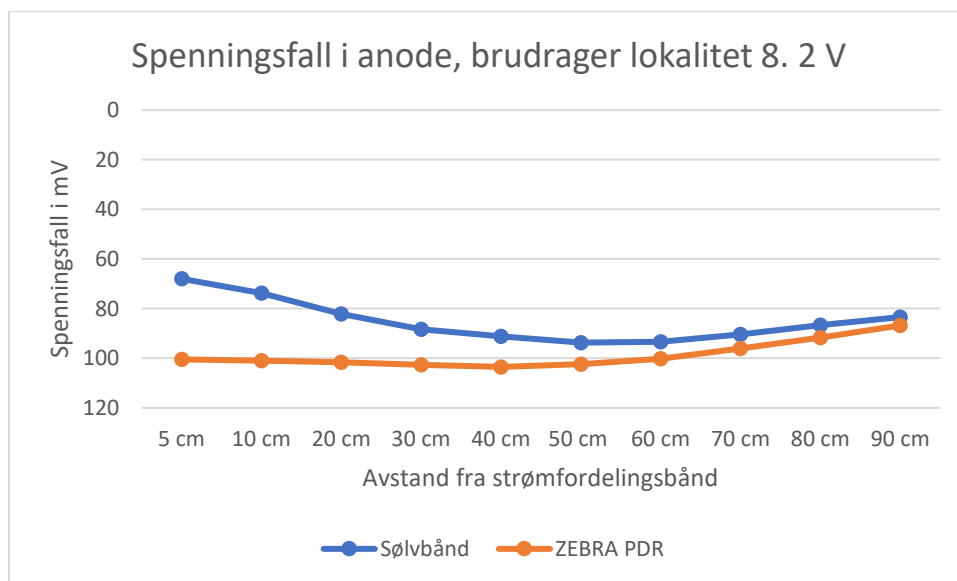
Spenningsfallet i anoden ble målt på 5 lokaliteter, hvorav to ble målt med bare 0,9 V driftsspenning, av denne grunn er de ikke medtatt. Figur 94 viser spenningsfallet i anoden i lokalitet 8, østvendt drager, ved 2 V driftsspenning. Målingene er gjort i to parallelle striper utfra henholdsvis sølvbånd (fra første rehabilitering) og ZEBRA-PDR-bånd (fra siste rehabilitering). Spenningsfallet ble også målt på vestvendt brudrager i lokalitet 8 der sølvbånd var benyttet, dette er ikke medtatt da resultatene fra begge dragere var i samme størrelsesorden.

Figur 94 Målt spenningsfall i anoden på drager, lokalitet 8, akse 1 (ved landkar mot Hopen)

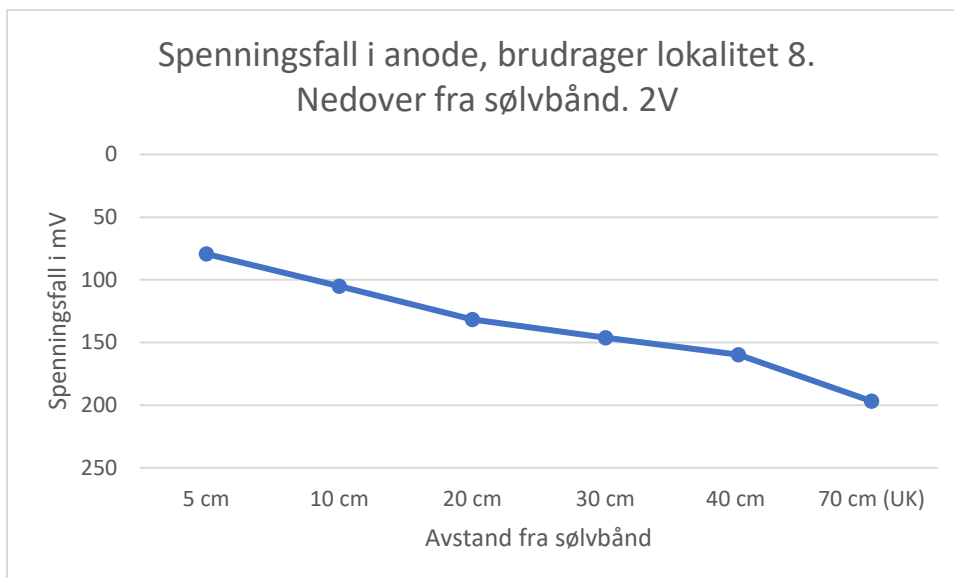
Spenningsfallet nedover på drageren fra PDR-båndet ble også målt, resultatet kan ses i Figur 95. Den siste måleverdien «70 cm UK» er tatt midt på underkant av drageren. Resultatene fra vestvendt brudrager var også her av samme størrelsesorden.

Figur 95 Målt spenningsfall i anoden nedover fra sølvbånd, lokalitet 8

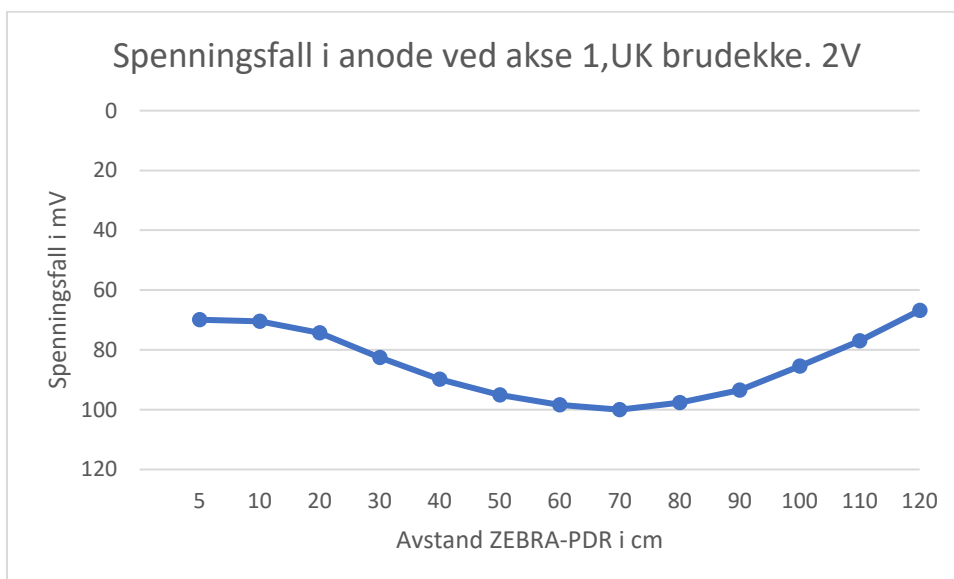
Spenningsfallet mellom PDR-bånd i underkant brudekke med avstand 1,2 meter er vist i Figur 96. Tilsvarende spenningsfall mellom strømfordelingsbånd i underkant brudekke ble målt i akse 9, her var sølvbåndene beholdt.

Figur 96 Målt spenningsfall i anoden i underkant brudekke ved akse 1 (landkar mot Hopen). Avstand ZEBRA-PDR-bånd 1,2 meter.

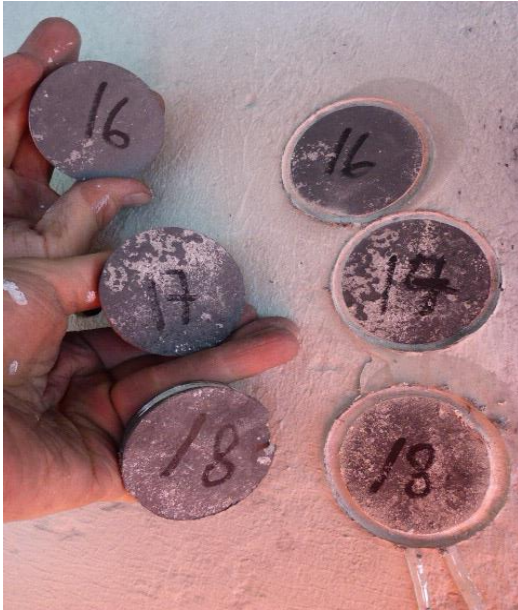
Figur 97 Lokalitet 1 etter trekk av heftprøver

Lokalitet 1	Avlest heft	Bruddflate
Prøve nr. 16	1,7 MPa	I anode
Prøve nr. 17	0,6 MPa	Anode/semmenthud
Prøve nr. 18	Løsnet v bor	I anode

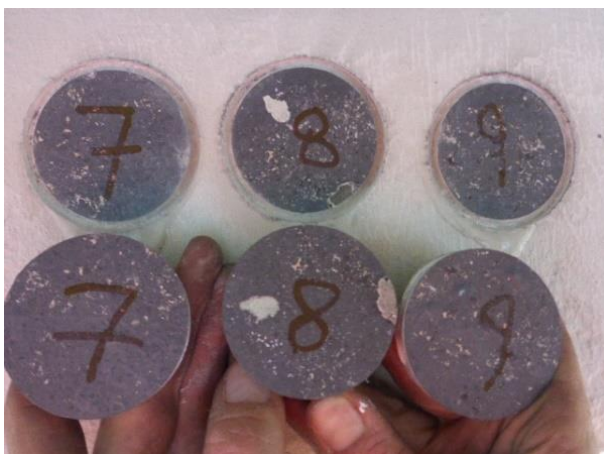
Figur 98 Lokalitet 4 etter trekk av heftprøver

Lokalitet 4	Avlest heft	Bruddflate
Prøve nr. 7	1,1 MPa	Anode, noe innslag av sementhud
Prøve nr. 8	0,9 MPa	90% anode, 5% lim, 5% sementhud
Prøve nr. 9	1,3 MPa	I anode

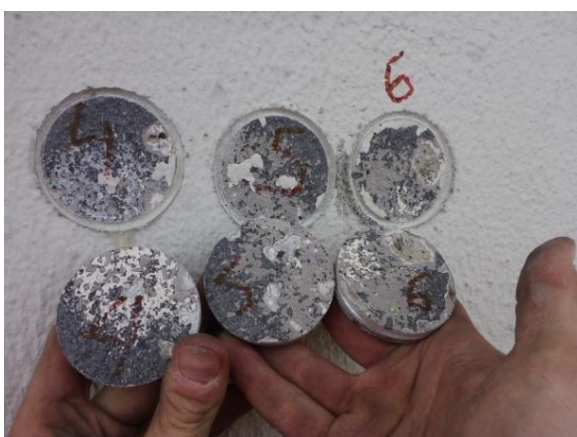
Figur 99 Lokalitet 5 etter trekk av heftprøver

Lokalitet 5	Avlest heft	Bruddflate
Prøve nr. 4	3,0 MPa	50% anode, 25% mørtel, 25% slemmemasse
Prøve nr. 5	3,0 MPa	50% anode, 25% mørtel, 25% slemmemasse
Prøve nr. 6	3,0 MPa +	85% anode/mørtel/slemmemasse, 15% betong

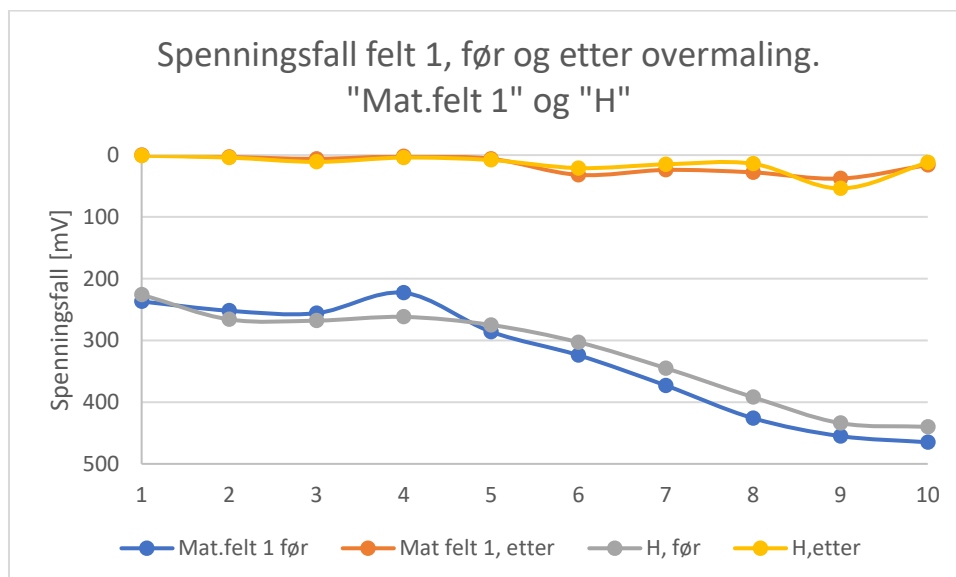
Da det var lavere virkning av anoden enn forventet selv ved innkobling av flere strømfordelingsbånd ble et ekstra strøk anode påført over strømfordelingsbåndene. Forskjellen etter overmalingen var overraskende stor utfra at tykkelse på anode ble påført i tråd med vanlig praksis og ikke ble vurdert som en begrensning. Etter overmaling kunne følgende registreres:

Figur 100 Spenningsfall i felt 1 før og etter overmaling av strømfordelingsbånd.

Figur 100 viser spenningsfallet i felt 1 med likt antall bånd tilkoblet før og etter overmaling, her synliggjøres den store forskjellen. **Den helt ulike oppførselen skyldes trolig følgende:**

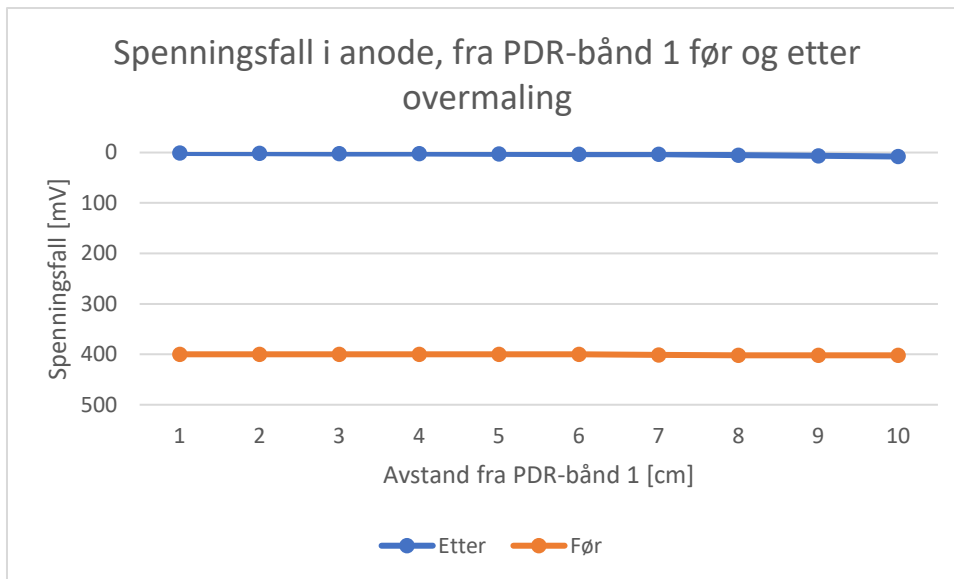
- Spenningsfallet direkte utenfor båndene ved 2V påtrykt spenning, var redusert fra flere hundre mV til noen få mV, forskjellen er vist i Figur 101.
- Størrelsen på spenningsfallet var redusert betraktelig, vist i Figur 100. Selv med to bånd tilkoblet i felt 1 (senteravstand cirka 4,2 meter) var største fall i spenning lavere enn med alle bånd tilkoblet (senteravstand cirka 0,7 meter) før overmalingen.
- Loggdata fra dagen etter overmaling viste at strømmen i feltet var økt med 280 mA, til tross for at tilkoblede strømfordelingsbånd var redusert fra 7 til 2.

Figur 101 Spenningsfall i anoden umiddelbart utenfor strømfordelingsbånd nr. 1 før og etter overmaling.

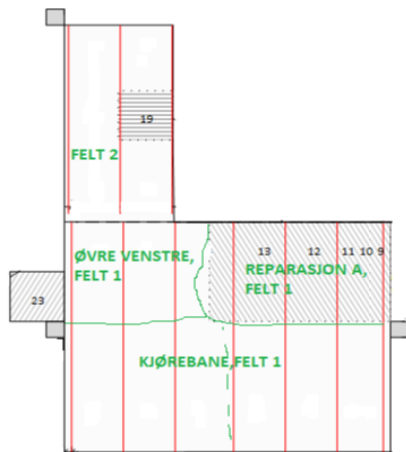
Figur 102 Strømfordeling ved elimineringsmetoden

I felt 1 viste elimineringsmetoden overraskende nok at strømtetthet i mørtel A var lav ( $7 \text{ mA/m}^2$  anode) sammenliknet med felt 1 totalt ( $13 \text{ mA/m}^2$  anode) og de andre områdene i feltet. Regnet mot armering er strømtettheten  $3,7 \text{ mA/m}^2$ . Dette kan være forklaringen på hvorfor de siste rundene viser lavere depolarisering i reparasjonen (referanseelektrode 9-13) enn i resten av prøvefeltet.

Det store strømsluket i prøvefeltet er området merket «øvre venstre i Figur 102 der kloridinnholdet var høyt, den relative fuktigheten høy og målte potensialer før polarisering meget negative. Det var ingen avskallinger/ bom og dermed er ikke eventuelle korrosjonsprodukter like fremtredende som i reparasjon A. I dette området gikk det totalt 106 mA, svarende til 40,8 mA/m<sup>2</sup> anodeoverflate. Den høye strømtettheten gjenspeiles på de siste rundene med depolarisering der den begrensede målte responsen på referanseelektroden i starten er erstattet av gode resultater i de siste rundene (referanseelektrode 14 og 15).

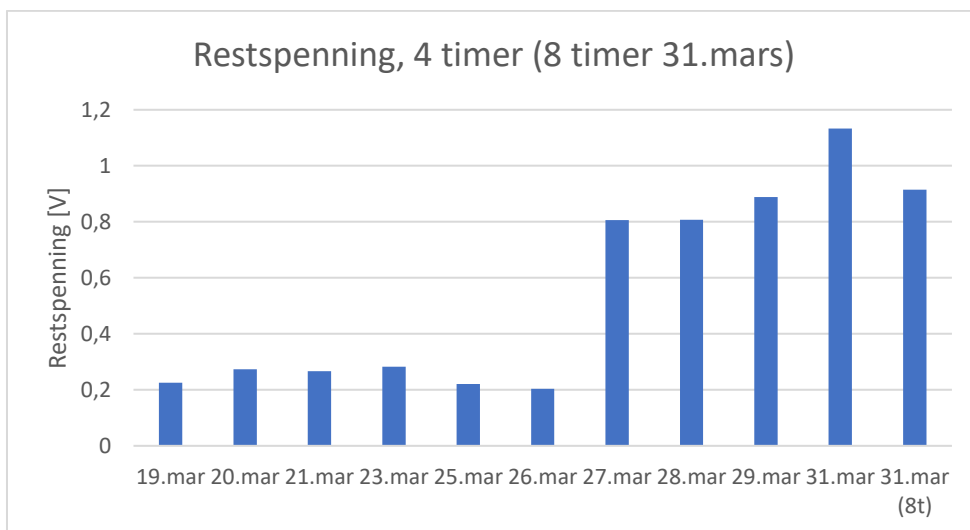
Ved å se på restspenningen, den spenningen som måles mellom anode og armering etter en depolarisering, får man klare indikasjoner på at armering i prøvefeltet har mottatt særdeles lite strøm i tiden før ståltråden ble oppdaget. Restspenningen er et mål for størrelsen på beskyttelsesstrømmen armering har mottatt over tid, ladningen. Dess mer oppladet armering dess lenger tid tar også utladningen ved depolarisering. Det går et markant skille mellom 26. og 27.mars, da ståltråden ble tilintetgjort, dette er vist i Figur 103. I tiden før er restspenningen cirka 0,2 V uten nevneverdig endring, dette tilsvarer egenspenningen som ble målt mellom armering og anode før spenning ble påtrykt (Tabell 10). Restspenning av denne størrelsen viser at armering er «utladet» innen 4 timer, og forklarer hvorfor enkelte referanseelektroder snur i løpet av de fire timene i tiden før ståltråden ble fjernet.

Figur 103 Restspenningen mellom anode og armering etter utført depolarisering. Bemerk forskjell etter 26.mars.

Etter fjerning av ståltråden øker restspenningen til cirka 0,8 V, samtidig ser man en klar forbedring på tidligere trøblete referanseelektroder, armeringen depolariserer betraktelig mer. Dette er ensbetydende med at armering har mottatt markant mer beskyttelsesstrøm.

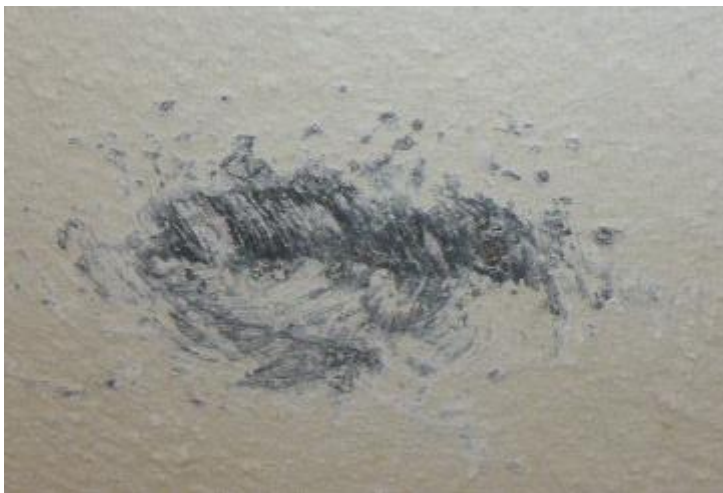
Figur 104 Hvordan fjerne overflatebehandling ved gjenbehandling?

Man bør ved fornying av anodesystemet være bevisst på forbehandlingen i randsonene av avflasset anode. I tråd med vanlig praksis fjernes noe av den intakte overflatebehandlingen og anoden. Spørsmålet er i hvilken grad det er mulig å fjerne rester etter slemmemasse, anode og gammel maling i randsoner som i utgangspunktet sitter godt. Under et forsøk på å fjerne maling på Verjeskiftbrua ble diamantsliping forsøkt utført. Det viste seg svært vanskelig å måle motstand i anoden fordi rester av maling og slemmemasse nærmest «smeltet» (Figur 104). Trolig ble samme forbehandling benyttet ved rehabiliteringen og spørsmålet er i hvilken grad man fikk slipt seg ned i sement huden. Dersom rester ligger igjen vil økt overgangsmotstand mellom anode og betong resultere i redusert størrelse på beskyttelsesstrømmen. Det faktum at malingen hefter godt og beholder sine elastiske egenskaper er heldig ut fra et bestandighetsperspektiv. I forbindelse med fornying av anodesystemet representerer de gode bestandighetsegenskapene i realiteten en utfordring i de tilfellene malingen må fjernes. I så henseende bør man i samråd med entreprenør arbeide med å finne egnede forbehandlingsmetoder
