Erfaringer med høysink primer på bruer i Finnmark

Etatsprogrammet Varige konstruksjoner 2012-2015

Nr. 513

SINTEF A27367

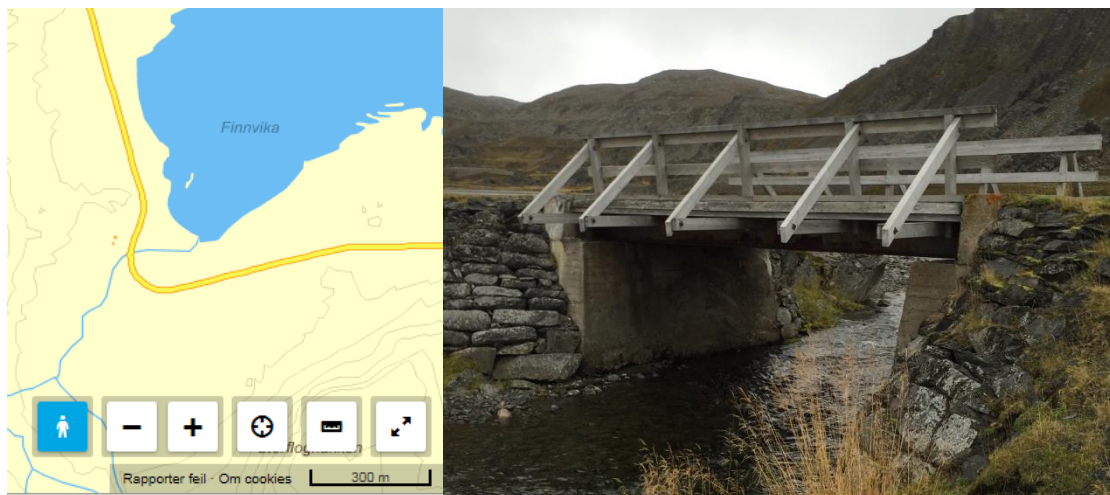
Bru nr. 20-0930, lengde 7 m, vedlikeholdt med 2x60 μm høysink primer i 1992. Brua ligger omkring 150 m fra havet. Eksponeringsmiljø: Værhardt kyststrøk. Figur 6 viser plassering av brua og et oversiktsbilde.

Figur 6. Plassering av Finnevik bru og oversiktsbilde

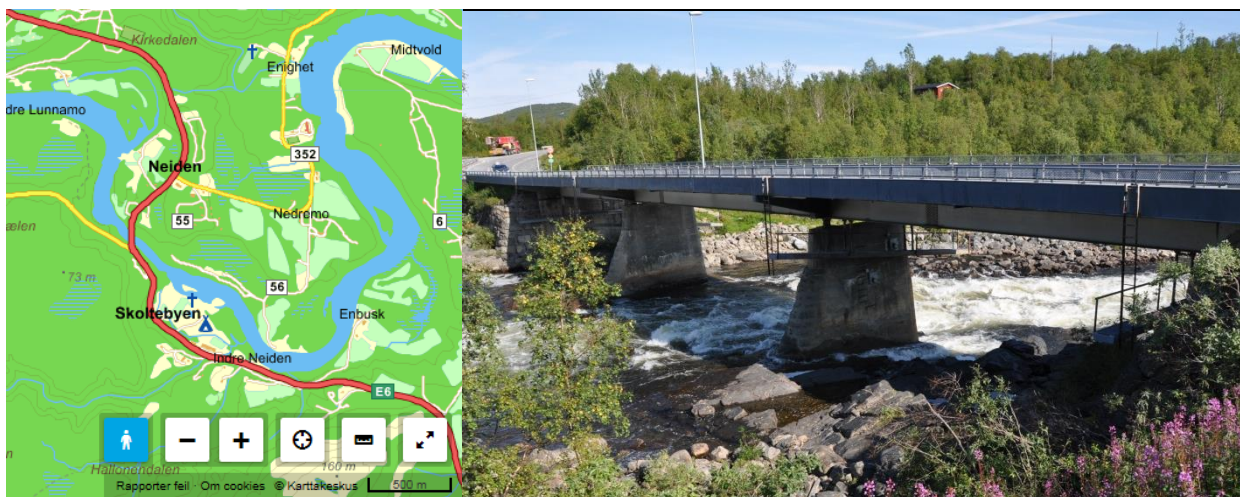
Bru nr. 20-0235, lengde 62 m, ny gang og sykkelbane med 2x60 µm høysink primer i 1991. Brua krysser Neidenelva, noen km fra Munkefjorden. Eksponeringsmiljø: Innland. Figur 10 viser plassering av brua og et oversiktsbilde.

Figur 10. Plassering av Neiden bru og oversiktsbilde

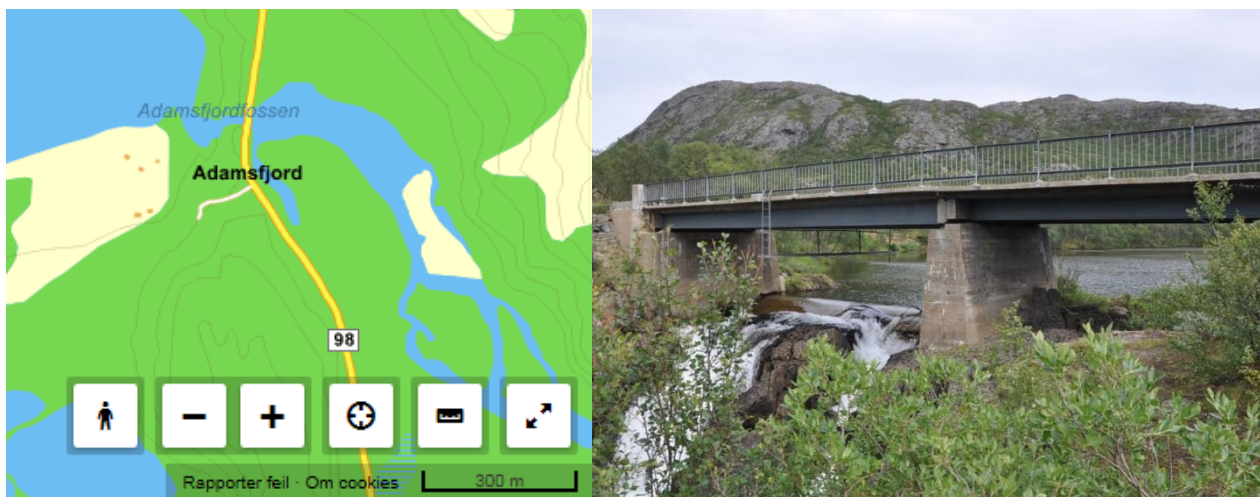
Bru nr. 20-0757, lengde 32 m, vedlikeholdt med 2x60 µm høysink primer i 1999. Brua krysser en elv ca. 100 m fra Laksefjorden. Eksponeringsmiljø: Indre kyststrøk. Figur 12 viser plassering av brua og et oversiktsbilde.

Figur 12. Plassering av Adamsfossen bru og oversiktsbilde

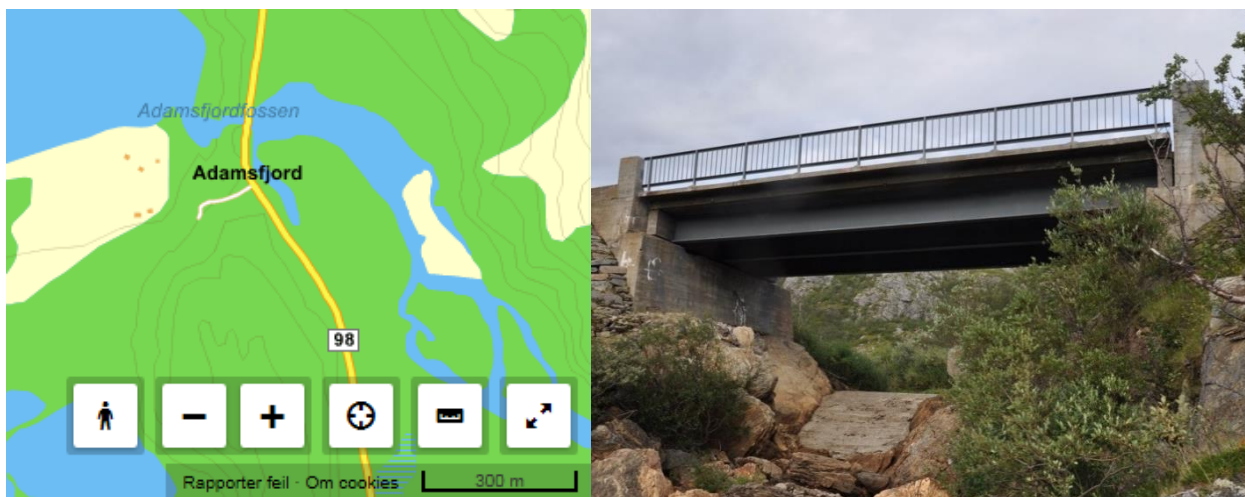
Bru nr. 20-0769, lengde 15 m, vedlikeholdt med 2x60 μm høysink primer i 1999. Eksponeringsmiljø: Indre kyststrøk. Brua krysser en elv ca. 100 m fra Laksefjorden, like ved Adamsfossen bru. Figur 14 viser plassering av brua og et oversiktsbilde.

Figur 14. Plassering av Evafossen bru og oversiktsbilde

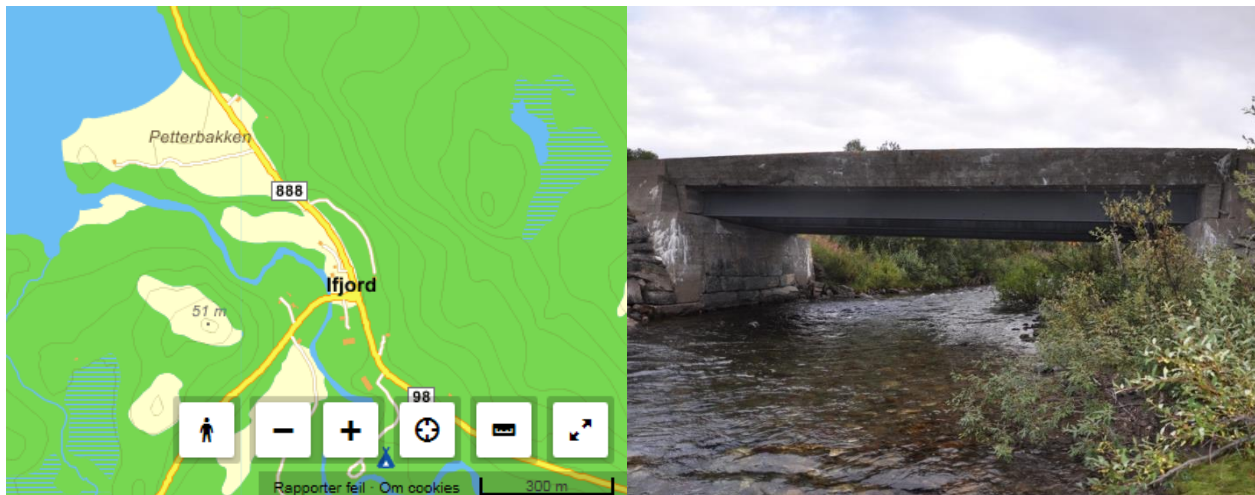
Bru nr. 20-0778, lengde 13 m, vedlikeholdt med 2x60 µm høysink primer i 1999. Brua ligger ca. 600 m fra Laksefjorden. Eksponeringsmiljø: Indre kyststrøk. Figur 16 viser plassering av brua og et oversiktsbilde.

Figur 16. Plassering av Ifjord bru og oversiktsbilde

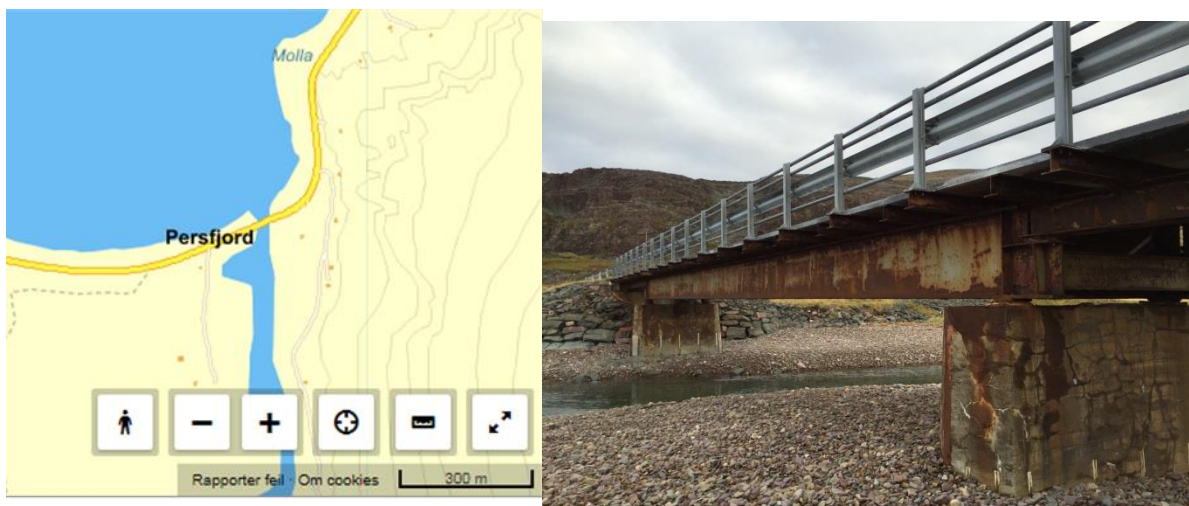
Bru nr. 20-0506, lengde 40 m, ble vedlikeholdt i 1992 med to strøk høysink primer, samt Vegvesenets spesifikasjon 115 og 118. Brua ligger noen få meter fra havet. Eksponeringsmiljø: Værhardt kyststrøk. Figur 21 viser plassering av brua og et oversiktsbilde.

Figur 21. Plassering av Østerelv bru og oversiktsbilde

Brua står bare noe få meter fra havet og er den brua som står i det mest korrosive miljøet av de bruene som er inkludert i denne rapporten.
