Tilstand av ulike typer vann- og frostsikringshvelv

Etatsprogrammet Varige konstruksjoner 2012-2015

Nr. 470

Christian Rønneberg og Trond A. Østmoen (Aas-Jakobsen AS)

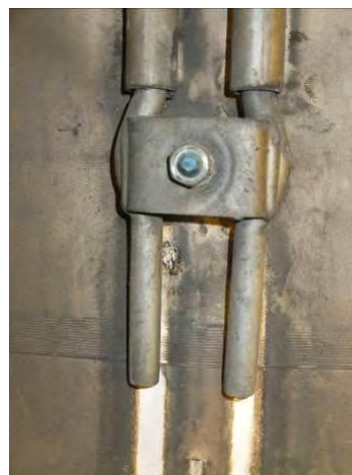
Detalj skjøt rørbånd med H-formet skjøtestykke (løsnet rør). Hull i duk noe over langsgående fabrikkskjøt av duken.

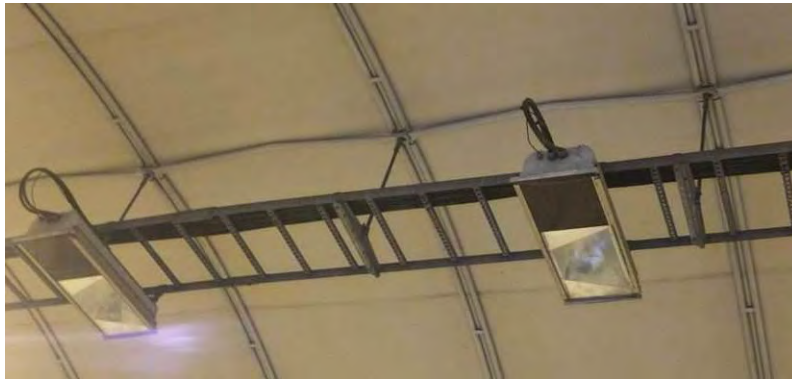
Langsgående topprør i senter tak.

Kommentar: topprøret er bukket opp på midten. Hensikten er å løfte duken for å sikre vannavrenning. Topprøret er klemt flatt i hver ende ved innfesting i senterboltene, overlappskjøt, avlange hull. Skjøtehylse er montert på utstikkende senterbolter for å skjøte ned bolt for oppheng av kabelbrua.

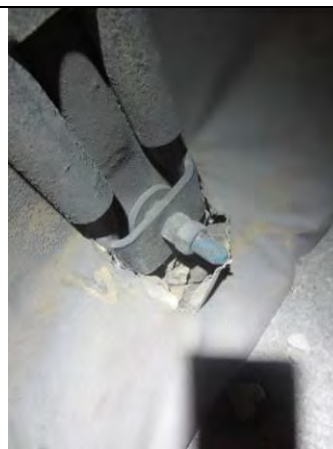
Det ble registrert enkelte hull i duken ned mot banketten. Framrørene var avsluttet i ulike nivå over den utstøpte banketten. Hvor nederste bolten var montert en viss avstand over banketten, kan det oppstå et betydelig strekk i duken når mutteren som fester framrøret, trekkes til. Duken har vært fastholdt mellom bakenforliggende pukkmasser og oppfylt materiale og støpt bankett på trafikksiden. Ved etterfølgende tiltrekking av mutteren, presses røret ut mot berget. Dette har medført at duken noen steder har revnet lokalt ved avslutningen av framrøret som følge av lokal overbelastning av duken.

Foto 2.2.3. Revnet duk ned mot bankett

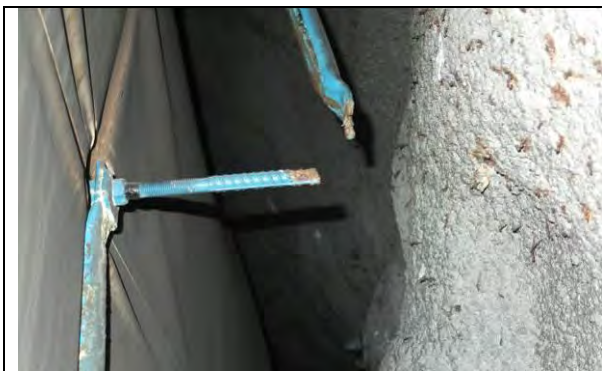
Brudd i boltene har inntruffet ved overgang til innfesting i berget. Vi antar at bruddene er forårsaket av utmatting i kombinasjon med lokal korrosjon på boltene. Som nevnt står mange av boltene i spenn pga. noe unøyaktig boring/montasje. Dette kan ha medført oppsprekking i sink- og lakkbelegget som derved kan ha initiert korrosjonsprosessen. I kombinasjon med spenningsveksling ved høyt spenningsnivå, er det kjent at det kan oppstå meget aggressiv korrosjon. Dette kan også på vedlagte foto 2.2.6 der en betydelig del av tverrsnittet er tæret bort. Bruddene ble lokalisert til det midtre, flater partiet i tunnelen hvor kjøretøyene og spesielt de tynge, vil ha størst hastighet. Trykk- og sugkrefter fra kjøretøyene vil således være størst i dette området. Tunnelprofilen i Frøyatunnelen er relativt trangt slik at dette vil generelt medføre ekstra stor påkjenning på konstruksjonen og spesielt ved møtende større kjøretøy. Brudd i bolter gjaldt utelukkende bolter i samme montasjehøyde, ca 2,5 m over bankettnivået, dvs i de boltene som er utsatt for størst last fra passerende tynge kjøretøy. I senere tid er det montert fotobokser for overgang til det flater partiet ved nedkjøring fra begge sider. Dette har nok bidratt til å begrense hastigheten og derved også trykk- og sugkrefter tilsvarende.

Vi registrerte også brudd i bakrørene ved 3 av 4 bruddsted for boltene. Disse bruddene hadde generelt oppstått i tilknytning til hulltaking av profilet ved boltegjennomføringen. Som resultat av brudd i boltene har det oppstått en lokal deformasjon i rørbuen inn mot trafikkprofilet ved bolteinntettingen. Trykk- og sugkrefter har deretter medført relativt store deformasjoner av rørbuen, og derved tilhørende store bøyepeninger i den flatpressede delen av røret inn mot feste til bergbolten. Over noe tid har det da oppstått brudd også i rørbuen.

Foto 2.2.6. Brudd i festebolt og bakrør

Ved utskifting av skadde bolter og tilstøtende rørprofil, anbefales det at det utføres en metallurgisk analyse av bruddflatene for å finne årsaken til bruddene.

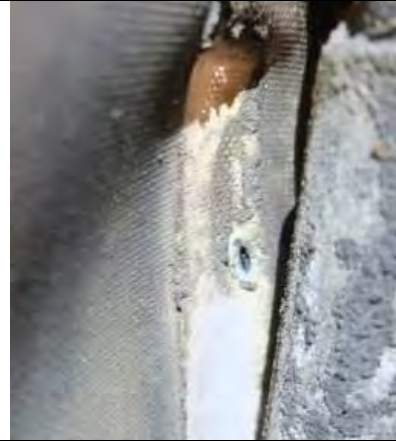
Foto 2.3.3.
Hull i tunnelduk bak framrør

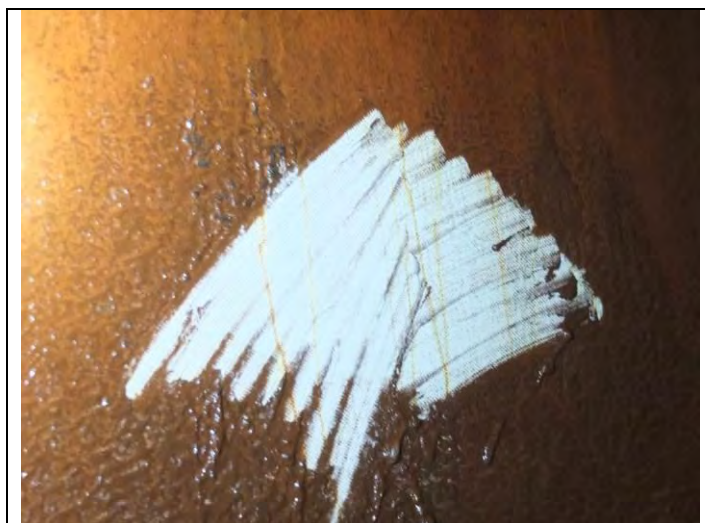
Utfra en visuell vurdering, syntes duken generelt å være i god stand. Vi kunne ikke registrere spesielle påvirkning på duken utover stedvis noe misfarging etter å ha skrapet bort ulike belegg.

Foto 2.3.7. Duk i god stand. Belegg er fjernet, noe misfarging.

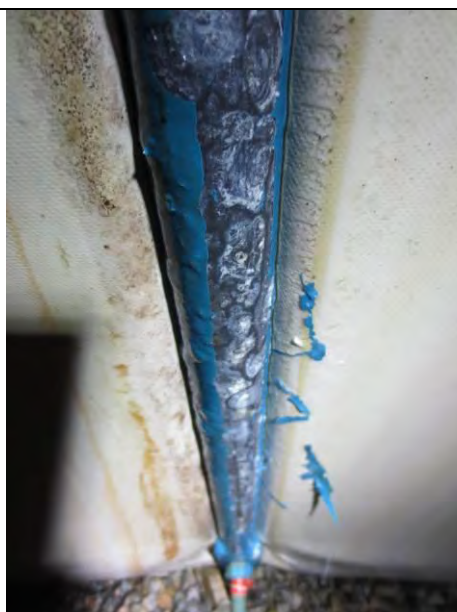
Målingene viste verdier i området 80-120 µm hvilket tyder på at tæring av sinkbelegget har vært begrenset i blæren under lakken.

Foto 2.3.9. Løs pulverlakk er fjernet

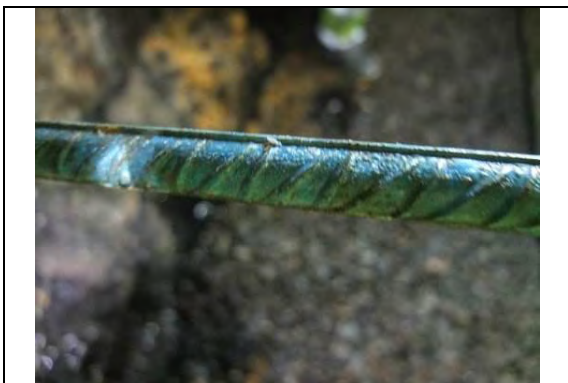
Den generelle tilstanden på festboltene syntes å være bra. På noen bolter ble det registrert osmotisk blæring. Blærene var her betydelig mindre (ca 1-2 mm i diameter) enn tilsvarende blærer på bakrørene. Årsak til dette er sannsynligvis mindre diameter på boltene i forhold til bakrørene. Ved fjerning av epoksybelegget i blærene ble det også her registrert hvite korrosjonsprodukter på sinkoverflaten.

Foto 2.3.11. Blæring i pulverlakk på festebolter

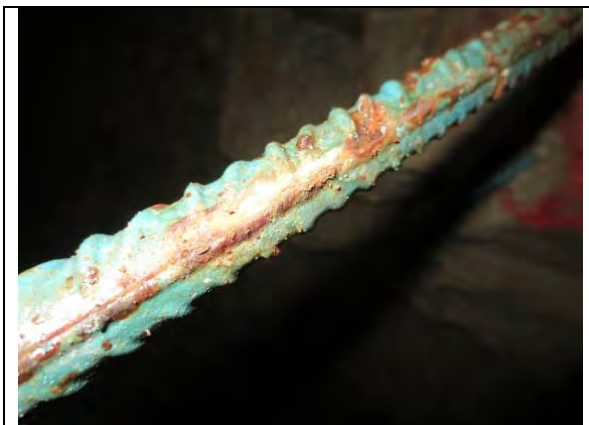
På enkelte bolter registrerte vi noe påbegynt korrosjon, spesielt på kammene. Dette antas å kunne forklares med at korrosjonsbeskyttelsen var mekanisk skadet før eller ved montering av boltene. Rustaktig misfarging for øvrig på festboltene var som oftest knyttet til jernutfelling fra berget.

Foto 2.3.12. Punktkorrosjon og misfarging på festebolt

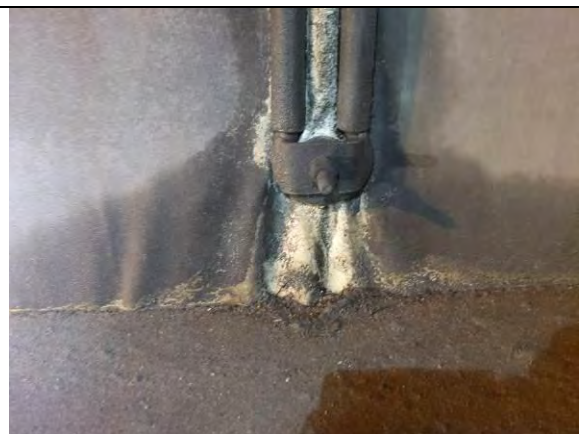
Foto 2.4.3. Lekkasje gjennom duk ved nedre boltegjennomføring

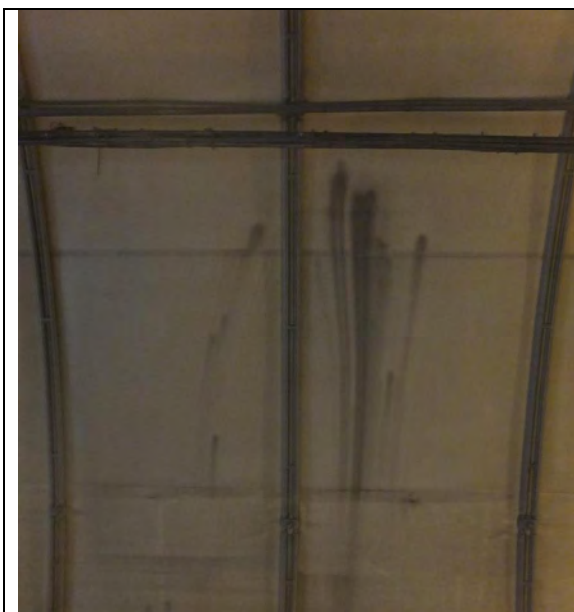
På seksjoner med duktype 556, ble det registrert misfarginger på duken i tilknytning til punktlekkasjer mot baksiden. Vi klarte ikke helt å finne årsaken til disse misfargingene. I heng og vederlag hvor de fleste misfargingene ble registrert, var det av HMS-grunner, vanskelig å få tilgang på baksiden av hvelvet for å undersøke om misfarginger kunne fjernes. I områder hvor vi hadde tilkomst, ble det registrert en noe annen form for misfarging som vi ikke klarte å gni vekk.

Foto 2.4.7. Punktvis misfarging på duk av type 556

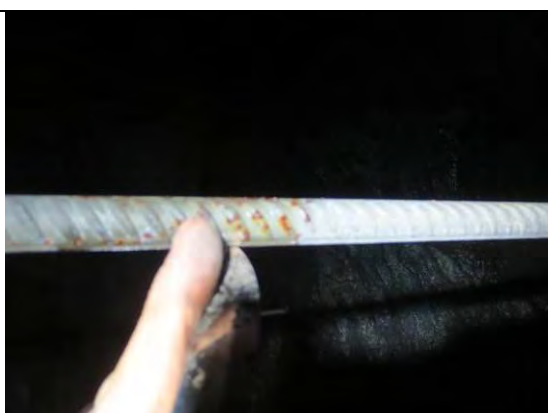
På enkelte bolter registrerte vi noe påbegynt korrosjon, spesielt på kammene. Dette antas å kunne forklares med at korrosjonsbeskyttelsen var mekanisk skadet ved montering av boltene.

Foto 2.4.17. Punktkorrosjon på kammer på festebolt

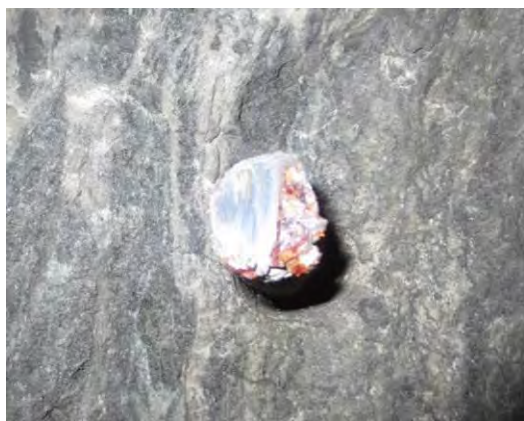
Det er relativt lite korrosivt miljø på baksiden av tunnelhvelvet i denne tunnelen. Ved utskifting av hvelvet for 7-8 år siden, var festeboltene kappet. Vedlagte foto 2.4.18 viser at på den ubehandlede endeflaten var korrosjonen meget begrenset/fraværende.

Foto 2.4.18. Lite korrosjon på kappflate på opprinnelige festebolter

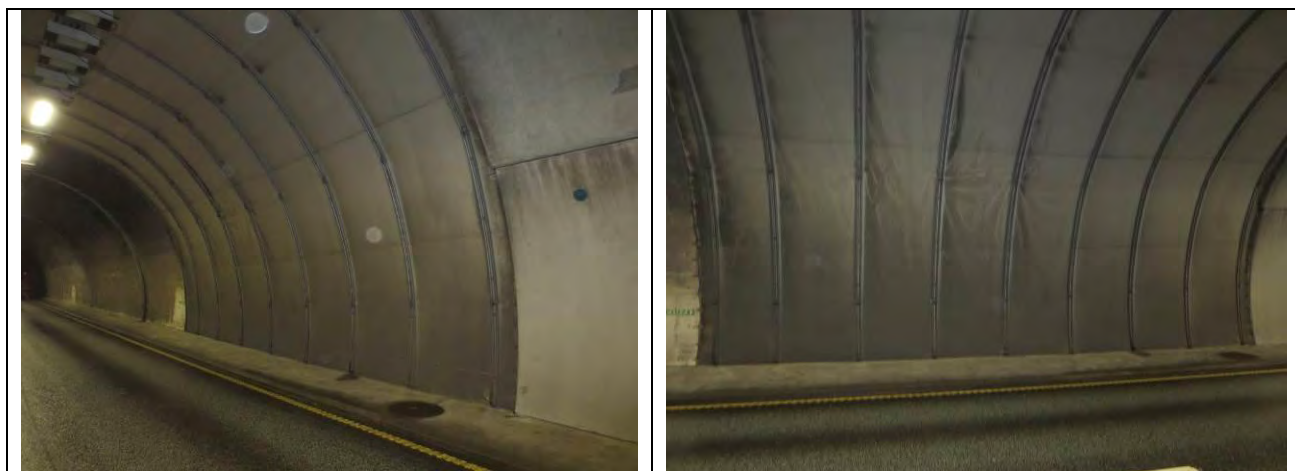
Tunnelkledningen var generelt i god stand. Dette gjaldt både duken i prøvemarken samt duk som var montert i kombinasjon med veggelementer i havarinisjen. For øvrig ble det registrert fuktgjennomgang/ mindre lekkasjer ved noen boltegjennomføringer for innfesting av duken til rørbuene.

Foto 2.5.3. Oversikt tunnelduk T100 i generelt god stand

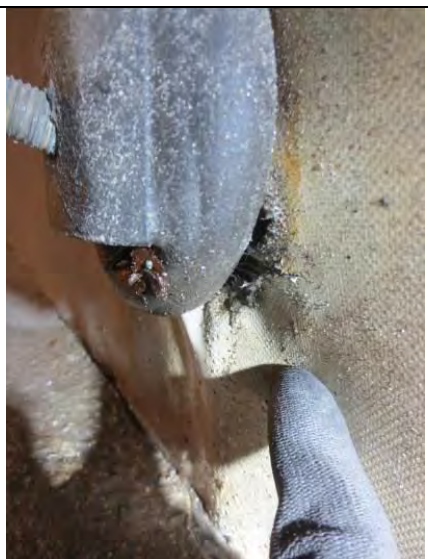
Vi registrerte også enkelte hull i duken ved de nederste festeboltene, se foto 2.5.7.

Foto 2.5.7. Hull i tunnelduk ved nedre festebolt mot bankett

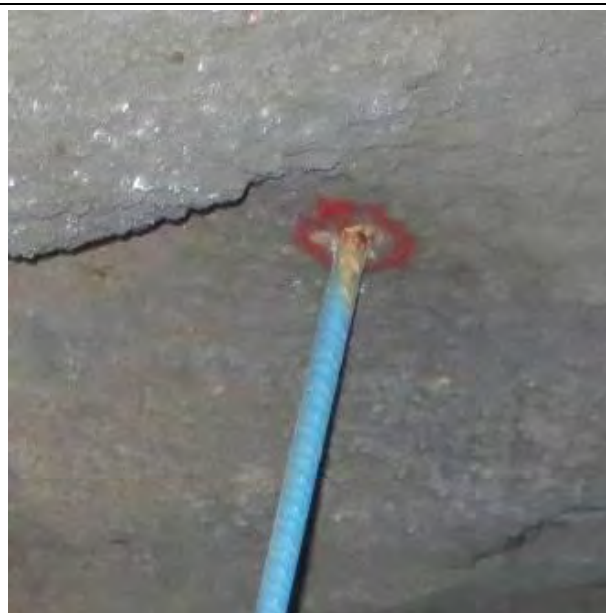
Det ble registrert et fåtall mindre lokale rustangrep på bolter ved overgang til innfesting i berget. Boltene var festet inn i berget ved bruk av ekspanderende boltemørtel.

Foto 2.5.17. Lokal korrosjon på bolt ved innfesting i berg.

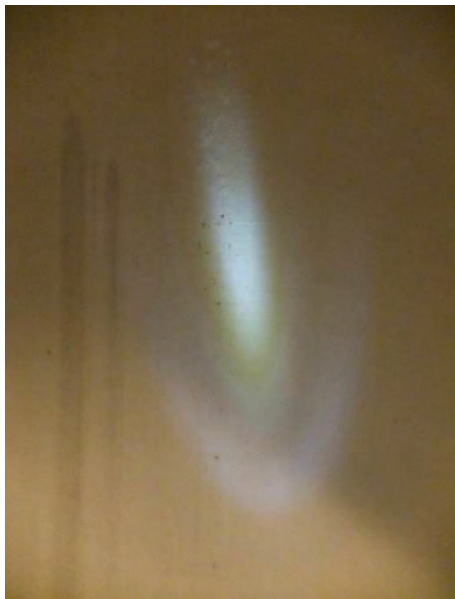
Foto 2.6.7. Avleiring til v. Betydelig
lekkasje mot baksiden, opplyst område.
Lekkasje (nedfukning av polyestervev).

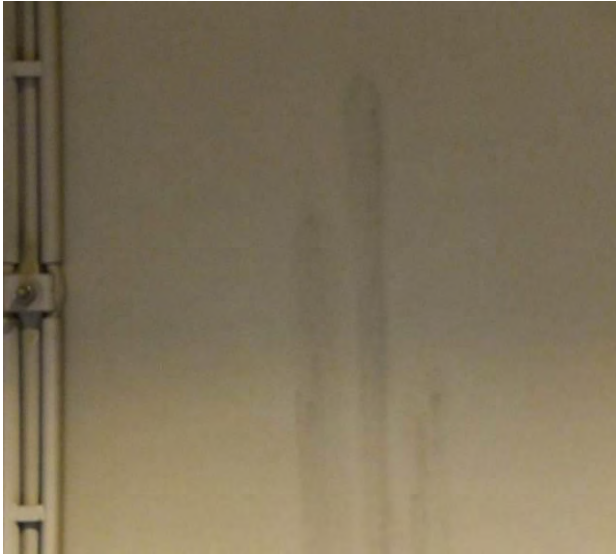
Foto 2.6.9. Drypp på baksiden av duken. Foto fra trafikksiden.

Foto 2.6.9 viser misfarging av duken på trafikksiden i forbindelse med drypp/lekkasje på dukens bakside. Årsakene til misfargingen synes å være utfellinger på bergsiden av duken. Avleiringer på trafikksiden kan skyldes at det dannes kondens på duken i den varme årstiden som igjen kan føre til avleiring av støv, eksospartikler etc. Det som uansett kan fastslås etter nærmere undersøkelser, er at det ikke skyldes lekkasjer gjennom duken og derved oppfukning av polyesterveven inne i dukmaterialet. Kfr også rapport fra Arnanipatunnelen hvor tilsvarende misfarging av duken ble observert.

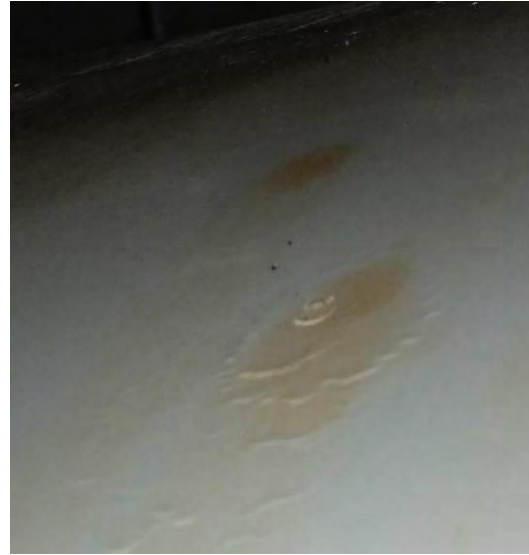
Foto 2.6.10. Samme sted på bergsiden av duken.

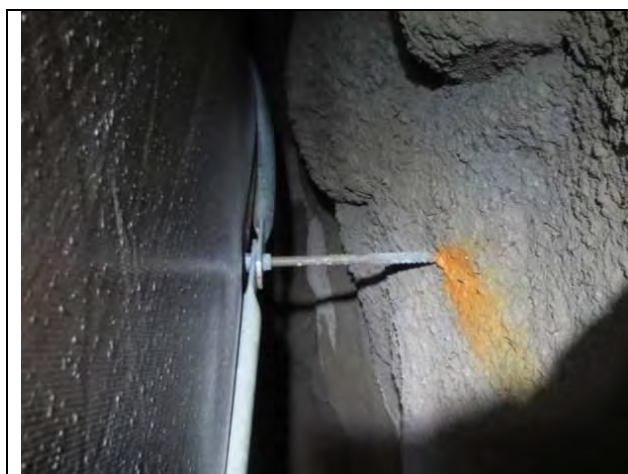
I enkelte boltehull var det utfelling av jernoksider, se foto 2.8.20 og 2.8.21:

Foto 2.8.20. Utfelling av jernoksid fra boltehull

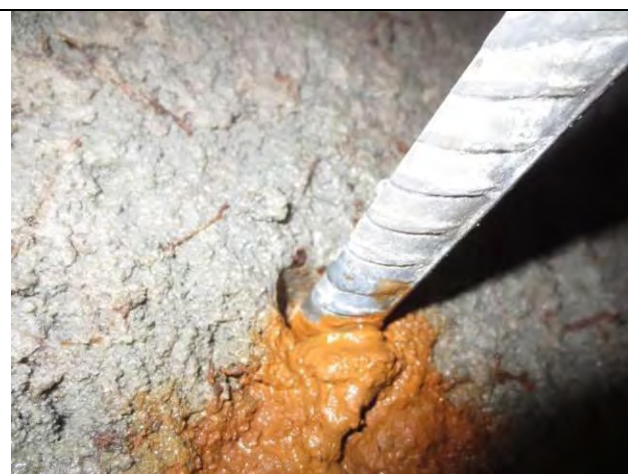
Foto 2.8.21. Detalj bilde bolteinnfesting

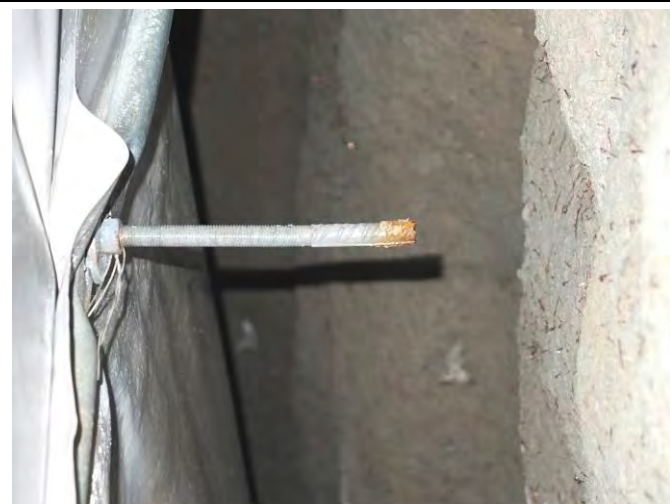
Bruddet var oppstått i en bolt ca 2,5-3 m over skulderen og ca 1 cm inn i berget, se foto 2.8.25. Pga lokal groptæring (punktkorrosjon) var tverrsnittet betydelig redusert hvor bruddet hadde oppstått, se foto 2.8.22 til 2.8.24.

Foto 2.8.23. Tverrsnittsreduksjon pga korrosjon

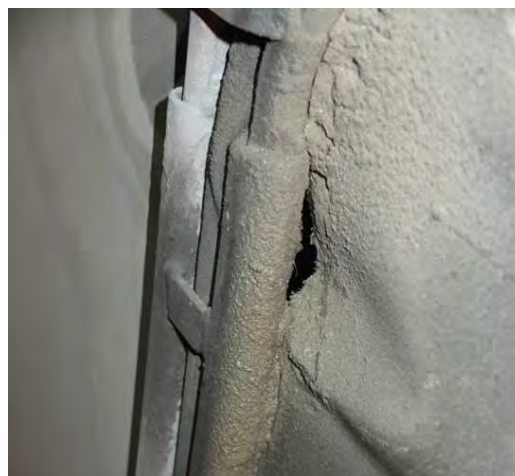
Det ble registrert enkelte punkter med lekkasje gjennom duken. De stedene var lokalisert til rørbuene og de nederste festeboltene. Den direkte årsaken til lekkasjene, var hull eller mekanisk skade i duken, se foto 2.9.10.

Foto 2.9.10. Hull i duk ved rørbue på trafikksiden.

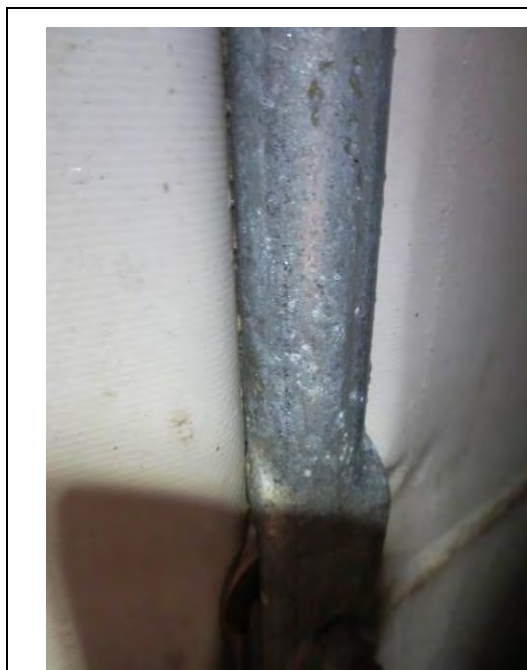
Bakrørene i stålbuen har kun varmforsinking som korrosjonsbeskyttelse. Generelt virket tilstanden på rørene å være meget bra. Opprinnelig beleggstykkelse var min 80 µm. Tykkelse av sinkbelegget ble kontrollmålt. Målingene viste tykkelser i området 80 – 100 µm, dvs det har vært begrenset tæring av belegg etter montasje av hvelvet i tunnelen. Det ble på enkelte rør registrert noe sinkoksid (hvitrust).

Foto 2.9.17. Bakrør med noe sinkoksyd på overflaten

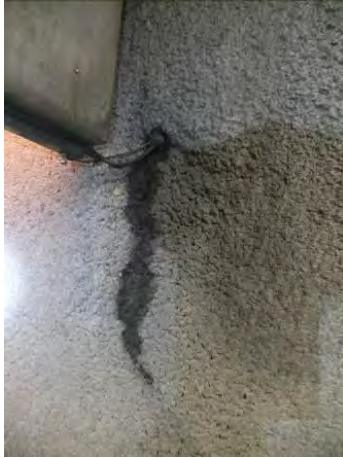
Hvelvet var montert med jevn og fin kontur. Det ble ikke registrert lekkasjer gjennom hvelvet med unntak av 2 steder i tunnelen i tilknytning til koblingsboks og tilhørende trekkerørsføringer fra ene til andre siden av hvelvet. Trekkerøret er montert direkte mot membranen/bak armeringsnett og er deretter sprøytet inn, se foto 2.10.3 og 2.10.4.

Foto 2.10.3 Lekkasje skiltinnstallasjon venstre side.

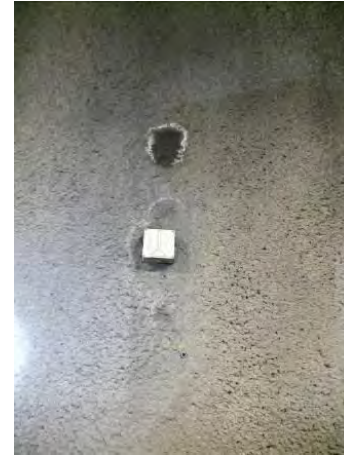
Foto 2.10.4. Punktlekkasje motsatt side.

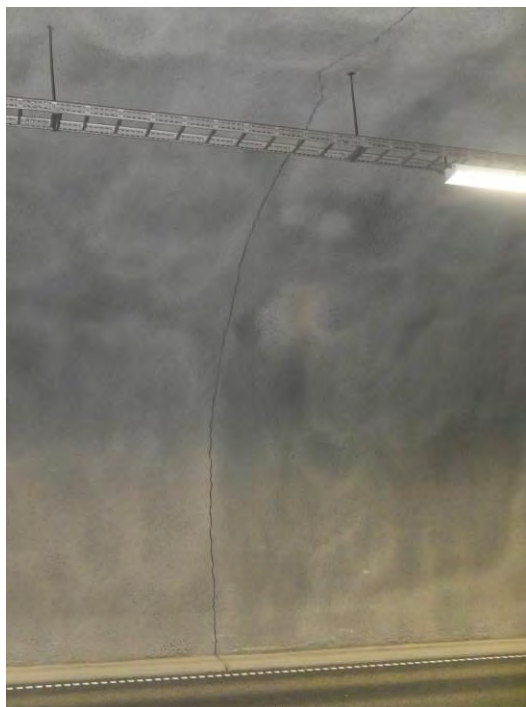
Dilatasjonsfuger er etablert med avstand ca 60 m og for øvrig tilpasset lengde på felt som er vannsikret med hvelvkonstruksjonen. Avstanden mellom fugene er større enn 30 – 40 m som håndbok R510 anviser. Dette medfører at fugeåpningene spesielt i den kalde årstiden, blir noe større enn ønskelig. Ved befaringen var utetemperaturen ca 5 grader. Vi registrerte da fugeåpninger opp mot 30 mm.

Det ble ikke registrert lekkasjer eller fuktgjennomgang i noen av fugene. Plastlisten har fungert som fortsatt som anviser for opprissing, se foto 2.10.7 og 2.10.8. Et par steder ble det registrert linsedannelse i sprøytebetongen inntil hovedrisset. Dette kan skyldes lokal økt sprøytebetongtykkelse på aktuelle steder. Generelt sett var imidlertid fugene meget tilfredsstillende.

Foto 2.10.7. Dilatasjonsfuge, rissanviser forskjøvet ved kabelbrubolt

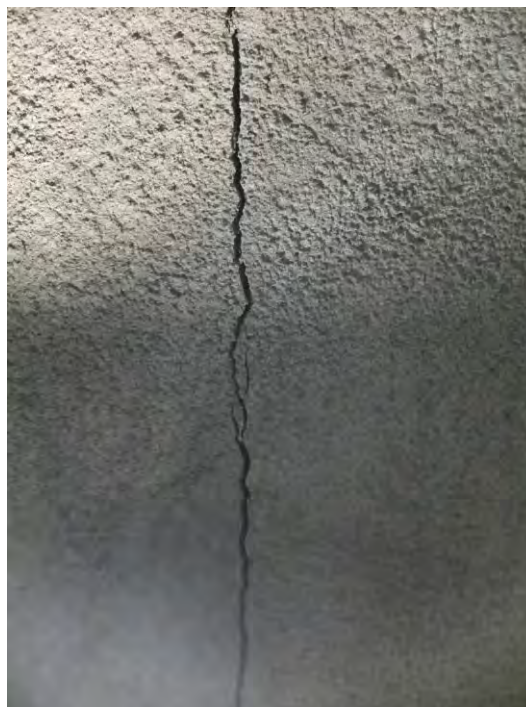
Foto 2.10.8. Linsedannelse ved initiell opprissing av fugen

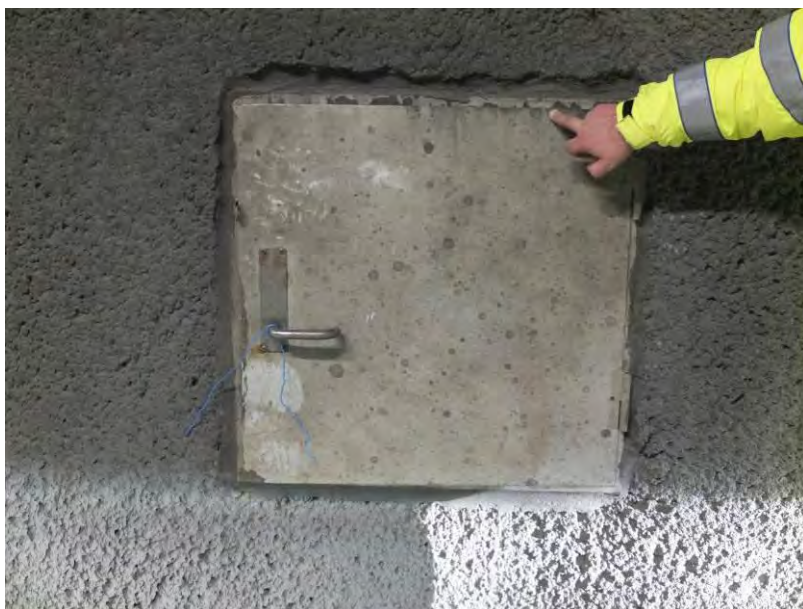
Lukene fungerte etter hensikten. Avbildet luke var ikke montert vertikalt.

Foto 2.10.9. Luke for adkomst bak hvelvet, totalt 3 stk i Ellingsøytunnelen.

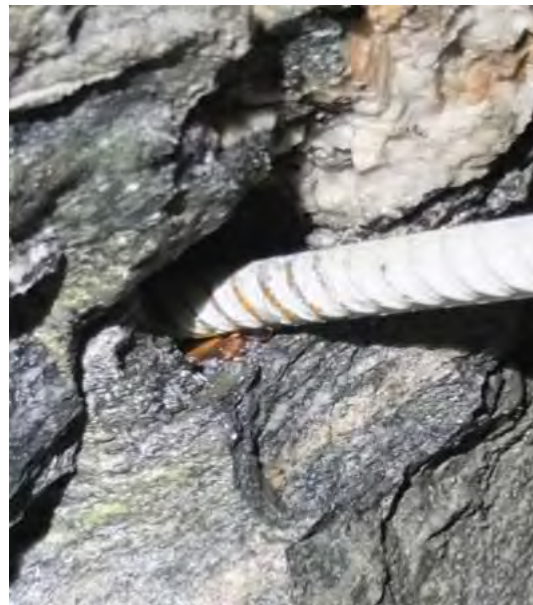
Boltene er montert med limforankring (polyesterforankring). Rotasjon av boltene i forbindelse med blanding av limkomponentene, har medført skade på lakk- og sinkbelegget på kammene hvor boltene har vært i kontakt med borhullsveggen. Skaden var begrenset til ryggen av kammene. Denne skadetyper er ikke spesielt knyttet til Isolonhvelvet, men gjelder generelt for limforankrede bolter.

Foto 2.10.13. Lokal skade på korrosjonsbeskyttelse på kammer

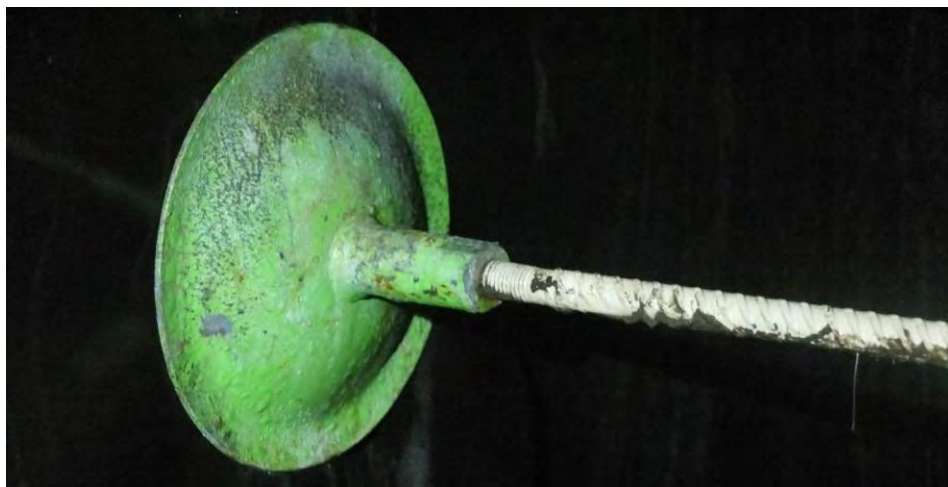
På et fåtall skiver/hylser observerte vi mindre flekker med rustutfelling se foto 2.10.16.

Foto 2.10.16. Mindre rustutfelling på skive og hylse (saltvannssonen)

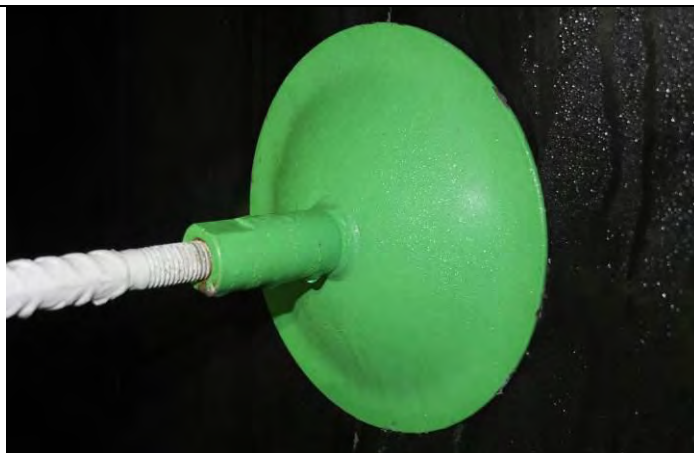
Tilstanden på bakskiver med hylse var tilfredsstillende uten registrering av osmotisk blæring i lakkbelegget. Lakkbelegget var stedvis borte på kanten av skiven. Dette er sannsynligvis forårsaket av mekanisk påvirkning/skade i transport- eller monteringsfasen.

Foto 2.10.17. Bakskive med påsveist hylse montert i ferskvannssonen. Lakkskade på skivekanten kan observeres.

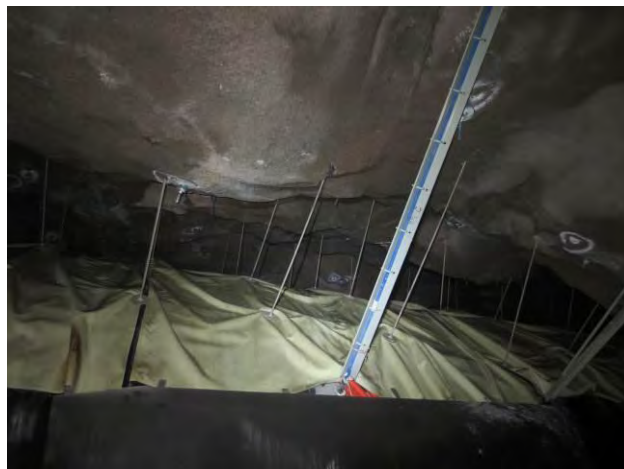
Foto 2.11.4. Overlappende membran med veggelementer. (Blå veggbolt)

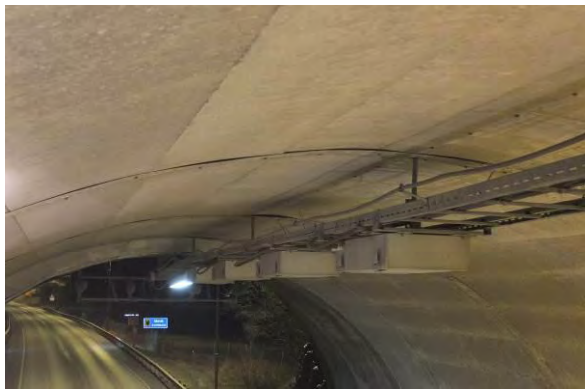
Foto 2.12.11. Festebolter for kabelbru ved hver kassettskjøt

Foto 2.12.12. Detalj festebolt

Festebolter for kabelbruer er \varnothing 25 mm kamstålbolter som er varmforsinket. Tilstanden var ut fra vår vurdering, tilfredsstillende. Gjenværende beleggstykkelse var vanskelig å måle.

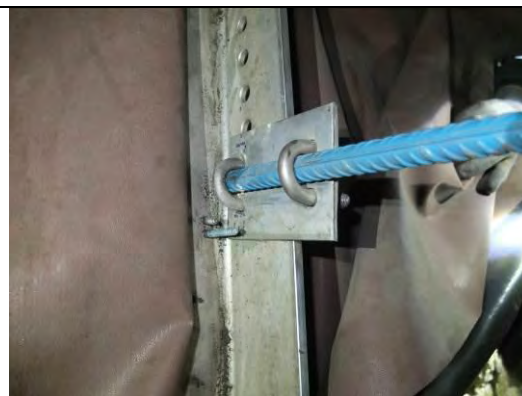
Foto 2.12.14. Avslutning buet T-profil

Foto 2.12.15. Detalj festebolt med innfestingsplate og U-klammer

Tilstanden til T-profilet med laskeplater, samt innfestingsplater og U-klammer, var meget bra uten tegn til aldring eller svekkelse av kvaliteten.

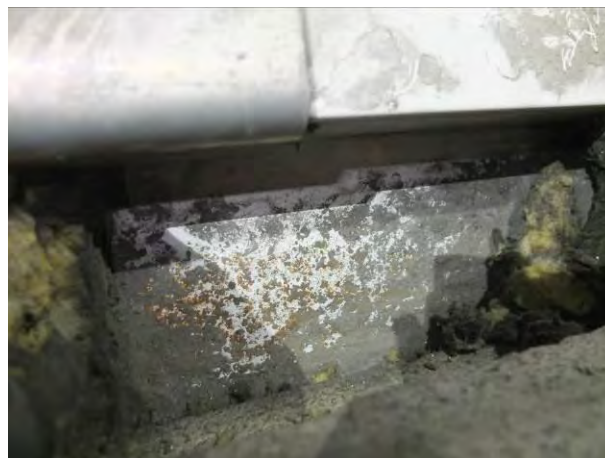
Foto 2.12.21. Korrosjon på dekkbeslag mellom veggelement og uk platekassett

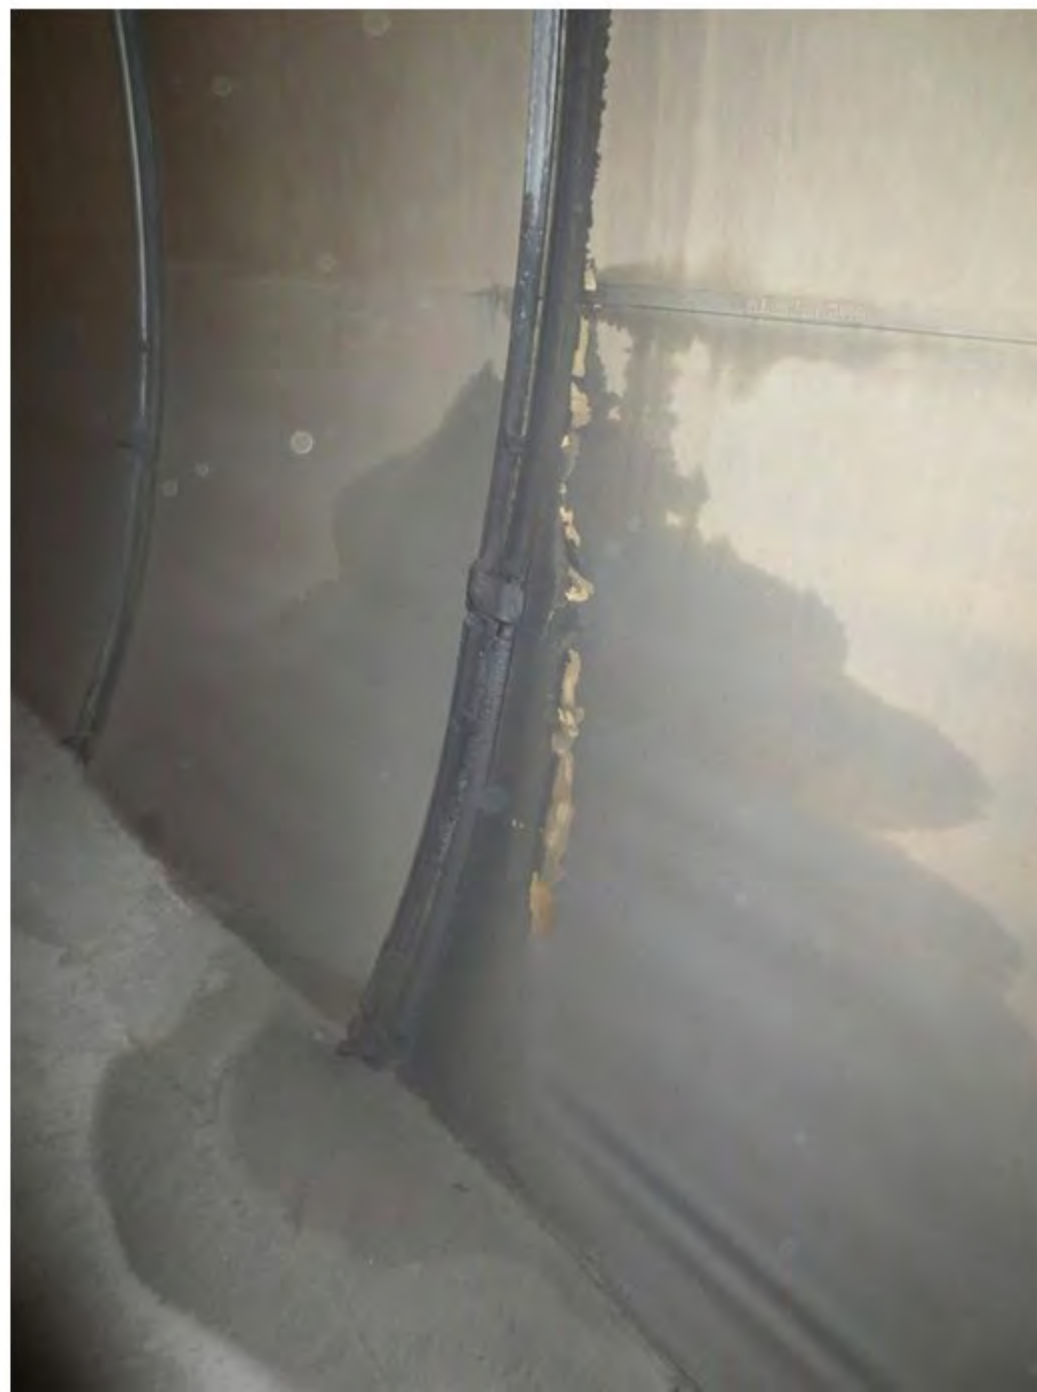
6 Fuktgjennomgang i tunnelduk

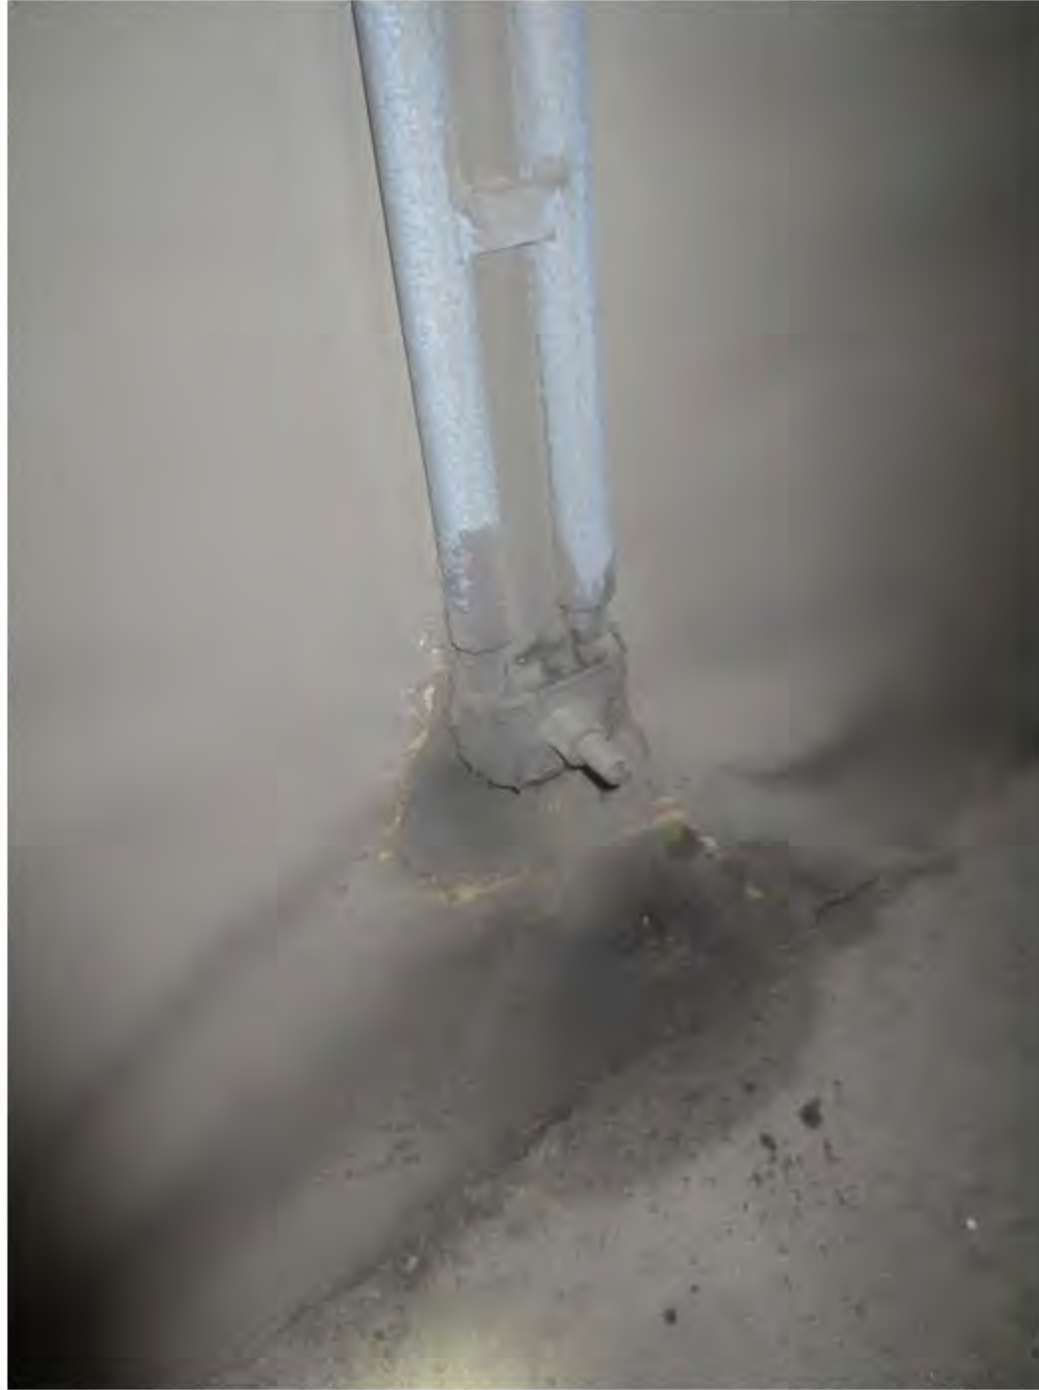
9 Lekkasje ved nedre boltefeste - Stålrør demonteres - 2 km fra portal Hitrasiden

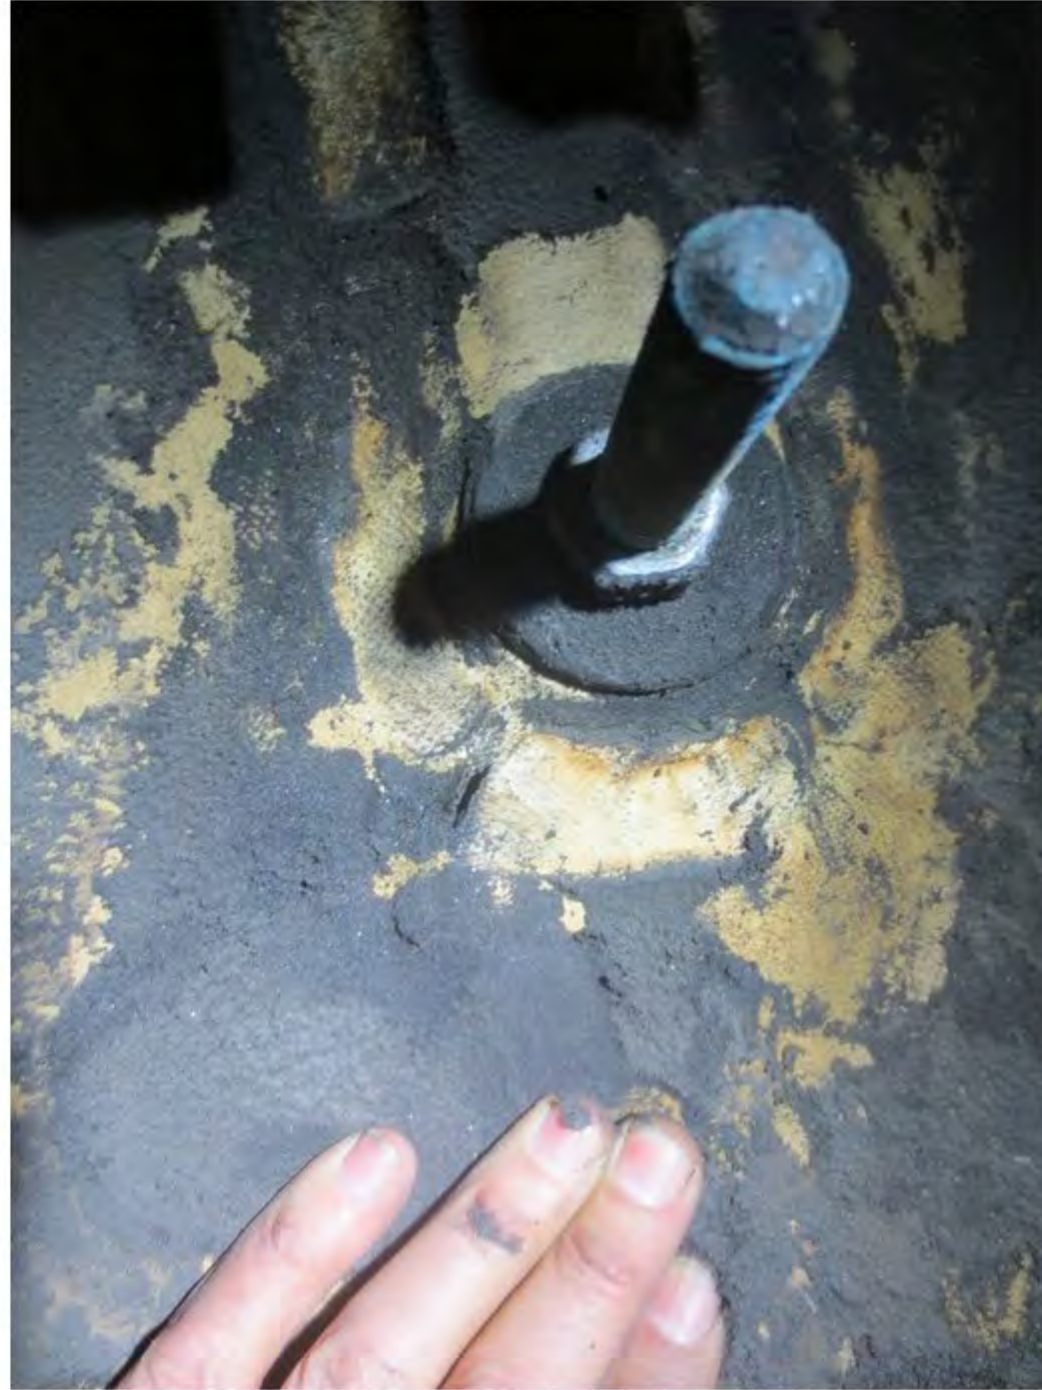
11 Fremrør demontert - Hull i duk nedenfor pakning

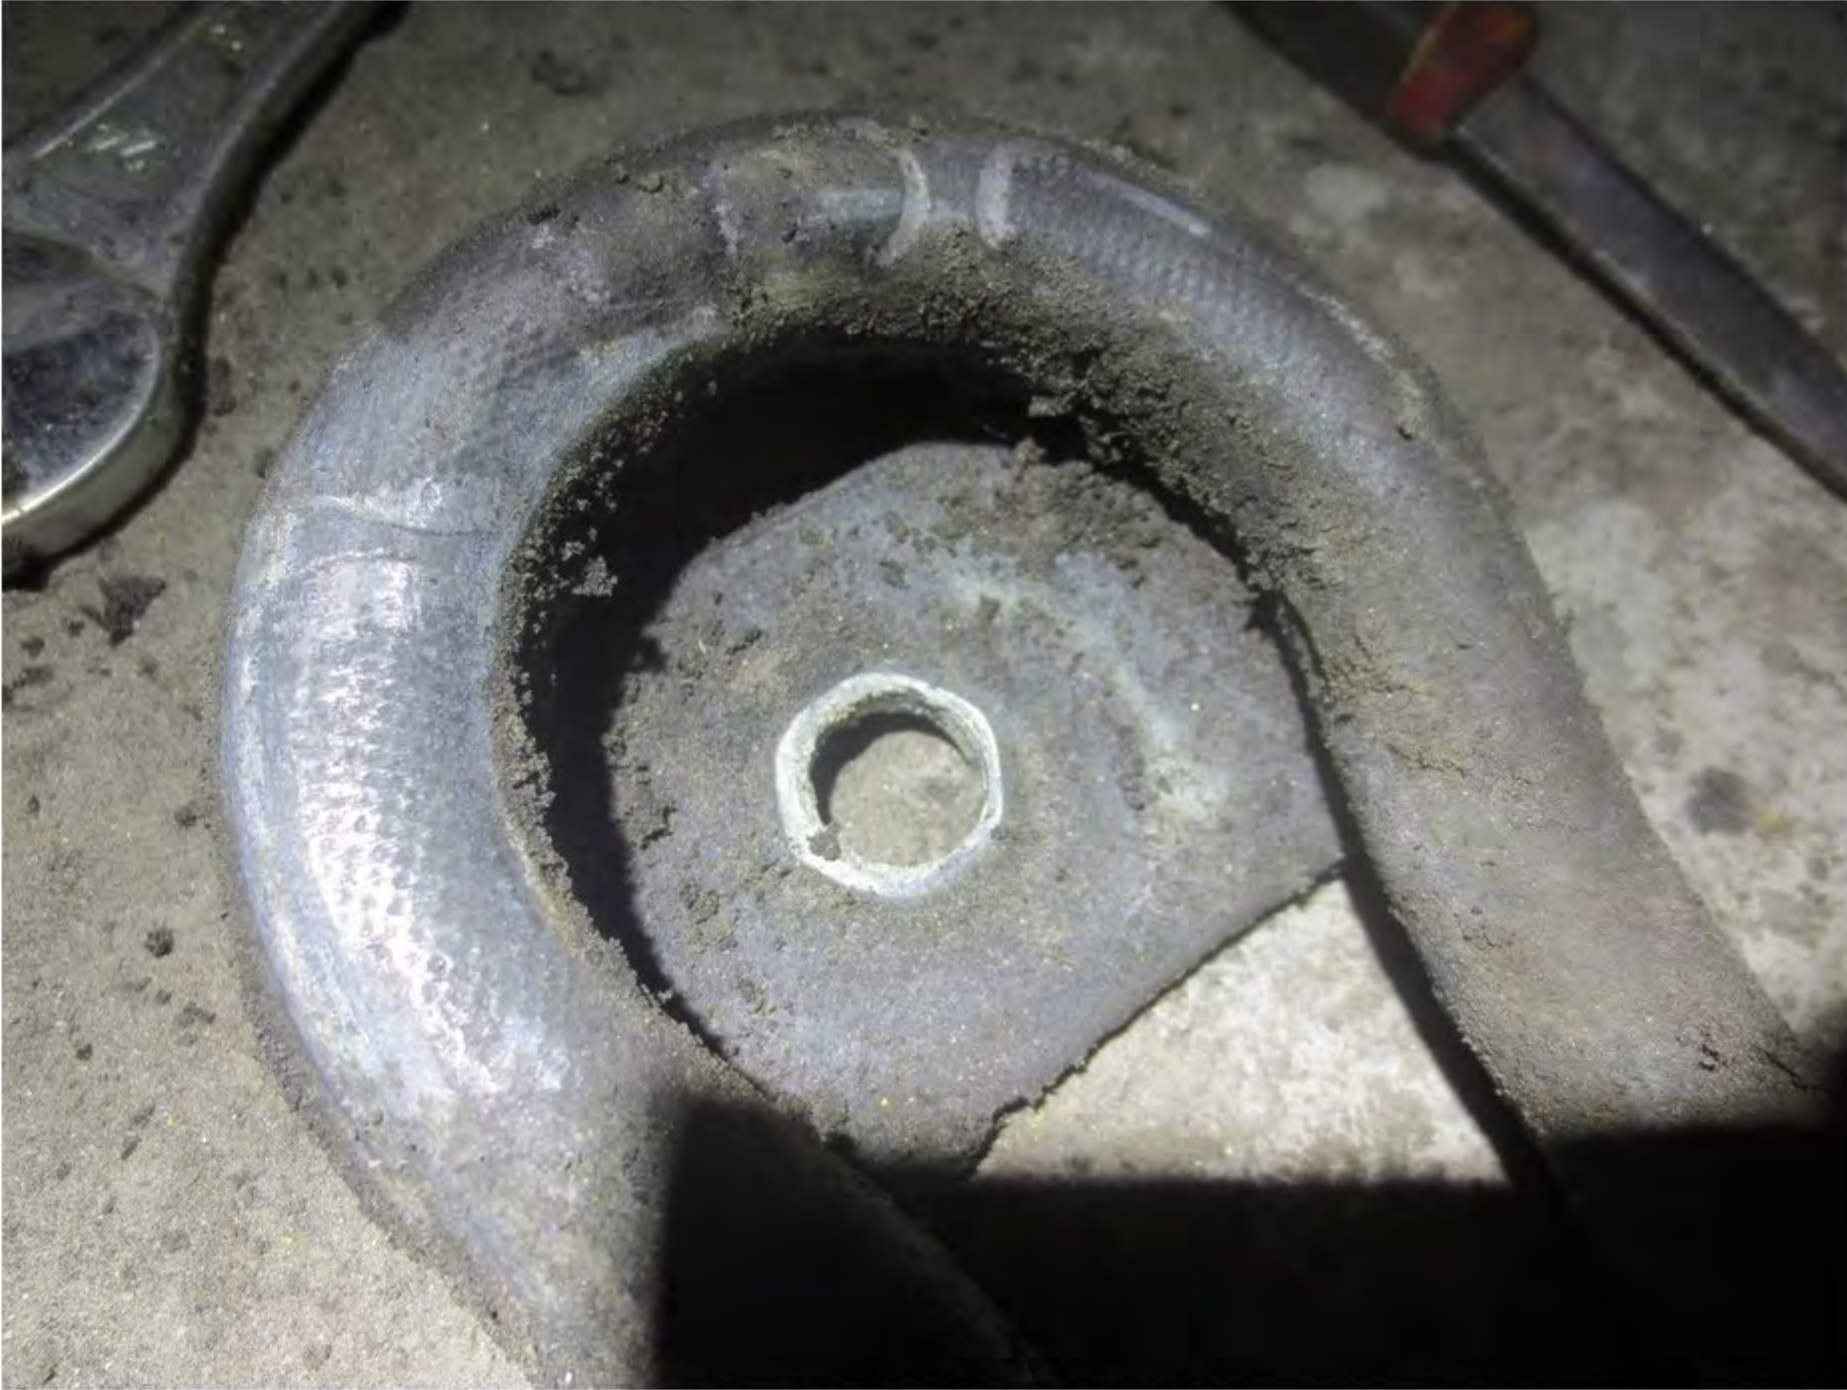
13 Ujevnheter i overflate på stålprofil

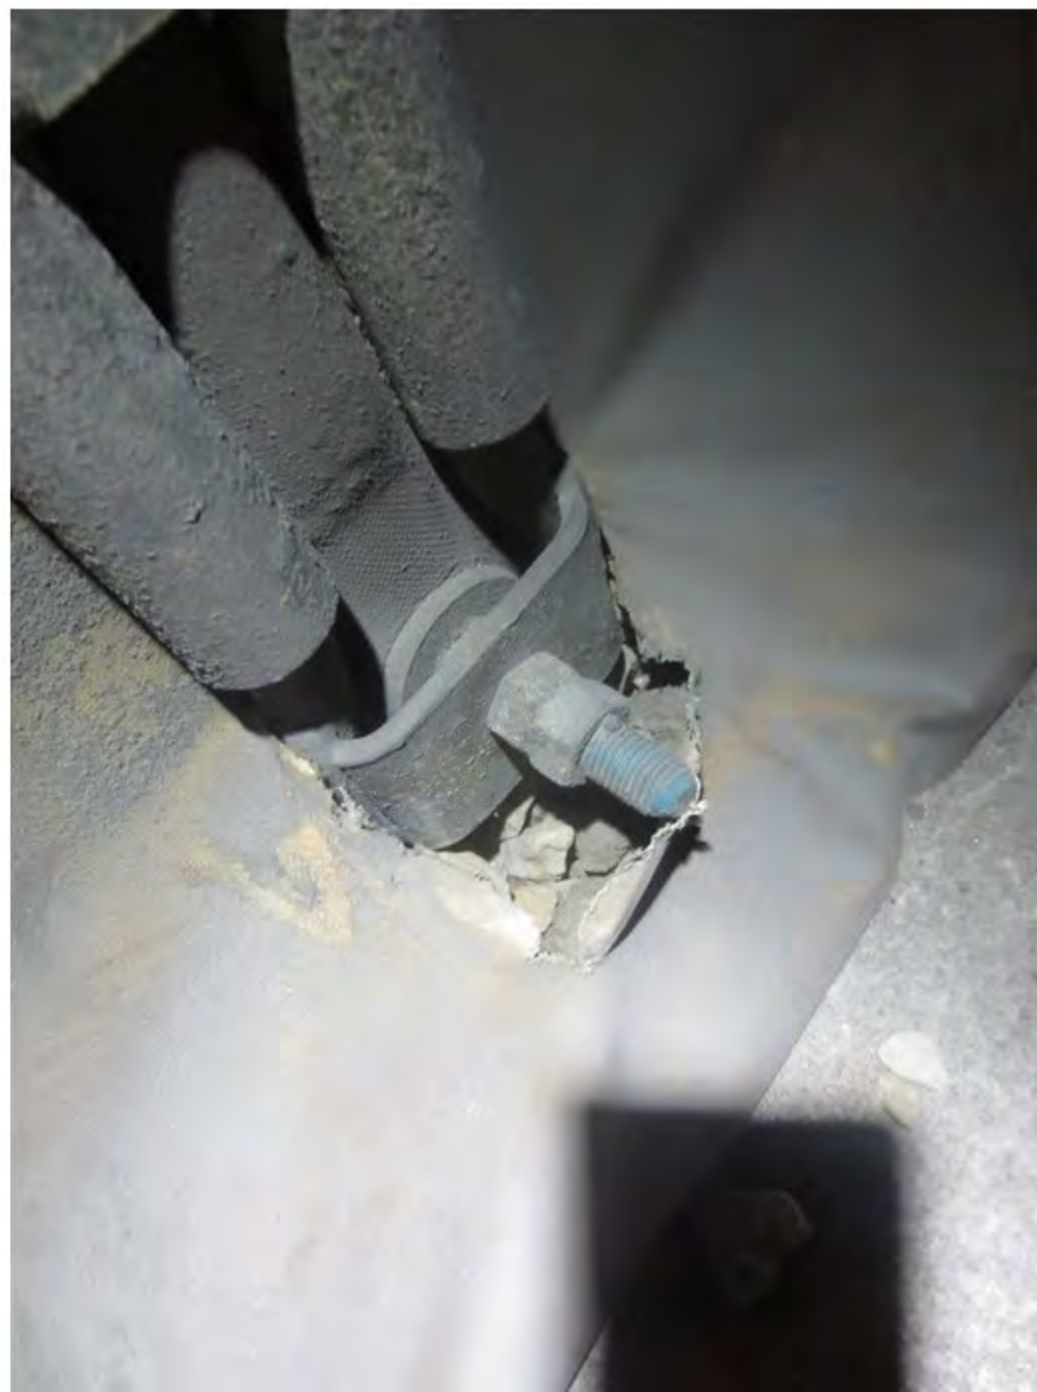
16 Mekanisk skade på duk ifbm nedre bolteinnfesting - Uheldig detaljutforming med stramning av duk
