Tilstand av ulike typer vann- og frostsikringshvelv

Etatsprogrammet Varige konstruksjoner 2012-2015

Nr. 470

Christian Rønneberg og Trond A. Østmoen (Aas-Jakobsen AS)

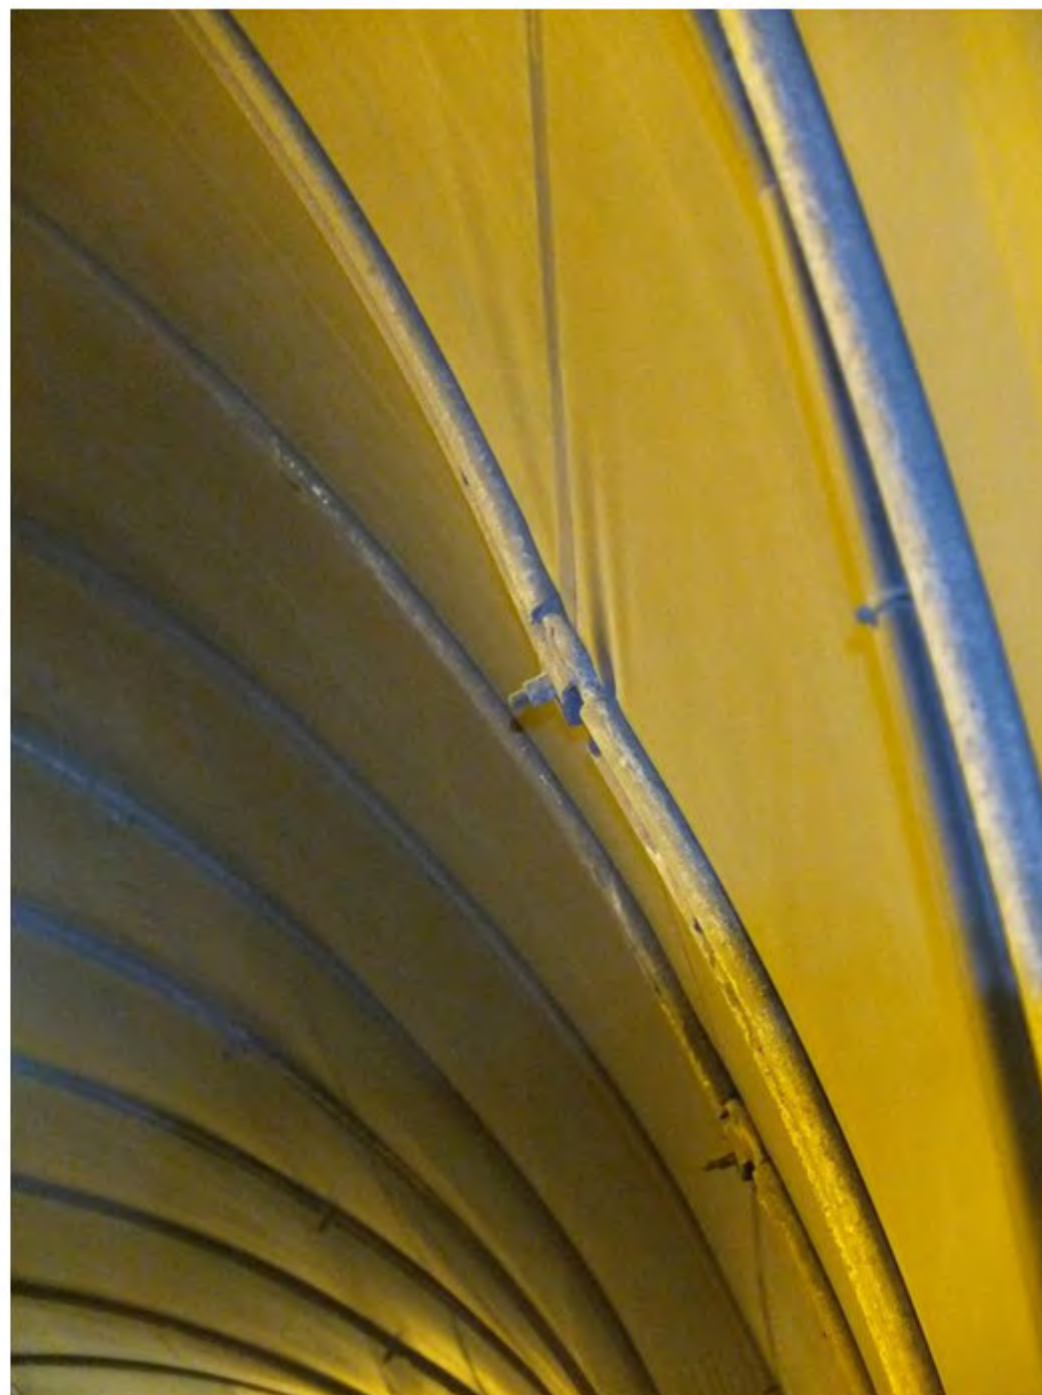
20 Brudd i festebolt - 1,5 km fra portal Frøyasiden

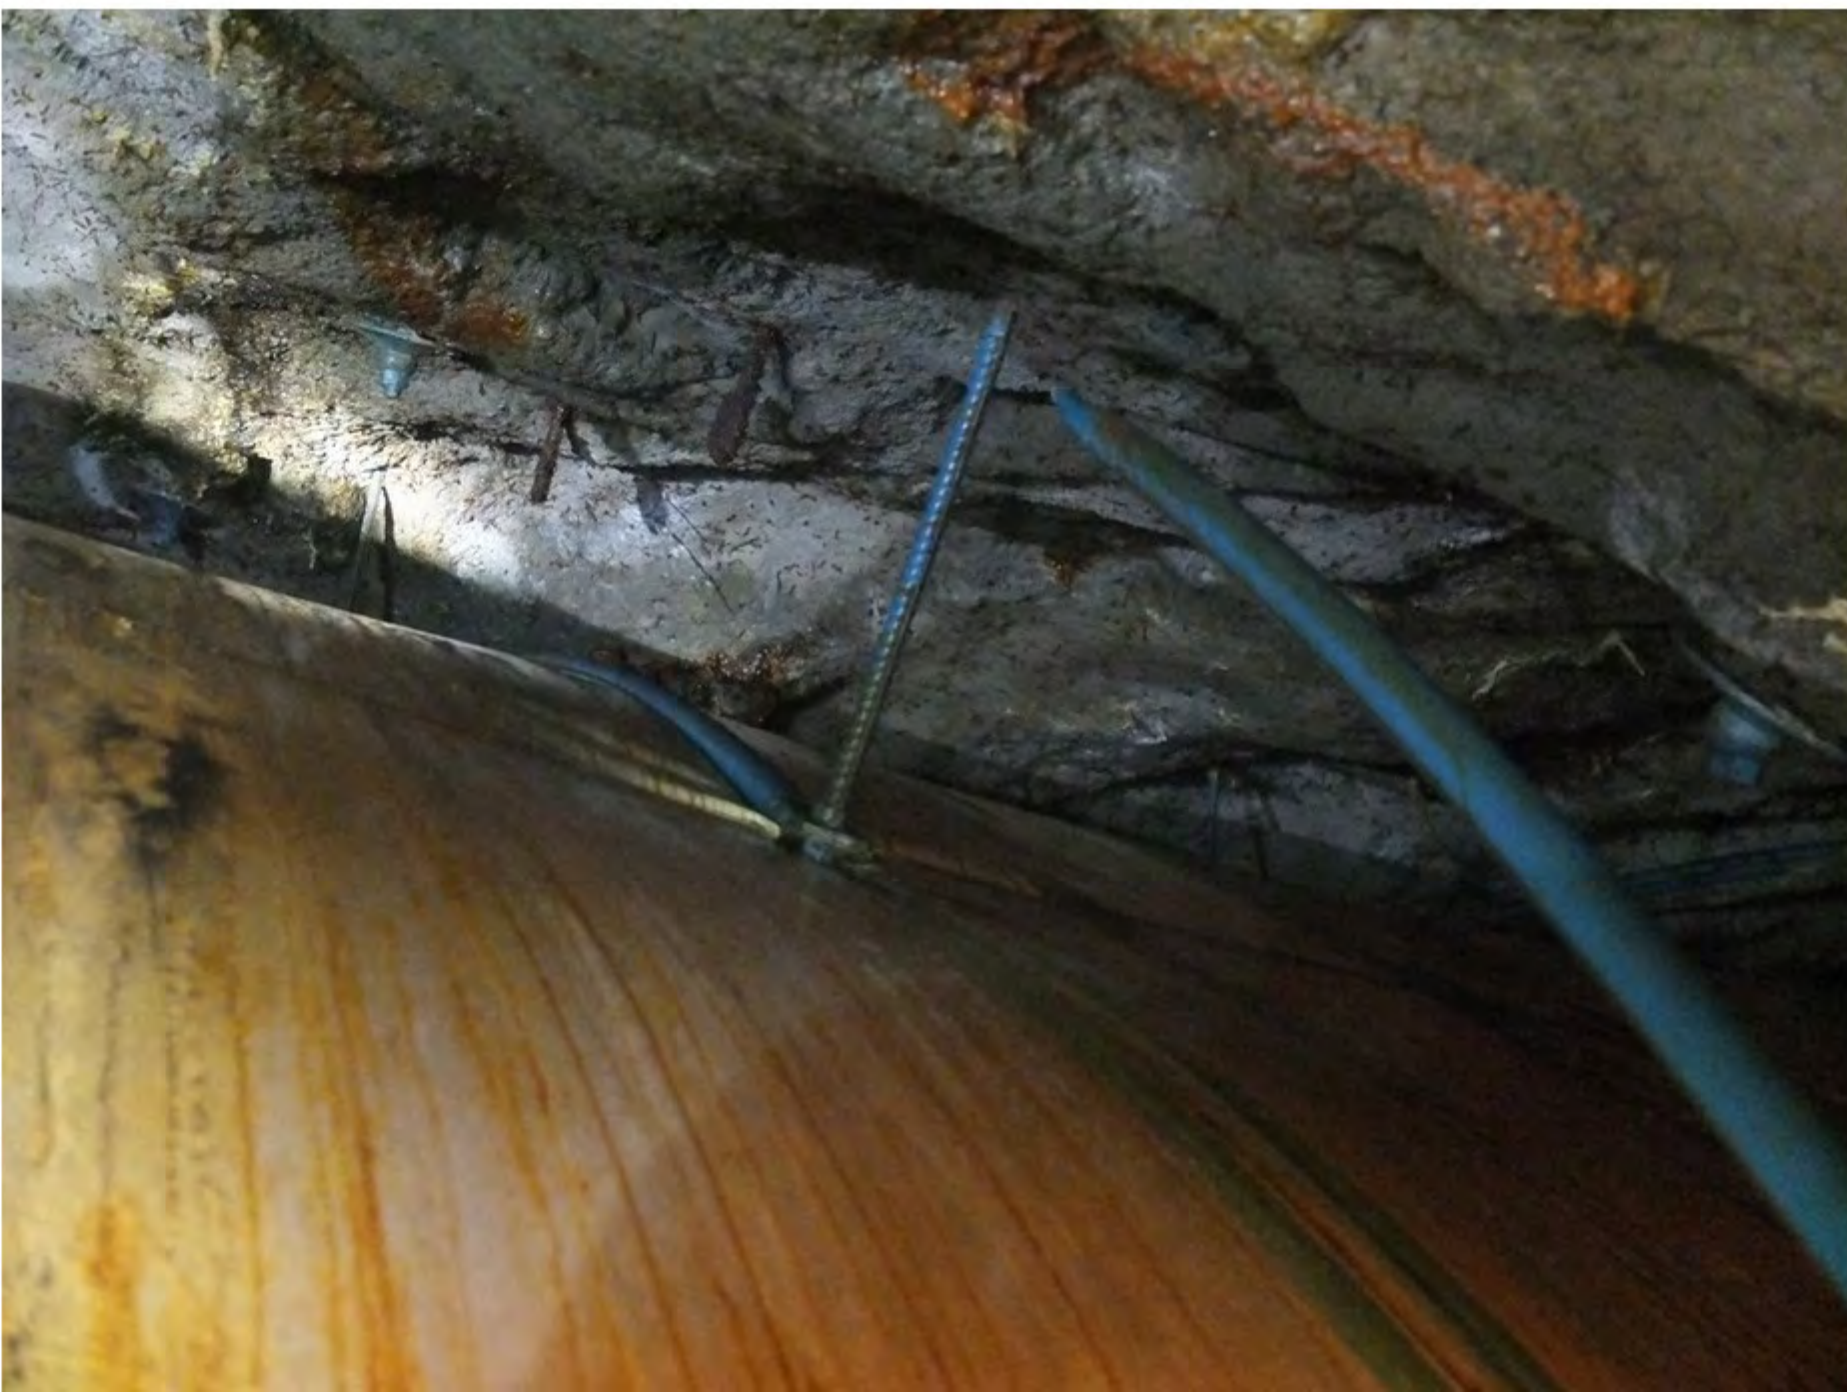
24 Brudd i festebolt og bakrør - 1,7 km fra portal Hitrasiden i bunnpartiet

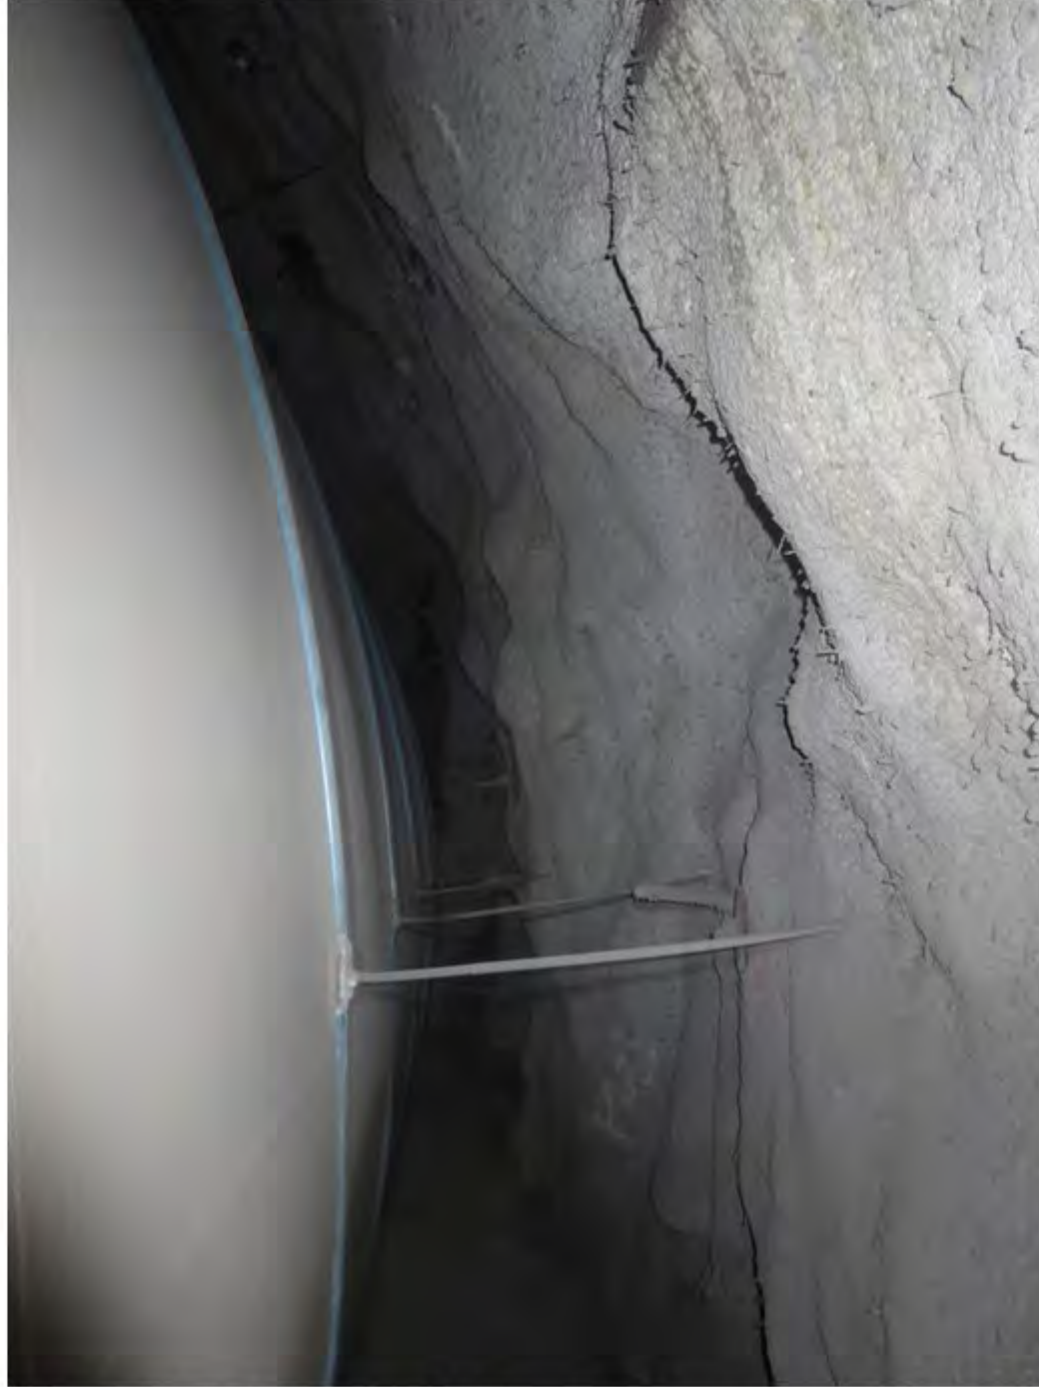
25 Baksiden av hvelv 1,5 km fra portal Frøyasiden - tørt på inspeksjonstidspunktet

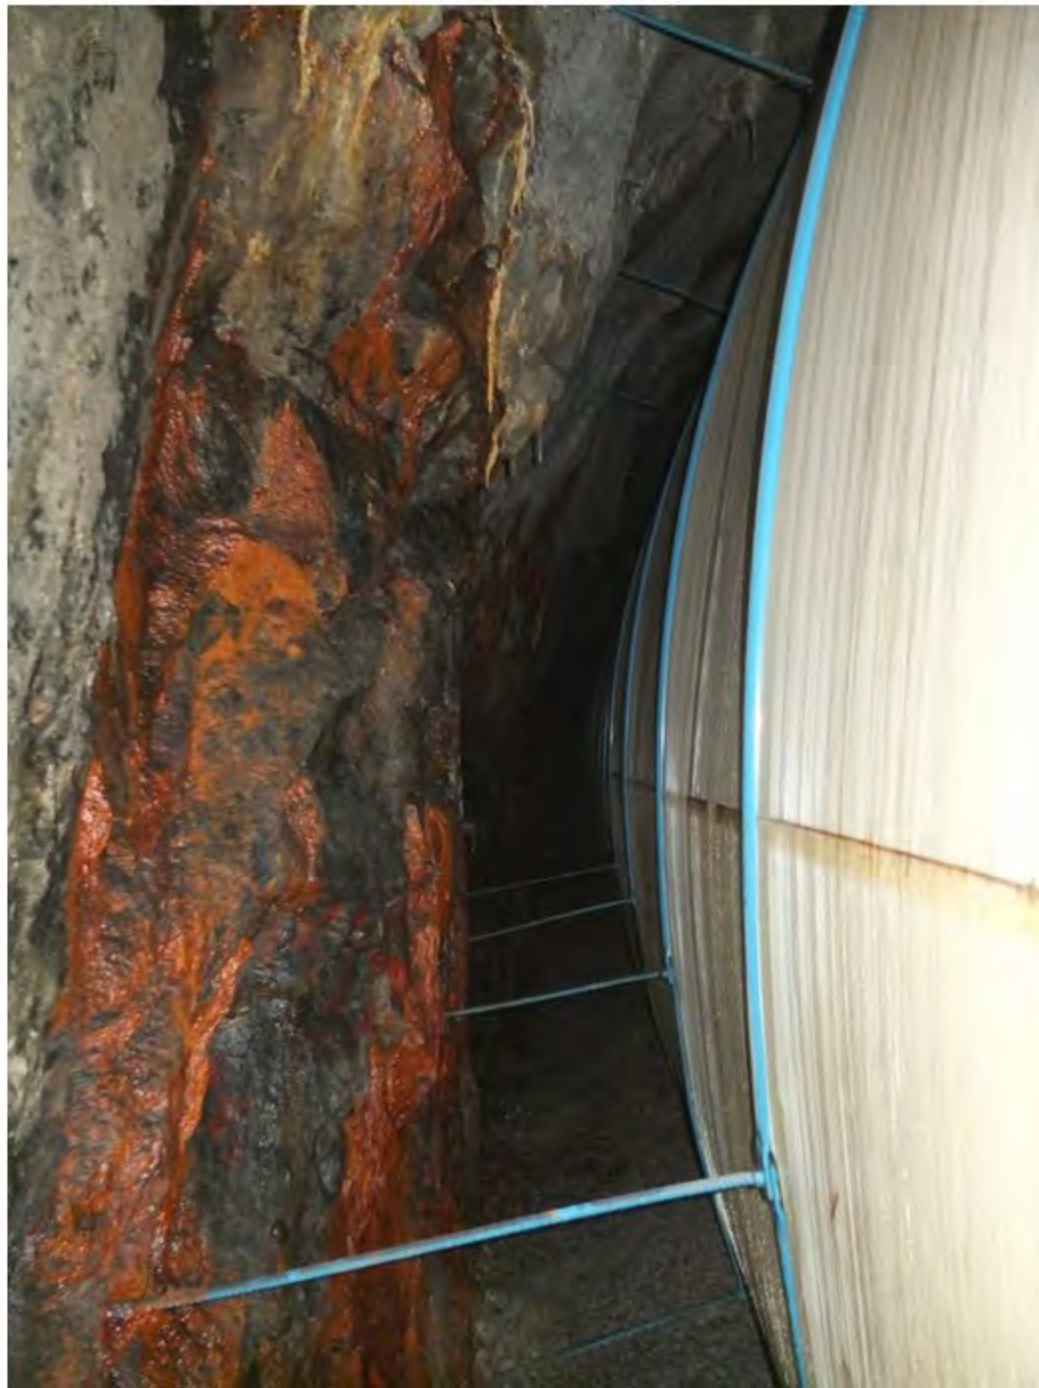
26 Oversikt duk og stålkomponenter bak hvelvet - 1,7 km fra portal Hitrasiden i bunnpartiet

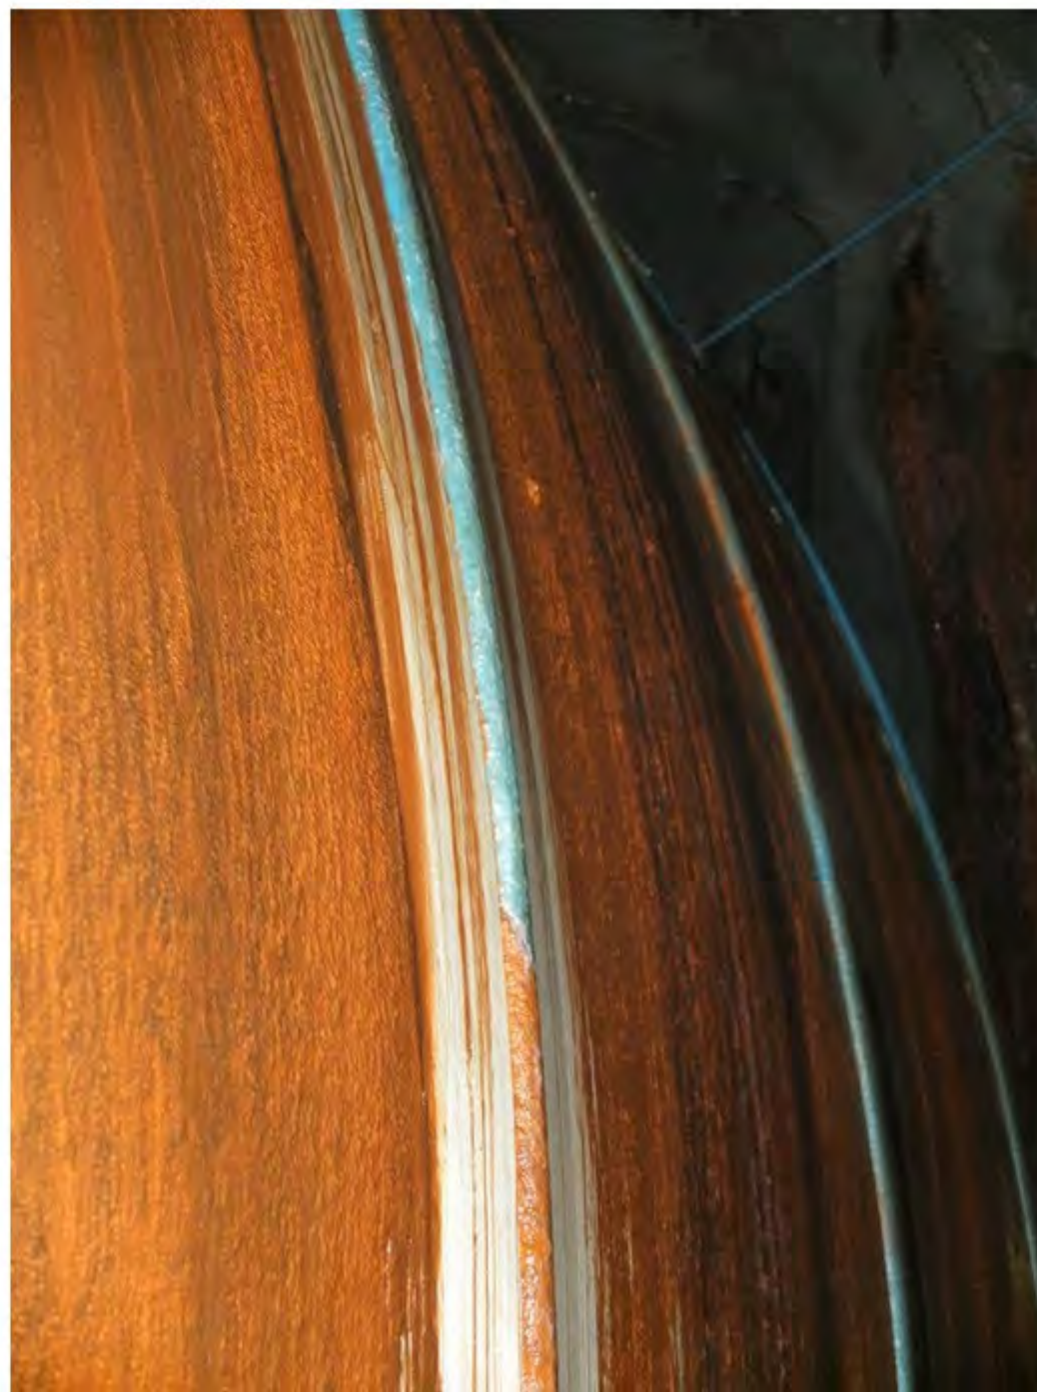
30 Avleiringer på tunnelduk på baksiden av hvelvet - 2 km fra portal Hitrasiden i bunnpartiet

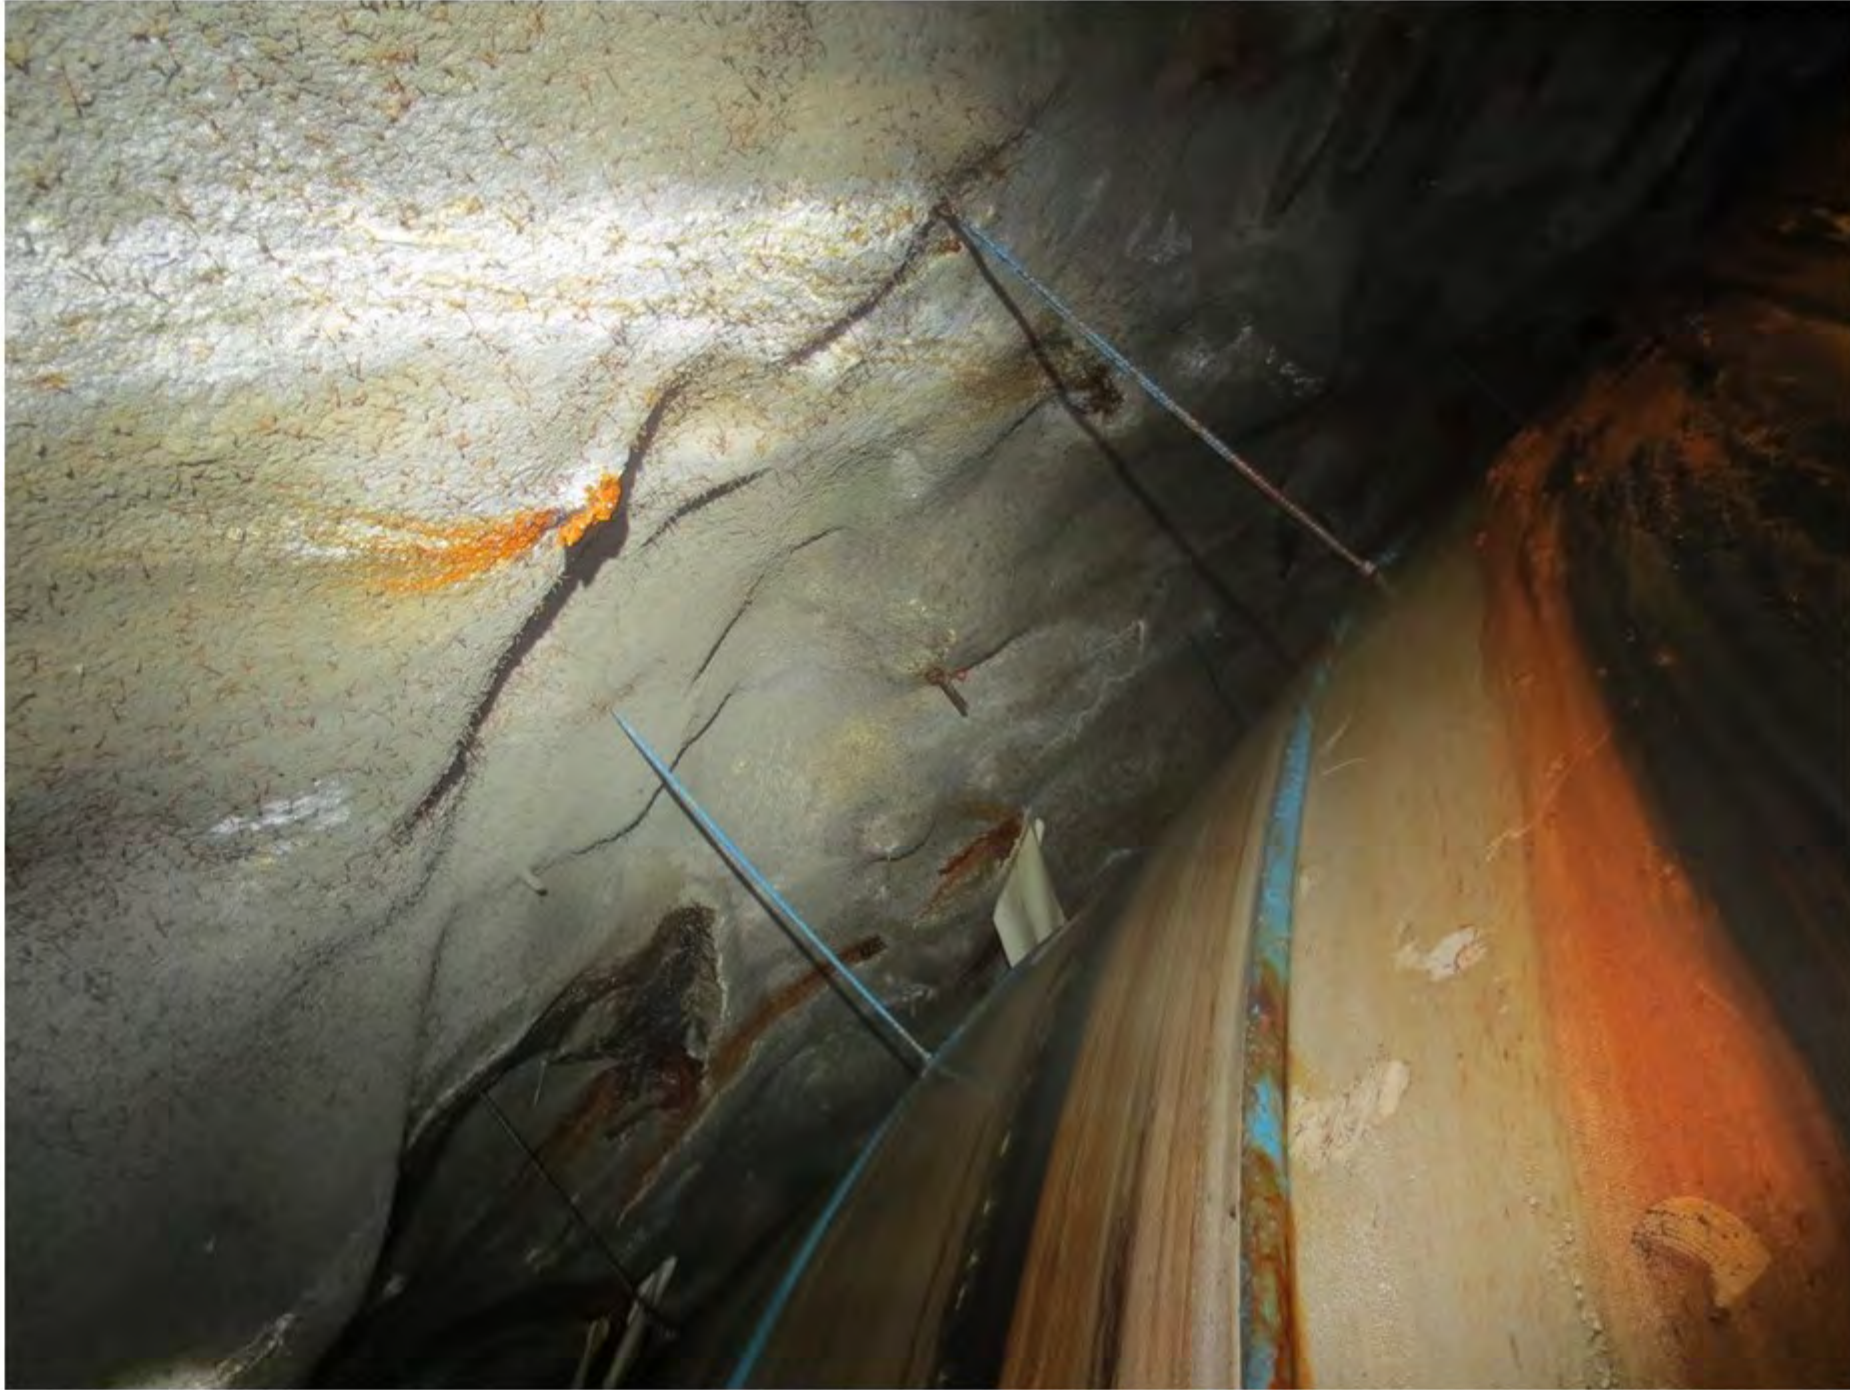
31 Belegg på tunnelduk

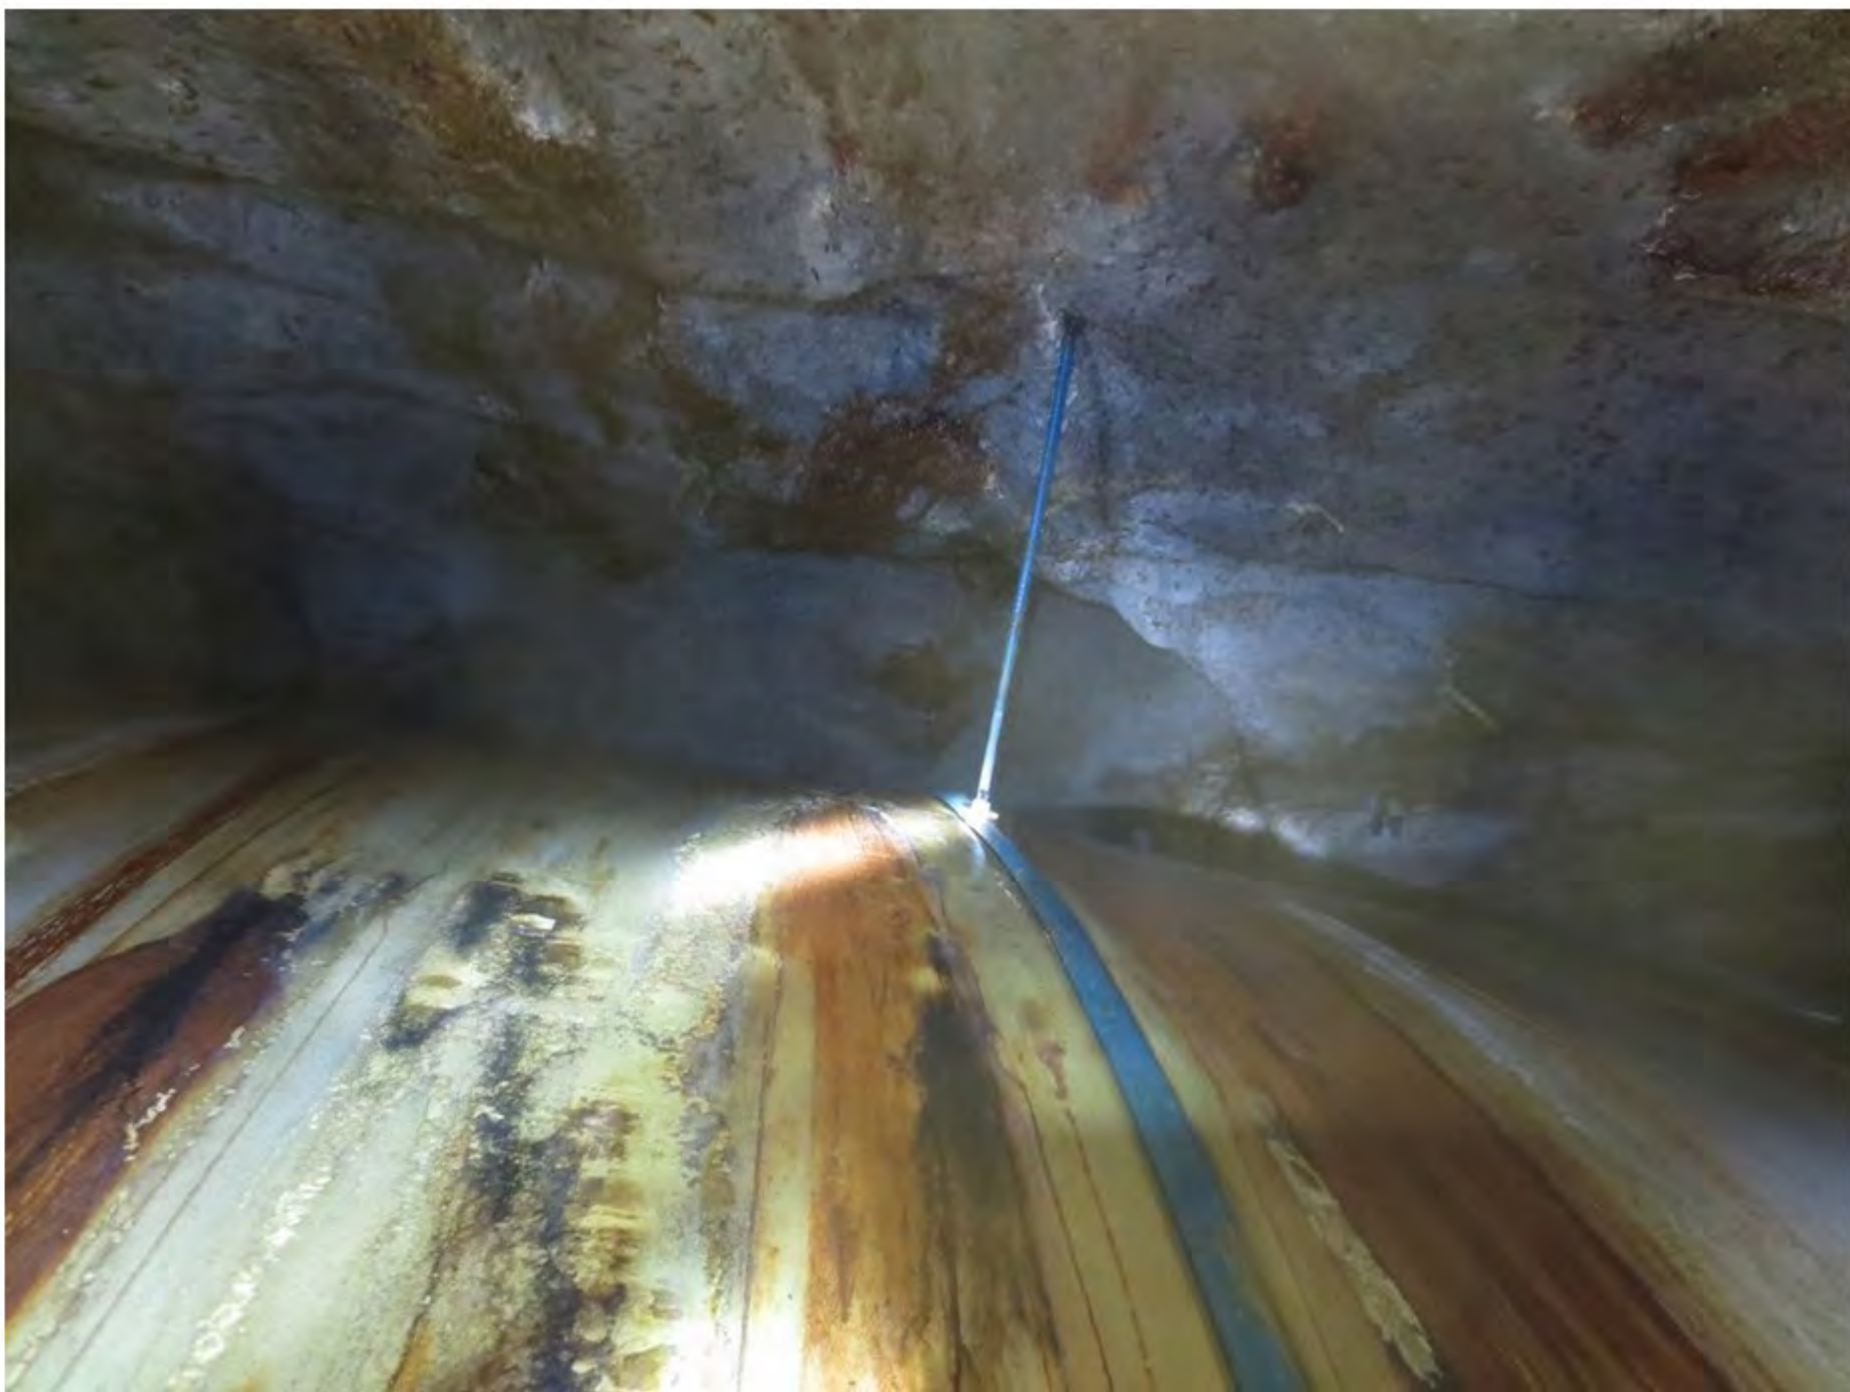
32 Belegg på tunnelduk

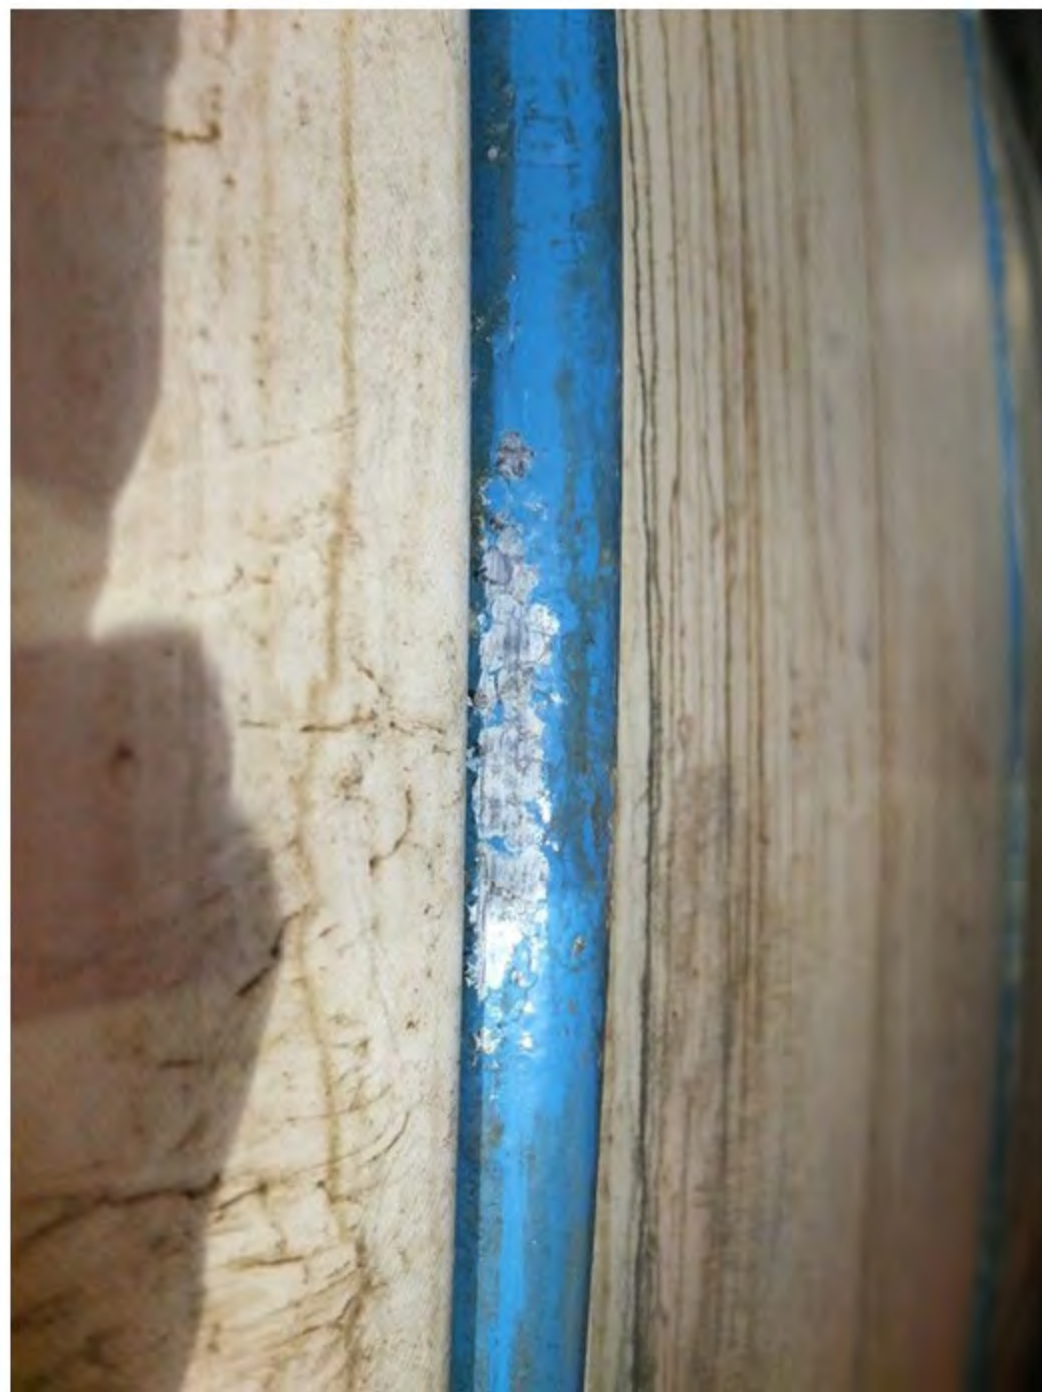
36 Blæring i Combicoat fjernet - Hvitrust og lett tæring av sink registrert

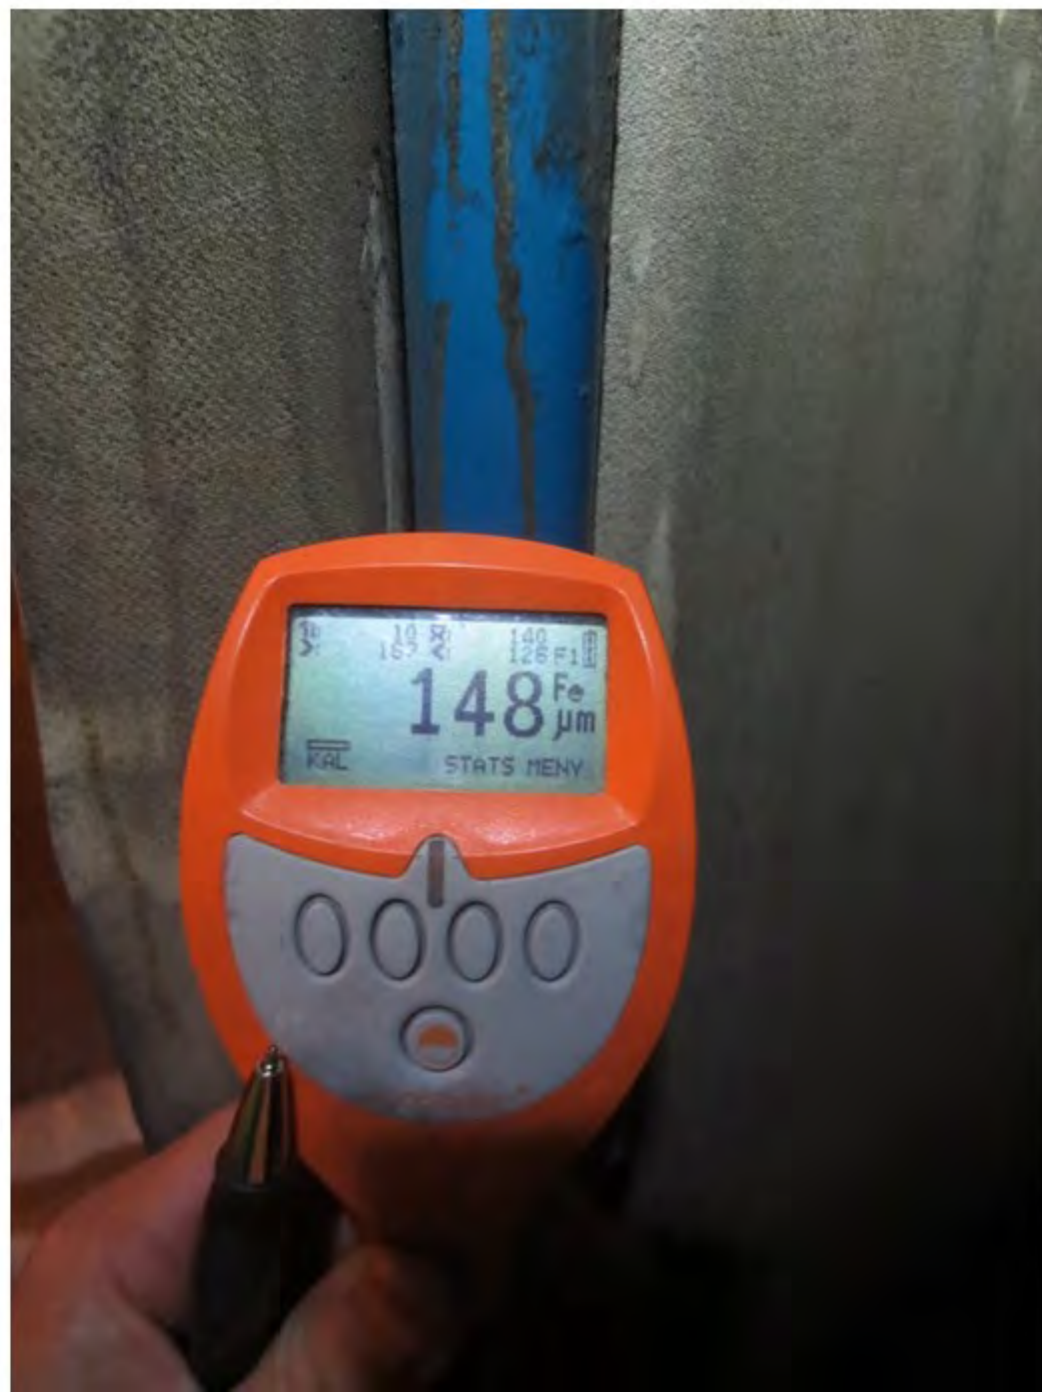
38 Tykkelsesmåling Combicoat på bakrør- 1,5 km fra portal Frøyasiden

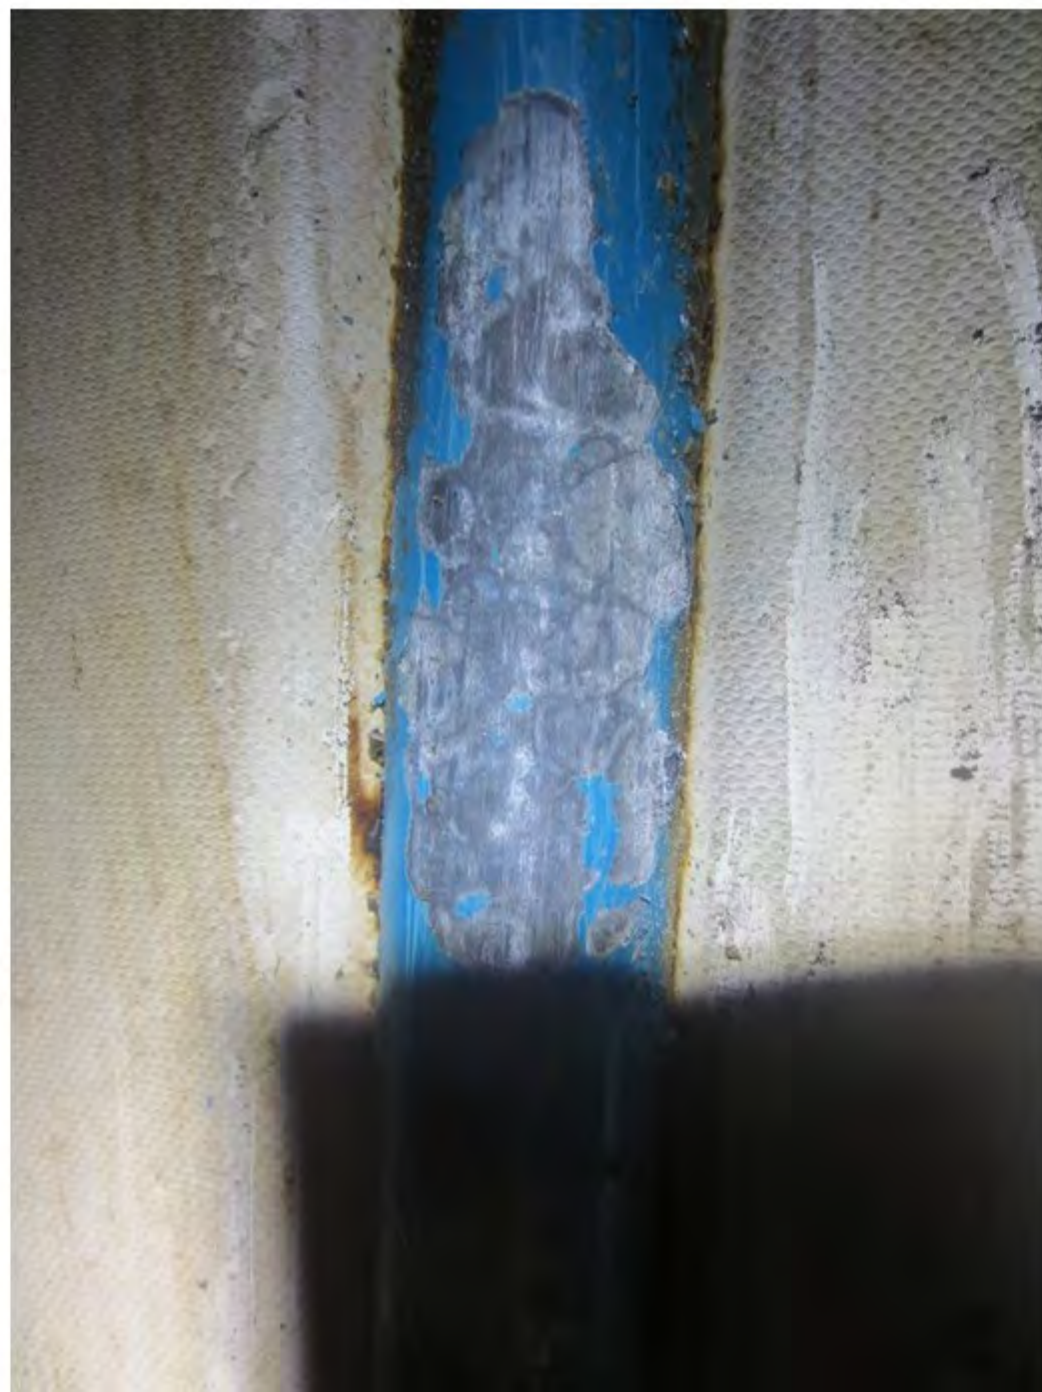
40 Lett tæring av sink avdekt etter fjerning av Combicoat

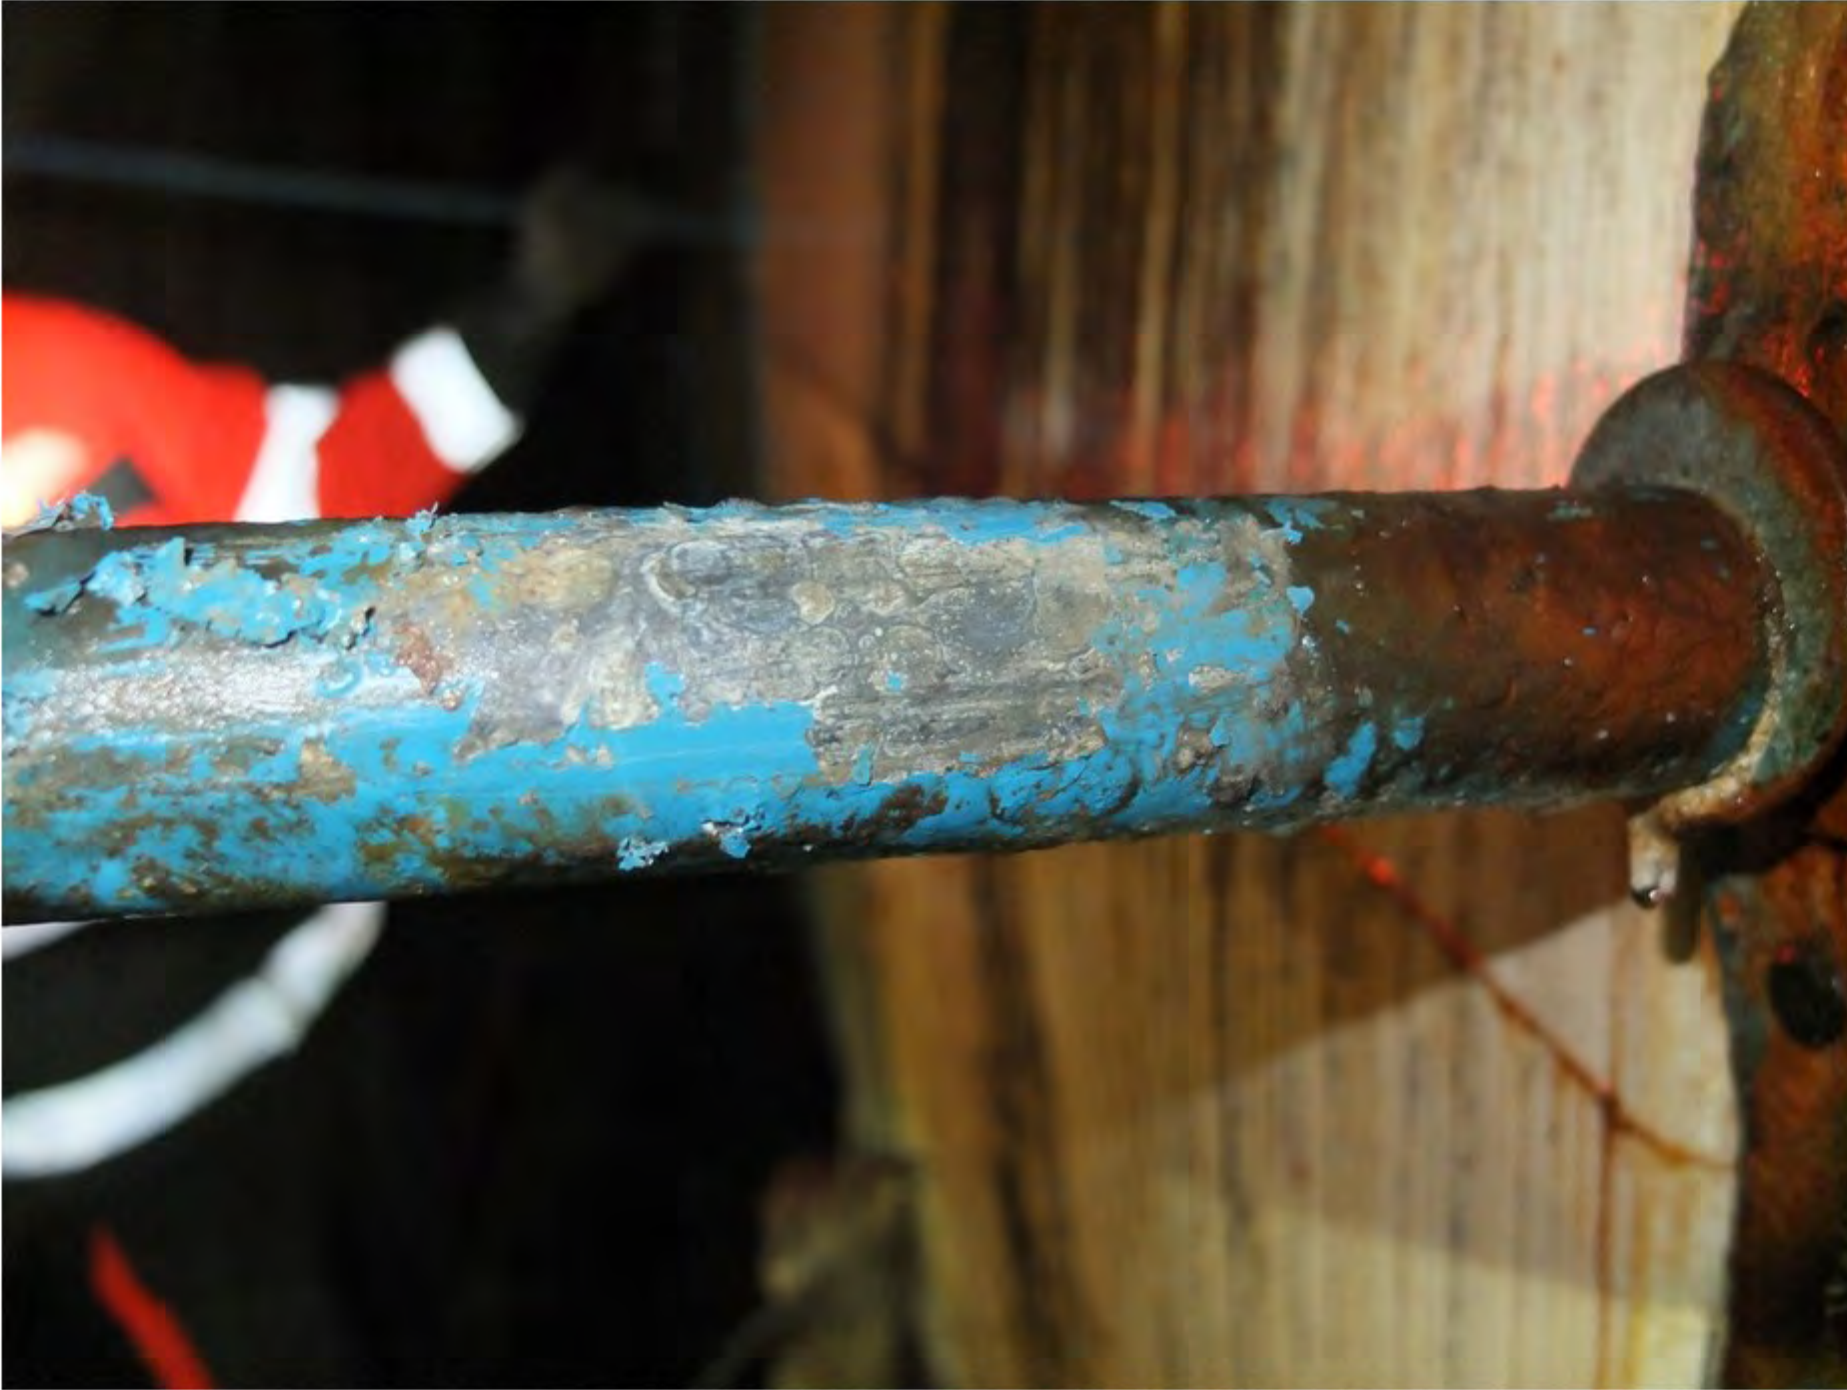
41 Blærende Combicoat fjernet på avstivningsrør for festebolt - 2 km fra portal Hitrasiden i bunnpartiet

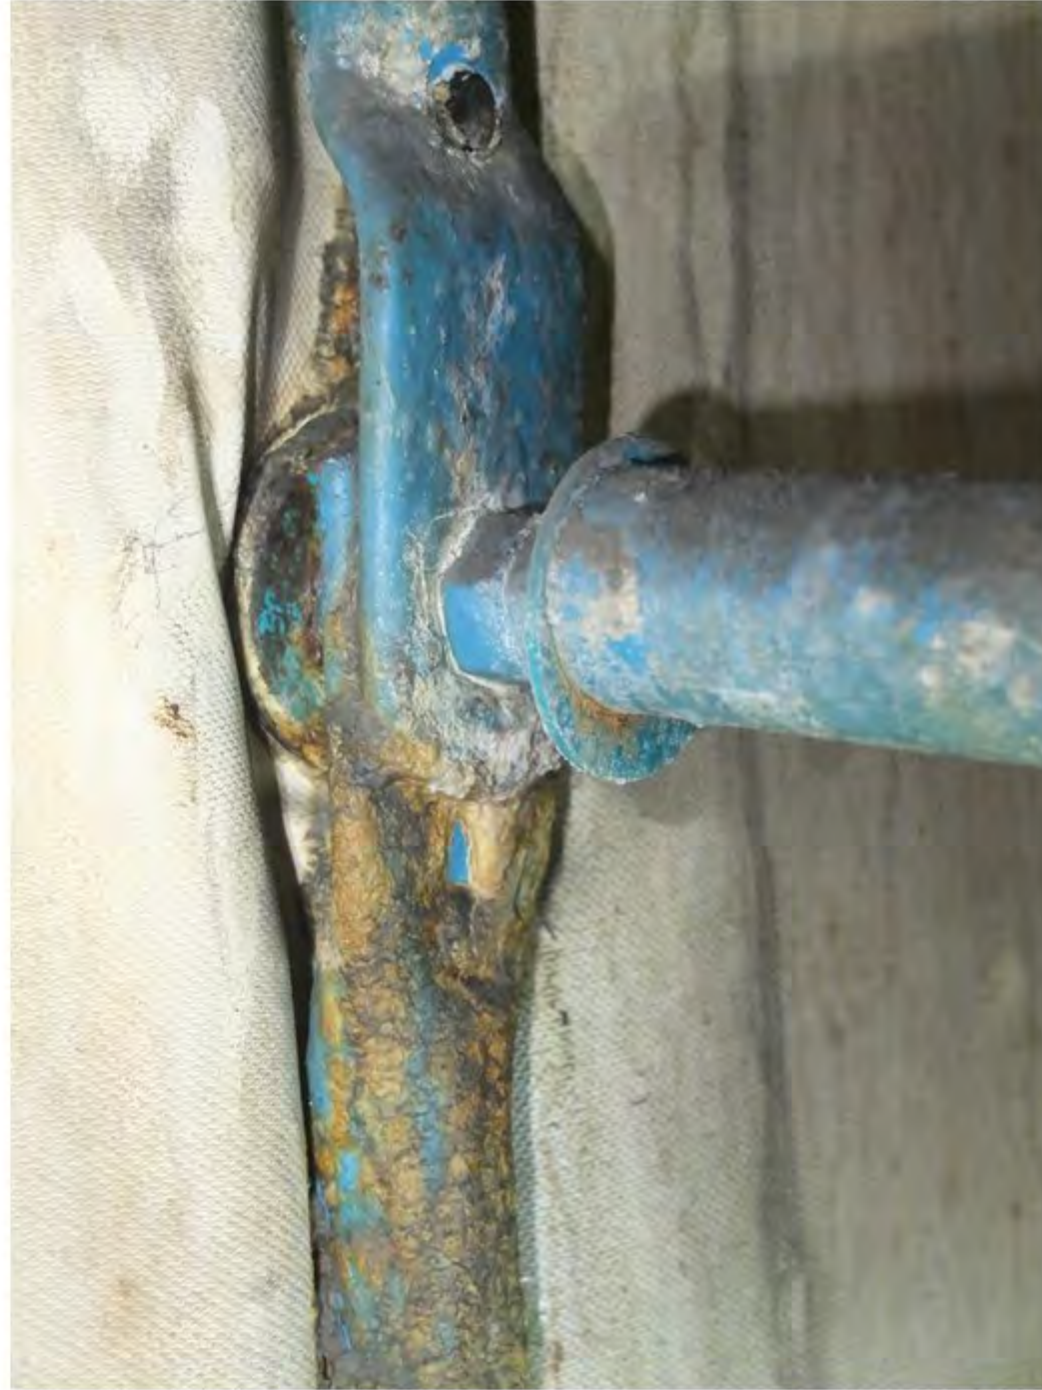
43 Boltegjennomføring i duk - Blæring i combicoat samt saltavleiringer på overflate
