Tilstand av ulike typer vann- og frostsikringshvelv

Etatsprogrammet Varige konstruksjoner 2012-2015

Nr. 470

Christian Rønneberg og Trond A. Østmoen (Aas-Jakobsen AS)

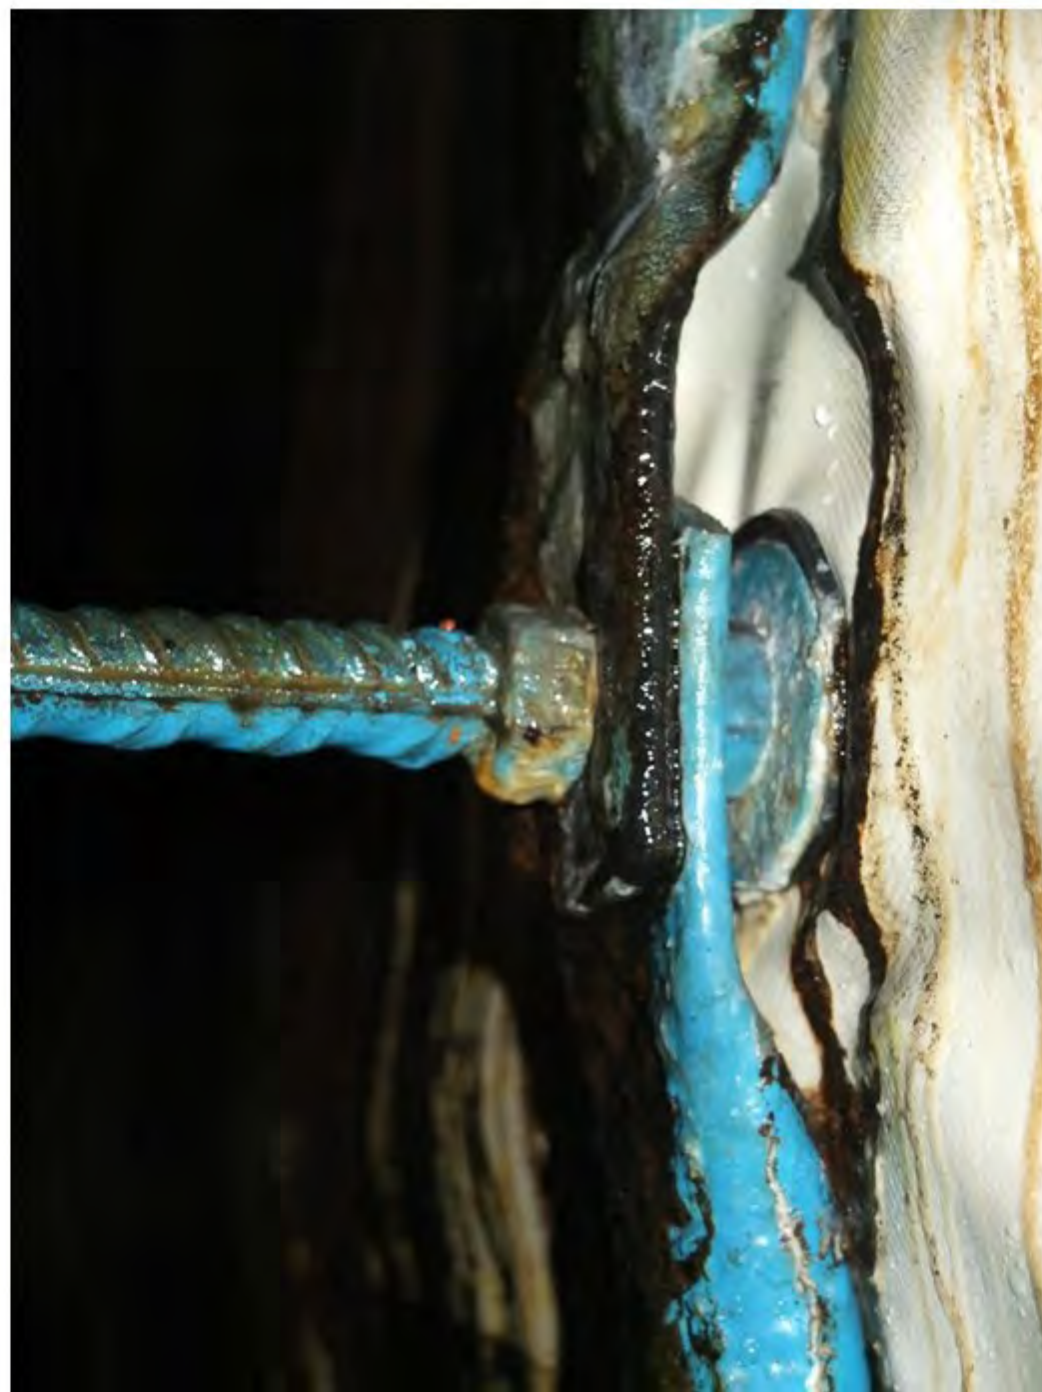
44 Blæring i Combicoat på bakrør og skive

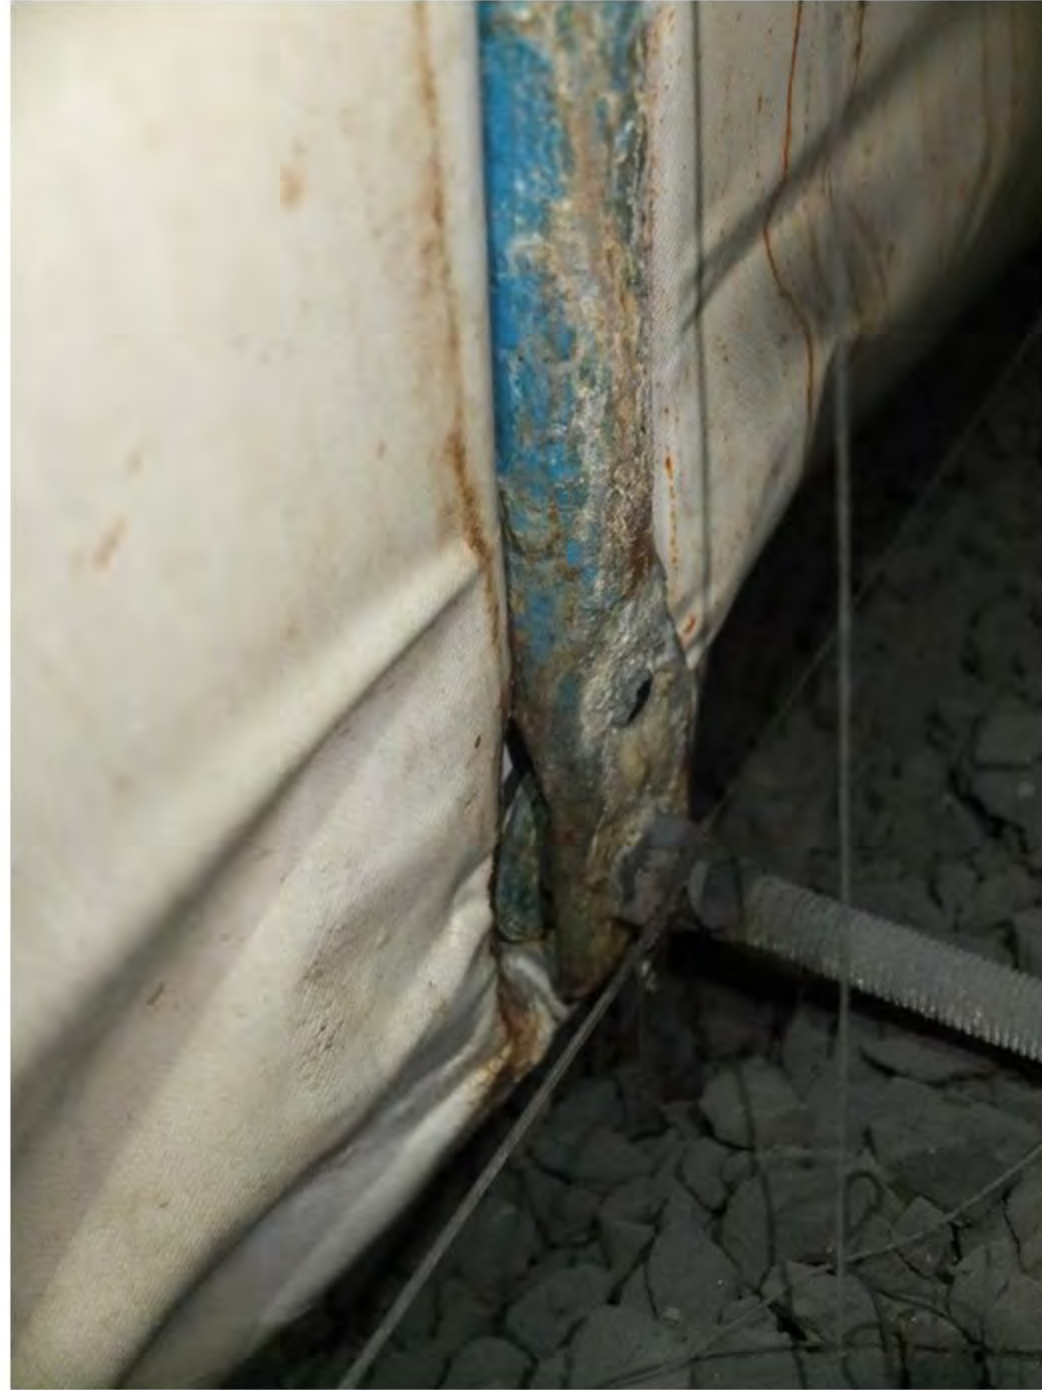
45 Nedre boltegjennomføring i duk - Blæring i combicoat samt saltavleiringer på overflate

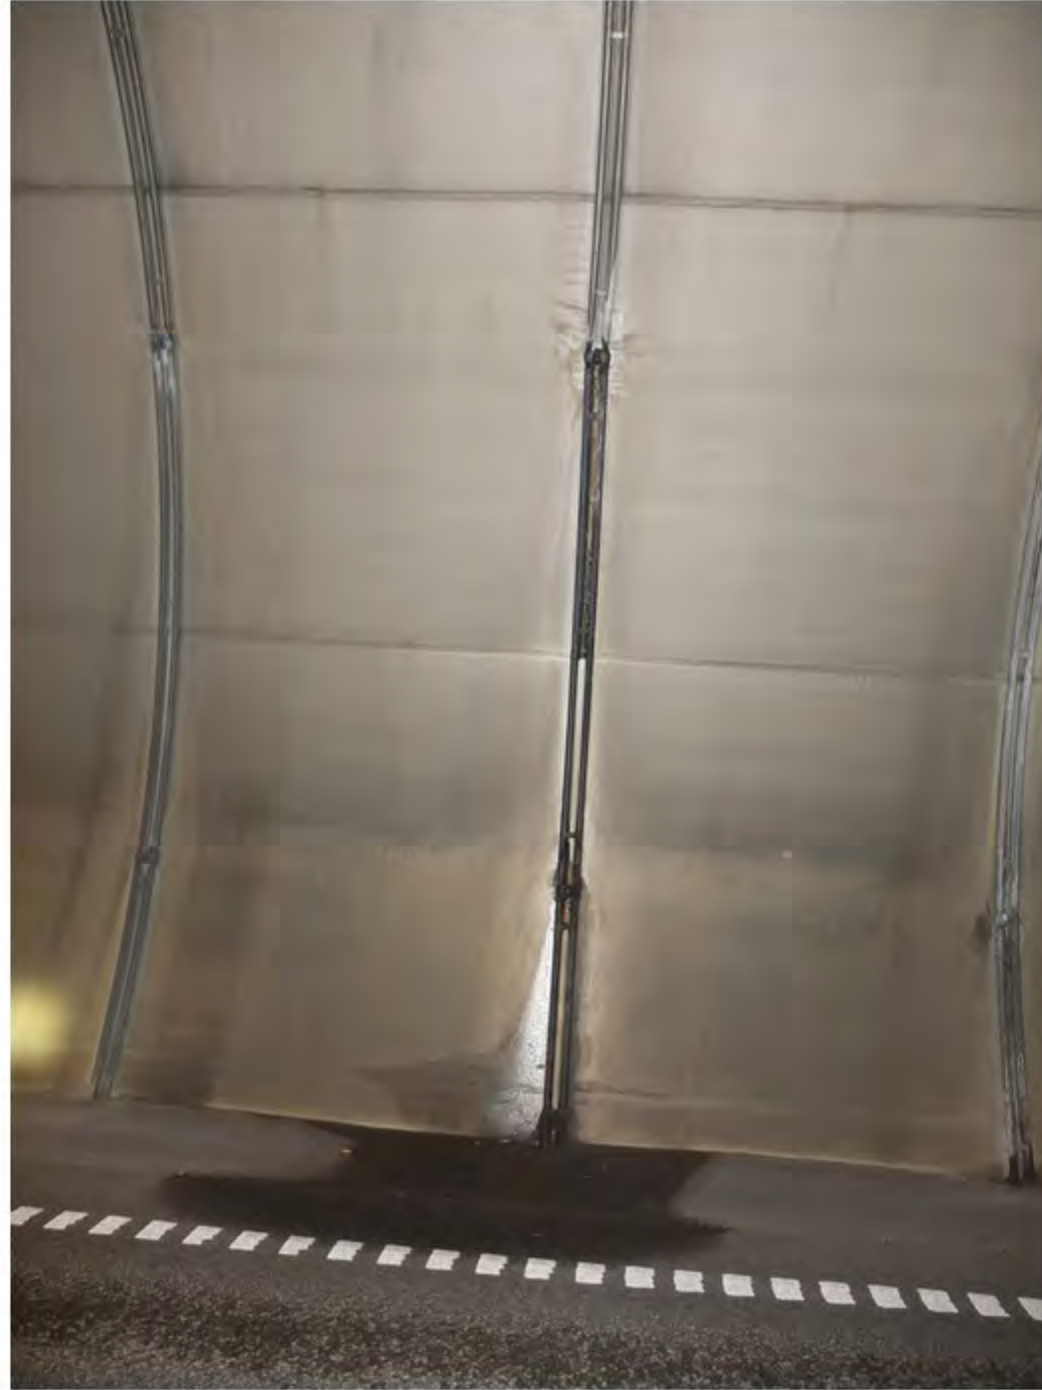
9 Lekkasje gjennom duk

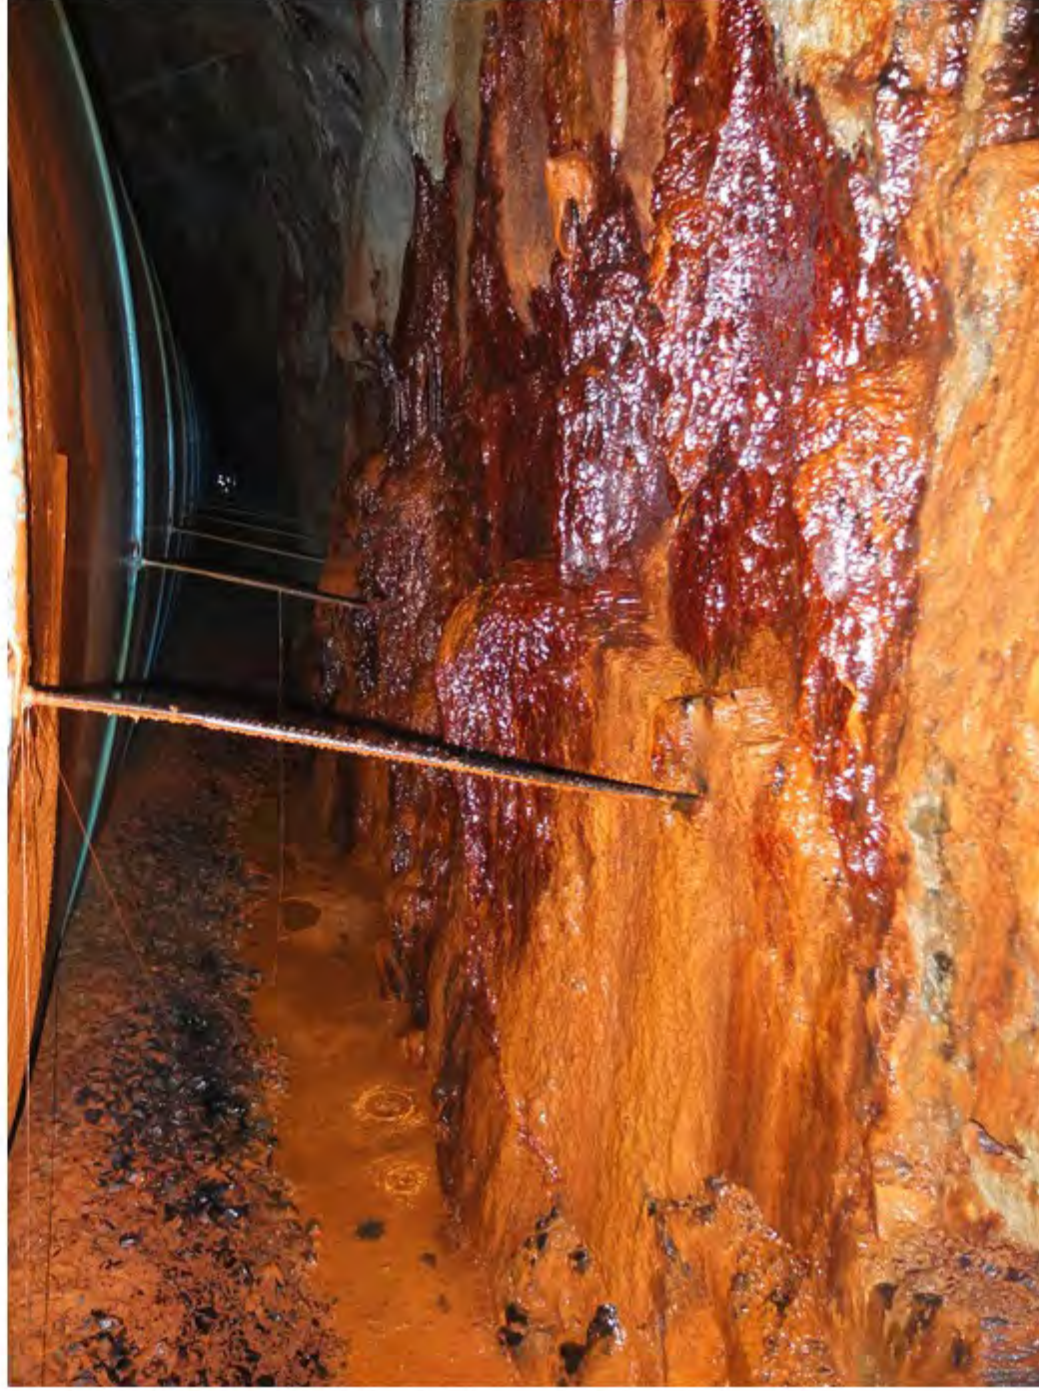
15 Innlekkasje bak hvelvet

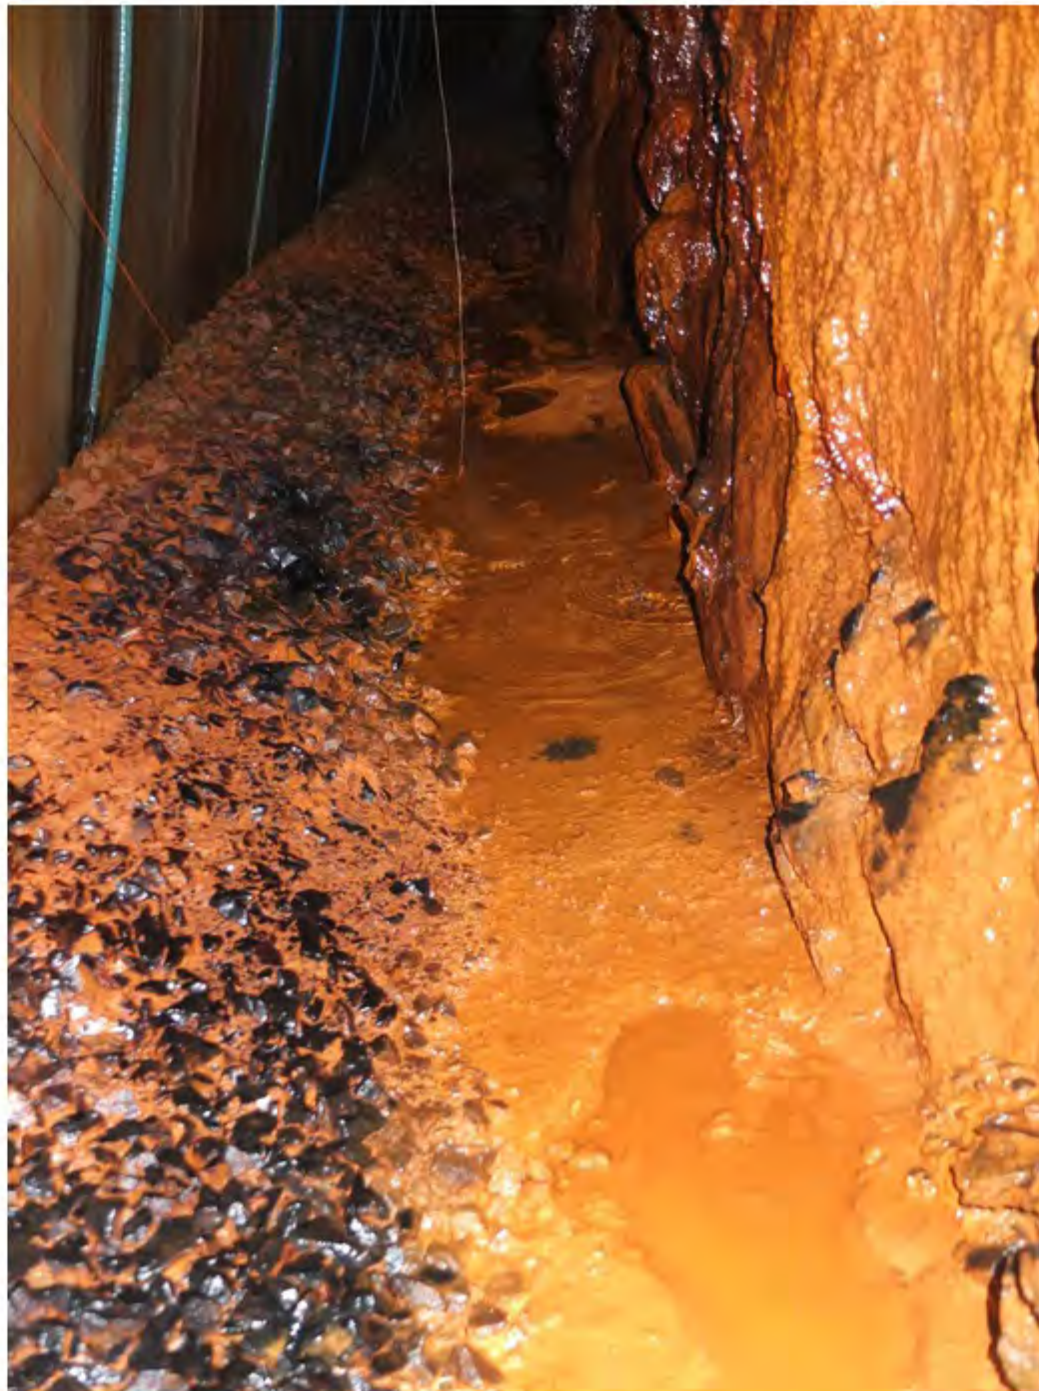
16 Innlekkasje bak hvelvet

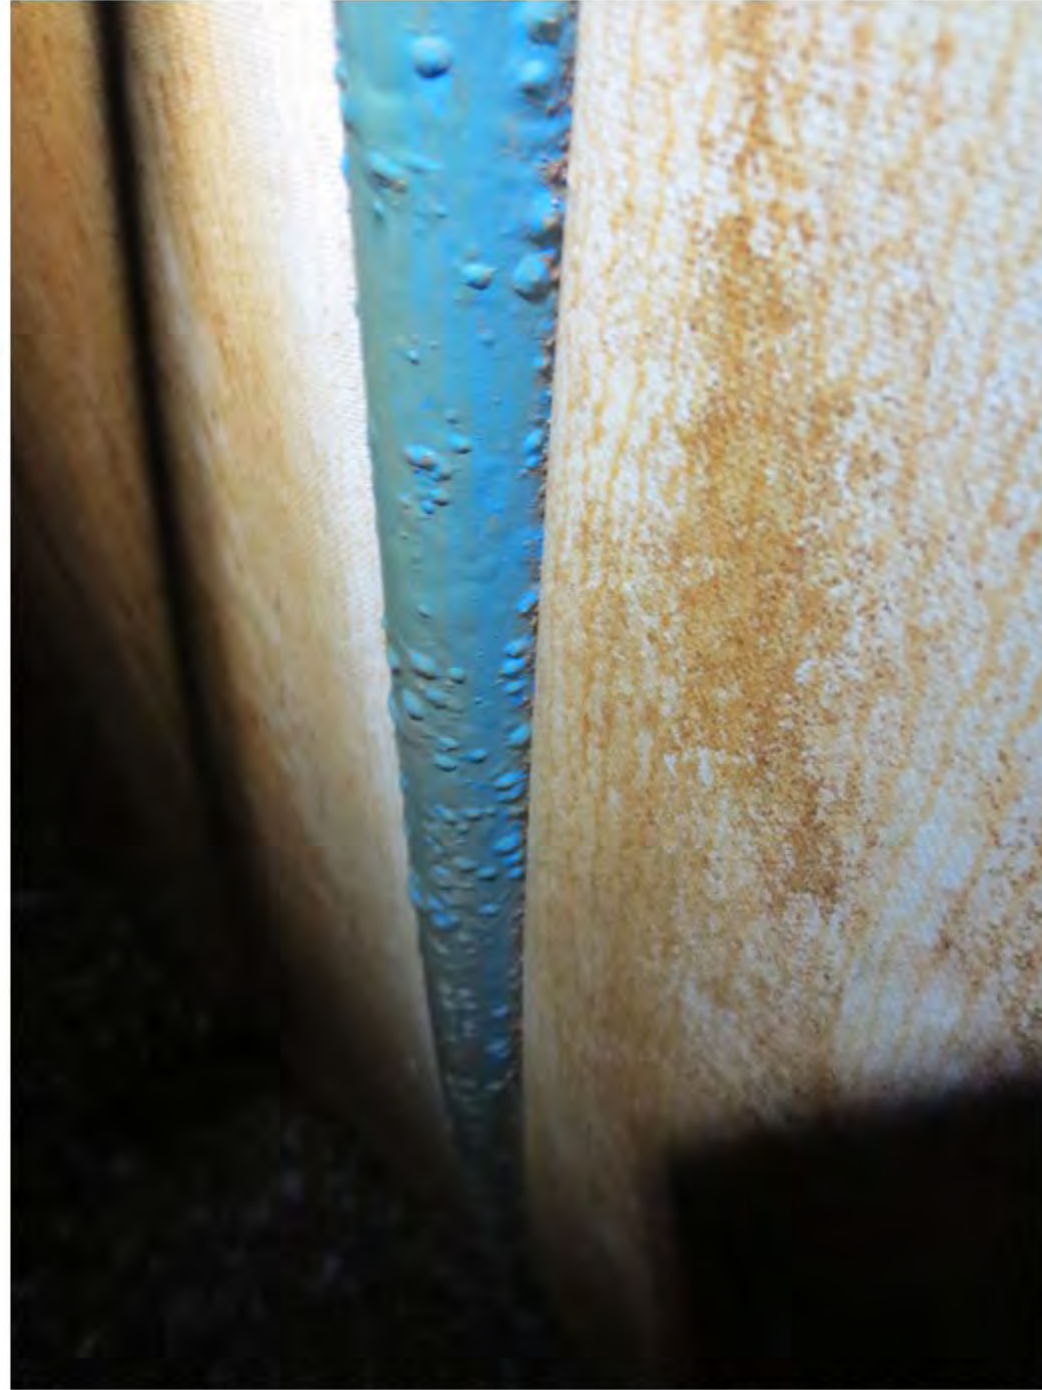
19 Blæring i lakk - 300 meter inn fra Bjorøysiden

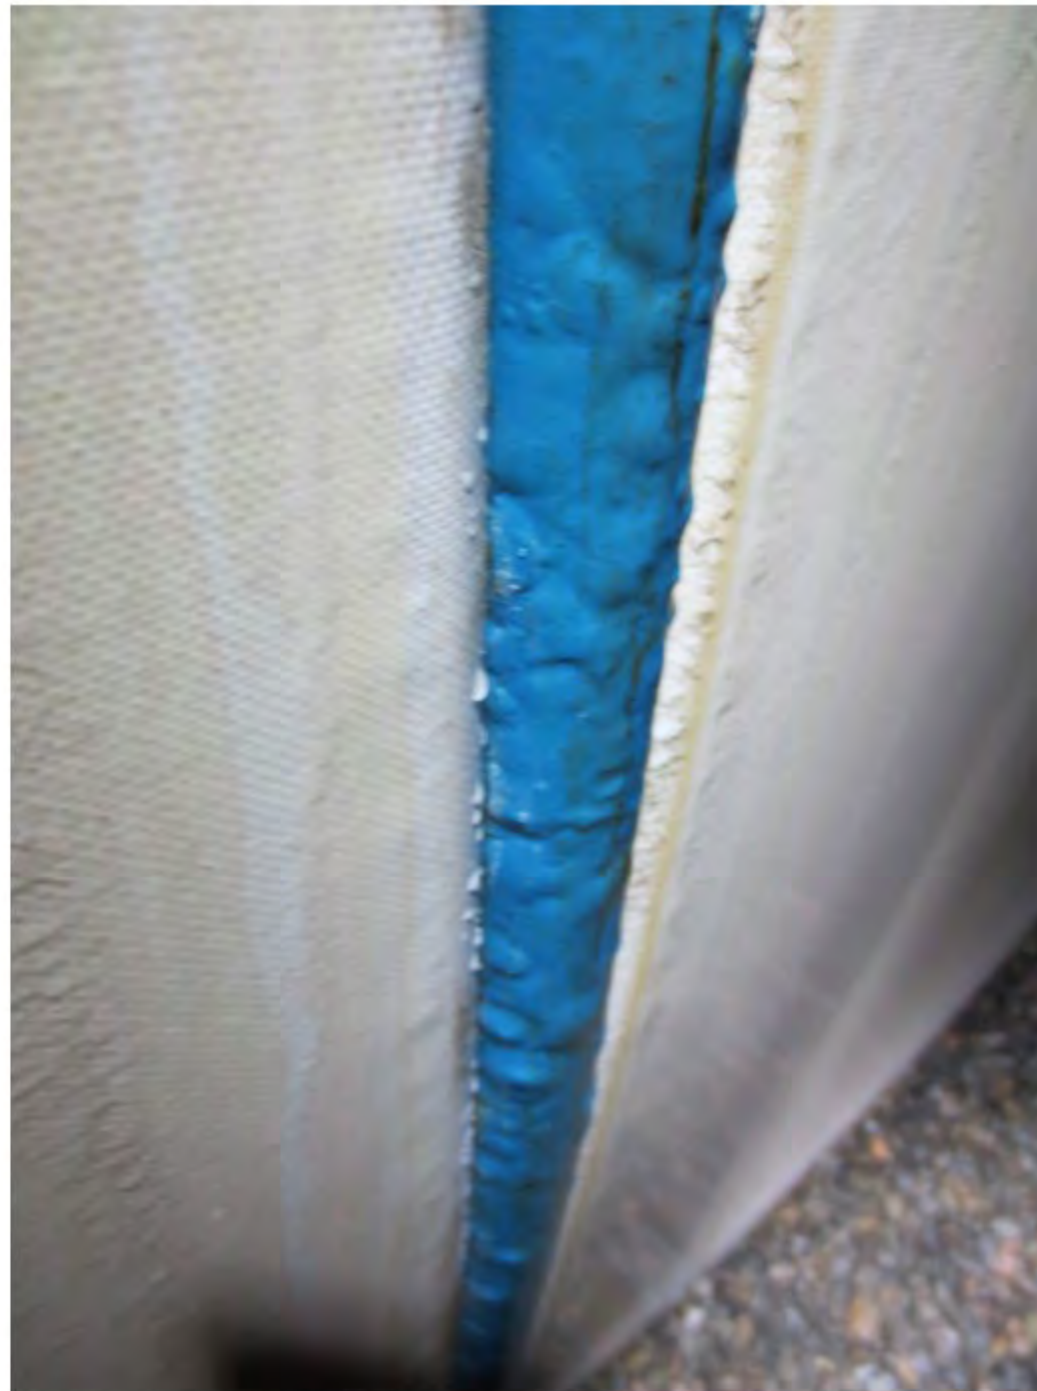
22 Omfattende blæring i lakk - 500 meter inn fra Bjorøysiden

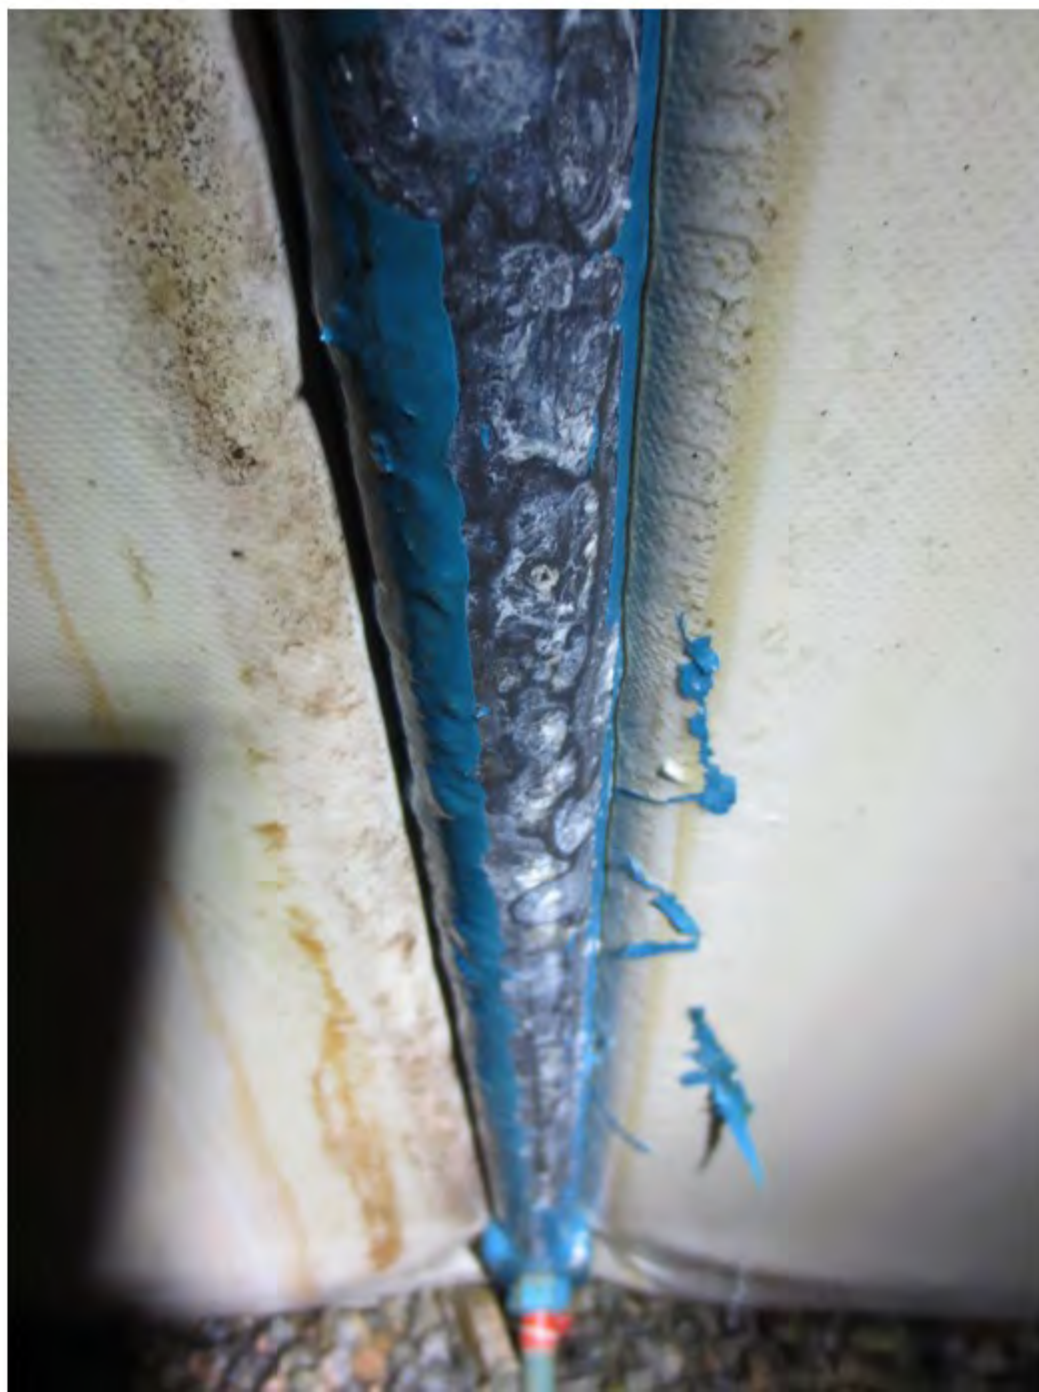
24 Løs lakk fjernet - Tæring i sink - 700 meter inn fra Bjorøysiden

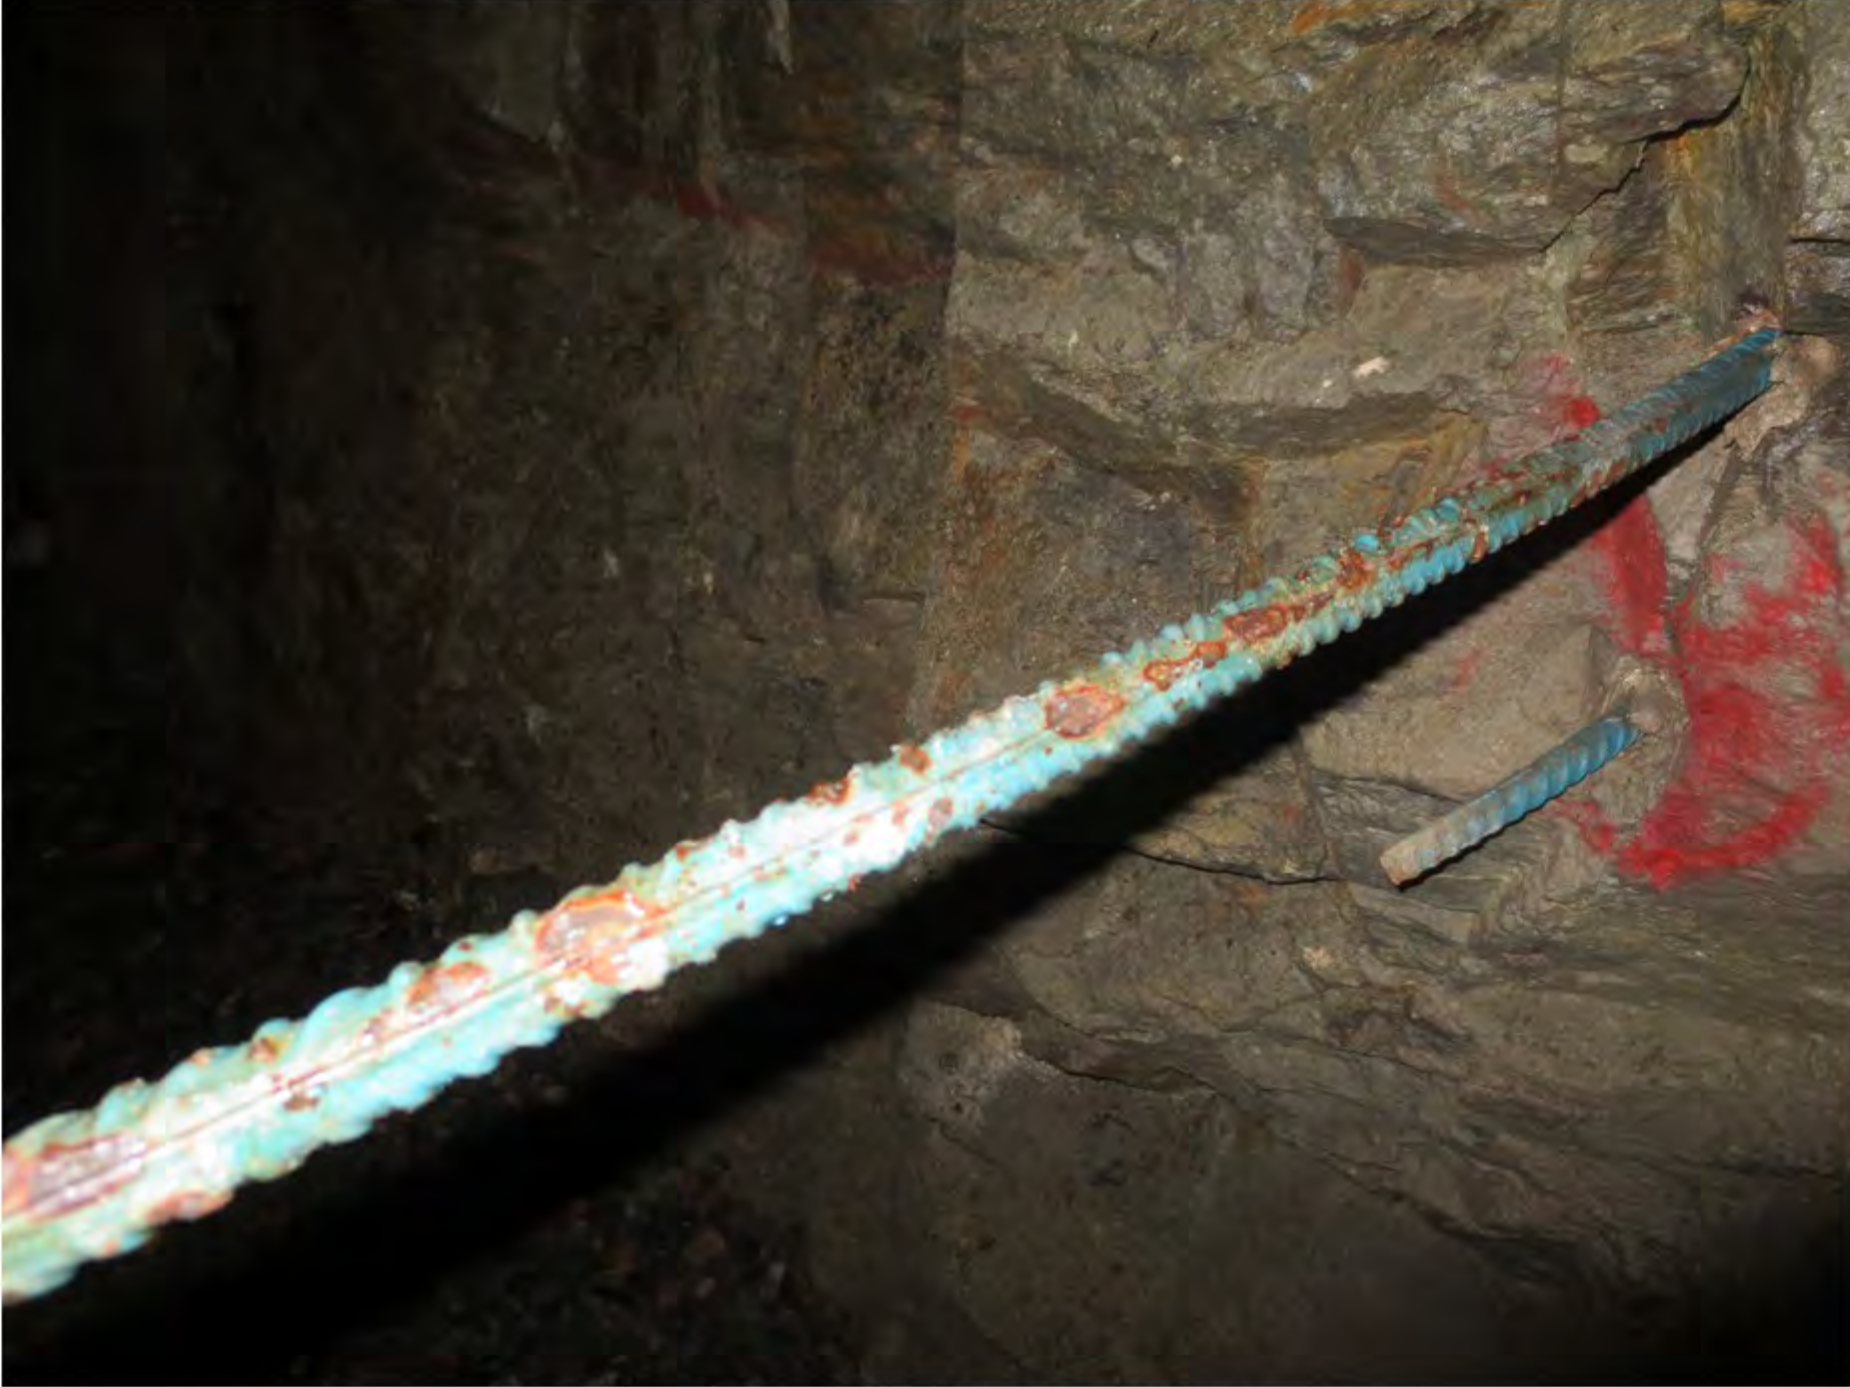
25 Misfarging på festebolter fra avleiringer

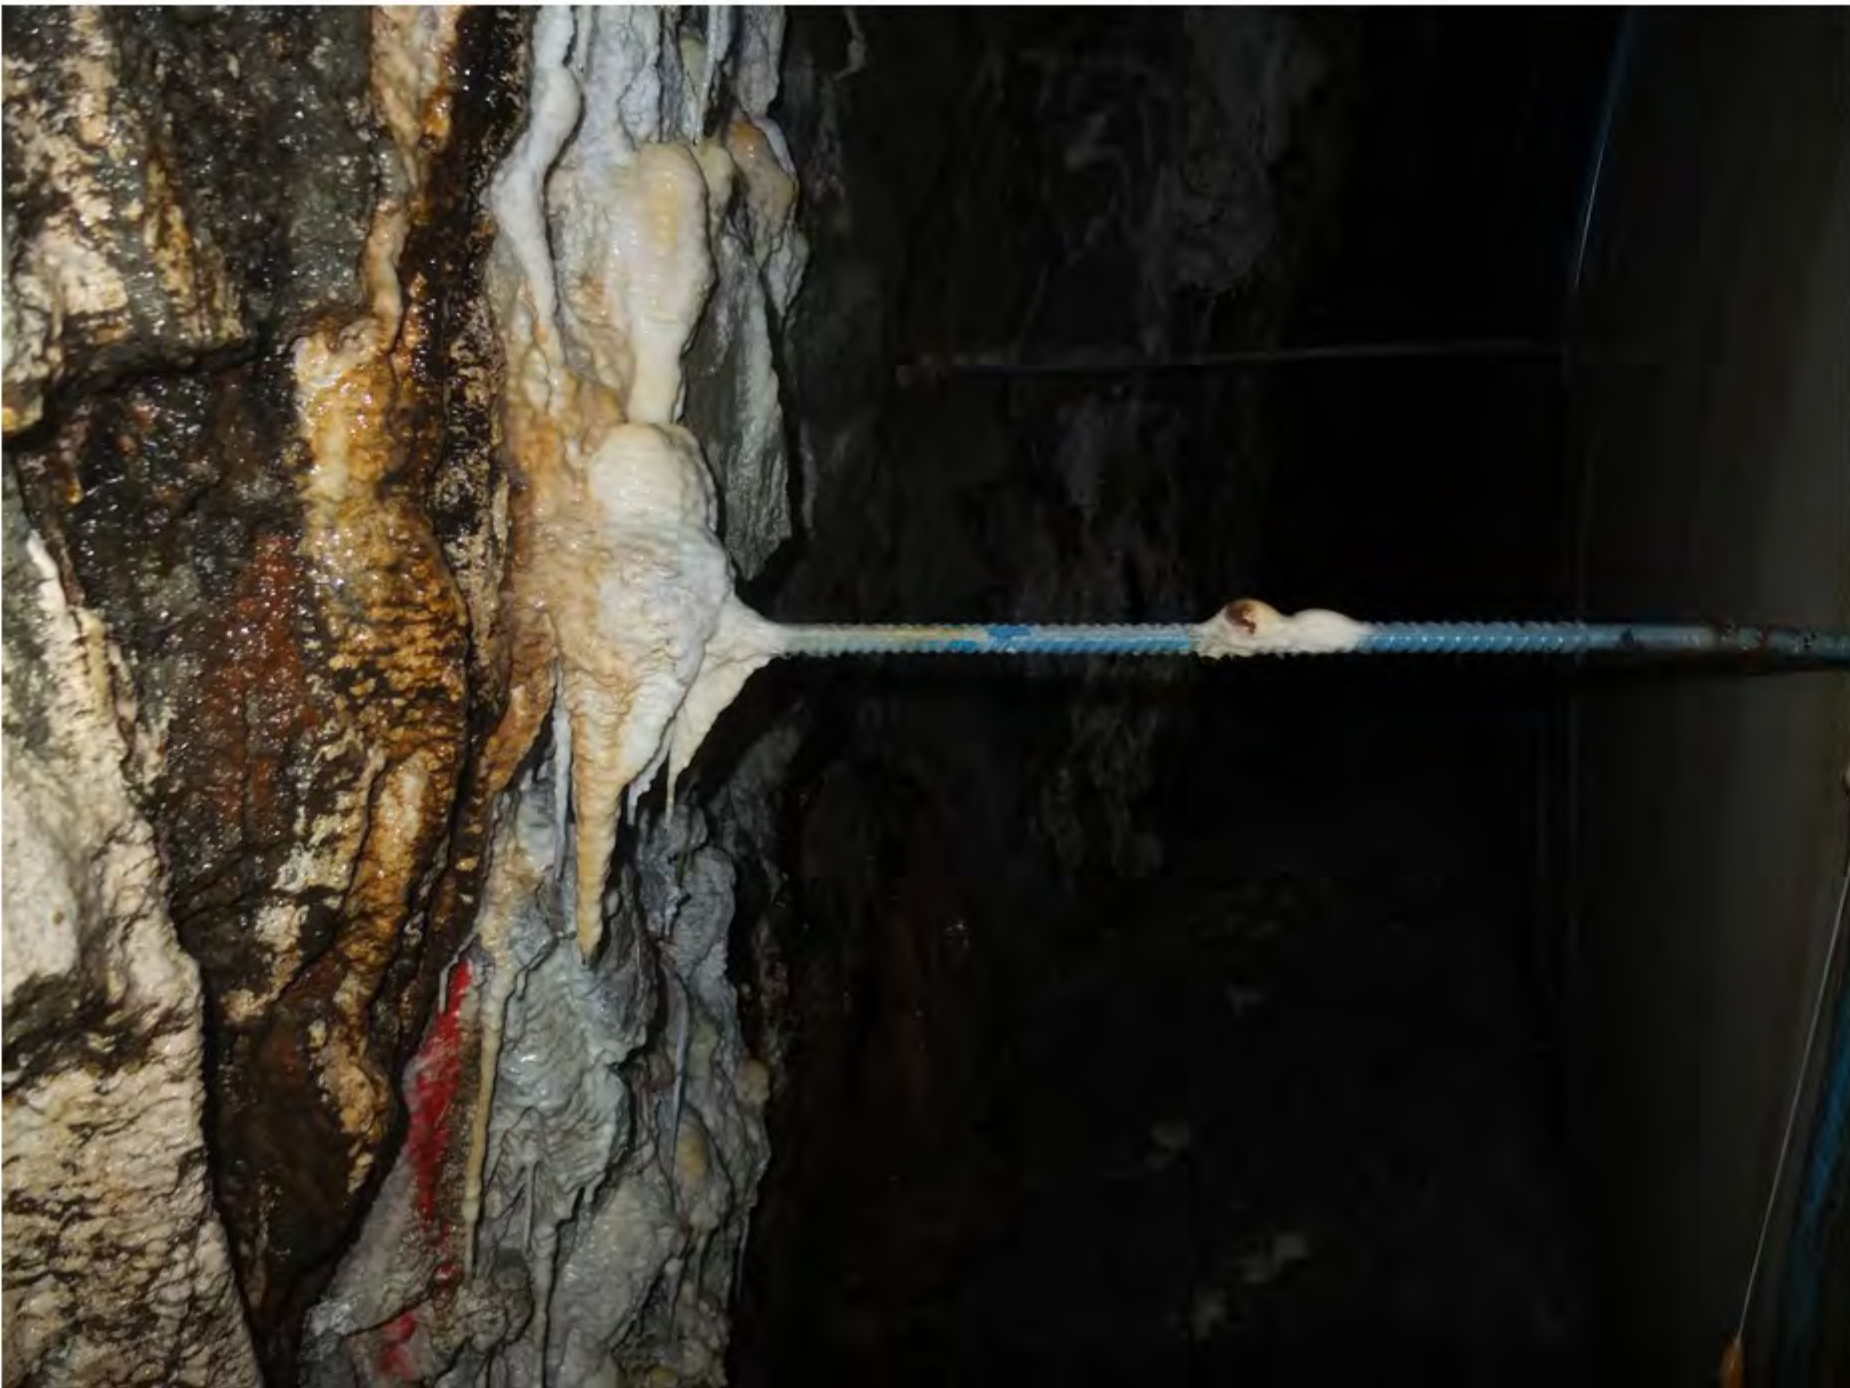
26 Kalkavleiringer og dryppstein på baksiden av hvelv

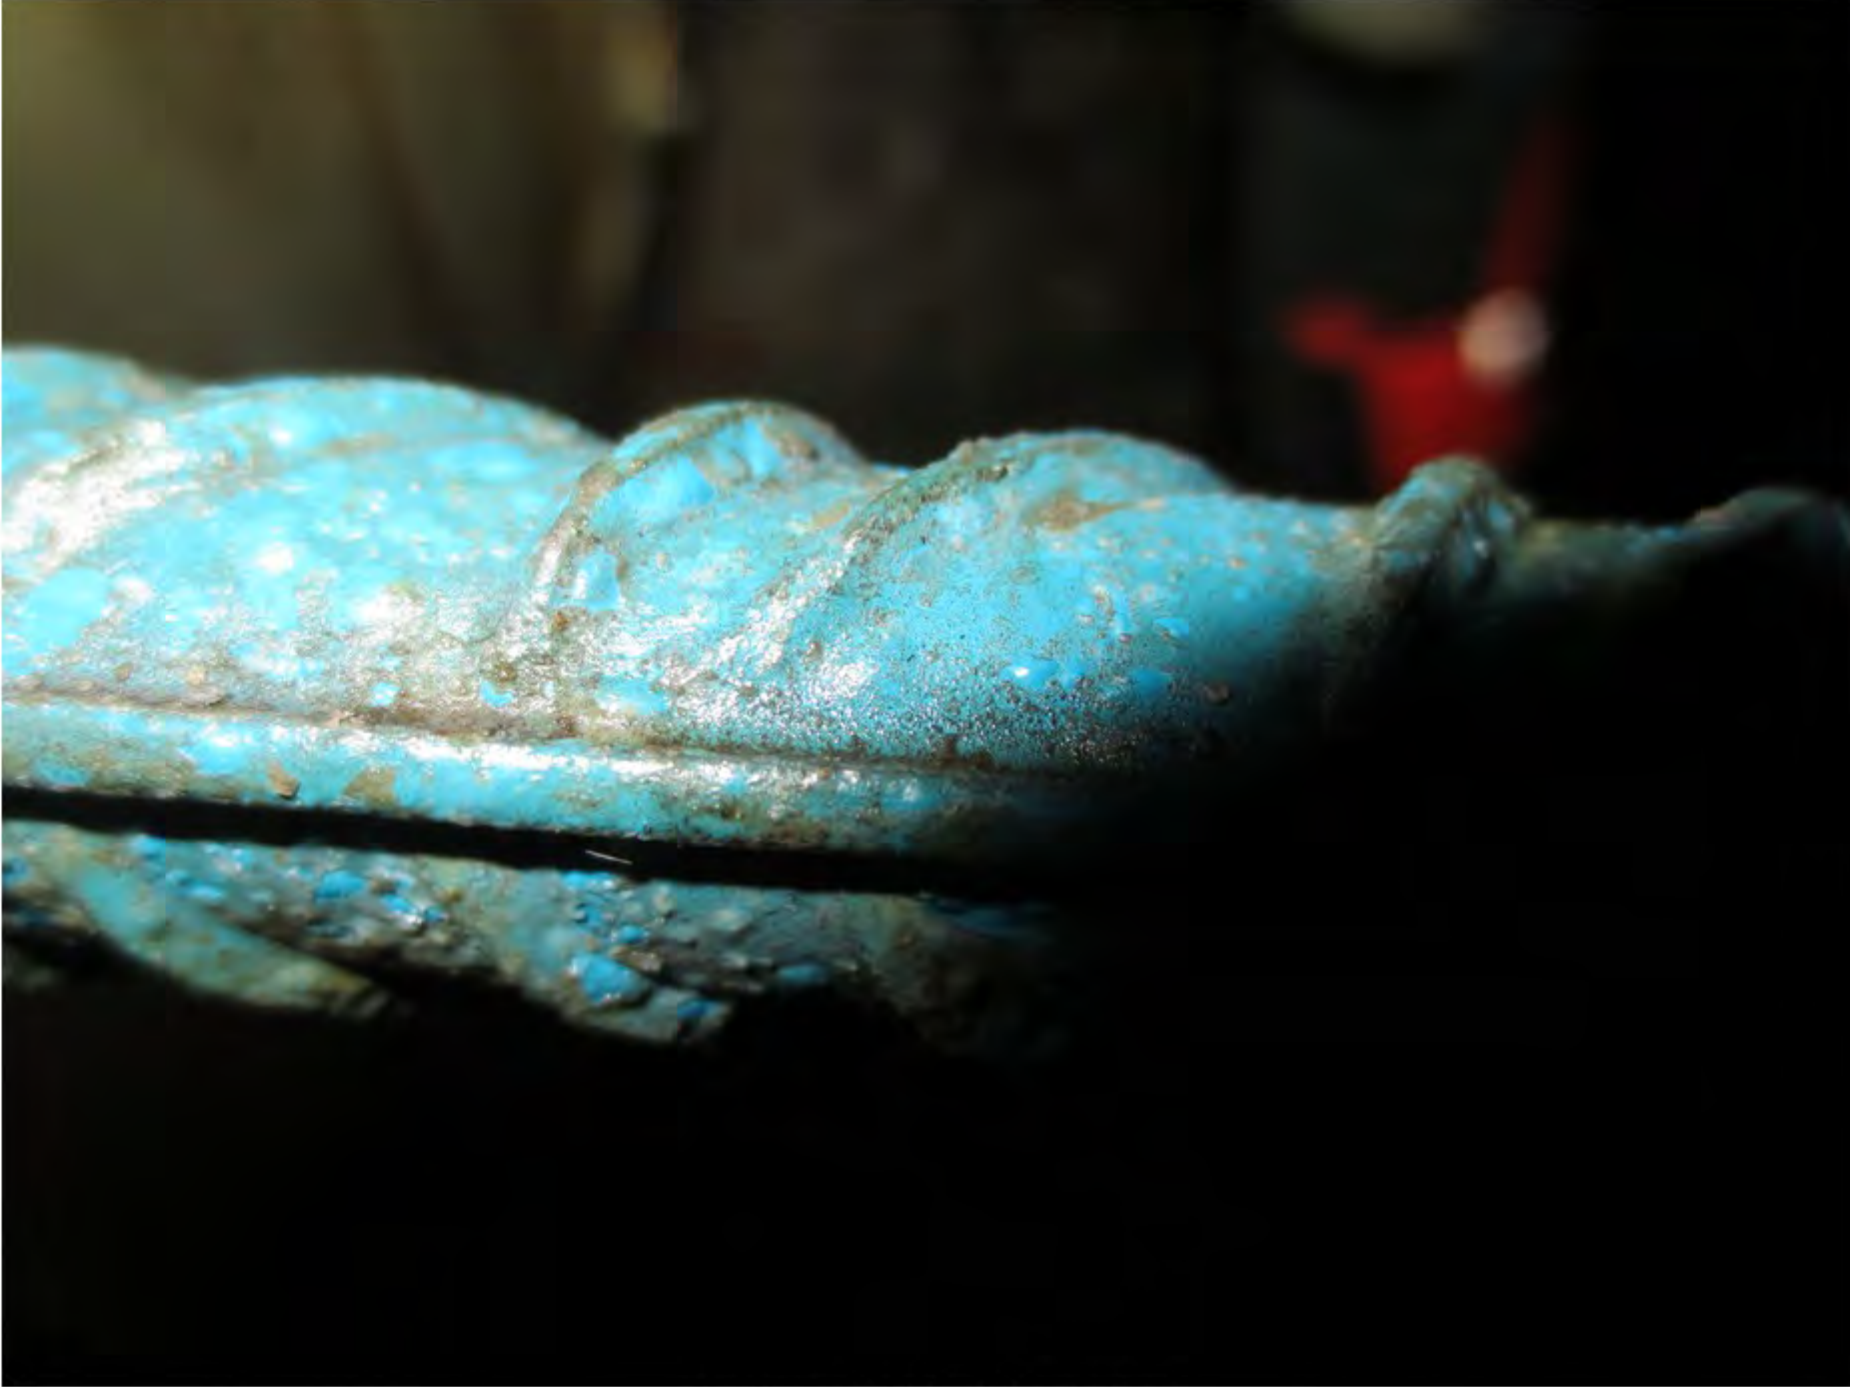
27 Blæring i lakk på festebolter

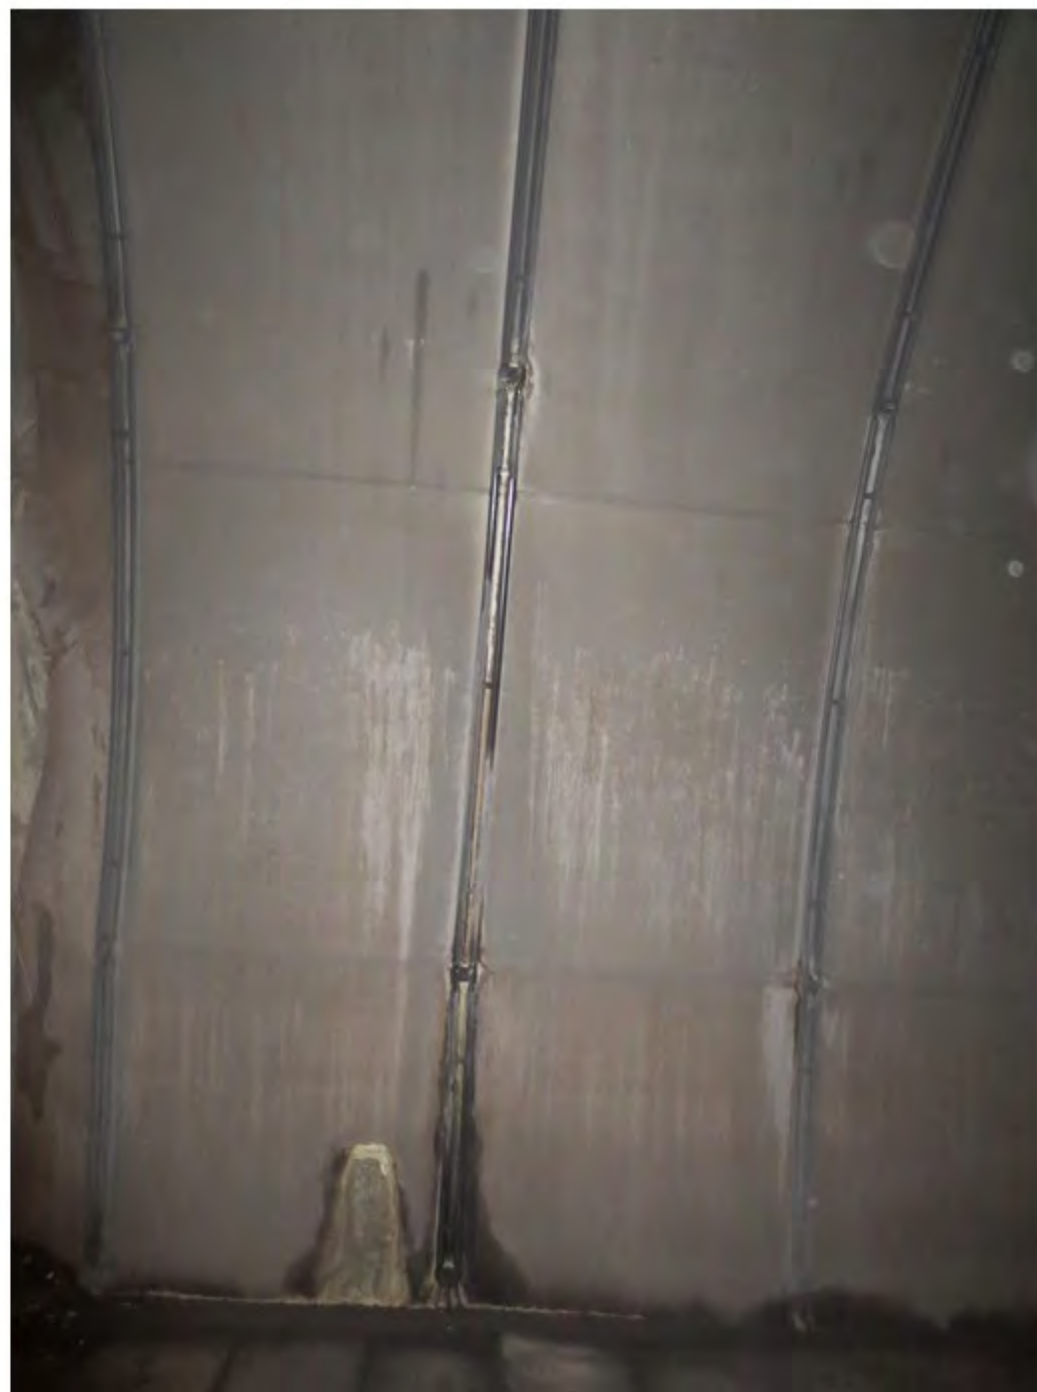
2 Tunnelduk østre seksjon med lekkasjepunkter

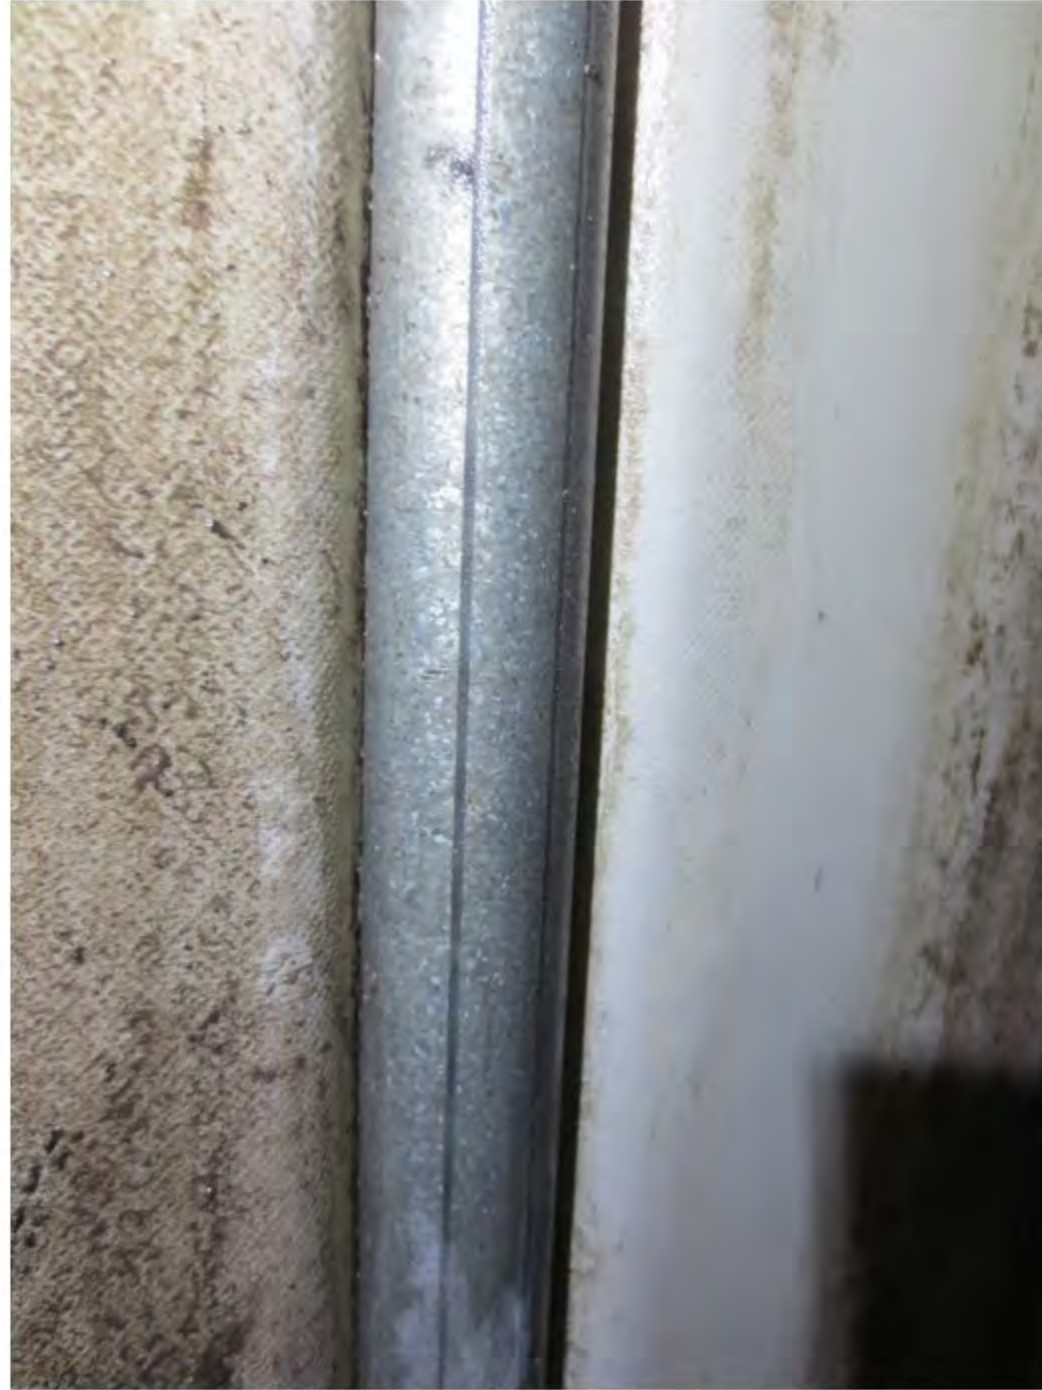
15 Bakrør seksjon mot øst - God tilstand på sinkbelegg
