Tilstand av ulike typer vann- og frostsikringshvelv

Etatsprogrammet Varige konstruksjoner 2012-2015

Nr. 470

Christian Rønneberg og Trond A. Østmoen (Aas-Jakobsen AS)

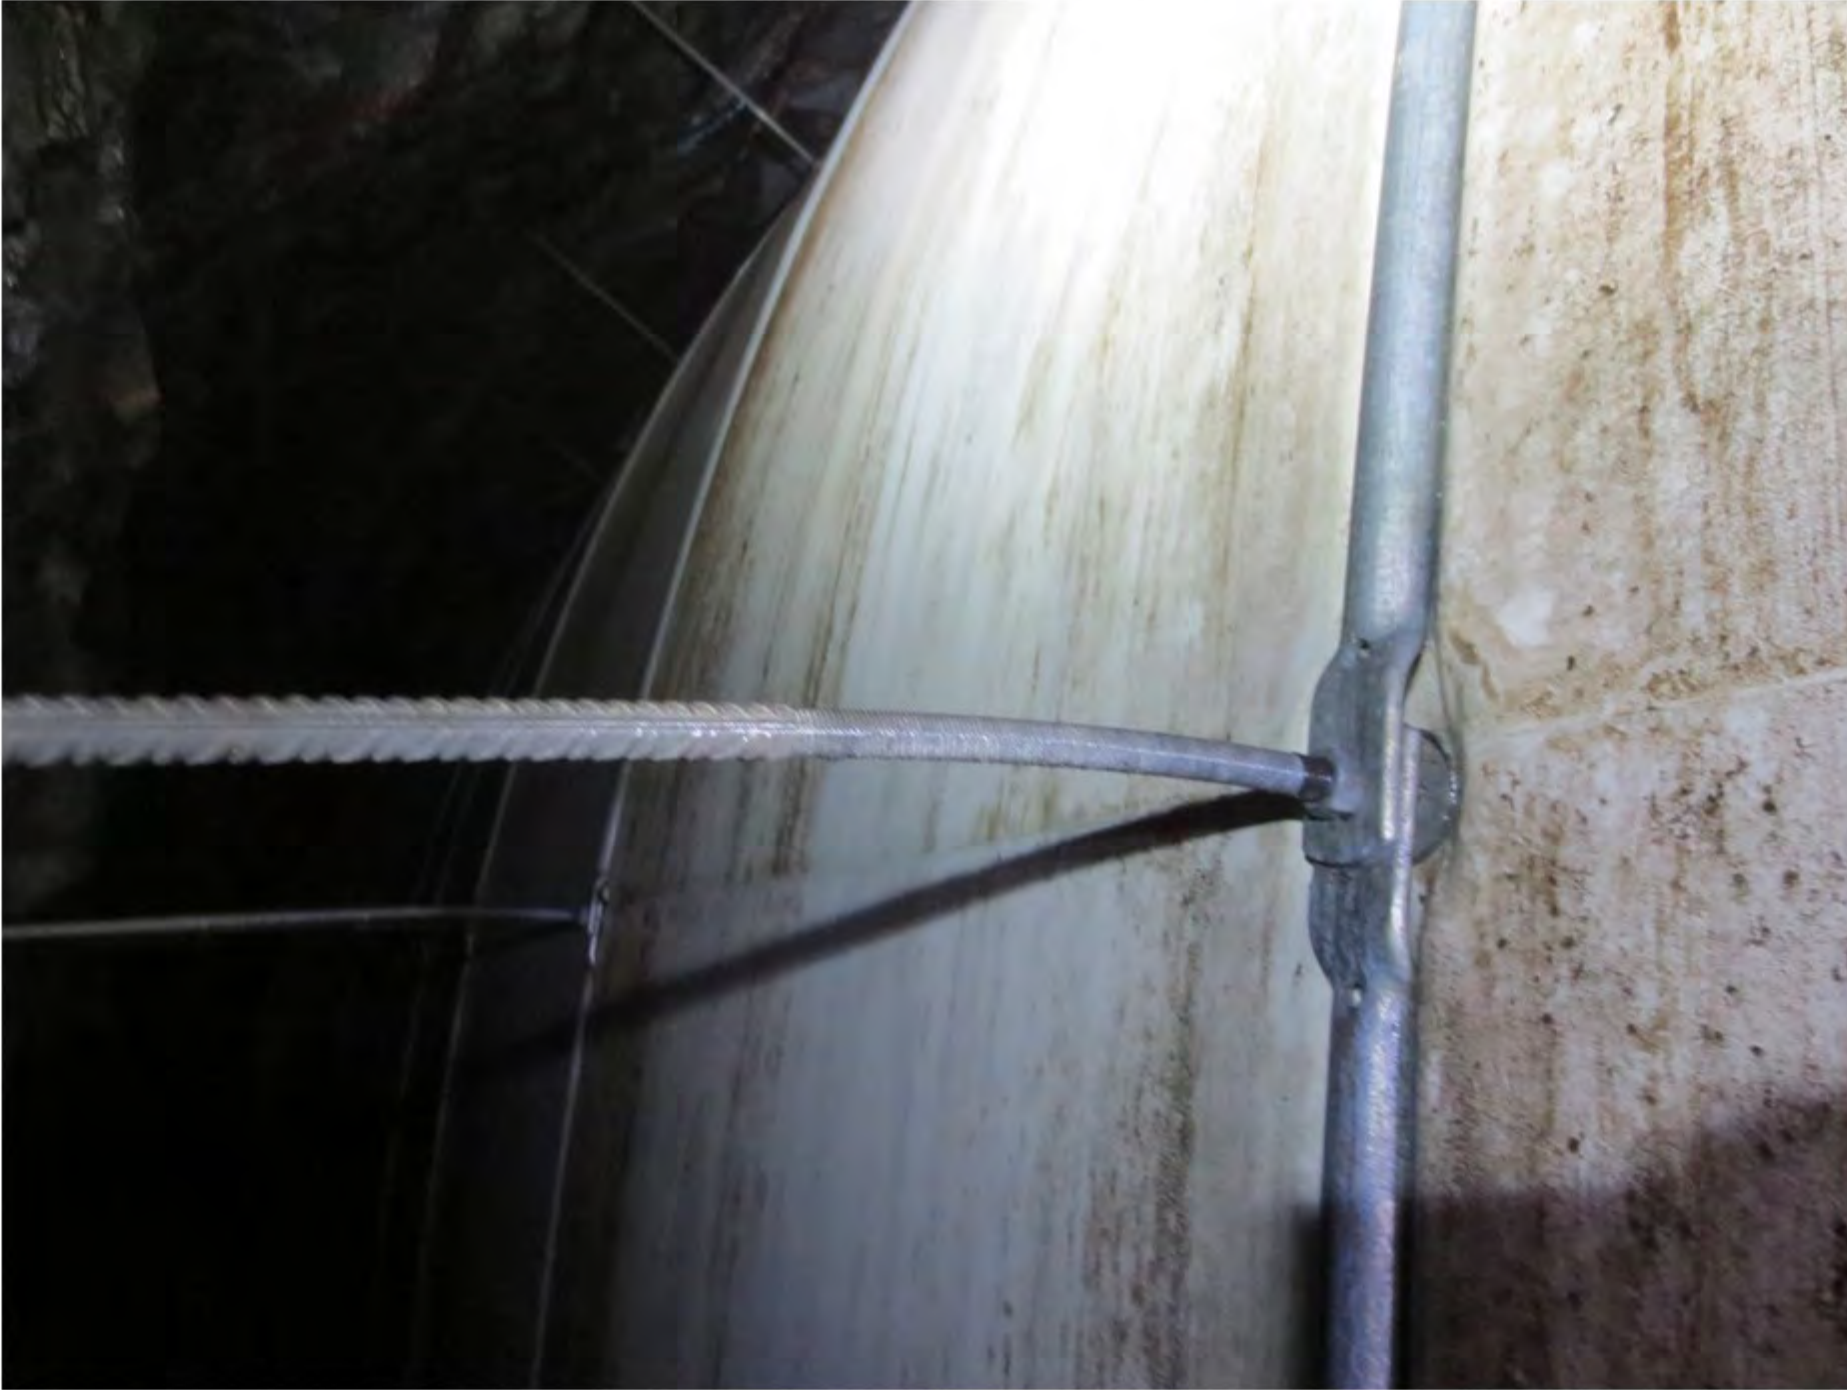
19 Festebolt seksjon mot øst - Bøyningsdeformasjon i bolt

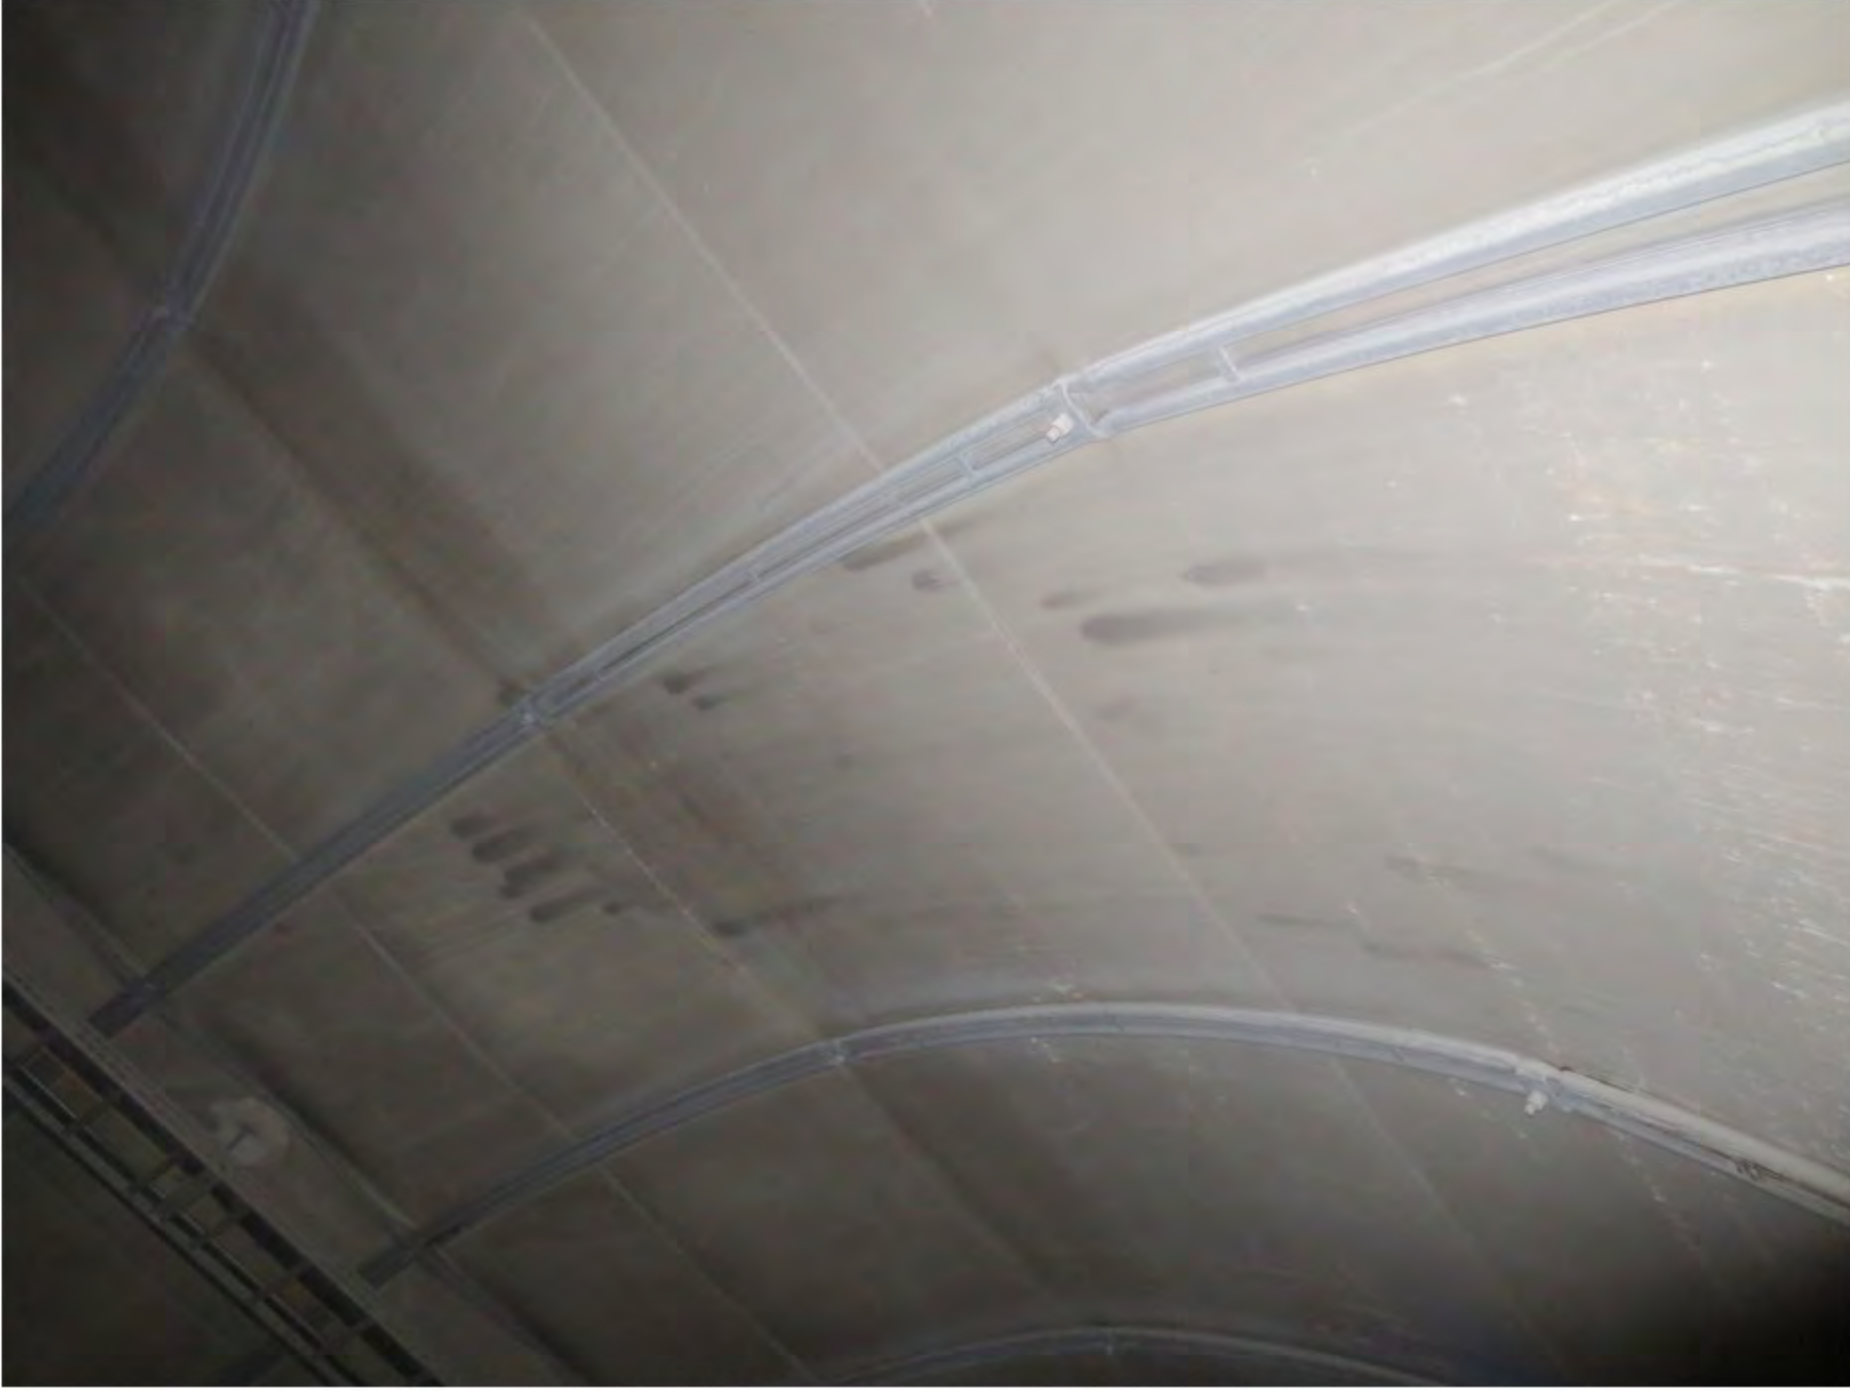
27 Tunnelduk seksjon mot vest type 556 - Punktvis misfarginger av duk

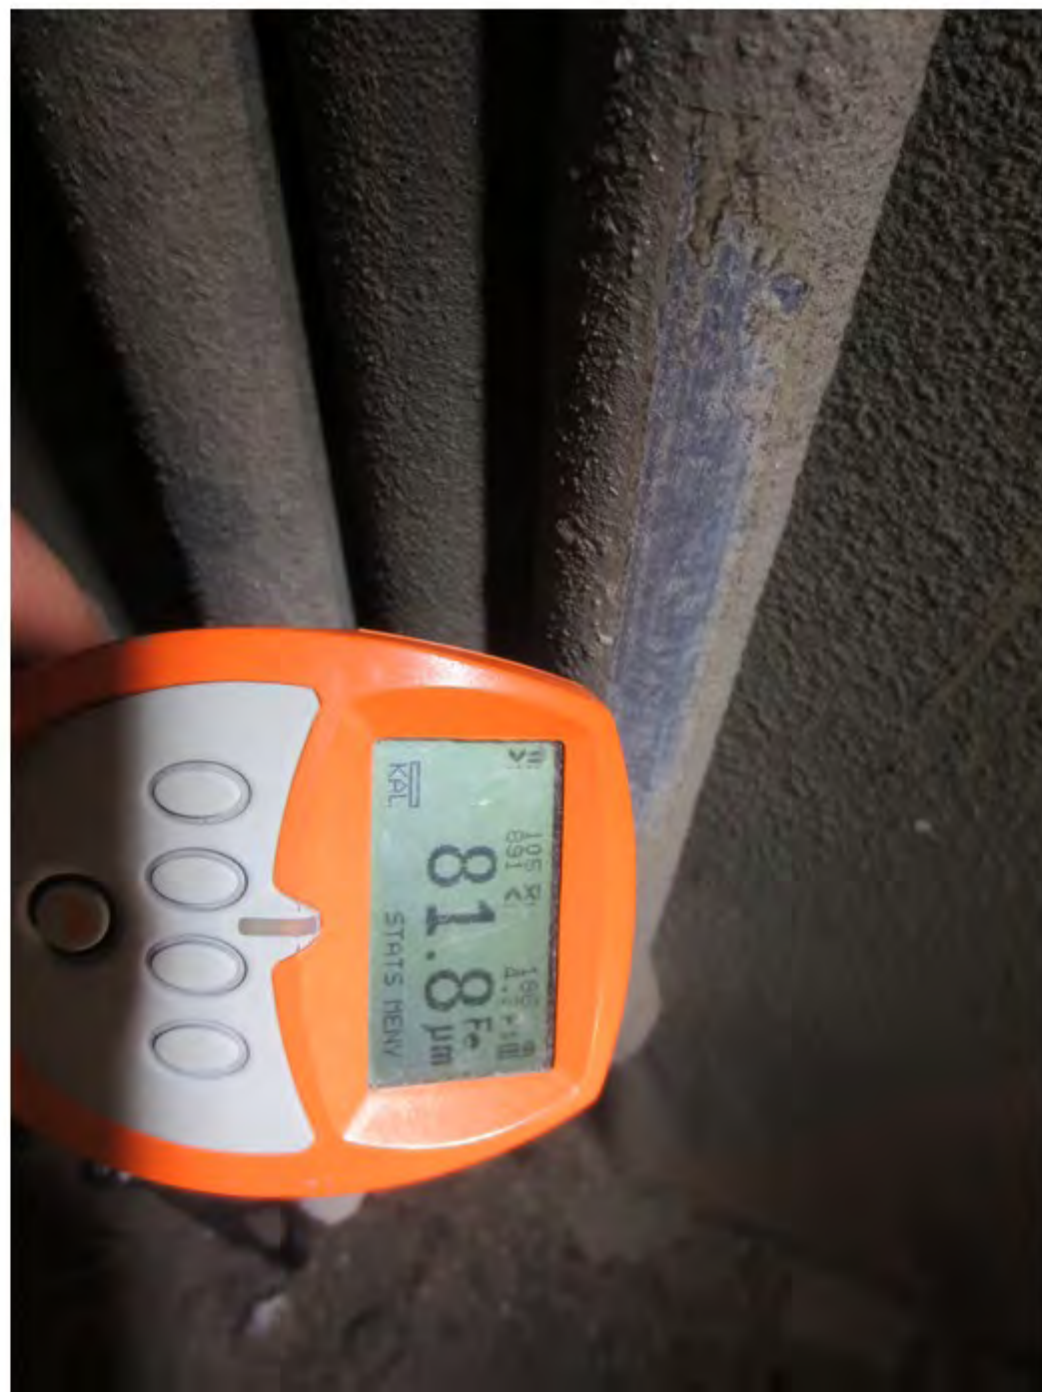
36 Tykkelse av sinkbelegg på trafikksiden

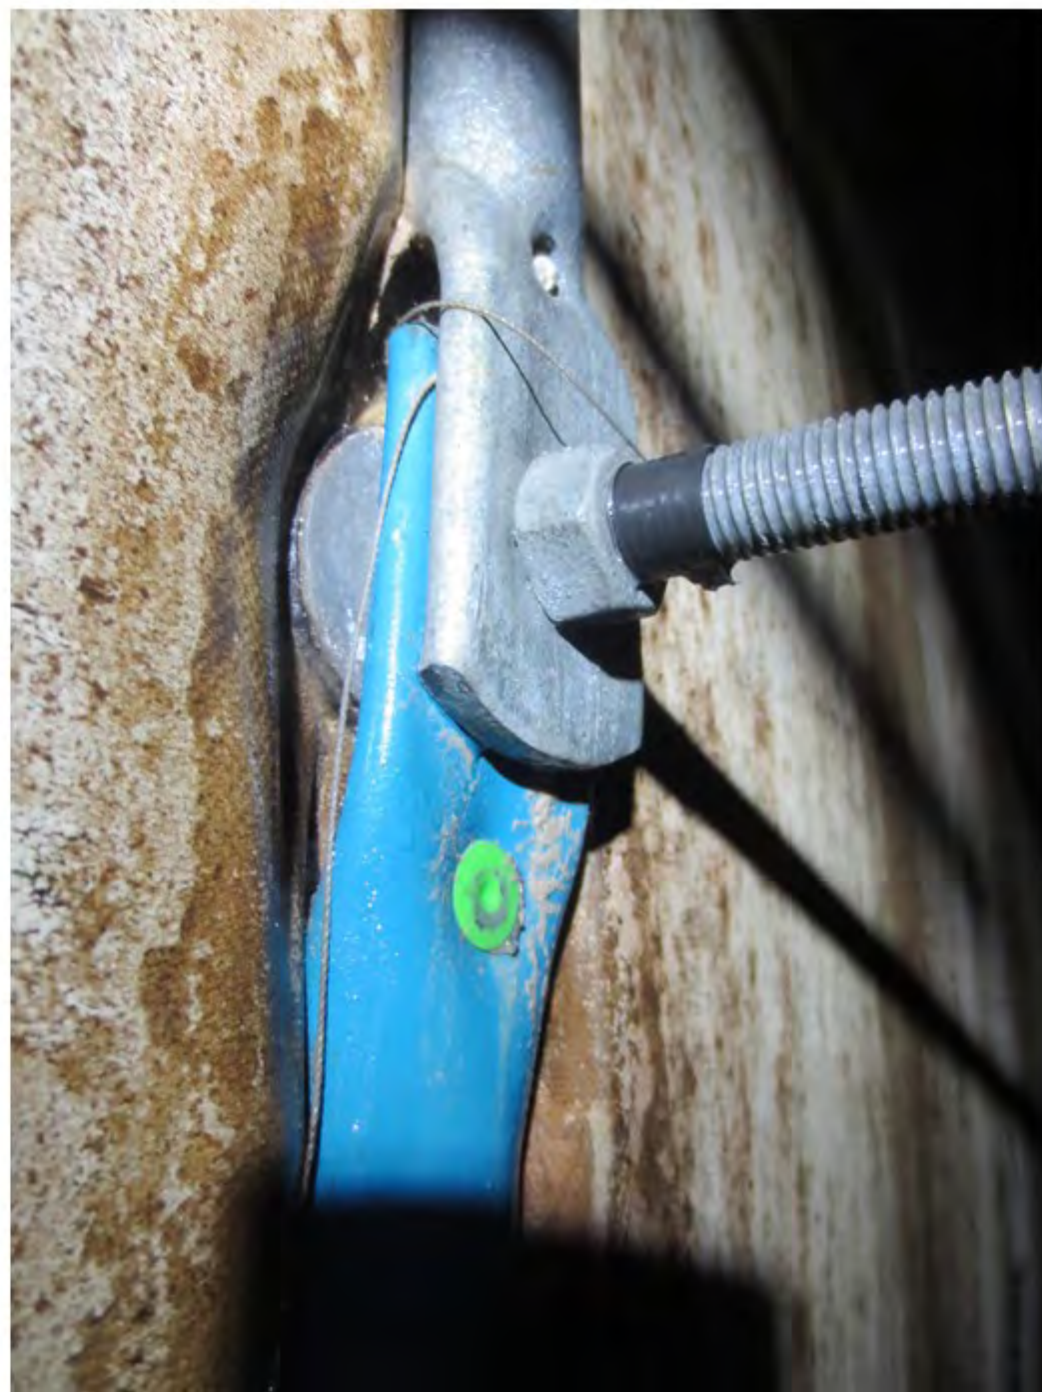
40 Kombinasjon av sinkbelegg og Combicoat på bakrør - Seksjon mot vest

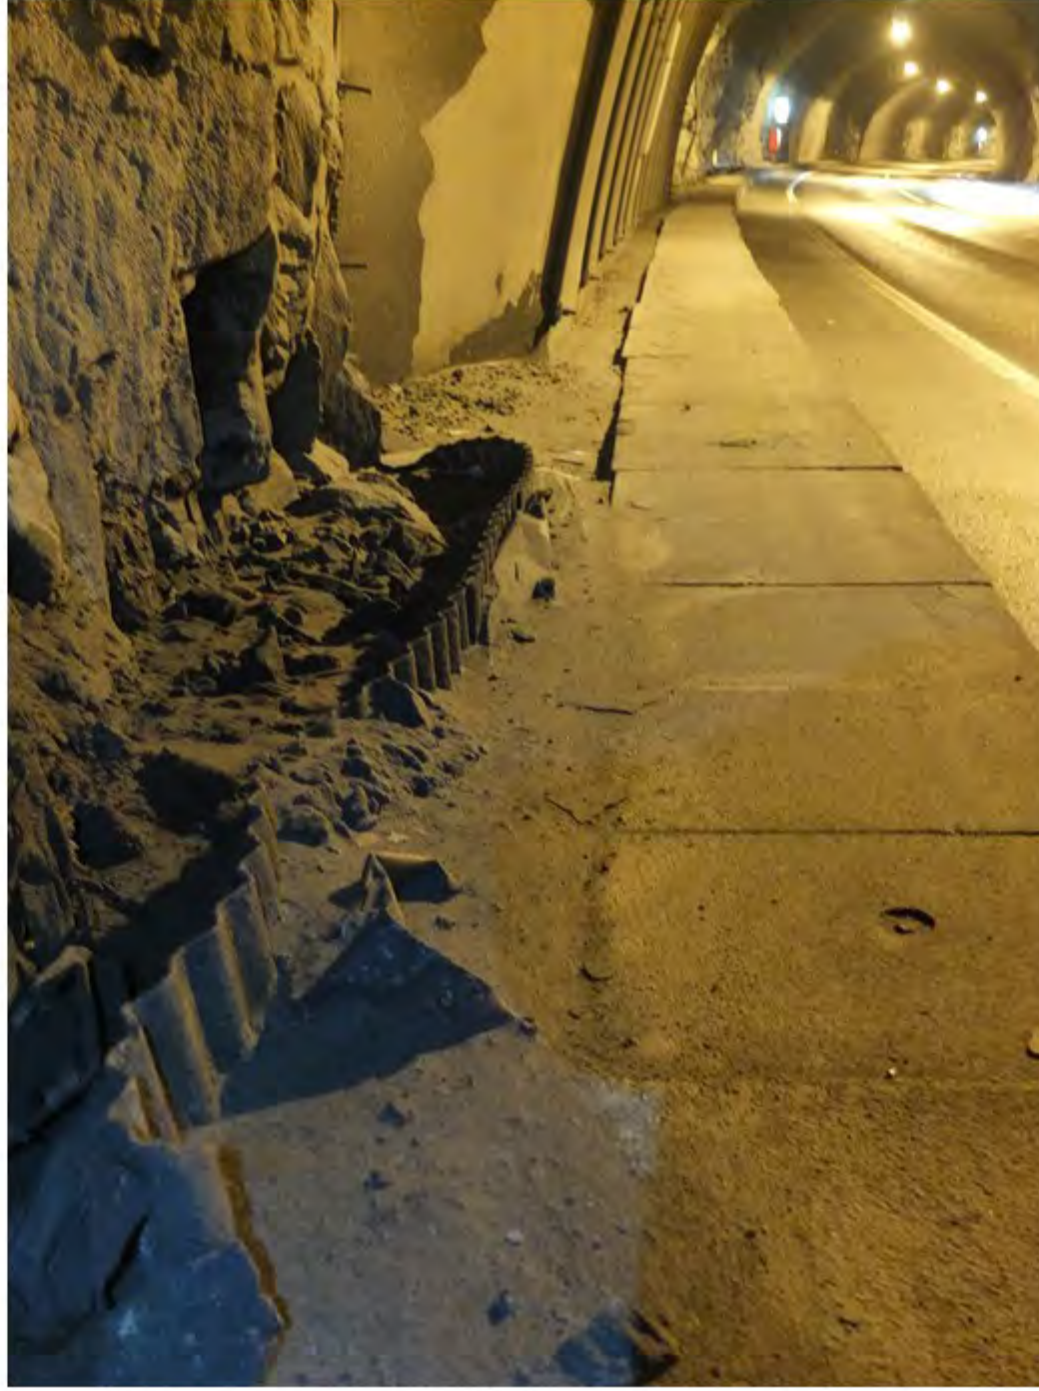
47 Rester etter fjernet lettledning av korrugert aluminium

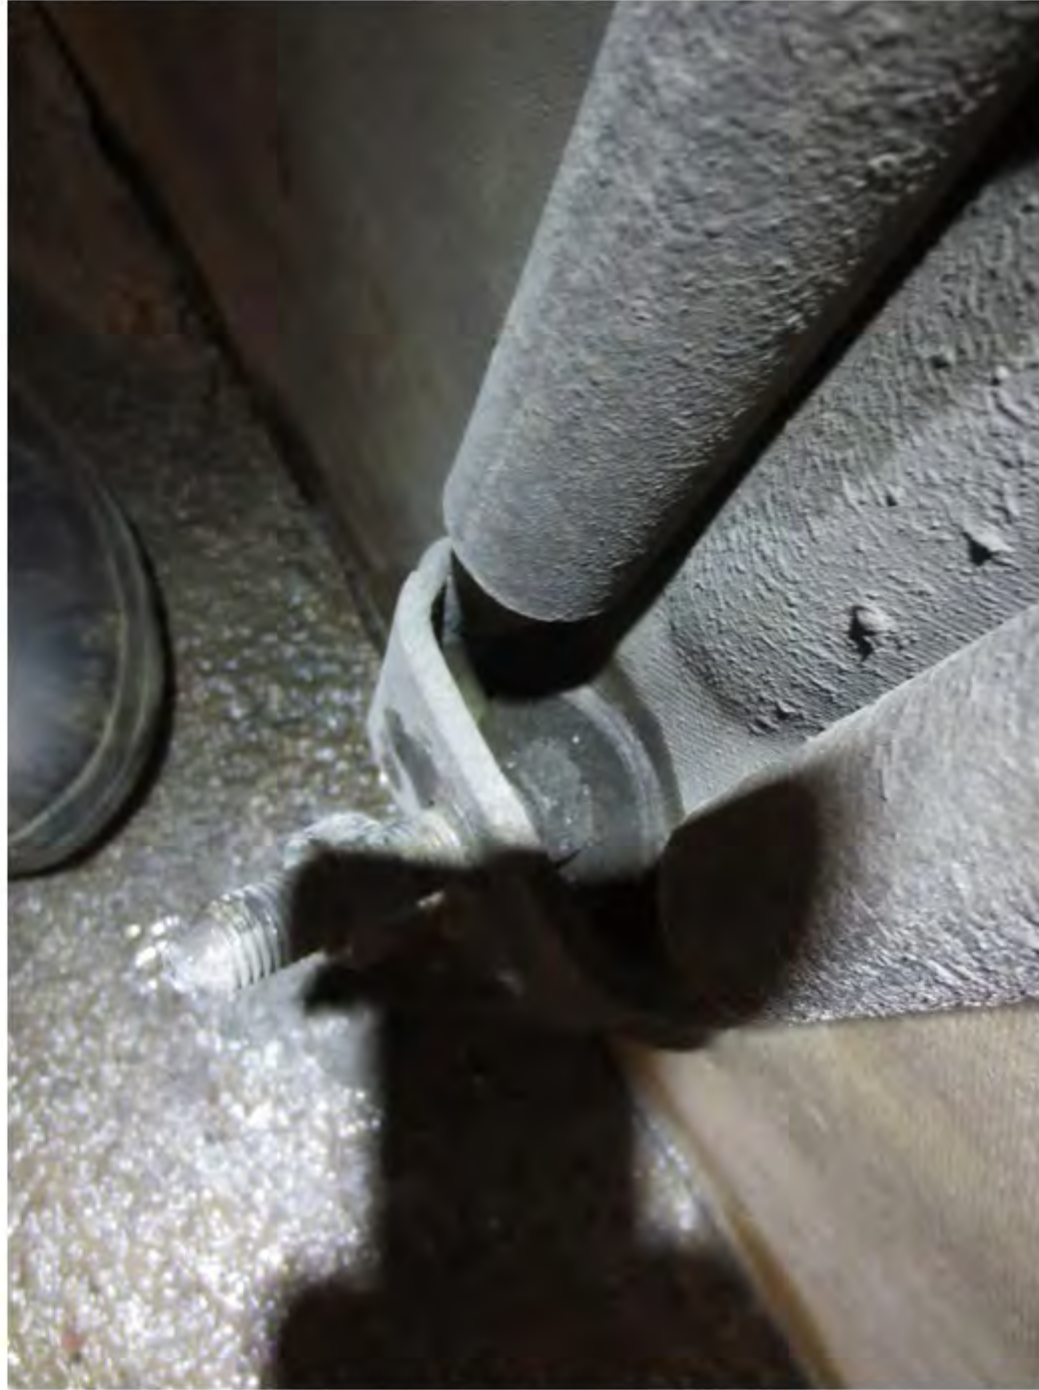
15 Fremrør løsnet i lekkasjepunkt

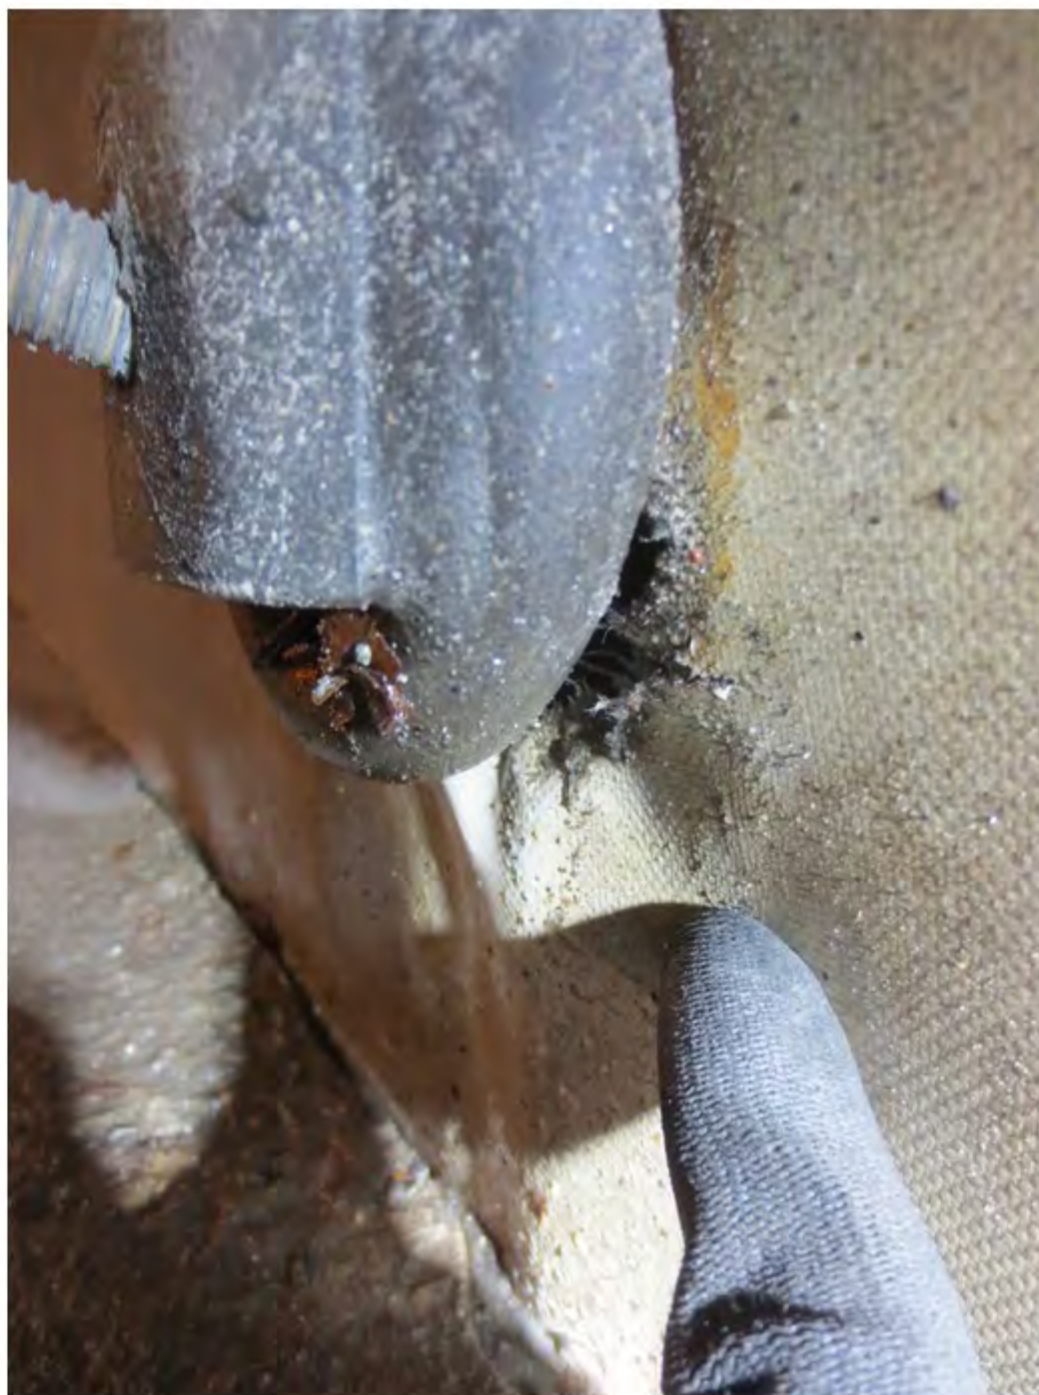
16 Lekkasje pga brudd i duk

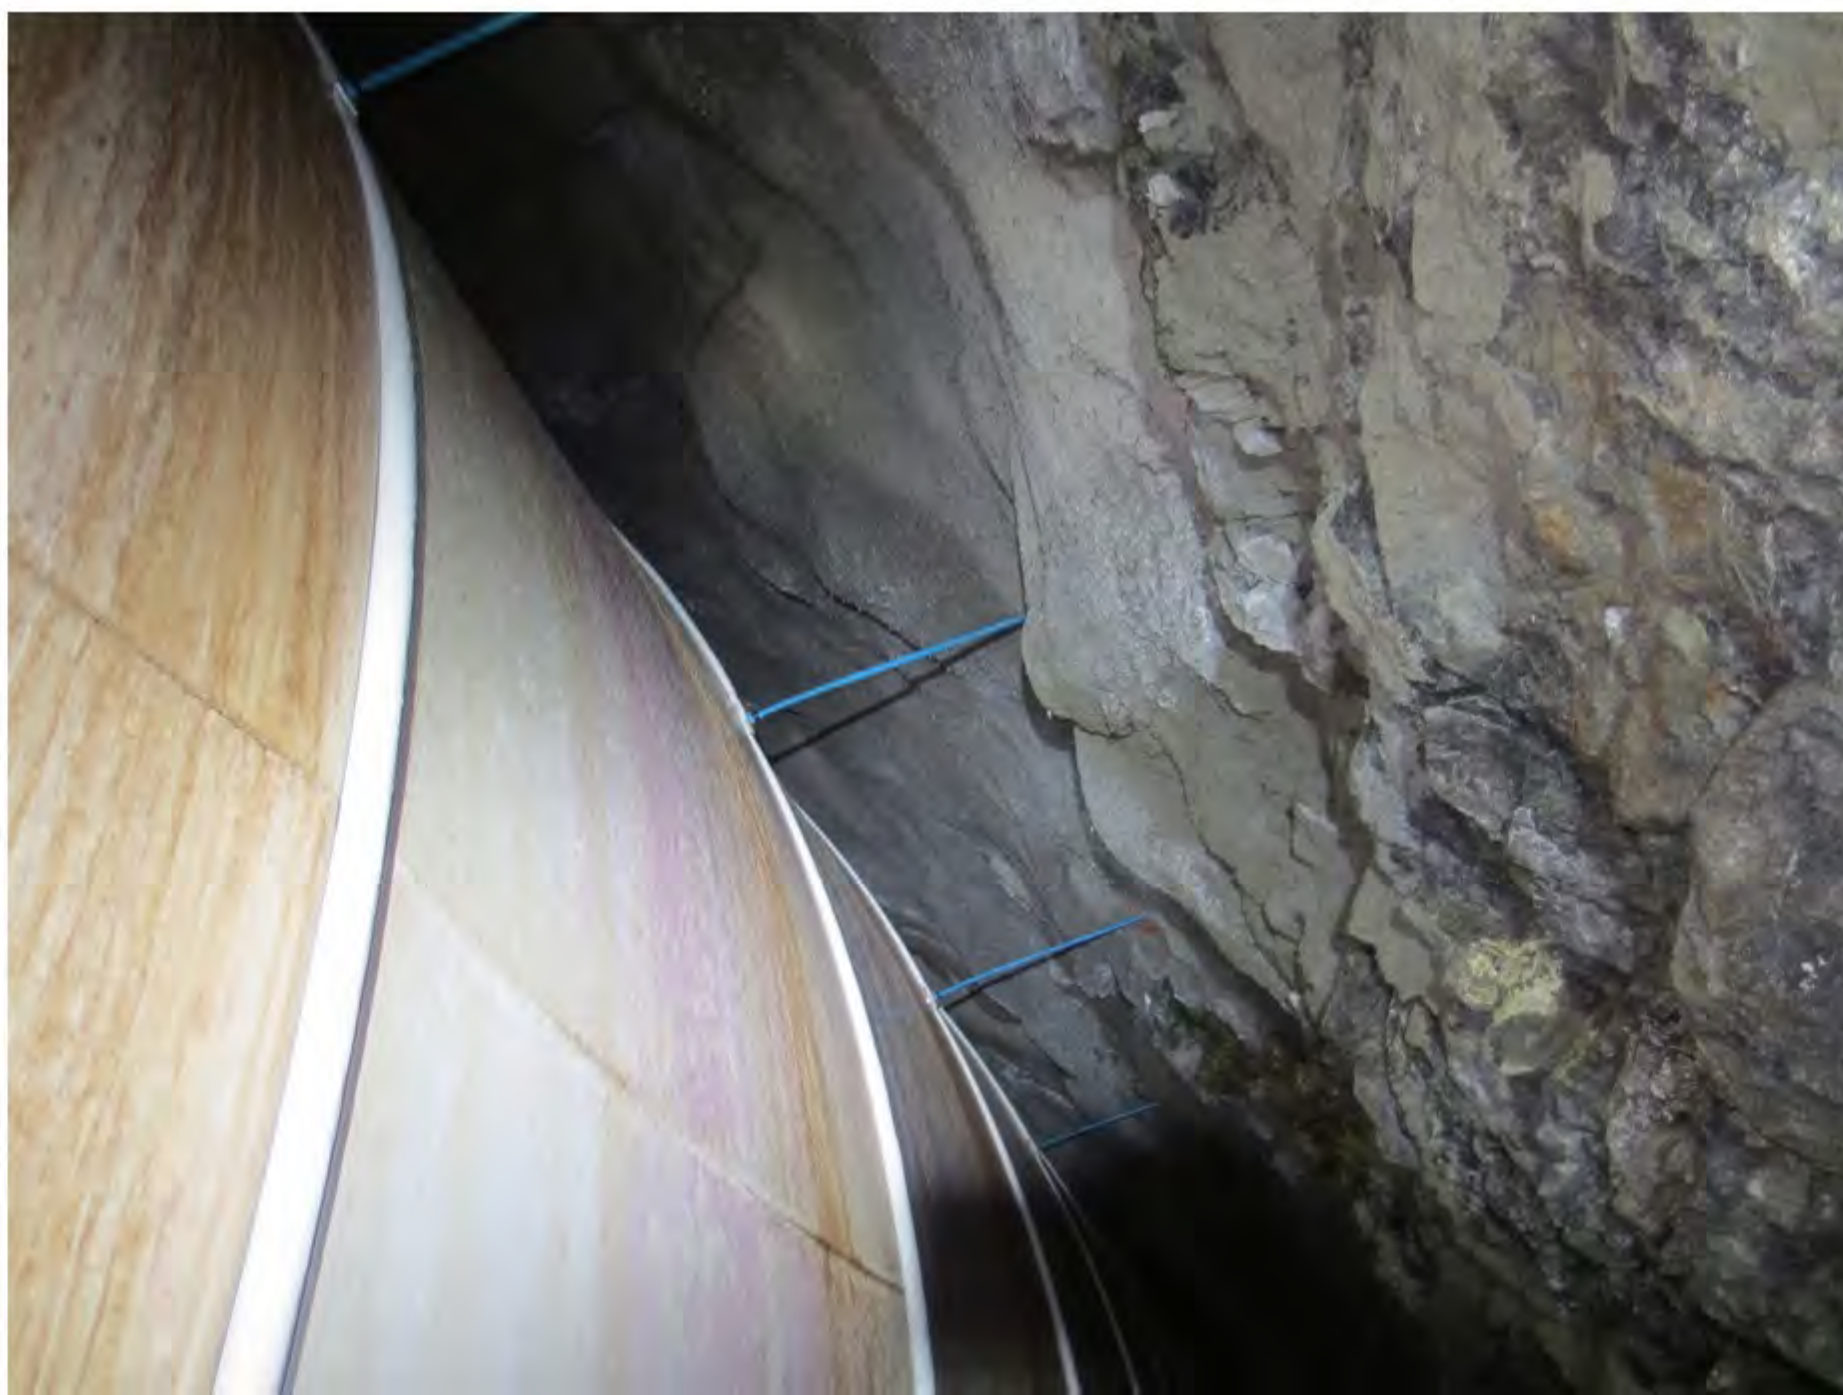
14 Avleiringer på tunnelduk

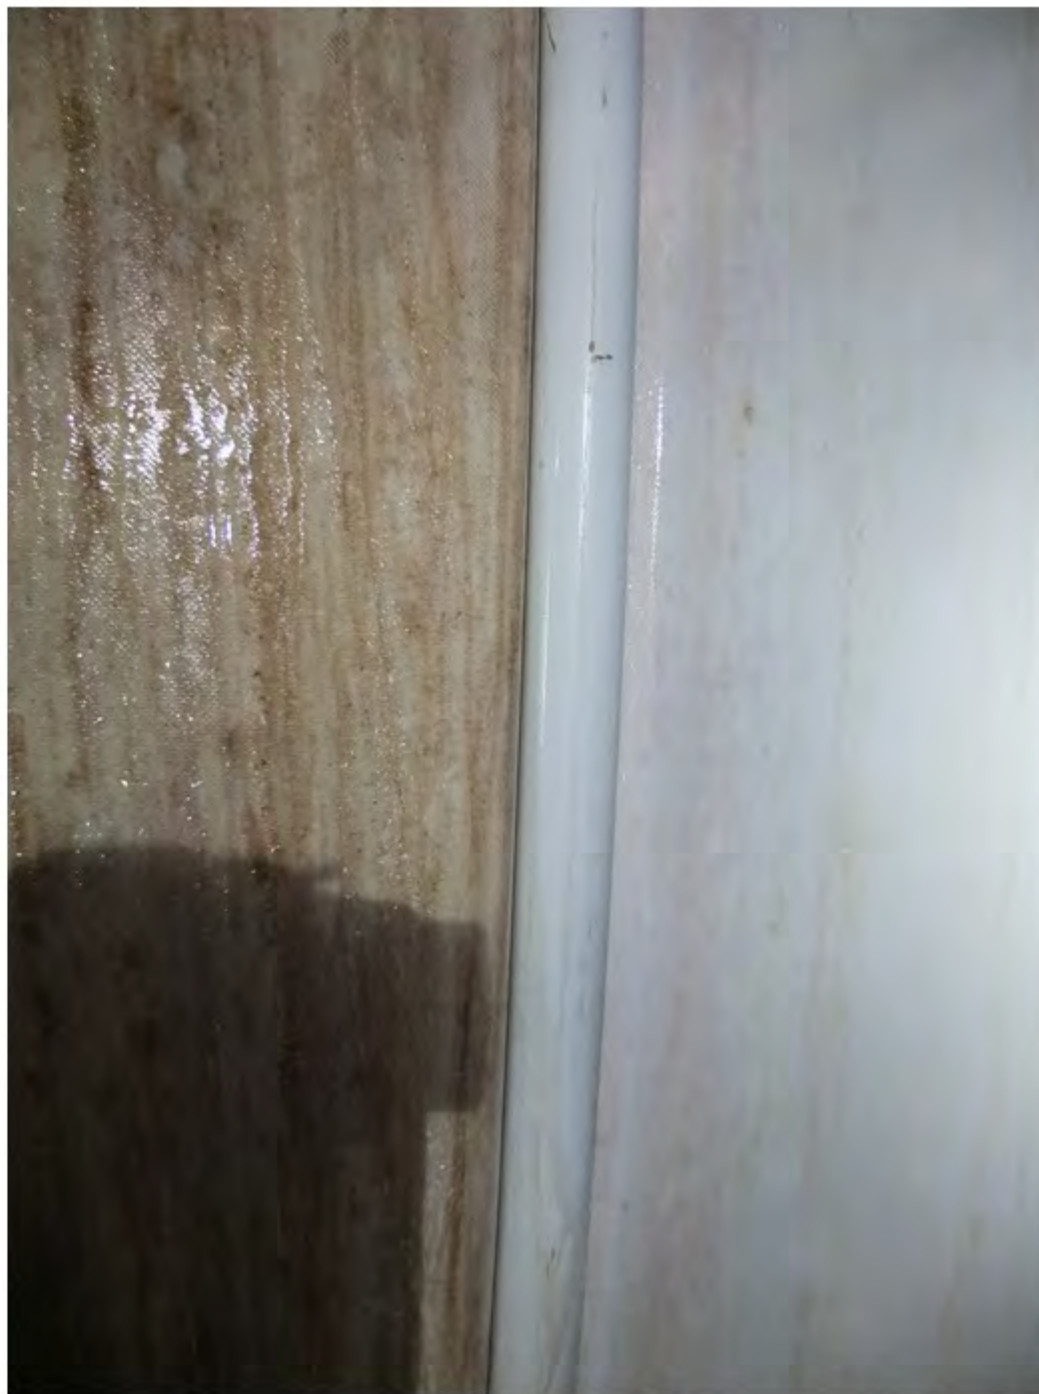
15 Detalj bakrør - God tilstand

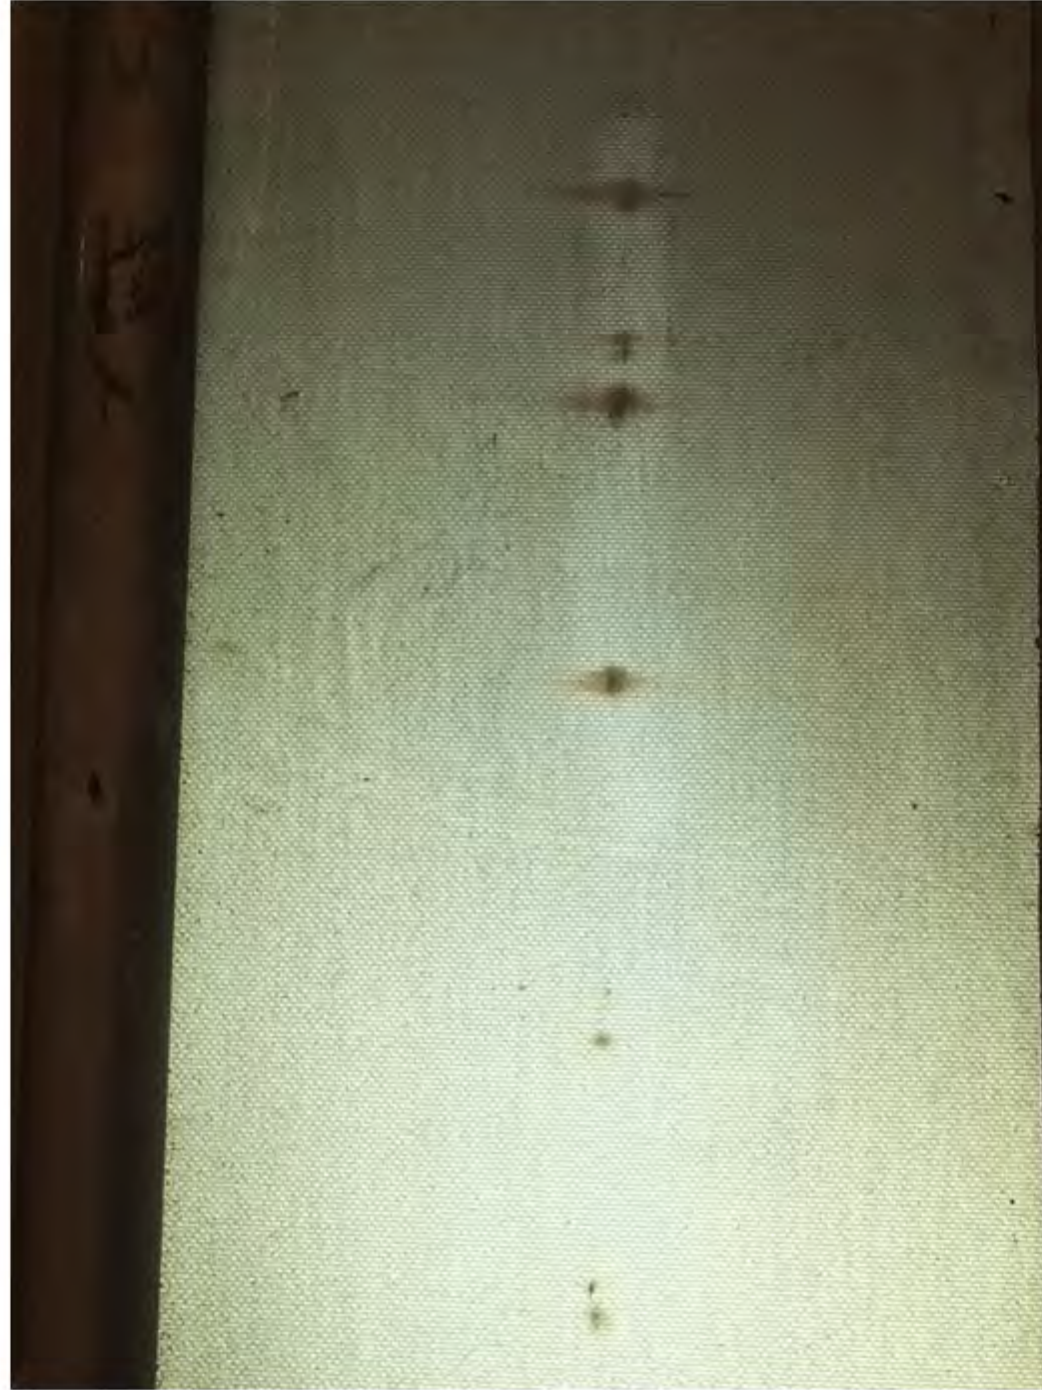
11 Misfargingar inni dukmaterialet i brett

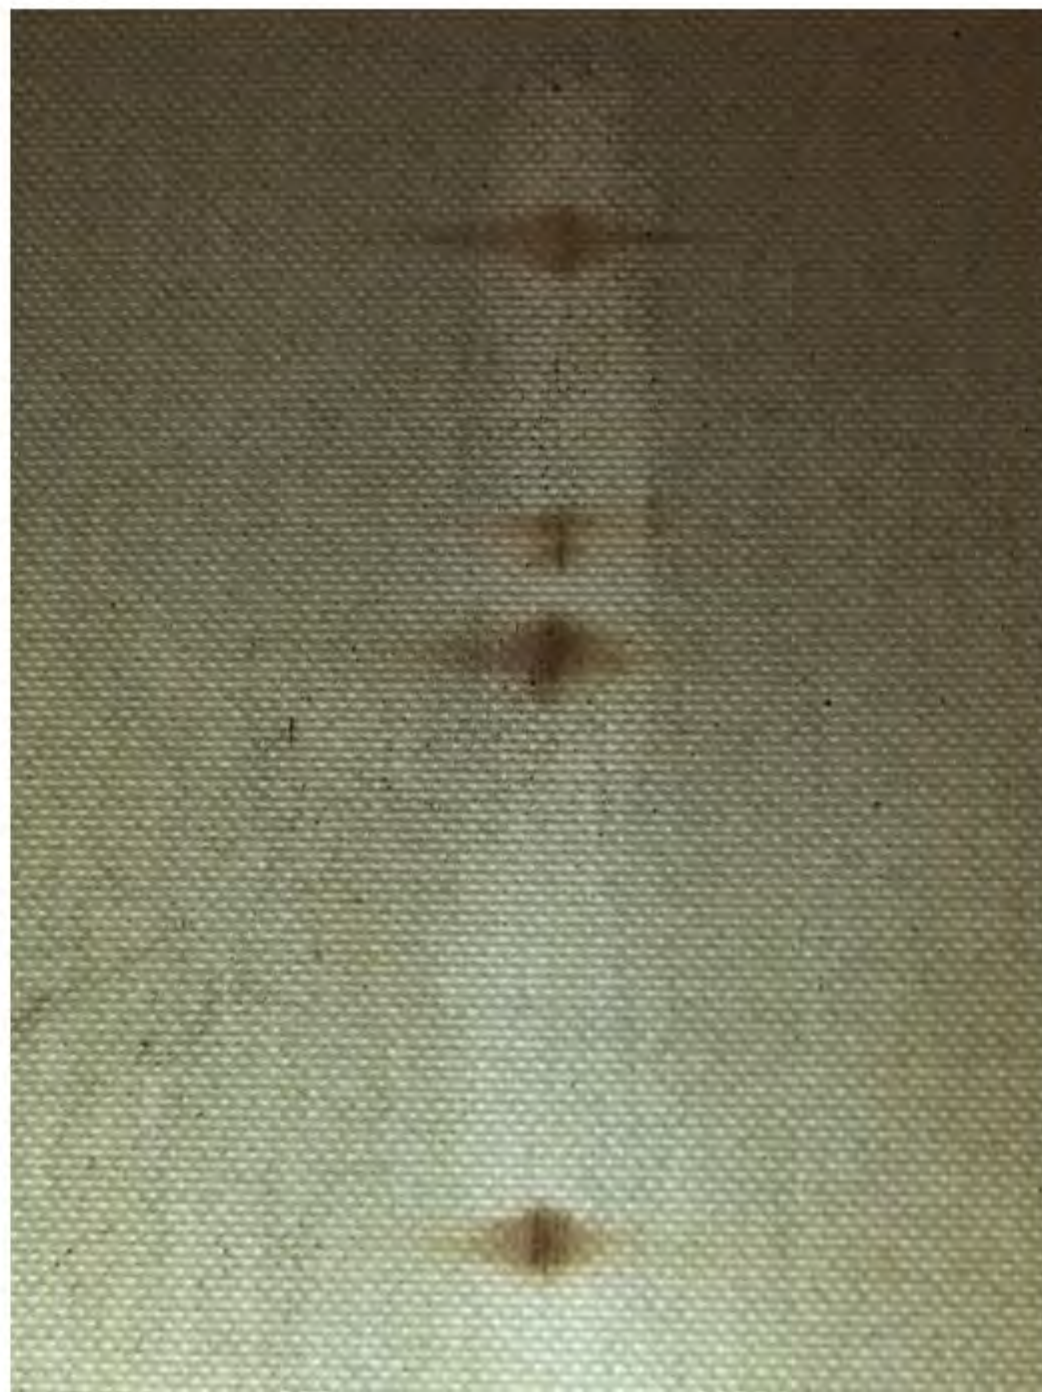
12 Misfargingar inni dukmaterialet i brett

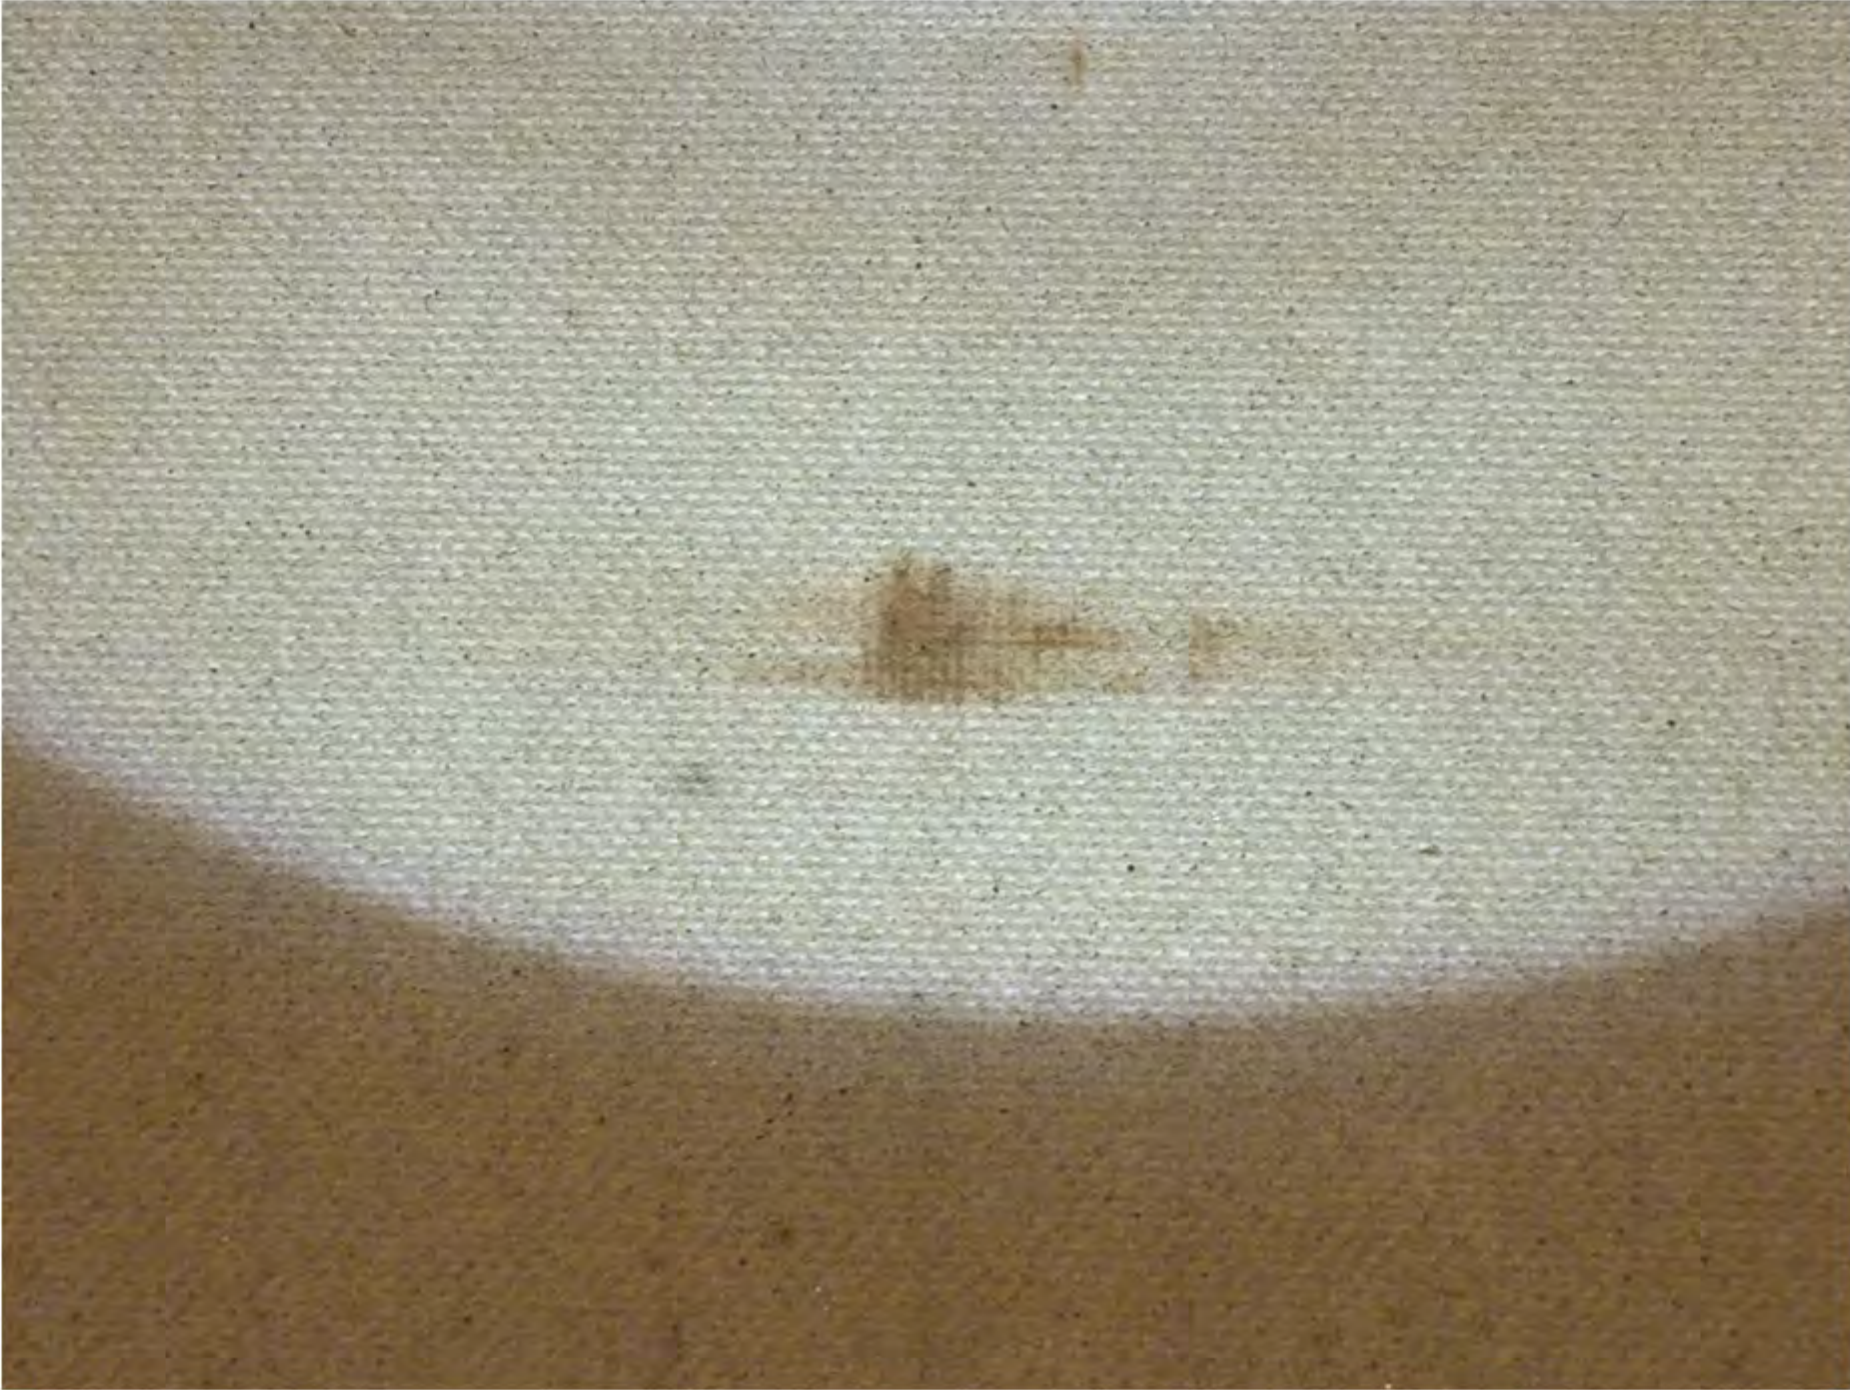
13 Misfargingar inni dukmaterialet i brett
