Tilstand av ulike typer vann- og frostsikringshvelv

Etatsprogrammet Varige konstruksjoner 2012-2015

Nr. 470

Christian Rønneberg og Trond A. Østmoen (Aas-Jakobsen AS)

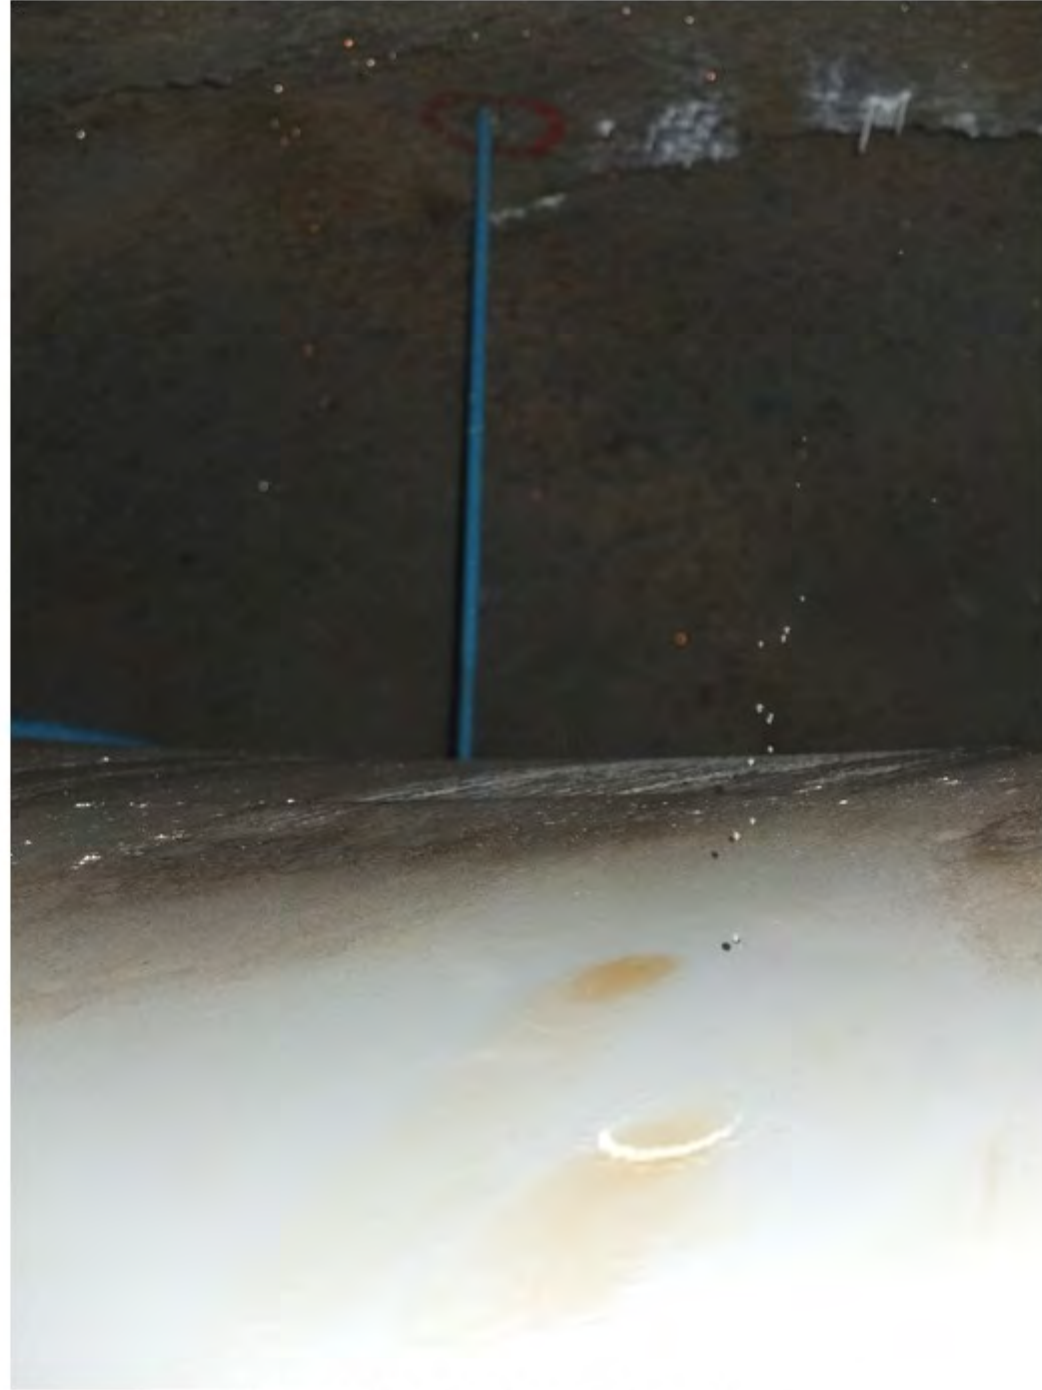
19 Vanndrypp fra berget gir misfarging

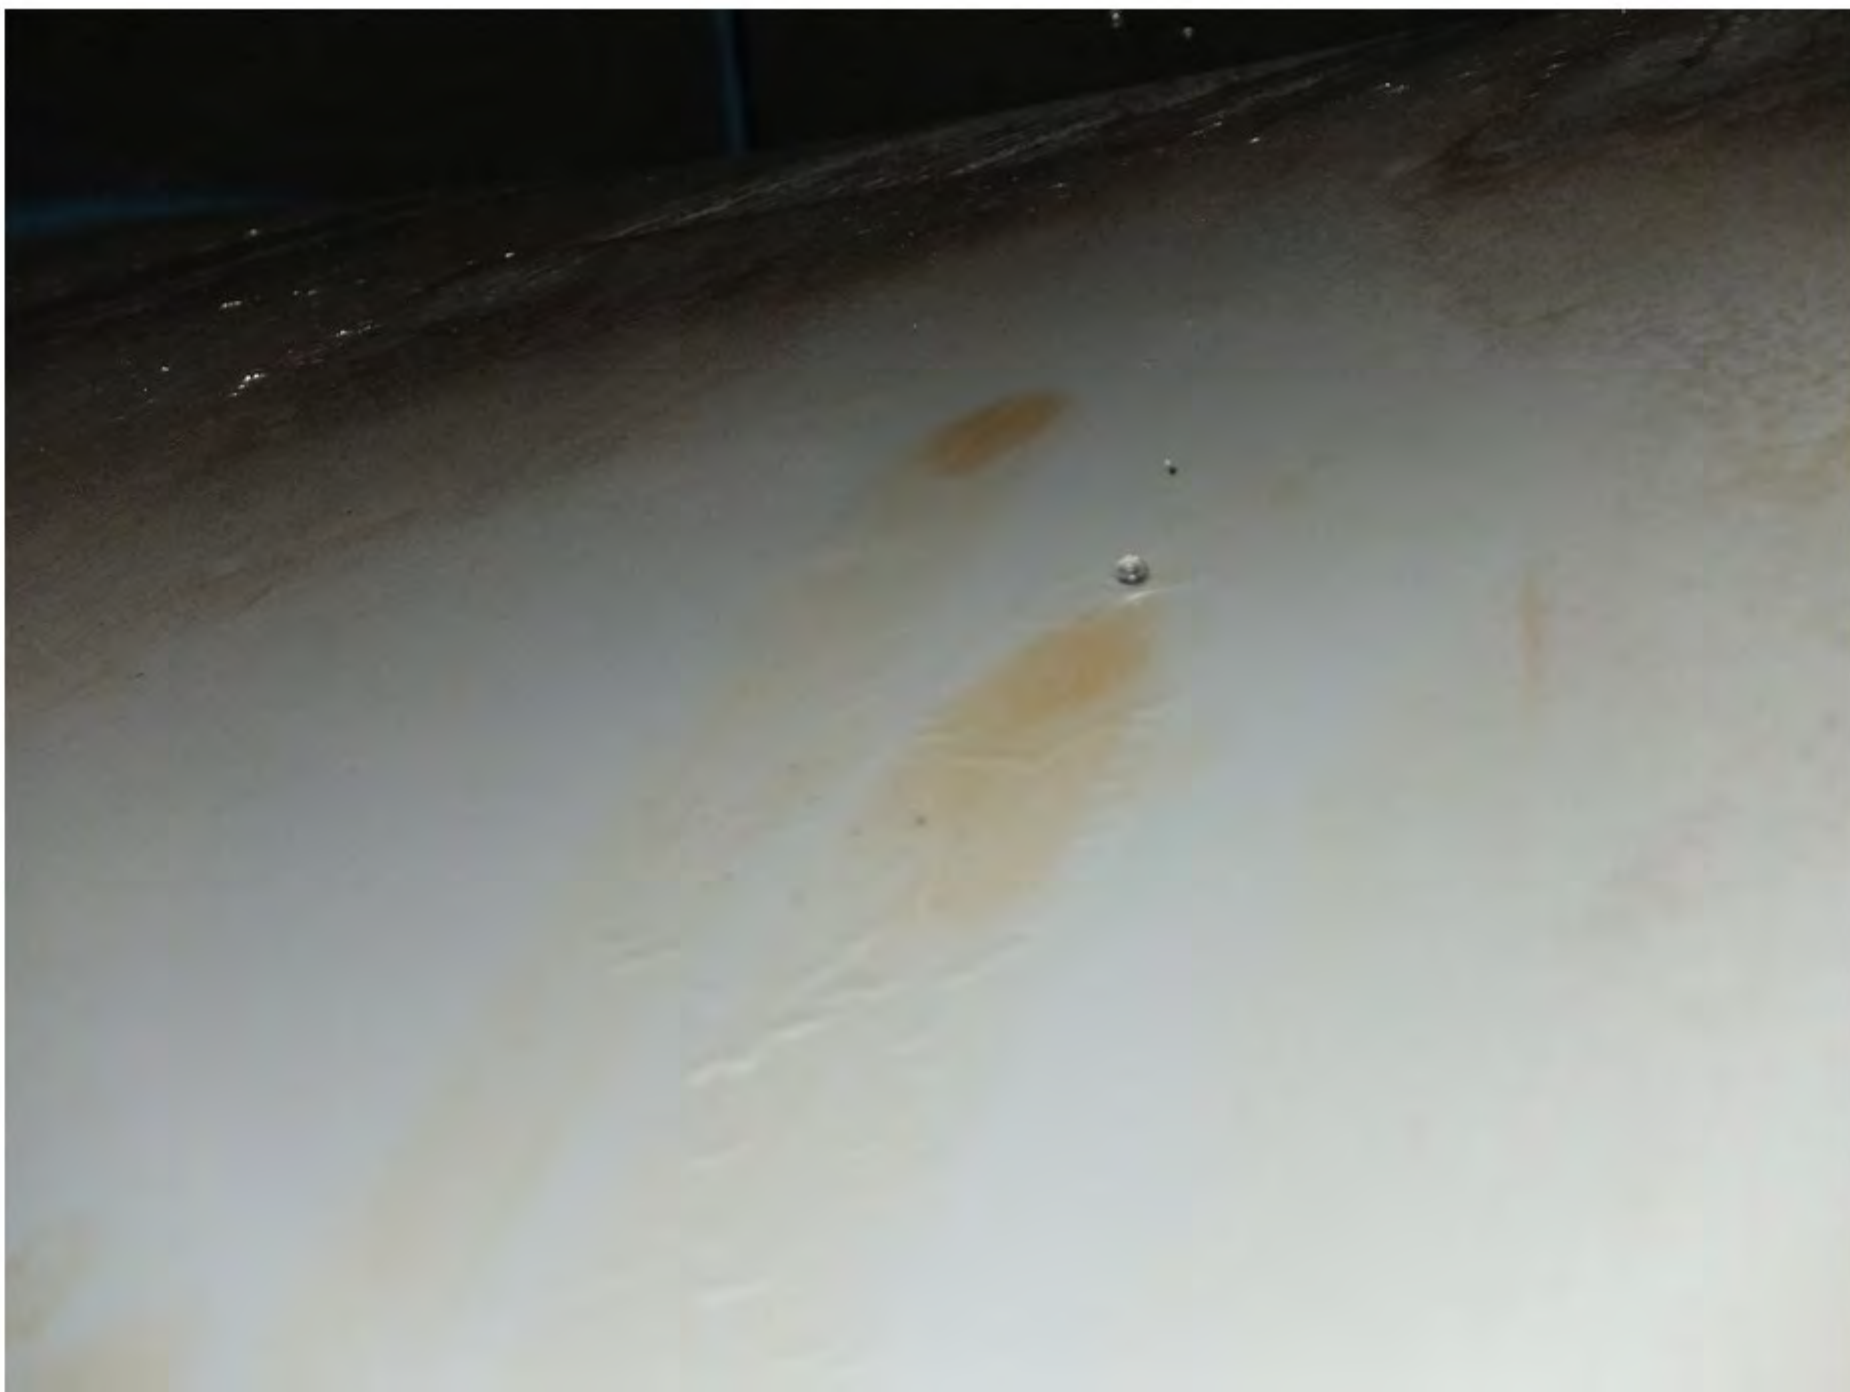
20 Vanndrypp fra berget gir misfarging

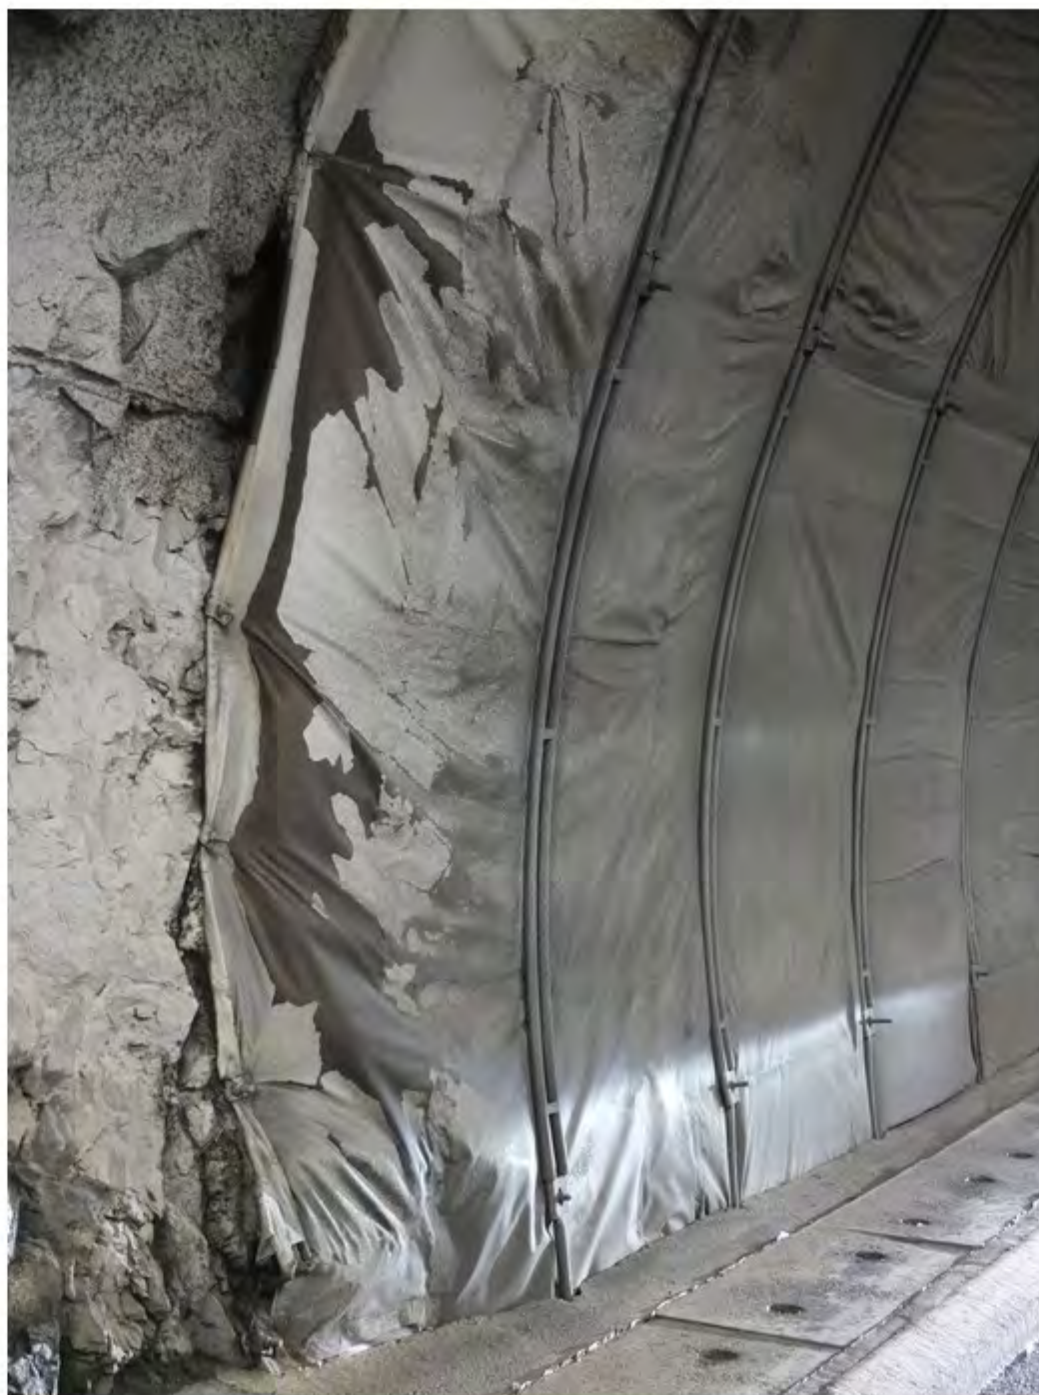
8 Overgang mot berg - Duk er påsprøytet kalkbelegg

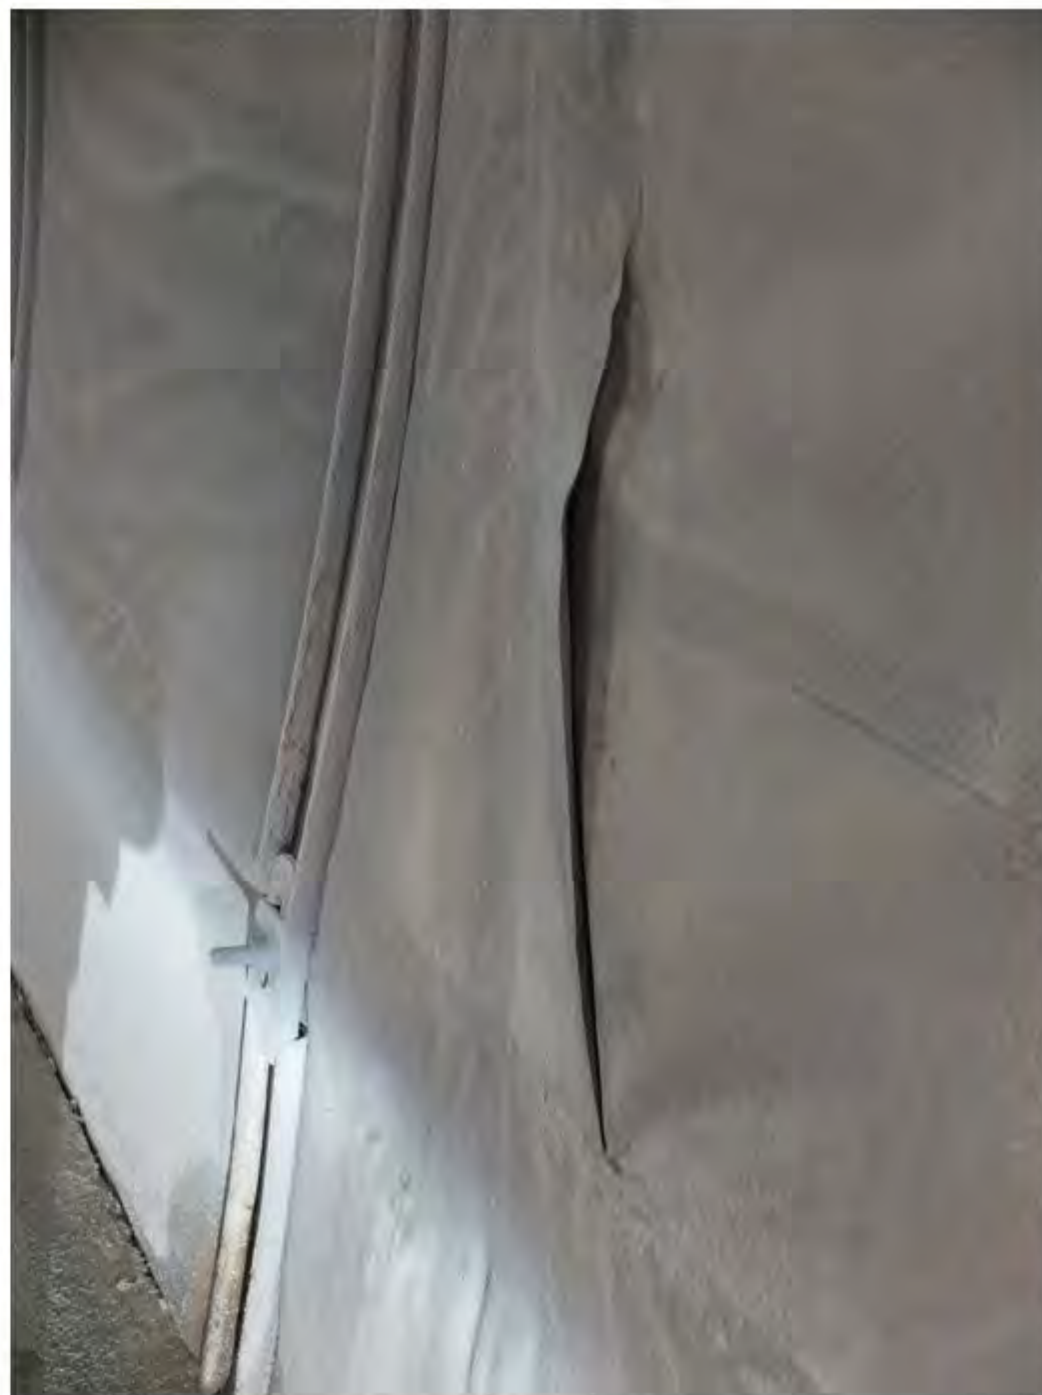
10 Duk har løsnet i skjøt

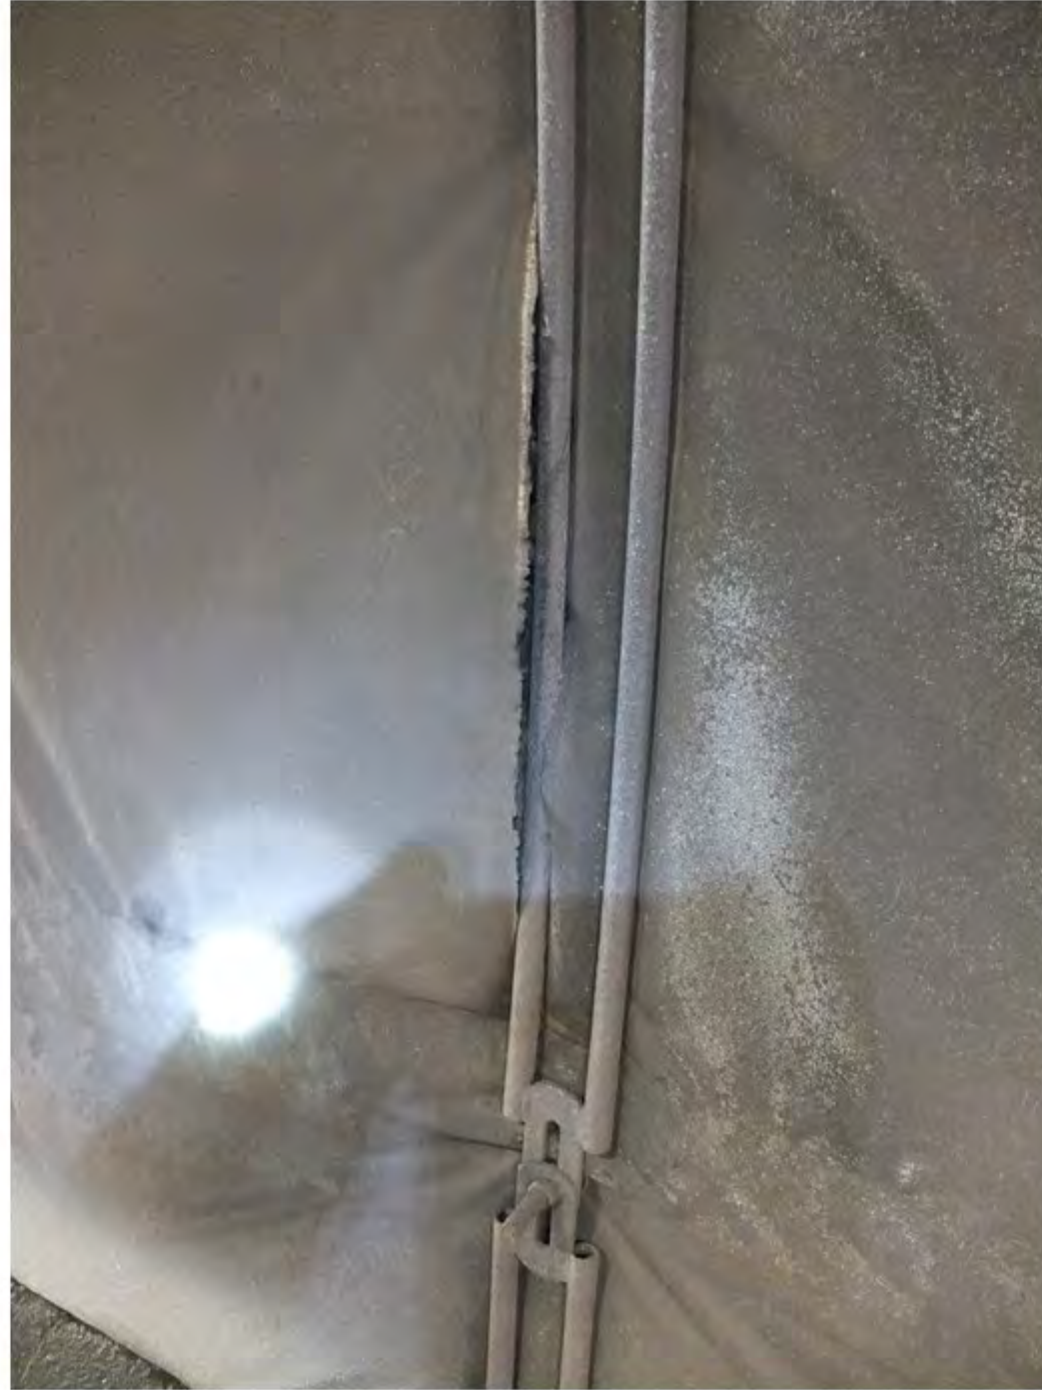
11 Brudd i duk ved fremrør

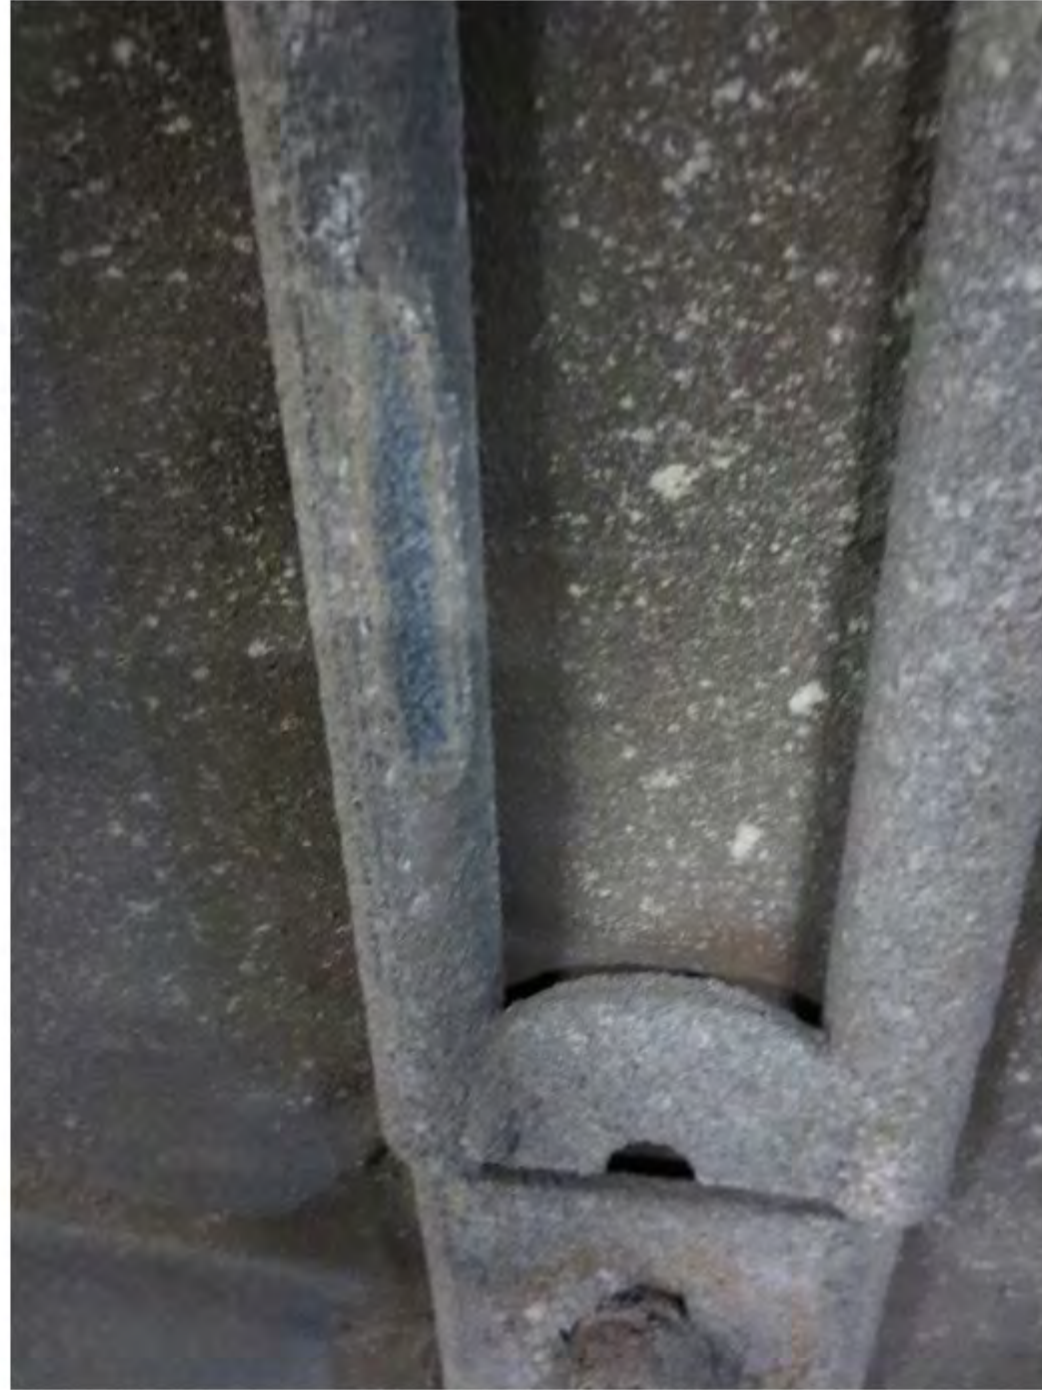
17 Ujevnheter og tæring på sink et stykke over bankett

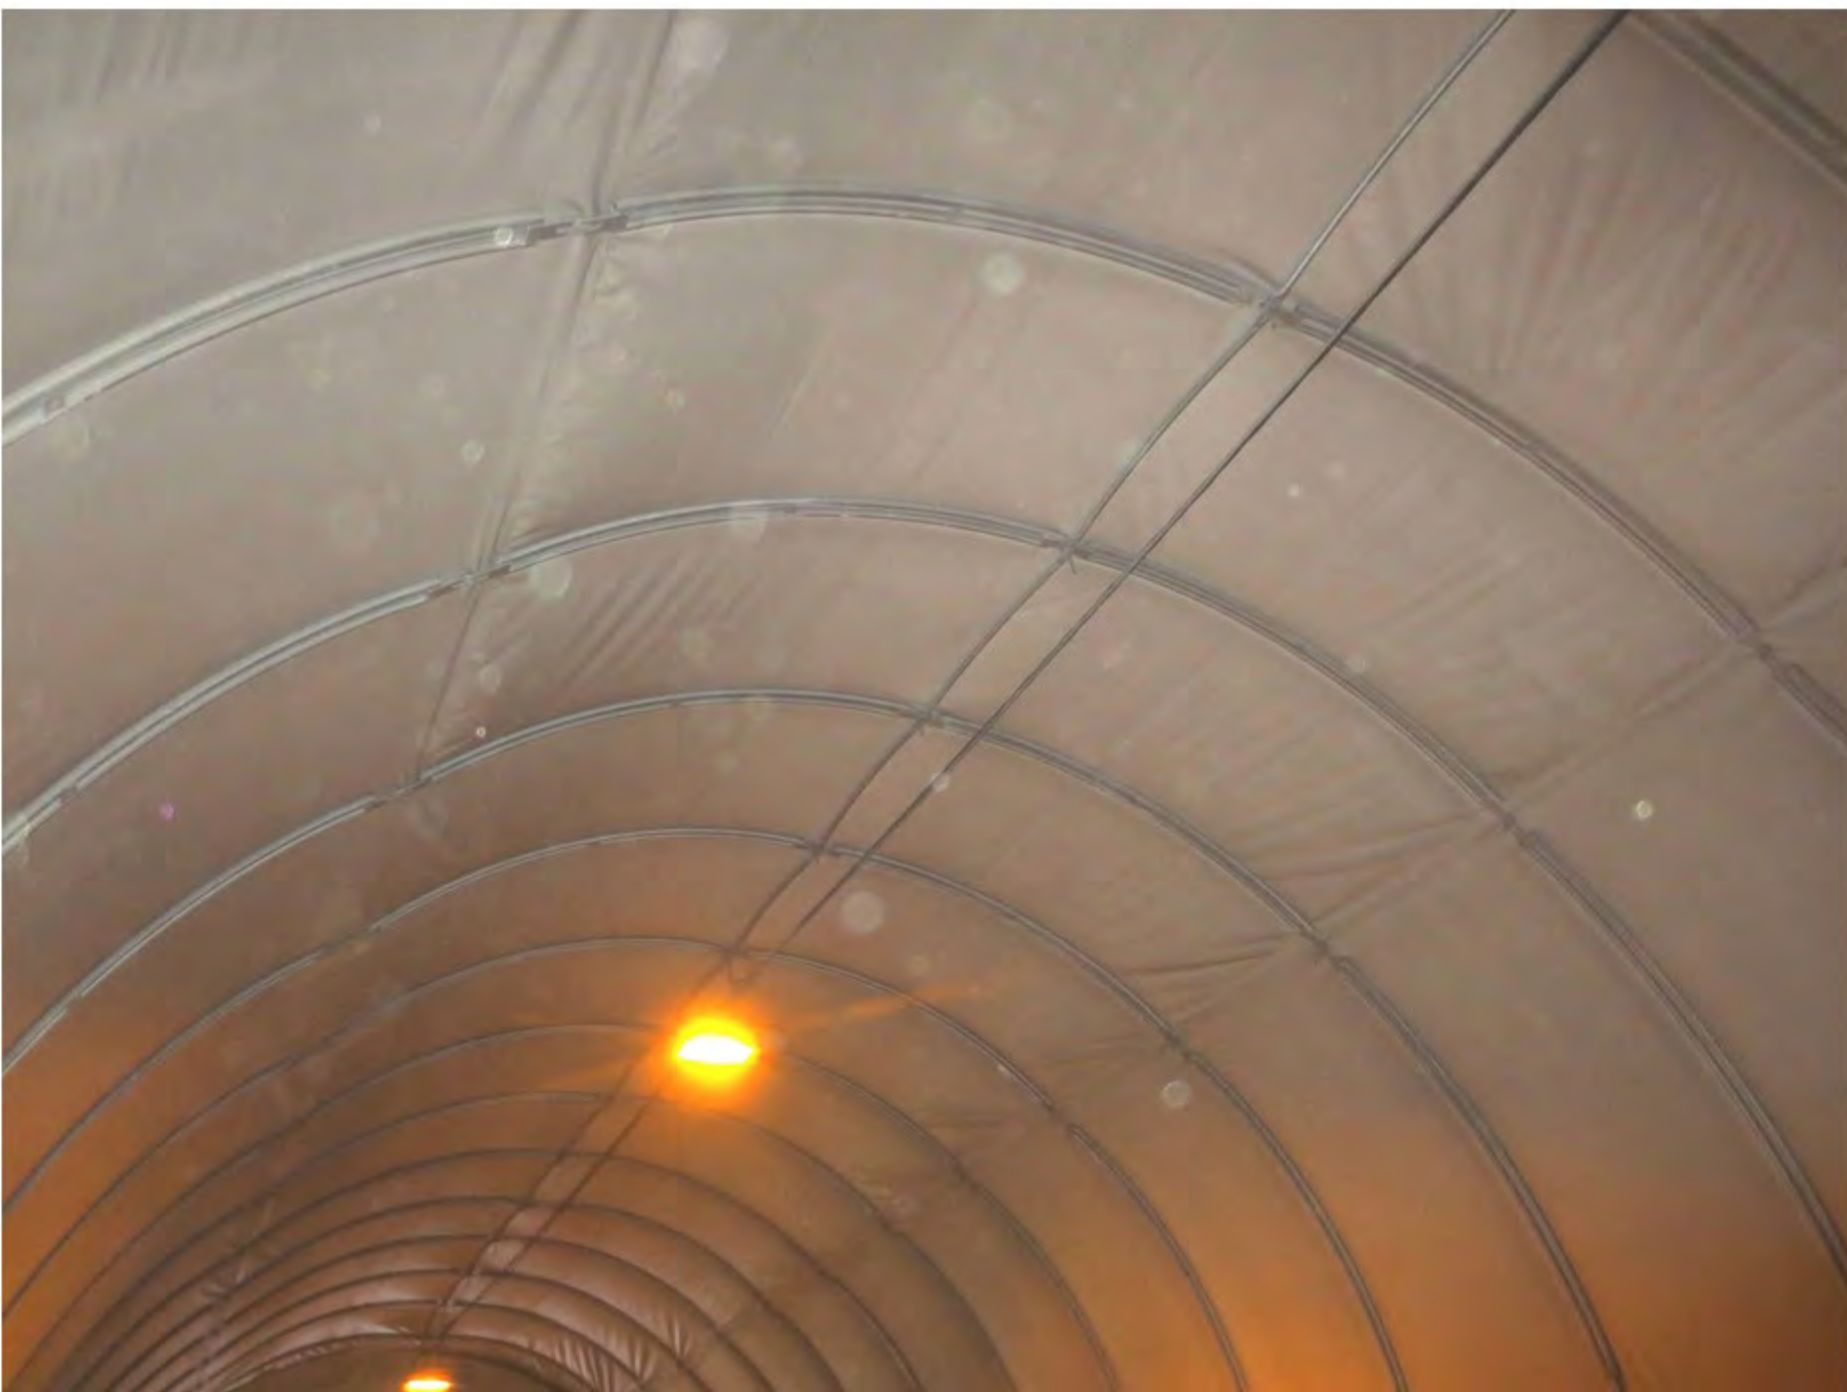
4 Profil 50 - Buklinger i duk pga dårlig stramming

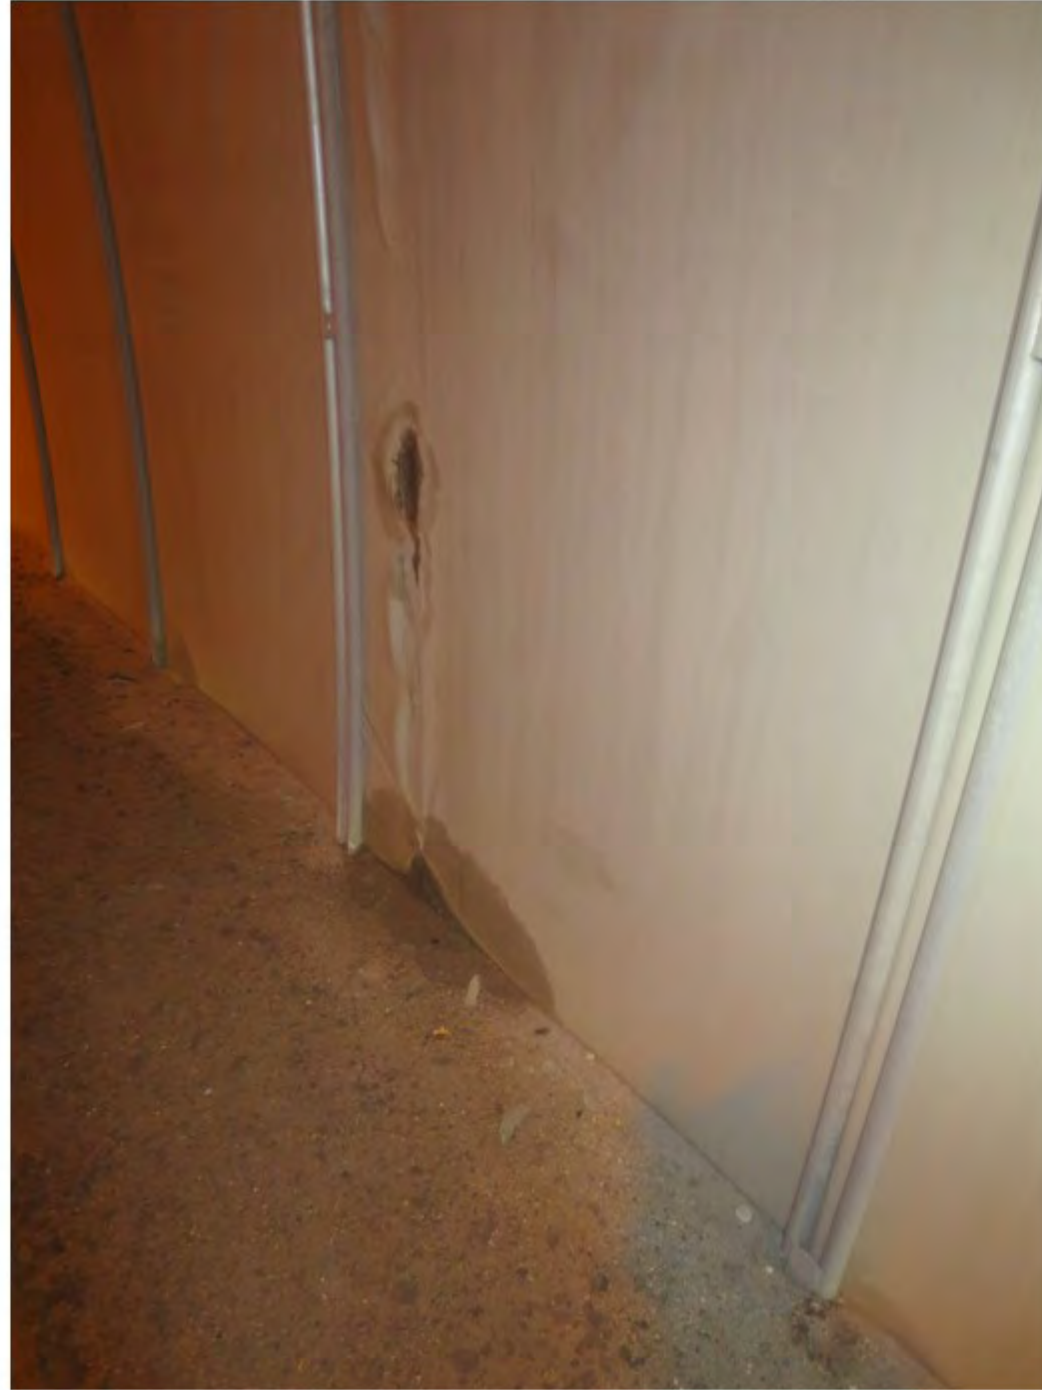
11 Profil 200 - Fukt lekkasje ved nedre boltefeste

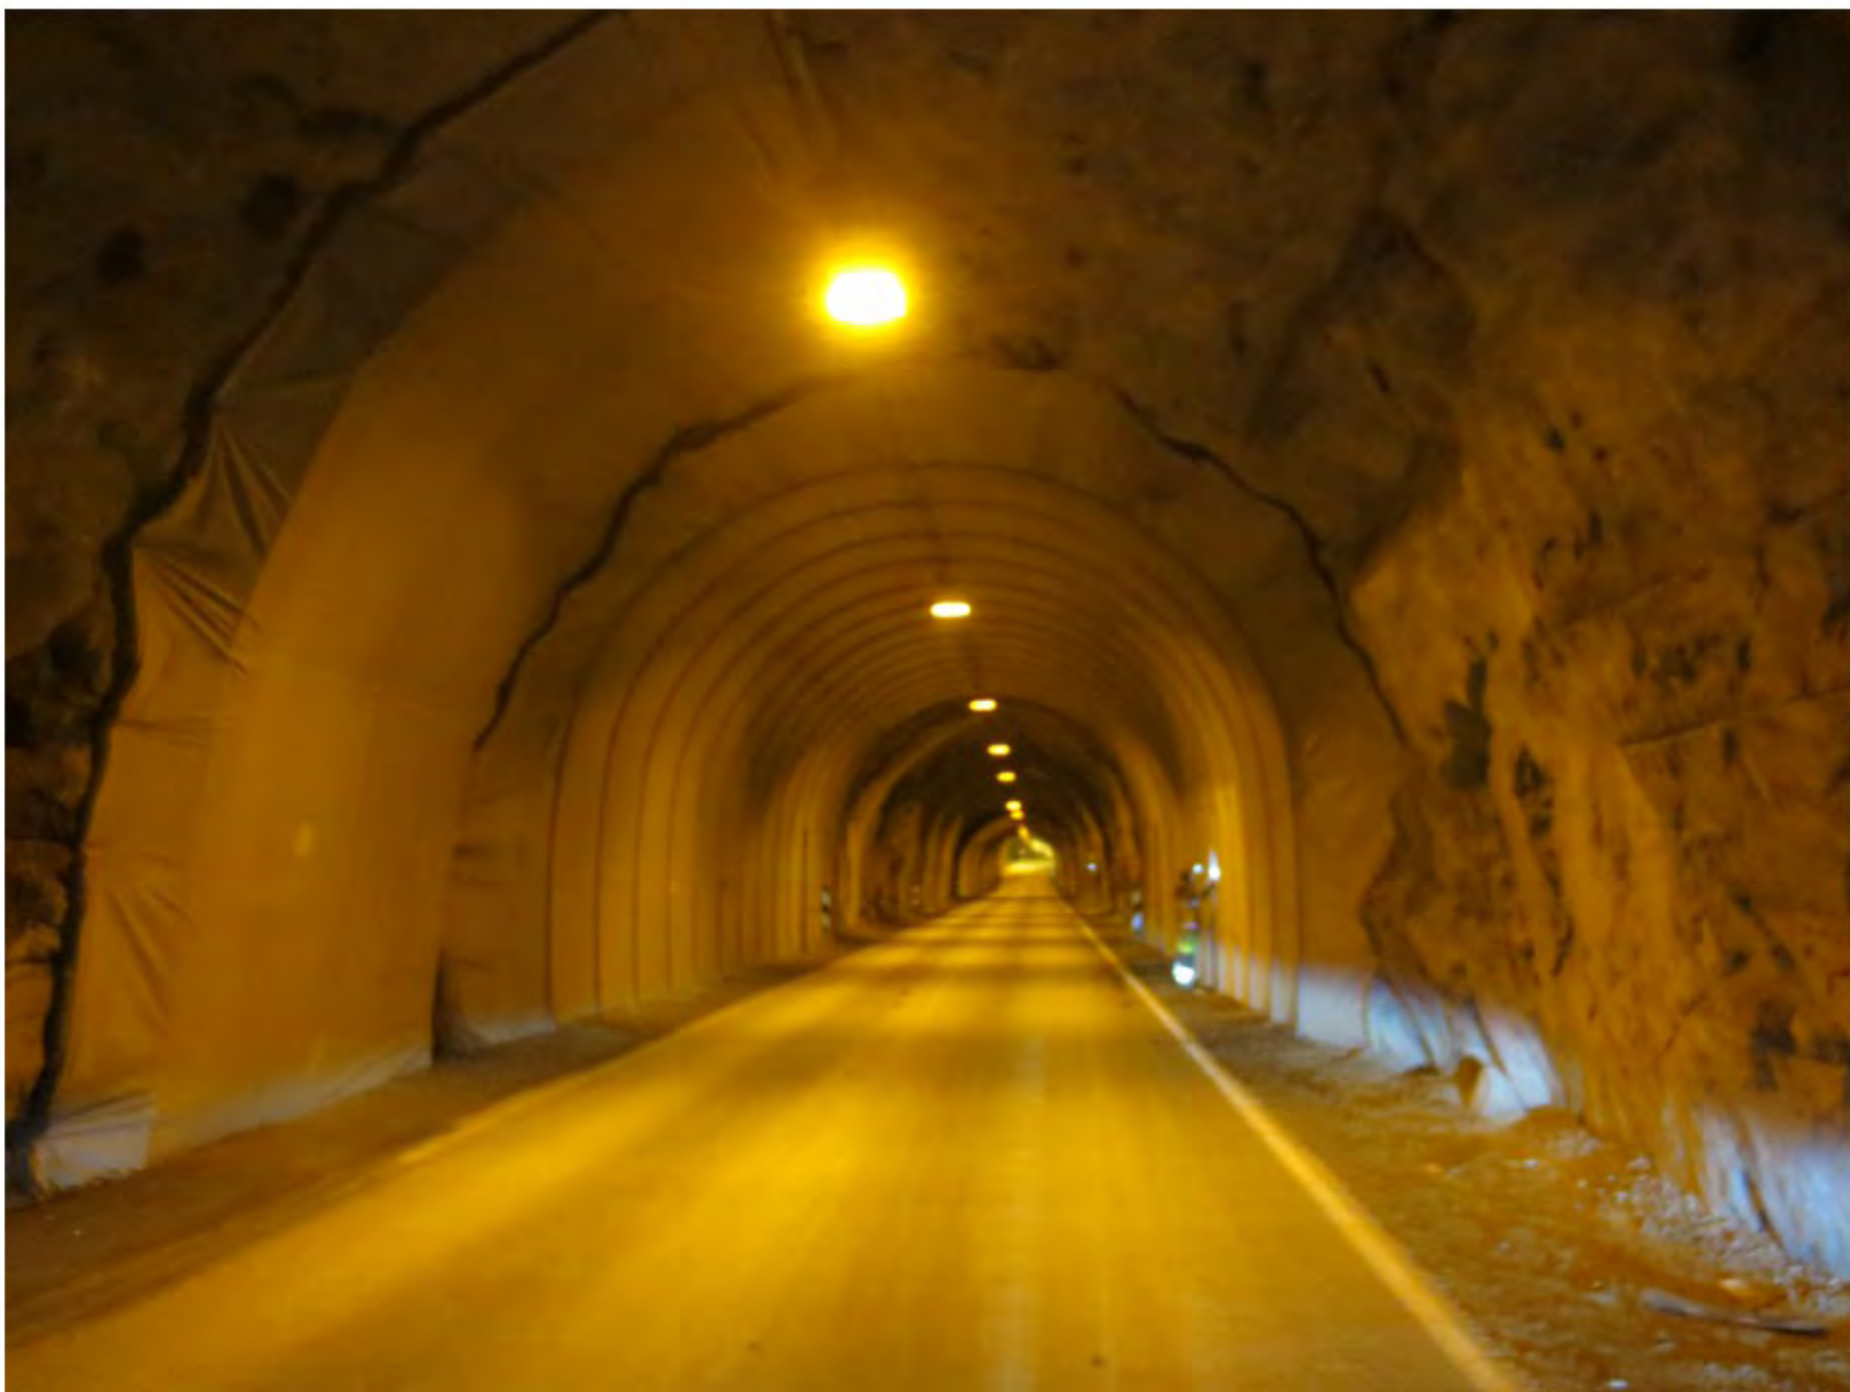
12 Profil 250 før søndre portal - Oversikt

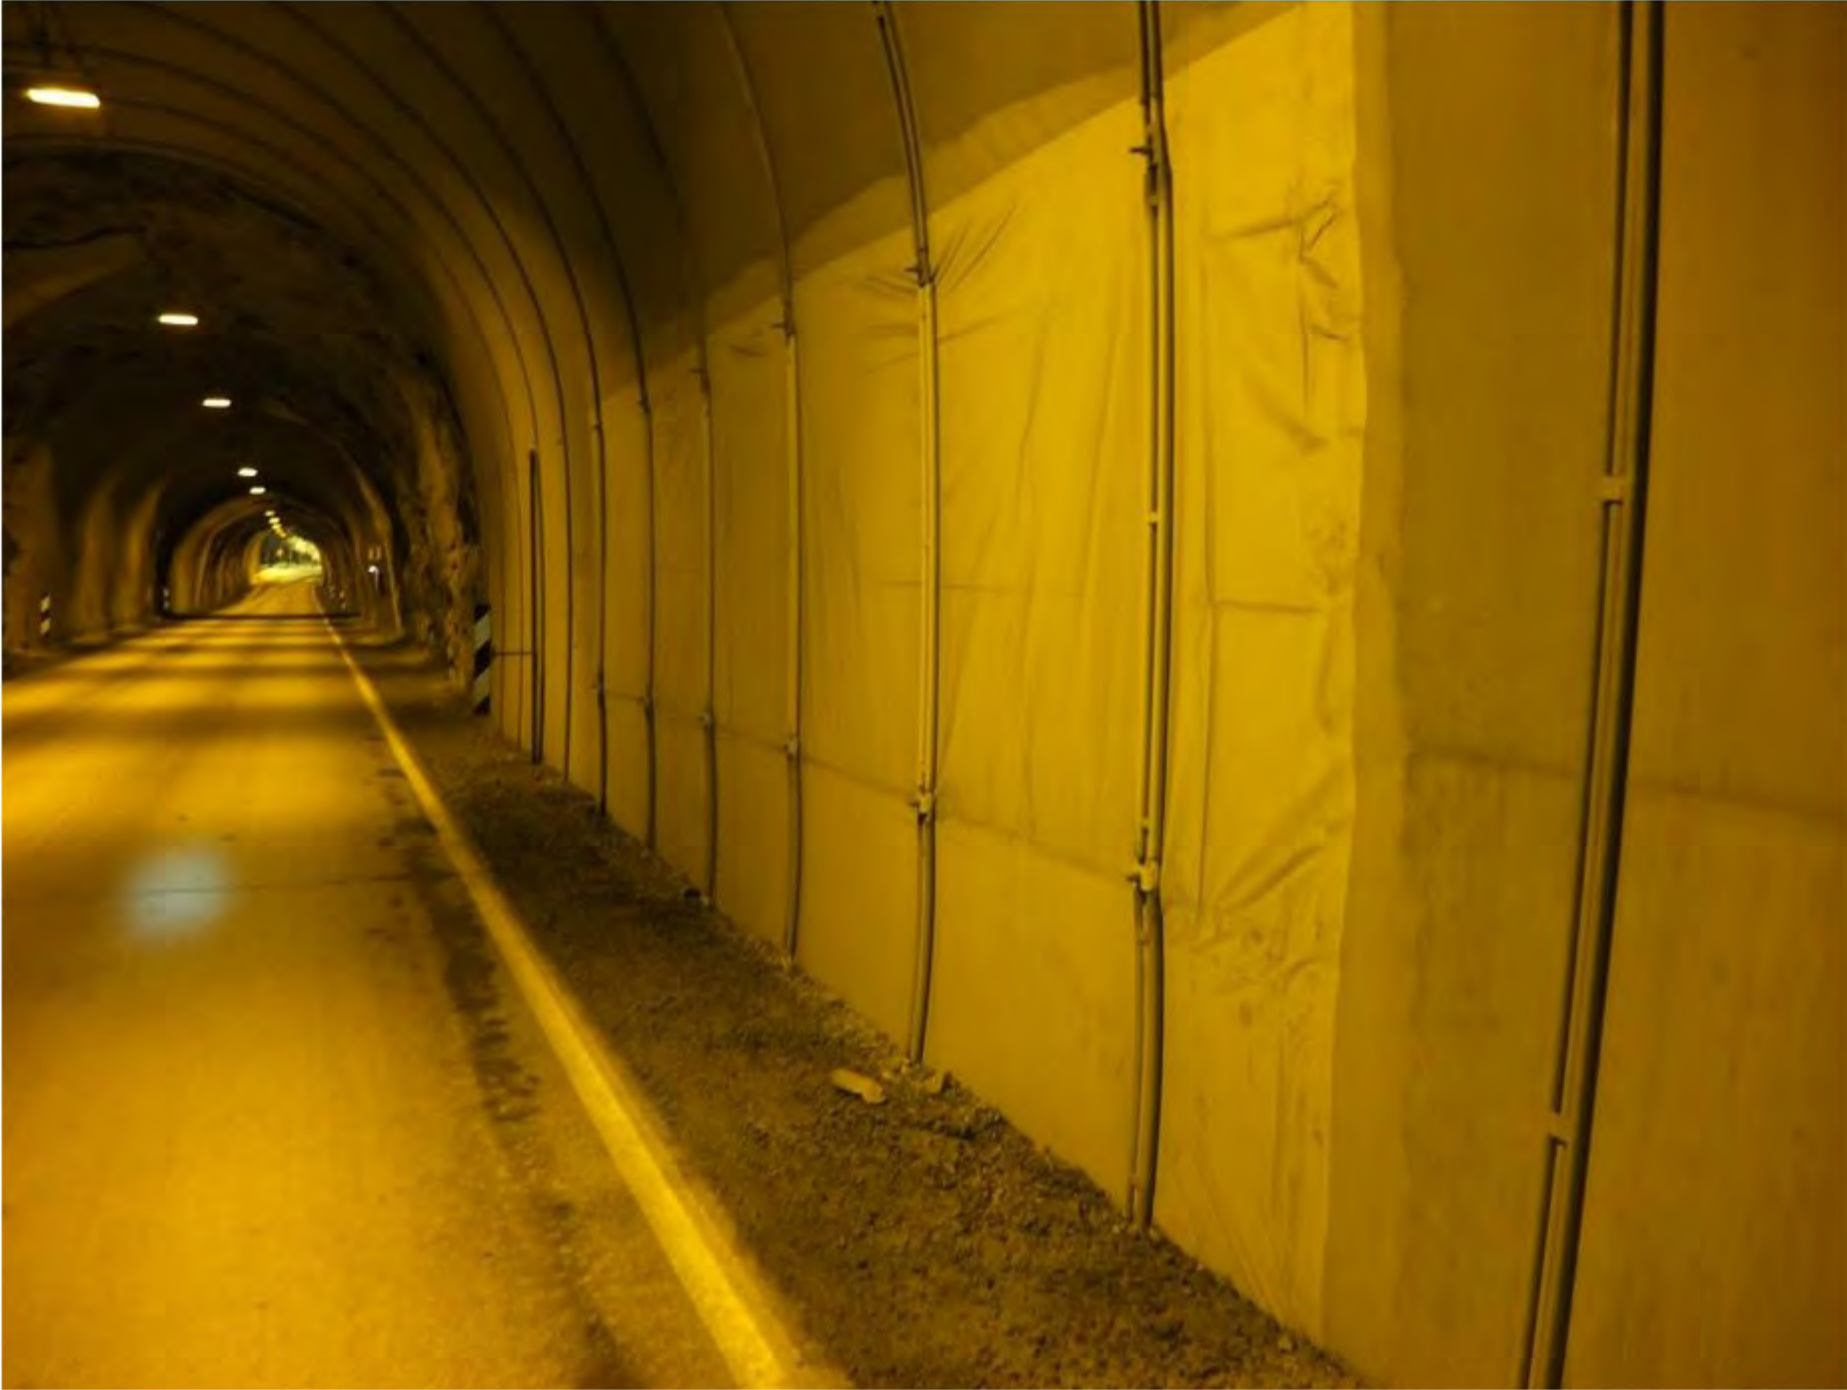
13 Profil 200 før søndre portal - Reparasjonsfelt med WG tunnelduk type 556 ca 3 x 8 m

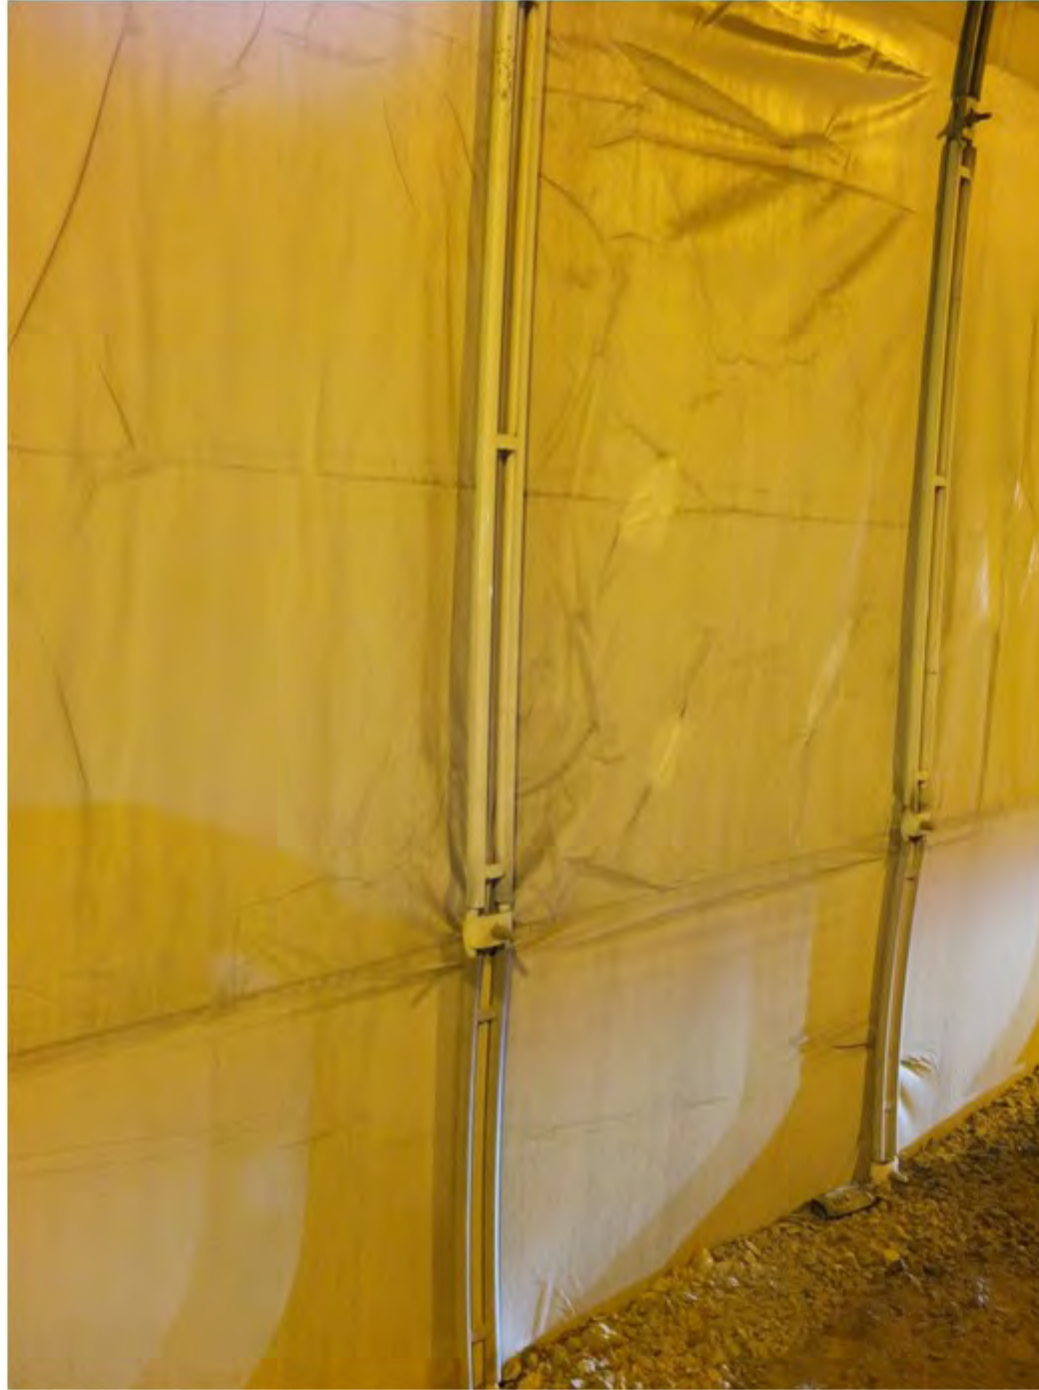
15 Reparasjonsfelt med duk type 556 - Stort omfang av bretter i duk

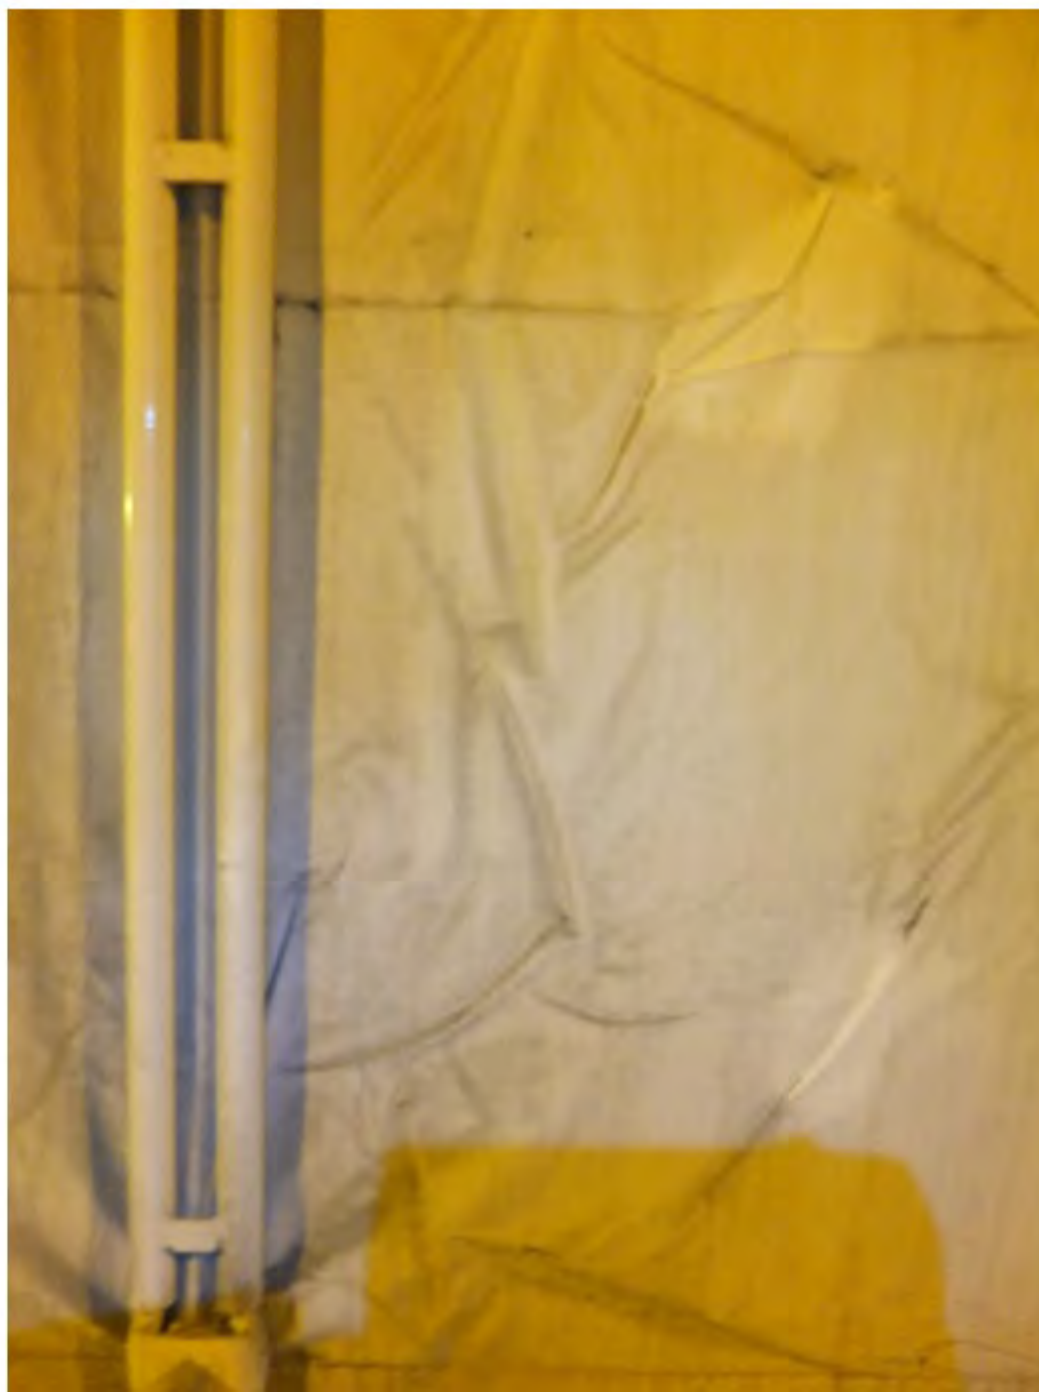
16 Reparasjonsfelt med duk type 556 - Stort omfang av bretter i duk - Dårlig stramming
