Tilstand av ulike typer vann- og frostsikringshvelv

Etatsprogrammet Varige konstruksjoner 2012-2015

Nr. 470

Christian Rønneberg og Trond A. Østmoen (Aas-Jakobsen AS)

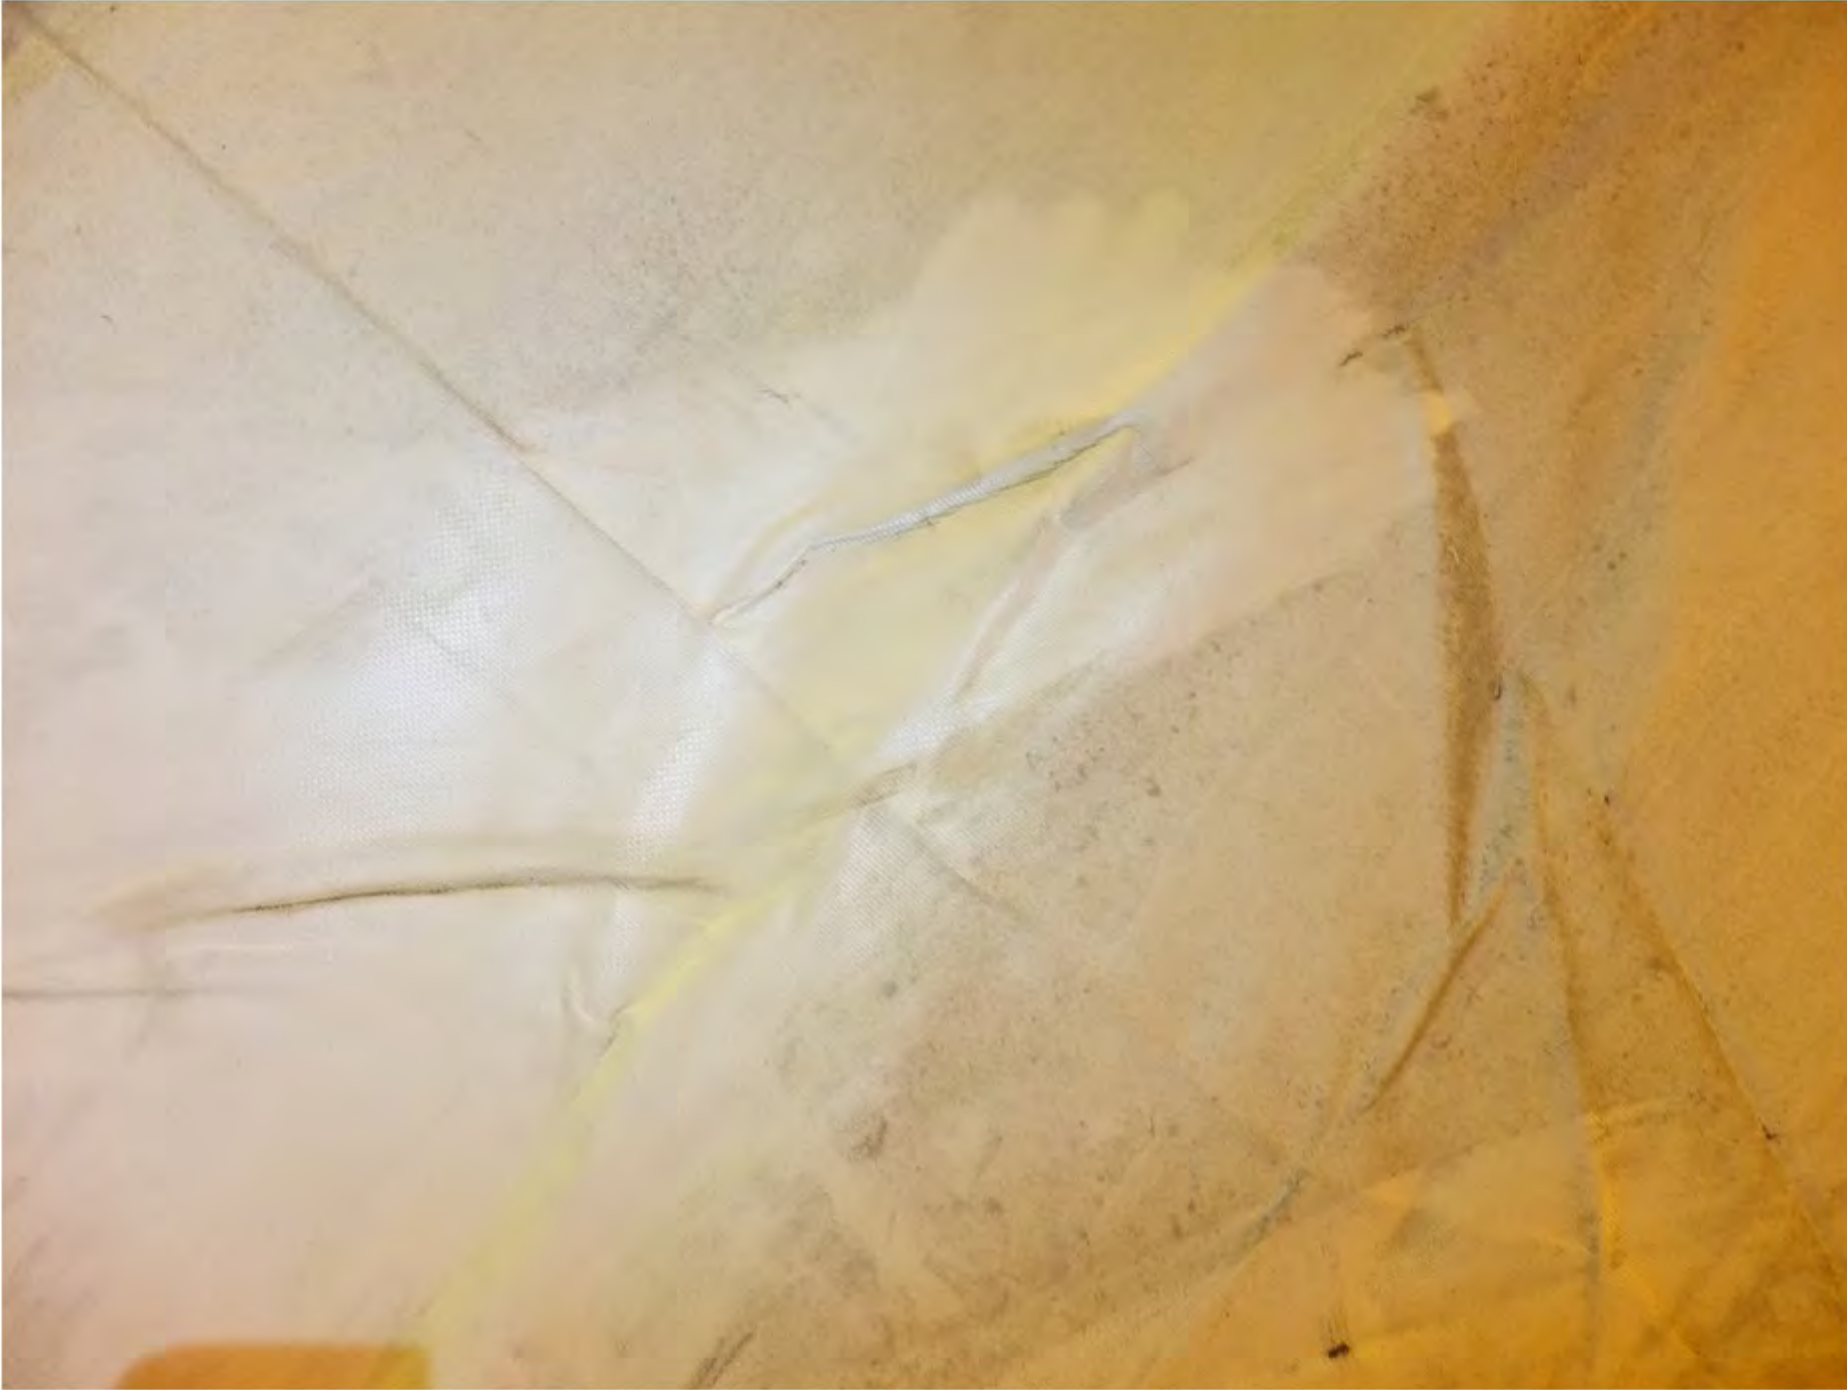
17 Reparasjonsfelt med duk type 556 - Brett i duk med brudd i plastmaterialet

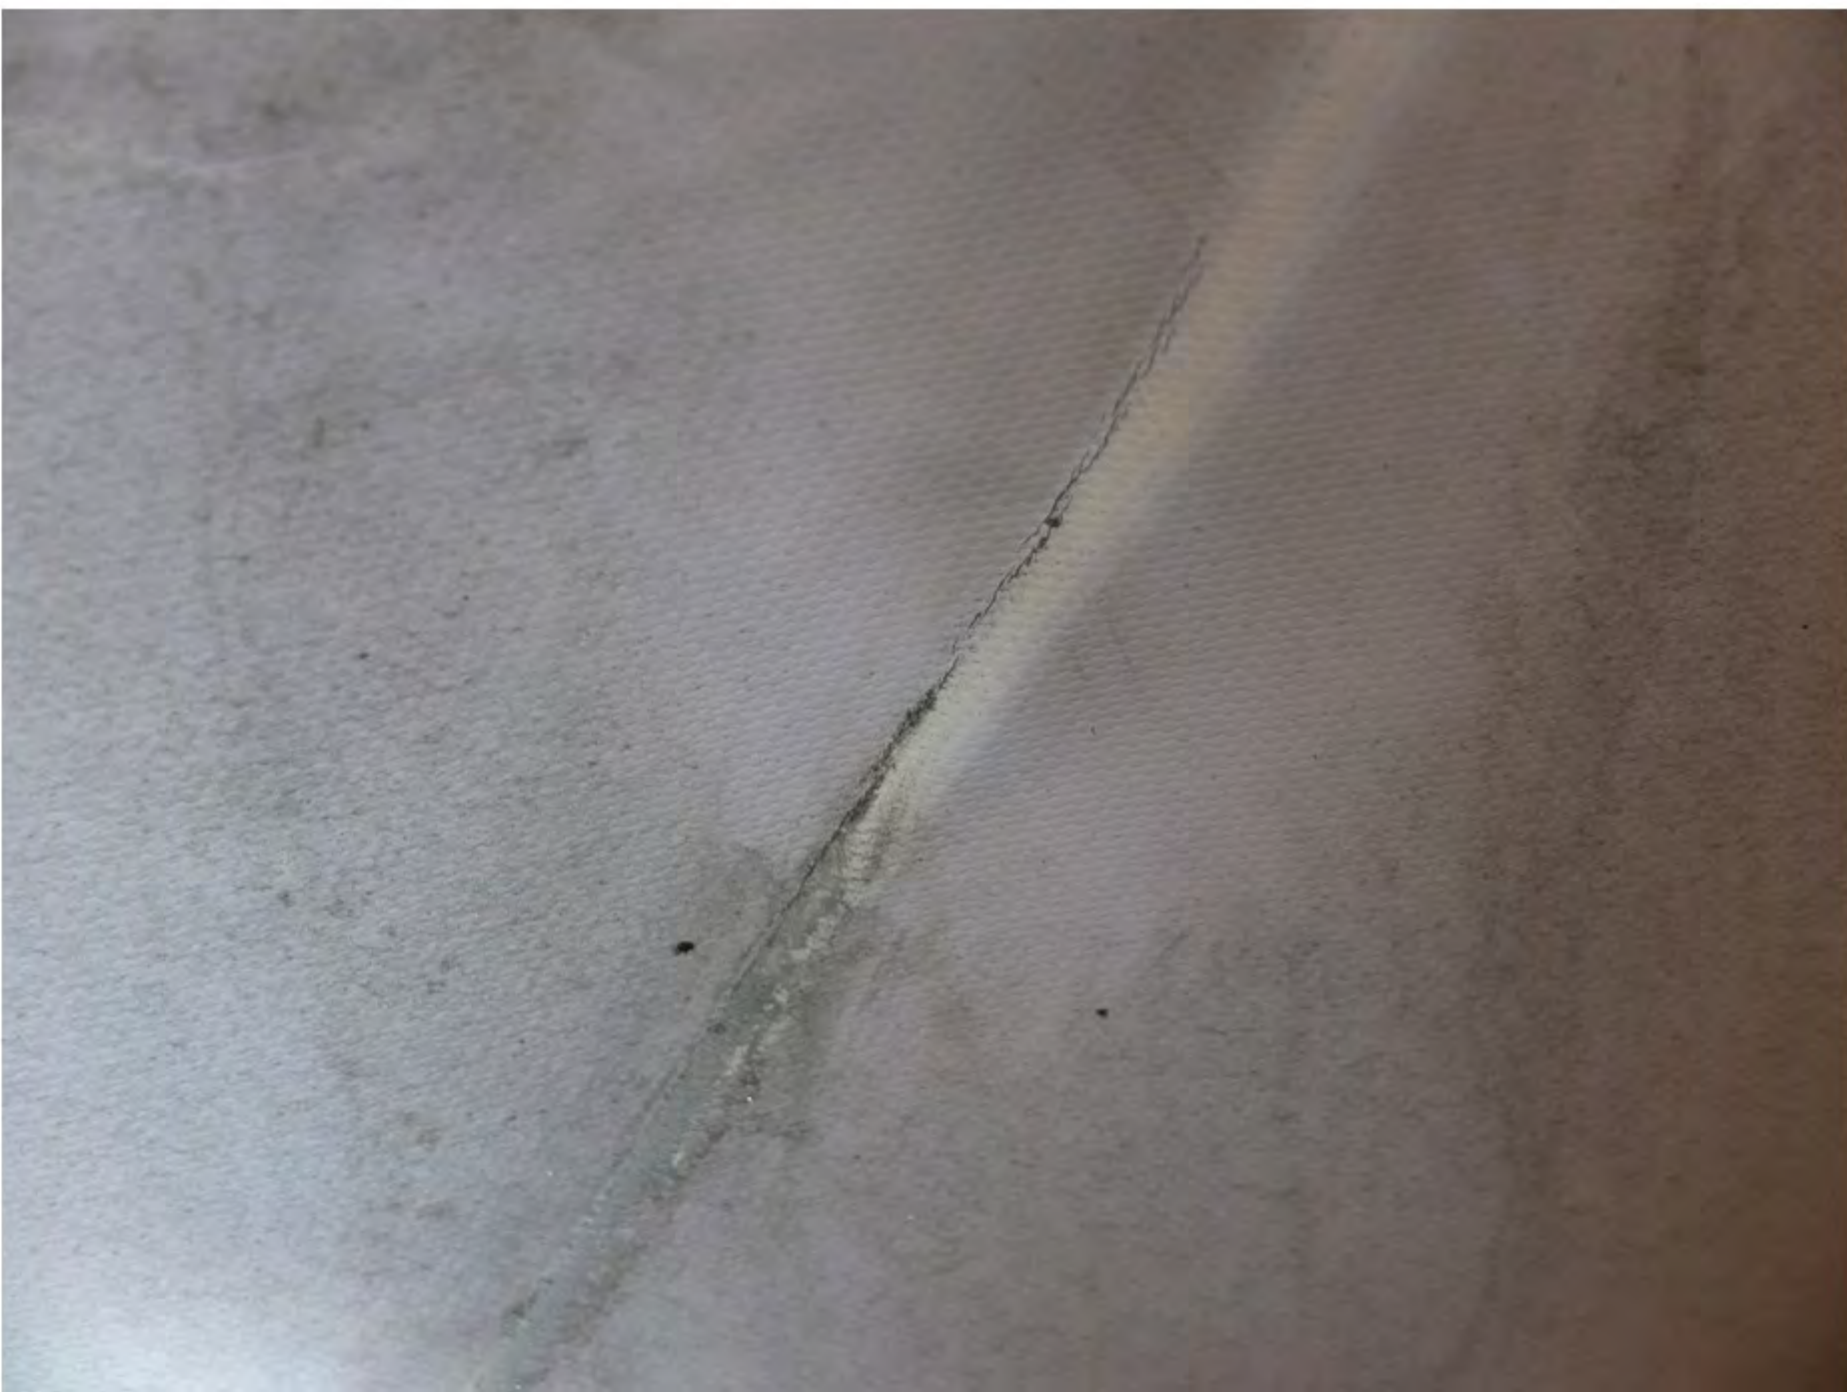
18 Reparasjonsfelt med duk type 556 - Brett i duk med brudd i plastmaterialet

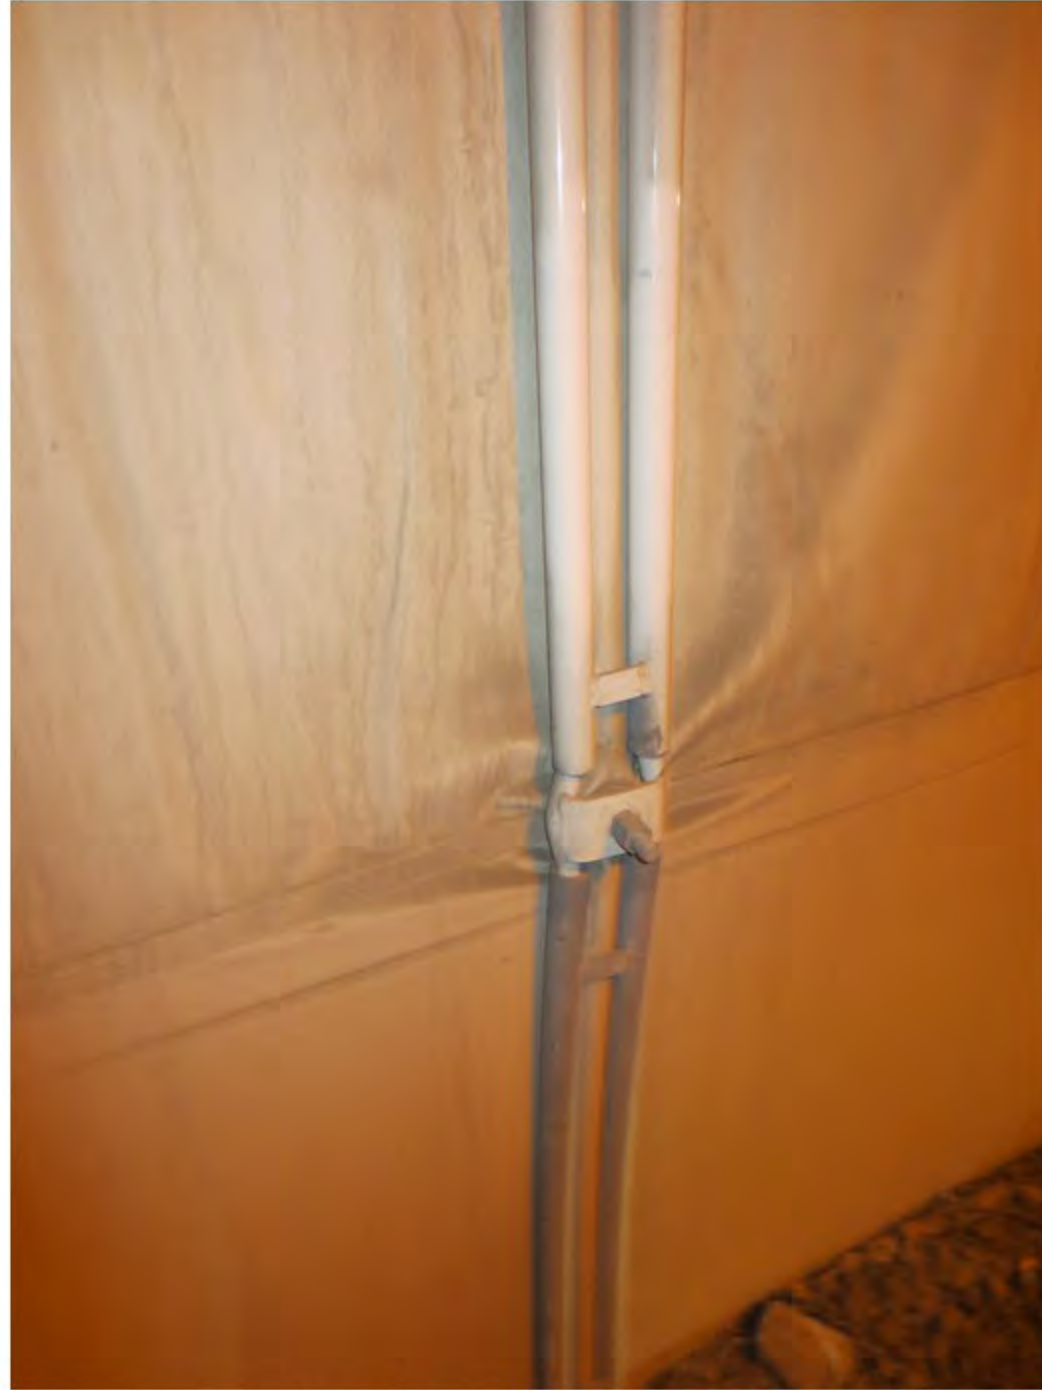
19 Framrør behandlet med Combicoat i reparasjonsfelt

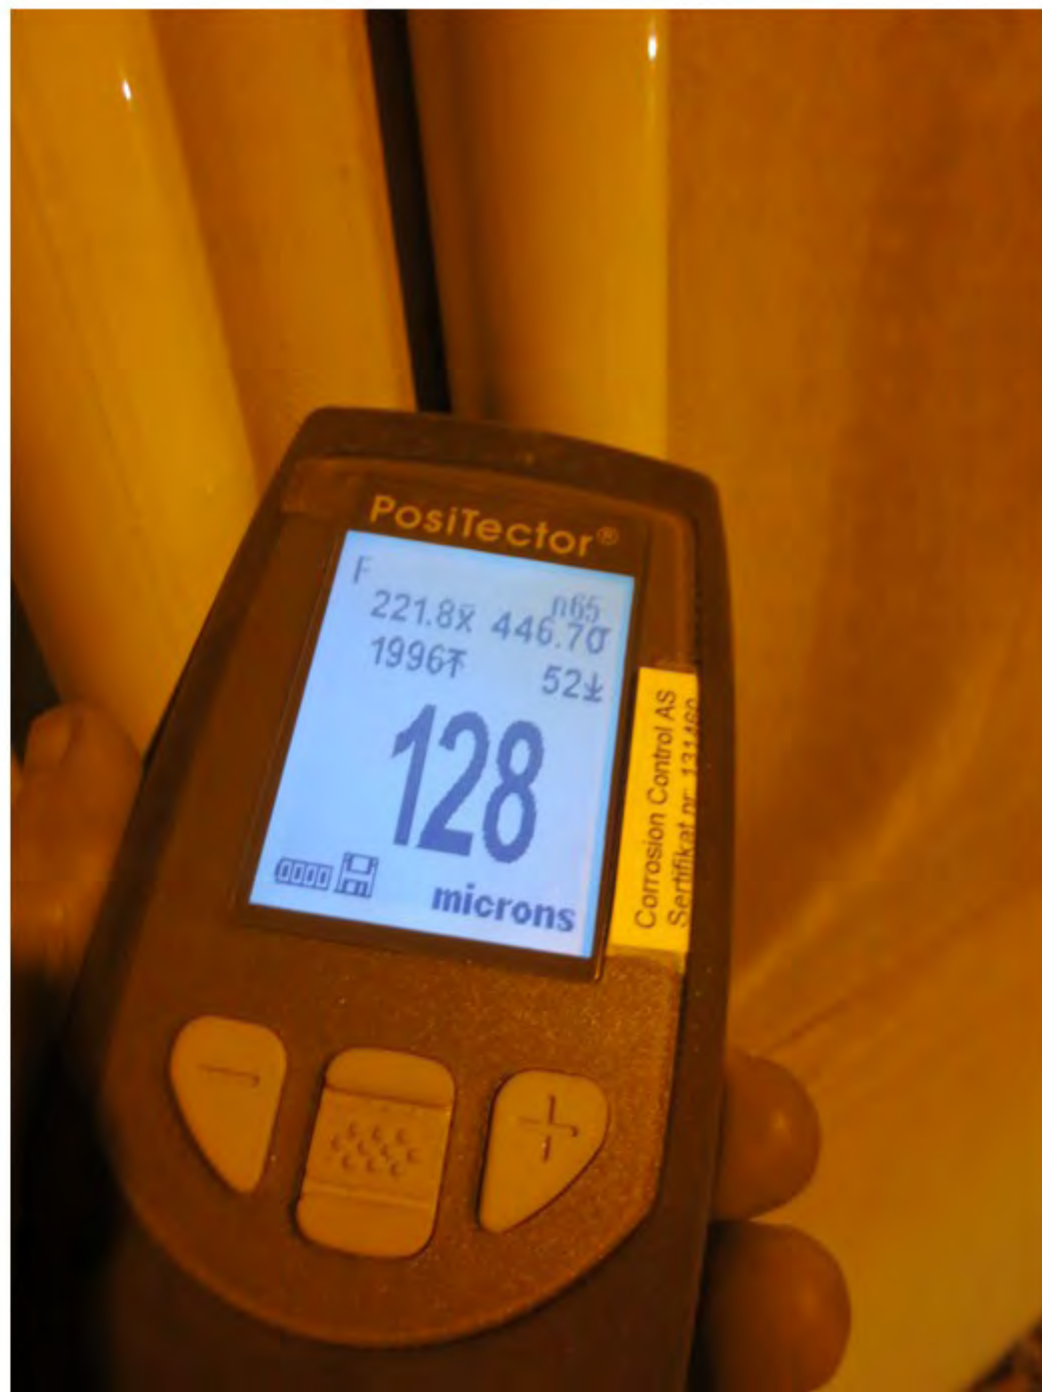
20 Framrør i reparasjonsfelt med Combicoat - Tykkelse belegg 128 my

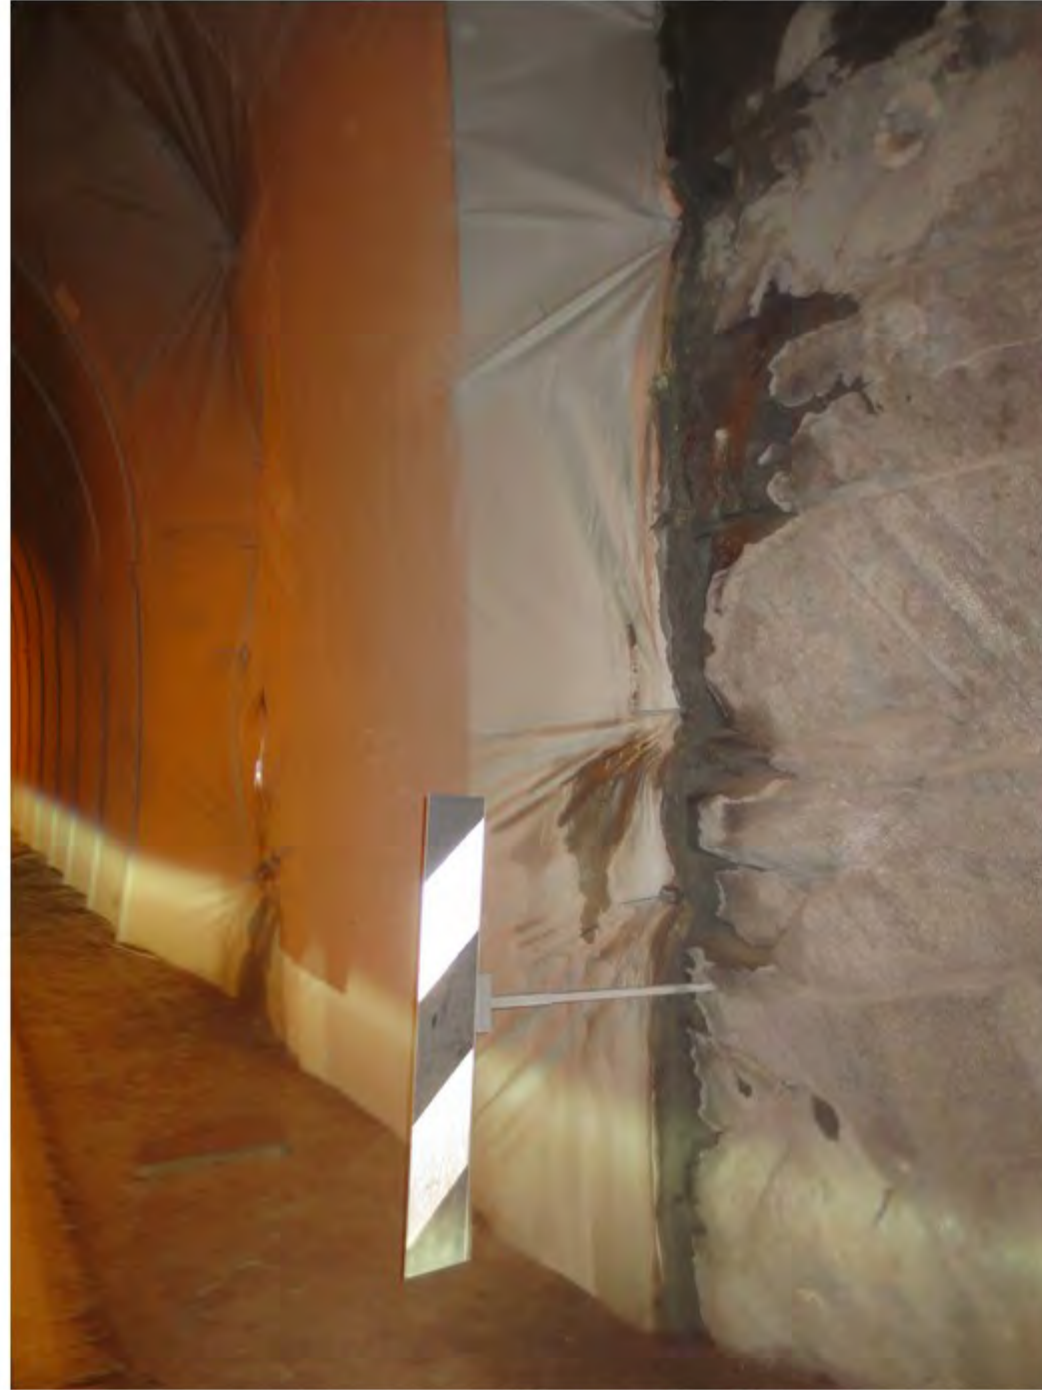
21 Detalj av endeavslutning av duk

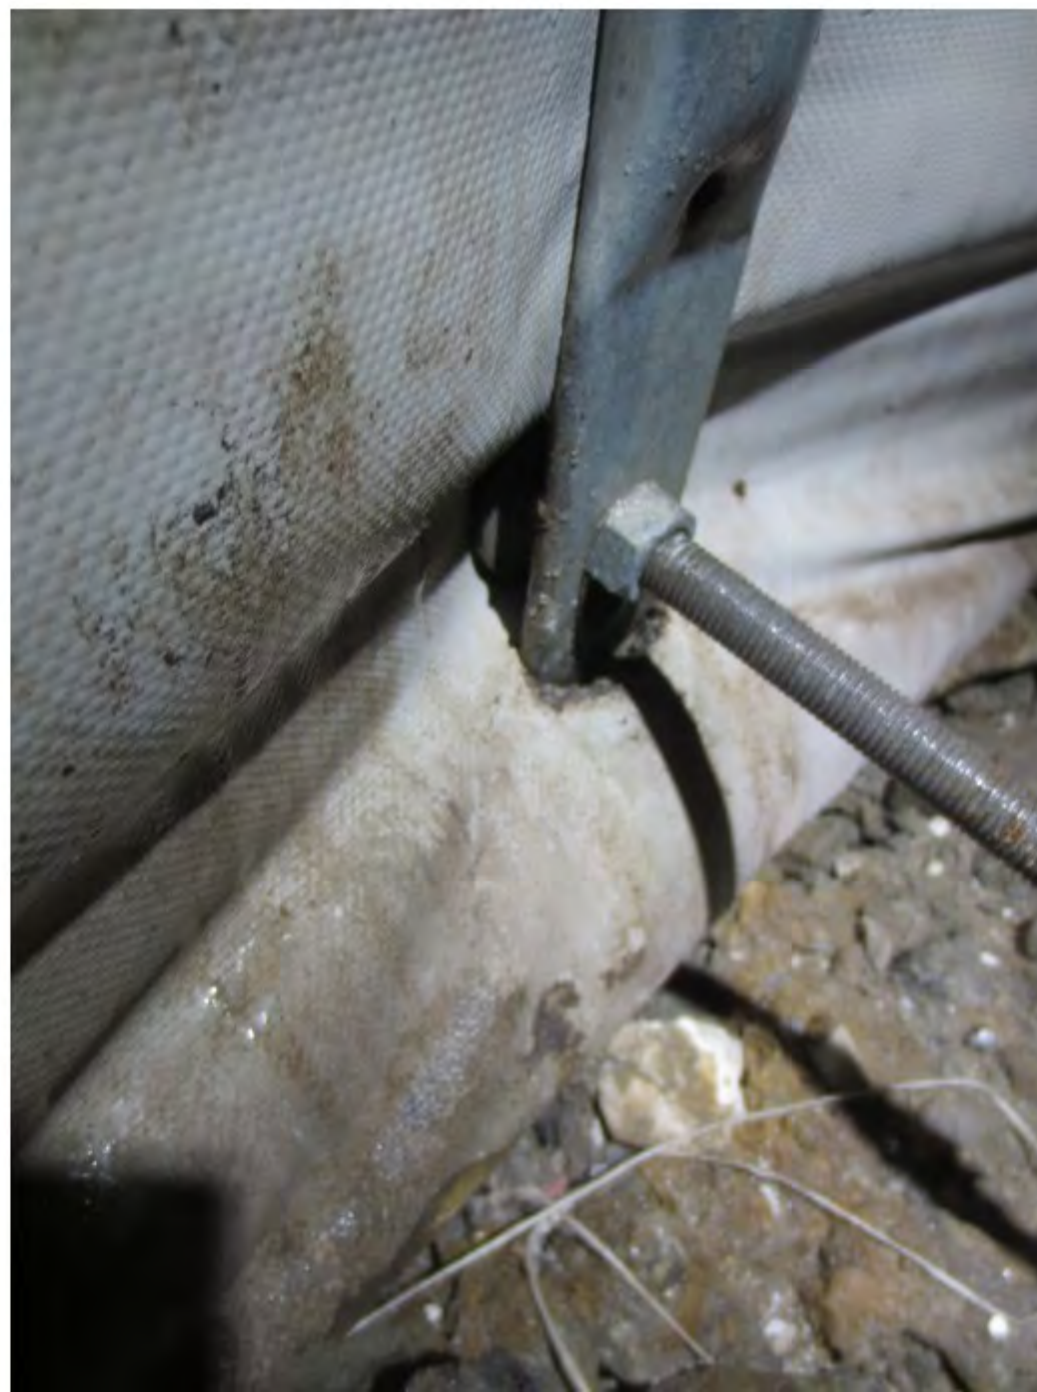
24 Profil 200 - Brudd i duk ved endeavslutning av bakrør

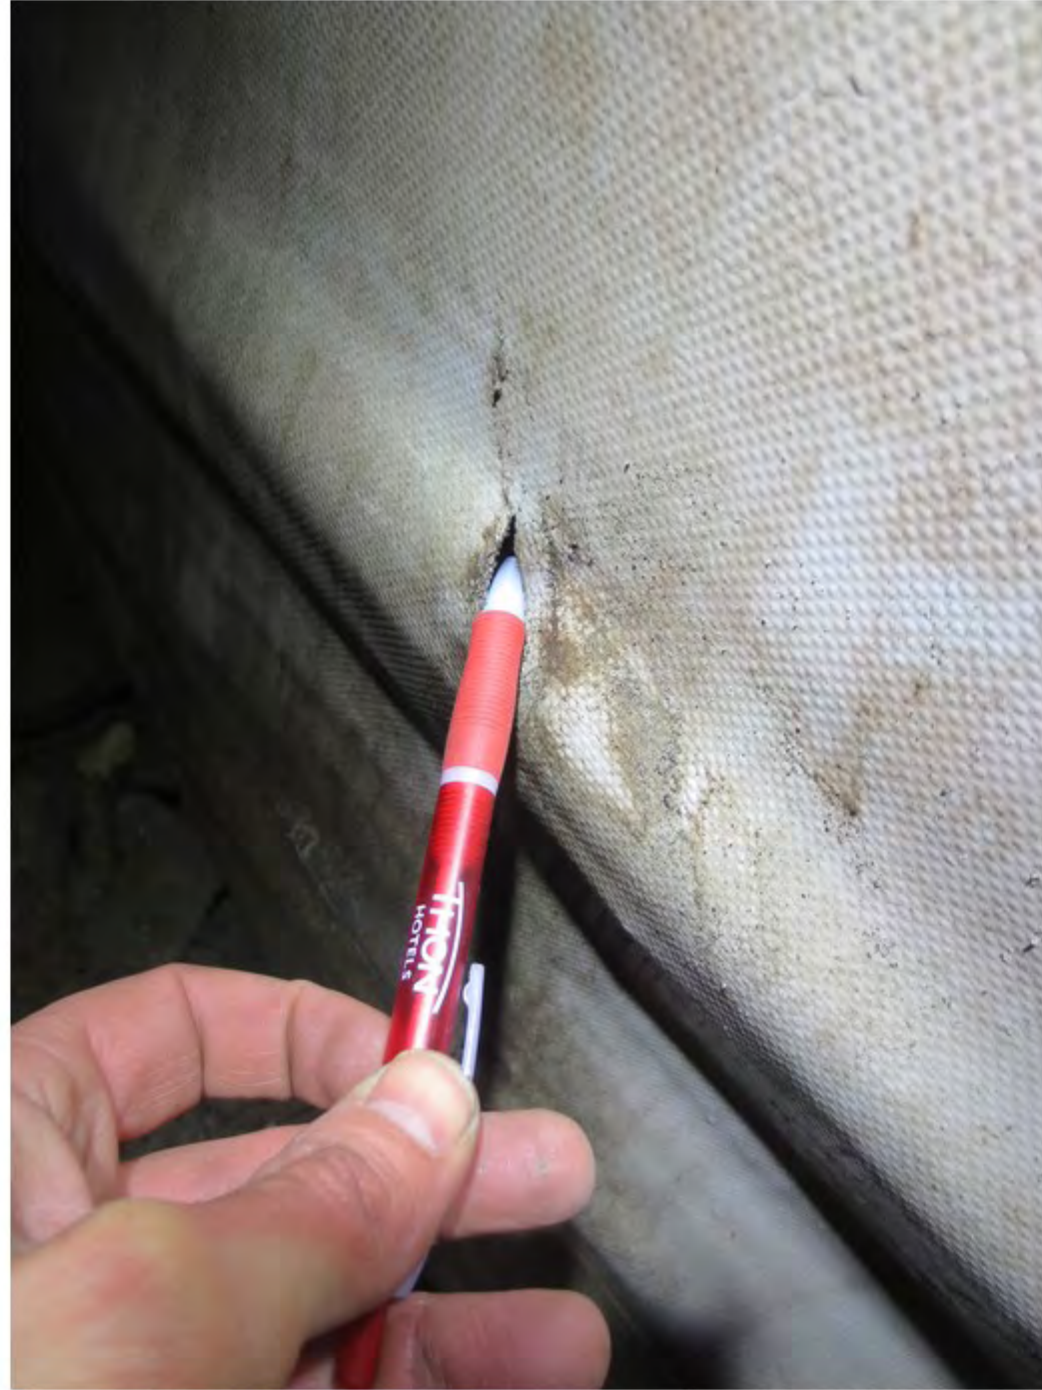
25 Profil 100 - Brudd i duk pga oppfylling for skulder

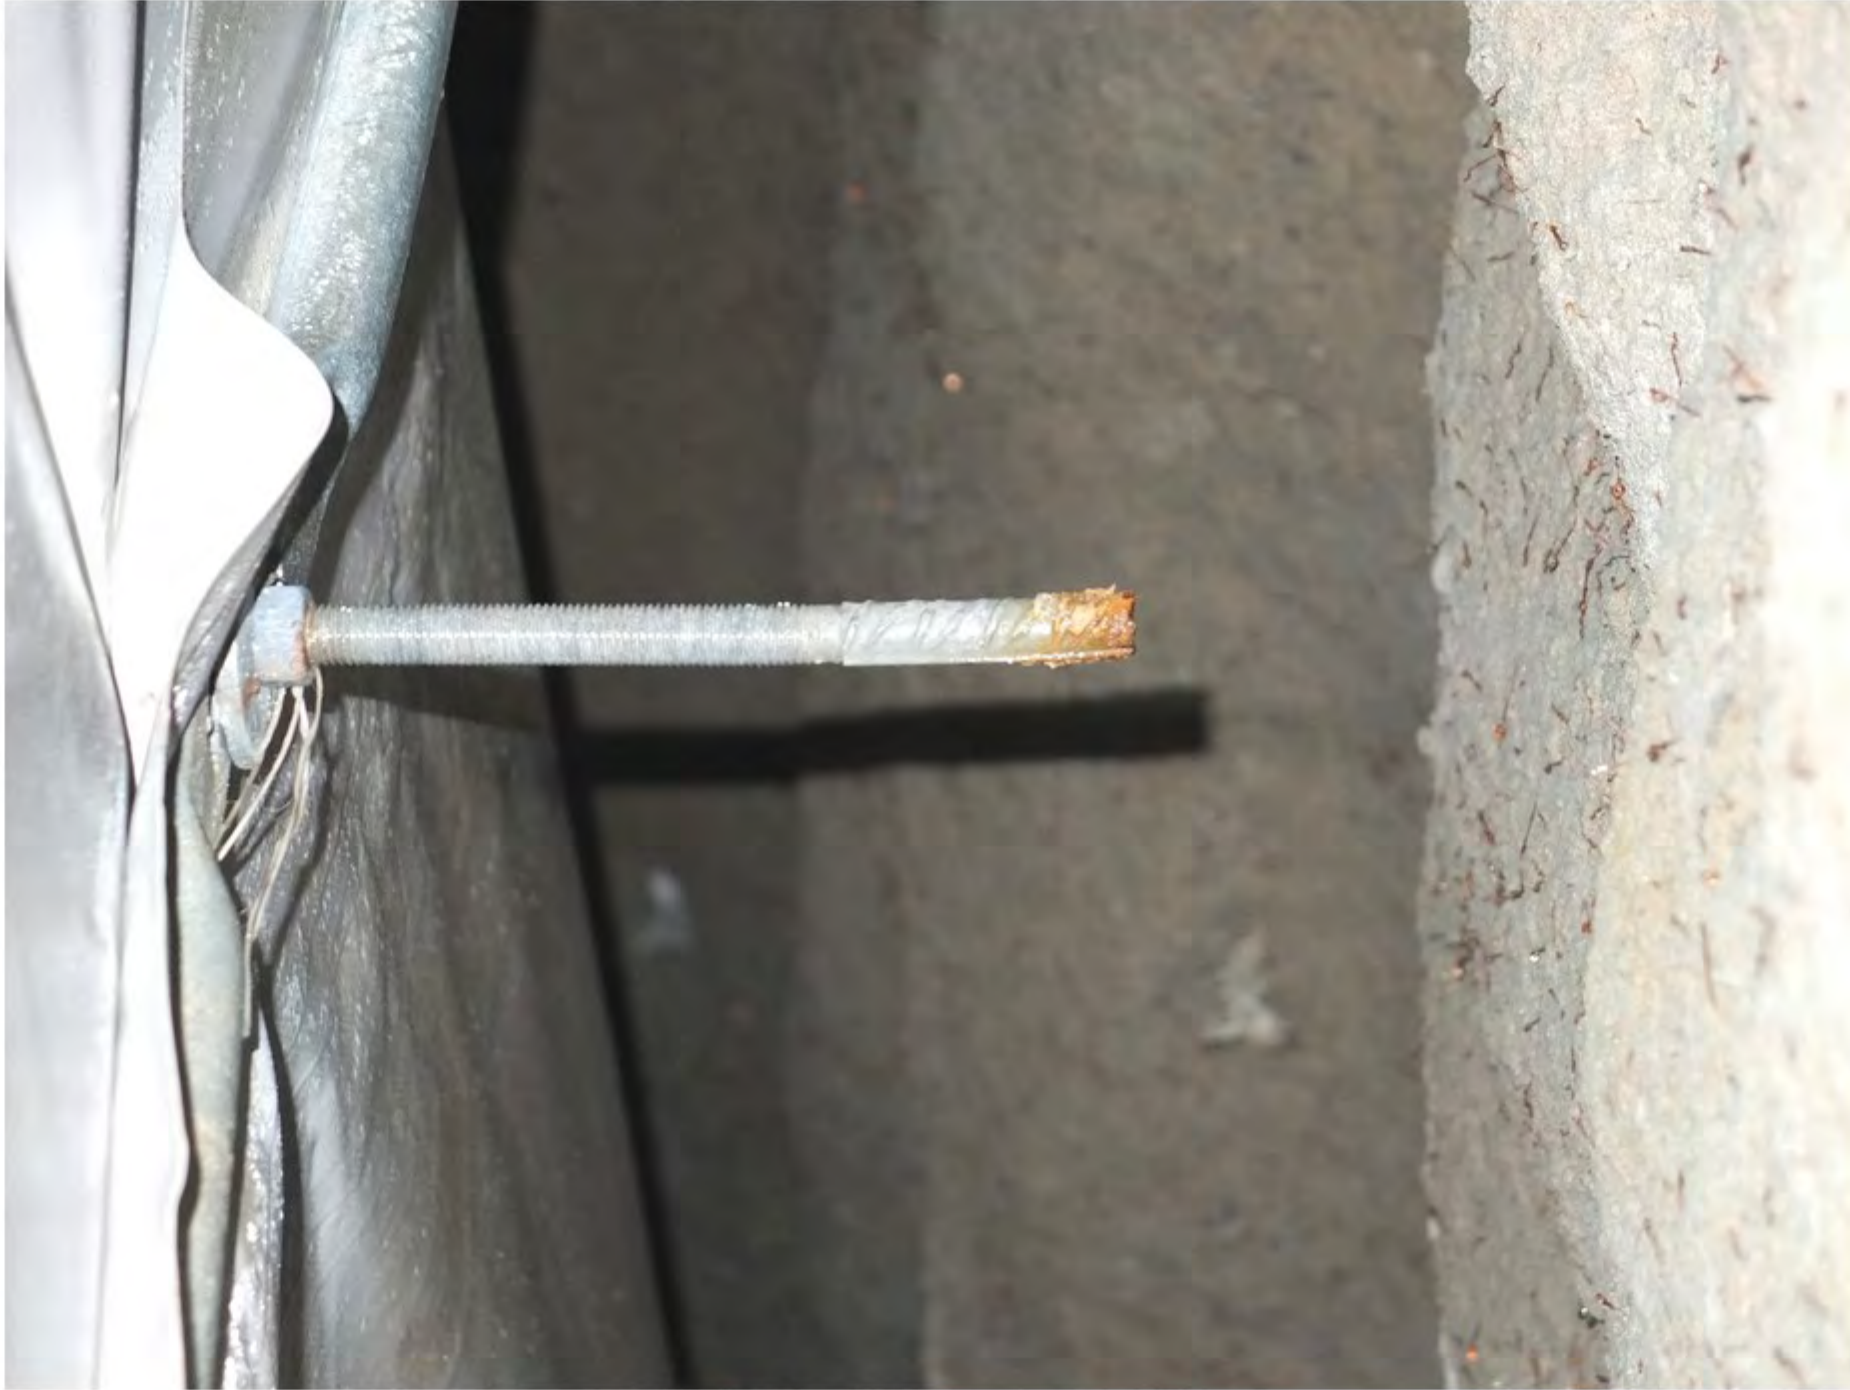
33 Brudd i festebolt ved overgang til berg

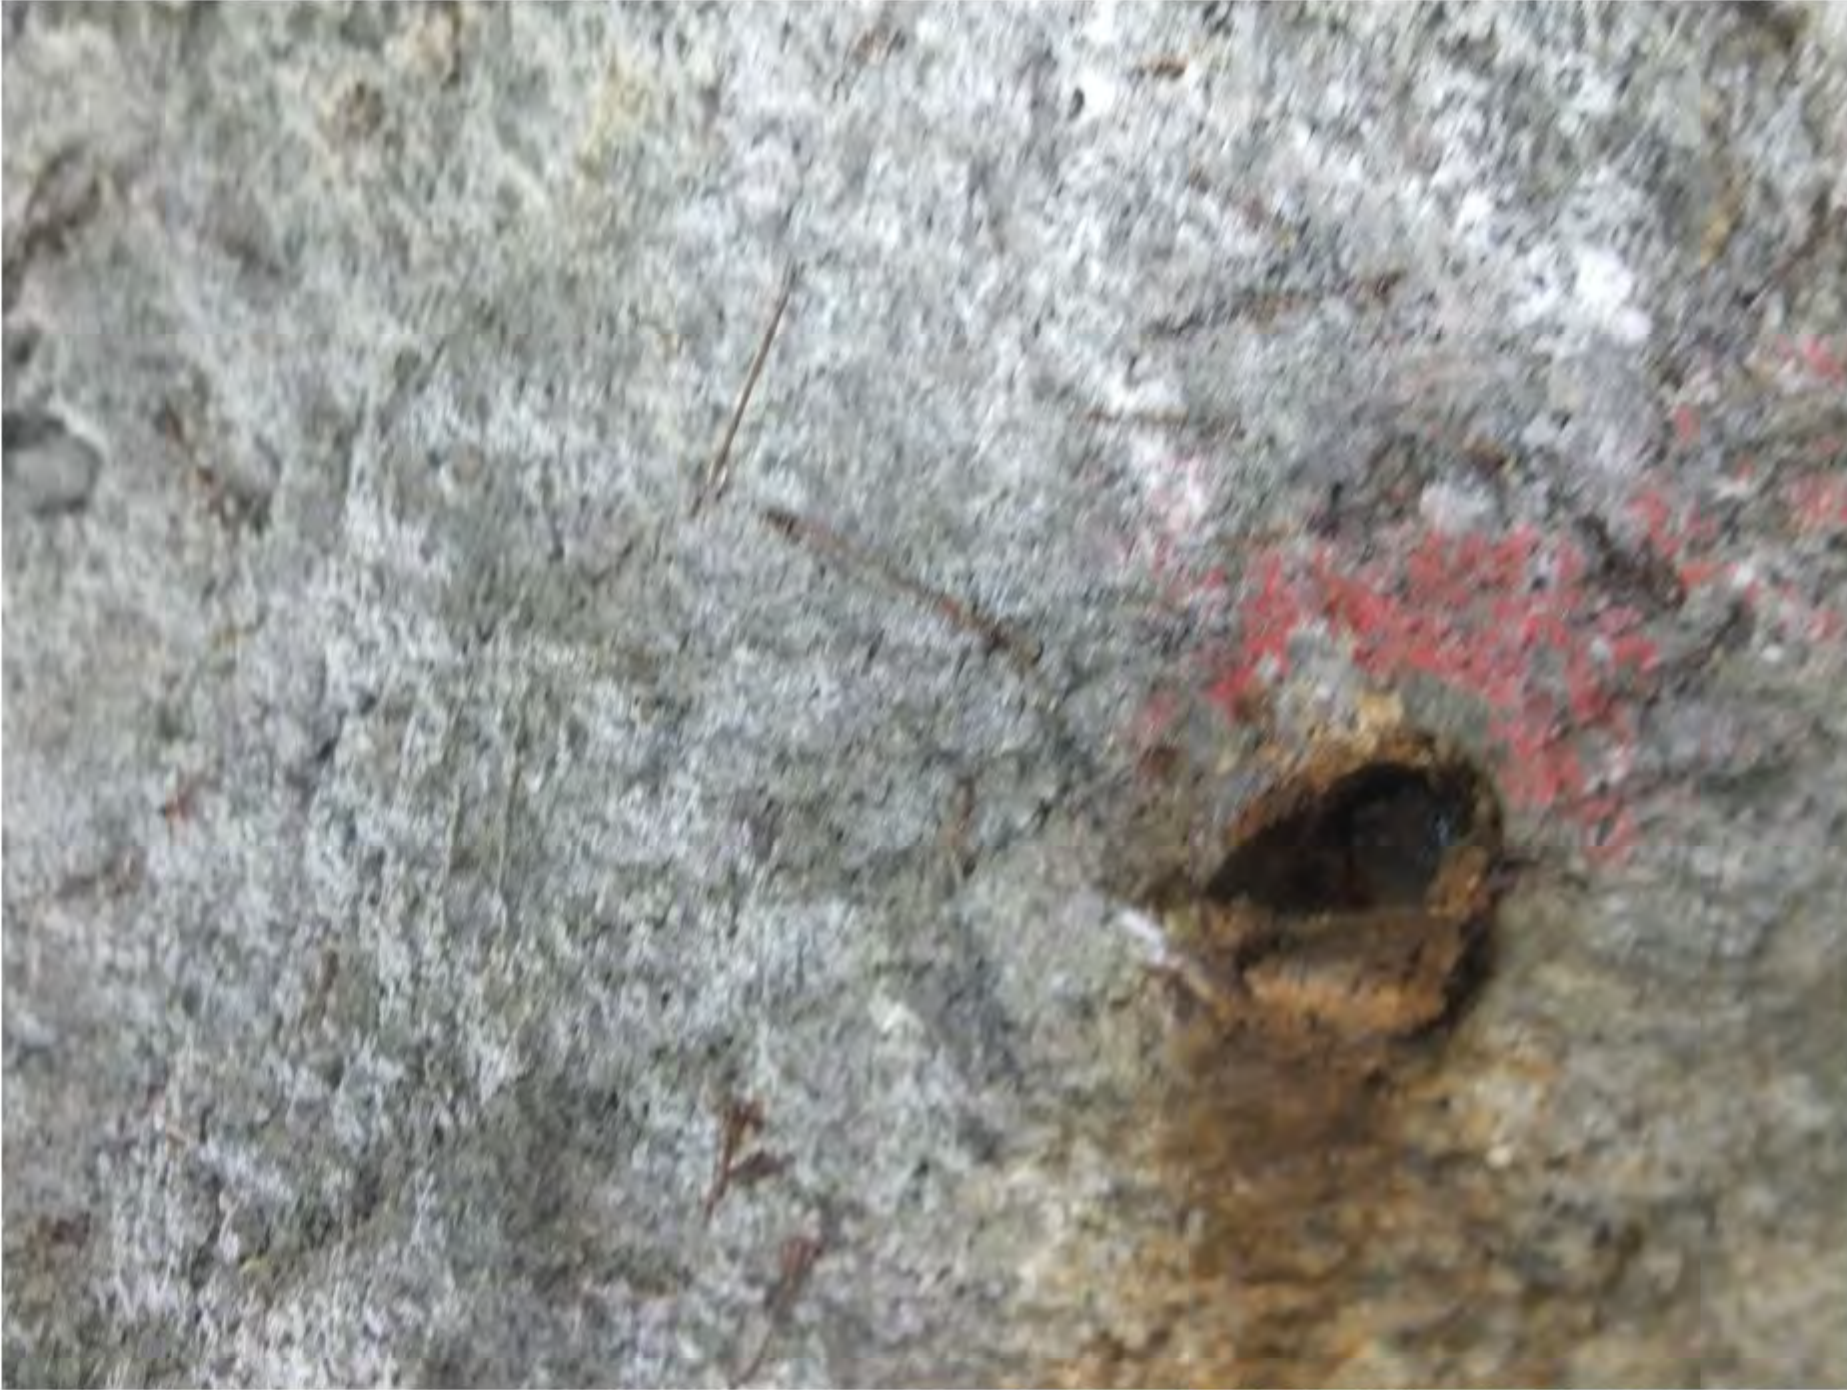
35 Bruddflate i festebolt inne i berget

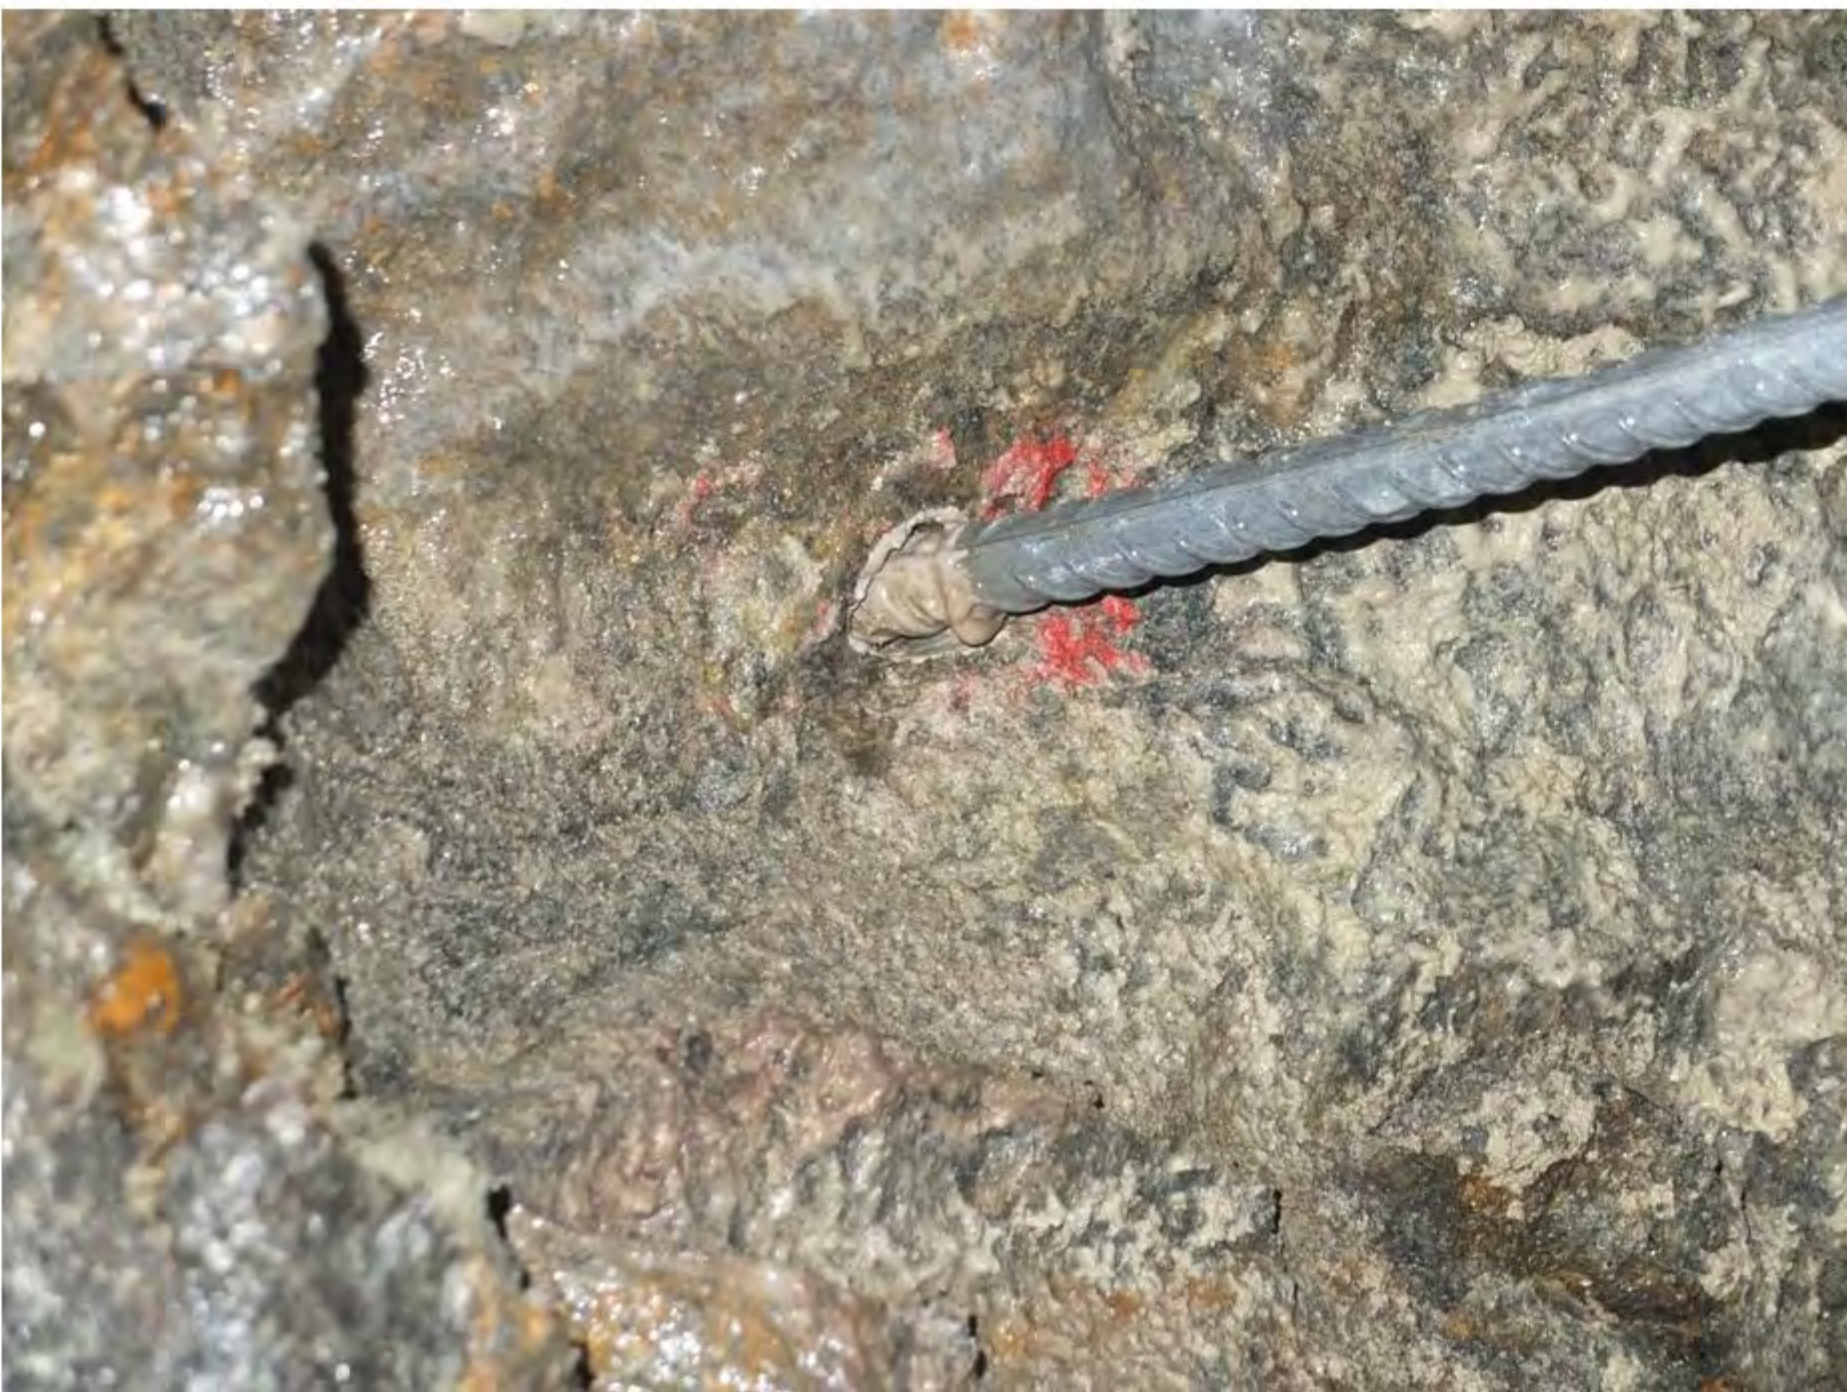
38 Ingen skader på bolt i berginnfesting

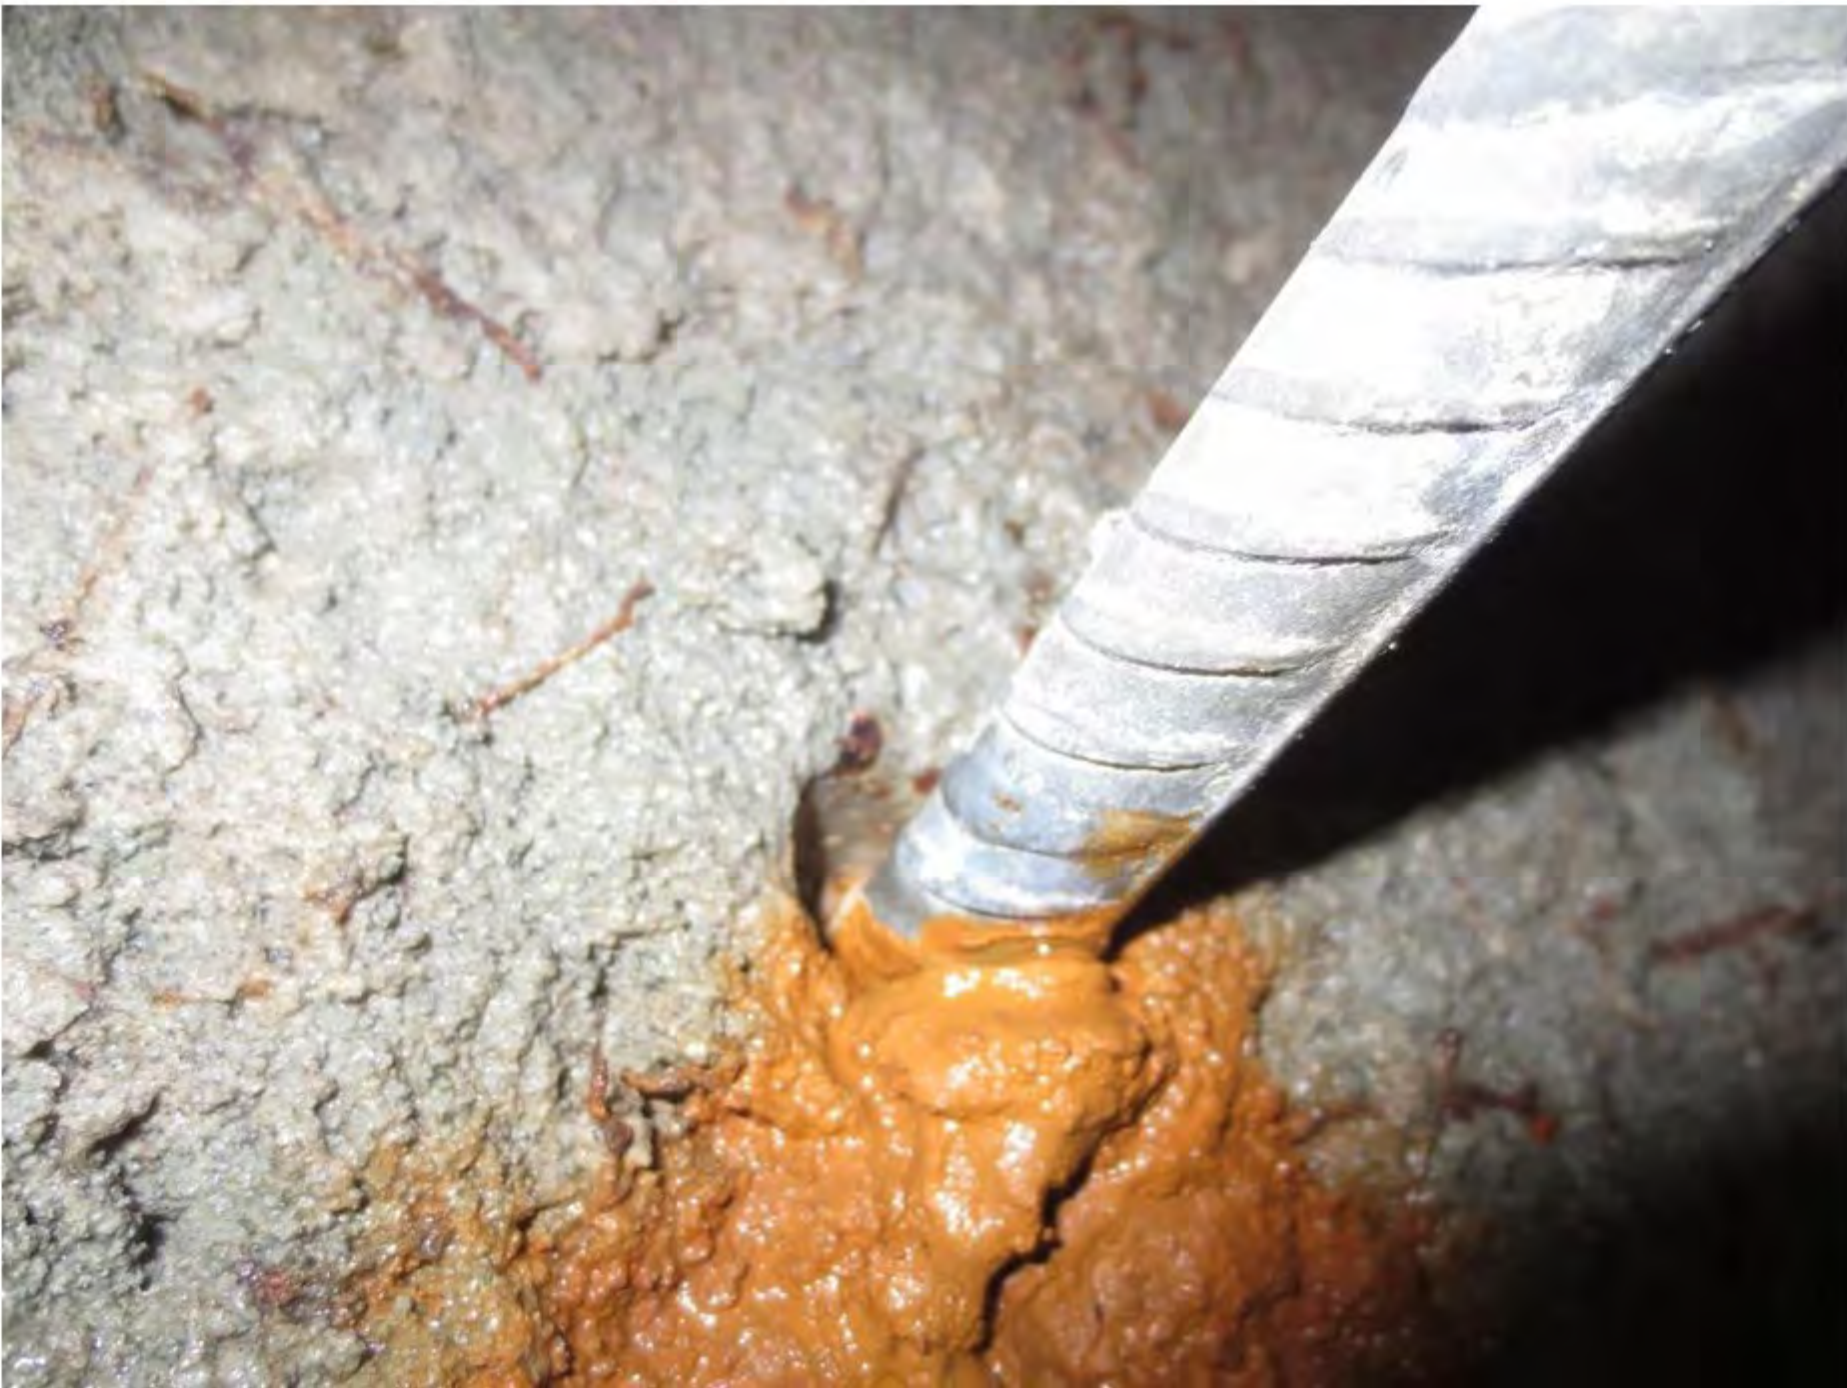
40 Profil 500 - Utfelling av jernoksid fra boltehull
