Tilstand av ulike typer vann- og frostsikringshvelv

Etatsprogrammet Varige konstruksjoner 2012-2015

Nr. 470

Christian Rønneberg og Trond A. Østmoen (Aas-Jakobsen AS)

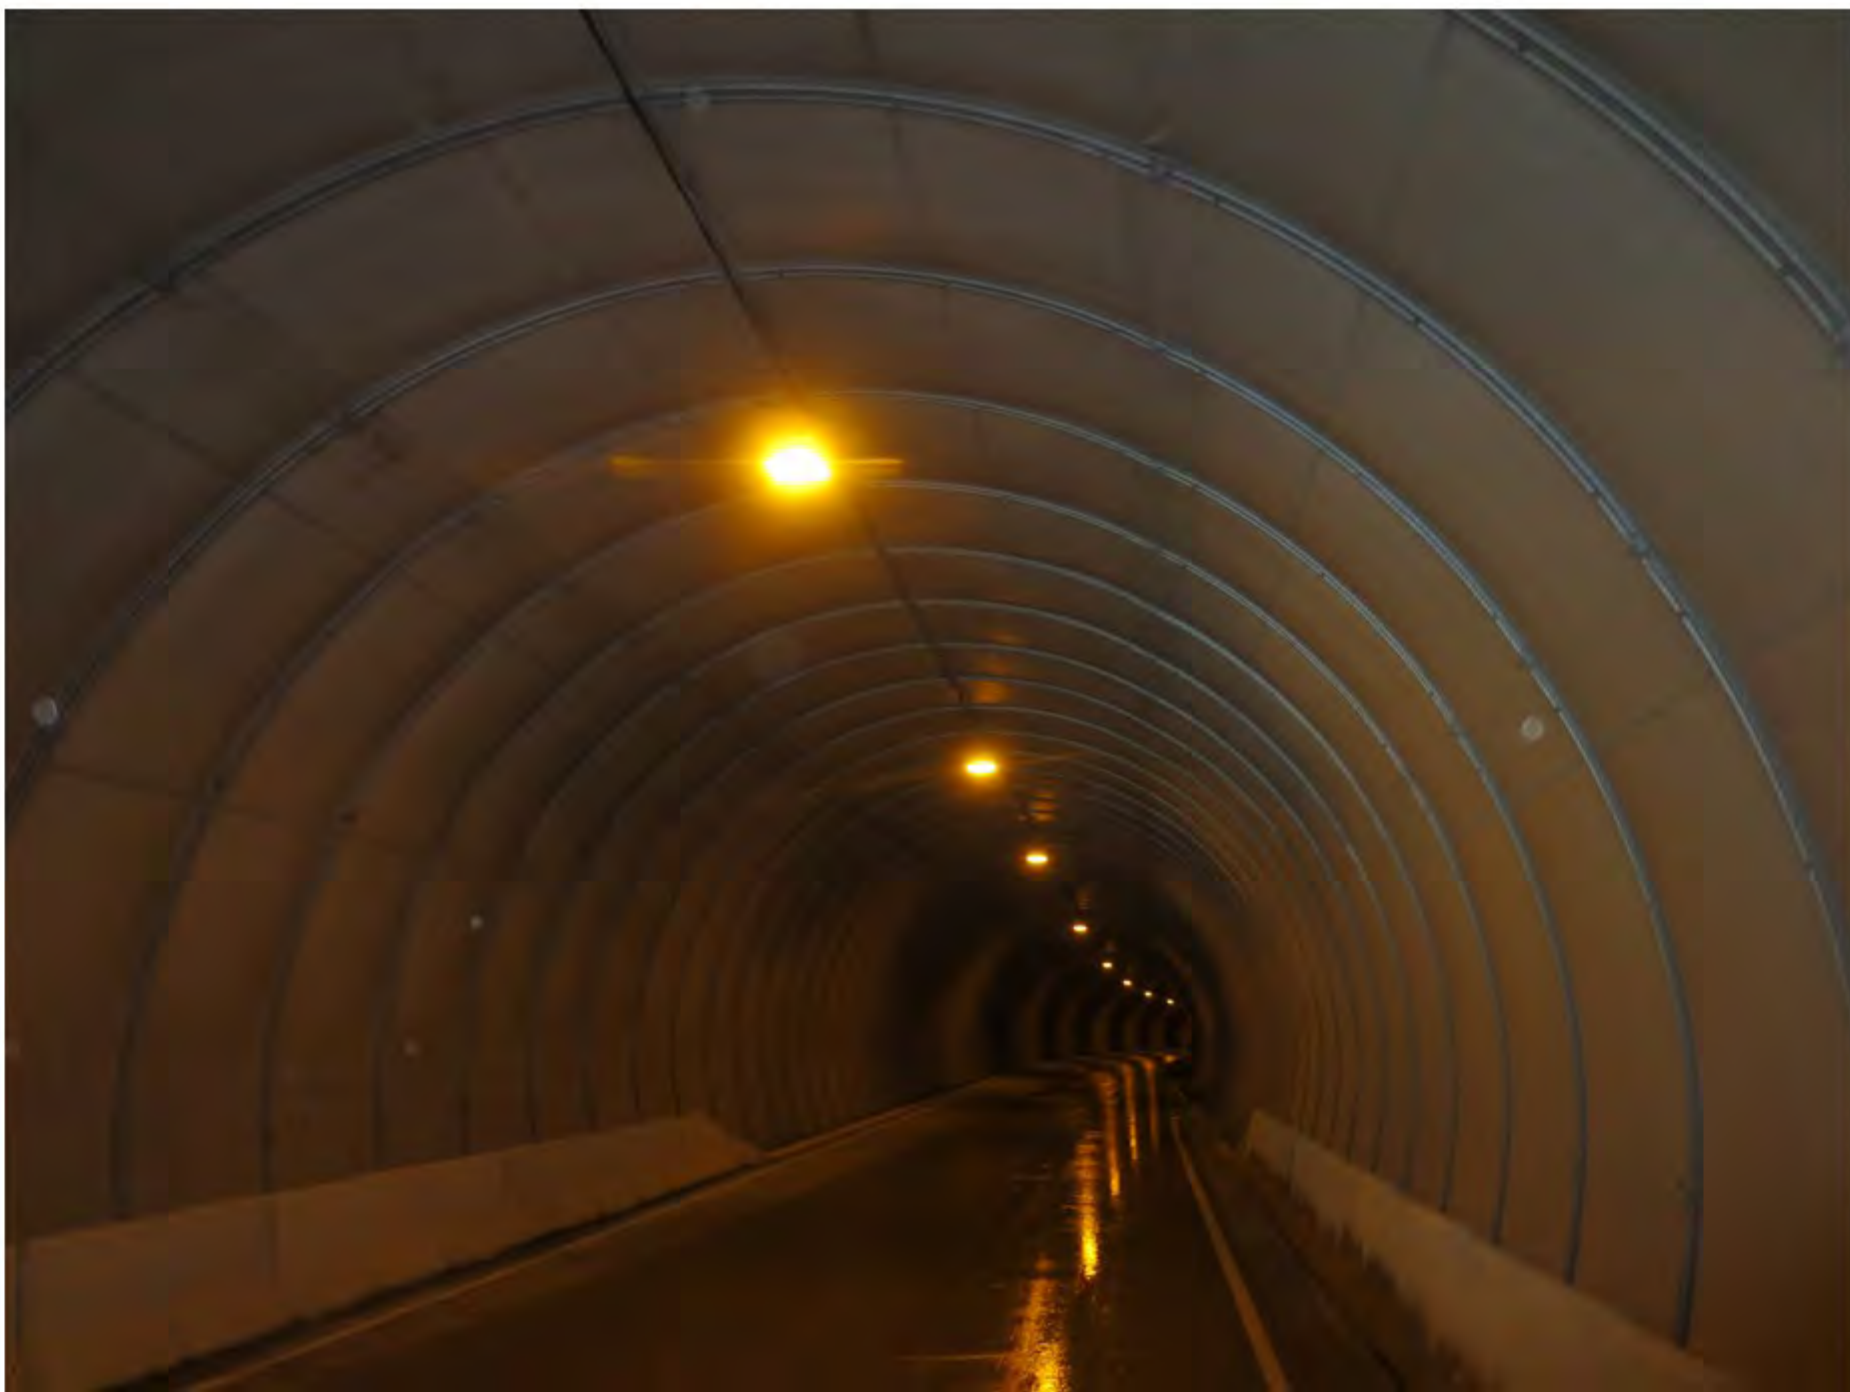
2 Ved vestre portal - Oversikt tunnelkledning innkjøringszone med føringskant

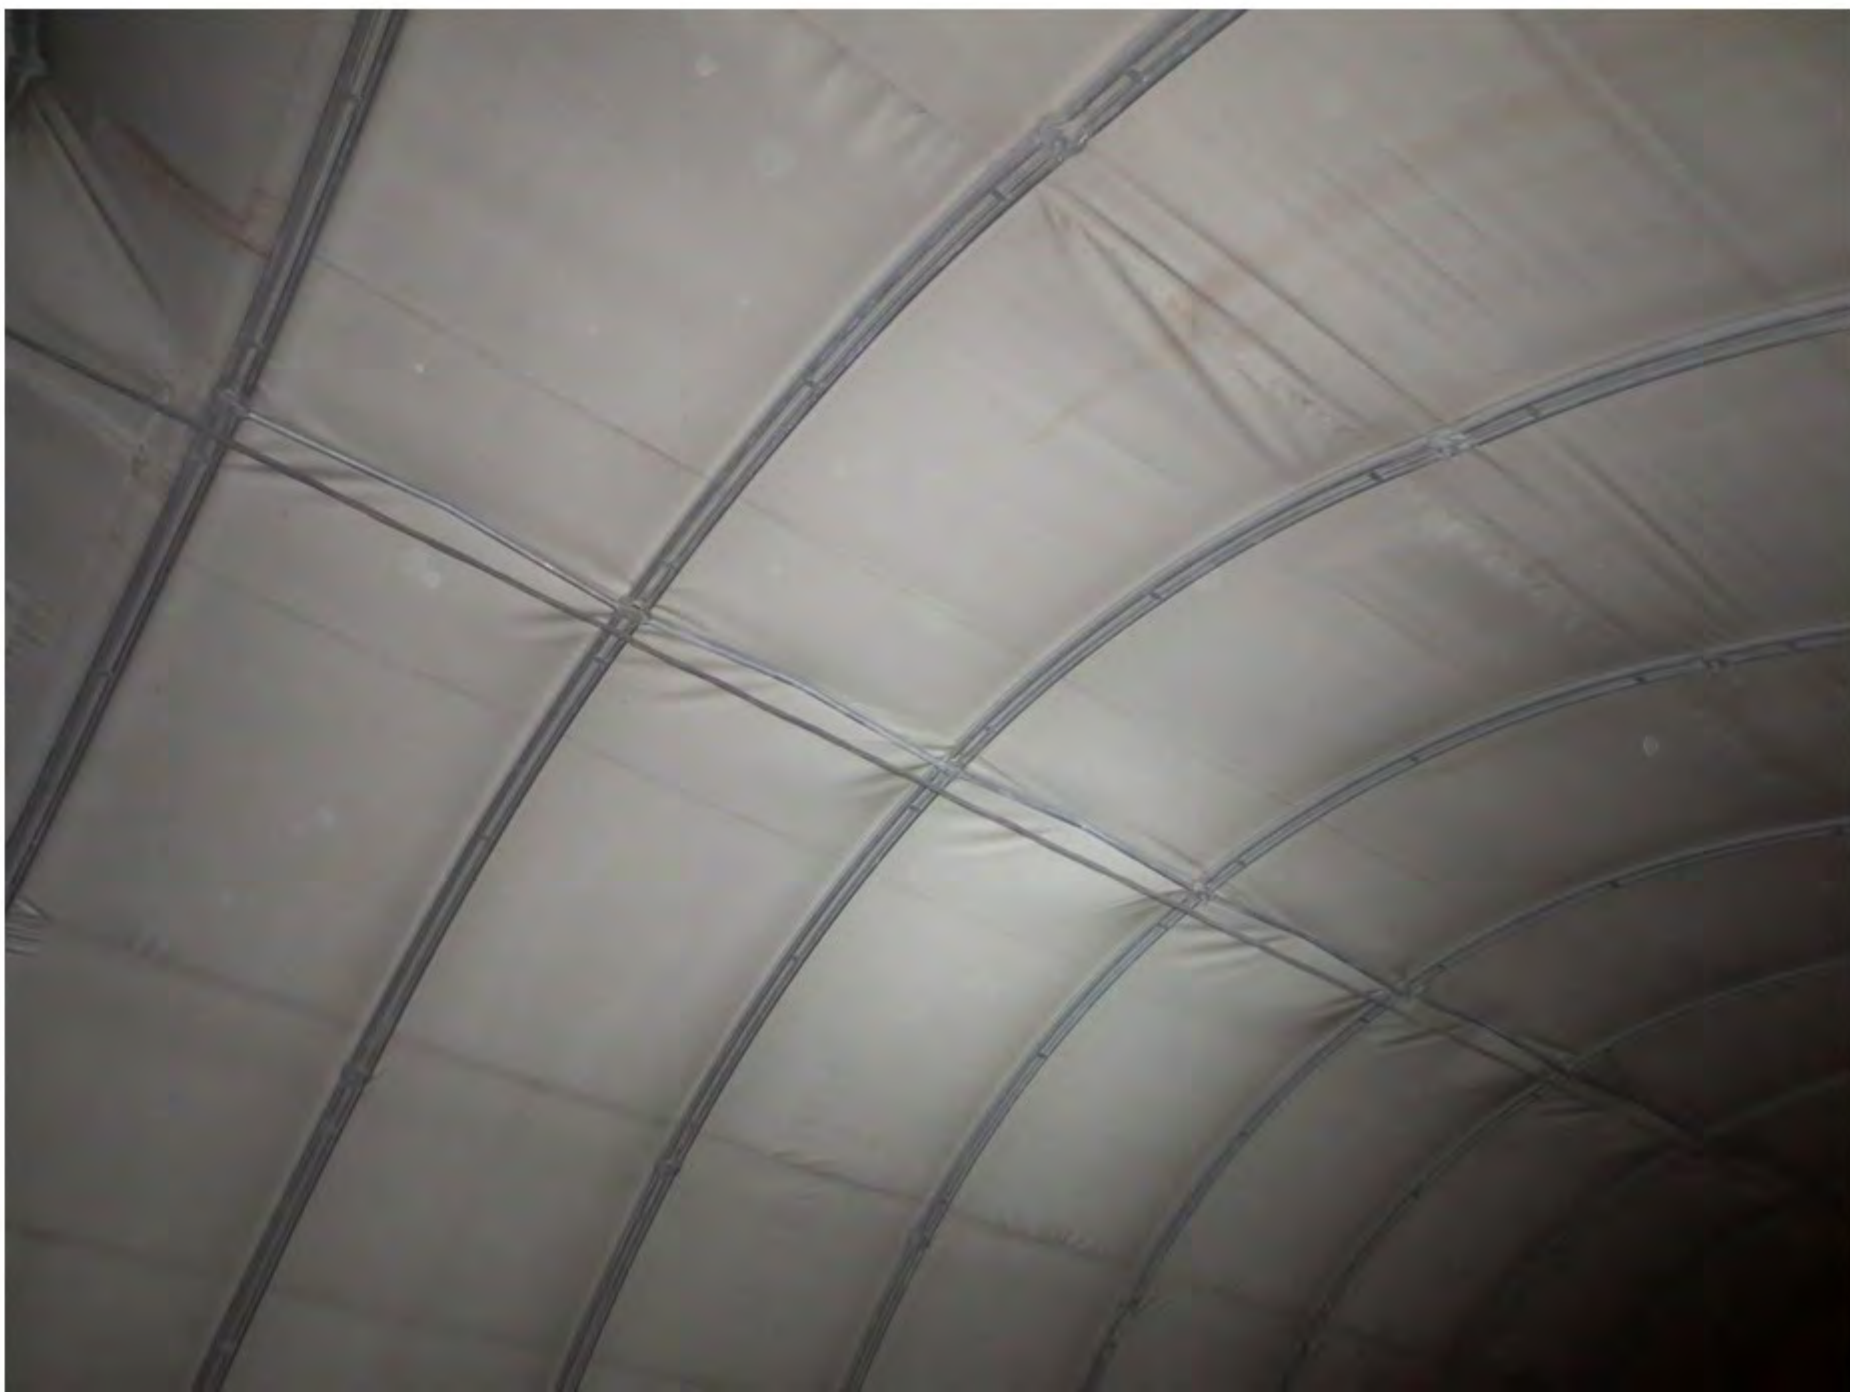
4 Profil 900 - Buklinger av duk pga dårlig stramming i hengen

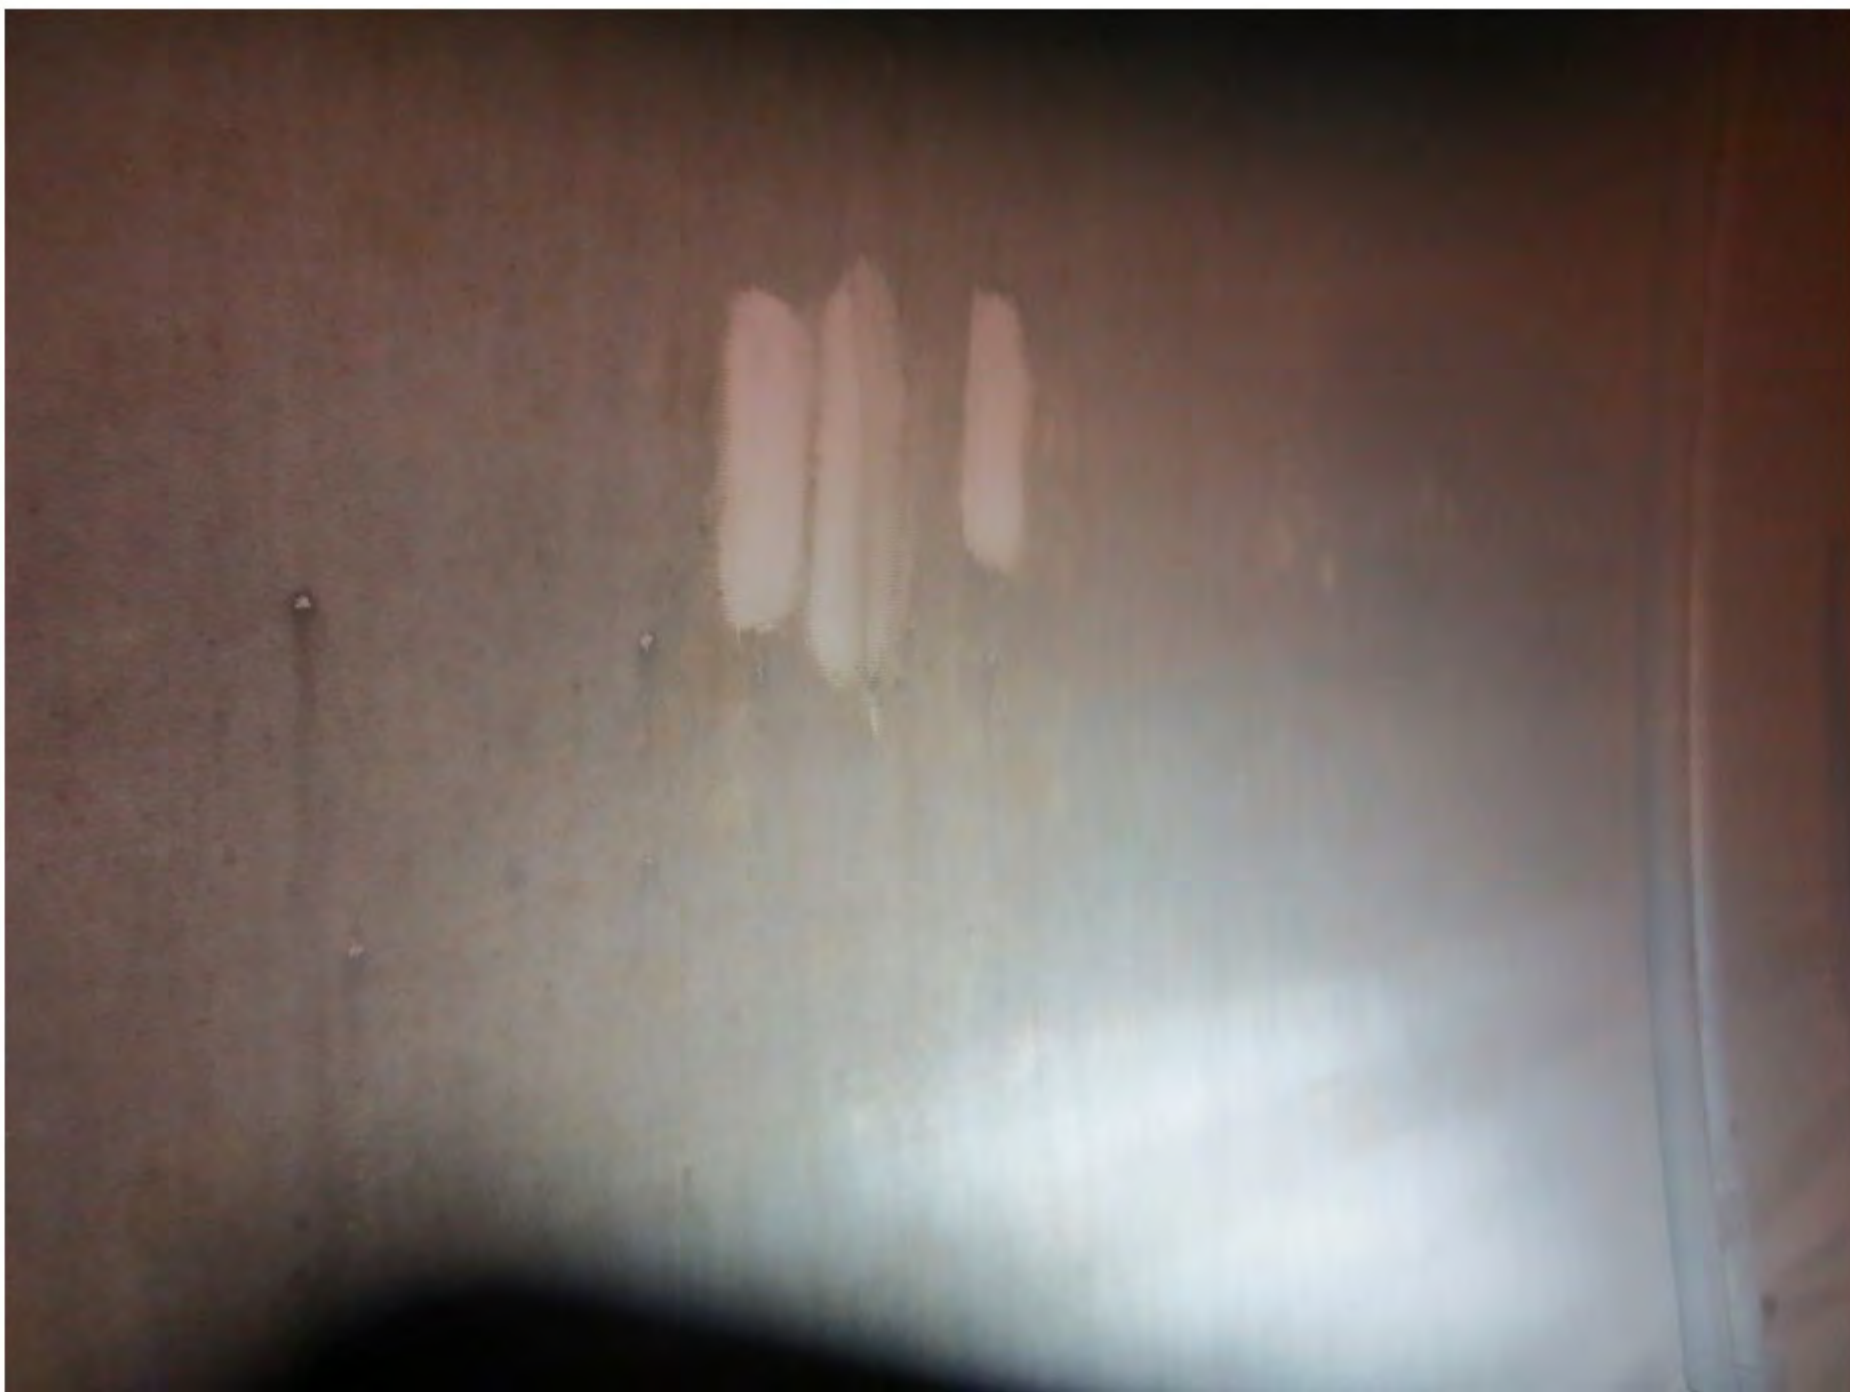
8 Profil 1800 - Tilsmussing fjernet - Duken er inntakt

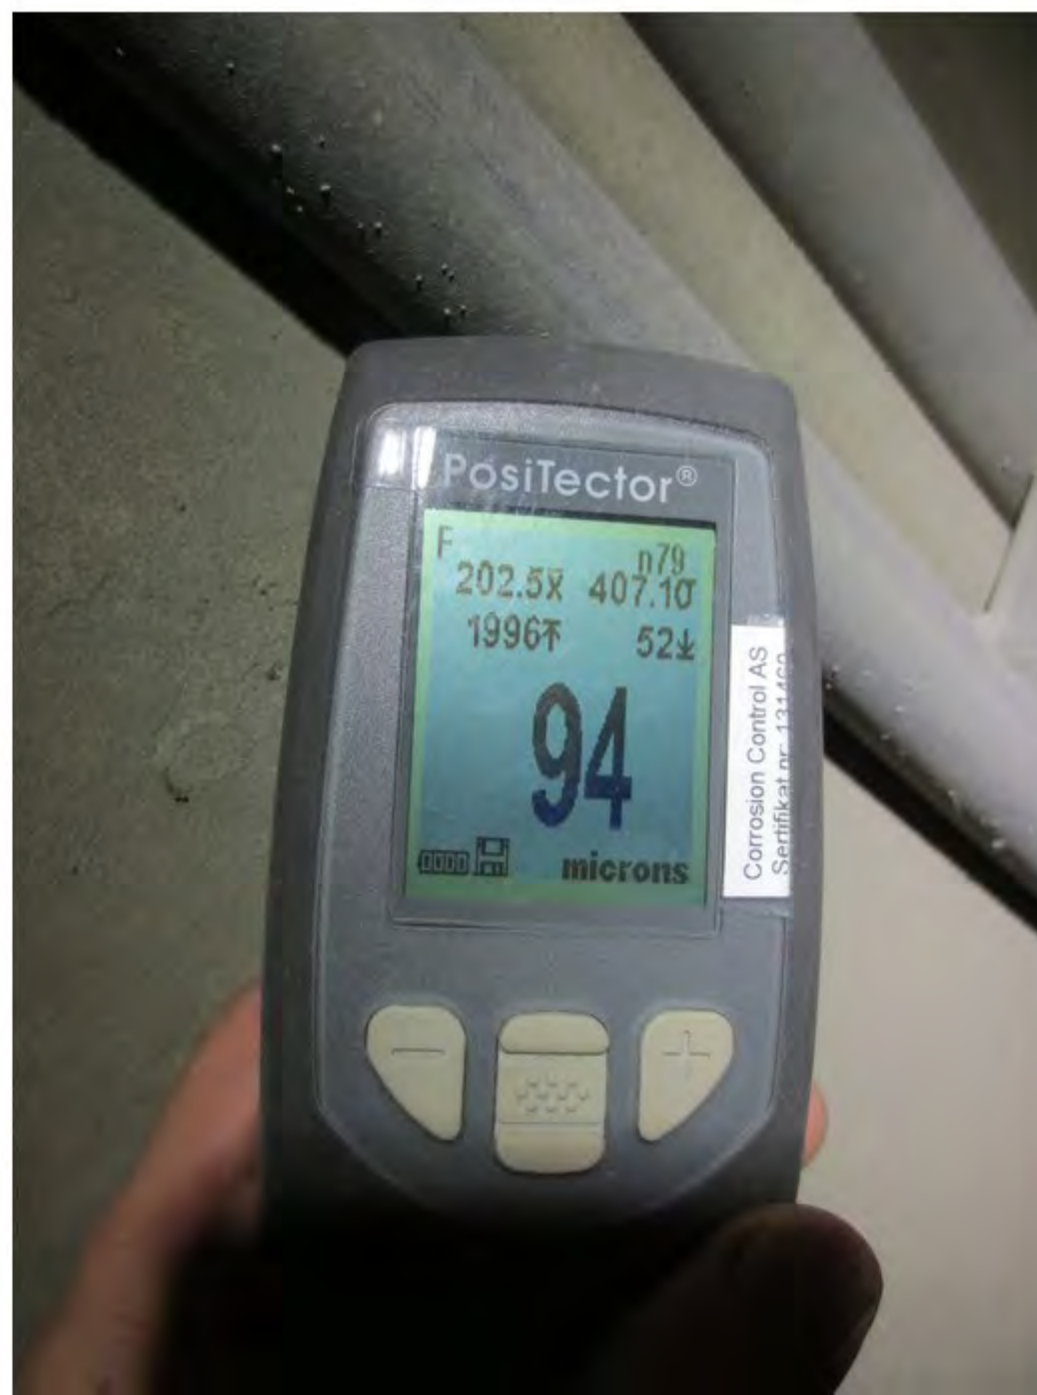
16 Vestre portal - Tykkelse varmforsinking på framrør

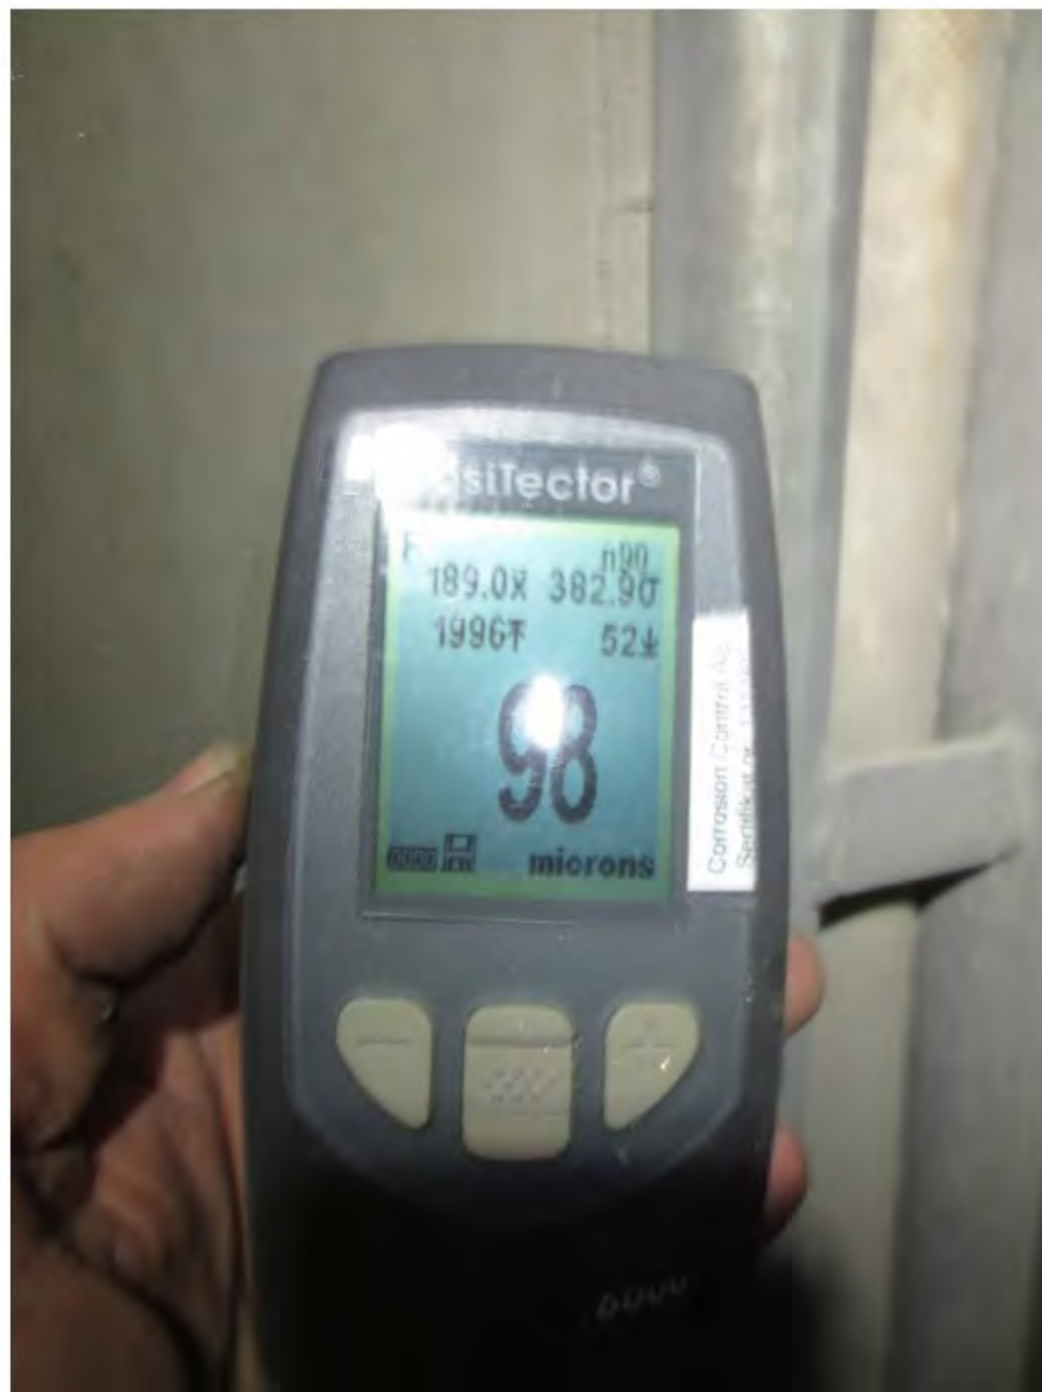
18 Profil 900 Framrør - Tykkelse varmforsinking 98 my 1 meter over bankett

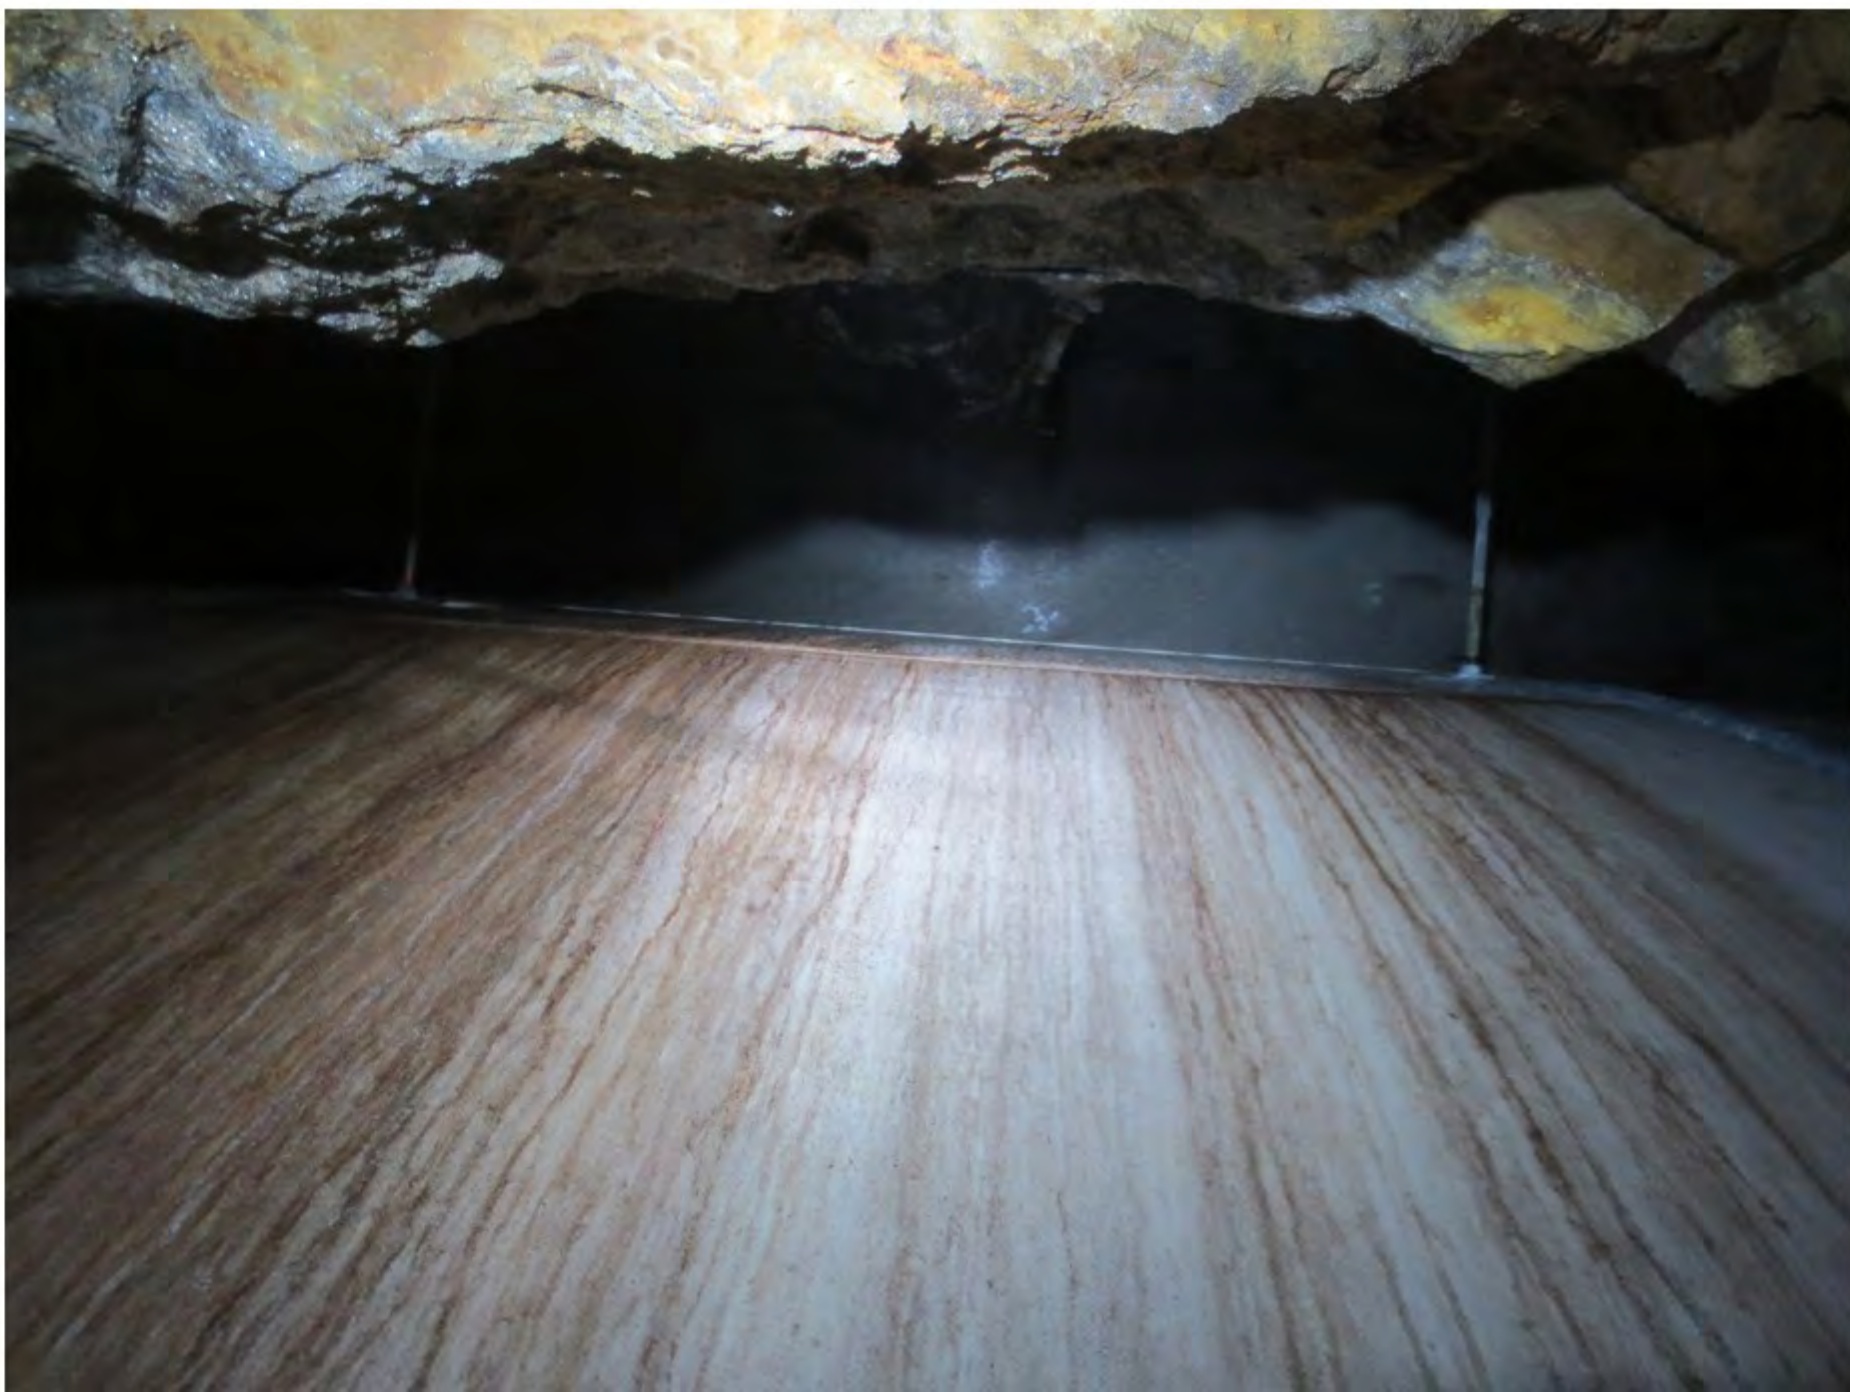
20 Profil 100 Bak hvelvet - Typisk belegg og avleiringer på tunnelduk

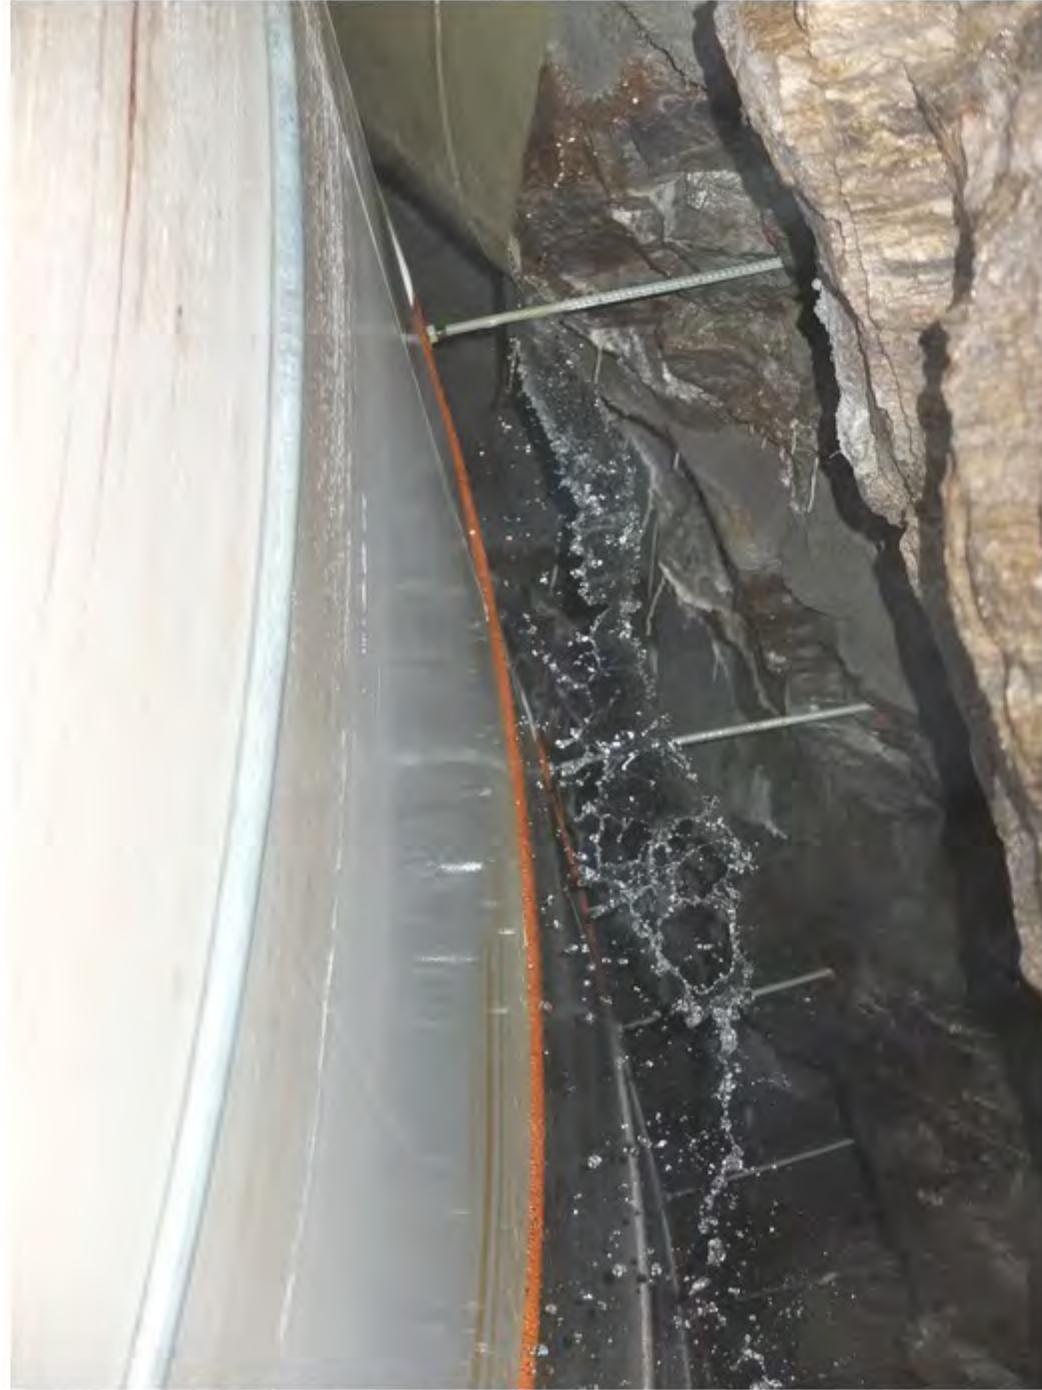
21 Profil 1100 - Avskjernet omfattende punktlekkasje

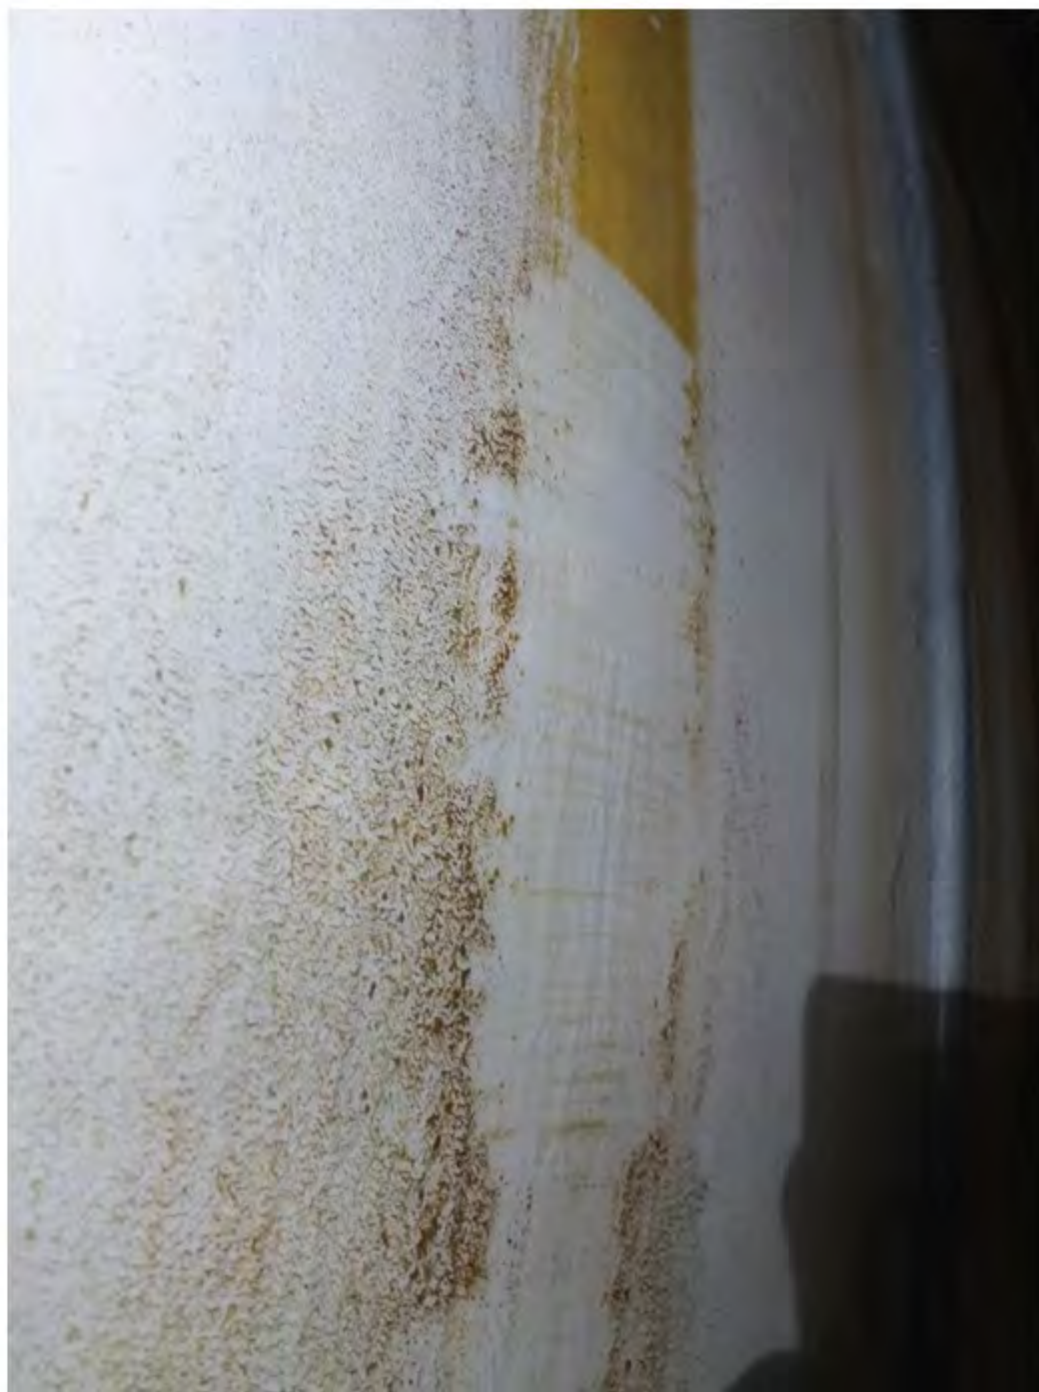
24 Profil 1300 - Belegg fjernet - Ingen synlig skade på duken

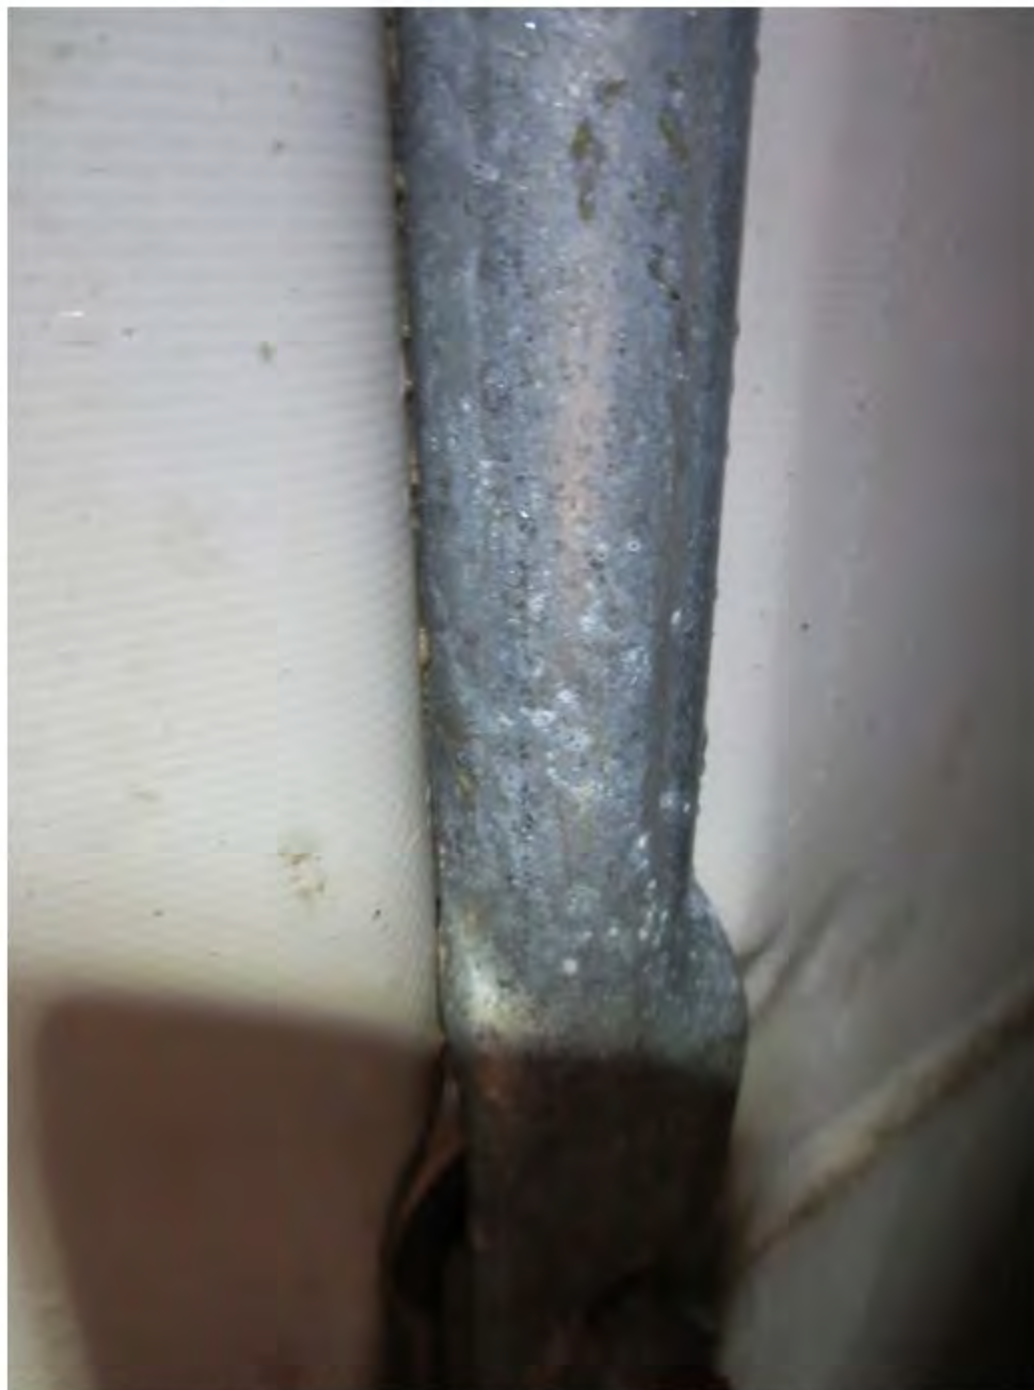
27 Profil 100 - Bakrør med noe utslag av sinkoksyd - hvitrust

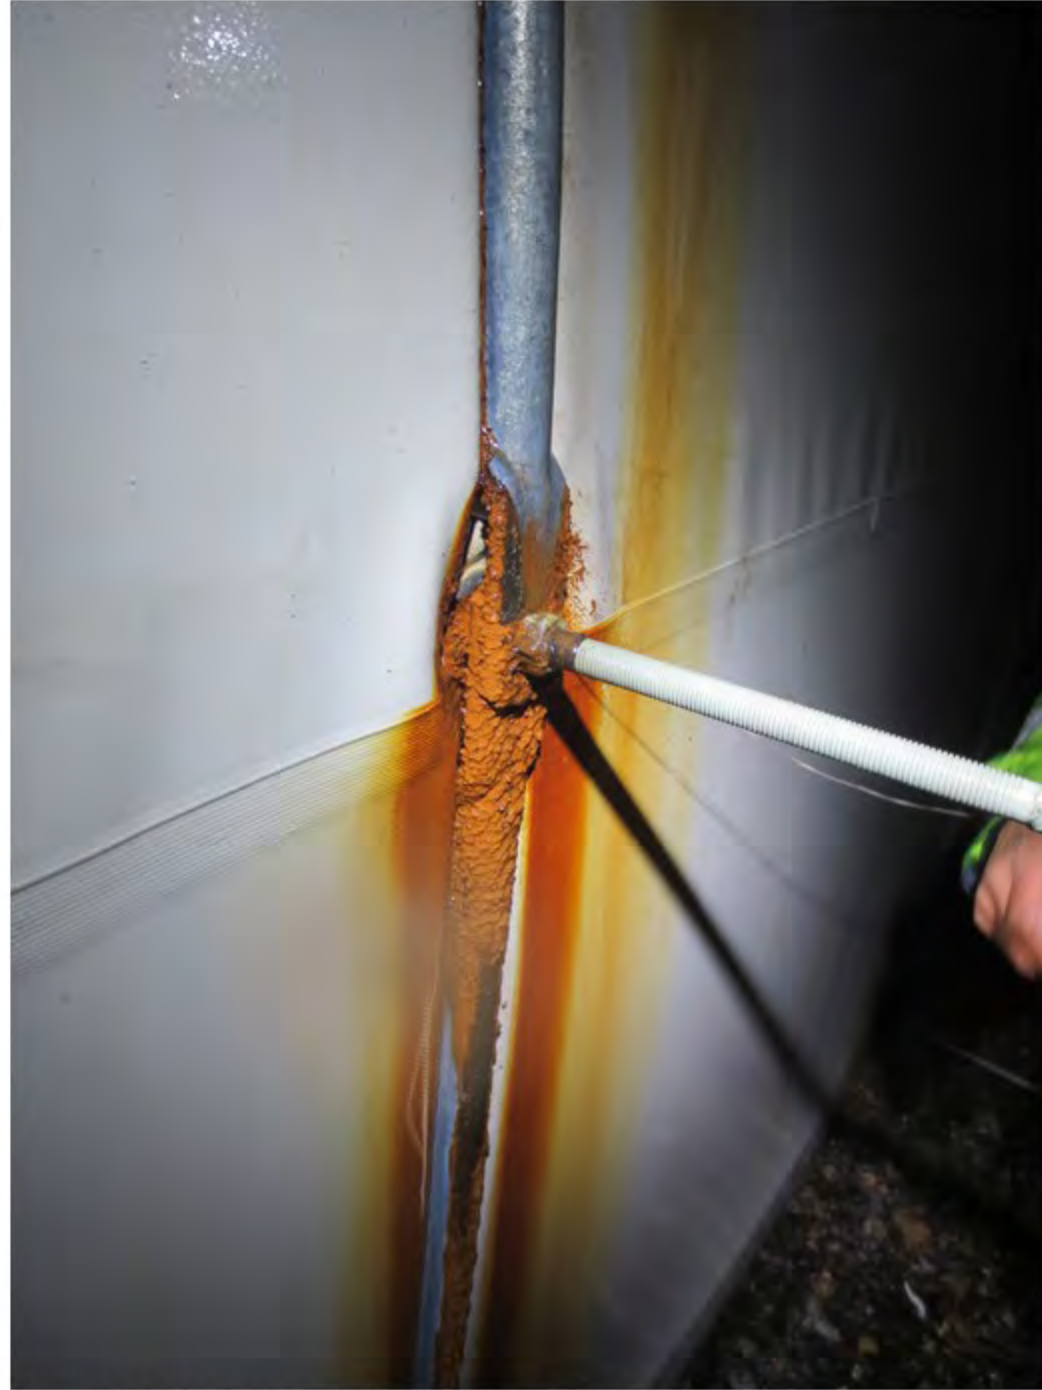
29 Profil 1100 - Avleiringer fra innlekkasjevann på bakrør

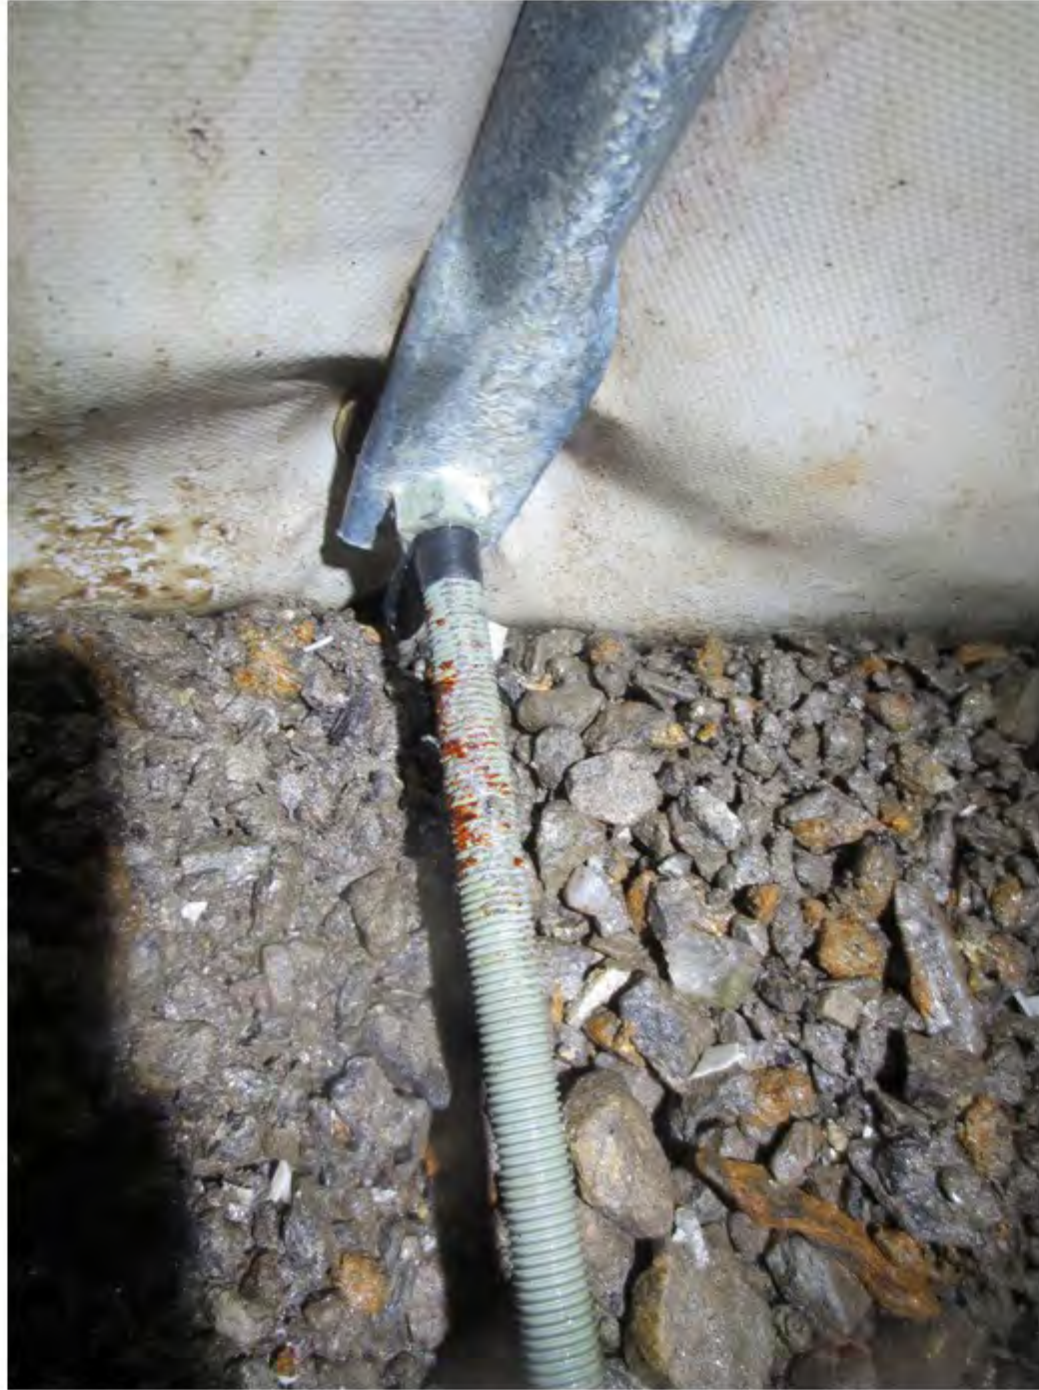
35 Profil 1100 - Påbegynt korrosjon i gjengeparti på Combicoated bolt

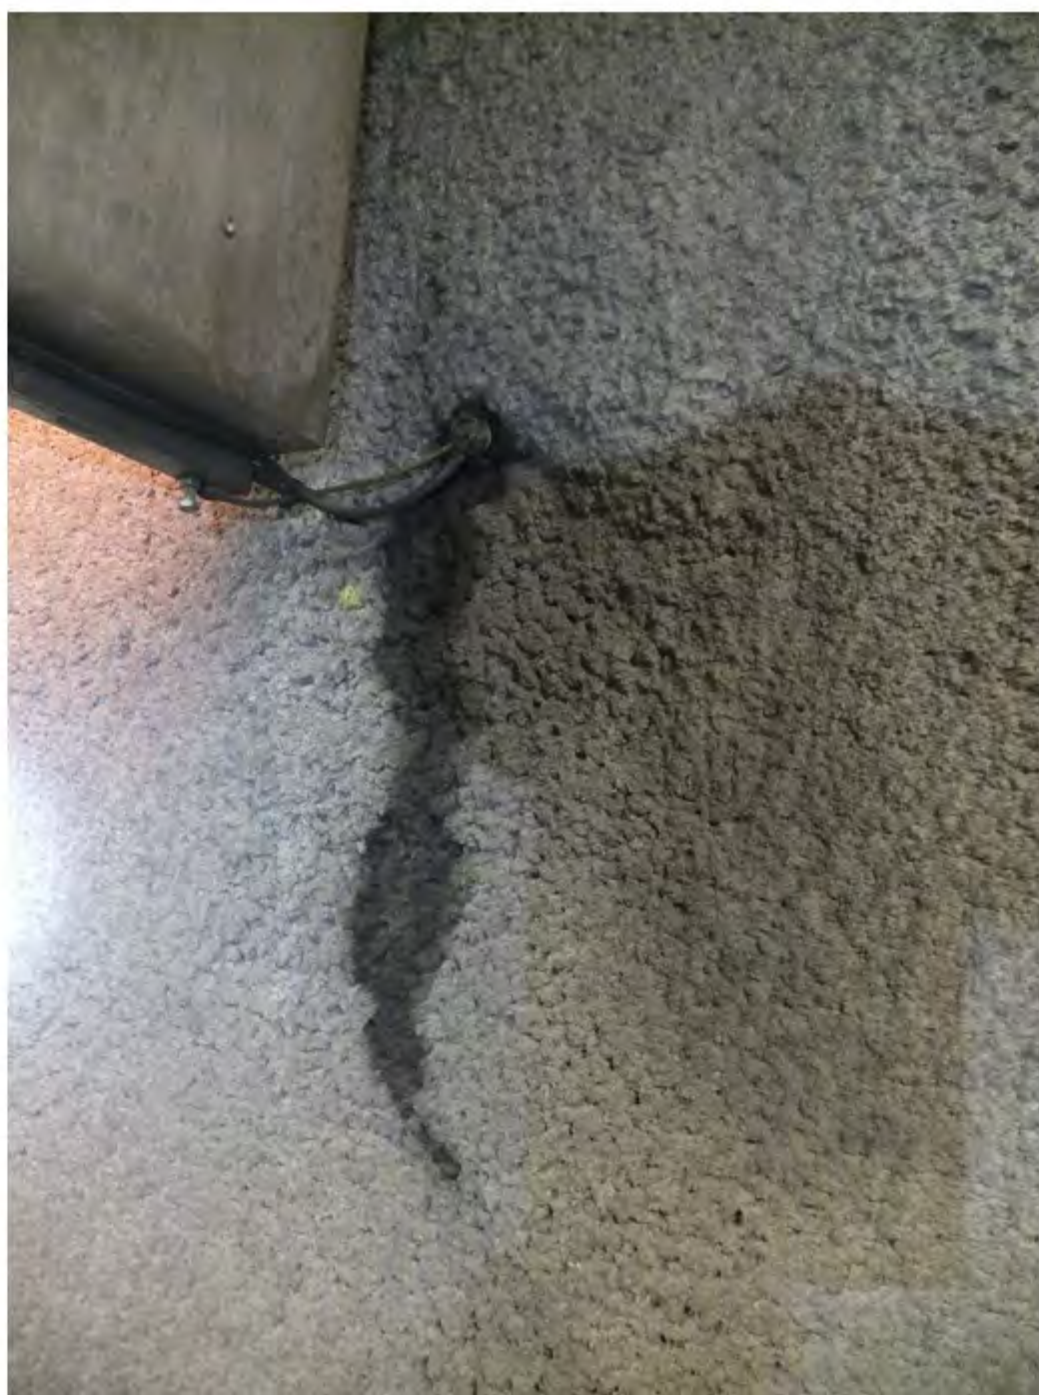
6 Punktlekkasje ifbm trekkerør
