Tilstand av ulike typer vann- og frostsikringshvelv

Etatsprogrammet Varige konstruksjoner 2012-2015

Nr. 470

Christian Rønneberg og Trond A. Østmoen (Aas-Jakobsen AS)

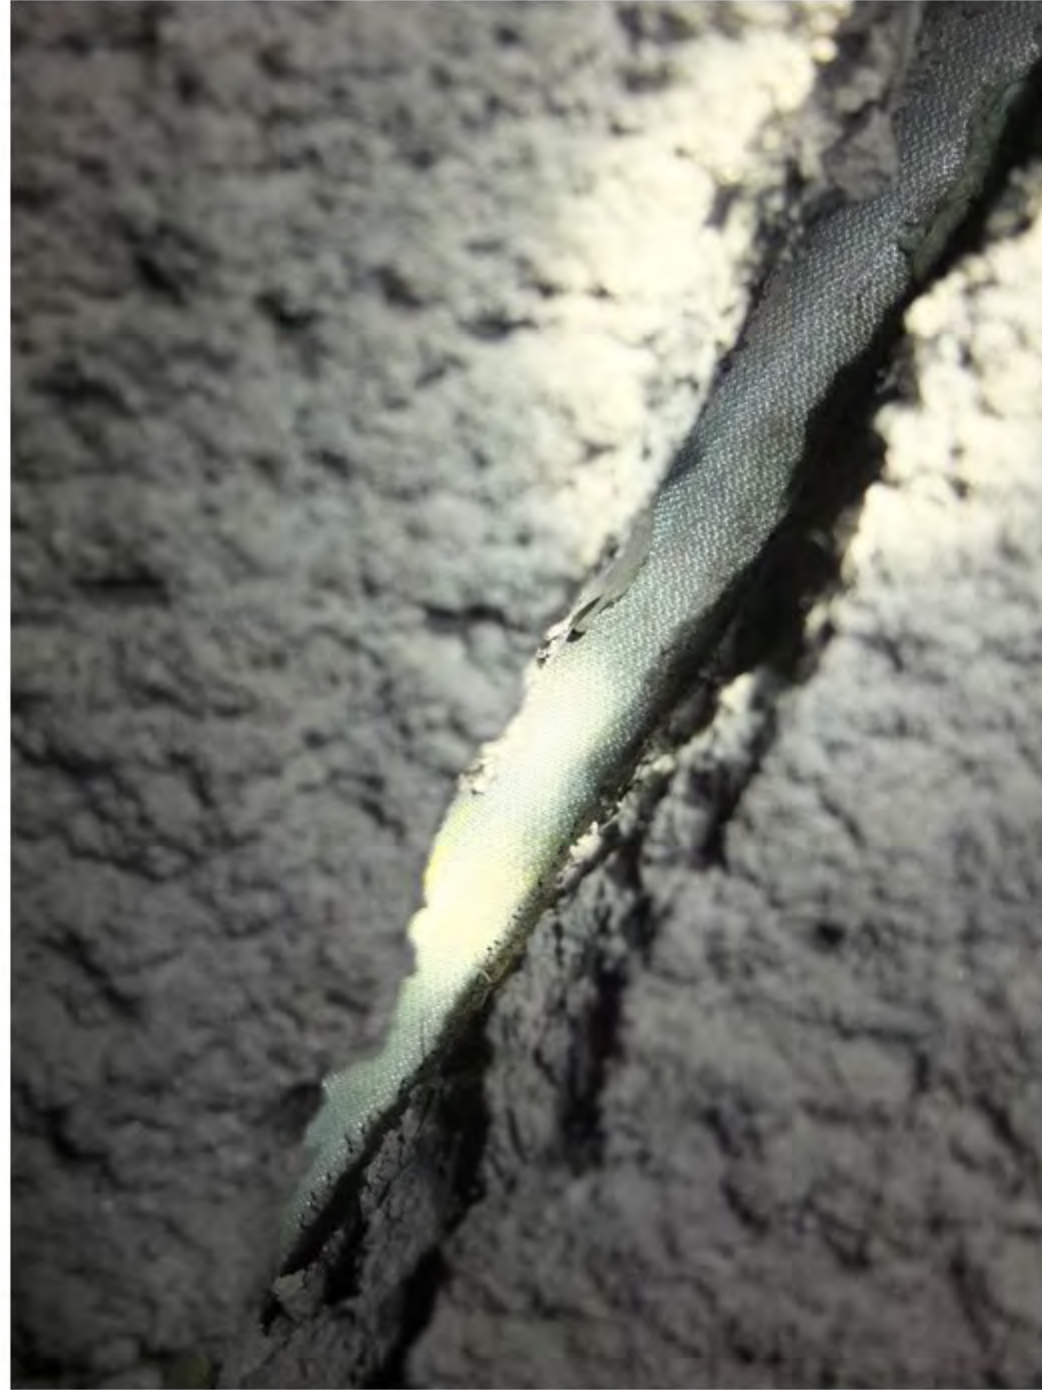
9 Synlig brandduk i dilatasjonsfuge

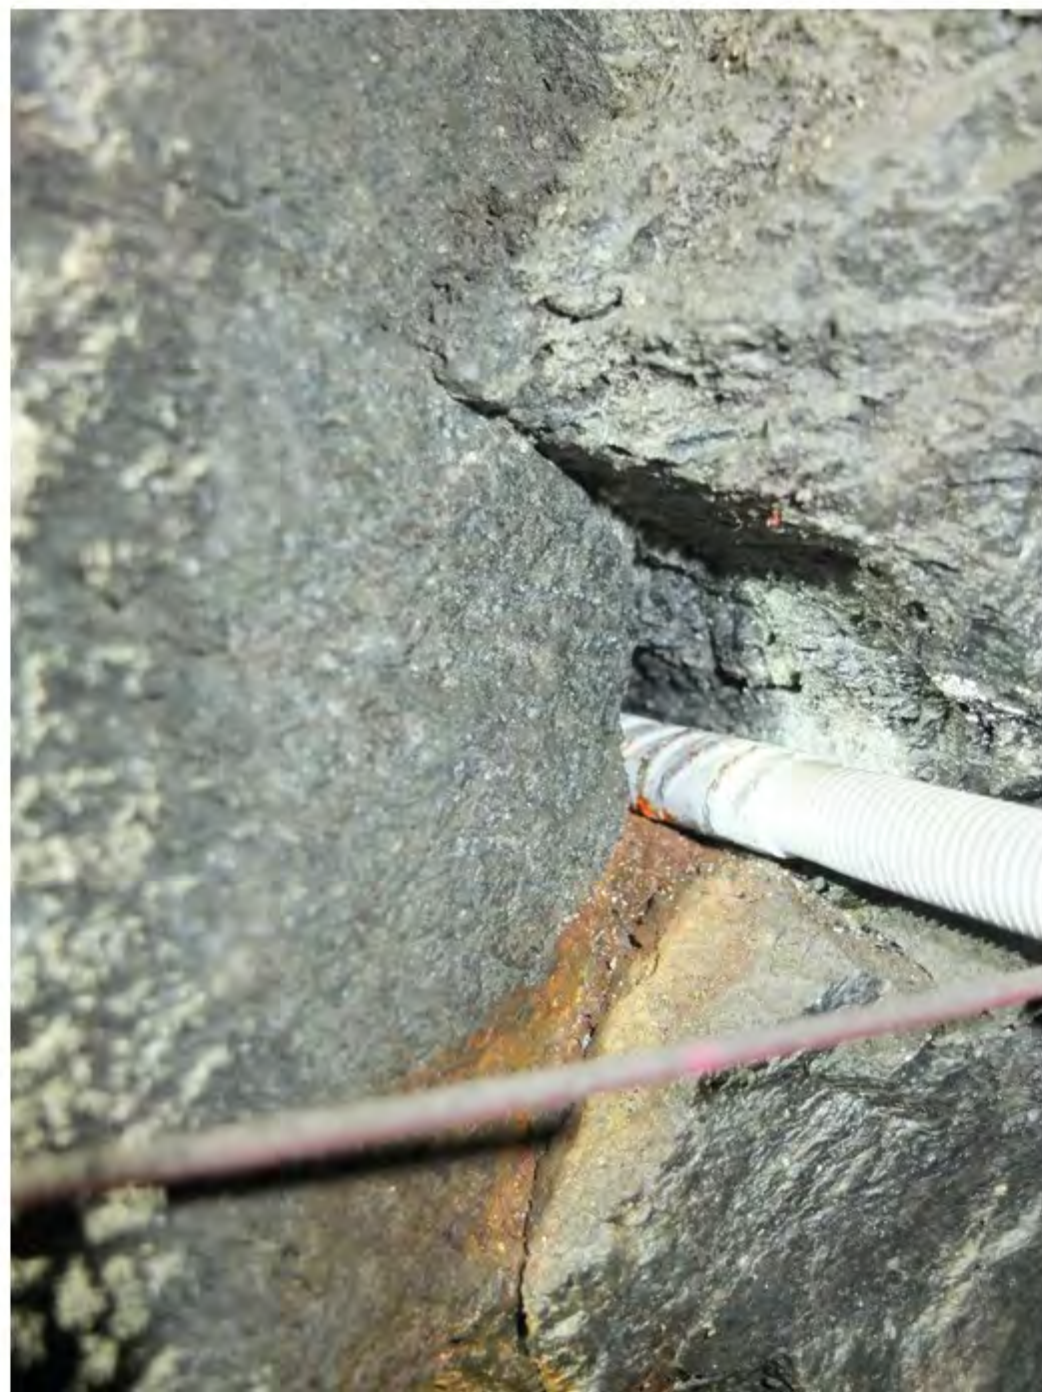
20 Lakkskade kammer - Lokal korrosjon

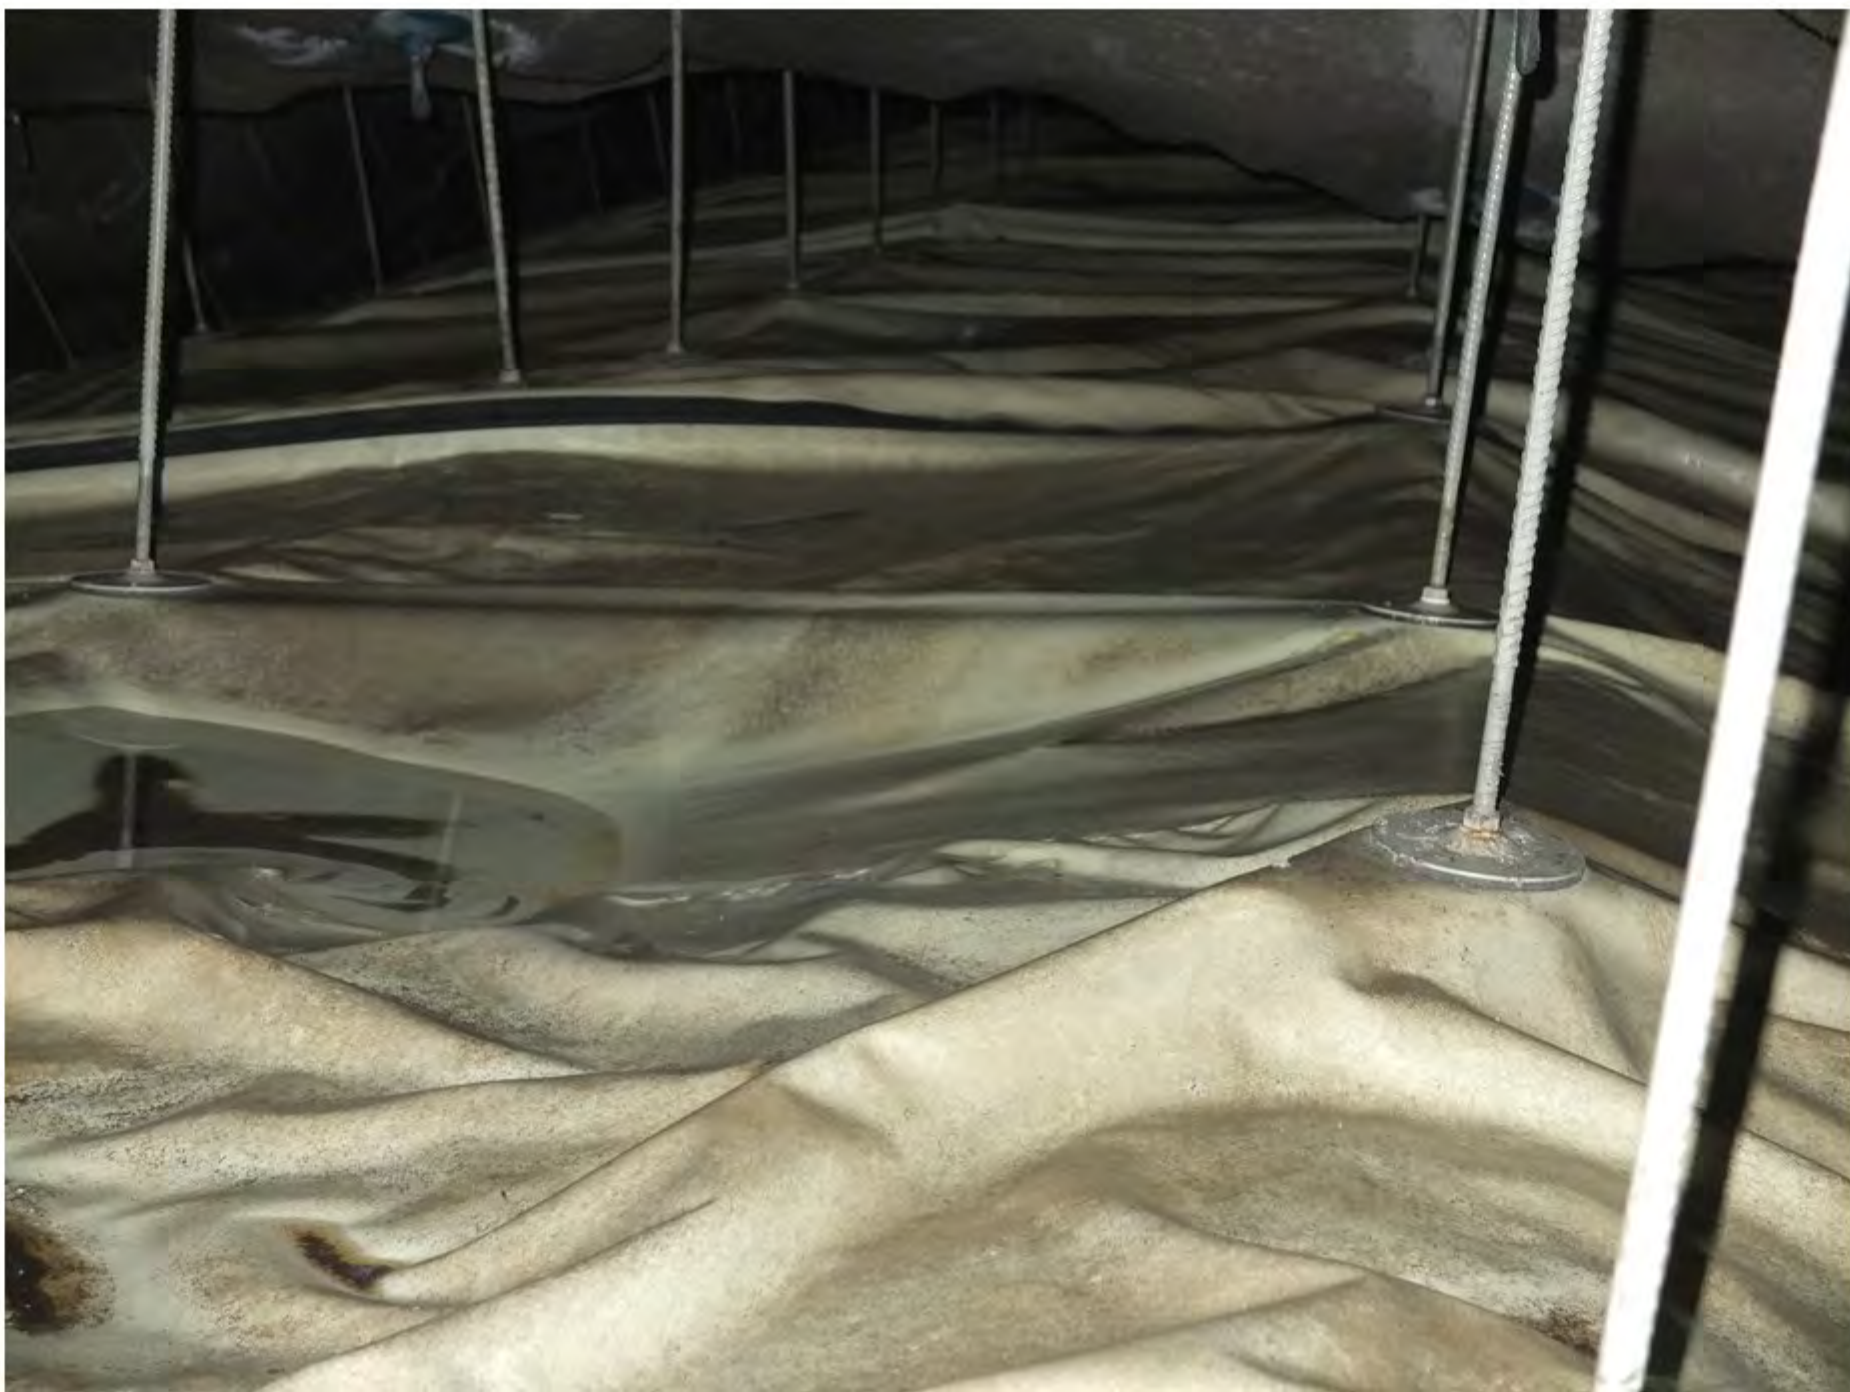
12 Oversiden av takhvelv - Stående vanndam

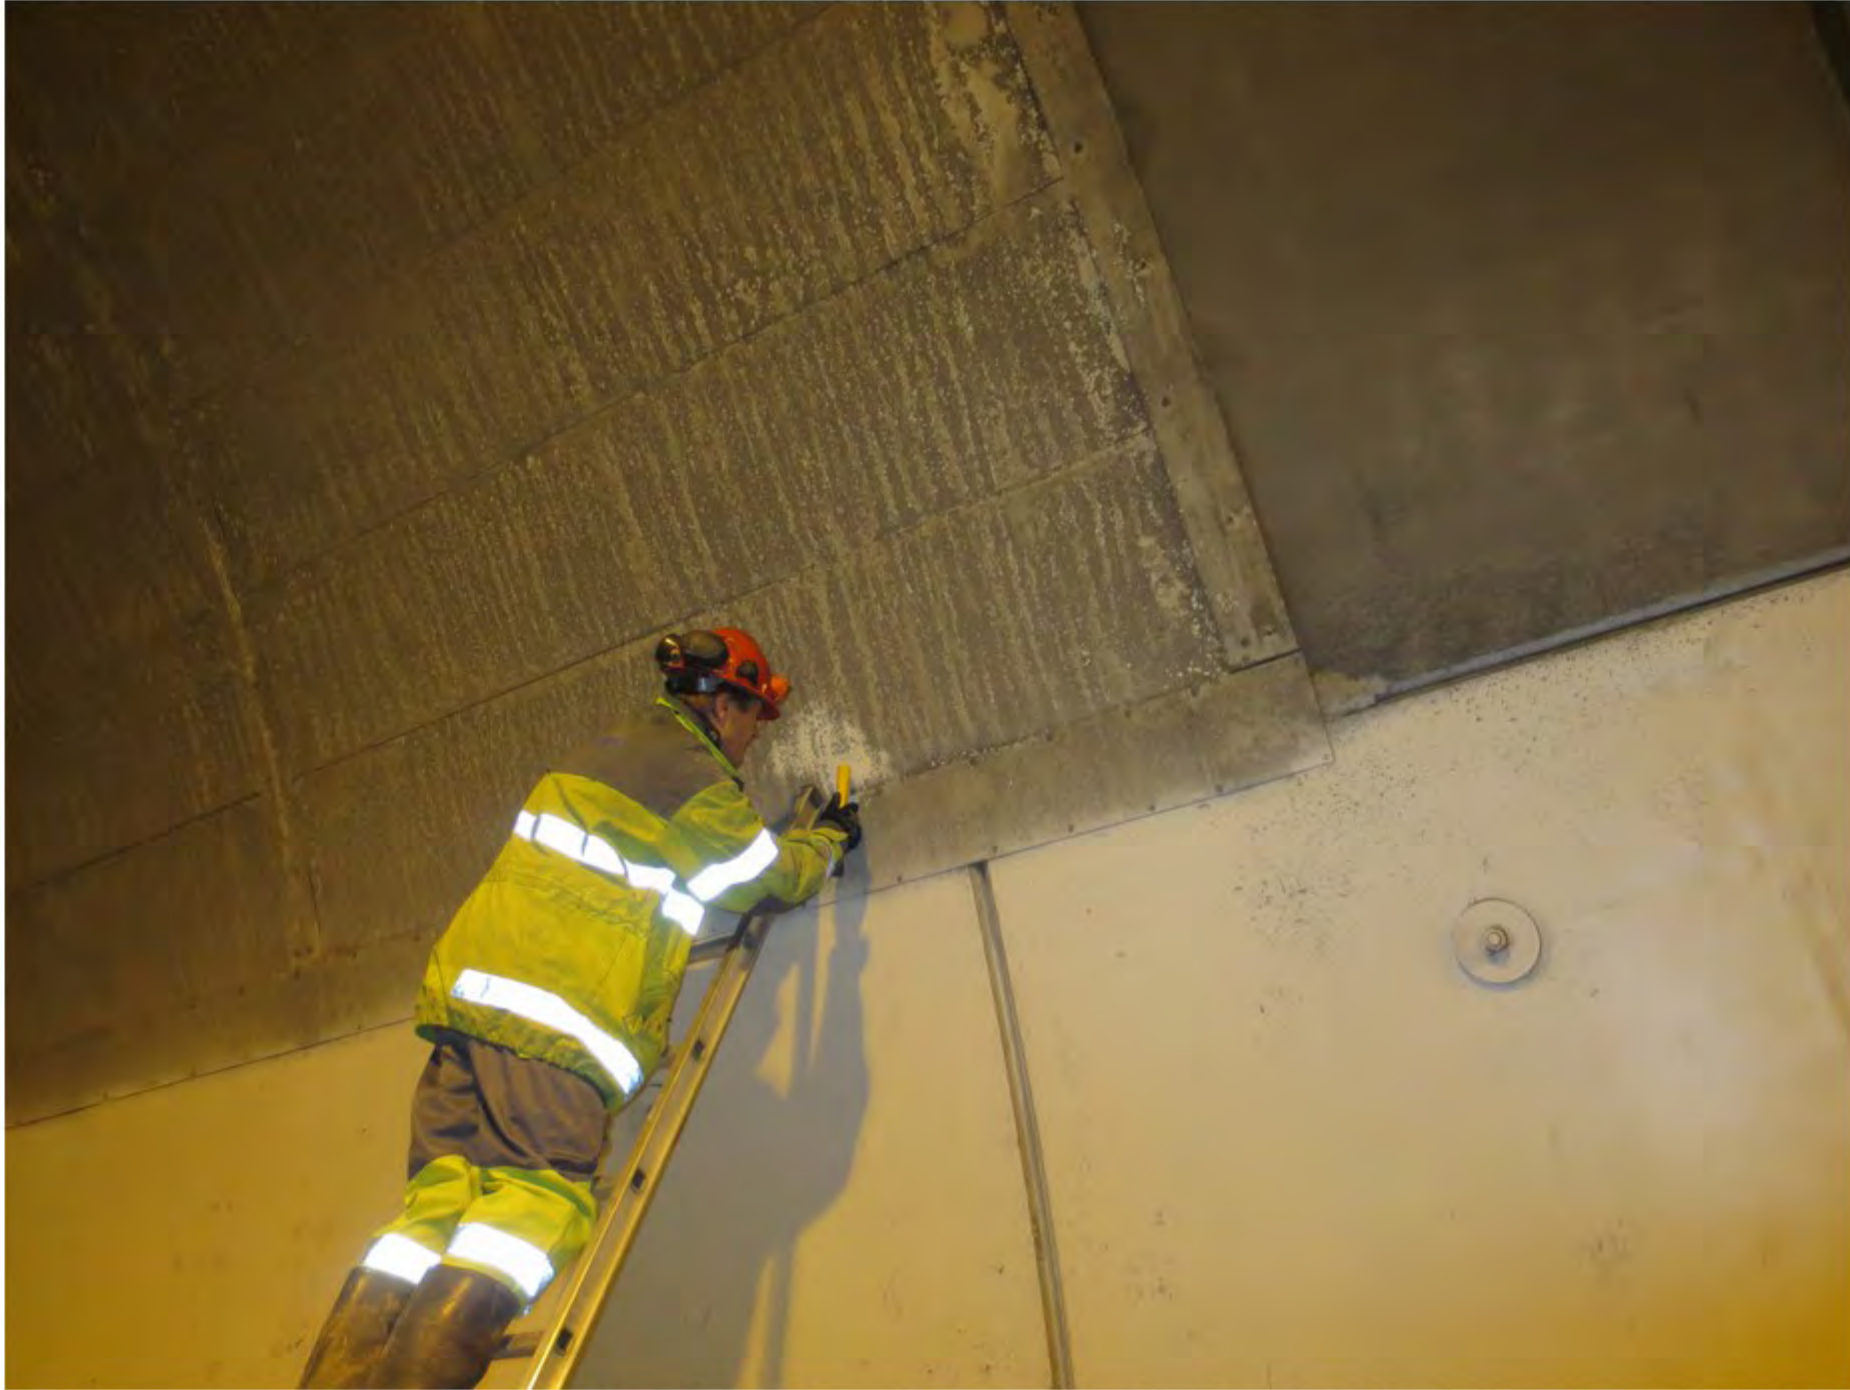
5 Prøvefelt plassert ned mot veggelement - Rengjøring av overflater

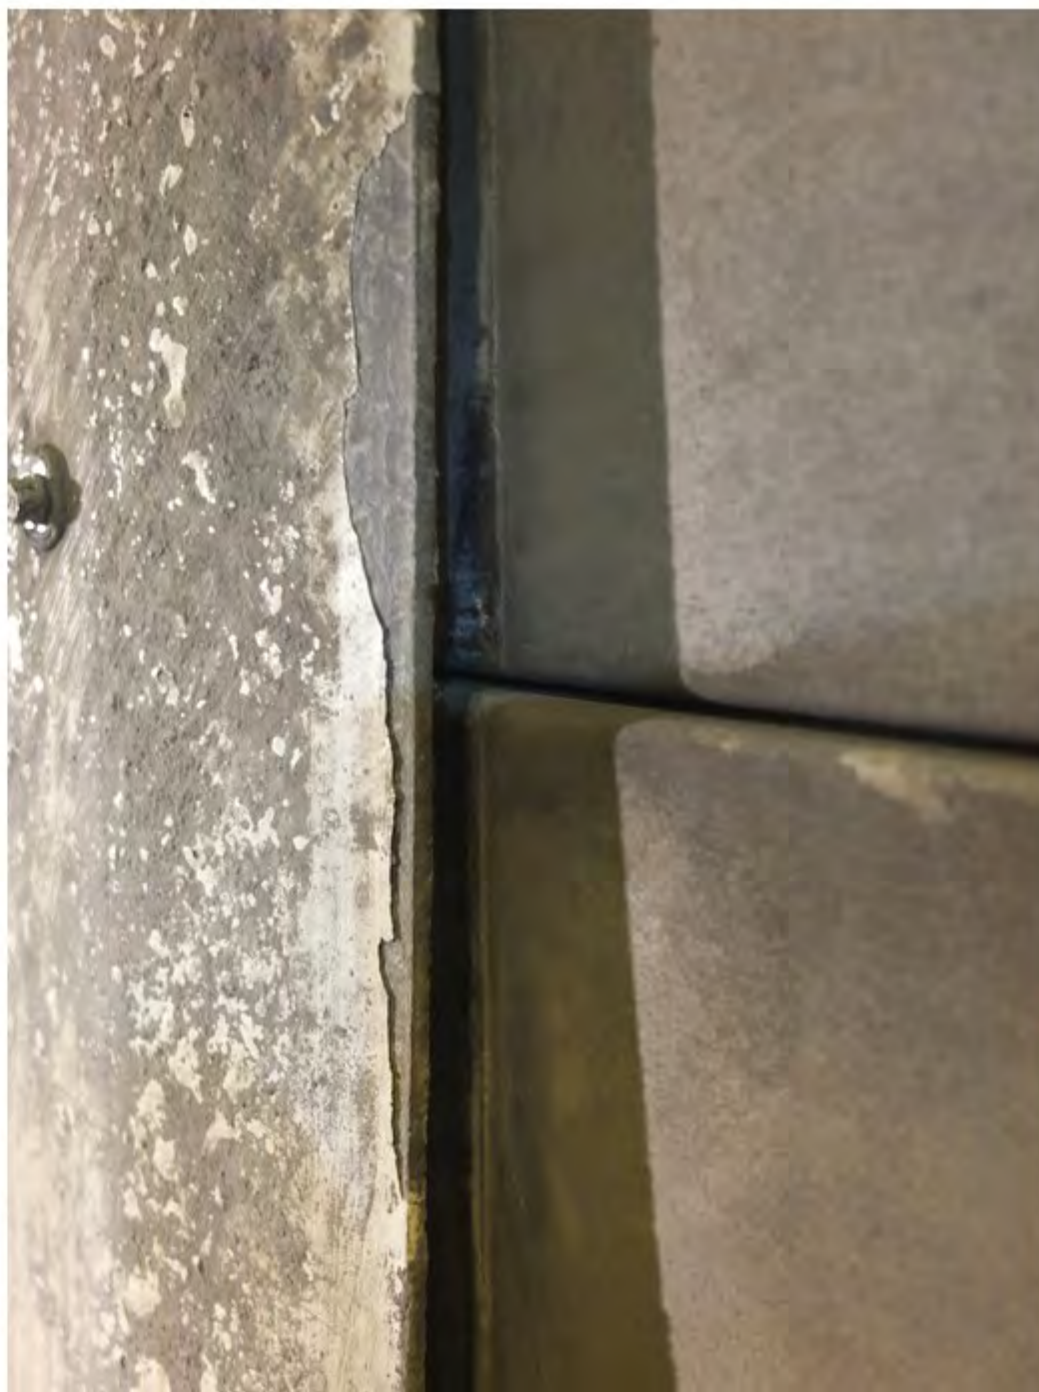
16 Flassing av lakk på tverrgående dekkbeslag

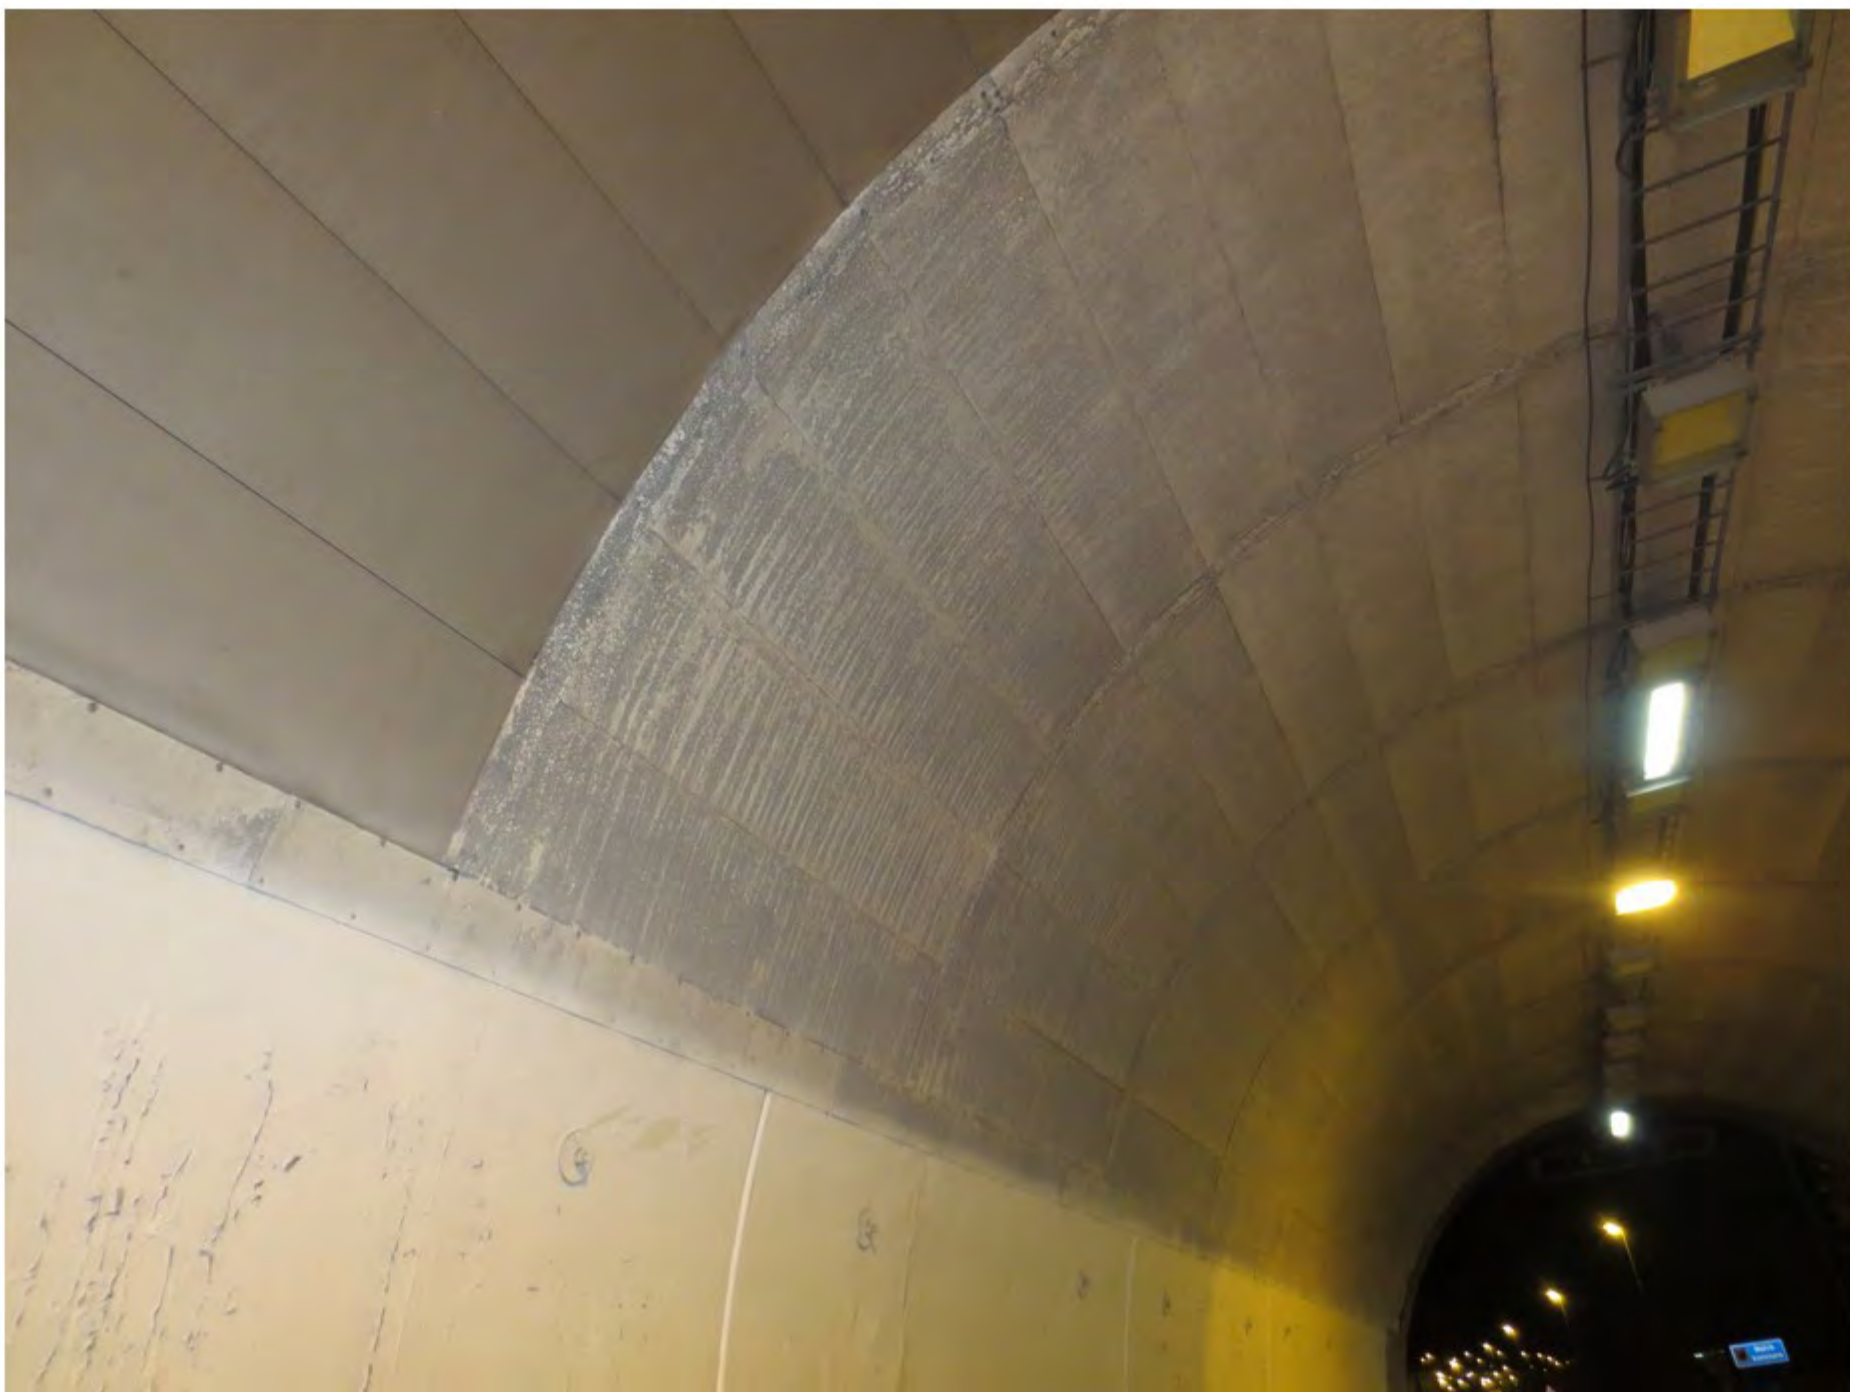
22 Overgang mellom syrefaste og overflatebehandlede platekassetter

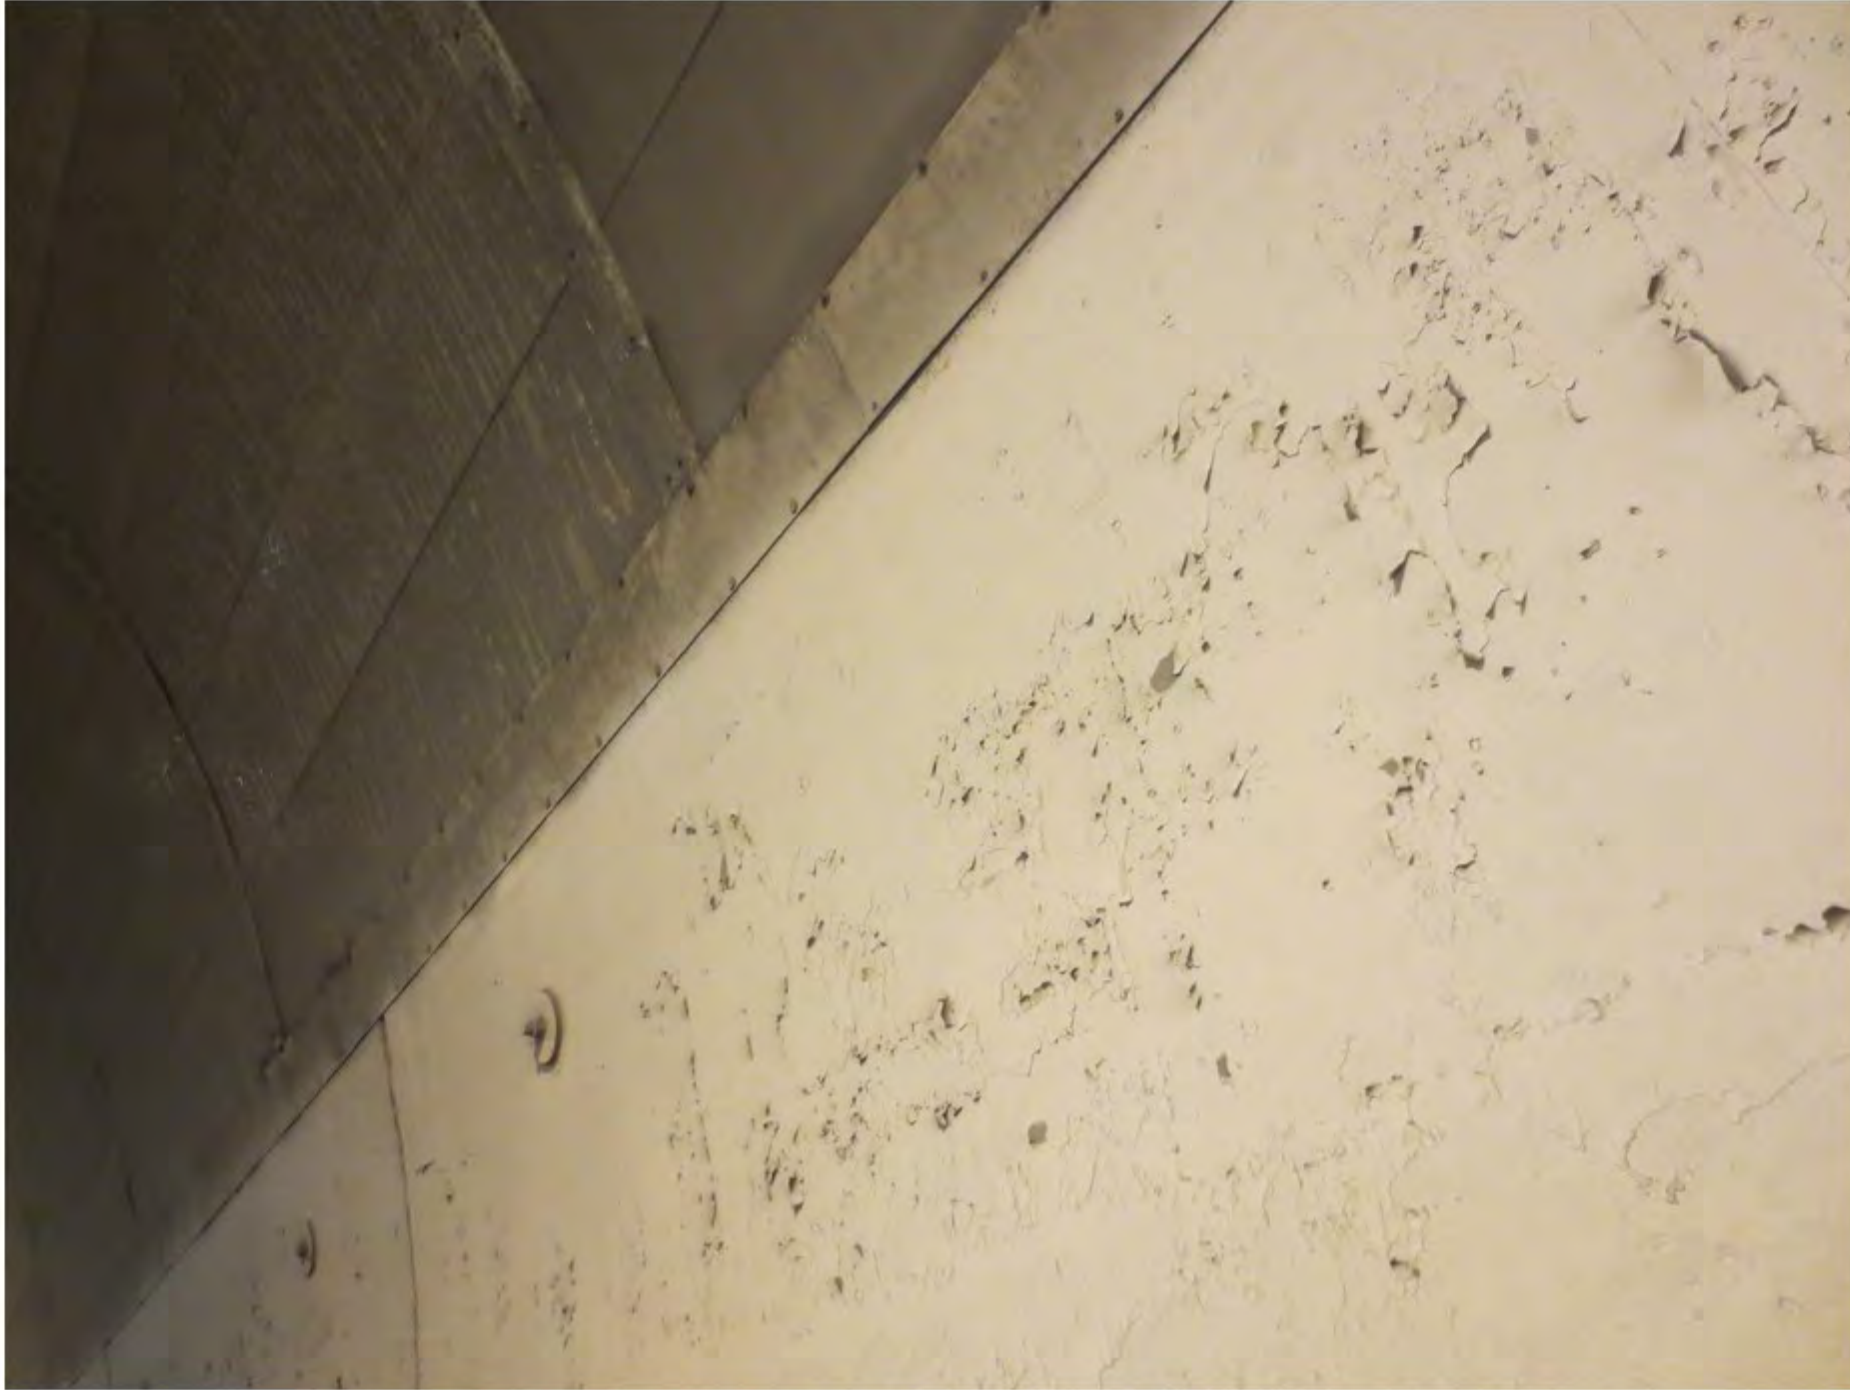
23 Overgang platekassetter veggelement - Malingsavflassing på veggelement

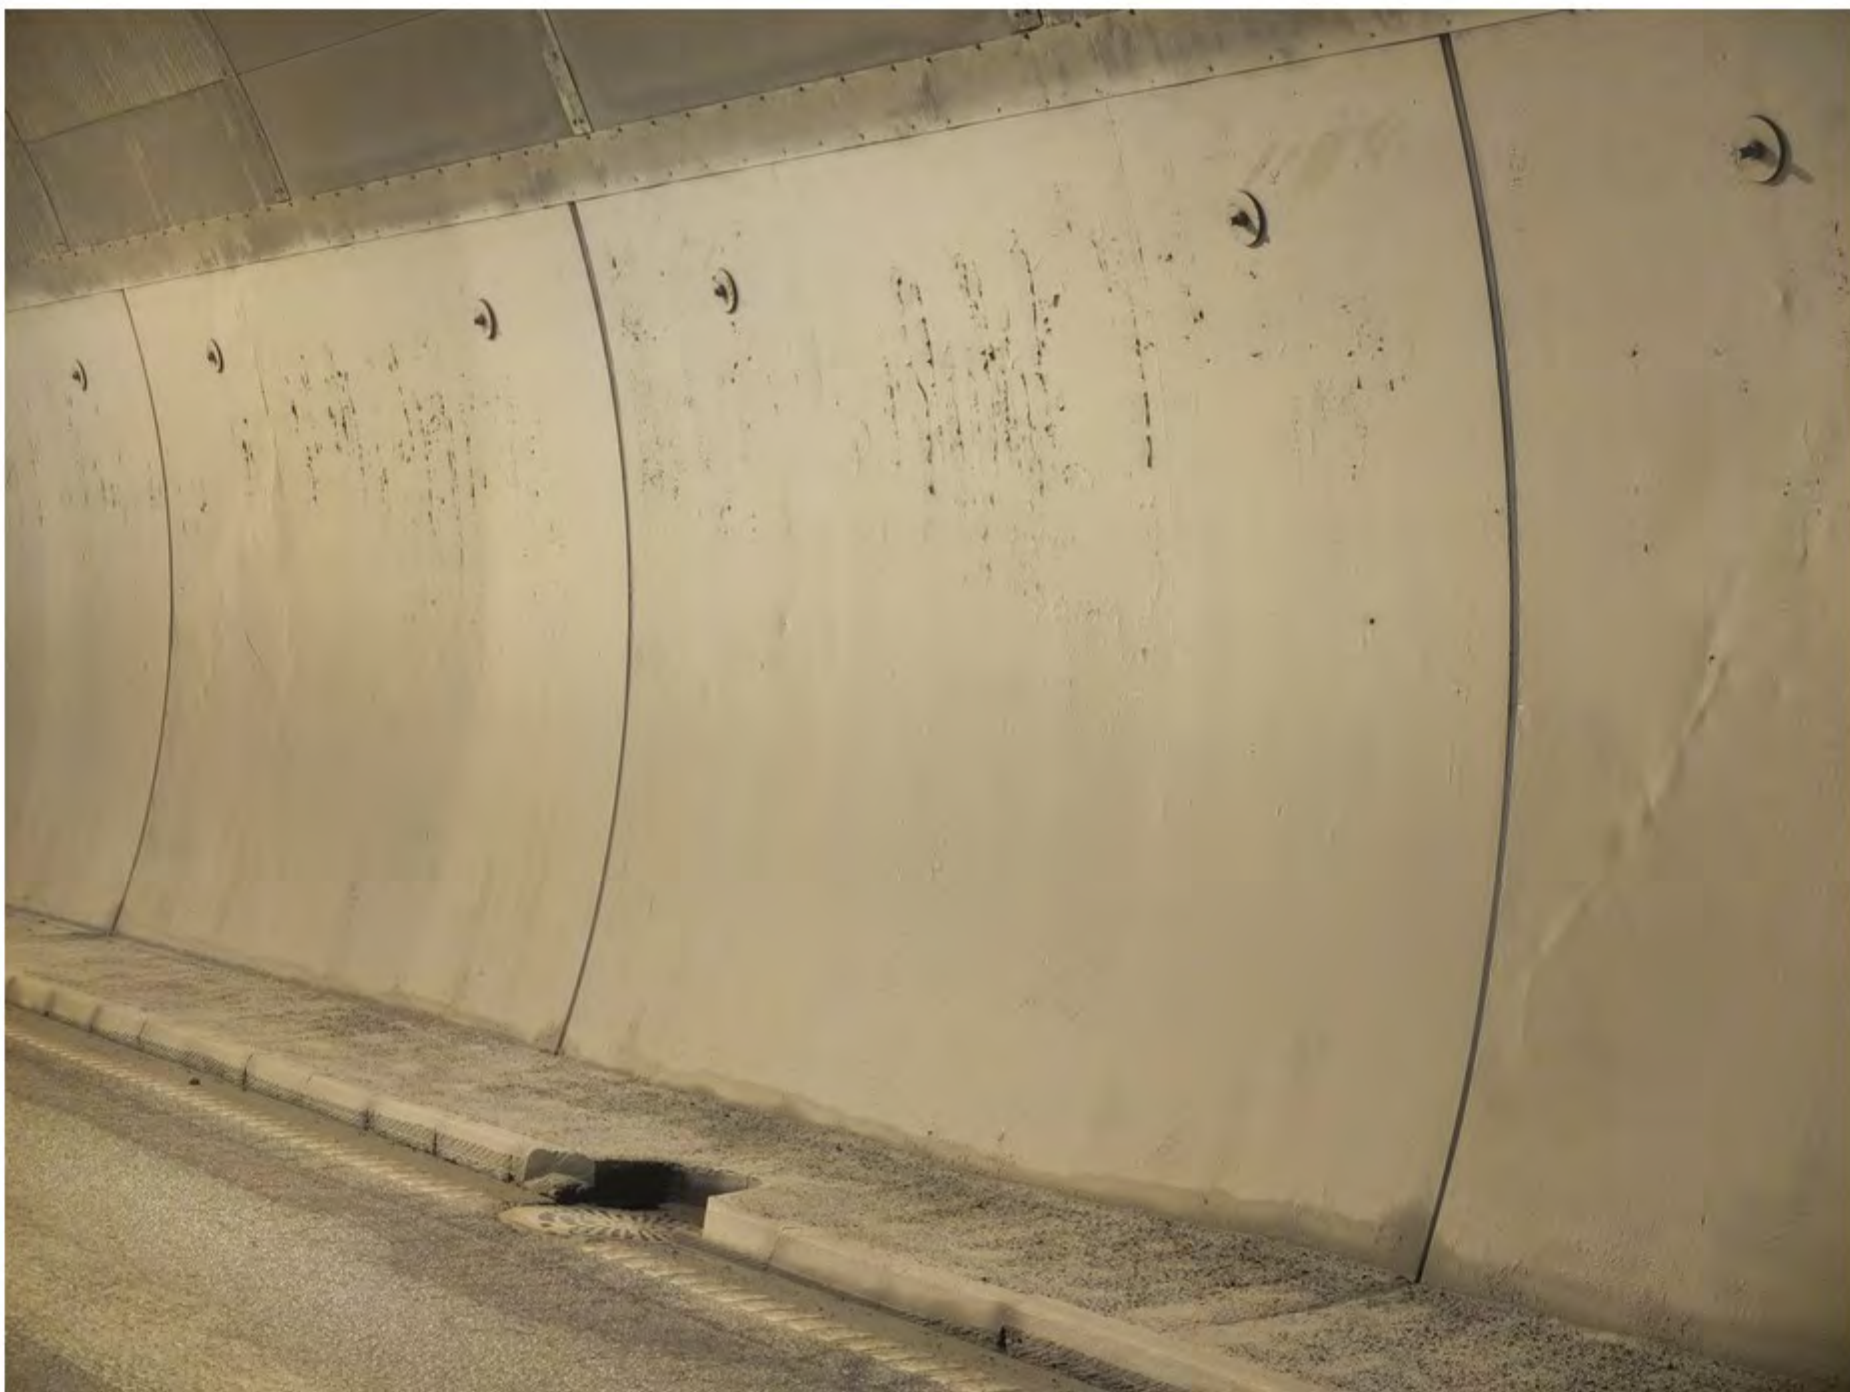
24 Malingsavflassing på veggelementer

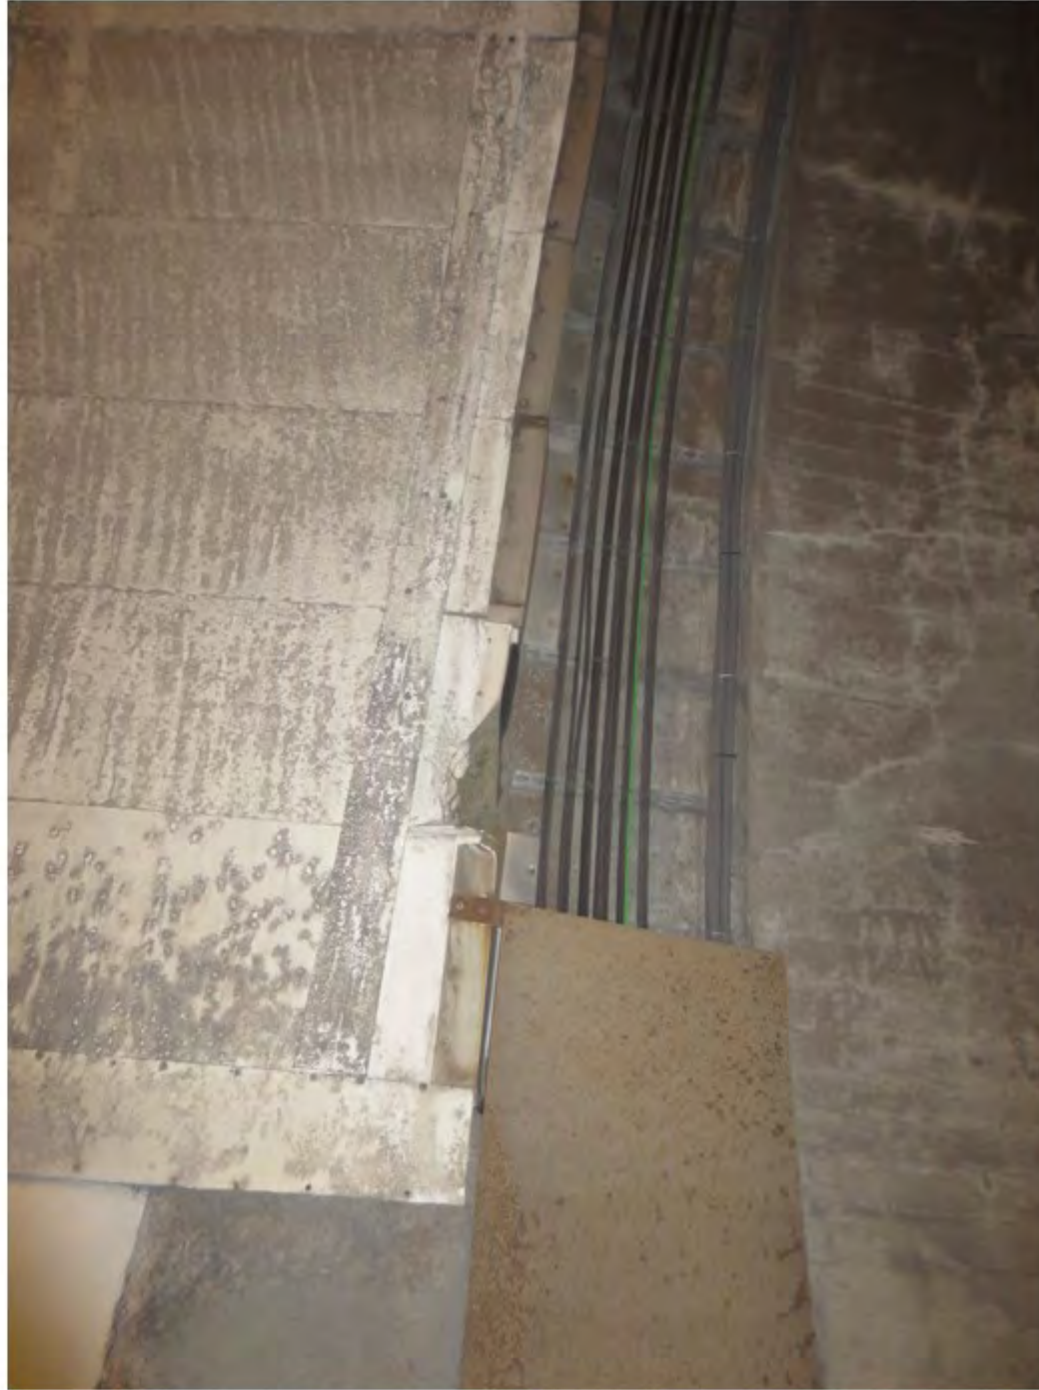
25 Overgang til portal - Omfattende malingsavflassing på platekassetter

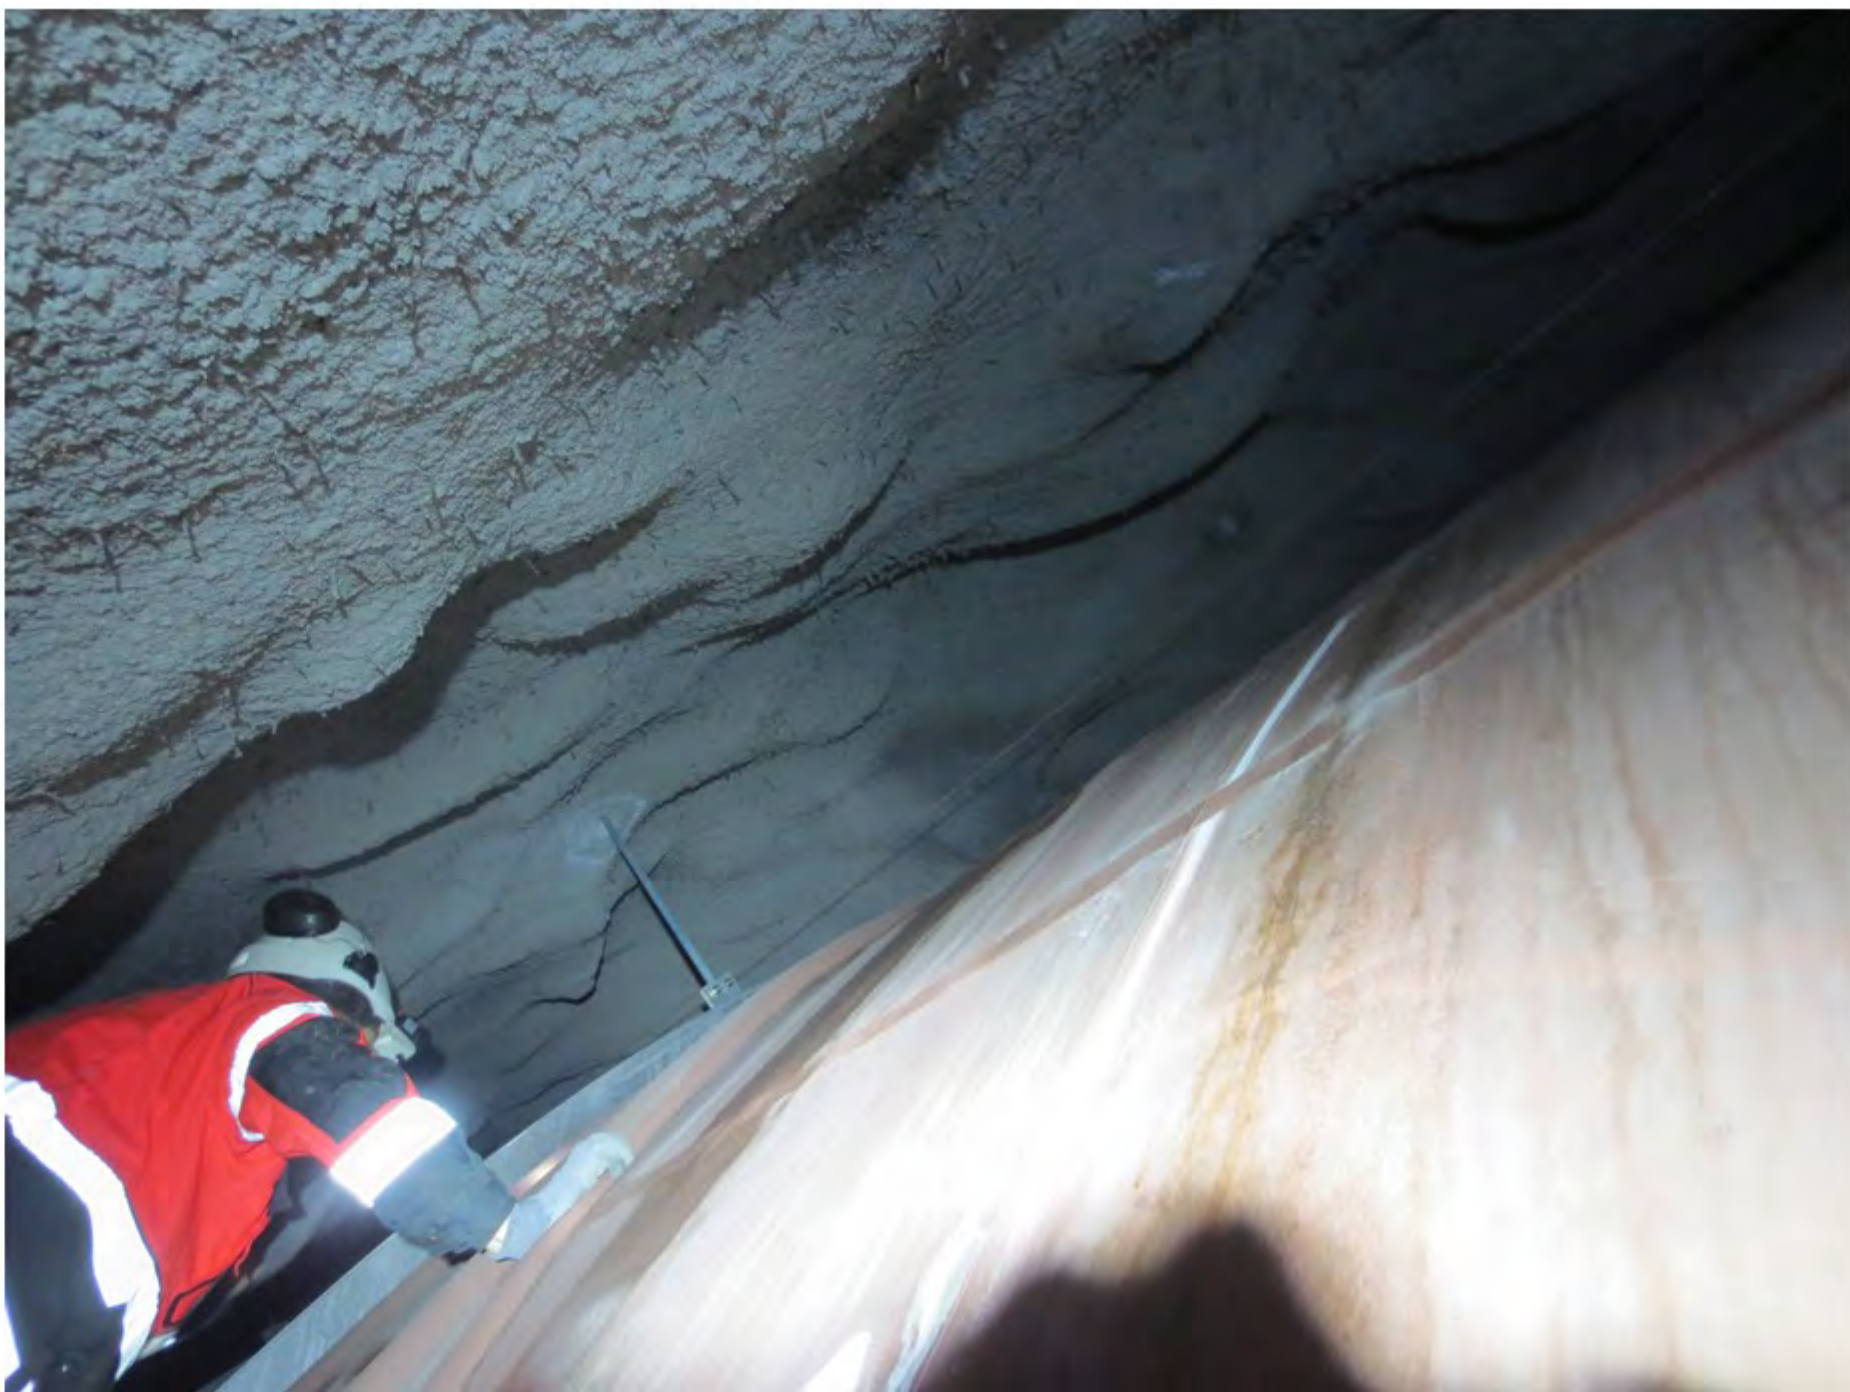
32 Generelt tørt miljø - Lite lekkasje gjennom bergsikring av sprøytebetong
