Tilstand av ulike typer vann- og frostsikringshvelv

Etatsprogrammet Varige konstruksjoner 2012-2015

Nr. 470

Christian Rønneberg og Trond A. Østmoen (Aas-Jakobsen AS)

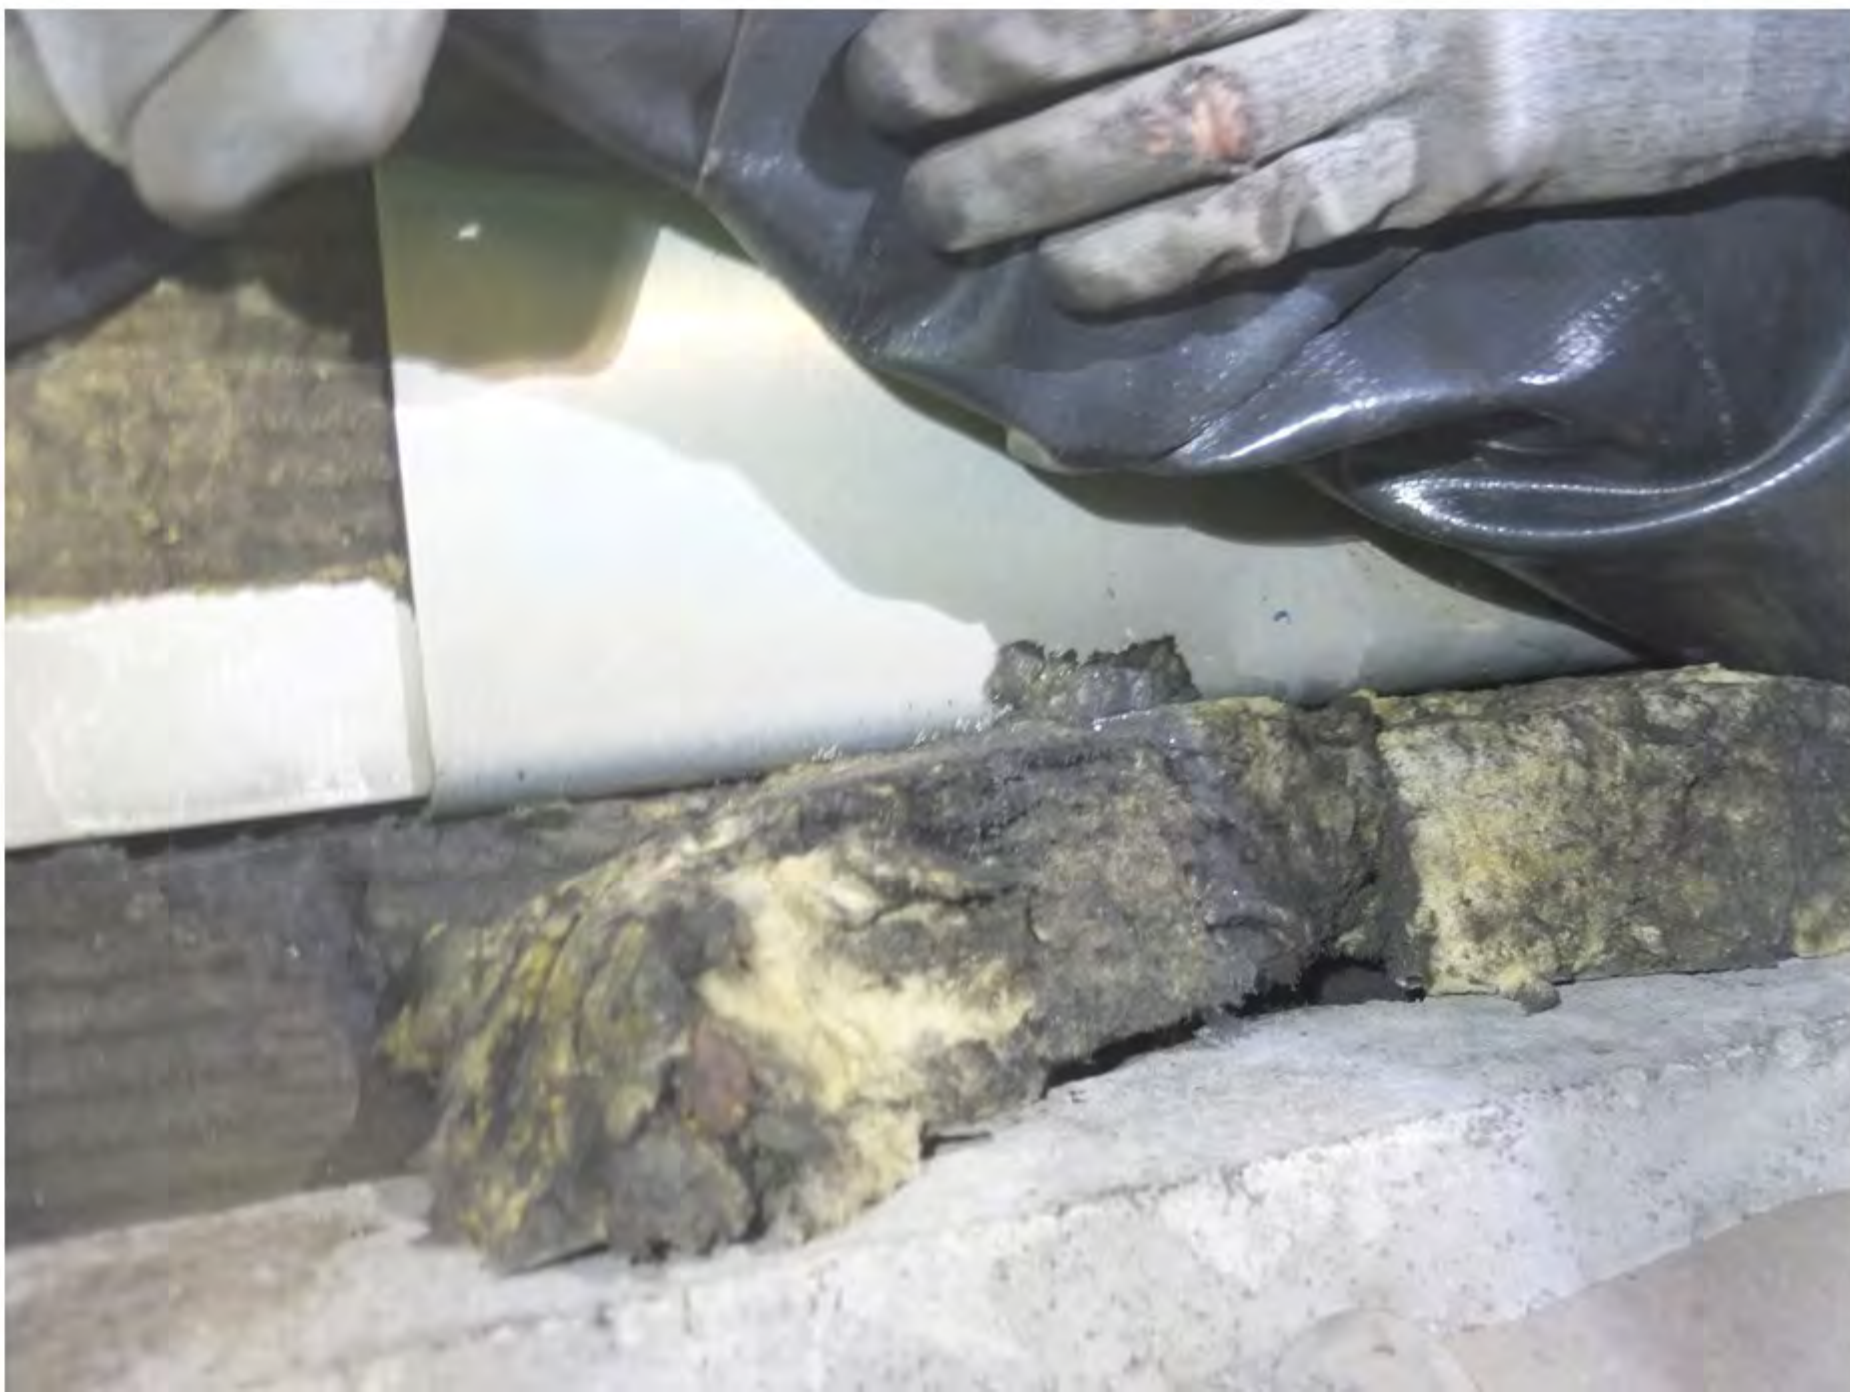
36 Våt isolasjon i overgangen mellom veggelement og UK platekassett

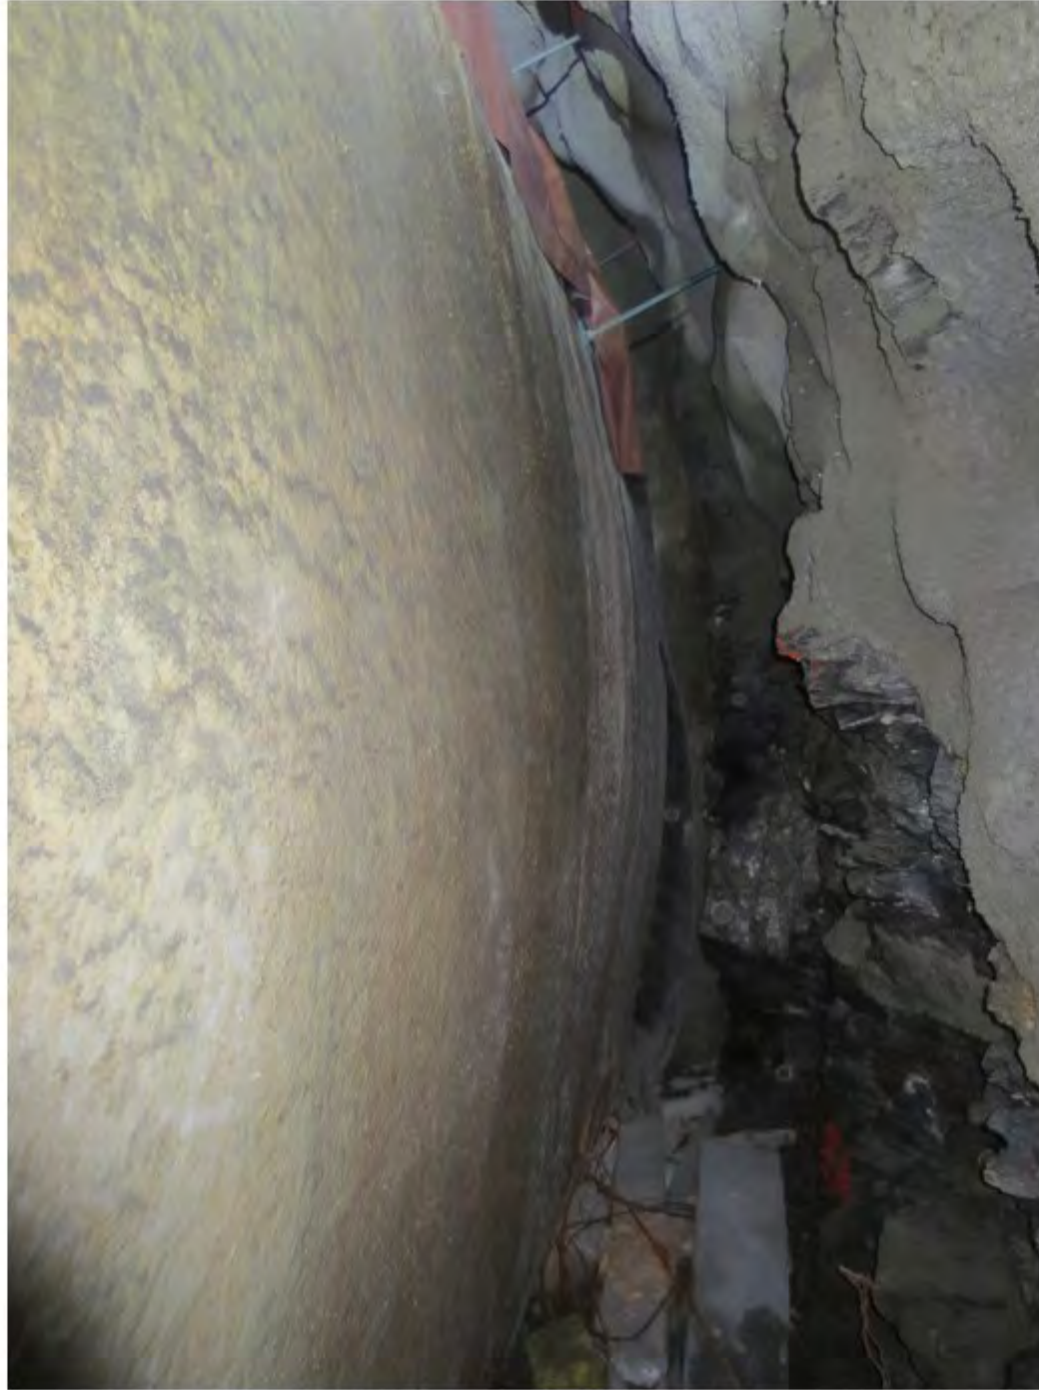
39 Baksiden av veggelement

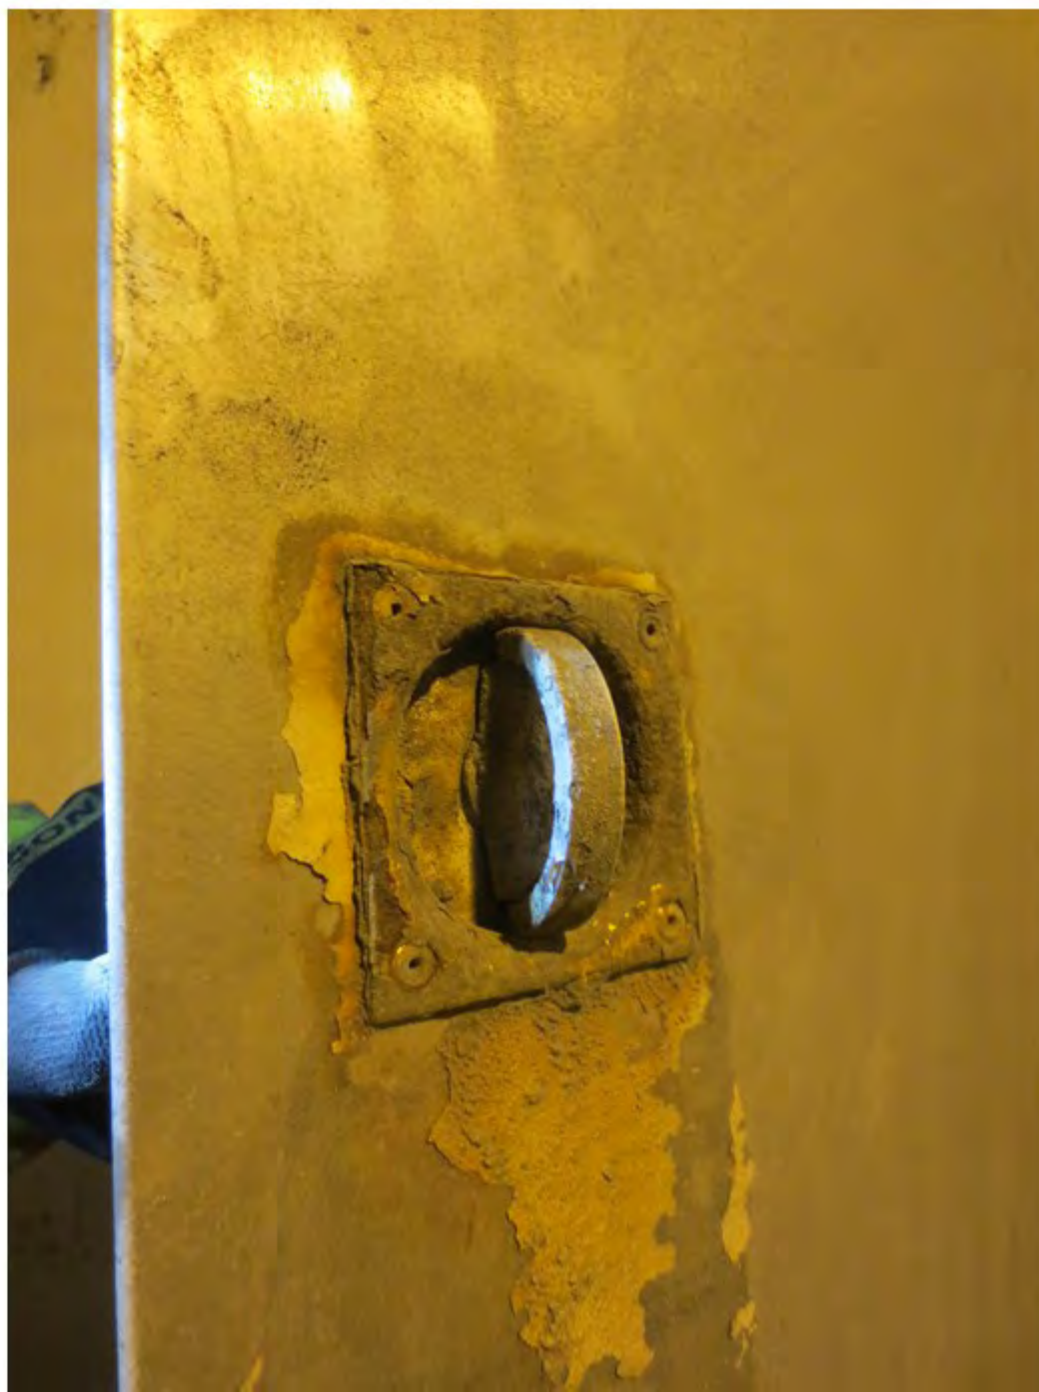
40 Korrosjonsskader på håndtak til luke
