Overflatebehandling av betongkonstruksjoner

Feltforsøk Skarnsundet bru
Sluttrapport

STATENS VEGVESENS RAPPORTER

Nr. 116

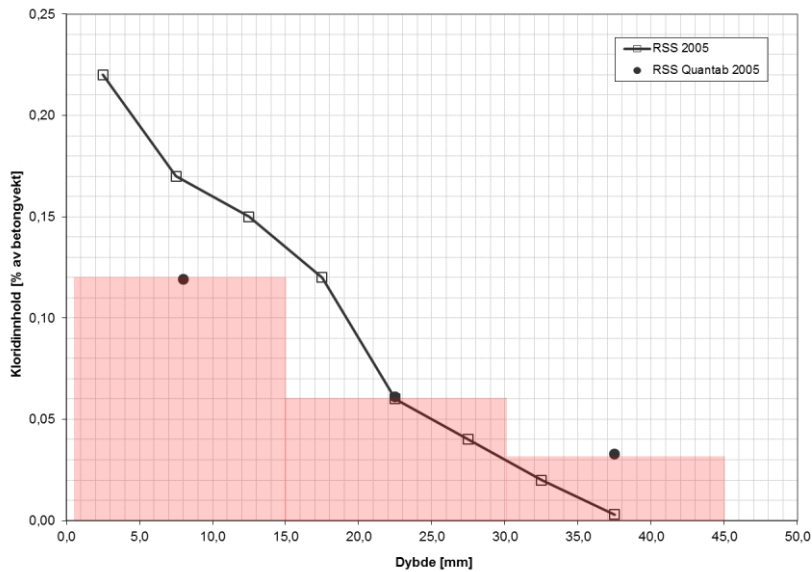
Figur 36 Sammenligning mellom kloridmålinger gjennomført med potensiometrisk titrering på frest støv fra utboret kjerne ved Statens vegvesens sentral-laboratorium (sort linje) og Quantab analyser gjennomført av Ann K. Kjøs ved NTNU. Prøvene er tatt ut på samme tidspunkt i 2005. De røde søylene viser intervallene for borstøvsuttaket.

Figur 36 viser at direkte sammenligning mellom kloridprofilene gjennomført med disse to forskjellige metodene ikke er mulig.

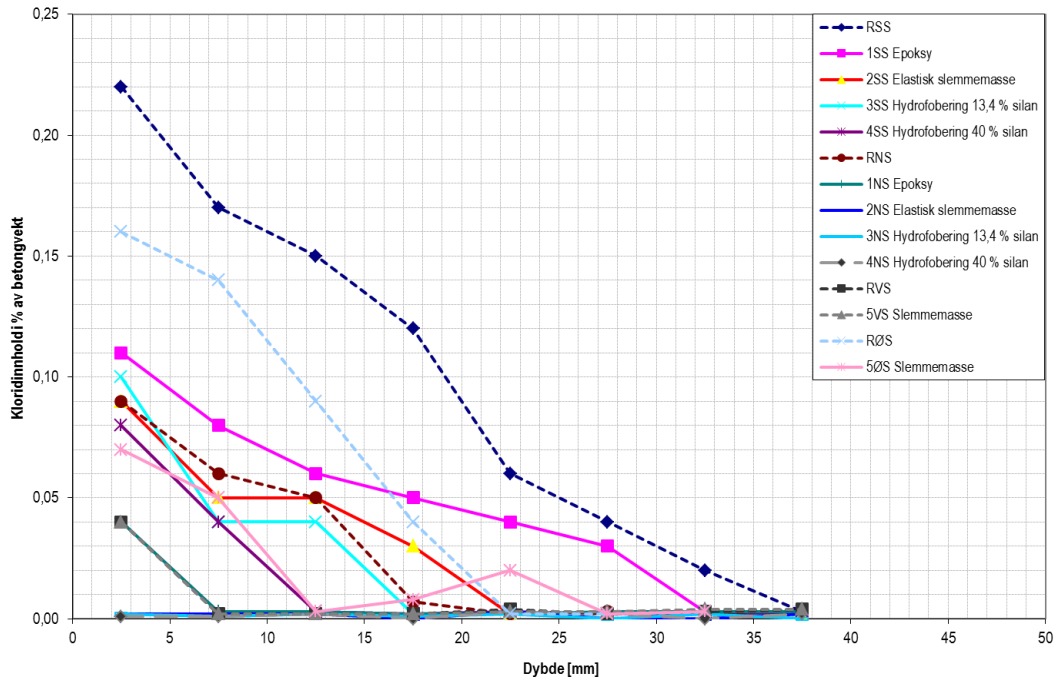
I Figur 38 er kloridprofiler fra alle felt på søndre tårnbein presentert. Tilsvarende kloridprofiler fra nordre tårnbein er presentert i Figur 39. Alle profiler er fra 2005, etter 12 års eksponering.

Figur 38 Figuren viser alle felt på søndre tårnben. Referansefeltene er uthevet.

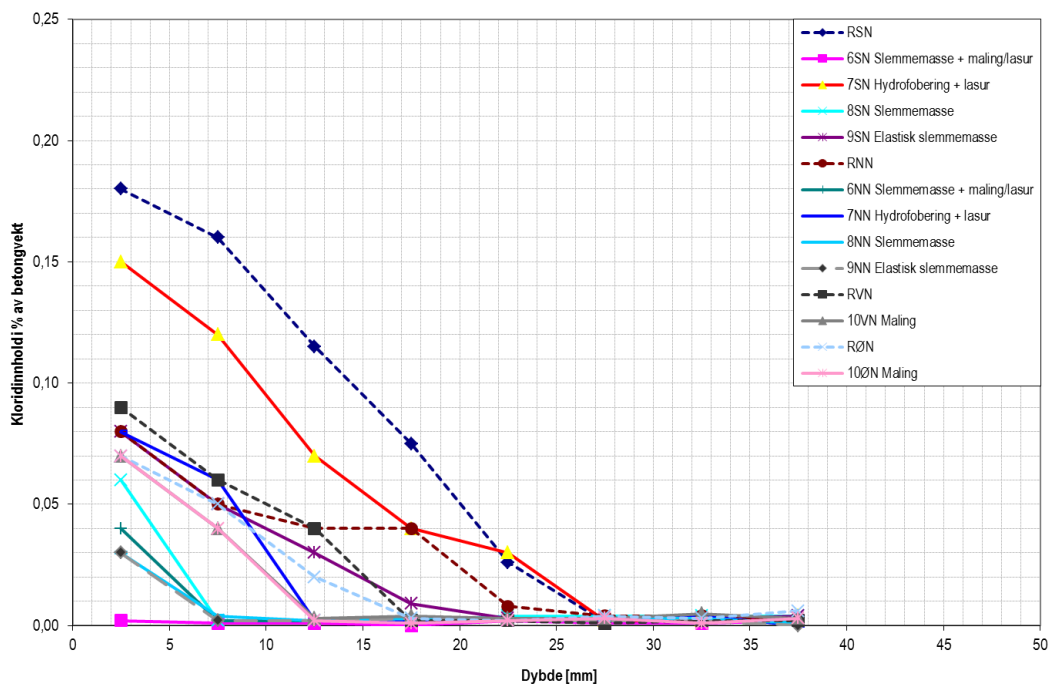
Figur 39 Figuren viser alle felt på nordre tårnben. Referansefeltene er uthevet.

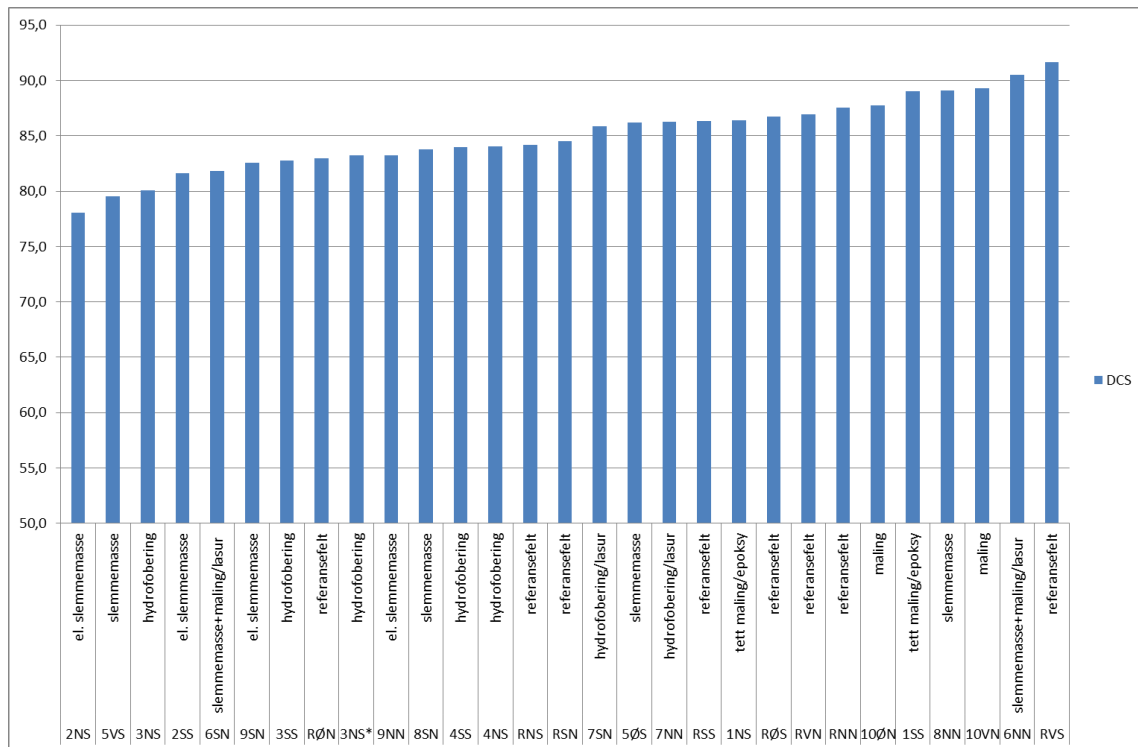
Figur 51 Fuktinholdet i prøvene sortert etter kapillær vanmetningsgrad, DCS.

De beregnede verdiene for kapillær vanmetningsgrad for feltene faller innenfor det som anses som normalt for kystbruer jfr. Ragnhild Holen Rellings doktorgrad innenfor temaet. Basert på usikkerheten som de store prøvestykkene gir, er det ikke grunnlag for å gå dypere inn i resultatene med rangering av produktene egenskaper.
