Påkjøringer i vegens sideområde

En temaanalyse av utforkjøringsulykker i Region vest 2005-2011.

Nr. 186

Region vest
Veg- og transportavdelinga
Trafikksikkerhetsseksjonen
Desember 2012

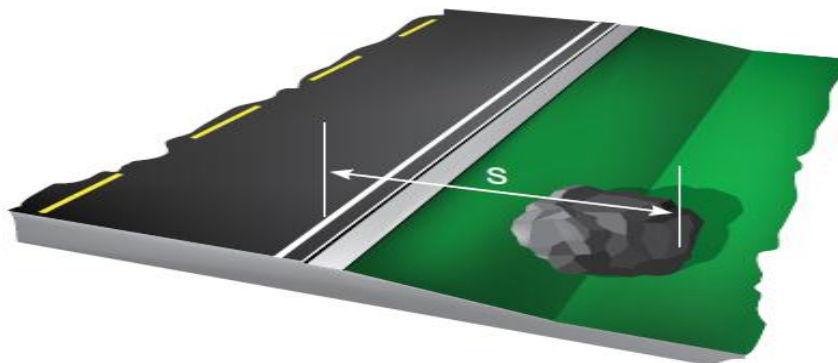
Figur 5 Påkjørselsfarlig sidehinder

Kartlegging av objektene som førte til skadeomfanget viser at det har vært 29 tilfeller i Region vest hvor sammenstøt mellom kjøretøy og faste sidehindre som er satt opp av vegmyndighet førte til dødsulykke. Figur 5 viser et eksempel på påkjørselsfarlig sidehindre som ikke skal finnes innenfor sikkerhetssonen.
