Erfaringsrapport byggegrøper.

E18 mellom Festningstunnelen og Ekeberg tunnelen.
Entreprise Havneleret

Nr. 326

Rapporten beskriver erfaringer fra etablering av byggegropene for hovedløpet og av- og pårampene for E18 Operatunnelen ved Havnelageret i Oslo. Arbeidene inkluderer etablering av spuntgroper, avstivninger og vanntetting m.m. i et havneområde med steinfyllinger, gamle kaikonstruksjoner og leirmasser med betydelig mektighet.

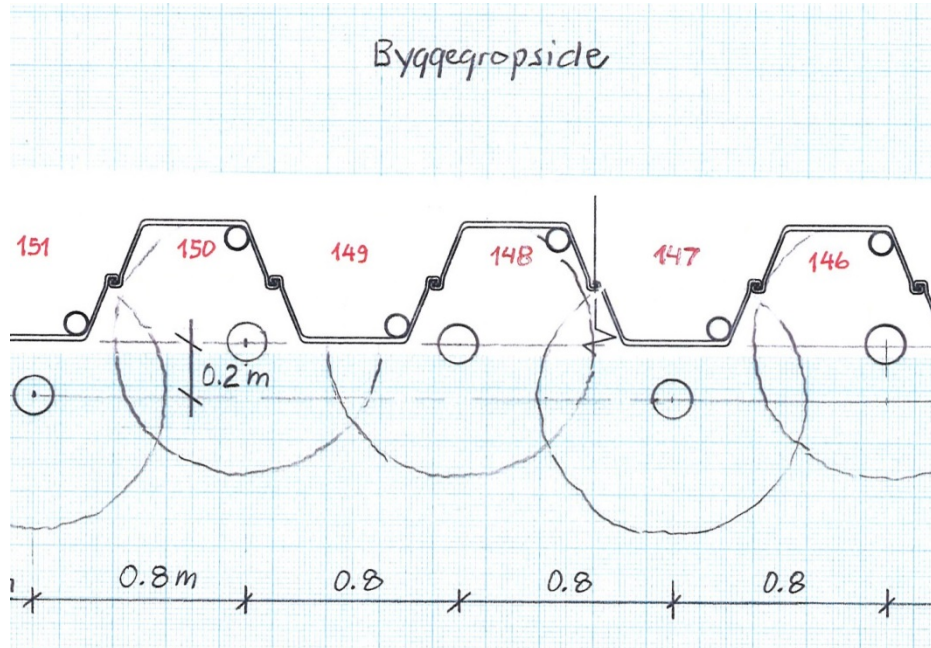
Det kunne være mange lekkasjepunkter, men en vurderte at et problemområde var spuntfoten i Revierbassenget der det var masseutsiftet nesten helt til bergoverflaten. Effekten av den utførte injeksjonen ved spuntfoten var en blitt skeptisk til.

Figur 18: Plassering jetpeler

Jetpelene ble installert på utsiden av spunten med senteravstand 0,8 m. Diameteren var forutsatt å være 1,0 meter. Pelene ble dradd opp langs spuntålene til en mente en fikk en tett plugg.

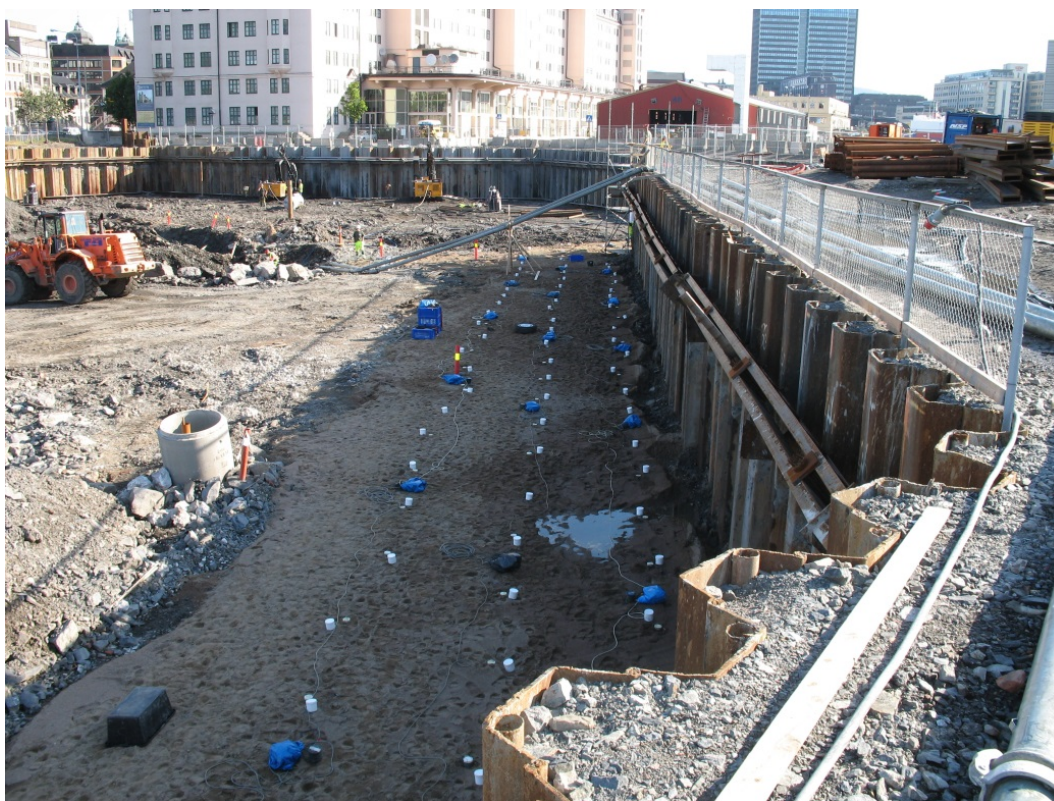
Figur 20: Lekkasje måling Texplor

Resultatene fra målingene syntes å bekrefte at det fortsatt var områder med lekkasjer i gropa, både et lite parti ved spunten i Revierbassenget og i et område mot Havnelagerbygget.

I området langs spunten der Texplor antydde lekkasjer, ble det boret ned selvborende Ischebeck stag i jetpelene med samtidig injisering med sement og Tacacs. Det ble ikke utført ytterligere lekkasjetester etter at stagene var utført.

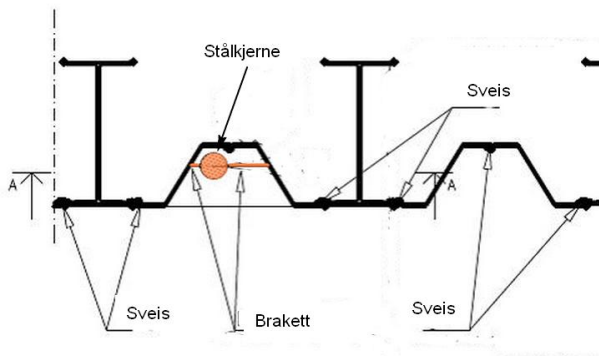
Figur 22: Refundamentering av spunt med Ø180 mm stålkjernepel

Det ble besluttet å refundamentere spunten i det mest kritiske partiet med stålkjernepeler gjennom morenelaget og til berg. Pelene ble boret på innsiden av spunten og det ble sveiset på braketter med 12 mm platestål for overførsel av vertikallast fra oppspenning av stag.

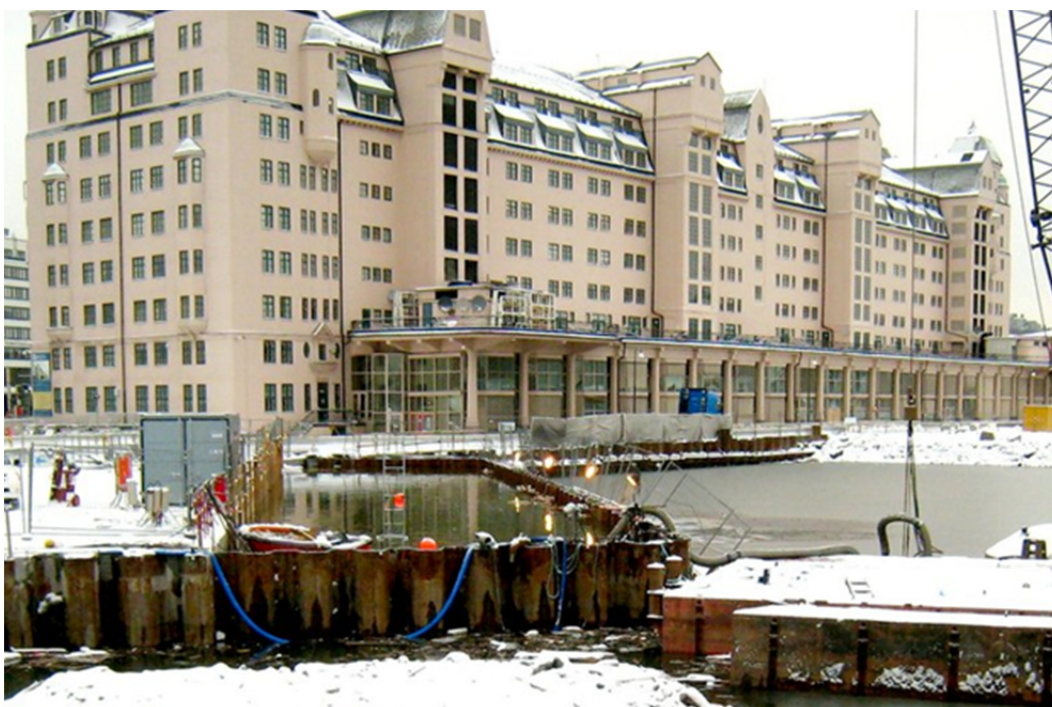
Figur 24: Vannfyllingstest, maksimal oppfylling med vann på endeskottet

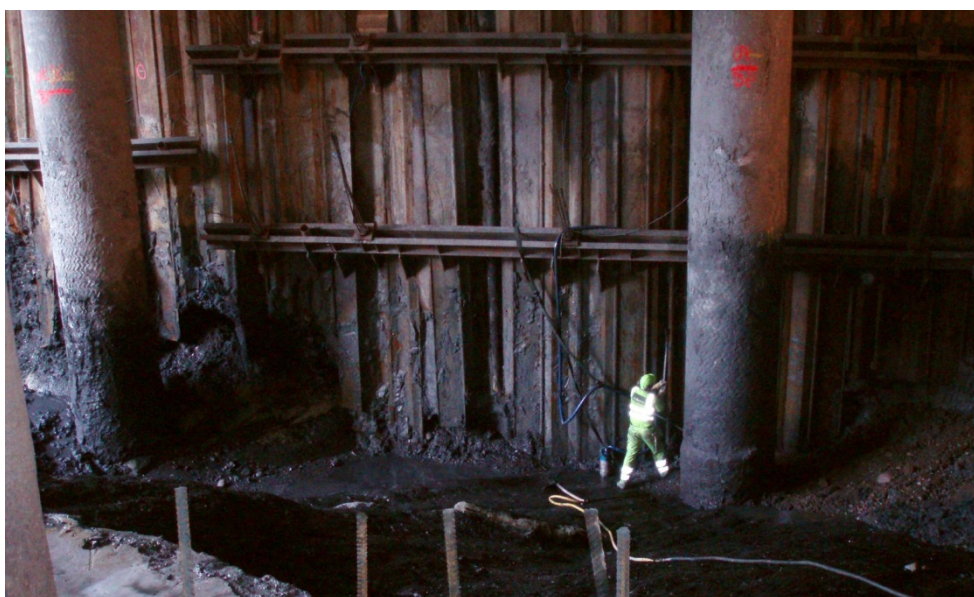
Avdekningen av den gamle spunten viste at HZ-spuntene var gått ut av lås (flerret) flere steder.

Arbeidene avdekket også pilarene som var installert forrige gang. Det var mulig både å inspisere betongpilarene utstøpt i bakken og fjellfoten. Generelt så var pilarene av god kvalitet.

Figur 36: Pilarer og spunt fra Festningstunnelen

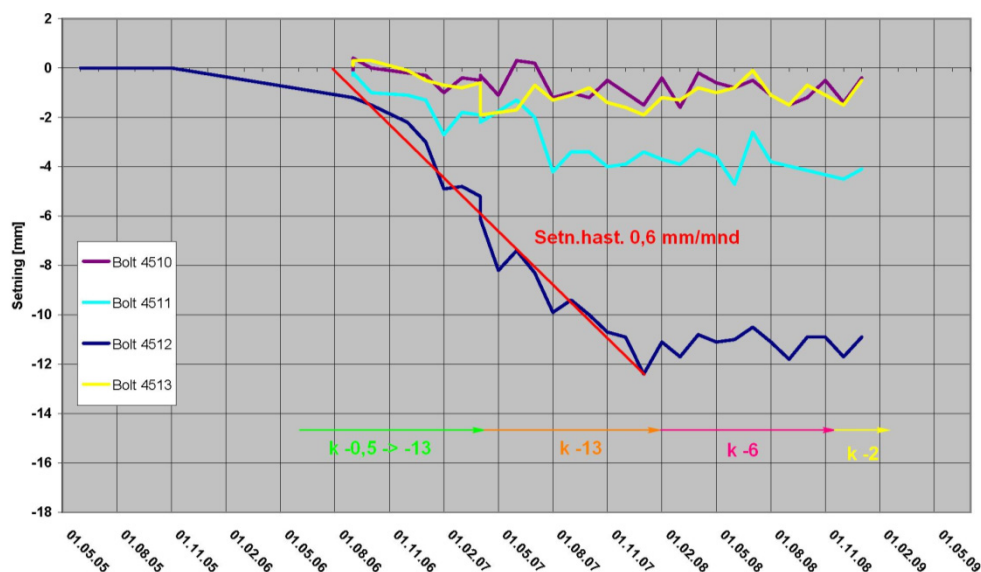
Mest overaskende var det at det sørvestre hjørnet av Havnelagerbygget begynte å sette seg. Dette bygget var jo opplest og vedtatt at stod på pilarer til berg. Setningskurver for boltene ved hjørnet er vist i figuren under der også dreisnivået i hovedgropa er vist.

Sammen med erfaringene med morene under spunten i samme område, gjorde at vi kunne fastslå at dette hjørnet av Havnelagerbygget måtte stå på pilarer avsluttet i morenen, og ikke til berg.

Figur 41: Setninger på sørvestre hjørne av Havnelageret

Nærmere befaring av bygget viste imidlertid tydelige setningsriss og sprekker i dette området som var pusset over. Bygget hadde åpenbart hatt setninger tidligere.

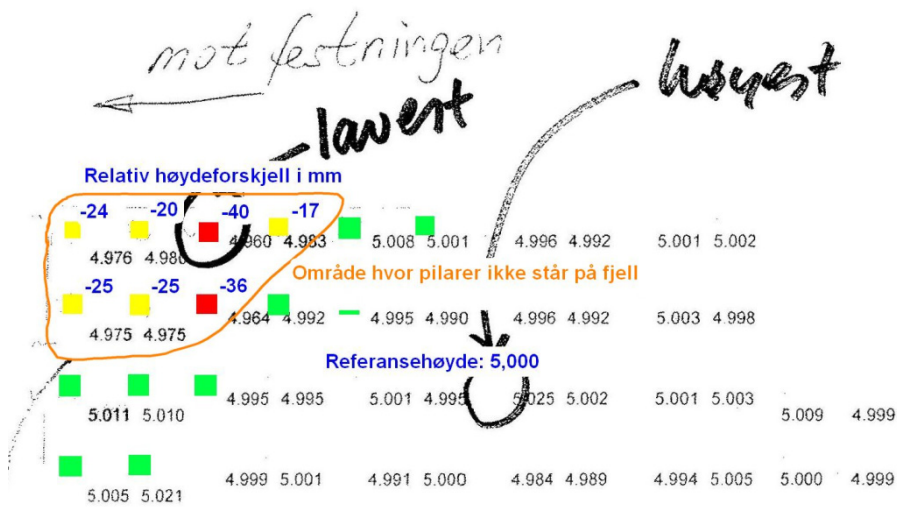
I et godt samarbeid med Entra, som eier av Havnelagerbygget, ble det fremskaffet data som samlet viste at flere pilarer ikke kunne være ført til berg. Dette viste seg blant annet som setninger på gulvet i kjelleren.

Figur 46: Havnelageret, målte høydedifferanser på kjellergulv (fra Entra)

I diskusjonene med Entra ble det klart at en refundamentering av alle de aktuelle pilarene ikke var aktuelt. SvRØ valgte da å kun refundamenterer hjørnepilaren slik at eventuelle deformasjoner av bygget ville gå innover og ikke ut mot byggegrøpa.

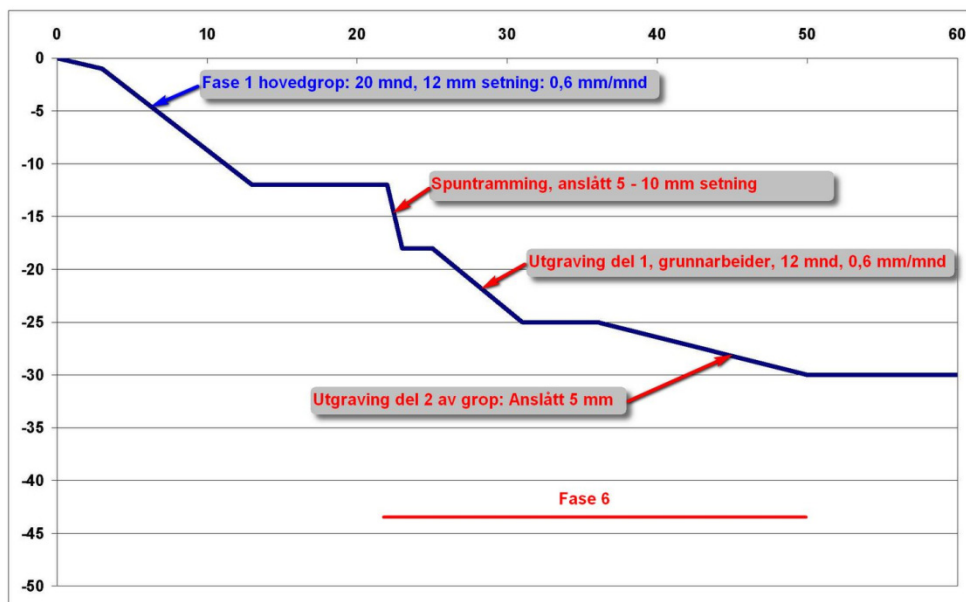
Figur 47: Setningsprognose for Havnelageret sørvestre hjørne fase 6

De byggetekniske rådgiverne var enige om at Havnelagerbygget kunne tåle inntil 50 mm ytterligere setninger. Rådgivergruppen utarbeidet en setningsprognose for de resterende arbeidene. Prognosen viste en maksimal setning på 30 mm.

Resultatene fra setningsmålingene viser at vi klarte å holde oss innenfor setningsprognosene på 30 mm, jfr. fig. 47. Entra hadde i tillegg til setningsboltene SvRø hadde montert, montert et par ekstensiometere på et par utvalgte riss. Etter hva vi kjenner til så har disse viste helt minimal utvikling under arbeidene.

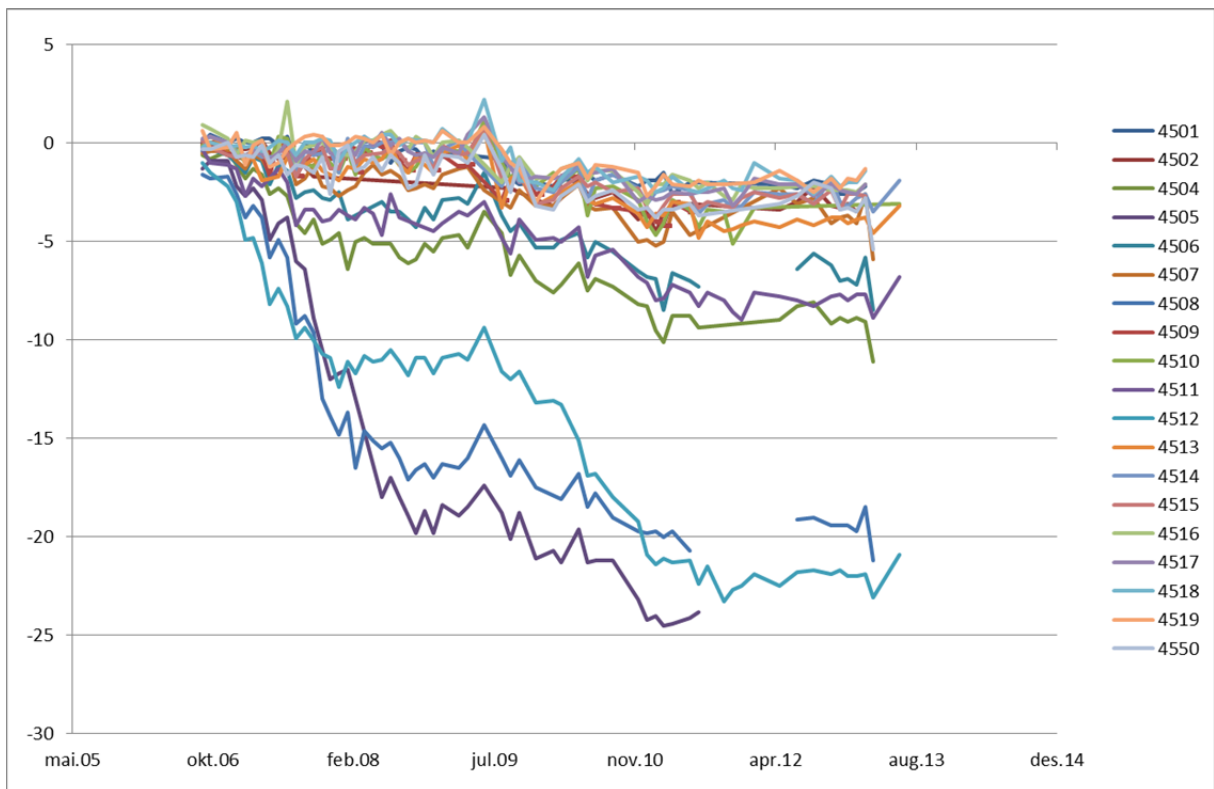
Figur 51: Havnelagerbygget, setninger opprinnelige bolter

Siden oppstart av Havneleragetreprise har selve hjørnet fått ca. 22 mm setning (bolt 4512). Setningen avtar ut fra hjørnet til ca. 8 mm på hjørnet mot Lossebalkongen. Resten av bygget har fått mindre enn ca. 4 mm setning.

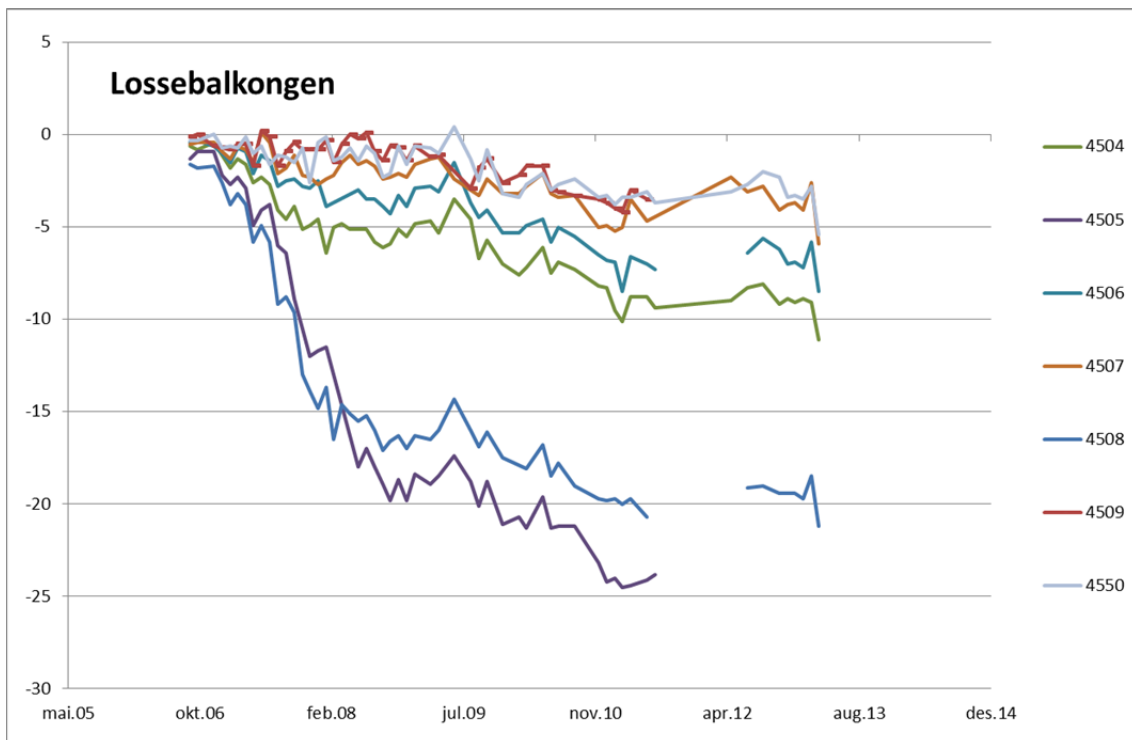
Figur 53: Setninger på Lossebalkongen

På Lossebalkongen er maksimal målte setninger mellom ca. 20 og 24 mm (boltene 4505 og 4508). På de øvrige boltene er setningene mellom 4 og 10 mm. Manglende målinger skyldes at boltene har vært tildekket på grunn av anleggsarbeider.

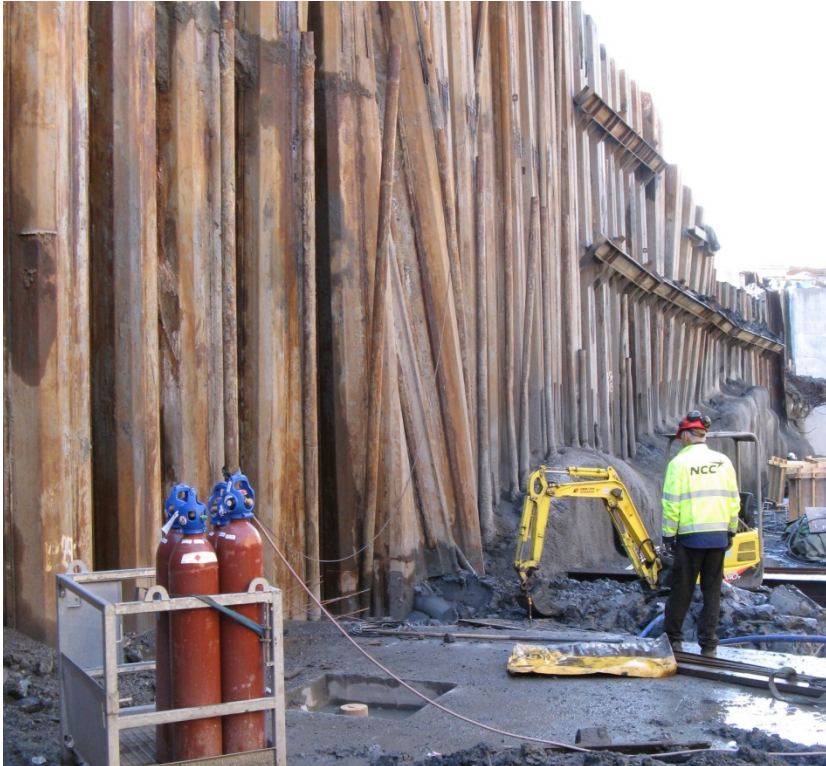
Figur 58: Brudd i fotbolt, pårampe til Festningstunnelen

Ved utgraving for gropa for pårampe fra Rådhusgata til Festningstunnelen oppstod det brudd i en fotbolt.

Fotbolten var ettermontert i nedboret foringsrør tett inntil innsiden av spunt. I dette området var en stor andel av dubbrør ødelagt slik at det ikke hadde vært mulig å installere fotbolter som prosjektert.

Bruddet medførte lokal deformasjon av spunten. Larssenprofilen ble tilnærmet brettet ut uten at låsene revnet.

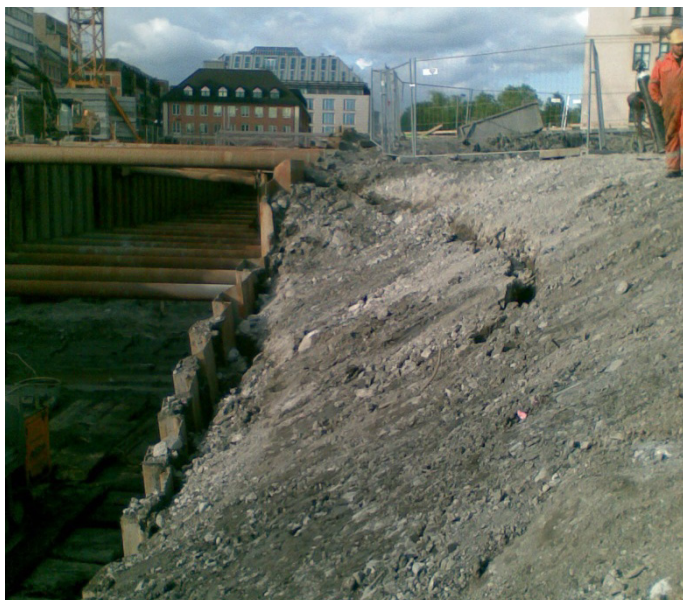
Spunten ble skåret ned, men entreprenøren hadde ikke lenger samme behov for anleggsveien slik at massene bak spunten ikke ble fjernet som forutsatt.

Dette medførte at spunten fikk for store laster og ble presset inn i toppen.

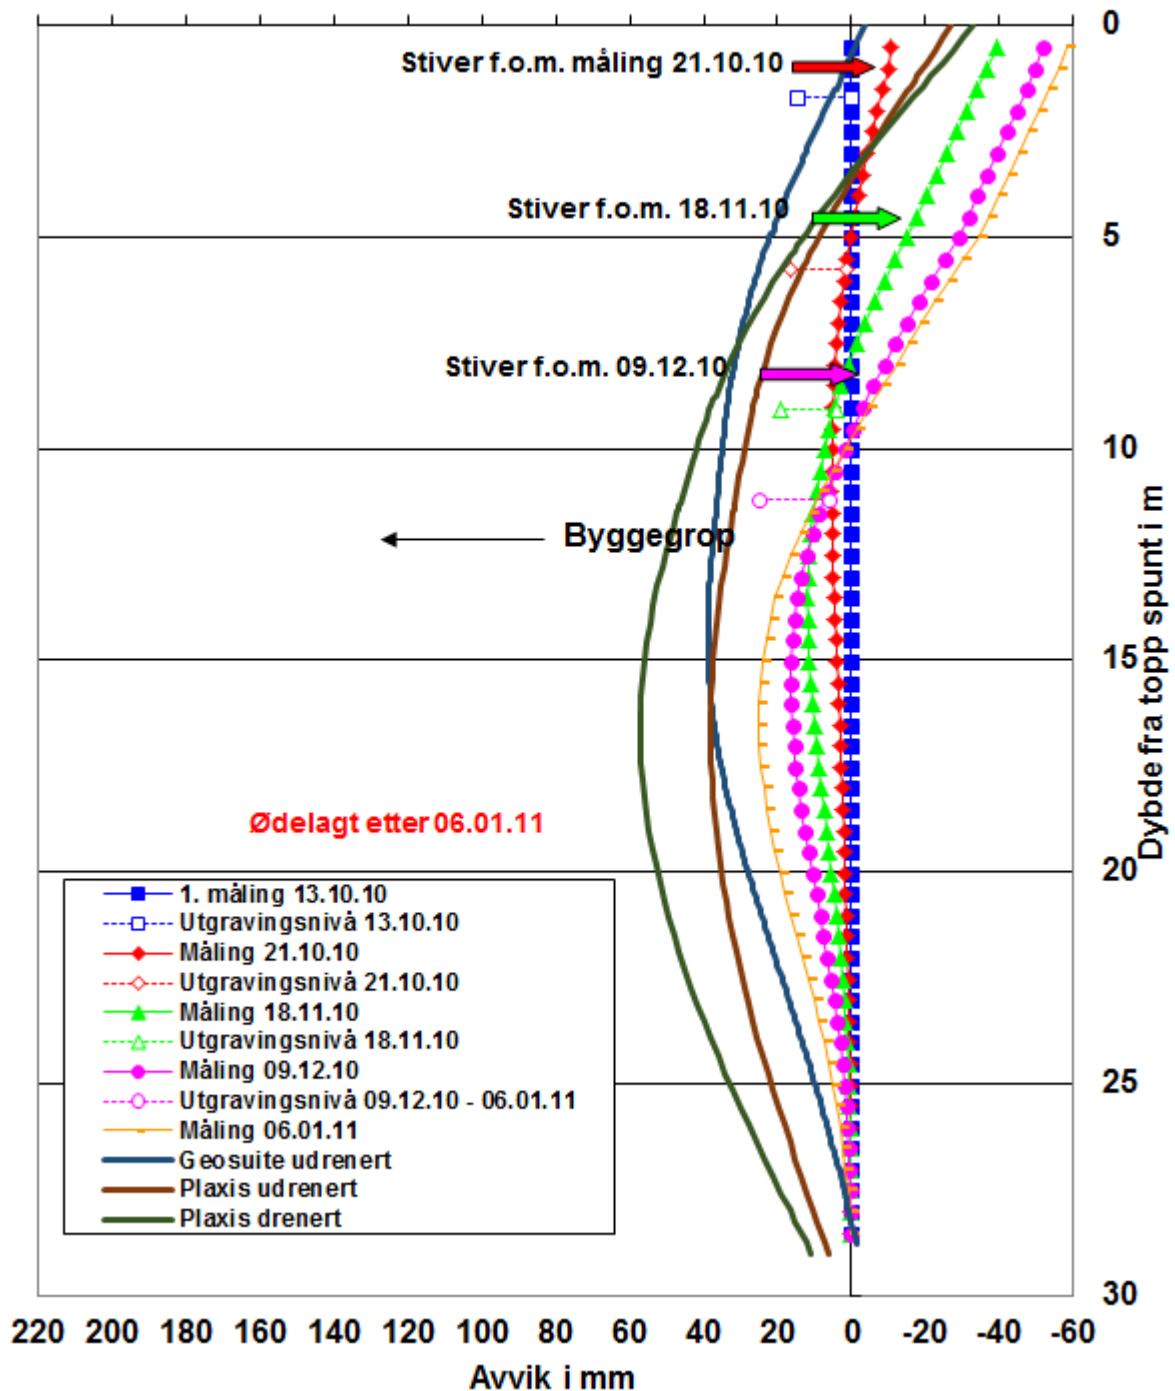
Figur 65: Deformasjoner spunt ved hjørne C4

Inklinometerkanalen ble ødelagt i januar 2011. Det forventes lite deformasjoner utover hva som ble målt, siden endelig utgravingsnivå var nådd. Målt deformasjon i januar er ca. 25 mm, beregnet deformasjon i samme dybde varierer mellom 38 og 57 mm.

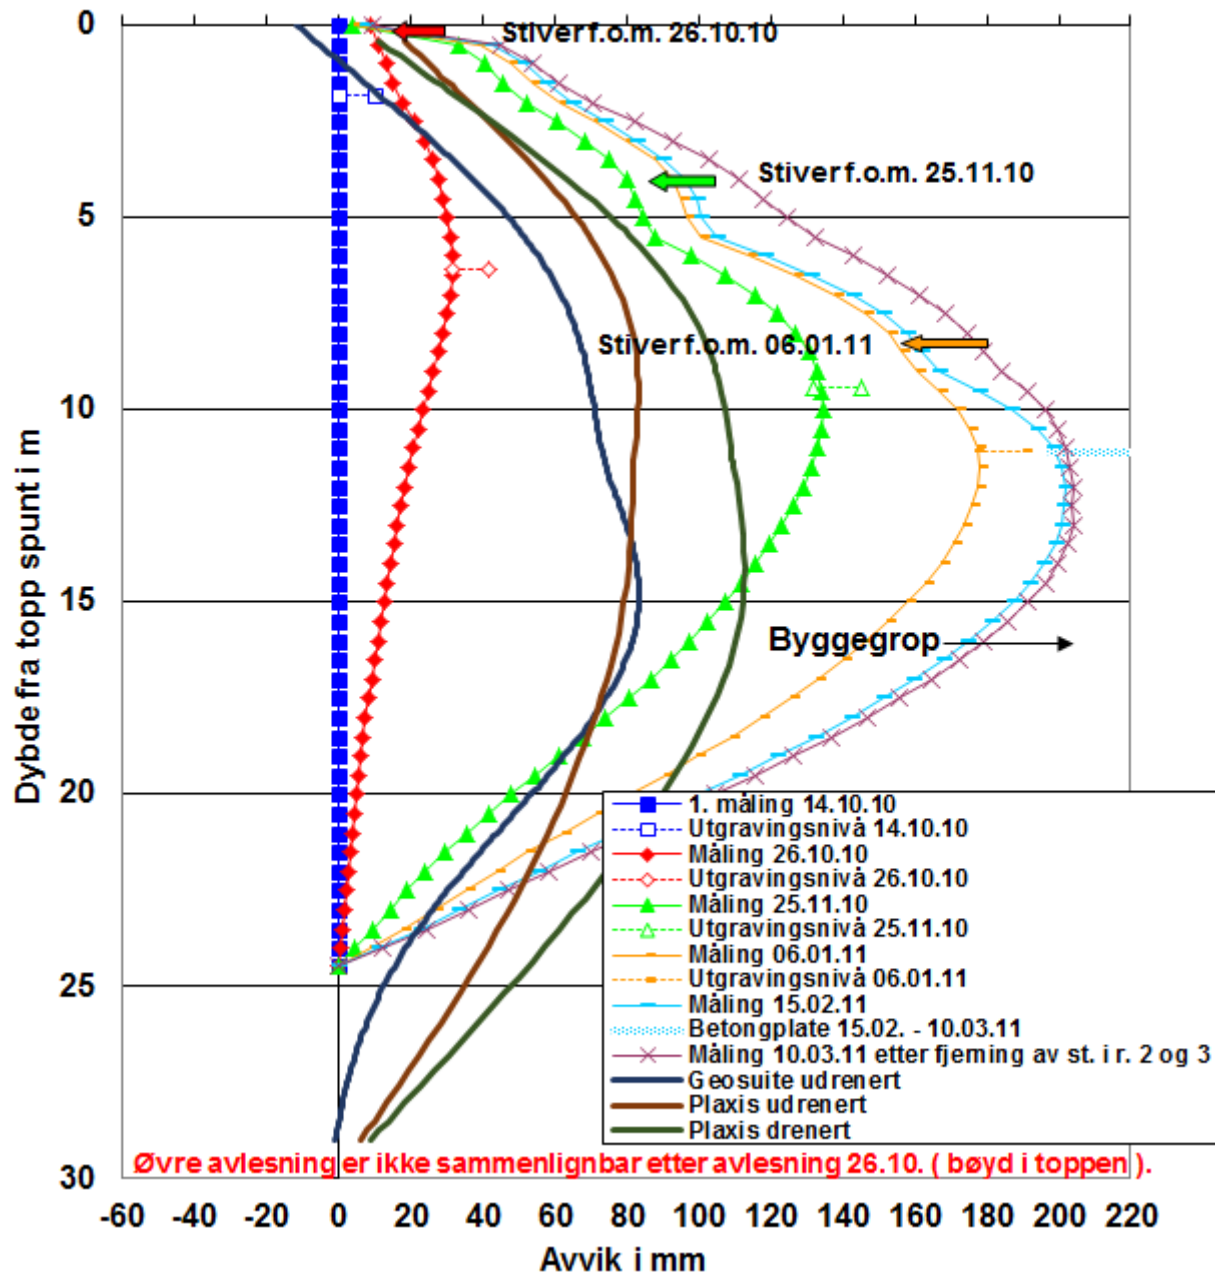
Figur 66: Deformasjoner spunt ved hjørne M2

Det er plottet grafer fra flere utgravingsfaser, beregnede deformasjoner kan sammenlignes med siste måling utført 10.03.11. Målt deformasjon er ca. 200 mm, beregnet deformasjon varierer mellom 81 og 112 mm.

Deformasjoner i delespunken, ved spunthjørne M4 og M2, viser store avvik mellom målte og beregnede deformasjoner. Beregnet spuntlengde er 3-5 m lenger enn faktisk lengde, noe som skulle tilsa at avvikene i realiteten er større. Dette forklarer ikke avvikene. Det ble benyttet Larssen spunt i denne spuntveggen. Profilet er et sammensatt profil satt sammen av 2 stk. u-profiler som er klemt (klinket) i låsene for å danne en z-nål, se Figur 70 (se også kapittel 4.4). Dersom klinkingen av låsene ødelegges/skades vil det endre nøytralaksen til profilet og bøyestivheten vil reduseres betydelig. Klinkingen av låsene kan ha blitt ødelagt som følge av hard ramming. Dette er en mulig forklaring på hvorfor deformasjonene ble større enn beregnet. Vi har ikke fått verifisert denne teorien.

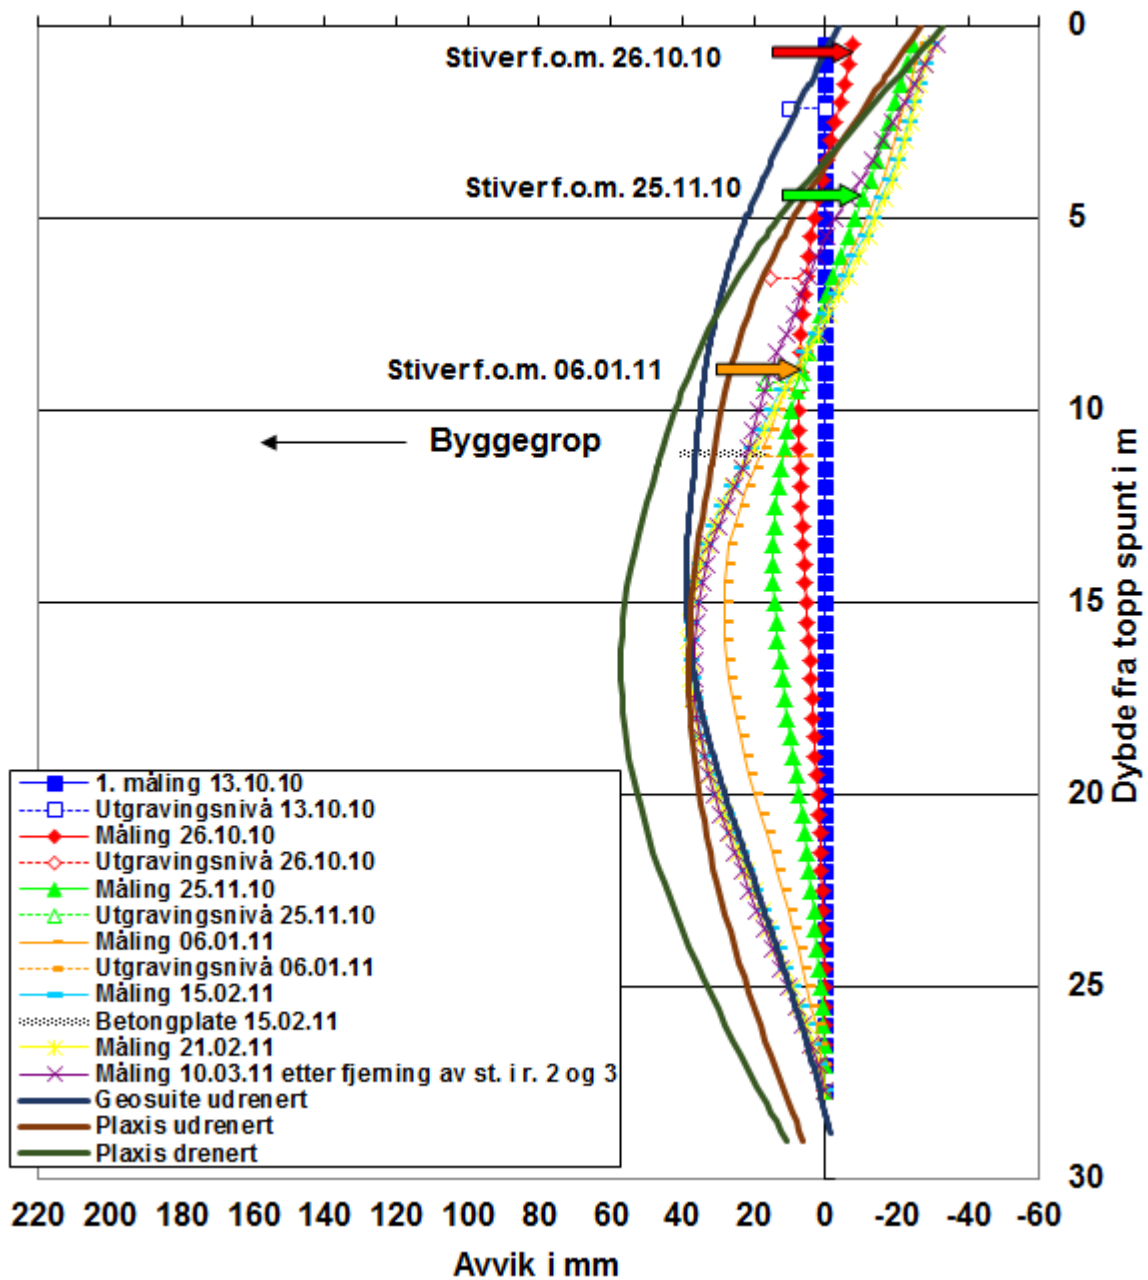
Figur 67: Deformasjoner spunt ved hjørne C3

Det er plottet grafer fra flere utgravingsfaser, beregnede deformasjoner kan sammenlignes med siste måling utført 21.02.11. Målt deformasjon er ca. 40 mm, beregnet deformasjon varierer mellom 40 og 57 mm.

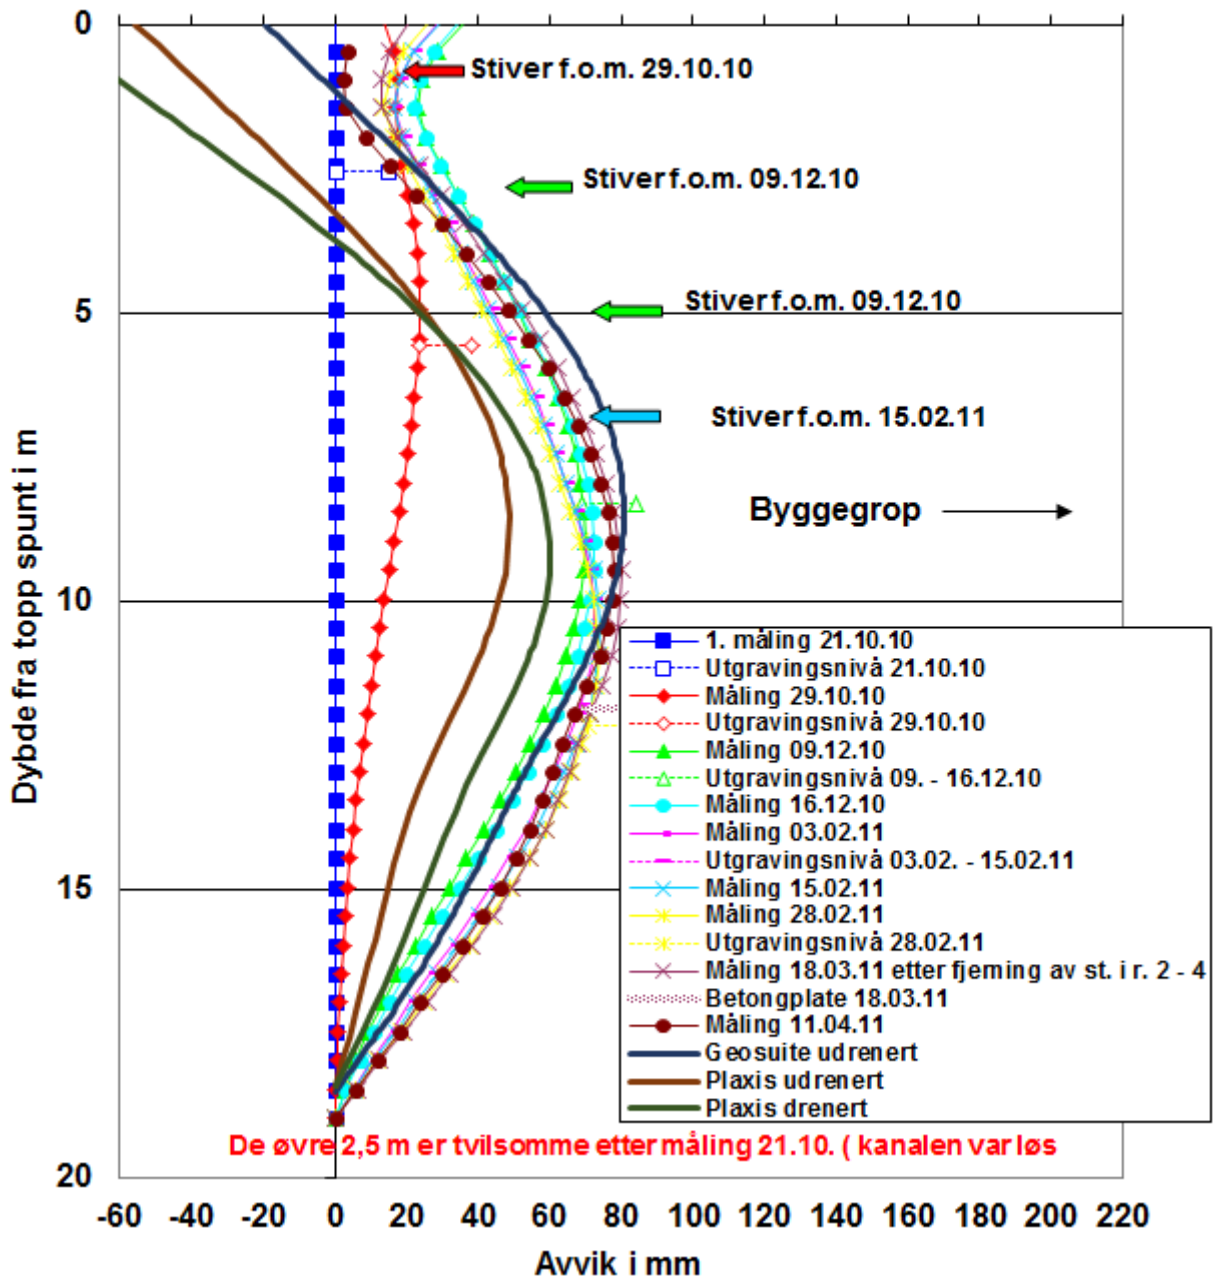
Figur 68: Deformasjoner spunt ved hjørne M1

Det er plottet grafer fra flere utgravingsfaser, beregnede deformasjoner kan sammenlignes med siste måling utført 11.04.11. Målt deformasjon er ca. 80 mm, beregnet deformasjon varierer mellom 50 og 80 mm.

Deformasjonene ved spunthjørne M1 viser godt samsvar mellom beregnede og målte deformasjoner.

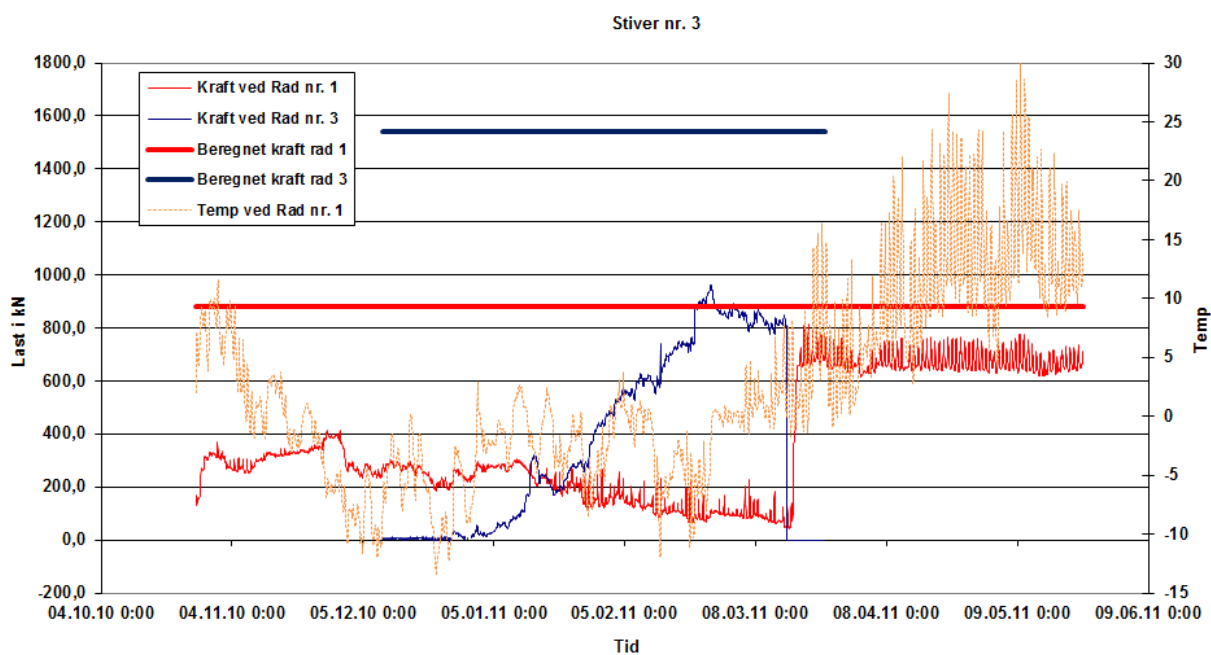
Figur 73: Stiverkrefter i stiver 3, rad 1 og 3

Kommentarer til Figur 73: Lastcelle i rad 2 var defekt og ga ingen resultater. Lastcellen i rad 4 ga ufornuftige resultater og er ikke plottet. Vi har ikke plottet av temperatur ved stiver i rad 3, men

temperaturen anses å være tilnærmet lik som for stiver i rad 1. Den markerte kraft endringen i mars 2011 skyldes fjerning av stivere i rad 2, 3 og 4.

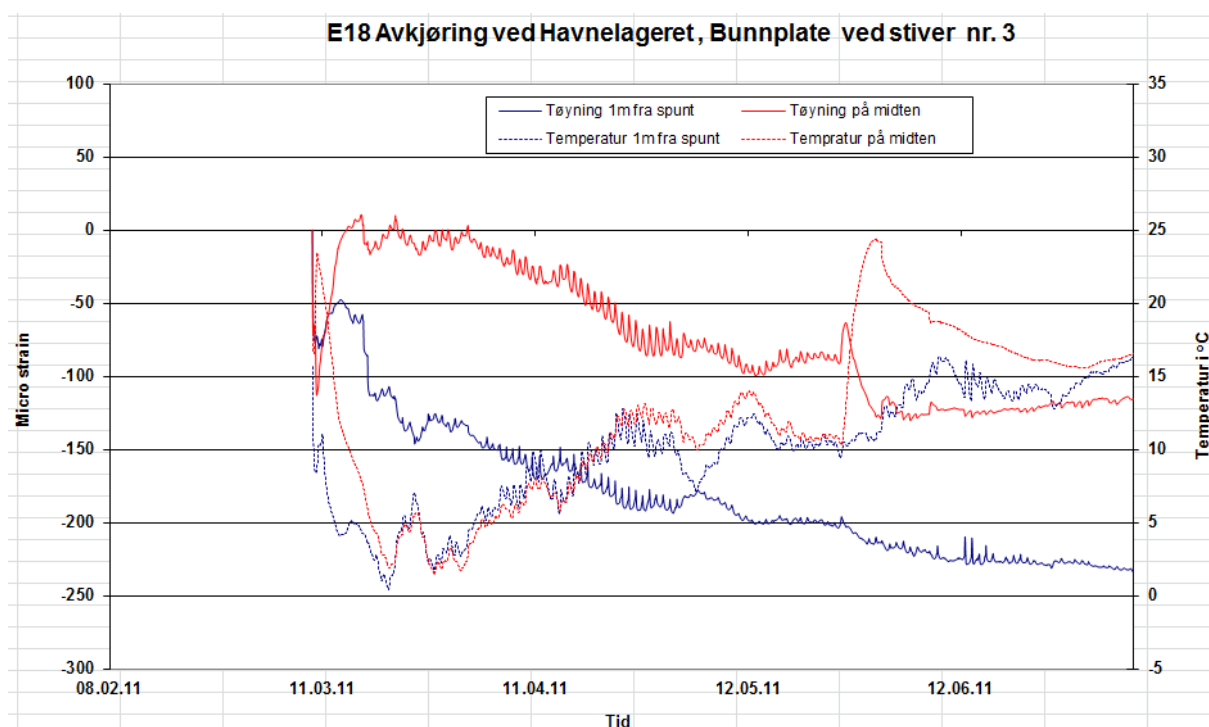
Figur 74: Tøyningsmåler i avstivingsplate ved stiver 3

Grafen i Figur 74 viser en maks. verdi på -230 i tøyningsmåleren 1 m fra spunt. Omregnet i krefter tilsvarer dette ca. 1600 kN/m. Til sammenligning var beregnede karakteristiske verdier ca. 1200 kN/m etter at stivere i nivå 2, 3 og 4 var fjernet.

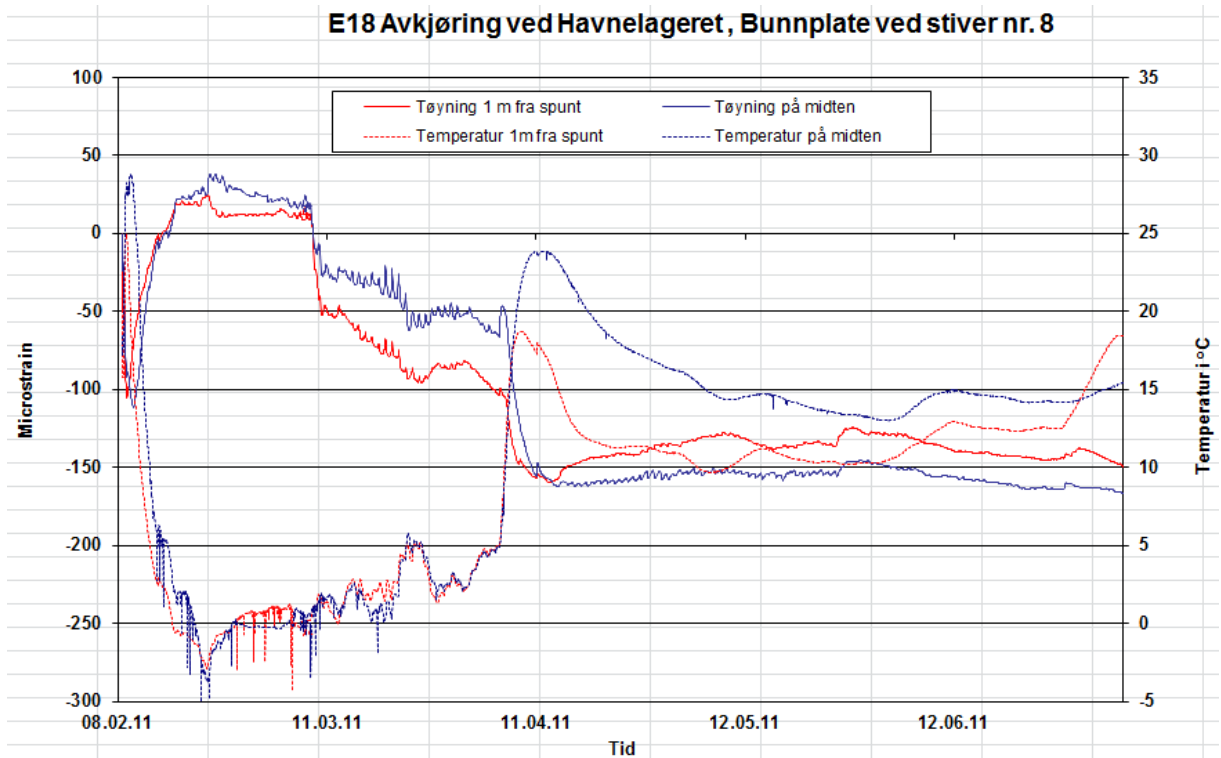
Figur 76: Tøyningsmåler i avstivingsplate ved stiver 8

Grafen i Figur 76 viser en maks. verdi på -160 i tøyningmåleren 1 m fra spunt. Omregnet i krefter tilsvarer dette ca. 1120 kN/m. Til sammenligning var beregnede karakteristiske verdier ca. 1000 kN/m etter at stivere i nivå 2 og 3 var fjernet.

Tøyningen øker gradvis etter at avstivingsplata er støpt. Den gradvise økningen i tøyning underbygger teorien om økt jordtrykk over tid. Det er verdt å merke seg at tøyningen stabiliserer seg over en måned etter at stivere i rad 2 og 3 er fjernet. Det totale kraftbildet gir store avvik mellom beregnet og målt kraft på grunn av resultater fra rad 3.

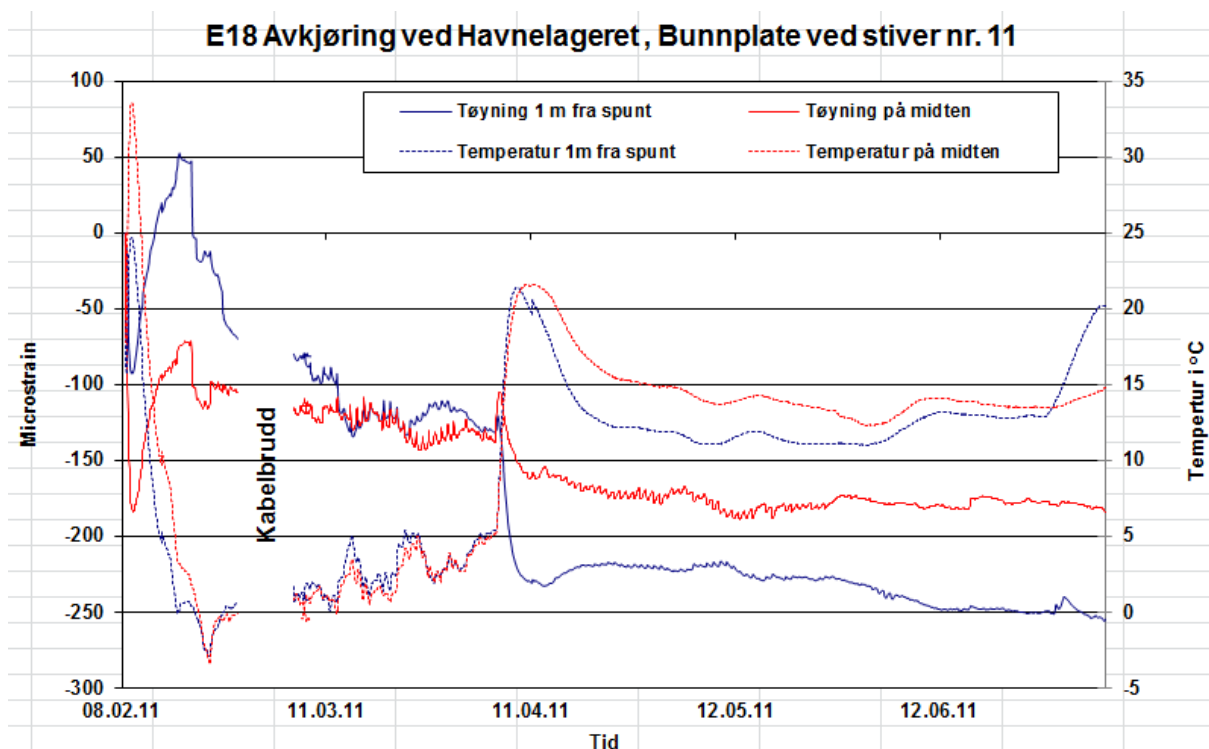
Figur 78: Tøyningsmåler i avstivingsplate ved stiver 11

Grafen i Figur 78 viser en maks. verdi på -250 i tøyningsmåleren 1 m fra spunt. Omregnet i krefter tilsvarer dette ca. 1750 kN/m. Til sammenligning var beregnede karakteristiske verdier ca. 1000 kN/m etter at stivere i nivå 2 og 3 var fjernet.

Tøyningen øker gradvis etter at avstivingsplata er støpt, ikke uventet er det høyere spenningskonsentrasjoner 1 m fra spunt sammenlignet med midten av platen. Den gradvise økningen i tøyning underbygger teorien om økt jordtrykk over tid. Det totale kraftbildet gir beregnet kraft ca. 4900 kN mot målte krefter ca. 4400 kN.

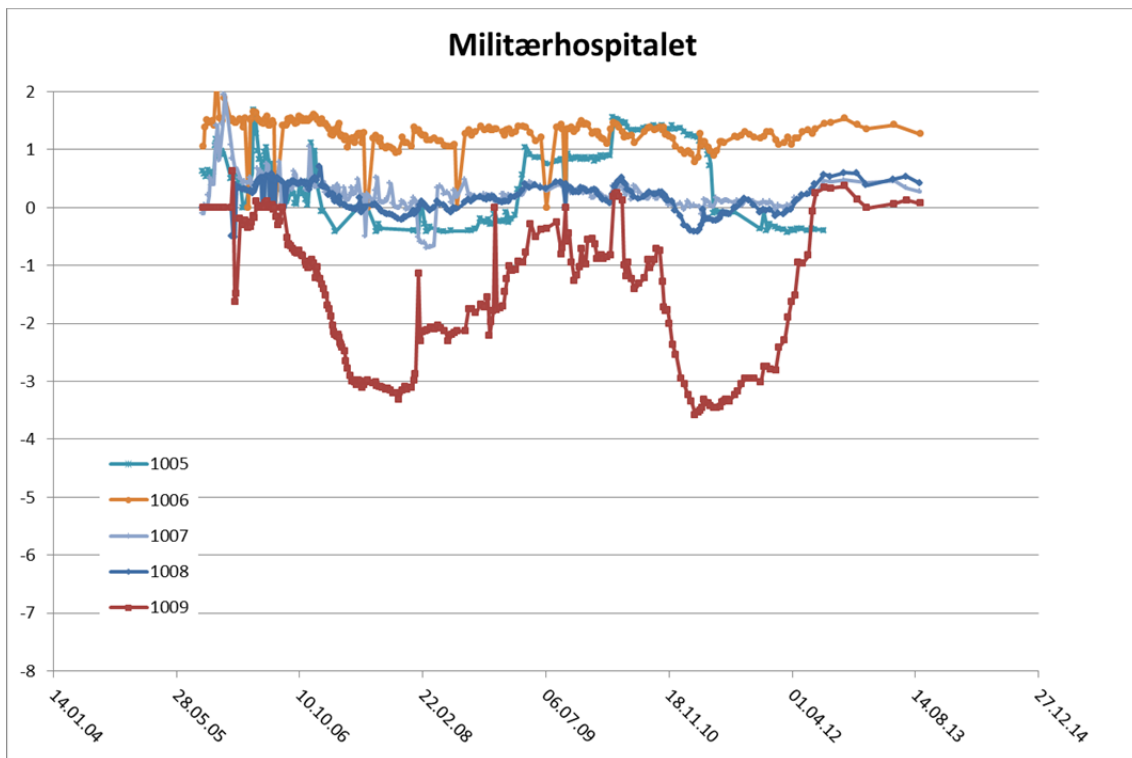
Figur 84: Poretrykk i sør ved Militærhospitalet

I det etterfølgende er vist poretrykkene i disse tre områdene. Figurene viser hvordan poretrykkene har falt først under arbeidene med hovedgroppa og under arbeidene med rampene til Rådhusgata (fase 6).

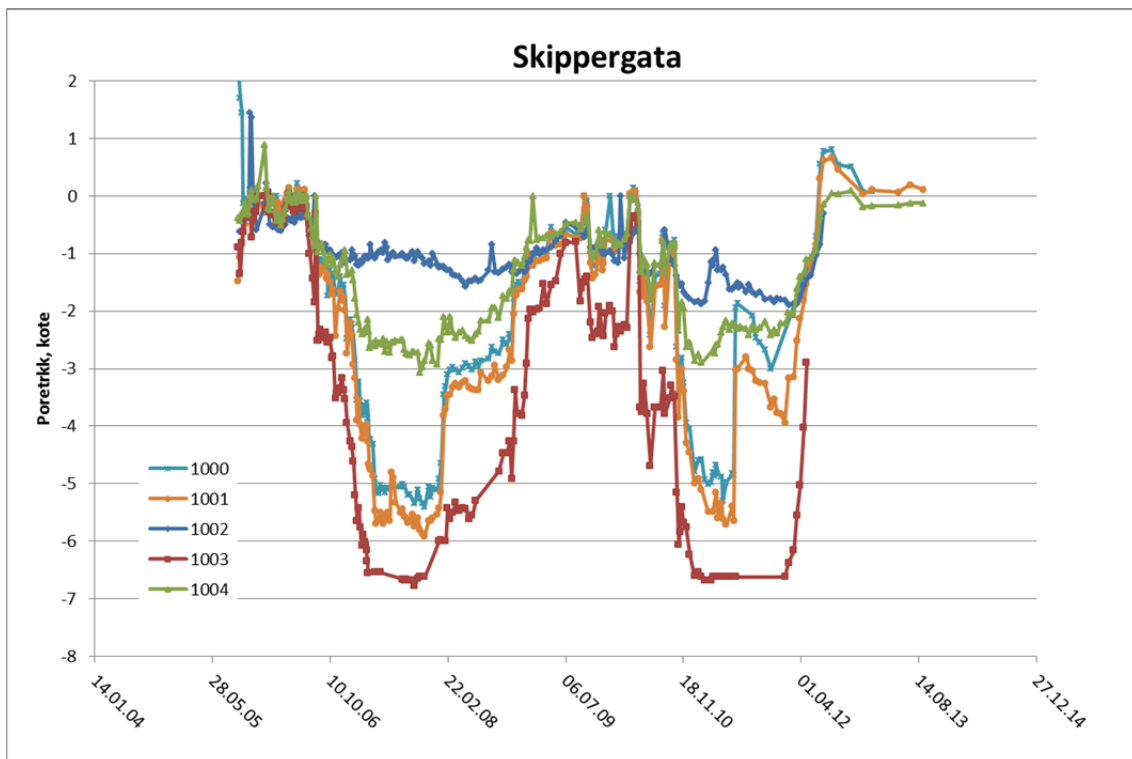
Figur 85: Poretrykk i vest ved Skippergata

I siste fase ble det installert vanninfiltrasjon fra byggegropen i retning Børsen. Infiltrasjonen bidro til å heve poretrykkene raskere i dette området, se figur 85 og 86.
