Frie fiskeveger

Utbedring av vandringshinder for fisk

STATENS VEGVESENS RAPPORTER

Nr. 459

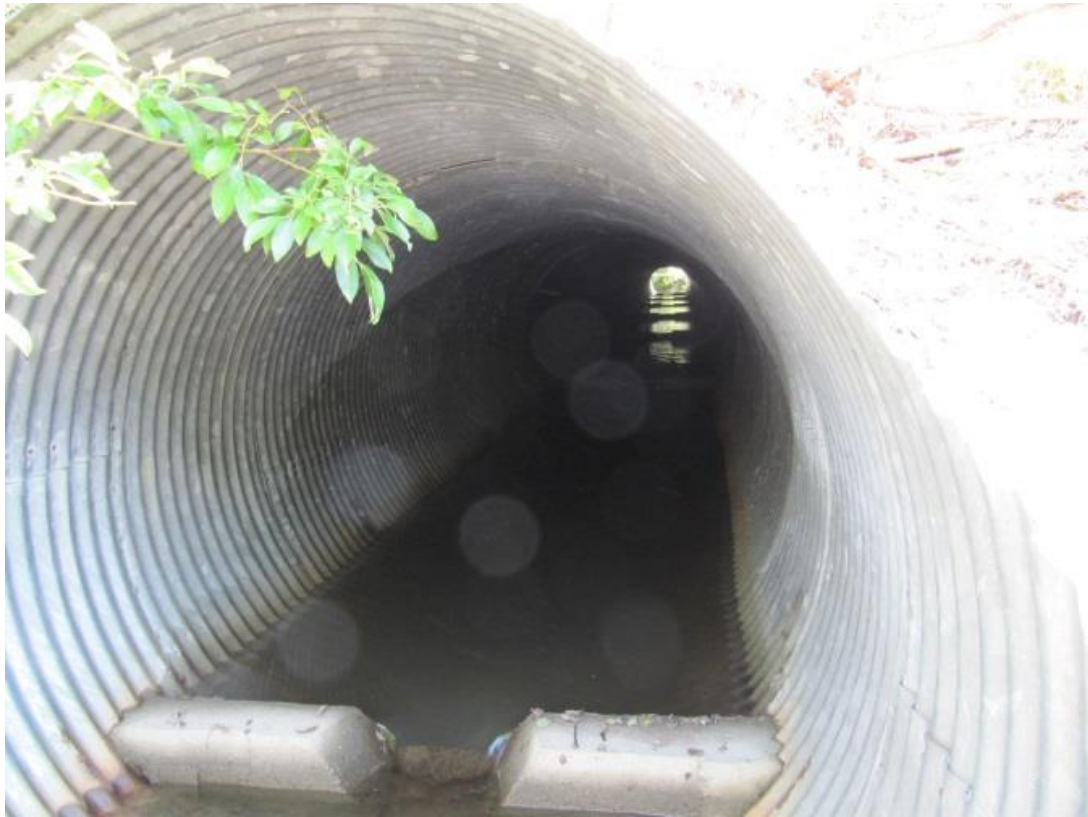
Fig. 28. Oppmurte fisketrapper montert inni kulverten (Foto: Sigrun Børresen).

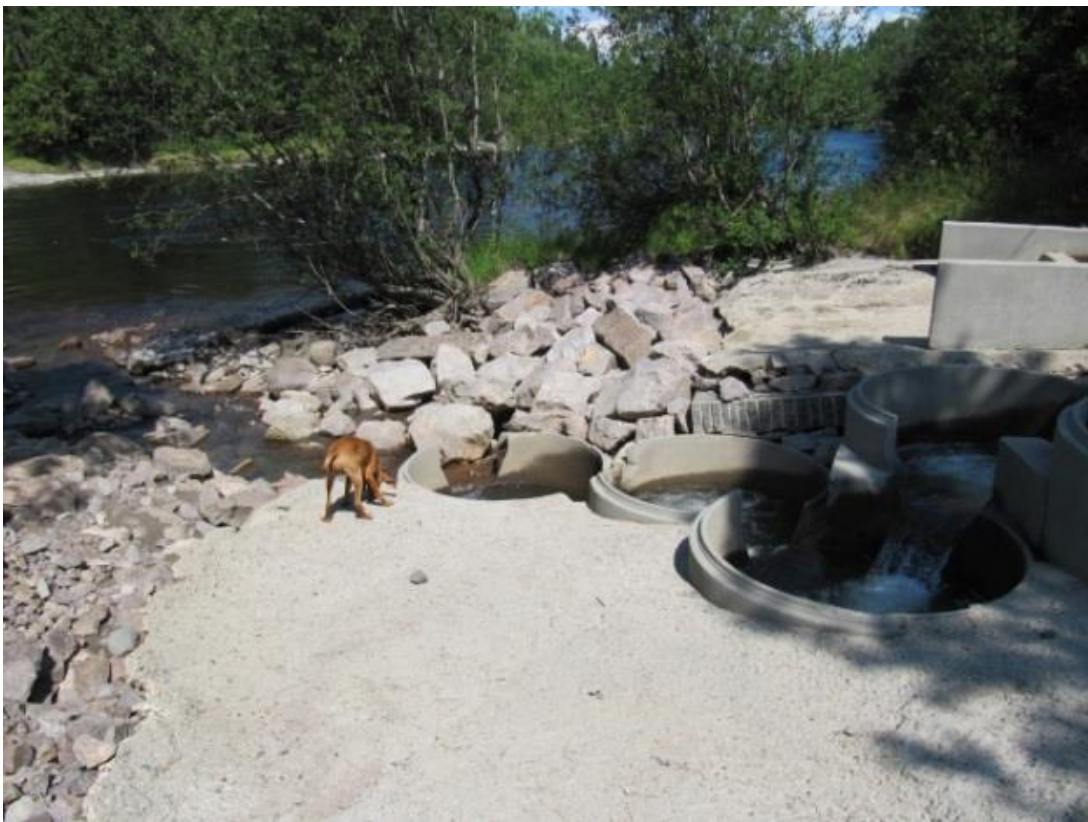
Fig. 29. Betongringer med åpning montert nedstrøms kulvertutløp. Utløpet til Numedalslågen til venstre i bildet (Foto: Sigrun Børresen).

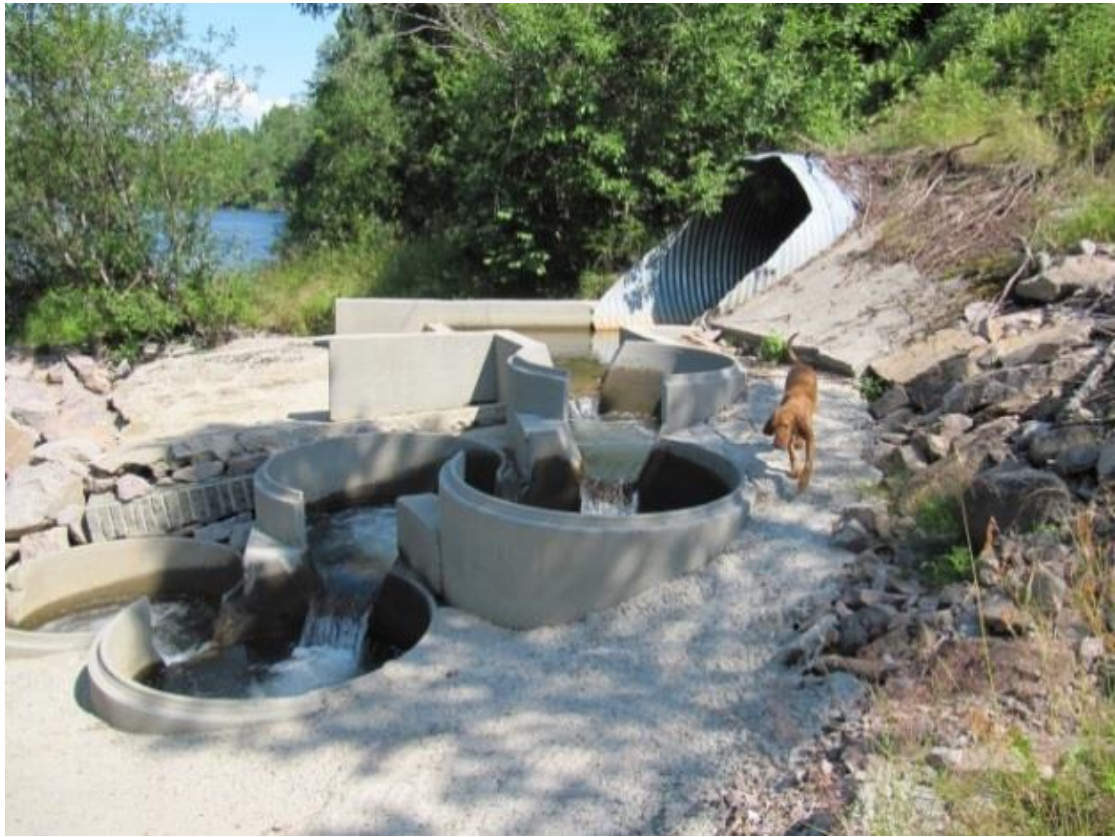
Fig. 30. Betongringer med åpning montert nedstrøms kulvertutløp (Foto: Sigrun Børresen).

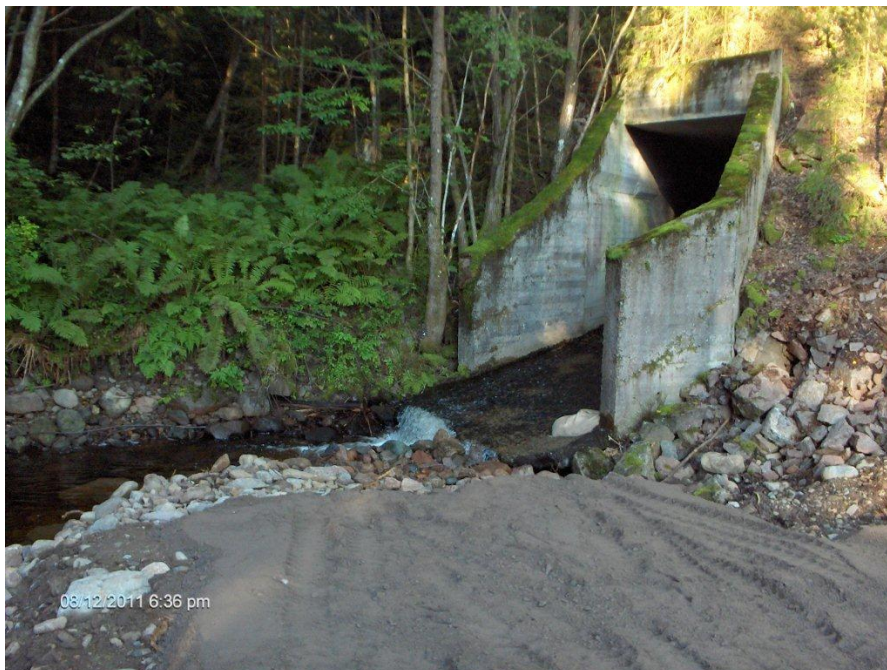
Fig. 31. Betongkulvert med flat bunn og ved utløpet dannes et sprang. Grunn kulp under spranget fra kulverten (Foto: Torleiv Inge Kili).

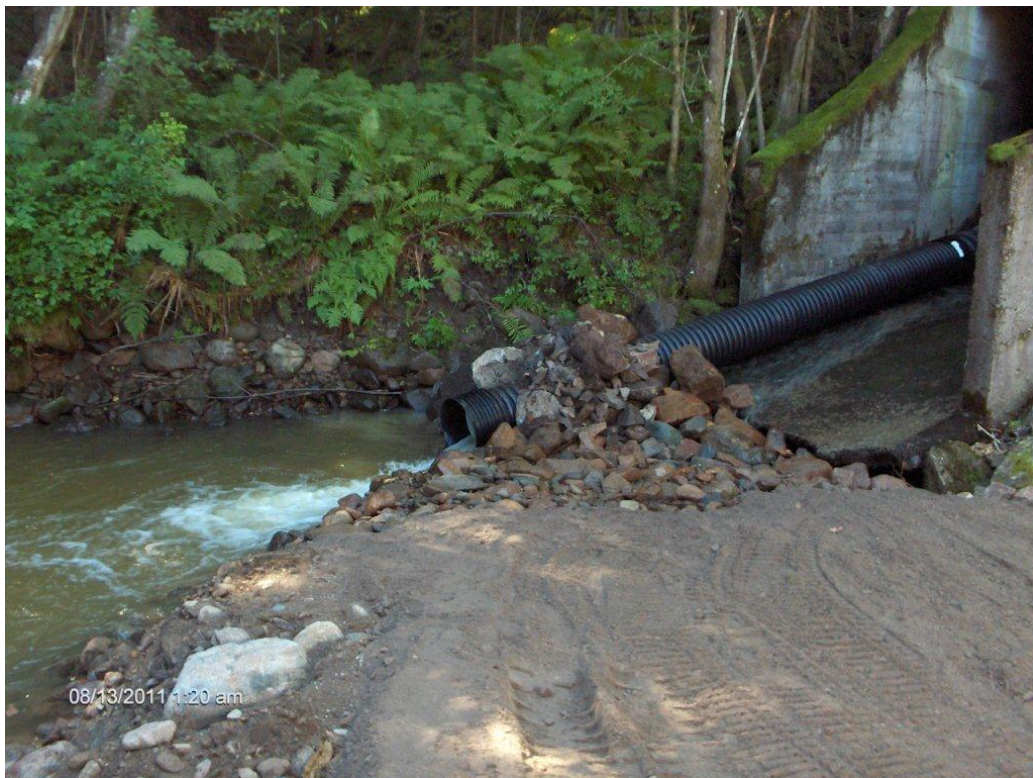
Fig. 33. Bekken ble ledet gjennom rør under hele byggeprosessen (Foto: Torleiv Inge Kili).

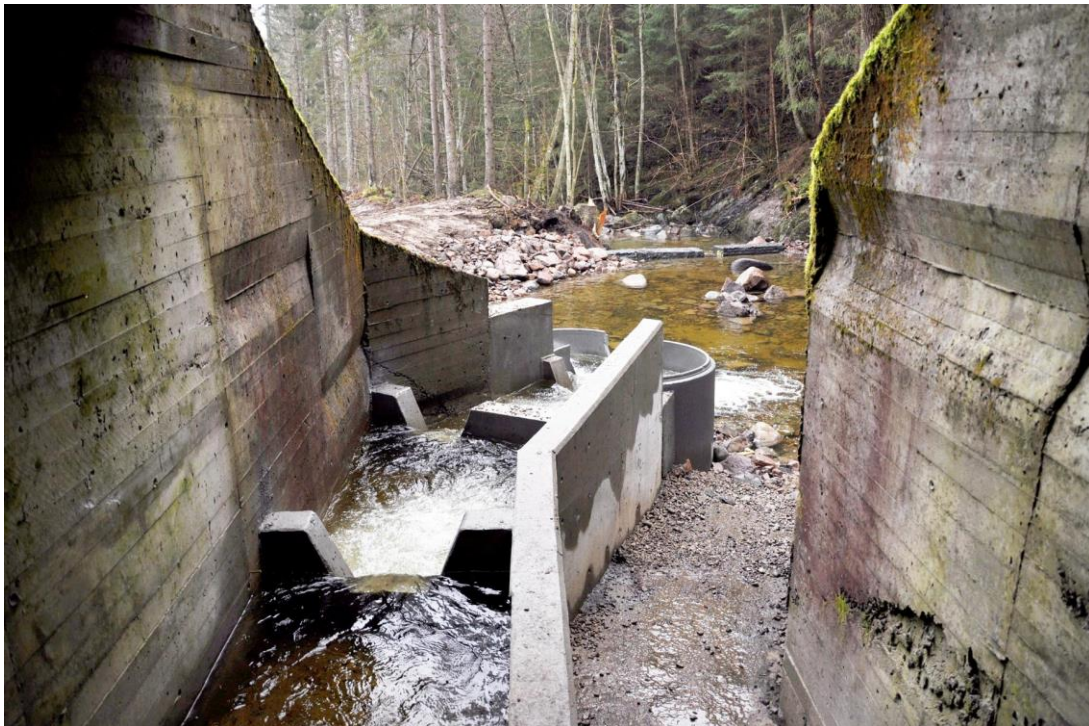
Fig. 35. Betongrør med åpen kant ved utløpet av laksetrappen. Bildet viser laksetrappen (til venstre) og vandrekana for andre dyr på høyre side (Foto: Statens vegvesen Region sør).

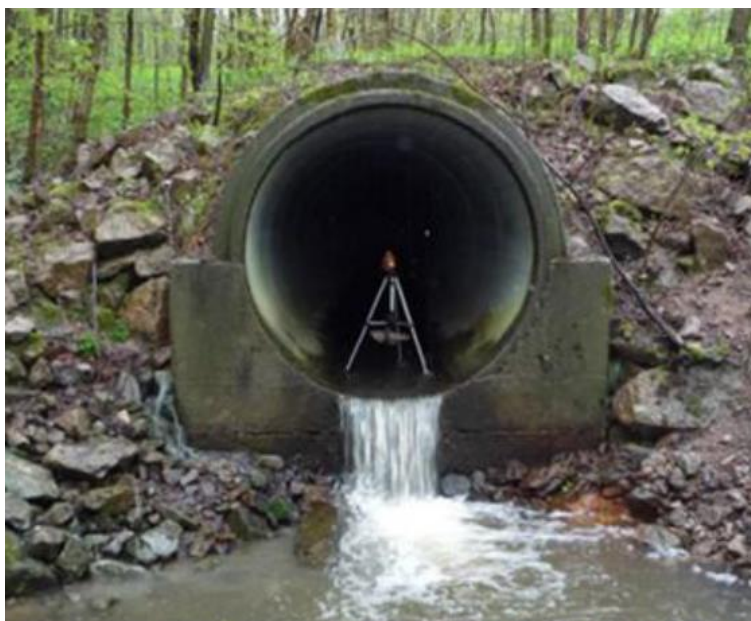
Fig. 36. Høyt fall ved utløpet av kulverten i Sævelibekken (Foto: Norconsult).

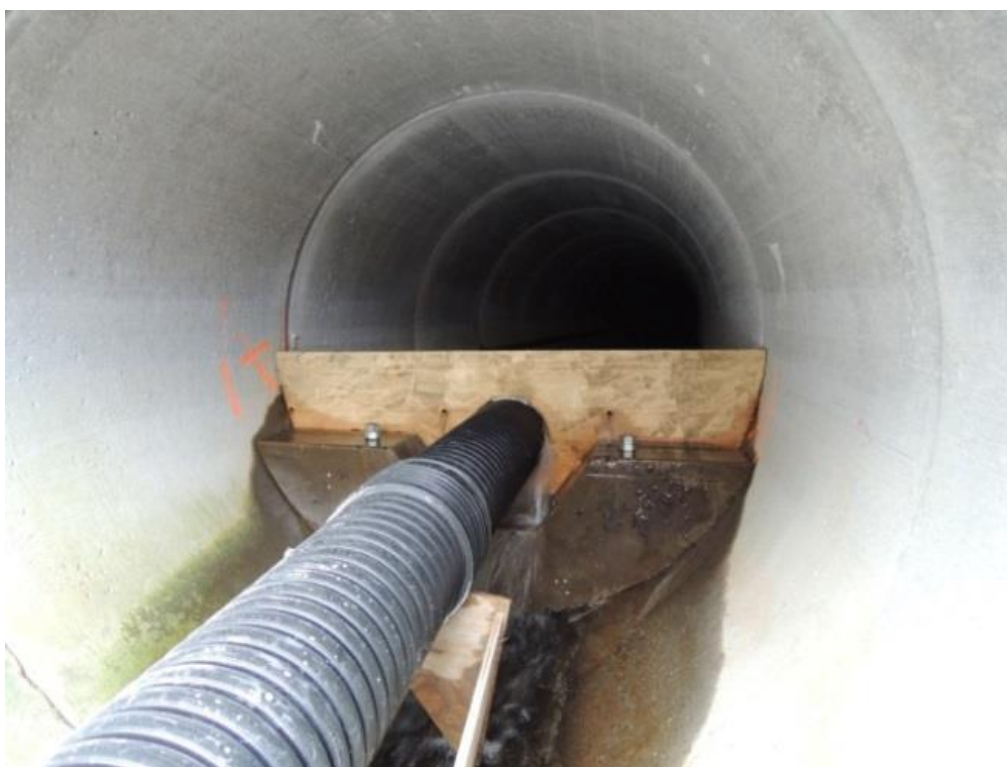
Fig. 39. Underveis i byggefasen av tersklene inni kulverten. Vannet i bekken ledes gjennom rør i hele anleggsperioden (Foto: Paul Ridola).

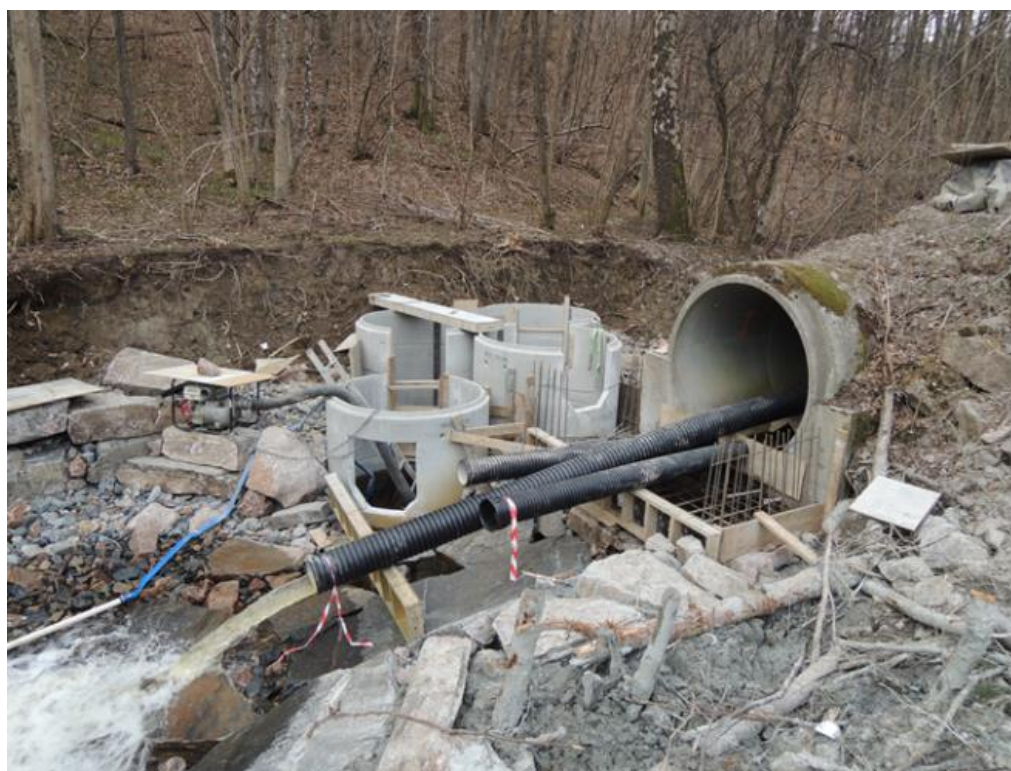
Fig. 40. Anleggsområdet ved utløpet av kulverten. Flere rør brukes for å lede vannet i bekken gjennom anleggsperioden (Foto: Paul Ridola).

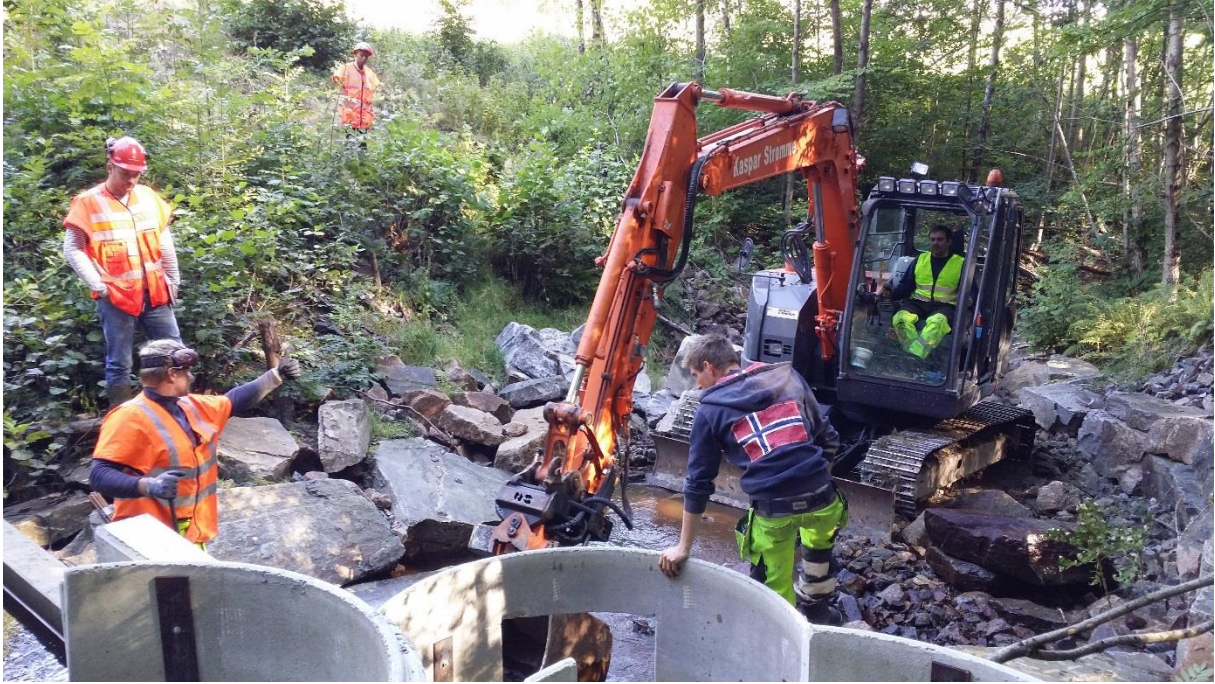
Fig. 41. Plassering av betongringene ved utløpet av kulverten i Sævelibekken (Foto: Paul Ridola).

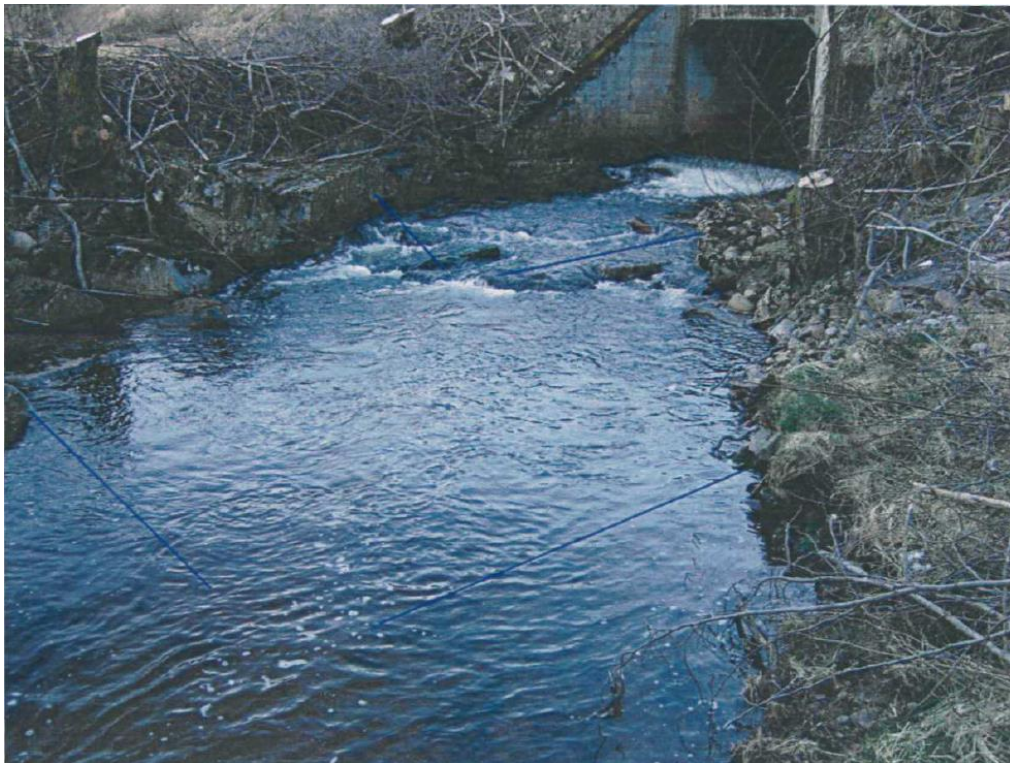
Fig. 44. Kulverten og kulpen nedstrøms kulvertutløpet i Breibeck (Foto: Alf Magne Midtbø Versland).

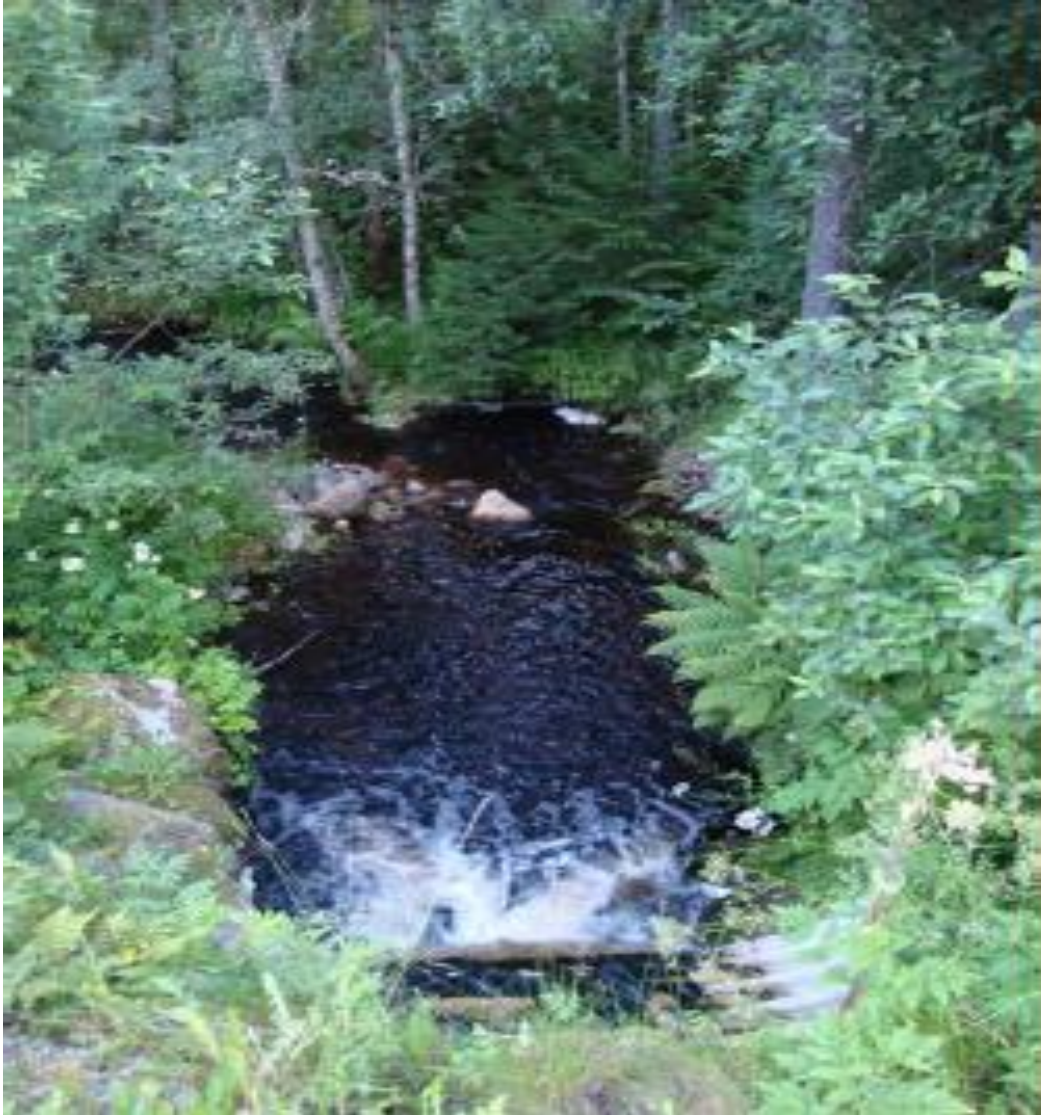
Fig. 49. Kulp nedstrøms kulvertutløpet. Rundt bekken finnes frodig kantvegetasjon (Foto: Statens vegvesen Region midt).

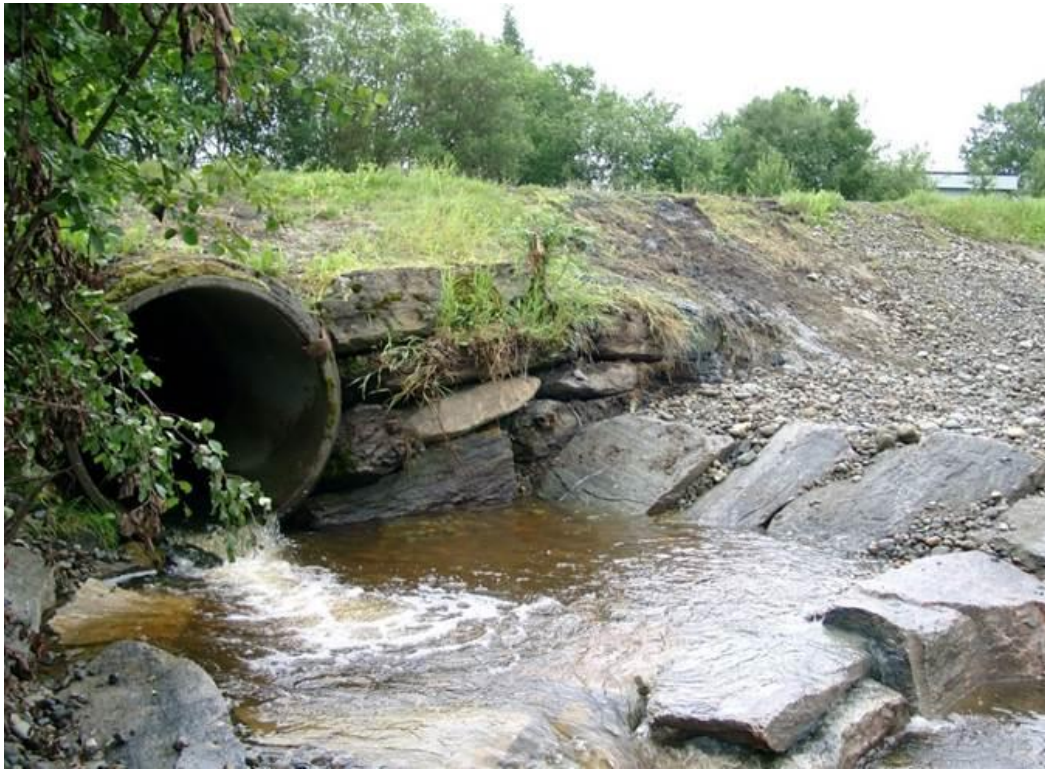
Fig. 55. Nedstrøms kulvertutløpet i Hamremselva med terskelen til høyre i bildet (Foto: Statens vegvesen Region midt).

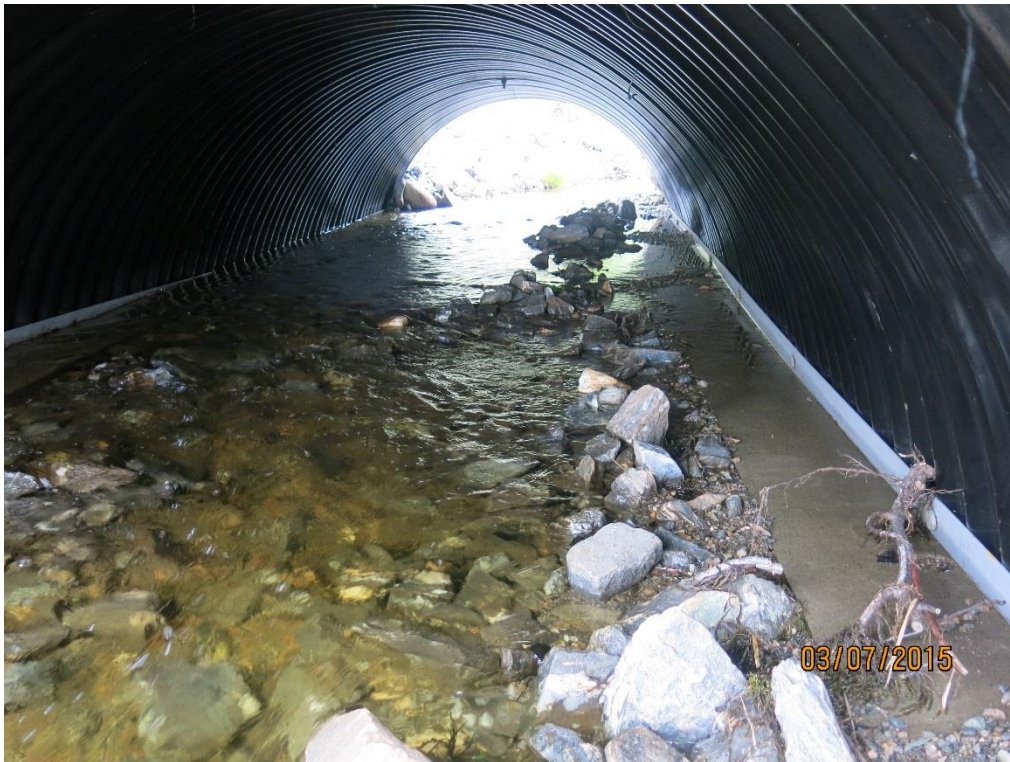
Fig. 71. Hvelvkulverten har naturlig elvebunn og gode vandringsforhold for fisk (Foto: Lars Aage Gade-Sørensen).

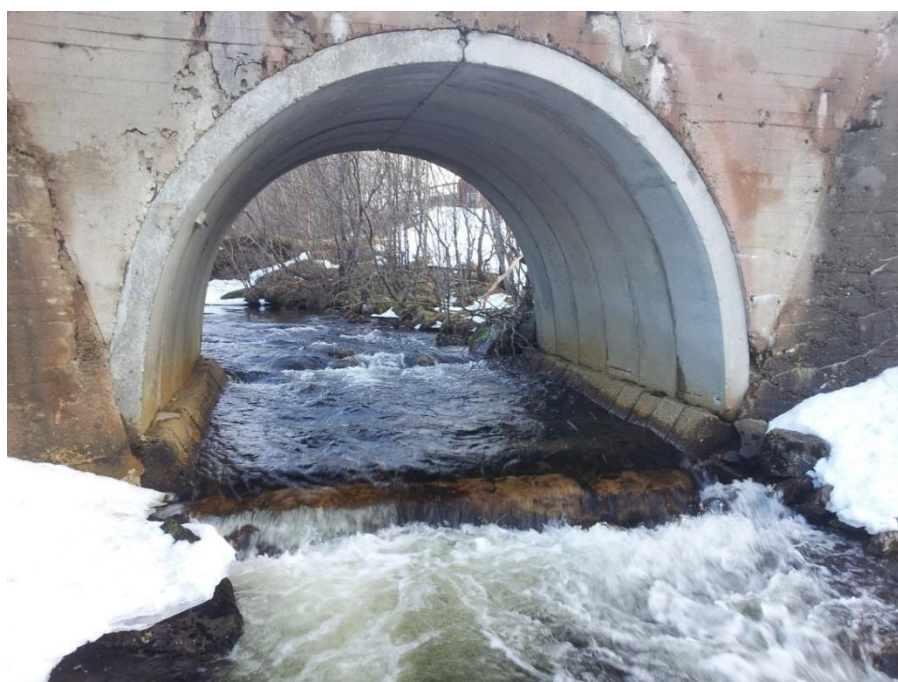
Fig. 76. Kulverten i Storelva ved Tromvik (Tromvikvassdraget). Høy vannhastighet og sprang ved utløpet. Bildet ble tatt på middels vannføring (Foto: Lars Aage Gade-Sørensen).

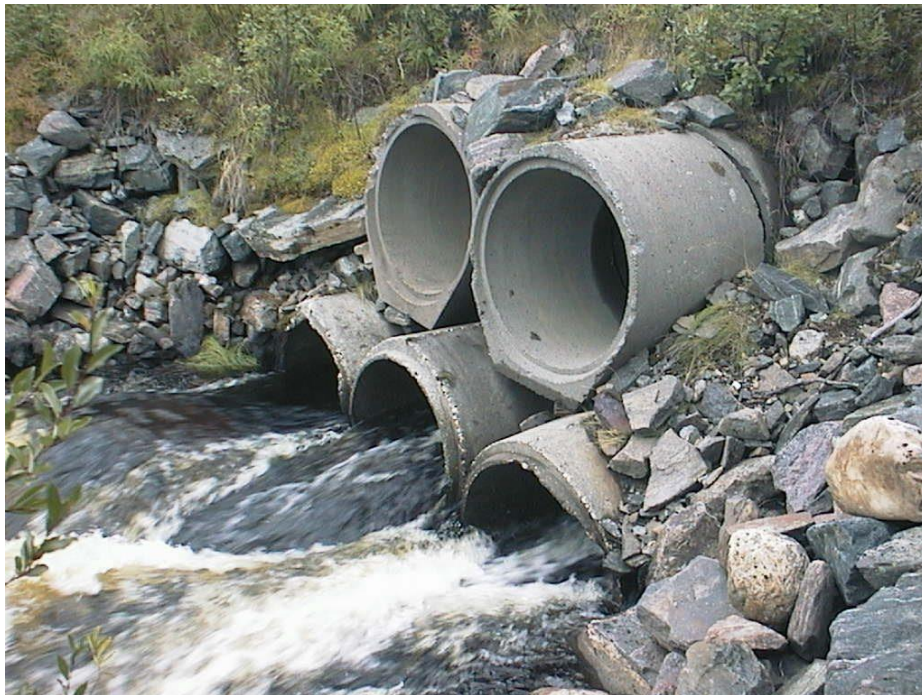
Navn	Savkadasjohka	Veg / Hp og M	E6 Hp 18 meter: 25210
Kommune	Karasjok	Posisjon (UTM33)	7752024N 920767Ø
Vannforekomst ID	234-925-R		
Vannområde	Norsk-Finsk		
Vassdragsinfo	Anadromt og vernet sidevassdrag til Tanaelva		
Observasjoner fra befaring	Før utbedring: Fem kulverter med fall og høy vannhastighet som hindrer for fiskeoppgang Etter utbedring: Betongkulvert med lysåpning 4,5 x 4 meter er støpt på plassen. Bunn av kulvert ca. 1,5 m under overkant av vannspeil og stedlige masser brukt for tilpasning til naturlig elvebunn. Gode vandringsforhold for fisk. Utbedringen har gjort det mulig å ta seg gjennom med kano eller elvebåt.		
Kostnad	Totalkostnad: ca. 6 millioner kroner

Fig. 79. Fem kulverter ved utløpet av Savkadasjohka (Foto: Knut Aune Hoseth)

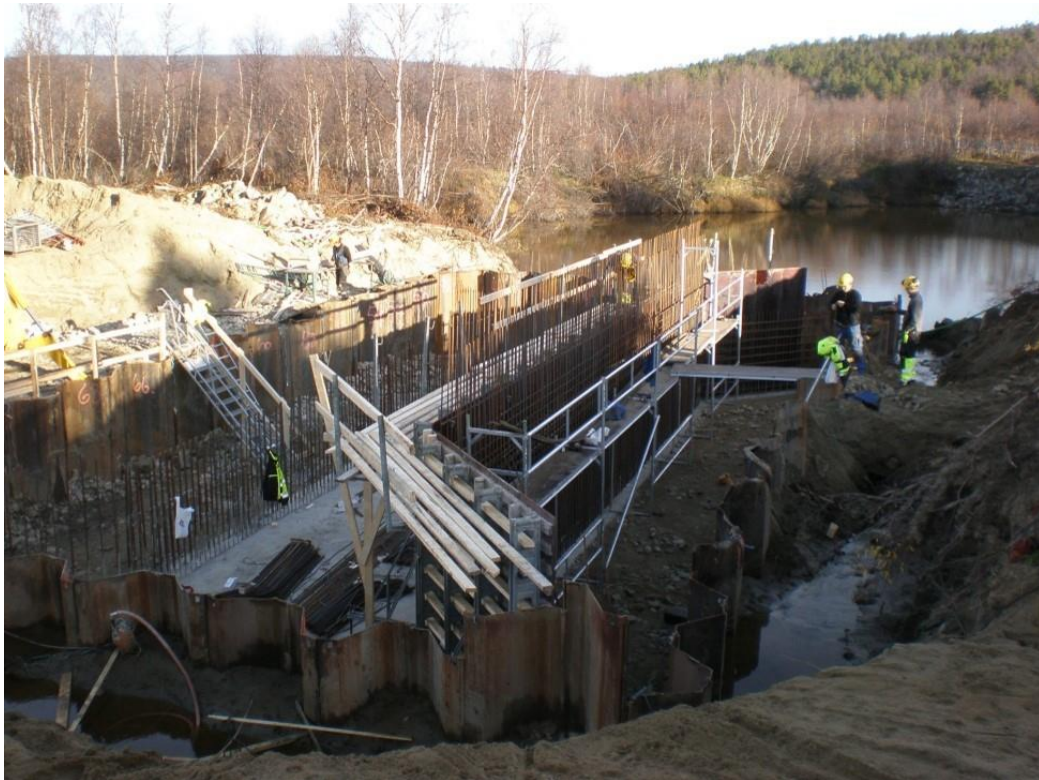
Fig. 81. Støping av betongkulvert i Savkadasjohka (Foto: Haile Garmann Hansen).

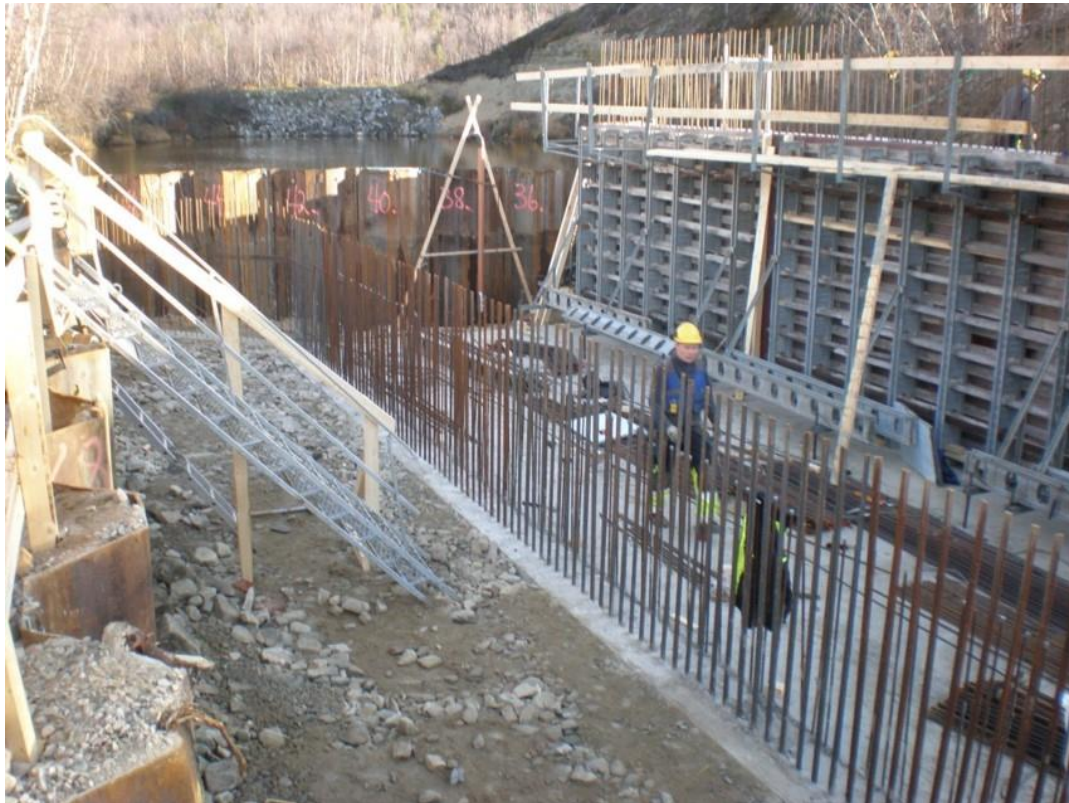
Fig. 82. Støping av betongkulvert i Savkadasjohka. Spuntet byggegrop ble brukt i prosjektet og gjør det mulig for entreprenøren å jobbe tørt (Foto: Haile Garmann Hansen).

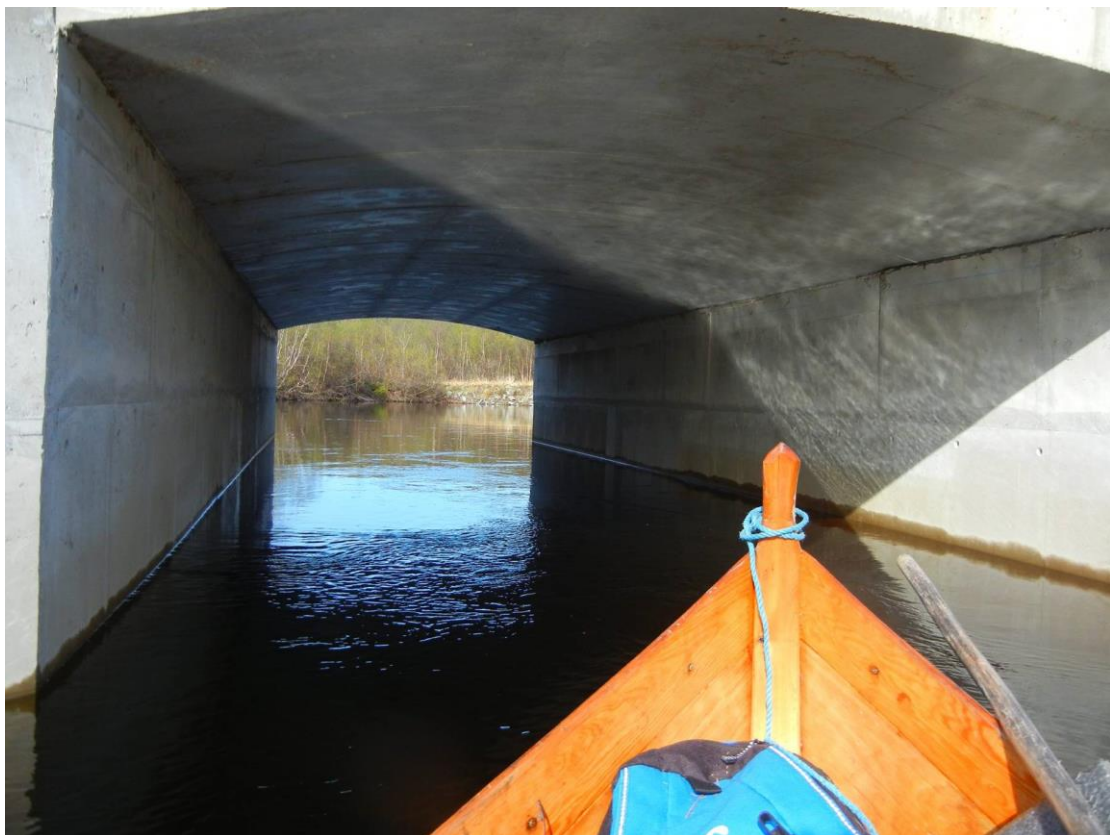
Fig. 85. Kulverten i Savkadasjohka. Etter utbedringen er det mulig å ferdes gjennom med kano eller elvebåt (Foto: Nils Aslak Boine).

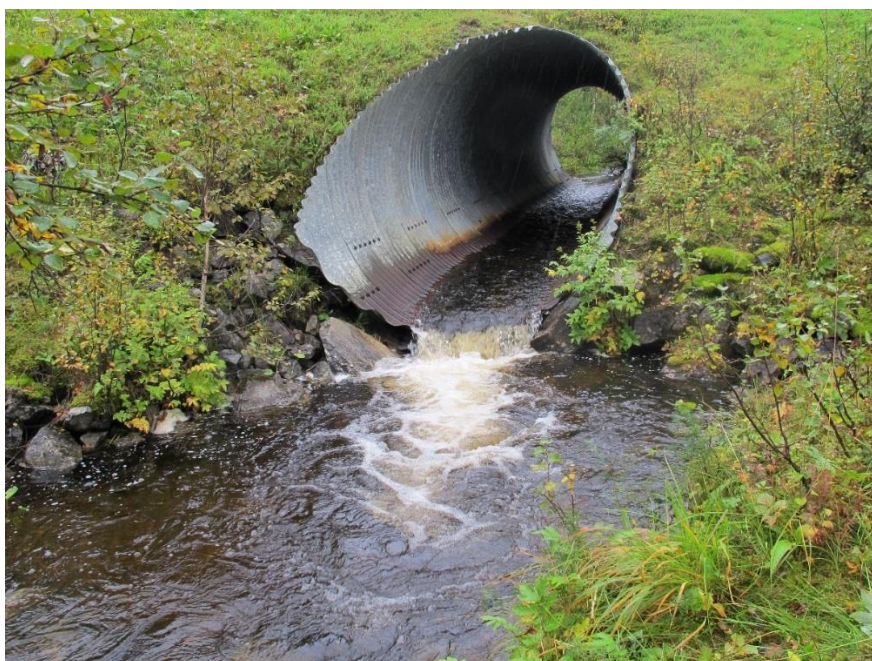
Bilde før utbedring

Høyt fall ved kulvertutløpet (40 cm). Høy vannhastighet gjennom kulverten. Vanskelige vandringsforhold for fisk.

Fig. 1. Kulvert med høyt sprang ved utløpet og stor vannhastighet gjennom kulverten. Dårlige forhold for fiskevandring (Foto: Øyvind Haugland, Statens vegvesen Region nord).
