Erfaringsrapport Bjørvika

Bygging av gateanlegg i Oslo bysentrum

STATENS VEGVESENS RAPPORTER

Nr. 525

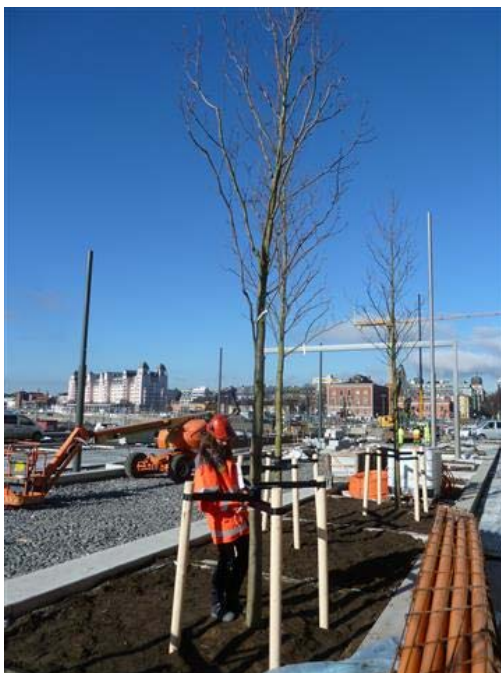
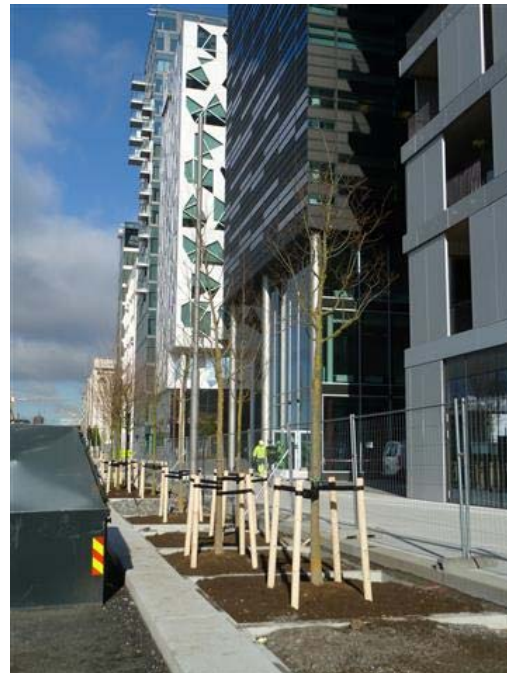
Figur 4-4 Oppstøtting med trestokker ble valgt framfor forankring med rotanker. Det er store krav til nøyaktighet i montering for at det skal fremstå ryddig.

Resultatet med stokker fungerer godt. I beskrivelsen er det lurt å beskrive nøyaktig hvordan man ønsker stakkene justert lik lengde osv og hvordan oppbindingen skal være, farge og plassering/innfesting. Det ser fort ustelt ut hvis dette ikke er utført nøyaktig.

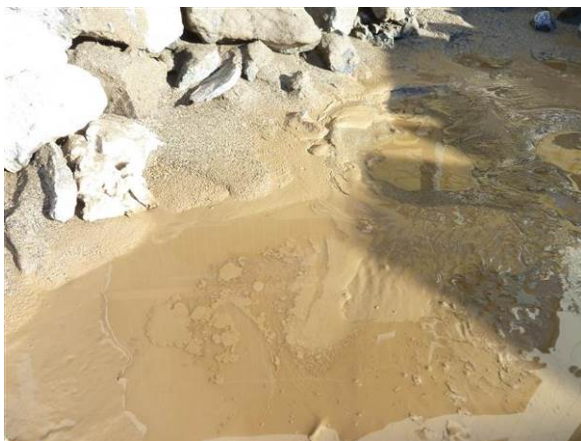
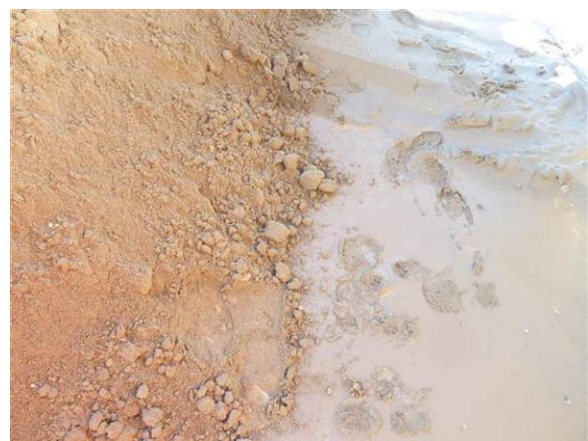
Figur 4-11 Spyling av jord ned i steinlag på betongplata ble testet i DEG. Resultatet sees på bildene: Silt- og leir fraksjonen skilte seg ut og fløt utover.

Spyling av jord ned i et steinlag som var utlagt på betongplate i DEG resulterte i at mineraljorda skilte seg i de ulike fraksjonen og at leir- og siltfraksjonen fløt utover.

Løsningen ble å blande jord og stein på forhånd og deretter legge det ut i to omganger slik at det ble til sammen fikk ca. 50 cm tykkelse. Det ble drysset på litt ekstra jord enkelte ganger og det ble kostet på overflaten før neste lag ble lagt på. Dette for å unngå jord mellom stein mot stein i lagene. Steinene må ha kontakt med hverandre for å unngå setninger. Det ble noe ujevnt fordelt jord, men på grunn av at dette lå så dypt og på en betongplate uten kontakt til grunnvann ble det vurdert som trygt for vegoppbygningen. For rotvekst ble det i dette tilfellet vurdert som et bedre alternativ enn nedspyling.

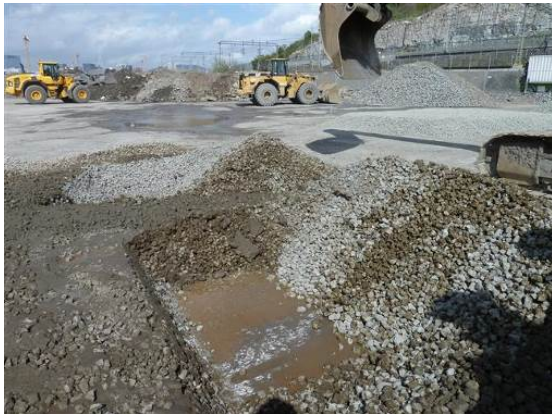
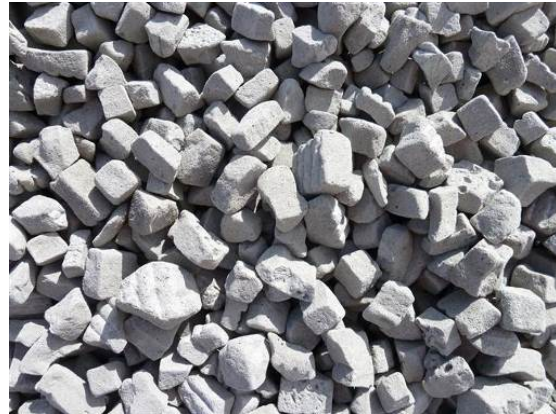
Spyling av jord ned i skumglass ble utført som en test på riggområdet til Skanska. Dette var ikke vellykket. Skumglass flyter og det var ikke praktisk mulig å spyle ned jord i skumglass. Når en harvet jord i skumglass på betongplaten i KH5 ble resultatet at det ble godt blandet, men skumglasset ble knust ned på grunn av kjøringen. Overbygningen fikk dermed tyngre egenvekt og mer finstoff, noe som ikke var ønskelig.

Figur 4-13 Det ble utført en utprøving med spyling av jord ned i skumglass. Skumglass flyter og det var ikke en god metode.

Løsningen ble å forhåndsblende skumglass og jord på samme måte som i DEG. Skumglass og mineraljord som ble lagt ut på betongplata i KH5 ble blandet i forholdet 1 del mineraljord til 10 deler skumglass.

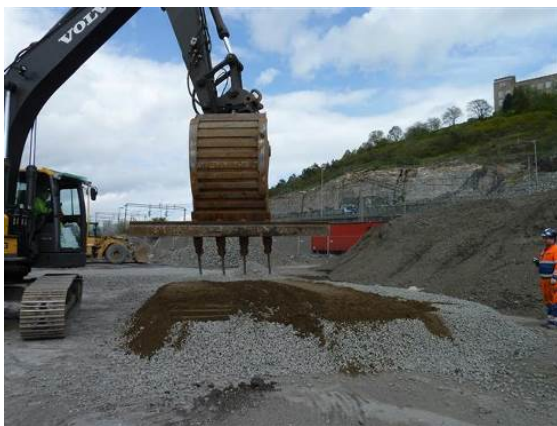
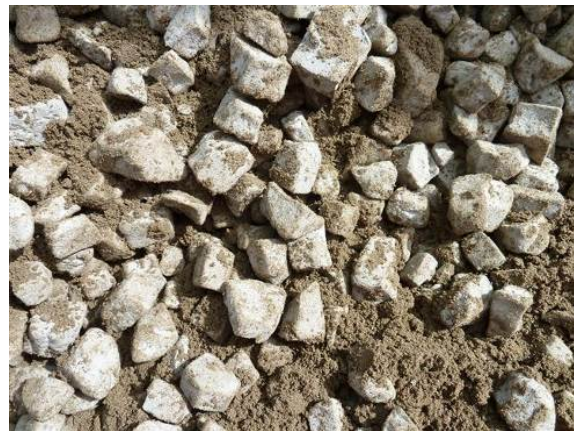
Figur 4-14 Harving av jord i skumglass. Det fungerte bra for blanding, men nedknusing av skumglasset ble et problem i praksis. Skumglass og jord ble blandet på forhånd før utlegging i gaten (KH5).

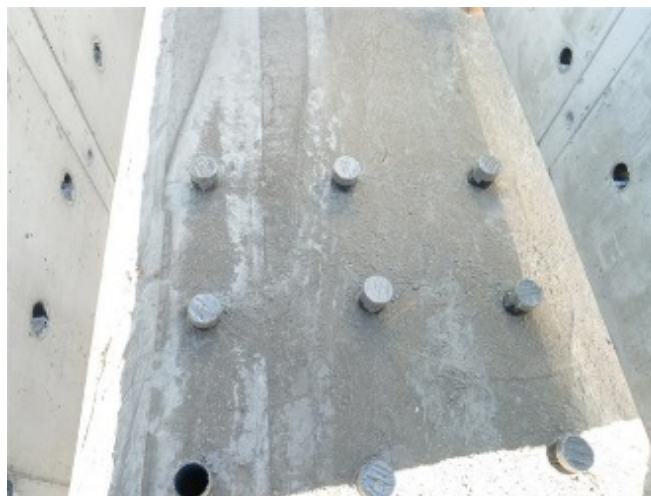
Figur 4-19 I betongplata under plantekassene var det installert 10-12 plastrør for å opprettholde hull gjennom betongplata. Disse måtte dekkes i byggeperioden inntil jordfylling. Da ble beskyttelsen fjernet, og hullene som hadde blitt tette, måtte stakets opp.

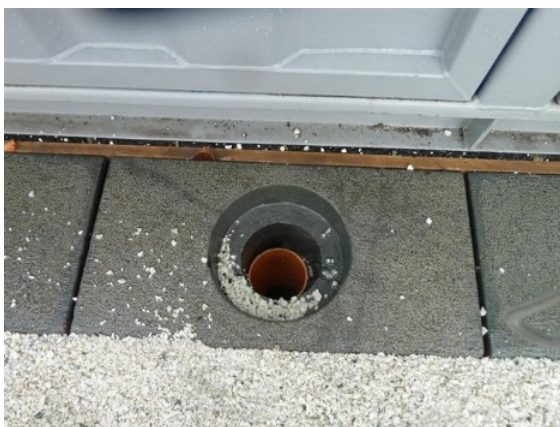
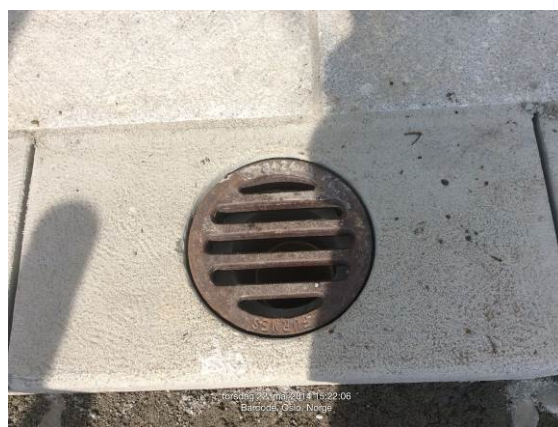
Figur 4-23 Lufterør i kantstein før topplata i støpejern er lagt på. Lufterør med lokk ferdig montert.

Erfaringene er at montering og innfesting av lokkene må detaljprosjekteres, og at det må passes på at disse ikke blir glemt underveis i byggeprosessen. Det bør også beskrives hvordan disse skal driftes/renskes.

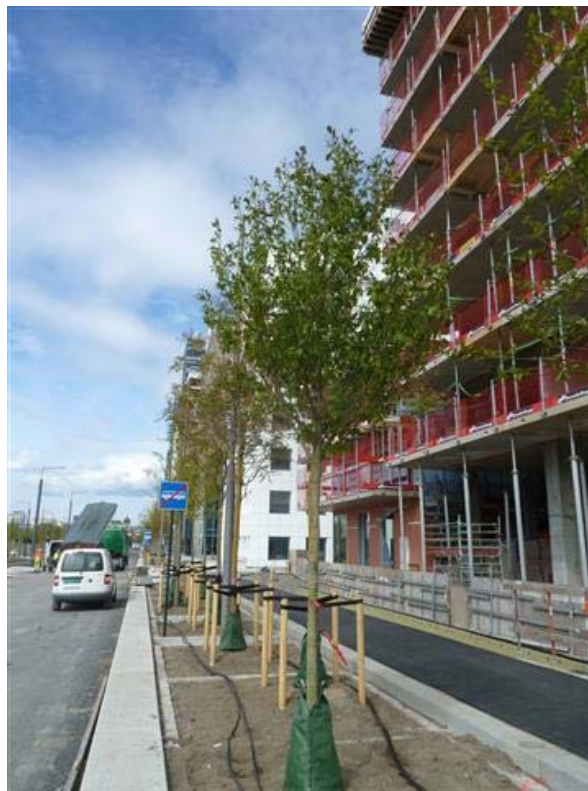
Den største utfordringen var å ha vanningsanlegg klart i de ulike delene av prosjektet etter hvert som det ble plantet. Det ble noe tørke i deler av anlegget den første vekstsesongen på grunn av mangelfull manuell vanning (det ble brukt vanningssekker og manuell vanning på grunn av uferdig vanningsanlegg).

Figur 4-25 Manuell vanning med slange og vanningssekker var nødvendig etter planting før det permanente vanningsanlegget var operativt.

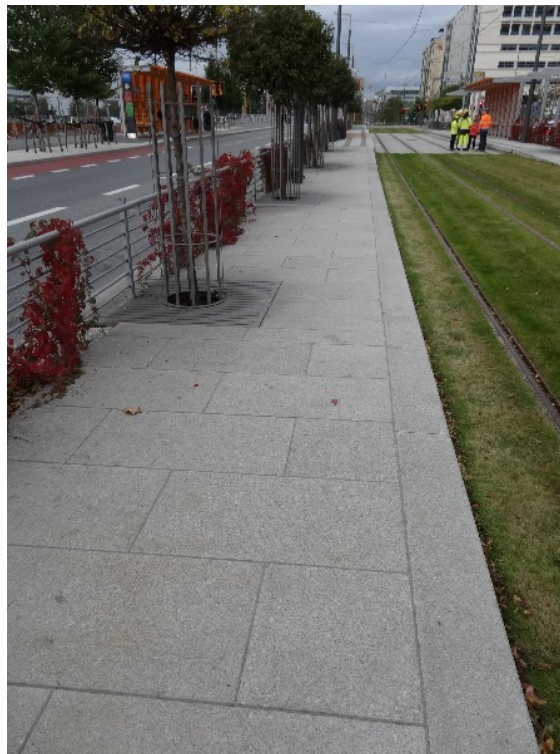
Det ble også benyttet faste format på smale arealer, som f.eks. trikkeholdeplassen. Den smale bredden medførte unødvendig mye skjæring for å få en nøyaktig tilpassing. Her burde de faste formatene vært tilpasset den smale situasjonen, slik at skjæring hadde vært unødvendig.

Figur 5-3 Jevn brede på holdeplassene. Her kunne man ha beskrevet og bestilt plater med faste mål i forveien for å unngå kapping.

Det ble underveis i prosessen bestilt $\frac{1}{2}$ format av stein. Dette innebar mindre skjæring på stedet, og skjæringen ble finere og platemønsteret ble finere. Bestilling av $\frac{1}{2}$ -format burde vært gjort allerede ved oppstart.

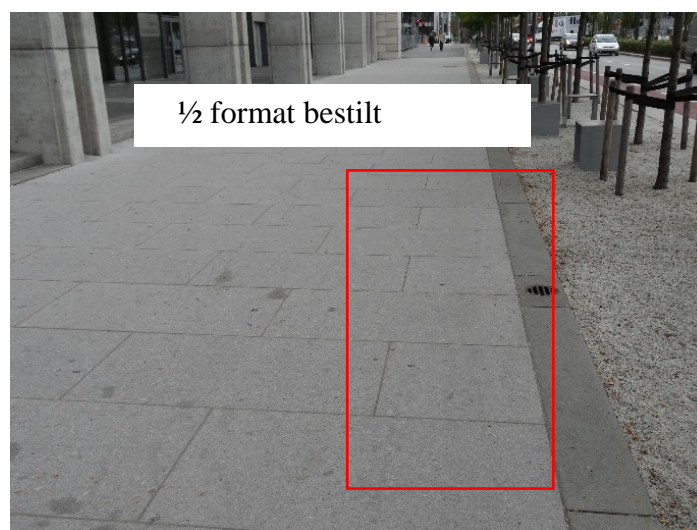
Figur 5-4 Når steinen ligger i forbandt, bør det bestilles halvformat av stein for å unngå kapping på stedet.

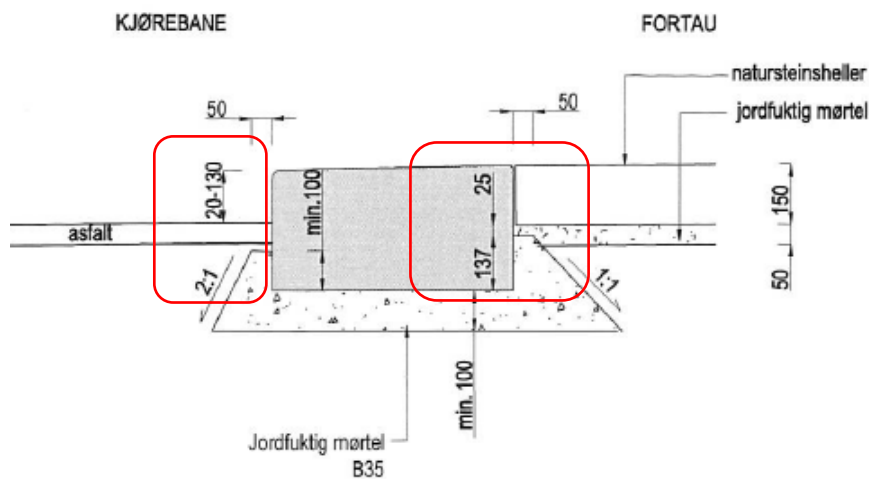
Arbeidstegninger for kantstein viste i utgangspunktet at både for- og bakstøp skulle ha maksimal høyde i forhold til topp dekke foran og bak. Det førte til at betongstøpen ble for høy, og asfalt binde- og slitelag ikke kunne utføres jevnt tykt inntil kantstein. Dårlige asfalt tilslutninger og skadet støp etter valsingen ble resultatet, se bildene på neste side.

Figur 5-17 Redigert tegningsgrunnlag med fokus på detaljer rundt mørtelen.

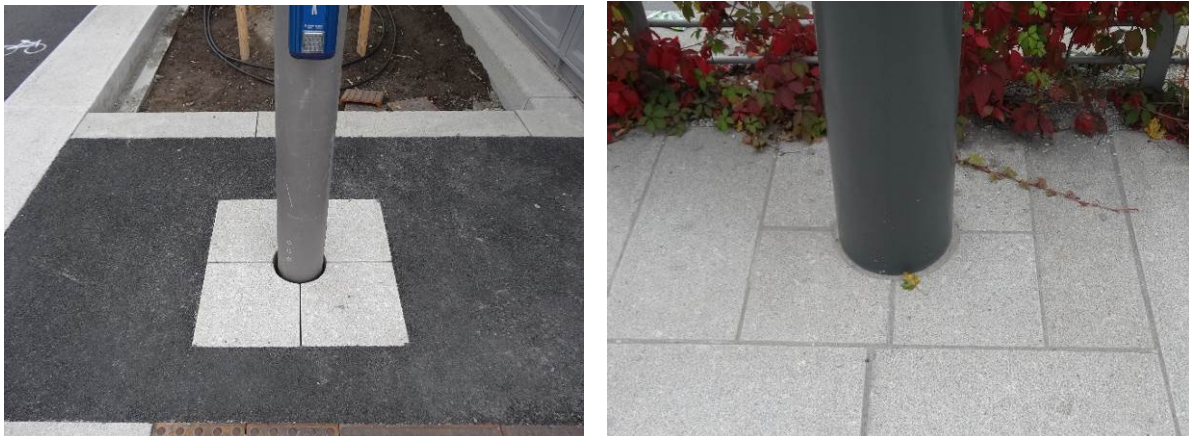
En utfordring var at mastene og tilstøtende kant-/innrammingsstein ble plassert feil med opptil flere cm avvik i sideveis, og de prosjekterte elementløsningen passet dermed ikke. Vi tilpasset løsningen ved å bruke smågatestein i stedet for granitt-elementer rundt mastene. Løsningen ble ikke fullgod der masten og kantsteinen hadde avvik i plasseringen som sprikte i hver sin retning.

Figur 5-21 Elementdetaljer tilslutninger master, uansett dekk

Det anbefales å bruke elementløsninger rundt master uansett dekketype. Løsningene gir et godt visuelt uttrykk. Å ha plater rundt master krever stor nøyaktighet. Det bør beskrives at elementene tilpasses på stedet med kapping og kjerneboring. Stedlig tilpasning ved bruk av plater kan bety at man må ha tilgang til noe større dimensjoner. Det anbefales å bestille en del større plater f.eks. $\frac{1}{2}$ ganger prosjektert størrelse for å ta høyde for å kunne lage tilpasningsstein.

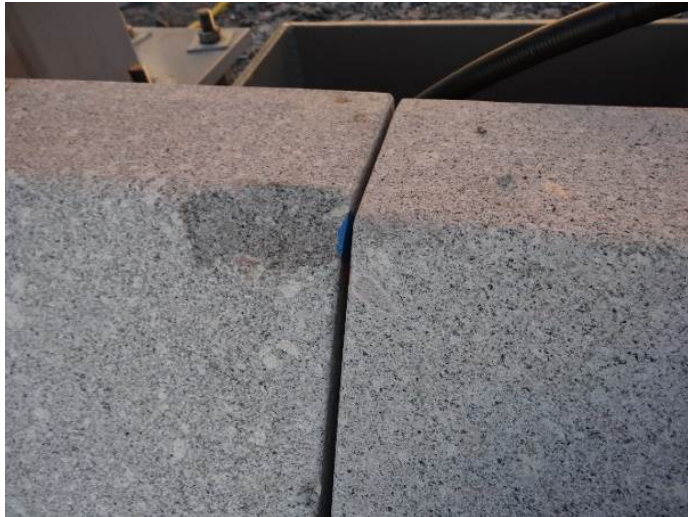
Fugebrede mellom kantsteinene ble beskrevet med 5 – 7 mm åpning. Det viste seg å være en utfordring i forhold gjeldene dimensjonstoleranser i NS-EN 1343. Der tillates det 5 mm avvik i vinkelretthet mellom hovedflate og endeflater. Hvis steinene leveres innenfor gitte toleranser, men nær grenseverdien vil åpningene bli større enn den beskrevne åpningen. Ved åpne fuger bør det vurderes om toleransekravene på dimensjoner må skjerpes inn, alternativt bør det settes krav til sortering slik at fugestørrelsens toleranseavvik ikke overskrides.

Figur 5-22 Kantsteinsfuge

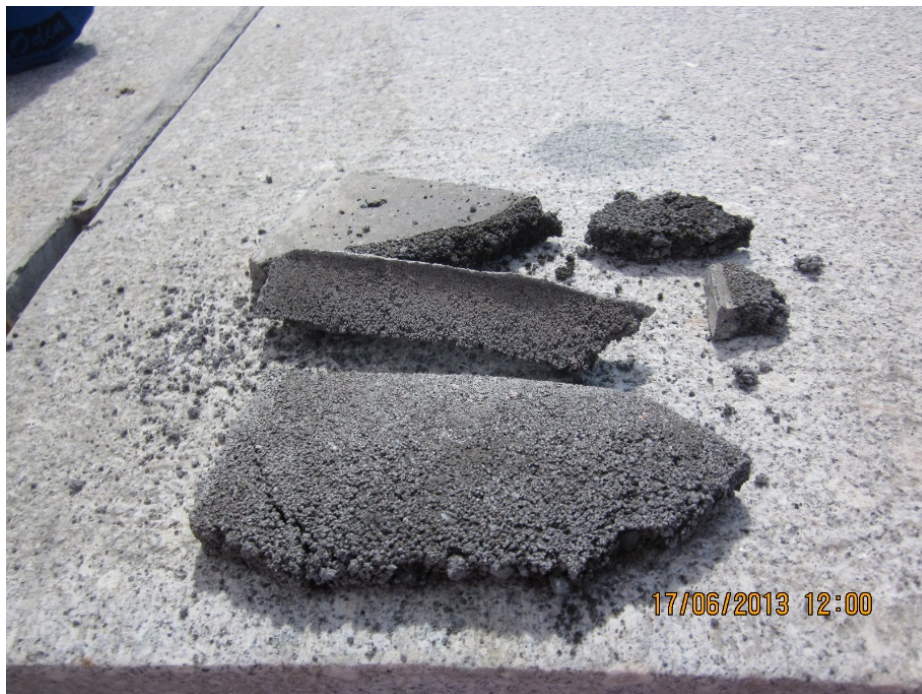
Figur 5-23 Dårlig selvblandet fugemørtel

Til fuging av belegninger ble det beskrevet en blanding av sement og forskjellige sandfraksjoner som «anleggsblandig» uten å gå nærmere inn på vannmengde, blandingstid, prosedyre, trykkfasthet og vedheft. For å sikre en jevn høy kvalitet som en varig fugemørtel er avhengig av, er det viktig med å stille kvalitetskrav. En blanding utført av forskjellige personer under vekslende forhold på anlegget viste seg ikke å holde mål. Byggherren valgte å teste ferdige blandinger direkte før brukt og fant at trykkfastheten på mørtelen var for lav.

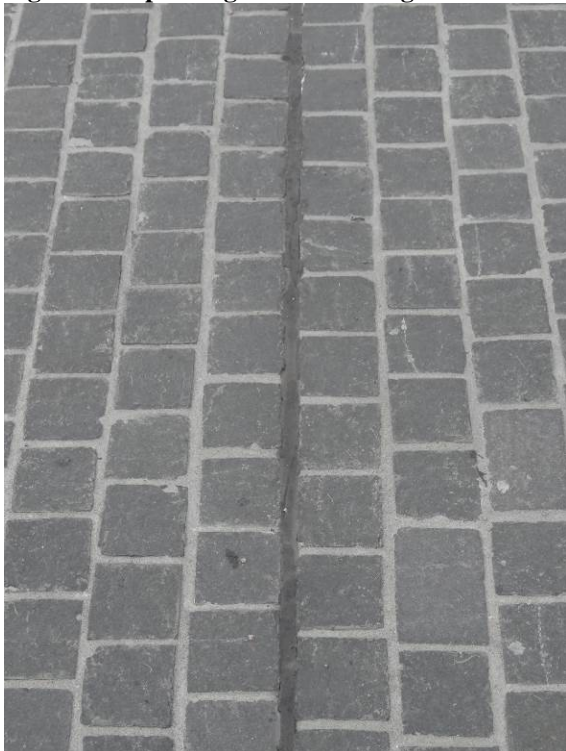
Stein satt i bunden utførelse er svært utsatt for spenninger. Både spenninger som oppstår i herdefasen for mørtler og betong, eller som oppstår i etterkant på grunn av temperaturforskjeller. Temperaturvariasjoner resulterer i ekspansjon eller kontraksjon av dekke, og dette kan gi spenningsriss. For å forebygge mot spenningsriss stiller bundne utførelse krav til etablering av varige fleksible fuger med jevne mellomrom. Fugeavstanden vil avhenge arealets størrelse. Fugene var ikke beskrevet i kontrakten for de bundne belegninger, men de ble etablert underveis på grunn av det oppstod sprekkskader i en tidlig fase.

Figur 5-25 Tiltak for å unngå spenningsriss i bundne dekker

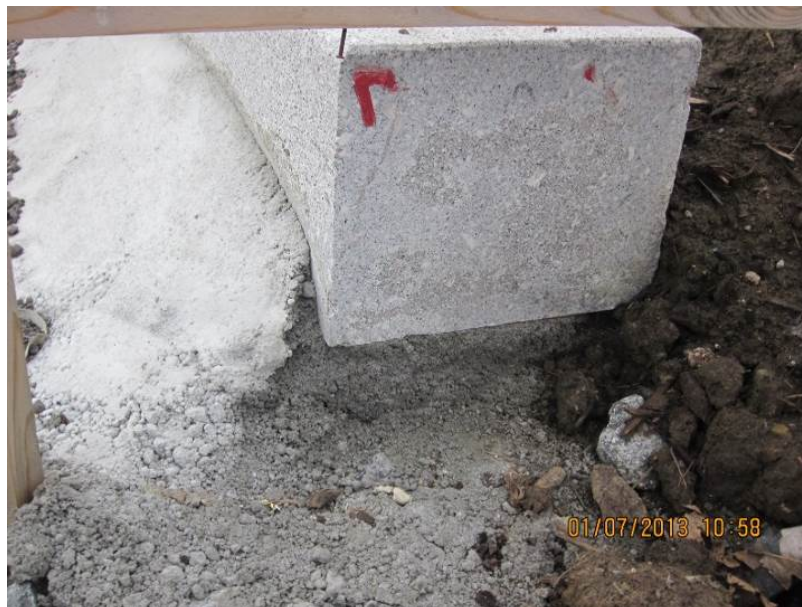
Figur 5-28 Tørr mørtel tilsatt vann og glattes ut. Den gode overflaten kamouflerer dårlig støp under.

Når det gjelder kantsteinsetting skal for- og bakstøp pakkes godt og gattes ut. I første herdeperioden, 2-3 døgn, skal betongen vannes/holdes fuktig i tillegg til tildekking i varme perioder. Tørr mørtel skal alltid fjernes komplett. Den skal ikke tilsettes vann og brukes, noe som vi til dels observerte på byggeplassen. Det skal heller aldri legges fersk mørtel på tørr og dårlig støp ved f.eks. etablering av bakstøp.

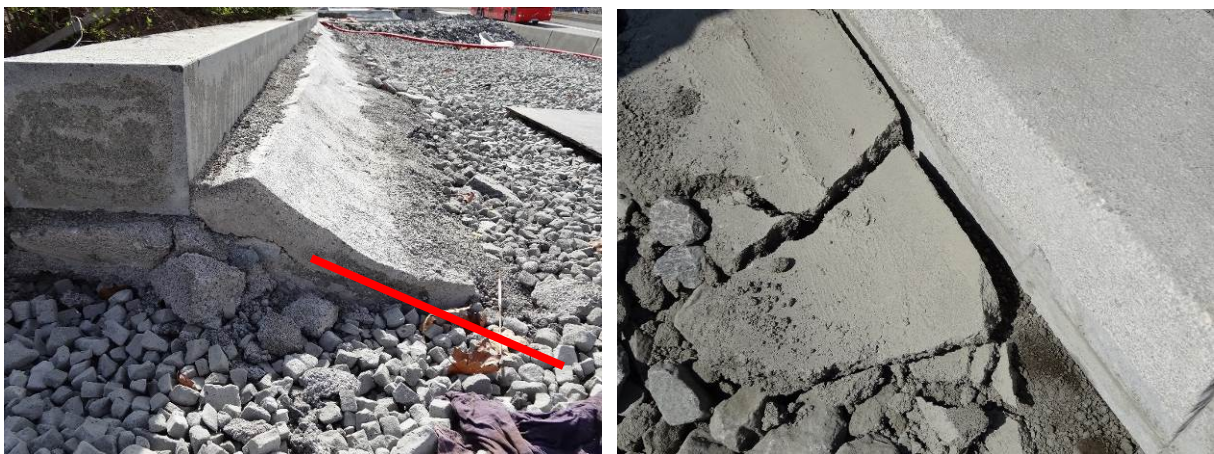
Figur 5-29 Det skal aldri legges fersk mørtel på dårlig støp. Da kan resultatet bli som dette.

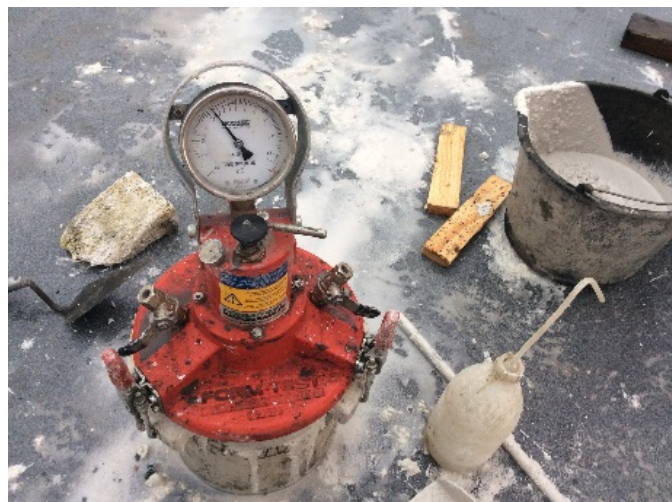
Figur 6-2 Ustabile luftprøver: Her måles et luftinnhold på 9 % som er utenfor kravet på $3,5 \% \pm 1,5$ %

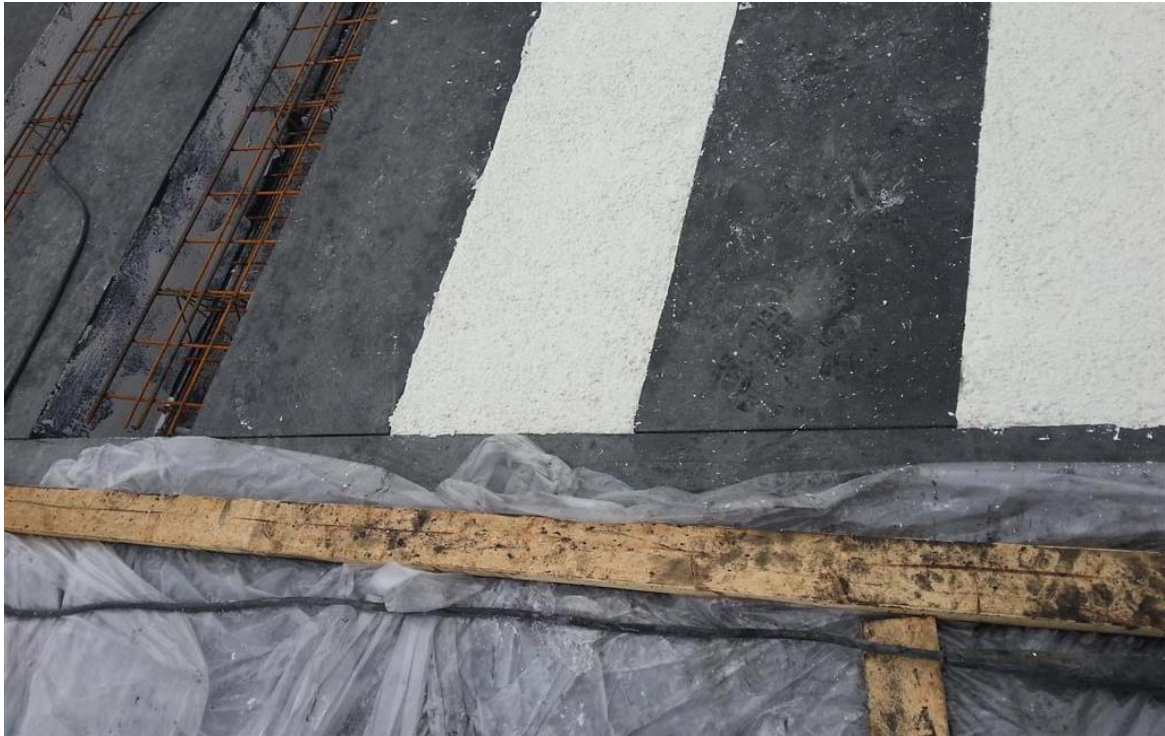
Siden den sorte betongen er støpt ut i ett stykke og omslutter fullstendig utsparingene for de hvite stripene ble det i tillegg saget en ca. 50 mm dyp slisse i kortenden av de svarte stripene for å ta av spenninger og unngå unødig oppsprekking. Sagingen ble utført innen ett døgn etter utstøping. Sagingen ble kun utført på de to gangfeltene i Operaallmenningen.

Figur 6-4 Bildet viser ny støpt hvit betong (før stålglatting), ekstra armering og sagde fuge i svart betong

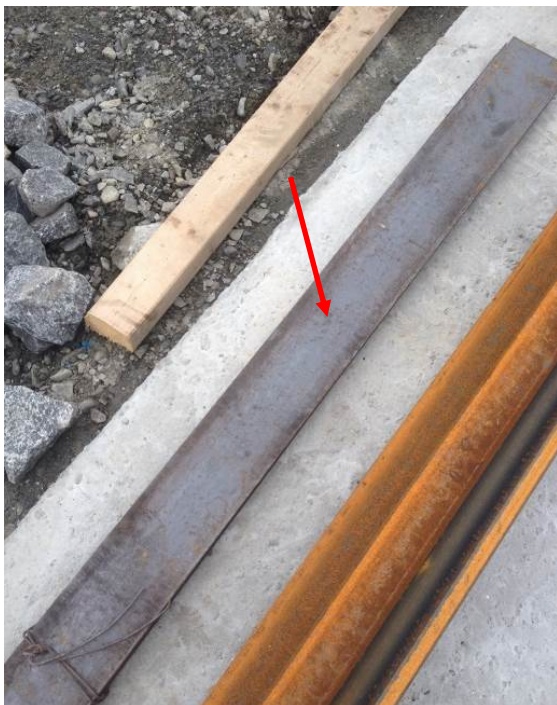
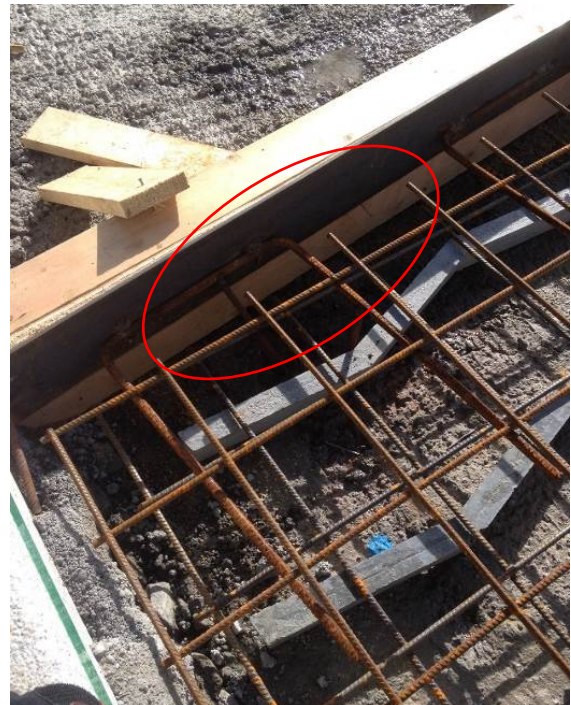
Andre endringer som kom til underveis var at i rampen ble det montert 6 mm flattstål i overgangen mellom sort betong og asfalt for å hindre avskalling. Disse ble påsveiset forankringsbøylere av armeringsjern, Ø12

Figur 6-5 I overgangen mellom asfalt og svart betong ble det lagt 6 mm flattstål påsveiset Ø12 armering

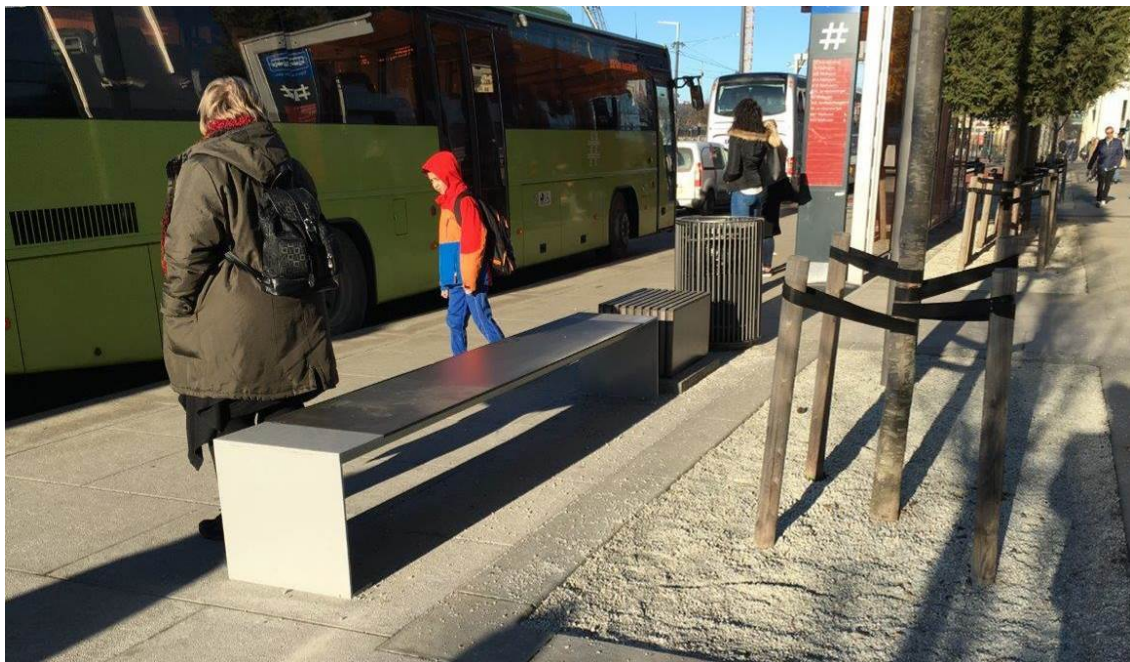
Figur 7-3 Et utvalg av møblene i Dronning Eufemias gate: benk, puff og søppelkasse. Denne «puffen» er ikke prosjektets sin design, men ble satt opp av Ruter når de selv bestemte at billettautomaten ikke var nødvendig, men etter at fundament for automaten/fortau var ferdigstilt. Søppelkassene er med åpen topp for at det skal være enkelt å kaste søppel i, men de fylles med vann ved mye nedbør.
