Asfaltutviklingsprosjektet i Telemark (AUT)

Oppfølgingsrapport 2015

Nr. 572

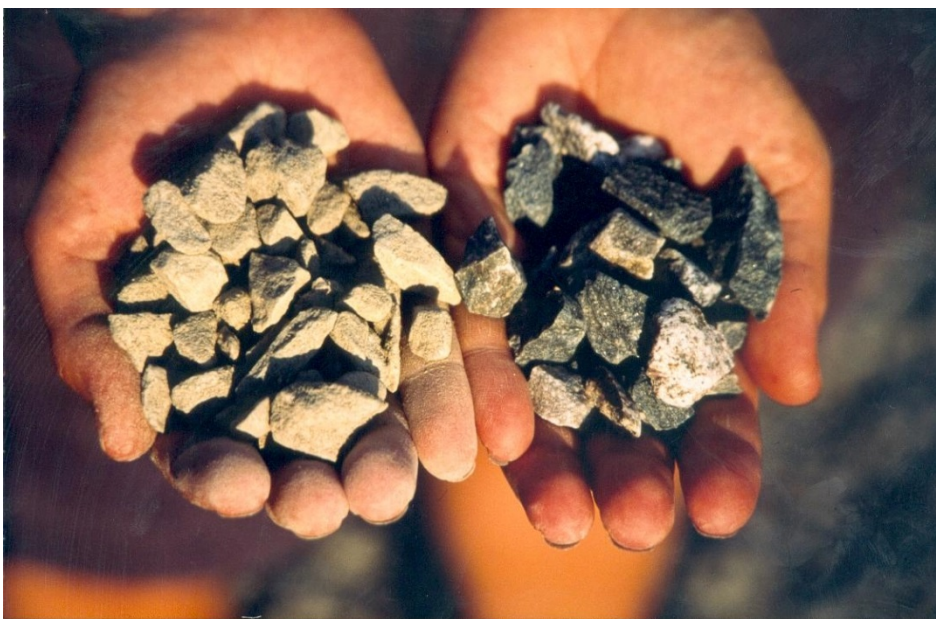
Kaldasfalten ble produsert med knust grus fra Huvestad i Tokke kommune (Dalen), og lagt på Rv38 strekningen Tønsberg-Liosvingen. Steinmaterialet fra Huvestad hadde belegg og ble betraktet som et vanskelig tilslag ved proporsjoneringen. Det var problemer med god omhylling og god vedheft mellom bitumen og stein. På dekket som ble lagt i august 1995 ble det ikke observert skader på nylagt dekke eller etter første vinter. Ved befaring i august 2011, 16 år etter utlegging ligger dekket fortsatt bra. I 2015 ligger dekket fortsatt bra, men noen steder kan det sees antydning til steinslipp.

Belegg på steinmaterialet i Huvestad (t.v.) og vasket steinmateriale (t.h.). Fotografert 1995

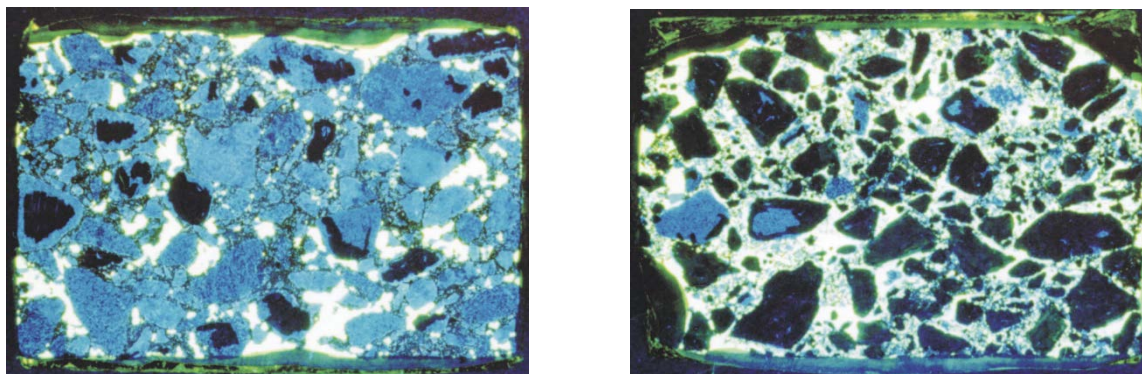
Figur 3.3.1 Planslipanalyse av varmasfalt med 7,7% hulrom (venstre) og kaldasfalt med 12,5% hulrom (høyre). Lyse partier er hulrom.

Kaldasfalt har langt flere med mindre luftporer enn varmasfalt. Tilgangen på vann blir derfor forskjellig for de to dekketyperne. En borkjerne fra kaldasfaltdekke ble også analysert.

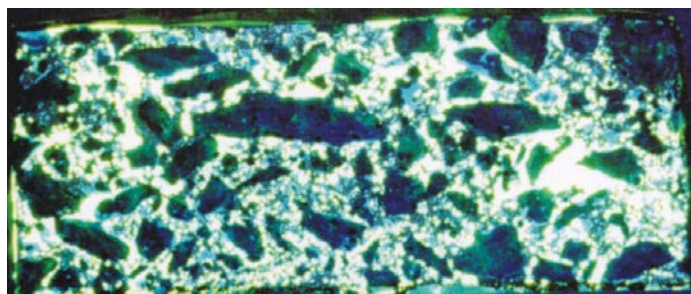
Figur 3.3.2 planslipanalyse borkjerne fra kaldasfaltdekke.
