**Statens vegvesen**

Prosjektnotat

## FoU Tinemetoder i driftskontrakt Narvik

Oppsummering av sesongen 2013/2014

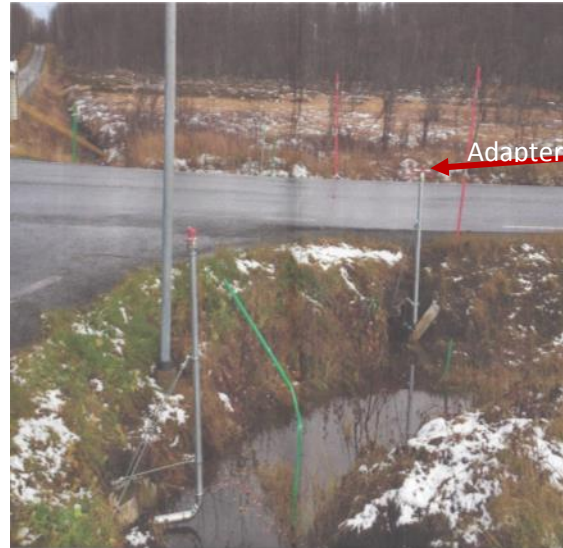
I en av installasjonene i Ballangen, HW1 på fv. 737, har IGS-røret fått rustutslag på nedstrøms side.

**Figur 1. Oppstikk med adapter. Til venstre: adapter for HW1 på fv 737. Foto A Framvik, Mesta**

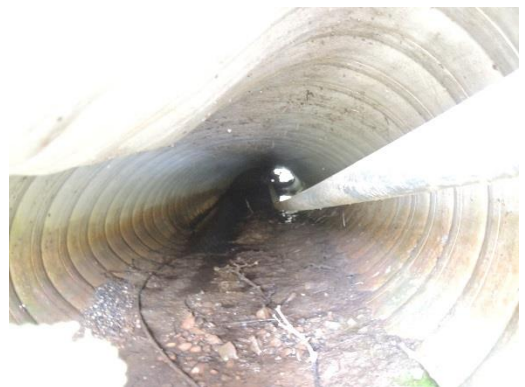
**Figur 4. Stikkrenna ligger i flatt og myrlendt terreng. Foto: KM Reitan**

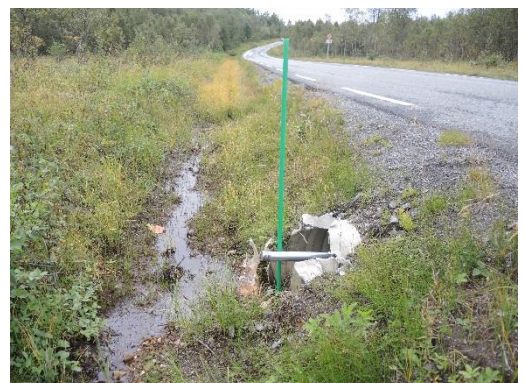
**Figur 3. Stikkrenna er sammenklemt. Foto: KM Reitan**

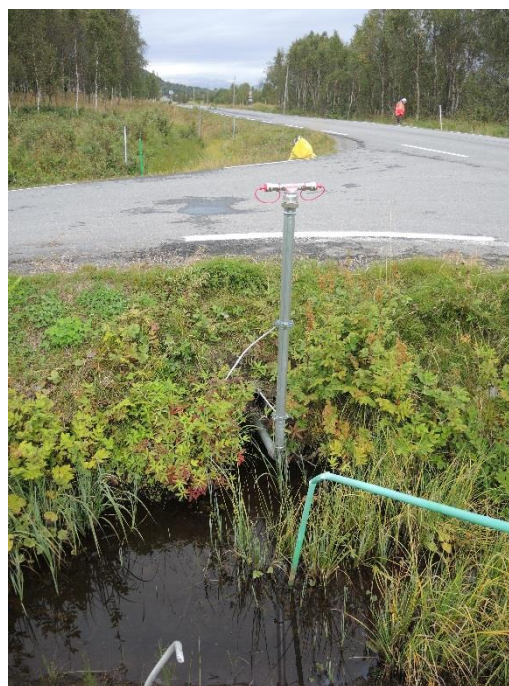
**Figur 1. Oppstikk med adapter.**  
Foto KM Reitan

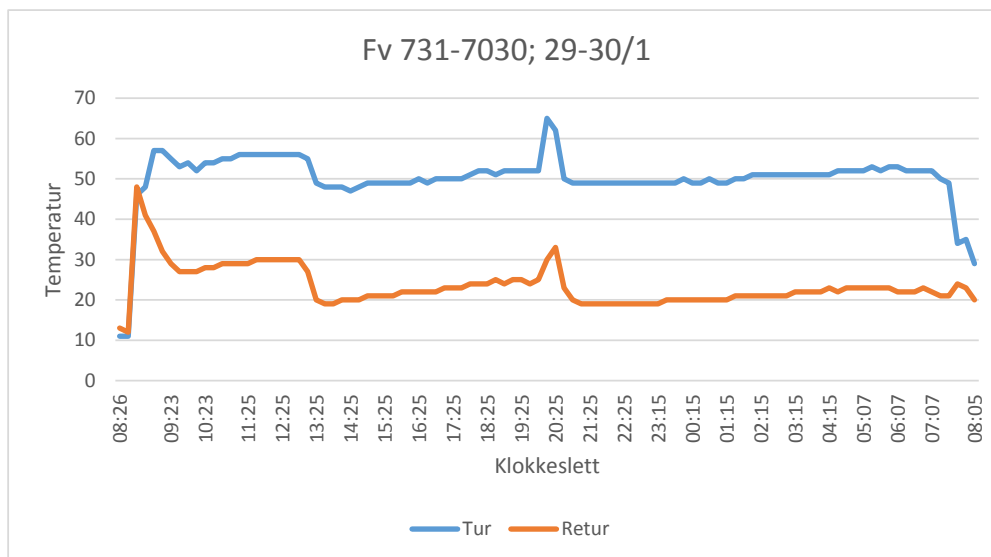
Tining av 2 \* 30 m grøft i Melkedalen.  
 Det tyder på at slangene er flyttet  
 i perioden 20:00 - 20:30.  
 Iflg. Operatør ble det gjort på kvelden

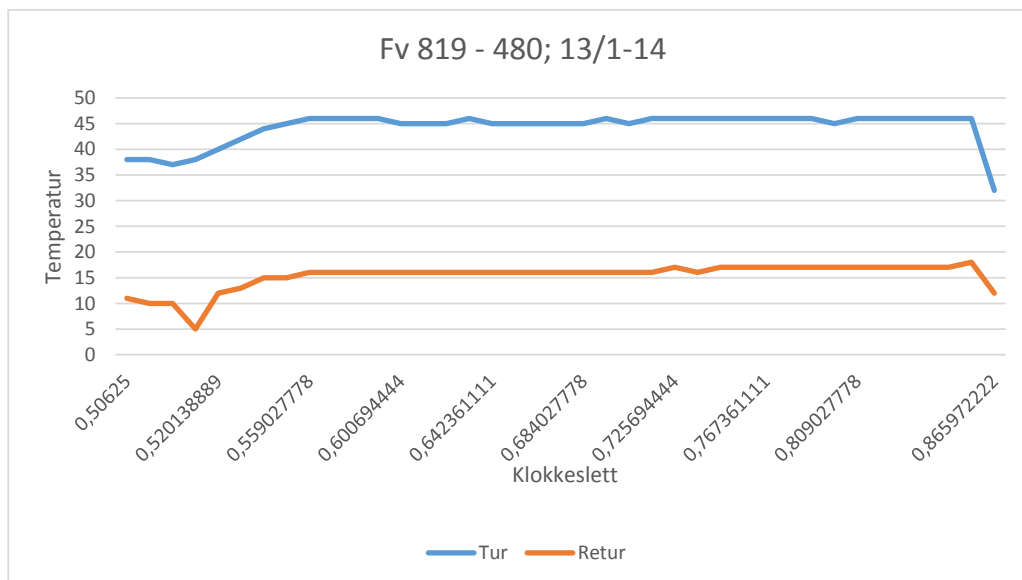
Vær start	Vær slutt	Situasjon før	Type tiltak	Vær etter forrige	Traf avvikl	Innsnevring: Hele tiden	Ressurser		Maskiner	Utstyr	Merknader
							Mannskap	Ant timer			
Mye regn	opphold/bygger	Grøft full av is i høyde med vegbanen, renner mye vann på og langs vei. Dårlig effekt p/gastor vannføring			Skilting markører	ja	2	6	Lagsbil	HW	Ugunstige forhold for HW, mye regn og mye vannføring i grøfta. HW klarte ikke å få opp temp på tinevann. Resultatet var likevel tilfredsstillende

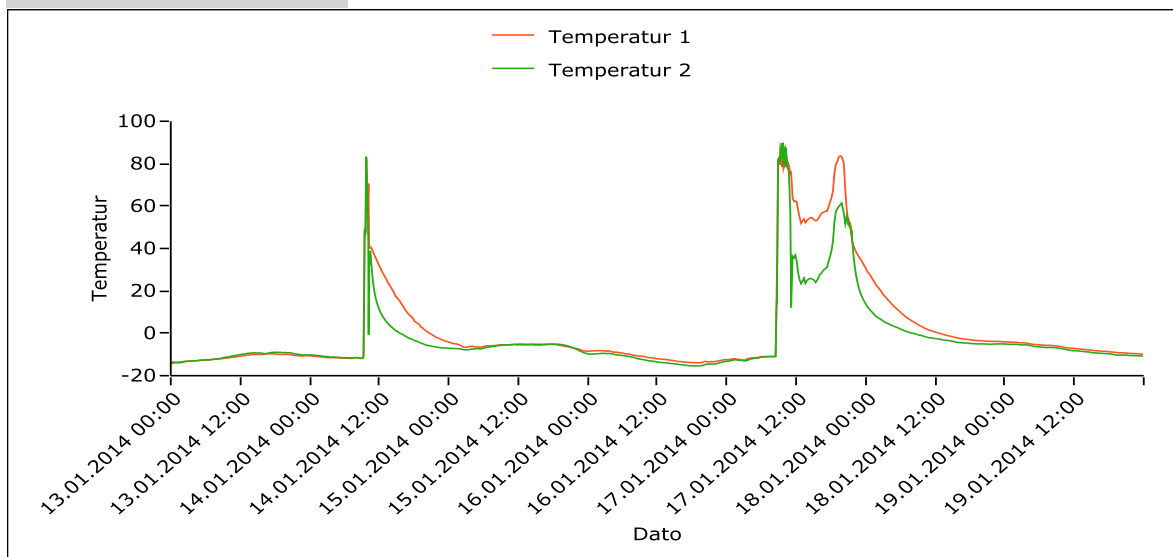
13.01.2014 00:00:00 - 19.01.2014 23:59:59

Min. temperature	Max. temperature	Mean temperature
Temperatur 1	-13,9 °C	85,7 °C	7,8 °C
Temperatur 2	-15,4 °C	89,8 °C	4,2 °C
