# Herøysund bru, korrosjon av etterspent armering

FoU-programmet Bedre Bruvedlikehold  
2017-2021

Nr. 843

Institutt for Maskinteknikk og Produksjon (MTP)		Dato:	26.06.2022
	Kunde:	Statens Vegvesen	Rev.:	01
	Tittel:	Herøysund Bru – Korrosjon av spennarmering i betongbruer	Side:	3 av 61

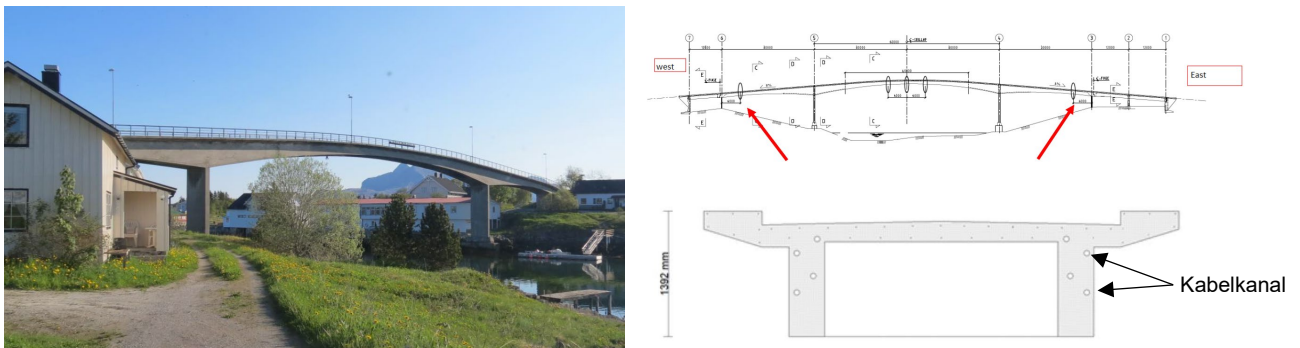
Figur 2.2 Bilde av Herøysund bru med skisse av brua med kabelkanaler inntegnet.<sup>5</sup>

Herøysundet bru med bru nr. 18-1069, ligger i Herøy kommune i Nordland fylke. Brua er forbindelsen mellom Sør- og Nord-Herøy. Brua inngår i FV828 og ligger på HP3/5991 m - 6145 m og ble bygget i 1966. Det er en plassprodusert bjelkebru med varierende høyde. Brua har 7 akser bestående av 5 pilarer og to landkar og har en samlet lengde på 154 meter, et kjørefelt, samt fortau på begge sider og største totalbredde er 5.30 meter. Største spenn er 60 meter. Pilarer samt landkar er fundamentert på fjell. De to hovedbjelkene er hver forsynt med fire kabelkanaler med *etteroppspente tråder* omgitt av injeksjonsmasse. Figur 2.2 viser et bilde av brua og en skisse av brua med kabelkanaler inntegnet.<sup>5</sup>

Kabelkanalene for Herøysund bru er langsveiste stålører med godstykkelse 0.3 mm og ytterdiameter 60 mm (bestemt av tråd/kabeldimensjon).<sup>2</sup> Som nevnt tidligere, ble kabelkanaler med spennarmering levert som en lengde på rull, benyttet på denne brua. Siden kabelkanallengder var sveist sammen til total lengden, var det liten sannsynlighet for lekkasje inn i kabelkanalen i sveiseområdene (koplingspunktene mellom hver kabellengde).

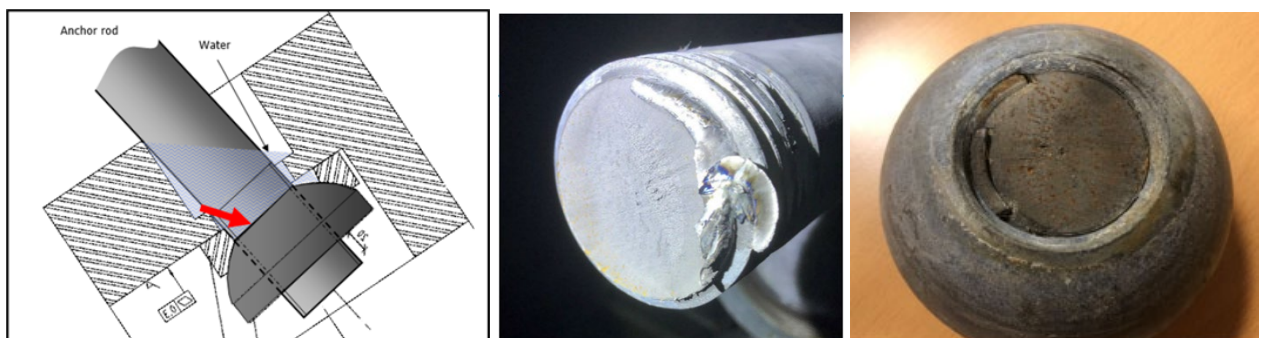
Figur 2.9 Brudd i galvaniserte forankringsbolter på Hålogaland Bru. Bruddene ble oppdaget under installasjonsfasen av brua.

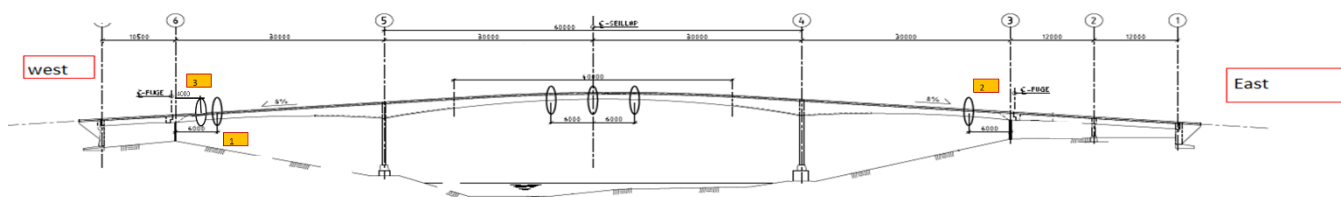
**Figur 3.3 Skisse av Herøysund bru hvor områdene for uttak av injiseringsmasse og prøver av tråd og kabelbane er tatt ut. Avstanden mellom Prøvefelt 1 og 3 er ca. 1 meter.**

Antatt sted for oppdaget skade ved rehabiliteringsarbeidene i oktober 2019.

Stedet hvor det ble registrert stor korrosjonsskade på kabel i oktober 2019.

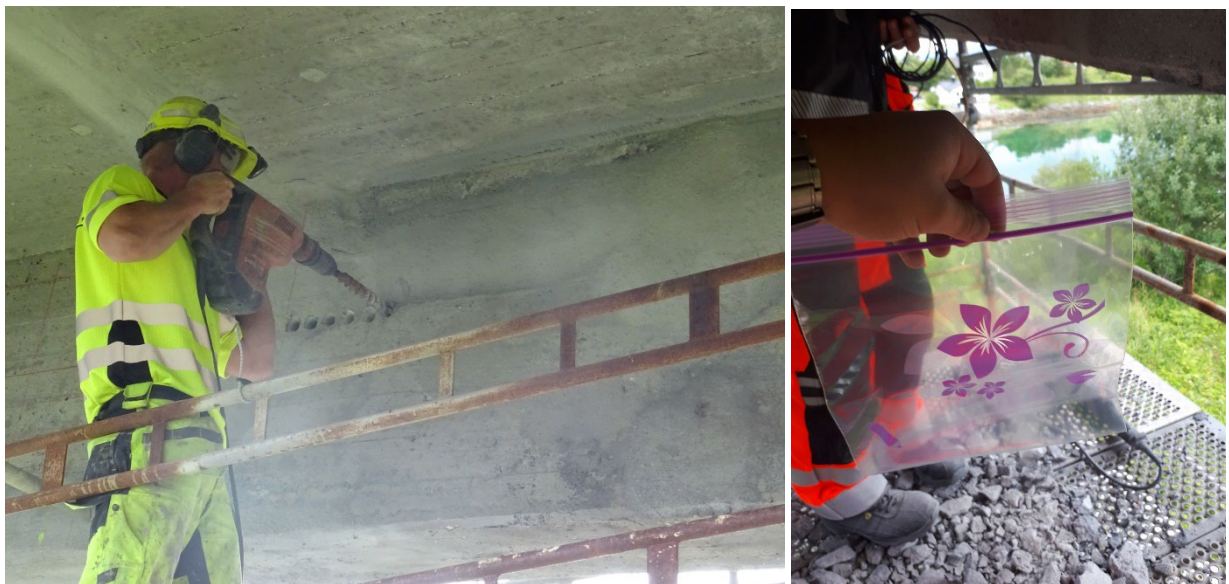
**Figur 3.4** Venstre: Eksempel på søm-boring etterfulgt av meisling i områder for uttak. Høyre: Plastpose for lagring av injiseringsmasse eller metallprøver.

Arbeidet ble gjennomført i henhold til utarbeidet plan (punkt 1 – 4 over) og arbeidsprosedyre (punkt A – D over). Figur 3.4 viser deler av forarbeidet med boring/meisling av betong for å komme inn til kabelbane og spenntråd. Figuren viser også en plastpose (med lynlås) som ble benyttet til lagring av injeksjonsmasse eller metallprøve for senere undersøkelse i laboratoriet.

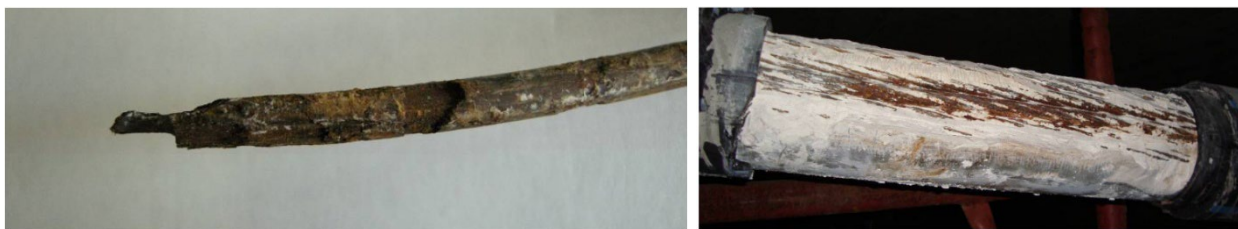
Denne artikkelen tar utgangspunkt i korrosjonsskader på strekkarmering i en Italiensk bro som ble oppdaget kun 2 år etter installasjon. Figur 5.4 viser korrosjonsangrep (og brudd) i en kabeltråd. I en etterfølgende skadeundersøkelse ble det utført kjemisk analyse av injeksjonsmassen med bl.a. plasma emission spectrometry (ICP-OES) og korrosjonstester av strekkarmeringstråder. Korrosjonstesting ble utført i spesielle celler med og uten oksygen. NaOH løsninger med pH i området 13.8-14.3 ble benyttet for å simulere kjemisk sammensetning av miljøet i kontakt med armeringstrådene. I tillegg ble 74 g/l Na<sub>2</sub>SO<sub>4</sub> tilsatt i noen forsøk. Dette tilsvarer 5 wt% sulfat ioner (SO<sub>4</sub><sup>2-</sup>). Under forsøkene ble OCP målt, korrosjonshastigheten målt med LPR i tillegg til at anodiske polarisasjonskurver ble tatt opp.

**Figur 5.4 Korrosjonsangrep på kabeltråd etter 2 års drift.<sup>24</sup>**

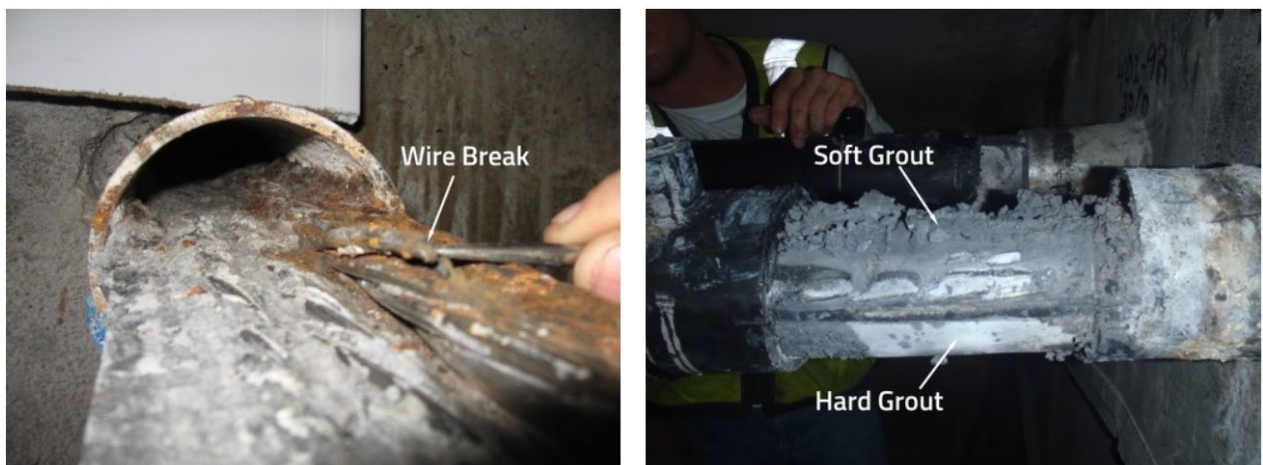
**Figur 5.10** Venstre: Korrosjon av wire i topp av kabelrør. Høyre: Fuktig myk injeksjonsmasse på toppen og hard i bunnen.<sup>40</sup>

EDS og XRD analyser dokumenterte at korrosjonsproduktene i hovedsak bestod av jernoksider i tillegg til høye svovel innhold (form og valens kunne ikke bestemmes). Klorid ble ikke funnet som del av korrosjonsproduktet.

potensial). Samsvaret mellom felteksponering og laboratorietesten indikerer at makrocelle korrosjon var en viktig årsak til de alvorlige korrosjonsskadene som ble oppdaget.

Undersøkelsene konkluderer med at årsaken til korrosjonsskadene på strekkarmeringen på Ringling Causeway Bridge er segregering av injeksjonsmassen – hvor sulfat/svovel innholdet er en medvirkende årsak til segregeringen. Segregering av injeksjonsmassen førte til etableringen av en makrocelle hvor et anodisk område ble etablert i området med høyere klorid og sulfat innhold enn det katodiske området som ble etablert under hard injeksjonsmasse. Resultatet var høy korrosjonshastighet på stålet som var eksponert i våt/myk injeksjonsmasse pga. galvanisk kopling mot stålet i tørr/hard injeksjonsmasse.

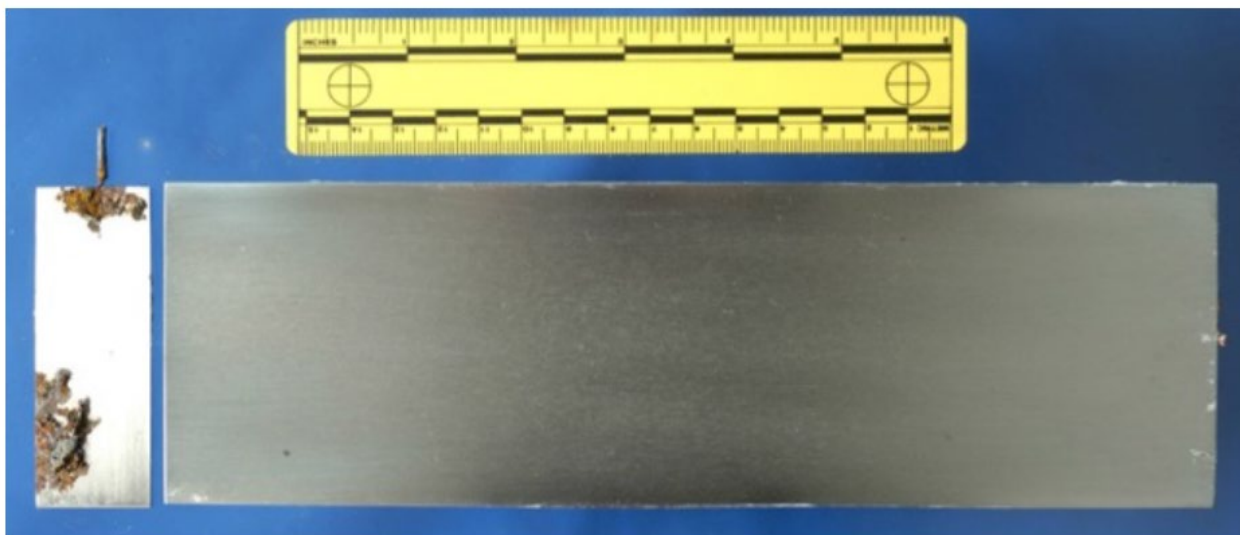
**Figur 5.11 Makrocelle med anode (stål med myk/våt injeksjonsmasse) til venstre og katode (med hard/tørr injeksjonsmasse) til høyre. Injeksjonsmassen er fjernet etter test.<sup>40</sup>**

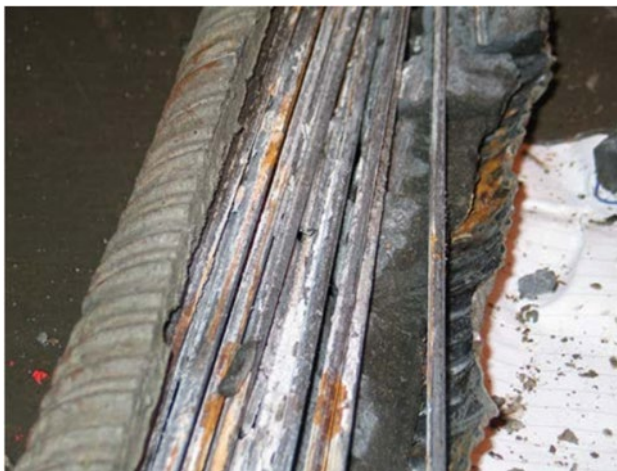
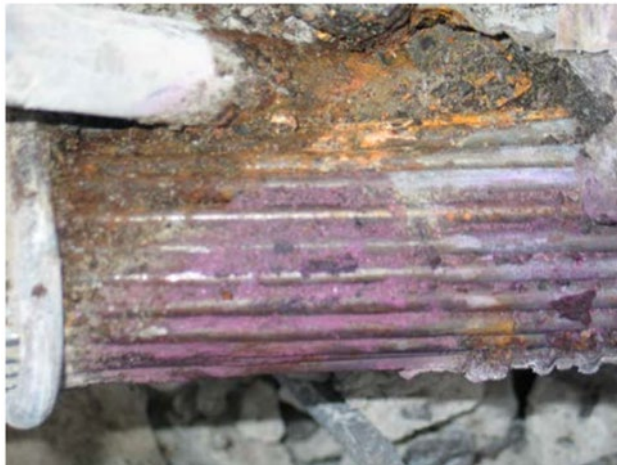
- Det ble gjennomgående observert lite korrosjon på spennkablene – kun små brune rustflekker som ikke resulterte i tverrsnittsreduksjon av trådene (Figur 6.1a og 6.1e).

**Figur 6.1** Bilder fra inspeksjonen av spennarmeringen for Feda bru. Bilde f) viser omfattende korrosjonsangrep på spenstråder der hvor injeksjonsslangen var tredd inn i kabelkanalen.<sup>51</sup>

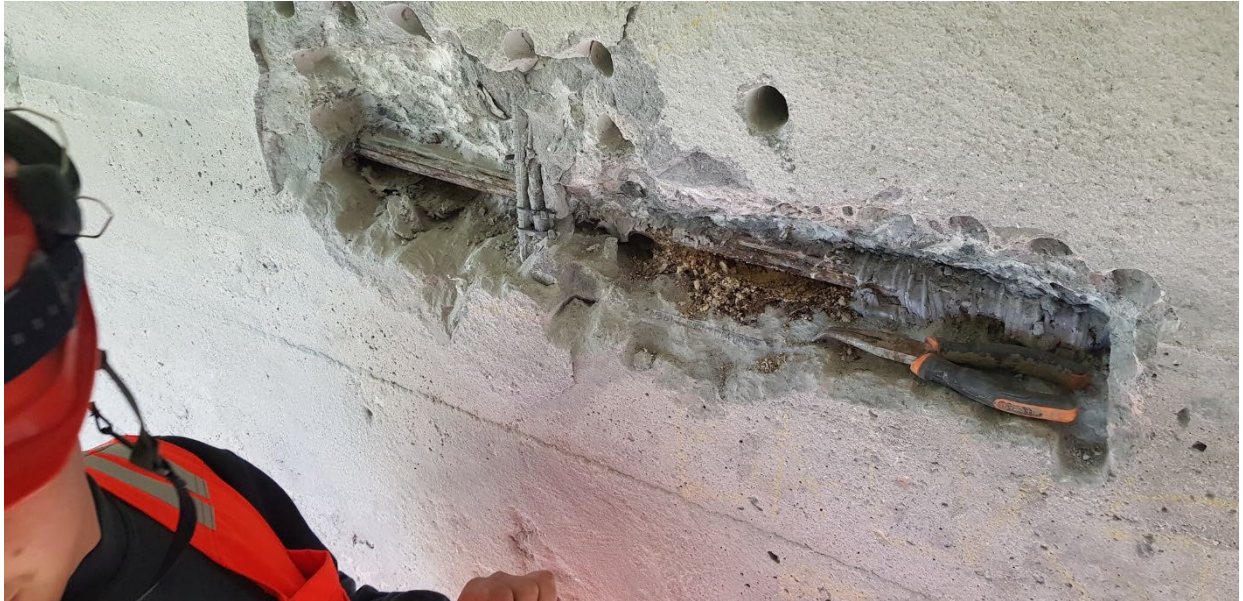
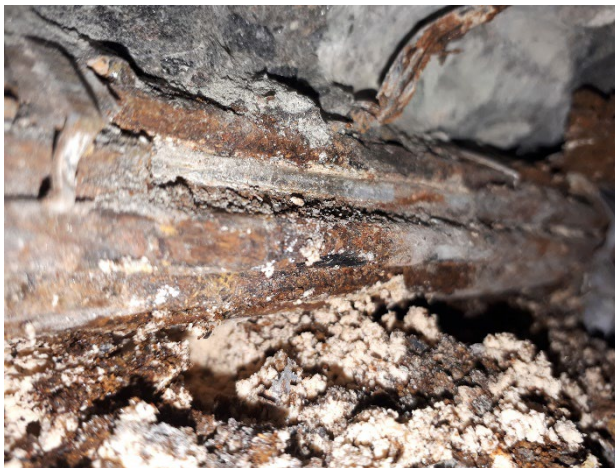
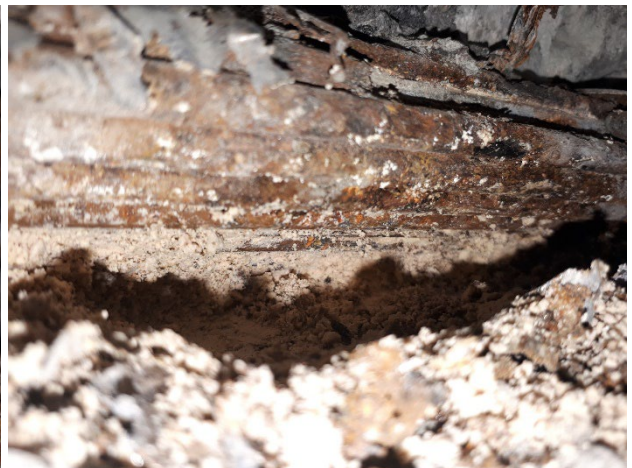
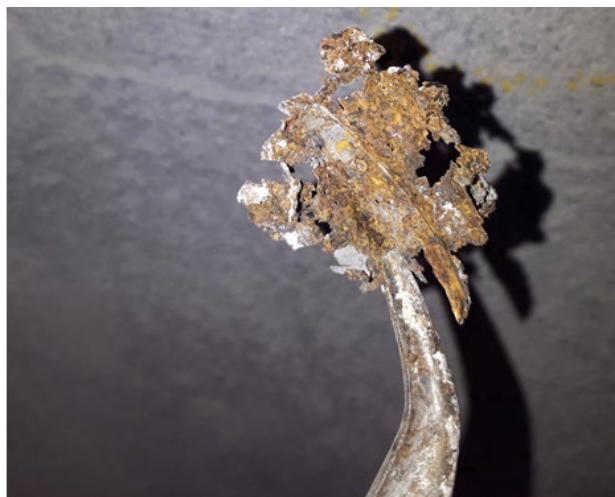
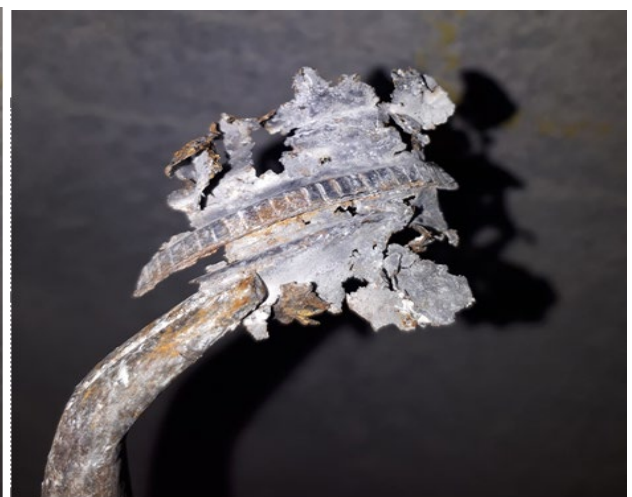
## VEDLEGG 4 – Bilder fra Prøvefelt 3

Fokus på korrosjonsangrep
