Askimporten - feltforsøk med overflatebehandling

Kloridinntrenging etter 5 og 10 år. FoU-programmet Bedre bruvedlikehold 2017–2021

STATENS VEGVESENS RAPPORTER

Nr. 848

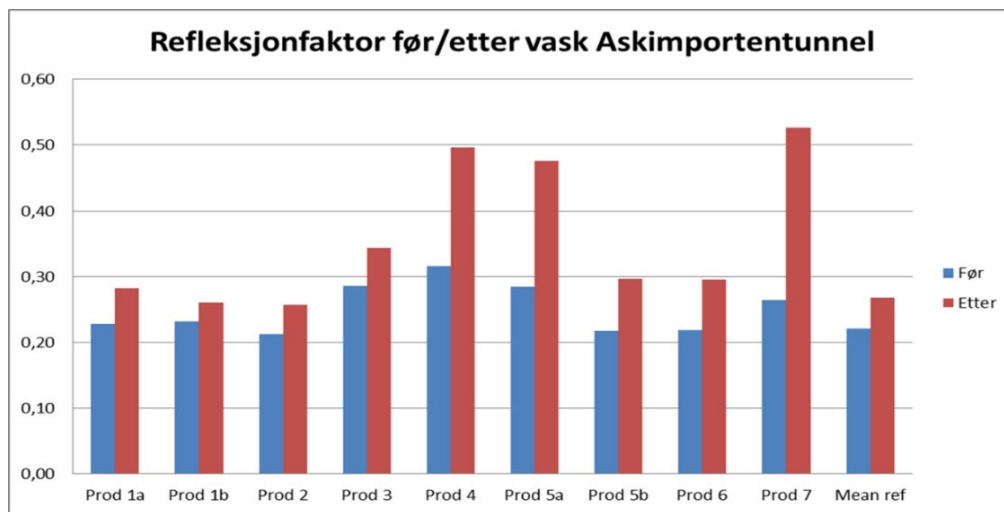
Figur 6 Refleksjonsfaktorer, før og etter vask i 2013 /8/.

Begge metodene konkluderte med at produkt 4, 5a og 7 (StoCryl HG + StoPox WL 50, Faceal Colour og CemPro Whitecoat) skilte seg ut positivt mht. lyshet. Dette er ikke uventet, siden dette er hvite eller hvitpigmenterte produkter. Elementer med fargeløs impregnering/hydrofoberende impregneringer skilte seg ikke signifikant fra de ubehandlede referanseflatene. Som Figur 6 viser er forskjellene mellom produktene/referansene størst umiddelbart etter vask. Etter nedsmussing (før vask) er forskjellene relativt små. Dette stemmer godt med de visuelle observasjonene i tunnelen, hvor en tydelig kan se at lysheten, også for elementene med de «hvite» produktene, taper seg betraktelig i tiden etter en tunnelvask. Se foto av forsøksfeltet før og etter tunnelvask, hhv. i 2011 (Figur 7 og Figur 8) og 2013 (Figur 9 og Figur 10). Se også foto i Figur 15b) og c).

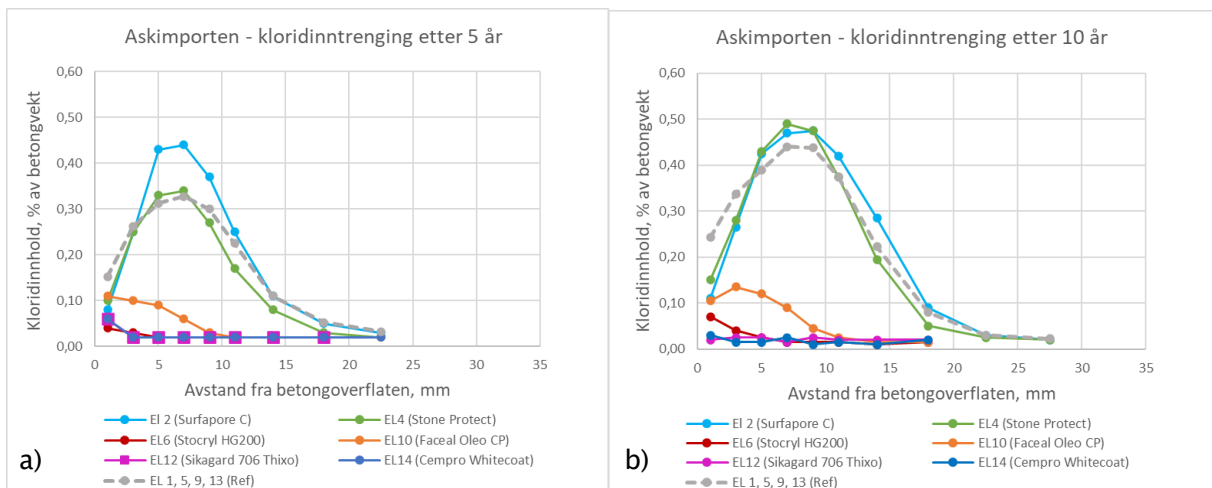
Figur 16 Kloridprofiler fra undersøkelser utført etter a) 5 års drift (én kjerne pr element, for referanseelementer er beregnet en middelværdi) og b) 10 års drift (middelværdier av to kjerner pr overflatebehandlet element og én kjerne for hvert referanseelement)

Produktene StoCryl HG 200, Sikagard 706 Thixo og Cempro Whitecoat viser en tilnærmet blokkering av kloridinntrengingen, selv etter 10 år. Produkt Faceal Oleo CP har også en god kloridbremsende effekt, mens produktene Stone Protect og Surfapore C ikke har noen kloridbremsende effekt i det hele tatt. For de tre sistnevnte produktene er utviklingen i kloridinntrenging fra 5 til 10 år vist i Figur 17.

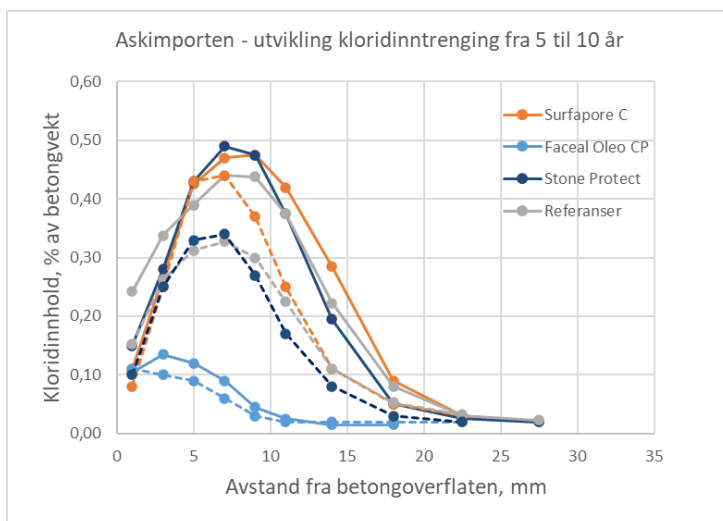
Figur 17 Utvikling i kloridinntrenging fra 5 år (stiplede linjer) til 10 år (heltrukne linjer) – middelværdier for ubehandlede referanseelementer og produktene Surfapore, Faceal og Nanopool

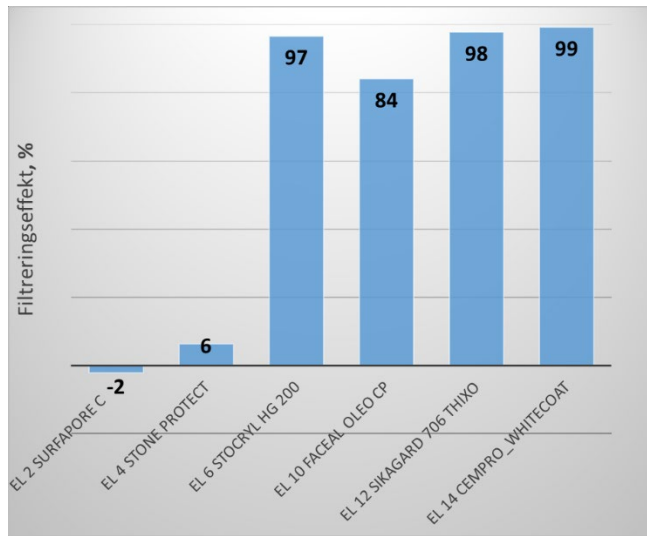
Figur 18 Kloridfiltreringseffekt for ulike produkter etter 10 års drift.

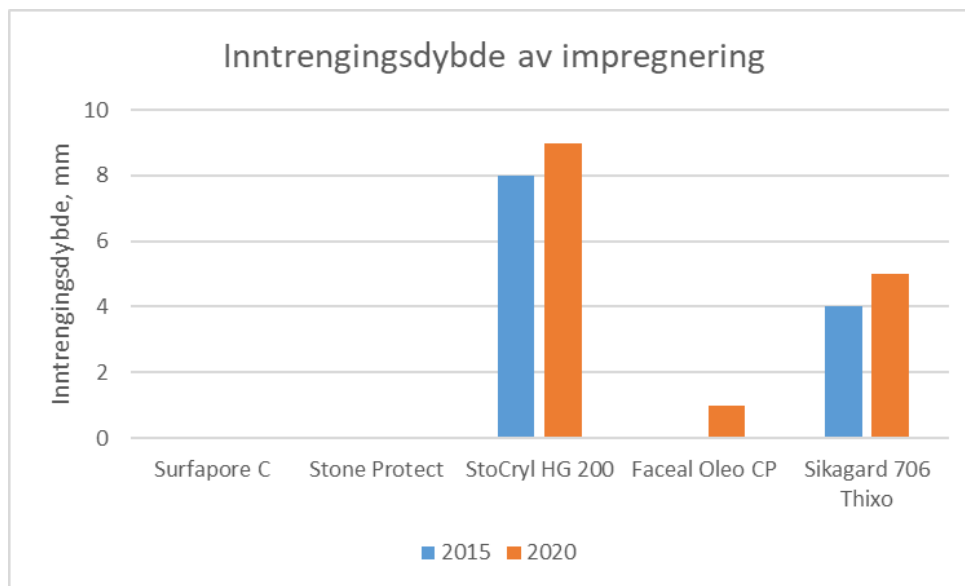
Figur 20 Målt inntrengingsdybde av ulike produkter, hhv. i 2015 og 2020.

Resultatene viser en svært god inntrenging av StoCryl HG 200 og god inntrenging av Sikagard 706 Thixo. Det er ikke mulig å måle inntrengingsdybden av Surfapore C og Stone Protect, og inntrengingsdybden av Faceal Oleo CP er knapt målbar. Det er ingen tegn på at inntrengingsdybden av silanene StoCryl HG200 og Sikagard 706 Thixo er redusert etter 10 år.

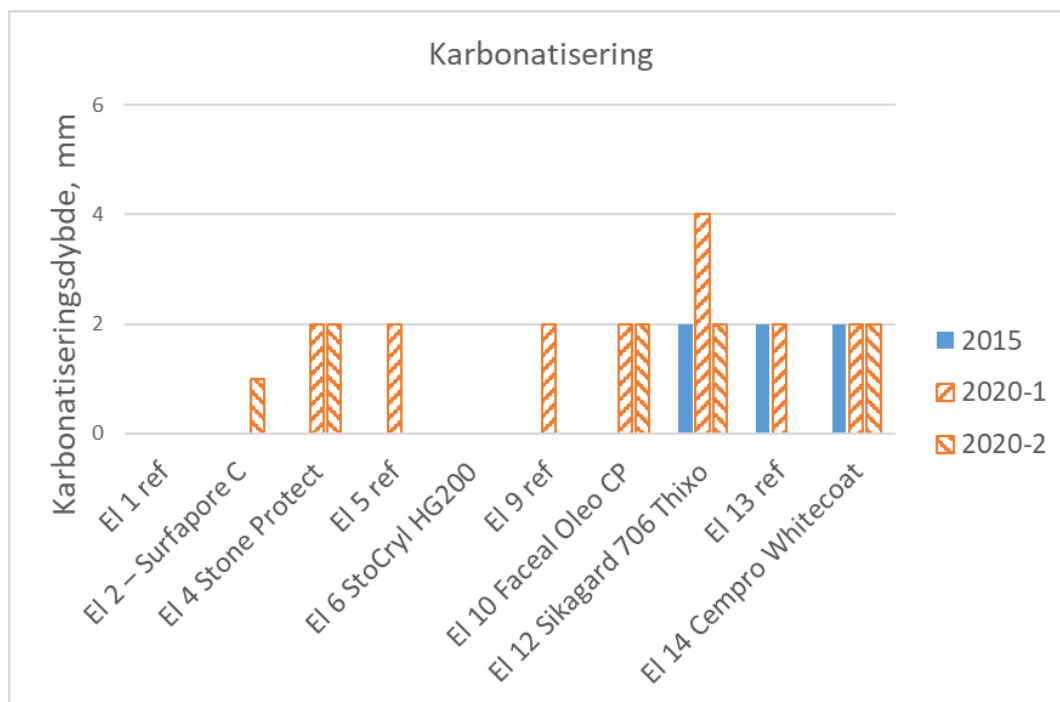
Figur 22 Karbonatisering, målt på støv fra alle utborede kjerner, hhv. i 2015 og 2020.

Resultatene viser at det er svært liten karbonatisering av betongen (≤ 2 mm), både i ubehandlede og impregnerte elementer.

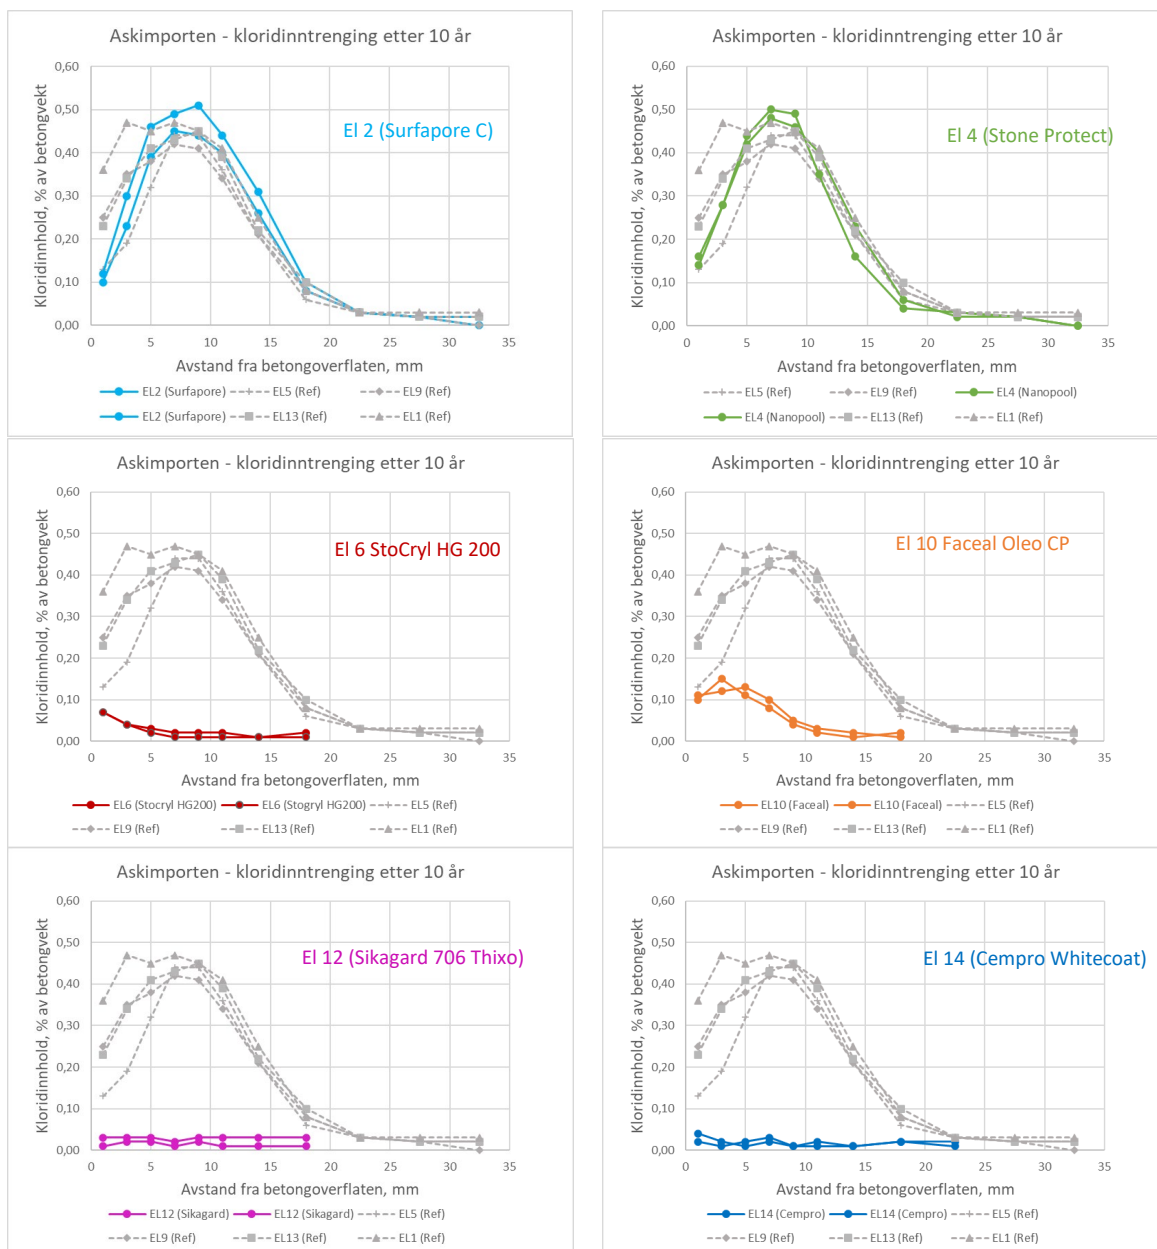
Figur 1 Kloridprofiler etter 10 års eksponering – bestemt for kjerner boret ut fra elementer med ulik type overflatebehandling (fargede, heltrukne linjer), sammenstilt med kloridprofiler fra ubehandlede referanseelementer (grå, stiplede linjer)
