Brurekkverk

Testing av stolper med og uten understøp

TEKNOLOGIRAPPORT nr. 2419

**Brurekkverk
Testing av stolper med og uten understøp**

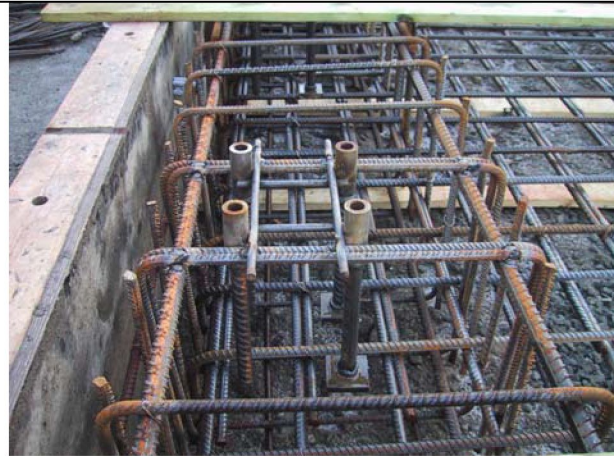
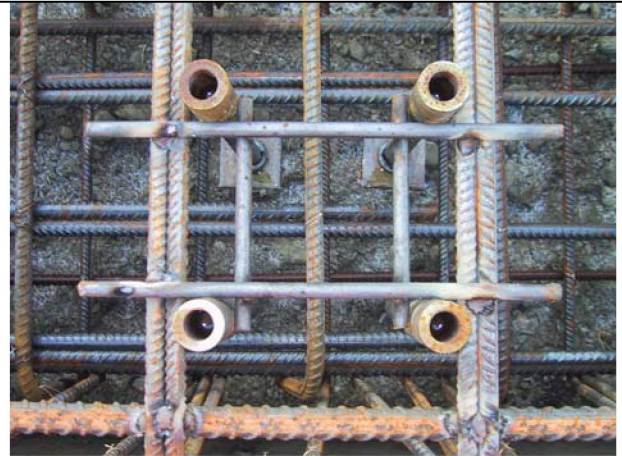
Hylsene som var brukt for stolpene 1 til 3 var produsert av Metaloc AS i Drammen. Disse hylsene består av et armeringsjern som er friksjonsveiset til en forankringsplate og en hylse i syrefast stål. Denne hylsen var 60 mm lang slik at hylsen går dypere enn minimums overdekning. Se figur 2 a) og b) for bilder av hylsene. Stolpene ble deretter festet med gjengestag som var skrudd ned i hylsene. Bildene i figur 2 c) og d) viser boltegrupper med innstøpte gjengestag.

a) Hylser brukt i stolpene 1 til 3

b) Hylser brukt i stolpene 1 til 3

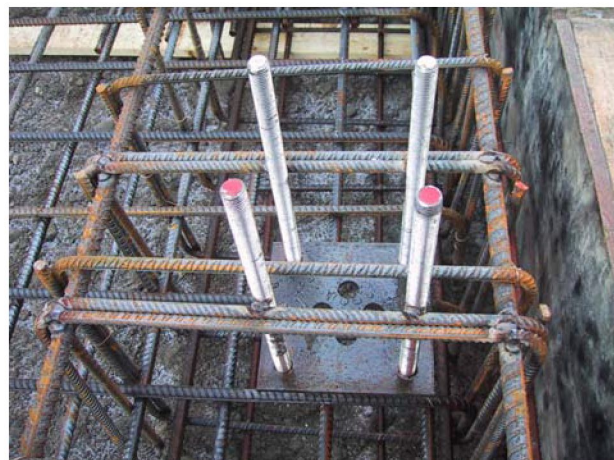
c) M20 gjengestag brukt i stolpene 4 til 9

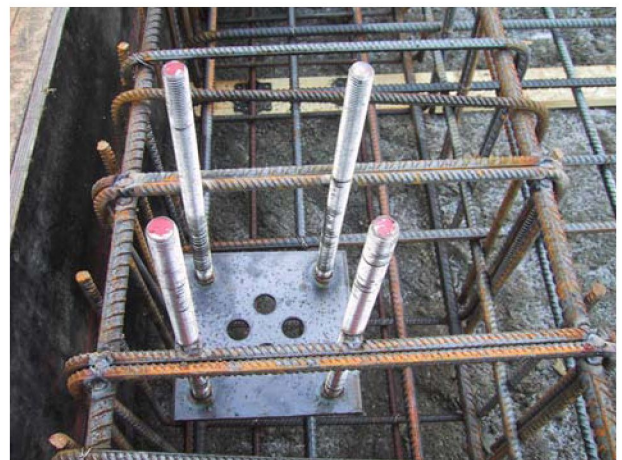
d) M24 gjengestag brukt i stolpene 10 til 12

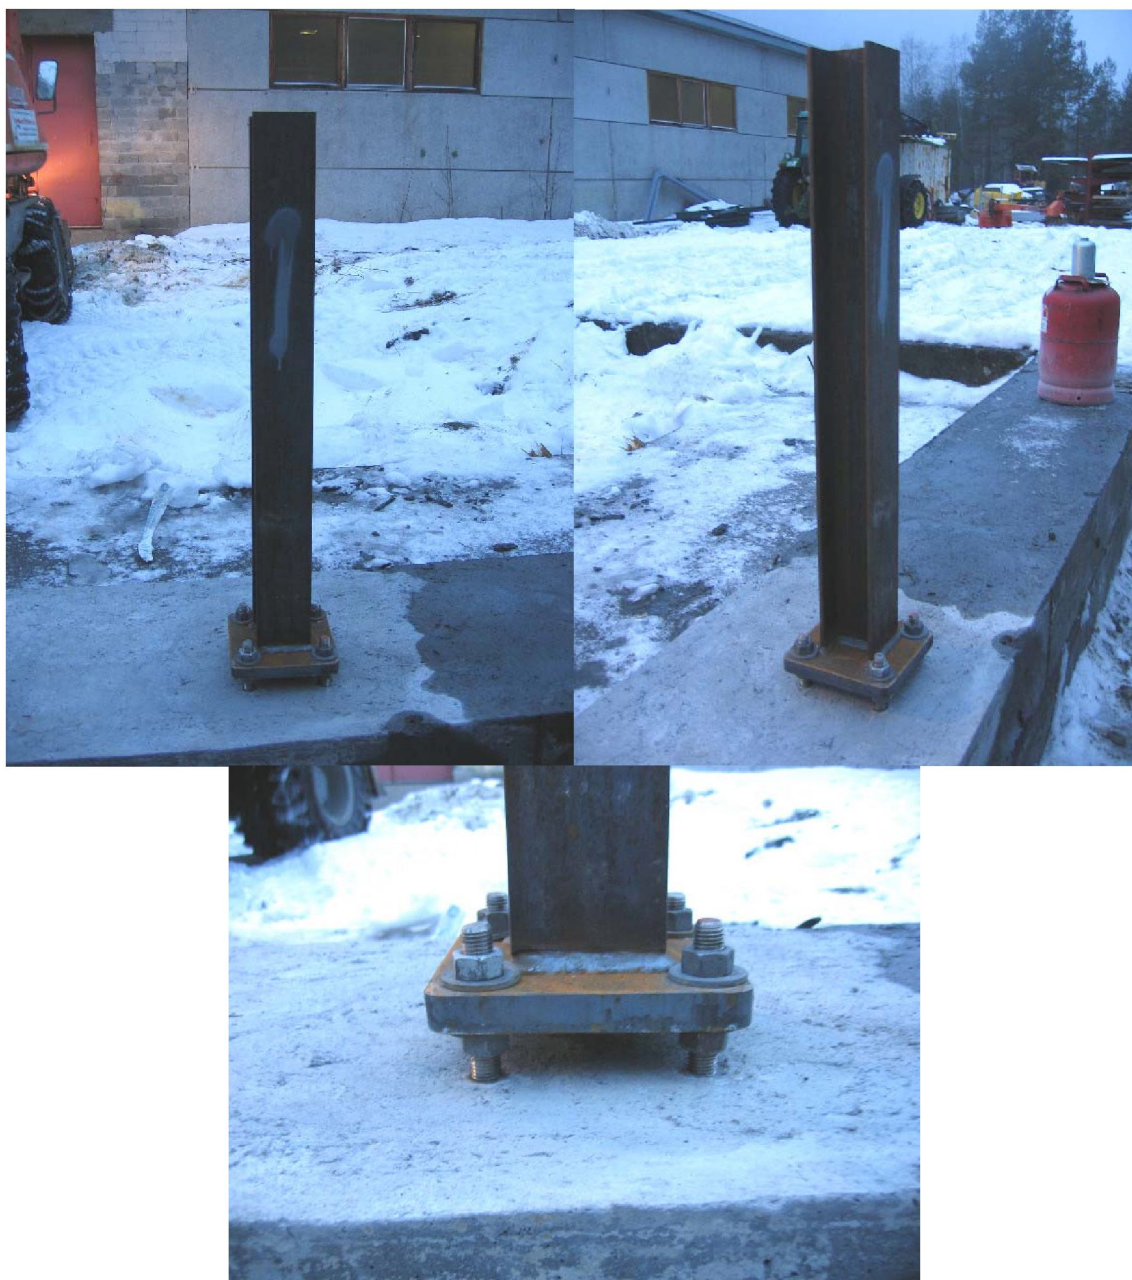
Figur 3: Stolpe 1 – 3, stolpe 1 vist

Hylsene fungerte i testen som forutsatt, ved at betongkonstruksjonen ikke påføres skader som må repareres etter et krasj. Det kan observeres deformasjoner i gjengestagene som er skrudd ned i de innstøpte hylsene. Disse deformasjonene var små i forhold til deformasjonene i stolpene. Det ble ikke observert noen skader eller deformasjoner i hylsene som vil kreve reparasjoner. Fotplaten ble som forventet forskjøvet tilsvarende "slarken" i hullene pluss deformasjonen i boltene. Bildene i figur 8 viser de deformerte gjengestagene.

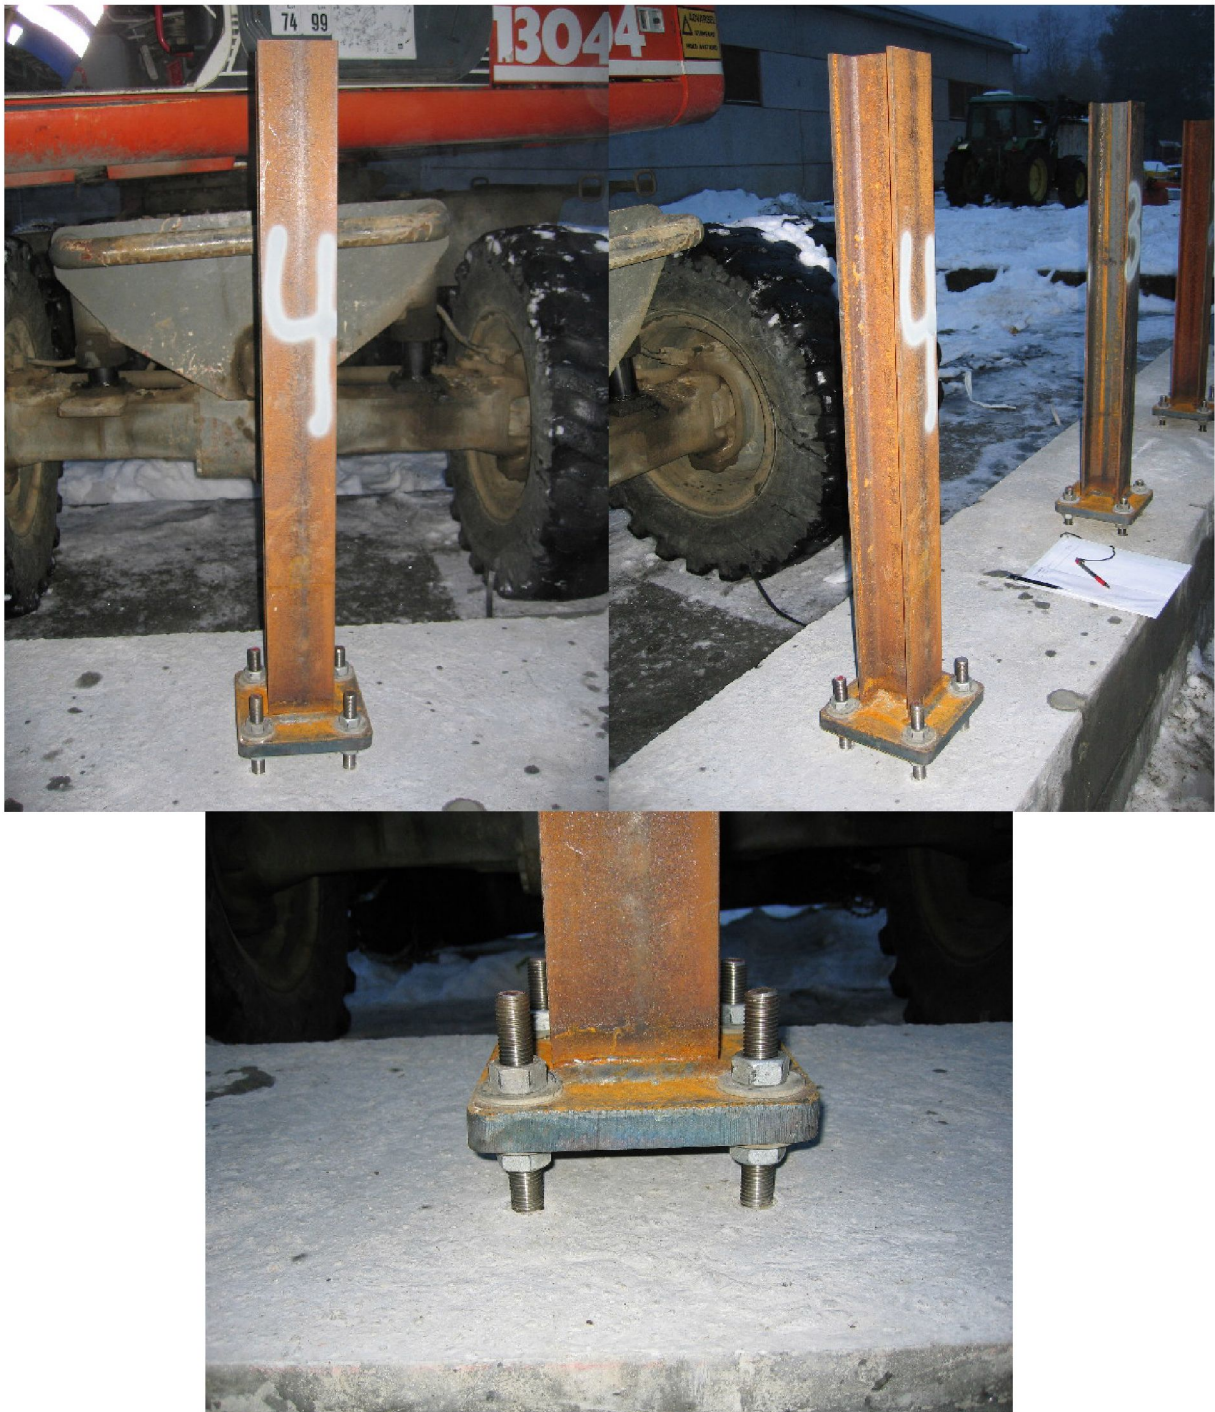
Figur 4: stolpe 4 – 6, Stolpe 4 vist

Det ble observert lite utbøyning i stolpen fra lasten. Utbøyningen som ble målt var i hovedsak på grunn av at boltegruppen ble deformert og at fotplaten roterte. Boltene ble betydelig deformert på grunn av lasten og må byttes ut før ny stolpe monteres. Dette var spesielt tydelig for stolpe nr 4 der en av boltene i fremkant var helt ute av lodd. Betongen rundt bolten var avskallet i den øvre sonen pga. deformasjoner i bolten. Det var ikke tegn på at denne avskallingen gikk dypt ned i tverrsnittet. Det ble ikke observert synlige riss i betongen som var beskrevet i rapporten fra FEM-analysen. Bildene i figur 9 viser de deformerte gjengestagene. Resultatene fra denne testen kan stille spørsmål om sikkerheten til en slik boltegruppe, da denne tydeligvis har mindre kapasitet enn stolpen. Dette er en egenskap som ikke er ønsket da systemet kan få en mindre duktil kollaps.

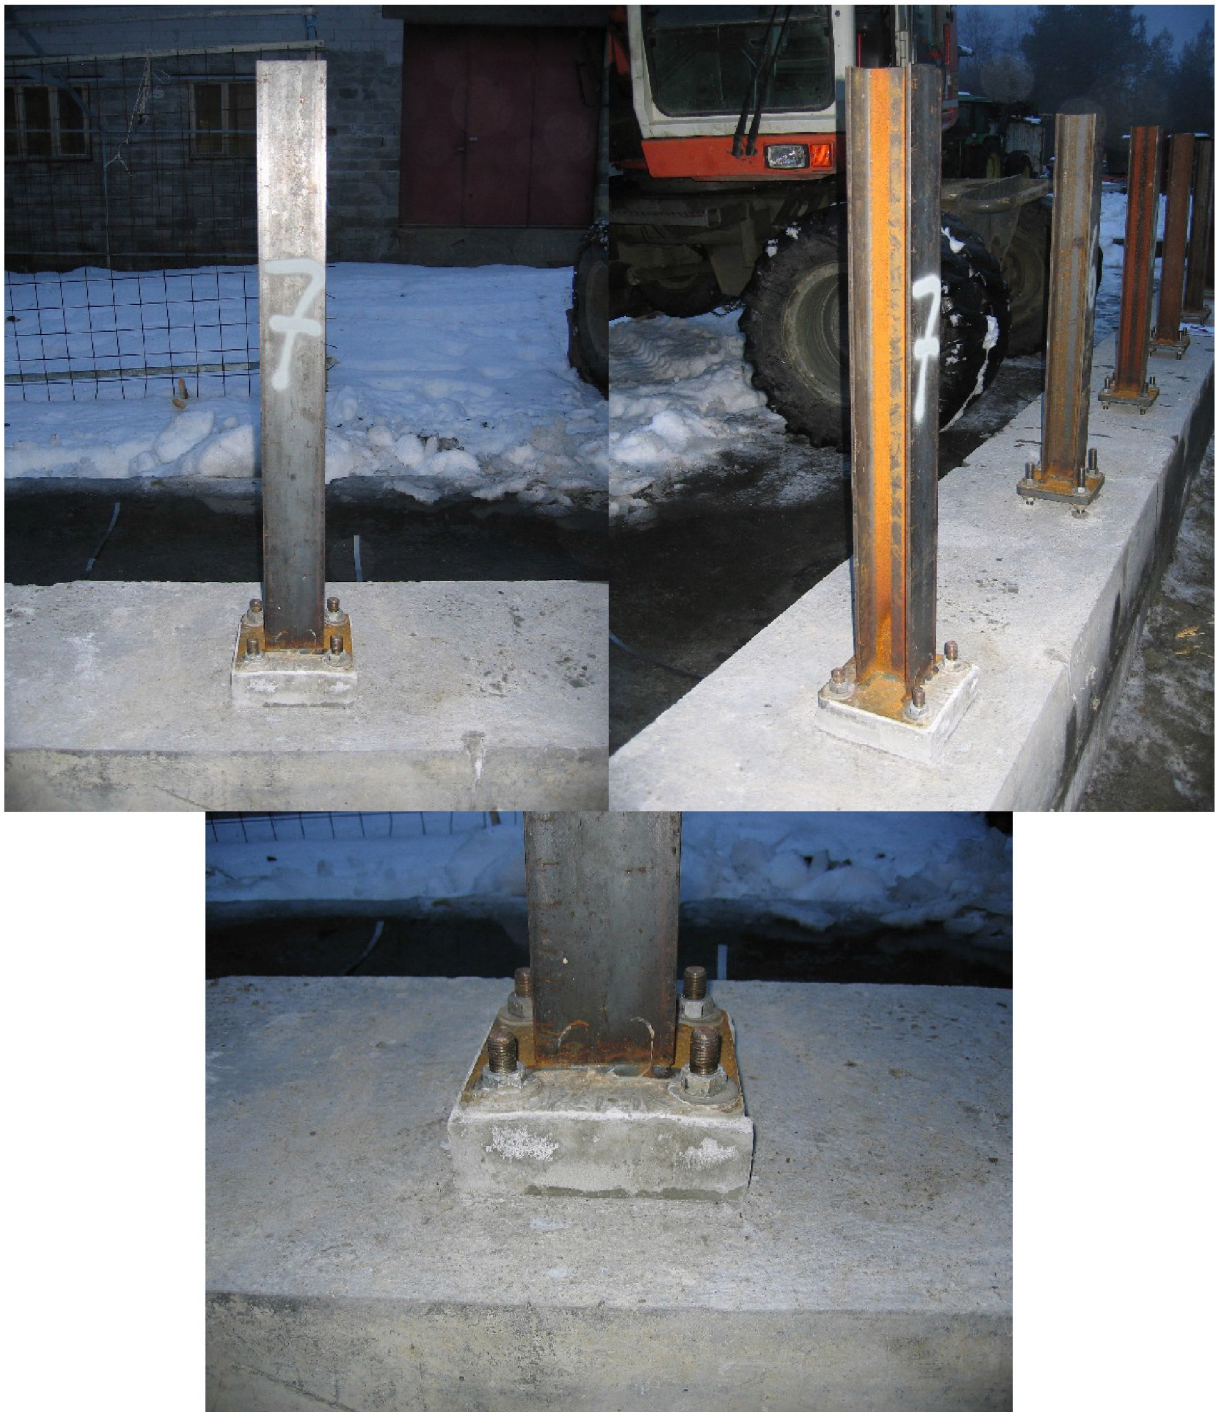
Figur 5: Stolpe 7–9, stolpe 7 vist

Det ble ikke observert noen deformasjoner i boltegruppen. Understøpen virker som har fordelt trykket slik forutsatt. Det ble observert at platen ble forskjøvet i lastretningen tilsvarende "slarket" i hullene. Understøpen ble som bildene viser delvis skadet. Innenfor boltene var understøpen intakt. Boltene var også intakte og kan brukes om igjen. Det virker som at det ble noen avskallinger i understøpen langs sidekantene pga. forskyvningene til platen og trykket som ble overført i ytterkant av platen fra lasten. Bildene i figur 10 viser skadene på understøpen.

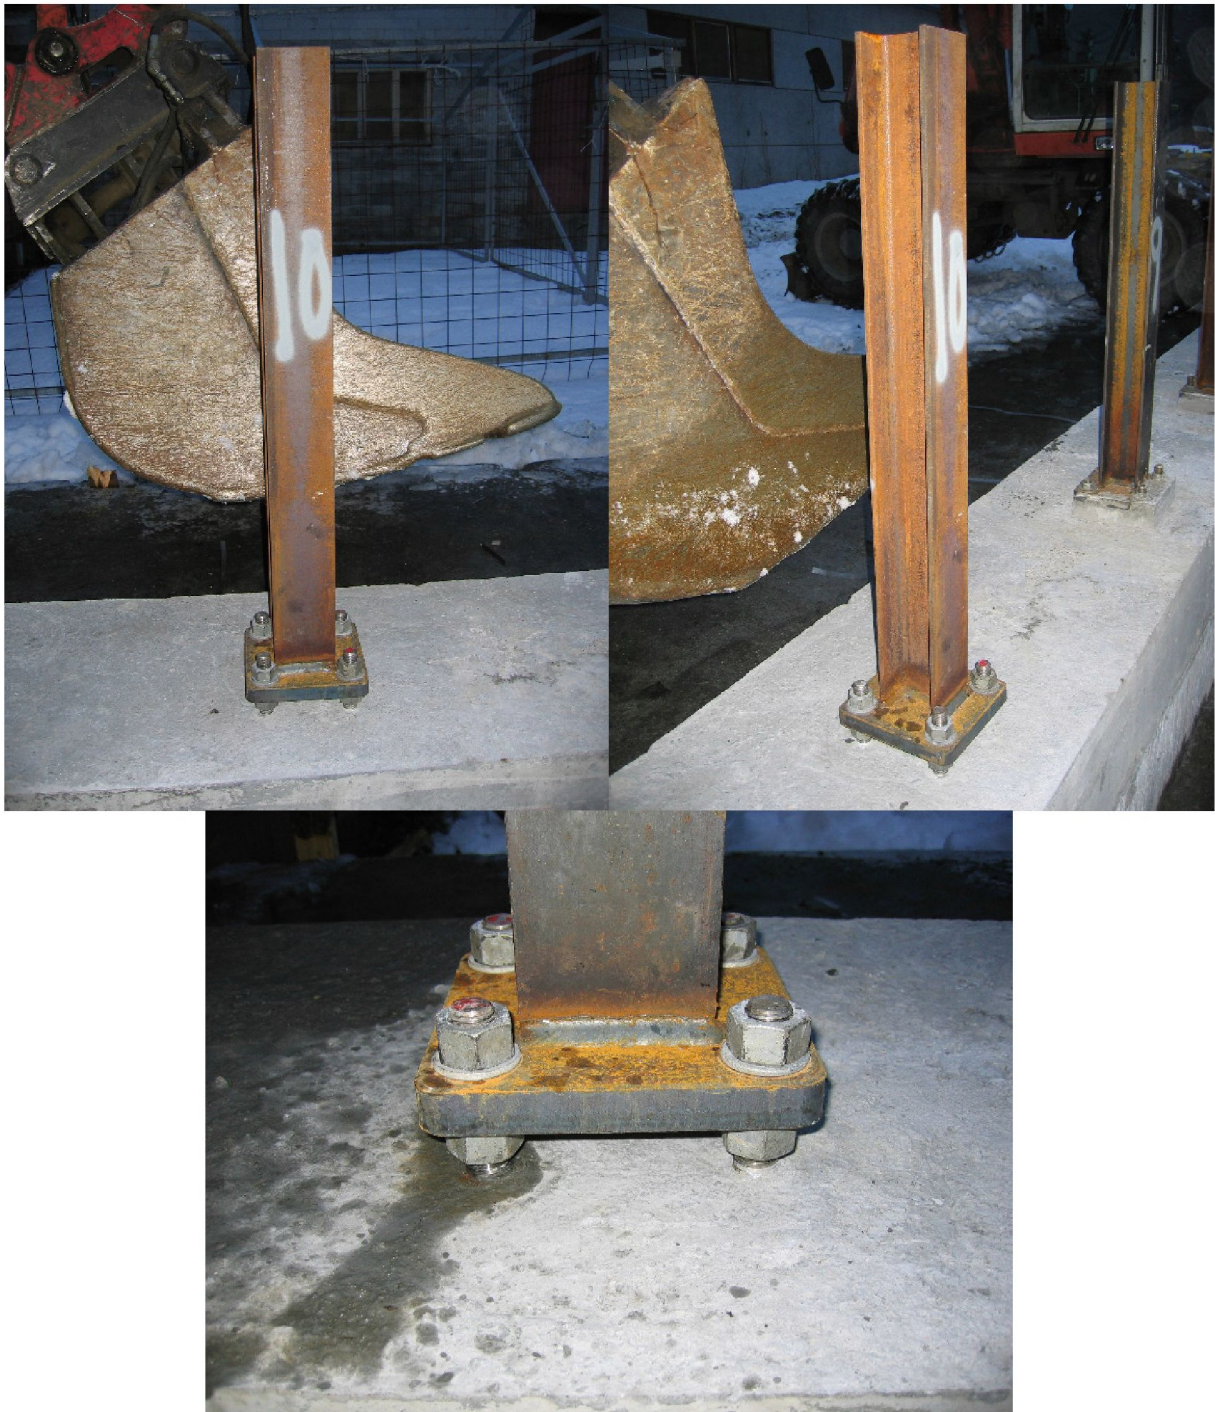
Figur 6: Stolpe 10 –12, stolpe 10 vist
