RAPPORT

VEI 2010/04

RAPPORT OM MØTEULYKKE MELLOM VOGNTOG OG TO PERSONBILER PÅ E16 I FLÅM 14. NOVEMBER 2007

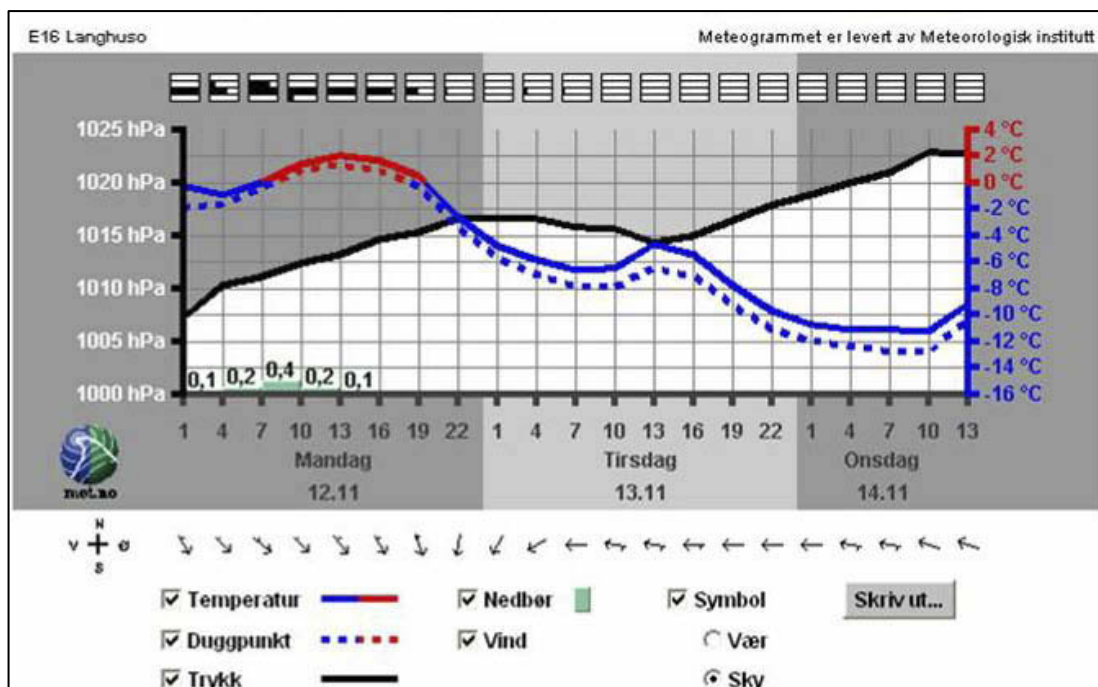
Figur 15: Tre-døgns-meteogram E16 Langhuso 12. november 2007 kl. 0000 UTC.

SHT har mottatt meteogram⁶ for E16 Langhuso (se figur 15) og Fv 243 Aurlandsvangen (beliggende ved fjorden, se figur 16). Som en ser av meteogrammene var det ikke varslet nedbør fra kl. 1200 den 12. nov. og de påfølgende to døgn.

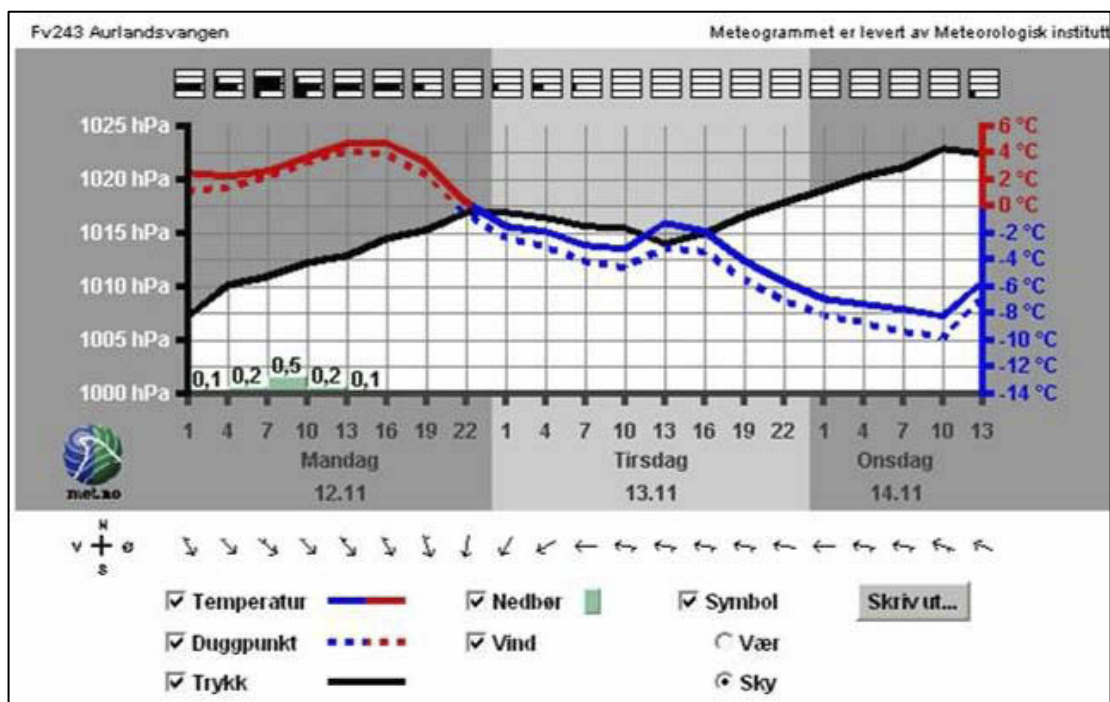
Figur 16: Tre-døgns-meteogram Fv 243 Aurlandsvangen 12. november 2007 kl. 0000 UTC.

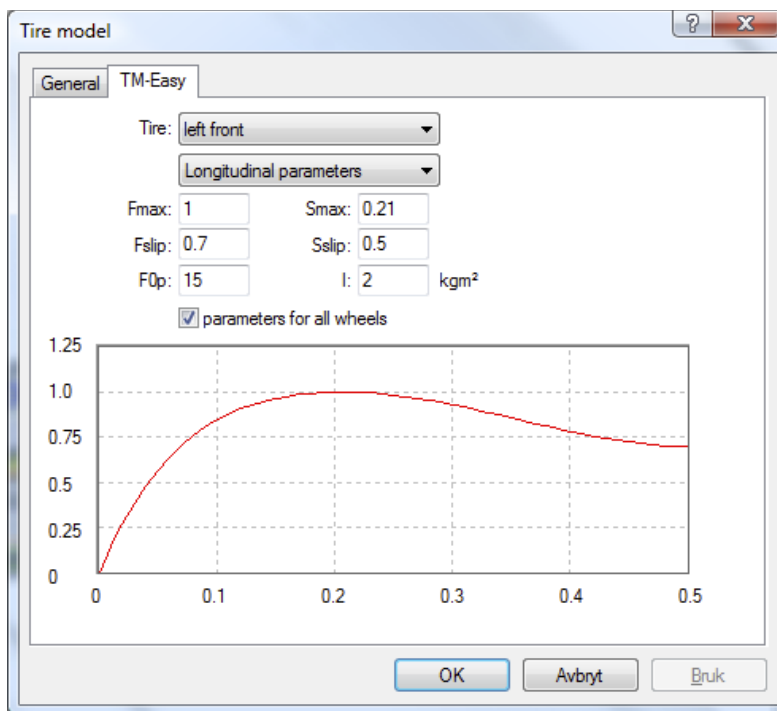
Illustrasjon 4: Viser dataene for dekkmodellen som er brukt. X-aksen angir graden av slipp (1 = 100 %) og y-aksen angir den faktoren som valgt friksjonskoeffisient i programmet må multipliseres med for å bestemme grunnlaget for friksjonskreftene.

Den innlagte dekkmodellen gir en optimal friksjonskoeffisient (ved 21% slipp) på 0,20 ved glidefriksjonskoeffisient på 0,14.
