# **RASET I HANEKLEIVTUNNELEN 25. DESEMBER 2006**

## **RAPPORT FRA UNDERSØKELSESGRUPPEN**

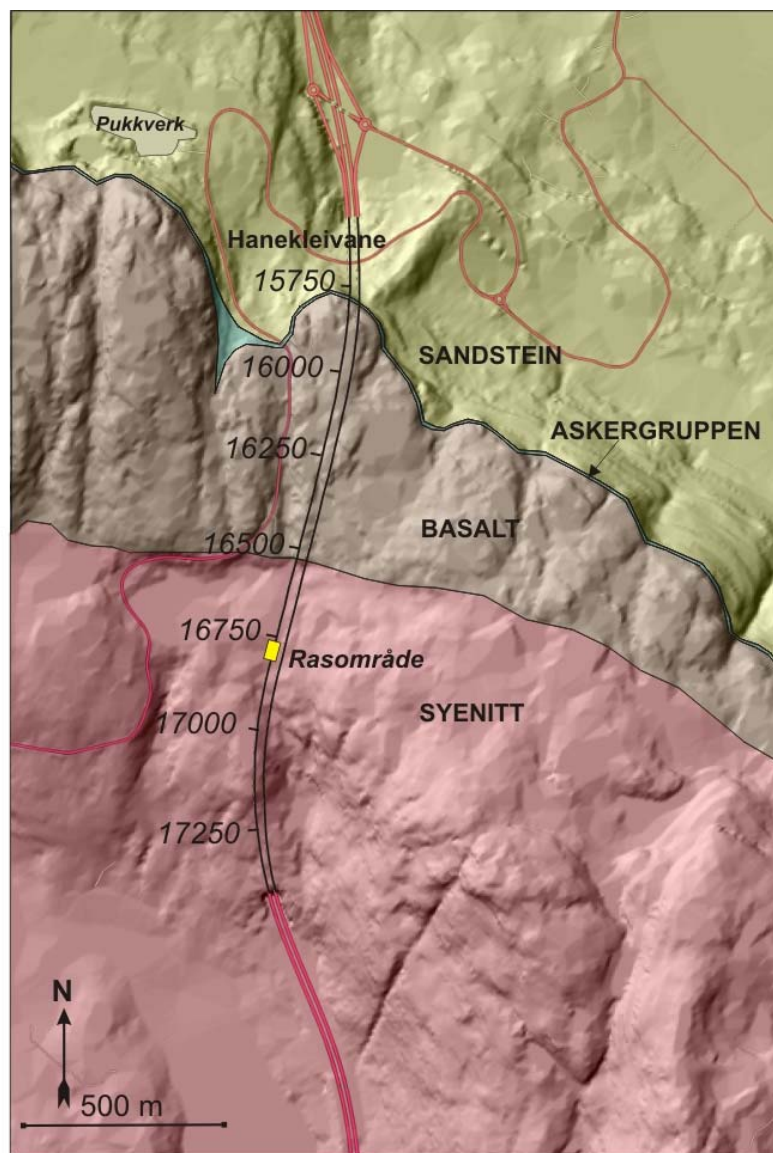
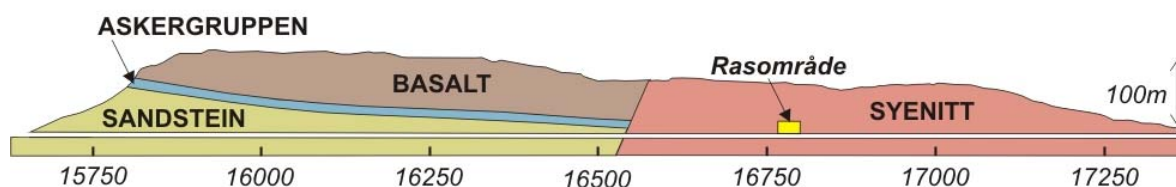
Figur 3. Øverst: Topografisk høydemodell og bergartsfordeling i området ved Hanekleivatunnelen. Forkastninger og sprekkesoner kommer fram som søkk i terrenget og er mest markerte i området med basalt og sandstein. Kartet indikerer at de viktigste forkastningene går N-S og NNØ-SSV. Underst: Snitt som viser en forenklet framstilling av geologiske forhold langs tunneltraseen.

Fra profil 16550 går tunnelen inn i syenitt; en dypbergart som har skjært tvers gjennom lagningen i sandstein. Grensen mellom sandstein/basalt i nord og syenitt i sør faller steilt mot nord. Syenitten er en middelskornet dypbergart som består hovedsakelig av alkalifeltspat og mindre mengder (<10%) mørke mineraler. Denne bergarten har ingen lagdeling og er i tillegg mindre oppsprukket enn sandstein og basalt. Dette kommer til uttrykk gjennom landskap og topografi der avrundete former og forholdsvis lite oppsprekking i syenitt står i kontrast til et mer oppstykket landskap forårsaket av flere forkastninger og bruddsoner der berggrunnen består av sandstein og basalt, se figur 3.

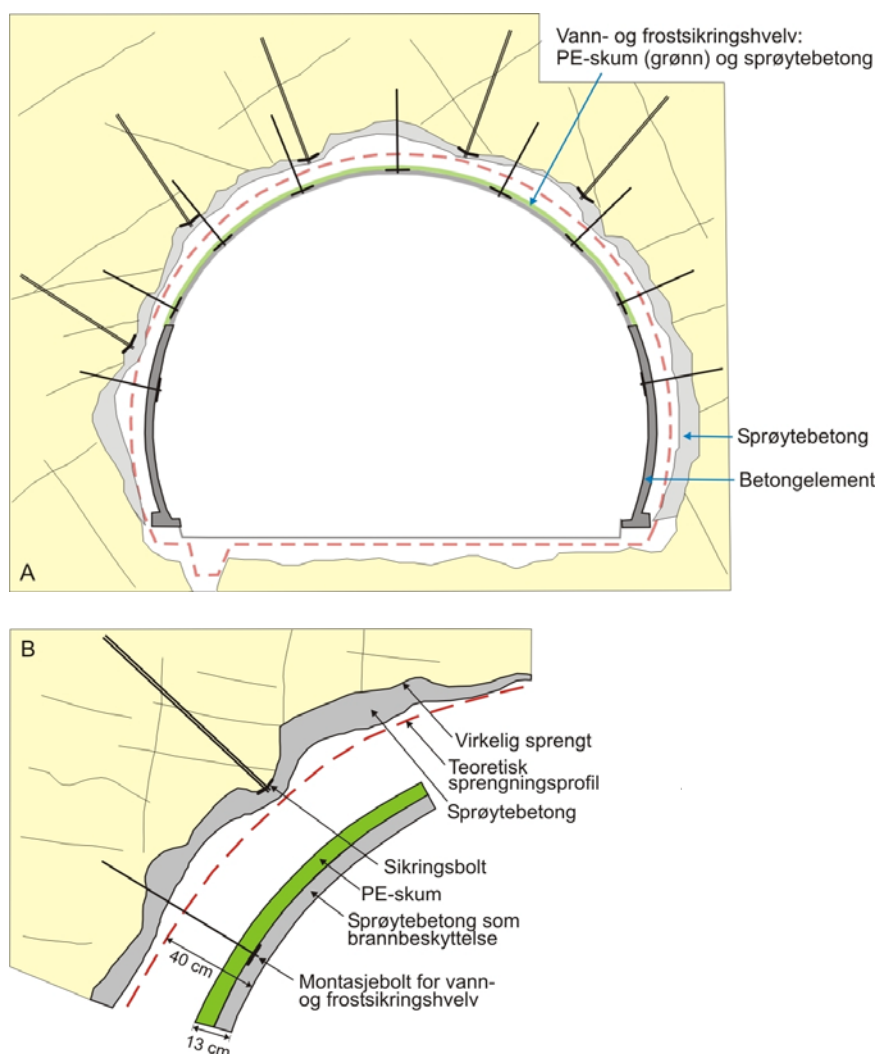
Figur 13. Øverst: Prinsipp for sikring benyttet i Hanekleivtunnelen. Nederst: Detalj av sikringsopplegget.

- Svelleleire var en viktig del av årsaken til utviklingen av raset.
- Sikringen med sprøytebetong og spredt bolting var utilstrekkelig.
- Rasmassene gikk gjennom vann- og frostsikringshvelv av tilsvarende type.
- Raset skjedde flere år etter at tunnelen var satt i drift.
