Pilotprosjekt på stikkrenner E136 Dombås - Ålesund

RAPPORT

Nr. 2566

Geoteknikk- og skredseksjonen
Dato: 2010-01-28

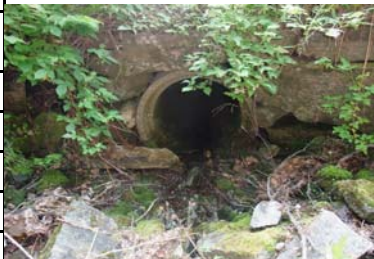
Dreining 20 grader fra vinkelrett posisjon

beite i bratt terreng
Ender i kum etter erosjonsbeskyttelse

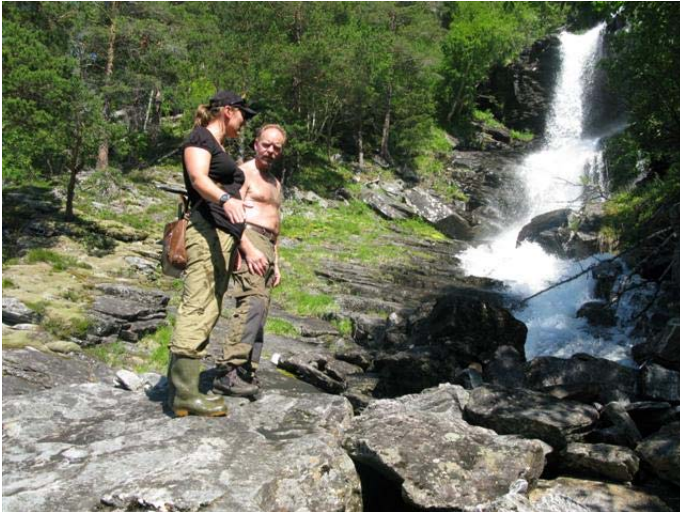
Raudåa er regulert ca 100 høydemeter over vegnivå ved hjelp av tørrmur, slik at hovedløpet og dermed hovedmengden vann føres mot bropassasje (figur 8-9). Denne tørrmuren har ifølge kjentmann de siste årene blitt mer og mer svekket, og var på inspeksjonsdagen (3/7-09) delvis sammenrast (figur 1-5).

Figur 1 Elva Raudåa oppstrøms vegen på stedet hvor det er bygd tørrmur for å lede elv fra opprinnelig elveløp og over i eksisterende elveløp.
