Inspeksjon av trebroer 2009

TEKNOLOGIRAPPORT nr. 2567

UMB-studentene Hallvard Aase og Hedda Ivarrud Brisendal på oppdrag fra
Bruseksjonen i Vegdirektoratet.

**Rapport fra inspeksjoner av trebroer i
østlandsområdet, bygd før 2005.**

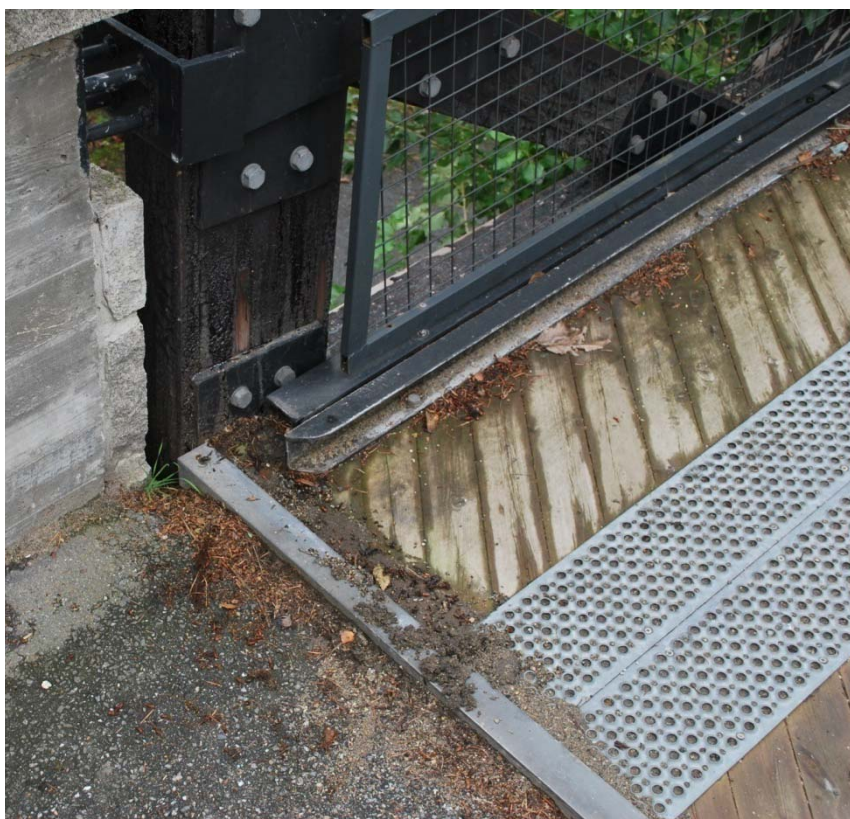
1-866 Skovbøle

Treslitelag som er impregnert med kreosot får ofte ”kladder” med utsvettet kreosot liggende oppå slitelaget. Disse samler ofte smuss, og fuktigheten under disse er ofte høyere enn i trevirket rundt. Vi antar at kreosoten som ligger oppå trevirket hindrer fuktigheten i trevirket under å tørke ut.

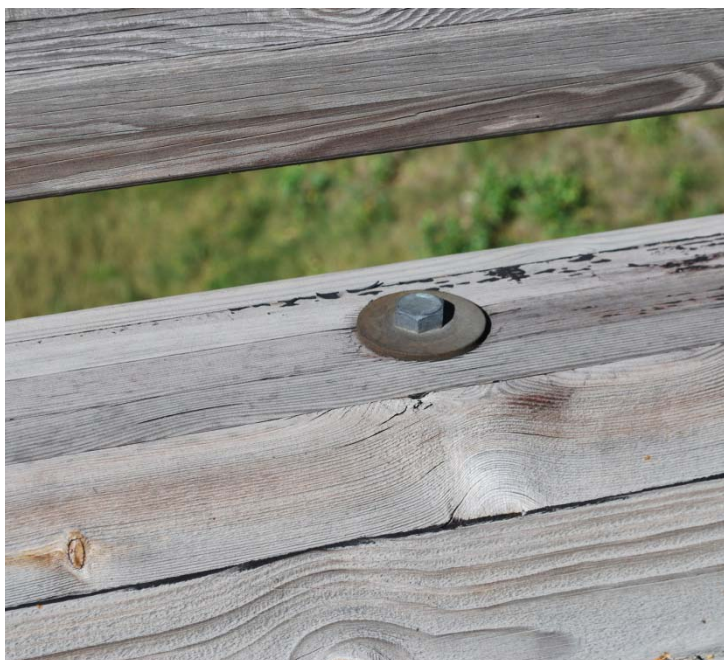
6-1693 Daleråsen

En løsning som er bedre med hensyn på vannavvisning er å feste bjelken på samme måte, men ikke felle ned bolten.

Denne løsningen kan imidlertid øke faren for brøyteskader

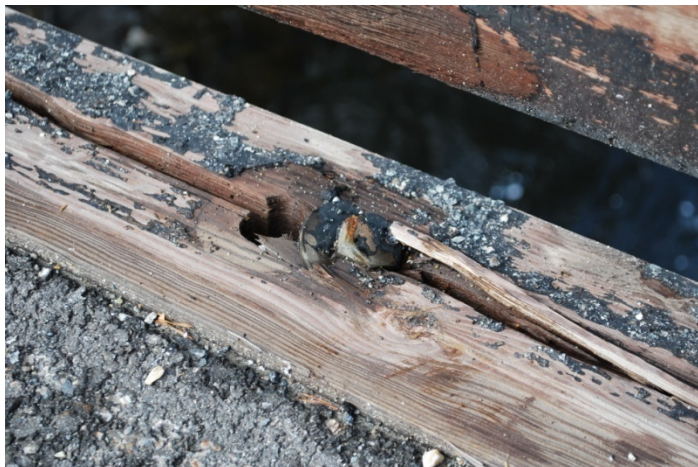
5-1745 Fønhus

En annen løsning for å hindre vannansamling i vertikale hull og utsparinger er å fylle dem med silikon. Så lenge overgangen mellom silikon og tre holder tett vil dette være en god løsning, men hvis det kommer vann ned i overgangen vil det ikke så lett tørke ut igjen.

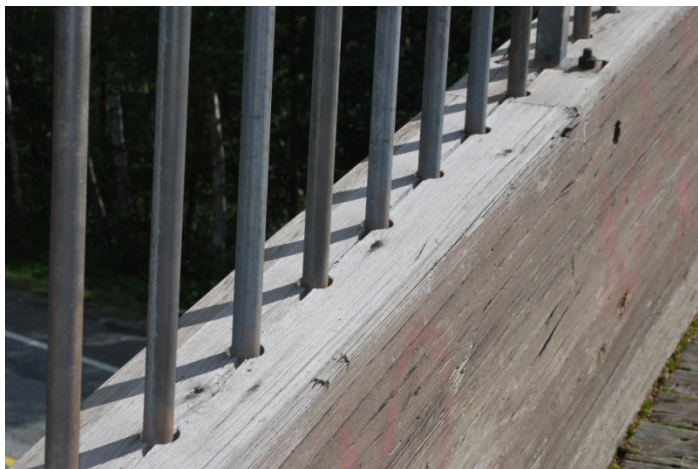
6-811 Herstrøm

På broene Herstrøm og Vennes er innfesting av rekkverk utført med vertikale hull, som samler vann.

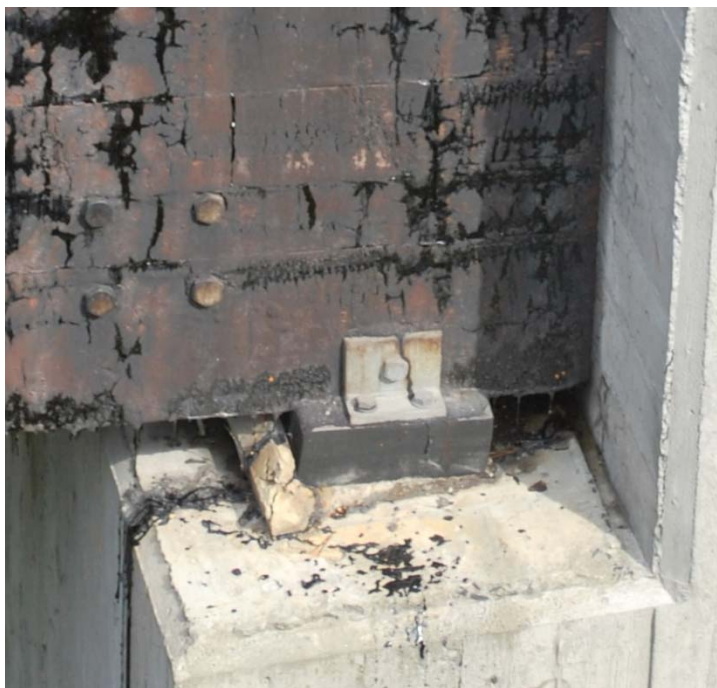
6-1668 Fløtaker

Ved å legge opp hovedbjelken på et gummilager vil det kunne samle seg en del smuss på lageravsatsen uten at hovedbjelken blir stående i direkte kontakt med dette.
