Statens vegvesen

Fra riksveg til gate

- erfaringer fra 16 miljøgater

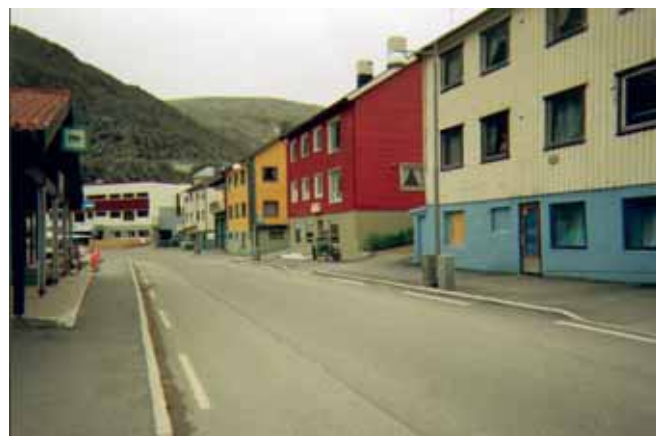
Fortau og kantsetting regulerer kjøremønsteret

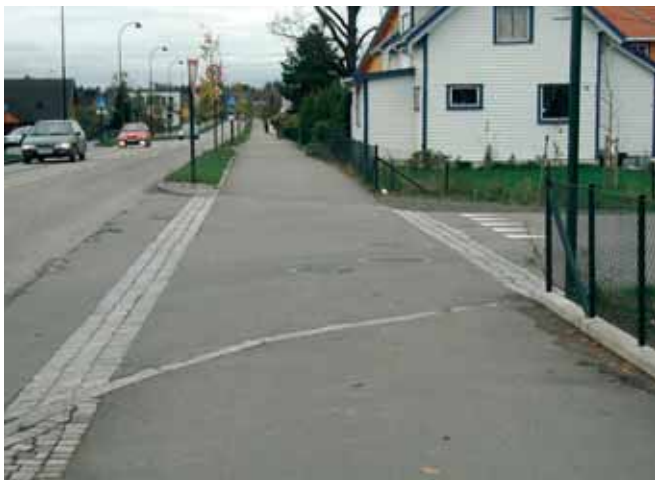
Kryss med sideveg til Valløveien. Slik det er merket opp på vegen gjelder vikeplikten egentlig for gang- og sykkelvegen og ikke for Valløveien. Slik er det ikke ment. Dette gir en uklar og dermed mulig farlig situasjon

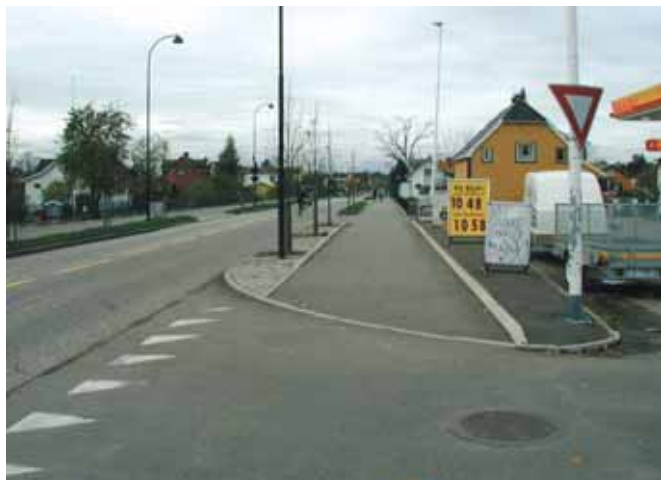
Avkjørsel fra Valløveien - av trafikktekniske hensyn ville en bedre plassering av skiltet vært i rabatten mellom gang- og sykkelvegen og Valløveien

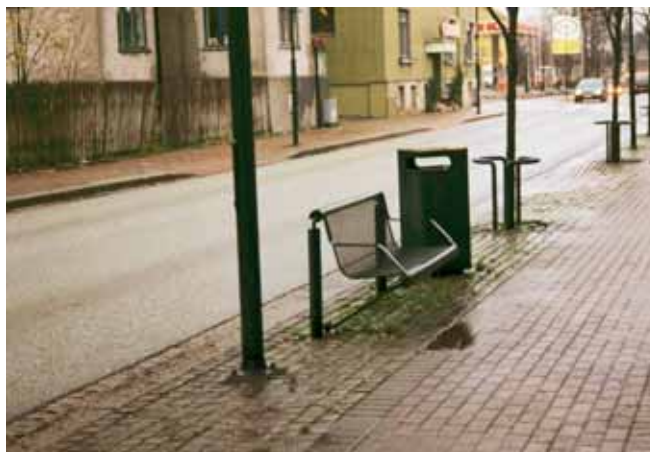
Uheldig plassering av benker ved sykkelstripa. Foto: Amund vik

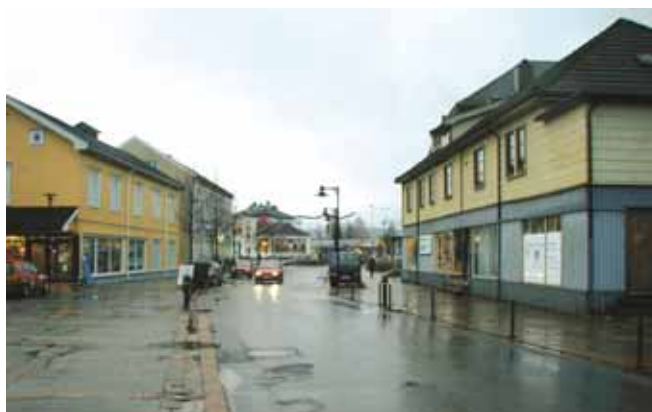
Materialslitasje og vannansamlinger.

Det har vært problemer med setninger og materialskader helt fra den ferdige miljøgata ble tatt i bruk. Problemene var i begynnelsen særlig knyttet til rampene til de opphøyde gangfeltene i Vestre Brugate. Senere har det oppstått problemer med ramper og andre arealer i marktegl. Marktegl som er brukt tåler ikke de klimapåkjenninger og belastninger den utsettes for.

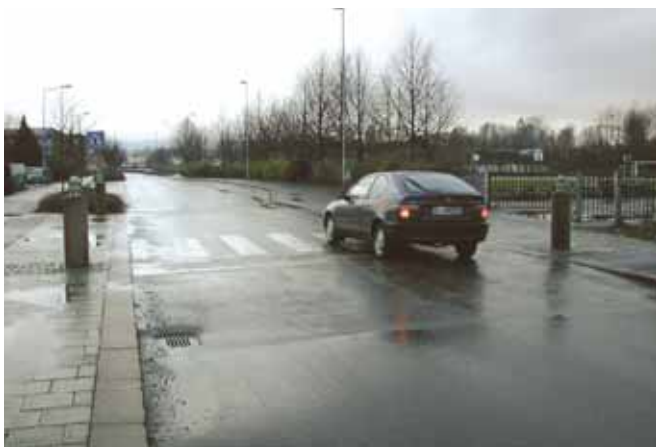
Dårlig avrenning mot sluk fra fortauet.

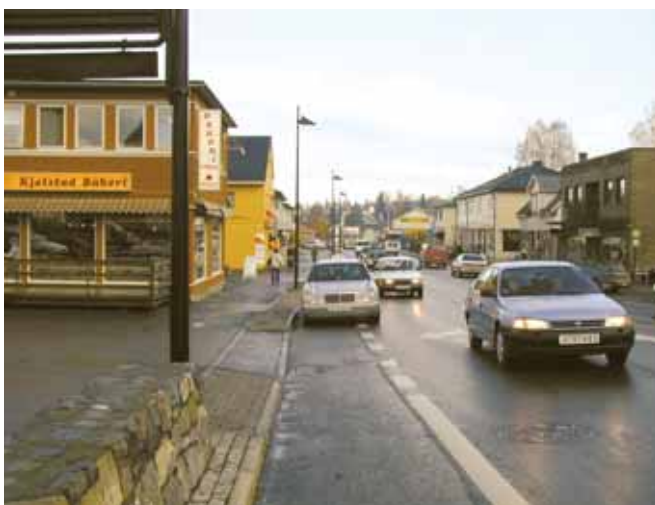
Parkering i sykkelfeltet. Fortauet avbrytes ved parkeringsplassen foran bakeriet

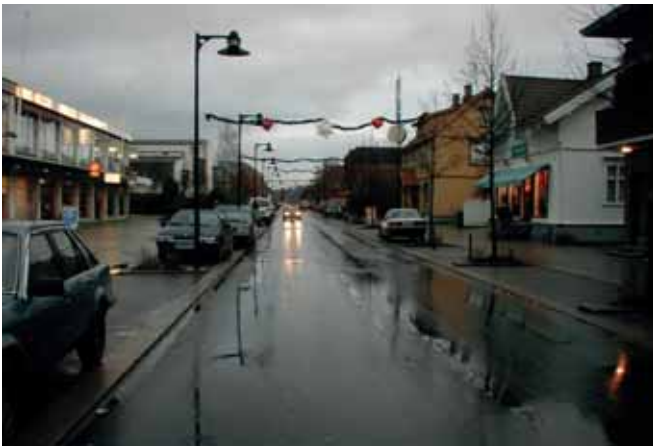
I Stasjonsgata i Hokksund er det valgt en utradisjonell utforming av parkeringslommene. Det er anlagt kantstein og en liten nivåforskjell mellom kjørebans og parkeringslommene. Mellom parkeringslommene og fortauet er det en ny kantstein og ny nivåforskjell. I

Parkeringslommer i Stasjonsgata i Hokksund

lengderetningen er det anlagt små plantefelt mellom enkelte av parkeringslommene. Da miljøgata ble åpnet for publikum, var det mange som hadde store problemer med å få plassert bilen i parkeringslommene. Selv om problemene er mindre nå enn da miljøgata var nyåpnet, er det fortsatt mange som strever med å få plassert bilen ordentlig i de trange lommene. Trolig har øvelse gjort det noe lettere. Kantstein brukes tradisjonelt for å skille mellom fortau og kjørebane, og det er forvirrende for trafikantene å bruke nivåforskjeller og kantstein til å dele opp kjørearealene. Slike løsninger bør unngås.

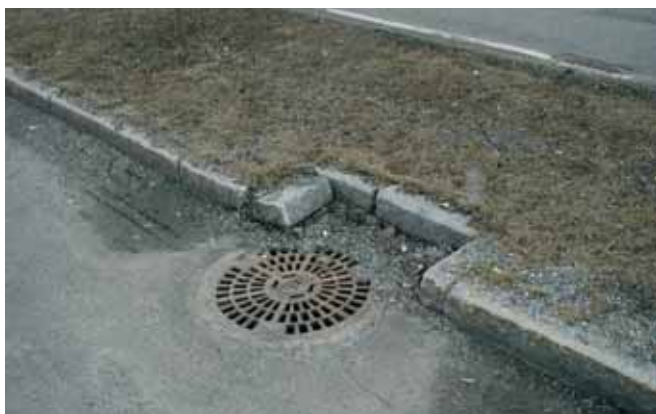
Prosjekterings- eller anleggsfeil?
