# Erfaringer med høysink primer på bruer i Finnmark

Etatsprogrammet Varige konstruksjoner 2012-2015

Nr. 513

SINTEF A27367

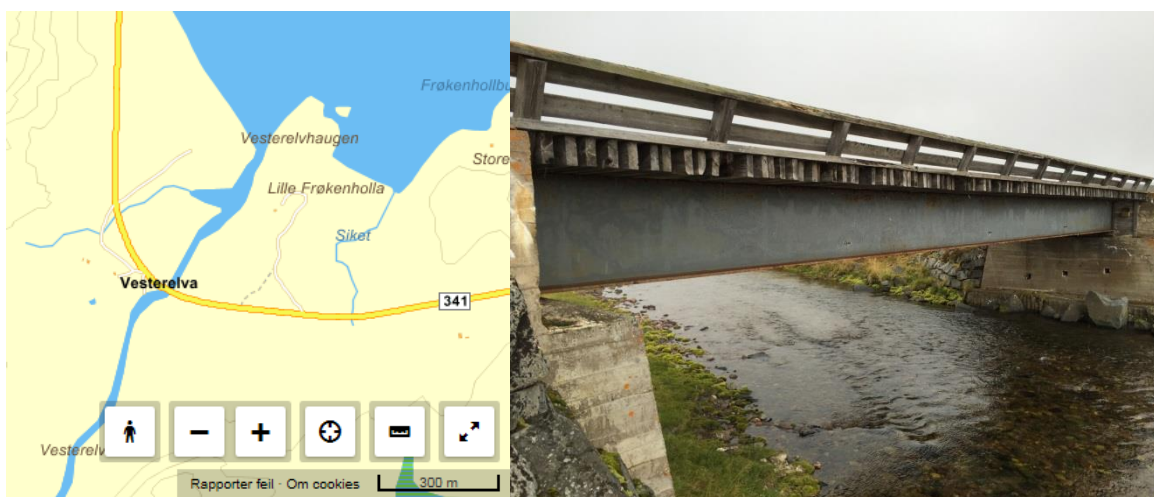
**Figur 1. Plassering av Vesterelv 1 bru og oversiktsbilde**

Bru nr. 20-0660, lengde 19 m, vedlikeholdt med 2x60  $\mu\text{m}$  høysink primer i 1992. Brua ligger omkring 400 m fra havet. Eksponeringsmiljø: Værhardt kyststrøk. Figur 1 viser plassering og et oversiktsbilde.

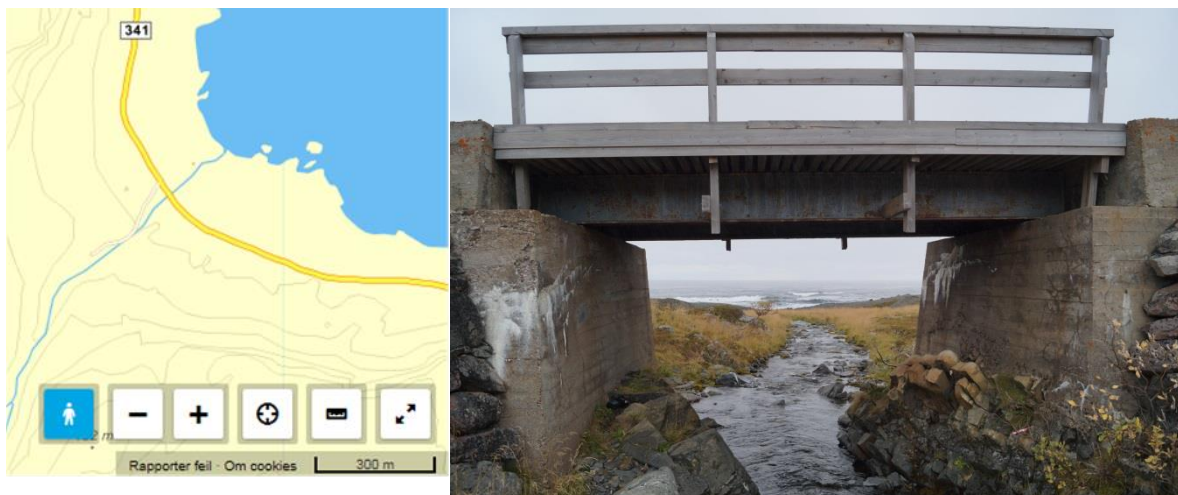
Figur 4. Plassering av Flauan bru og oversiktsbilde

Bru nr. 20-0932, lengde 6 m, vedlikeholdt med 2x60 µm høysink primer i 1992. Brua ligger omkring 200 m fra havet. Eksponeringsmiljø: Værhardt kyststrøk. Figur 4 viser plassering og oversiktsbilde.

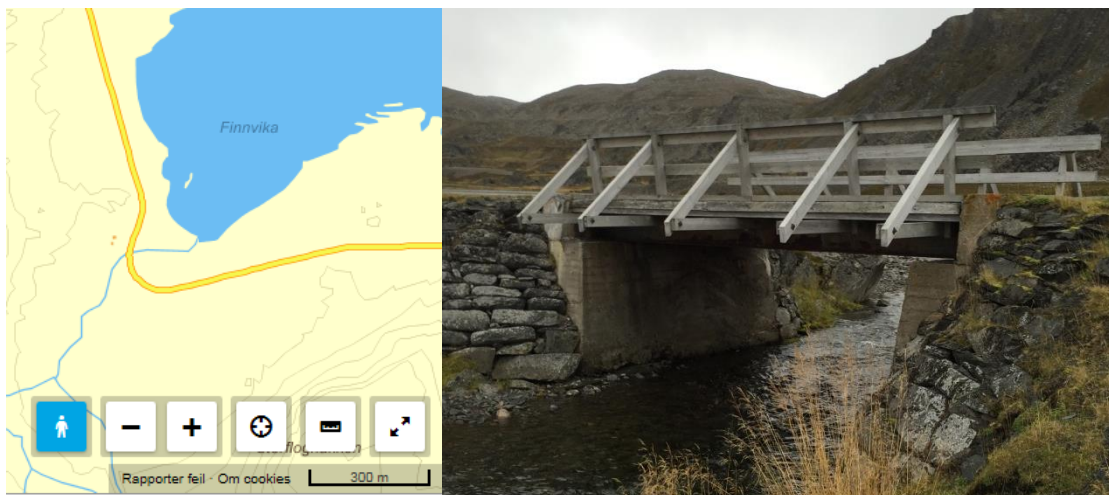
Figur 6. Plassering av Finnevik bru og oversiktsbilde

Bru nr. 20-0930, lengde 7 m, vedlikeholdt med 2x60  $\mu\text{m}$  høysink primer i 1992. Brua ligger omkring 150 m fra havet. Eksponeringsmiljø: Værhardt kyststrøk. Figur 6 viser plassering av brua og et oversiktsbilde.

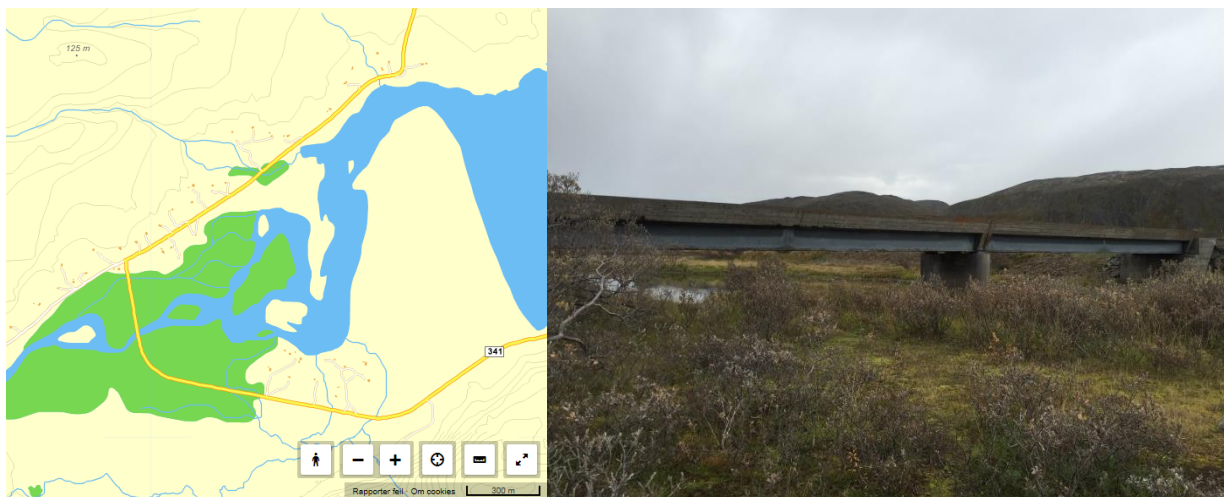
**Figur 8. Plassering av Sandfjordelv 1 bru og oversiktsbilde**

Bru nr. 20-0833, lengde 39 m, vedlikeholdt med 2x60 µm høysink primer i 1992. Brua ligger litt over 1 km fra havet. Eksponeringsmiljø: Værhardt kyststrøk. Figur 8 viser plassering av brua og et oversiktsbilde.

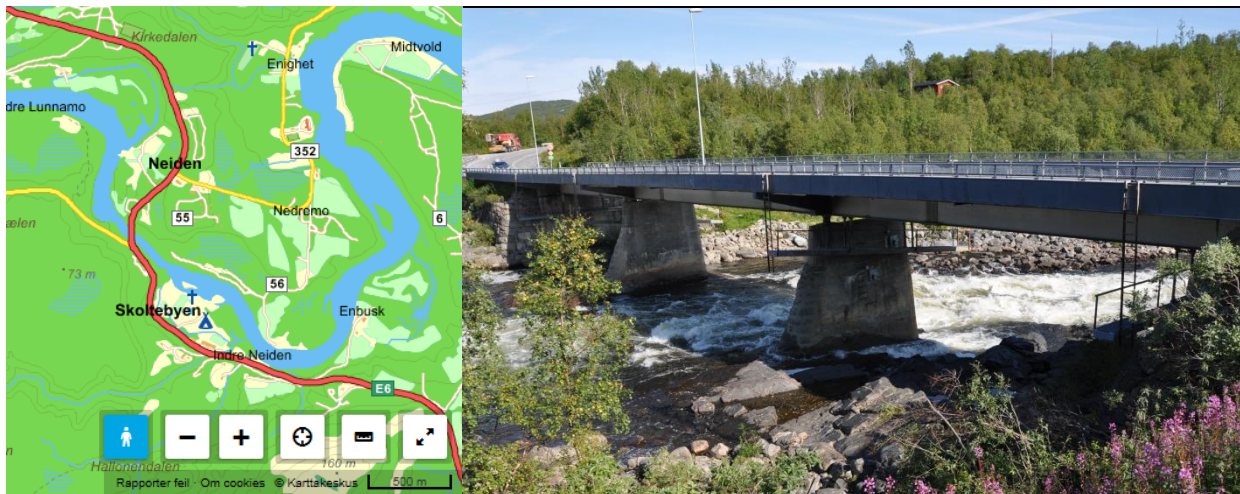
**Figur 10. Plassering av Neiden bru og oversiktsbilde**

Bru nr. 20-0235, lengde 62 m, ny gang og sykkelbane med 2x60 µm høysink primer i 1991. Brua krysser Neidenelva, noen km fra Munkefjorden. Eksponeringsmiljø: Innland. Figur 10 viser plassering av brua og et oversiktsbilde.

På store deler av brua er belegget i god tilstand. I noen områder er det imidlertid gjennomslag av rust. Det er den eneste brua som er eksponert i innlandsmiljø, hvilket forklarer at belegget står bedre. Trolig ble belegget påført i verksted før montering på stedet, hvilket trolig også bidrar til å øke kvaliteten på belegget. Ingen tykkelsesmålinger er tilgjengelige.

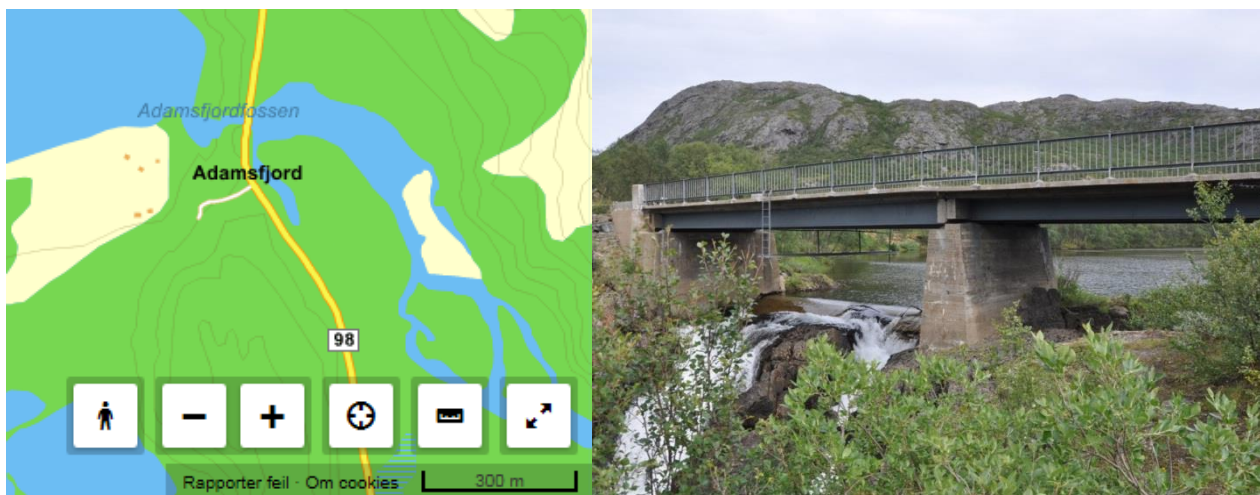
**Figur 12. Plassering av Adamsfossen bru og oversiktsbilde**

Bru nr. 20-0757, lengde 32 m, vedlikeholdt med 2x60 µm høysink primer i 1999. Brua krysser en elv ca. 100 m fra Laksefjorden. Eksponeringsmiljø: Indre kyststrøk. Figur 12 viser plassering av brua og et oversiktsbilde.

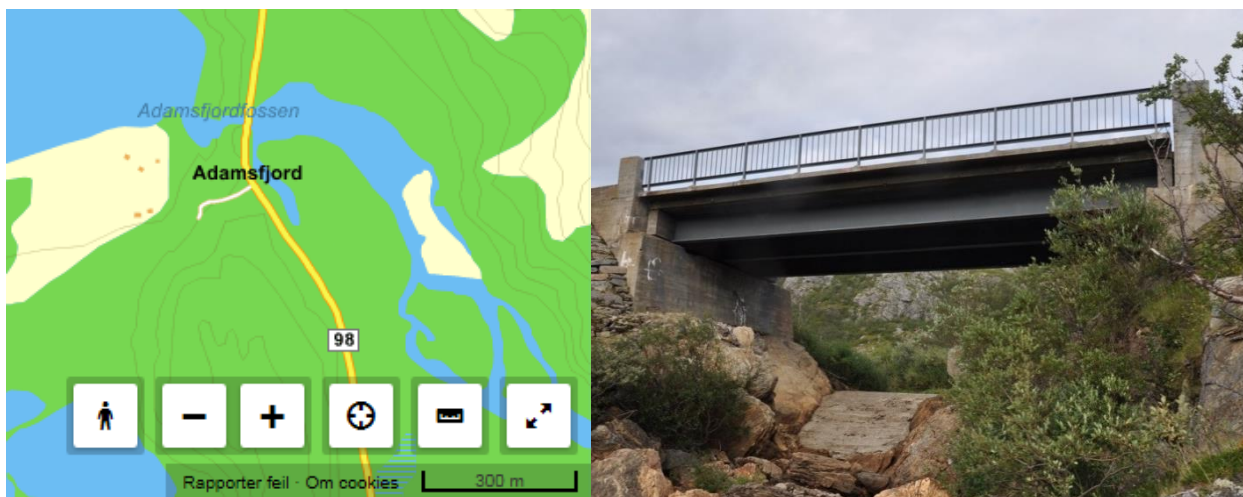
**Figur 14. Plassering av Evafossen bru og oversiktsbilde**

Bru nr. 20-0769, lengde 15 m, vedlikeholdt med 2x60 µm høysink primer i 1999. Eksponeringsmiljø: Indre kyststrøk. Brua krysser en elv ca. 100 m fra Laksefjorden, like ved Adamsfossen bru. Figur 14 viser plassering av brua og et oversiktsbilde.

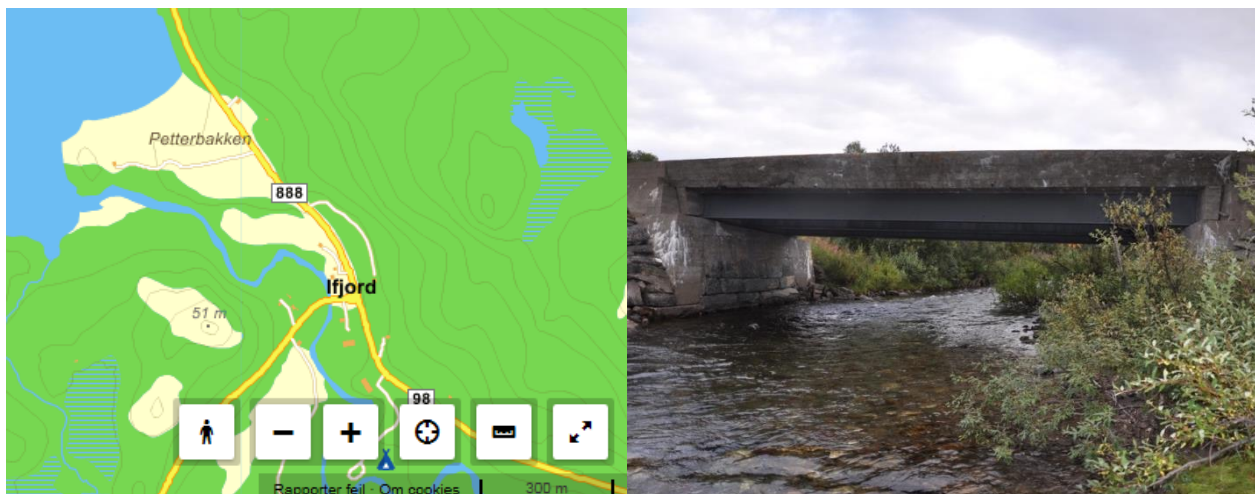
**Figur 16. Plassering av Ifjord bru og oversiktsbilde**

Bru nr. 20-0778, lengde 13 m, vedlikeholdt med 2x60 µm høysink primer i 1999. Brua ligger ca. 600 m fra Laksefjorden. Eksponeringsmiljø: Indre kyststrøk. Figur 16 viser plassering av brua og et oversiktsbilde.

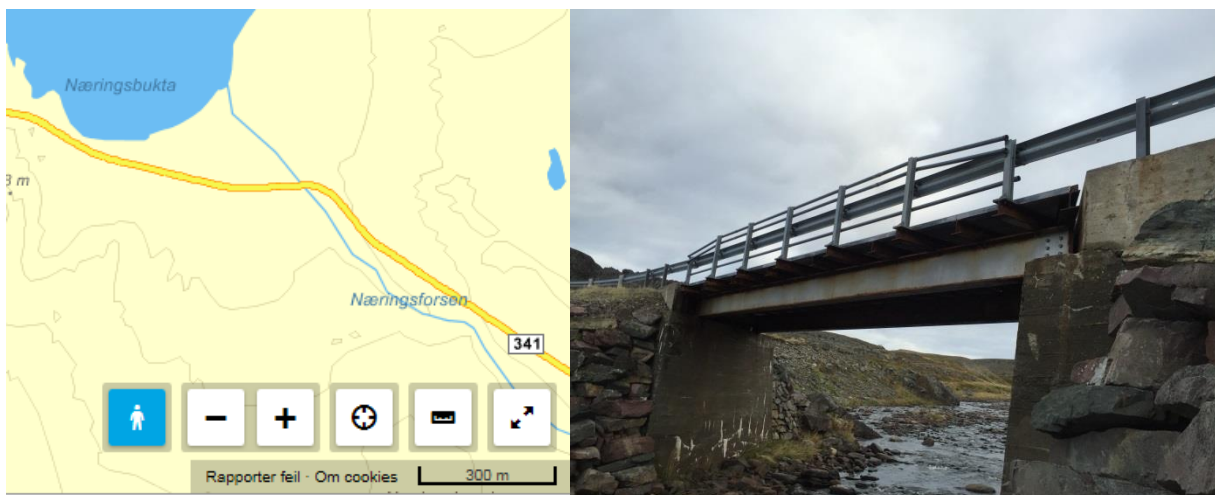
**Figur 19. Plassering av Næringselv bru og oversiktsbilde**

Bru nr. 20-0521, lengde 14 m, ble vedlikeholdt i 1992 med to strøk høysink primer, samt Vegvesenets spesifikasjon 115 og 118. Brua ligger omkring 300 m fra havet. Eksponeringsmiljø: Værhardt kyststrøk. Figur 19 viser plassering av brua og et oversiktsbilde.

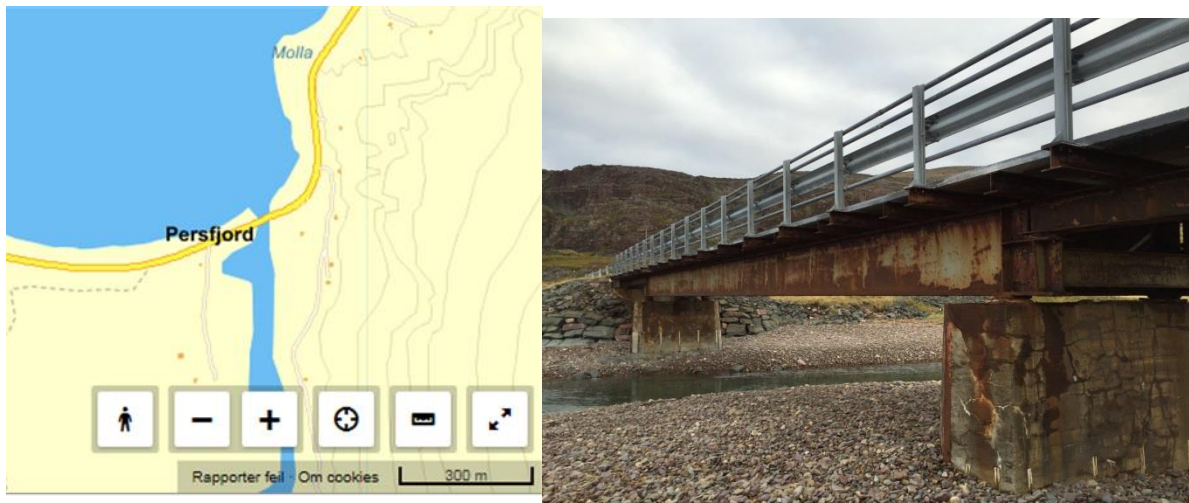
Figur 21. Plassering av Østerelv bru og oversiktsbilde

Bru nr. 20-0506, lengde 40 m, ble vedlikeholdt i 1992 med to strøk høysink primer, samt Vegvesenets spesifisering 115 og 118. Brua ligger noen få meter fra havet. Eksponeringsmiljø: Værhardt kyststrøk. Figur 21 viser plassering av brua og et oversiktsbilde.

Brua står bare noe få meter fra havet og er den brua som står i det mest korrosive miljøet av de bruene som er inkludert i denne rapporten.

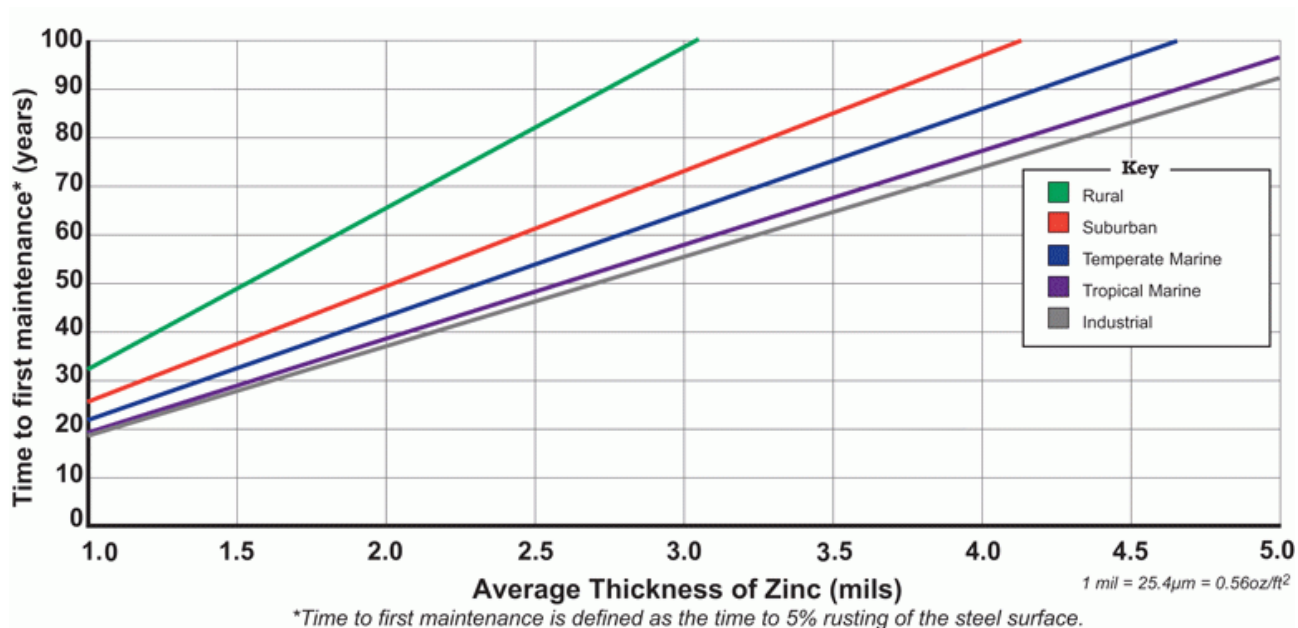
På Østerelv bru er varmforsinkinga fortsatt i svært god stand, uten antydning til korrosjonsskader, se Figur 24. Tykkelsen til sinkbelegget ble målt til omkring 70  $\mu\text{m}$  på rekkverket og 40  $\mu\text{m}$  på autovernet. I følge Figur 23 kan man forvente 40 års levetid for 50  $\mu\text{m}$  varmforsinking i kystklima, og over 60 år for 75  $\mu\text{m}$ . Disse tykkelsene ble målt etter over 20 års levetid, slik at total forventet levetid for rekkverk og autovern på denne brua forventes å bli henholdsvis 80 og 60 år. Sammenlignet med levetiden til Vedlikeholdssystem 3 som nå trenger vedlikehold etter 23 år, tyder dette igjen på at varmforsinking kan forventes å gi tre ganger så lang levetid.

**Figur 23. Levetid til varmforsinking som funksjon av beleggtykkelse og eksponeringsmiljø (kilde: American Galvanizers Association). 1 mil = 25 µm**

I tillegg er varmforsinking svært billig og raskt å påføre. Varmforsinking bør derfor benyttes over alt hvor det er teknisk mulig.
