Inspeksjonserfaring på trebruer

Learning Experiences from Timber Bridge Inspections

STATENS VEGVESENS RAPPORTER

Nr. 468

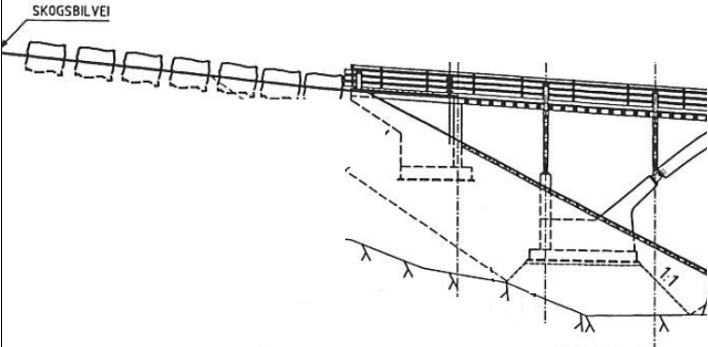
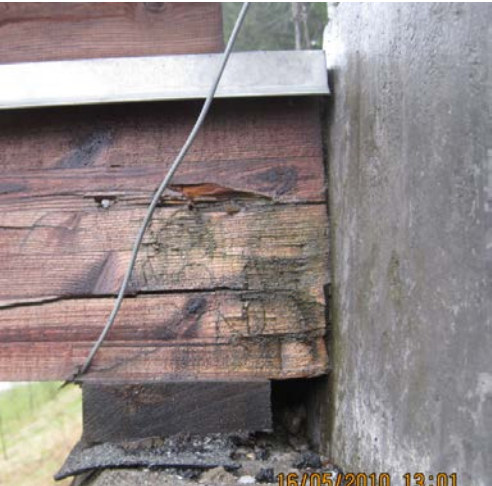
Fokusområde: Prosjektering	Dato: 10.12.2015	Versjon: 1.0	Nr.: Utforming 03
Beskrivelse:			
Plassering av landkar i fallende terreng			
Problembeskrivelse: Vann renner fra overliggende deler ned mot trebrua og landkaret			
Tiltak: Mest ønskelig er det å plassere landkaret slik at vegen bak er lavere enn bruplaten. Dersom det ikke er mulig, må detaljer rundt vannføringen og endeveden detaljeres nøye da vann blir ledet mot endeveden.			
Bilder/illustrasjoner:			
Vann har rent inn mot endeveden fra tilligende skogsbilveg.

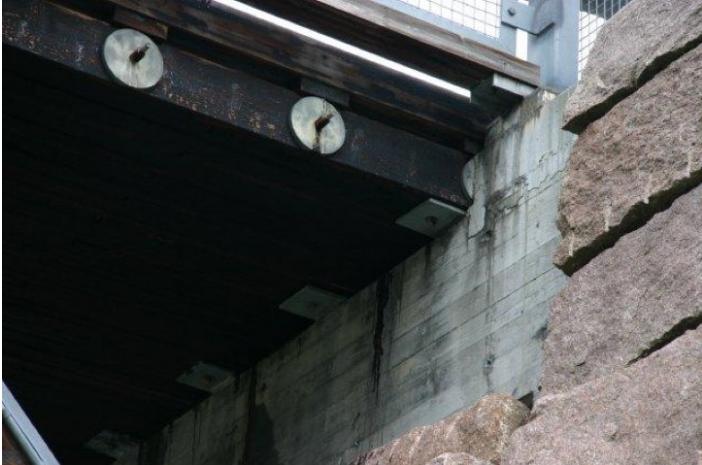
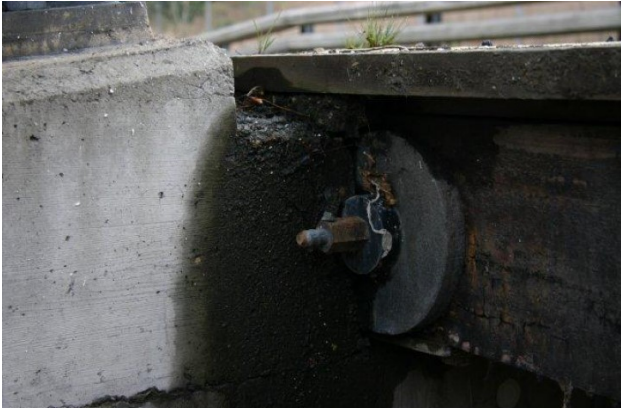
Fokusområde: Prosjektering	Dato: 10.12.2015	Versjon: 1.0	Nr.: Landkar 01
Beskrivelse:			
Innstøpt dekke ved landkar			
Problembeskrivelse: Stor fuktpåkjenning på ytterlameller ved landkar. Treet i dekket og betongen i landkaret beveger seg forskjellig. Dette skaper over tid hulrom mellom betongen og dekket der fuktighet ikke får tørke ut. Materialene kan ikke tvinges sammen.			
Tiltak: Løsningen bør ikke benyttes på nye bruer. For eksisterende bruer vil det på kort sikt være hensiktsmessig å holde landkaret rent for smuss samt hindre vann i å trenge inn ved å lede det vekk fra spalten. På lengre sikt vil det trolig være nødvendig å bygge om landkaret.			
Bilder/illustrasjoner:

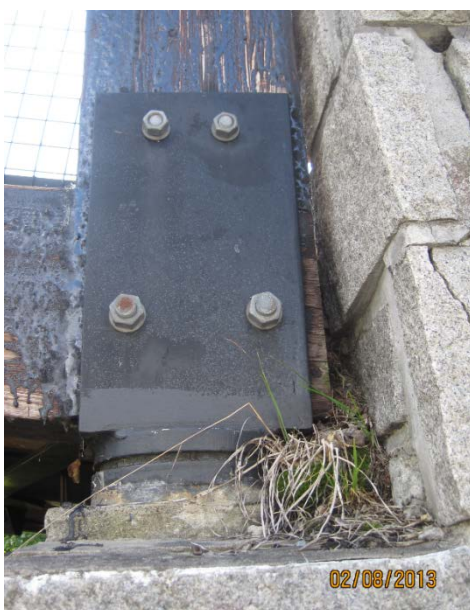
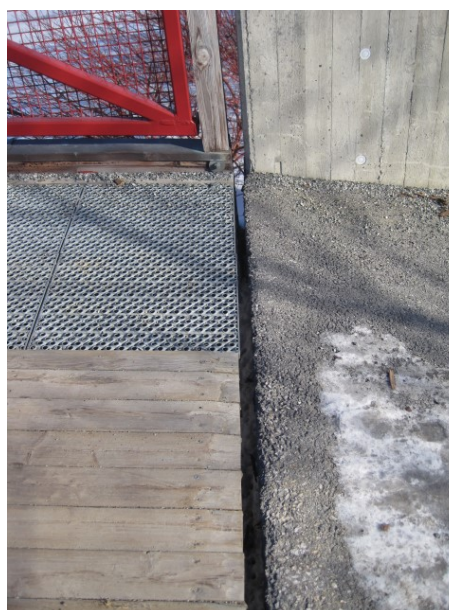
Til høyre:
Begroing rundt
lageravsats
med for lite
mellomrom til
landkar.

Lengst til
høyre: Åpning
som slipper
gjennom grus
og smuss, noe
som det må tas
høyde for.

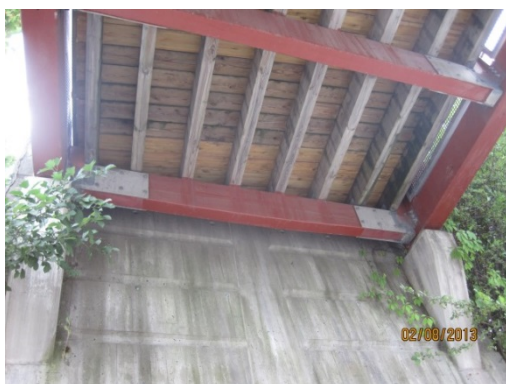
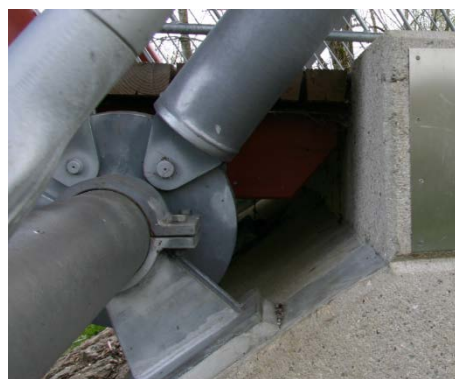
Under til venstre: Fagverk opplagt på konsoller.

Under til høyre: Skrå lageravsats som effektivt hindrer vann og smuss å bli stående.

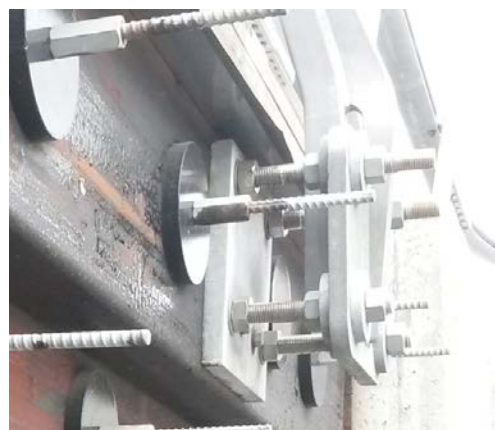
Bilde til høyre: Skruede forbindelser vil normalt sikre grei avrenning dersom dekket ikke ligger med stort tverrfall.

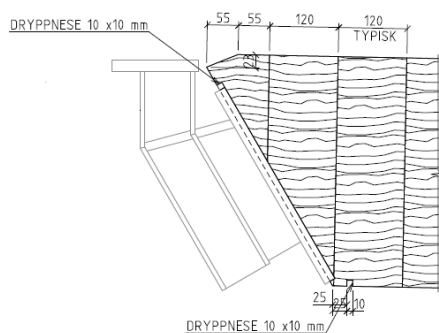
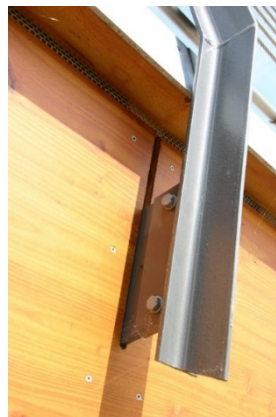
Bilder under: Å skråstille enden av dekket gjør det enklere å feste noe på siden. Merk at rekkverksstolpen i bildet til høyre under er forlenget slik at nedre del fungerer som en dryppnese.

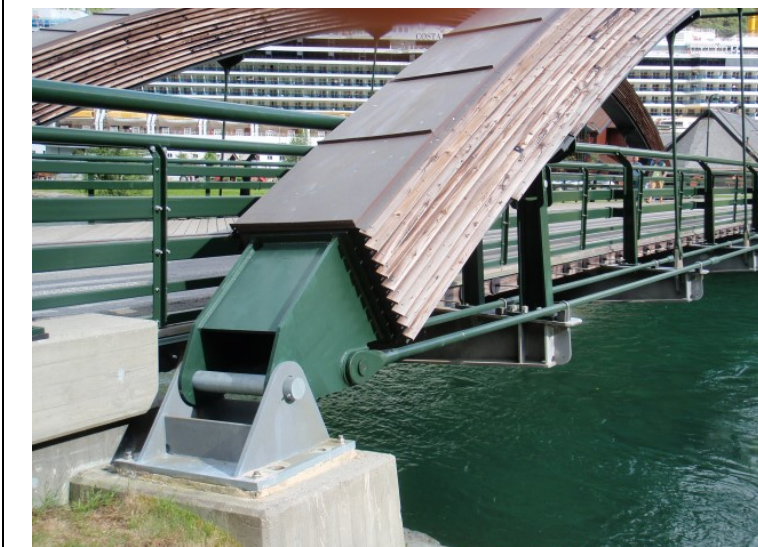
Bilde til venstre: Kobberioner fra beslaget renner ned på underliggende ledd og tærer på sinkbelegget.

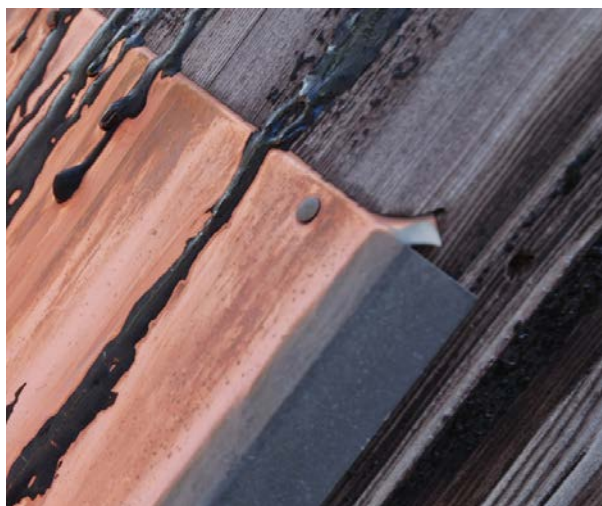
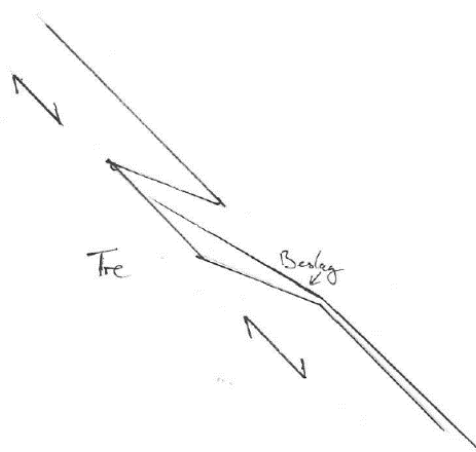
Dersom beslag kun skal dekke deler av f.eks. en fagverkskonstruksjon må disse slisses inn. Er slissen liten kan det medføre økt fuktansamling i slissen. Dette er vanligvis ikke et problem når kobber benyttes pga dets biocide virkning, men dersom sink benyttes, vil faren for råte være større. Det er i så fall viktig at sporet freses så skrått at man oppnår en dryppnese på endeveden og sikrer lufting av denne slissen.

Bilde til venstre: Vanlig løsning med innslissing der det benyttes kobber.

Figur til høyre: Dersom det benyttes annet materiale bør innslissen være stor nok til at man får en dryppnese over beslaget. Vinkelen på innslissingen er også viktig.

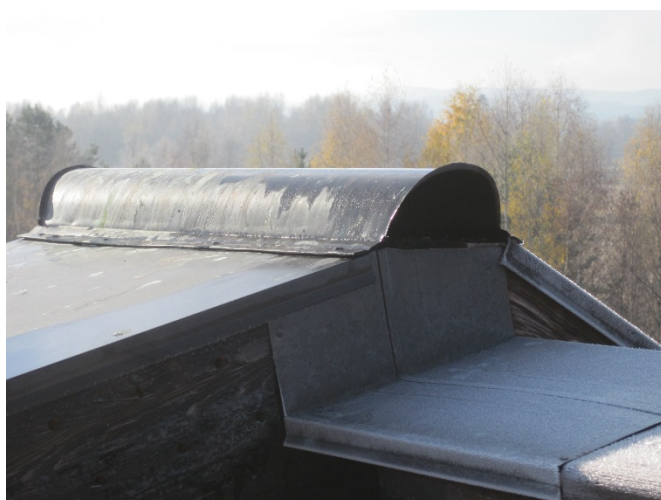
Bilde til venstre: Beslaget sikrer god avrenning over på annet beslag.

Alternativer kan være at spilene enten videreføres over hele leddet eller trekkes godt forbi beslaget i øvre del. Beslaget må også trekkes til under underkant tre.

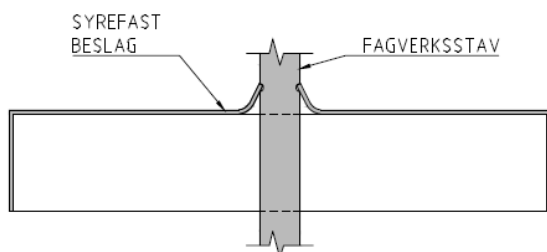
Bilde under til venstre: Stag er forsøkt tettet med noe silikonmasser som har sprukket opp.

Bilde til høyre: Påsveiste lepper/beslag er en sikrere måte å vise vannet bort på.

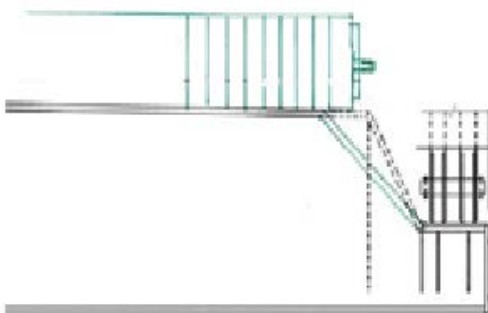
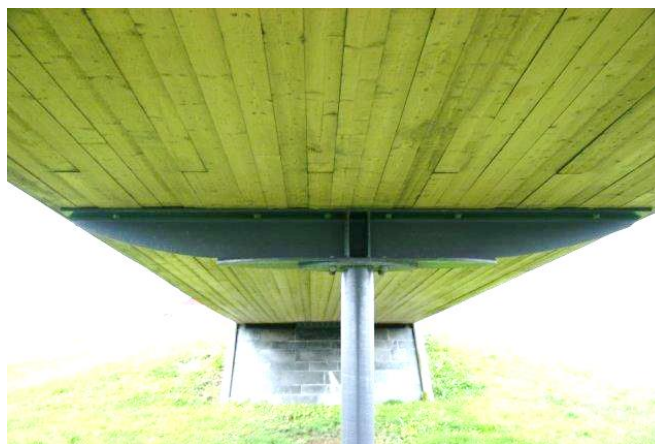
Smuss og snø samles på tverrbærer og renner mot dekket. Ved brøyting kastes snø på tverrbæreren. Snøen smelter og vann renner mot dekket. Over tid fører dette til at smuss også vaskes ned mot dekket og holder fuktigheten høy.

Bilder over: Vann og is samler seg på tverrbæreren og renner mot dekket. Over tid vil det i tillegg ansamles smuss inntil treet som holder på fuktighet.

Bilder under: Tverrbærerens kontaktflate bør avsluttes før dekkekanten og formes slik at vann og smuss renner vekk fra treverket.

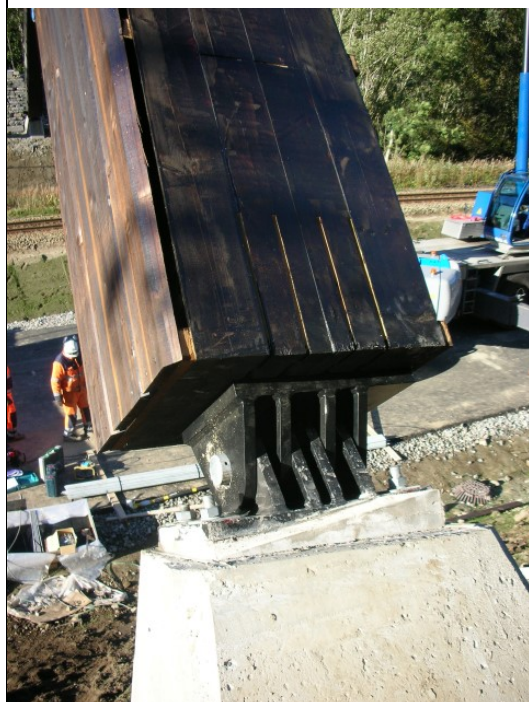
Fukt sperres inne ved endeveden. Bue- eller søylefot som er lukket rundt tverrsnittet forhindrer uttørking av tre når vann kommer bak beslaget.

Bilde til venstre: Kreftene overføres i stor grad med innslissede dybler. Dette gir endeveden god lufting. Det er ikke nødvendigvis et poeng å gjøre enden så liten som mulig, men vann som renner langs med treet må forhindres fra å stå i sprekken mellom treet og dens anleggsflate.

Anleggsflaten mot endeveden bør være mindre enn tverrsnittsarealet til tredelen, vist i nedre bilde. Søyler bør avsluttes i god avstand til grunnen da fuktnivået her er større. I tillegg kan det være hensiktsmessig å skjære inn en dryppnese slik at vann ikke blir sugd opp i treet.

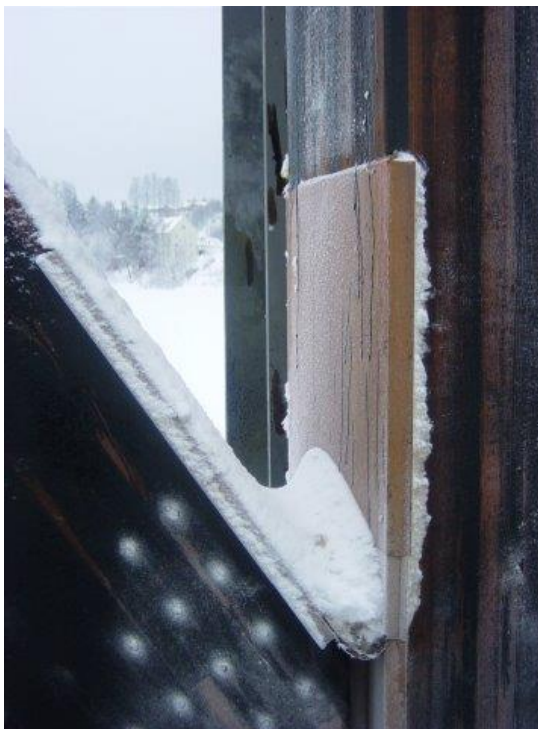
Vann ledes og konsentreres mot en spalte. Vann renner på oversiden av den skrå søylen og ned i sprekken mellom søylene.

Bilde under: Beslag er skåret inn i treet for å lede vann vekk fra ansamlingen. Merk at kobber avgir ioner som fungerer som biocider og derfor kan slisses inn. Ved uimpregnert tre kombinert med annet materiale i beslaget bør det ordnes mere lufting i innslissingen, se «beslag 06»

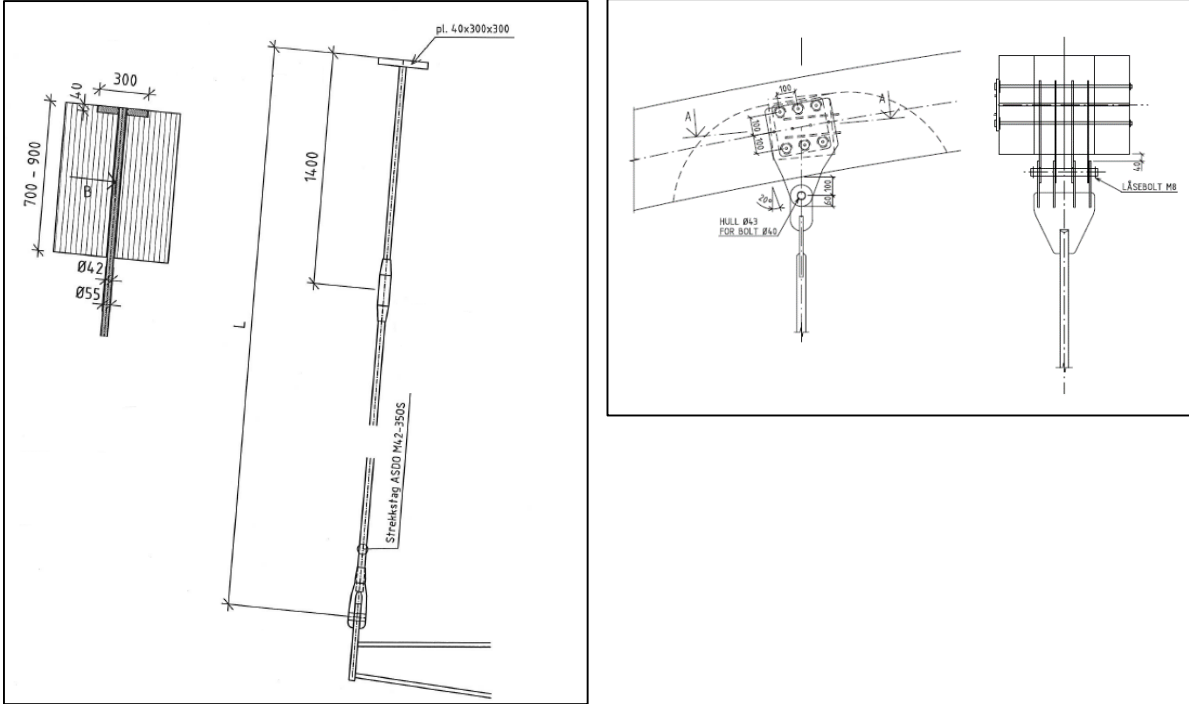
Fokusområde: Prosjektering	Dato: 10.12.2015	Versjon: 1.0	Nr.: Forbind. 09
Beskrivelse:			
Innfesting av hengestenger			
Problembeskrivelse: Kritiske deler av innfestningen til hengestenger bør være inspiserbar. I tillegg er plate med påsveist hengestag vanskelig å produsere nøyaktig nok.			
Tiltak: Plate med påsveist hengestag bør tilrettelegges med inspeksjonsmulighet fra toppen. Det kan også vurderes å lage et bolteledd på oversiden av platen som hengestangen er festet i. Alternativt kan en benytte innslissede plater med bolteforbindelser i bunn.			
Bilder/illustrasjoner:			
Figur til venstre: Hengestenger festet i innfrest plate i topp bue. Det bør tilrettelegges for inspeksjon fra oversiden.			
Figur til høyre: Innslissede plater med dybler og hengestenger i bolteforbindelse. Løsningen er kanskje mere komplisert, men enklere å produsere og viktige deler er fullt inspiserbare.

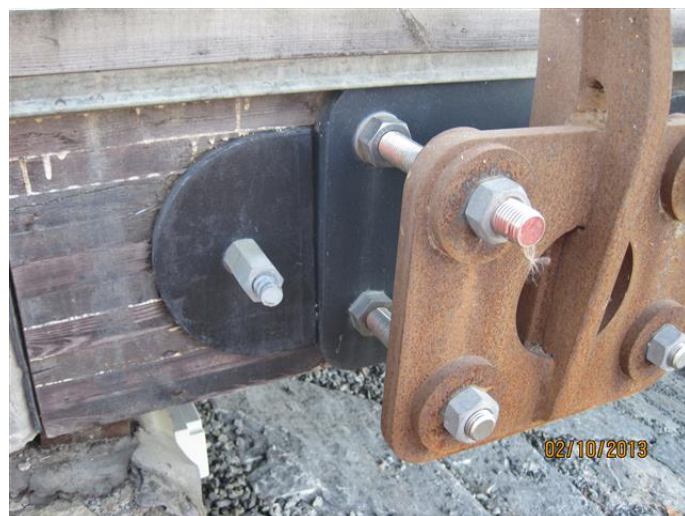
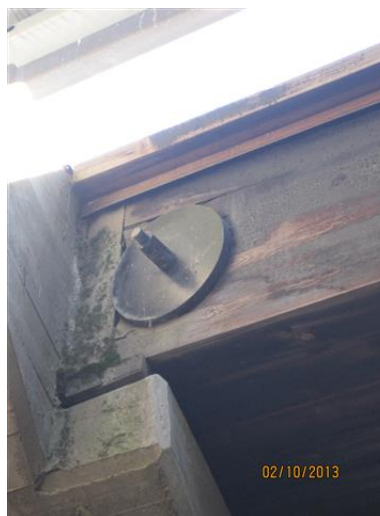
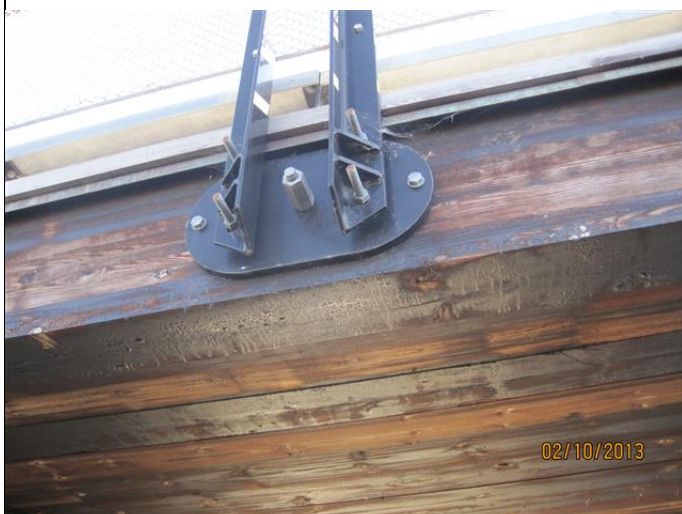
Bilde over til venstre: Asymetriske ankerplater.

Bilder over til høyre: Glidning mellom lameller oppstår uansett ikke ved endeopplegget noe som begrenser behovet for tverroppspenning.

Behovet for trykk på tvers av fibrene mot landkaret er begrenset da lamellene er forhindret fra saksing av opplageret. Plassering av spennstagene må tilpasses rekkverksinnfestningen og andre hindre. For gangbruer kan ankerplaten heller være en integrert del av rekkverksinnfestningen.

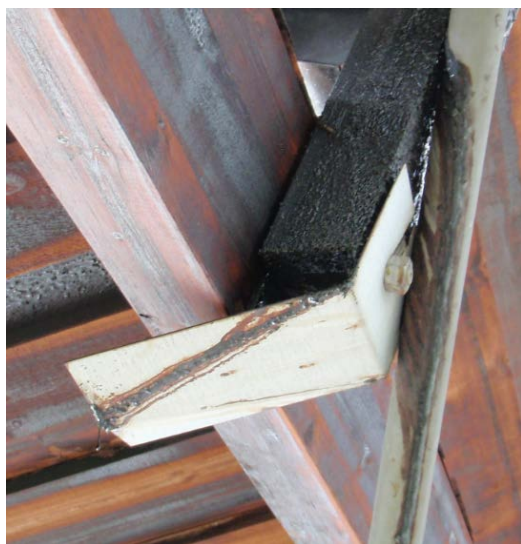
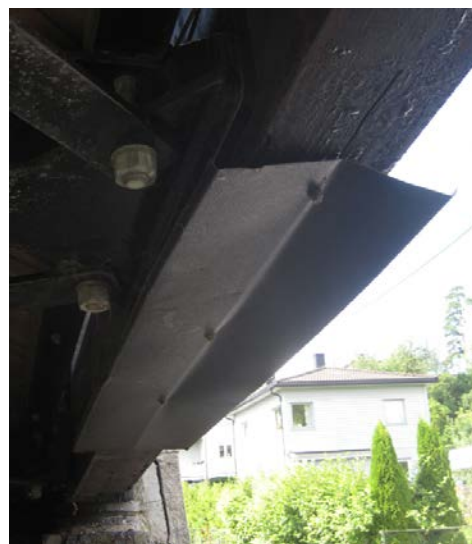
Bilde under: Kreosotdrypp fanget opp med et lite beslag. Merk avstanden mellom tre og beslaget ved innfestningen som sørger for at mesteparten renner på innsiden.

Bilde under: Et enkelt beslag festet kun i midten sørger for at vann renner bort og kreosot fanges opp.

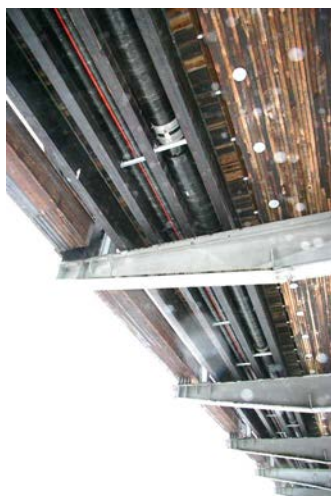
Bilde over: Opphengt til kablene fukter opp treet lokalt.

Bilde under: Kabelkanal lagt over tverrbærer mellom bjelker som danner et fortau.

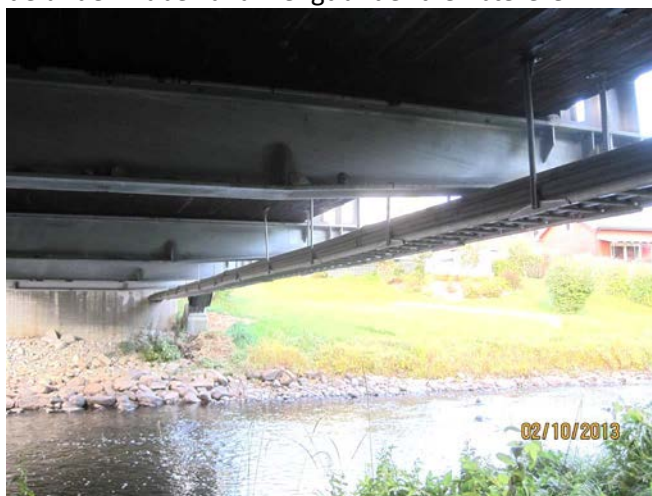
Bilde under: Kabelkanal hengt under tverrbærere.

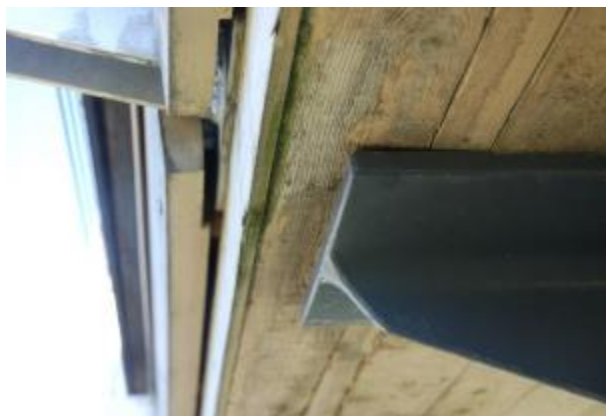
Bilde over til høyre: En enkelt liten dryppnese forhindrer vann som kommer på siden å renne videre ned under dekket. En dryppnese inntil kanten vil trolig også medføre at trevirket der tørker raskere opp da mindre vann kan suges opp i våte perioder.

Dryppnese og inntrukket tverrbærer ville ha forhindre eventuell feil i kantbeslaget.

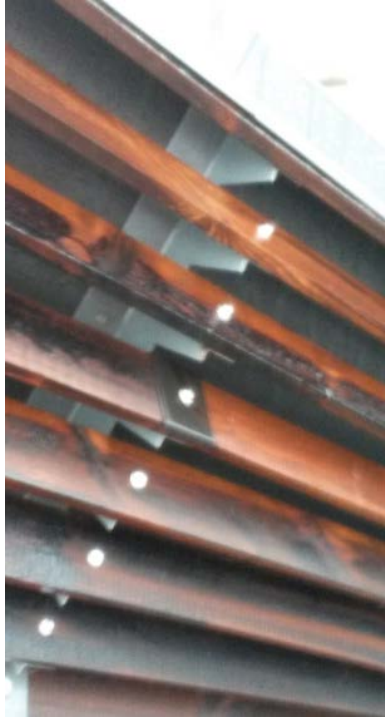
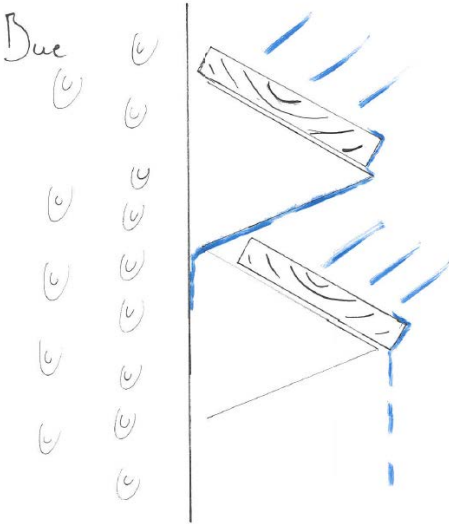
Fokusområde: Prosjektering og utførelse	Dato: 10.12.2015	Versjon: 1.0	Nr.: Annet 04
Beskrivelse:			
Vann renner fra spiler langsmed innfestning og ledes mot trebuen			
Problembeskrivelse: Systemet er svært sårbart for utførelsesfeil ved at spiler ligger noe for høyt. Innfestningen burde peke nedover på samtlige innfestningspunkter.			
Tiltak: Blir trolig nødvendig å bytte ut innfestning.			
Bilder/illustrasjoner: Bilde til venstre: Innfestningen har deler som leder vann mot buen. Figur til høyre: Øvre del med spiler festet noe inn fører vann mot buen, men dersom spilene er montert med utstikk vil ikke dette skje. Systemet er likevel svært sårbart, og innfestning bør også lede vann bort fra buen dersom spiler blir noe feilmontert eller vrir seg.

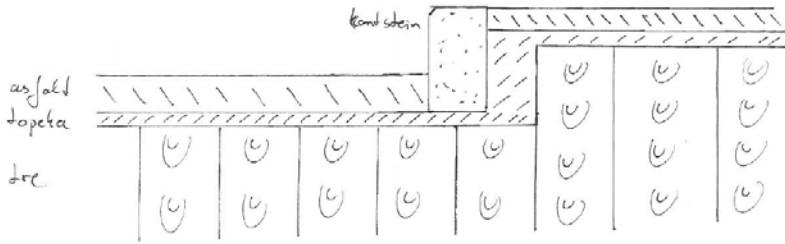
Fokusområde: Prosjektering	Dato: 10.12.2015	Versjon: 1.0	Nr.: Annet 05
Beskrivelse:			
Fuktansamling bak fortauskant			
Problembeskrivelse: Membranen er enten diskontinuerlig eller skadet i overgangen mellom to metallplater.			
Tiltak: Det blir veldig vanskelig å sikre god tetting. Ideelt burde membranen vært lagt flat over hele brubanen med oppasfaltering av fortauet isteden. Rekkverksinnfestning kan gjøre det vanskelig på trebruer, slik at kontinuerlig membran må sikres på en robust måte.			
Bilder/illustrasjoner:			
Bilde til venstre: Fukt trenger inn mellom sliteslaget og oppkant. Figur til høyre: Forslag til løsning som kan sikre en kontinuerlig membran. Løsninger med asfaltpapp eller tilsvarende er erfaringsmessig ofte blitt punktert, men kan såklart legges bak topekaen som en ekstra sikkerhet i oppknekk.
