Statens vegvesen

Etatsprogrammet Moderne vegtunneler 2008 - 2011

Levetid på bergbolter

Nr. 164

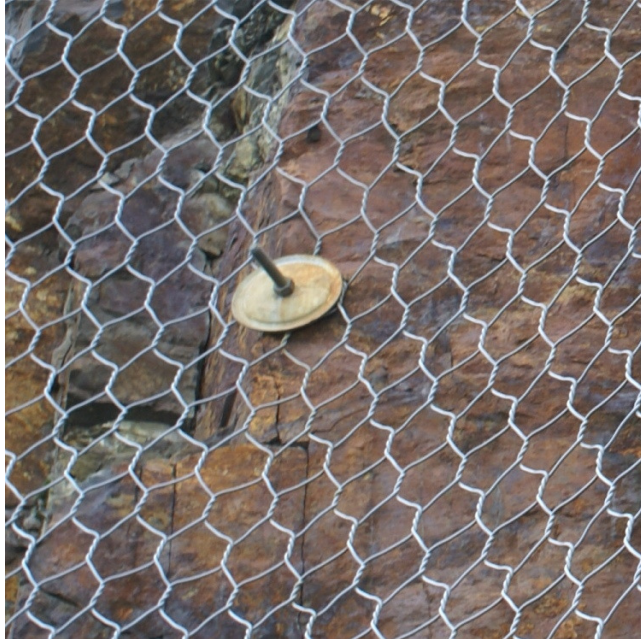
Det ble observert mange bolter der det var misfarging av stålet uten synlig korrosjonsskade eller korrosjonsprodukter på stålet. I enkelte tilfeller antas misfargingen helt eller delvis kunne ha andre årsaker enn korrosjon på stålet, for eksempel oksidasjonsprodukter fra berget, fargenyanser i stålet eller skitt/smuss fra anleggsperioden og driftsperioden.

Misfargingen antas ikke å ha noen betydning for stålqualiteten eller levetiden på stålet.

Figur 1 Misfarging av bolt. Misfarging av stålet i dette tilfelle kan skyldes oksidering av kisholdig berg (Fv. 33)

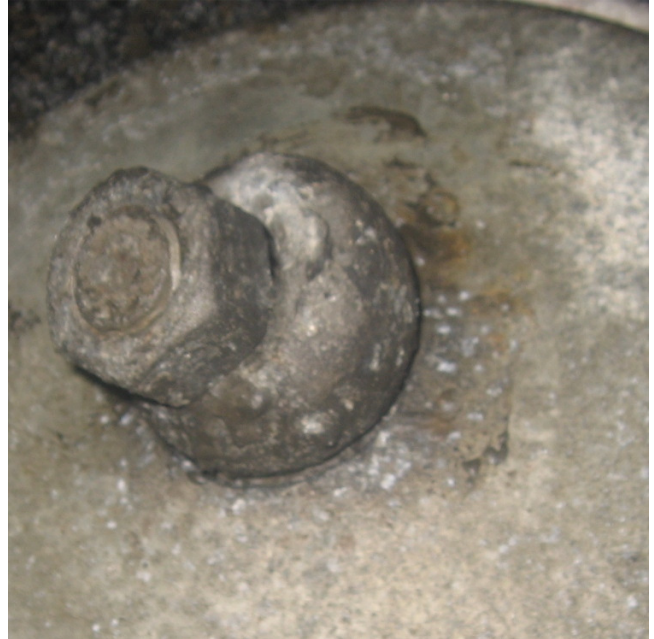
Figur 2 Misfarging av bolt. Misfargingen kan skyldes smuss og skitt fra byggefase og driftsfase (Godøytunnelen)

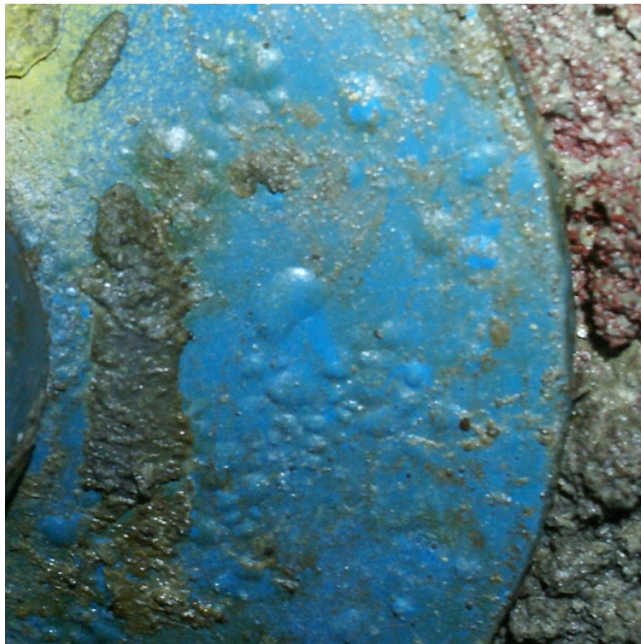
Vabler i pulverlakken på bolter med dobbel korrosjonsbeskyttelse ble observert i begge de to undersjøiske tunnelene der det er benyttet slike bolter. Vablene var av varierende størrelse, og med eller uten (påviselig) innstengt vann bak pulverlakken når lakken ble skrapet/pirket av med geologhammer eller negl. Avskalling av pulverlakk langs kanter på mutter, kule og skive ble også observert. I noen tilfeller var det korrodert stål bak pulverlakken når denne ble fjernet i de vablete områdene, i andre tilfeller ble intakt varmforsinking synliggjort. Det ble ikke observert tilsvarende dannelse av vabler i de tunneler på land der dobbel korrosjonsbeskyttelse er benyttet på festebolter for vann- og frostsikringshvelv. Det er ikke mulig å si om dannelse av vabler i pulverlakken er et fenomen kun i undersjøiske tunneler basert på de begrensede tunnelene hvor det var benyttet bolter med dobbel korrosjonsbeskyttelse.

Dannelse av vabler og avskalling av pulverlakk virker reduserende på boltens levetid siden ståloverflaten eksponeres for korrosjon, men skadene antas ikke å ha innvirkning på boltens kapasitet alene.

Figur 3 Vabler i pulverlakk (Oslofjordtunnelen)

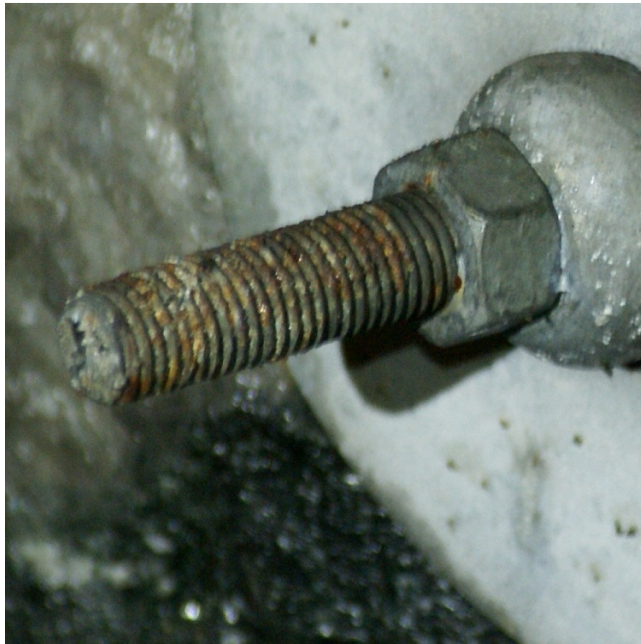
Stålet er synlig korrodert kun i overflaten. Korrosjonen er ujevnt fordelt over ståloverflaten, med mellomrom av ukorrodert stål mellom de korroderte punktene eller områdene. Korrosjonsprodukter er synlige med det blotte øye (rustkorn). Korrosjonen har ikke medført endringer i ståloverflaten av betydning. Den opprinnelige overflatestrukturen er beholdt, men det kan være oppstått mindre skader i ståloverflaten.

Korrosjonsomfanget antas ikke å ha noen som betydning for styrken på bolten, men har betydning for levetiden på stålet siden det er grobunn for videre og mer alvorlig korrosjon av boltestålet.

Figur 5 Korrosjon på gjenger. Dekker ikke hele bolteenden (Svartdalstunnelen)

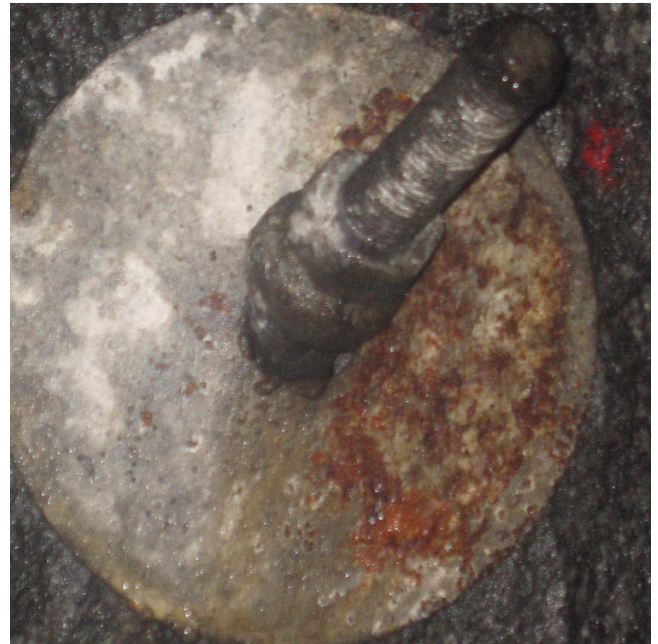
Figur 6 Korrosjon på deler av bolteplate. Antydning til små korroderte groper i stålet. Ingen korrosjon på bolt/mutter/halvkule (Godøytunnelen)

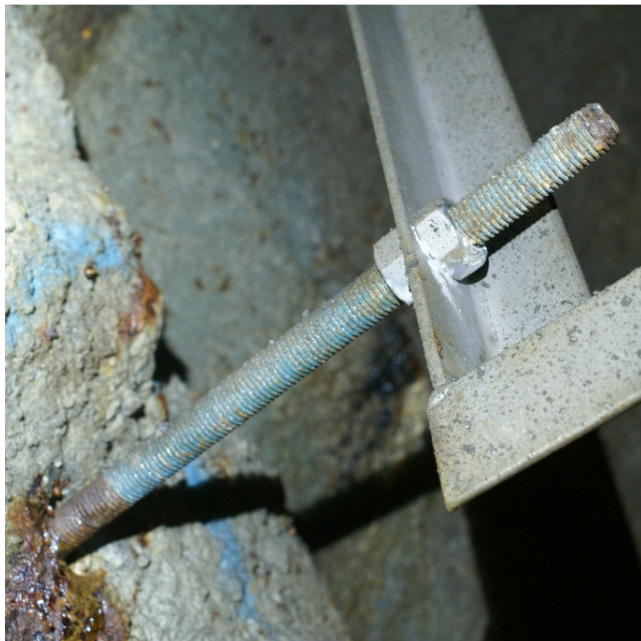
Figur 7 Korrosjon på gjenger, festebolt med dobbel korrosjonsbeskyttelse. Bolteende og delen nærmest berget er mer korrodert enn resten av bolten (Oslofjordtunnelen)

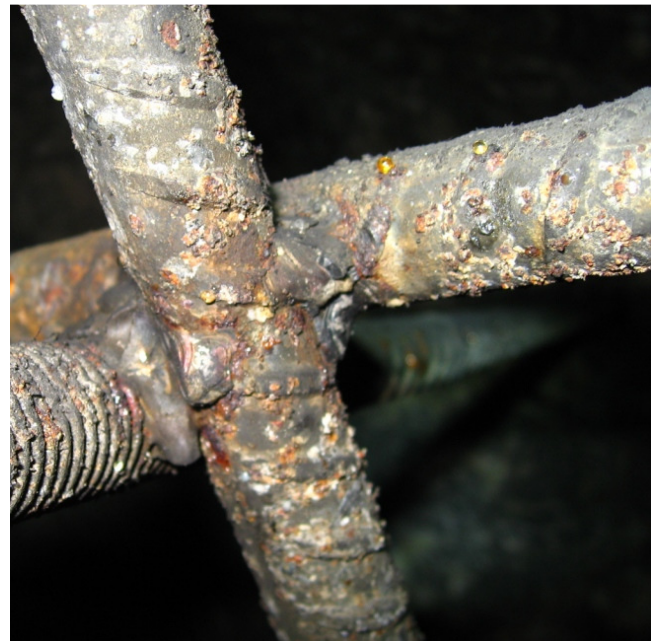
Figur 8 Punktvis korrosjon på bolt grunnet vannråper på stålet. Synlige rustkorn. Lite korrosjon å se mellom vannråpene (Nordbyttunnelen)

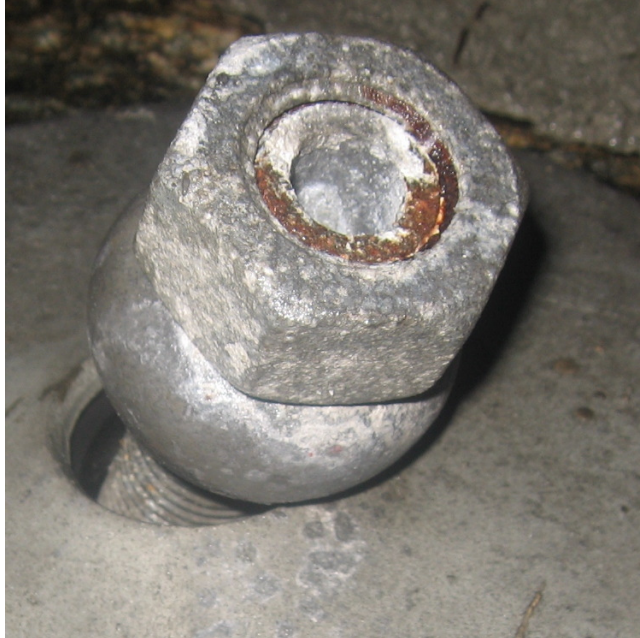
Korrosjonen er begrenset til visse punkter eller områder på stålet der dette er mer eksponert for korrosjon enn resten. På en rekke bolter ble det observert korrosjon som kunne settes i sammenheng med skader oppstått på korrosjonsbeskyttelsen og ståloverflaten i forbindelse med håndtering av boltene og monteringen. På mange av disse boltene var disse stedene alene korrodert mens resten av boltene var mer eller mindre korrosjonsfri.

Figur 9 Korrosjon på bolteende rørbolt og innside av mutter (Godøytunnelen)

Gjenger på bolt og innside av mutter er utsatt siden friksjonen som oppstår mellom bolt og mutter ved oppstramming av mutteren vil kunne skade korrosjonsbeskyttelsen. Videre oppstår det tydeligvis ofte skader på mutterens kanter ved oppstramming av mutteren.

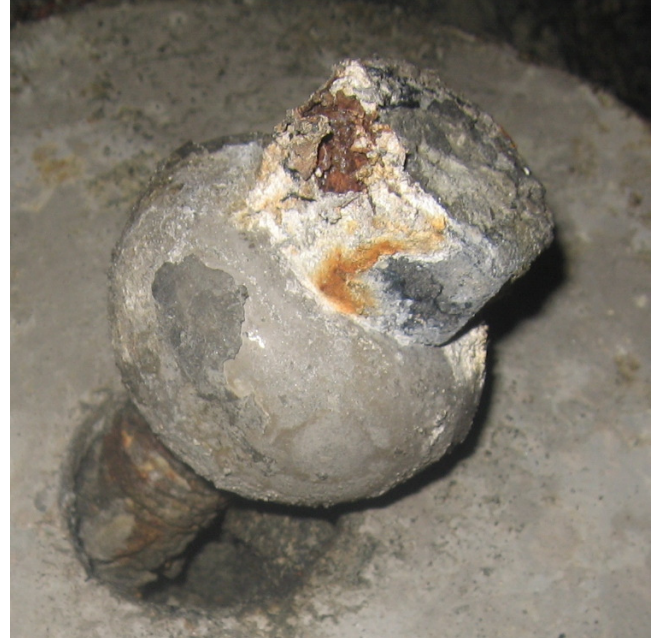
Figur 10 Dyp lokal korrosjon på mutter (Godøytunnelen)

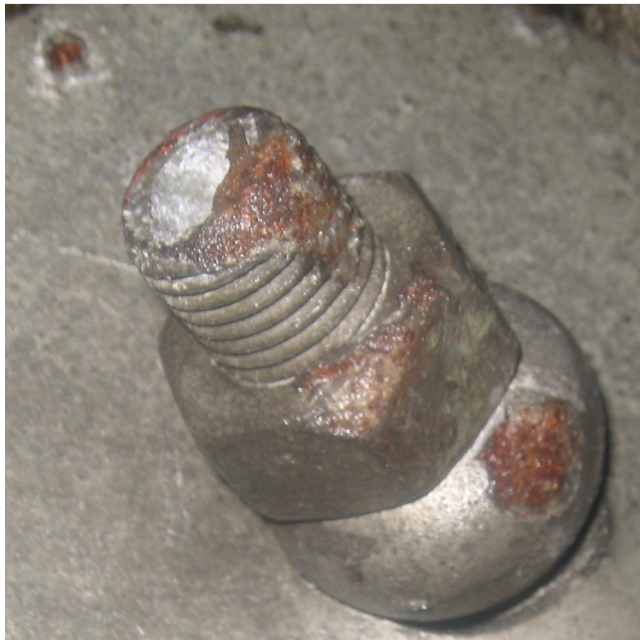
Figur 11 Korrosjon på bolteende rørbolt, mutter og halvkule (Godøytunnelen)

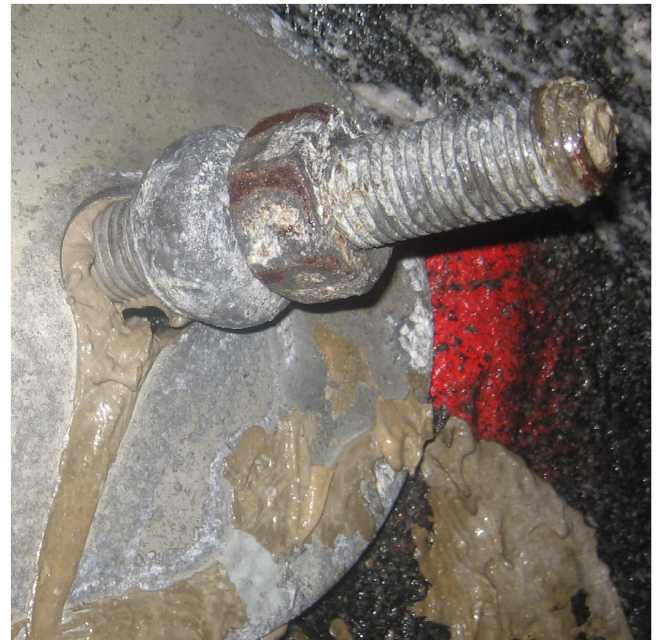
Figur 12 Korrosjon på bolteende rørbolt og på gripekanter til mutter (Godøytunnelen)

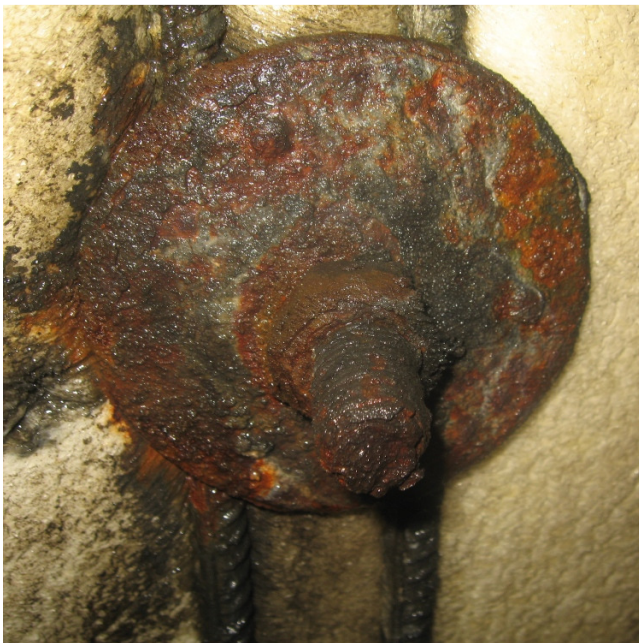
Korrosjonen dekker mer eller mindre hele boltene. Stålet er ikke synlig, men tilsynelatende korrodert kun i overflaten. Den opprinnelige overflatestrukturen er beholdt, men det kan være oppstått mindre skader i ståloverflaten, så som små groper i stålet. Det er vabler i rustlaget i et begrenset omfang.

Figur 13 Nesten heltdekkende korrosjon på festebolt for vannsikring. Stålet er ikke synlig. Små synlige vabler i korrosjonsproduktet (Godøytunnelen)

Korrosjonsomfanget antas å ha begrenset betydning for styrken på boltene, men har stor betydning for levetiden på stålet siden korrosjonen allerede dekker hele boltene og vil kunne utvikle seg videre med en mer dyptgående korrosjon av boltestålet. Lite av den opprinnelige korrosjonsbeskyttelsen er tilbake.

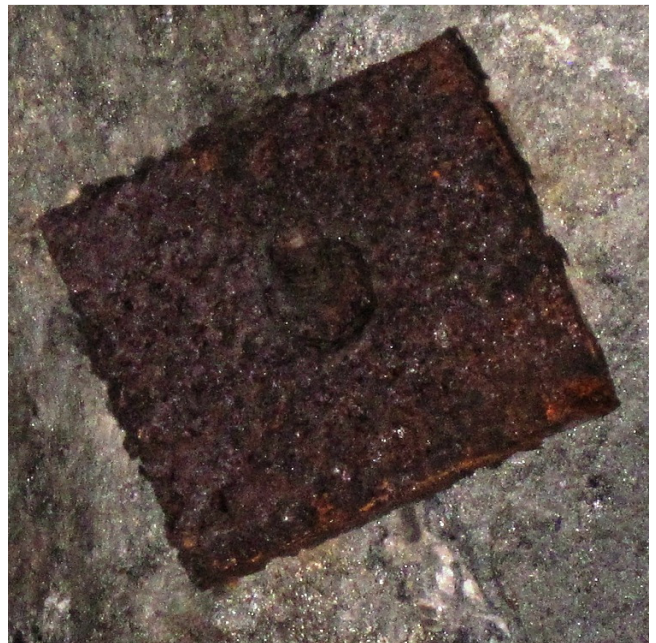
Figur 14 Heltdekkende korrosjon på svartstålbolt. Større korn av rust er synlig på platen som er jevnt korrodert (Hamregjøltunnelen)

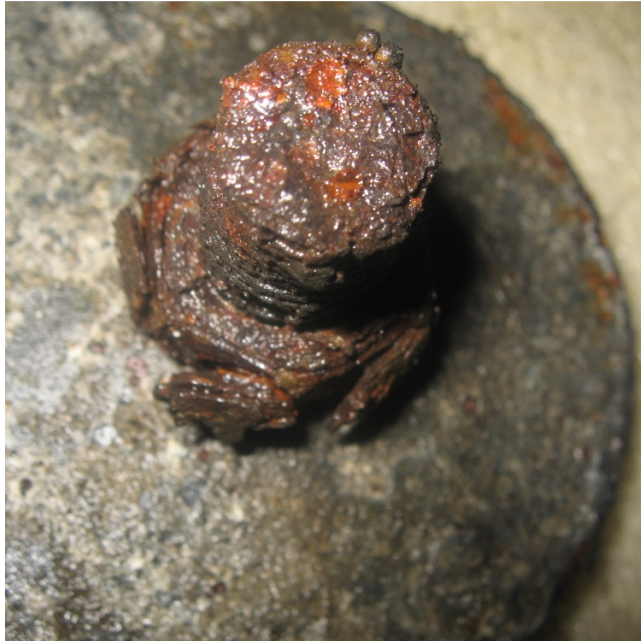
Korrosjonen dekker hele boltene, og stålet er tydelig korrodert også i dybden. Den opprinnelige overflatestrukturen er endret, med mindre og større skader i ståloverflaten, så som små groper og/eller ujevn ståloverflate når korrosjonsproduktene fjernes. Korrosjonsproduktene forekommer i tykke lag utenpå stålet og skaller også av. Lagene som omslutter stålet er gjerne vablete og lagdelte, med luft i mellom tynne lag av rust.

Stålet har tapt såpass mye tykkelse ved korrosjon at styrken antas å være betydelig redusert. Korrosjonen har meget stor betydning for levetiden på stålet siden korrosjonen allerede har svekket hele eller deler av boltene. Lite eller ikke noe av den opprinnelige korrosjonsbeskyttelsen er tilbake eller virksom lenger.

Figur 15 Kraftig korrosjon som har angrepet mutter og bolt, men i mindre grad bolteskiven (Godøytunnelen)

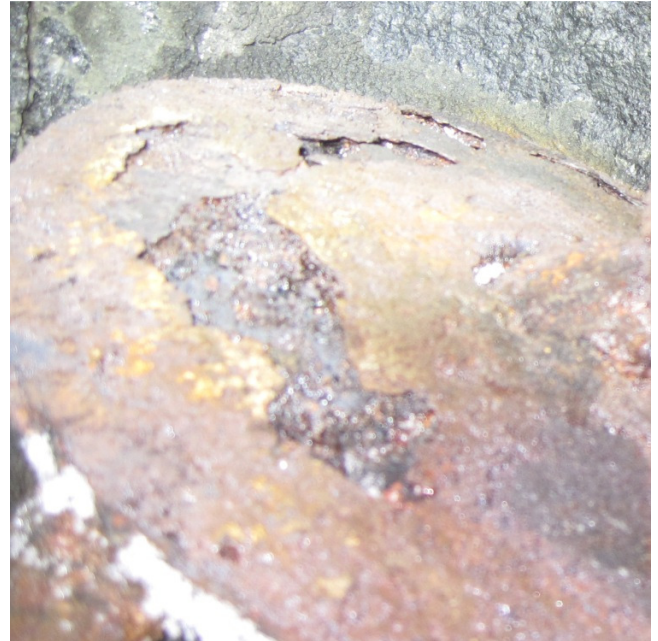
Figur 16 Dyptgående korrosjon på bolteskive. Korrosjonslaget er lagdelt, og med mye luft mellom lagene. Deler av rustlagene har skallet av (Ellingsøytunnelen)

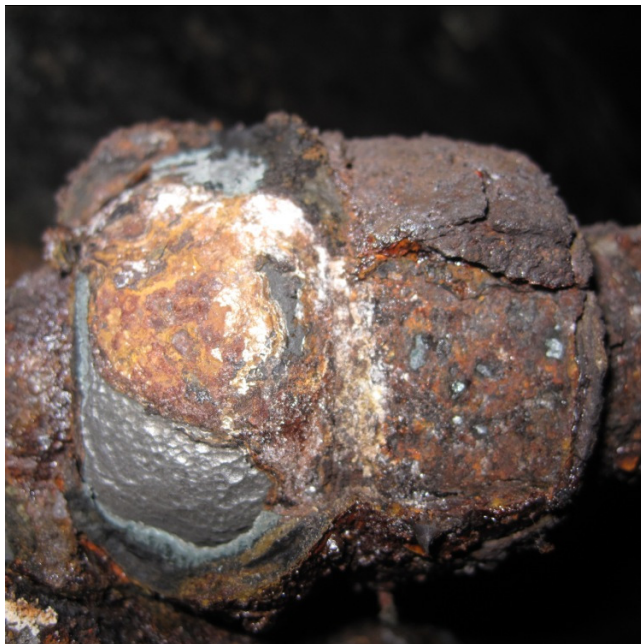
Figur 17 Dyptgående korrosjon av halvkule. Fjerning av tykt korrosjonslag avslører en ruglete ståloverflate (Ellingsøytunnelen)

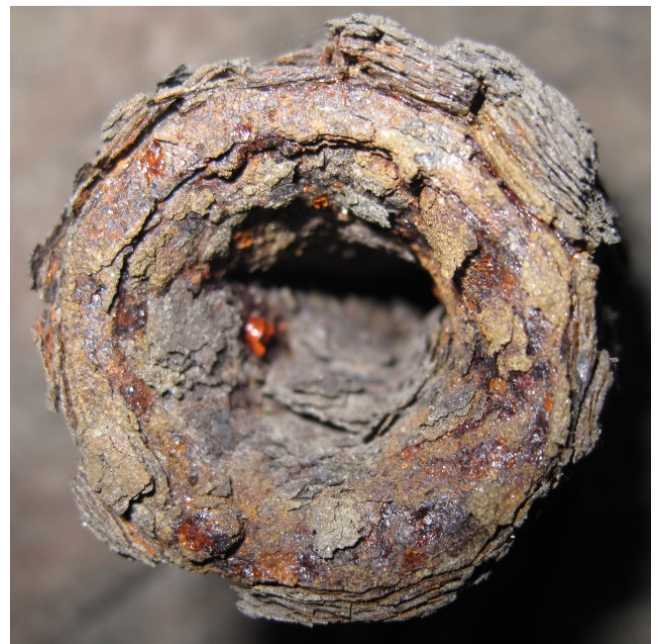
Figur 18 Radiell dyptgående korrosjon på innside og utside av bolteende på Swellexbolt (Hamregjøltunnelen)

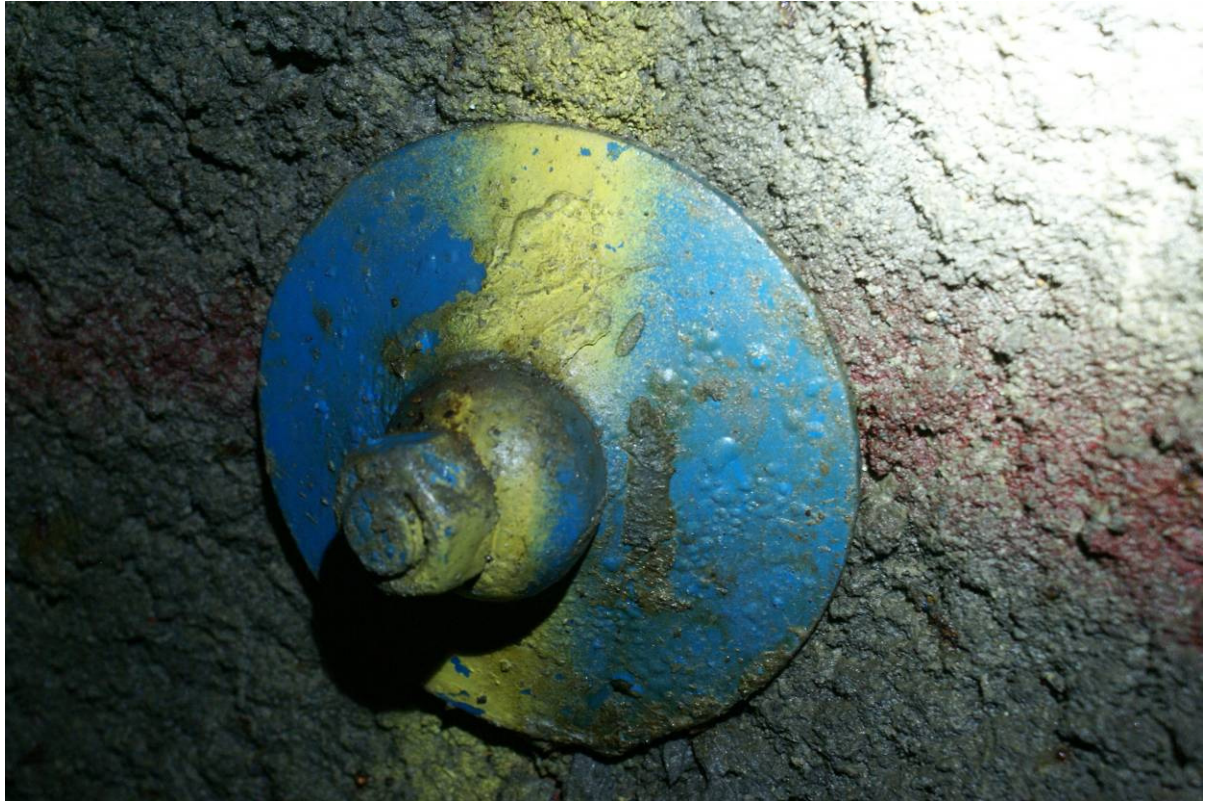
Figur 1.1-1 Antatt endeforankret bolt med dobbel korrosjonsbeskyttelse. Pulverlakkbelegget er vablete og lar seg på disse steder lett skrape av.

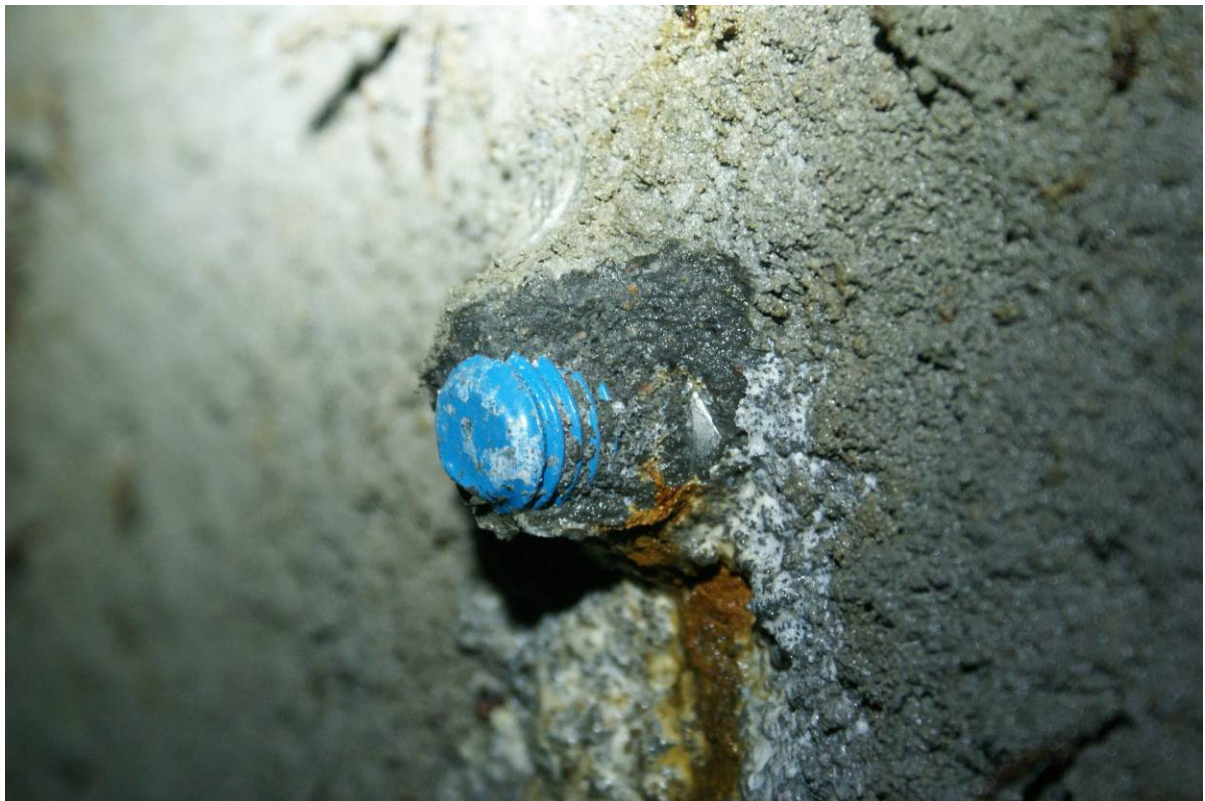
Figur 1.1-2 Ukorrodert bolteende og mutter (ikke dobbel korrosjonsbeskyttelse). Noe rustutfelling nedenfor boltehull.

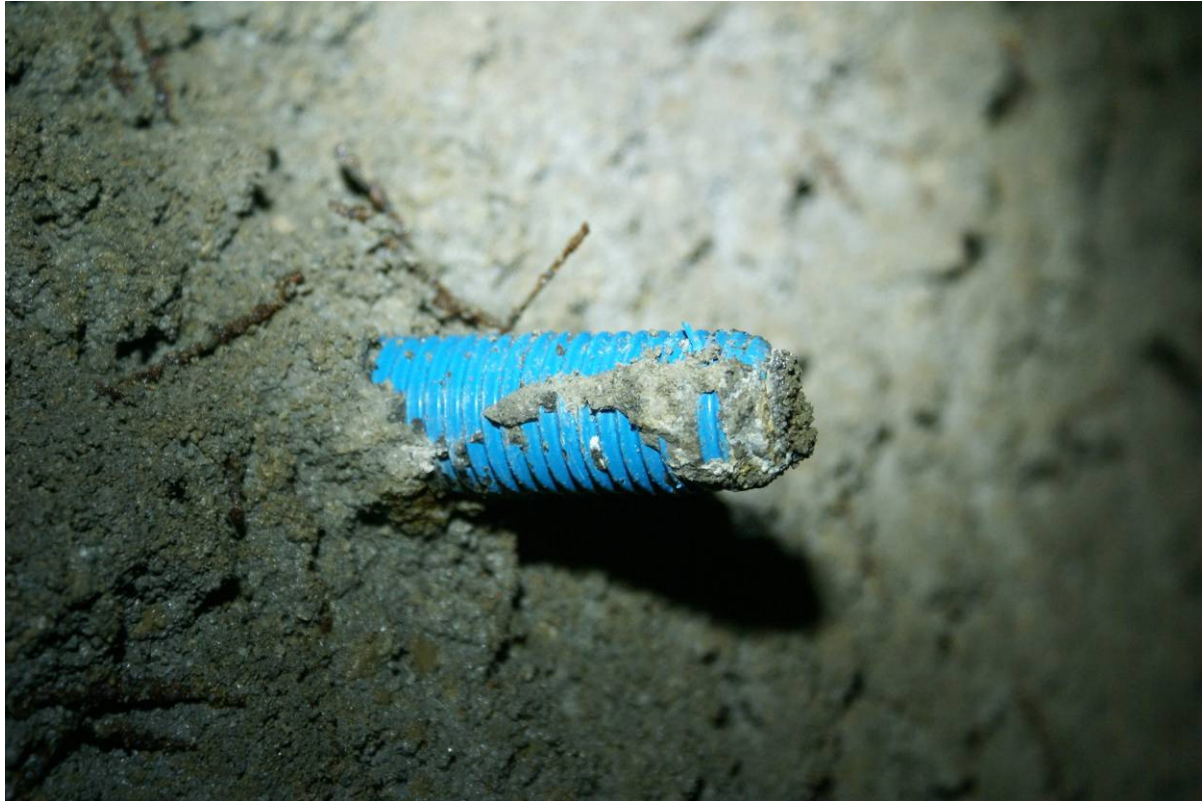
Figur 1.1-3 Ukorrodert bolteende. Mutter, plate og kule er innsprøytet, boltetupp mekanisk rengjort for sprøytebetong.

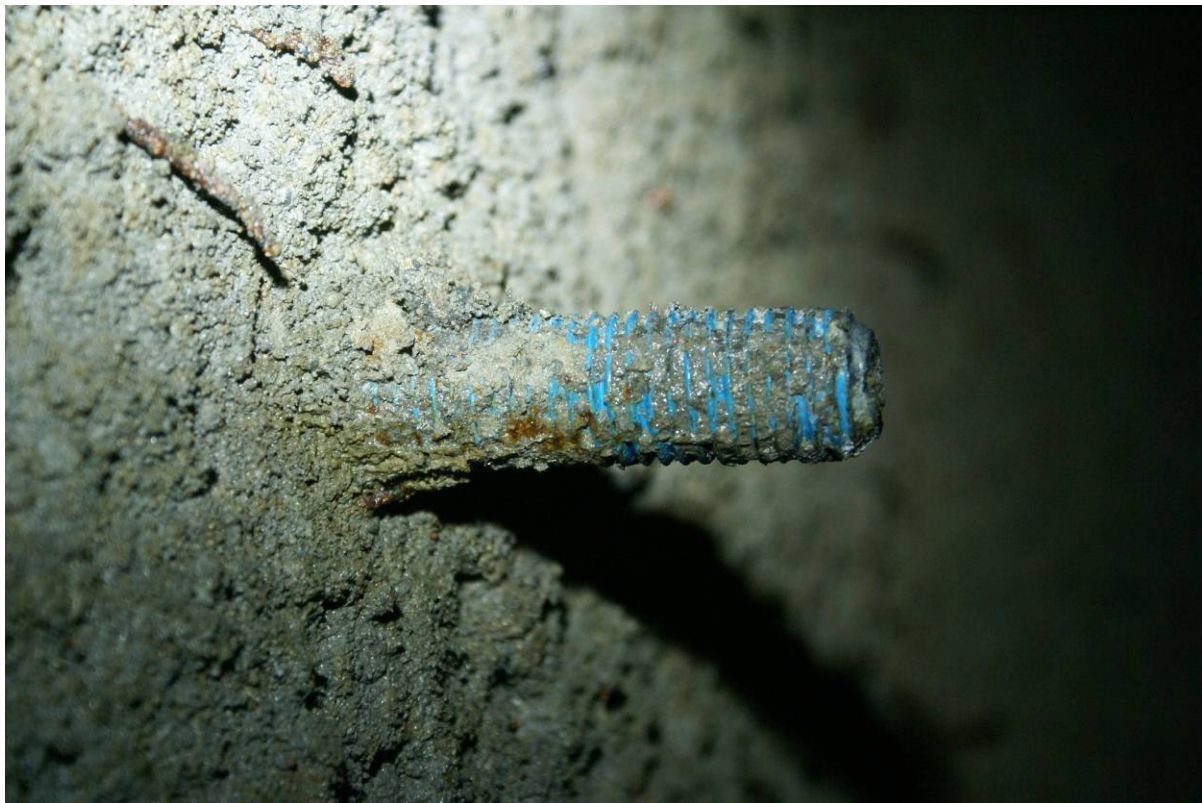
Figur 1.1-4 Utstikkende bolteende med lett korrosjon på tupp og på gjenger.

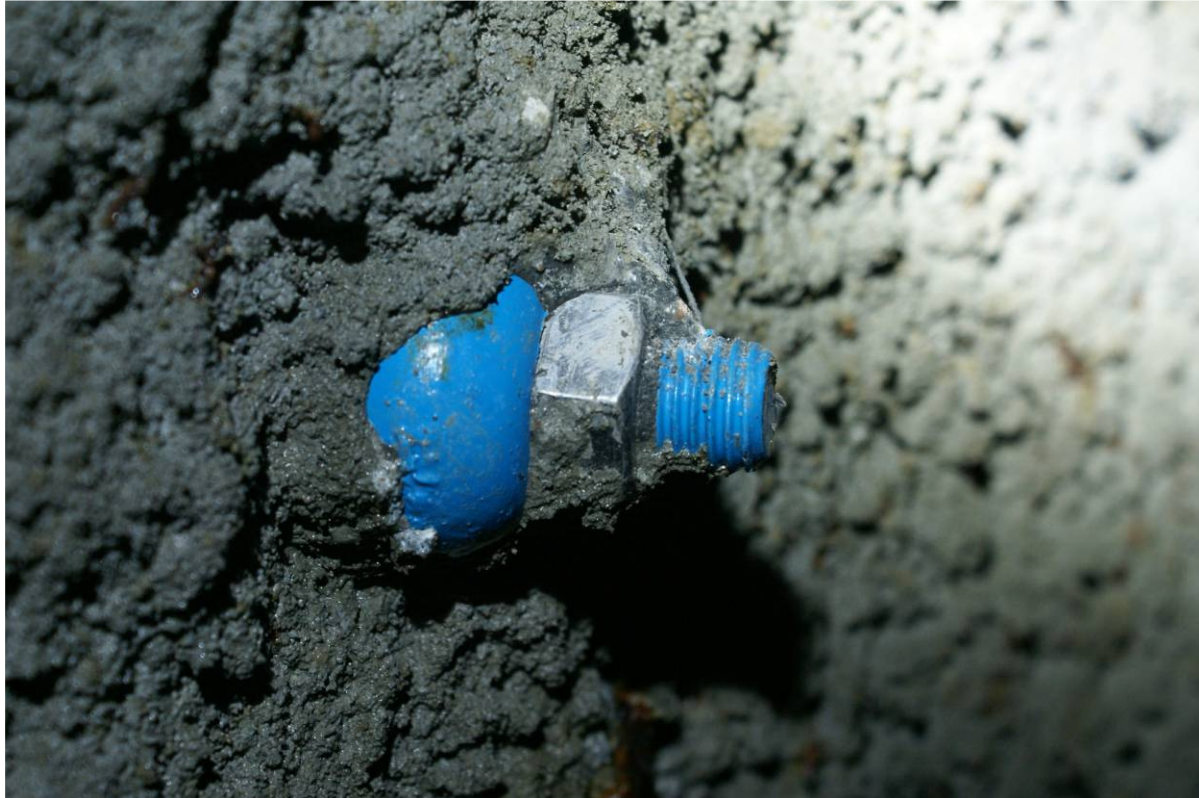
Figur 1.1-5 Ukorrodert bolt, men med noen vabler i den dobbelte korrosjonsbeskyttelsen. Synlige deler mekanisk rengjort for sprøytebetong.

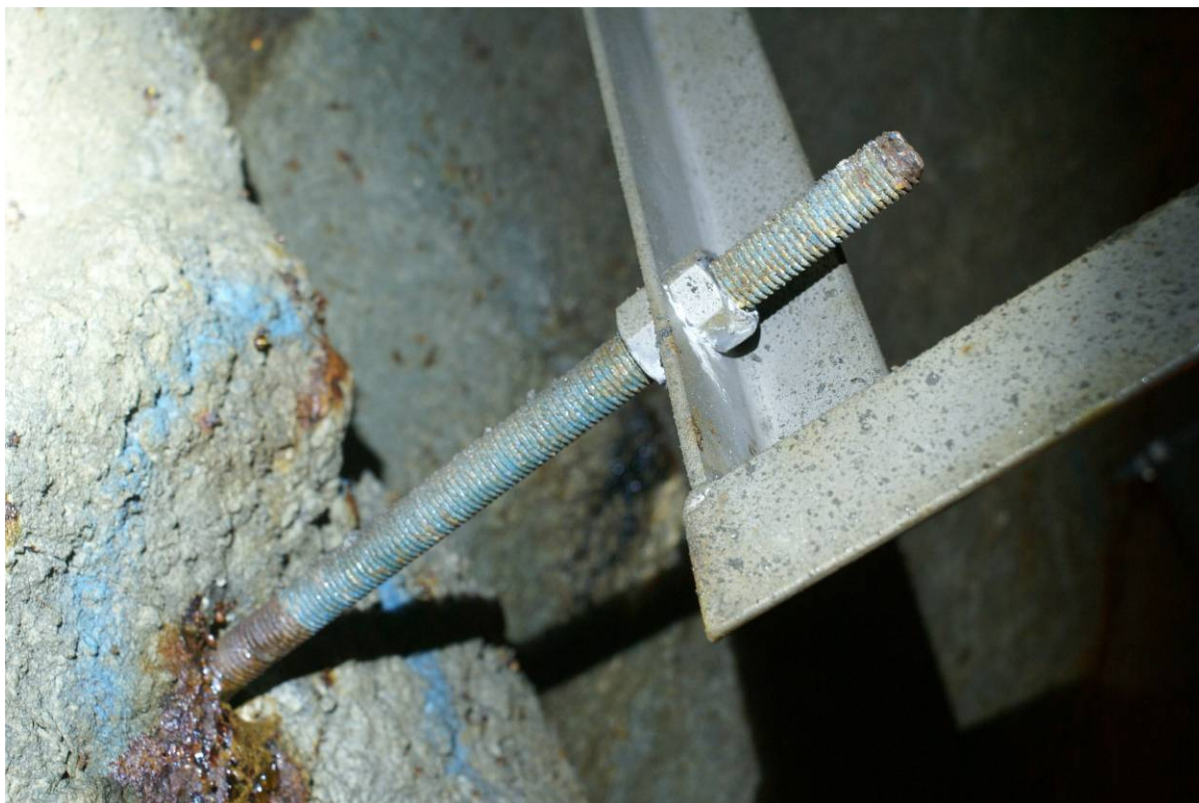
Figur 1.1-6 Korrodert festebolt. Overflatekorrosjon på gjenger, bolteende og hele bolten nærmest boltehull. Rustutfelling fra boltehull.

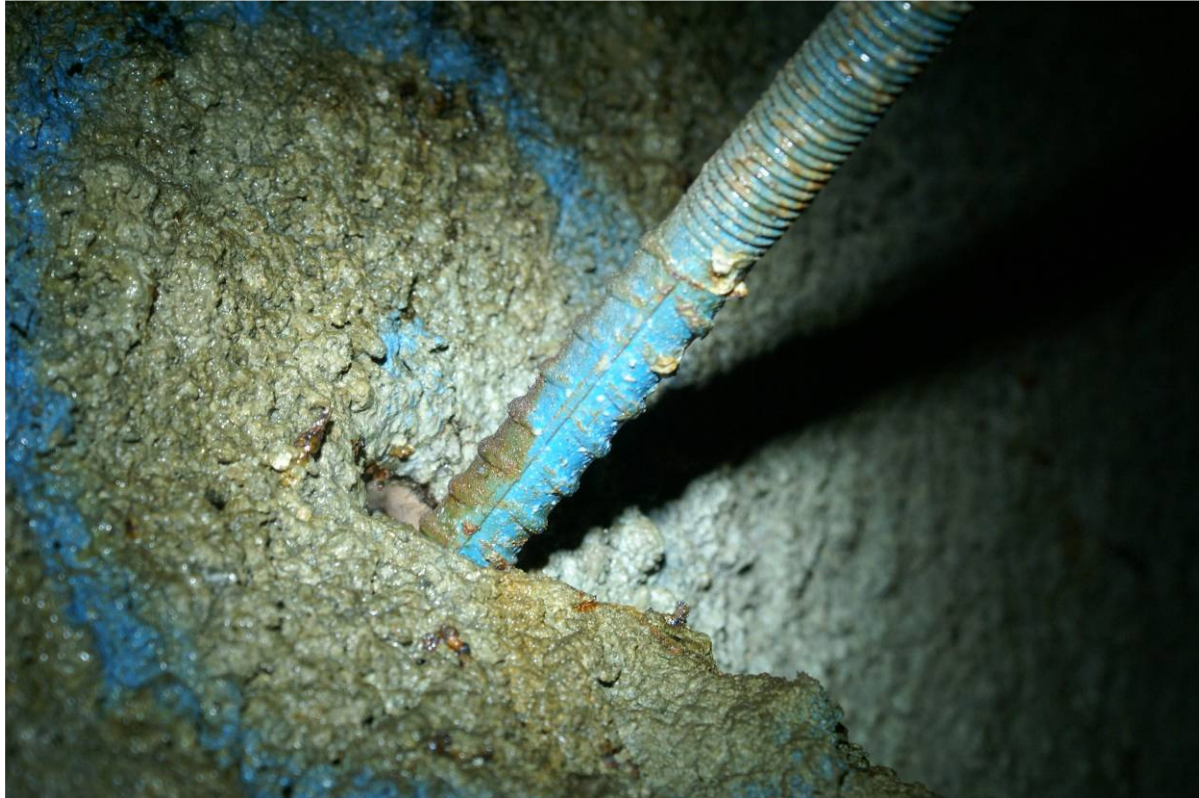
Figur 1.1-7 Korrodert festebolt. Lett overflatekorrosjon på gjenger

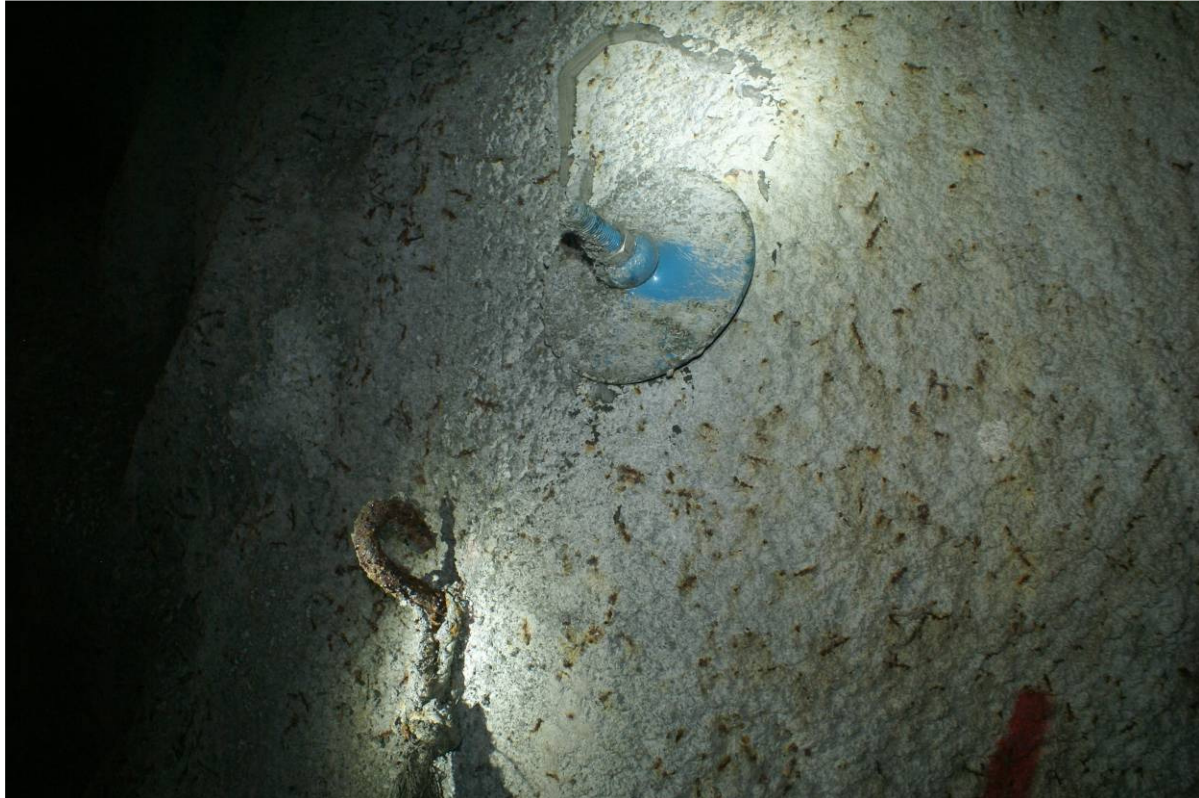
Figur 1.1-9 Endeforankret bolt med dobbel korrosjonsbeskyttelse ikke angrepet av rust. Festekrok i svartstål fra drivefasen helt dekket av korrosjon.

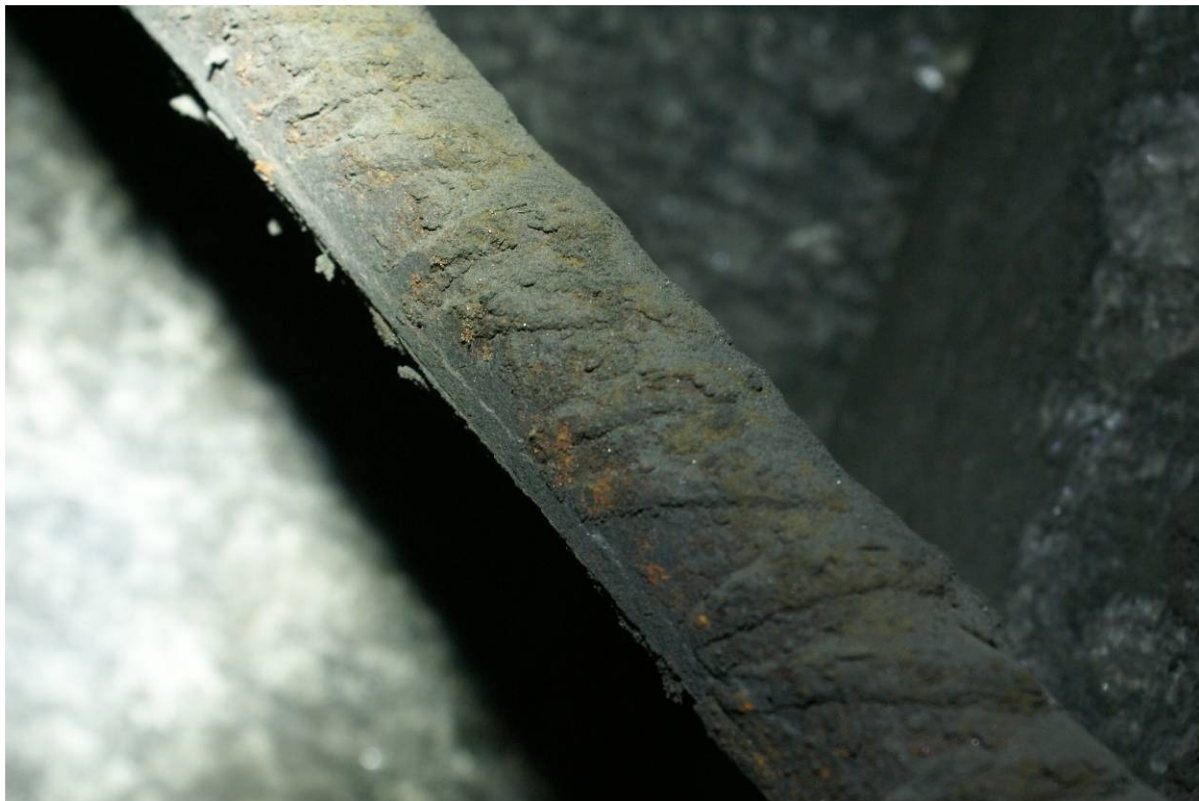
Figur 1.1-10 Kamstålbolt for oppheng i drivefasen, korrodert og dekket med vegstøv. Korrosjonsprodukter ligger som løse, tynne radielle flak rundt bolten som smuldrer opp.

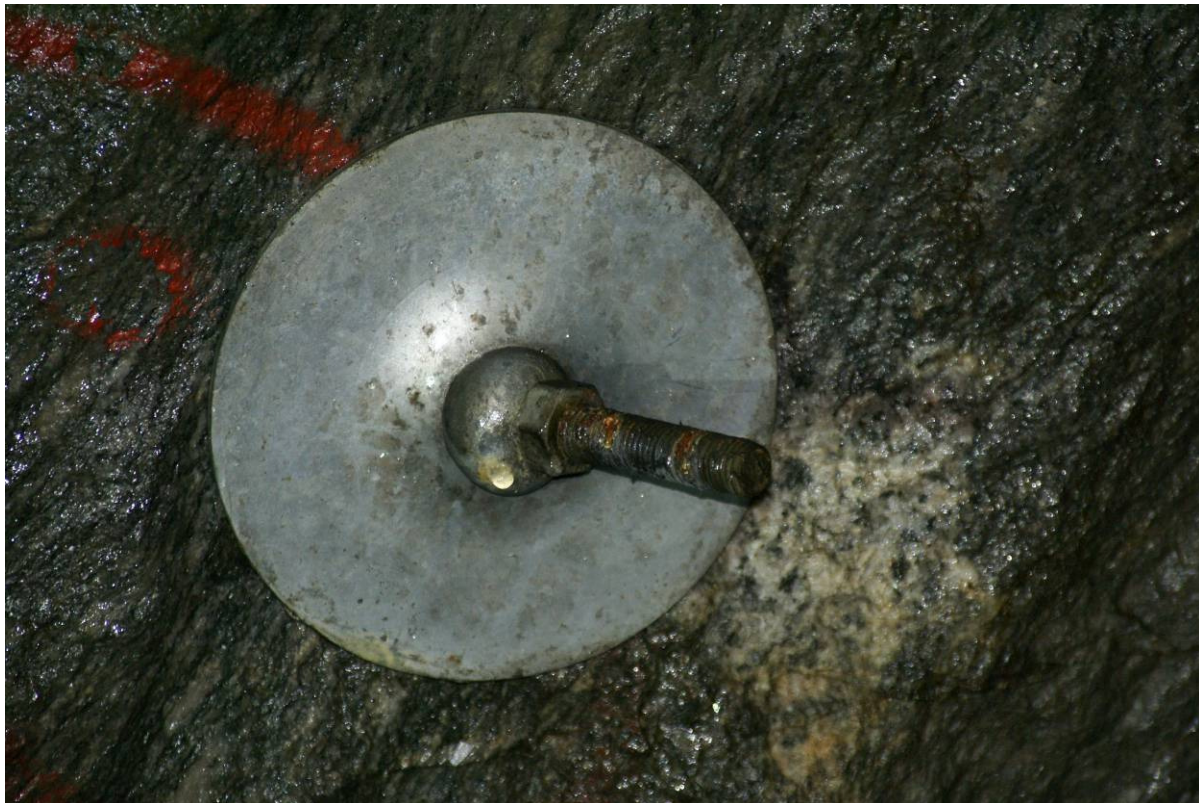
Figur 1.2-1 Bolt i fuktig parti. Synlig vann og kondens på bolt. Korrosjon på deler av utstikkende bolteende, misfarging på halvkule.

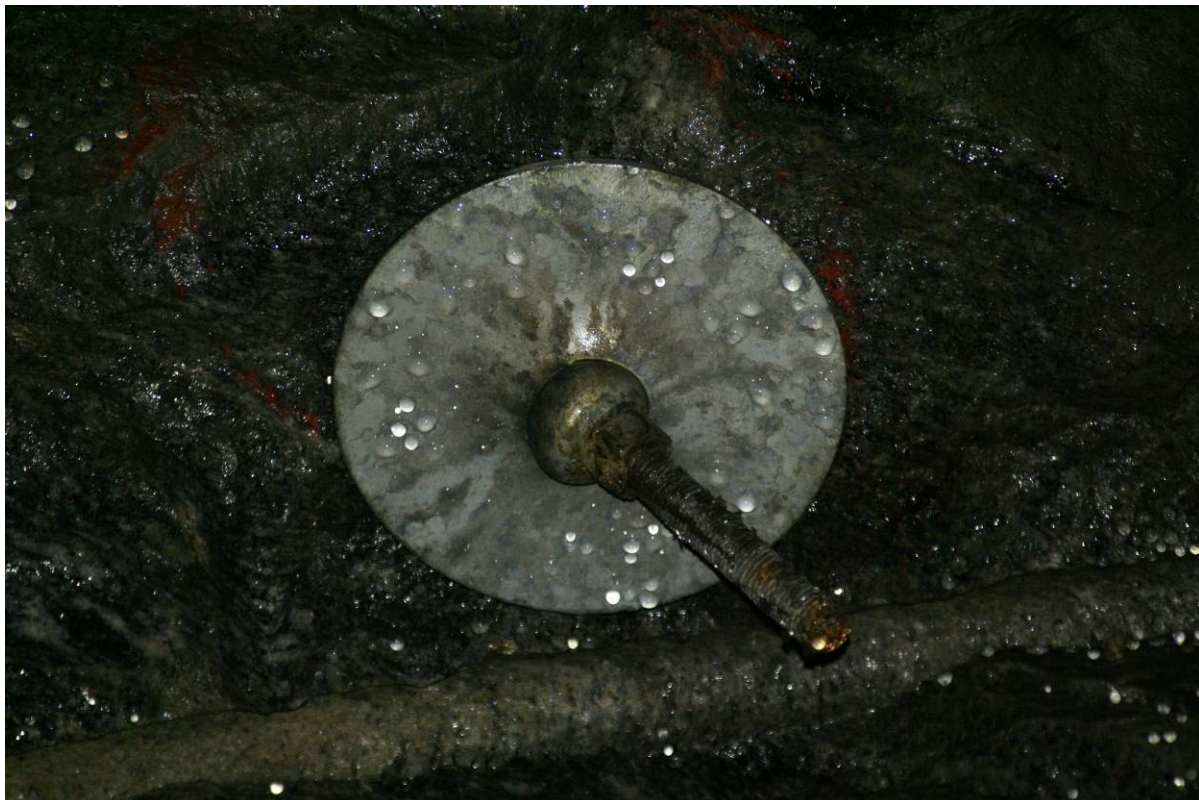
Figur 1.2-2 Bolt i fuktig parti. Synlig vann og kondens på bolt. Korrosjon på bolteende og enkelte gjenger. Misfarging på halvkule.

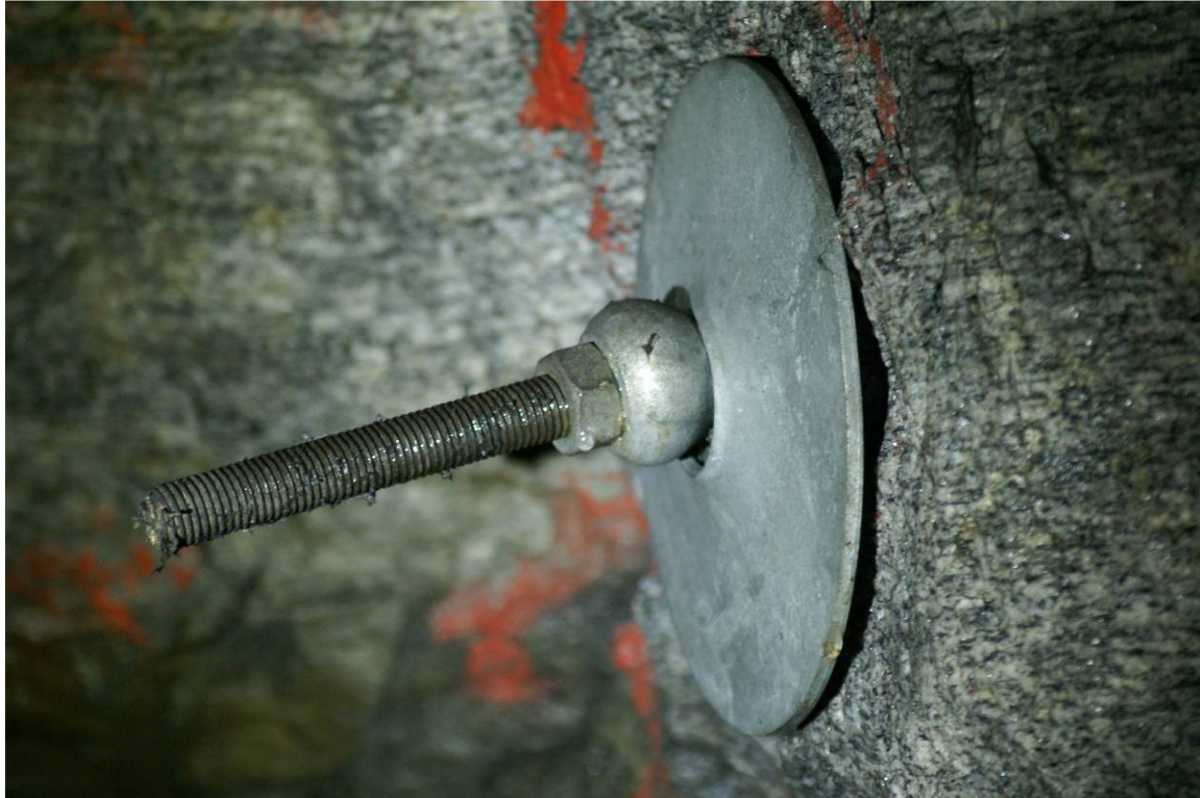
Figur 1.2-3 Bolt uten synlig korrosjon.

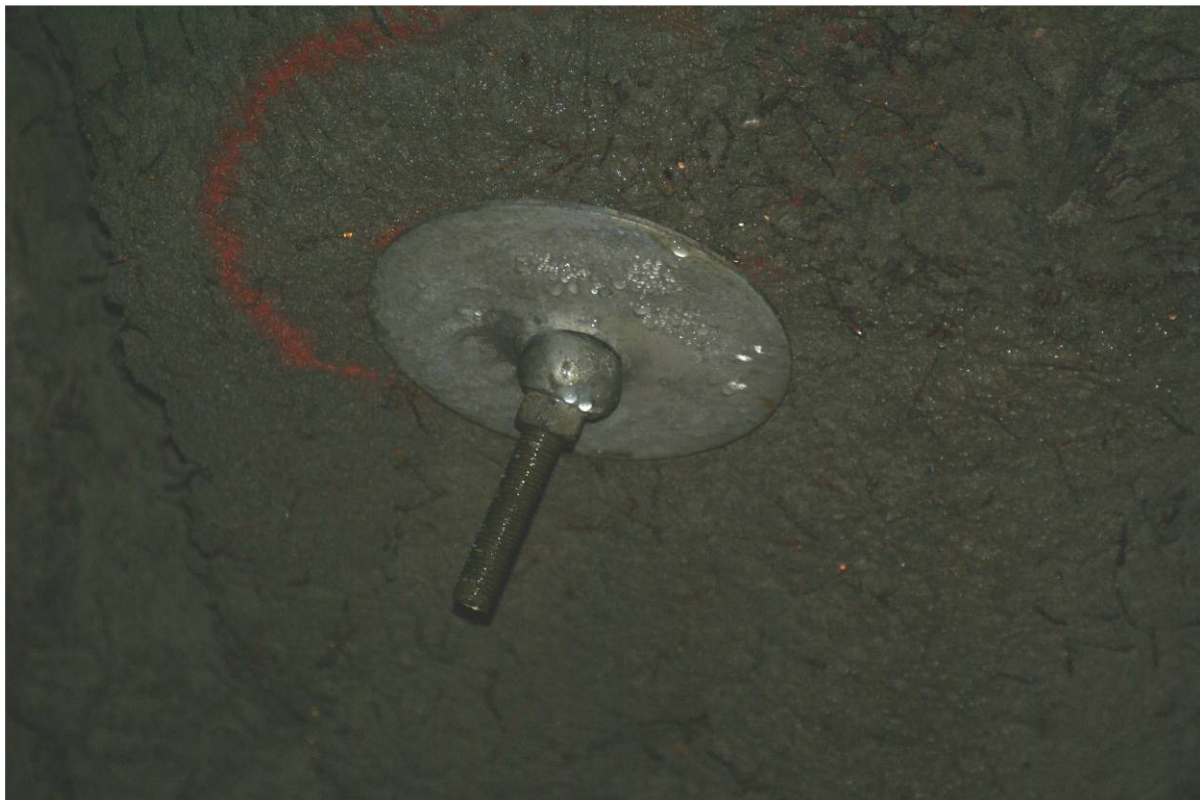
Figur 1.2-4 Bolt uten synlig korrosjon. Synlig fukt og vanddrypp.

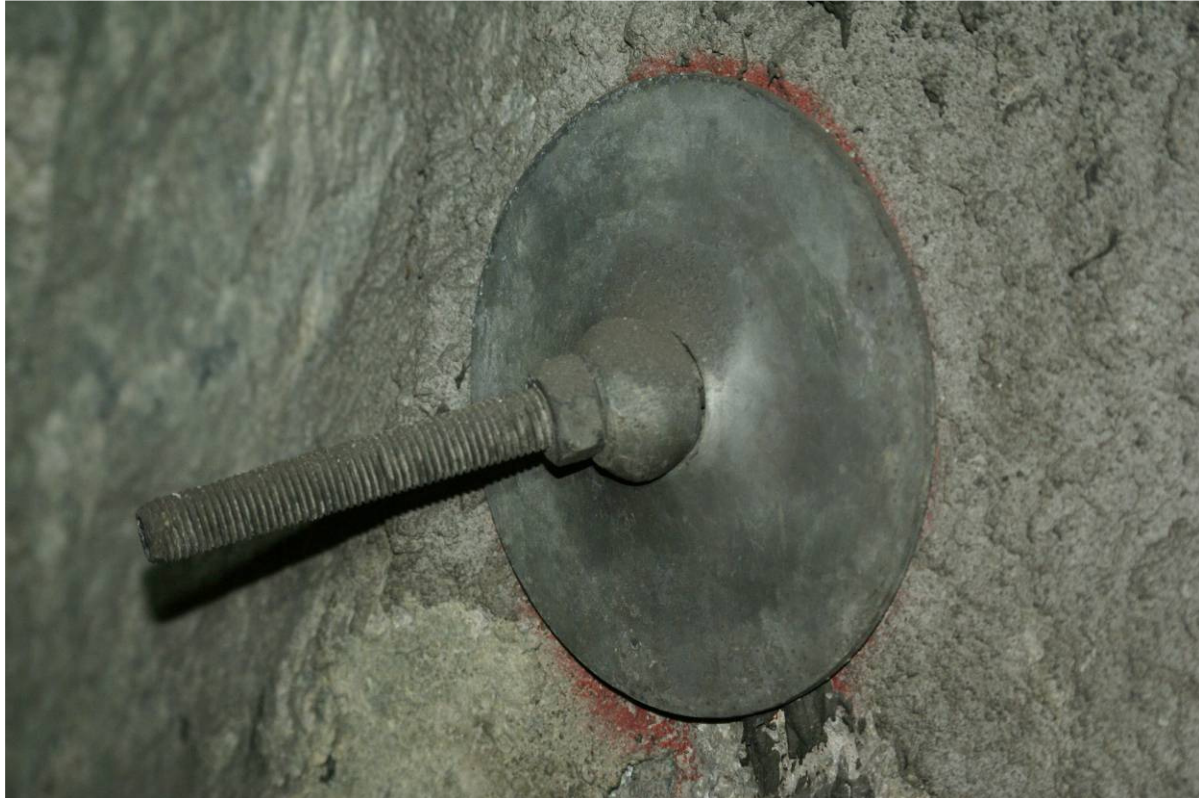
Figur 1.2-5 Bolt, forurenset med vegstøv.
