Statens vegvesen

Etatsprogrammet Moderne vegtunneler 2008 - 2011

Levetid på bergbolter

Nr. 164

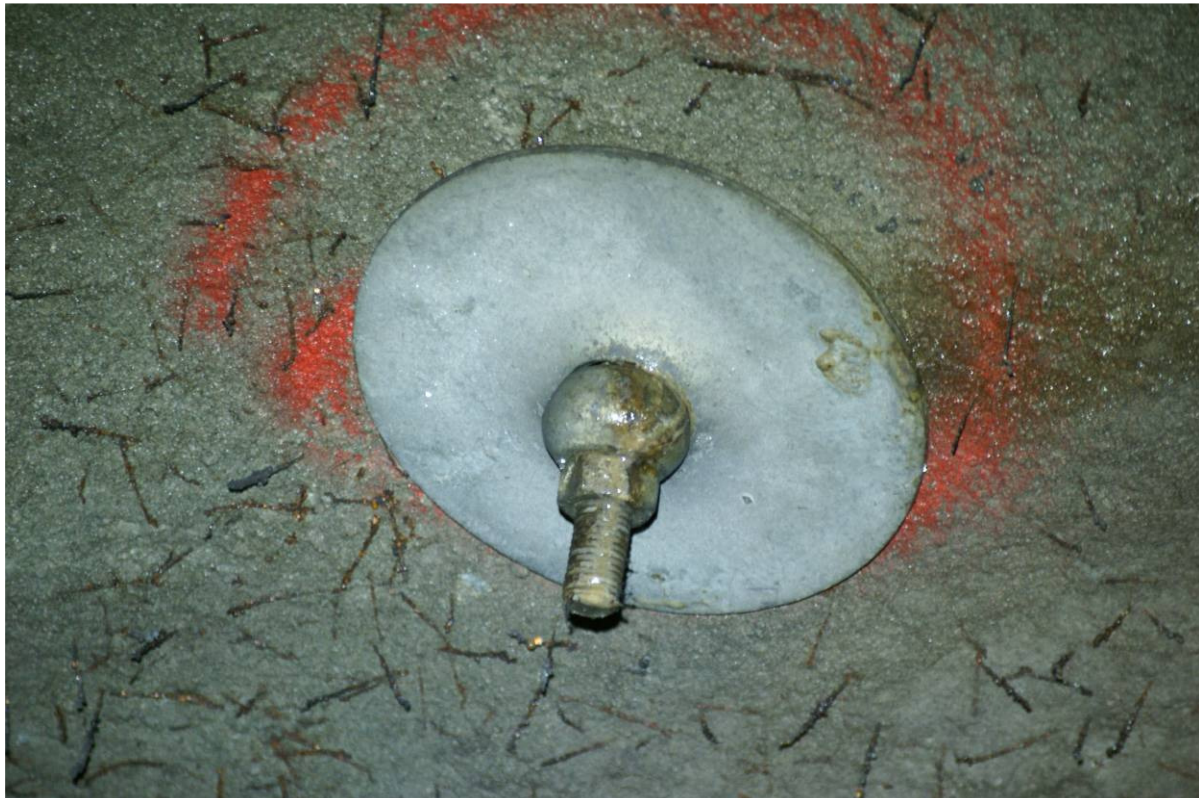
Figur 1.2-6 Utfelling fra boltehull og synlig lekkasje. Kalk fra innstøpningsmørtel? Noe misfarging på kule, mutter og bolteende.

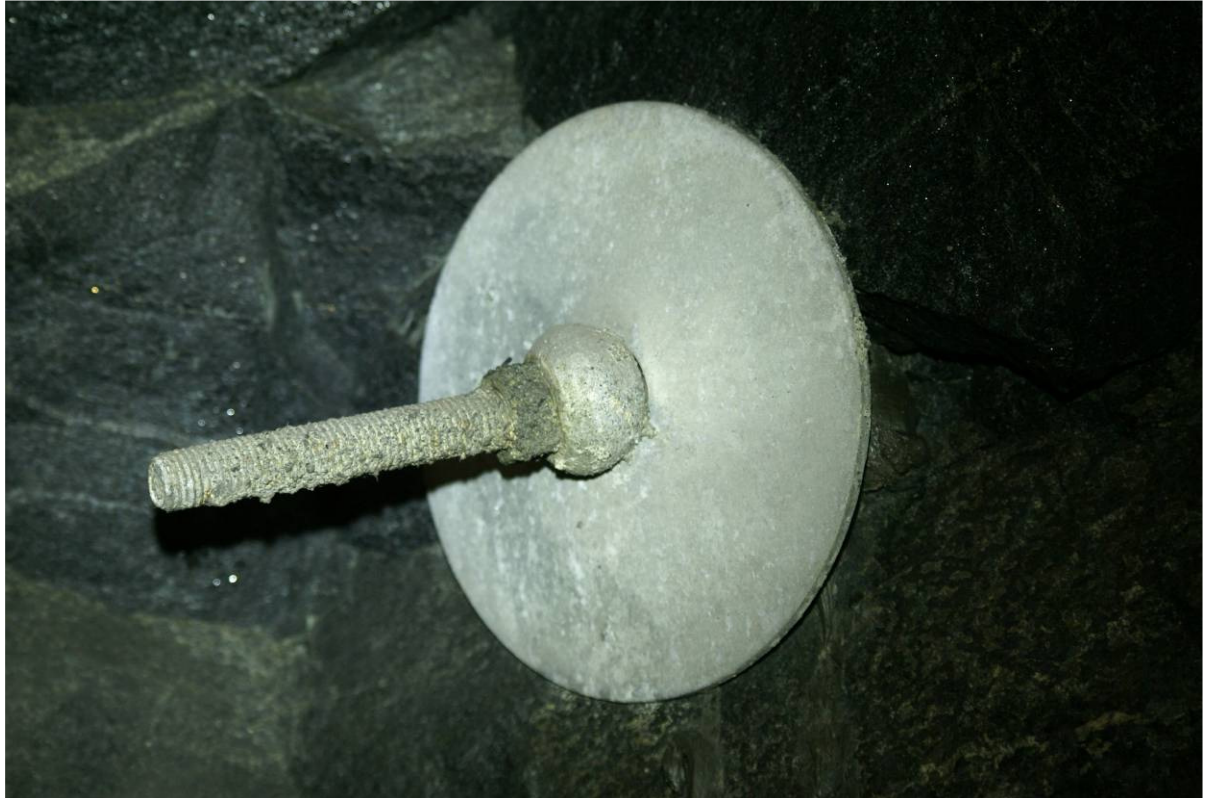
Figur 1.2-7 Bolt uten synlig korrosjon. Sprøytebetongfragmenter på utstikkende bolteende

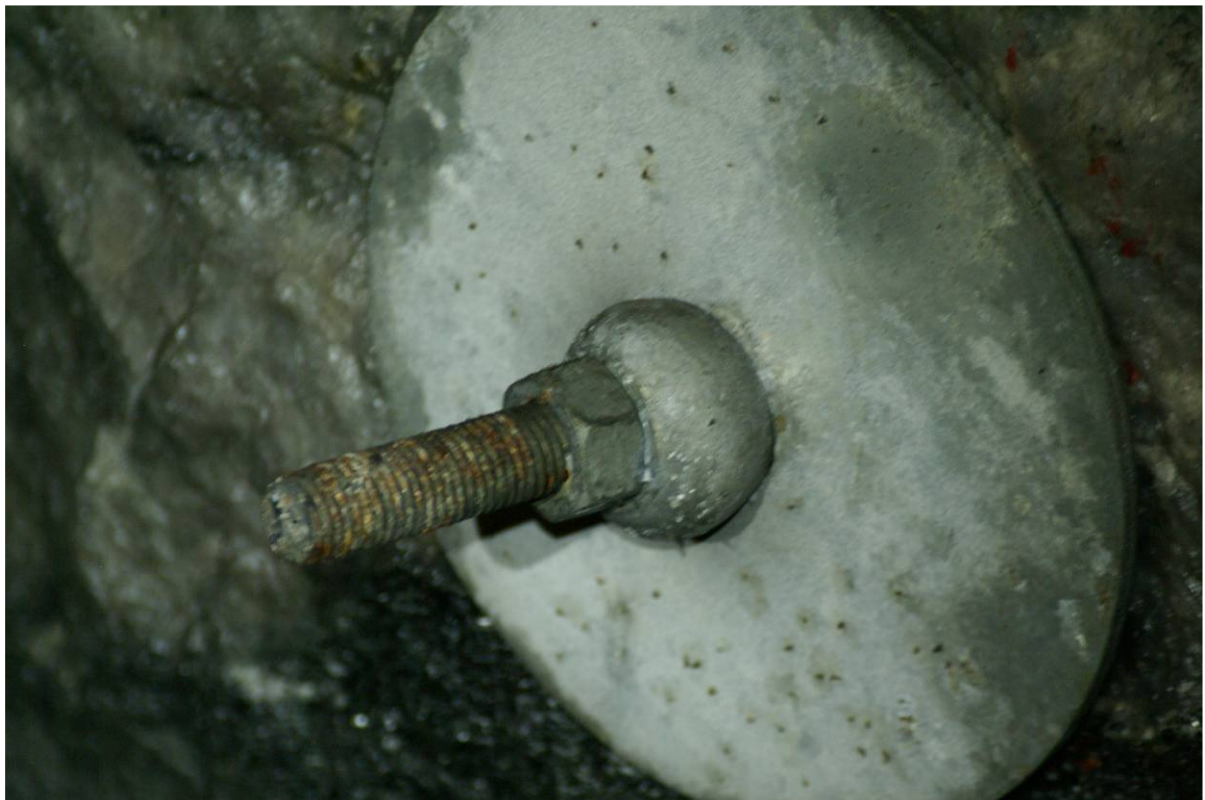
Figur 1.2-8 Noe overflatekorrosjon på gjenger.

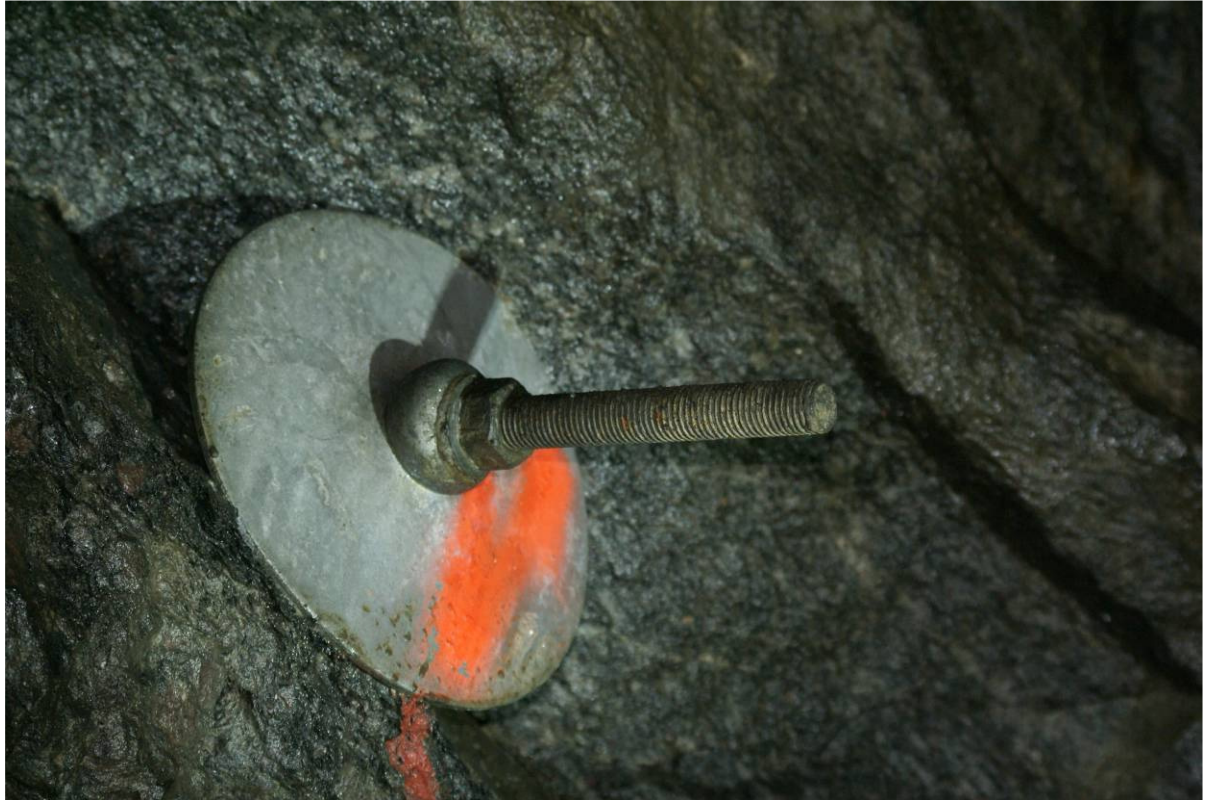
Figur 1.2-9 Ubetydelig overflatekorrosjon på gjenger

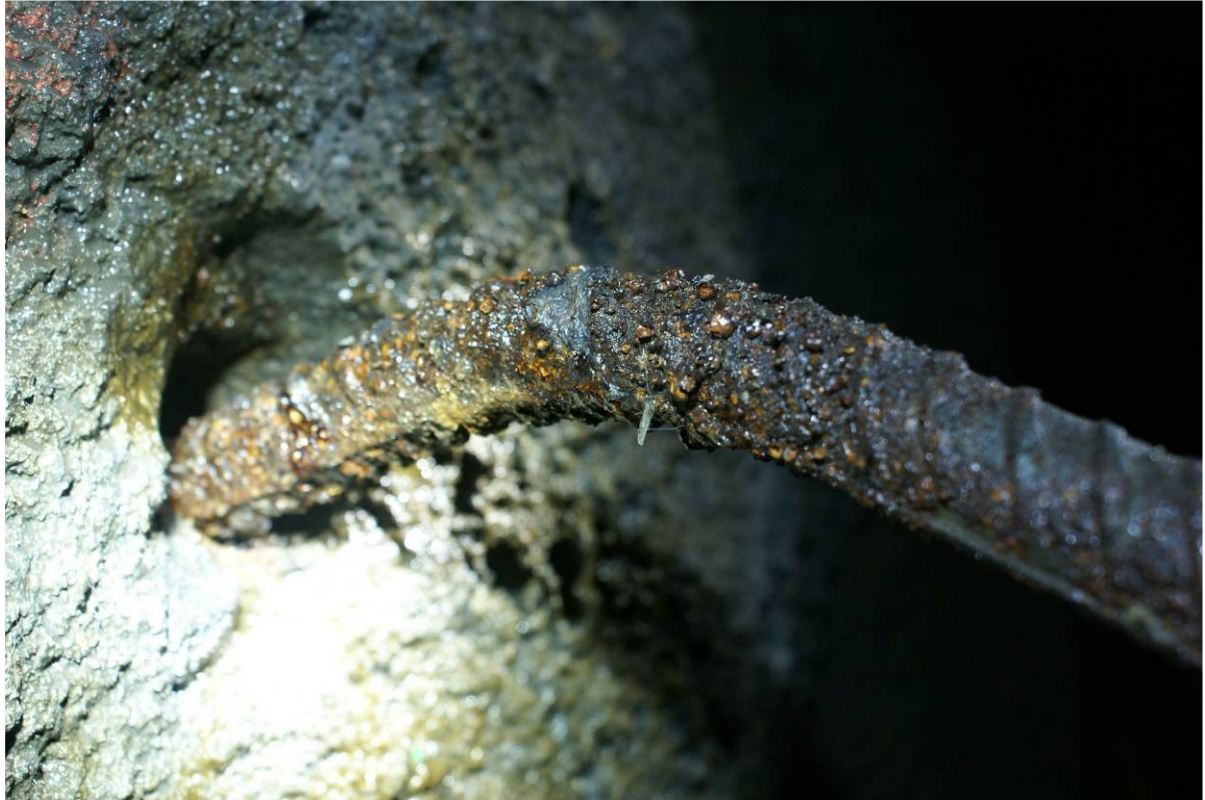
Figur 1.2-11 Korrodert kamstålbolt benyttet for oppheng, står ca. 1 m ut av boltehullet. Mange vanndråper på overflaten av stålet. Antatt ingen korrosjonsbeskyttelse på kamstålet.

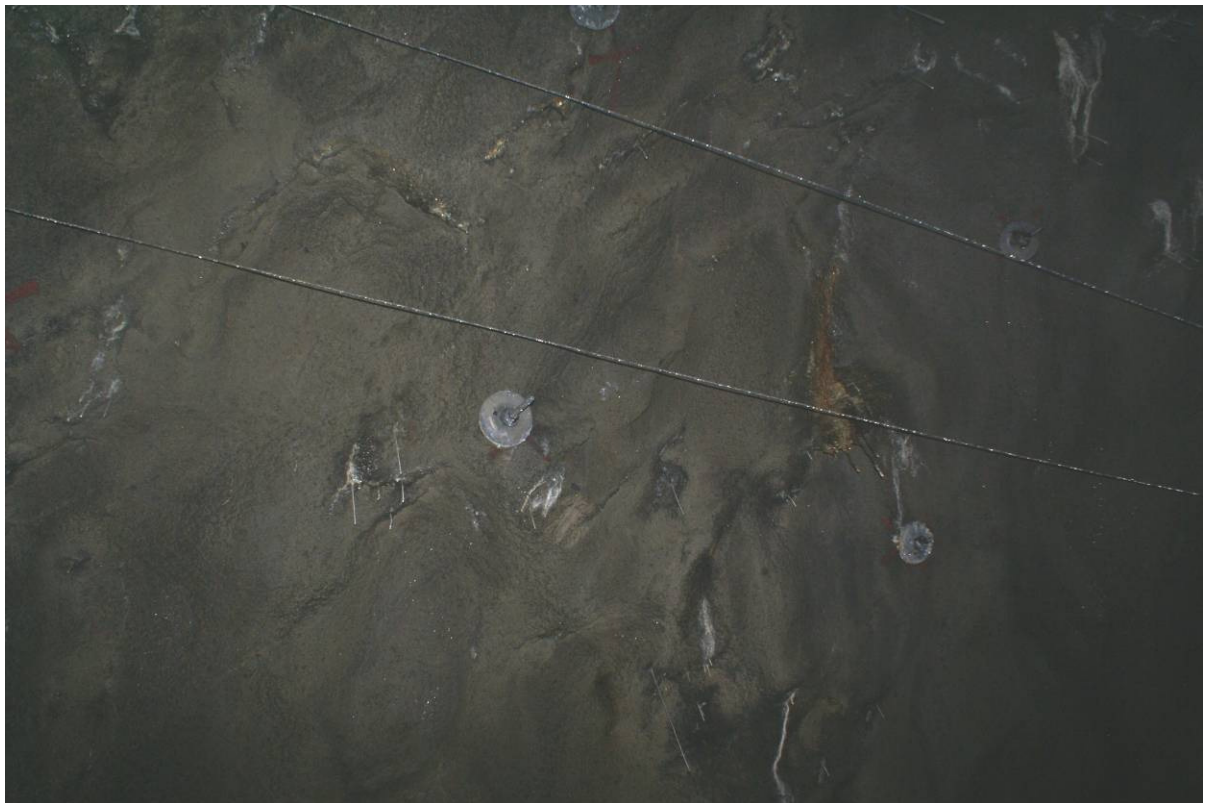
Figur 1.2-12 Tunnelvegger i verkstedhall. Lite korrosjon å se på bolter selv om det er fukt, rustutfelling og brunt slam/algevekst fra berget.

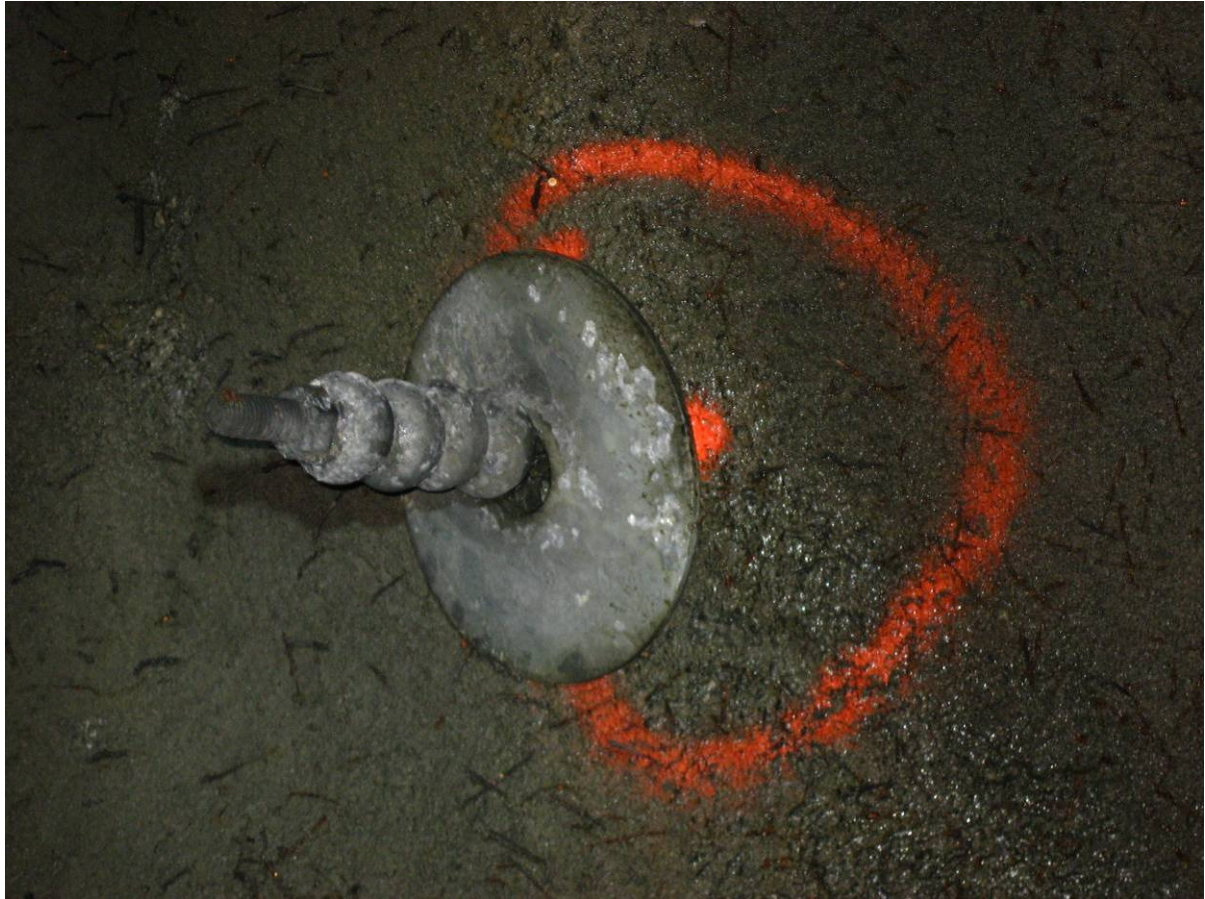
Figur 1.3-9 Vann fra boltehull, korroderte stålfibre i sprøytebetong, men kun beskjeden misfaring på bolteskive.

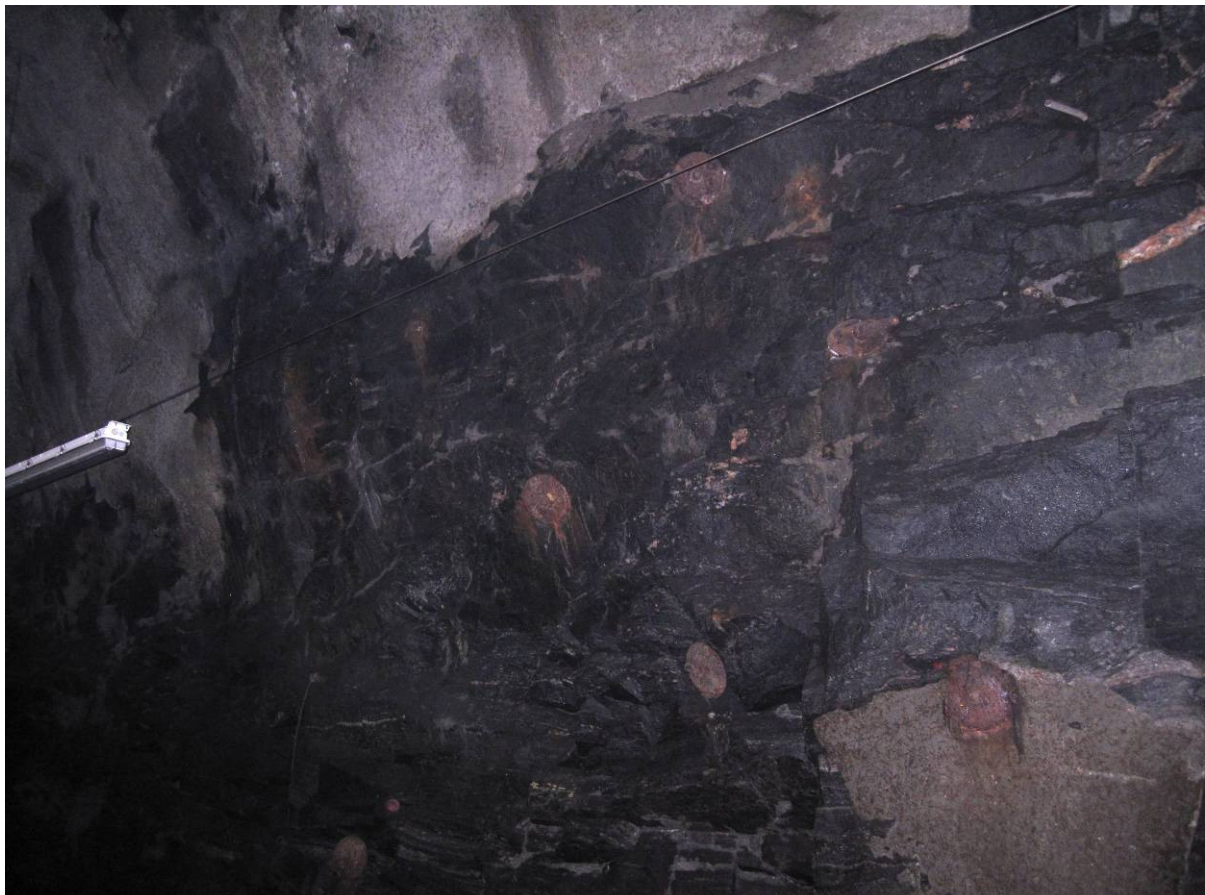
Figur 1.4-2 Sterkt korroderte bolter i høyre vegg. Rørbolter med skive og fullt innstøpte uten skive

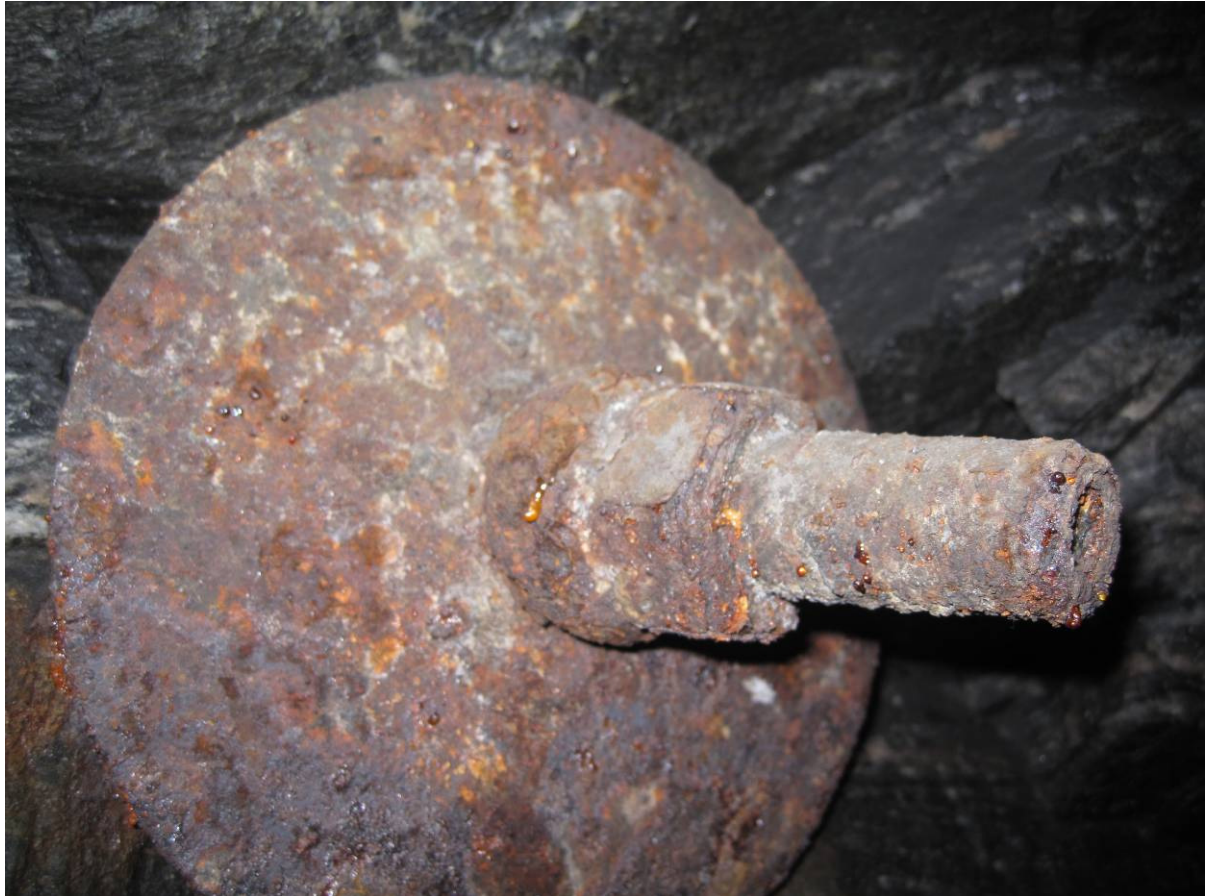
Figur 1.4-3 Bolt 1. Hele bolt inkludert skive, mutter og kule er kraftig angrepet av korrosjon. Bolt har enkel korrosjonsbeskyttelse.

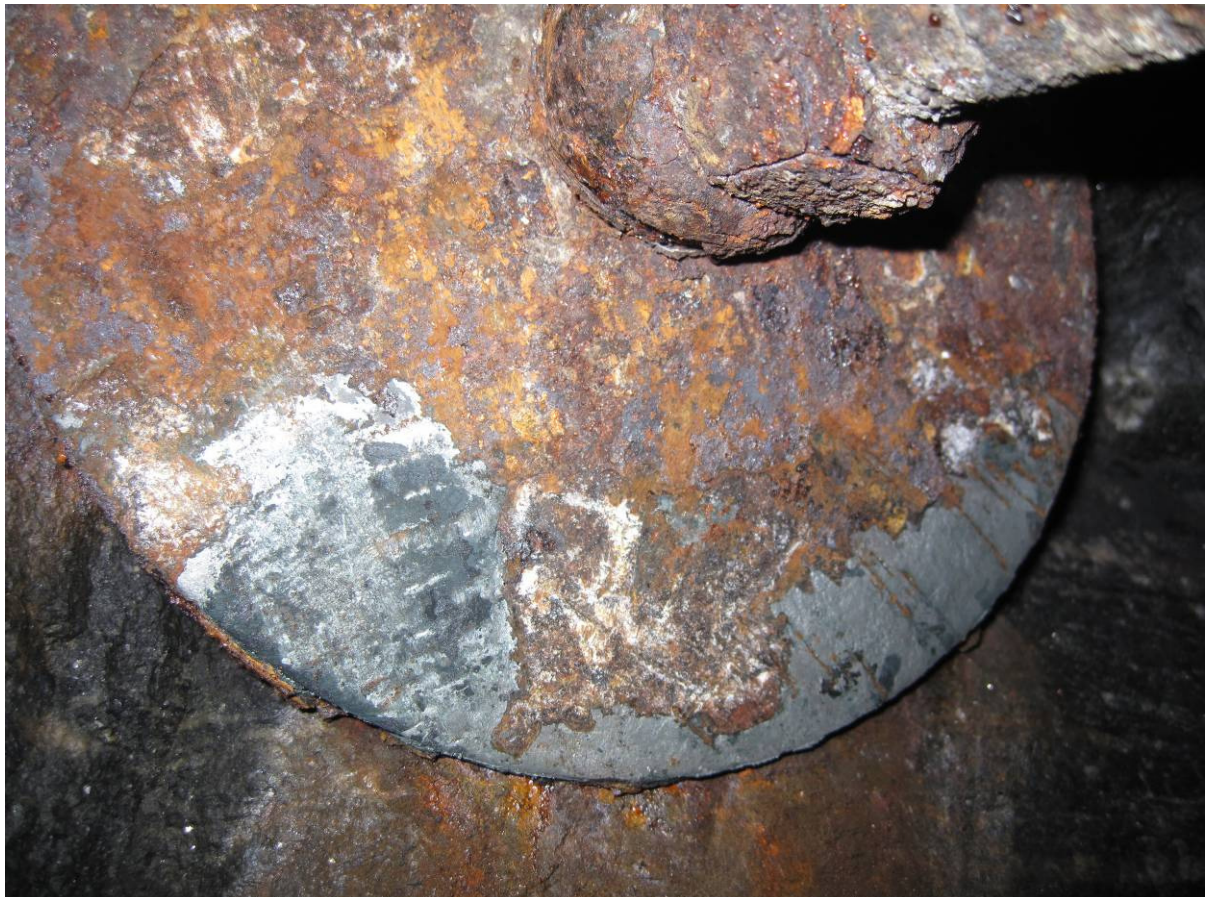
Figur 1.4-8 Bolt 1, synlig rustutfelling fra boltehullet bak skiva.

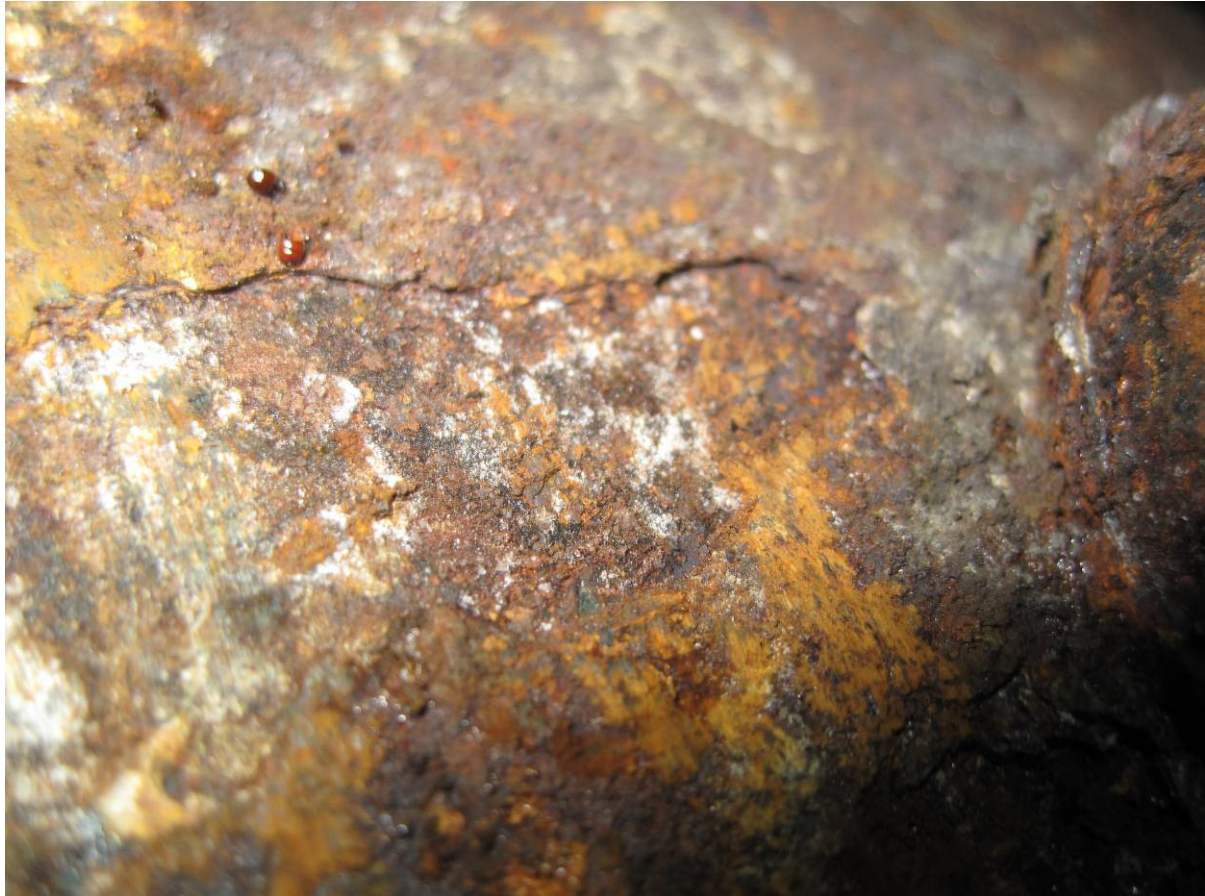
Figur 1.4-9 Bolt 1. Flak med rust og synlig stål under

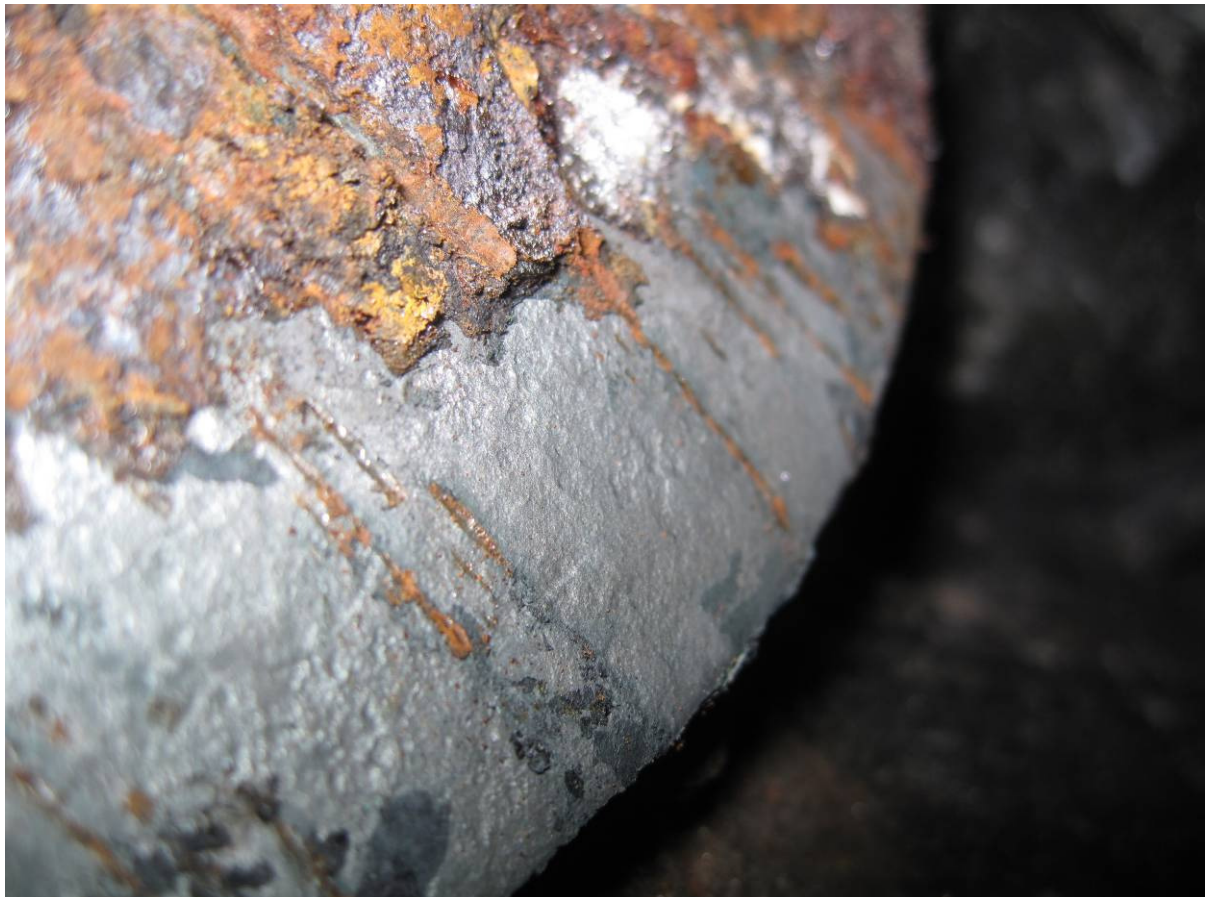
Figur 1.4-10 Bolt 1. Synlig tykkelse på korrosjonen 0,5 – 1,5 mm. Stålet under har fått en ruglete overflate pga. ujevn korrosjon.

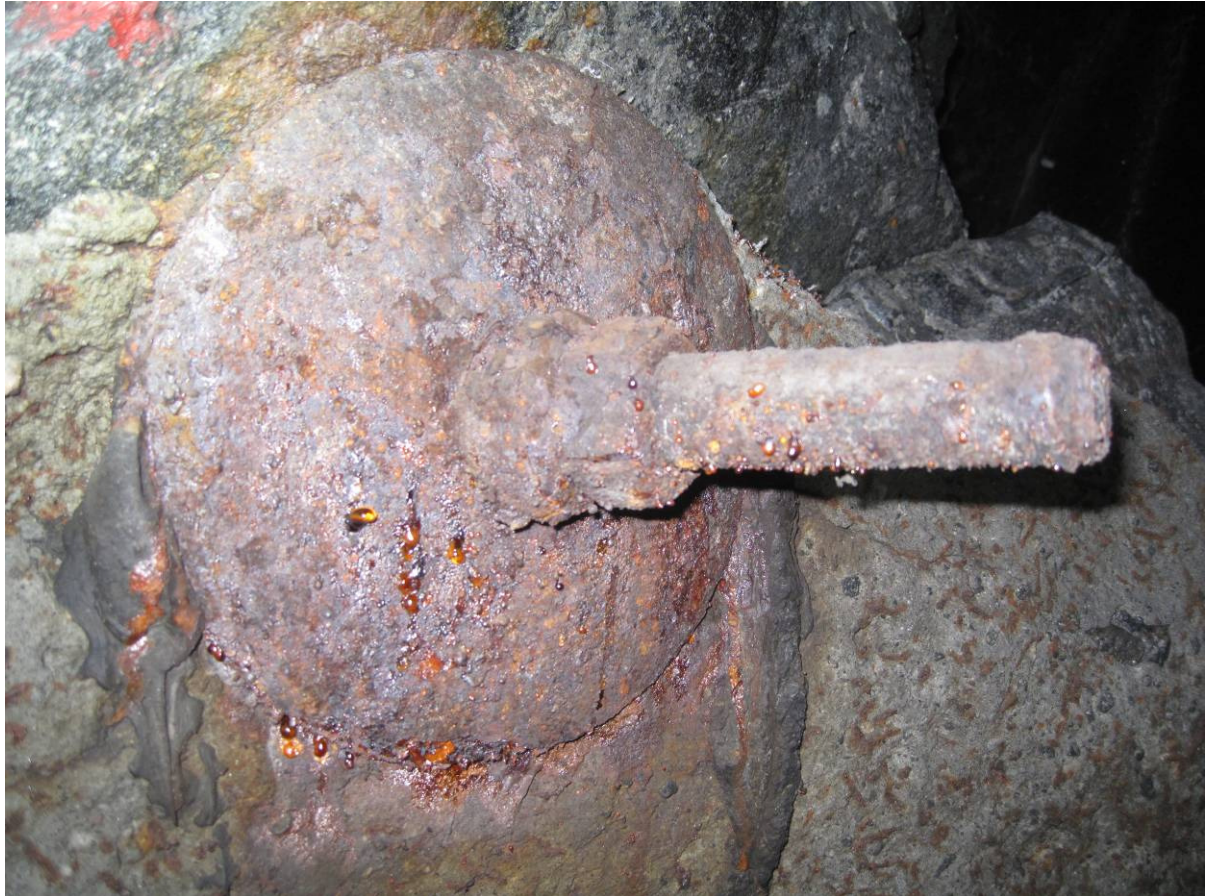
Figur 1.4-11 Bolt 2. Også kraftig angrepet av korrosjon.

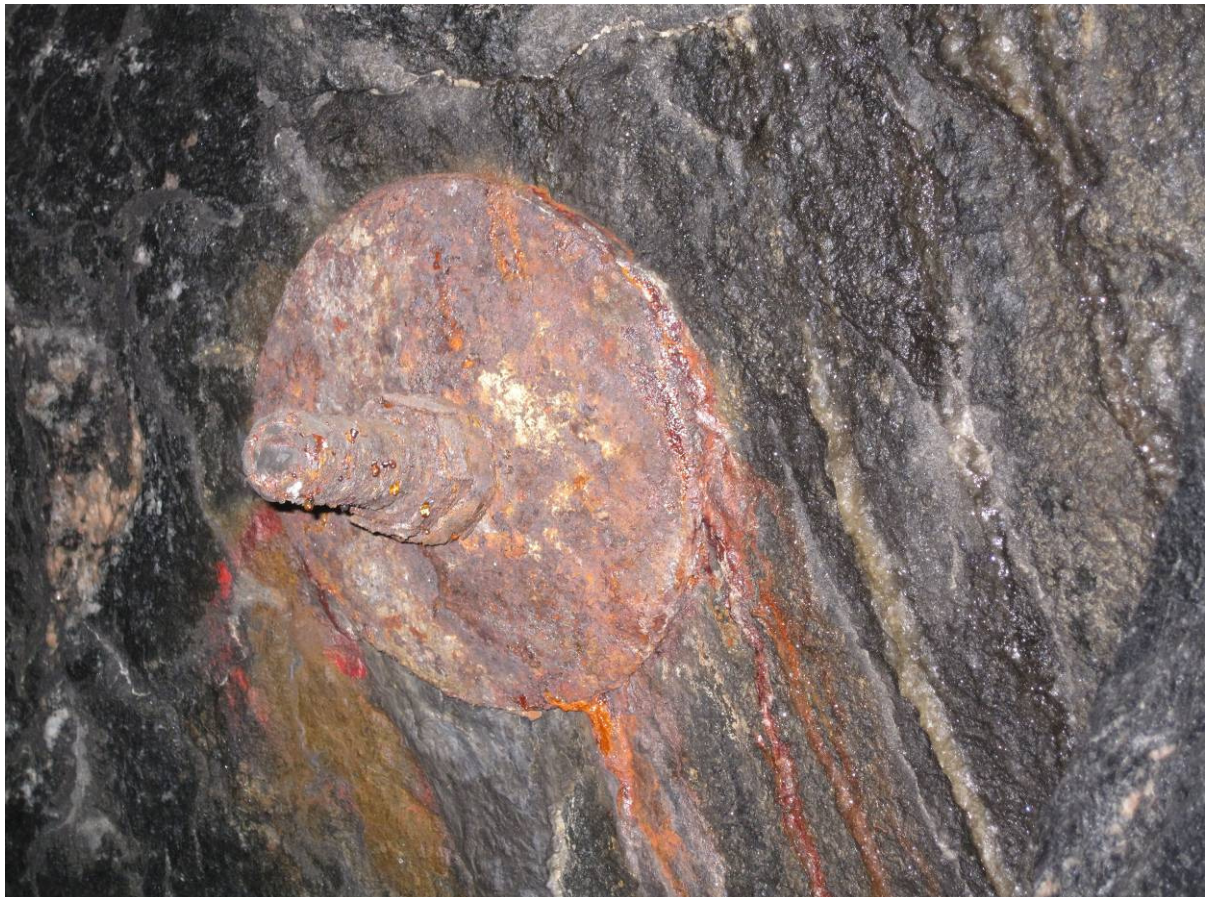
Figur 1.4-12 Bolt 3. Også kraftig angrepet av korrosjon.

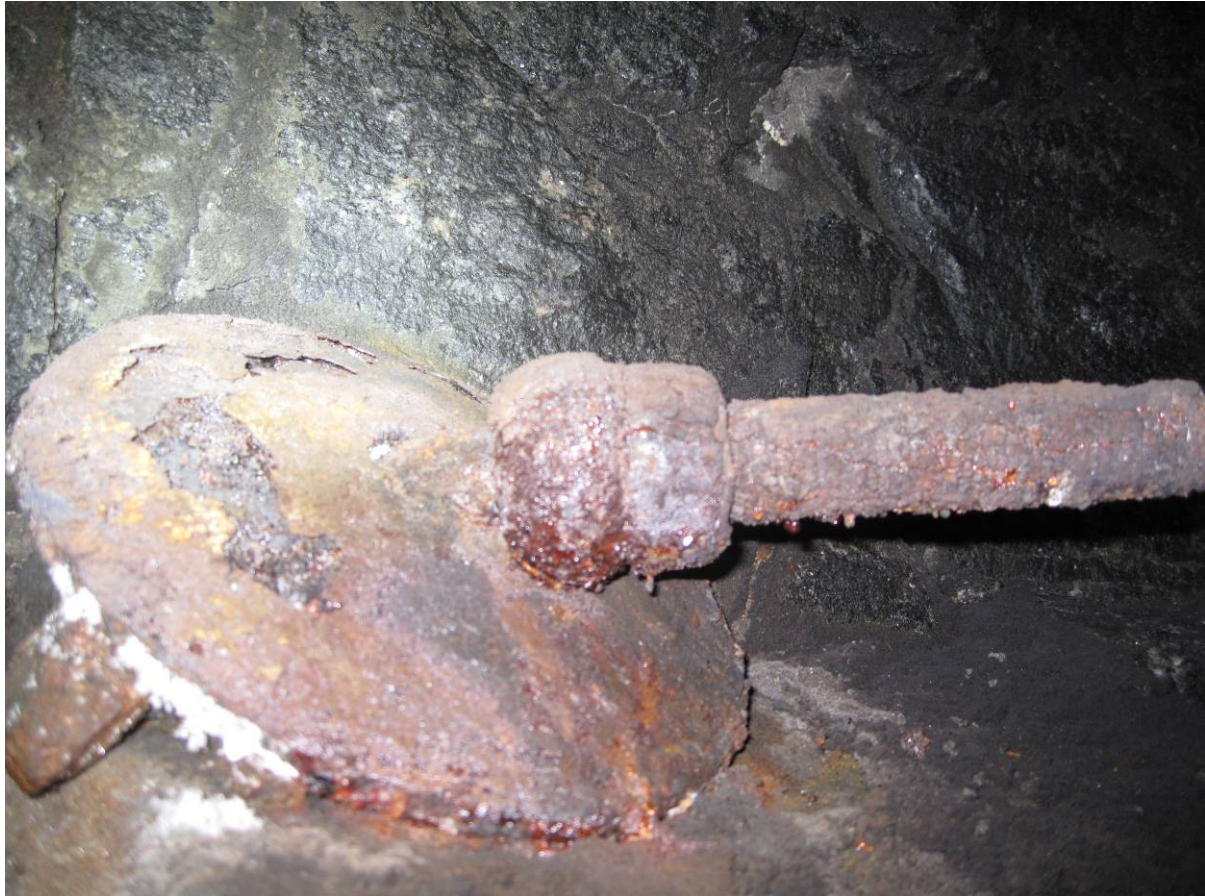
Figur 1.4-13 Bolt 4. Kraftig korrodert bolt. Store groper i skive og korrosjon i flere lag rundt kule, bolt og mutter. Synlig hulrom under korrosjonsoverflaten.

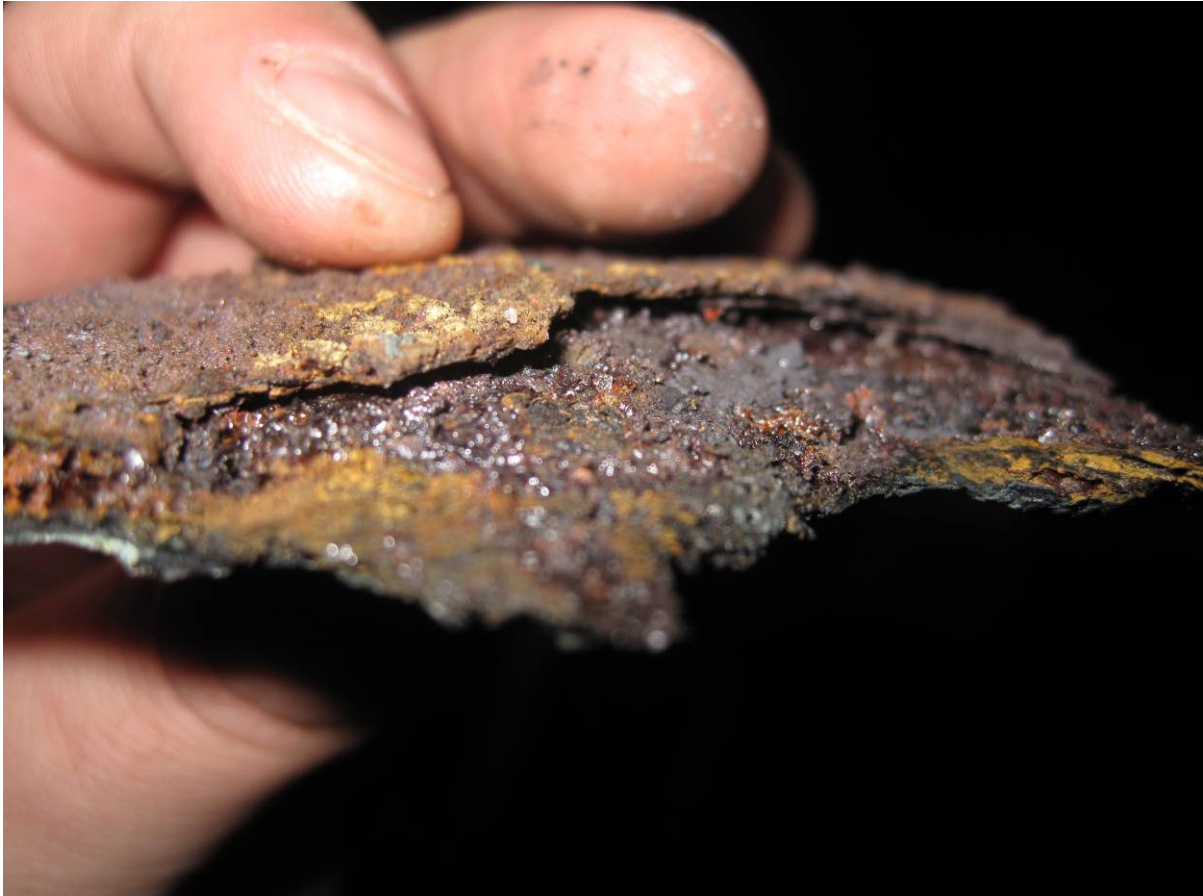
Figur 1.4-17 Avslått korrosjonslag, Bolt 4. Synlig hulrom og lagdeling.

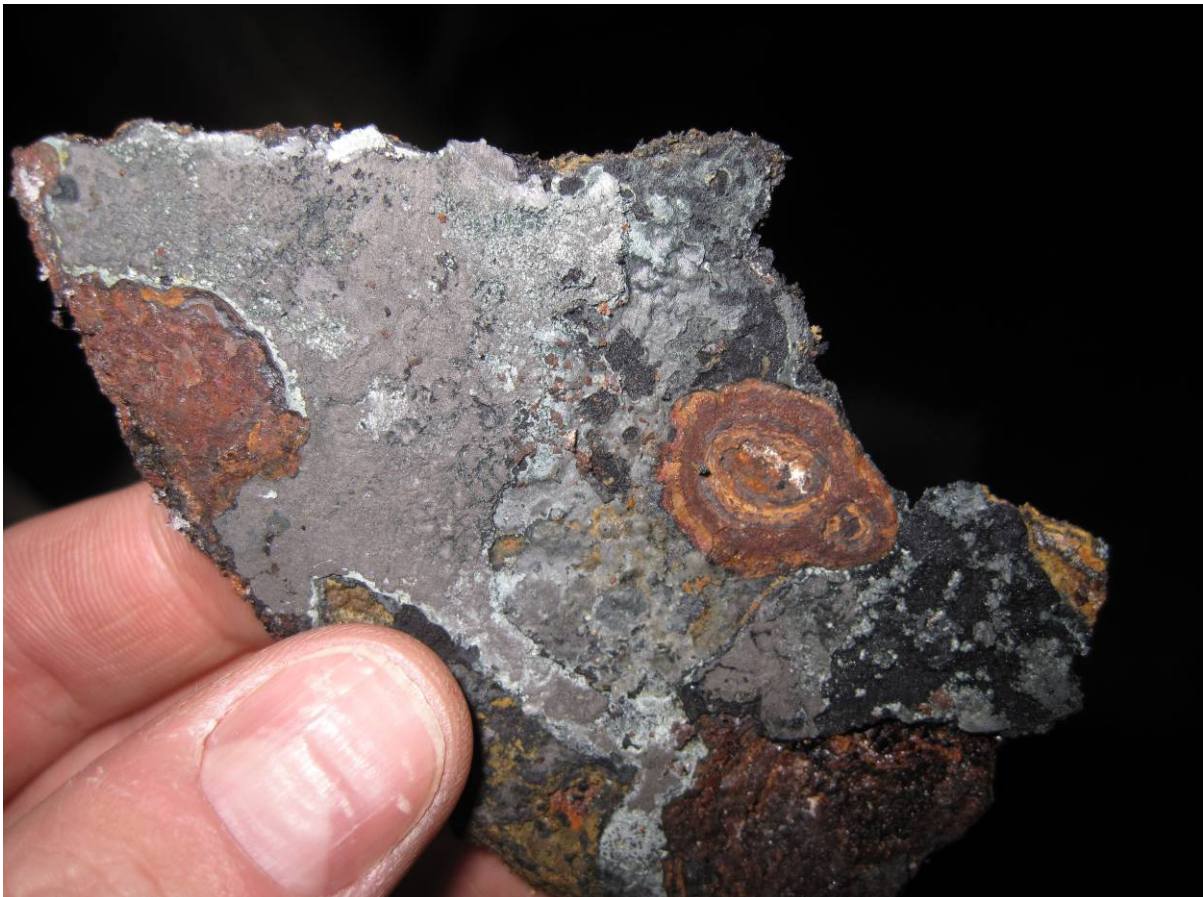
Figur 1.4-18 Avslått korrosjonslag, Bolt 4. Bakside. Synlig grått sinklag?

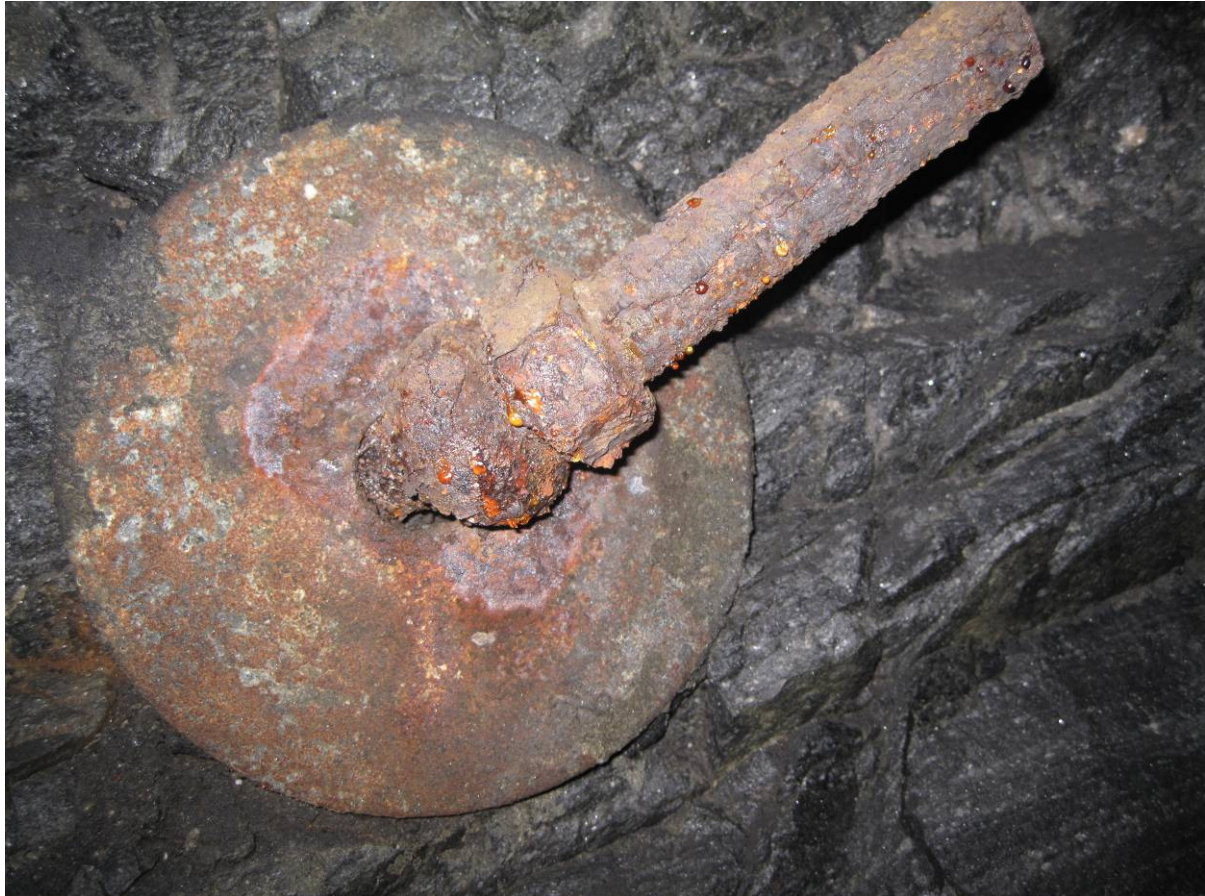
Figur 1.4-19 Bolt 5. Innerst i pumpestasjon – nærmest vannbasseng. Mindre korrosjon på skive enn på andre bolter i tunnelen. Vært vurdert (og rengjort) tidligere?

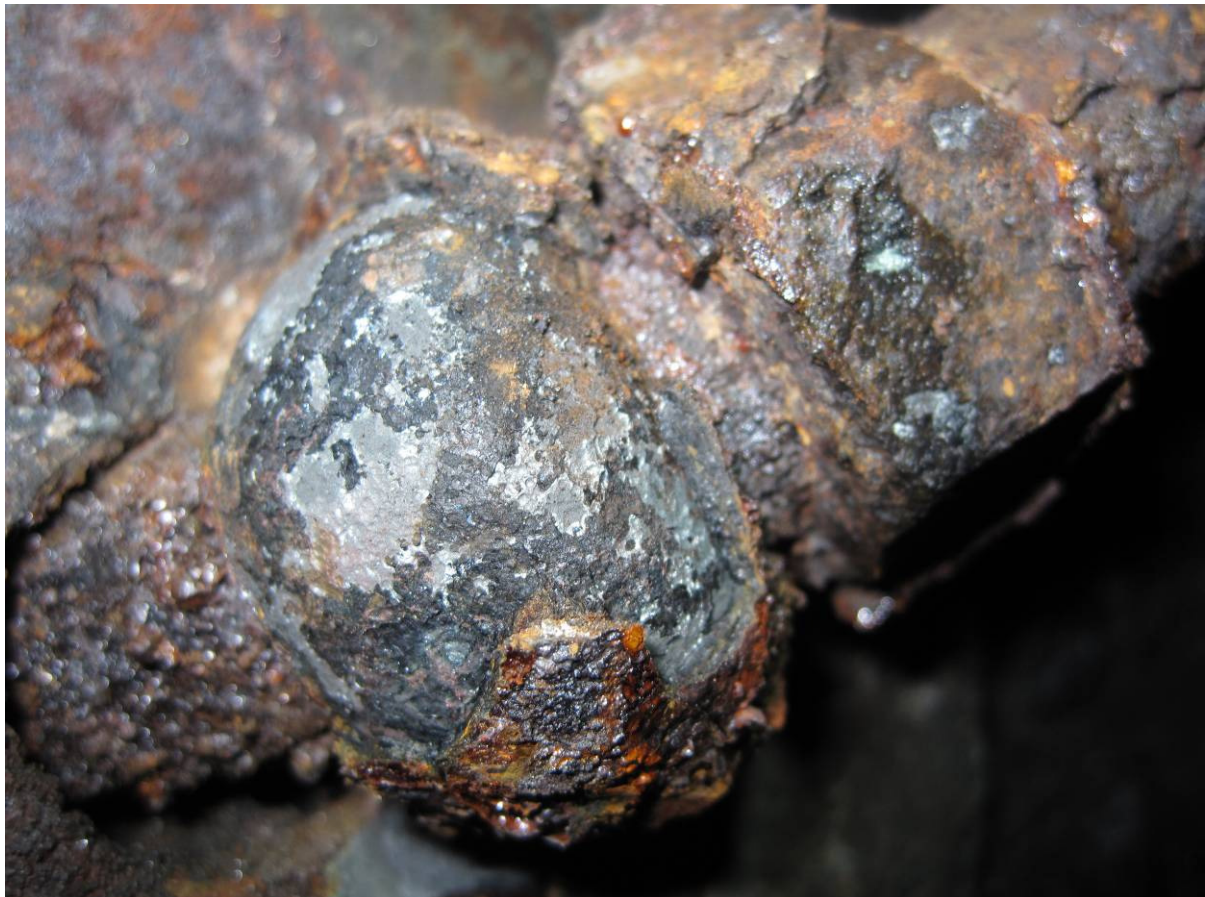
Figur 1.4-22 Bolt 5. Korrosjon på halvkule. Reststål synlig etter at korrosjonslaget er slått vekk med geologhammer

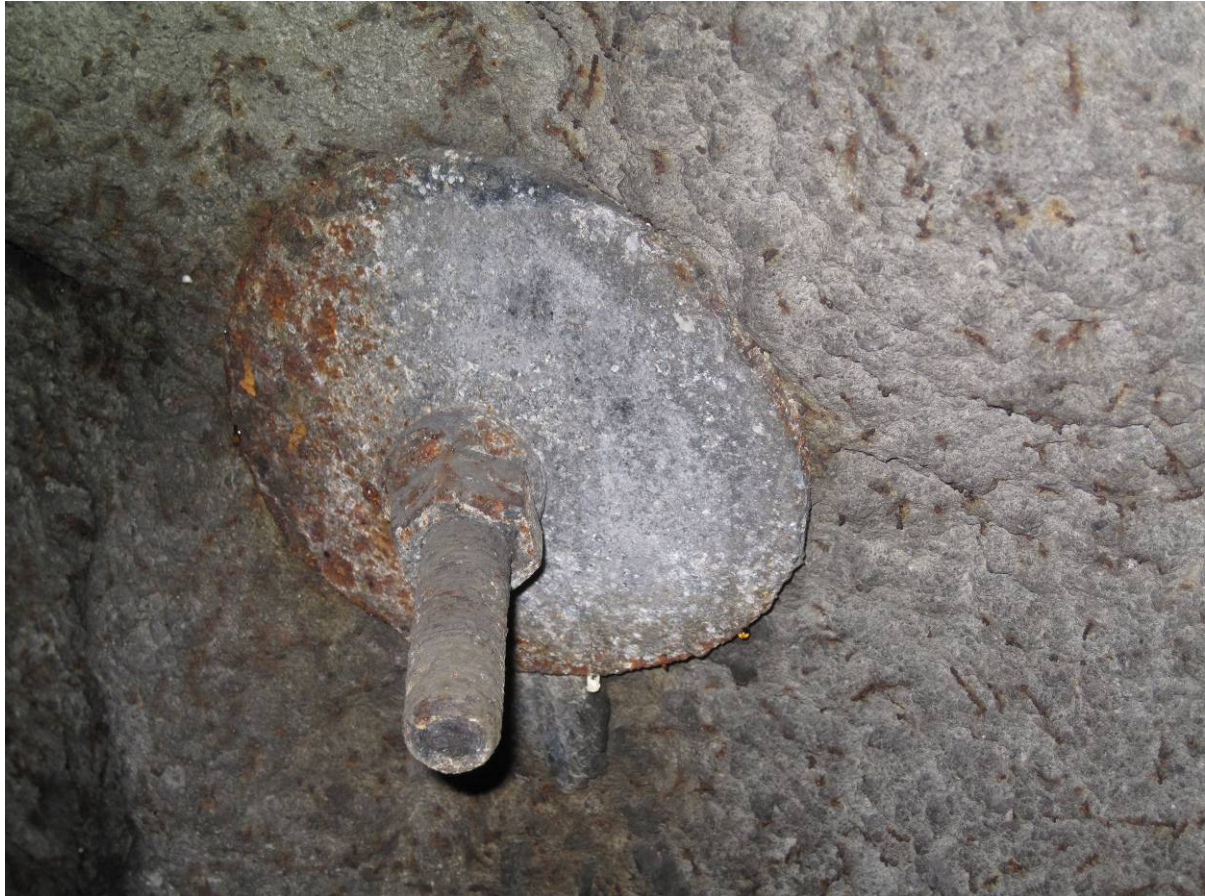
Figur 1.4-25 Bolt 7. Mindre angrepet bolt.

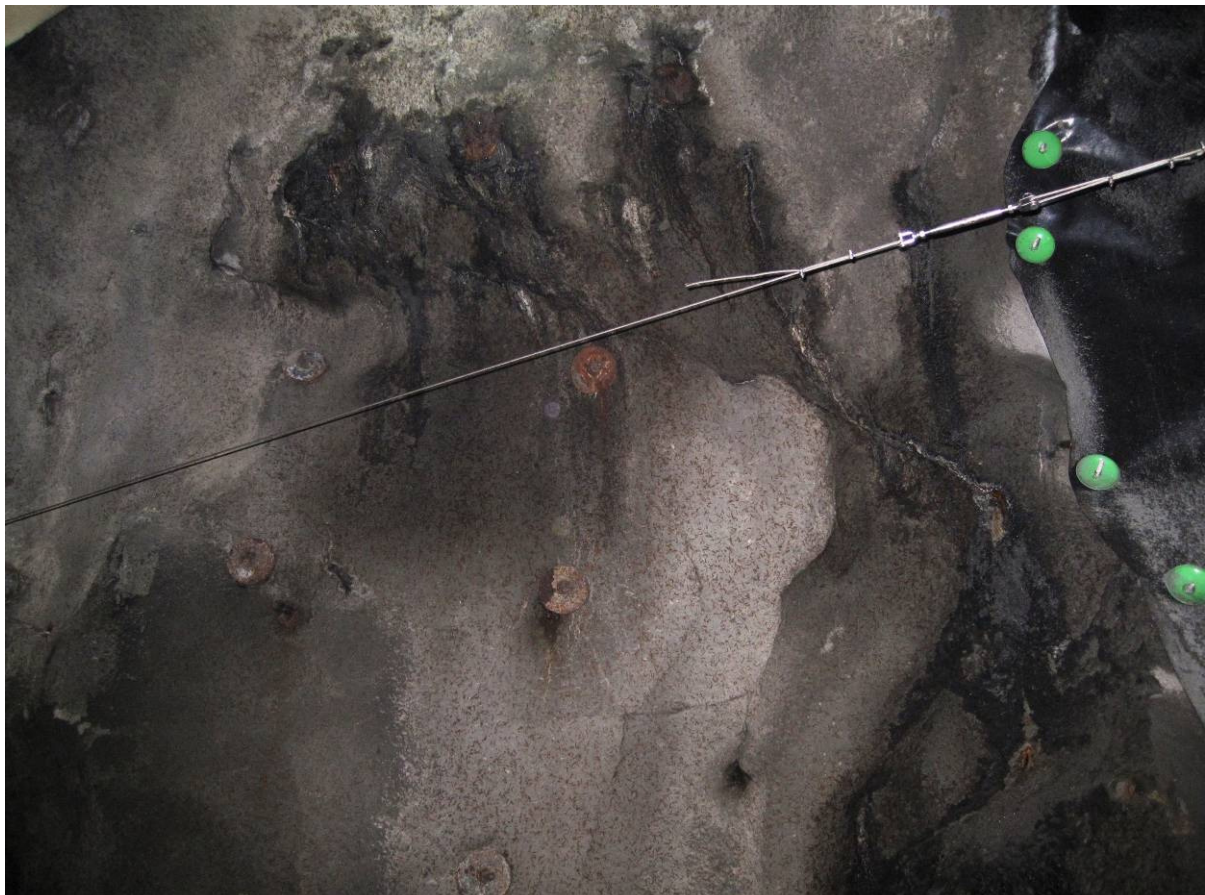
Figur 1.5-2 Korroderte rørbolter og fiberbetong. Nye festebolter fra 2009 for montering av vannsikring.
