Statens vegvesen

Etatsprogrammet Moderne vegtunneler 2008 - 2011

Levetid på bergbolter

Nr. 164

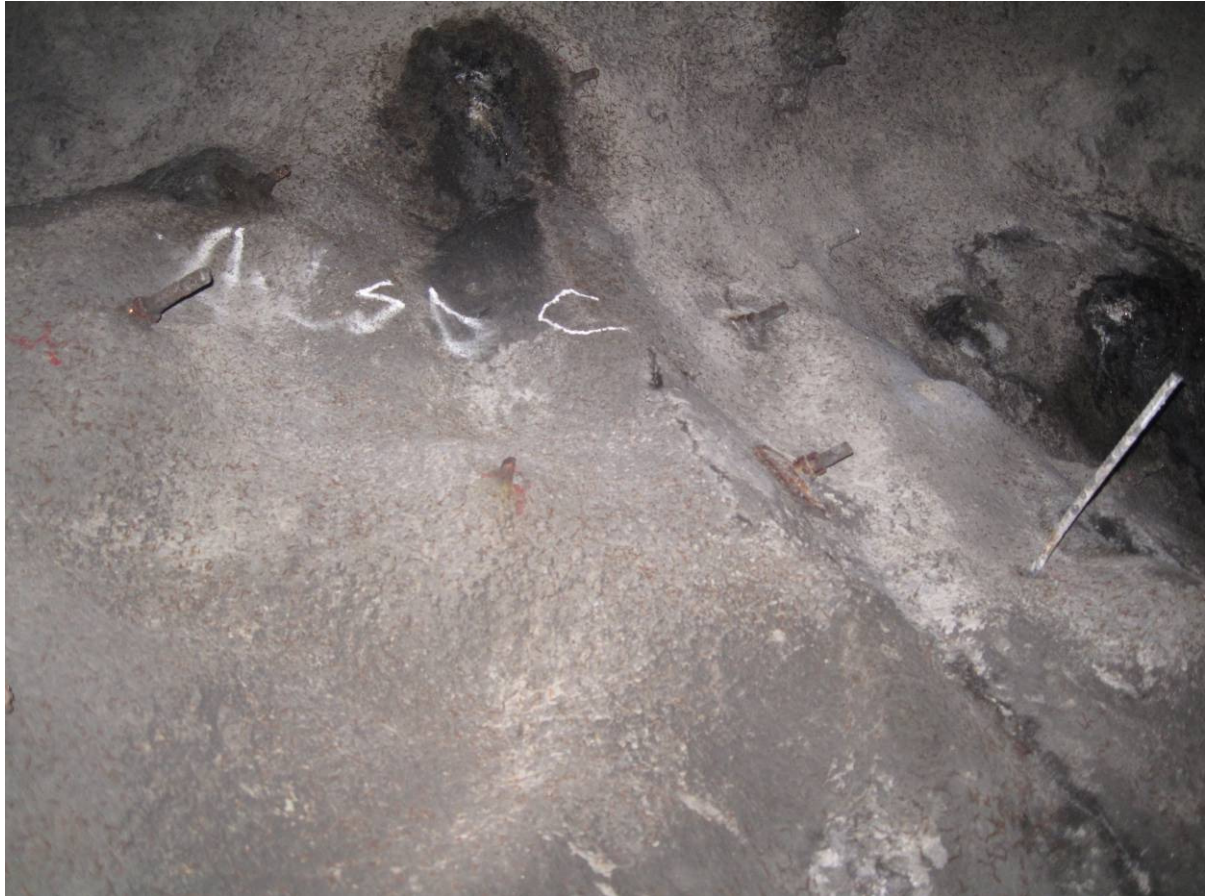
Figur 1.5-3 Korroderte, innsprøytede rørbolter og fullt innstøpte bolter

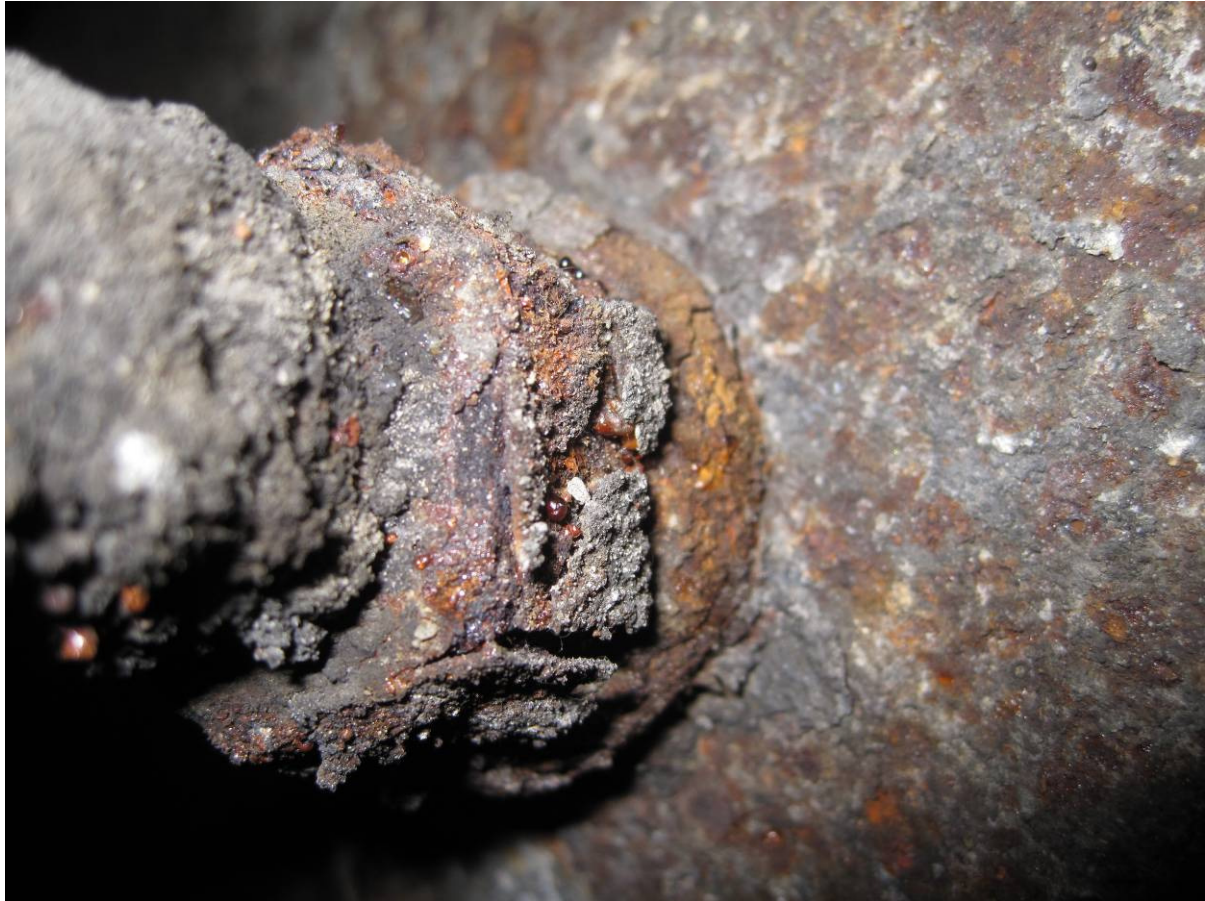
Figur 1.5-15 Bolt 8. Korrodert mutter

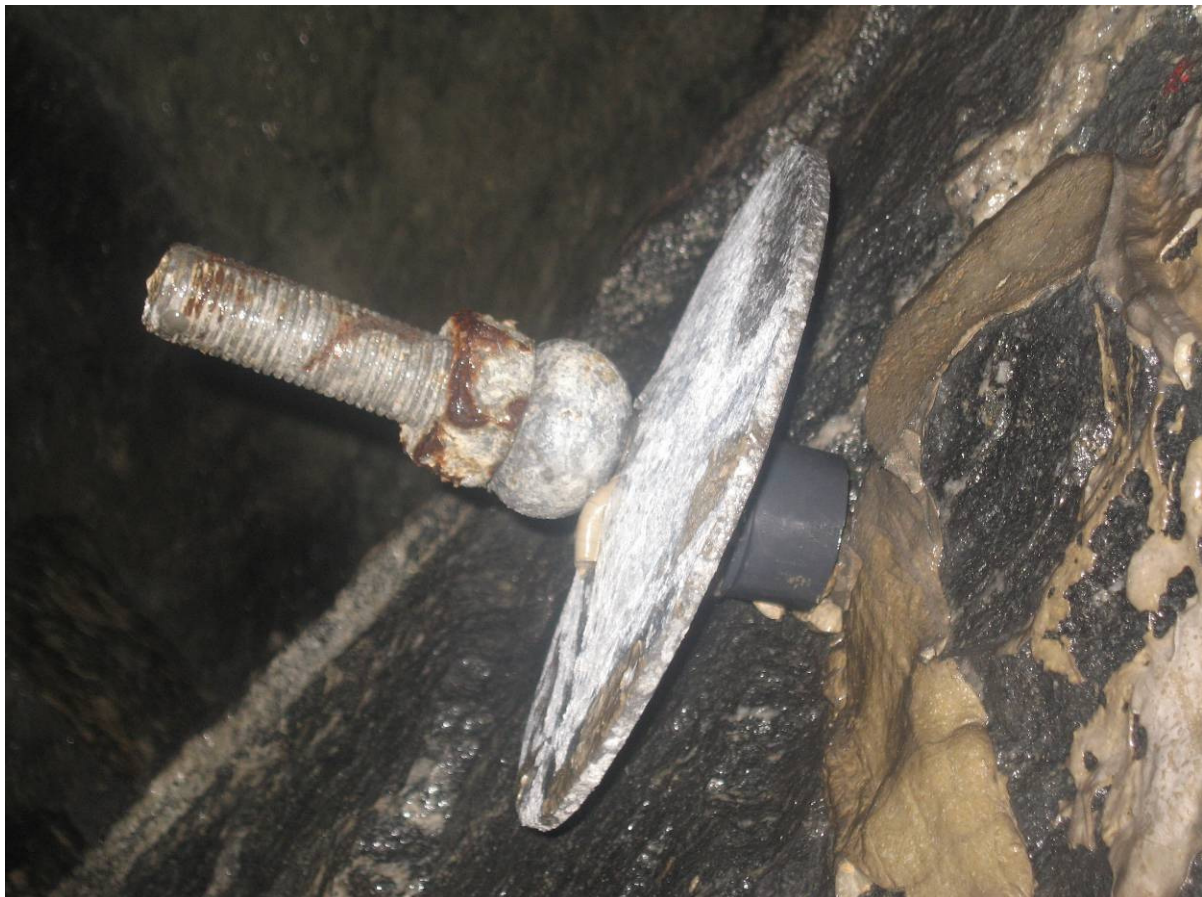
Figur 1.6-2 Annen bolt med noe mer korrosjon på bolt og mutter

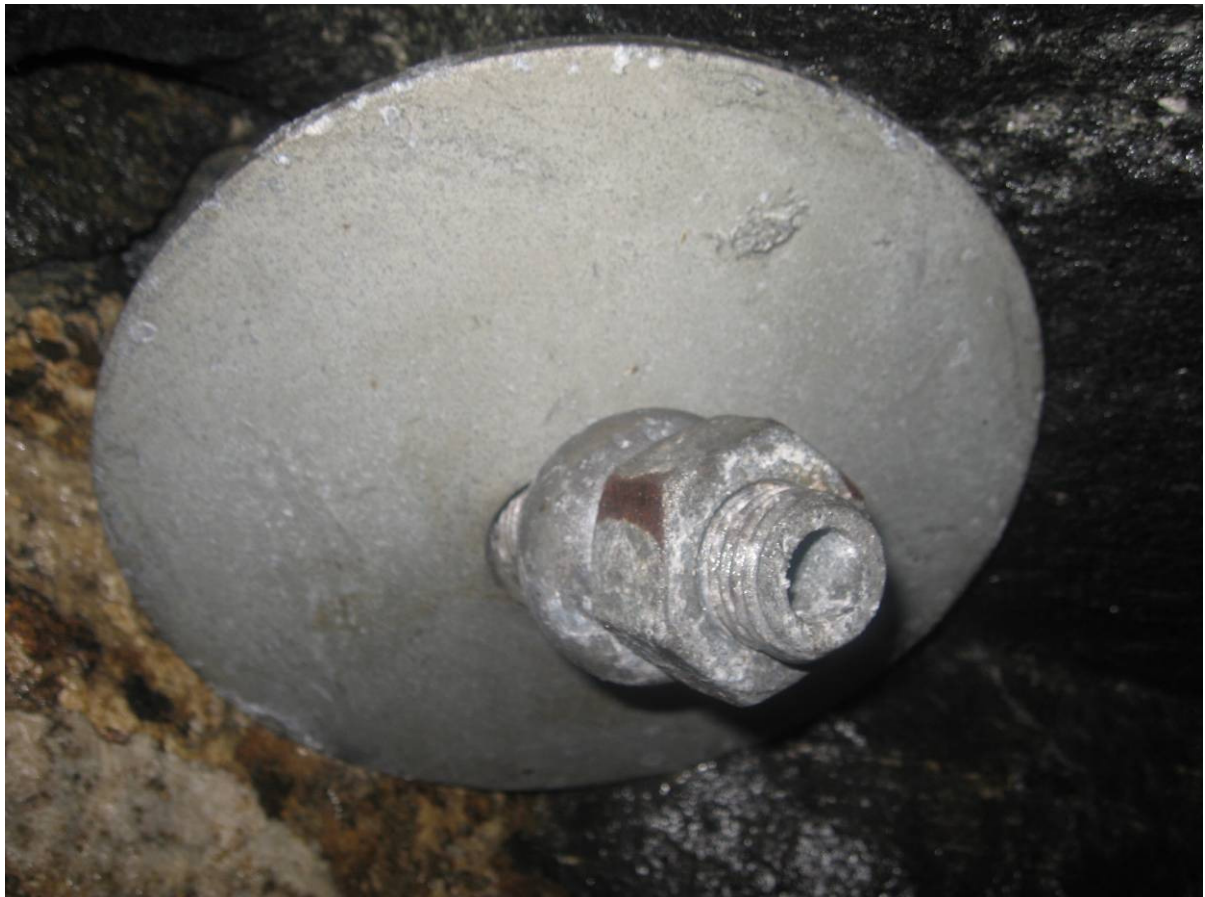
Figur 1.6-4 Korrosjon på mutter

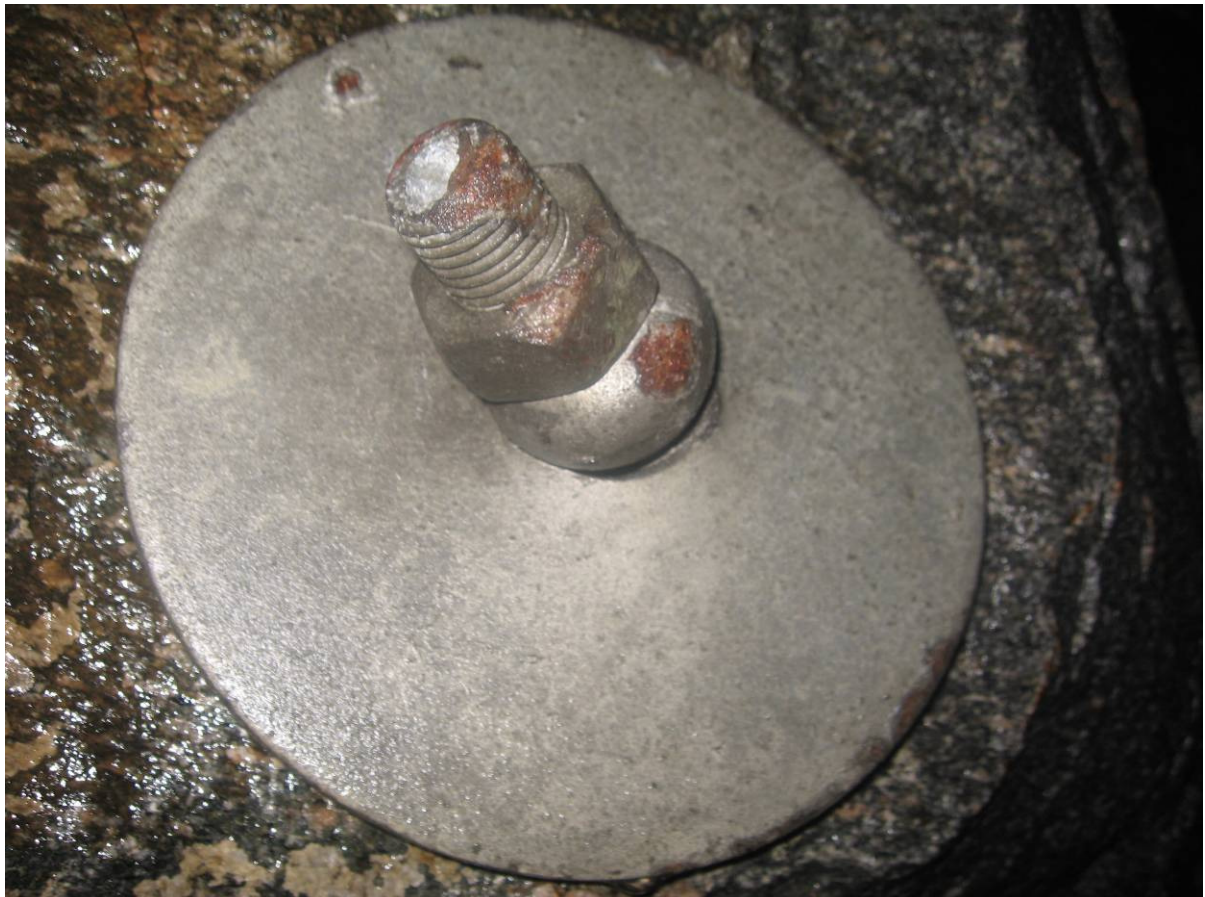
Figur 1.6-6 Lokal korrosjon på kule, mutter og bolteende

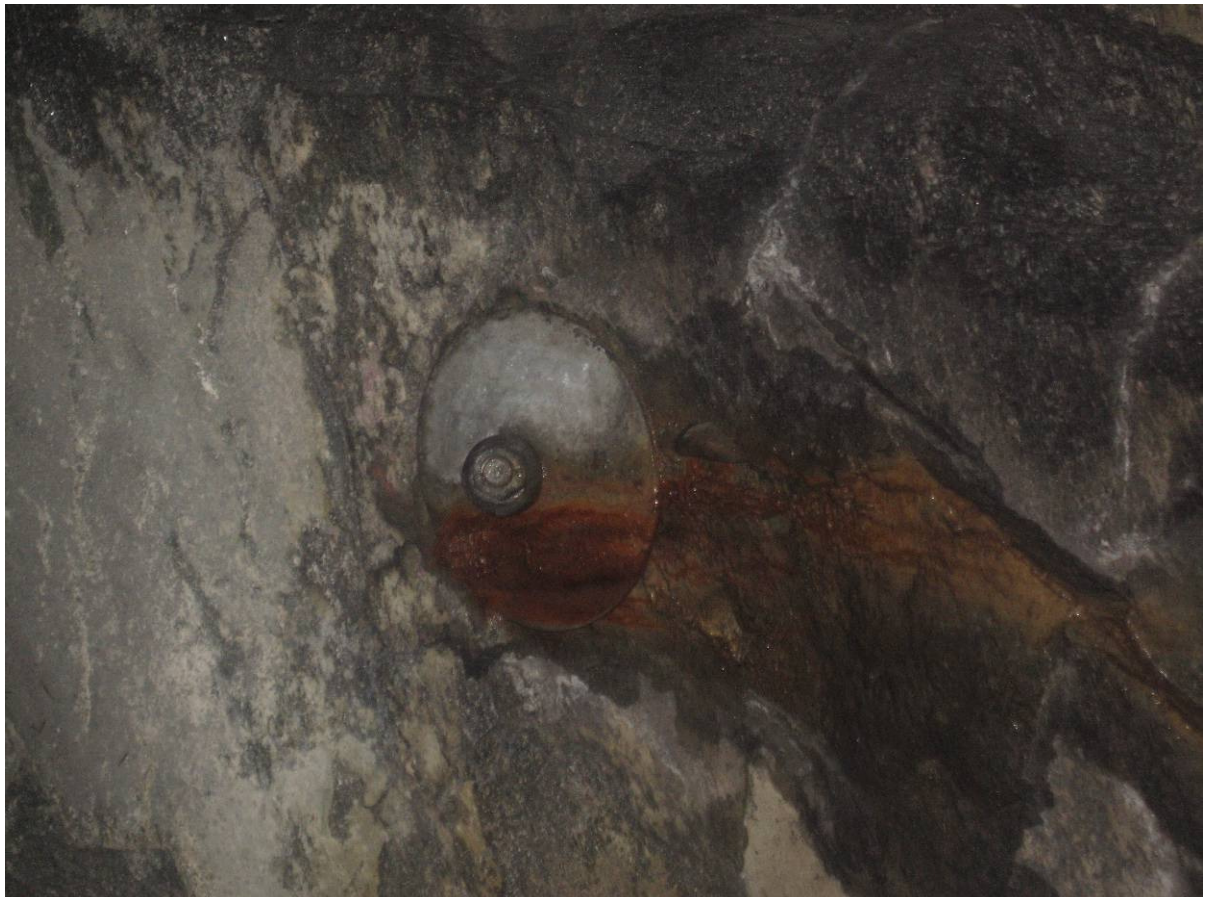
Figur 1.6-8 Rennende vann, og korrosjon på bolteplaten der denne er i kontakt med vannet

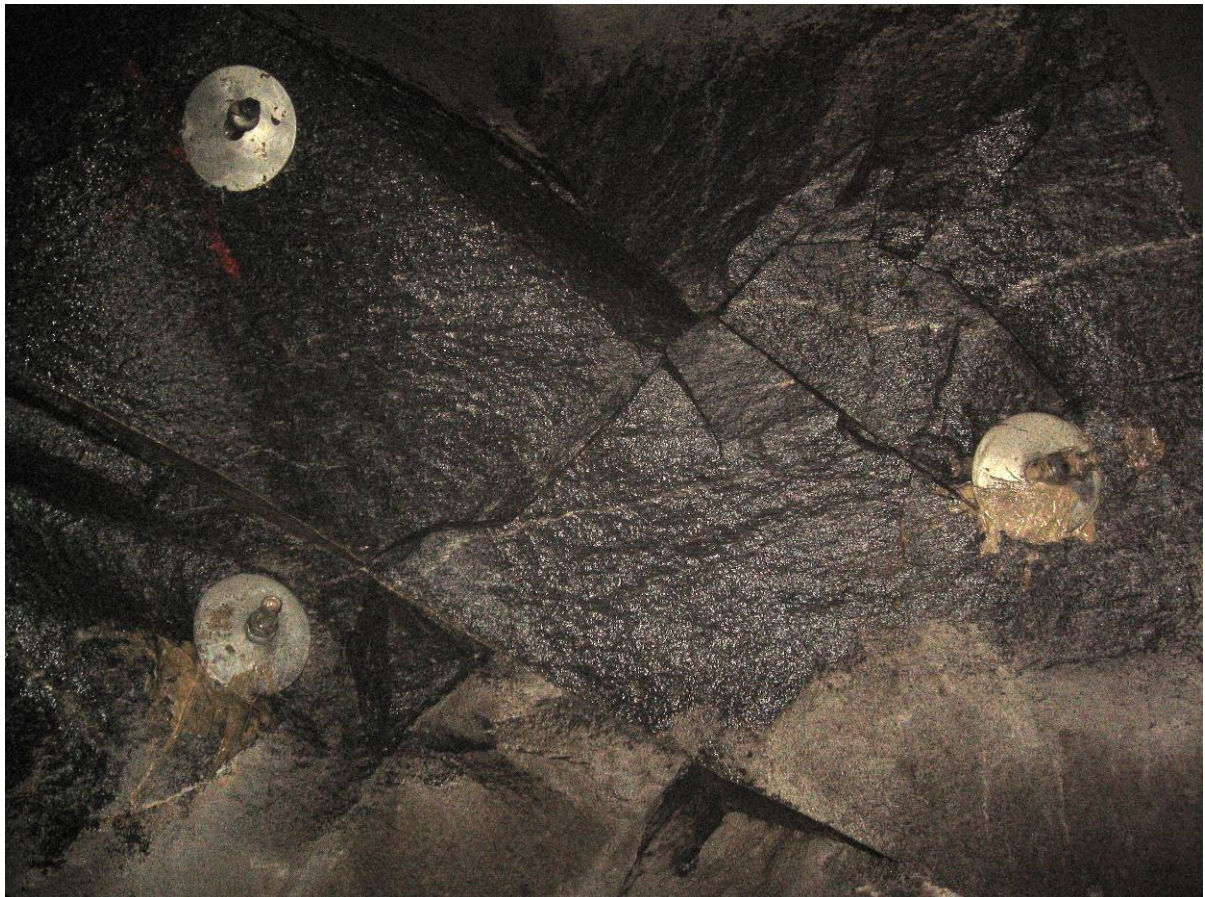
Figur 1.6-10 Bolter i heng uten synlig korrosjon. Synlig fukt på berg

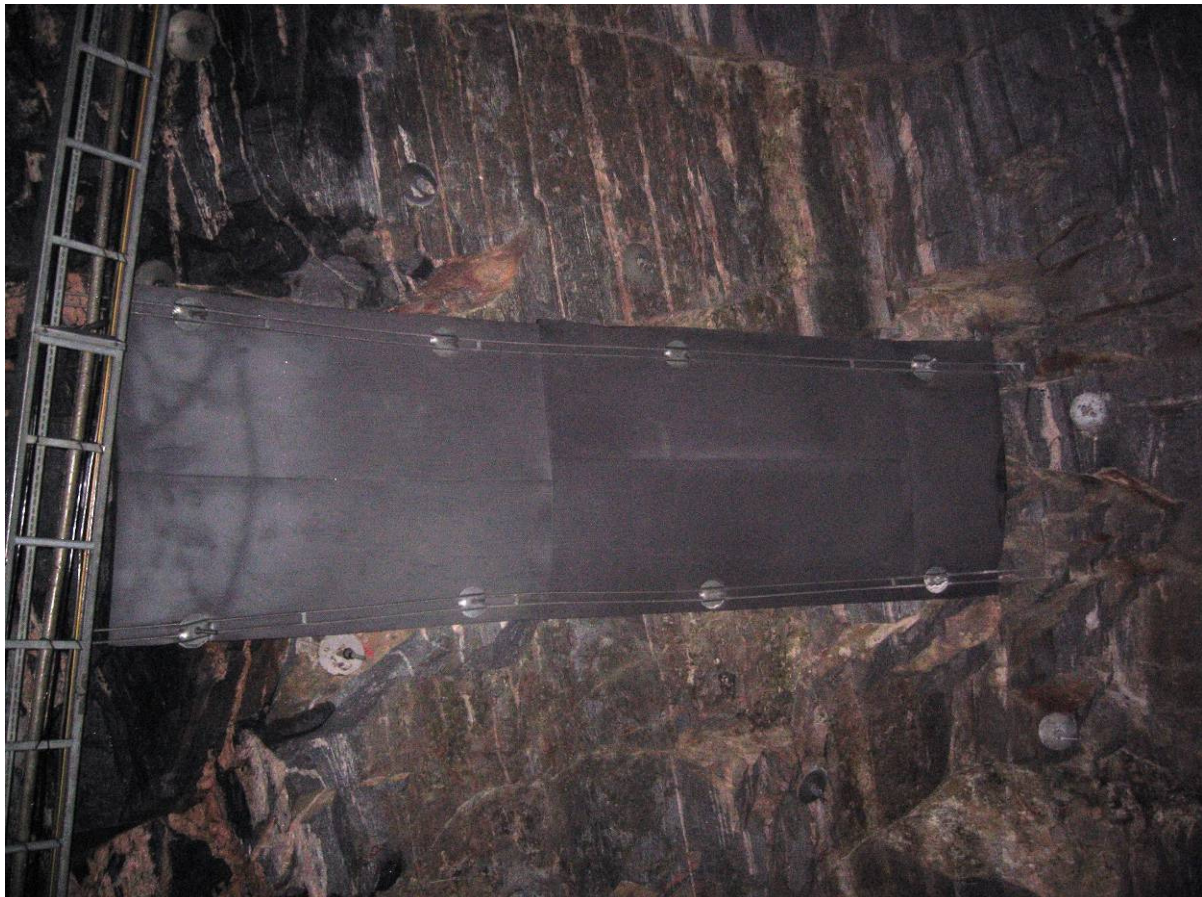
Figur 1.6-12 Bolter og vannsikring i heng – få eller ingen tegning til korrosjon, noe mørtelsøl på bolteskiver

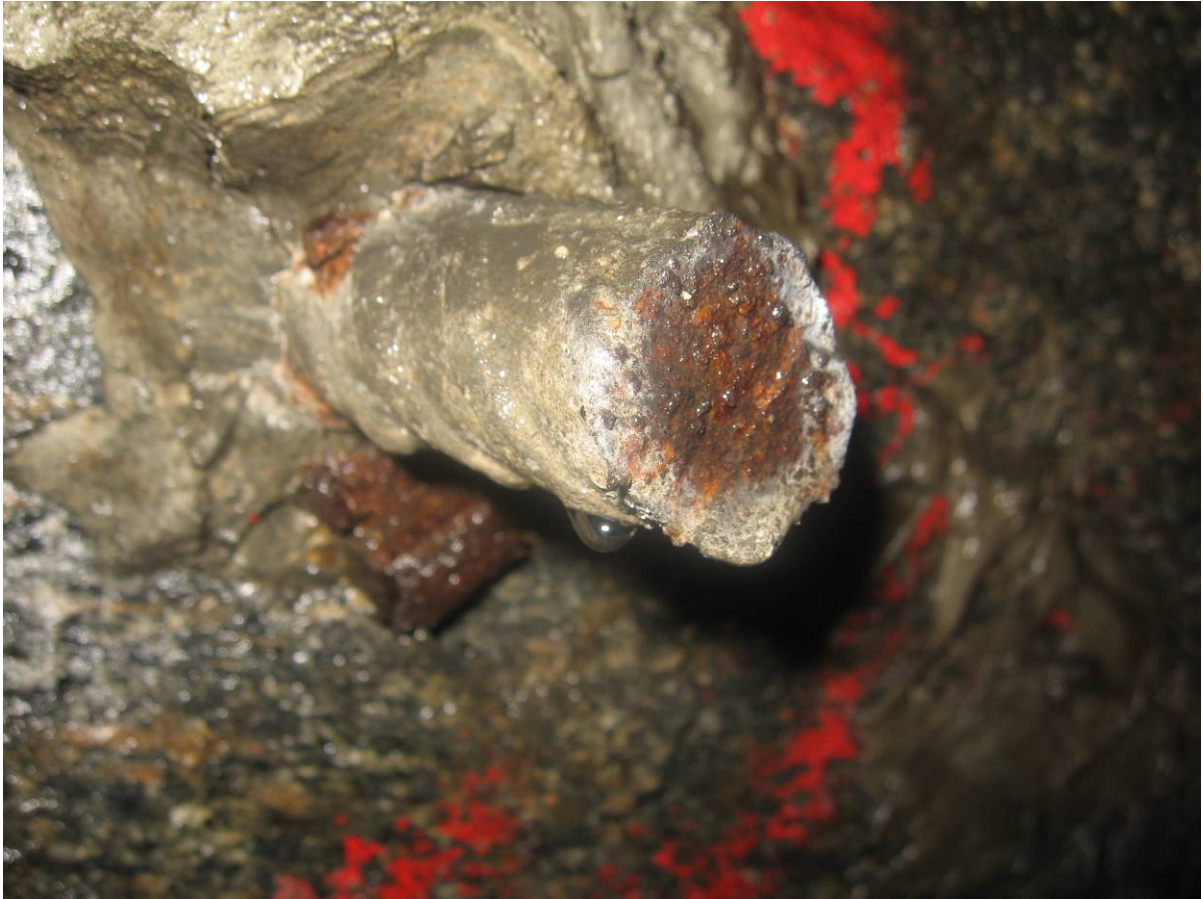
Figur 1.6-13 Fullt innstøpt bolt med korrodert bolteende og rustfarget mørtel rundt boltehullet

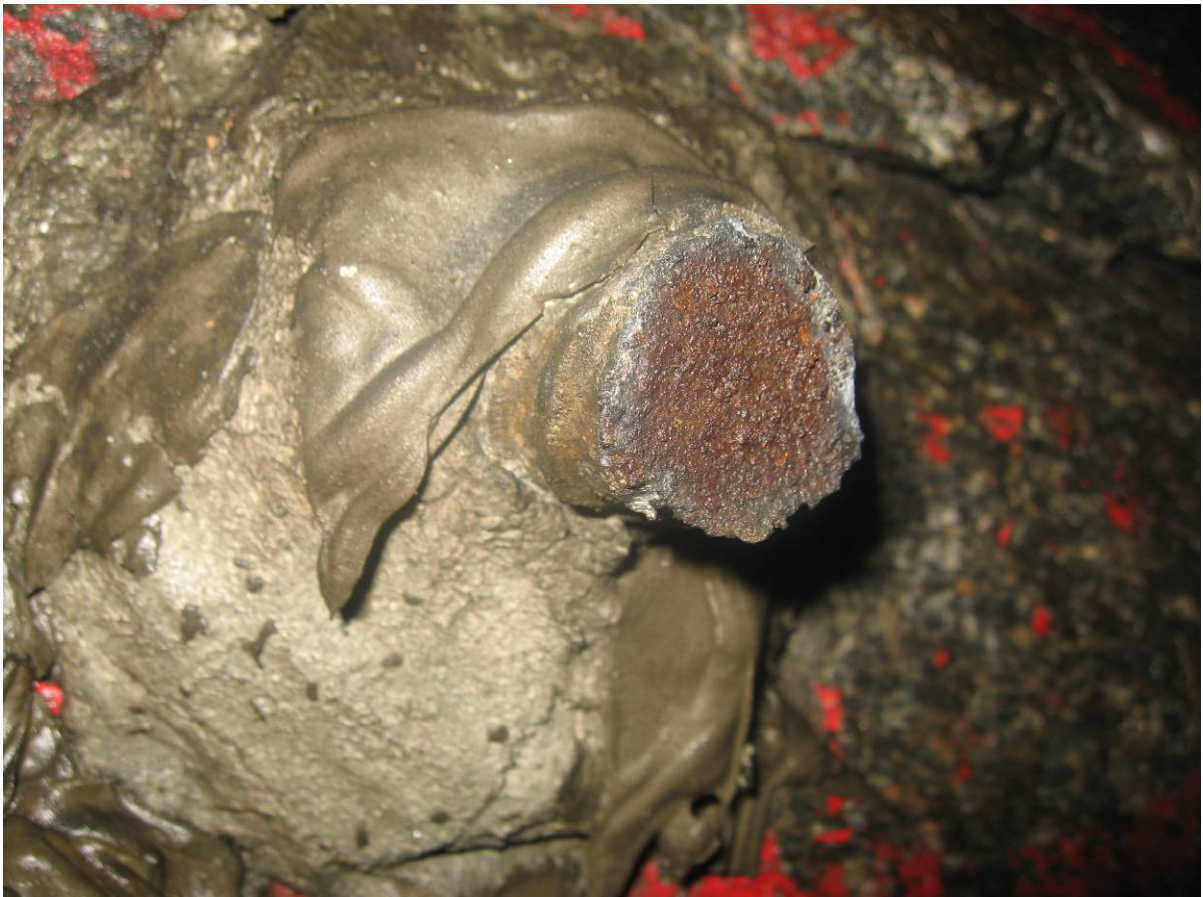
Figur 1.6-14 Fullt innstøpt bolt med korrodert bolteende

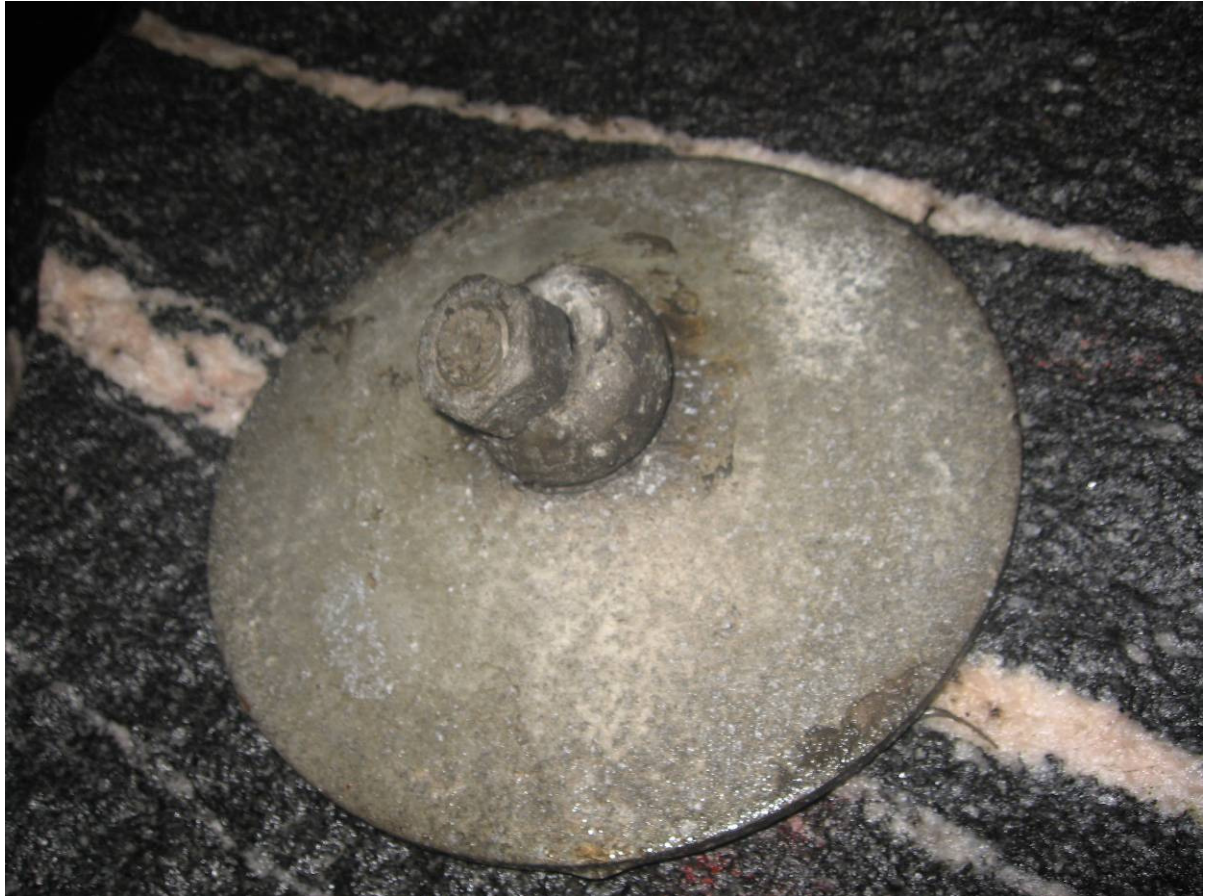
Figur 1.6-17 Antydning til misfaring på bolteplate

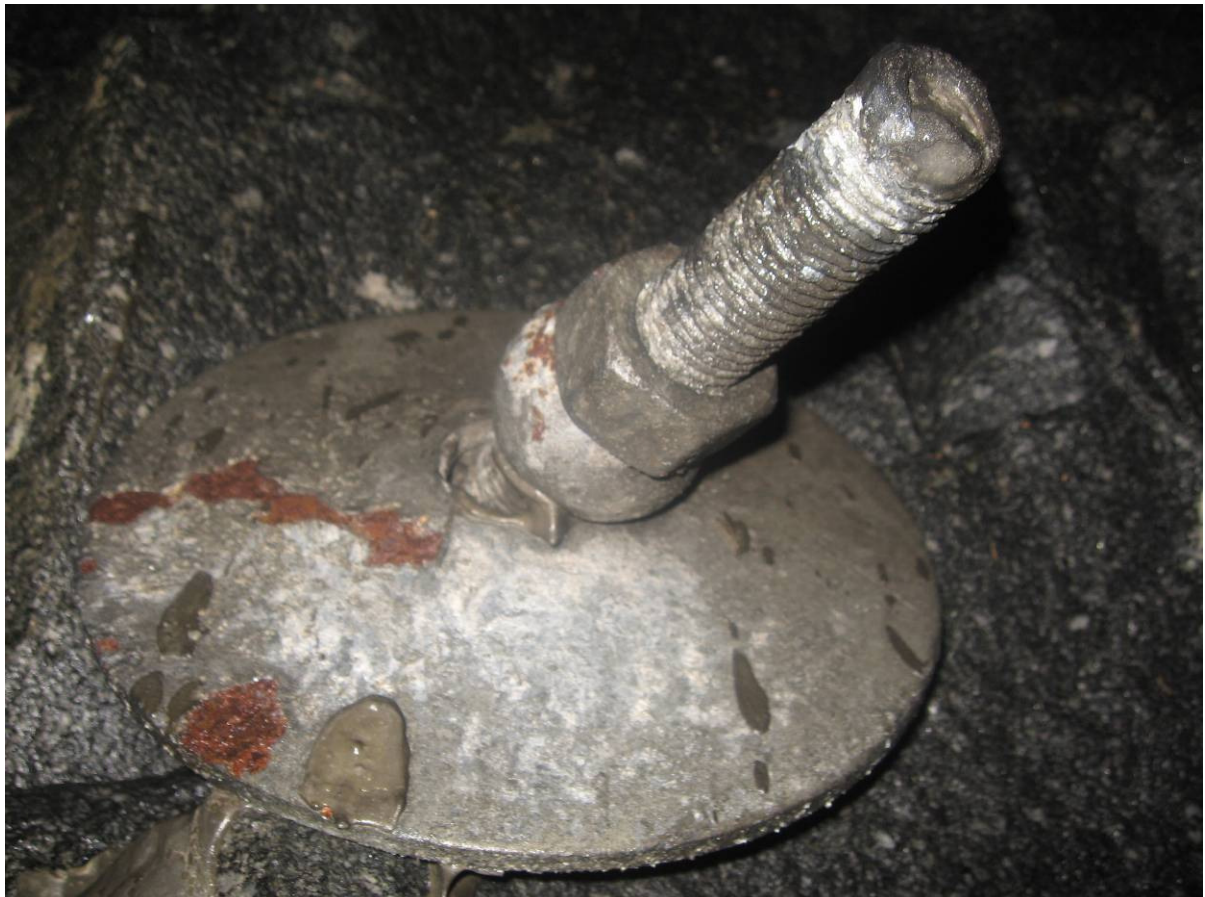
Figur 1.6-18 Korrosjon på enkelte punkter på skive og halvkule

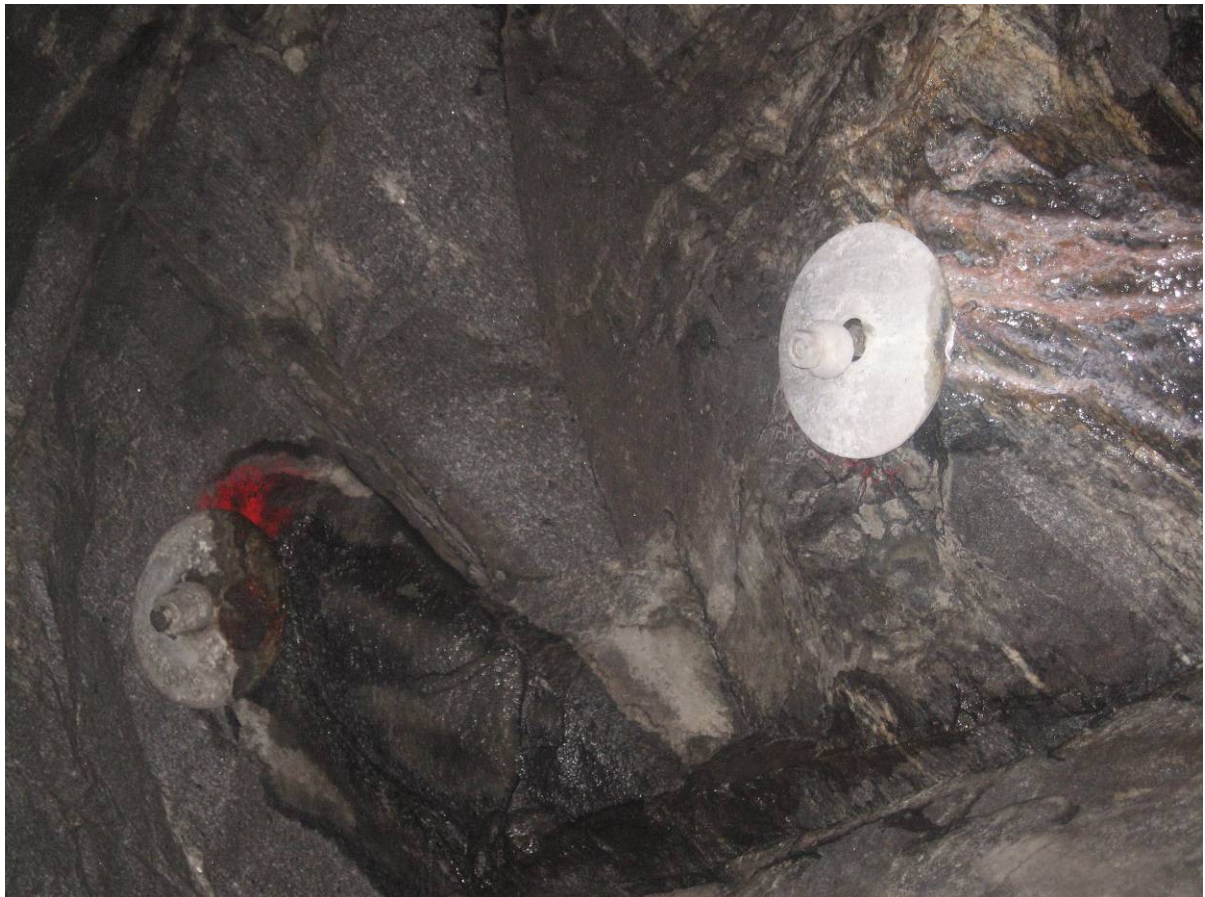
Figur 1.6-20 Vannlekkasjer og utfellinger. Noe korrosjon på øverste bolteplate

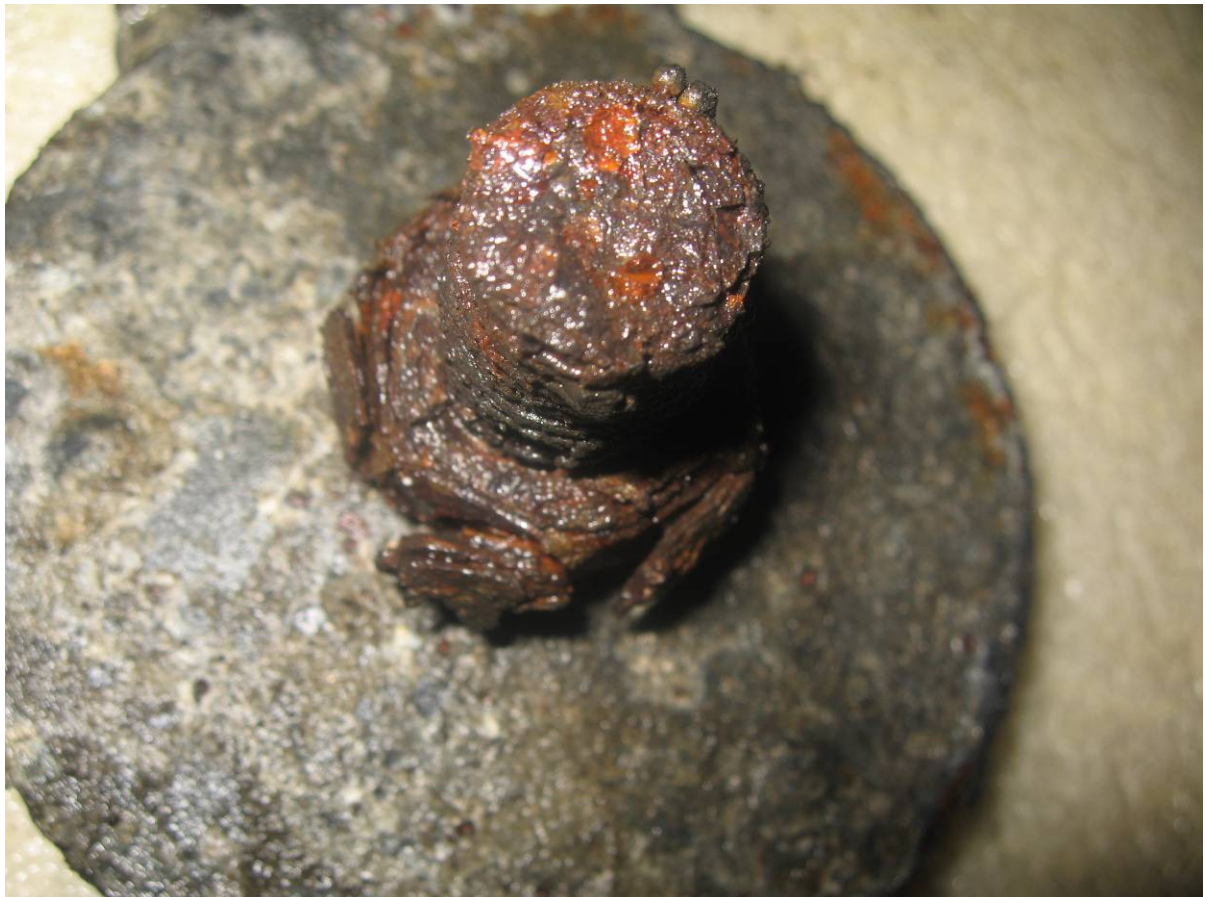
Figur 1.6-22 Festebolt for vannsikring. Korrodert bolt og mutter. Radiell oppsprekning og avskalling av rust på mutter

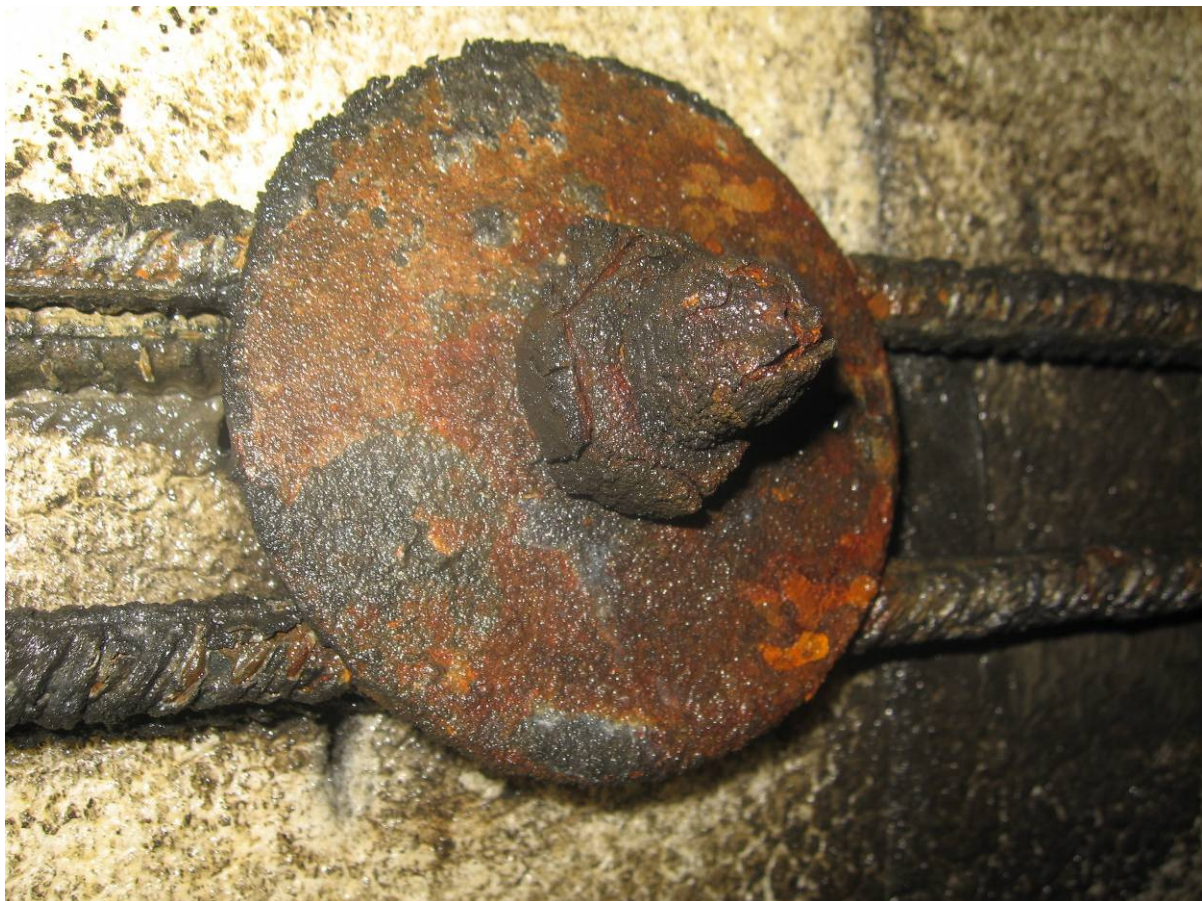
Figur 1.6-24 Korrodert festebolt og stigebånd. Korrosjonsmateriale på mutter sprekker opp radielt.

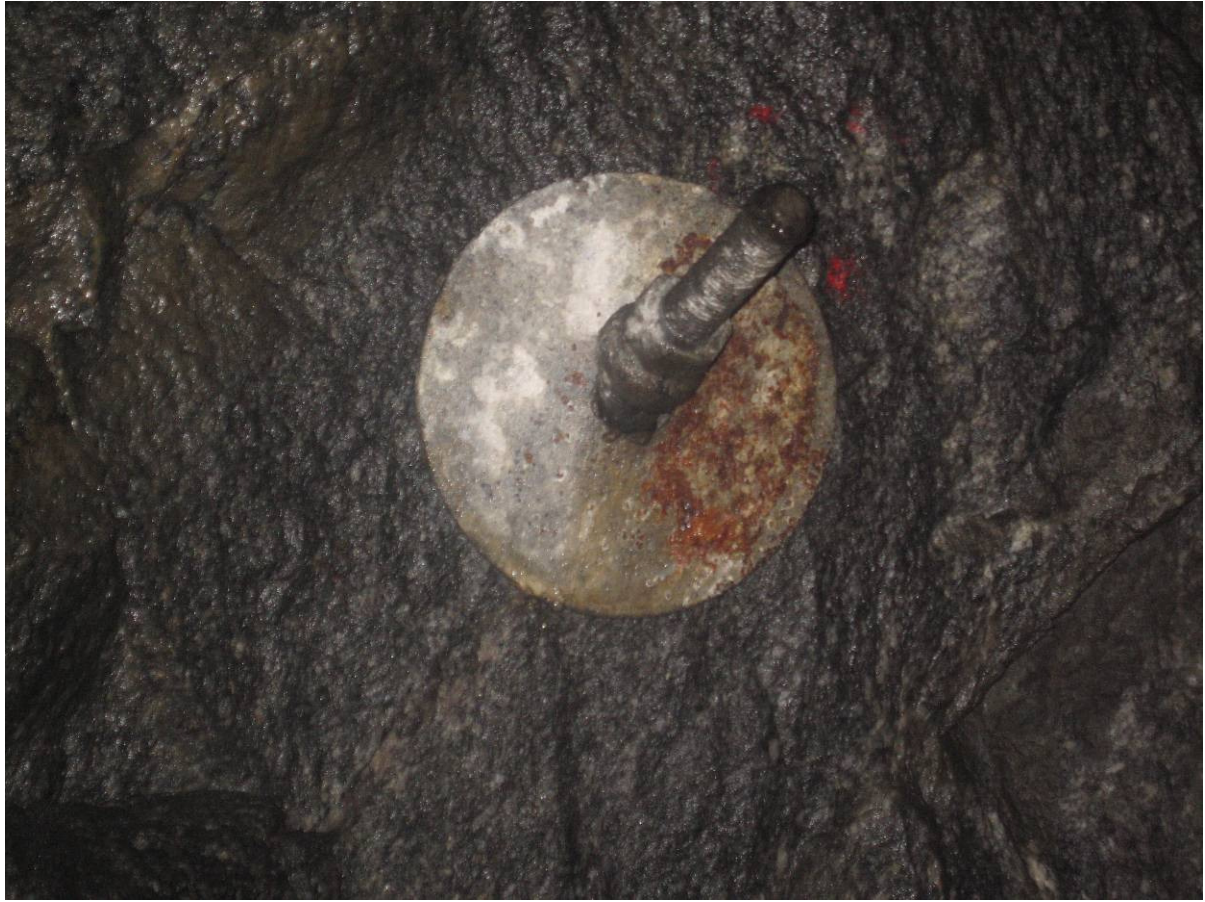
Figur 1.6-27 Korrodert bolteskive, ingen misfarging på halvkule, mutter, bolt

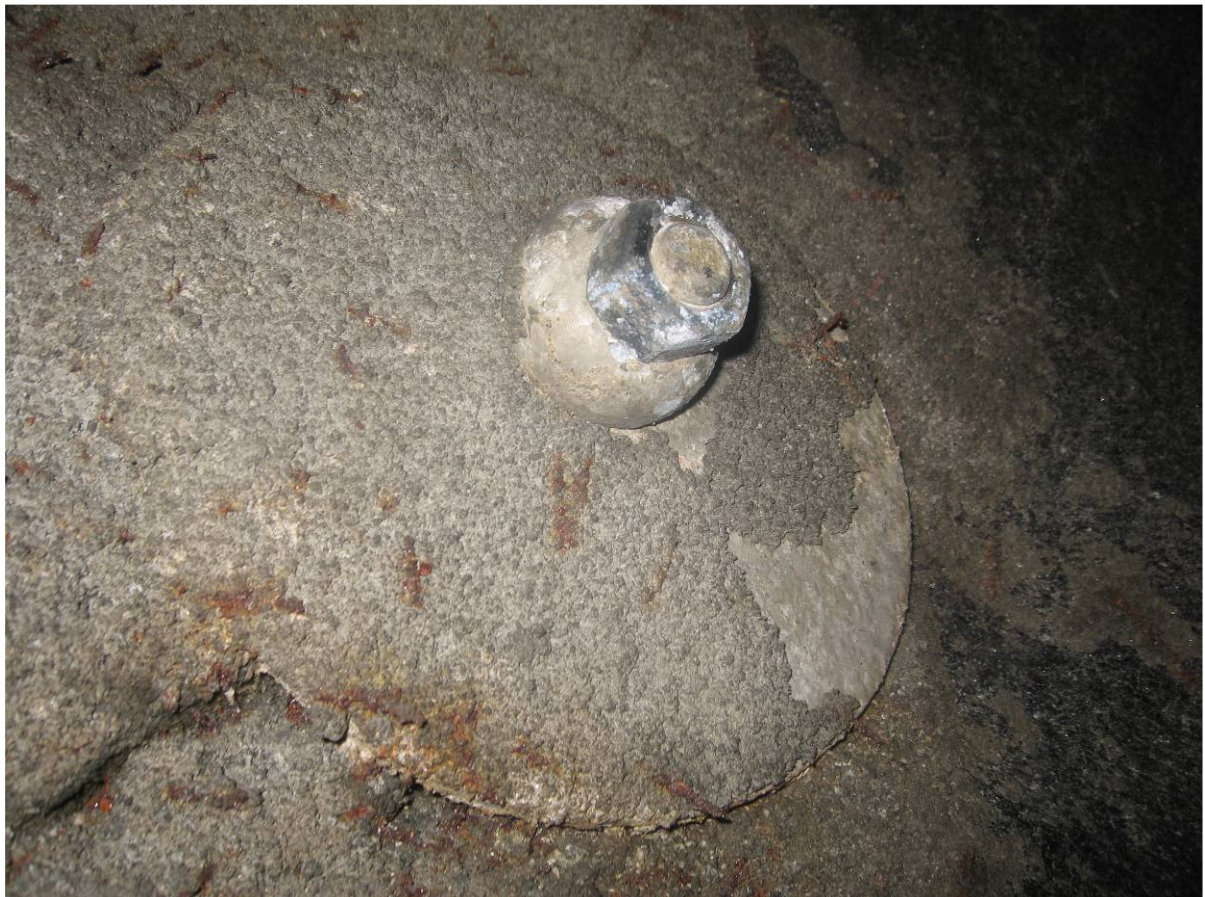
Figur 1.6-28 Innsprøytet bolteskive. Synlig del av skive med pulverlakk er vablete

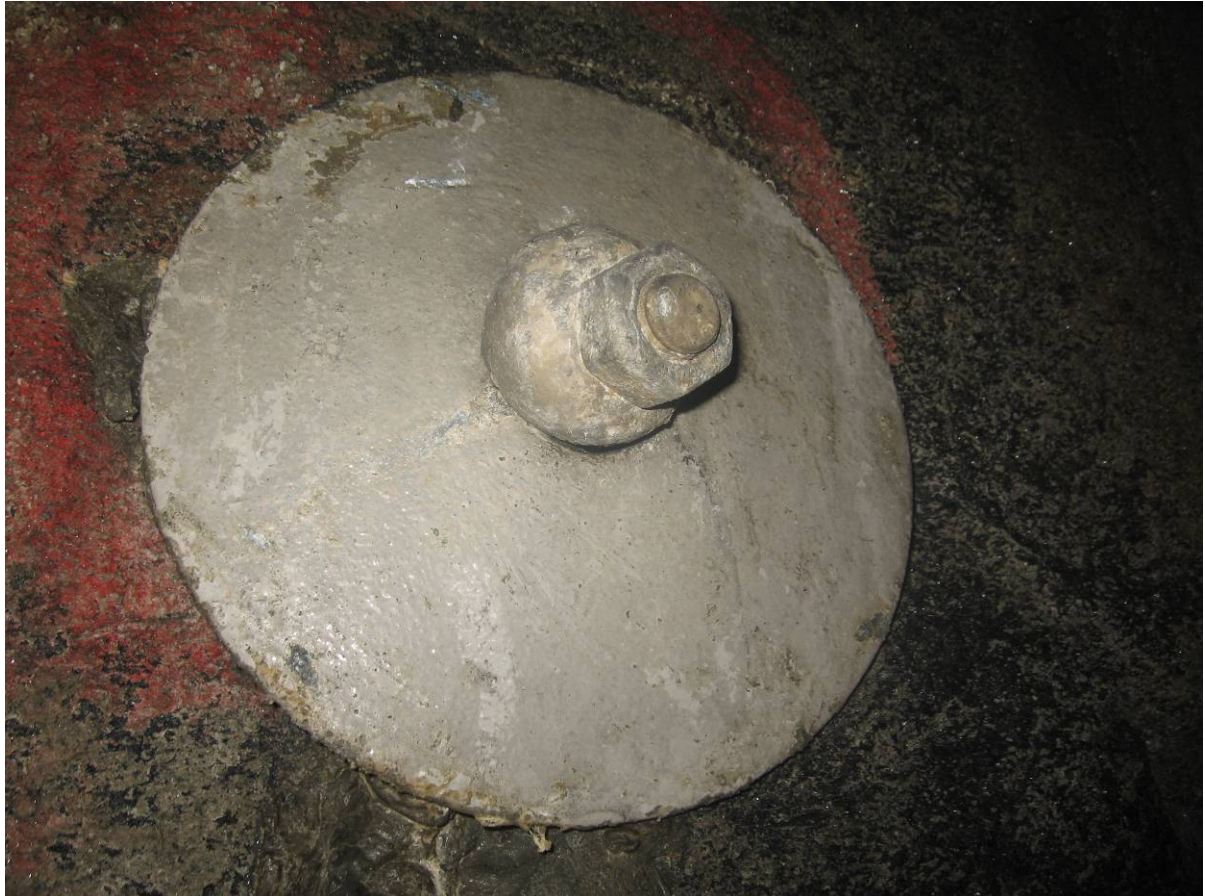
Figur 1.6-29 Bolt med dobbel korrosjonsbeskyttelse. Pulverlakken er vablete og flasser av på bolteskive og halvkule

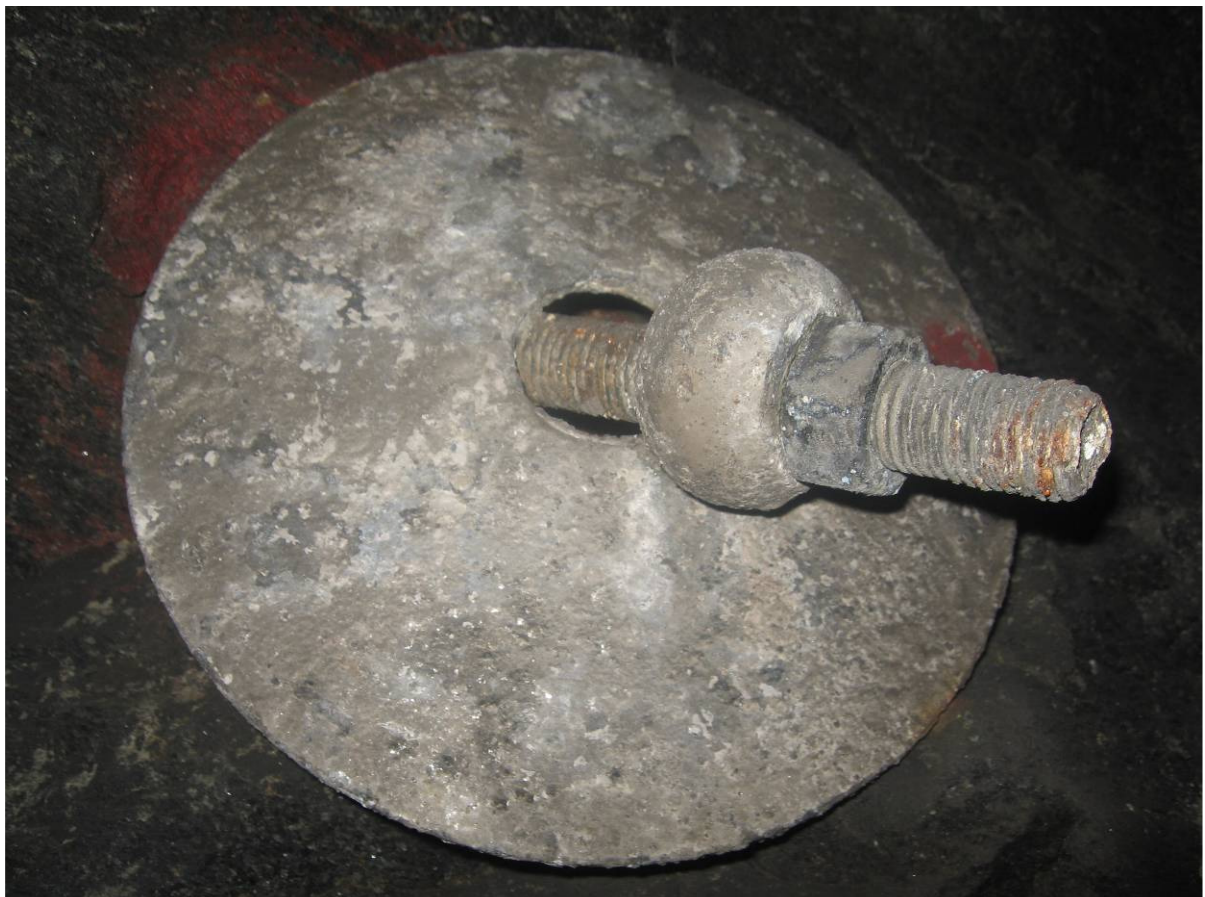
Figur 1.6-30 Noe korrosjon å se på bolten, vablete pulverlakk som skaller av

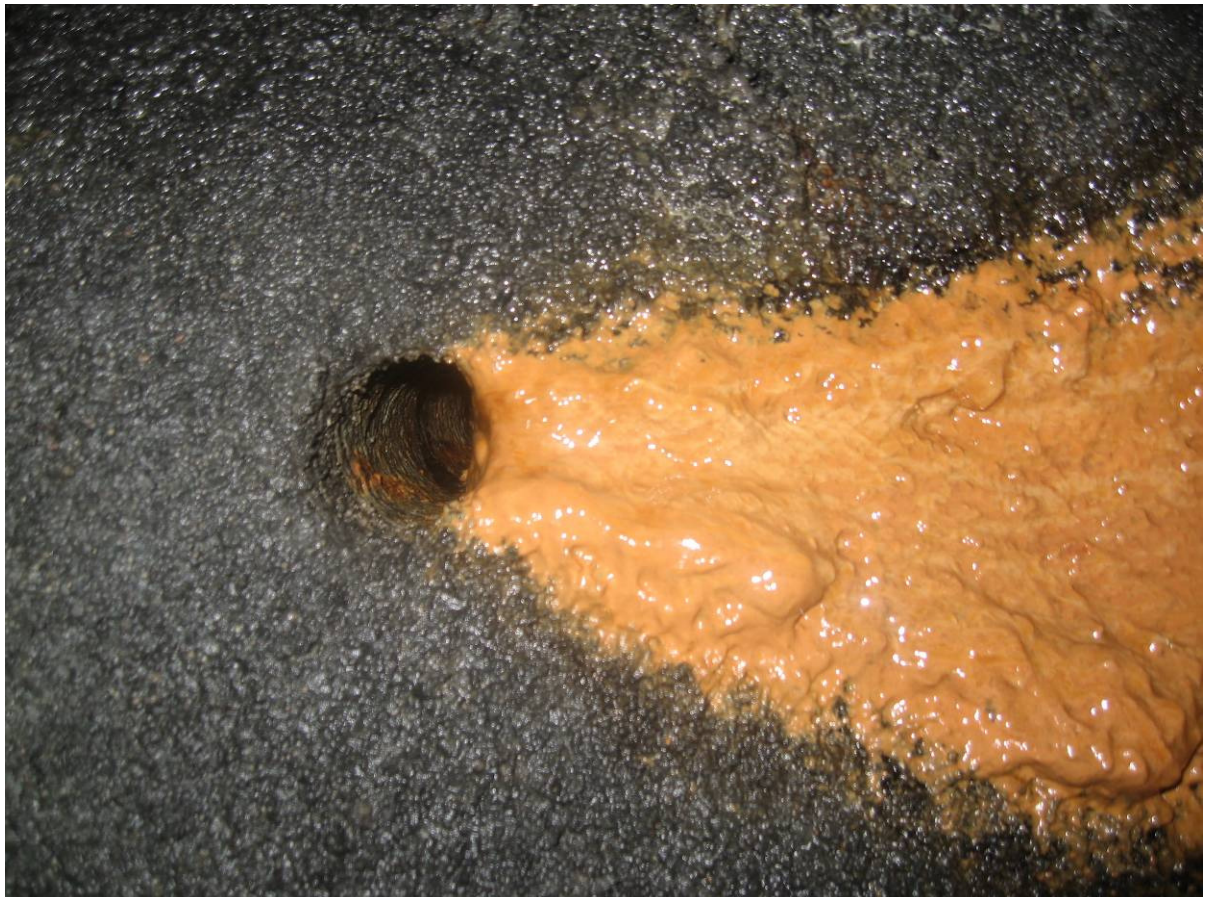
Figur 1.6-38 Utfelling fra borehull. Denne type utfelling, som antas å kunne skyldes alger, ble observert flere steder i tunnelen og i flere av de andre tunnelene.

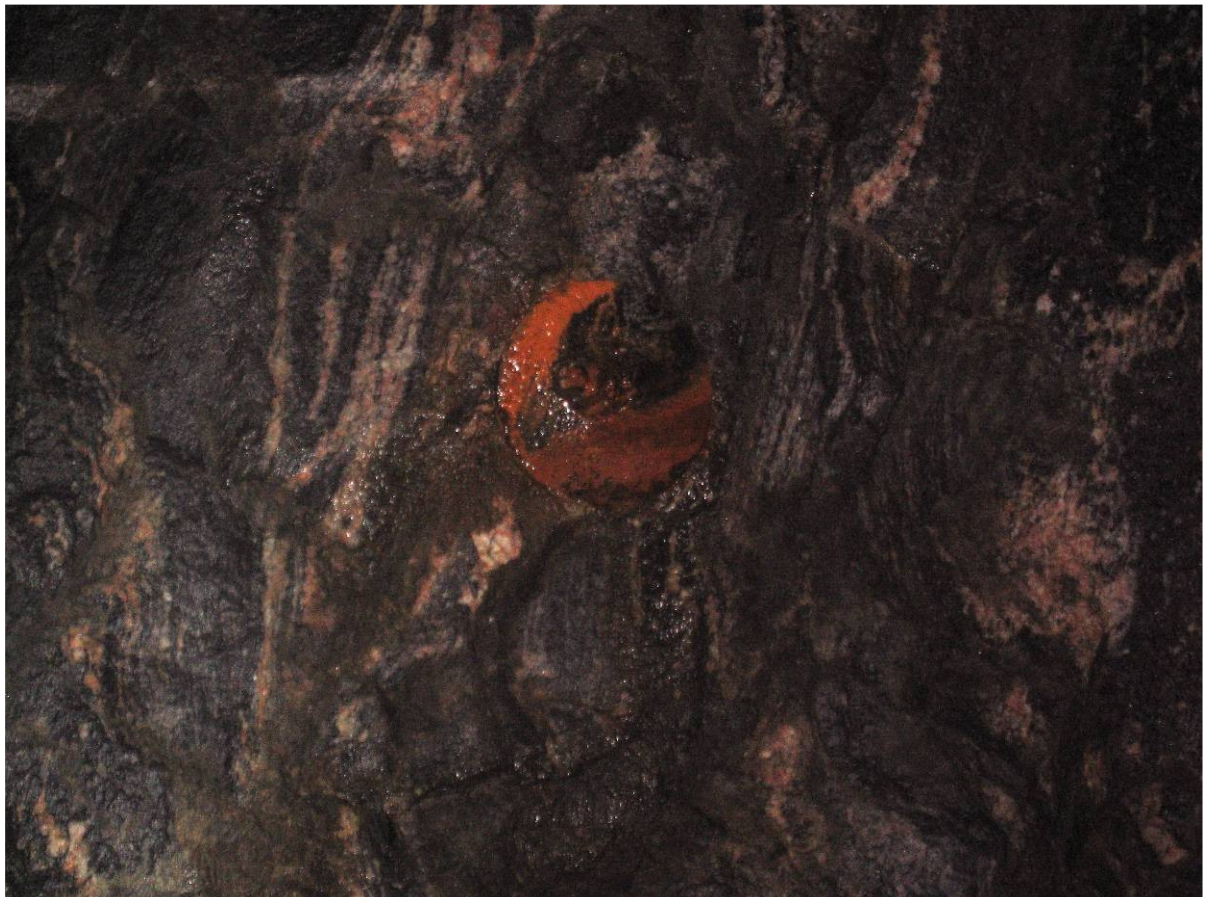
Figur 1.6-40 Bolt som står fuktig til. Helt dekket av korrosjon
