Statens vegvesen

Etatsprogrammet Moderne vegtunneler 2008 - 2011

Levetid på bergbolter

Nr. 164

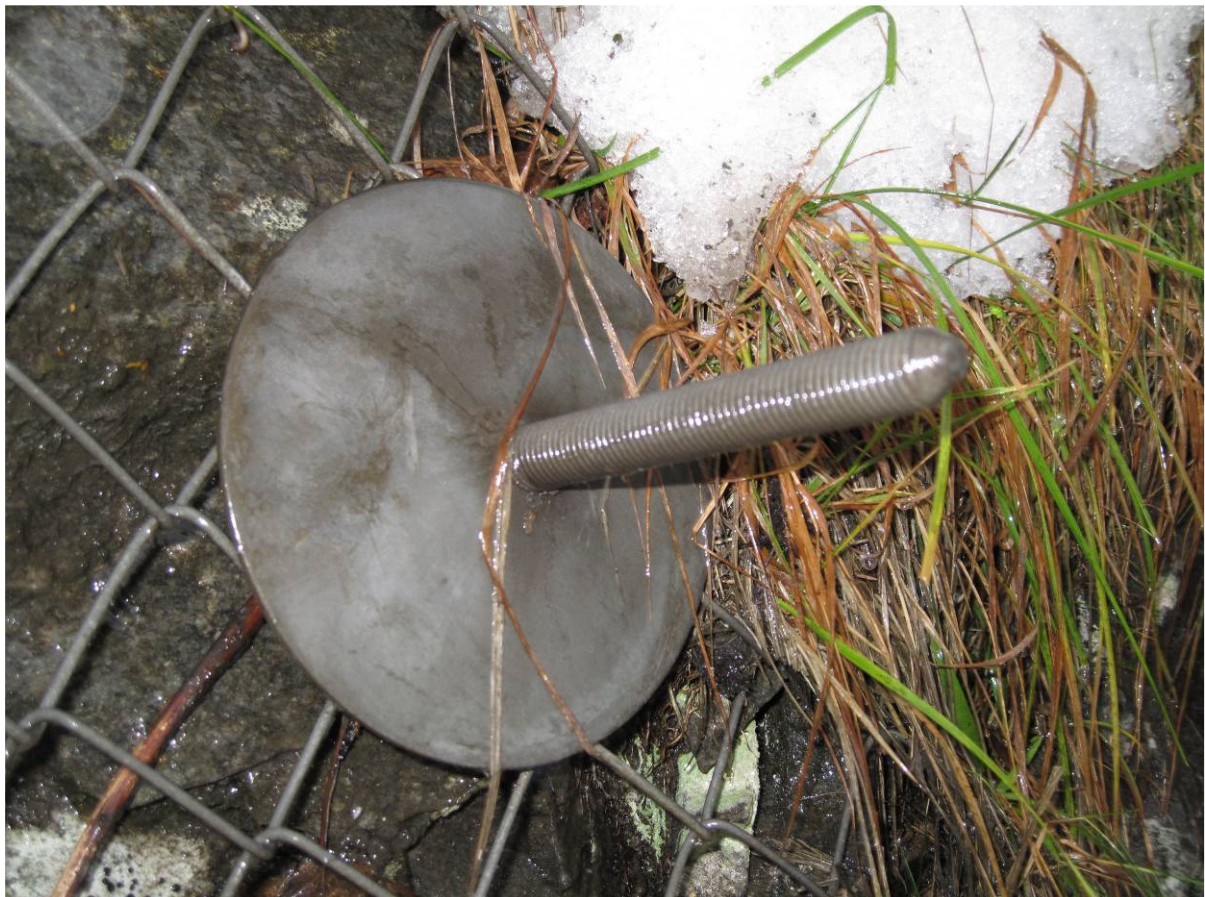
Figur 1.7-4 Festebolt og flettverksnett. Noe brunfarge på bolteskive

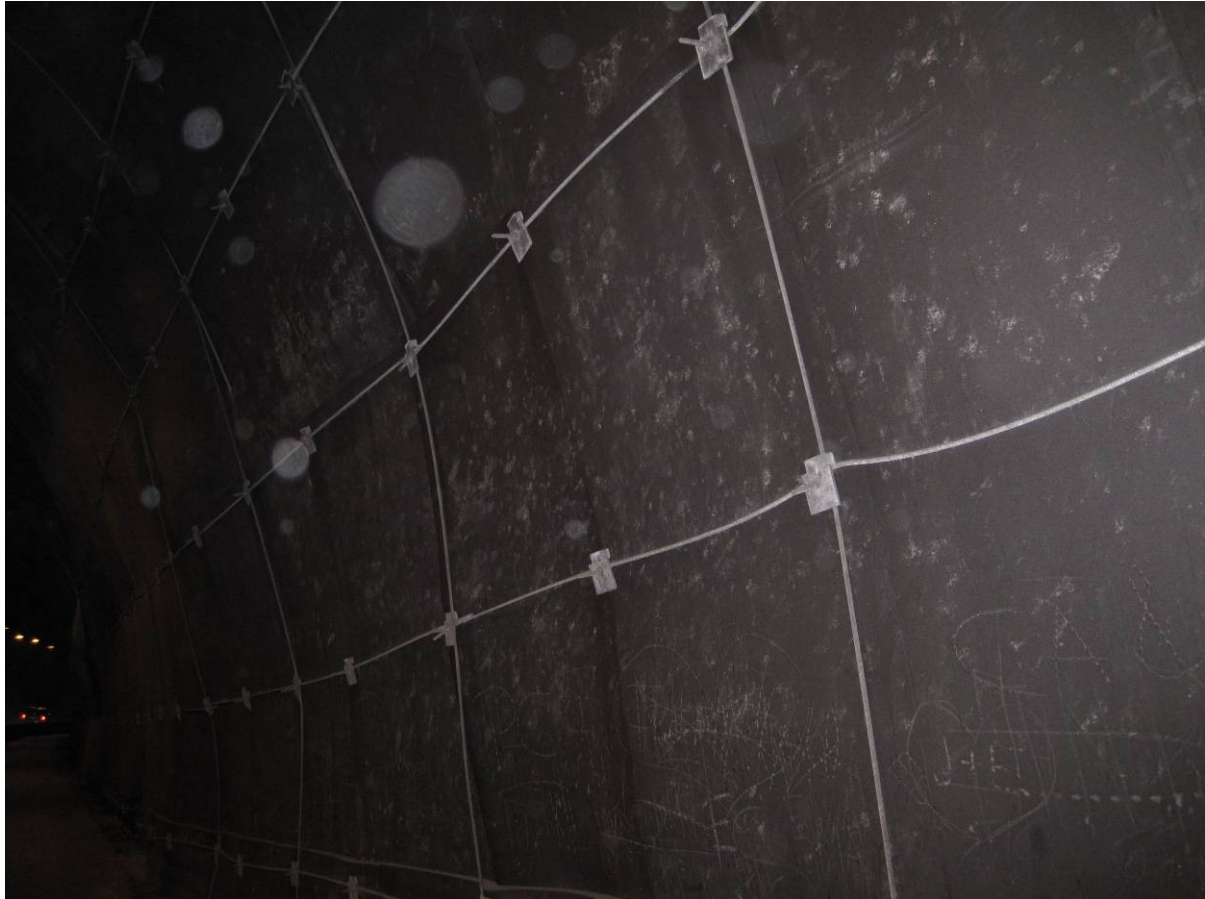
Figur 1.7-5 Vannsikring i portal mot Ålesund. Ingen korrosjon å se på festebolter eller kamstål

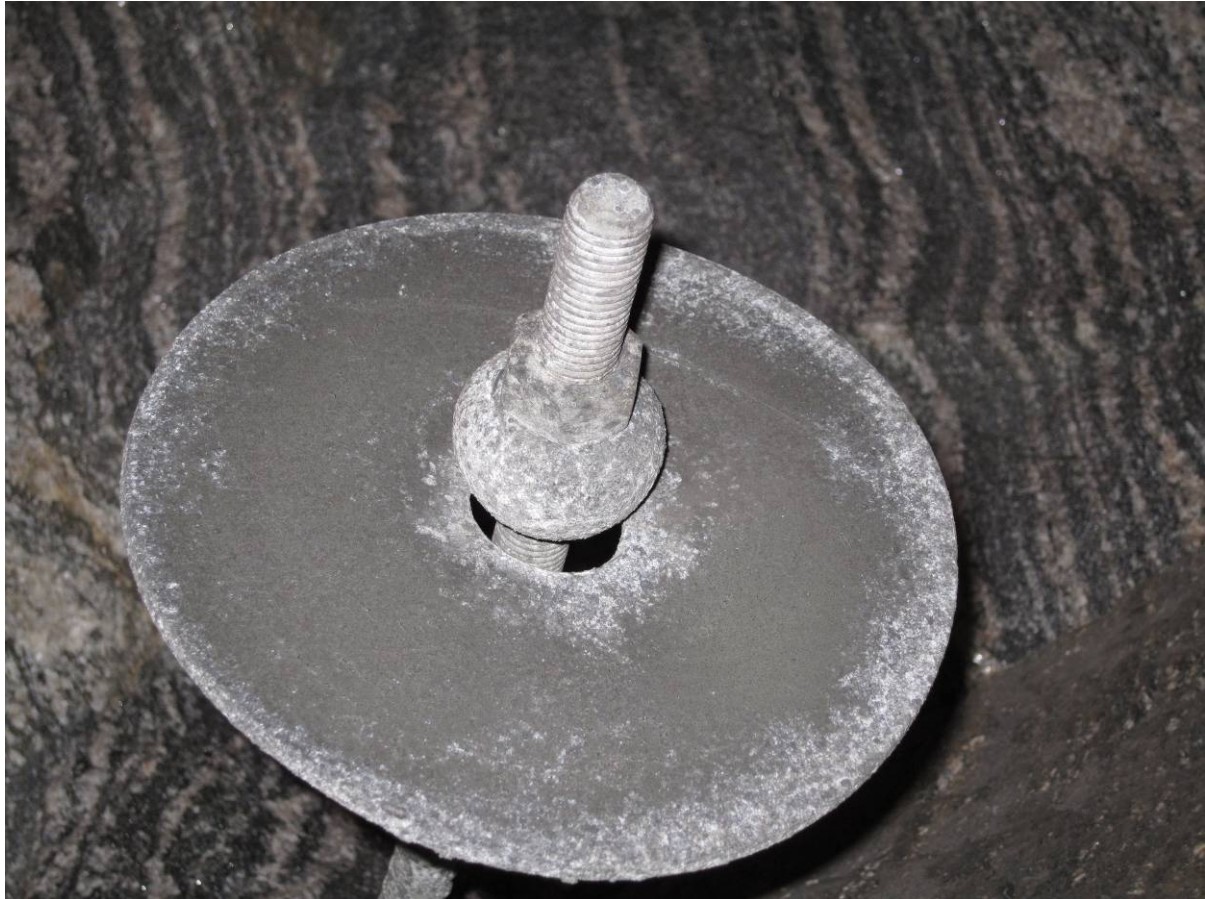
Figur 1.7-9 Hvitspetting på ståloverflater, men ellers ikke noe å se

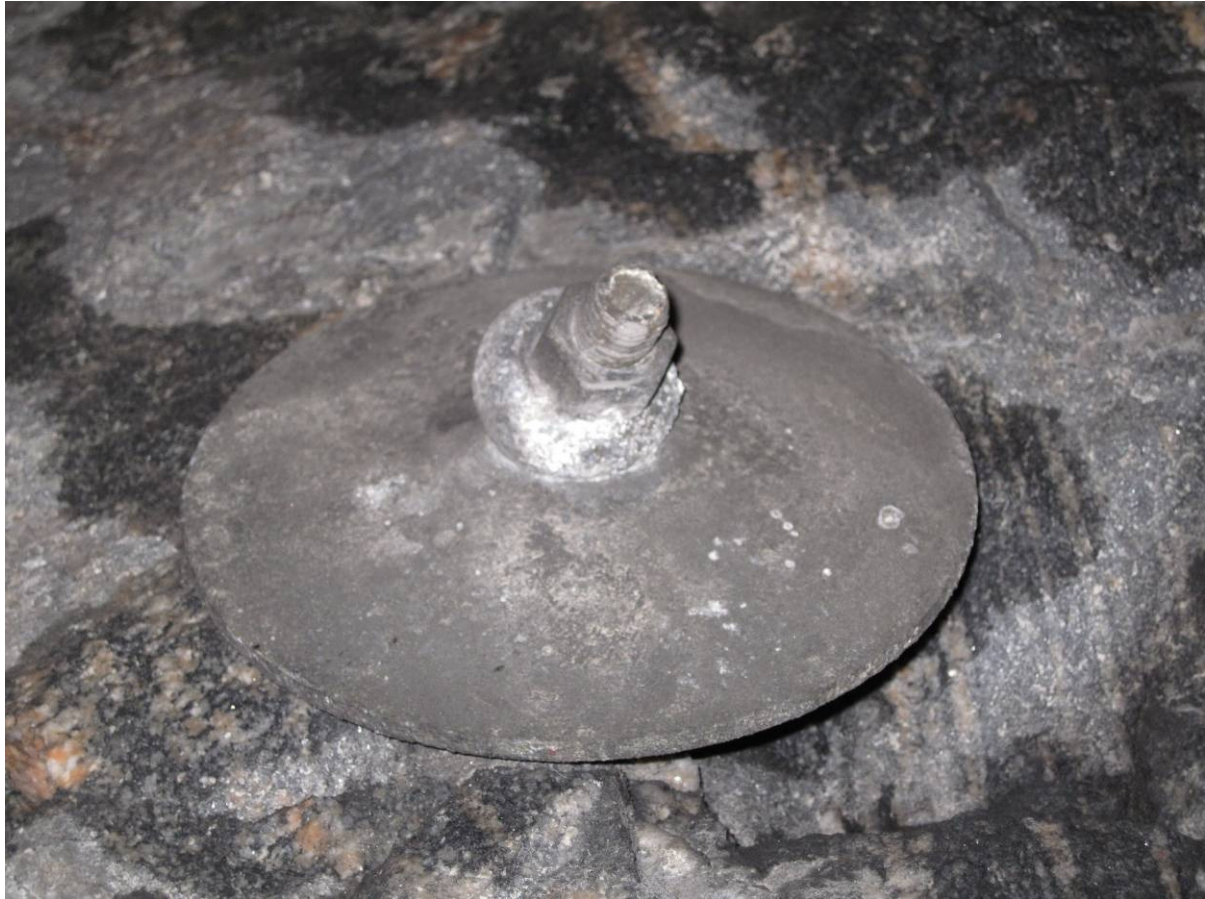
Figur 1.7-11 Ikke korrosjon selv der det er skader på boltmateriell (halvkule)

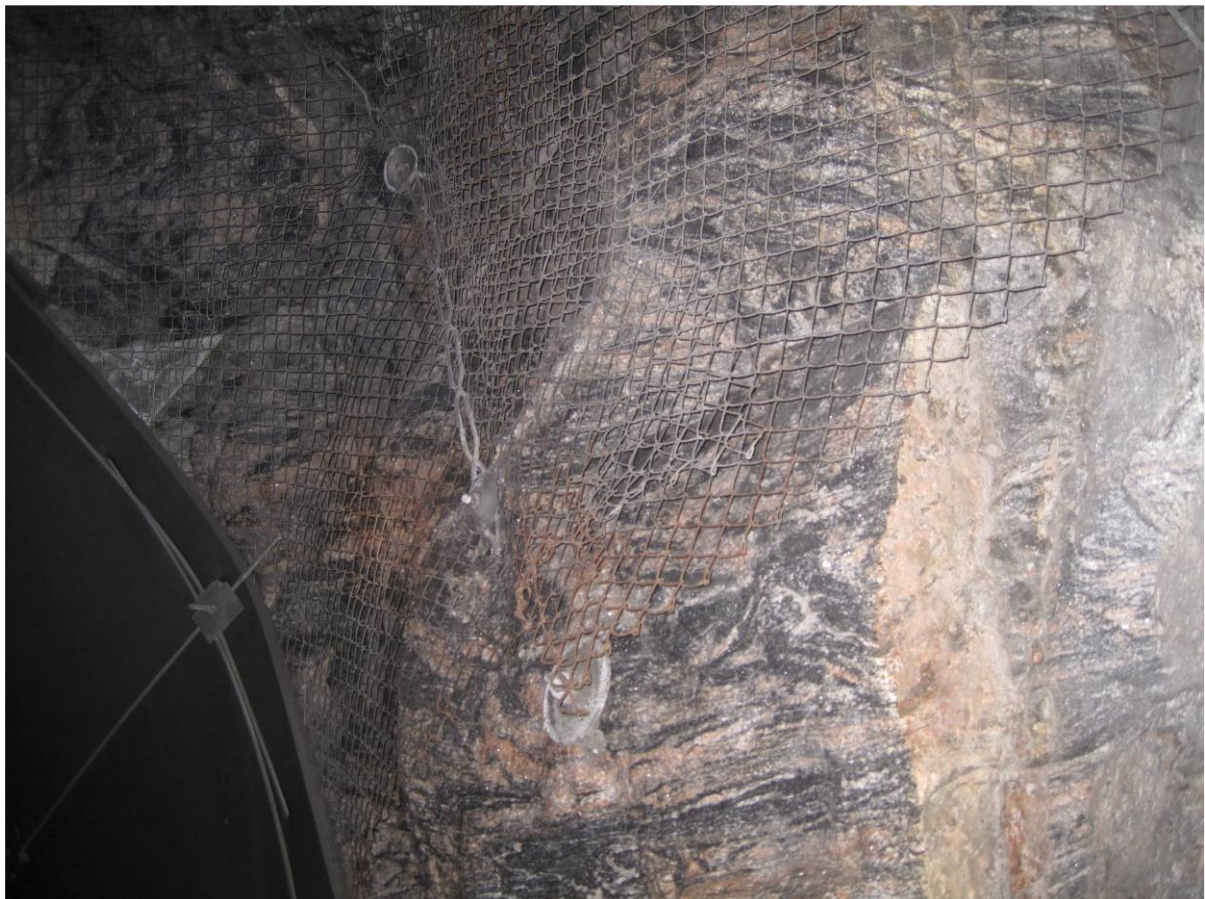
Figur 1.7-12 Korrodert flettverksnett nært inntil vannsikring

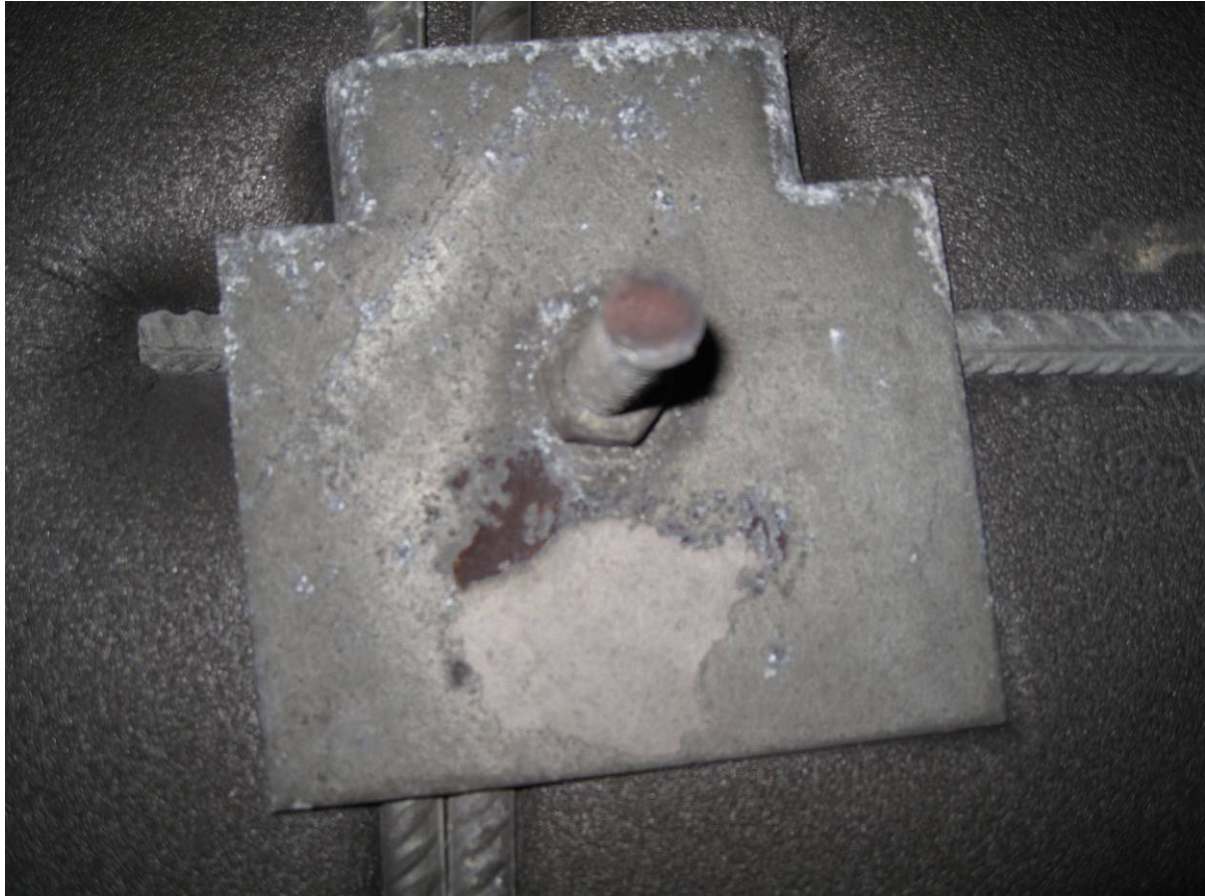
Figur 1.7-13 Korrosjon på tupp av festebolt og på bolteskive

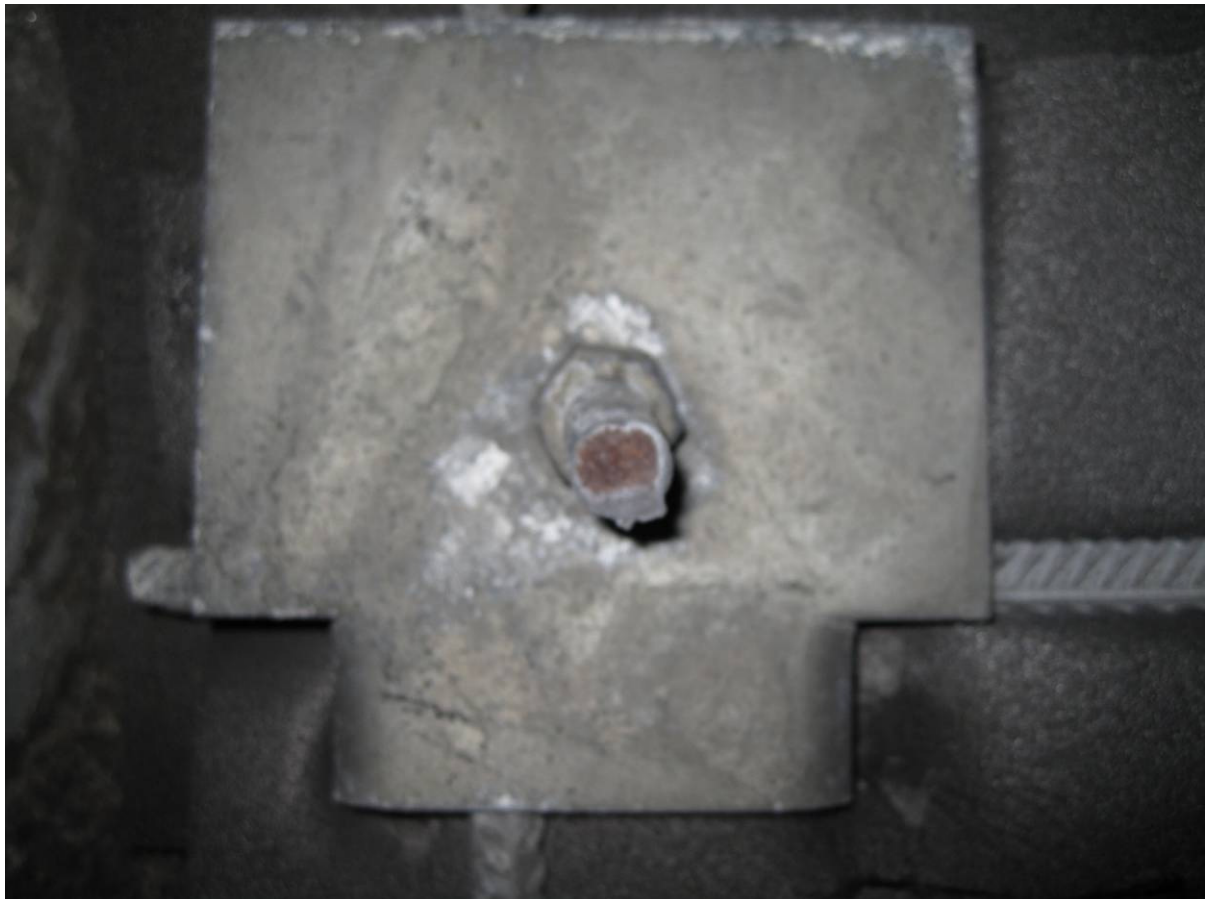
Figur 1.7-14 Korrosjon på boltetupp

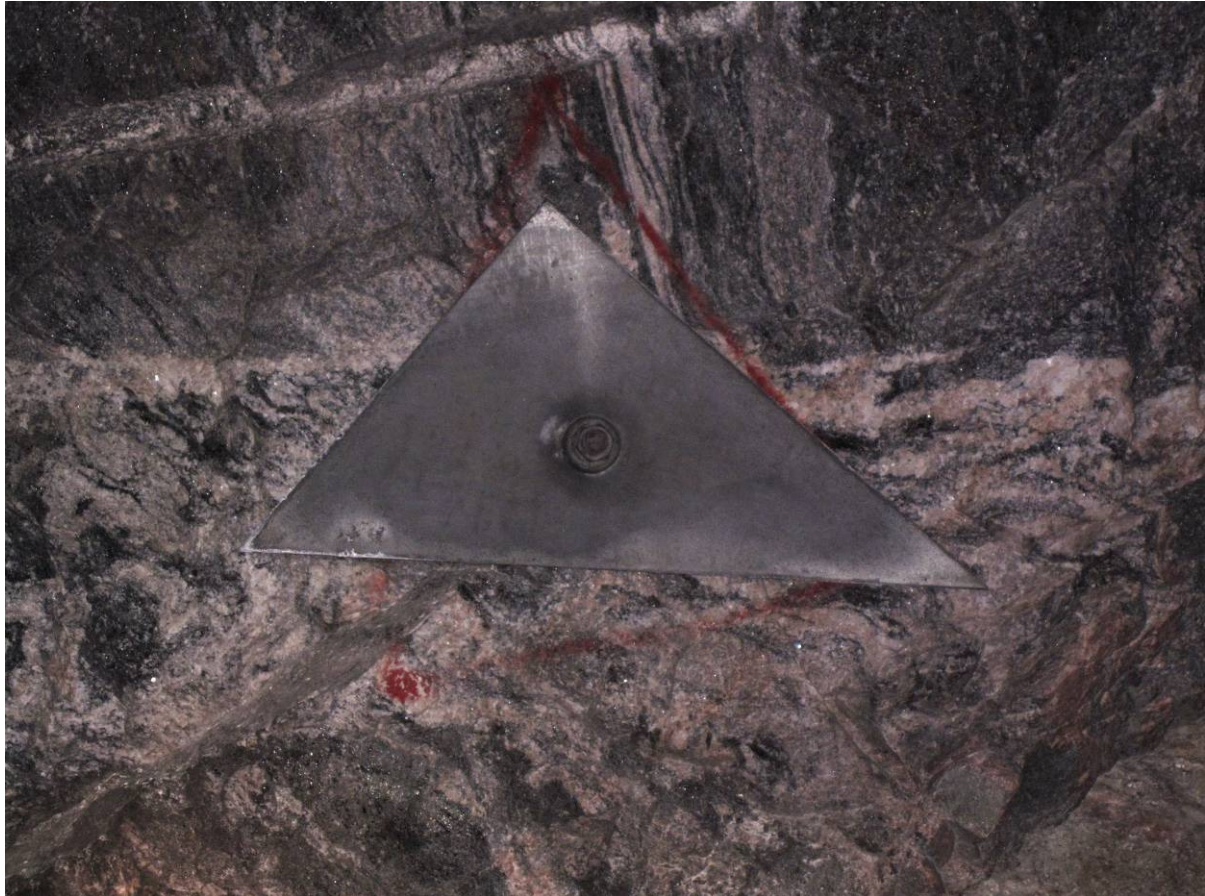
Figur 1.8-3 Ingen antydning til korrosjon

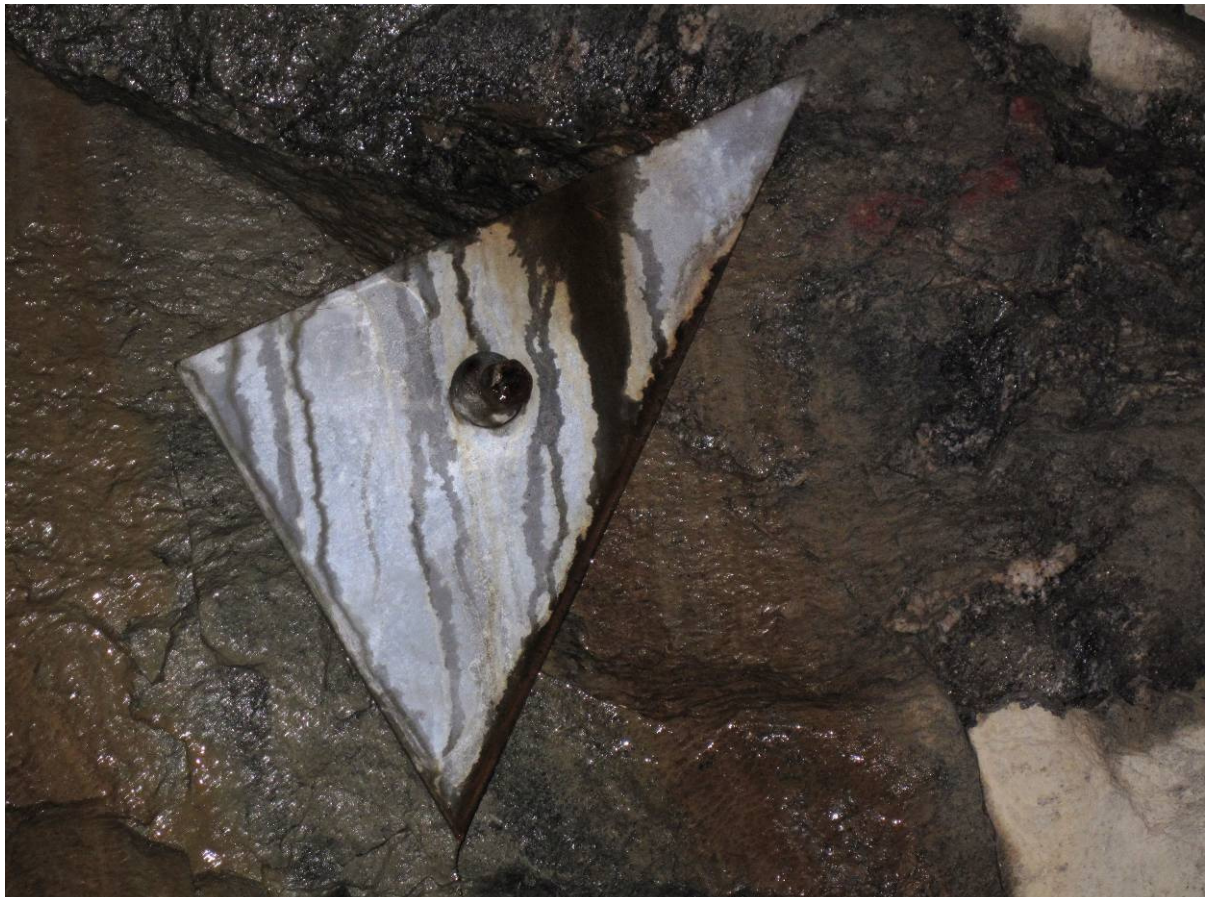
Figur 1.8-6 Eneste bolt med misfarging som skyldes overfladisk korrosjon. Vått, rennende vann fra sleppe

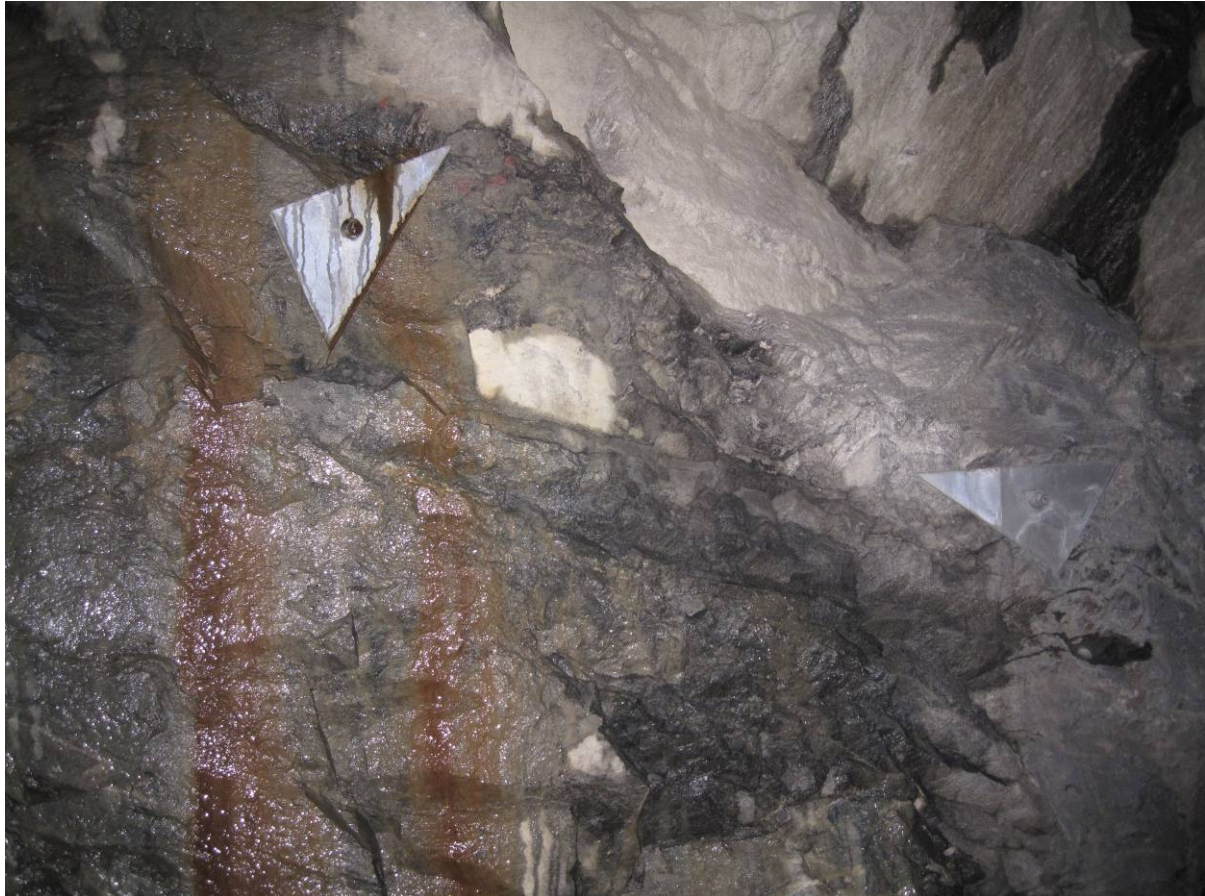
Figur 1.8-7 Korrosjon og rustutfelling der det er vann. Bolt ved siden av fuktig berg er tilsynelatende rustfri

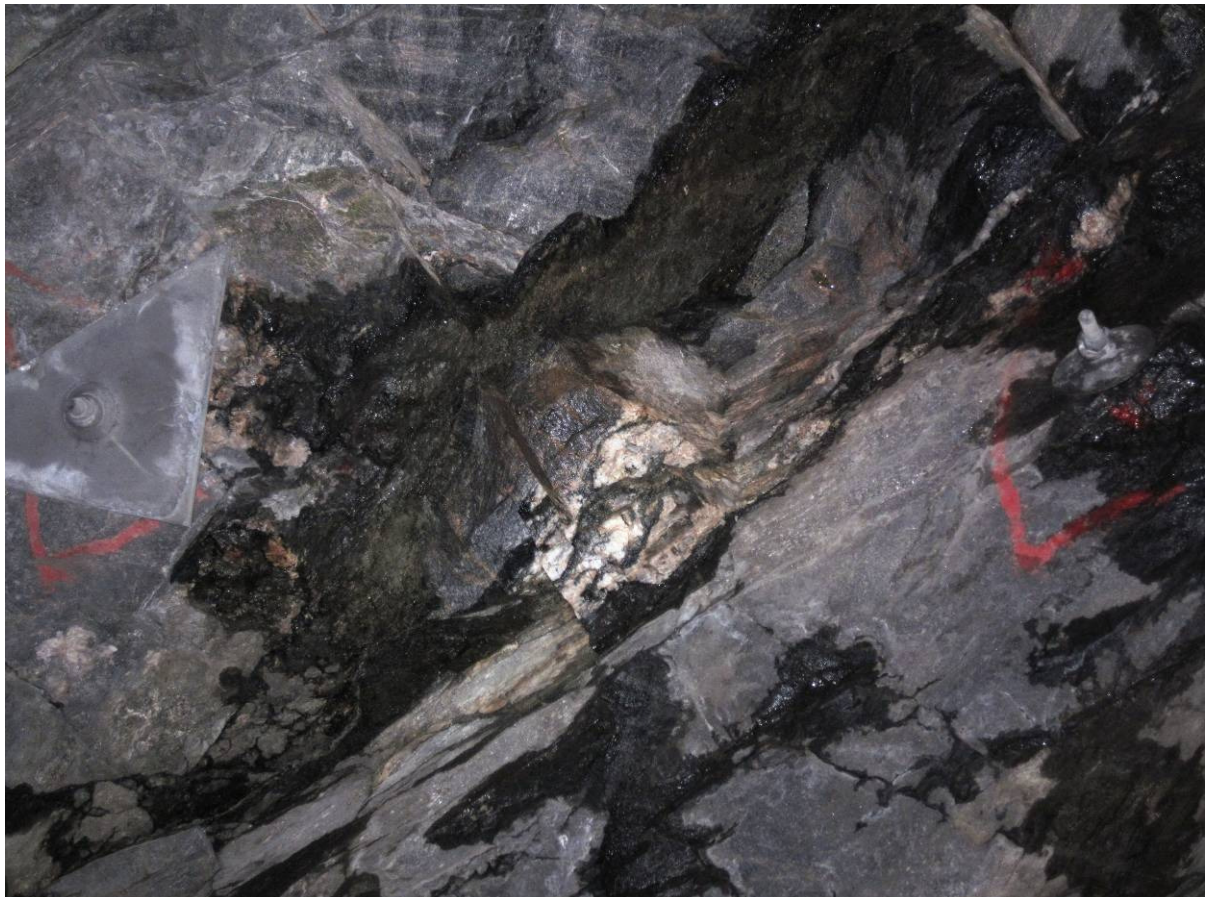
Figur 1.8-8 Ikke noe rust å se her heller, selv om bolt står rett ved fuktig parti

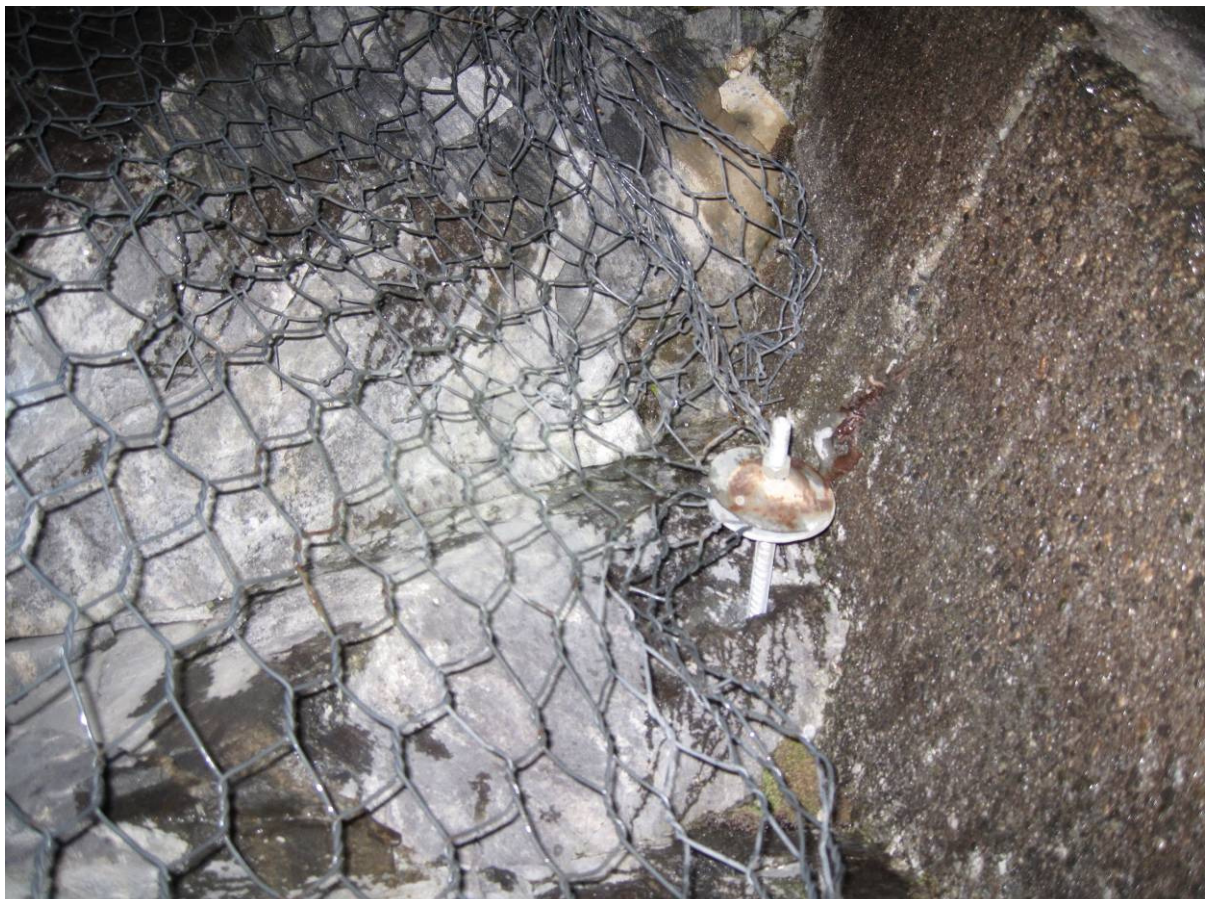
Figur 1.9-2 Noe korrosjon på enkelte festebolter og deler av nett

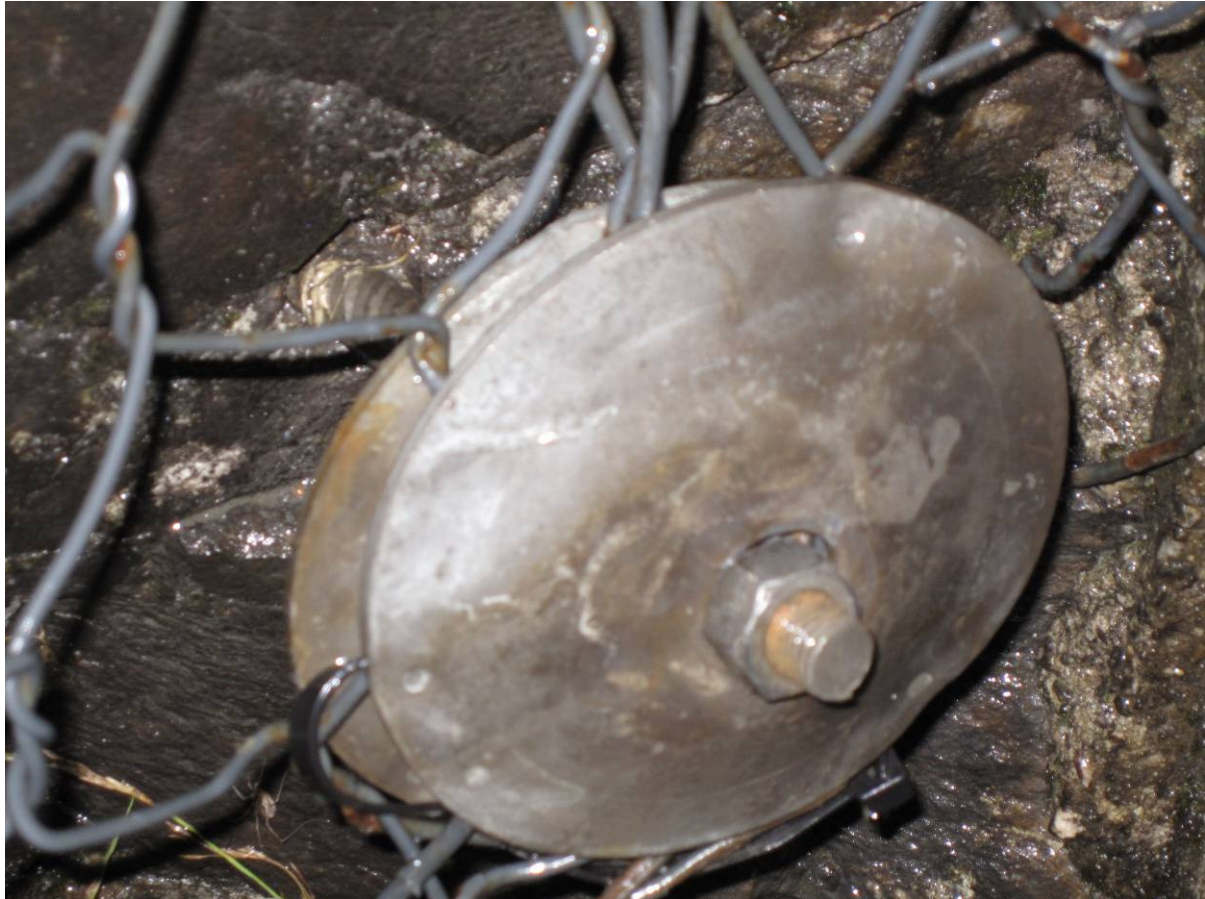
Figur 1.9-5 Misfarging på skive og bolt, og noe punktkorrosjon på nett

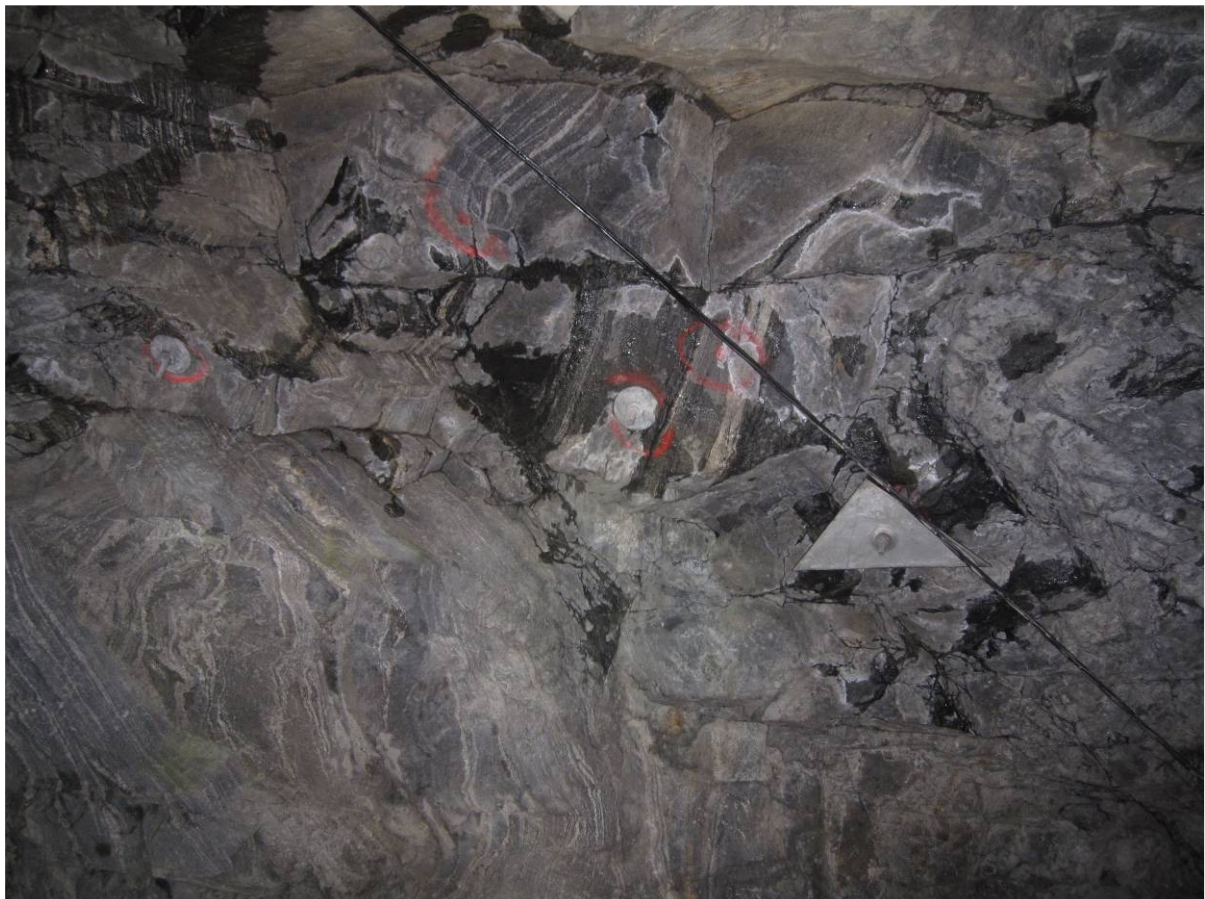
Figur 1.9-6 Ingen korrosjon å se på bolter

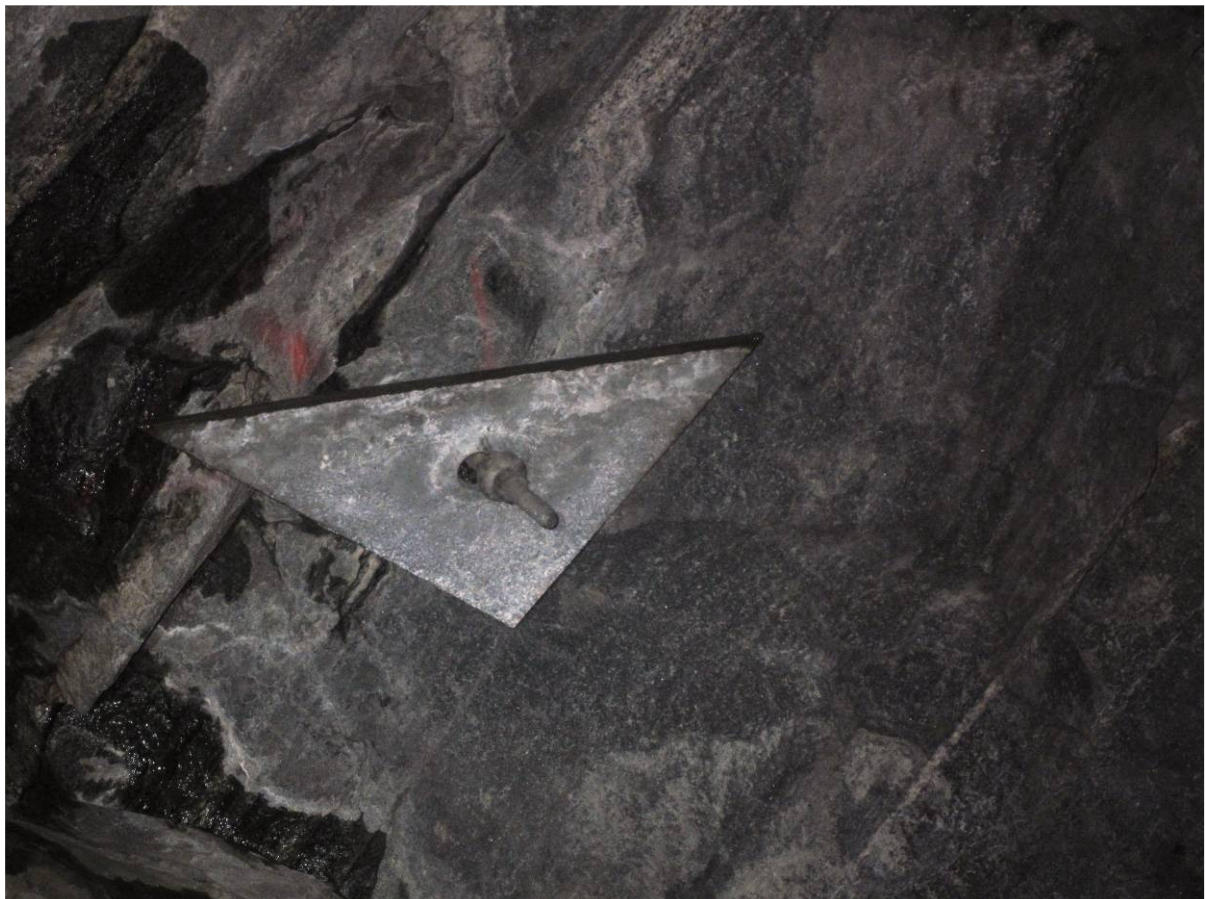
Figur 1.9-8 Fukt, men ikke misfarging av bolt eller trekantplate

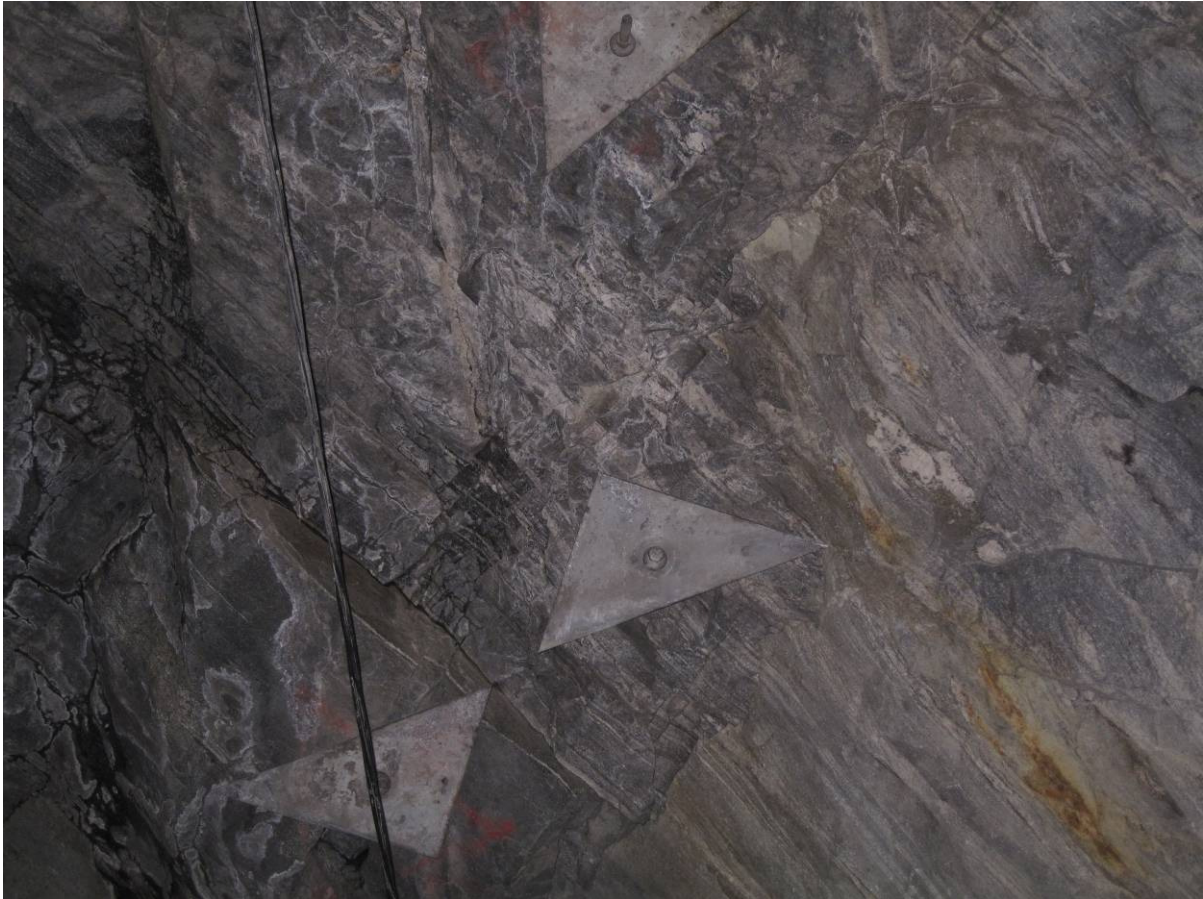
Figur 1.9-9 Noe misfarging av trekantplater

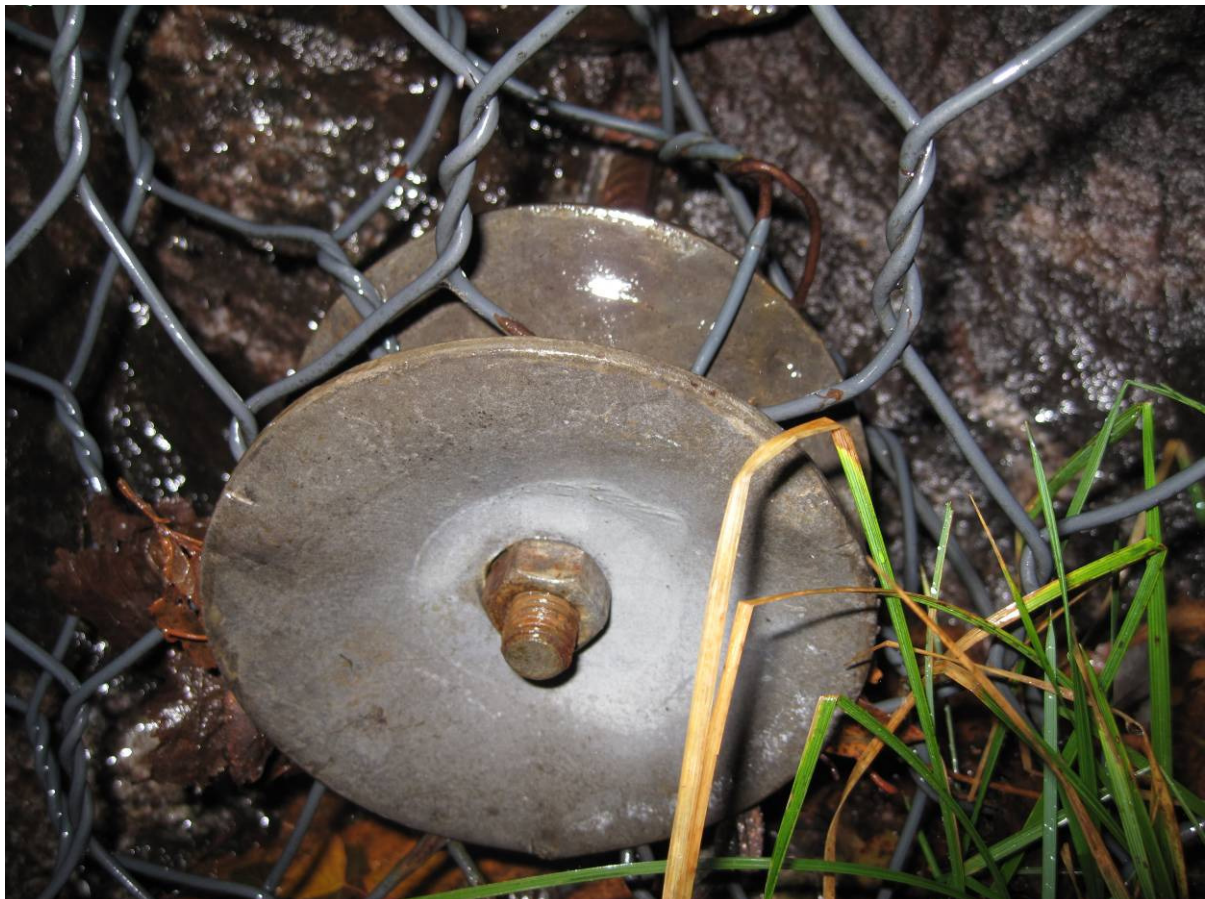
Figur 1.9-12 Korrosjon på bolt, mutter og wire enkelte steder, misfarging på bolteskive

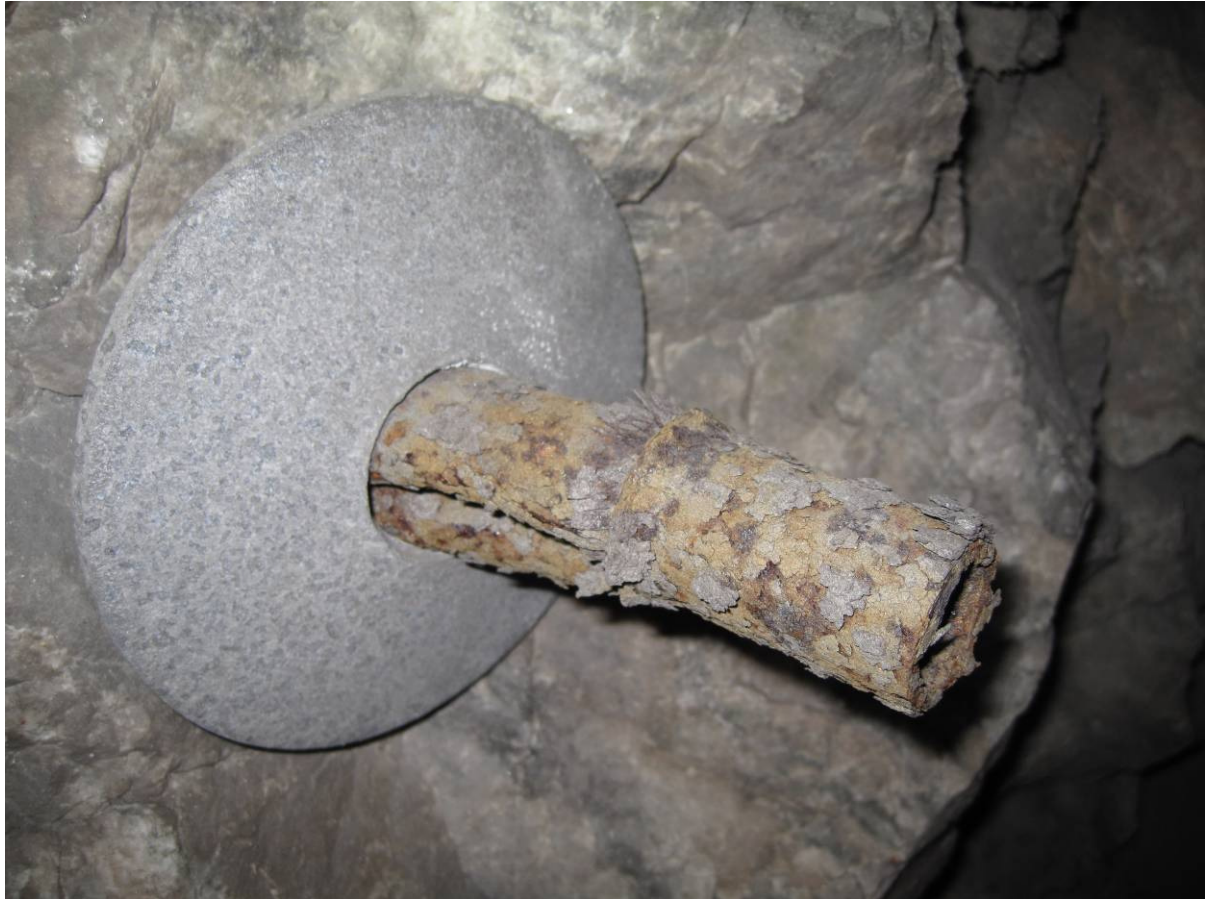
Figur 1.10-3 Swellexbolt 1. Påfallende at skiva ikke er det minste misfarget mens bolten omtrent er oppspist

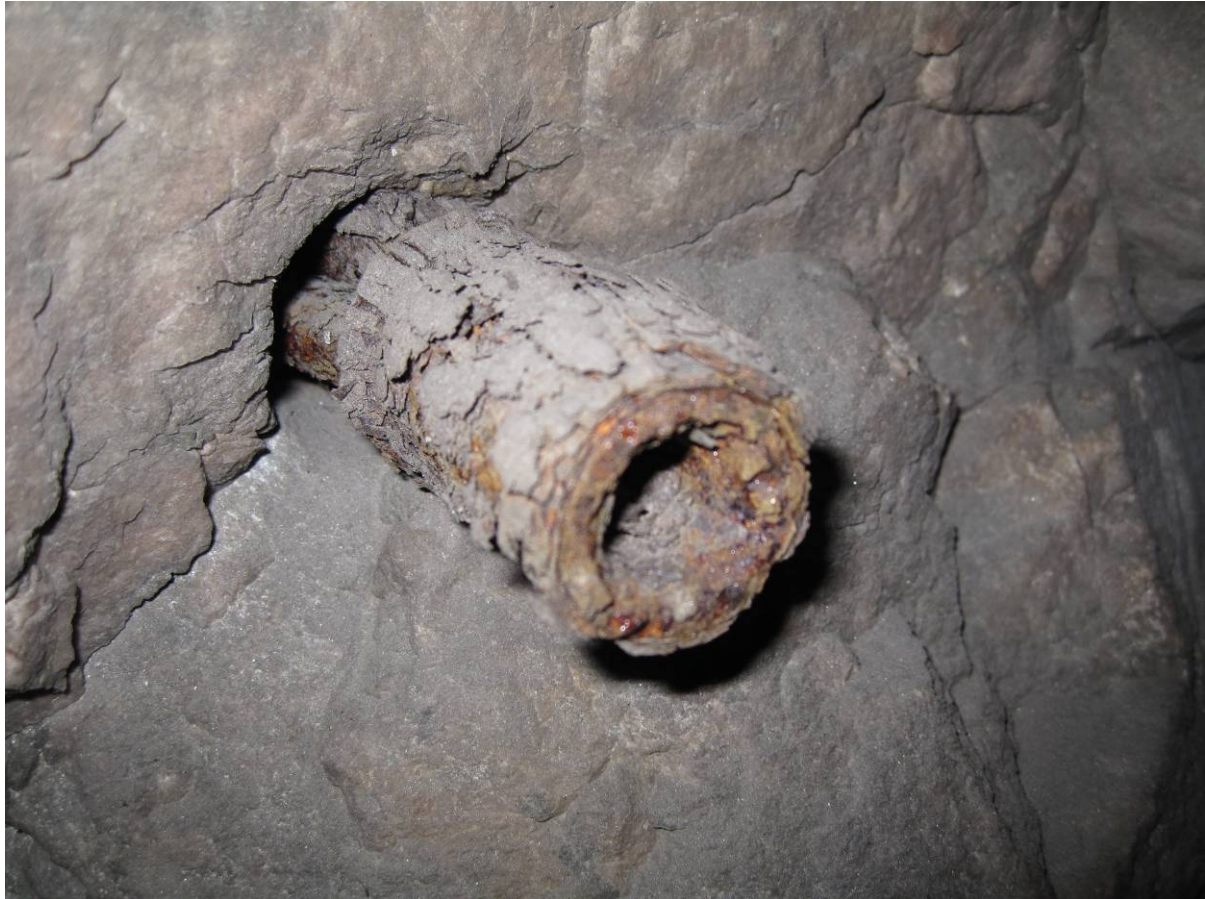
Figur 1.10-5 Swellexbolt 2. Mye løst korrosjonsmateriale på bolt

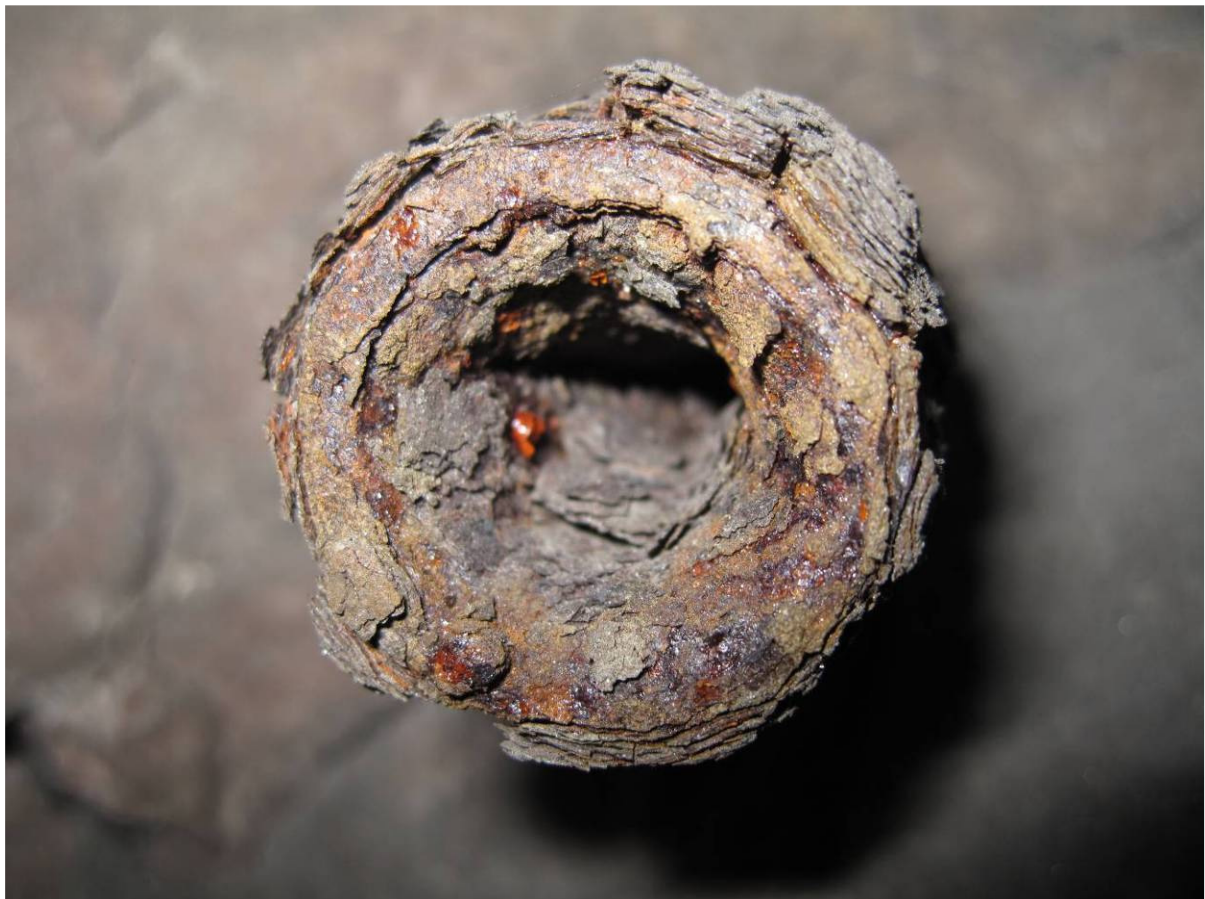
Figur 1.10-6 Swellexbolt 2. Radiell dannelse av rustflak både utenpå og inni bolten

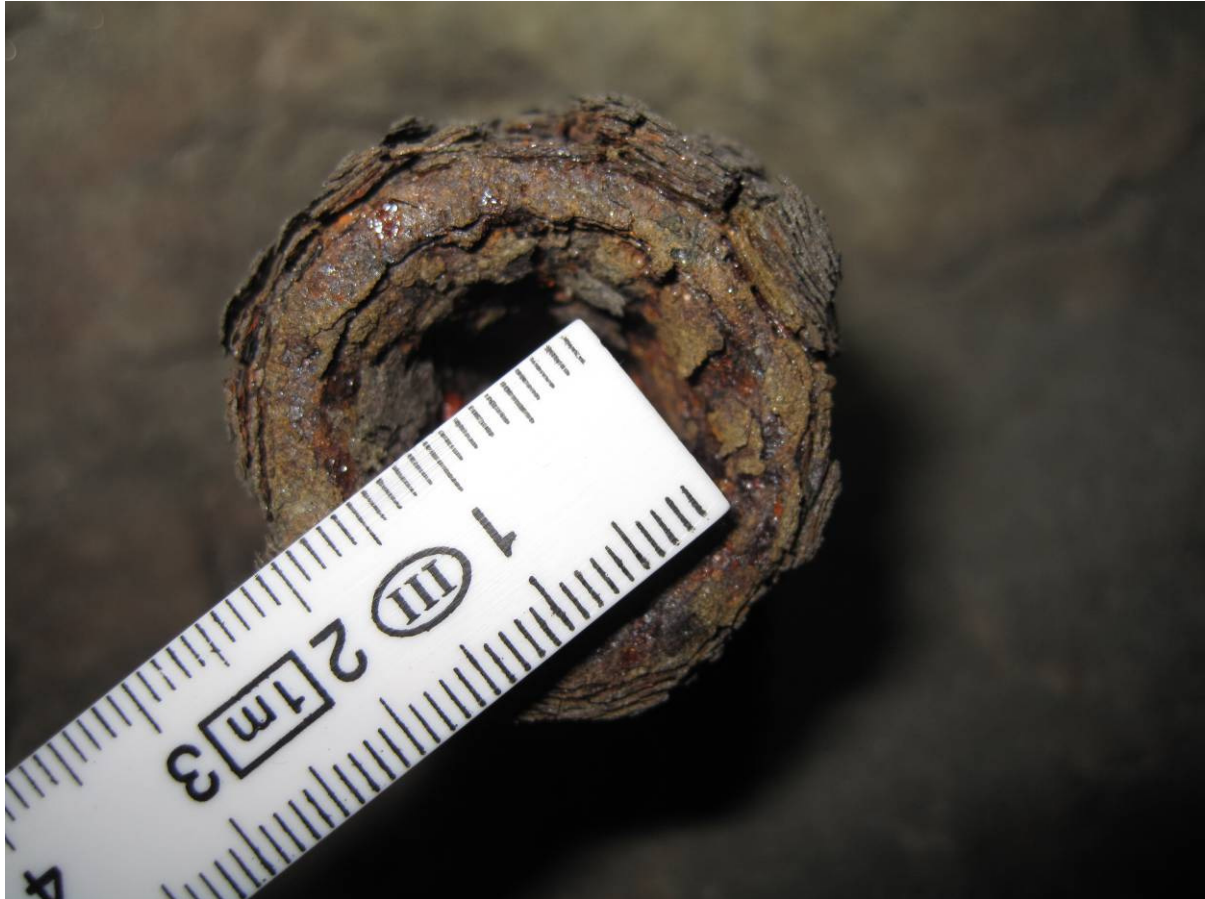
Figur 1.10-7 Swellexbolt 2. Bolteende før fjerning av rust med geologhammer
