Statens vegvesen

Etatsprogrammet Moderne vegtunneler 2008 - 2011

Levetid på bergbolter

Nr. 164

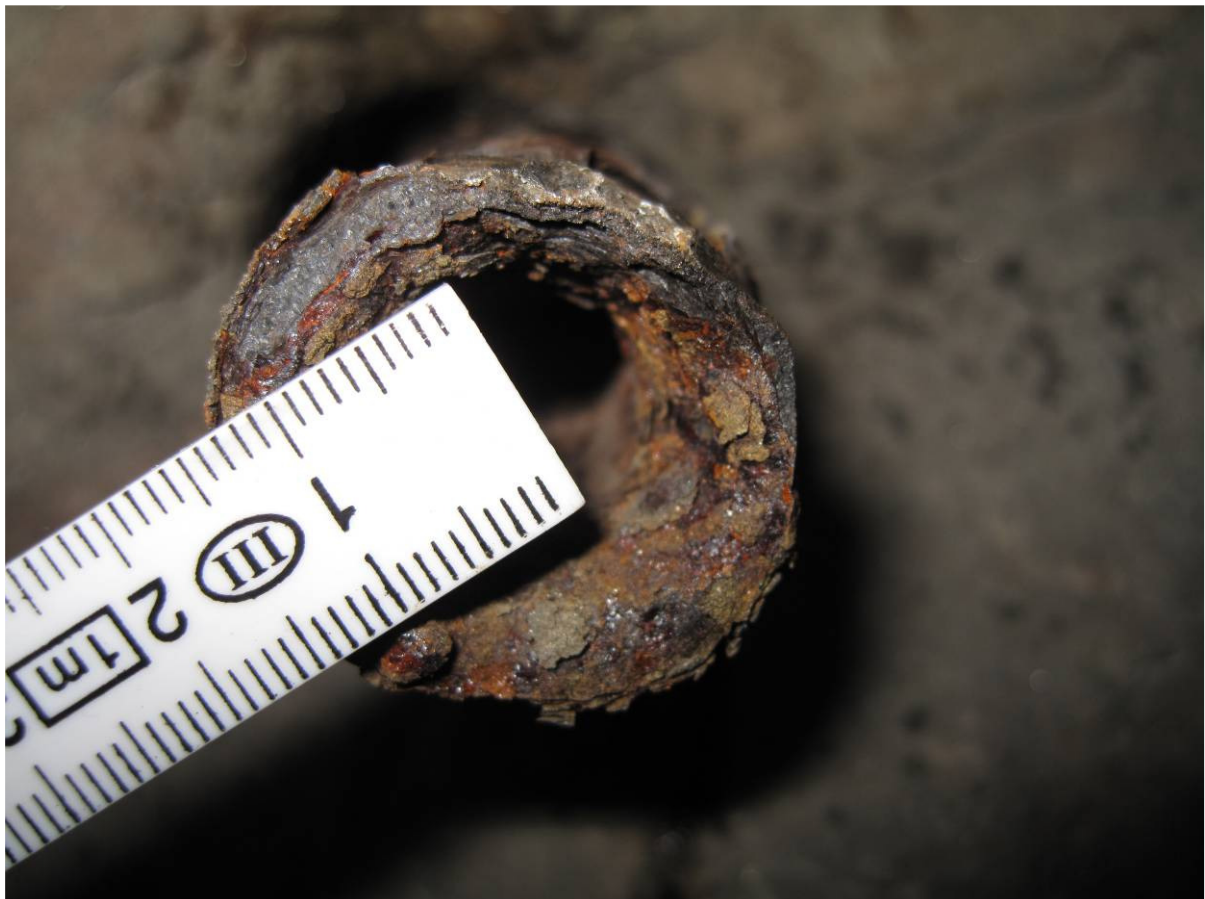
Figur 1.10-8 Swellexbolt 2. Bolteende etter fjerning av rust med geologhammer

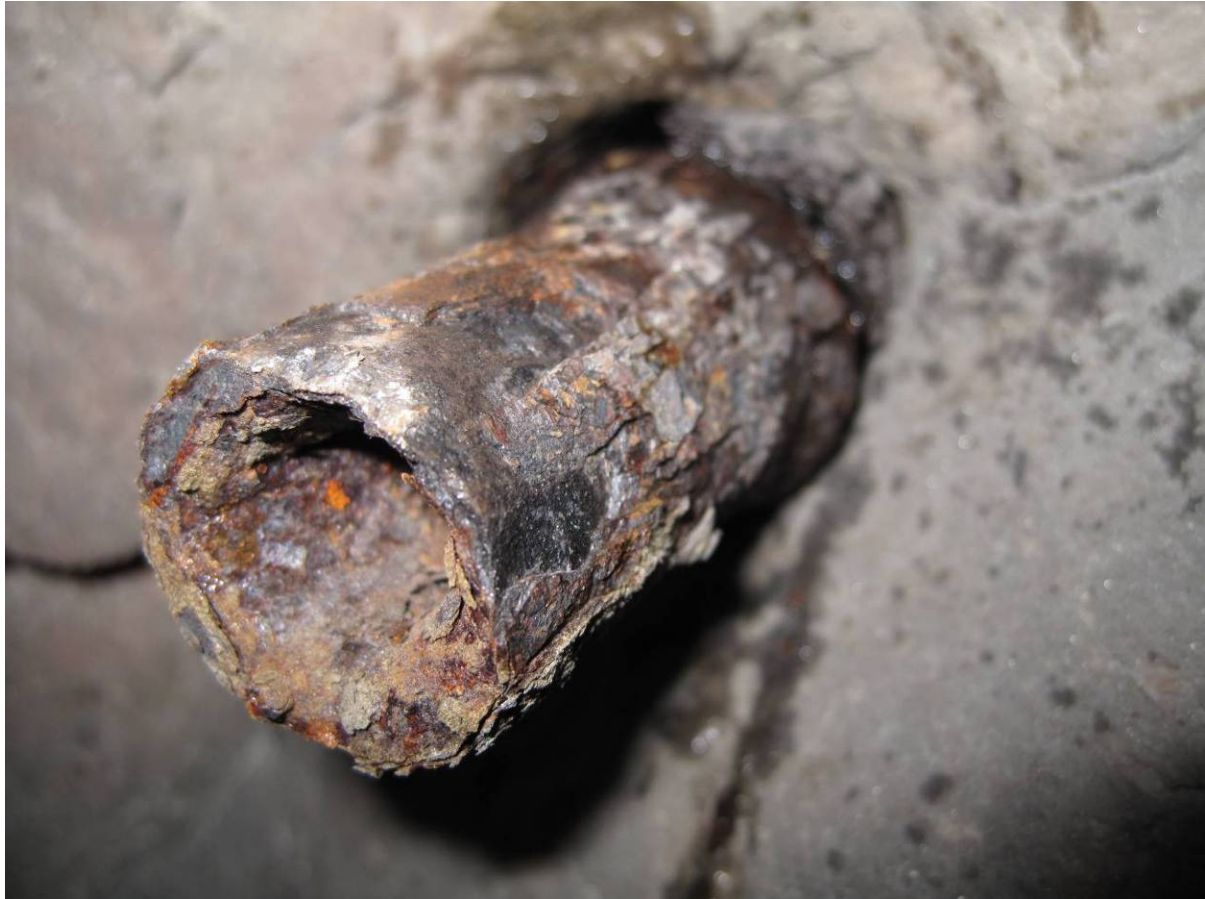
Figur 1.10-9 Swellexbolt 2. Bolteende etter fjernet korrosjon

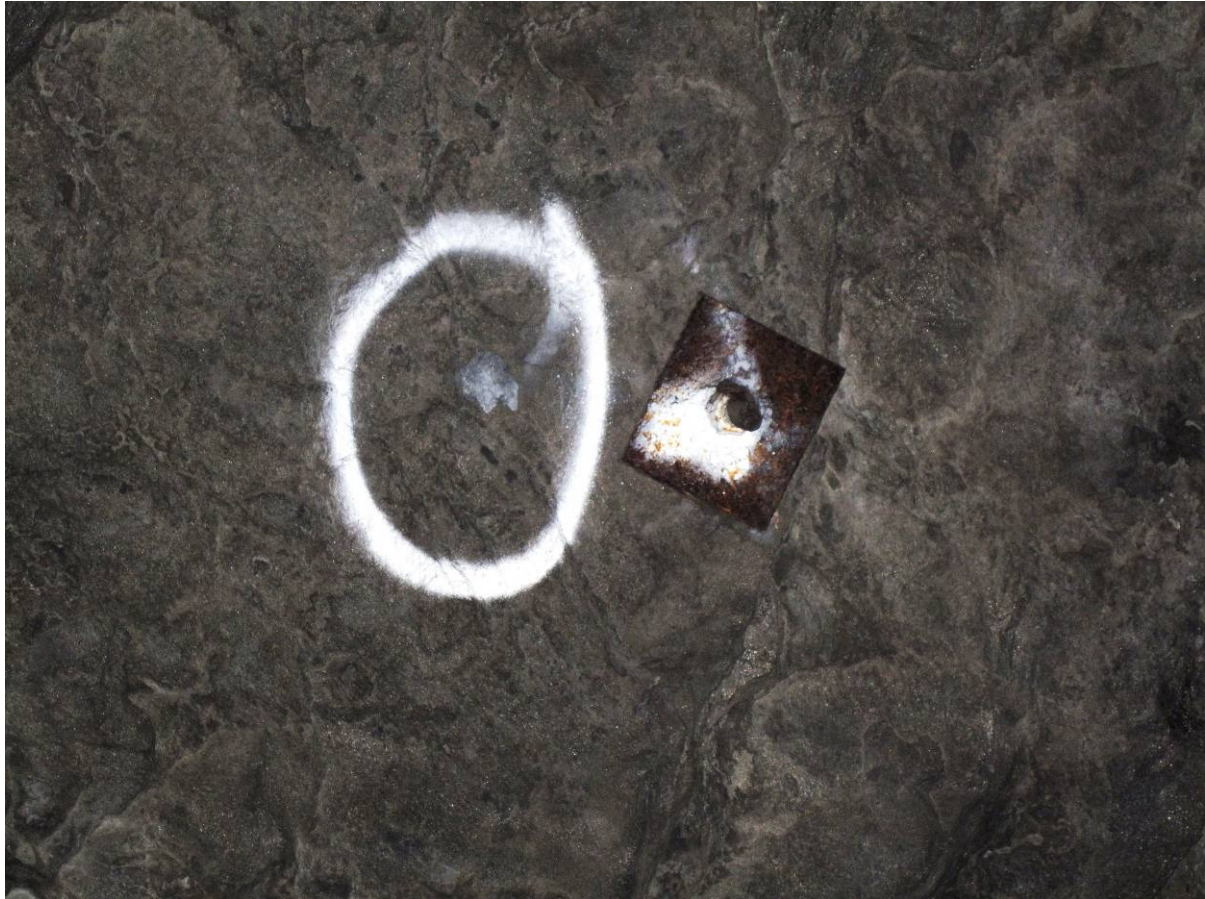
Figur 1.10-12 Fukt fra boltehull, men ingen antydning til misfarging av stålet

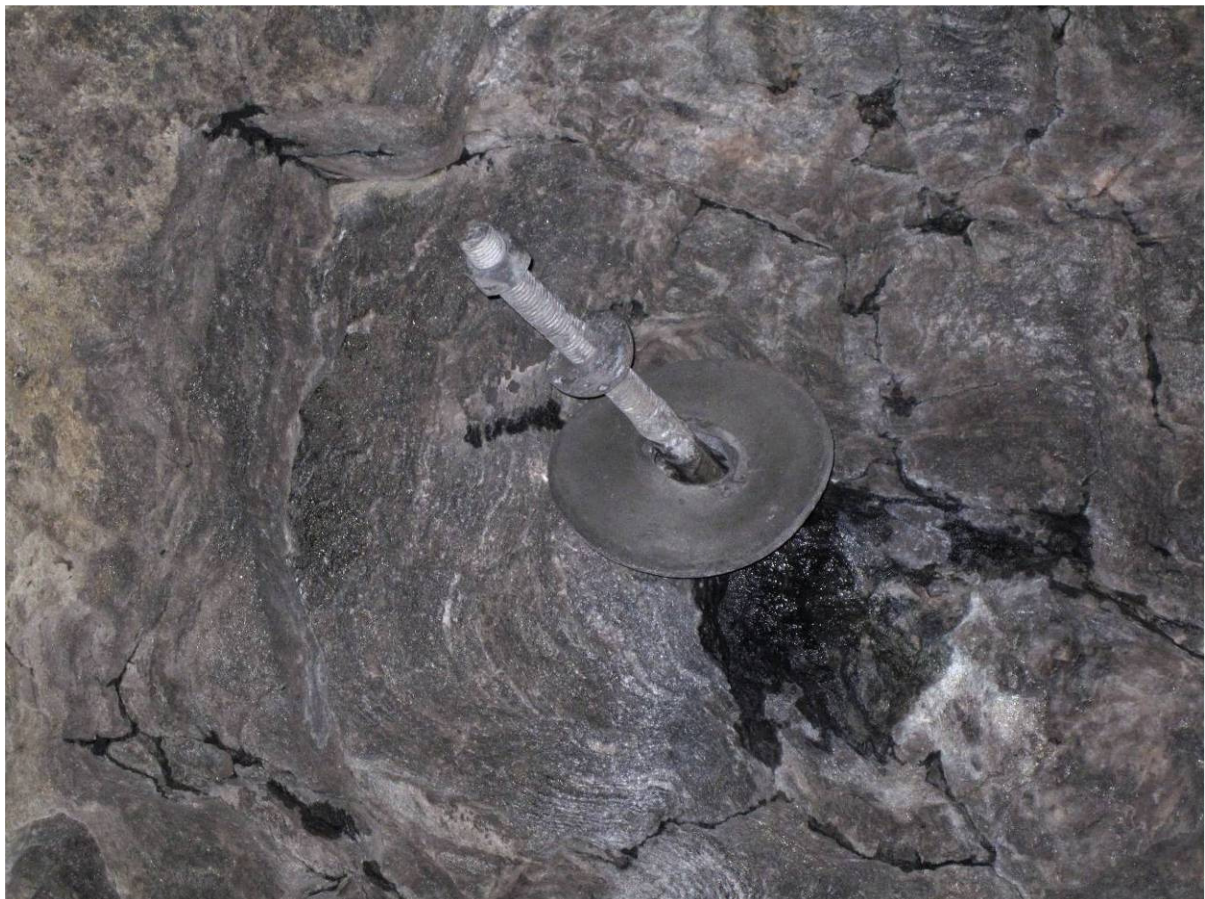
Figur 1.10-13 Gammel boltetype, korrodert svartstål. Vabler på bolteplate

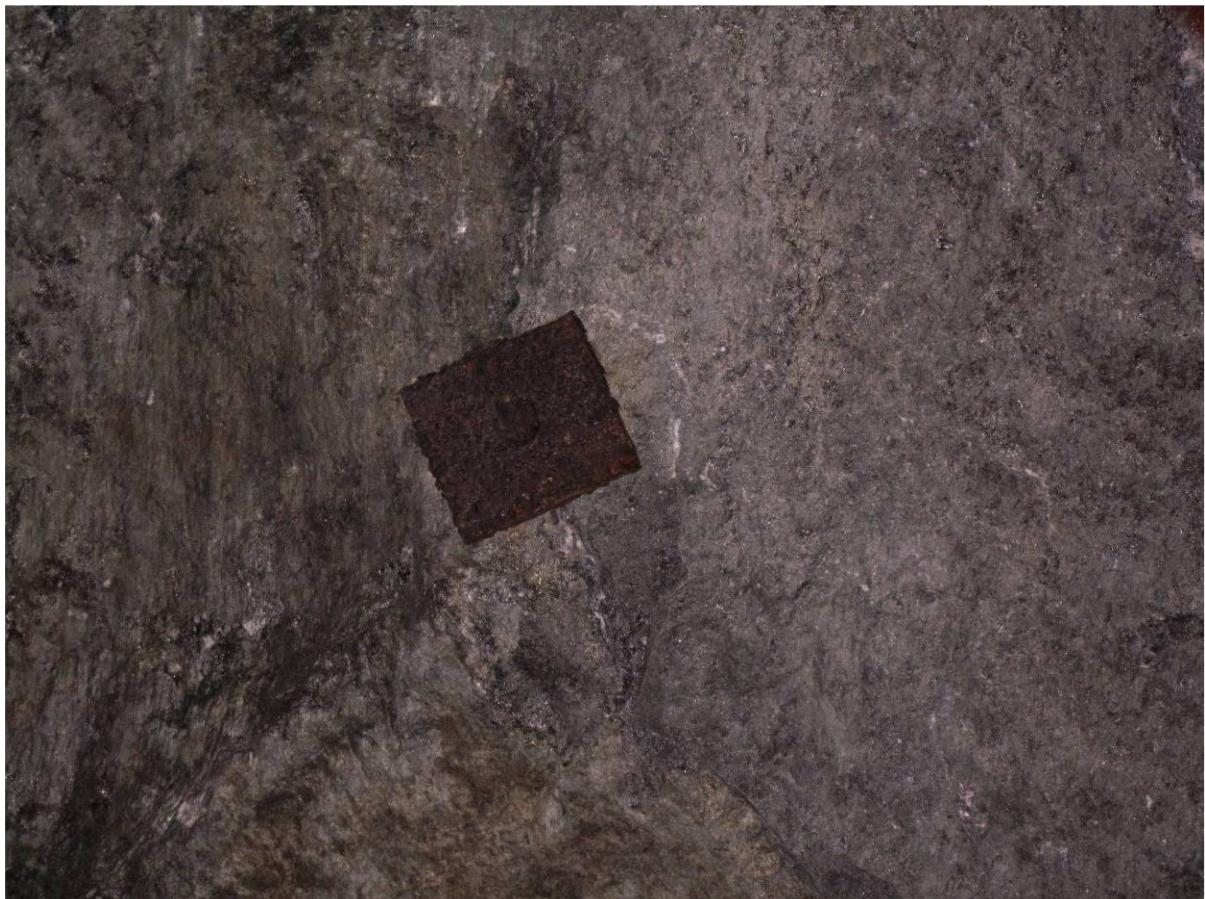
Figur 1.11-1 Samme forhold her som i Hammargjøltunnelen. Mye ettersikring, som ikke er korrodert

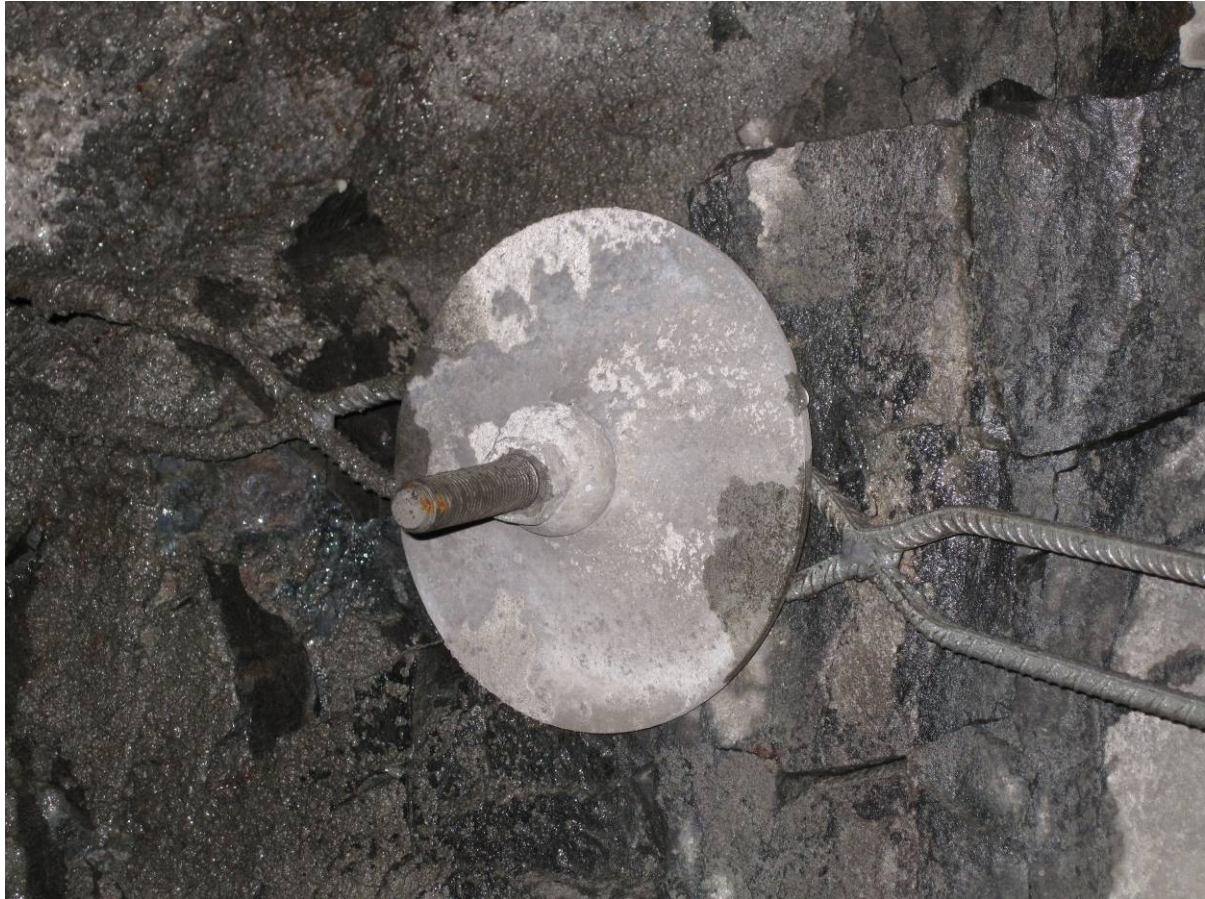
Figur 1.11-5 Misfarging på boltetupp. Fuktig berg

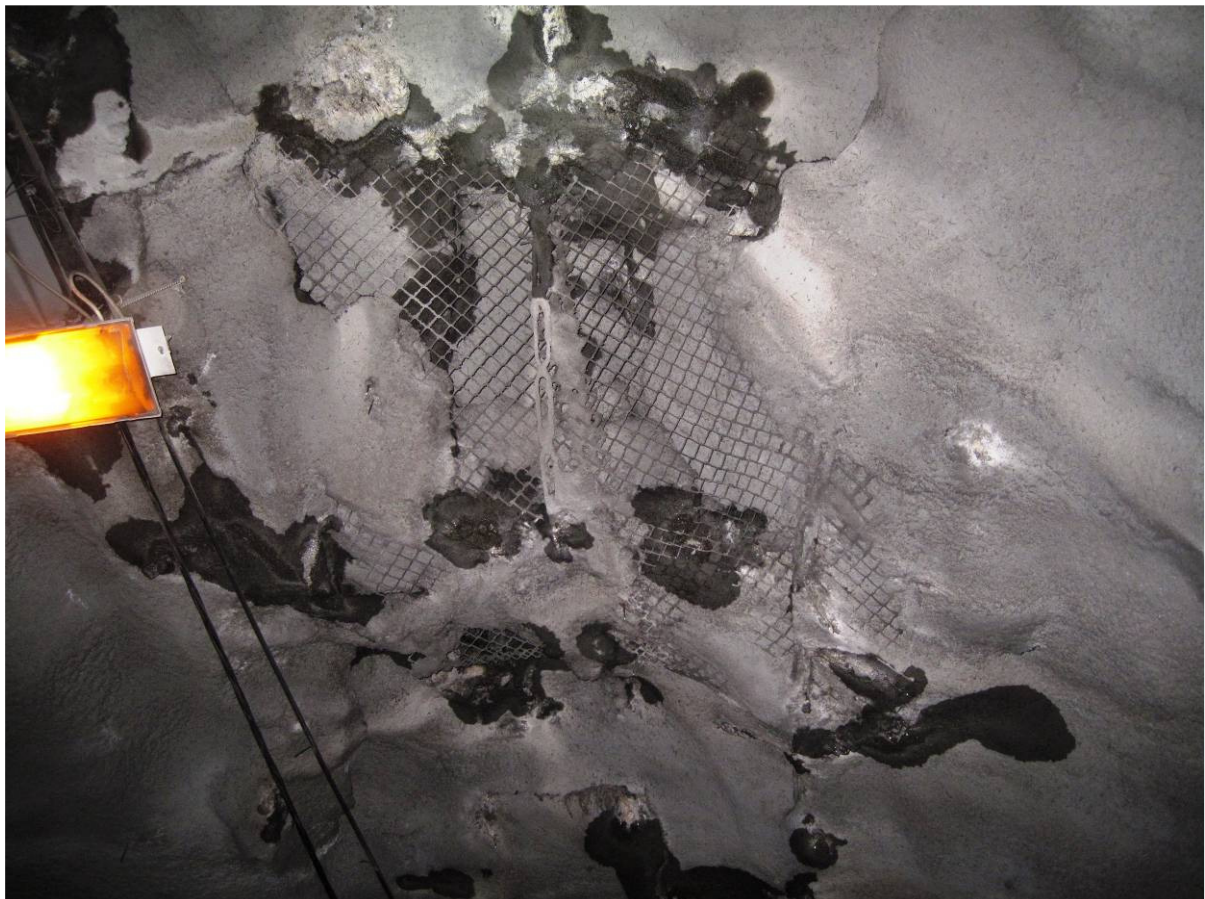
Figur 1.11-6 Tyngre sikring i dårlig, fuktig berg. Ikke noe rust på sikringen

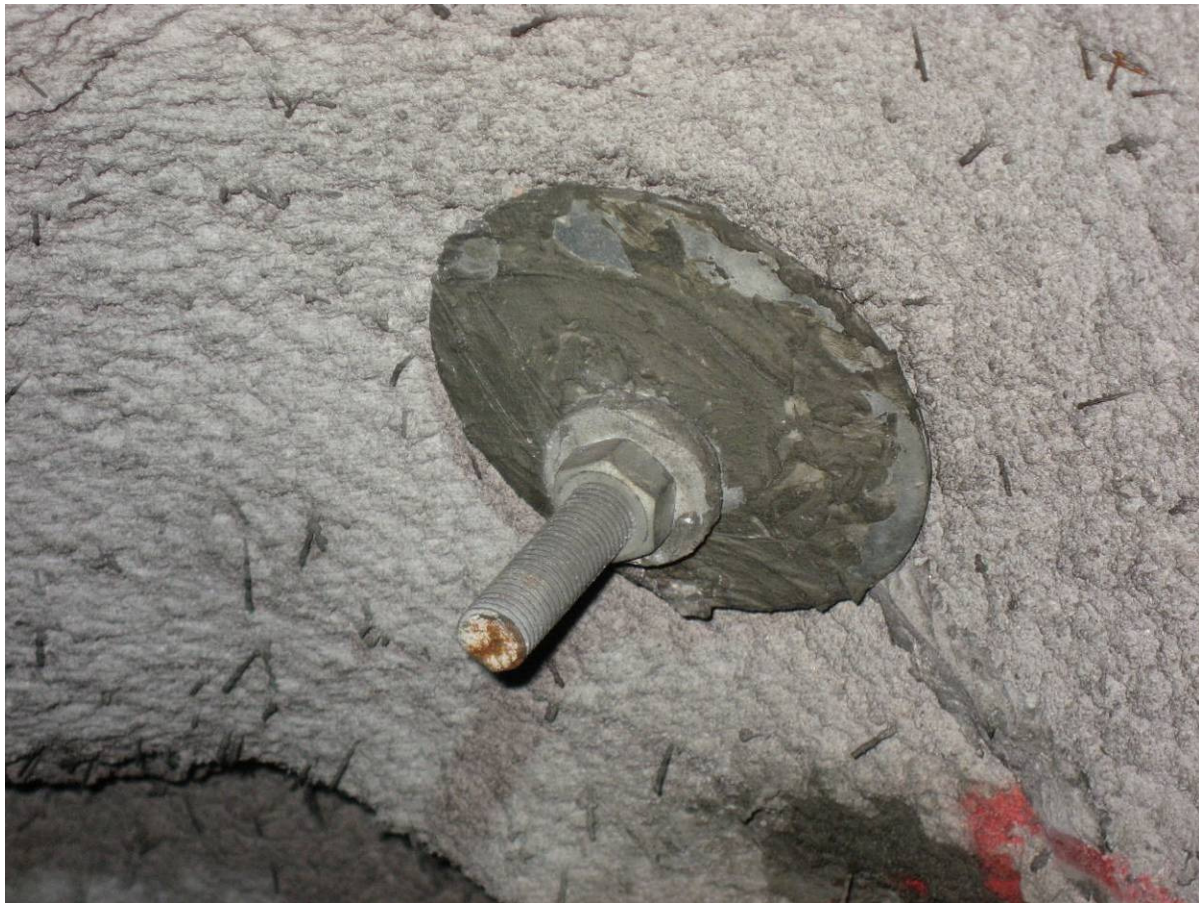
Figur 1.12-1 Farging av bolteende på varmforsinket bolt. Gysemasse på bolteskive

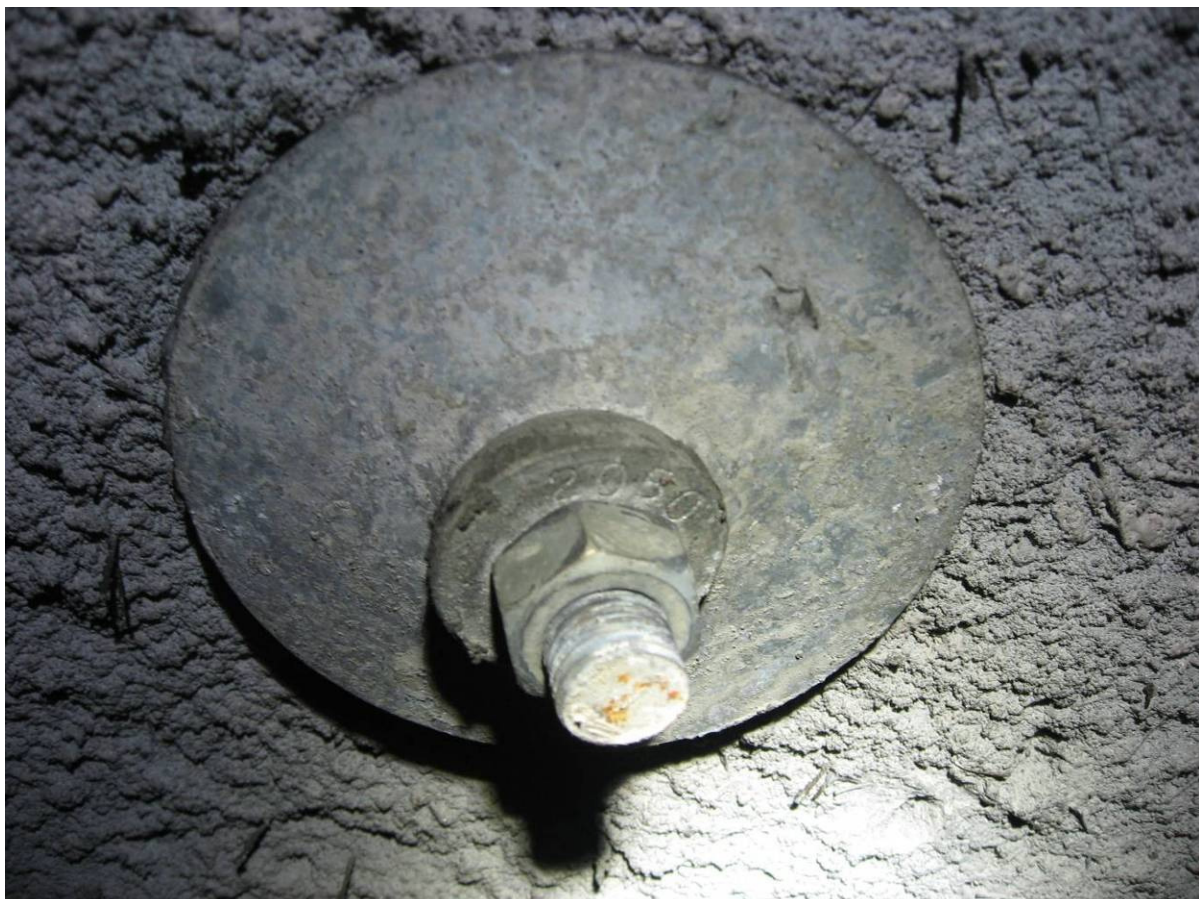
Figur 1.12-2 Beskjeden misarging av bolteende. Ellers ikke noe å se

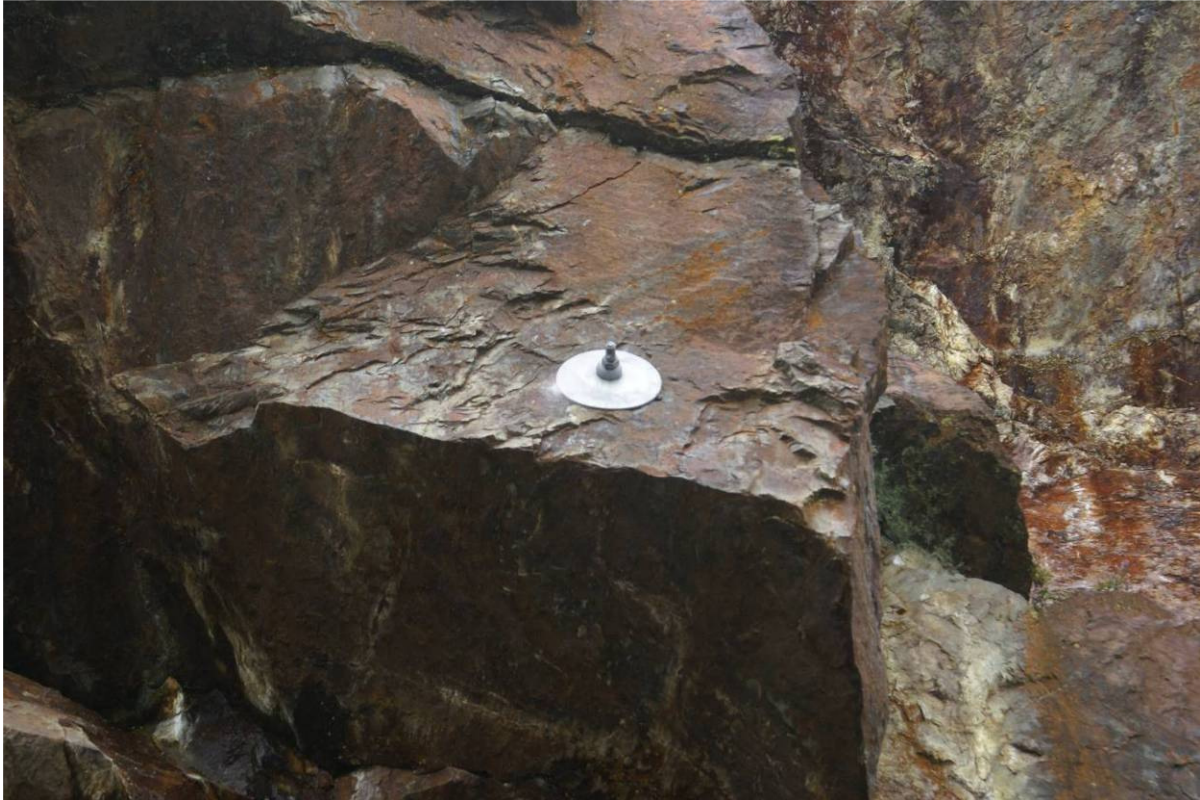
Figur 2.1-2 Bolt uten korrosjon, oksidert berg

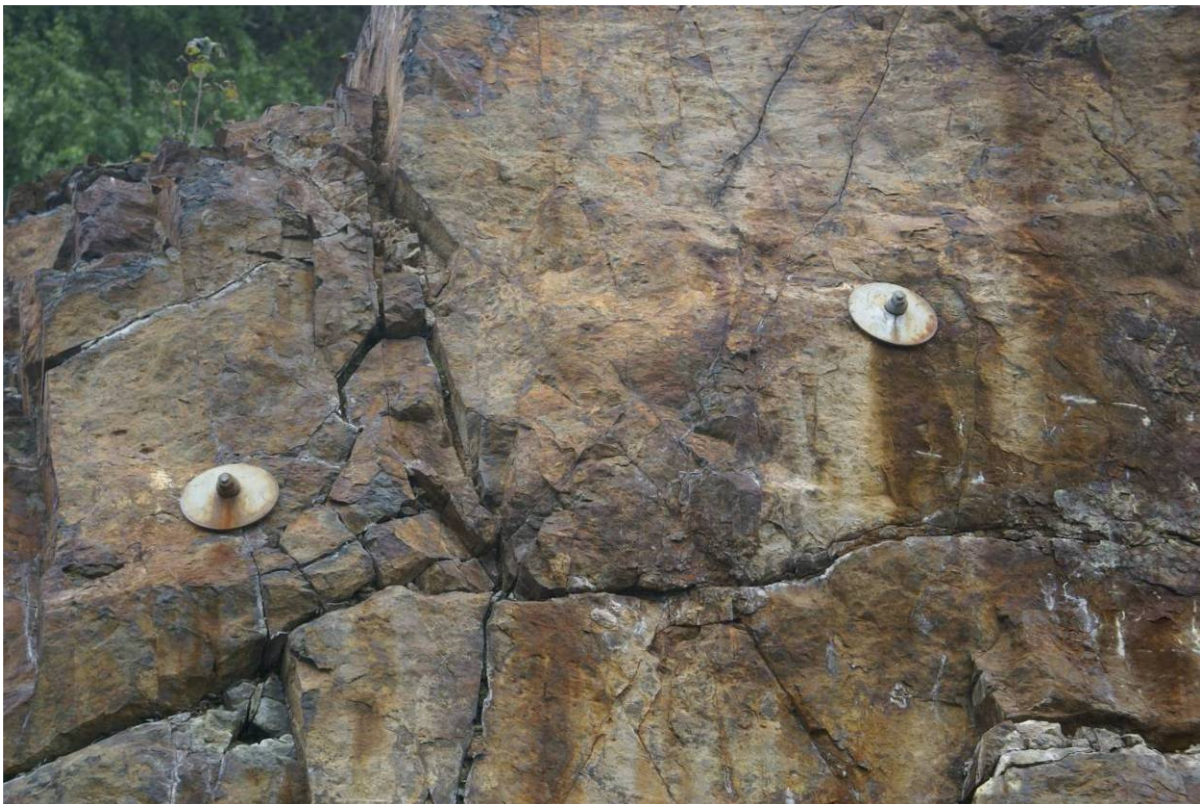
Figur 2.1-3 Korroderte bolteskiver, misfarging på bolt, halvkule og mutter

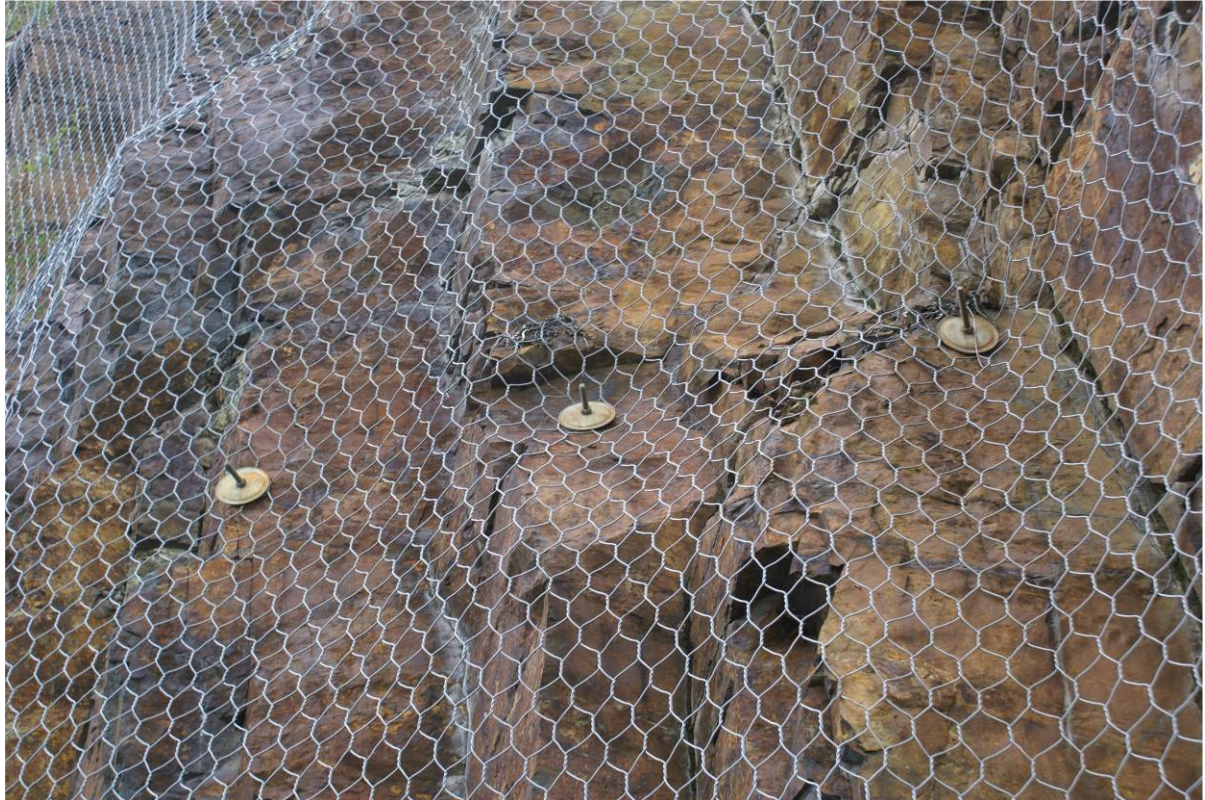
Figur 2.1-4 Bolteskiver med korrosjon/misfarging

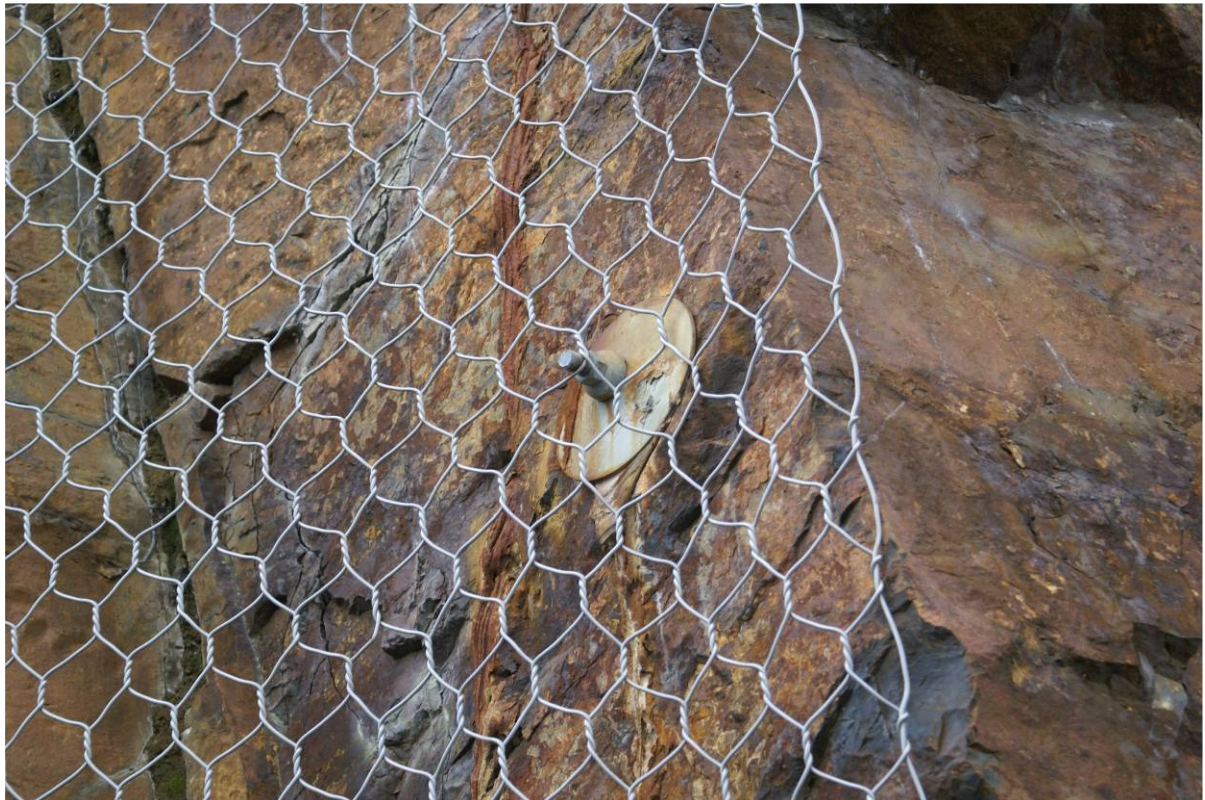
Figur 2.1-5 Berg med rustutfelling og korrodert/misfarget bolteskive

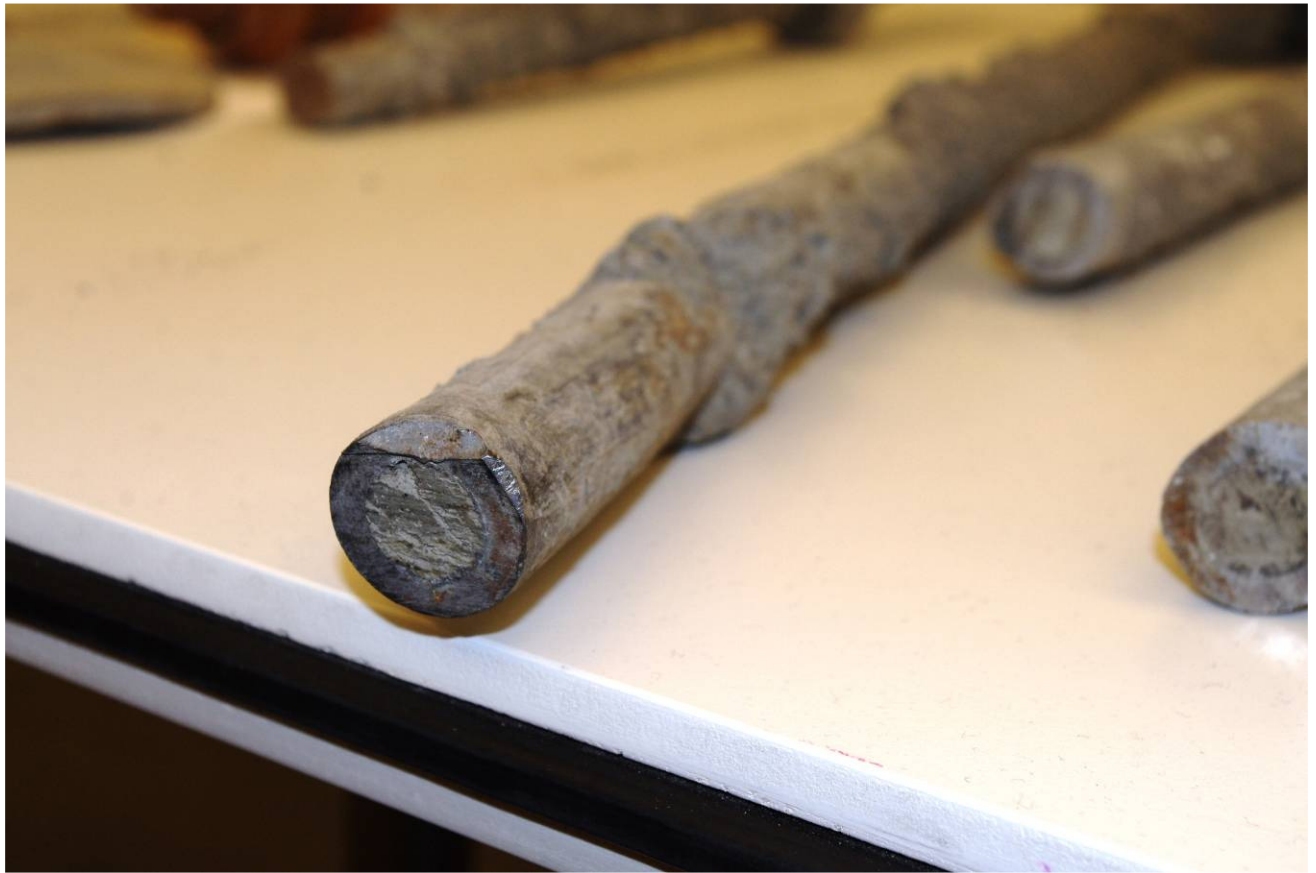
Figur 3.1-6 Gyst rørbolt fra Kvalsundtunnelen

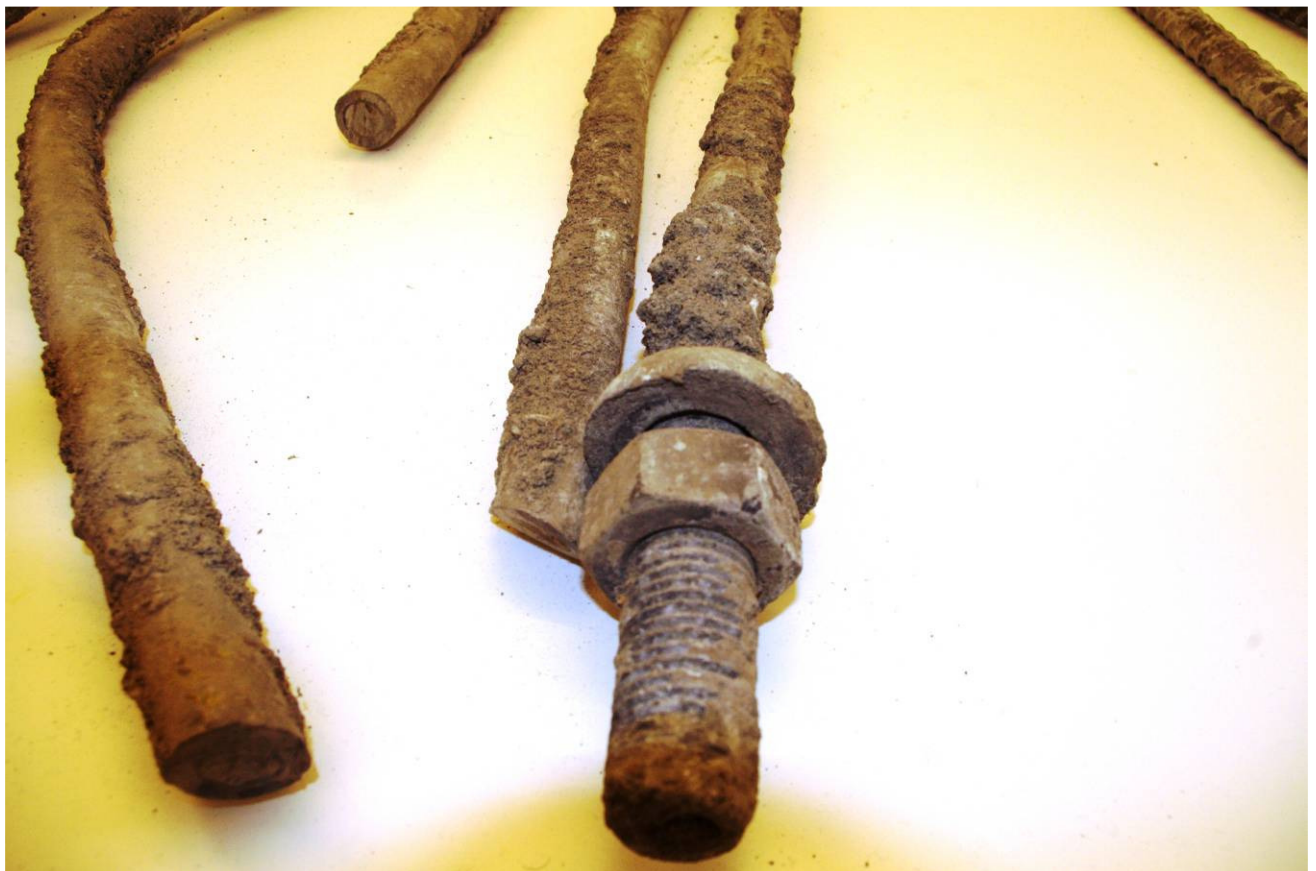
Figur 3.1-7 Rørbolter fra Kvalsundtunnelen tildekket med sprøytebetong
