Tilstanden til rensebassenger i Norge

STATENS VEGVESENS RAPPORTER

Nr. 212

TILSTANDEN TIL RENSEBASSENGER I NORGE

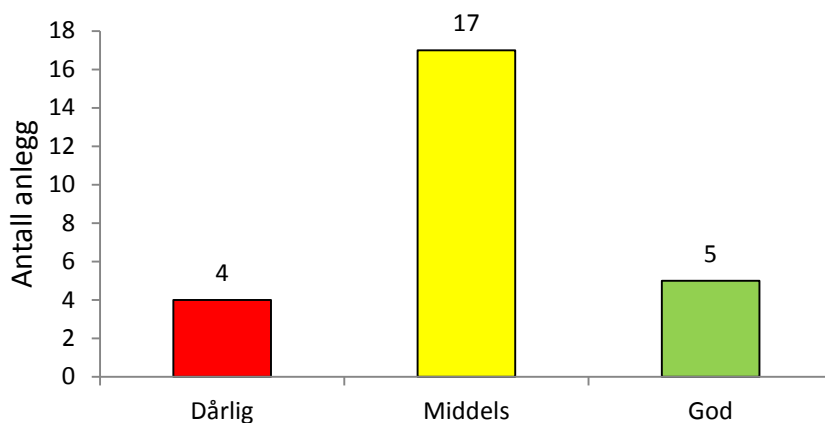
For å kunne gi en pekepinn på tilstanden generelt i bassengene, er resultatene fra feltregistreringene benyttet til å anta en renseevne for hvert basseng. Figur 5 viser at antall basseng med antatt god renseevne utgjør ett fåtall (5 rensebasseng) mens om lag halvparten av bassengene er klassifisert med "Middels god" renseevne. Videre har om lag 30 % av bassengene "dårlig" eller "ingen" renseevne i dag. Det er viktig å påpeke at dette er en skjønsmessig vurdering av renseevne. For å få ytterligere

Figur 5 Fordeling av antatt renseevne ved 26 rensebasseng. Renseevne er basert på tilfredsstillelse av 6 kriterier: tilrenning, forbasseng før hovedbasseng, vannspeil, vanndybde, lekkasje. I hvilken grad rensebasseng er driftet hensiktsmessig inngår ikke i vurderingen av renseevne.

innblikk i den faktiske renseevnen bør bassengenes innløps- og utløpskonsentrasjoner av forurensninger måles.
