FoU-prosjektet Kai Sjursøya Overflatebehandling av betong Statusrapport pr 5-årsprøving

Teknologiavdelingen

Nr. 2541

Tunnel- og betongseksjonen
Dato: 2009-03-31

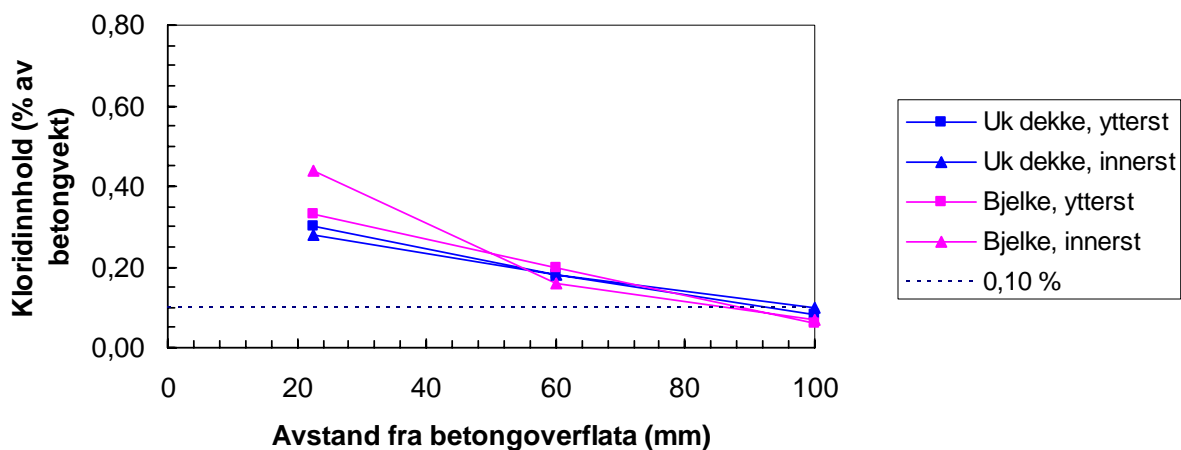
Figur 3 Kloridprofiler fremstilt for hhv bjelke og dekke i 1990 (akse nr og felt nr er ikke oppgitt)

Prøveuttak og kloridanalyser ble utført av Oslo Havnevesen. Resultatene er presentert i Tabell 1 i VEDLEGG 1 og fremstilt grafisk i Figur 3.

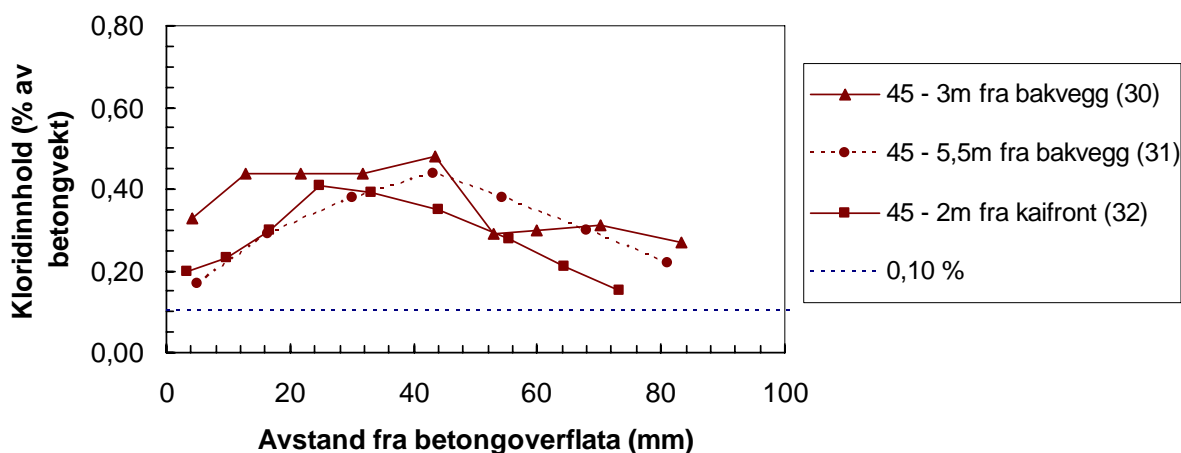
Figur 13 Kloridprofiler fremstilt fra vestre bjelkeside i akse 45, hhv 2 m fra kaifront (BYS), ca 3 m fra bakvegg (BIS) og ca 5,5 m fra bakvegg. Profilene er tatt ut ca 0,3 m fra uk bjelke.

Målte kloridinnhold i de ulike prøvelokaliteter er gjengitt i Tabell 4 i VEDLEGG 1 og fremstilt grafisk i Figur 12-13.

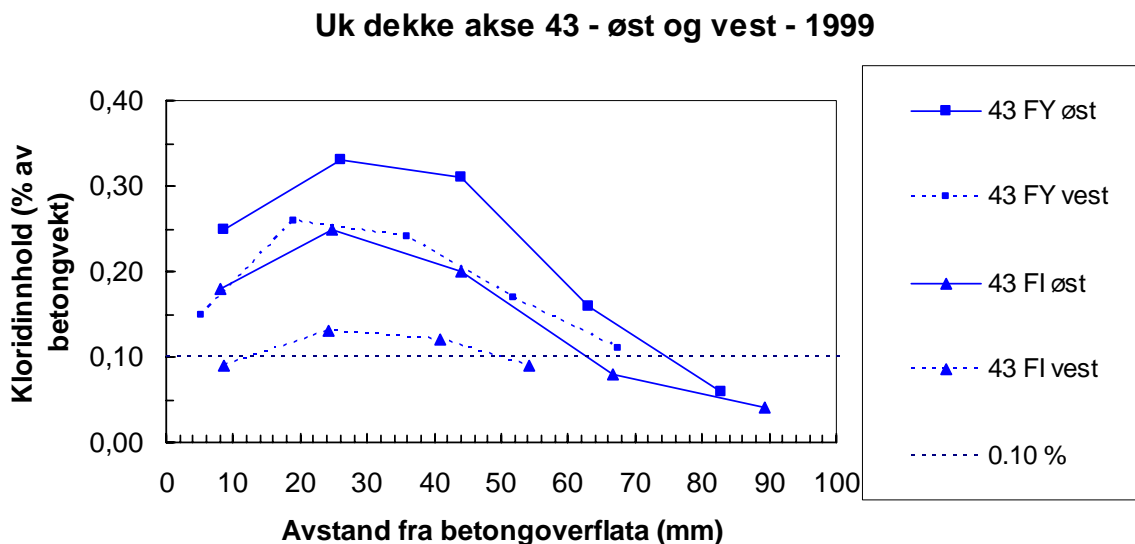
Figur 16 Kloridprofiler fremstilt fra underside dekke i felt 43, hhv ca 2 m fra kaifront (FY) og ca 3 m fra bakvegg (FI). Profiler mrk "øst" er tatt ut ca 0,5 m fra østre bjelke og profiler mrk "vest" ca 0,5 m fra vestre bjelke.

Resultatene viser stor intern spredning mellom profilene. Kloridinntrengingen er størst i østre del av dekkefelt 43, både innerst (FI) og ytterst (FY). Videre er kloridinntrengingen størst ytterst, nær kaifront.

For **dekkefelt 43** er det tatt ut prøver både i østre og vestre del av dekket, hhv innerst og ytterst. Figur 16 viser kloridprofilene fra disse prøvepunktene.

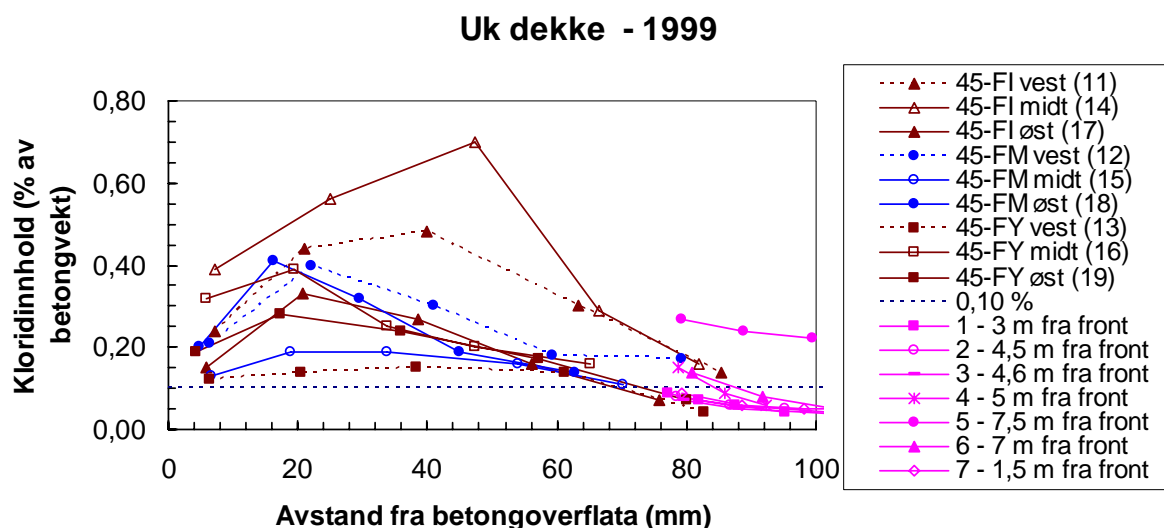
I Figur 20-b er kloridverdiene plottet sammen med kloridprofilene fra dekkefelt 45 (Figur 9). Ved korrigering av verdiene på x-aksen for å relatere kloridverdiene til opprinnelig overflate er det lagt til grunn følgende verdier:

- Overdekning = 50 mm
- Armeringsdiameter = 16 mm
- Meislingsdybde bak armering = 10 mm

Altså et fast tillegg på ca 75 mm til de oppgitte sjiktdybder fra meislet overflate.

Figur 20-b Kloridprofiler fremstilt fra vilkårlig dekkefelt etter meisling til 10 mm bak armering (dvs anslått fra 75 mm dybde fra opprinnelig overflate). Kloridprofilene (rosa linjer) er sammenstilt med kloridprofiler fremstilt fra dekkefelt 45 før meisling, se Figur 9.

Det er god overensstemmelse mellom kloridprøvene tatt etter vannmeisling (i ukjent dekkefelt) og kloridprøver tatt før oppstart meisling i dekkefelt 45.

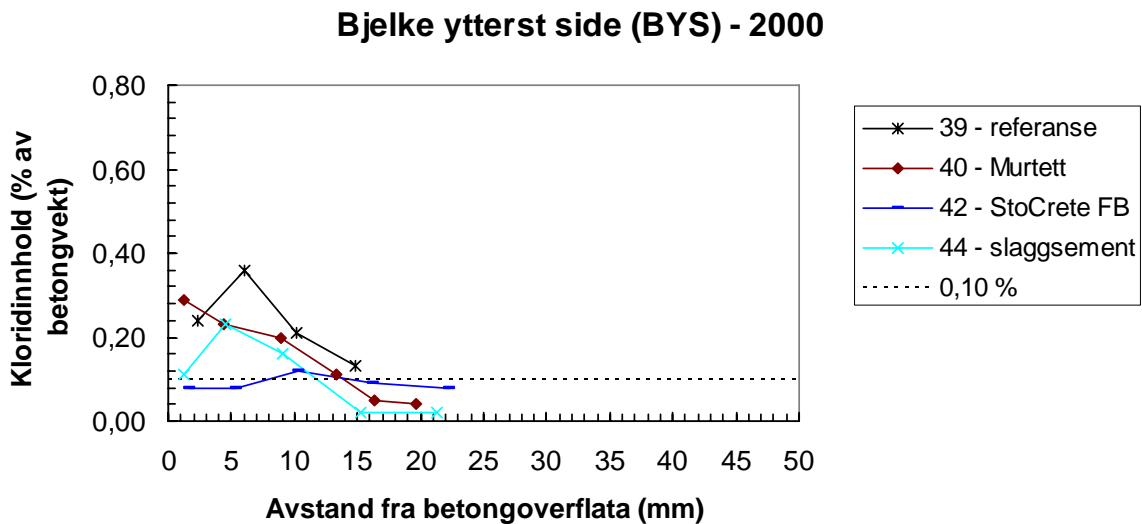
Figur 26 Kloridprofiler fremstilt fra bjelke 39, 40, 42 og 44, lokalitet BYS (ca 2 m fra kaifront). Hvilke produkttyper som er påført de ulike felt fremgår av forklaringsboksen i figuren.

Målte kloridinnhold i de ulike prøvelokaliteter er gjengitt i Tabell 1 og 2 i VEDLEGG 3 og fremstilt grafisk i Figur 23-28.

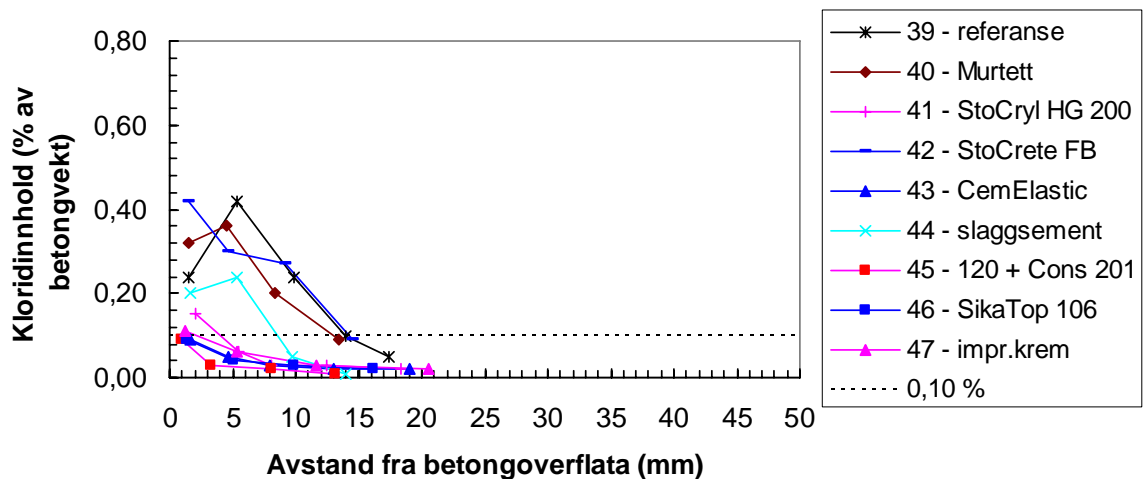
Figur 28 Kloridprofiler fremstilt fra samtlige bjelker, lokalitet BIU (underside, ca 2 m fra bakvegg). Hvilke produkttyper som er påført de ulike felt fremgår av forklaringsboksen i figuren.

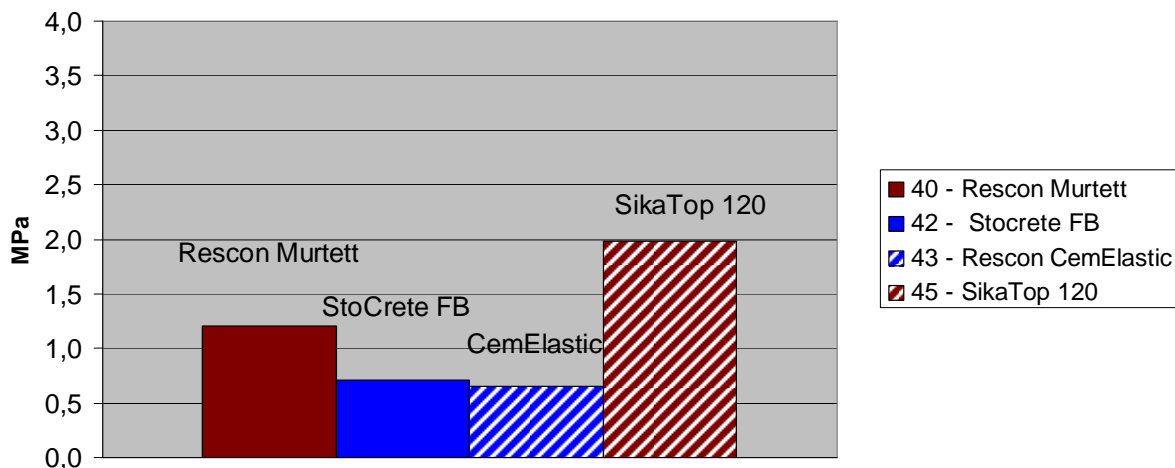
Heftfasthet - bjelker 2000

**Figur 31 Målt heftfasthet (middelerverdier) for ulike belegg. Blå stolper = elastiske slemmemasser, brune stolper = ikke-elastiske**

Prøvingen er utført ved at 4 stk sirkulære ø50 mm prøvekopper er limt til bjelkens overflate med epoksy. Det er foretatt boring rundt prøvekoppen og ca 15 mm inn i underbetongen. Prøvekoppen er påført en last vinkelrett på bjelkeflaten, økende til det oppsto brudd i underlaget. Bruddlasten dividert på arealet av prøvekoppen er oppgitt som heftfastheten i det aktuelle prøvepunktet. Bruddflaten er inspisert og det er beskrevet hvilke materialsjikt bruddet har gått mellom.

Hvert prøveresultat, middelverdien av 4 enkeltverdier, er gitt i Tabell 5 og fremstilt grafisk i Figur 31.

Akse	Produkt	Heftfasthet, MPa	
		min-maks	middelerverdi
40	Rescon Murtett	0,9-1,6	1,2
42	StoCrete FB	0,5-0,8	0,7
43	Rescon CemElastic	0,5-0,8	0,7
45	Sika Top 120	1,6-2,2	2,0

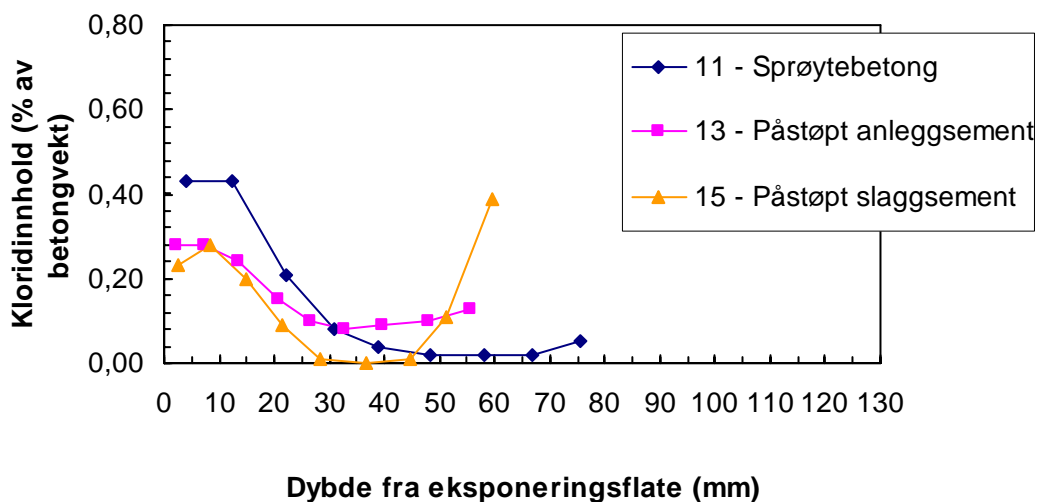
Blokker eksponert i 545 dg

Figur 40 Kloridprofiler fremstilt fra laboratoriestøpte blokker med reparasjonsbetong, etter 545 døgns eksponering i sjøvann i laboratorium.

Målte kloridinnhold i de ulike blokkene er gjengitt i Tabell 1 i VEDLEGG 6 og fremstilt grafisk i Figur 40. Det er analysert flere sjikt enn de oppgitt i figuren, men resultatene fra disse analysene er ikke rapportert i /1/.

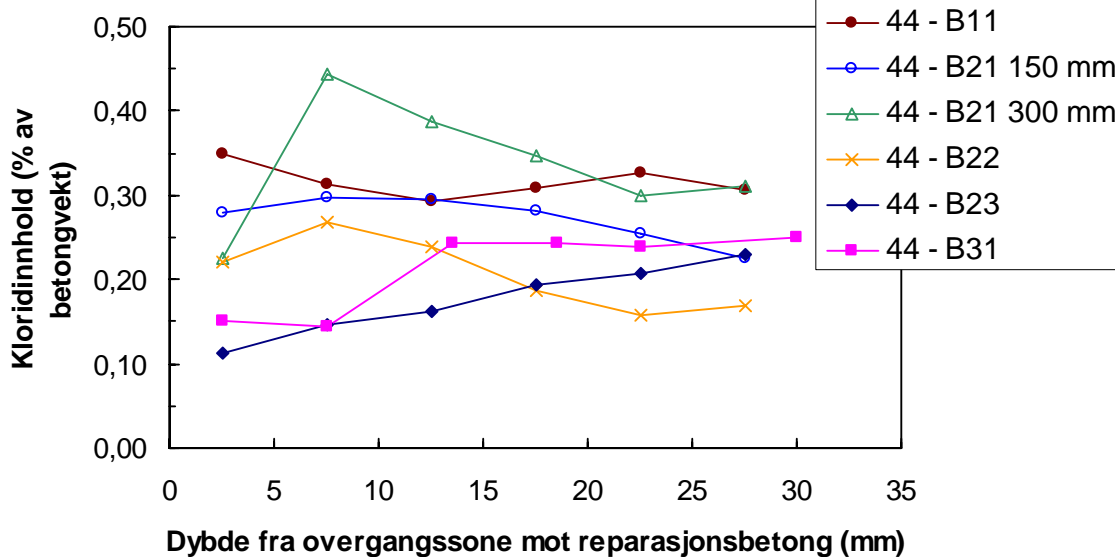
Bjelke i akse 44 - Underbetong - 2004

Figur 56 Kloridprofiler i underbetong etter 5 år. 0-punkt på x-aksen definert i overgangssonene mellom reparasjonsbetong og underbetong.

Også i felt er det noe ulik tykkelse av reparasjonsbetongen, samtidig som de opprinnelige kloridprofiler i underbetongen (Figur 12) er svært ulike og ujevne. For lettere å kunne sammenligne kloriddiffusjonen i de ulike kjerner er det fremstilt kloridprofiler fra overgangssonen mellom reparasjonsbetong/underbetong (definert som 0-nivå langs x-aksen) og hhv i reparasjonsbetong og i underbetong, se Figur 55 og 56. I figurene er også y-aksen justert til en maks-verdi på 0,50 %.
