Statens vegvesen  
Norwegian Public  
Roads Administration

# REISESTIPEND 2013 - NY ZEALAND

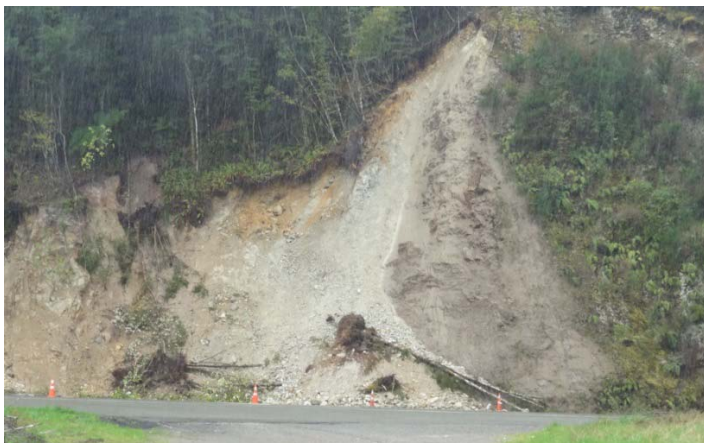
Figur 2: En hyppig årsak til vegstenginger og skred på Ny Zealand er jordskred og mindre utglidninger.

En hyppig årsak til vegstenginger og skred på Ny Zealand er jordskred og mindre utglidninger, se fig 2. Det er mange jordskjæringer og mye forvitret berg eller jordlignende fjell. Årsaken til dette er at landet ikke har hatt så omfattende istider som Norge, som erodert bort løsmasser og forvitret berg.

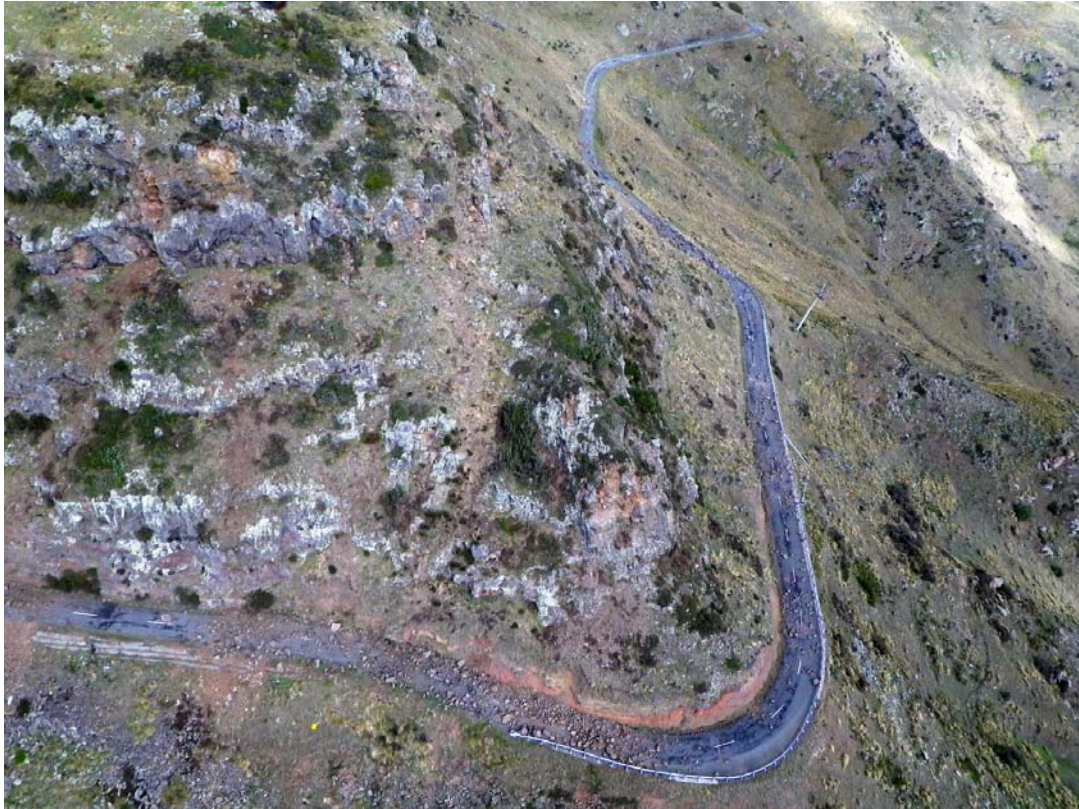
Figur 3: Jordskjelv industert steinsprang utenfor Christchurch i 2011.

Som i Norge er det bratte fjell tett in på vegnettet og også steinskred/steinsprang er relativ hyppig forekommende. Til forskjell fra Norge eksisterer også jordskjelvinduserte steinsprang, se fig 3. I samband med jordskjelv kan det løsne på mange plasser samtidig og resultere i store skader.

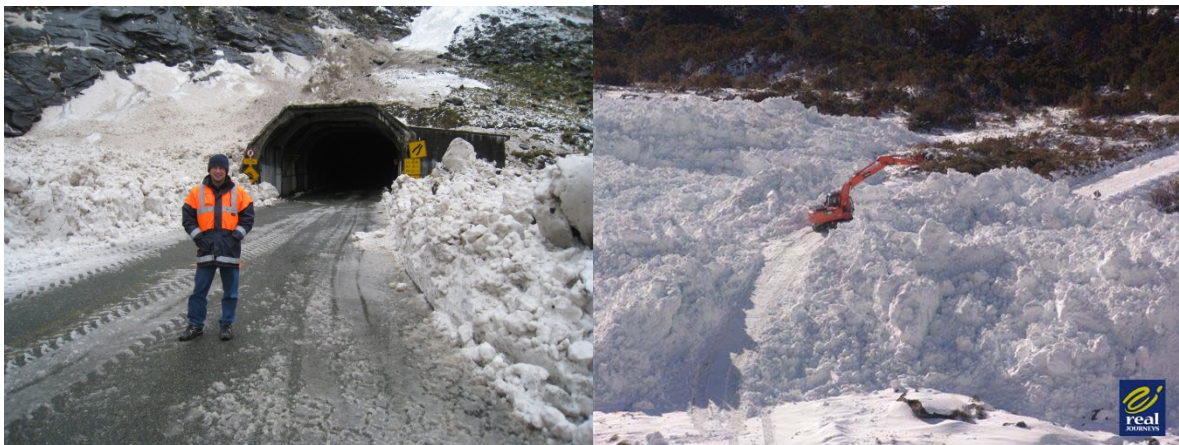
Figur 4: Snøskred på Milford Road

Snøskred er et relativt lite problem på Ny Zealand. Det er varmere enn i Norge og få fjelloverganger er så høyt over havet at det er snø om vinteren. Unntaket er Milford Road (se kap 3.6), der man satset på skredsikring i form av overvåking, varsling og aktiv skredkontroll. Dette er også tiltak som kunne hvert brukt i større utstrekning i Norge på lavtrafikkerte veier, der det er for dyrt og omfattende å bygge ut fysiske tiltak som tunneler, voller og overbygg.

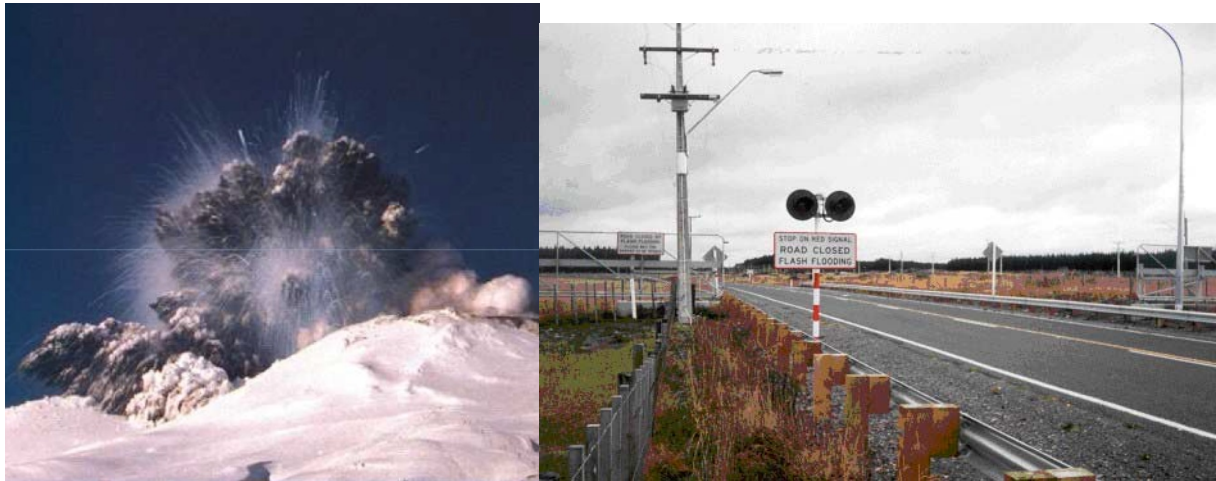
Figur 5: Det er brukt automatisk overvåking/vegstening for å sikre trafikken mot Lahars

Ny Zealand ligger i motsetning til Norge mitt på en større forkastning mellom to kontinental plater. Dette bidrar til regelbundne jordskjelv og vulkan utbrudd. I 2012 var det et større jordskjelv i Christchurch på Sørøya. Dette årsakede store materielle skader og 185 personer omkom. Mindre jordskjelv er hyppige og disse kan i sin tur løse ut jord, stein og snøskred. Det er også brukt automatisk overvåking for å varsle og om nødvendig stenge vegen mot Lahars, se figur 5. Lahar er vulkan utbrudd som smelter isbre og danner sørpeskred av vann, jord og snø/is.

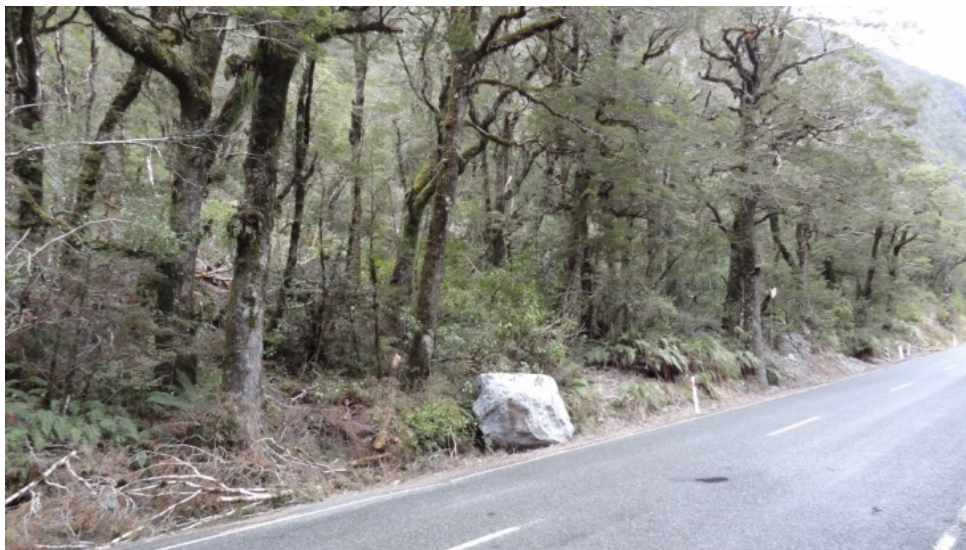
*Figur 6: Steinblokk tett inntil vejen som løsnet fra fjellskråning/skjæring er forholdsvis vanlig på Ny Zealand*

Ved første syn på Ny Zealands vegnett fikk vi oppfatningen av at det er en høyere risikoaksept på Ny Zealand sammenlignet med Norge. Det er ikke uvanlig å se høye skråninger med mye løst fjell tett innpå vegen. Generelt er det lite skredsikring/støttemurer langs vegen. Dette forsterkes også av at det ligger mye stein i grøften og store steinblokk tett inntil vegen, se figur 6. Men ved nærmere undersøkelse av ulykkesstatistikk fra Ny Zealand framgikk det at ulykker med personskader på grunn av skred er veldig uvanlig. I Norge dør årlig 1-2 personer per år på grunn av skredulykker. På Ny Zealand er motsvarende sifra omkring 0,1 / år. Årsaken til høyere risikoakseptansen og likevel færre ulykker enn Norge ligger sannsynligvis i en generelt sett lavere ÅDT

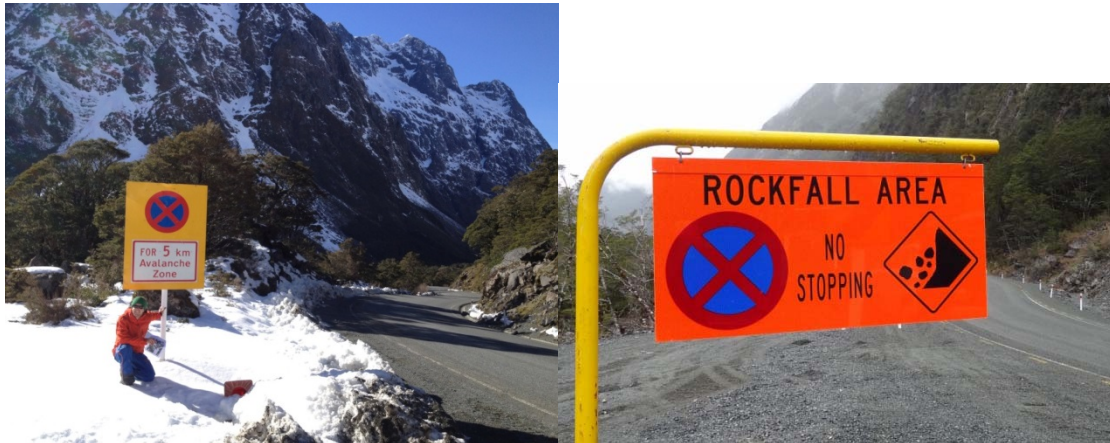
Figur 11 og 12: På Ny Zealand er det god skilting til bilistene om hvor det er skredfare og hvordan de skal forholde seg til dette.

Overvåkingen gir en god forståelse av skredsituasjonen og dette brukes for å kunne stenge vegen ved behov, samt for å varsle bilister om risiko for snarlig stenging. Man opererer med en 3 trinns skale i forhold til åpning og stenging av vegen, se fig 10. Det er også veldig god skilting og informasjon til bilistene om hvor det er skredfare og hvordan de skal forholde seg til dette, se figur 11 og 12.

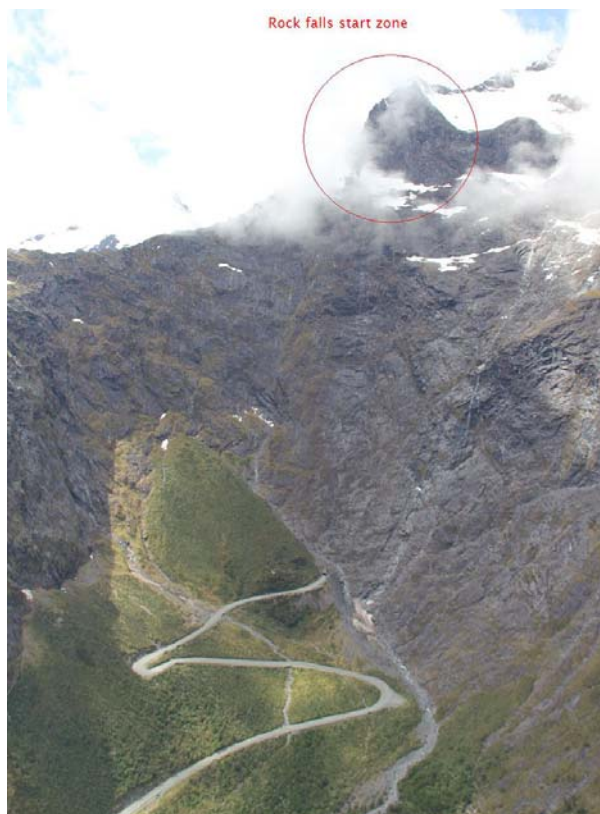
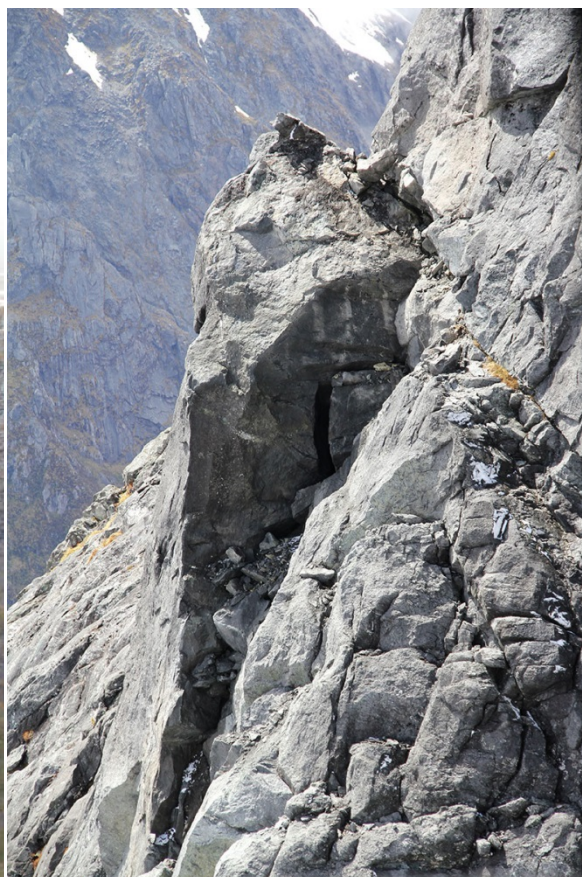
Figur 13 og 14: Steinsprang fra 1700moh mot Homertunnel på 900moh (fig 9). Gjenværende ustabil blokk på ca. 2000 tonn i løsnemrådet (fig 10).

Milford road er omgitt av bratte fjell og er utsatt for alle typer skred, også steinsprang. Den 11. november 2012 løsnet det et mindre steinsprang fra 1700 moh. Portalområdet til den underliggende Homer tunnelen ble truffet av mindre steiner, se fig 13. Under en rutine inspeksjon av løsningsområdet ble det avdekket et potensielt ustabil bergparti på ca. 2000ton, se fig 14. Det ble besluttet å sette i gang akutte tiltak i form av nattestenging og stenging ved regnvær, samt ved mindre jordskjelvsaktivitet (vanlig på Ny Zealand og kan utløse skred). Et overvåkingsprogram med inspeksjoner fra helikopter og tau ble satt i gang for å kunne følge med på eventuelle bevegelser. Permanente tiltak for å sikre strekningen var fremst å forsøke sprengne ned blokken, men operasjonen var vanskelig så det gikk ytterligere 6 måneder før man kunne utføre dette. Derfor ble det i tillegg satt opp stopplys inne i tunnelen og overvåkningskamera for å kunne stoppe trafikken i tunnelen ved et eventuelt steinsprang/skred, se fig 15 og 16. Blokken ble til slutt sprengt ned 6 måneder senere og fjellsiden rensket for småstein med spett og helikopterspyling.

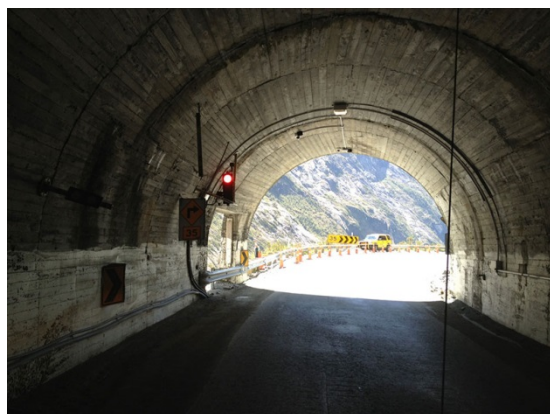
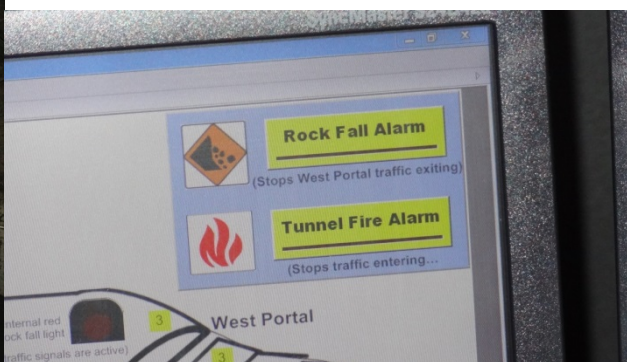
Figur 15 og 16: Stoppllys inne i tunnelen og overvåkningskamera for å kunne stoppe trafikken i tunnelen ved et eventuelt steinsprang/skred.

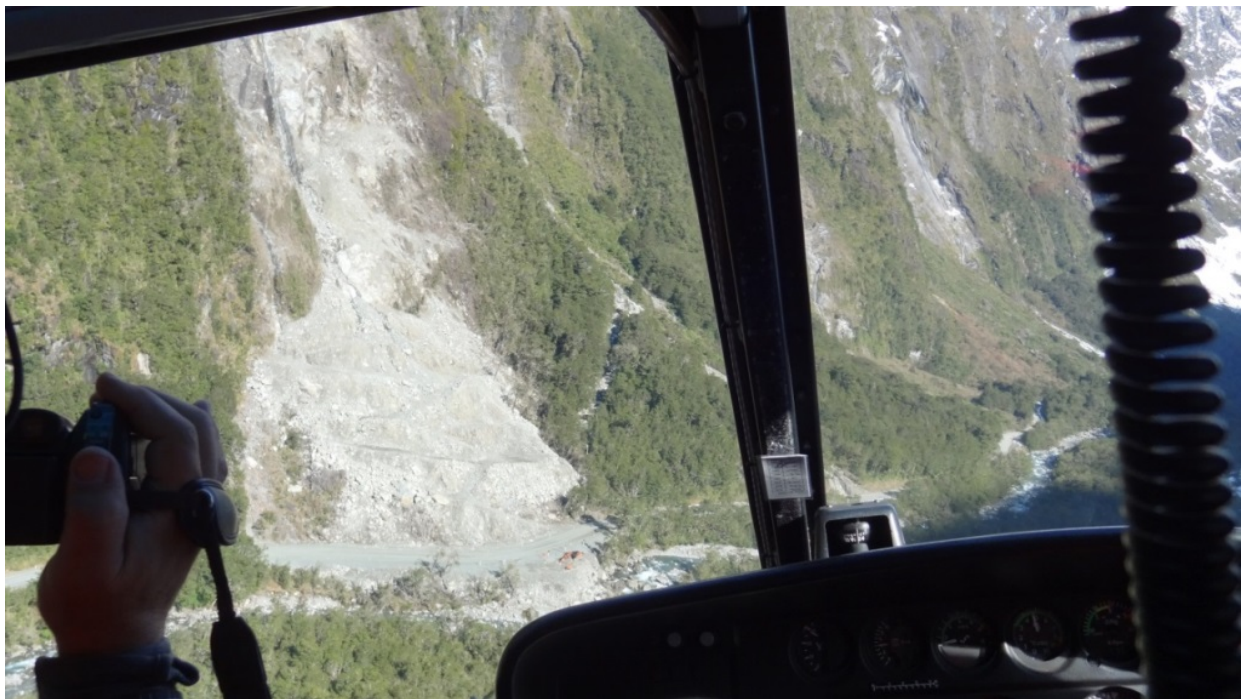
Figur 17: På bilden kan man se hvordan anleggsvegen er opparbeidet i skredmassene. Utformingen skall forhindre at nye skred når vegen.

Før vår studiereise hadde det gått ett stort skred over turistvegen til Milford Sound. Opprydding/sikringsarbeidet var nesten ferdig og vegen var åpen for trafikk då vi befarte stedet. Skredet var på ca. 100 000 – 200 000 m<sup>3</sup>, og startet omkring ca. 1000 høydemetreer over vegen. Store deler av skredmassene laga et steindeponi over vegen. Derfor ble oppbygging av ny veg lagt i en bue rundt skredmassene. Dette før att minska mengdene masser som måtte flyttas og for at få vegen lenger bort fra skredområdet. I tillegg ble skreddeponiet utforma som store trappetrinn for å stoppe opp eventuelle nye skred, se figur 17. Løssneområdet for skredet har fortsatt store fjellpartier med sprekker. Disse overvåkes kontinuerlig med helikopter for å oppdage forendringer som kan utløse ytterligere skred.

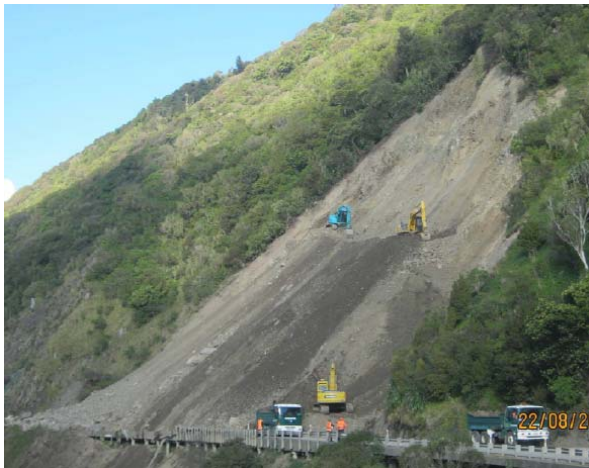
Bilde viser 4 dager etter første jordras.

Arbeidet startet med å lage anleggsvei for maskiner opp i rasmassene og etablere en arbeidsplattform. Deretter startet arbeid med å fjerne jordmasser fra vegbanen. (Se bilde nede til venstre) Jordmassene ble dumpet på utsiden av vegen ned i elven. Etter 12 dager var vegbanen ryddet og betongbarrierer ble sett opp for å hindre ytterligere nedrasing av jord i vegen. (Se bilde nede til høyre)

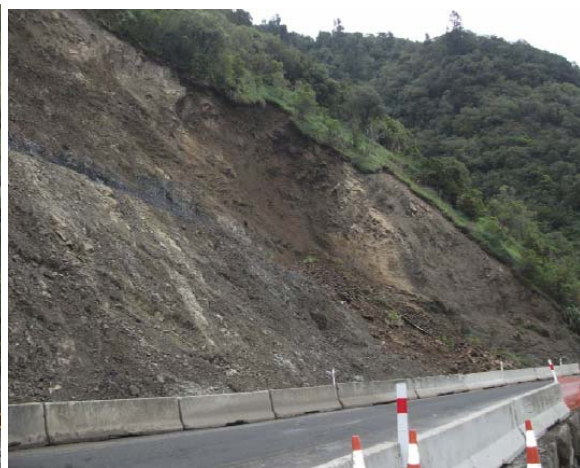
Bilde viser ryddet vegbane etter 12 dager

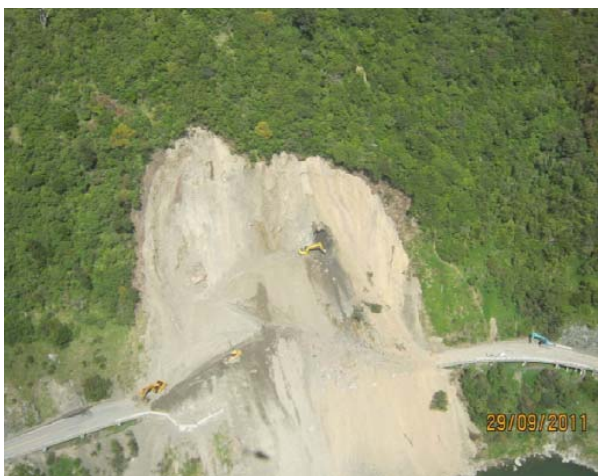
3. jordras, dag 43

Etter 19 dager gikk ytterligere ett ras på høgresiden av det tidligere raset og arbeidet startet på nytt på samme måte. Arbeidet fortsatte, og dag 43 gikk det tredje raset. (Se bilde nede til venstre)

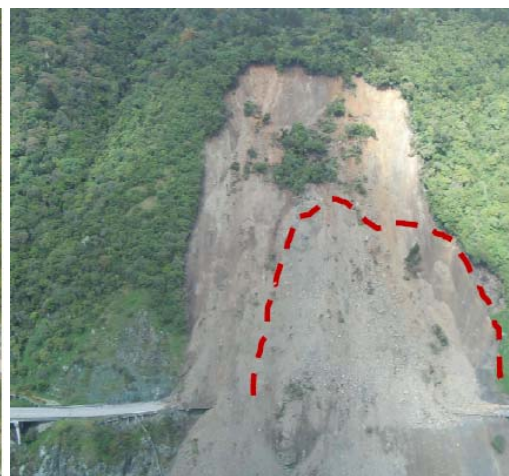
4. jordras, dag 62

Dag 62 gikk ras 4. Dette var større en de tidligere. På bildet over til høyre er tidligere rasområde markert med rød linje. Rasområdet var nå 155 meter høyt og 180 meter bredt. Arbeid startet med å fjerne masser i toppen av rasområdet for å motvirke ytterligere ras. Da jordmassene var fjernet i toppen, fortsatte arbeidet med å lage 4 platåer for å stoppe masser fra å rase helt til bunn ved eventuelle nye mindre ras. Dag 287 etter første raset åpnet vegen før envegskjørt trafikk. Vegen ble lagt ut fra rasområdet på rasmasser.

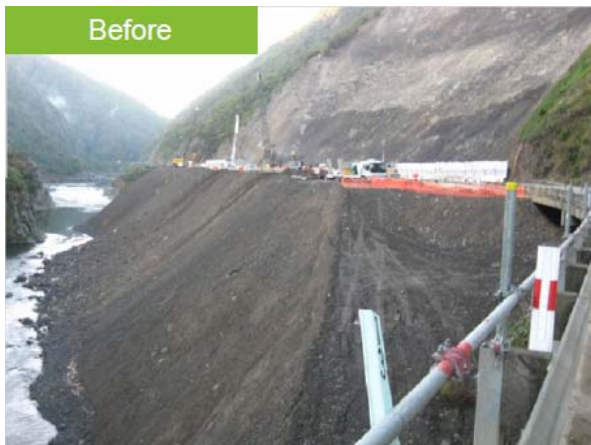
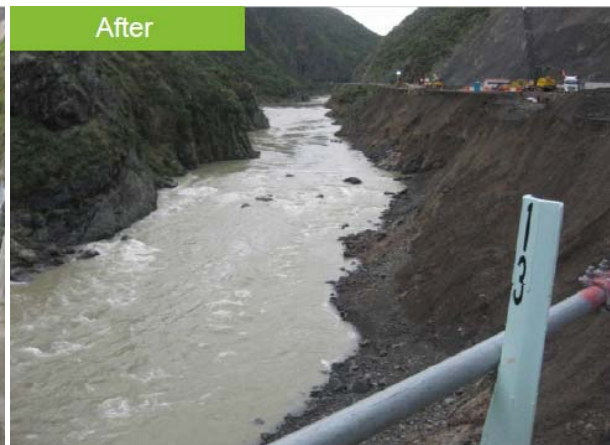
Innledningsvis var planen å endre veglinjen i en bue rundt rasområdet med rasmasser som fundament for den nye vegen. Men etter en kraftig regnperiode og høg vannføring i elven, ble store deler av de jordmassene som ble dumpet i elven vasket vekk. Planen ble endret til å opprette den tidligere veglinjen. Bilde nede til venstre viser rasmassenes plassering etter fjerning fra vegbanen. Bildet til høyre viser hvor mye jordmasser som forsvant etter flommen. Arbeid startet med reparasjon av bruer og halvbruer som var nødvendig for å etablere den gamle veglinjen.

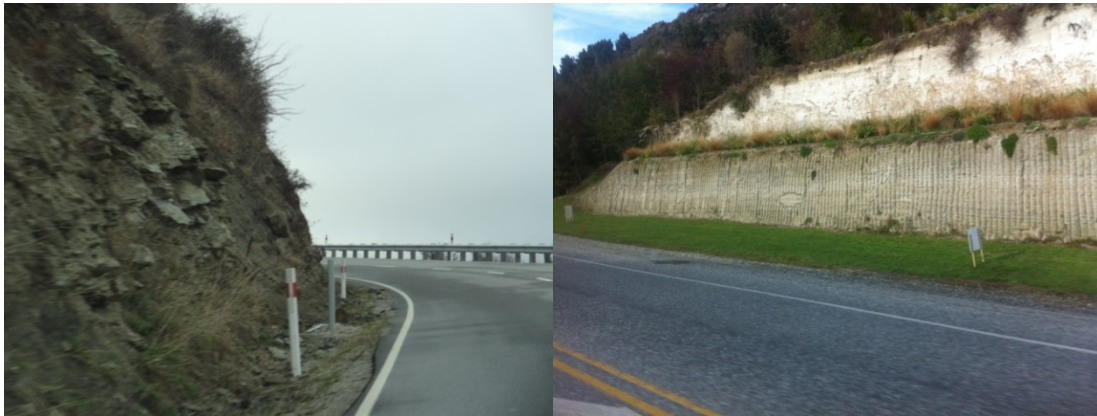
Figur 18: På grunn av mindre omfattende istider og erosjon har Ny Zealand mere gjenstående løssmasser og forvitret berg. På mange plasser så vi også permanente løsmasse/bergskråninger som ikke hadde vært akseptert i Norge

Det er en del geotekniske/geologiske forskjeller på Ny Zealand og Norge. På grunn av mindre omfattende istider og erosjon har Ny Zealand mere gjenstående løssmasser og forvitret berg. Derfor er det flere jordskjæringer enn bergskjæringer. Jordskjæringene består av svært konsoliderte masser eller nesten forvitret berg og er av og til en mellomting mellom berg og jord. Derfor kan en større vinkel brukes for stabile skråninger av løsmasser og mye arbeid med fjell-lignende masser kan graves ut istedenfor å sprenges. På mange plasser kunde man også se permanente løsmasse/bergskråninger som ikke hadde vært akseptert i Norge, se fig 18 og 19. Det eksisterte også strekninger med mere Norge lignende fjell kvalitet, se fig 20.

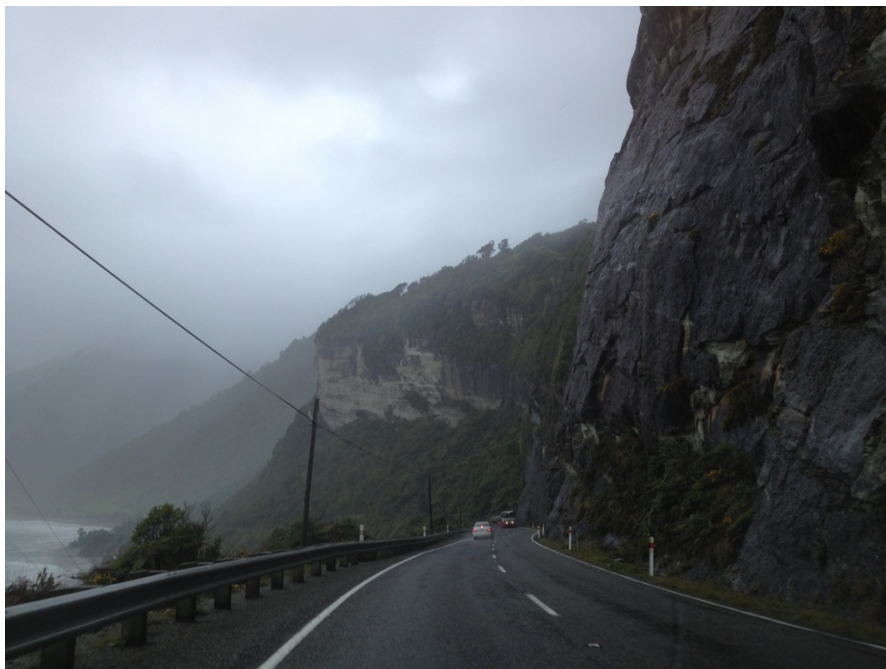
Figur 19: Det eksisterte også strekninger med mere Norge lignende fjell kvalitet. Vi så ingen eller svært lite sikring i disse bergskjæringer.

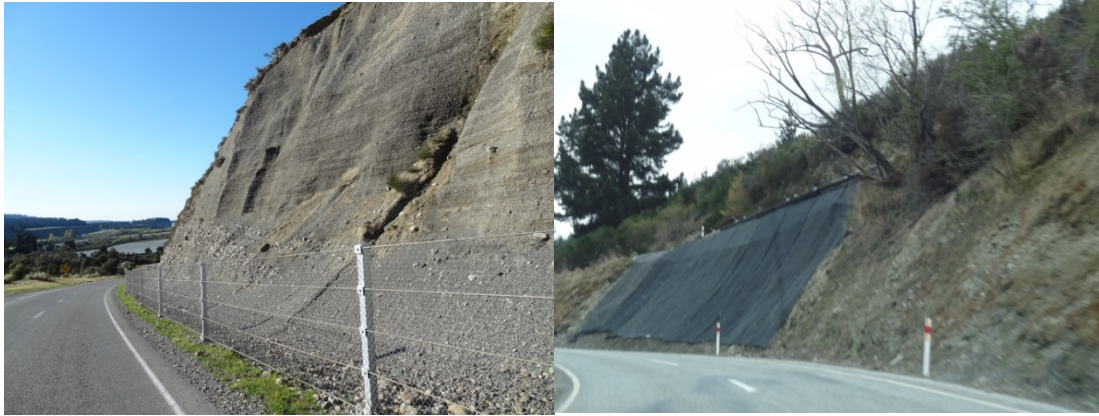
Figur 20: Ofte er det brukt mindre fanggjerder langs grøften for å ta mindre nedfall fra selve skjæringen. På få plasser er det også forskjellige former av geonett for å hindre erosjon.

På lavtrafikkerte veger var bruk av støttemurer ikke særlig vanlig medens i byområder bruktes ofte gabioner eller andre former for støttemurer. Ofte er det brukt mindre fanggjerder/sognemurer langs grøften for å ta mindre nedfall fra selve skjæringen. På få plasser er det også forskjellige former av geonett for å hindre erosjon, se figur 20. Vi så også svært lite sikring med bolt.
