# Armering av vegdekker i Norge 1960 - 2005. Regionenes erfaringer

Nr. 2462

# TEKNOLOGIRAPPORT nr. 2462

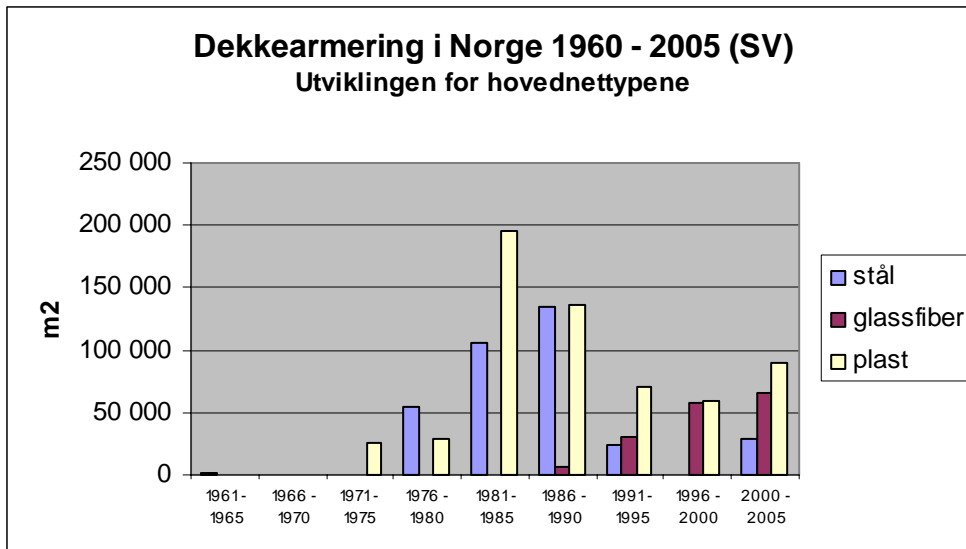
Disse tre hovedgruppene av nettyper har hatt en utvikling som vist i figur 2. Vi ser at bruken av glassfibernet i dag nesten er på det samme nivå som samlet for ulike plasttyper.

Figur 2. Utviklingen i bruk av de ulike nettyper -stål, glassfiber og plast

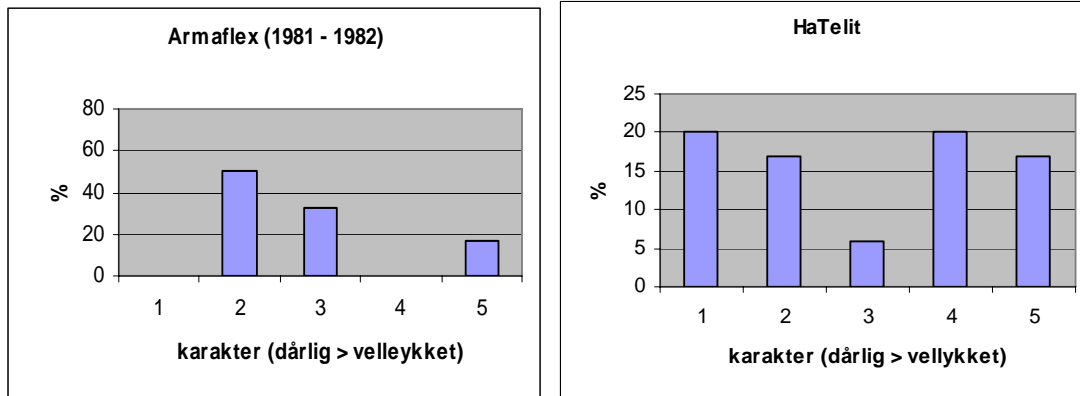
Figur 6. Armeringsnett Armaflex (PE) og HaTelit (PE). Vurdering av vellykthet

Det er 12 strekninger med Armaflex der det er gitt karakter, mens det tilsvarende tallet for HaTelit er 30.

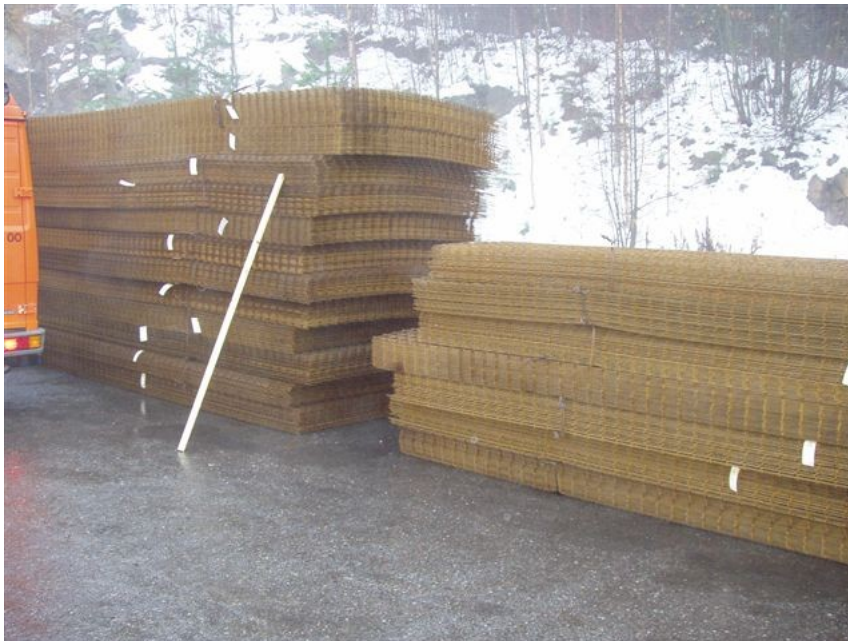
*E6 Eidsvolltunnelen, oktober 2005. Stålarmoring er lesset av bilene.*
