Rv 755 Skarnsundbrua

Rapport
nr. 1:

Planlegging
Prosjektering
Bygging

September
1994

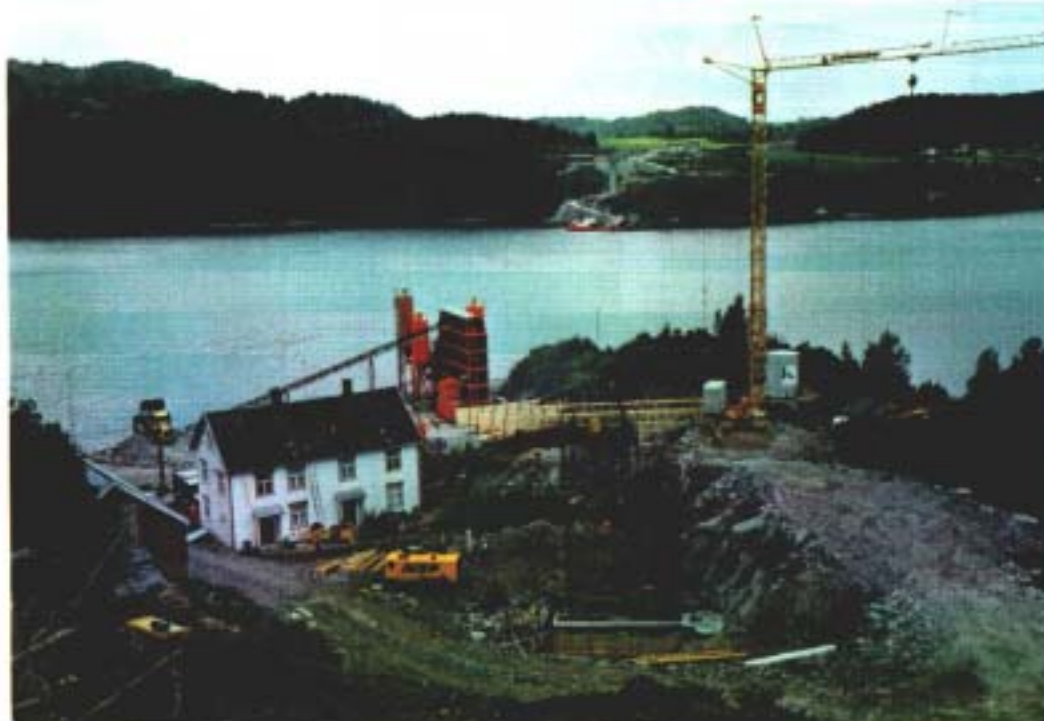
Fig 2.2
Glidestop søyler akse 8 og
9 igang. Rv. 755 går gjen-
nom anleggsområdet, og
overbygg over riksvegen
settes opp.

Med unntak av søyle akse 14 er alle søylene utført ved hjelp av glideforskaling (fig. 2.2 - 2.3). Arbeidet skjedde i perioden 20. juni til 10. aug. 1989. Akse 14 ble utført vinteren 1990 med vanlig systemforskaling.

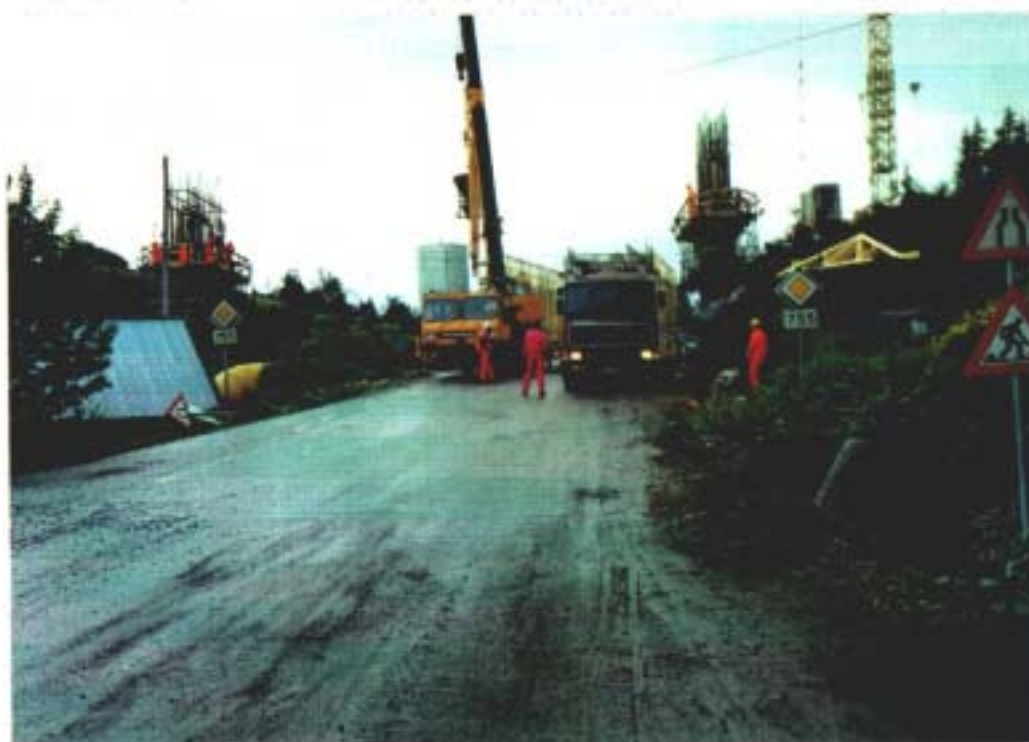
Fig. 2.3
Arbeidsplattformen under
glidestop av søyler.

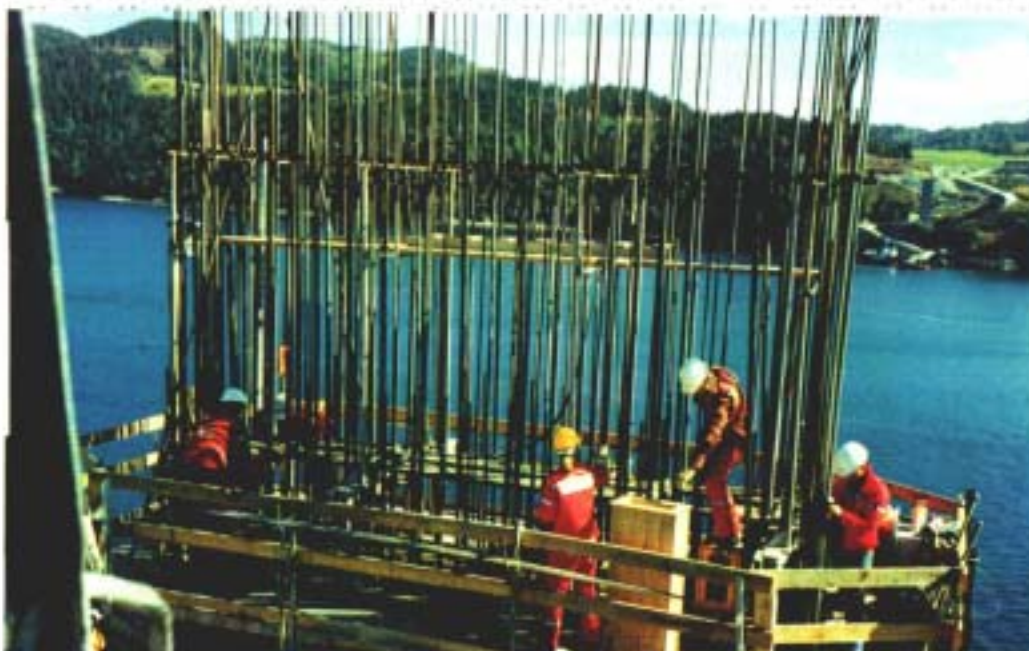
Fig. 2.4
Tårnfundament Inderøy-
siden. Støping av siste
undervannspilar mot NV
11. sept. 1989.

Bygging av de fire pilarene ble utført med kassettforskaling av tre (fig. 2.4). Selve undervannsstøpen ble utført som dykket rørstøp - på konvensjonell måte. I første omgang ble det rapportert om tilsynelatende bra resultat på arbeidet. Etterkontroll viste imidlertid at spesielt de to søndre pilarene hadde store skader i overflaten. Dette ble utbedret i 1991. Den siste pilaren var ferdig 12. september 1989.

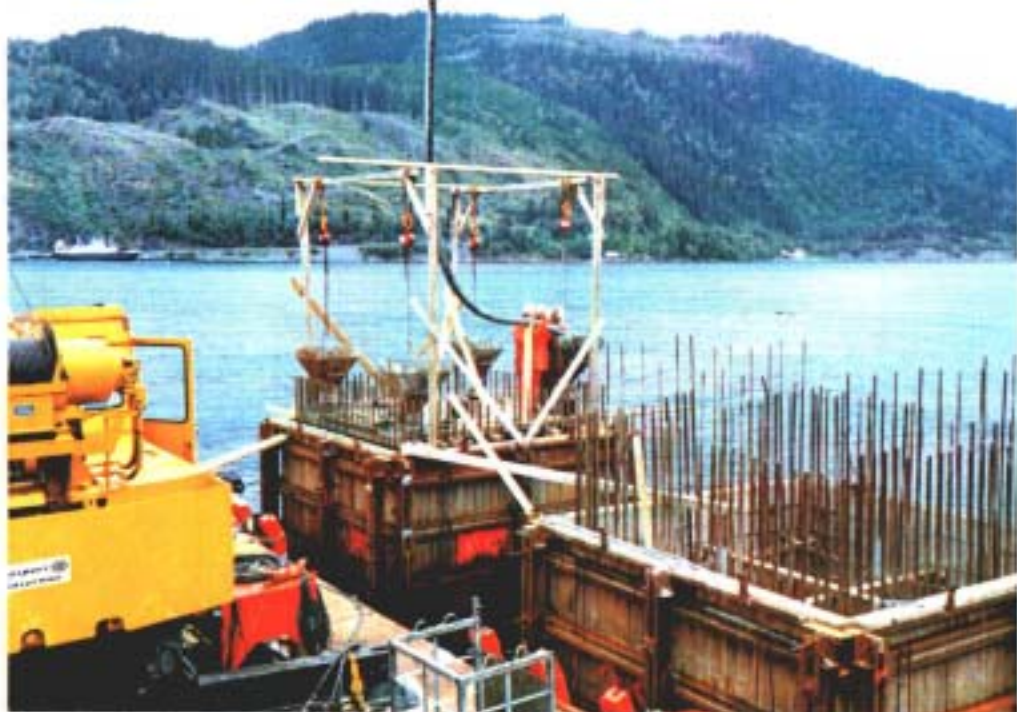
Fig. 2.5
Armering av nordre del av
fundamentplate tårn
Inderøy. Forskaling av
betongkassetter.
Des. 1989.

AE gikk så over til et konsept med betongforskaling i to halvdelar som skulle monteres over to og to pilarer (fig. 2.5). Tversgående bjelker skulle forskales med opprinnelig treforskaling. Både planlegging og oppstart av produksjon av elementene gikk så fort at vi ikke fikk anledning til å uttale oss til denne løsningen. Etter mye om og men fikk vi imidlertid gjennomført de forandringer som konsulenten mente var helt nødvendig, og systemet kunne godtas, da betongelementene kun blir betraktet som forskaling. I slutten av oktober ble det gjennomført et mislykket monteringsforsøk med elementene fordi opplegget for elementene var for svakt dimensjonert. Etter en lengre stopp for omarbeiding av opplegg kunne ny montering starte 19. november, og pr. årsskiftet var begge "kassene" over de to pilar-parene ferdig. AE ble nok minst ca. 2 måneder forsinket i forhold til opprinnelig plan pga. ovennevnte forhold.

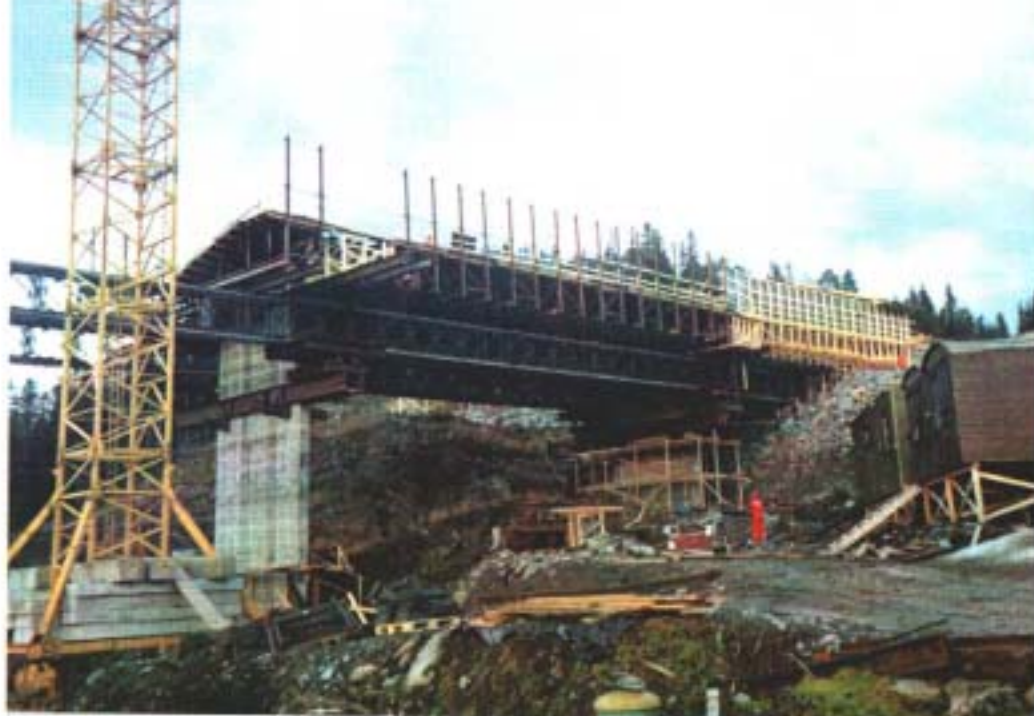
Fig. 2.8
Undergurt og midtvegg er
støpt, og forskaling av
kantdragere og dekke
samt innmontering av
forankringsrør pågår.

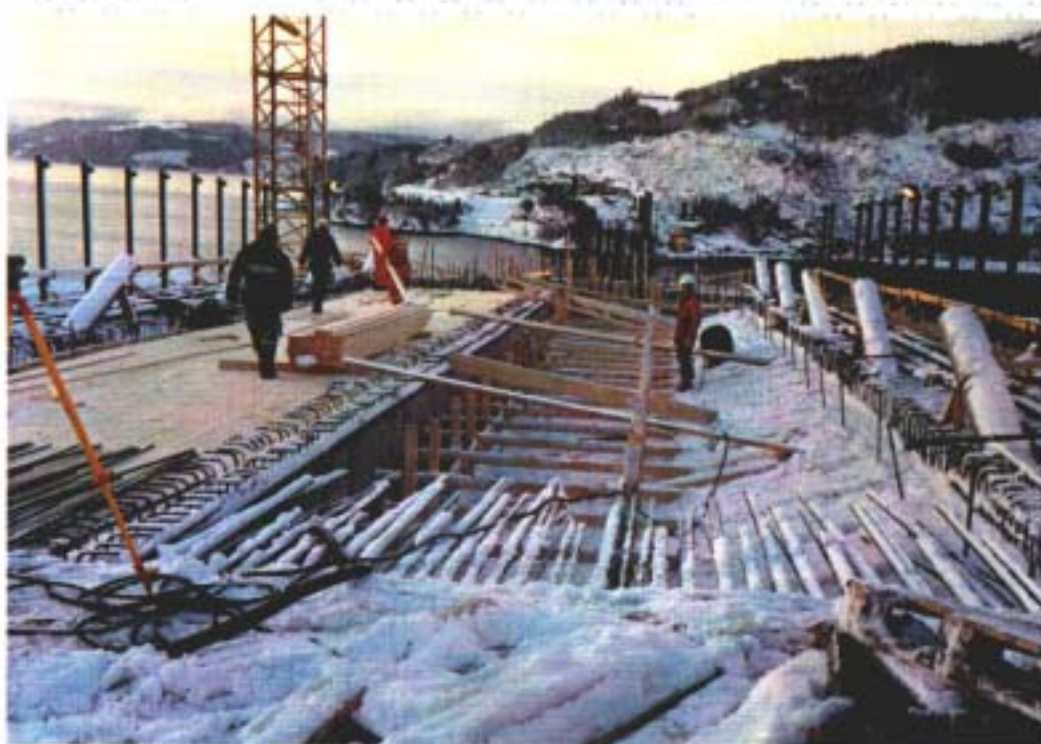
Fig. 2.9
Støping av dekkefelt i
viadukt akse 1-5. Vegve-
senets kontorforlegning i
bakgrunnen.

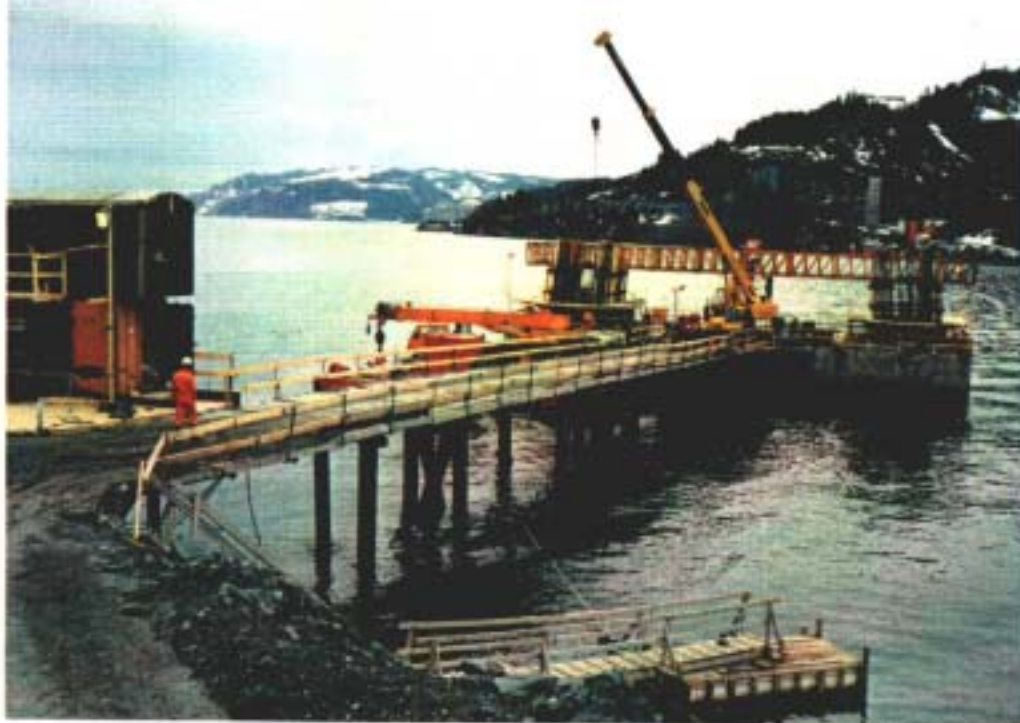
Fig. 2.11
Glidestøp pågår. Oppløf-
ting av betong, armering
m.v. med vinsj montert på
glideform. Persontran-
sport med Alimakheis.
Underforskaling for pla-
numsrigel henger under.

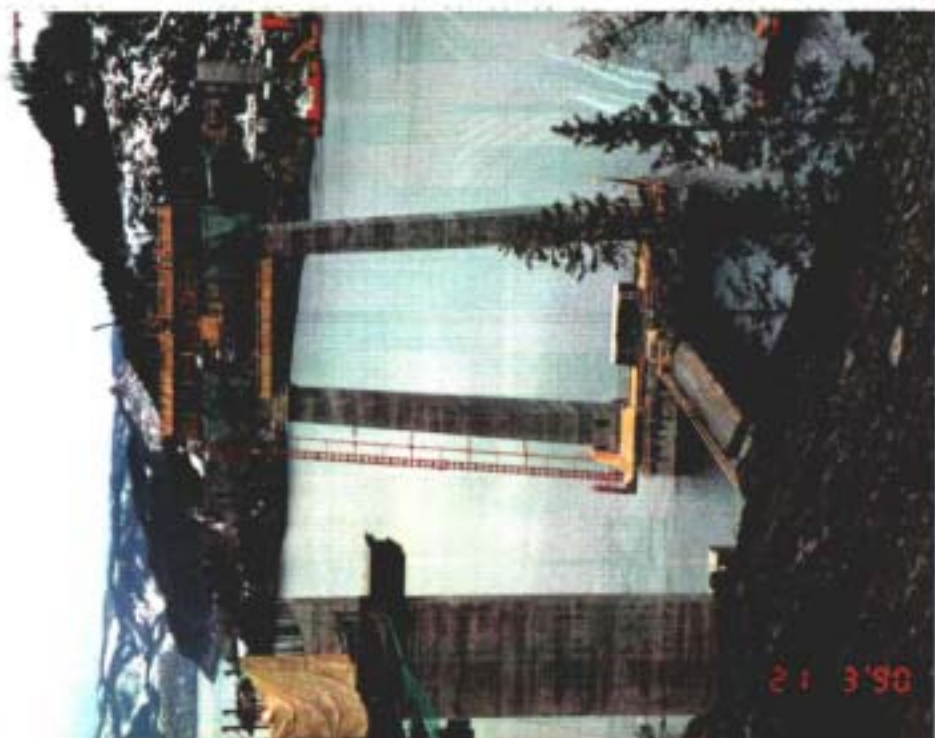
Fig. 2.12
Glidestøp krever at det
stopes kontinuerlig for
ikke å få utilsiktede støpe-
skjøter. Her burde det
normalt ikke vært støpt.
For øvrig foregikk glide-
støpingen av tårnene
under stort sett meget
gode værforhold.

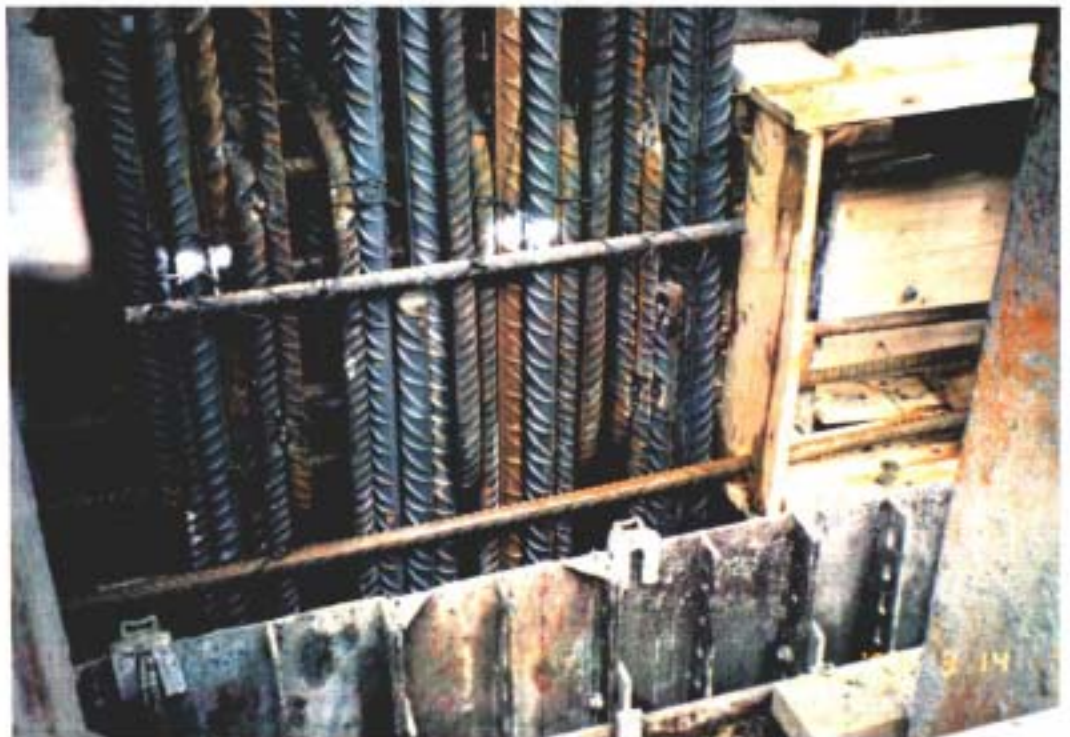
Fig. 2.15
Hovedgrunnen til at det tidvis ble trangt mellom armeringen er det plasskrevende glideformsystemet som "stjeler" mye av betongtverrsnittet.

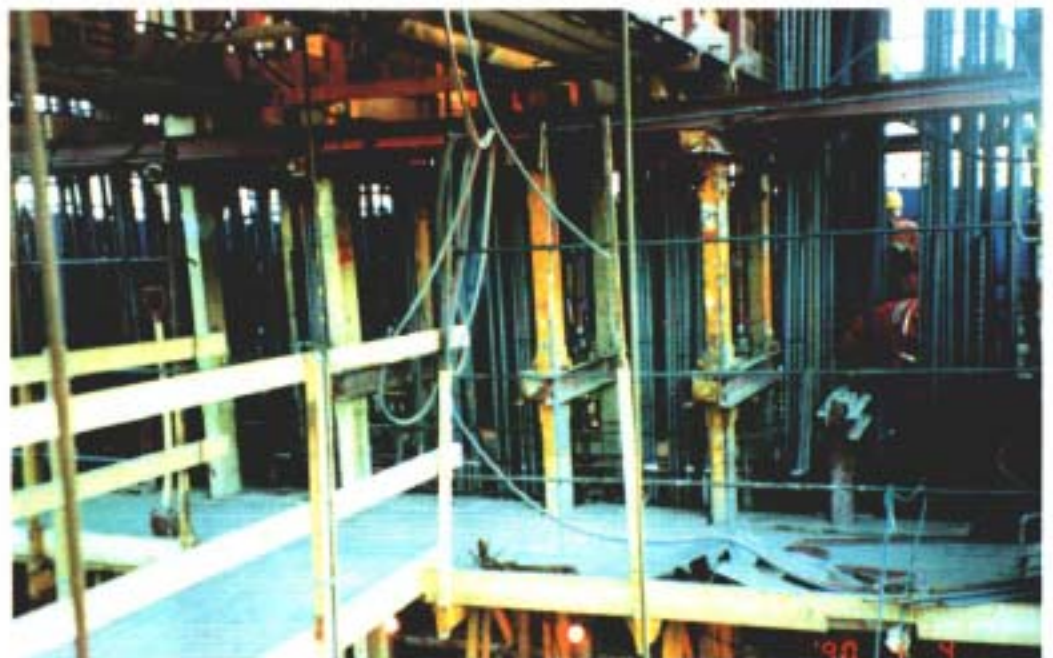
Fig. 2.19

Forskalingsvogner for opphengt del av bruoverbygningen transporteres inn 22. nov. 1990.

Vognene var grovt underdimensjonert og generelt meget dårlig utført, og ombyggings- og forsterkningsarbeidet tok ca. 3 mnd.

Så sent som den 16. november 1990 manglet vi endelige data på vognene. Den 6. november var det klart på brustedet for å kunne ta imot vognene, men de var ikke klare ennå. Den 20. - 22. november ble vognene heist på plass (fig. 2.19).

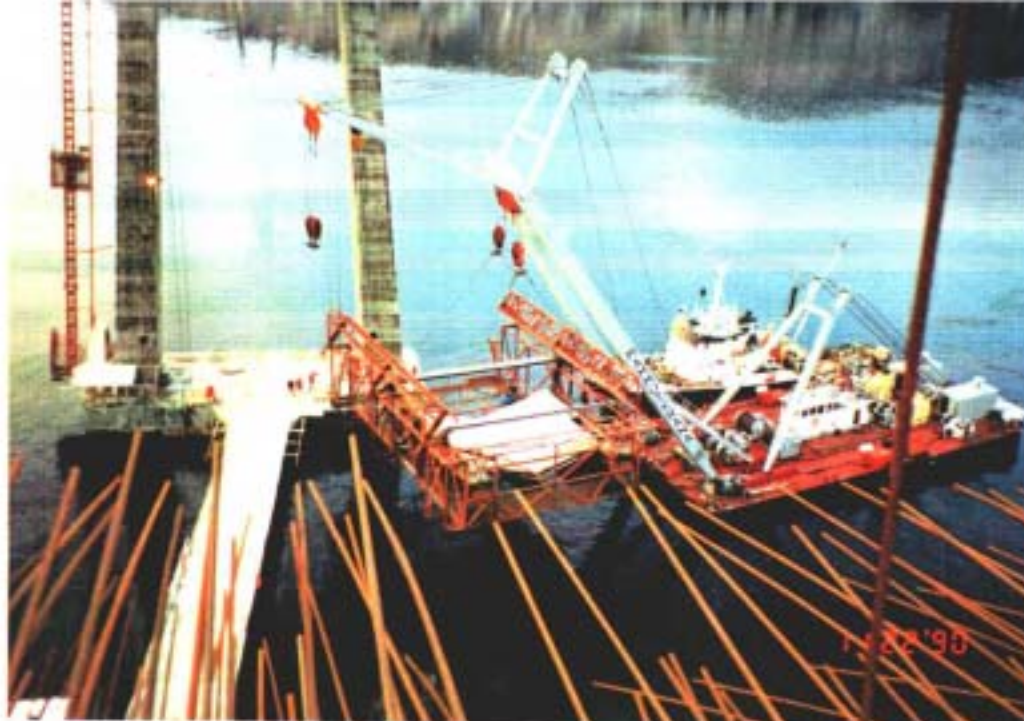
Fig. 2.20

Vogner klargjort og i drift og fungerer meget bra. Etter noen få innkjøringsseksjoner gikk det resten av byggetiden ca. 5 døgn pr. 2 x 10 m seksjoner (helkontinuerlig drift).

Selve vognkjøringen kom igang i løpet av månedsskiftet februar/mars (fig. 2.20 og 2.22). Etter noe innkjøringsproblem gikk arbeidet etter hvert rutinemessig. Etter 8 seksjoner var tidsforbruket nede i 6 dager pr. 2 x 10 meter. Sammenkobling mot akse 5 ble utført i juni og vognene flyttet over til akse 7, så støping her og sammenkobling mot akse 8 10. august. AE kom etter hvert ned på i underkant av 5 dager pr. 2 x 10 meter. Den ene vogna flyttes over til akse 6 igjen i august og det bygges så samtidig fra hver side utover høsten, med ca. 5 dagers sykluser. Sammenkobling på midten den 11. november 1991 (fig. 2.37 - 2.42).

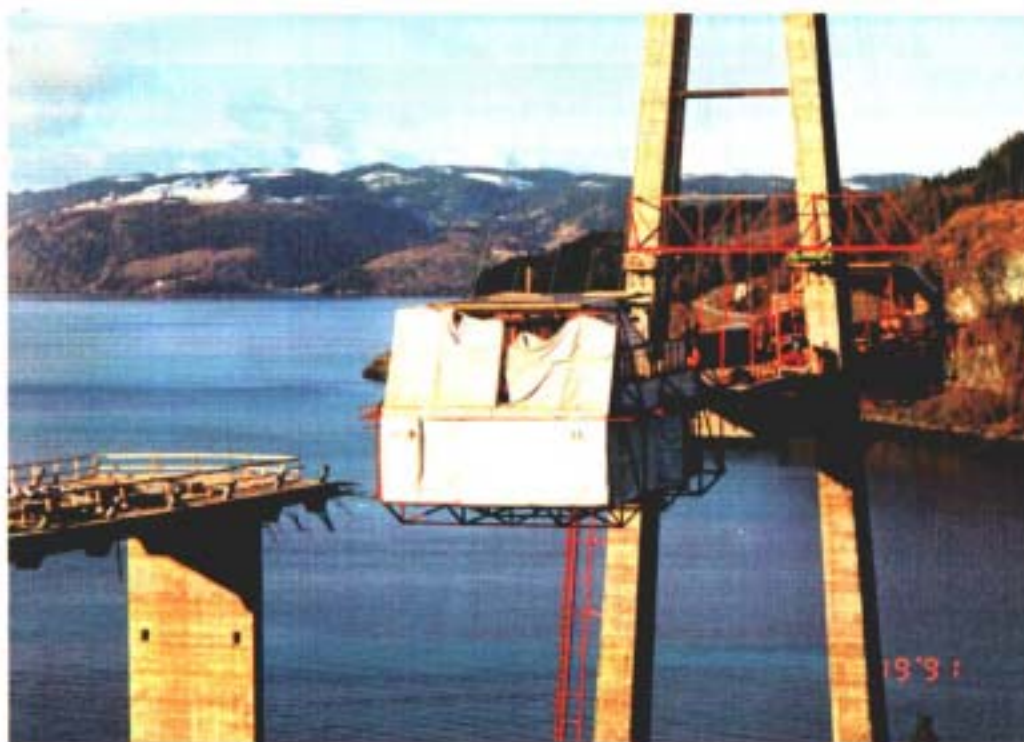
Fig. 2.21

Sammenkobling mot via-
dukt Inderøysiden i juni
1991. Stålsøyler som
trykkledd og spennkabler
som strekkeledd sikret
fastholding av opphengt
bruoverbygning.

Koblingen ble utført etter at vognene var fjernet. Strekk og trykkstag ble ført fra brua og ned til fjell og brua ble "låst" i riktig høyde. Sideveis ble det avstivet med kryss-stag. Mellomrommet ble forskalet på konvensjonell måte og armert og støpt (fig. 2.21).

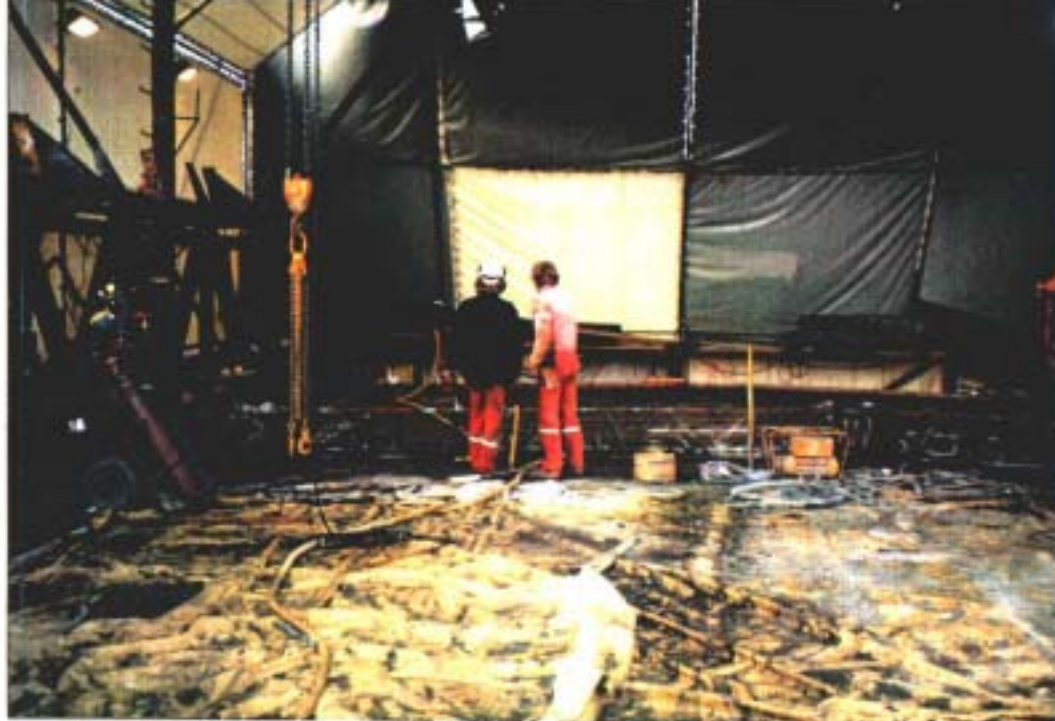
Fig. 2.23

Unergurt og kantdragere er støpt og innerforskaling for midtvegg og dekke trekkes fram.

Betongtverrsnittet ble støpt i to støpeavsnitt (fig. 2.23). Første støpeavsnitt besto av undergurt og kantdragere (55 % av tverrsnittsvekten), mens andre støpeavsnitt besto av brudekket og innvendig midtvegg (45 % av tverrsnittsvekten). Vekt totalt av tverrsnittet var ca. 16 t/m, dvs. ca. 160 tonn for en 10 m seksjon.

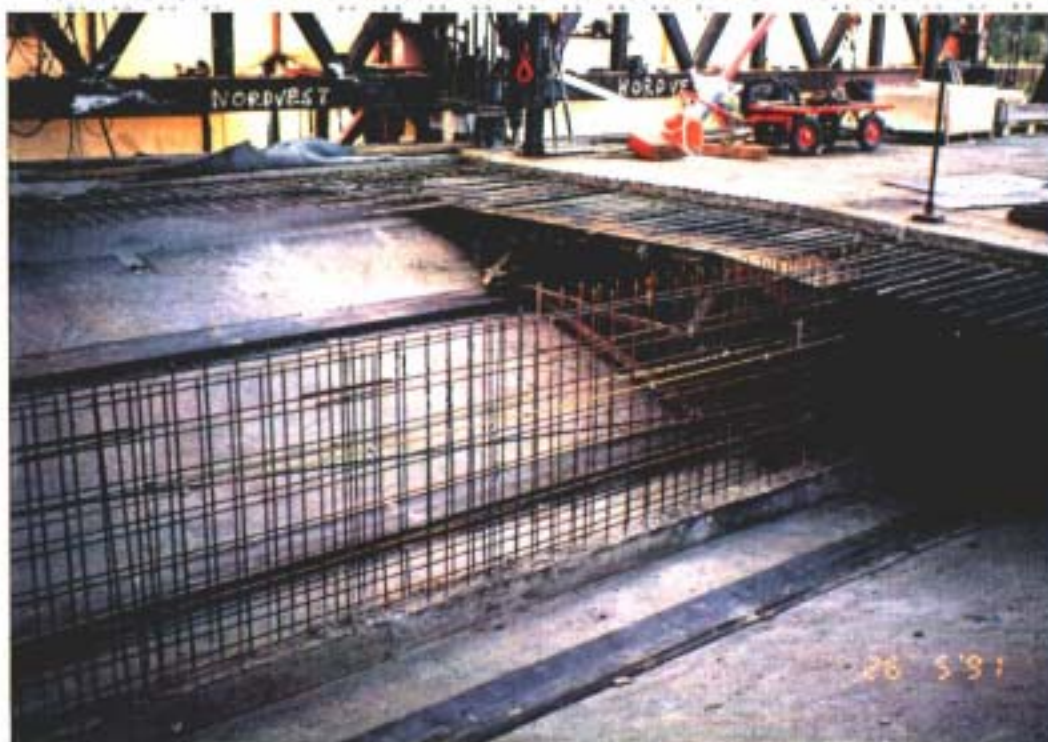
Fig. 2.24

Montering av forankringsrør, som står direkte på strammeapparat for kabler. Fortanning for motholdsbjelke i vogn ses foran røret.

Forskalingsvognene var konstruert slik at kabelforankringene ble satt inn i underforskalingen og tilhørende kabelpar montert inn og spent opp til en gitt kraft med tilhørende høydekontroll før første støpeavsnitt ble utført (fig. 2.24). Første støpeavsnitt ble så støpt utenfra og inn mot støpeskjøt for foregående seksjon. Den siste betongen mot støpeskjøten ble retardert, ny oppspenning av kabelparet ble foretatt med tilhørende høydekontroll og eventuell justering av kabelkrefter for å få riktig høyde før betongen mot støpeskjøten ble revibrert og støpingen avsluttet. Geometrien for overbygningen blir altså bestemt i dette støpeavsnittet, og det er derfor en fordel at en vesentlig del av tverrsnittsvekten ligger i første støpeavsnitt.

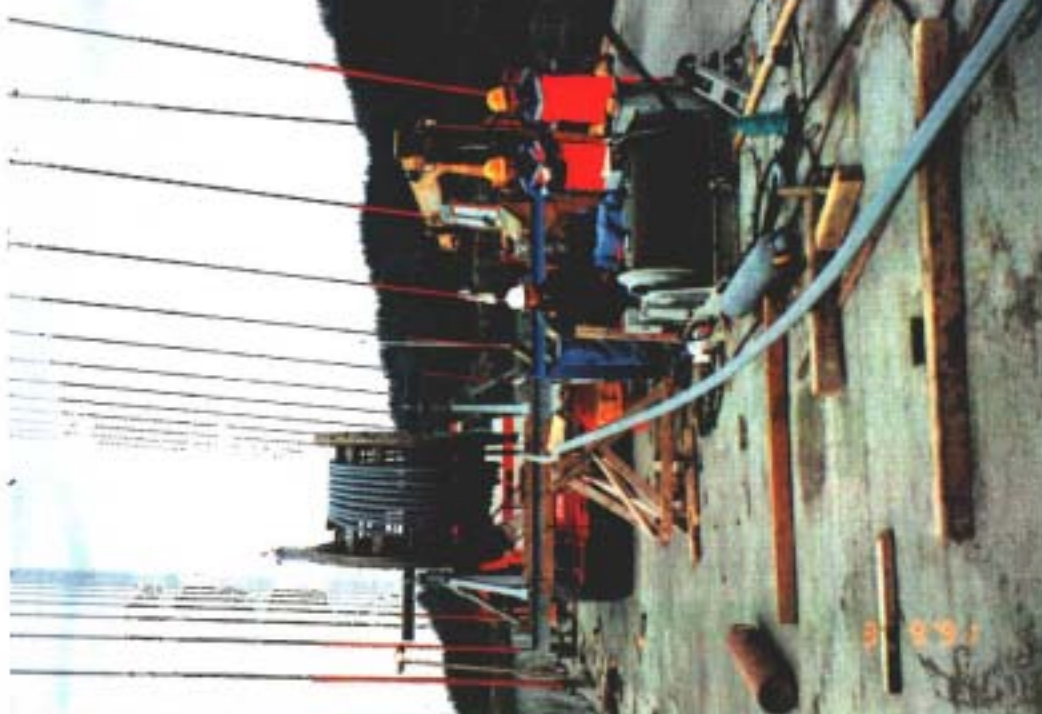
Fig. 2.26
Utstyr for innføring av
kabelhode gjennom
forankringsrør. Det gikk
greit å "stuke" kabelhodet
inn utenfra.

Monteringen foregikk med utrulling av kablene fra kveil og trommel (fig. 2.25 og 2.32) og det øverste hodet ble heist opp i tårnet (fig. 2.26 og 2.27) og låst fast i resp. forankringsrør med låseplate (fig. 2.34). Ved stort avvik ble noe shims (utføringsplater) også lagt imellom. Kabelen ble så rullet ut langs dekket. Et vinsjsystem trakk det andre kabelhodet i stilling foran forankringsrøret i vogna og jekkespindel ble festet i hode og jekk (fig. 2.28). Deretter kunne nødvendig oppstramming foretas med jekkene i vogna (fig. 2.29 og 2.31) og til slutt avlåsning med låseplate og nødvendige utføringsplater (fig. 2.35 og 2.36).

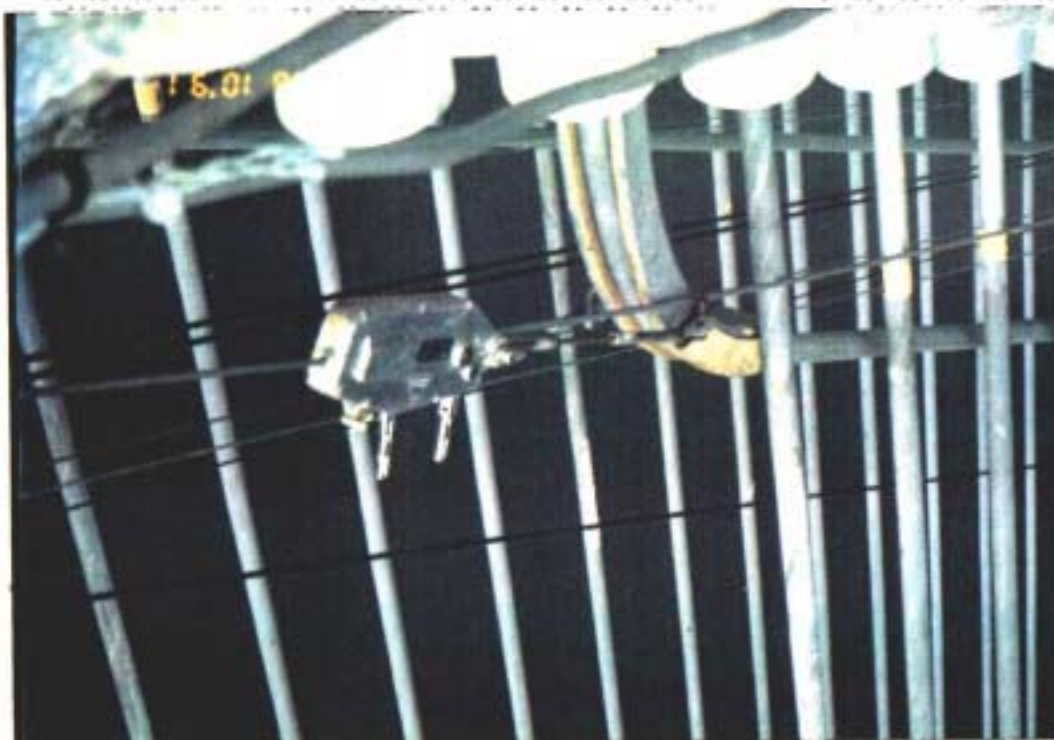
Fig. 2.27
Kabler opphengt i tårn-
topp. Plastrør rundt
nederste kabler som
beskyttelse mot gnissing.
Mørke felter i betong-
overflaten er gjenstøpte
utsparinger for spennkab-
ler rundt forankringene.

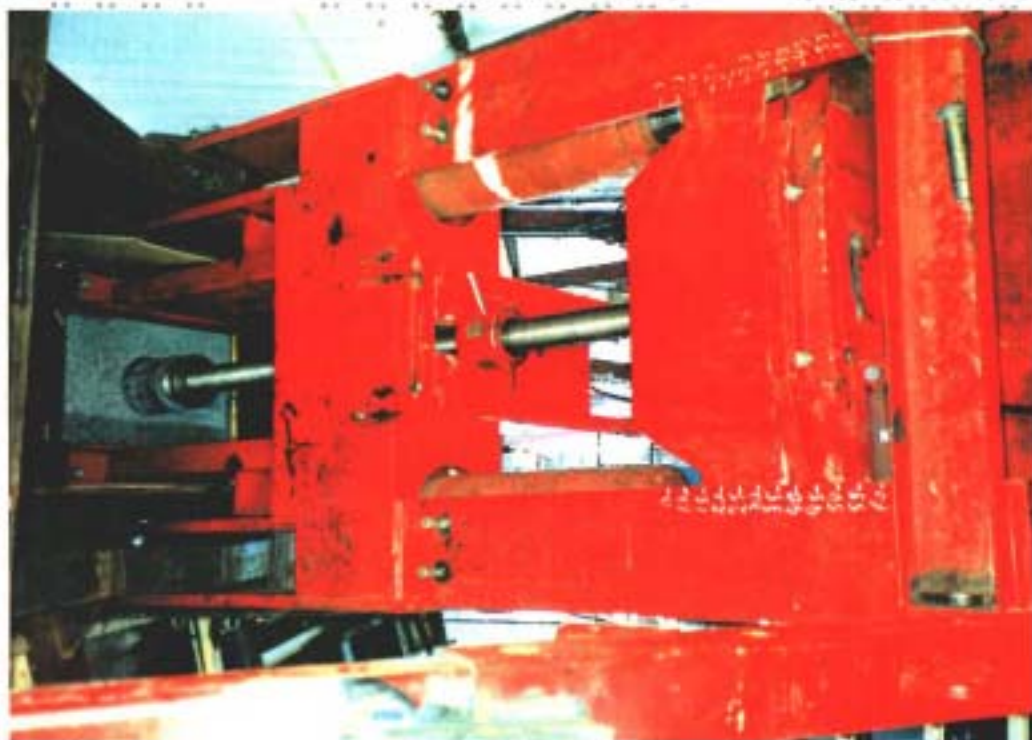
Fig. 2.29

Strammeapparat i vogner. Her er kabelen jekket så langt at kabelhodet er kommet til syne. Bemerk midlertidig avlåsning av spindel midt på bildet ved "takskifte".

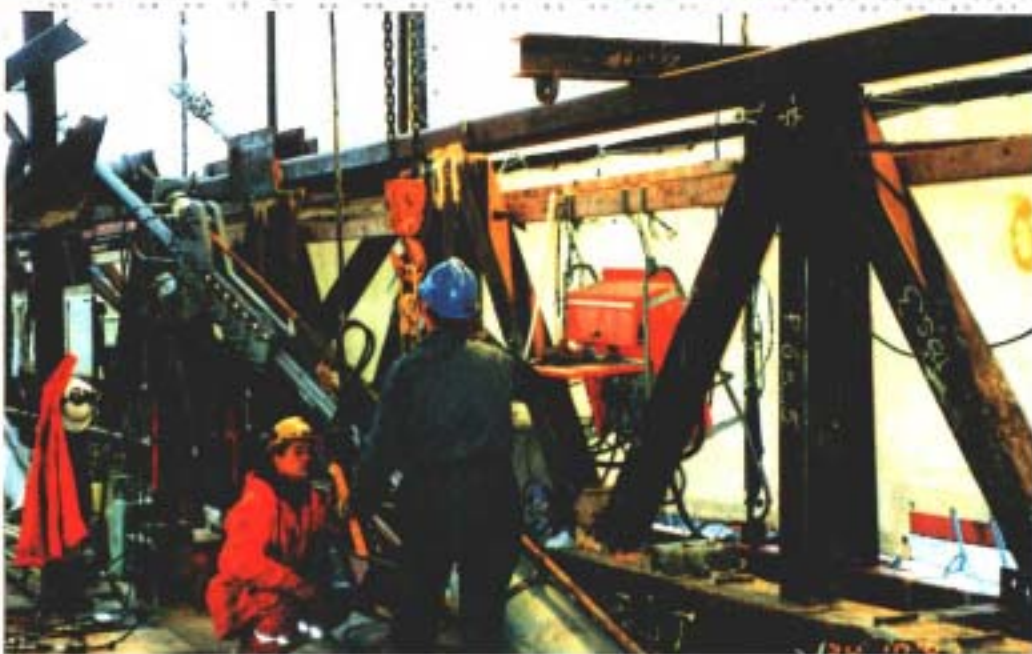
Fig. 2.30

Hjelpeutstyr bestående av innstøpte stag, jekker og kabelklemmer for store oppspenningskrefter (over 2500 kN, som strammeapparatet var beregnet for). Skyldes vektøkning pga. for tung vogn, flytting av støpeskjøt, og noe for tungt betongtverrsnitt.

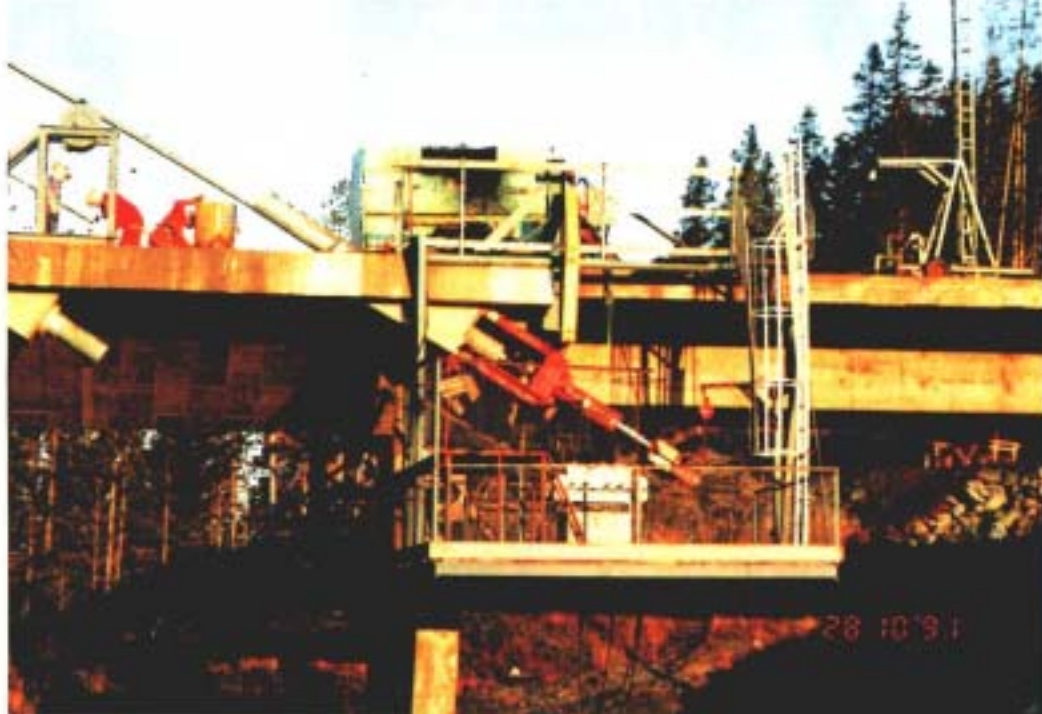
Fig. 2.31
Hengestillas, støttebukk
og jekker for stramning
av kabler i sidespenn.

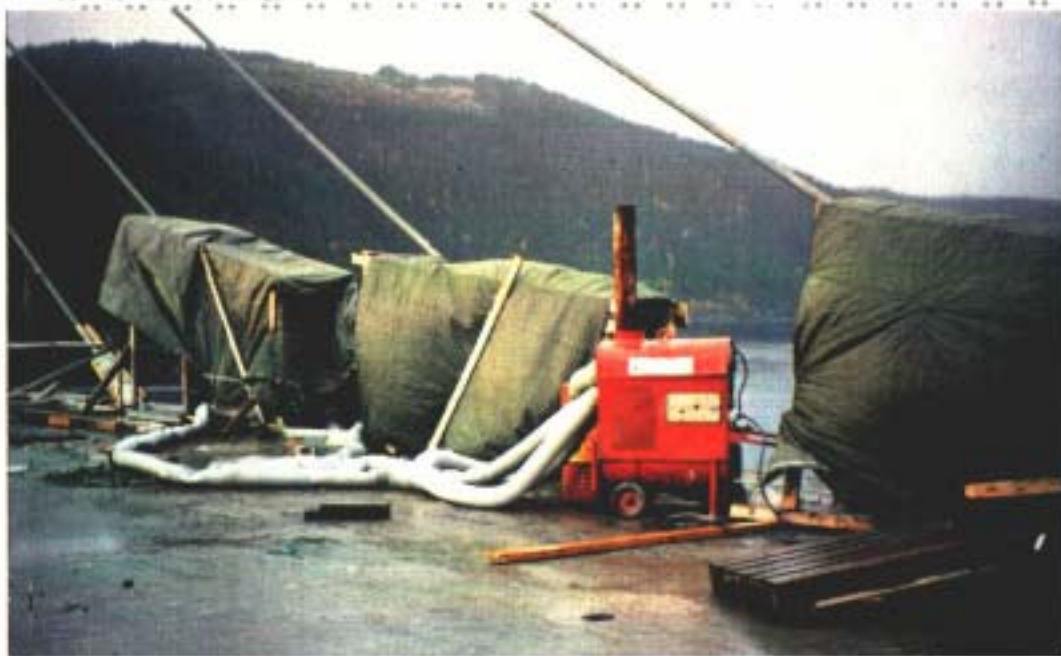
Fig. 2.33
Tildekking og oppvar-
ming for maling av kabler
i "rørskygger".

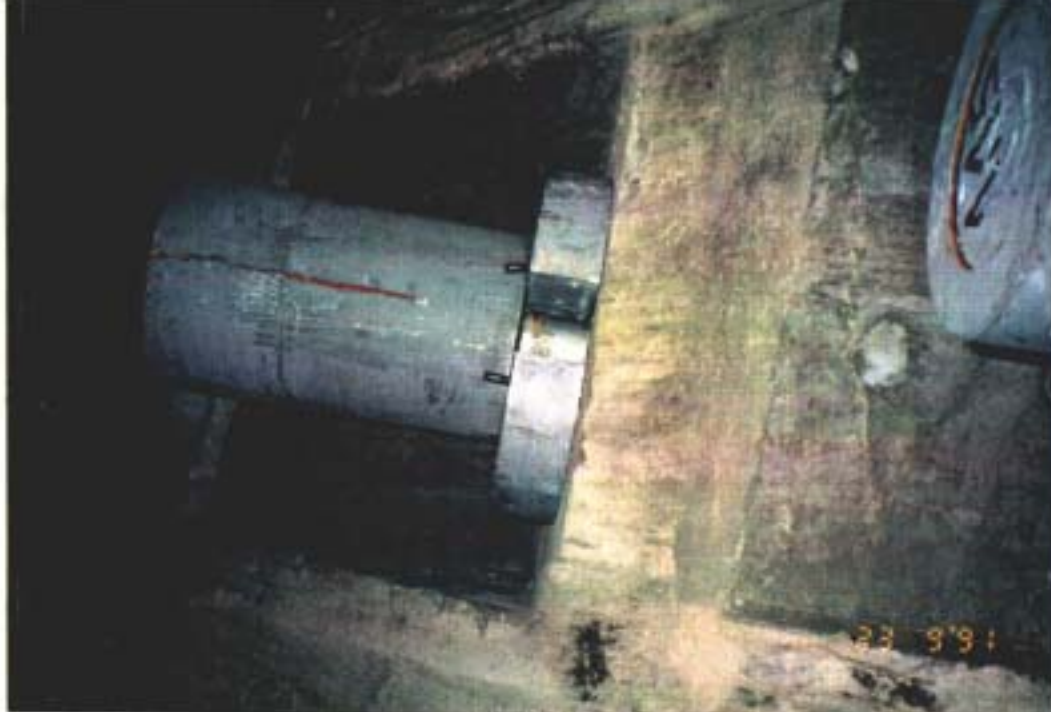
Fig. 2.34
Avlåsning av kabel i tårntopp. Bemerk "tapper" for sentrering av kabelhode mot låseplate (tilsvarende mellom låseplate og rør-åpning).

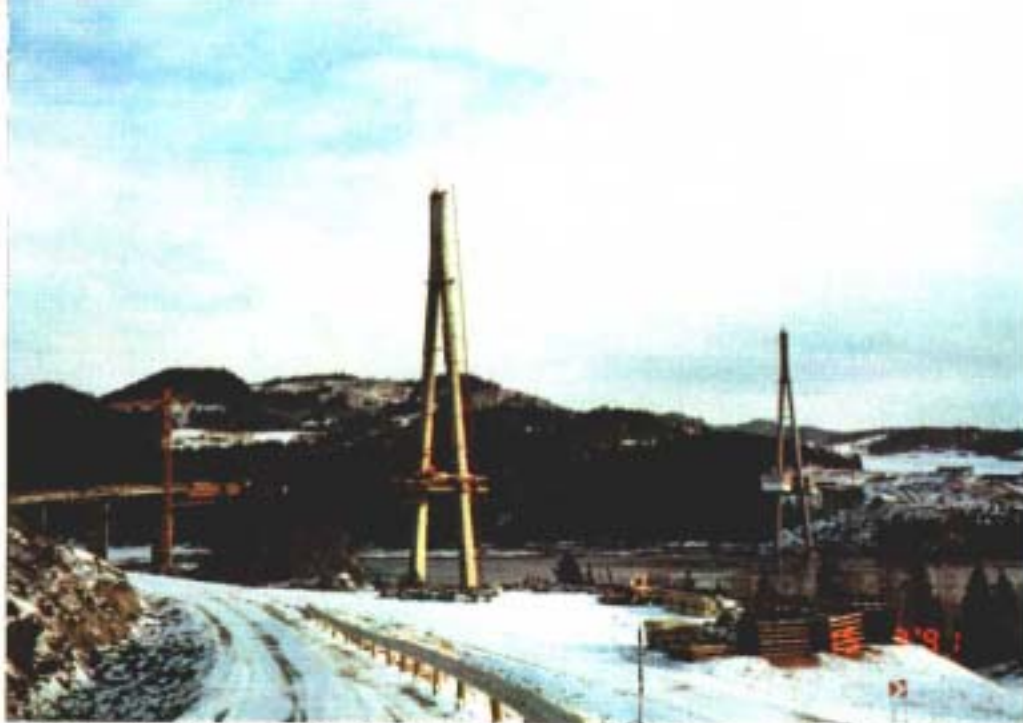
Fig. 2.37

Mars 1991. Oppstøpte tårn, vogner oppmontert på Inderøy-siden, og det første paret med 10 m seksjoner støpt i vogner utført.

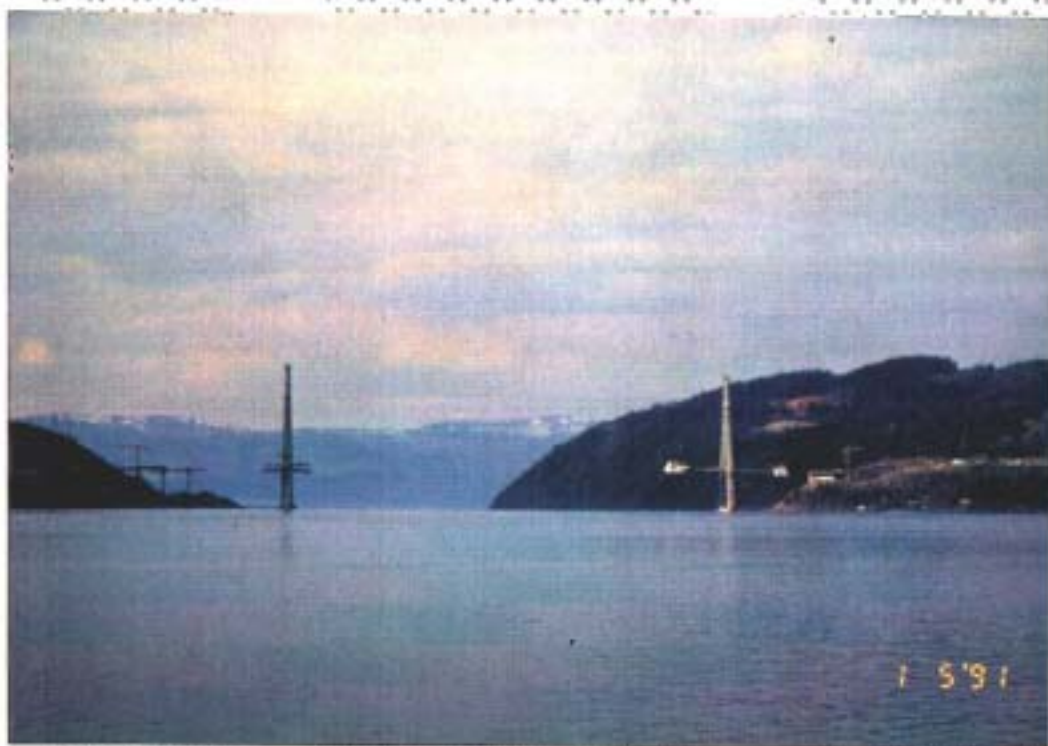
Fig. 2.38

Mai 1991. Byggetilstand I på Inderøy-siden med frittstående tårn og frie utkragearmer.

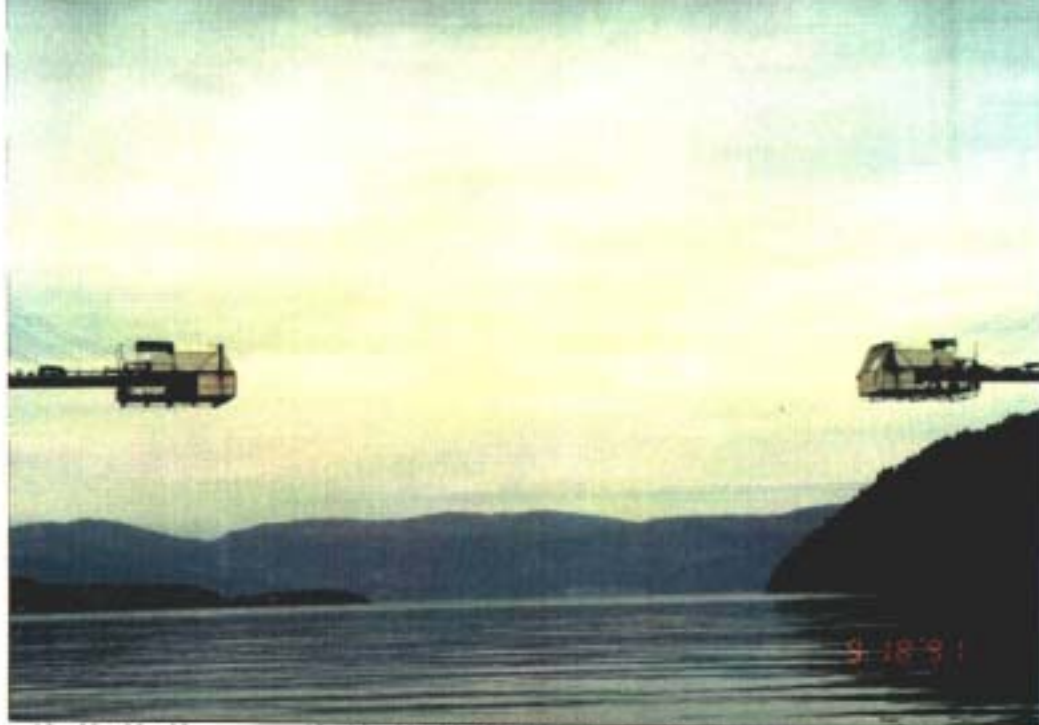
Fig. 2.40
Kragarmene nærmer seg
hverandre med 2 x 10 m
pr. 4 ½ døgn. En del av
presenningsarealet er tatt
bort for å redusere vind-
kreftene.

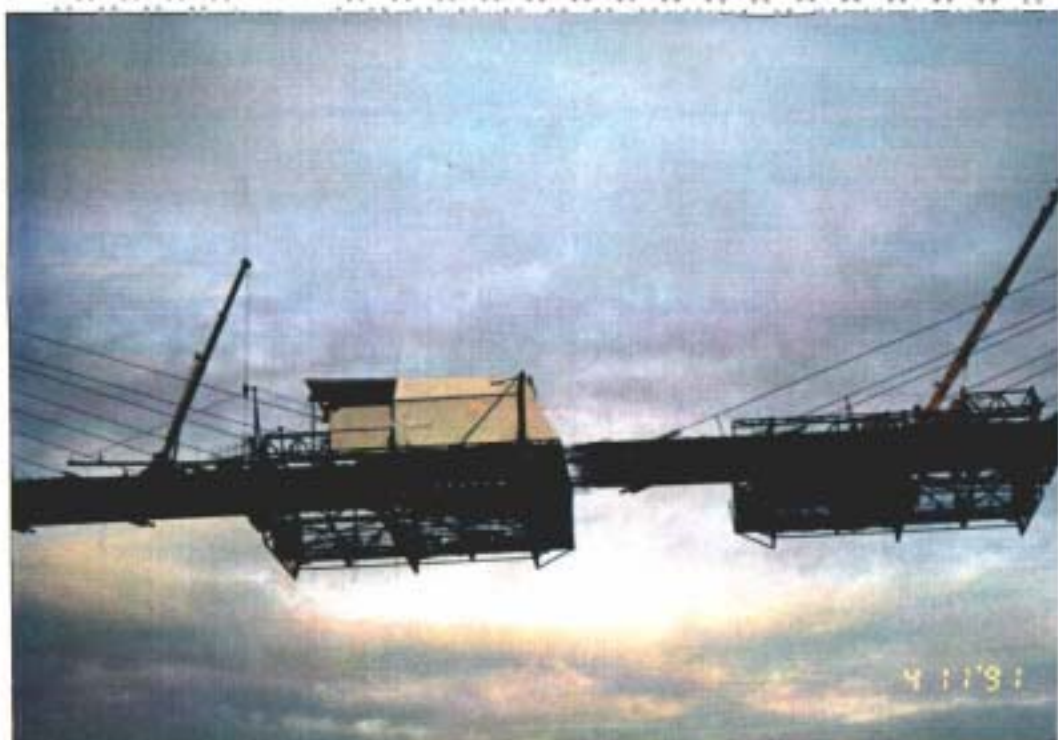
Fig. 2.41
Forberedelser til sammen-
støping, med nedmontere-
ring av én vogn. Sammen-
støping avsluttet 11. nov.
1991 kl. 1800.

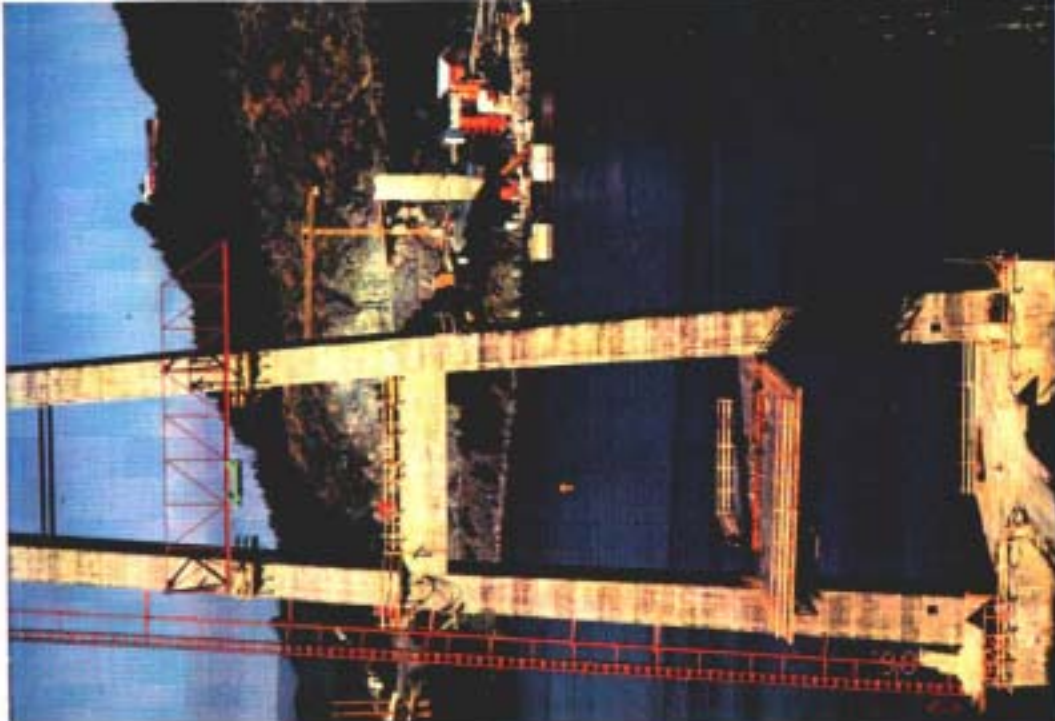
Fig. 2.16

En ca. 700 m² plattform bygd av Bailey-elementer heises opp 27. juli 1990. Med fester til uk, planumsrigel og stag til tårntopp er dette understøttelse for de første 45 m av bruoverbygningen.

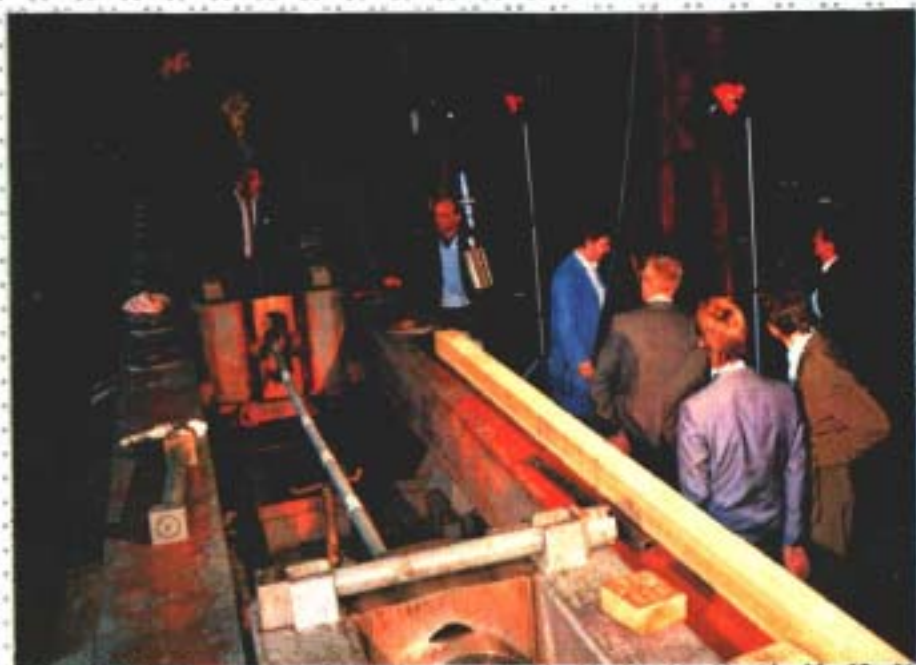
Fig. 3.5
Fra materialprøvnings-
anstalten ved Technische
Universität Wien.
Bruddforsøk på ferdig-
produisert kabel med
påstøpte kabelhoder.

På 5 m lange prototyper av ferdig spunnet kabel med påstøpte hoder, en del av dem originale, ble det så til slutt foretatt fullskala strekkstyrkeforsøk ved en offentlig materialprøvningsanstalt i Wien for å kontrollere minste garanterte bruddstyrke. Denne prøvningen var foreskrevet i kontrakten. Det ble utført i alt 15 slike bruddforsøk fra alle kabeldimensjoner, og alle resultatene lå mellom 7 og 10 % over minste garanterte bruddstyrke (fig. 3.5 og 3.6).
