Rv 755 Skarnsundbrua

Rapport
nr. 1:

Planlegging
Prosjektering
Bygging

September
1994

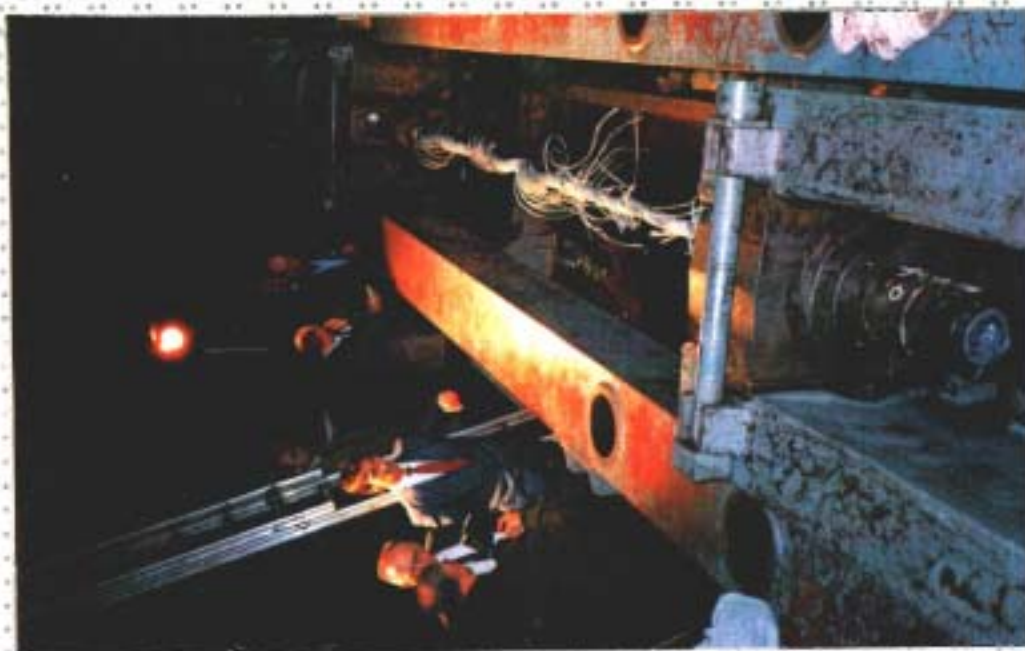
Fig. 3.6
Bruddforsøk foretatt. For
samtlige forsøk kom brud-
det i kabelen, som det skal
gjøre, og ikke i kabel-
hodet eller innstøpingen.

På 5 m lange prototyper av ferdig spunnet kabel med påstøpte hoder, en del av dem originale, ble det så til slutt foretatt fullskala strekkstyrkeforsøk ved en offentlig materialprøvningsanstalt i Wien for å kontrollere minste garanterte bruddstyrke. Denne prøvningen var foreskrevet i kontrakten. Det ble utført i alt 15 slike bruddforsøk fra alle kabeldimensjoner, og alle resultatene lå mellom 7 og 10 % over minste garanterte bruddstyrke (fig. 3.5 og 3.6).

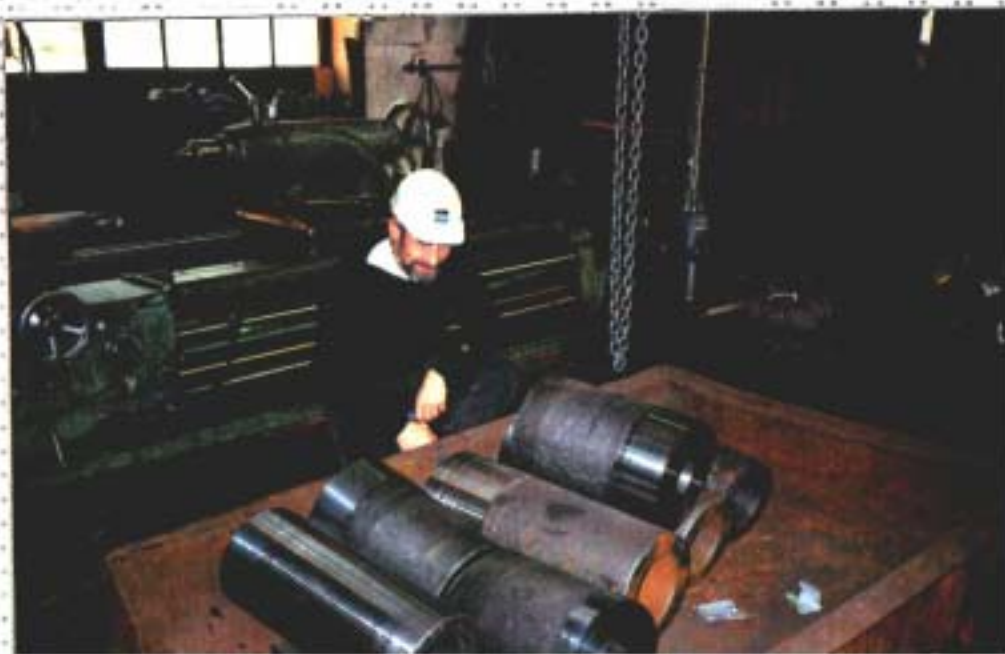
Fig. 3.7
Fra støperibedriften Voest
Alpine Traisen. Produk-
sjon av kabelhoder.

Produksjonen av kabelhodene ble av Austria Draht satt bort til to jernstøperier. Det ene, som lå i Slovenia, produserte 99 av de i alt 416 kabelhodene (til de to minste kabeldiametrene), mens da største delen ble produsert ved Voest Alpine Traisen, et støperi som lå ca. 2 mil fra fabrikken i St. Aegydt. Veritas, Linz, hadde da også en del besøk ved dette verket (fig. 3.7).

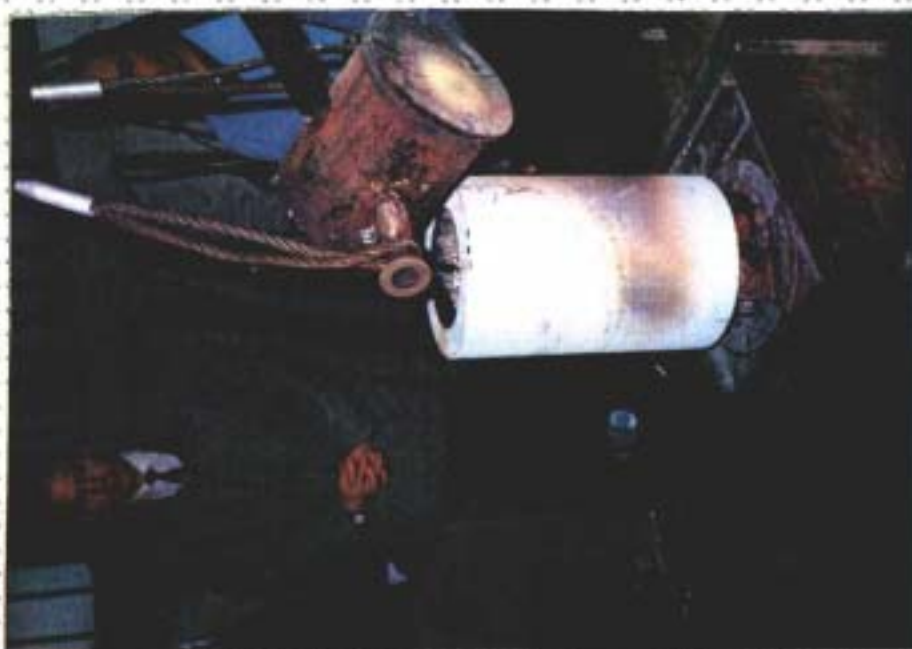
Fig. 3.9
Utstøping av kabelhoder
med flytende sink (ca.
+ 450°C). Bemerk at
kabelhodene forvarmes.

Kabelendene ble så spent vertikalt fast i en jigg, og sinkutstøpingen foretatt (fig. 3.9). Hele veien ble kravene i Håndbok 122 oppfylt, både mht. bensling før kapping, kurvatur og vertikal lengde på kabelen, og utpressing og inspeksjon av den utstøpte sink-konusen. Her hadde verket en hydraulisk drevet innretning som utførte dette på en skånsom måte (fig. 3.10).

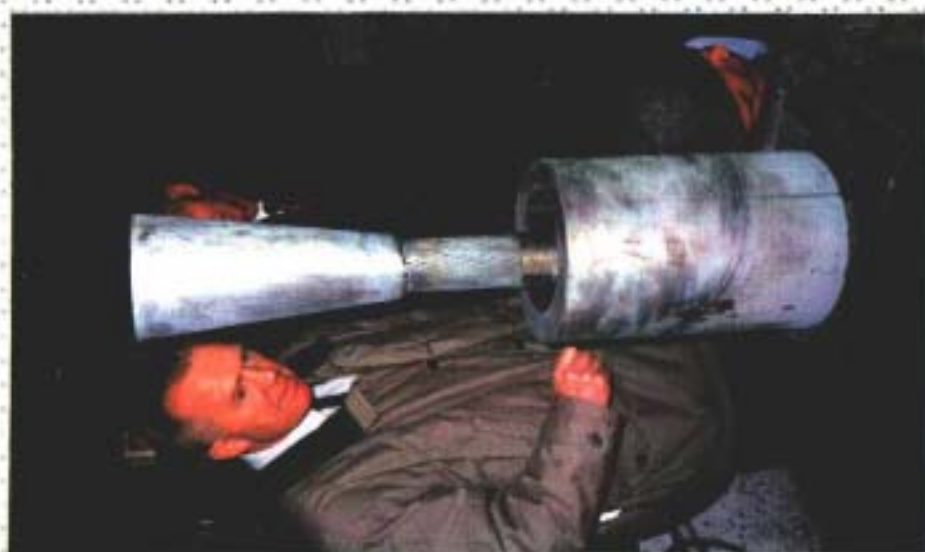
Fig. 3.10
Benk for fastspenning av
kabel og utstøping av
kabelhoder er laget slik at
den tillater hydraulisk
oppjekking av kabel for
kontroll av sinkutstøpin-
gen.

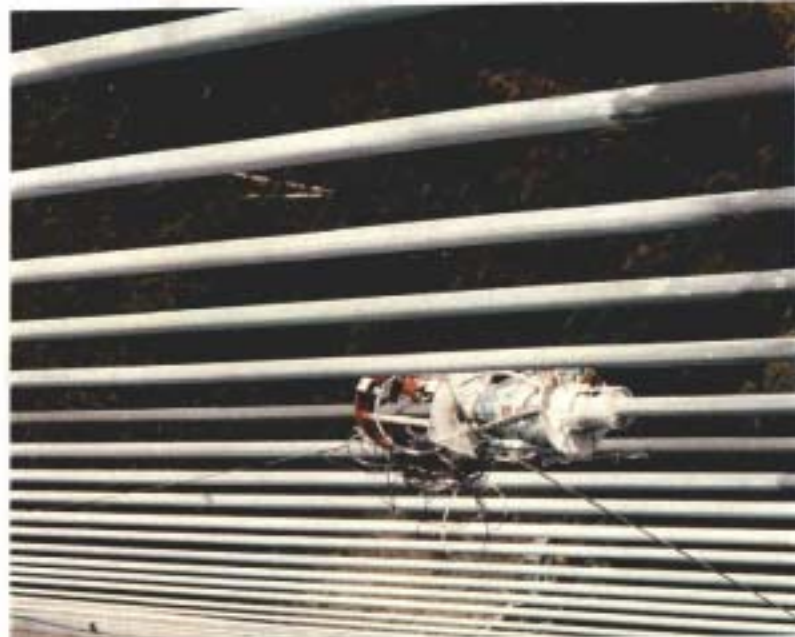
Fig. 3.11

Maling av kabler 1992. Utstyr som betjenes fra brubanen og som omslutter kabelen og trekkes langs denne. Dette viste seg uegnet.

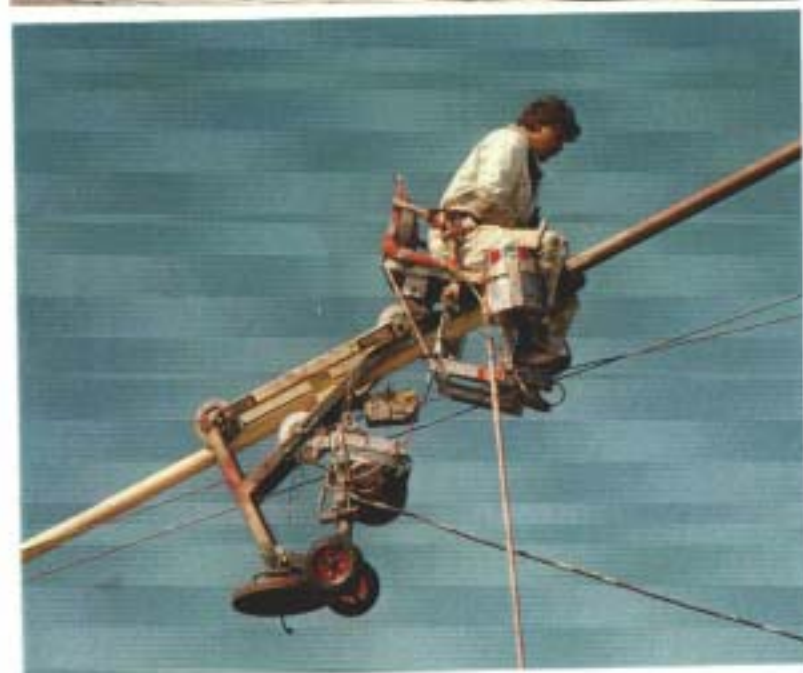
Fig. 3.12

Maling av kabler 1993. Spesialkonstruert innretning for folk uten høydeskrekk. Det ble brukt to spann og malingshansker på begge hender. Fungerte helt utmerket.

Malearbeidet måtte fortsette sommeren 1993, og malerfirmaet brukte vinteren til å utarbeide et annet opplegg for malerarbeidet, basert på en enkel innretning, en slags stol som trillet på kabelen og med vekt under for avbalansering og nødvendige sikkerhetsdetaljer for personellbruk. Det ble altså satset på manuell maling med bruk av malerhanske. Fester i tårntopp og wiresystem for øvrig var nokså likt det som ble brukt i 1992, bortsett fra at det i tillegg var sikkerhetswire med "Sky-Lock" på "vogner" som sikring mot havari på trekkwire (fig. 3.12).

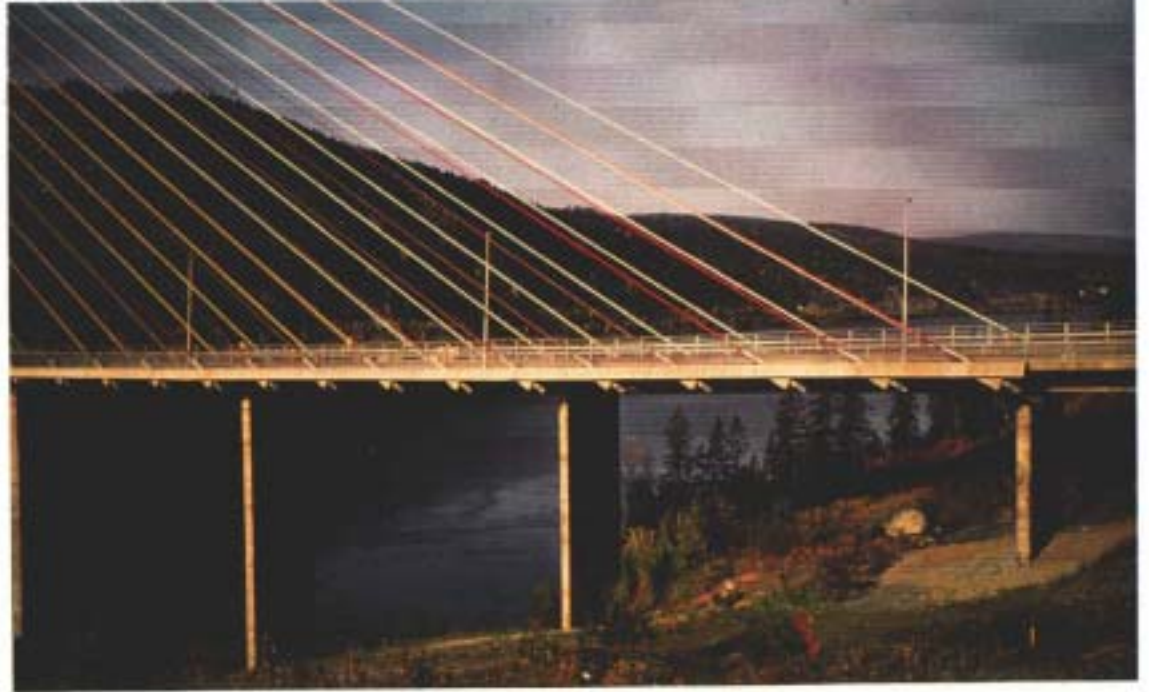
Fig. 3.15 Illustrasjon av malingsarbeidet.

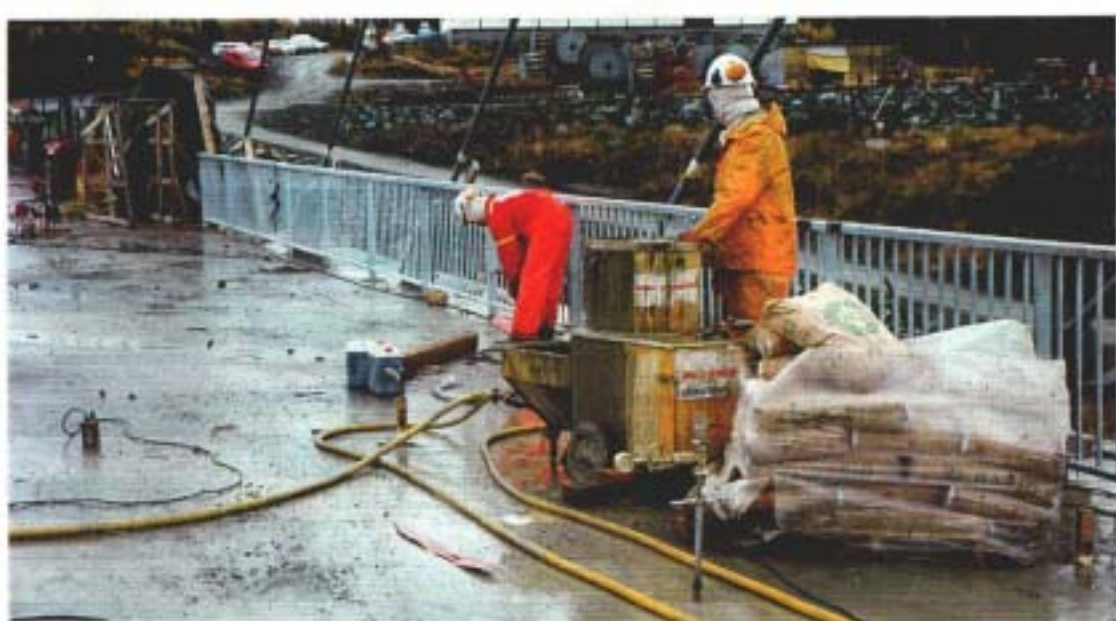
Fig. 5.1 Injisering ballastbetong i sidespenn. En omfattende og tidkrevende jobb med mye søl. Injisering gjennom kjerneborete hull i betongdekket der det ble registrert hulrom.

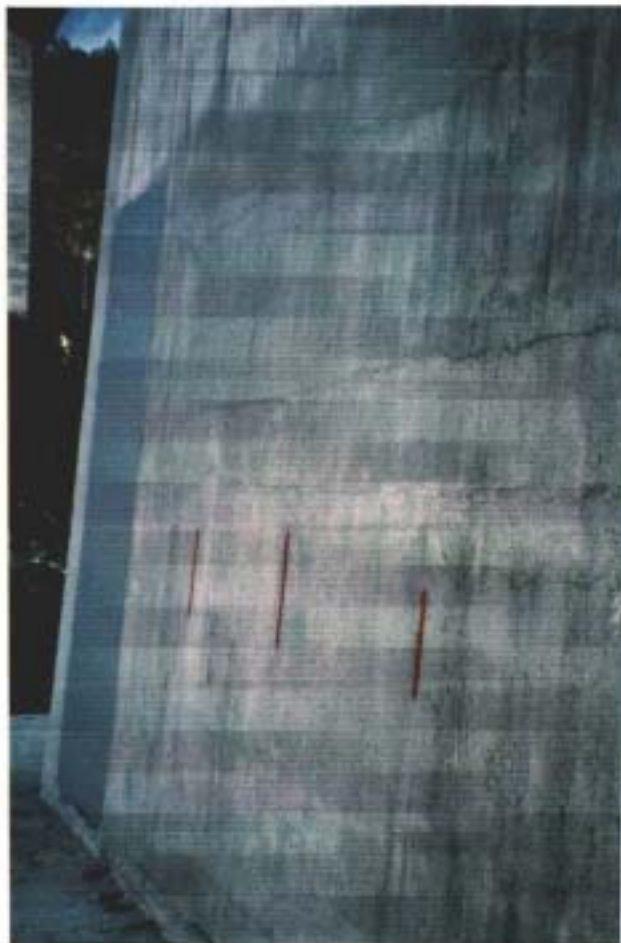
Fig. 5.2

Riss avdekket ved sandblåsing av overflaten på en tårnsøyle. Ble oppdaget i forbindelse med klargjøring av prøvefelter for overflatebehandling.

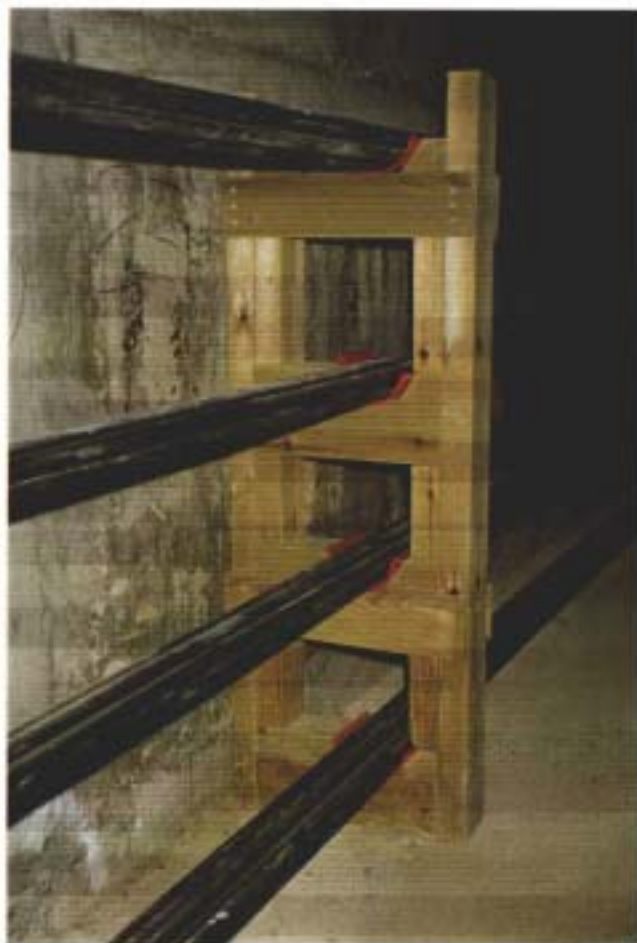
Fig. 5.3

Ekstern forspenning innvendig i bruktersnittet i midtre del av hovedspennet. Støttebukk av trykkimpregnerte trematerialer for å forhindre svingninger i de ca. 70 og 130 m lange spennkablene.

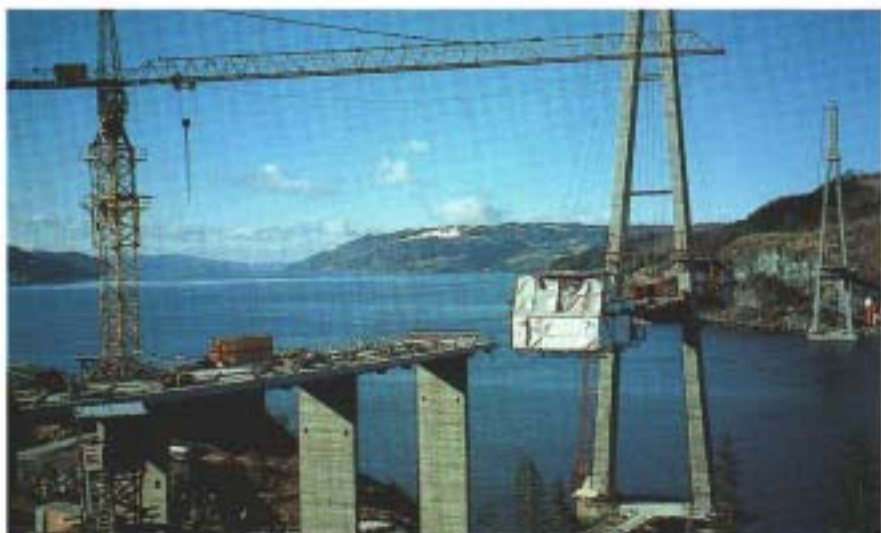
SKARNSUNDET BRU

Skarnsundet bru er bygd som en skråkabelbru med en total lengde på 1010 m og et hovedspenn på 530 m. Dette er for tiden verdens største spenn for denne brutypen. Ved anbudskonkurransen før byggestart var også en vanlig hengebru med som alternativ, men skråkabelbrua hadde laveste pris. Prosjektet omfatter også ca. 1,6 km ny veg.
