Statens vegvesen
Vegdirektoratet

Vegtrafikkulykker på bomstasjonsområder

En analyse av 136 vegtrafikkulykker i 44 bomstasjoner over en 5-årsperiode

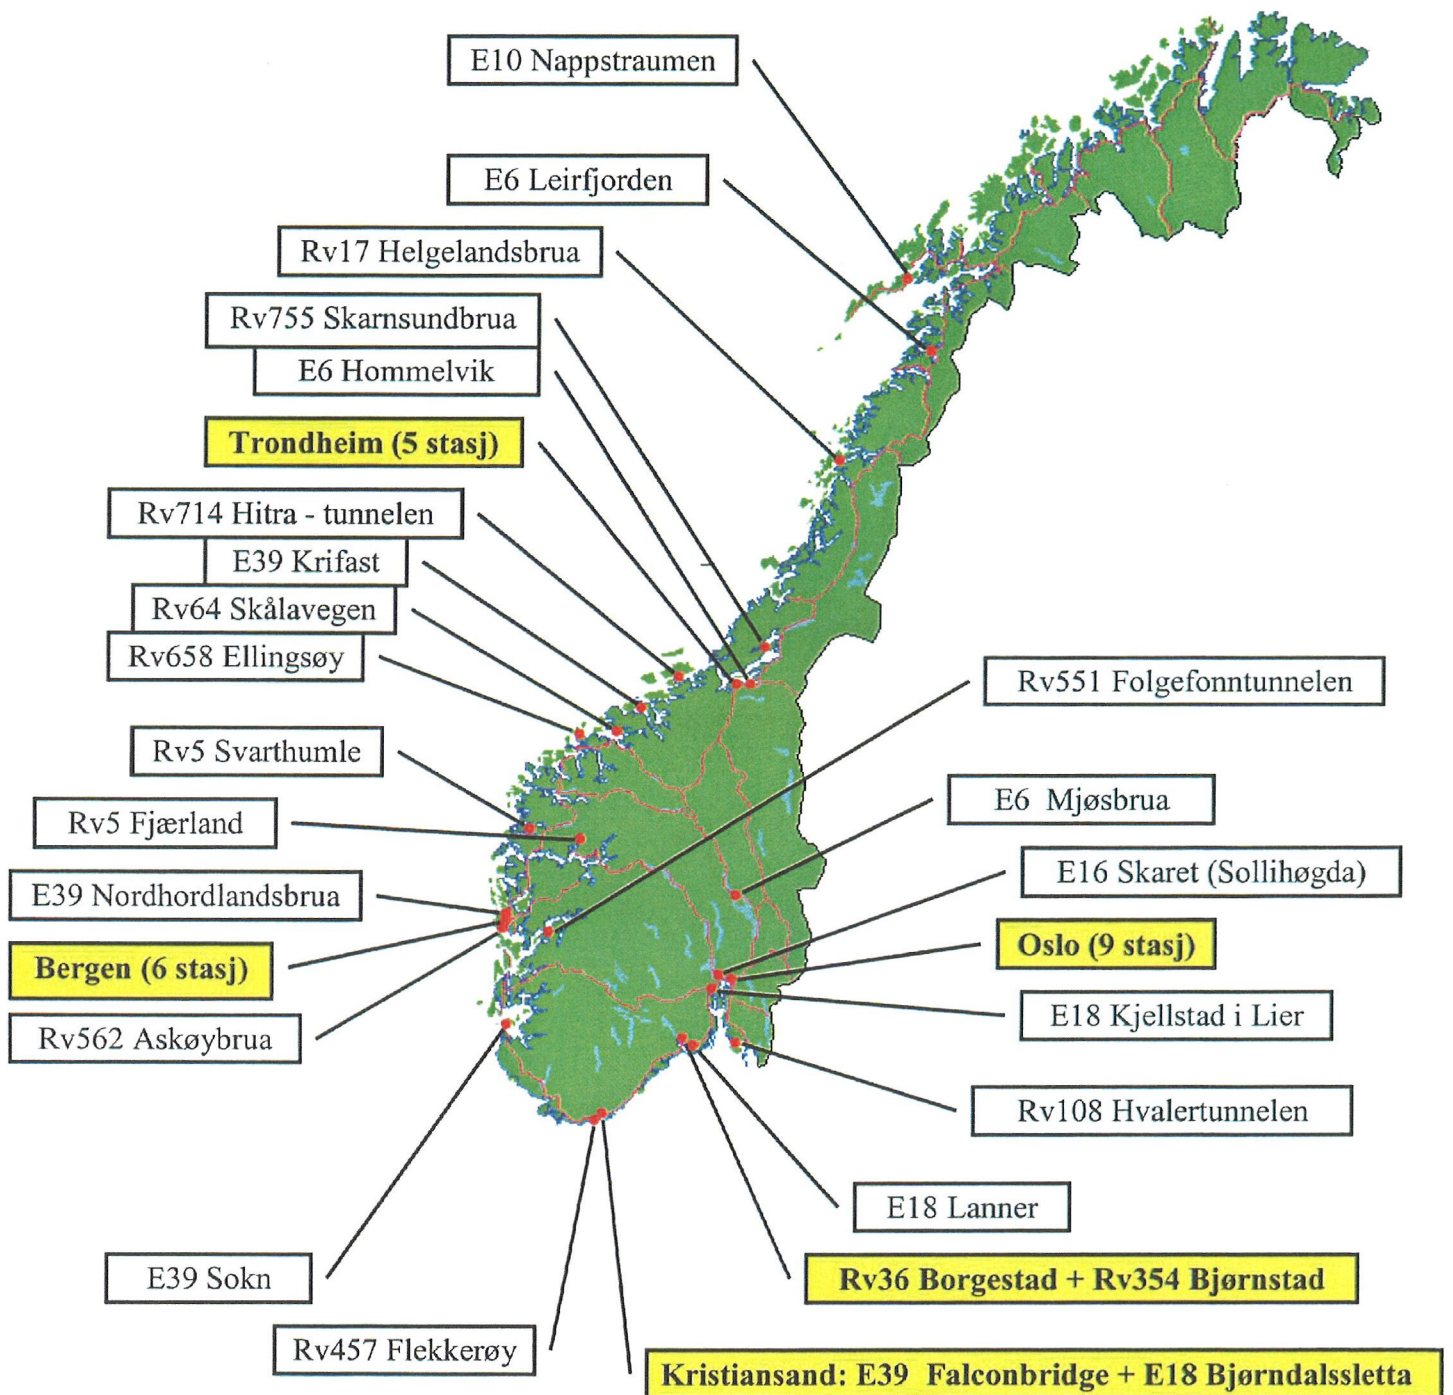
Figur 1 Oversikt over bomstasjonene som er med i ulykkesanalysen
 Bomringer og bomringlignende bompengeprosjekter i byer er merket med gult.
 I by-prosjektene er ikke alle bomstasjonene med i undersøkelsen.

Alle større bomstasjoner og de fleste mindre, hvor vi har ulykkesdata fra en femårsperiode uten større endringer av stasjonen, er med i ulykkesanalysen (se kart side 8). Analysen omfatter 136 ulykker med personskade hvorav 8 med alvorlig personskade og en dødsulykke.

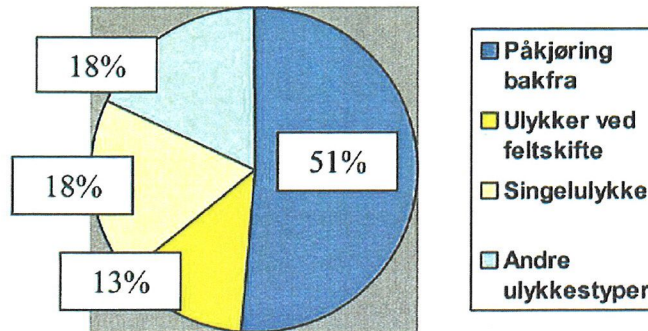
De fleste ulykkene var av typen påkjøring bakfra (51%), ulykker ved feltskifte (13%) og singelulykke (18%). De øvrige 18% dekket flere ulykkestyper. 4 ulykker gjaldt påkjørsel av fotgjenger (5 personer). Se for øvrig nedenstående kakediagram.
