**Statens vegvesen**

**Håndbok 136**

# **Inspeksjonshåndbok for bruer**

**Veiledning**

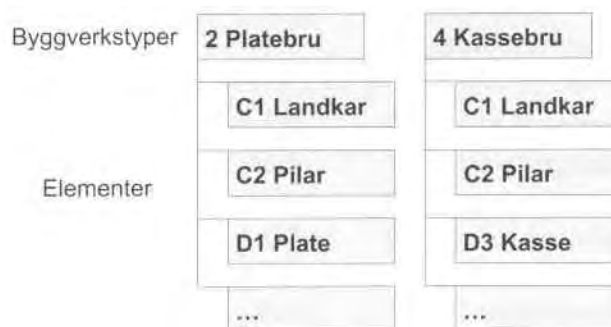
Figur 2.1-1 Byggverkstyper og elementer

Sammenhengen mellom byggverkstyper og elementer er illustrert i Figur 2.1-1.

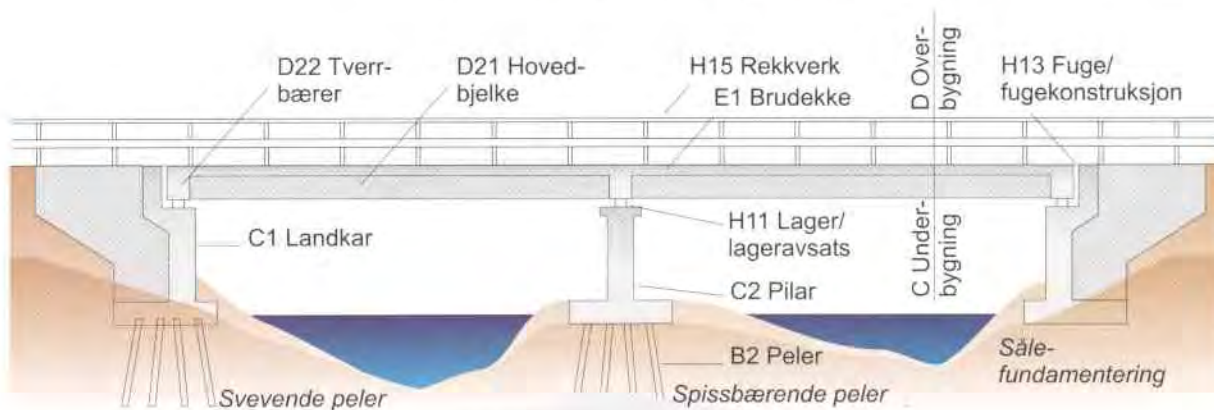
Figur 2.3-1 Elementinndeling for typisk bru

Elementinndelingen for ei typisk bru er gjengitt i Figur 2.3-1.

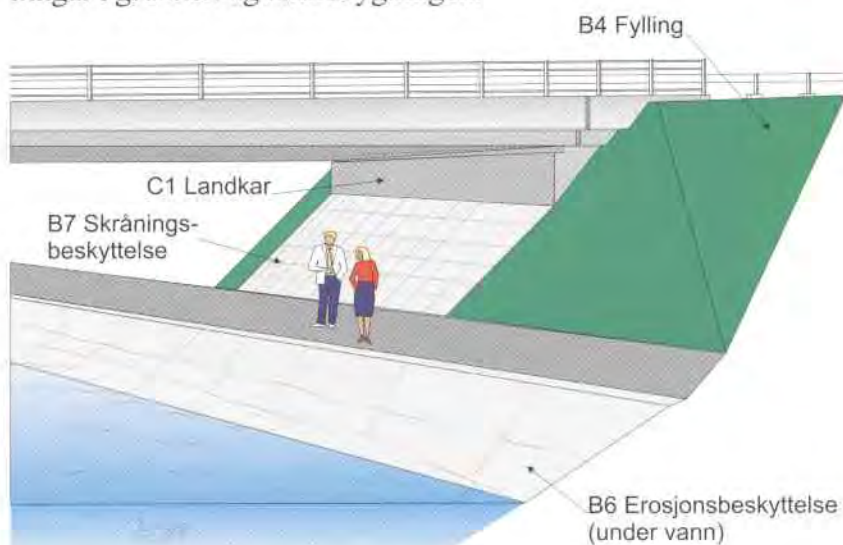
Figur 2.3-2 Elementer ved landkar

Figur 2.3-2 til Figur 2.3-4 viser de vanligste elementene som inngår i grunnen og underbygningen.

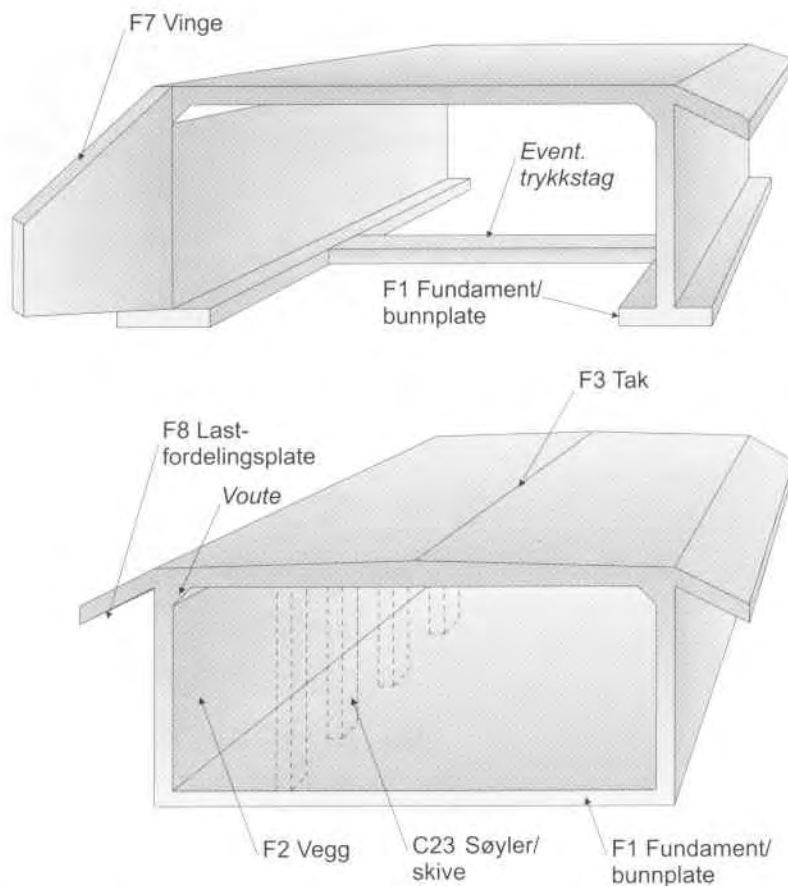
Figur 2.3-5 Elementer i kulverter

Vanlige elementer som inngår i de forskjellige byggverkstypene er vist i Figur 2.3-5 til Figur 2.3-15. Det gjøres spesielt oppmerksom på at elementet D1 Plate benyttes der platen er bruas hovedbæresystem. Elementet E1 Brudekke benyttes for dekker som fordeler lastene til hovedbæresystemet. Et eksempel på det sistnevnte er brudekket på ei stålbejelkebru.

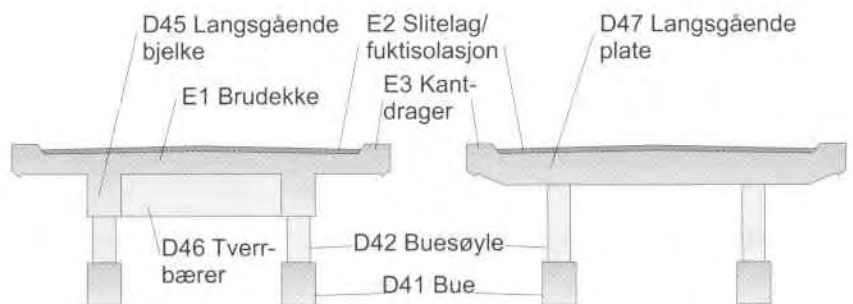
Figur 2.3-9 Elementer i buebruer

Tverrsnitt med langsgående bjelker.

Tverrsnitt med langsgående plate.

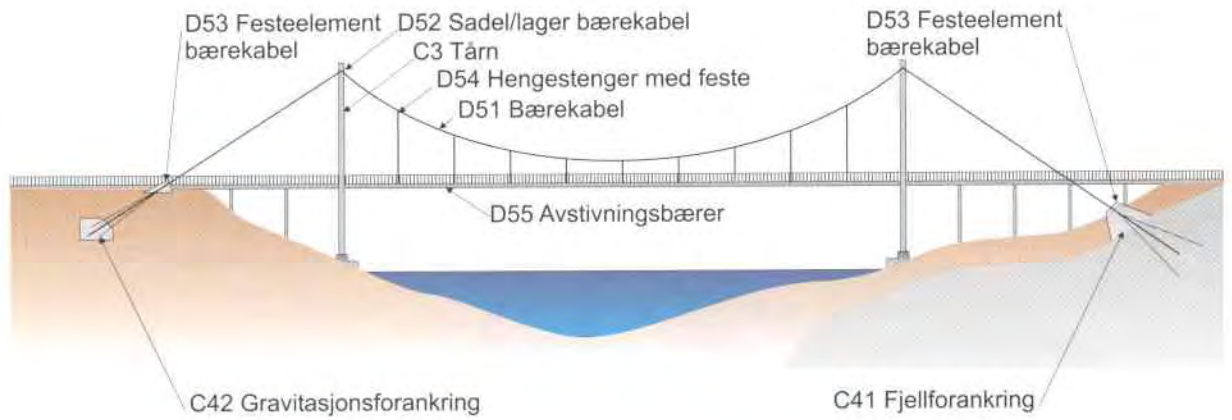
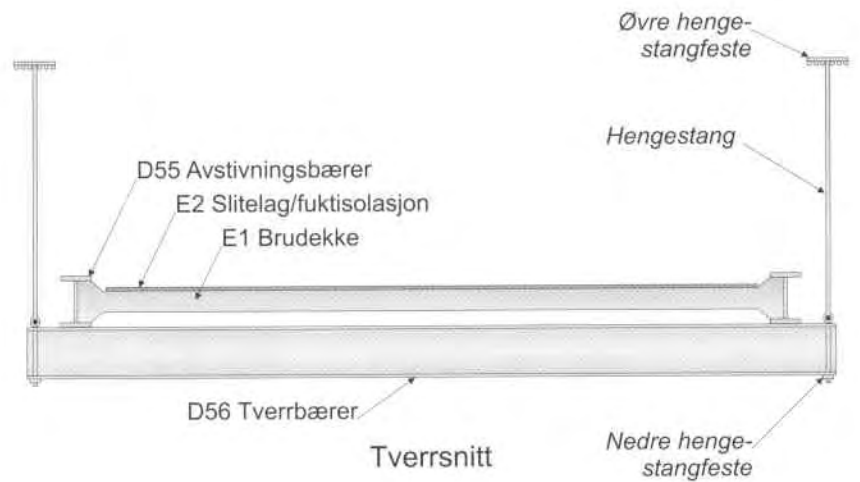
Figur 2.3-12 Elementer i hengebru

Oppriss

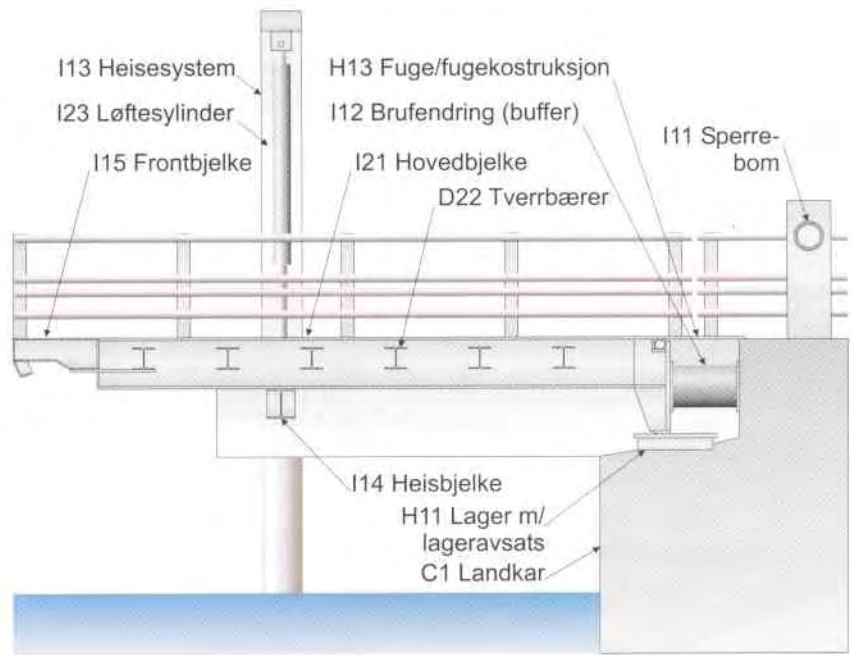
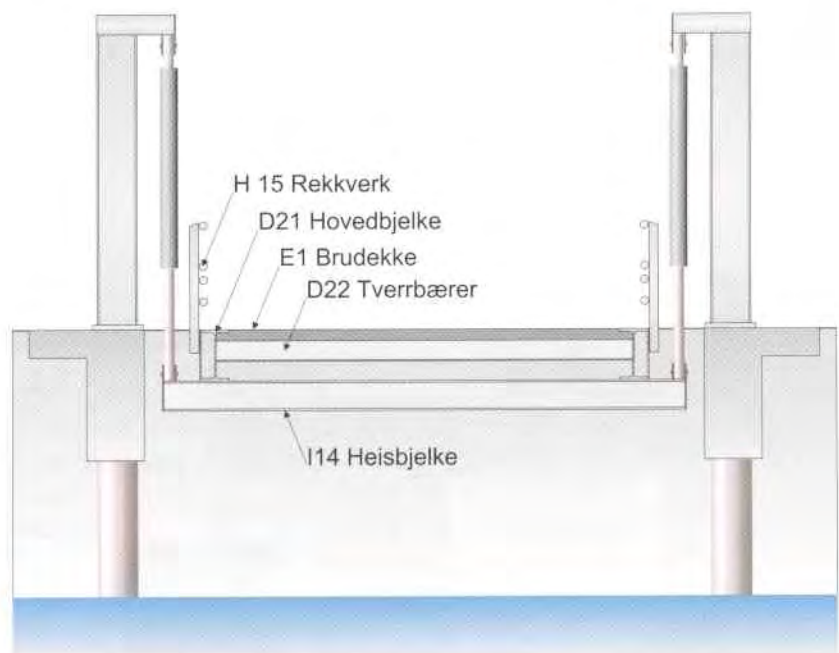
Figur 2.3-13 Elementer i ferjekaibru

Lengdesnitt

Tverrsnitt

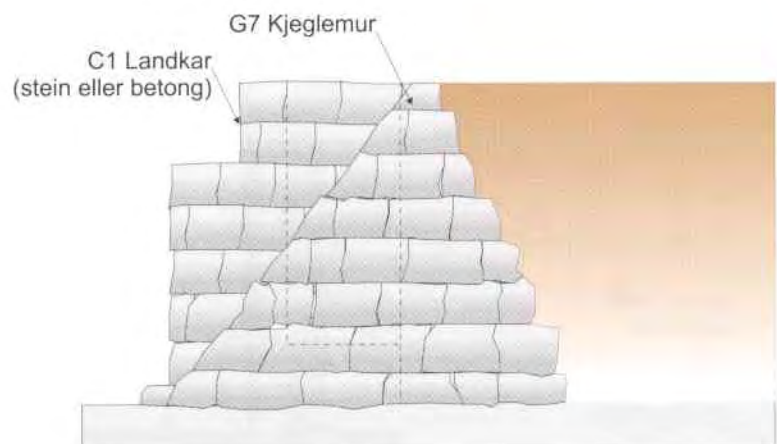
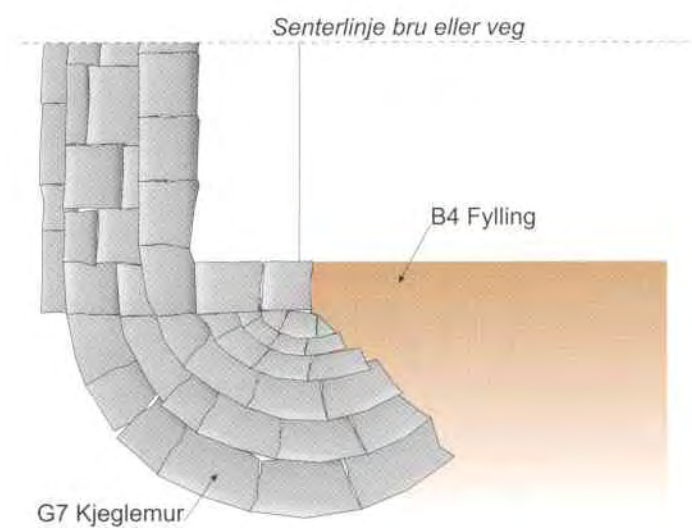
Figur 2.3-15 Kjeglemurelement

Oppriss

Plan

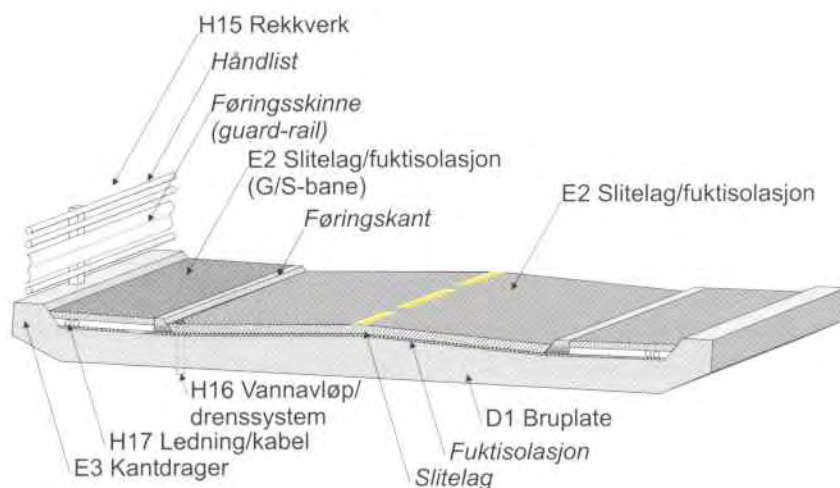
Figur 2.3-16 Elementer i tilknytning til brudekke

Elementer som inngår i brudekke, slitelag og utstyr på bruer er vist i Figur 2.3-16 og Figur 2.3-17.

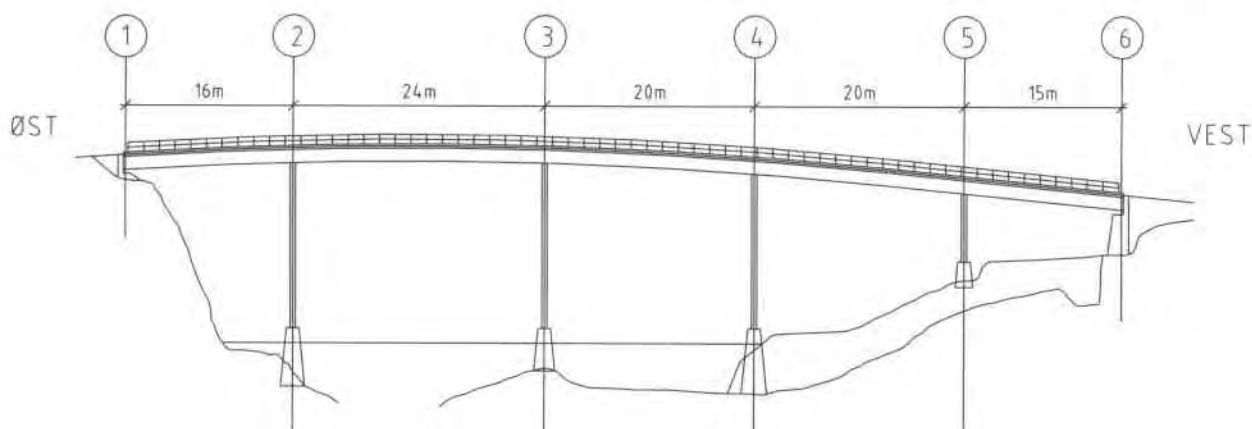
Figur 2.4-1 Eksempel på aksenummerering.

Ved landkarene benyttes himmelretning og/eller nærmeste tettsted for å fastlegge akseretningen entydig. Akseinndelingen kan med fordel merkes med f. eks. merkespray på større bruer. Dette må imidlertid gjøres med forsiktighet slik at det ikke blir skjemmende.

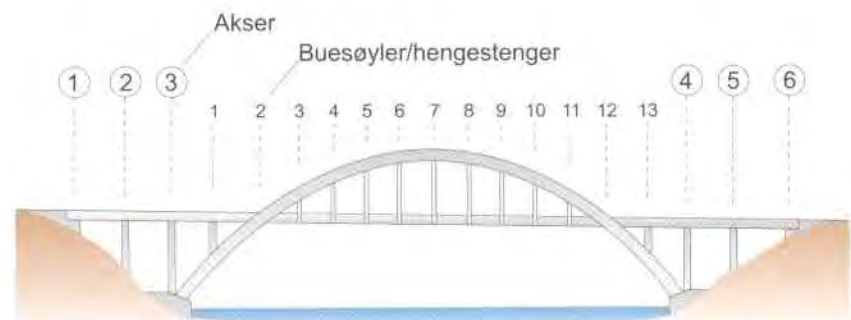
Figur 2.4-2 Akseinndeling buebru

For alle disse bruene kan bæreveggene angis enten som høyre / venstre i forhold til akseretningen, oppstrøms / nedstrøms eller med himmelretninger.

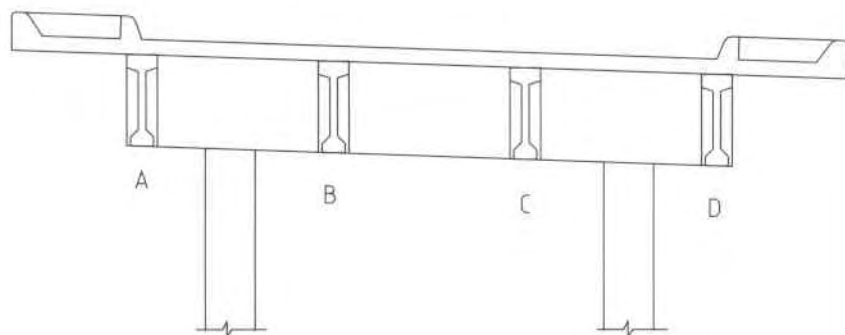
Figur 2.4-7 Eksempel på bjelketverrsnitt.

Ved bjelketverrsnitt angis bjelkene med bokstaver, alternativt tall, fra venstre mot høyre.

TVERRSNITT VED AKSE 3 + 5 m

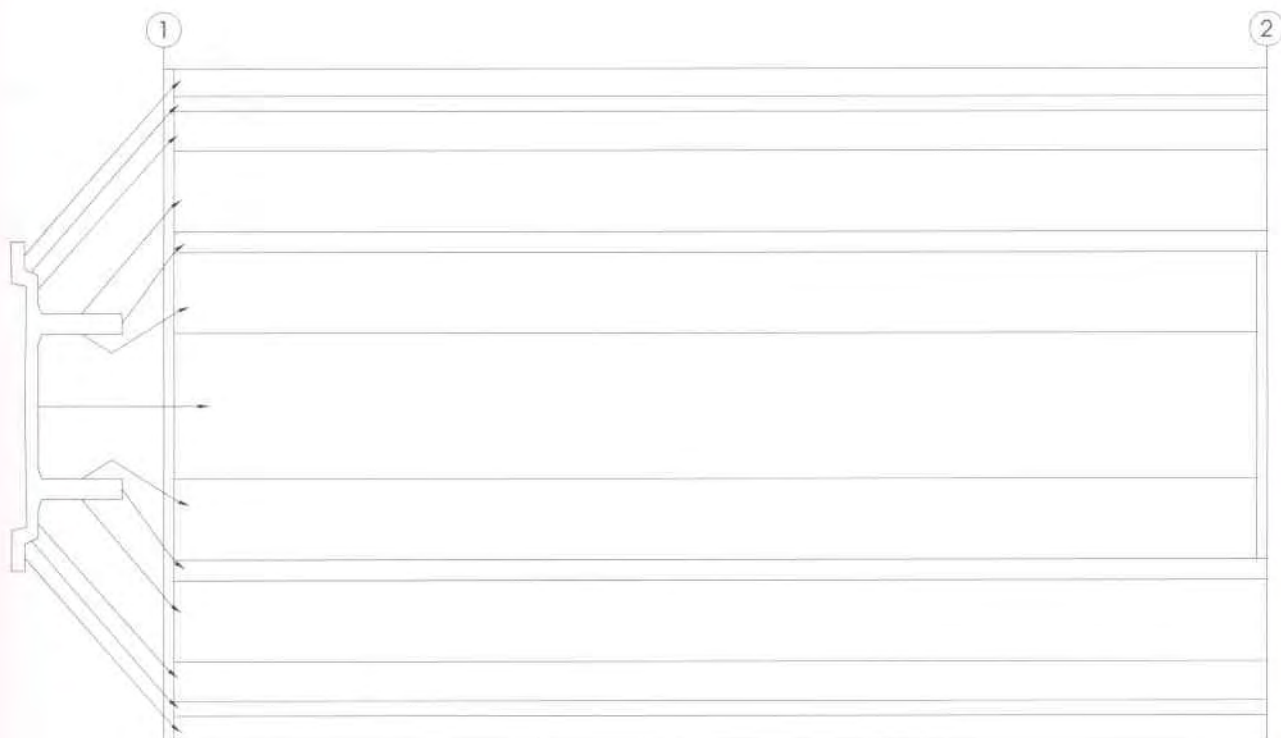
Figur 2.4-8 Eksempel på utbretting av bjelkebru

I noen tilfeller kan det være aktuelt å brette ut overbygningens underside for å tegne inn hvor skader og prøver er lokalisert. Eksempel på utbretting av ei bjelkebru er vist i Figur 2.4-8 og ei kassebru i Figur 2.4-9.

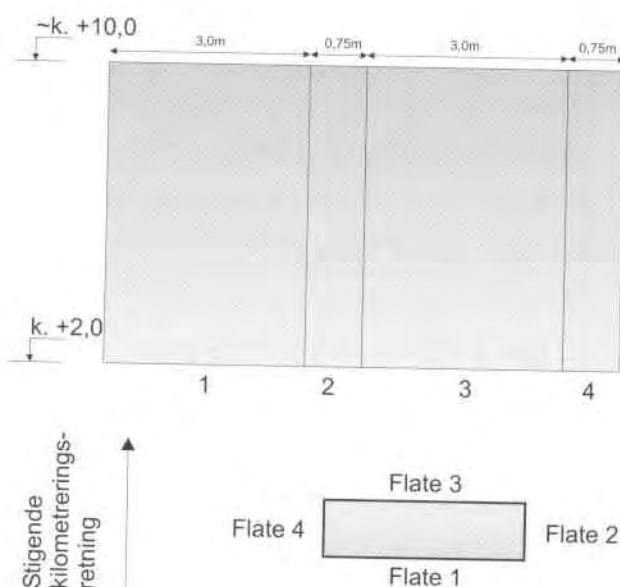
Figur 2.4-10 Eksempel på sidenummerering og utbretting av en rektangulær søyle.

For rektangulære søyler skal sideflate 1 være **mot laveste** akse- nummer. De øvrige flater nummereres **mot** urviseren. Utbrettingen skal være slik at man ser inn på hver flate og slik at sider med felles hjørner naturlig henger sammen. Søylene åpnes i hjørnet mellom sideflate 1 og 4 slik at sideflatene på en utbrettet søyle tegnes i stigende rekkefølge fra venstre mot høyre. Se Figur 2.4-10.

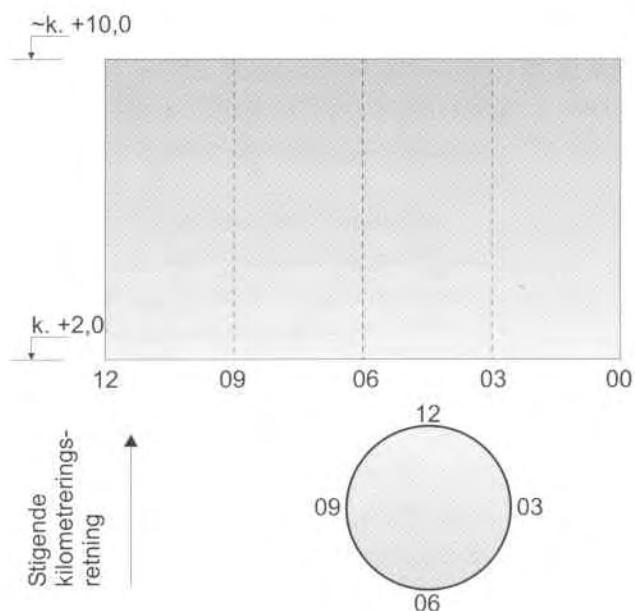
Figur 2.4-11 Eksempel på utbretting av sirkulær søyle.

Sirkulære søyler deles inn etter klokka som vist i Figur 2.4-11. Utbrettingen skjer ved at søylen «åpnes» klokka 12 og brettes til begge sider. Den utbrettede søylen starter med kl. 12 til venstre og slutter med kl. 00 til høyre.

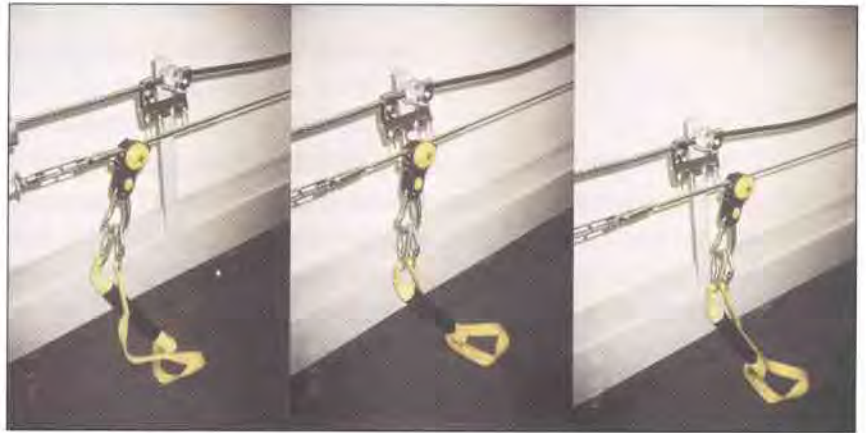
Figur 4.1-2 Fallsikringsutstyr

Når det ved inspeksjon i høyden er fare for fall, skal inspektøren bruke fallsikringsutstyr. I Figur 4.1-2 er det vist eksempel på fallsikringsutstyr som kan passere en stolpe uten at det må løsnes. Dette kan f.eks. være aktuelt for sikringskabel på hengebru.

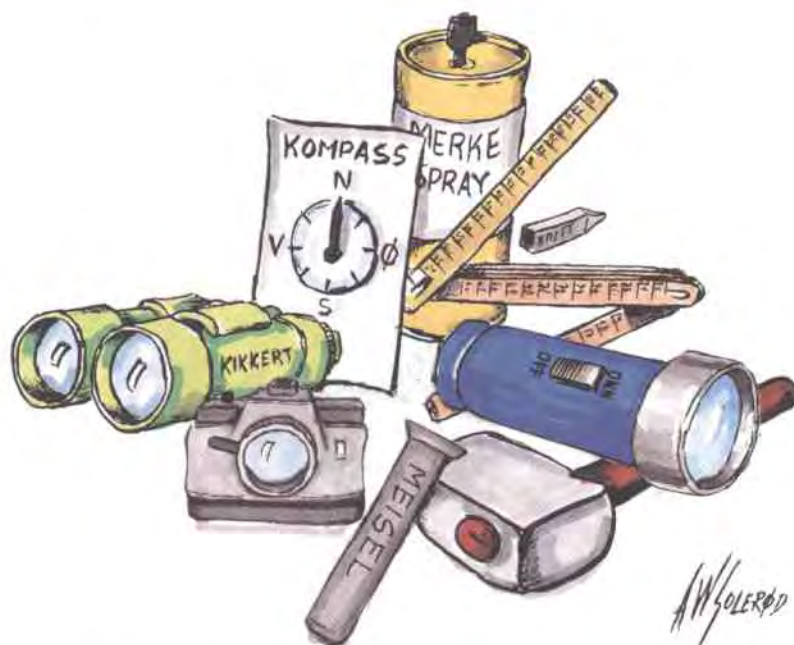
Figur 4.1-4 Utstyr ved enkel inspeksjon

- Lommelykt
- Kamera med blitz og datobakstykke
- Kikkert
- Kompass
- Tommestokk
- Målebånd
- Kniv
- Tung hammer
- Meisel
- Kritt
- Merkespray (Brukes med forsiktighet).

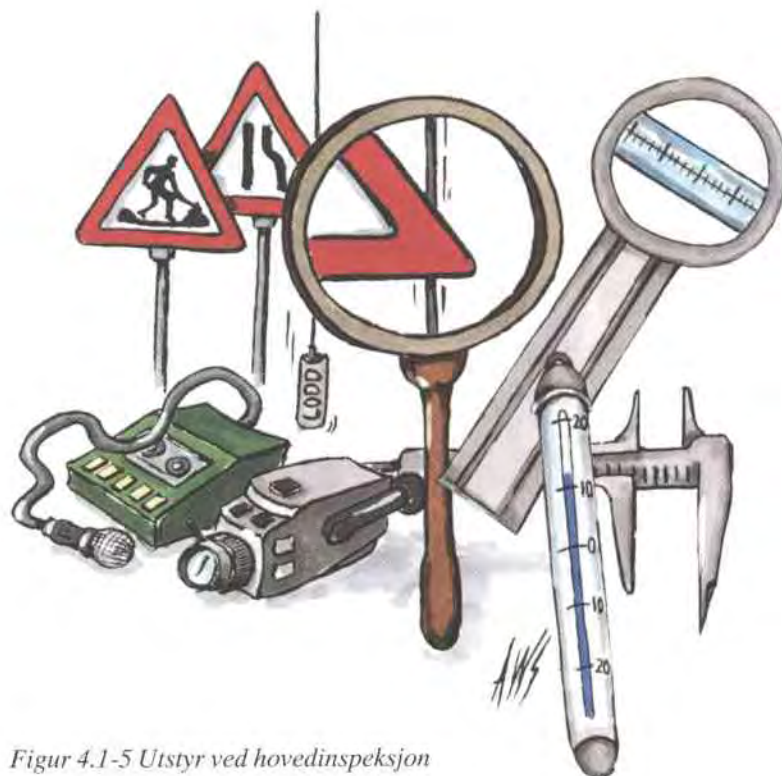
Figur 4.1-5 Utstyr ved hovedinspeksjon

- Utstyr for arbeidsvarsling
- Diktafon
- Videokamera
- Lodd og loddenor
- Termometer
- Lupe
- Rissviddemåler
- Skyvelær.

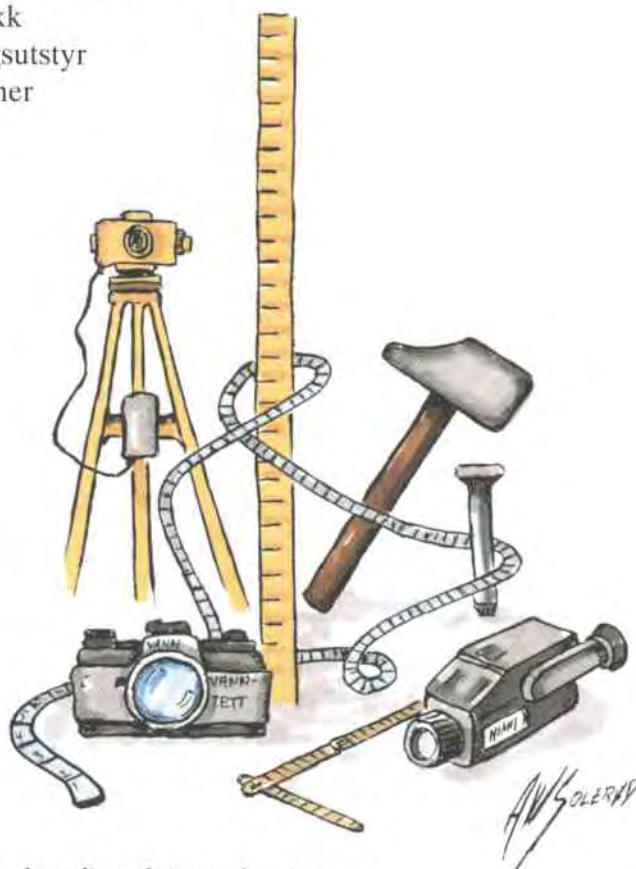
- Undervannskamera
- Videoutstyr
- Stikkstenger inndelt i 10 cm felt
- 50 m målebånd, nylon
- Tommestokk
- Nivelleringsutstyr
- Tung hammer
- Meisel.

Figur 4.1-6 Utstyr hovedinspeksjon under vann

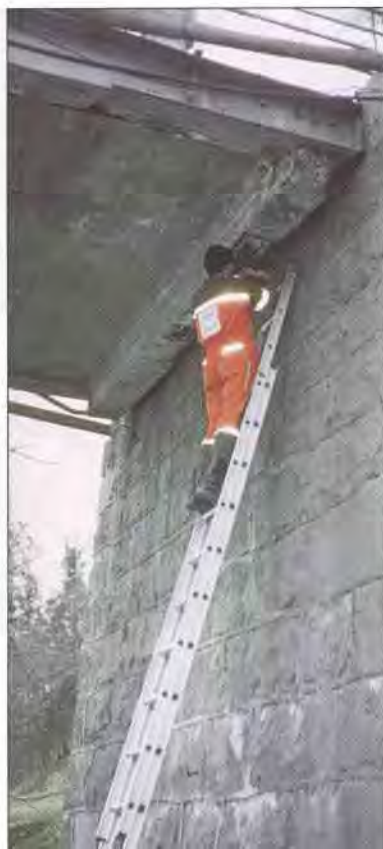
Figur 4.2-1 Inspeksjon med stige

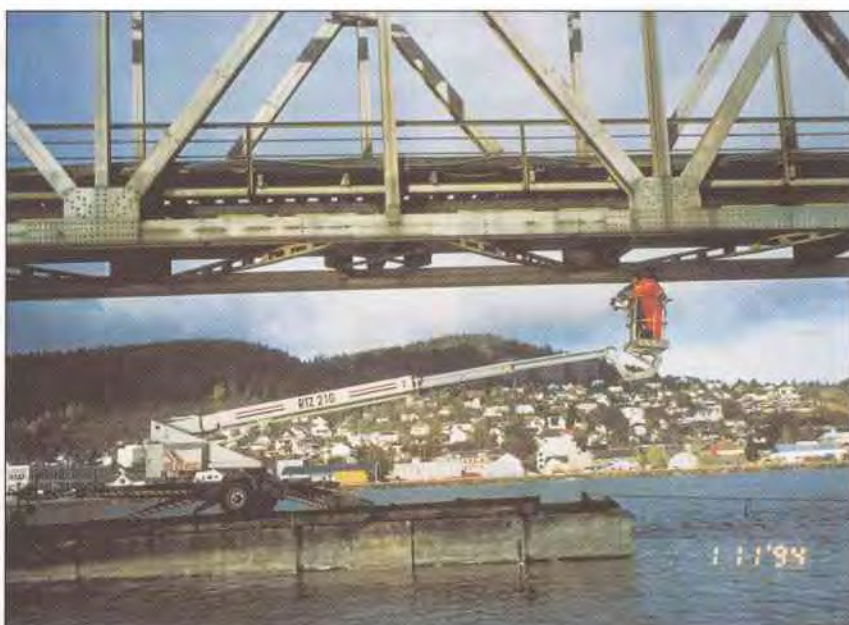
Rekkevidden vertikalt varierer fra 10 m til 20 m. Den horisontale rekkevidden er avhengig av kurvens høyde og vil ligge i området 5–10 m.

Figur 4.2-2 Vanlig kurvlift satt på flåte

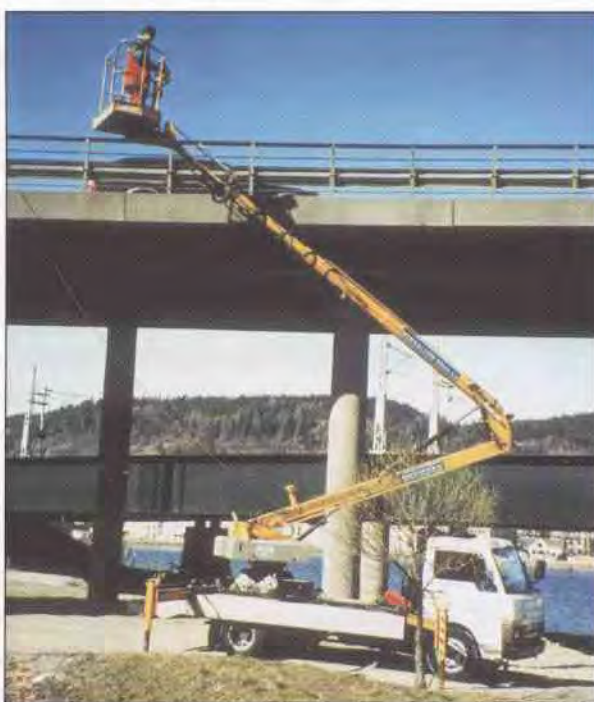
Kurvflifter montert på lastebil har vertikal rekkevidde fra 10 m til ca. 45 m. Horisontal rekkevidde kan være 5-20 m, men er avhengig av kurvens høyde.

Figur 4.2-3 Liten kurvlift montert på lastebil

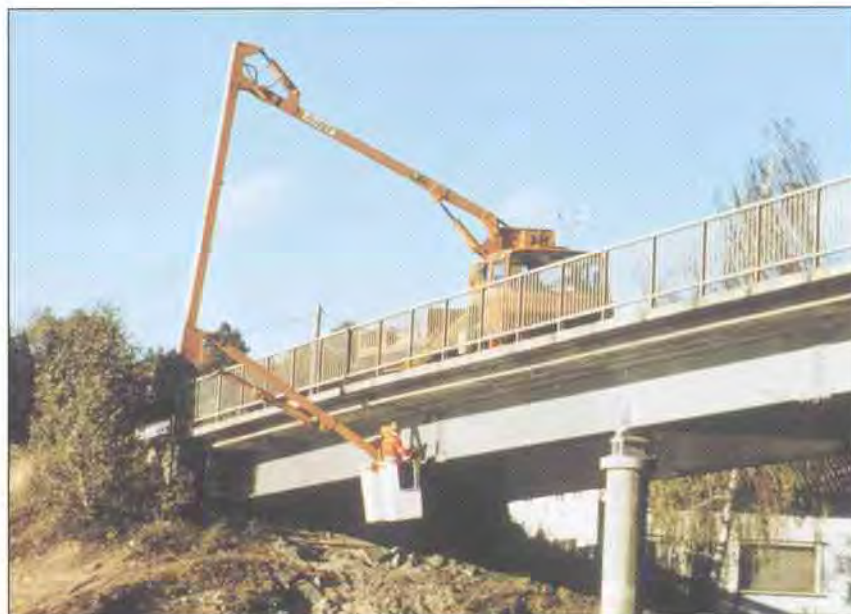
Figur 4.2-4 Liten brulift med kurv

Den vanligste typen er brulift med kurv, se Figur 4.2-4 til Figur 4.2-6. Rekkevidde inn under bruene er normalt 8-10 m, men vil avhenge av hvor langt ned kurven er og hvor langt bilen er plassert fra kanten av brua.

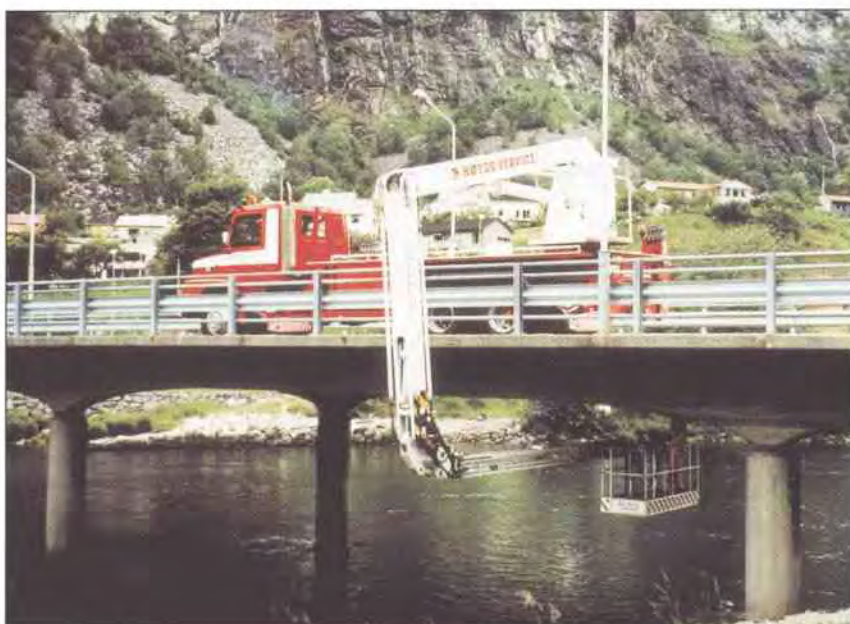
Figur 4.2-5 Middels brulift med kurv (Bronto skylift)

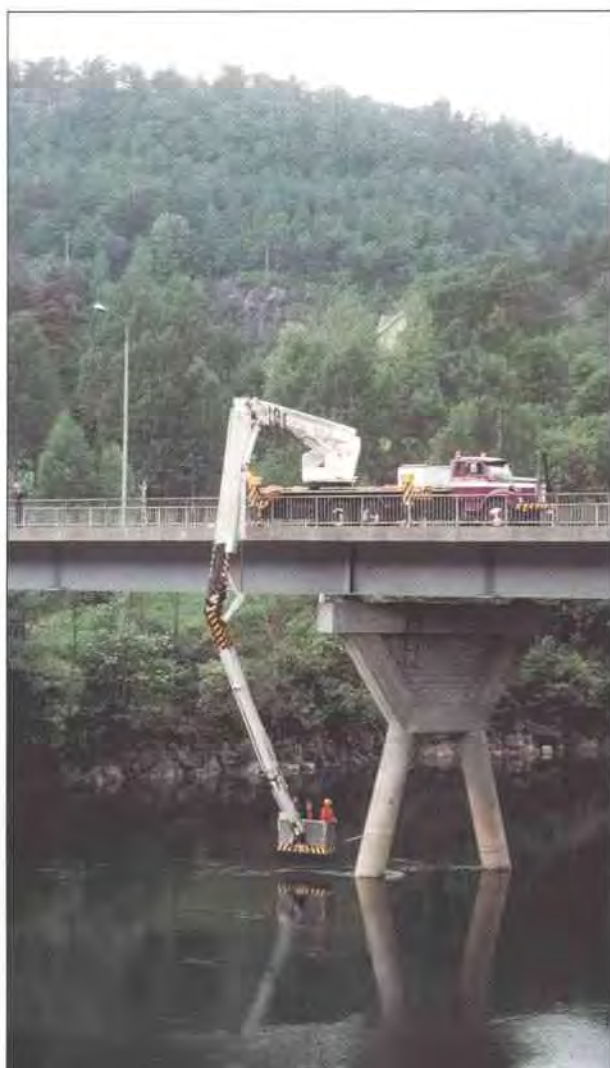
(Nummela brulift)

Figur 4.2-6 Stor brulift med kurv

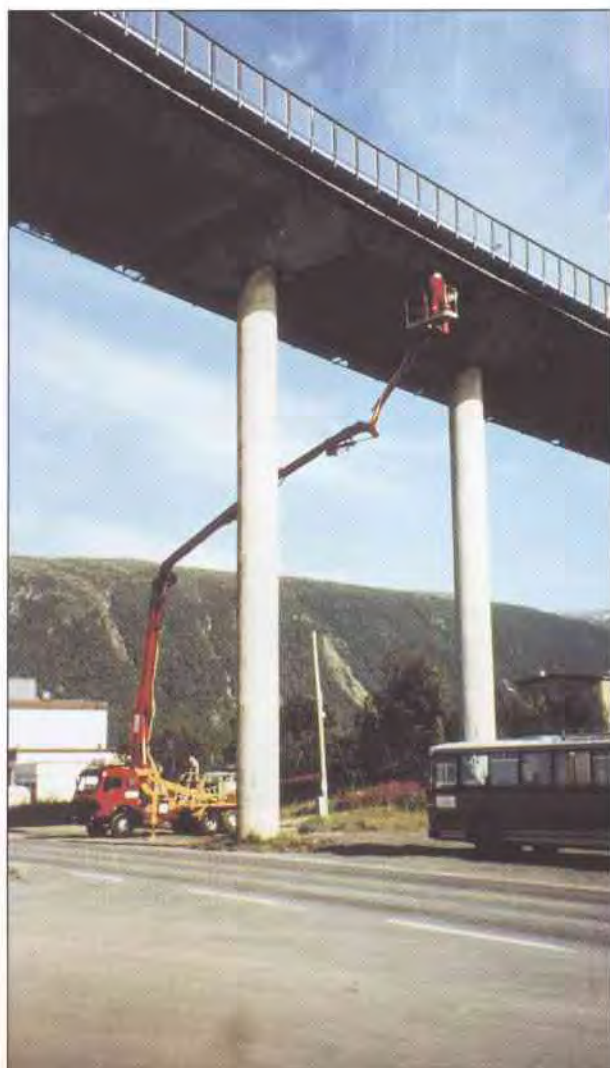
(Putzmeister lift)

Figur 4.2-7 Stor brulift brukt fra terreng

De største liftene av denne typen har rekkevidde nedover på 20-25 m, men de vanligste typene ligger rundt 10 m. De fleste kan i tillegg gå opp, se Figur 4.2-7. Et typisk arbeidsdiagram for en brulift er vist i Figur 4.2-8.

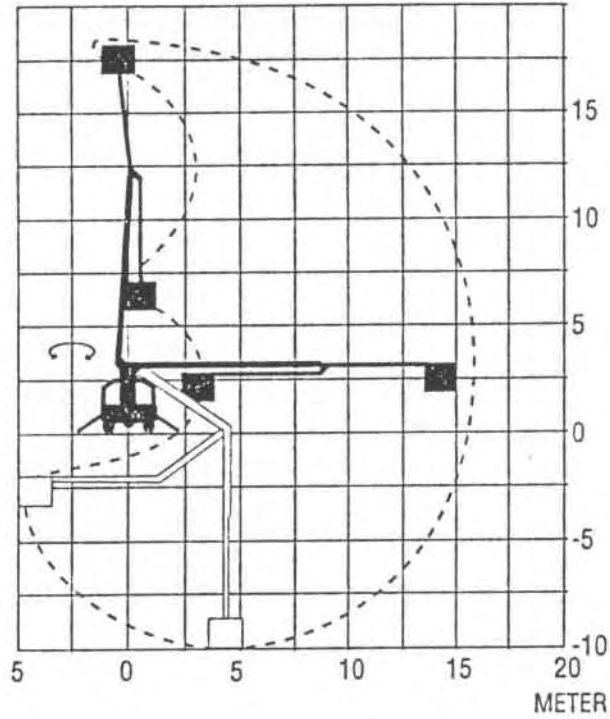
Figur 4.2-8 Typisk arbeidsdiagram for brulift

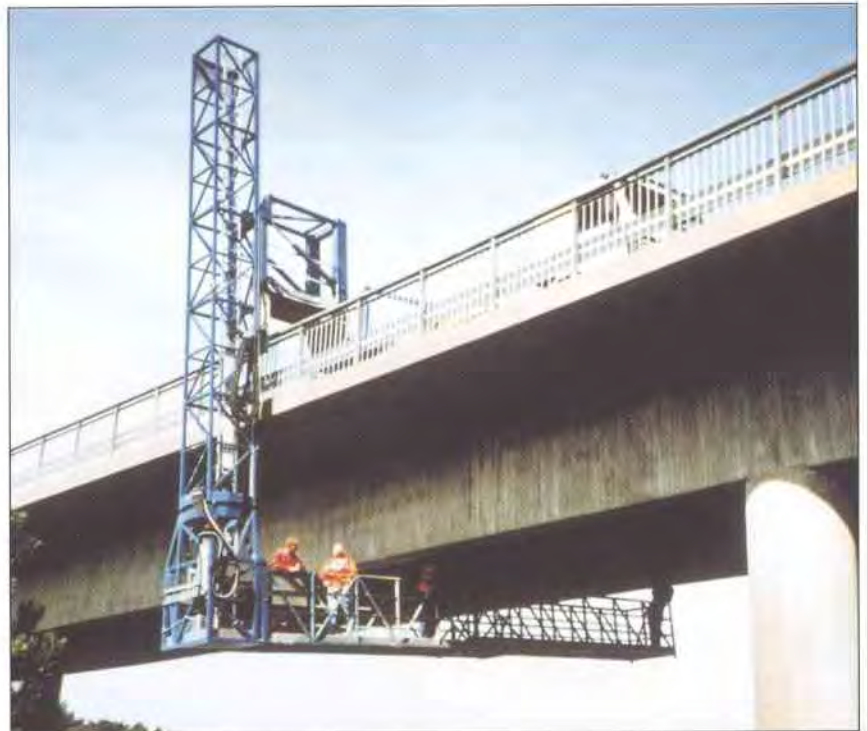
Eksempel på brulift med plattform, er vist i Figur 4.2-9. Den viste typen har rekkevidde nedover på ca. 7,5 m og en plattformlengde på ca. 12 m.

Figur 4.2-9 Brulift med plattform (Moog brulift)

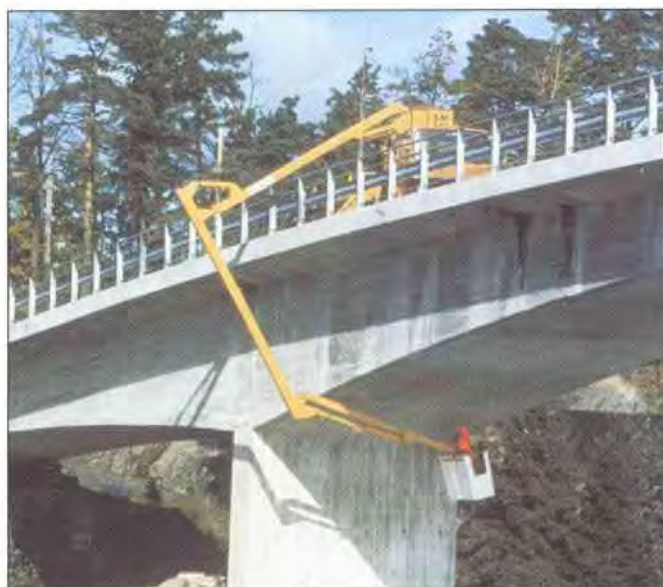
Figur 4.2-10 Inspeksjon av fritt-frambygg bru (K-lift)

De største fritt-frambygg bruene kan ha kassehøyder på opptil 15 m ved pilarene. For å kunne inspiserer undersiden av kassen inne ved pilaren krever dette en brulift med stor rekkevidde, se Figur 4.2-10. Det samme gjelder også ved inspeksjon av buebru, se Figur 4.2-11.

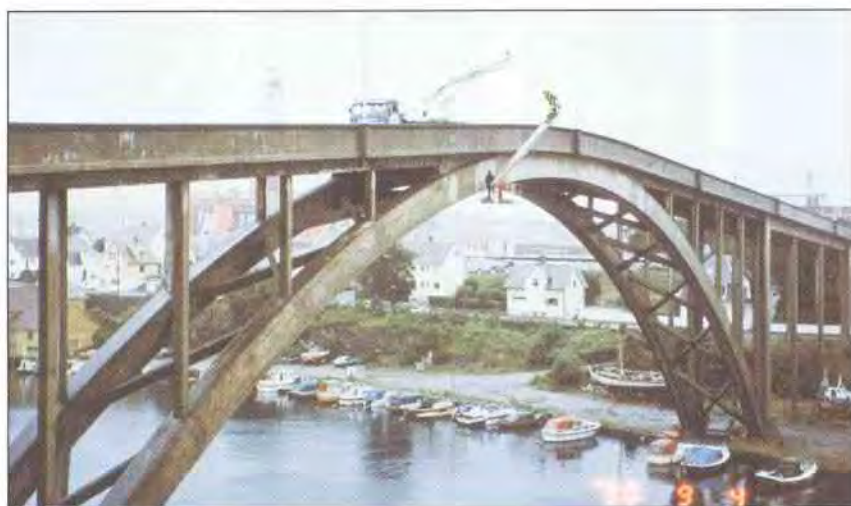
Figur 4.2-11 Inspeksjon av betongbuebru (Bronto skylift)

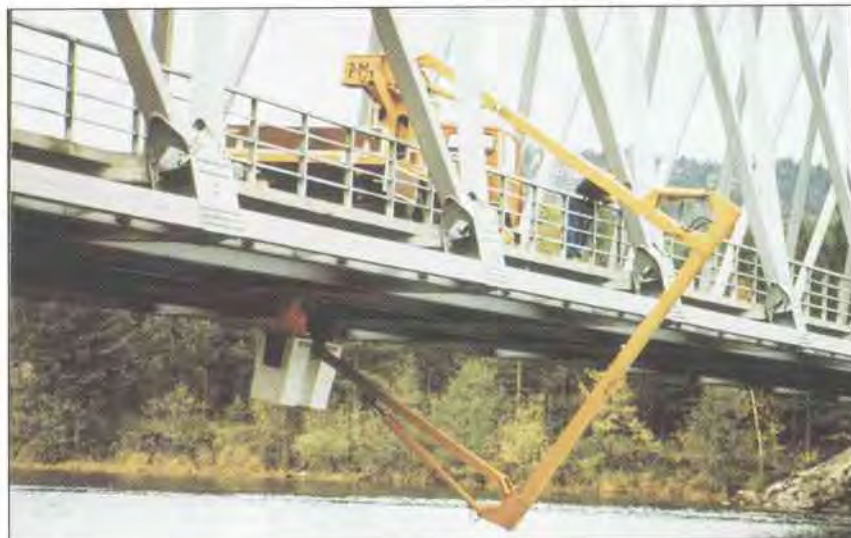
Ved inspeksjon av fagverksbruer og hengebruer er bruliftens bevegelighet og kurvens størrelse av stor betydning. Kurven skal kunne «tres» inn eller ut mellom fagverksveggene/hengestengene, se Figur 4.2-12. På små fagverksbruer med overliggende vindavstivning kan det også være et problem med å få opp bommene på liften.

Figur 4.2-12 Inspeksjon av fagverksbru (K-lift)

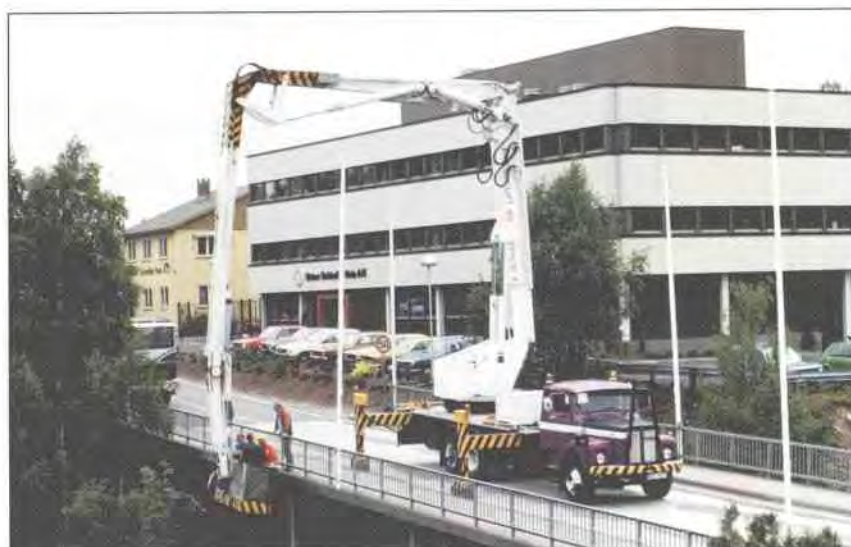
Når gangbaner er adskilt fra kjørebanen med rekkverk, vil kravet til bruliftens rekkevidde øke hvis den må plasseres i kjørebanen. Lysmaster/flaggstenger på begge sider av brua kan føre til at det går mye tid til å flytte utstyret. Noen brulifter kan passere lysmaster/flaggstenger uten særlig store problemer, se Figur 4.2-13.

Figur 4.2-13 Passering av flaggstang (Nummela brulift)

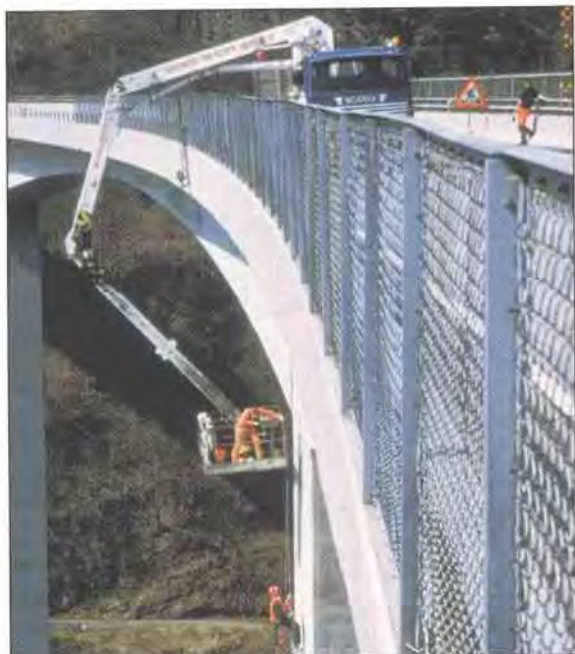
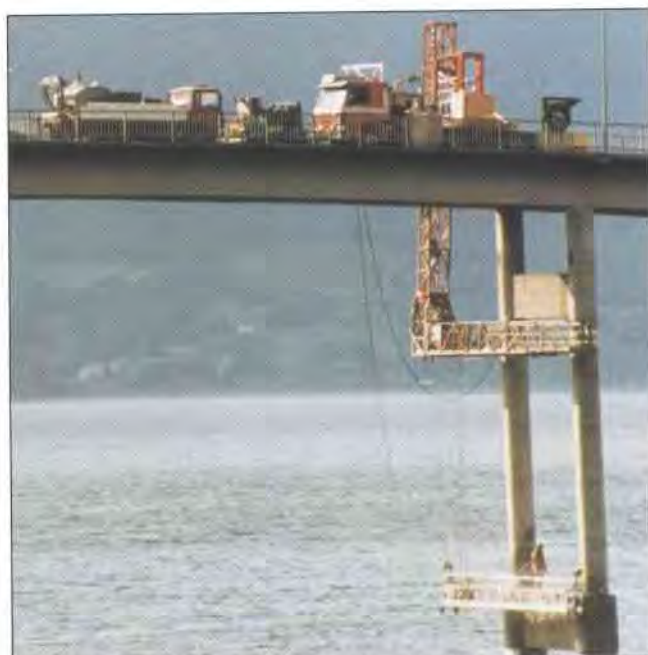
Inspeksjon av høye søyler kan være et problem. Ikke engang de største bruliftene har kapasitet til å inspisere 30-40 m høye søyler. Det finnes imidlertid noen få brulifter hvor det er mulig å montere hengestillas/skyclimber eller lignende under kurven/plattformen, se Figur 4.2-14.

Figur 4.2-14 Inspeksjon av høye søyler

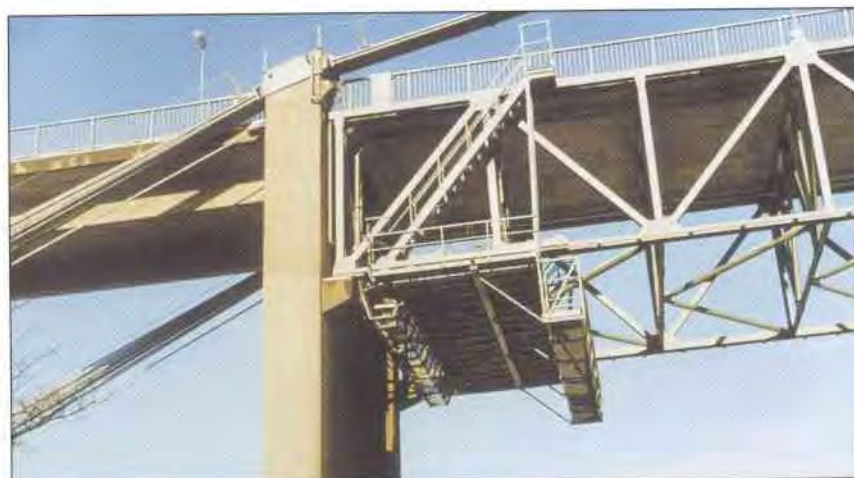
På større hengebruer og skråstagbruer er det i noen tilfeller montert malevogner under avstivningsbæreren. Disse vognene kan være godt egnet til inspeksjon, se Figur 4.2-15.

Figur 4.2-15 Inspeksjon fra malevogn

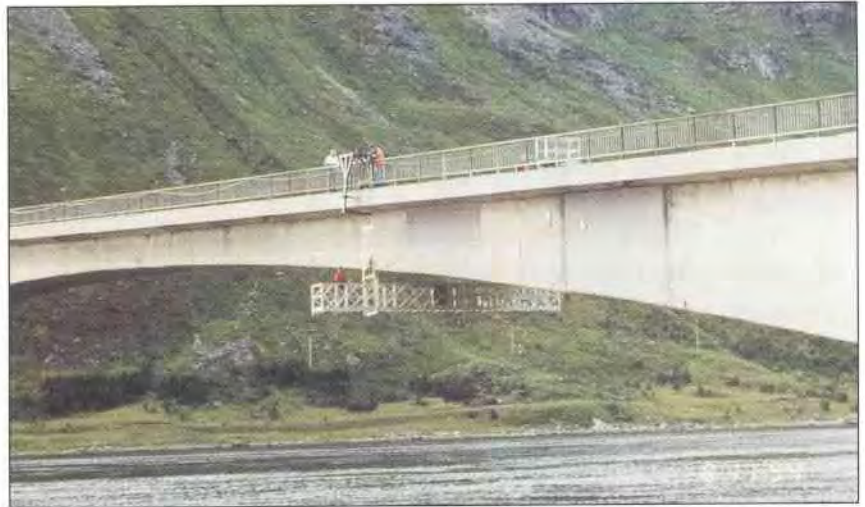
Det er også mulig å benytte hengestillas eller skyclimber til inspeksjon, se Figur 4.2-16. Inspeksjon med denne type utstyr vil ikke gå like rakst som med brulift, men kan likevel være et alternativ der det ikke kan aksepteres trafikkhindringer. Passering av søyler, lysmaster o.l. vil være tidkrevende med slikt utstyr.

Figur 4.2-16 Inspeksjon fra hengestillas

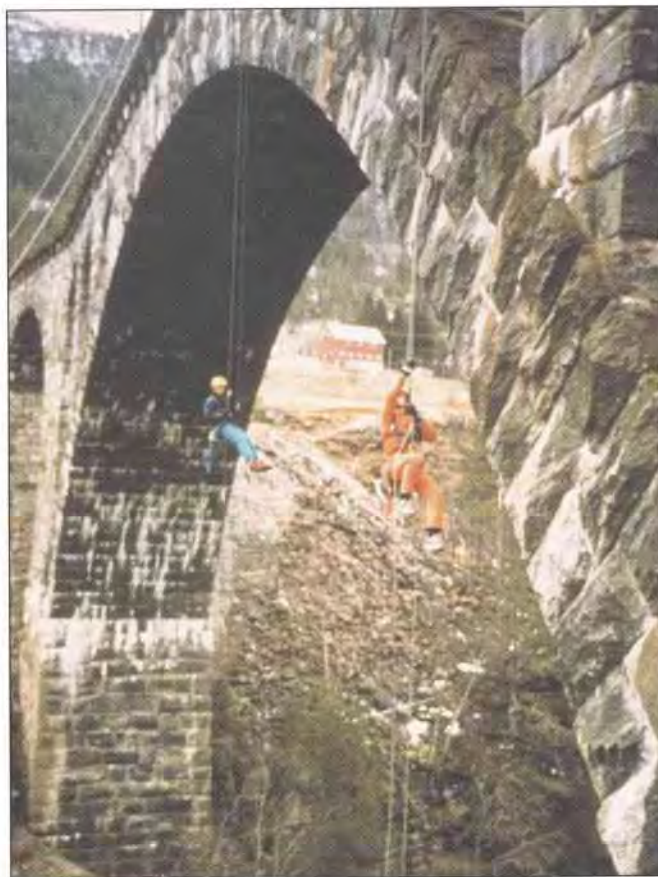
Klatring med aktive fallsikringssystemer kan i noen tilfeller være eneste alternativet, men anbefales forøvrig ikke. Aktive fallsikringssystemer er å regne som personlig verneutstyr.

Figur 4.2-17 Inspeksjon med aktive fallsikringssystemer

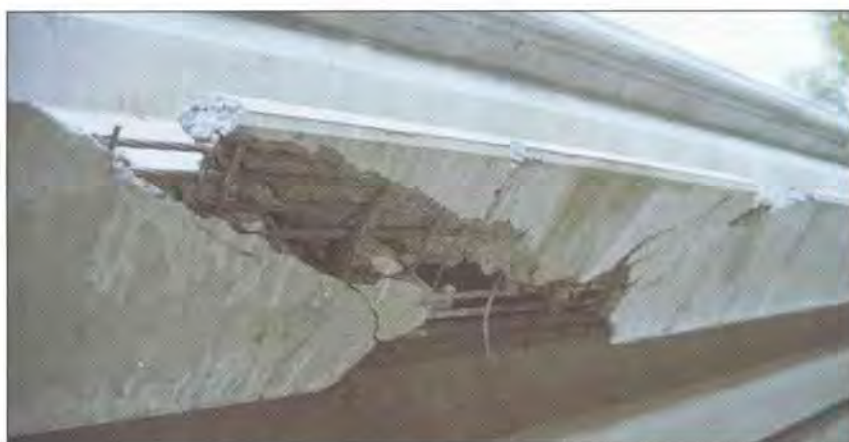
- 1B = Liten skade/mangel som ikke regnes å representere noen fare for bruas bæreevne. Skaden repareres ikke.
- 2B = Middels skade/mangel som kan redusere bruas bæreevne om den får stå mere enn 4-10 år. Skaden repareres i løpet av 4–10 år.
- 3B = Stor skade/mangel som kan redusere bruas bæreevne om den får stå i mer enn 1-3 år. Skaden repareres i løpet av 1–3 år.
- 4B = Kritisk skade som har redusert eller er i ferd med å redusere bruas bæreevne. Skaden sikres eller repareres straks eller senest i løpet av 1/2 år.

Figur 5.3-1 Skade med konsekvens for bæreevnen

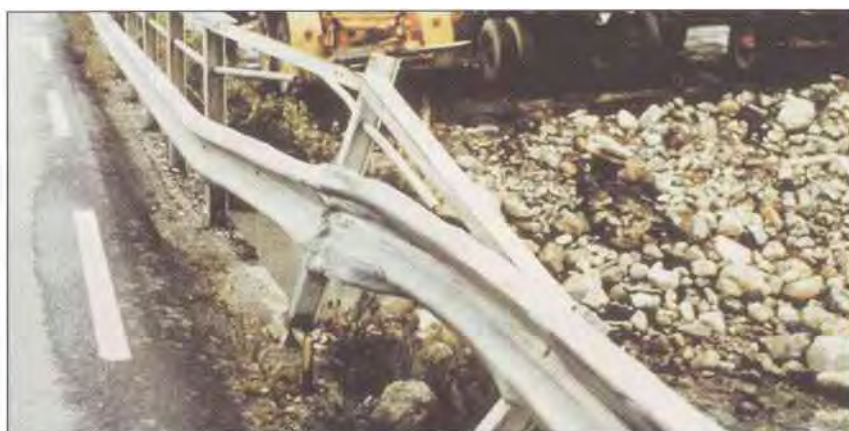
- 1T = Liten skade/mangel som ikke regnes å representere noen fare for trafiksikkerheten. Skaden repareres ikke.
- 2T = Middels skade/mangel som kan redusere trafiksikkerheten om den får stå i mer enn 4-10 år. Skaden repareres i løpet av 4-10 år.
- 3T = Stor skade/mangel som kan redusere trafiksikkerheten om den får stå i mer enn 1-3 år. Skaden repareres i løpet av 1-3 år.
- 4T = Kritisk skade som har redusert eller er i ferd med å redusere trafiksikkerheten. Skaden sikres eller repareres straks eller senest i løpet av 1/2 år.

Figur 5.3-2 Skade med konsekvens for trafiksikkerheten

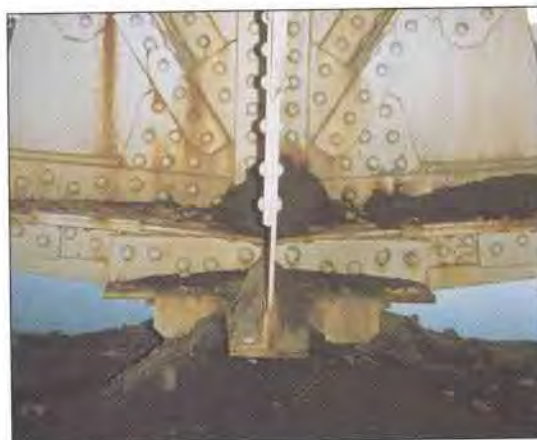
- 3V = Stor skade/mangel som kan utvikle seg slik at reparasjonen blir mer omfattende, komplisert og kostbar om den får stå i mer enn 1-3 år. Skaden repareres i løpet av 1-3 år.
- 4V = Kritisk skade som kan utvikle seg slik at reparasjonen blir mer omfattende, komplisert og kostbar om den ikke utføres straks eller senest i løpet av 1/2 år.

Figur 5.3-3 Skade med konsekvens for vedlikeholdskostnadene

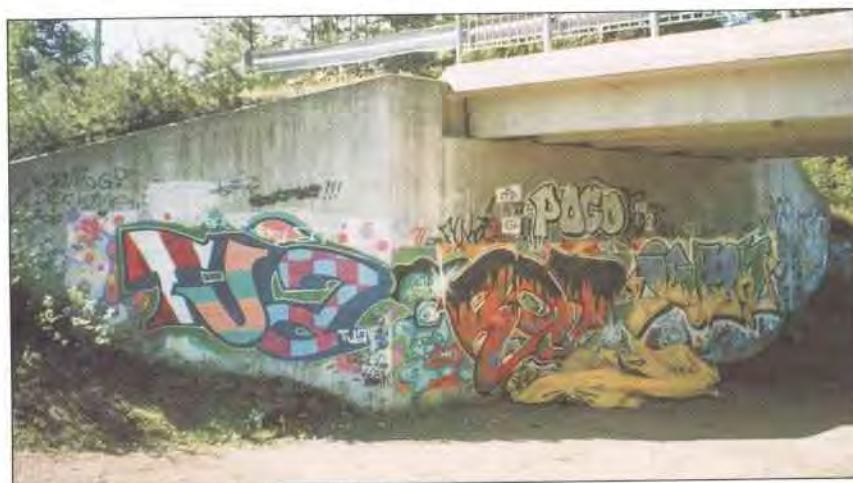
Figur 5.3-4 Skade med konsekvens for miljø/estetikk

Skader/mangler som påvirker miljø/estetikk omfatter f.eks. mangler ved fugekonstruksjoner som fører til støy eller skader som gjør bruene stygge å se på f. eks. tilgrising med grafitti eller omfattende skader på overflatebehandling.
