**Statens vegvesen**

**Håndbok 136**

# **Inspeksjonshåndbok for bruer**

**Veiledning**

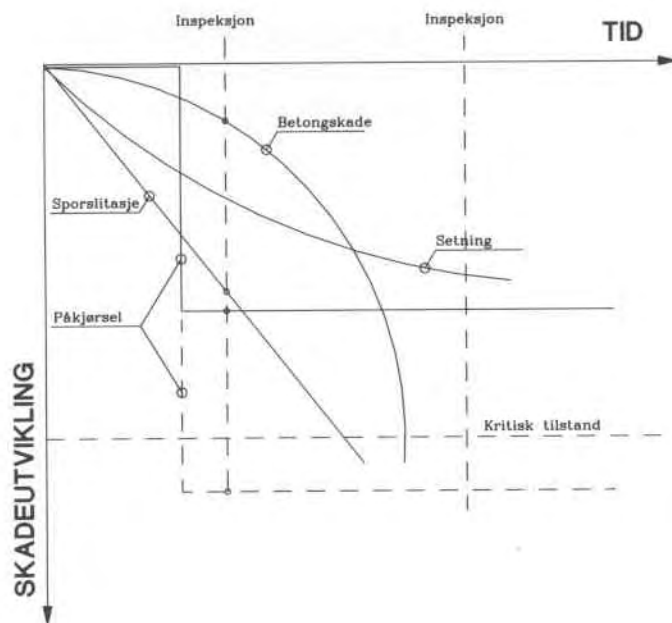
Eksempel på skader med akselererende utvikling er liten/skadet overdekning og følgeskader som armeringskorrosjon og avskalling. Etersom overdekningen blir karbonisert eller infisert av klorider vil korrosjonsprosessen starte på armeringsjernene med minst overdekning og det vil etterhvert bli avskallinger over disse jernene. Etterhvert som karboniseringsfronten eller kloridene trenger dypere inn i betongen vil korrosjonshastigheten på korroderende armering øke og korrosjon vil spre seg til nye armeringsjern. Dermed blir det en akselererende utvikling både av armeringskorrosjon og avskalling.

Figur 5.4-1 Skadeutvikling

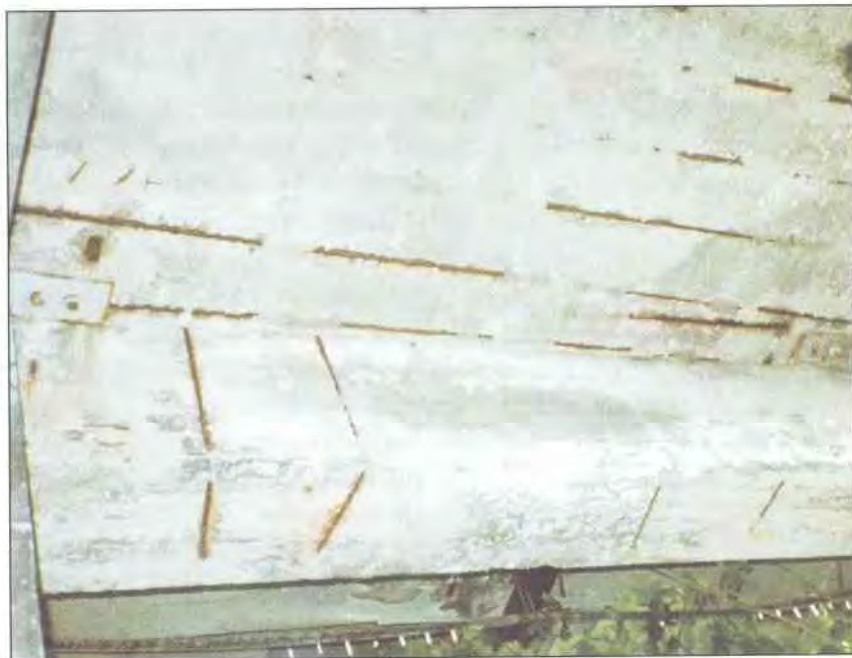
Skaden beskrives med de skadetyperne som observeres, men bedømmes som en helhet. Eksempel på dette er vist på Figur 5.4-2.

Figur 5.4-2 Liten/skadet overdekning, armeringskorrosjon og avskalling

Skadebeskrivelse	B	T	V	M
Liten/skadet overdekning, armeringskorrosjon og avskalling på undersiden av dekke.	1		2	3

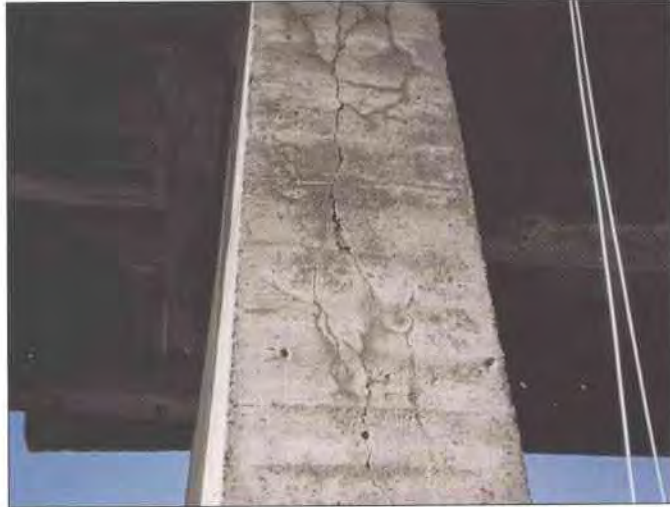
Figur 5.6-1 Riss/sprekker pga. 61 Alkalireaktivt tilslag

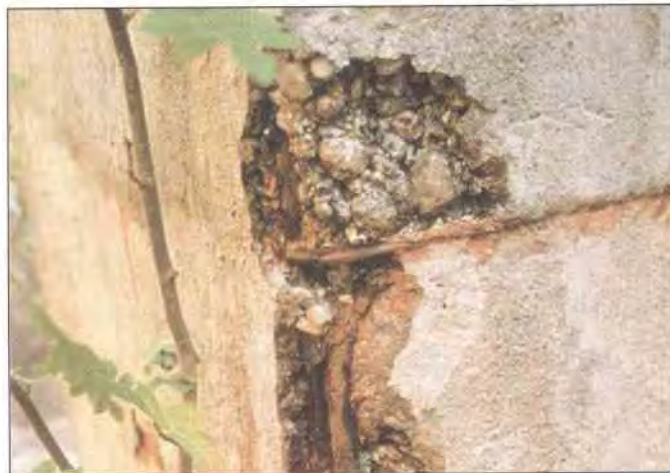
Figur 5.6-2 Armeringskorrosjon pga. 32 Feilplassert armering og 34 Manglende bearbeiding.

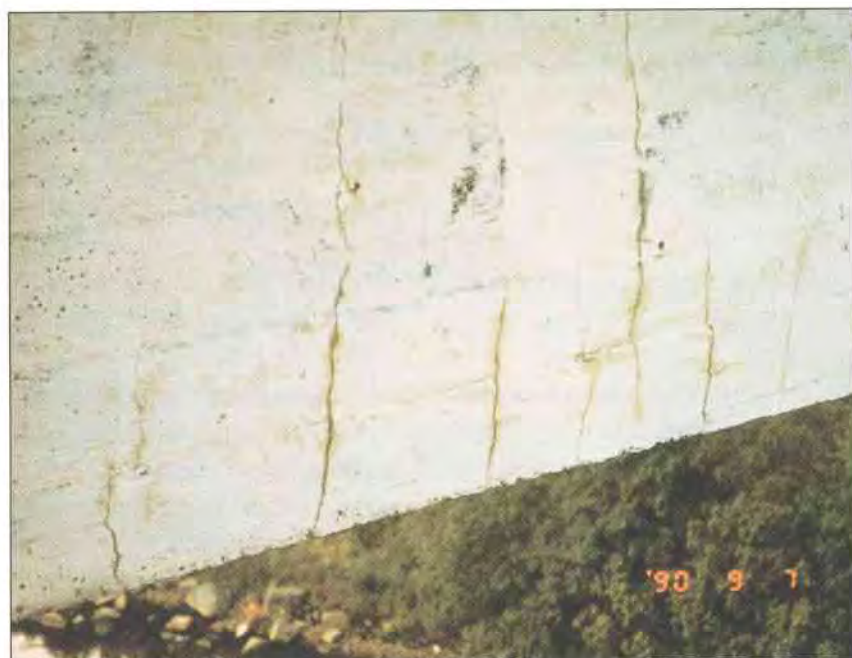
Figur 5.6-3 Riss/sprekker pga. 61 Belastning fra trafikk.

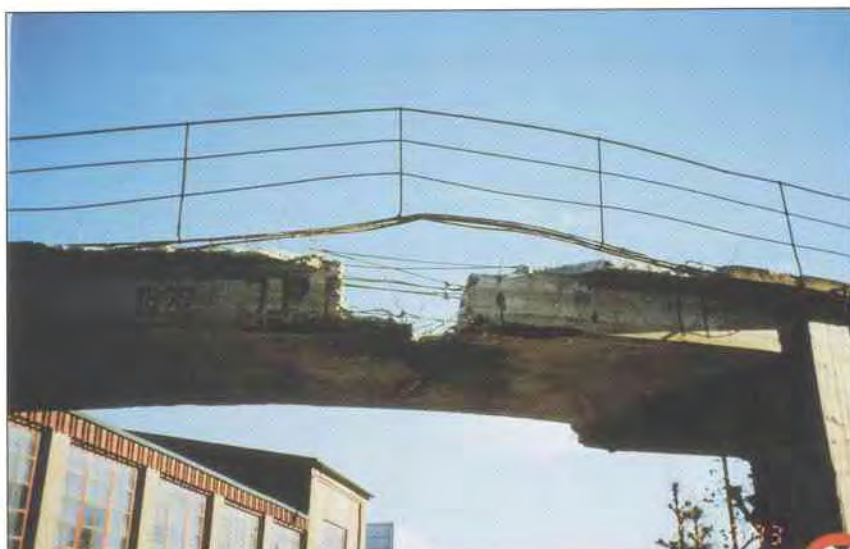
*Figur 5.6-4 Brudd pga. 71 Påkjørsel*

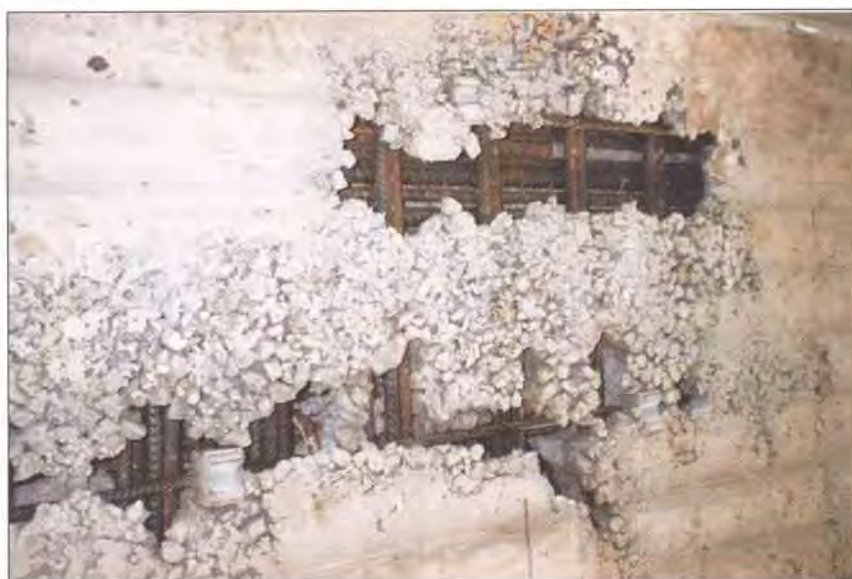
Figur 6.1-1 Støpesår

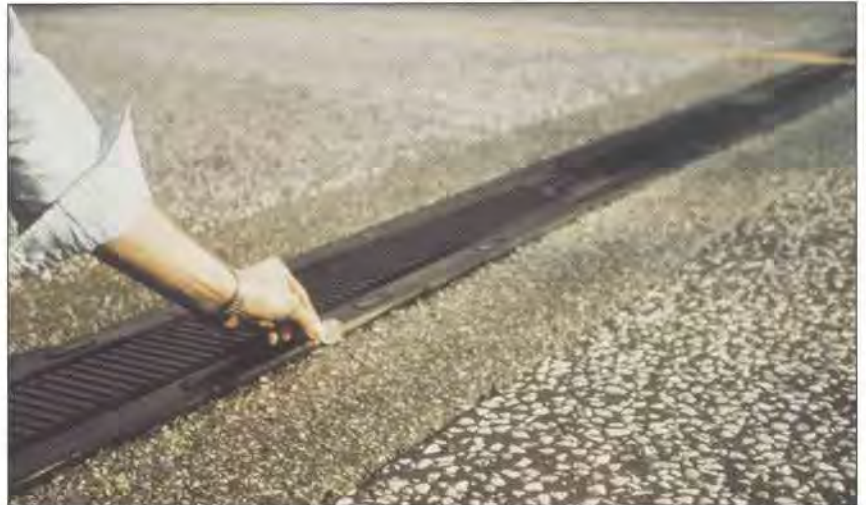
Figur 6.1-2 For lav fugeterskel

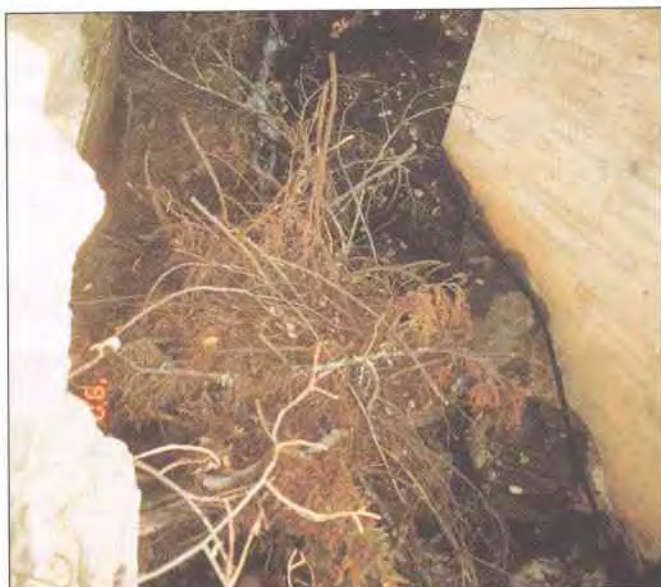
Figur 6.3-1 Ansamling av kvist og trær

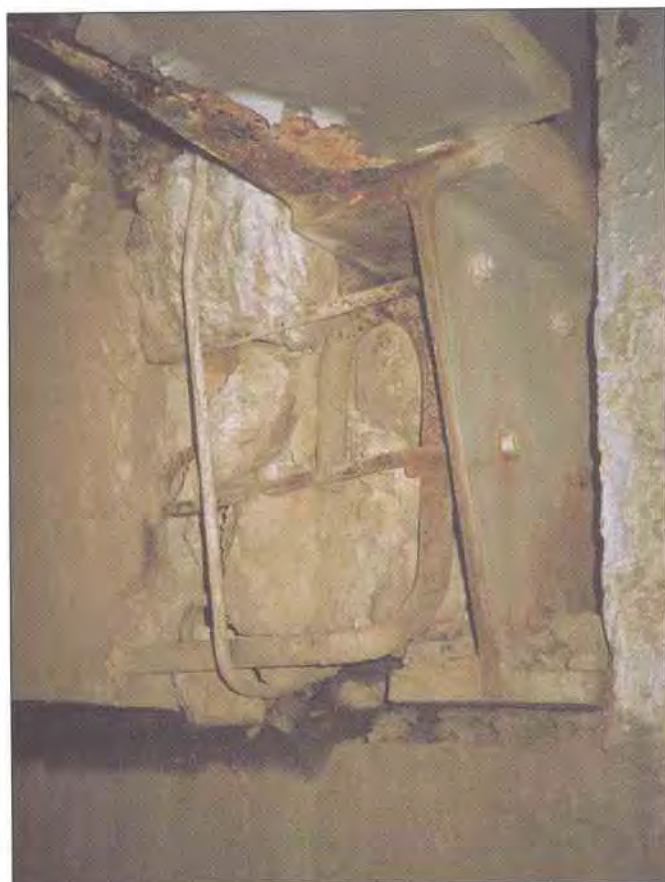
Figur 6.3-2 Brudd i endetverrbærer

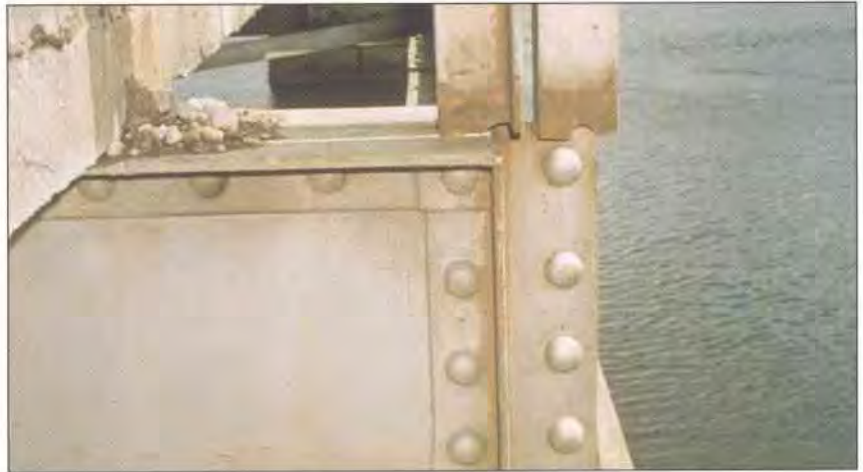
Figur 6.3-3 Brudd i stålprofil

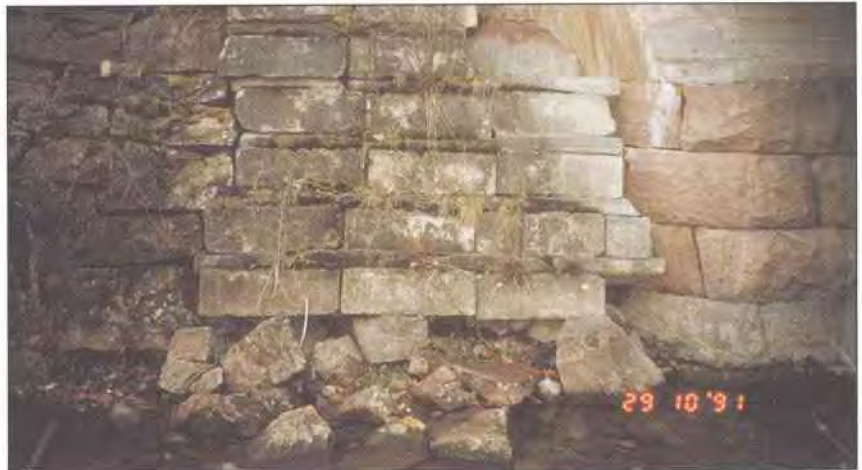
Figur 6.3-4 Utrasing av steiner

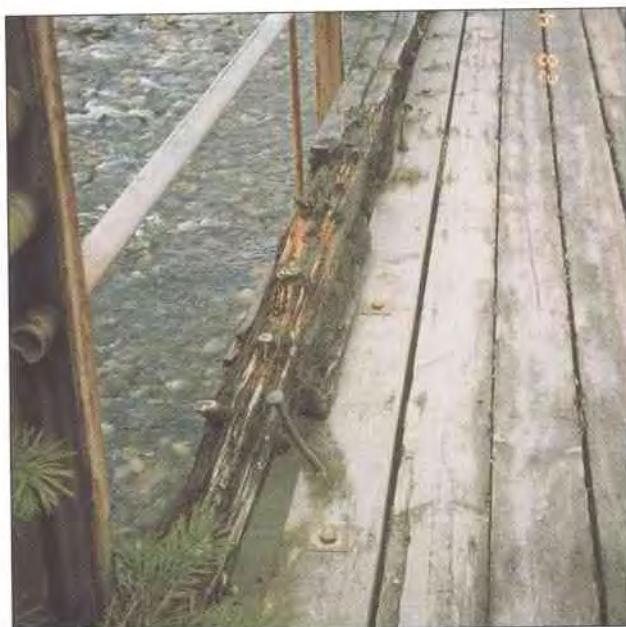
Figur 6.3-5 Råte

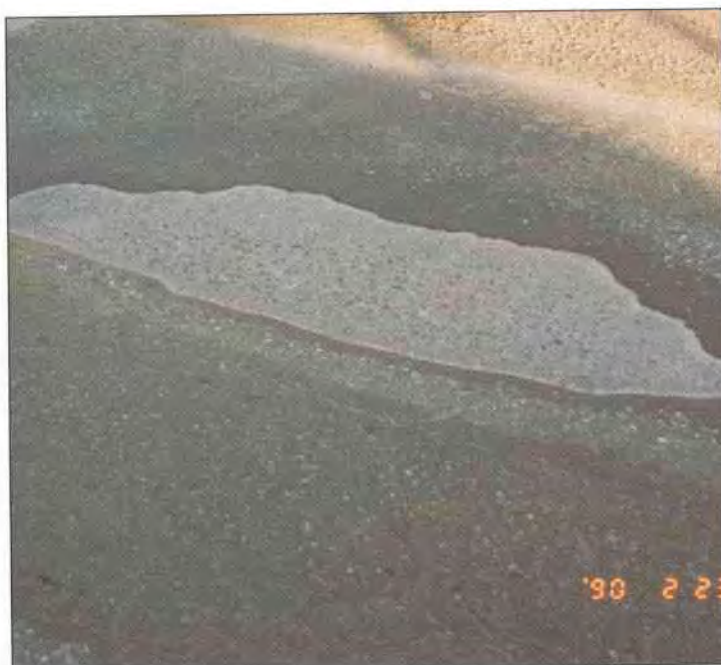
Figur 6.3-6 Sporslitasje

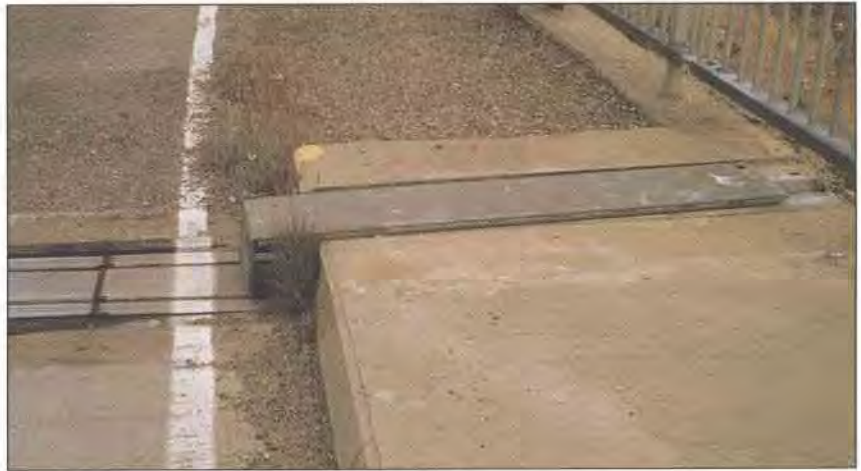
- Fugekonstruksjonens innfesting, evt. manglende deler
- Mekaniske skader, sprekker, brudd på fugekonstruksjon fra brøyteutstyr eller slitasje fra trafikk
- Fugetersklens tilstand/funksjon, evt. om terskler mangler
- Rengjøring av fugekonstruksjon og fugeåpning.

Figur 6.3-7 Fugekonstruksjonens innfesting

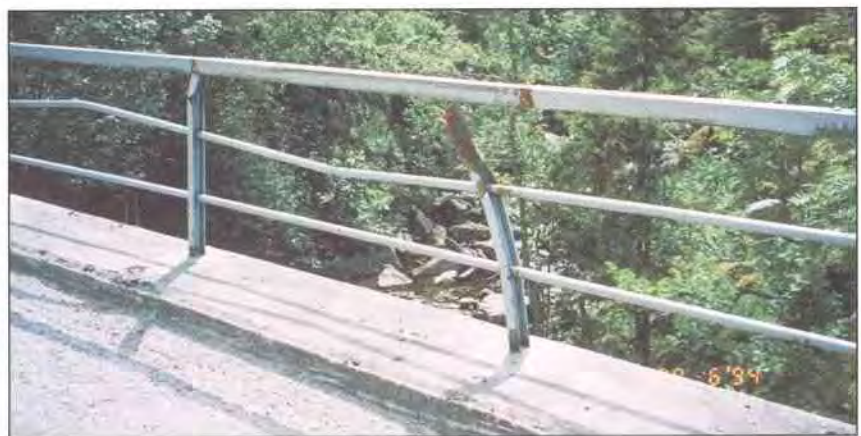
- Deformasjonskader pga. påkjørsel
- Sprekker eller brudd
- Løse eller manglende skruer eller deler
- Tilfredsstillende innfesting av stolper
- Avslutning av rekkverk, overgang til vegrekkverk utført forskriftsmessig
- Generell rengjøring.

Figur 6.3-8 Brudd i stolpe

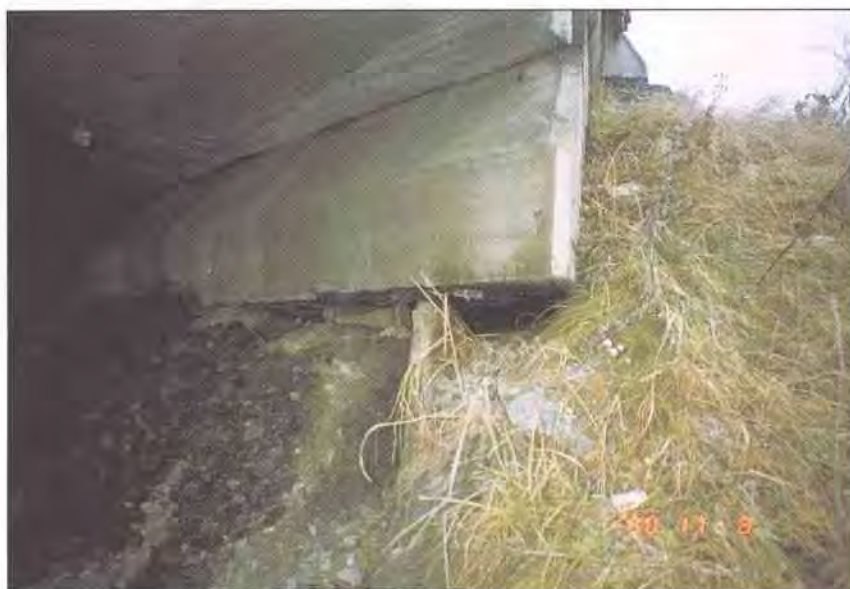
Figur 6.4-1 Erosjon av fylling

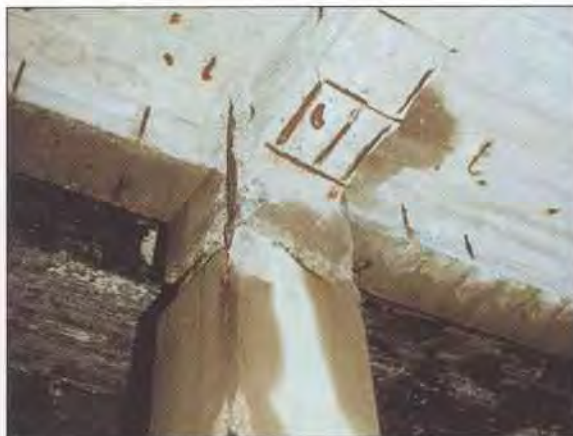
- Synlig armering eller avskallinger pga. korrosjon, innstøpte trebiter etc.
- Avskallinger, brudd eller andre skader pga. påkjørsel
- Armeringskorrosjon eller indikasjoner på at dette pågår f.eks. ved at det er riss/sprekker over armeringsjernene eller rustutslag

Figur 6.4-2 Armeringskorrosjon og avskalling

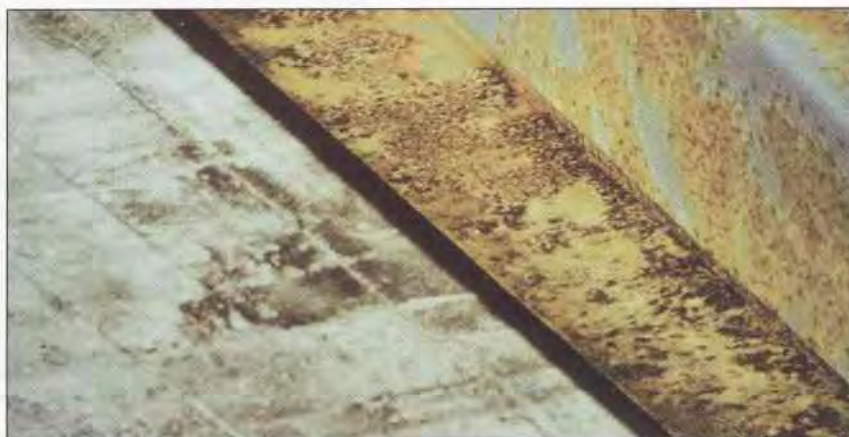
- Deformasjon av overbygning eller andre elementer pga. setning av underbygning, påkjørsel eller overlast
- Bevegelse av overbygning eller andre elementer
- Sprekker eller brudd i grunnmaterialet, sveiser eller nagler/skruer
- Malingskader og evt. korrosjon. Overgangen stål/betong er spesielt utsatt. Det samme gjelder overflenser på bjelker under tredekker
- Misfarging pga. lekkasje/fuktbelastning eller grafitti
- Løse skruer/nagler
- Slitasje/gnissing på elementer pga. bevegelse i brua
- Manglende skruer/nagler eller andre deler
- Profiler som samler på fukt og skitt
- Generell rengjøring.

Figur 6.4-3 Malingskade og korrosjon

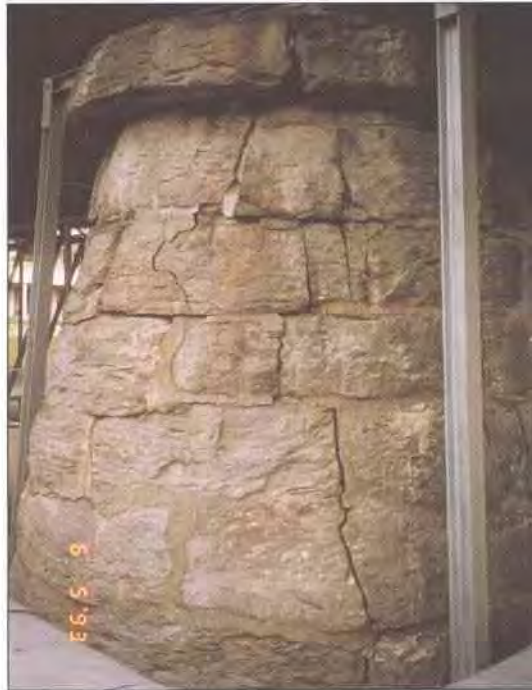
- Setning eller bevegelse av landkar eller pilarer
- Deformasjon av steinhvelv, etc.
- Sprekker i stein
- Lekkasje/fuktbelastning gjennom landkar, steinhvelv, etc.
- Misfarging pga. lekkasje/fuktbelastning eller grafitti
- Utglidning eller utrasing av steiner

Figur 6.4-4 Sprekker i stein

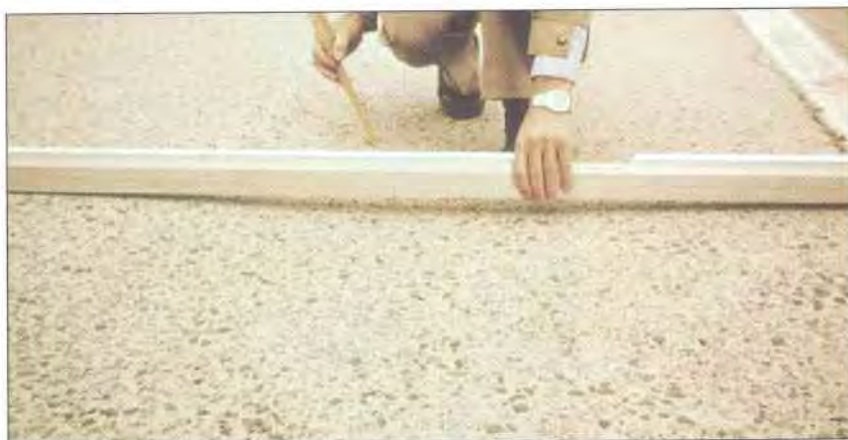
- Riss eller spekker, spesielt inn mot fuger
- Lekkasje/fuktbelastning pga. av utett slitelag. (Kan forårsake fuktutslag og kalkutfelling på undersiden av dekket)
- Sporslitasje, kontrollmåling vurderes
- Ujevnhet
- Krakelering, hull eller paddehatter
- Avflaking av tynne slitelag (f.eks. epoksy)
- Bom i påstøpte slitelag
- Tetting mot kantbjelker og fuger
- Fall til drenerør/sluk
- Riktig slitelagtykkelse, kontrollmåling vurderes
- Oppflising og råteskader (tredekker)
- Oppstikkende bordender og spiker (tredekker)
- Generell rengjøring.

Figur 6.4-5 Sporslitasje

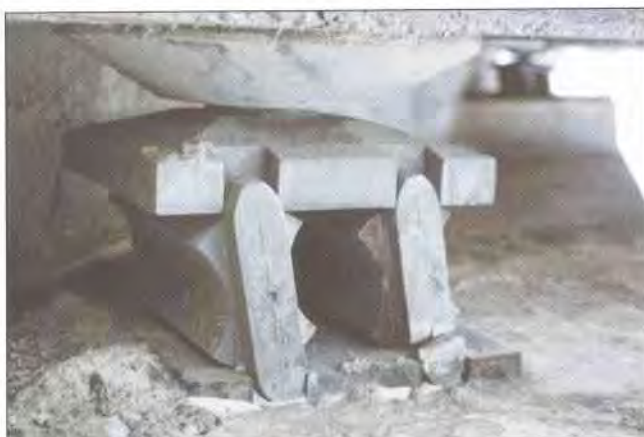
- Lagerets stilling i forhold til den aktuelle temperaturen, om nødvendig foretas oppmåling
- Deformasjonskader på neoprenlager
- Sprekker eller brudd i deler av lageret
- Malingskader og/eller korrosjonsskader på lager
- Lageret har anlegg på hele flaten
- Tilstanden til beskyttelsesbelg
- Evt. festebolter er intakte
- Skader på understøp, f.eks. sprekker, avskalling, etc.
- Betongskader på lageravsats. Spesielt utsatt ved utette fuger og salting
- Rengjøring av lager og lageravsats.

Figur 6.4-6 Brudd i lager

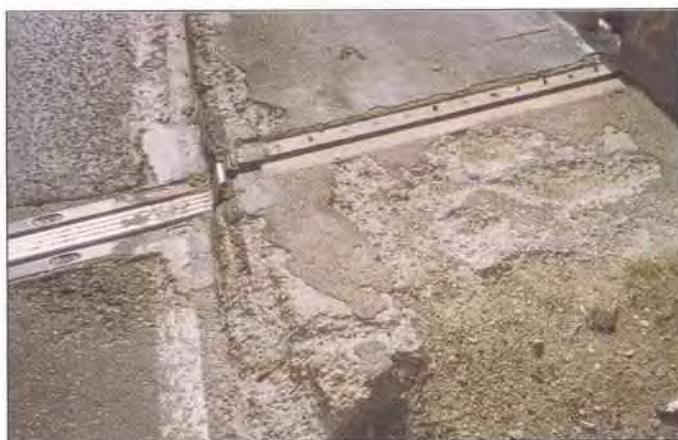
- Fugekonstruksjonens/fugens åpningen i forhold til den aktuelle temperatur, om nødvendig foretas oppmåling
- Mekaniske skader, sprekker, brudd på fugekonstruksjon fra brøyteutstyr eller slitasje fra trafikk
- Lekkasje/fuktbelastning fra «tette fugekonstruksjoner»
- Fugetersklens tilstand/funksjon, evt. om terskler mangler
- Fugekonstruksjonens innfesting, evt. manglende deler
- Slag/støy fra fugekonstruksjon
- Rengjøring av fugekonstruksjon/fugeåpning.

Figur 6.4-7 Manglende del

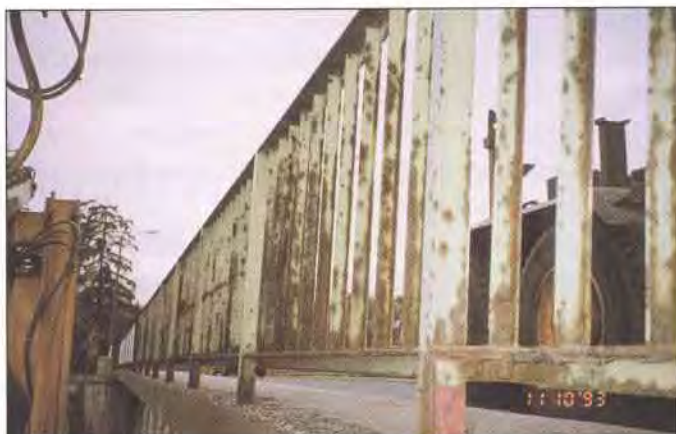
- Deformasjonsskader pga. påkjørsel
- Sprekker eller brudd
- Skade på overflatebehandling eller korrosjon. Stolper er spesielt utsatt ved overgangen til betong
- Misfarging
- Løse eller manglende skruer eller deler
- Tilfredsstillende innfesting av stolper
- Reparasjoner eller forsterkninger utført på forsvarlig måte
- Rekkverkets høyde tilfredsstillende
- Avslutning av rekkverk, overgang til vegrekkverk utført forskriftsmessig
- Generell rengjøring.

Figur 6.4-8 Maling-/korrosjonsskade

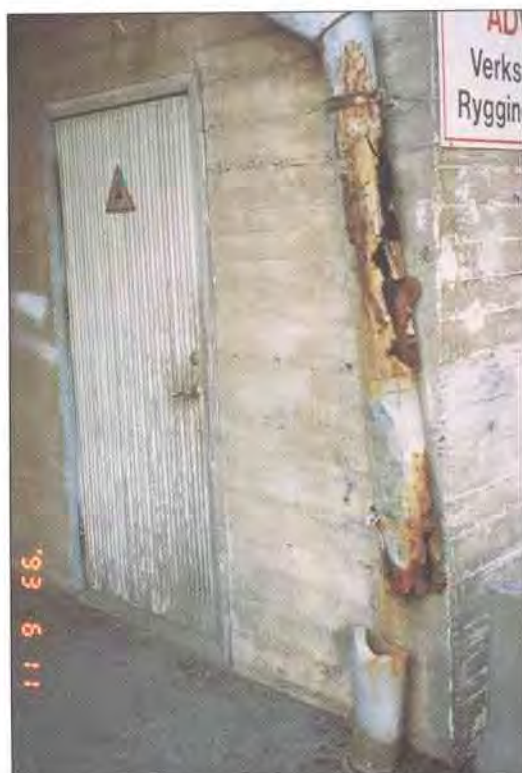
- Rør og sandfang åpne
- Riktig nivå i overkant
- Tetting rundt rør
- Utstikk i underkant er tilstrekkelig til å hindre nedfukting av underliggende elementer
- Skader på rør som sprekker, korrosjon, etc.
- Feste av avløpsrør
- Tetting av skjøter.

Figur 6.4-9 Korrosjon på avløp

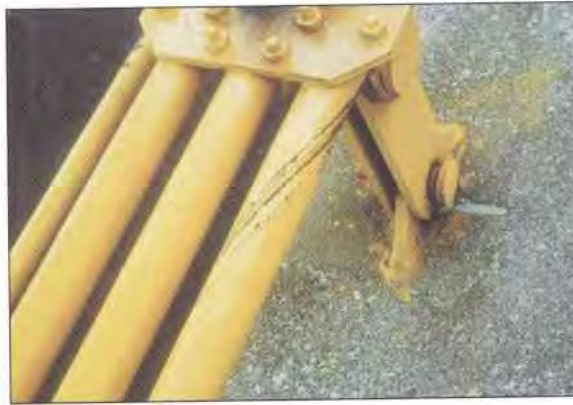
- Trådbrudd. Kablene er mest utsatt for trådbrudd ved hengestangsfester, sadler og forankringshoder. Tegn på trådbrudd kan være langsgående riss i malingsbelegget langs kantene av den brukne tråden. Nye trådbrudd avmerkes på skisse med angivelse av kabelnummer og tilnærmet avstand fra tårn, hengestang el.

Figur 6.5-1 Trådbrudd

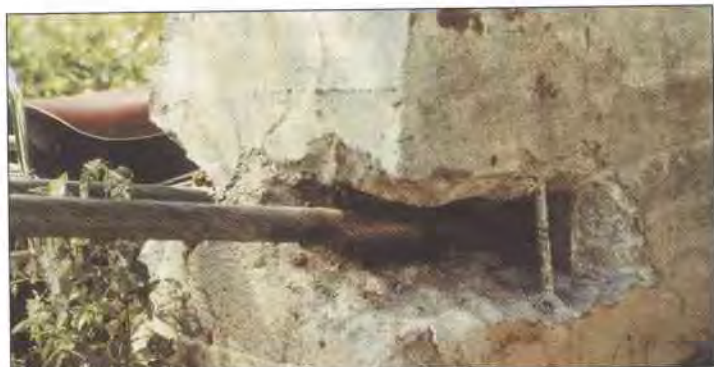
- Noen kabelforankringer er utført slik at kabelhodet og deler av kablene er innstøpt. Denne betongen bør fjernes for å frigjøre kablene ned til forankringshodene
- Kabler/stag som går rett ned i løsmasser: Det vurderes om det bør utføres en delvis utgraving for å kartlegge tilstanden. Utgravingen må imidlertid ikke utføres slik at mothold for gravitasjonsforankringer svekkes.

Figur 6.5-2 Innstøpte kabelhoder

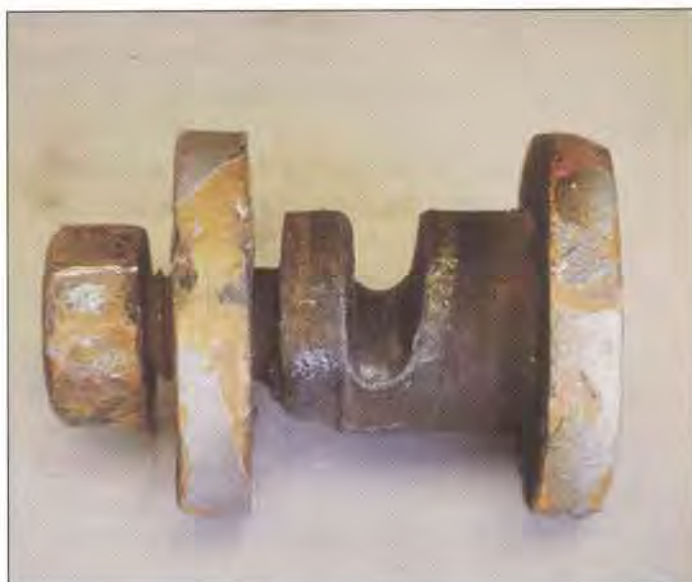
- Bevegelse. Det kontrolleres om hengestengene har glidd/ forskjøvet seg eller om hengestangsplatene har beveget seg slik at hengestengene tar bort i eller gnisser mot kablene
- Bevegelse. Ved hengestenger av kabel kan det oppstå signing mellom kabel og kabelhodet. Ved signing kan støpemetallet bli ekstrudert i tynne flak i fugen mellom hode og kabel
- Deformerte bolter, bøylor, etc.
- Sprekker eller brudd i bolter, bøylor etc.
- Skade på overflatebehandling
- Løse/manglende skruer, muttere, klembøylor, låsepinner, låseplater, etc.
- Korrosjon
- Slitasje/gnisning forårsaket av bevegelser i brua. Spesielt utsatt ved midten av brua der hengestengene er kortest.

Figur 6.5-3 Slitasje hengestangsfeste

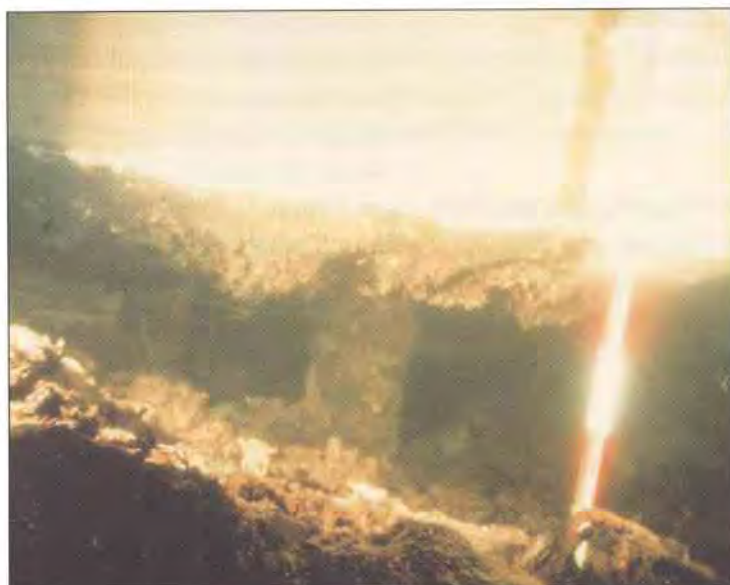
- Erosjon og/eller undergraving av fundamenter
- Oppstuvning av løsmasser, trær, kvist etc. som kan redusere vanngjennomløpet
- Skade på frilagte peler
- Skade på erosjonsbeskyttelse.

Figur 6.6-1 Erosjon og undergraving

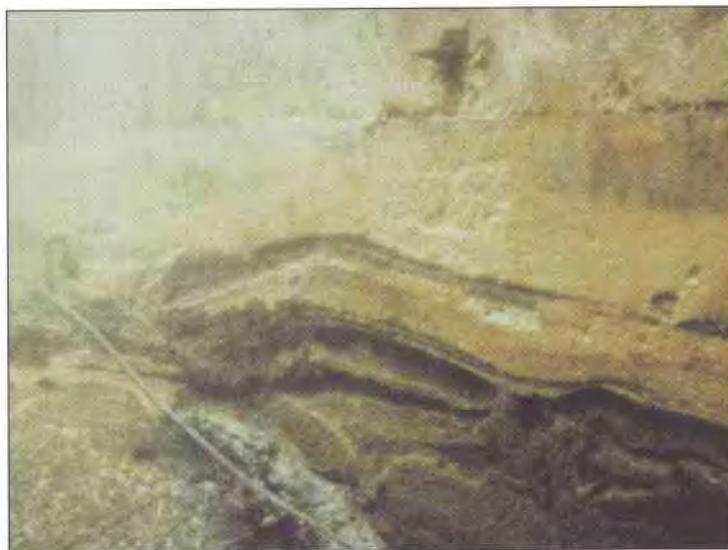
- Setning/bevegelse av landkar, pilarer, etc.
- Riss og sprekker
- Armering med liten eller skadet overdekning
- Forvitring pga. frost, værpåkjønning etc. spesielt i tidevannssonen
- Støpesår og støpeskjøter med dårlig utstøping
- Bomskader
- Armeringskorrosjon og evt. avskallinger
- Utvaskede områder.

Figur 6.6-2 Utvaskingssoner

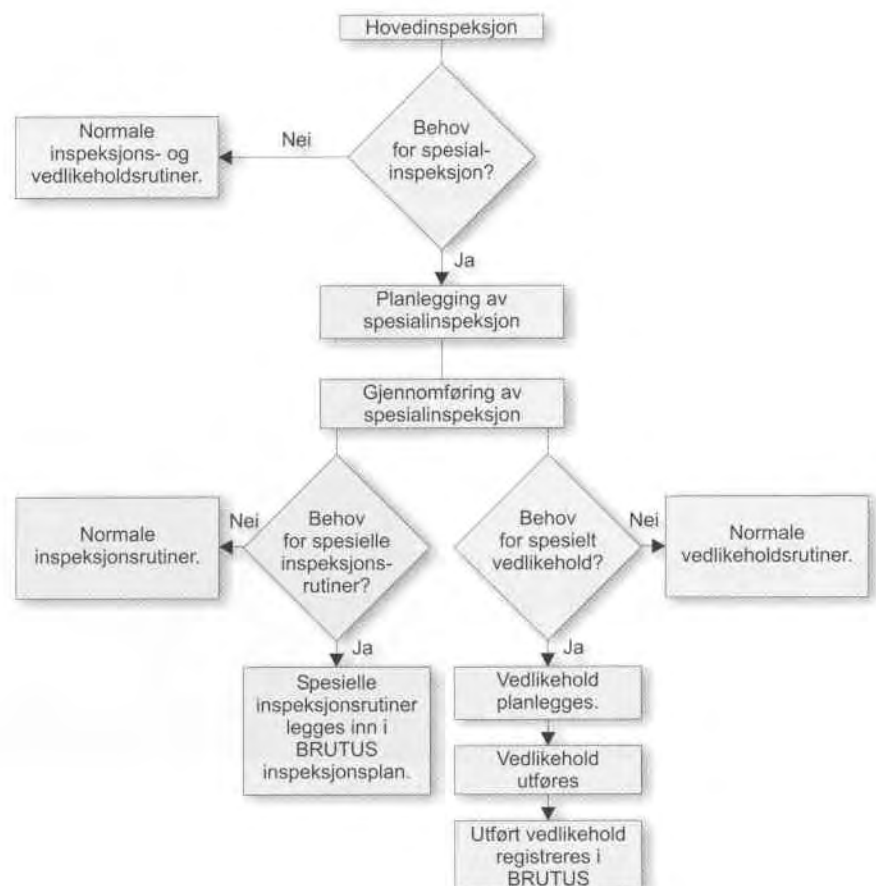
Det vises til prosess 87.17. I de tilfeller hvor spesialinspeksjon er initiert av en hovedinspeksjon kan gangen i inspeksjonsarbeidet være som illustrert i Figur 6.7-1.

Figur 6.7-1 Spesialinspeksjon initiert av hovedinspeksjon

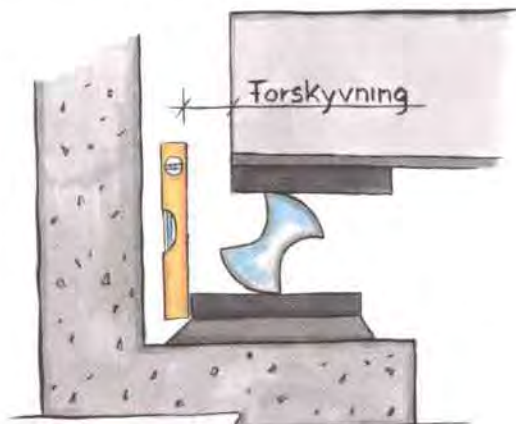
Det vises til prosess 87.1812. Bevegelser sees ofte på lagre og fugeåpninger og måles med tommestokk evt. med hjelp av et lite vater. Bevegelse av pilarer kan måles ved hjelp av lodd og loddesnor. Måling av bevegelser skal knyttes til en temperaturregistrering. Når bevegelser skal følges opp over tid skal det monteres bolter som målingene utføres mellom. For å fastslå hvilke deler som beveger seg kan det f.eks. benyttes en totalstasjon.

Figur 7.2-1 Måling av forskyvning

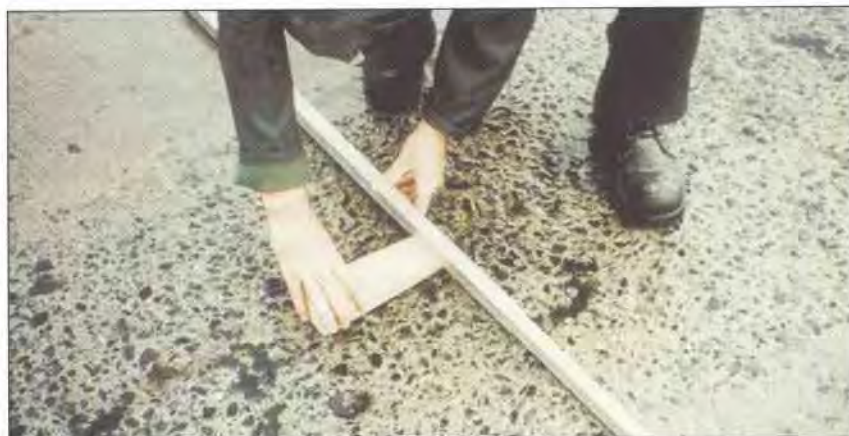
Figur 7.2-2 Måling av sporslitasje

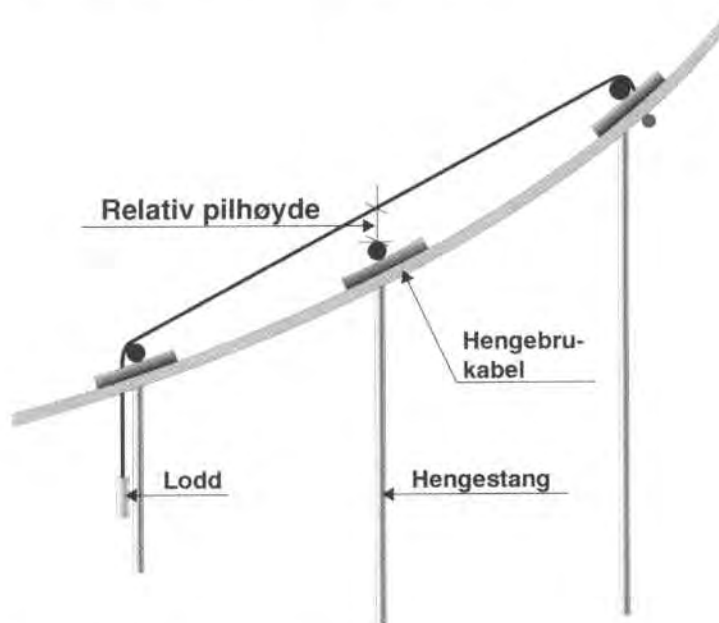
Hensikt	Måle relative pilhøyder på hengebrukabler for å kontrollere lasten i hengestengene.
Gjennomføring	Pilhøyden måles med en snor (evt. en pianotråd) som vist i Figur 7.2-3. I enden av snoren henges et lodd eller det brukes en fjærvekt. Den vertikale avstanden fra den midterste hengestangen opp til den stramme snoren (pilhøyden) måles. Prosedyren gjentas for alle hengestengene, på begge sider av brua. Pilhøyden er normalt den samme over hele brua, men kan variere noe inn mot tårnene på grunn av avstanden mellom siste hengestang og tårn og oppskruing av avstivningsbærene. Det er viktig at brua ikke er belastet med trafikk eller lift når målingene utføres.

Figur 7.2-3 Måling av relative pilhøyder

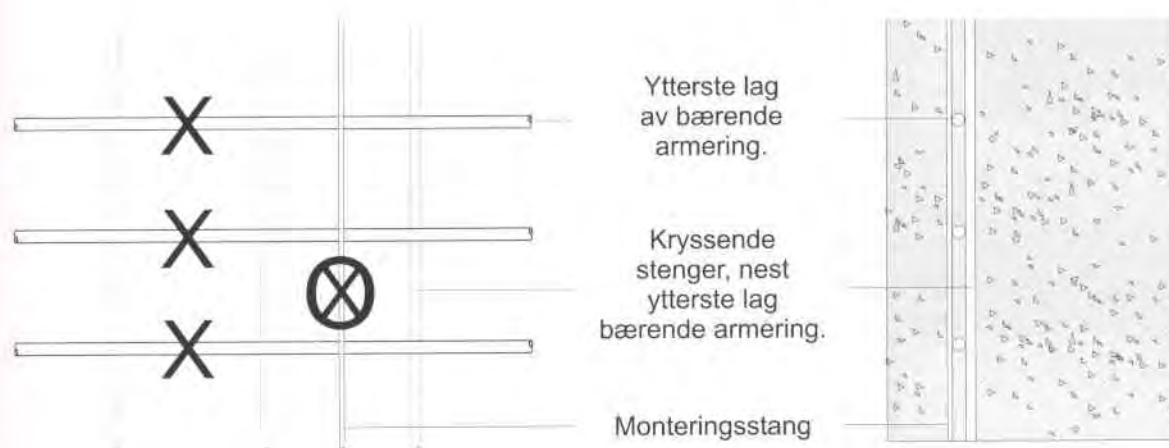
I området hvor overdekning skal måles, lokaliseres retning og beliggenhet av bærende armering og eventuelt nærmeste monteringsstang. Overdekningen måles på minimum 3 stenger i det ytterste laget av bærende armering. Målingene utføres midt mellom kryssende stenger, se Figur 7.3-1. Overdekningen for eventuelle monteringsstenger måles i minimum ett punkt.

- X Målepunkt bærende armering  
⊗ Målepunkt monteringsstenger

Figur 7.3-1 Definisjon av en overdekningsmåling ved stikkprøvekontroll.

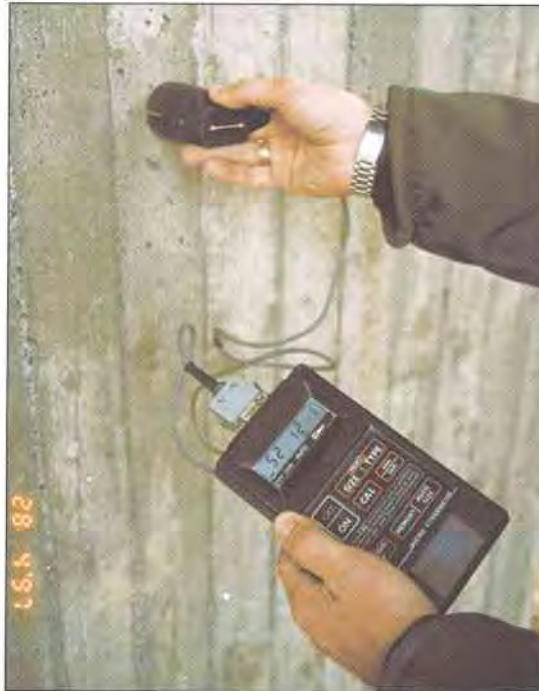
Figur 7.3-2 Overdekningsmåler

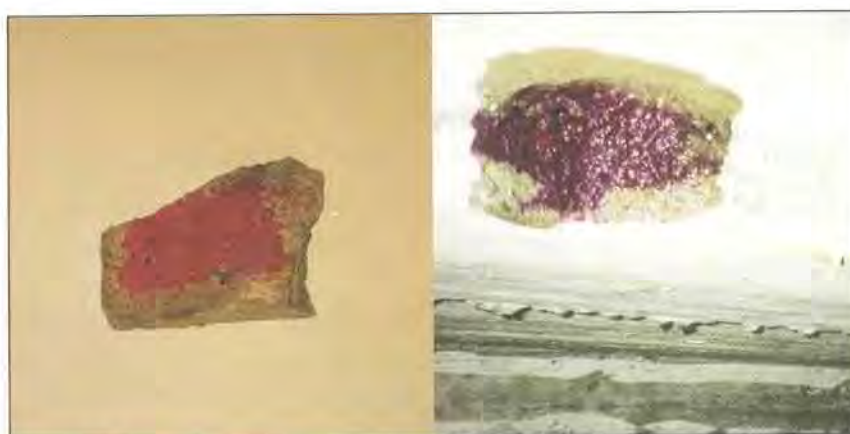
Figur 7.3-3 Karbonisert betong

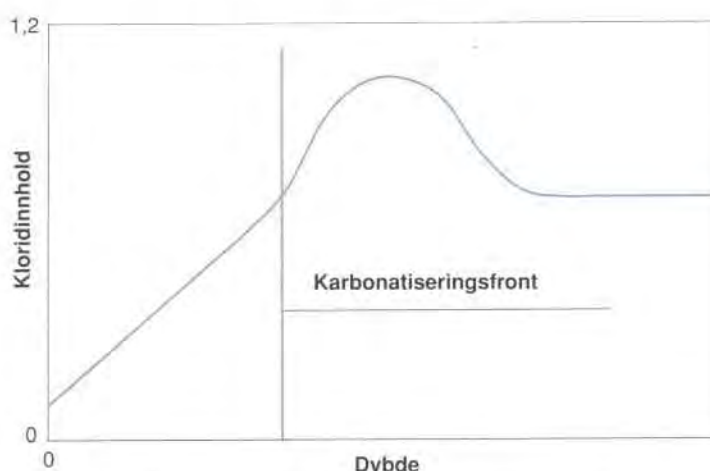
Innstøpte klorider vil gi et flatt kloridprofil dypt inn i betongen. Kloridprofilen kan overlages av klorider som trenger inn i betongen utenfra. Det vil også påvirkes av karbonatisering ved at betongens evne til å binde klorider reduseres. Kloridprofilen får da lav verdi i karbonatisert betong og en pukkel med høyere konsentrasjon i forkant av karbonatiseringsfronten før konsentrasjonen flater ut på innstøpt nivå, se Figur 7.3-4.

Figur 7.3-4 Kloridprofil, innstøpte klorider i karbonatisert betong

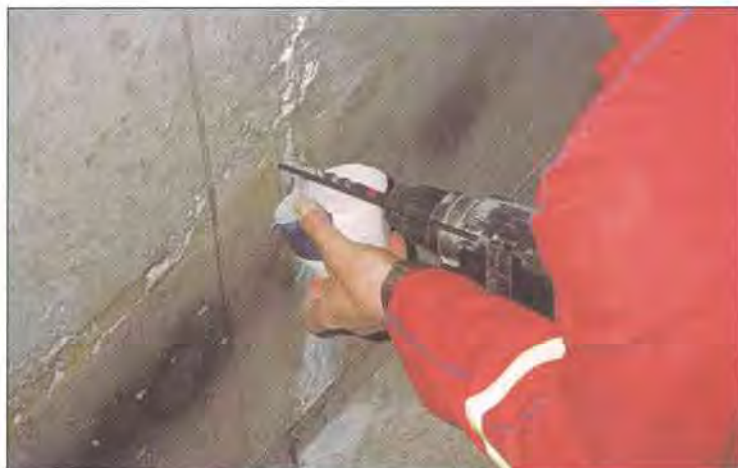
Figur 7.3-5 Utboring av betongstøv

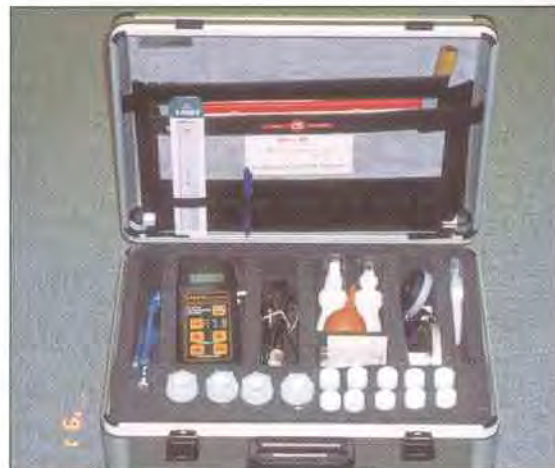
Figur 7.3-6 Analyse koffert RCT

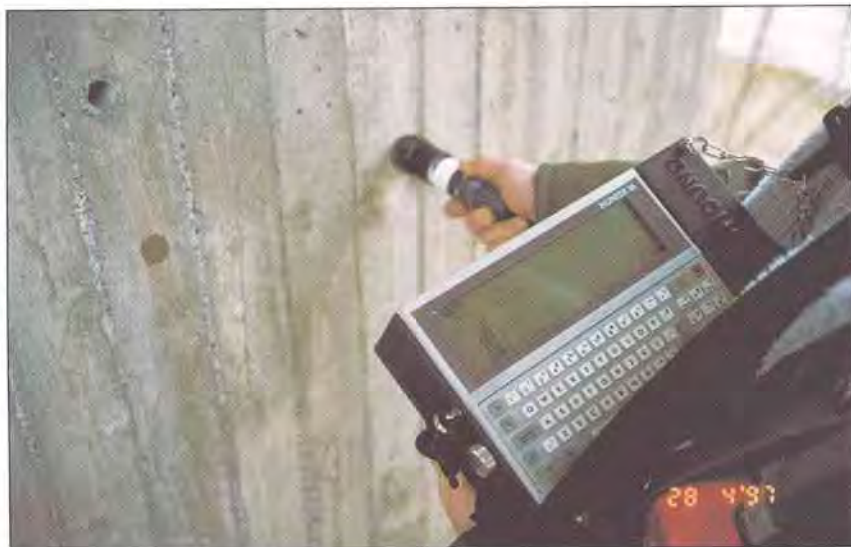
EKP-målinger utføres i henhold til spesiell beskrivelse. EKP-målinger skal verifiseres med opphugninger, det vises til kapittel 7.3.8. Kloridinnhold, karboniseringsdybde og overdekning bør måles i opphugningspunktet.

Figur 7.3-7 EKP-måling

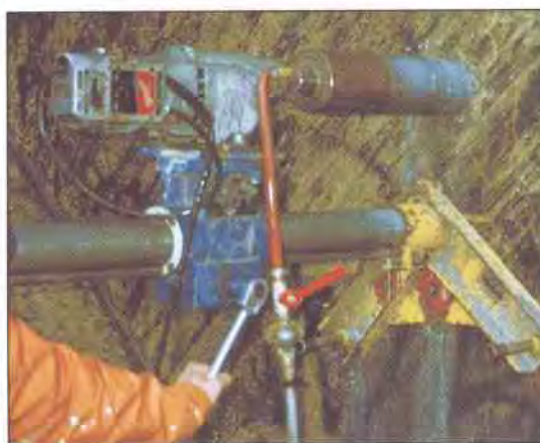
Figur 7.3-8 Utboring av betongkjerne

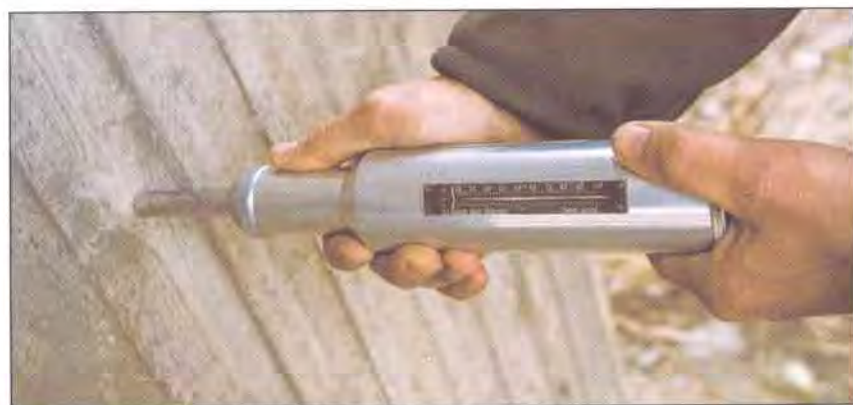
Figur 7.3-9 Måling av betongfasthet med slaghammer

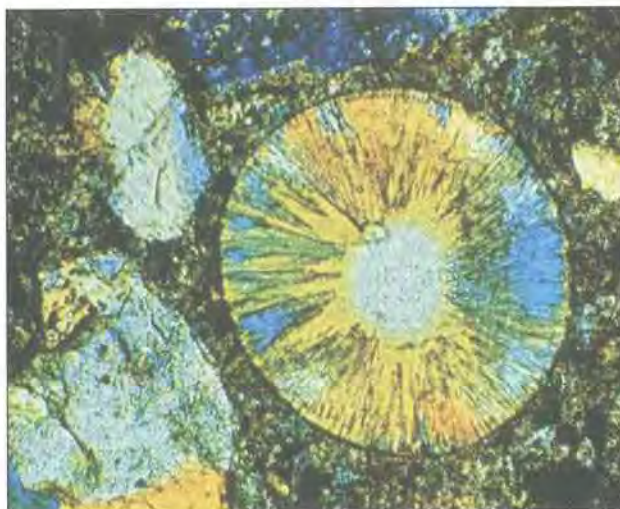
Planslip og tynnslip er gode metoder for bestemmelse av betongens kvalitet, men de er destruktive, kostbare og tidkrevende. De er bare aktuelle å bruke når eventuelle skader og skadeårsaker ikke kan fastslås på annen måte eller når det er viktig å finne betongens sammensetning. Det er bare en liten bit av hele konstruksjonen som analyseres. Det er derfor viktig å ta ut representative borkjerner og ikke trekke for omfattende konklusjoner basert på analysene.

Figur 7.3-10 Tynnslipanalyse (Foto NBI)

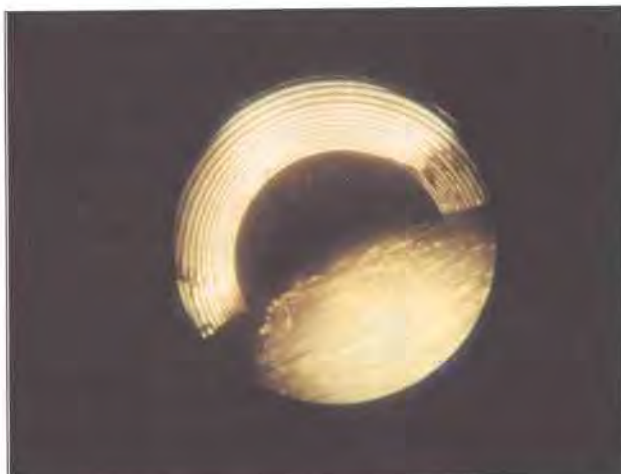
Spennkabelkontroll utføres etter behov, f.eks. ved mistanke om dårlig injiserte kabelrør.

Figur 7.3-11 Fiberoptikkundersøkelse av spennkabel.

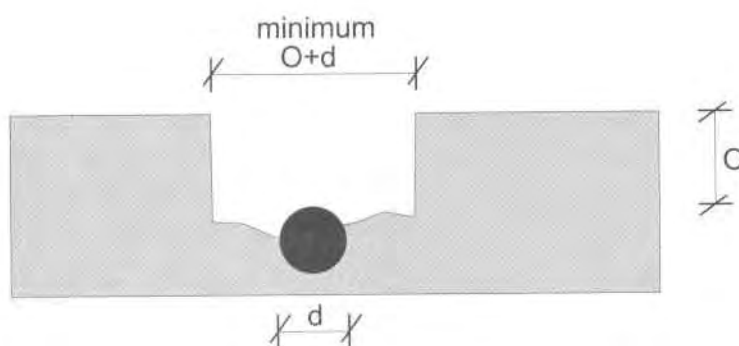
Det vises til prosess 87.1828. I de fleste tilfeller er det tilstrekkelig at bredden av opphugningen tilpasses armeringsdimensjon og overdekning slik at minimum bredde er overdekningen pluss armeringsdiameter ( $o + d$ ), se Figur 7.3-12. Ca.  $1/3$  til  $1/2$  av armeringsjernets omkrets bør frilegges i en lengde av minimum 0,3 m.

Figur 7.3-12 Anbefalt bredde og dybde av opphugning

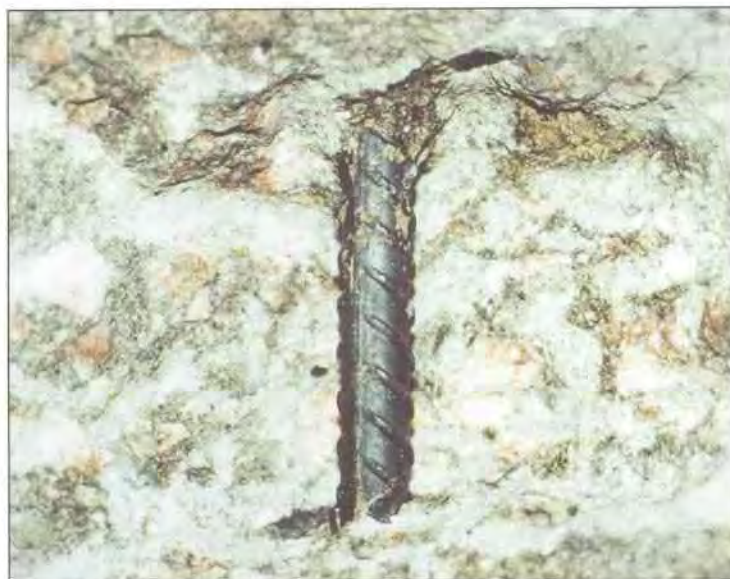
*Figur 7.3-13 Eksempel på rustgrad A*

- Rustgrad A: Helt uskadet armering med matt grå hinne.
- Rustgrad B: En kan se de første små spor av rust (må vurdere om dette er fra byggetiden).
- Rustgrad C: Jevnt fordelt overflaterust.
- Rustgrad D: Kraftig avskallende overflaterust og tydelig tverrsnittsreduksjon.
- Rustgrad E: Groptæring.

Rustgradene er illustrert i Figur 7.3-13 - Figur 7.3-17.

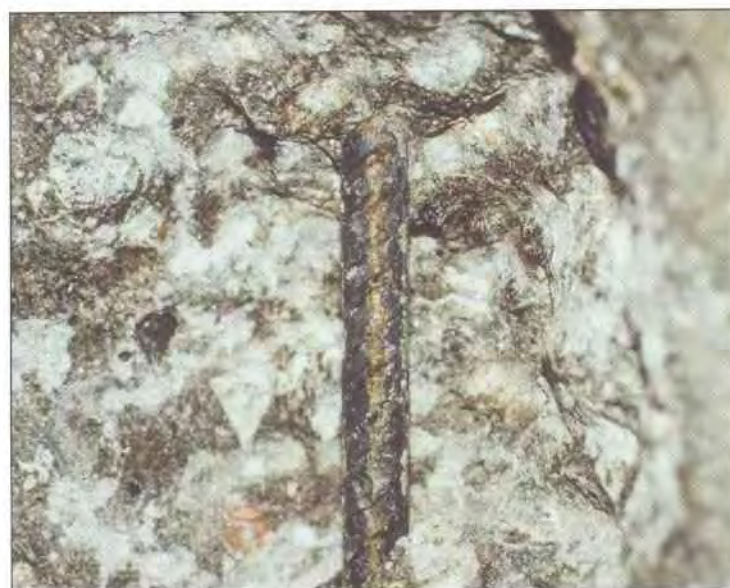
*Figur 7.3-14 Eksempel på rustgrad B*

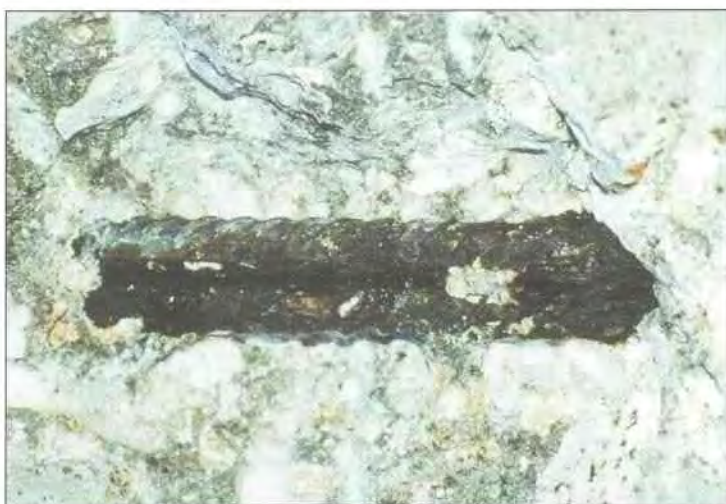
*Figur 7.3-15 Eksempel på rustgrad C*

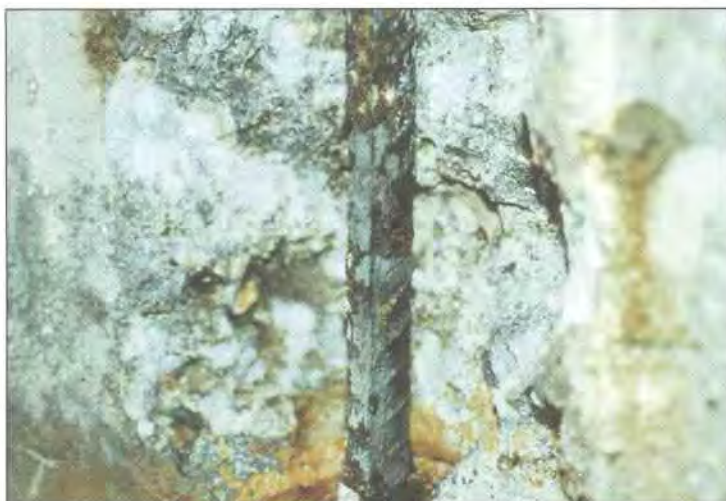
*Figur 7.3-16 Eksempel på rustgrad D*
