**Statens vegvesen**

**Håndbok 136**

# **Inspeksjonshåndbok for bruer**

**Veiledning**

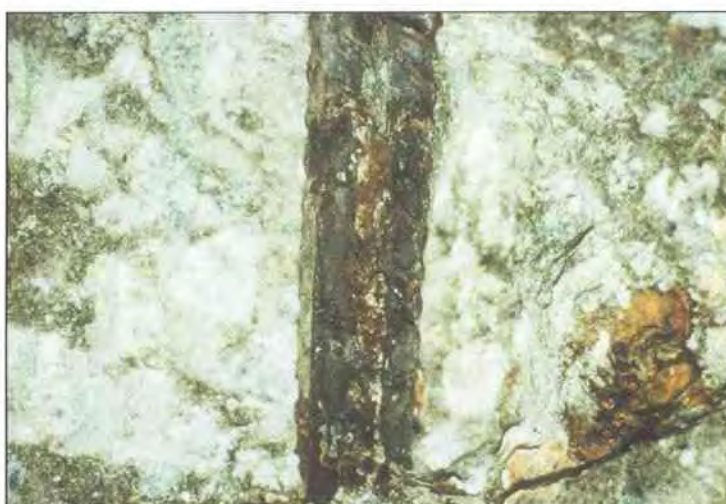
*Figur 7.3-17 Eksempel på rustgrad E*

- Rustgrad A: Helt uskadet armering med matt grå hinne.
- Rustgrad B: En kan se de første små spor av rust (må vurdere om dette er fra byggetiden).
- Rustgrad C: Jevnt fordelt overflaterust.
- Rustgrad D: Kraftig avskallende overflaterust og tydelig tverrsnittsreduksjon.
- Rustgrad E: Groptæring.

Rustgradene er illustrert i Figur 7.3-13 - Figur 7.3-17.

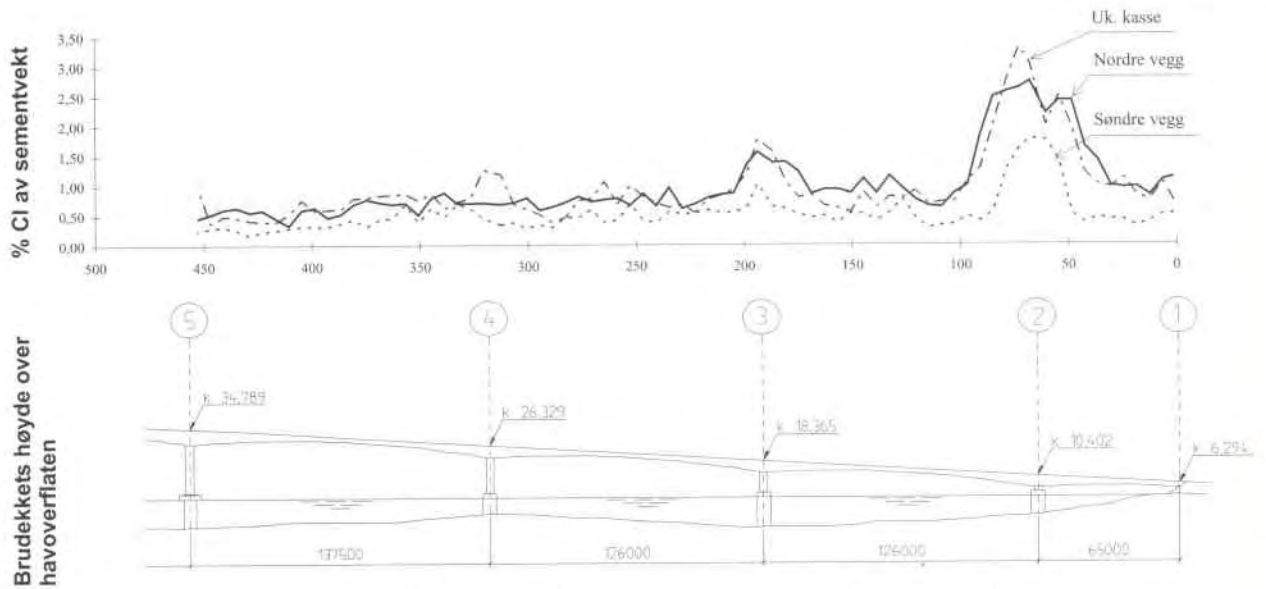
Figur 7.3-18 Gjenomsnittlig kloridinnhold i dybde 0-10 mm, brukassen Gimsøystraumen bru

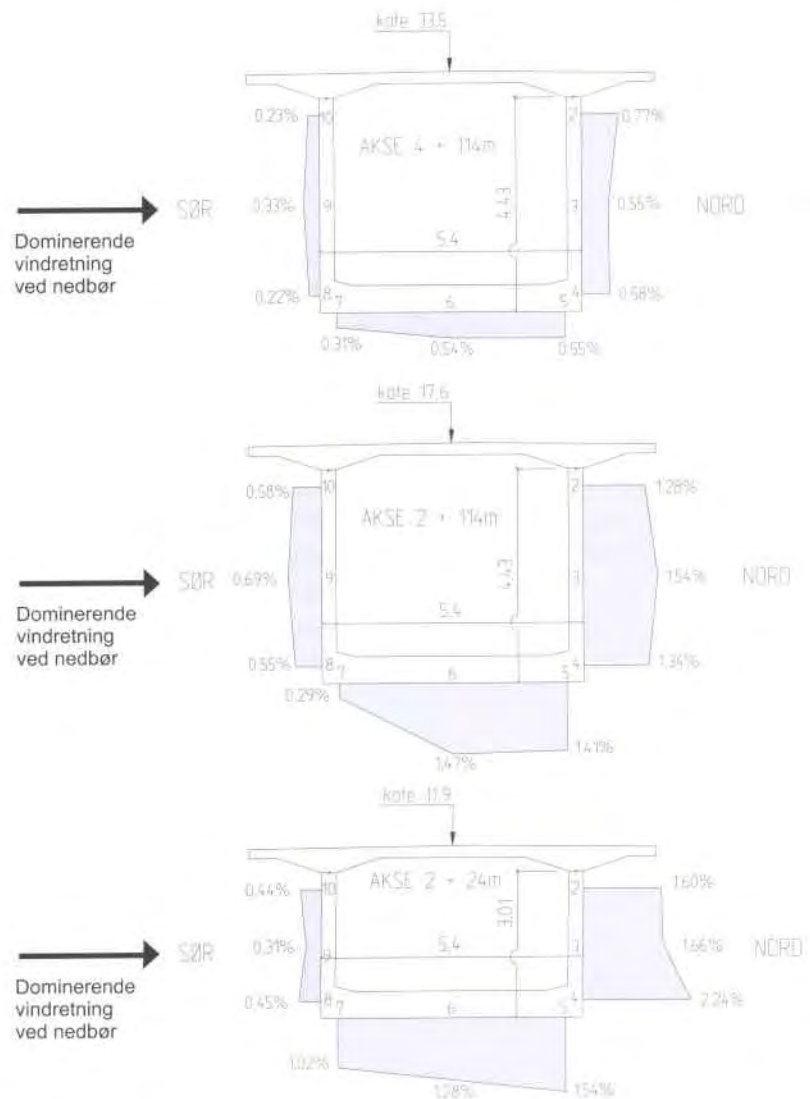
Kloridinnhold i % av sementvekt, dybde 0-10mm

Figur 7.3-19 Variasjon av kloridinnhold i brukassen med høyde over havet,

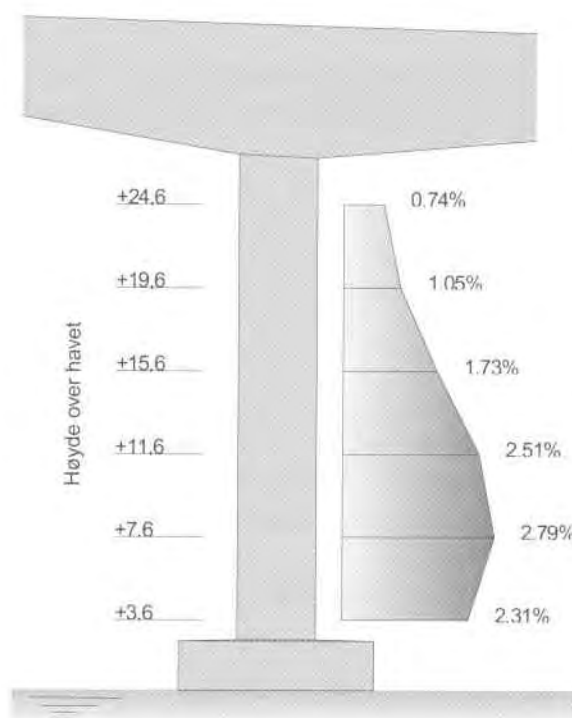
*Gimsøystraumen bru.*

*Figur 7.3-20 Variasjon av kloridinnhold i søyler med høyde over havet, Gimsøystraumen bru.*

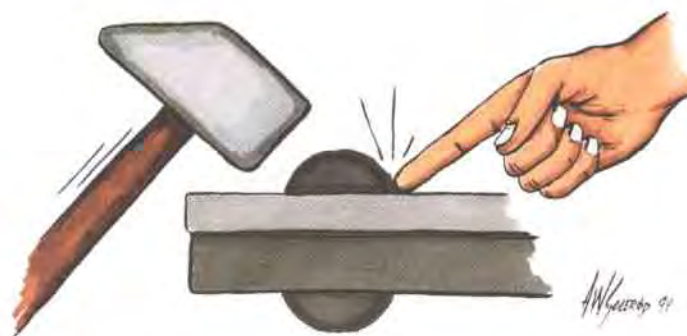
Det vises til prosess 87.1832. Sprekker i overflatebehandlingen i overgangen mellom skrue-/naglehodet og grunnmaterialet kan skyldes løse skruer/nagler. Ved å banke lett på den ene siden av naglehodet med en hammer mens man holder en finger på motsatt side av naglehodet i overgangen mot grunnmaterialet, kan man kjenne om naglen er løs.

Figur 7.4-1 Kontroll av nagle

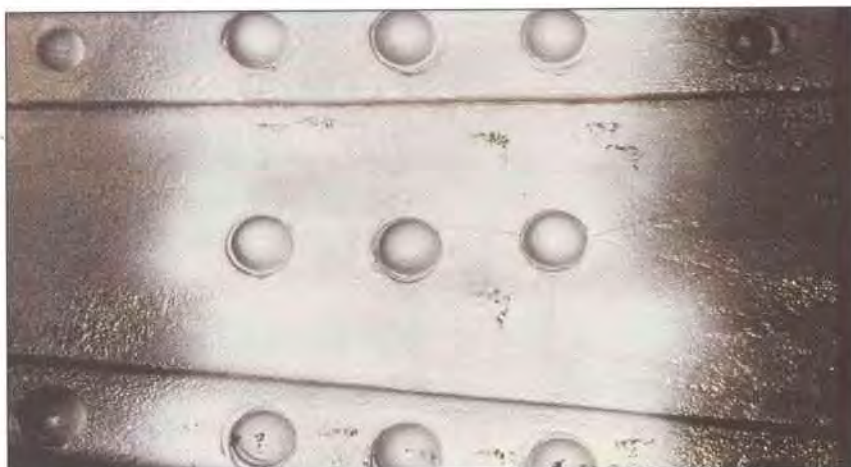
Det vises til prosess 87.1836. Sprekkbildet bør dokumenteres ved hjelp av skisser eller fotografier. Både gjennomgående sprekker og sprekker i overflaten avtegnes. Kontrollen gir ikke noe mål på hvor dype sprekken er.

Figur 7.4-2 Magnetpulverkontroll

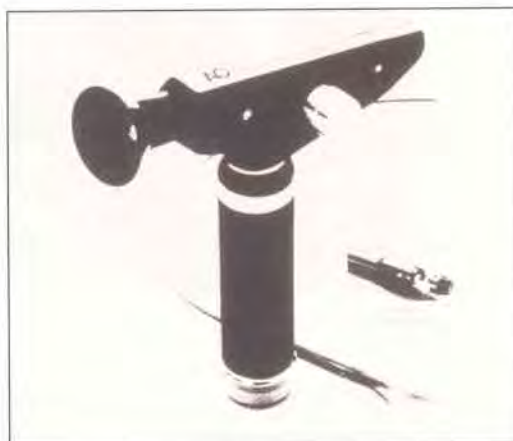
Kontrollere om det er skader (korrosjon, sprekker o.l.) i lukkede eller vanskelig tilgjengelige elementer av stål ved hjelp av endoskop med fiberoptikk.

Figur 7.4-3 Fiberoptikkundersøkelse av hulrom

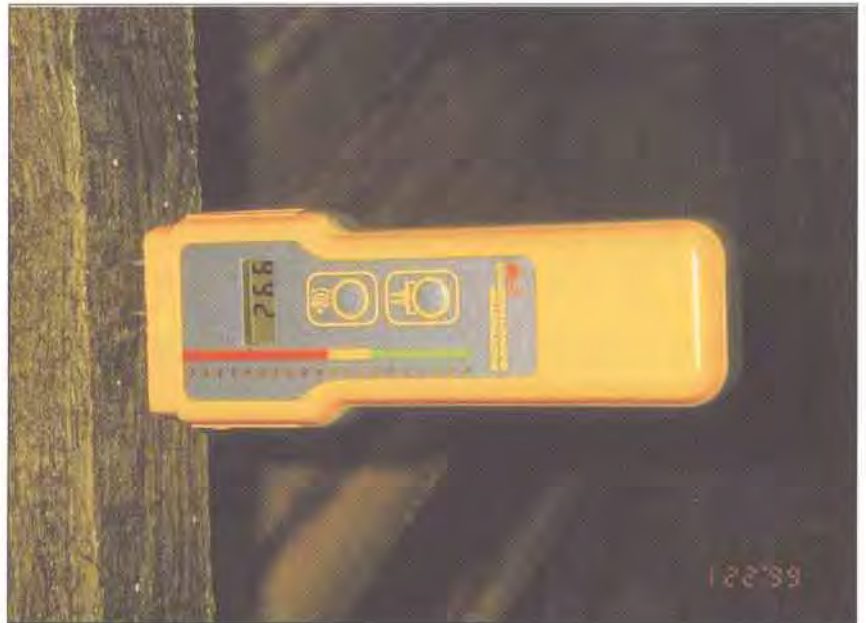
Måle fuktinnholdet i elementer av tre. Registrert fuktnivå i trevirke vil avdekke om det blant annet er fare for angrep av råtesopper. Da man må regne med et høyt fuktnivå i trevirke i bruer vil denne undersøkelsen bare være aktuell i spesielle tilfeller og bare på bærende elementer.

Figur 7.5-1 Fuktmåling på tre

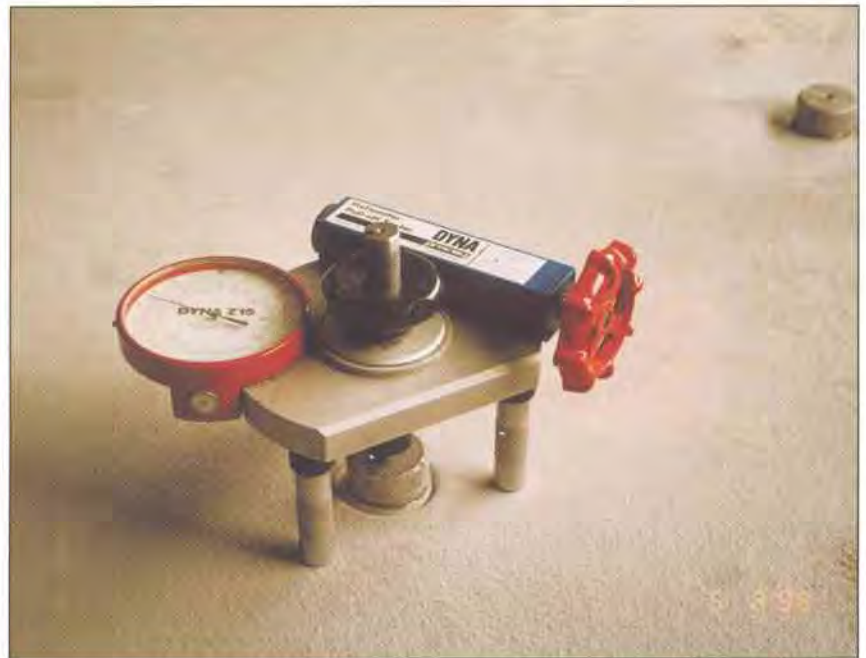
Figur 7.7-1 Avtrekksinstrument

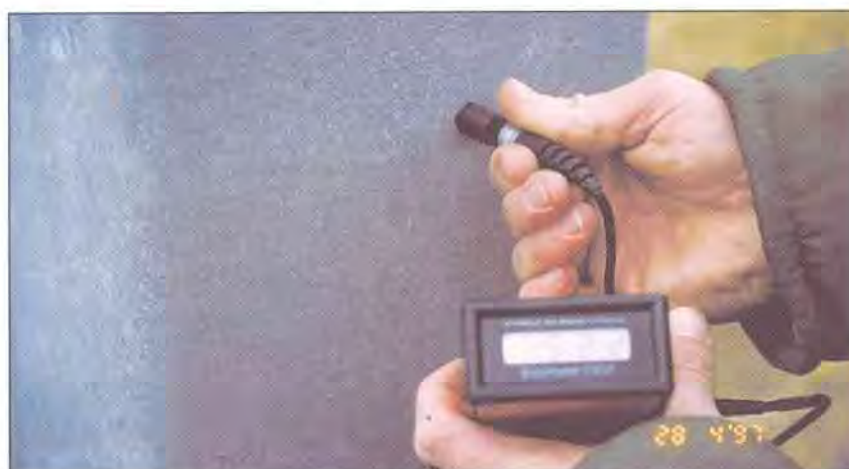
<b>Hensikt</b>	Måle om tykkelsen av tørr malingsfilm/-belegg på stål er som beskrevet.
<b>Gjennomføring</b>	Det vises til prosess 87.1853 og Statens vegvesen Rapport 94-08 BRU: «Vedlikehold av korrosjonsbeskyttende belegg på bruer.»

Figur 7.7-2 Tykkelse av overflatebelegg på stål

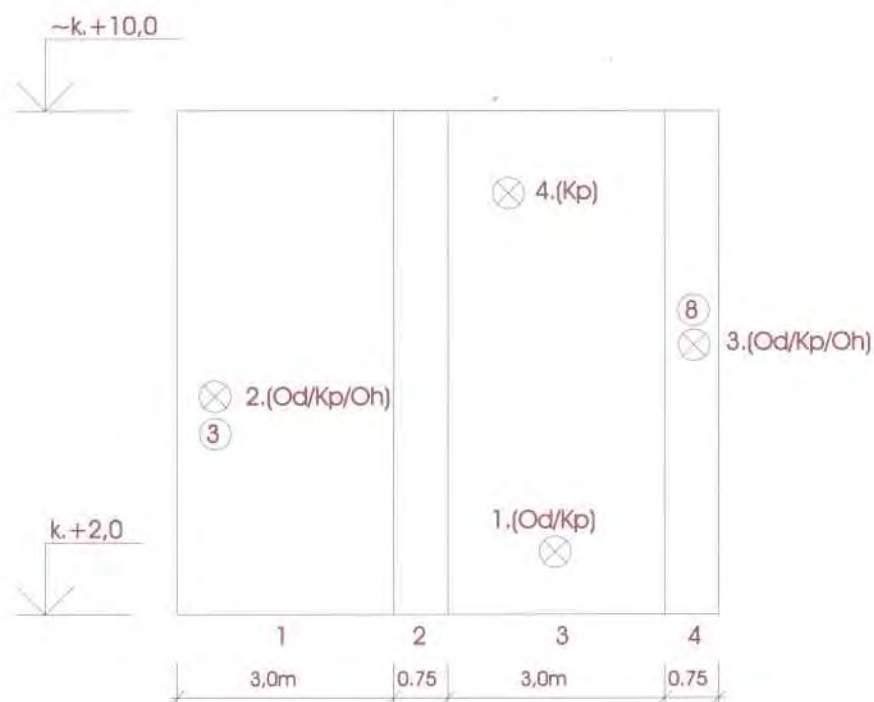
Prøve nr	Overdekning (Od) i mm		Kloridinnhold i % av betongvekt			Potensiale	Opphugn.	Korr. grad	Foto nr.
	Min.	Gj. snitt	0-25 mm	25-50 mm	50-75 mm				
4	-	-	0,190	0,120	0,076	-	Nei	-	-
3	50	60	0,200	0,135	0,060	-192	Ja	B	8
2	38	40	0,130	0,074	0,026	-75	Ja	A	3
1	34	40	0,160	0,120	0,056	-126	Nei	-	-

Antatt sementmengde:  $300 \text{ kg/m}^3$   
Omregningsfaktor: 7,67

Bk1 (A3+10): Borkjerne nr. 1. Tatt i overbygning i akse 3 + 10 m.

Bk2 (P5): Borkjerne nr. 2. Tatt i pilar 5.

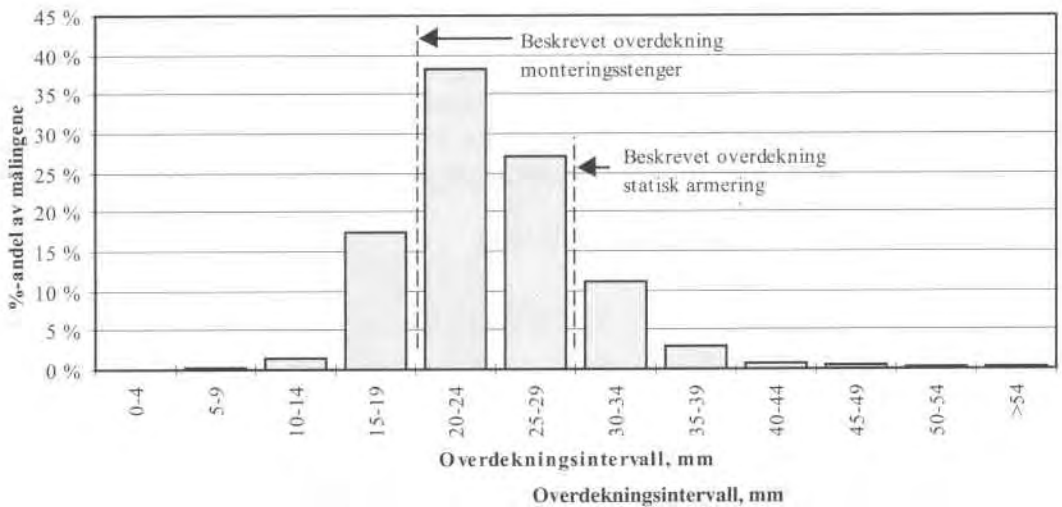
Figur 8.5-3 viser fordelingen av armeringsoverdekningen i overbygningen i felt 1 på Gimsøystraumen bru. Fordelingen bygger på 2029 enkeltmålinger.

Figur 8.5-3 Fordeling av armeringsoverdekning.

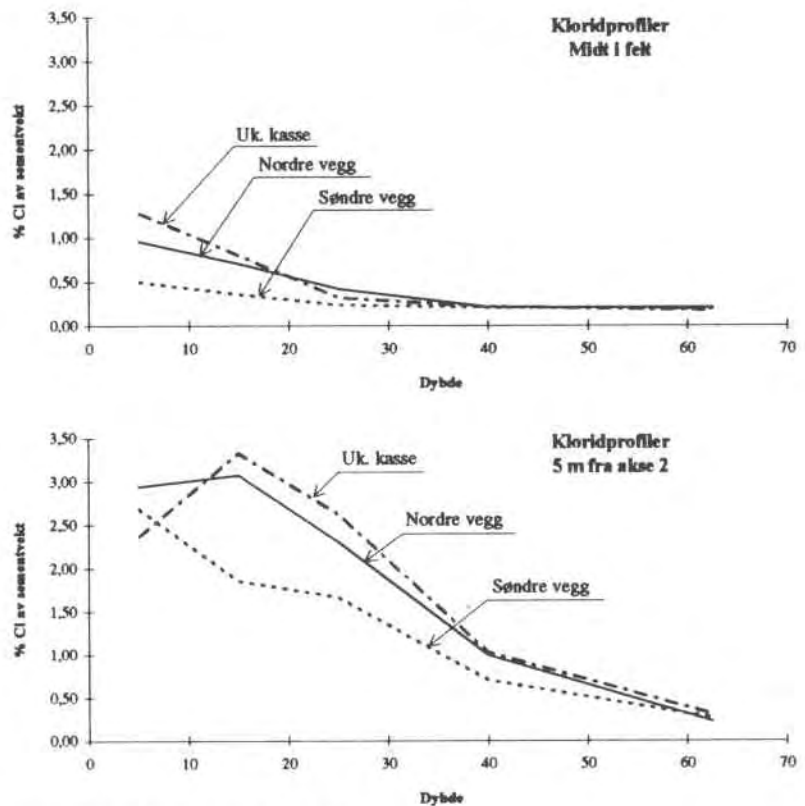
Figur 8.5-4 viser eksempler på presentasjon av kloridprofiler midt i felt 1 og 5 m fra akse 2 for overbygningen på Gimsøystraumen bru.

Figur 8.5-4 Kloridprofiler i felt 1.

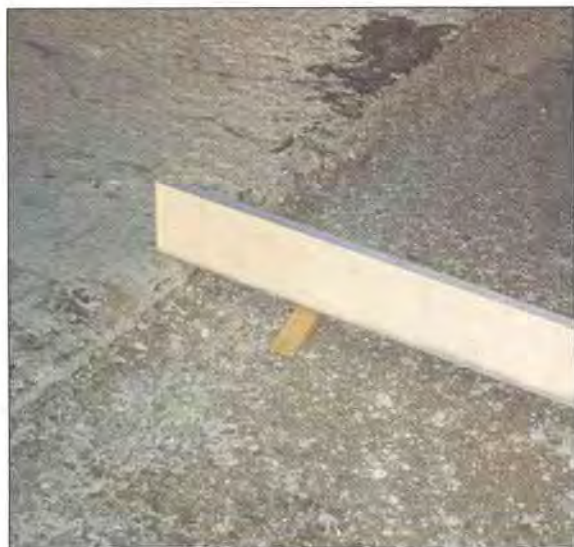
### Eksempel 9.1-1

Setninger i masser bak landkar har ført til en høydeforskjell i kjørebanelen på 27 mm. Det går mye tungtrafikk på brua som ligger på en stamveg og spranget fører til mye slag og støy for beboerne nær brua. Skaden påvirker trafikksikkerheten og miljøet.

Skadetype: 11 Setning  
Skadegrad/-konsekvens: **3T, M3**  
Skadeårsak: 61 Trafikklast

**Tiltak:**  
Oppfylling med asfalt innen 1 år.

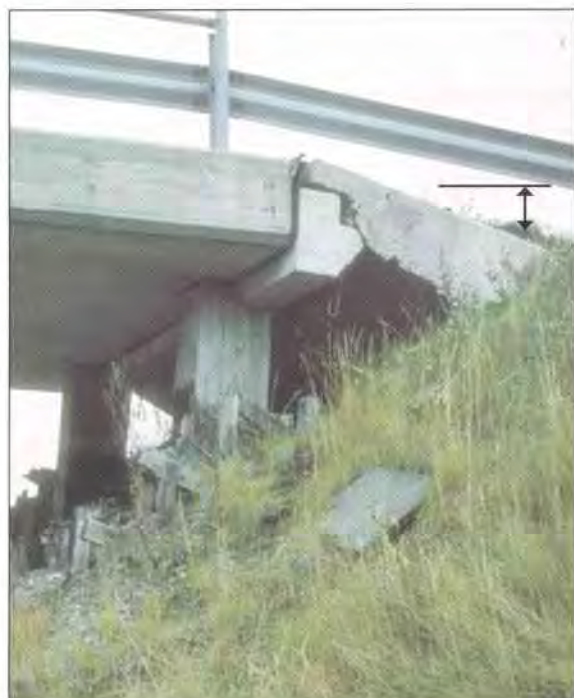
### Eksempel 9.1-2

Stor setning av fylling som er bygget opp av bark. Høydeforskjell mellom bru og fylling er stor. Skaden vurderes som trafikkarfarlig. Setningene påvirker også utseendet fra vegen som går under brua. Forskyvning av betongsøylene indikerer at de er påført ekstra store belastninger fra jordtrykket. Skade på elementer av betong beskrives i hht. kapittel 9.2.

Skadetype: 11 Setning  
Skadegrad/-konsekvens: **3T, 2M**  
Skadeårsak: 13 Feil materialvalg

**Tiltak:**  
Utskifting av masser med f.eks. EPS. Tilstanden til betongsøylene må kontrolleres nøye når massene er fjernet.

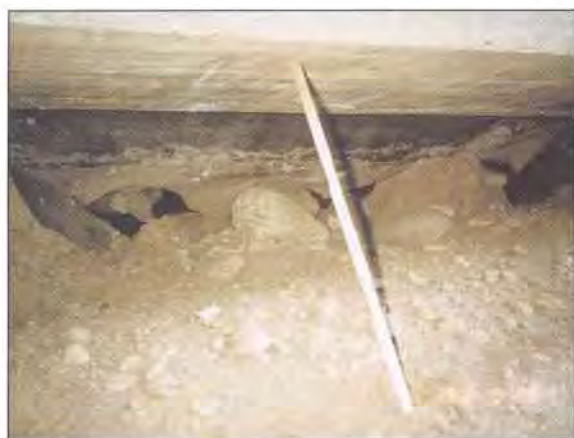
### Eksempel 9.1-3

Eksempel på setning i grunnen under en liten del av en vingemur. Kan påvirke bæreevnen dersom setningen utvikler seg.

**Tiltak:**  
Oppfylling med egnede masser innen 5 år.

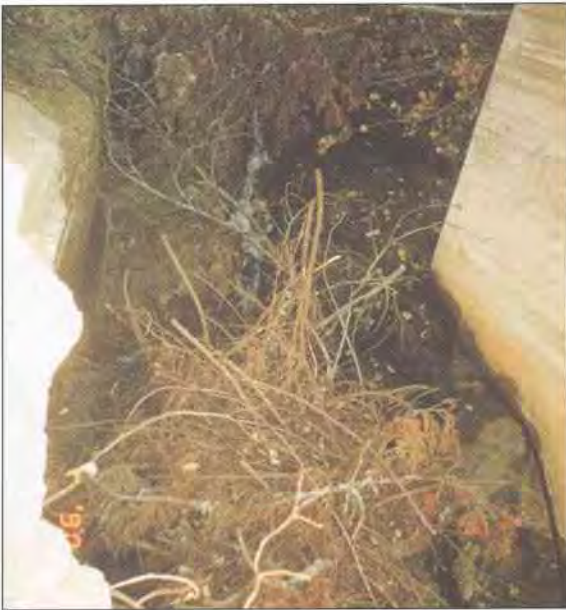
Eksempel 9.1-4

Hele gjennomløpet er fylt opp av busker og trær. Brua er over et typisk flomløp, men den er godt fundamentert slik at det ikke er fare for at fundamentet undergraves. Innsnevringen kan få konsekvenser for vedlikeholdskostnadene ved at vannet renner over veien og massene bak landkarene graves ut.

Opprensning innen 1 år.

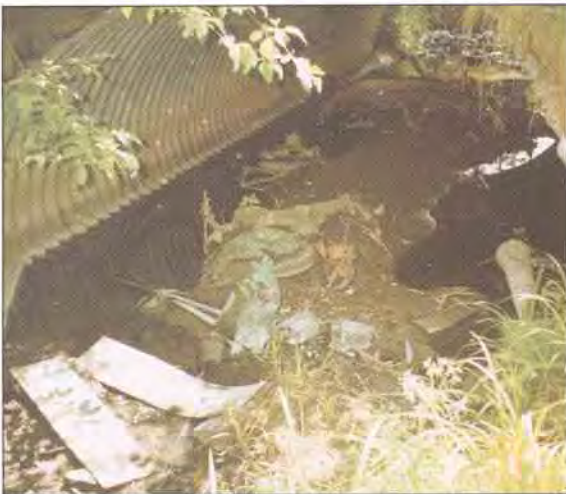
Eksempel 9.1-5

Søppel i gjennomløp. Det er fare for at massene rundt røret kan bli utgravd i forbindelse med flom. Dette kan få konsekvenser både for bæreevne og vedlikeholdskostnader.

Opprensning innen 1 år.

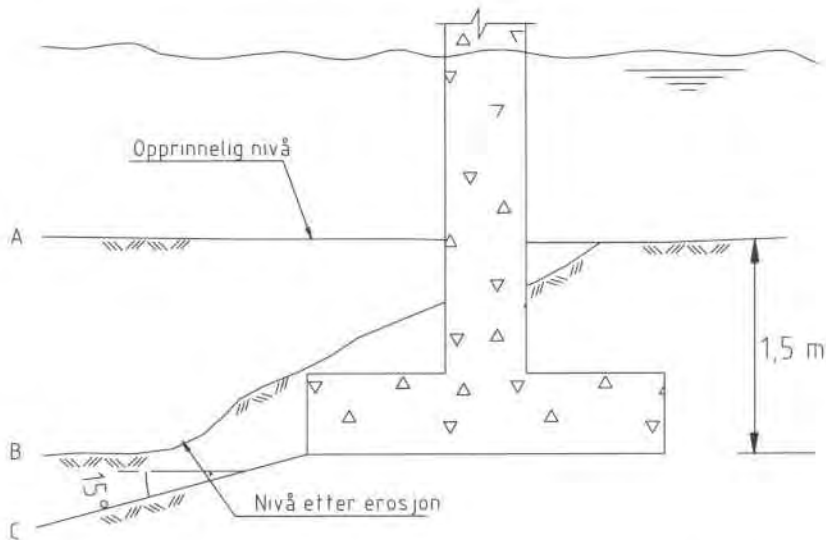
Figuren ovenfor er basert på bæreevneformlene i Bruhåndboka og viser at dersom erosjonen gjør at bunnivået senkes fra opprinnelig nivå A (bæreevnen er 100 %) til nivå B, reduseres bæreevnen til 50 %. Dersom erosjonen får fortsette slik at bunnivået senkes til nivå C, reduseres bæreevnen til 25 % av den opprinnelige.

- Erosjon i et gjennomløp kan redusere bæreevnen til et fundament fordi massene rundt det fjernes. Fundamenter uten pelers er spesielt utsatt. Se figur. Faren for undergraving er stor.
- Sålefundamenter vil alltid få redusert bæreevne om de undergraves, setninger kan oppstå.
- Setninger av fundamenter vil gi deformasjoner i overbygningen og kan føre til sammenbrudd av deler av eller hele brua.
- Fundamenter på pelers har normalt bæreevne uten masser under fundamentet, men frilagte pelers vil være sårbare for f. eks. is, drivtømmer, råte og bør derfor beskyttes.

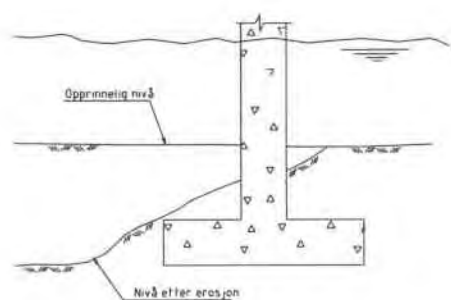
### Eksempel 9.1-6

Opprinnelig terrengnivå under vann er blitt erodert til nivå med underkant såle pga. manglende erosjonsbeskyttelse.

Oppfylling med egnede masser og etablering av erosjonsbeskyttelse i løpet av 1 år.

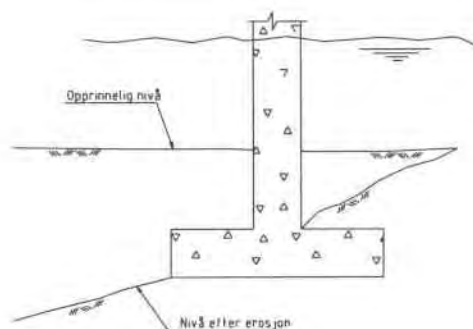
### Eksempel 9.1-7

Opprinnelig terrengnivå under vann er endret vesentlig på grunn av erosjon. Dette har stor konsekvens for bæreevnen. Det er benyttet for fingraderte masser i tilbake-fyllingen.

Oppfylling med egnede masser og etablering av erosjonsbeskyttelse i løpet av 1/2 år.

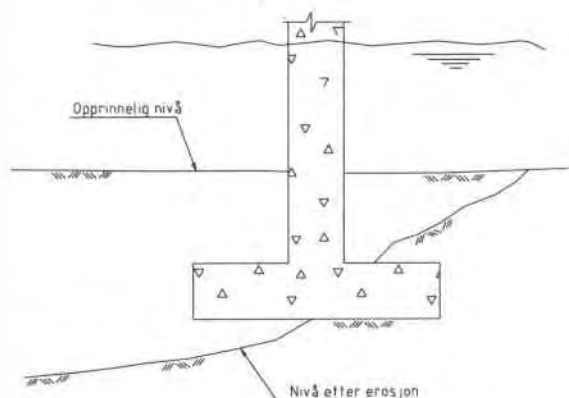
### Eksempel 9.1-8

Sålefundamentet er undergravd etter kraftig flom. Dette gir stor reduksjon i bæreevnen.

Trafikken stanses inntil tiltak er utført. Understøpning med betong, oppfylling med egnede masser og etablering av erosjonsbeskyttelse i nivå med gammel elvebunn umiddelbart.

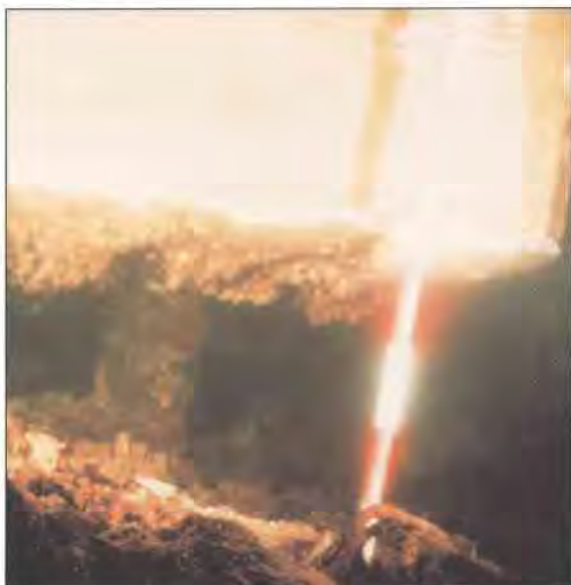
**Eksempel 9.1-9**

Undergraving av fundament med vertikale peler pga. manglende erosjonsbeskyttelse. Vertikale laster kan tas opp, men ikke horisontale. Pelene kan også bli utsatt for uforutsette påkjenninger. Dette har alvorlige konsekvenser for bæreevnen.

Understøpning av fundamentet eller oppfylling med egnede masser og etablering av erosjons-beskyttelse. Utføres i løpet av 1/2 år.

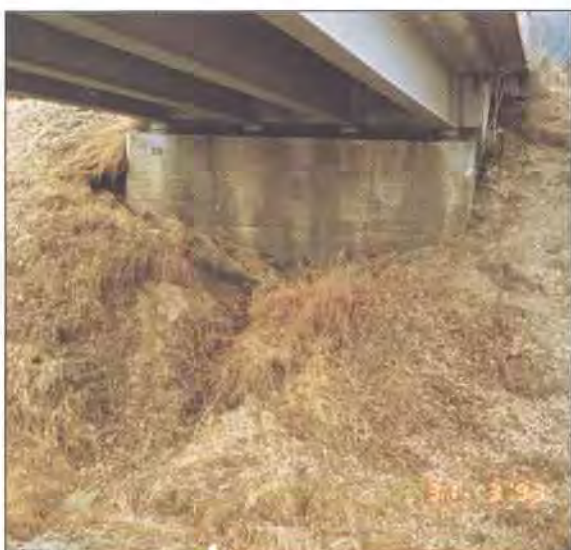
**Eksempel 9.1-10**

Erosjon i fylling da vannavrenning fra brudekket ikke er utført som beskrevet. Dersom utviklingen får fortsette vil vedlikeholdskostnadene påvirkes. Da det er mye offentlig ferdsel under brua har dette også konsekvenser for utseendet.

Oppfylling med løsmasser, forbedring av avrenning og beskyttelse mot erosjon. Utføres i løpet av året.

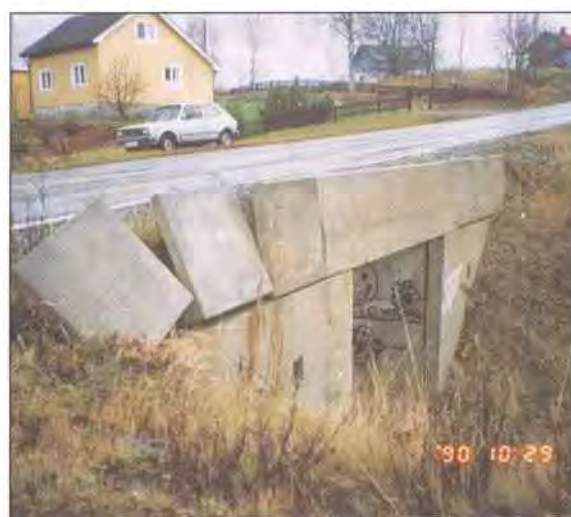
**Eksempel 9.1-11**

Kombinasjon av erosjon i fyllingen bak vingene og mangelfull innfesting har ført til at kant-elementene har kommet ut av posisjon og det er fare for at de faller ned på gangvegen under brua. De vi derfor påvirke sikkerheten for de som ferdes der.

Elementene rettes opp og sikres i løpet av 1/2 år.

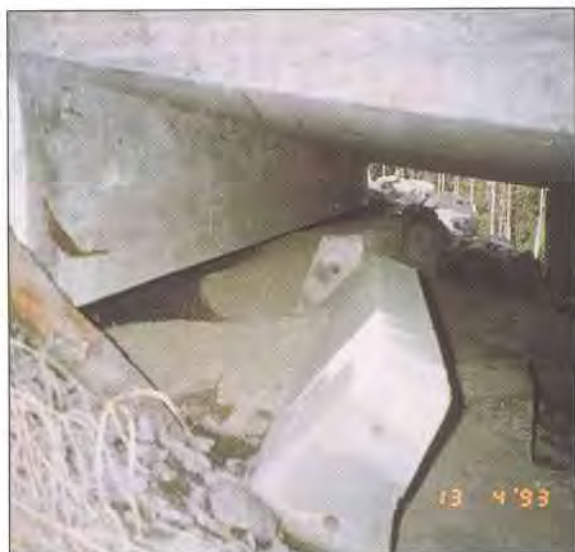
### Eksempel 9.1-12

Som følge av erosjon har betongblokker foran landkaret begynt å rase ut og det har oppstått setninger og hull i massene bak landkaret. Dette har konsekvenser for trafiksikkerheten.

Repareres midlertidig ved påfylling av masser i bakkant umiddelbart og senere permanent ved etablering av avlastingsplate mot bakkanten.

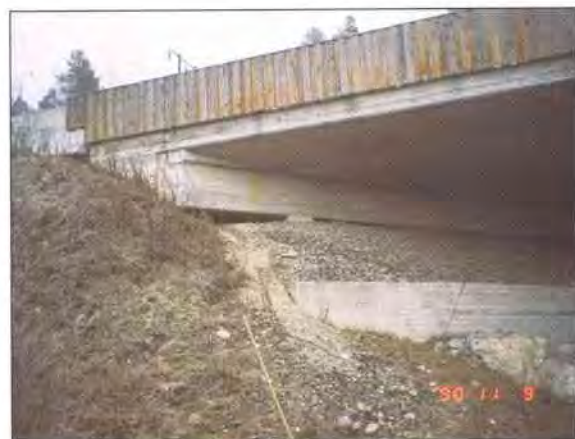
### Eksempel 9.1-13

Liten erosjon under landkar på grunn av at det ikke er tatt tilstrekkelig hensyn til vannavrenning i prosjekteringen.

Ingen.

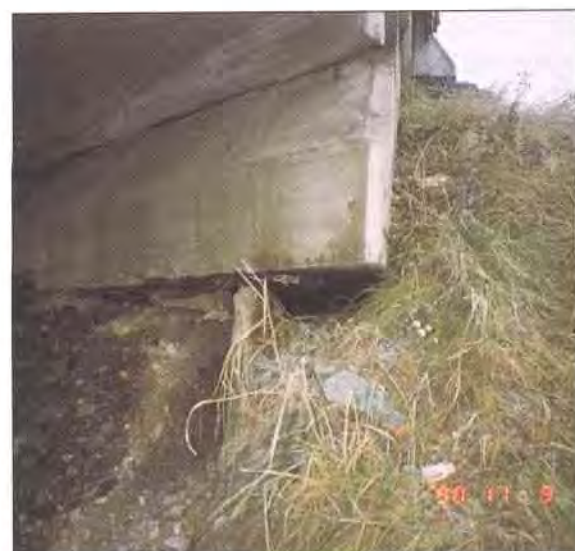
### Eksempel 9.1-14

Begynnende erosjon under landkar på grunn av at det ikke ble tatt tilstrekkelig hensyn til vannavrenning fra kjørebane under bygging. Dette kan få konsekvenser for vedlikeholdskostnadene dersom erosjonen får utvikle seg over tid.

Utskifting av masser, forbedring av avrenning og beskyttelse mot erosjon i overflaten i løpet av 5 år.

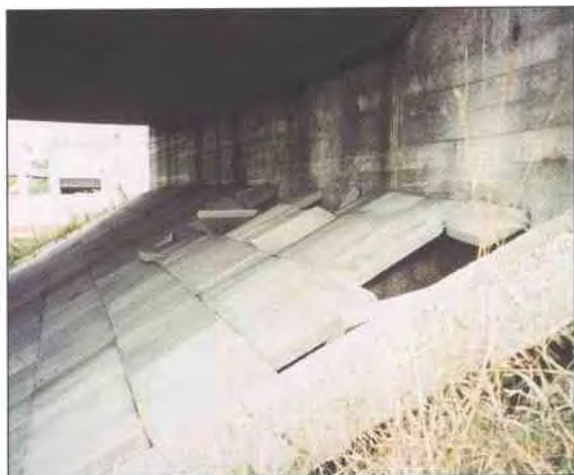
### Eksempel 9.1-15

Erosjon foran landkar har ført til at betongheller har kommet ut av stilling.

Forbedring av vannavrenning, oppfylling under betongheller og legging av heller på nytt. Utføres i løpet av 5 år.

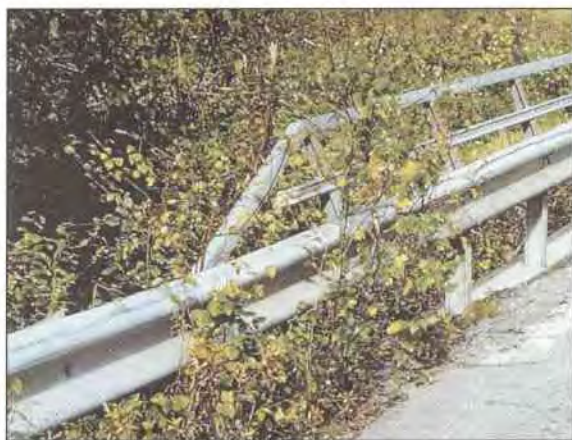
### Eksempel 9.1-16

Tett vegetasjon ved landkar.

Vegetasjon fjernes innen 1 år.

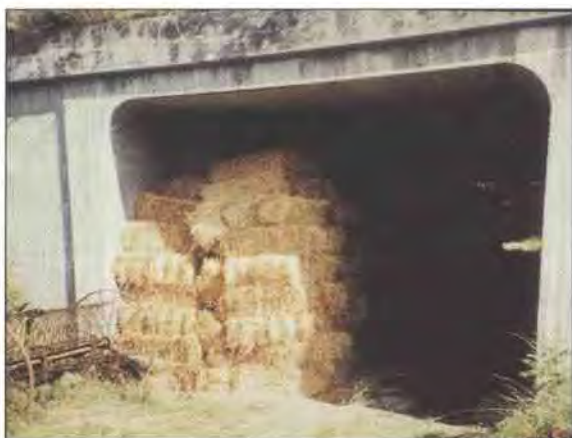
### Eksempel 9.1-17

Kulvert benyttet som lager for halmballer.

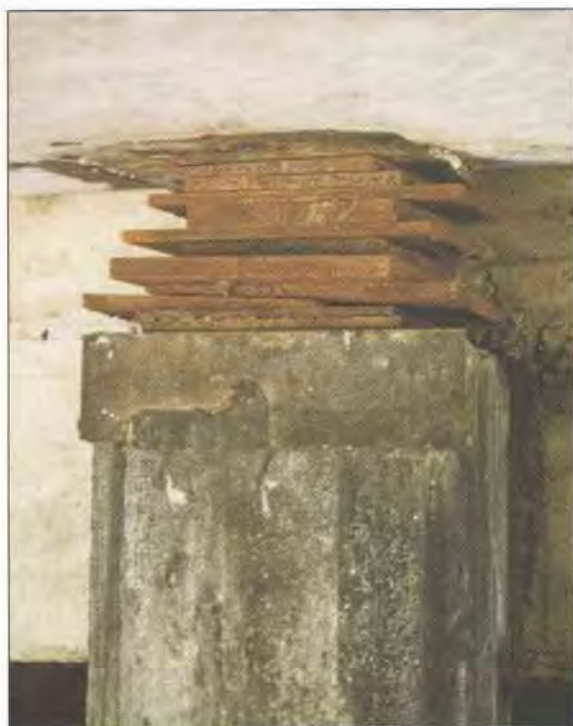
#### Eksempel 9.2-1

Stor setning av et landkar som står opp i en fylling. Massenes setningsømfintlighet er undervurdert. Landkaret har ikke skader som krever reparasjon på kort sikt. Overbygningen er kontinuerlig og det har derfor vært nødvendig med midlertidig oppbygging av lagrene for å redusere deformasjonene.

Skadetype:	11 Setning (for landkar) 13 Deformasjon (for overbygning)
Skadegrad/konsek.v.:	<b>1B</b> for landkar <b>4B</b> for overbygning før midlertidig opplagring
Skadeårsak:	10 Prosjekteringsfeil

Deformasjon av overbygningen var så stor at brua måtte stenges for tunge kjøretøy inntil jekking og oppbygging av lager var utført.

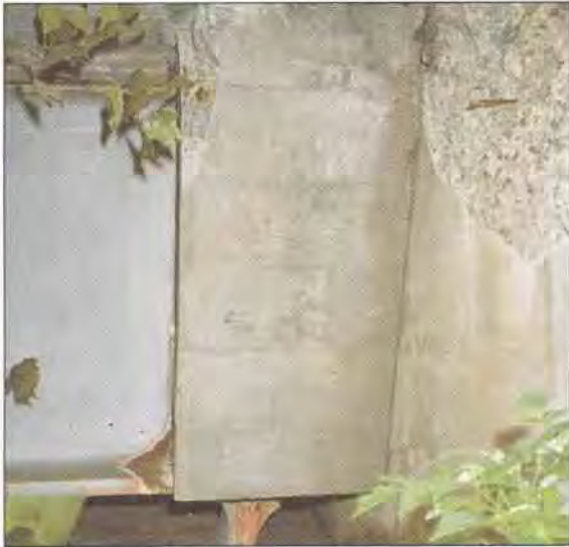
**Eksempel 9.2-2**

Dårlig stabilitet har ført til bevegelse av landkaret. Fugeåpningen er helt lukket og avskallingene på landkar og tverrbærer tyder på at overbygningen står under kontinuerlig trykk.

Skadetype: 12 Bevegelse  
Skadegrad/-konsekvens: **2B**  
Skadeårsak: 10 Prosjekteringsfeil

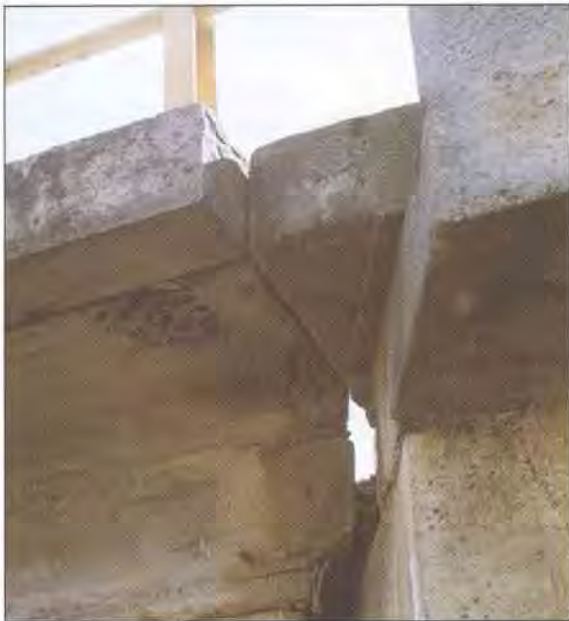
**Eksempel 9.2-3**

Tilbakefylling med telefarlige masser har ført til bevegelse av landkaret og sideveis bevegelse av overbygningen fordi bruas avslutning ved landkaret er skjev. Overbygningen har utstikkende føringskant i vegbanen. Oppleggene har foreløpig kapasitet til å ta bevegelsene og bæreevnen er ennå ikke påvirket.

Skadetype: 12 Bevegelse  
Skadegrad/-konsekvens: **2V** for landkar  
**3T** for overbygning  
Skadeårsak: 30 Utførelsesfeil

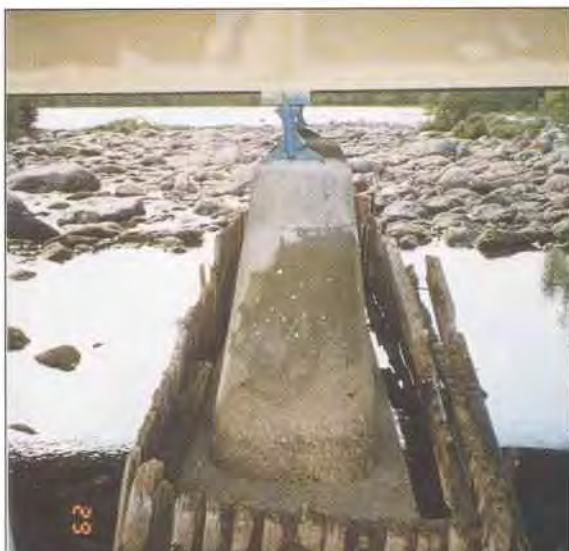
**Eksempel 9.2-4**

Toppen av pilaren har forskjøvet seg 55 mm i bruas lengderetning i løpet av 40 år, sannsynligvis pga. islast. Forskyvning av lagrene, se kapittel 9.7 Lager m/lageravsats.

Skadetype: 12 Bevegelse  
Skadegrad/-konsekvens: **1V** (for pilar)  
Skadeårsak: 63 Islast

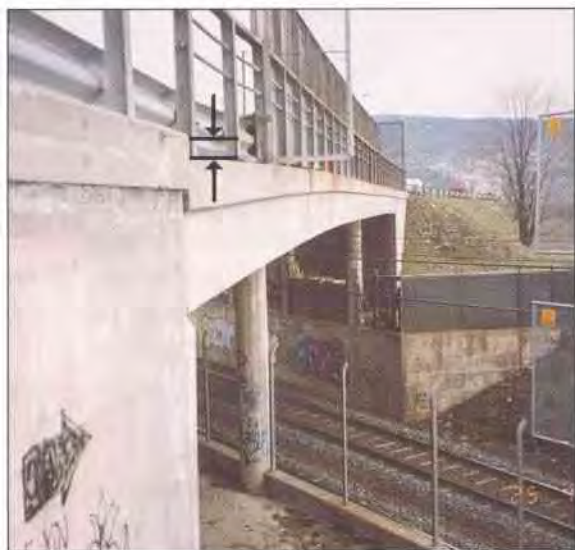
Eksempel 9.2-5

Nedbøyning av utkraget plate på grunn av for lite armering/feil armeringsføring.

Skadetype:	13 Deformasjon
Skadegrad/-konsekvens:	<b>3B</b>
Skadeårsak:	14 Feil i beregninger

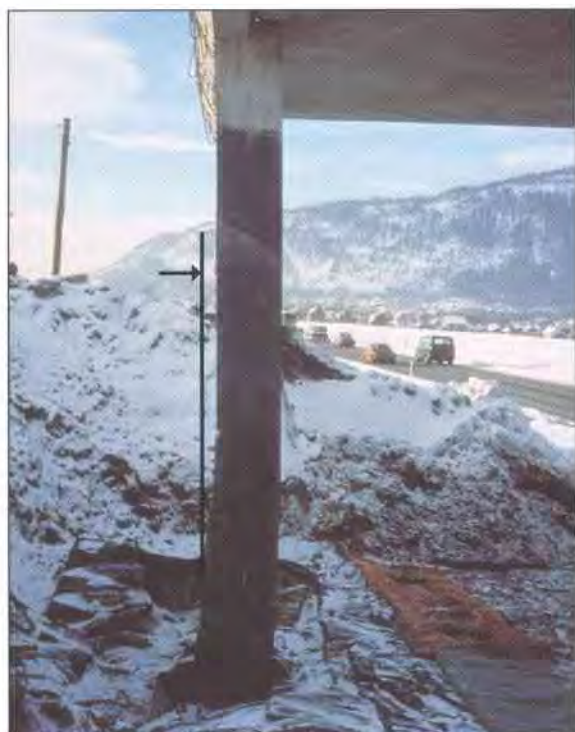
Eksempel 9.2-6

Utbøyning av søyler på grunn av gjenstående forskaling som har ført til økt jordtrykk på søylene.

Skadetype:	13 Deformasjon
Skadegrad/-konsekvens:	<b>3B</b>
Skadeårsak:	30 Utførelsesfeil 62 Jordtrykk

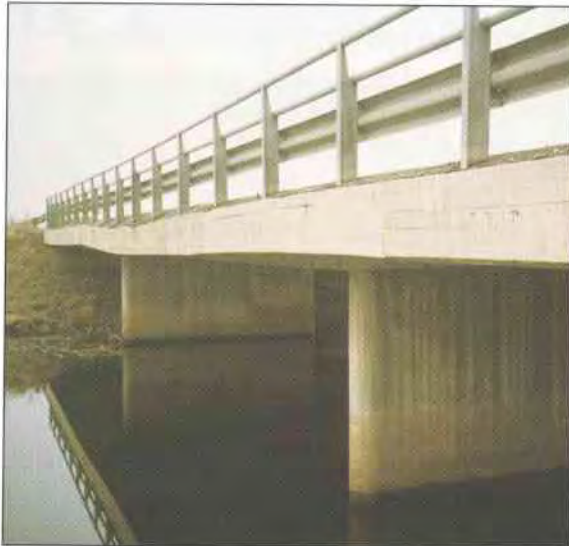
### Eksempel 9.2-7

Deformasjon på grunn av setning i stillaset under bygging. Utjevnet med asfalt under bygging.

Skadetype:	13 Deformasjon
Skadegrad/-konsekvens:	<b>1B</b>
Skadeårsak:	31 Stillassetning

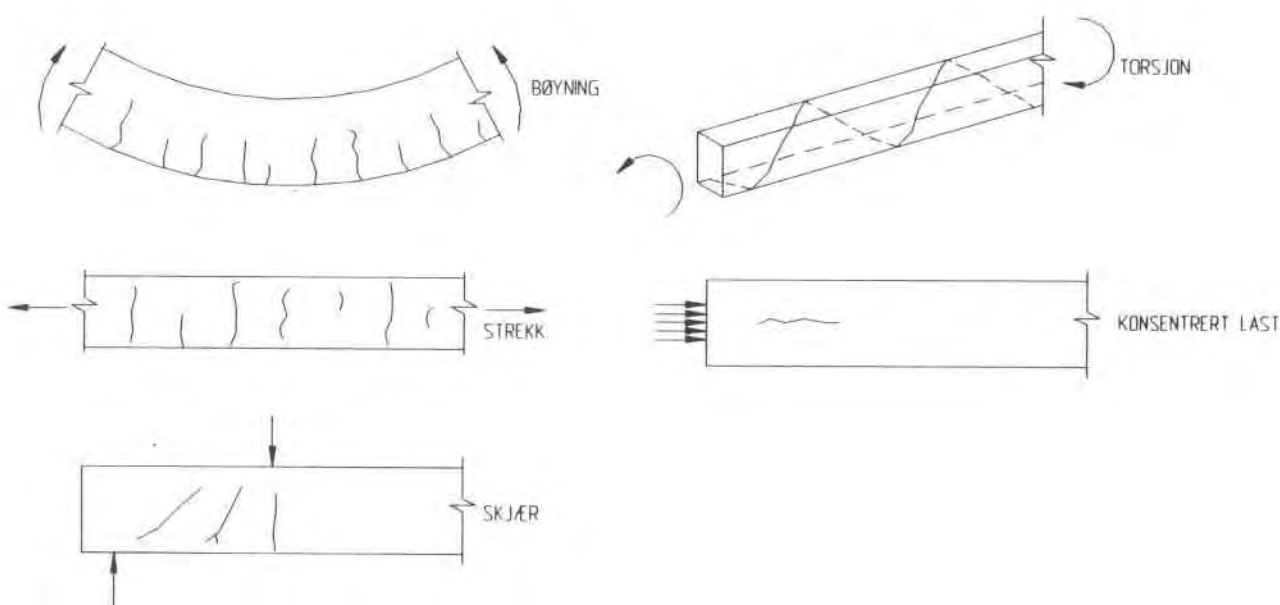
Figurene viser forskjellige typer riss/sprekker som kan oppstå på grunn av ytre belastninger.

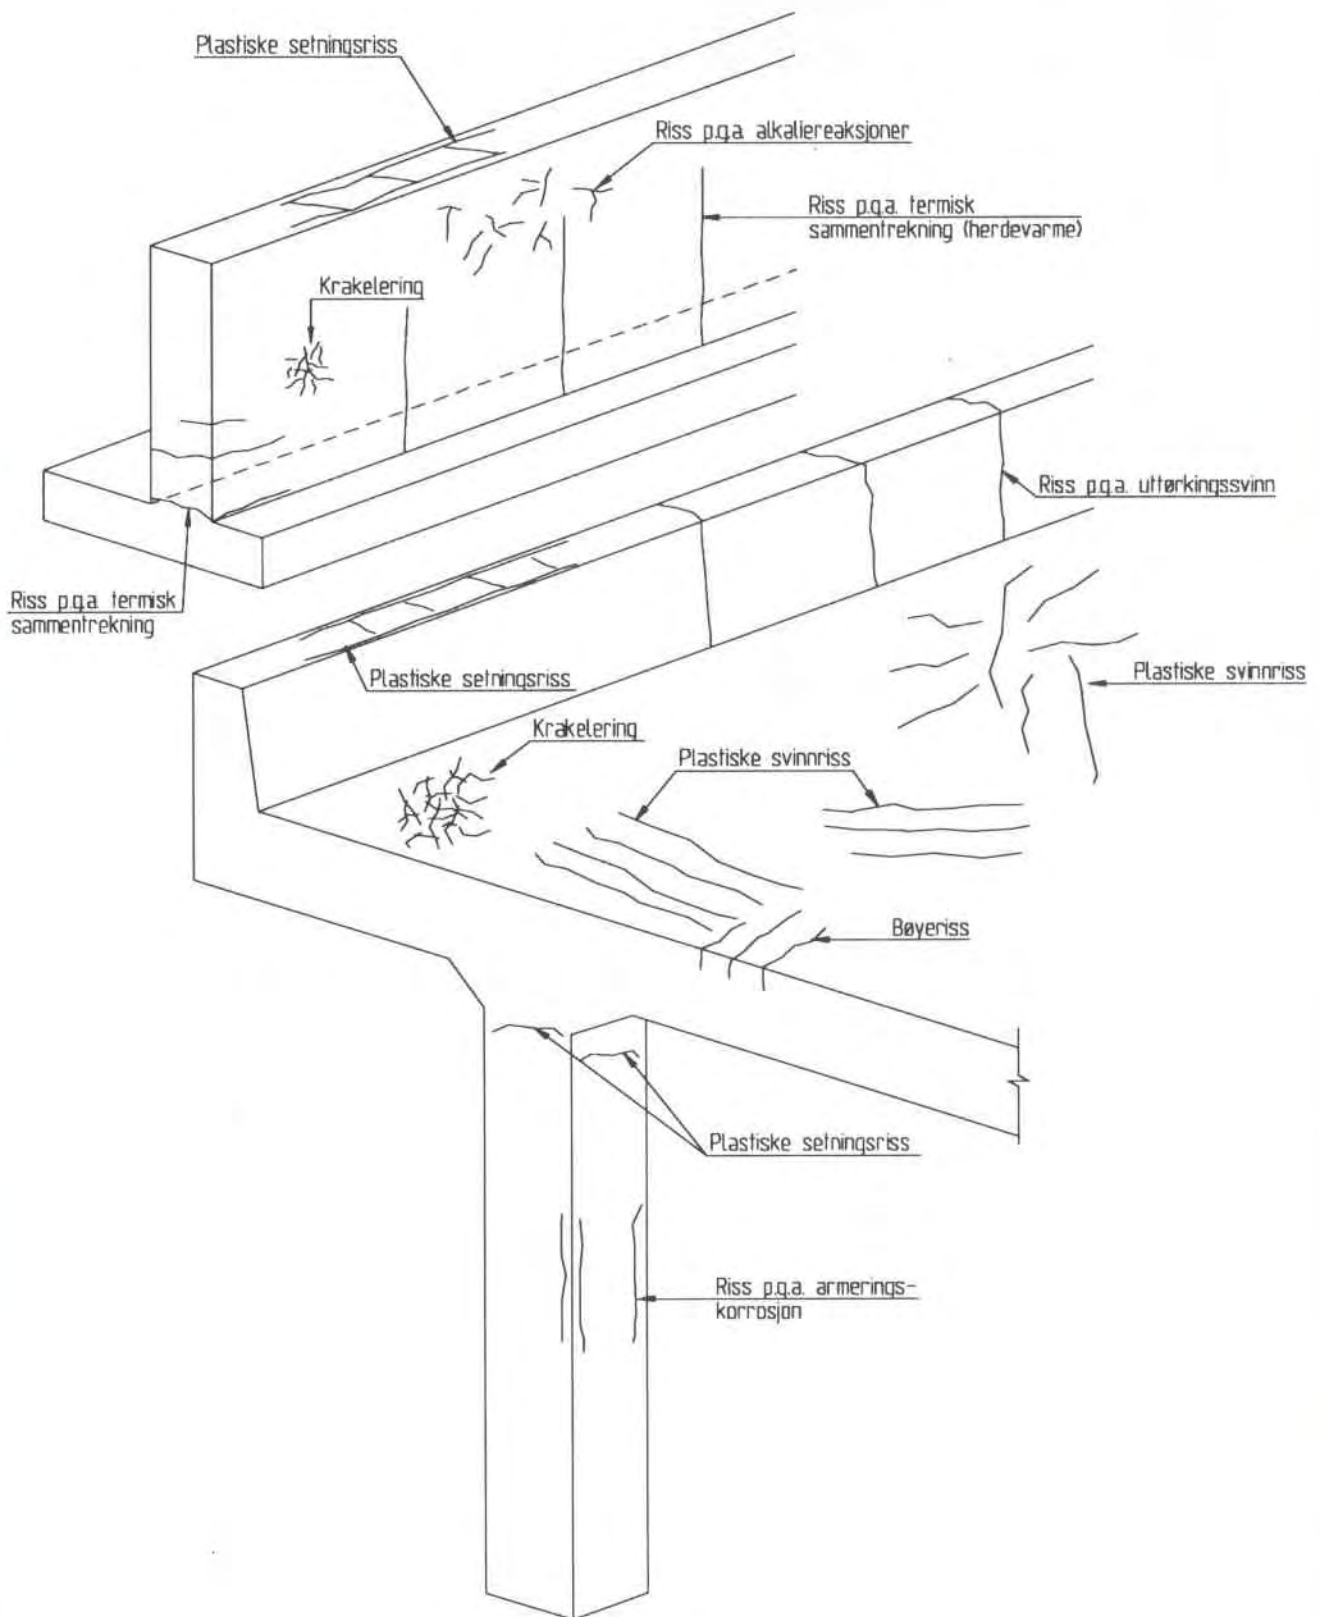
Figuren viser eksempler på forskjellige typer riss som kan forekomme på betongbruer.

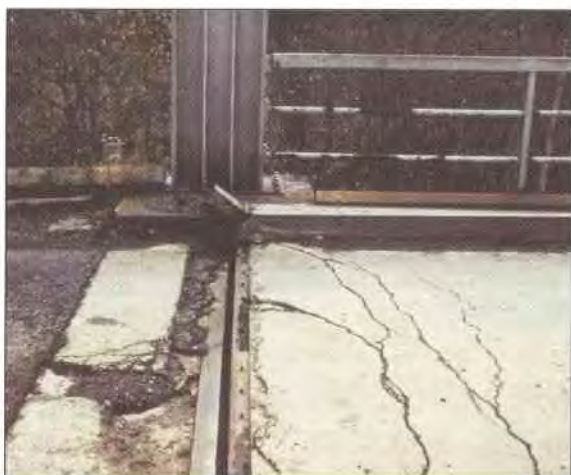
**Eksempel 9.2-8**

Sprekker i hengebrudekke på grunn av tette fuger. Det er ingen fare for totalt sammenbrudd. For fuger se kapittel 9.8.

Skadetype: 14 Riss/sprekk  
Skadegrad/-konsekvens: **3B**  
Skadeårsak: 82 Følgeskade

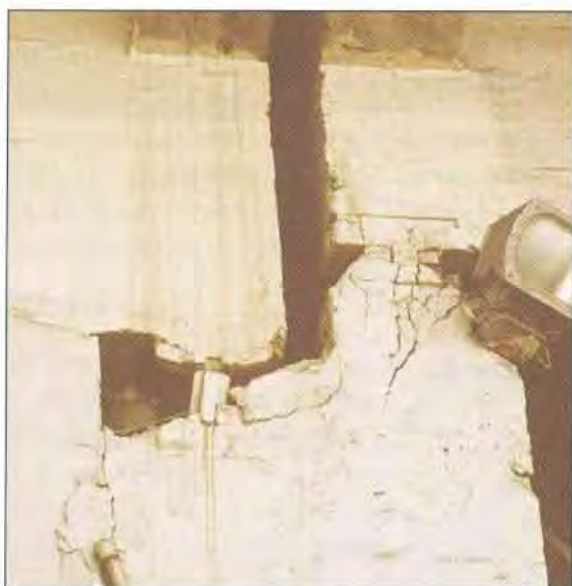
**Eksempel 9.2-9**

Sprekker under lager som er plassert for nær kanten.

Skadetype: 14 Riss/sprekk  
Skadegrad/-konsekvens: **4B**  
Skadeårsak: 10 Prosjekteringsfeil

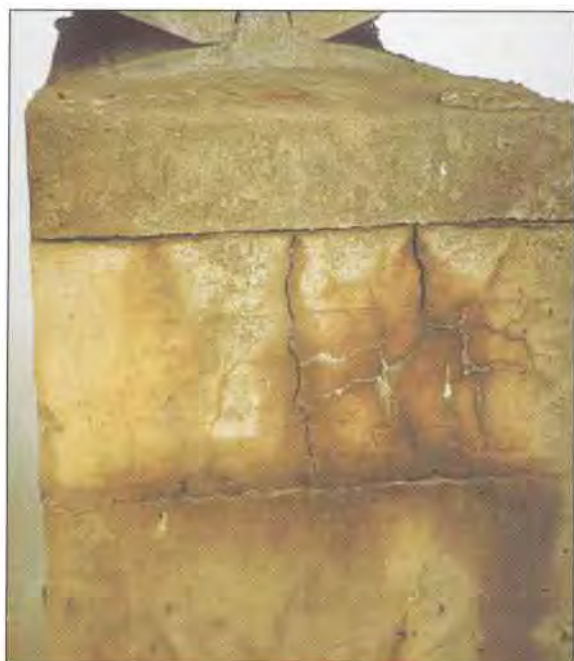
**Eksempel 9.2-10**

Riss i søyle på grunn av alkalireaksjoner. Rissvidde inntil 1 mm, aggressivt miljø.

Skadetype: 14 Riss/sprekk  
Skadegrad/-konsekvens: **3V**  
Skadeårsak: 25 Alkalireaktivt tilslag

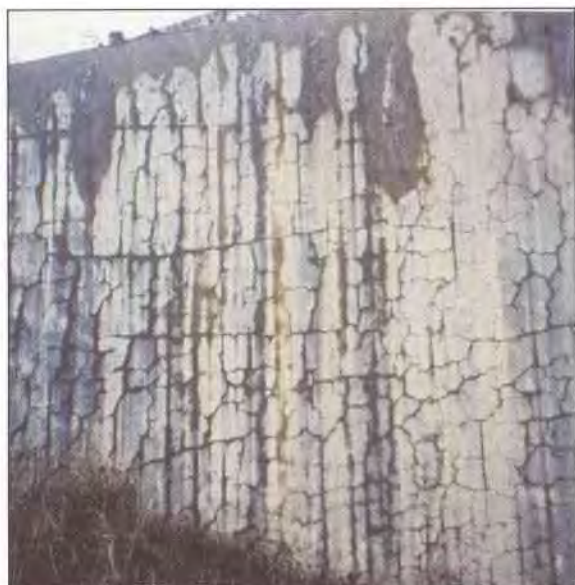
**Eksempel 9.2-11**

Riss i støttemur på grunn av alkalireaksjoner (konstatert ved strukturanalyse). Fuktes av vann som renner fra vegbanen, men denne saltet ikke. Rissvidde inntil 0,8 mm, noe aggressivt miljø. Lite tilgjengelig sted og liten offentlig ferdsel.

Skadetype:	14 Riss/sprekk
Skadegrad/-konsekvens:	<b>2V, 1M</b>
Skadeårsak:	25 Alkalireaktivt tilslag

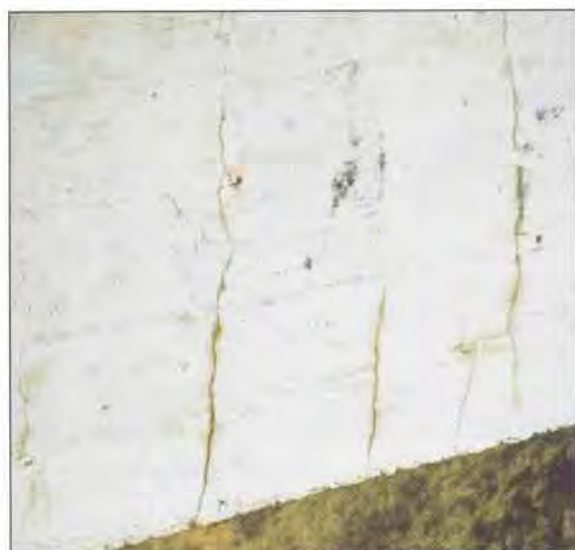
**Eksempel 9.2-12**

Bøyeriss i betongbjelke. Statistiske beregninger har vist at armeringsmengden er tilstrekkelig.

Skadetype:	14 Riss/sprekk
Skadegrad/-konsekvens:	<b>2V</b>
Skadeårsak:	61 Trafikklast

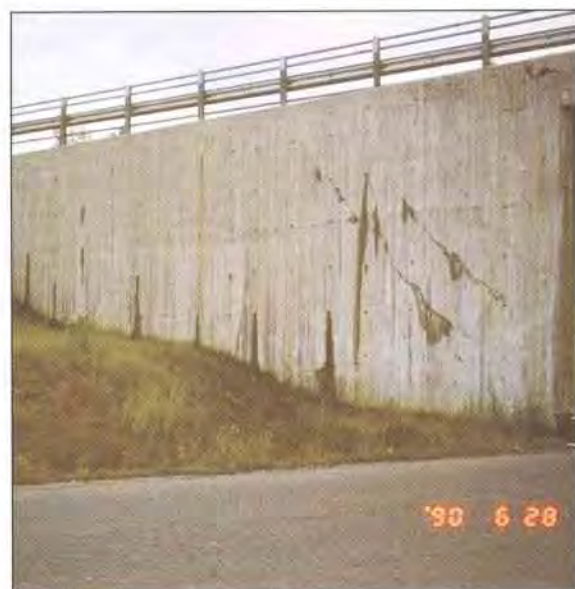
**Eksempel 9.2-13**

Riss i vingemur på grunn av setninger av muren. For setning se skadetype 11.

Skadetype:	14 Riss/sprekk
Skadegrad/-konsekvens:	<b>2V</b>
Skadeårsak:	82 Følgeskade

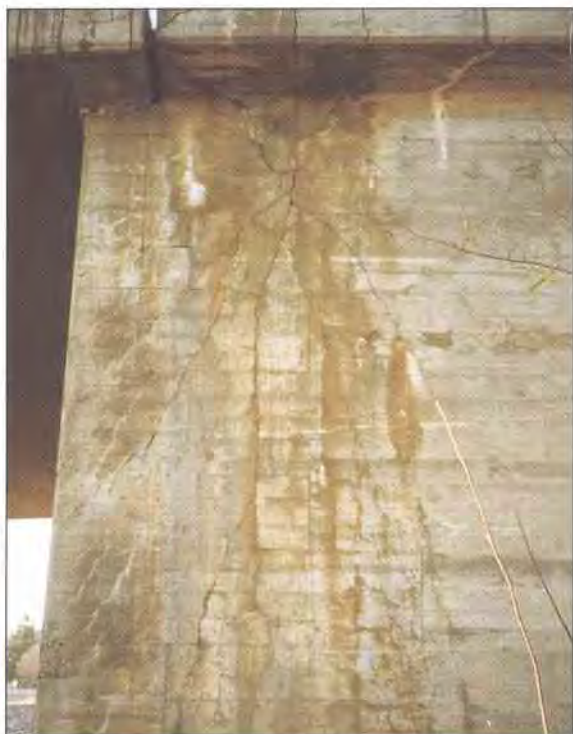
### Eksempel 9.2-14

Sprekker i landkarvegg på grunn av skjevsetning av landkaret. Ingen ferdsel i nærheten. Setningsforløp har stoppet opp. For skjevsetning se skadetype 11 Setning.

Skadetype:	14 Riss/sprekk
Skadegrad/-konsekvens:	2V
Skadeårsak:	82 Følgeskade
