**Statens vegvesen**

**Håndbok 136**

# **Inspeksjonshåndbok for bruer**

**Veiledning**

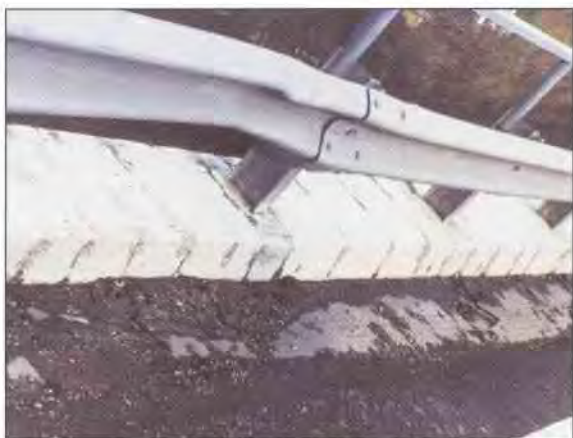
### Eksempel 9.2-15

Riss over pilar på grunn av setning av landkar. Setning er stoppet opp og bæreevnen er intakt. For setning av landkar se skadetype 11 Setning.

Skadetype:	14 Riss/sprekk
Skadegrad/-konsekvens:	3V
Skadeårsak:	82 Følgeskade

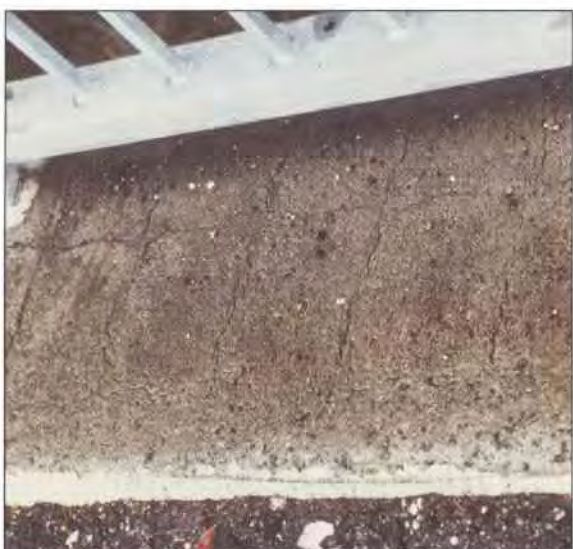
### Eksempel 9.2-16

Setningsriss oppstått under støping.

Skadetype:	14 Riss/sprekk
Skadegrad/-konsekvens:	3V
Skadeårsak:	30 Utførelsesfeil

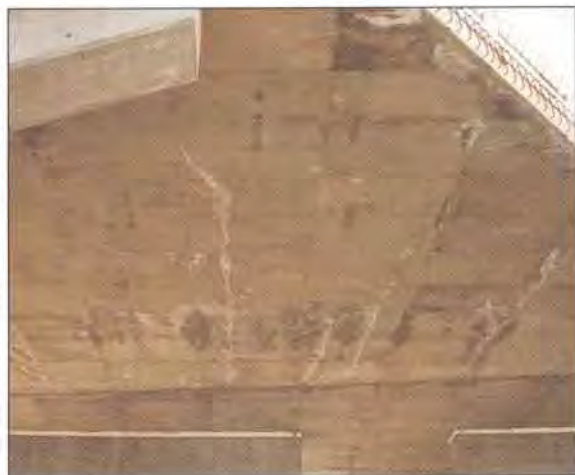
### Eksempel 9.2-17

Gjennomgående riss i nystøpt bruplate. Er forårsaket av herdevarme på grunn av støp mot kald betong.

Skadetype:	14 Riss/sprekk
Skadegrad/-konsekvens:	<b>3V</b>
Skadeårsak:	35 Manglende herdetiltak

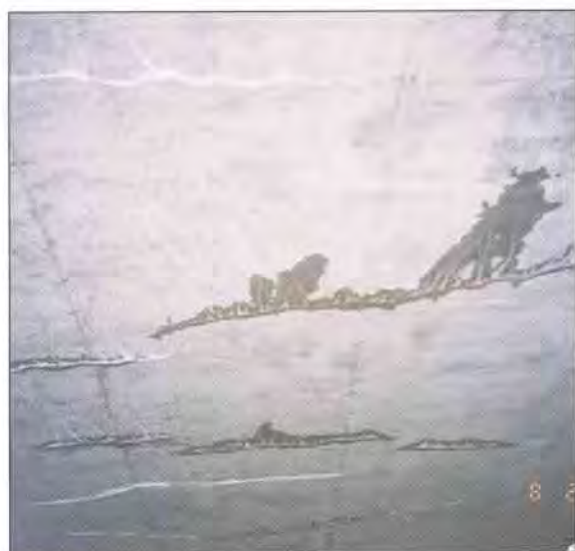
### Eksempel 9.2-18

Fukt og kalkutfelling i svinnriss på undersiden av dekke på prefabrikkert gangbru. Største rissvidde 0,7 mm. Se også skadetype 17 Lekkasje/fuktbelastning.

Skadetype:	14 Riss/sprekk 17 Lekkasje/ fuktbelastning
Skadegrad/-konsekvens:	<b>3V</b>
Skadeårsak:	67 Svinn/kryp

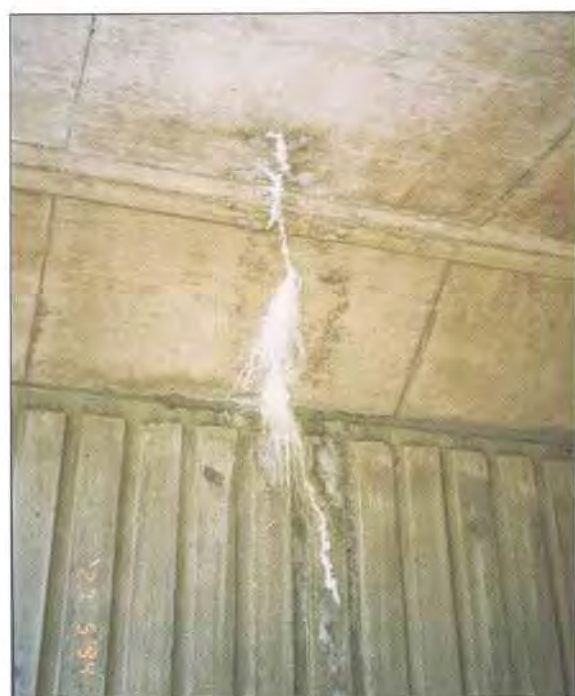
### Eksempel 9.2-19

Kalkutfelling i svinnriss i kulvert på grunn av tidligere fuktgjennomgang. Denne er nå tørket ut fordi kalkproduktene har tettet risset og lekkasjen har stanset. Det er stor gangtrafikk gjennom kulverten.

Skadetype:	14 Riss/sprekk
Skadegrad/-konsekvens:	<b>1V, 3M</b>
Skadeårsak:	67 Svinn/kryp

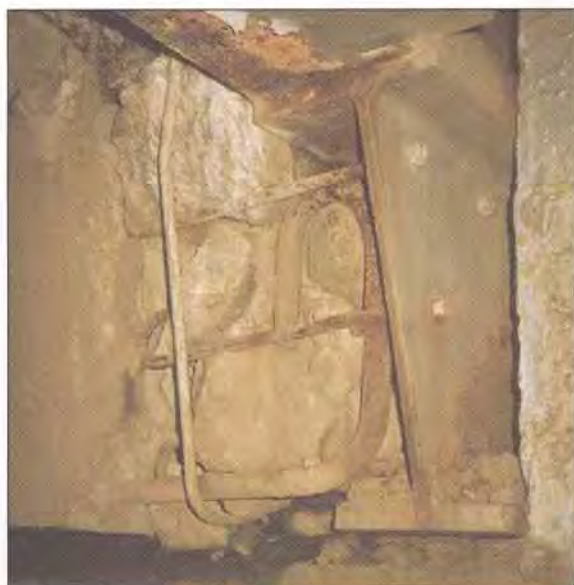
### Eksempel 9.2-20

Brudd i tverrbærer på hengebru på grunn av tett fuge. For tett fuge se kapittel 9.8, skadetype 81 Manglende rengjøring.

Skadetype:	15 Brudd
Skadegrad/-konsekvens:	<b>3B</b>
Skadeårsak:	82 Følgeskade

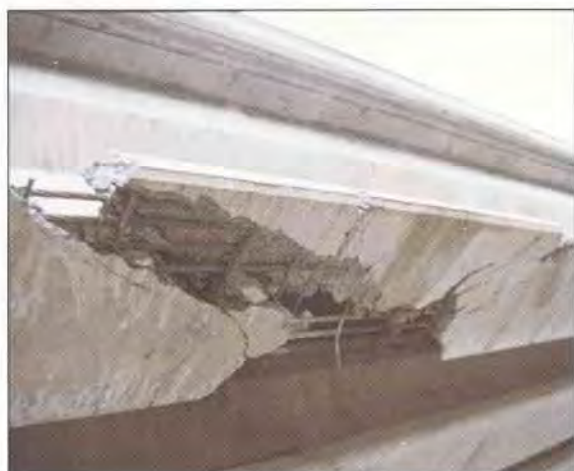
### Eksempel 9.2-21

Brudd i bjelke på grunn av påkjørsel. Redusert bæreevne og fare for nedfall av betongbiter.

Skadetype:	15 Brudd
Skadegrad/-konsekvens:	<b>4B, 4T</b>
Skadeårsak:	71 Påkjørsel

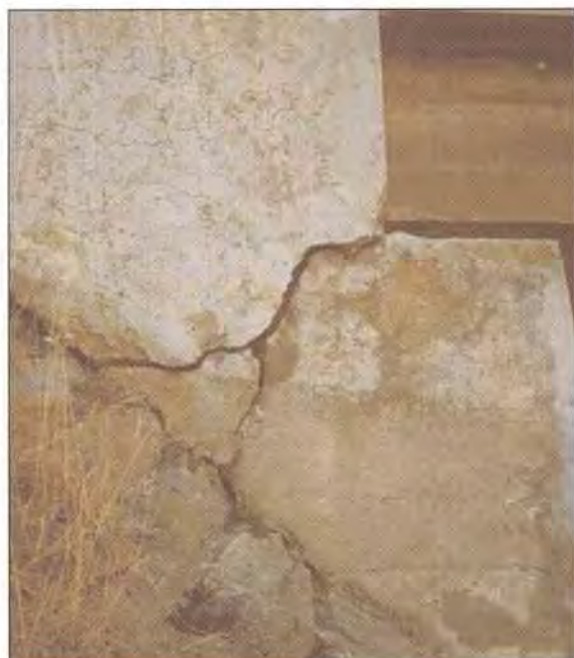
### Eksempel 9.2-22

Brudd i bakmur på grunn av bevegelse av landkar (forårsaket av jordtrykk). For bevegelse av landkar se skadetype 11 Bevegelse.

Skadetype:	15 Brudd
Skadegrad/-konsekvens:	<b>2V</b>
Skadeårsak:	62 Jordtrykk
	82 Følgeskade

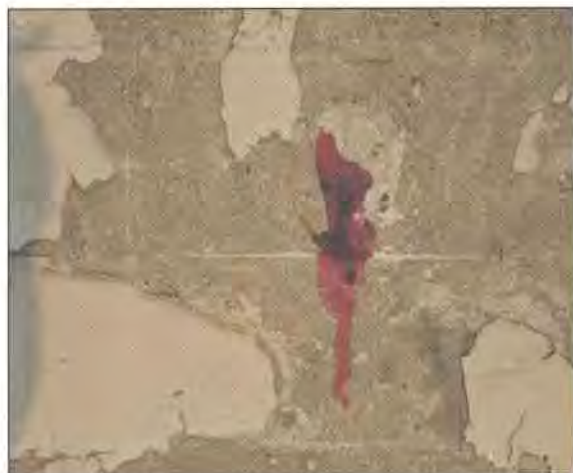
#### Eksempel 9.2-23

Lokal avflaking av overflatebehandling på betongrekkverk.

Skadetype:	16 Skade på overflatebehandling
Skadegrad/-konsekvens:	<b>3V, 2M</b>
Skadeårsak:	30 Utførelsesfeil

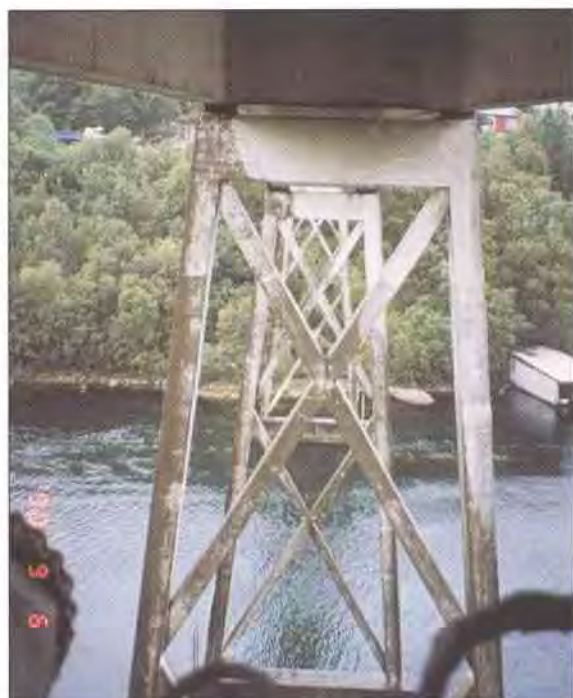
#### Eksempel 9.2-24

Slitasje på overflatebehandling på grunn av vær og vind. Brua er svært utsatt for klorider og overflatebehandlingen har ingen beskyttende effekt lenger. Brua fremstår som lite pen.

Skadetype:	16 Skade på overflatebehandling
Skadegrad/-konsekvens:	<b>3V, 3M</b>
Skadeårsak:	40 Manglende drift/vedlikehold
	81 Normal nedbrytning/slitasje

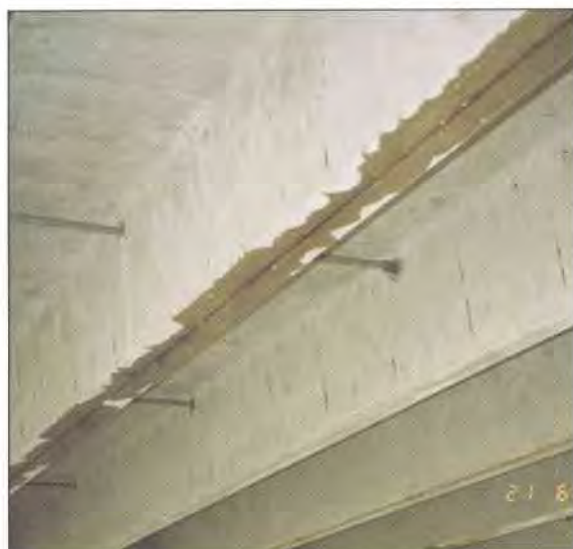
### Eksempel 9.2-25

Lekkasje mellom betongelementer pga. mangelfull tetting gir fuktbelastning på undersiden. Elementene er spennarmert og derfor spesielt sårbare for armeringskorrosjon. Brudekket saltet.

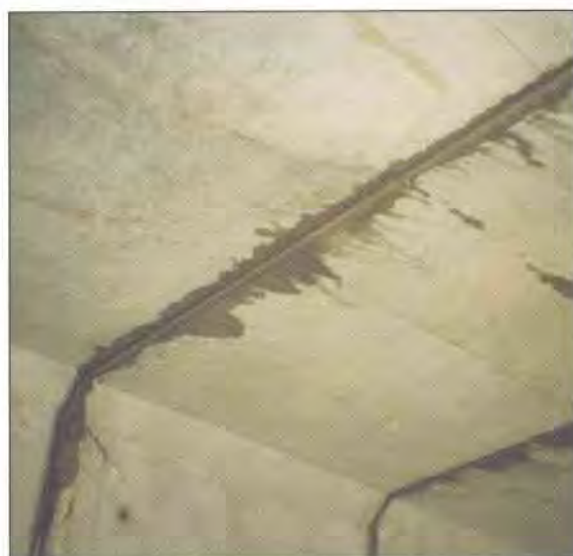
### Eksempel 9.2-26

Lekkasje mellom elementer i en gangkulvert pga. mangelfull tetting. Vannet fører til glatt gangbane om vinteren.

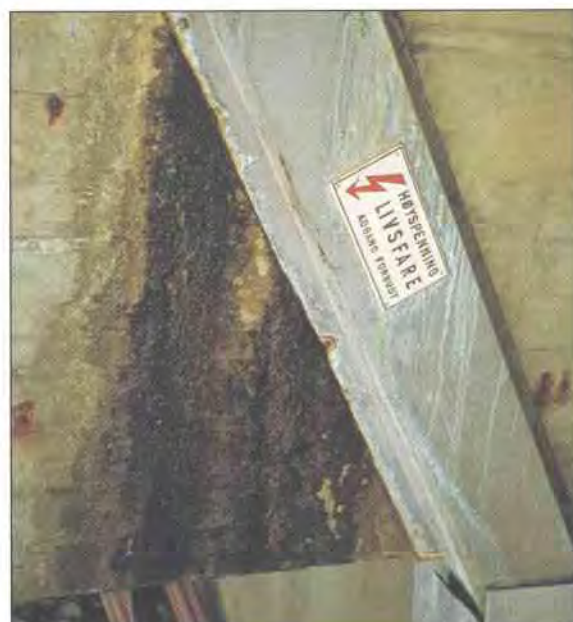
### Eksempel 9.2-27

Kraftig lekkasje ved kabelgjennomføring gir stor fuktbelastning på betong og kabelkanal. Det går en gangveg under brua.

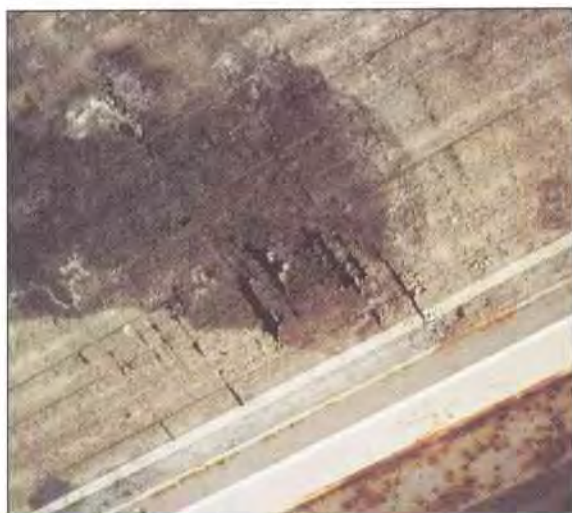
### Eksempel 9.2-28

Lekkasje gjennom brudekket i et mindre område med dårlig utstøpning. Brua er ca. 30 år og saltes ikke.

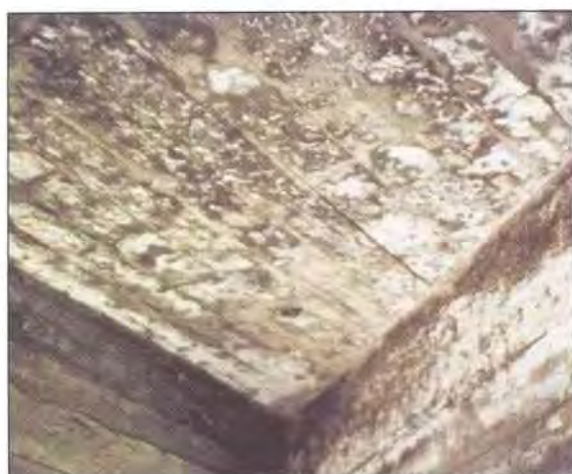
### Eksempel 9.2-29

Fukt og kalkutfelling under brudekke indikerer at det har vært lekkasje/fuktbelastning i en lengre periode. Slitelag og membran er gjennomslitt.

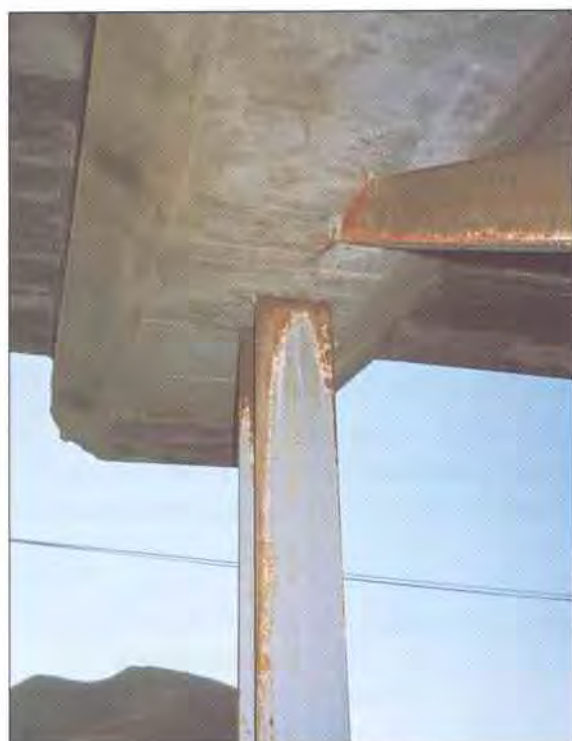
### Eksempel 9.2-30

Lekkasje gjennom betongtverrbærer på grunn av porøs betong og utett fuge rett over tverrbæreren. Vannet har brutt ned overflatebehandlingen på stålet. For skade på overflatebehandling på stål vises det til kapittel 9.3 skadetype 16 og for lekkasje i fuge vises det til kapittel 9.8 skadetype 17.

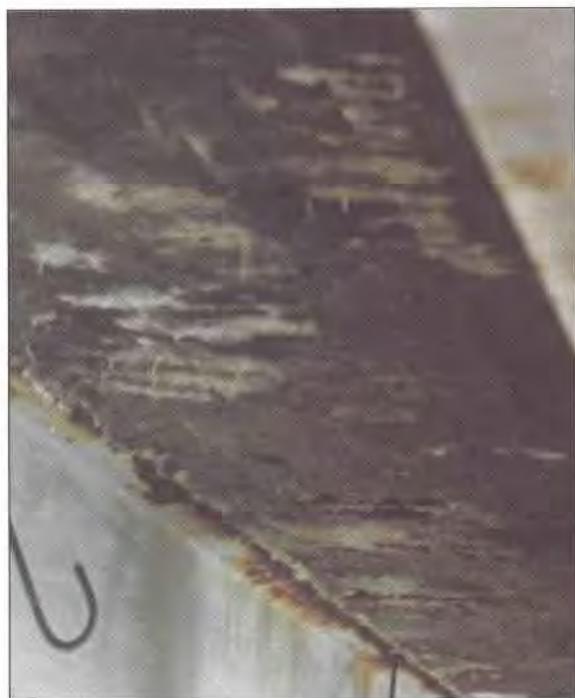
### Eksempel 9.2-31

Lekkasje gjennom brudekke med svært dårlig og porøs betong har ført til kraftig armeringskorrosjon, avskalling og forvitring av betongen.

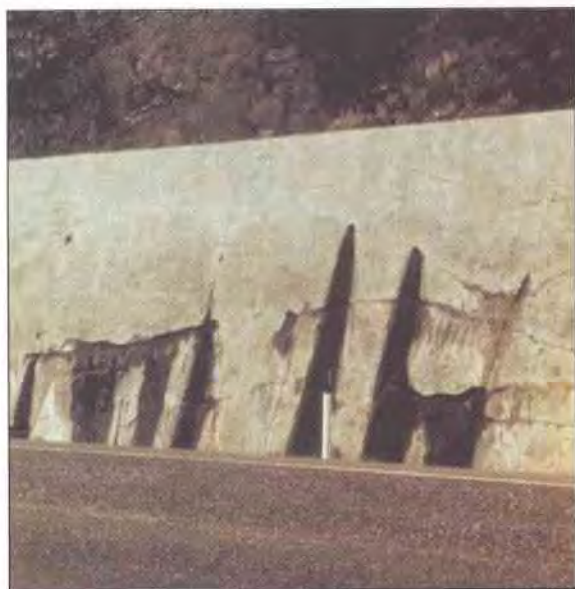
### Eksempel 9.2-32

Lekkasje gjennom dårlige støpeskjøter i støttemur fører til forvitring av betong. Muren ligger langs hovedvei og påvirker i sterk grad utseendet.

Skadetype:	17 Lekkasje/ fuktbelastning
	18 Misfarging
	32 Forvitring
Skadegrad/-konsekvens:	<b>1B, 2V, 3M</b>
Skadeårsak:	30 Utførelsesfeil

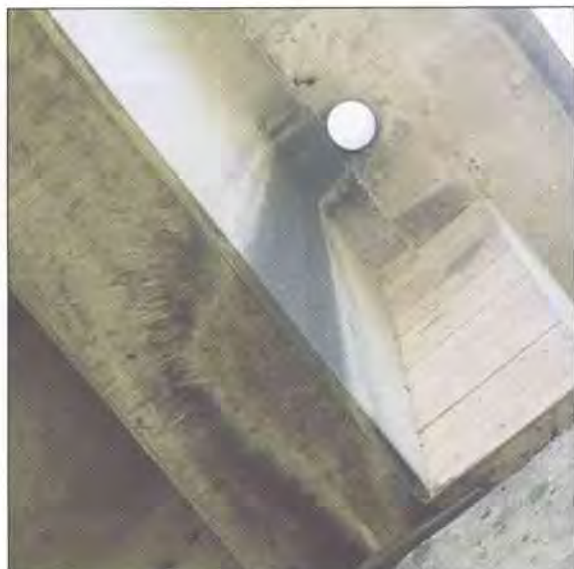
### Eksempel 9.2-33

Misfarging på grunn av for kort avløpsrør. Ingen trafikk under brua. Når det gjelder fuktbelastning vises det til skadetype 17.

Skadetype:	18 Misfarging
Skadegrad/-konsekvens:	<b>1M</b>
Skadeårsak:	82 Følgeskade

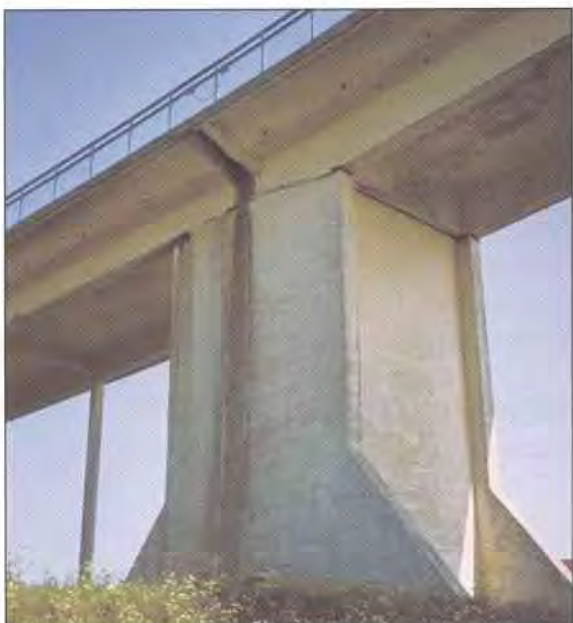
### Eksempel 9.2-34

Misfarging av pilar på grunn av utett fuge. Det er mye trafikk under brua og misfargingen påvirker utseendet. Når det gjelder fuktbelastning vises det til skadetype 17.

Skadetype:	18 Misfarging
Skadegrad/-konsekvens:	<b>3M</b>
Skadeårsak:	82 Følgeskade

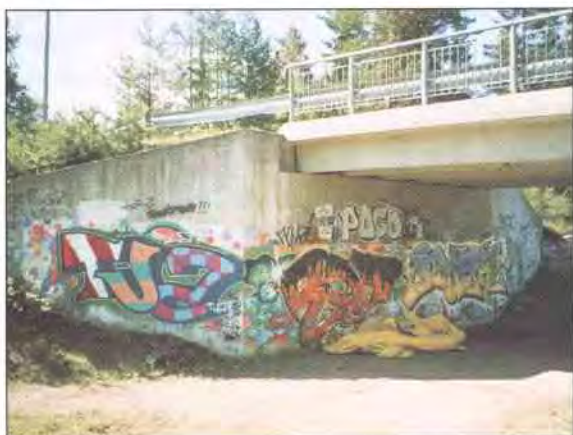
### Eksempel 9.2-35

Graffiti på landkar. Brua går over gangvei.

Skadetype:	18 Misfarging
Skadegrad/-konsekvens:	<b>3M</b>
Skadeårsak:	84 Hærverk

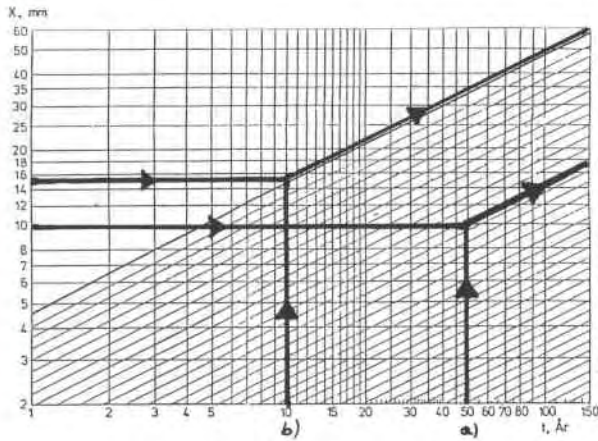
Diagram – beregning av fremtidige karboniseringsdybder

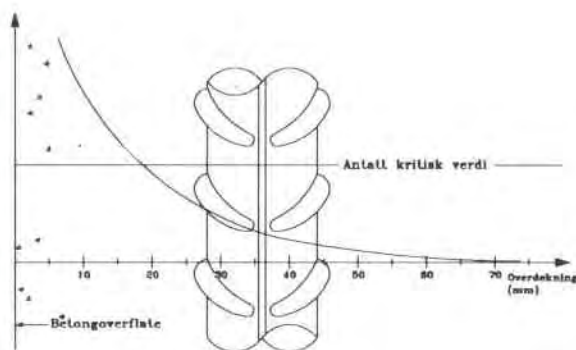
Typisk kloridprofil

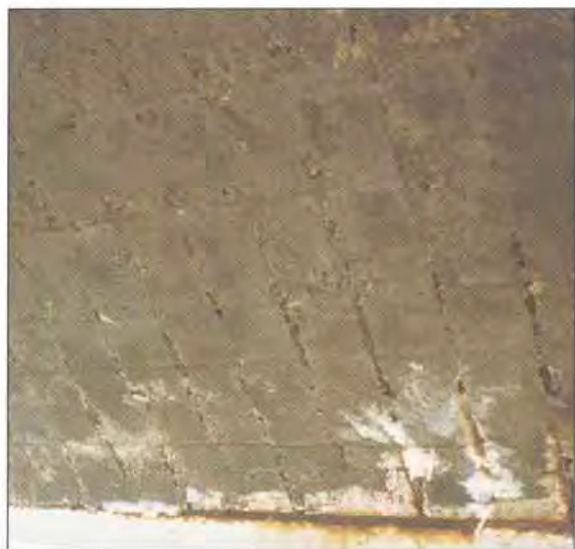
**Eksempel 9.2-38**

Liten overdekningen og støpesår på hele undersiden av brudekket. Frilagt armering har bare overflatekorrosjon. Brua er 30 år og ligger i innlandet uten større miljøbelastning.

Skadetype:	31 Liten/skadet overdekning
	33 Støpesår
	36 Armeringskorrosjon
Skadegrad/-konsekv.:	<b>2V</b>
Skadeårsak:	32 Feilplassert armering

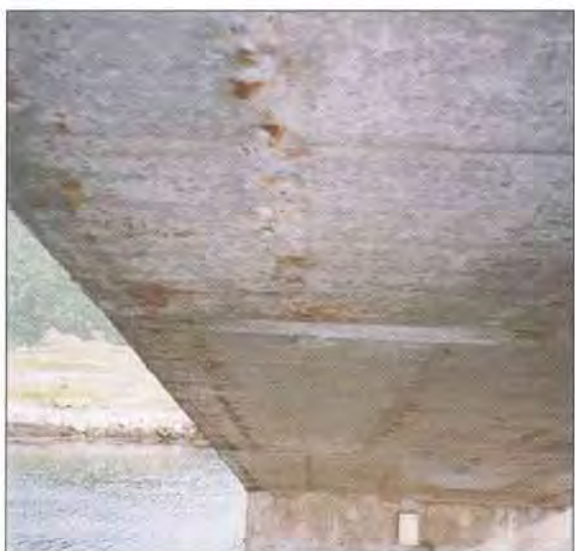
**Eksempel 9.2-39**

Armeringsstoler, spiker og bindtråd har ført til reduksjon av overdekningens beskyttende evne og påvirker også utseendet. Brua ligger i kyststrøk, men det er ikke registrert høyt kloridinnhold ved armeringen.

Skadetype:	31 Liten/skadet overdekning
Skadegrad/-konsekv.:	<b>2V, 2M</b>
Skadeårsak:	30 Utførelsesfeil

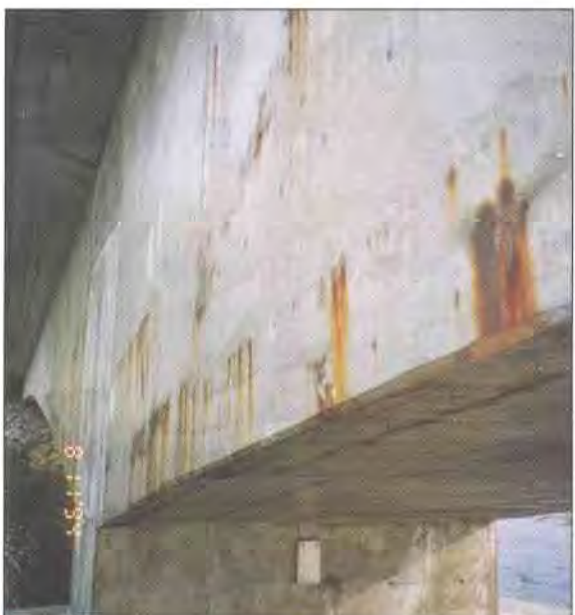
**Eksempel 9.2-40**

Kloridinntrengning har ført til korrosjon på monteringsstenger som ligger i overdekningssonen. Utviklingen av skaden kan føre til armeringskorrosjon på statisk armering. Skaden påvirker i dag bruas utseende.

Skadetype:	31 Liten/skadet overdekning
	36 Armeringskorrosjon
Skadegrad/-konsekv.:	<b>3V, 2M</b>
Skadeårsak:	32 Feilplassert armering
	52 Kloridangrep

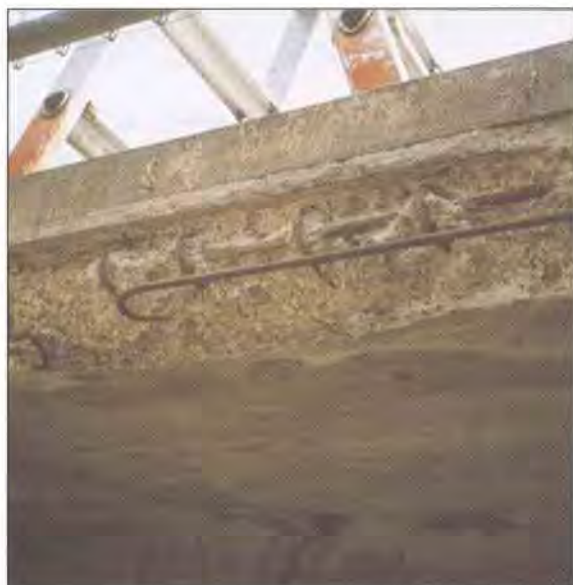
**Eksempel 9.2-41**

Kraftig frostforvitring av ytre del av brudekket (under fortauet). Betongen er forvitret videre innover i fortauet slik at bæreevnen er redusert. Fortauet er bare atskilt fra kjørebanelen med en liten kant og blir brøytet maskinelt.

Skadetype:	32 Forvitring
Skadegrad/-konsekvens:	<b>4B</b>
Skadeårsak:	20 Materialfeil
	52 Kloridangrep

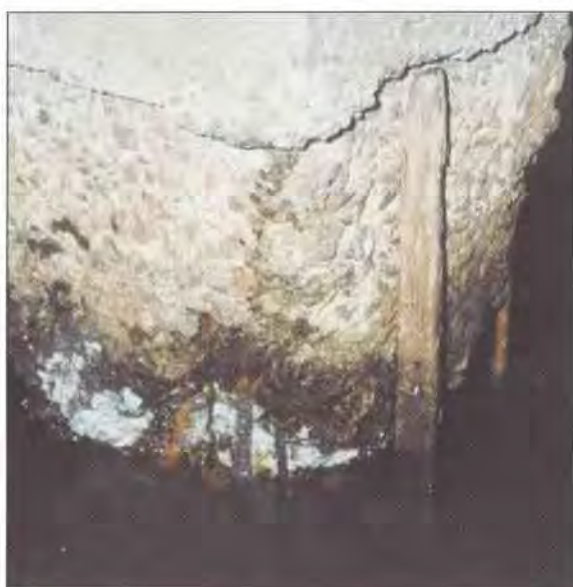
**Eksempel 9.2-42**

Forvitring - syreangrep på forspent betongpel i myr. Reduksjon av betongverrsnittet. Spennarmeringen er frilagt og korroderer.

Skadetype:	32 Forvitring
	36 Armeringskorrosjon
Skadegrad/-konsekvens:	<b>4B</b>
Skadeårsak:	56 Kjemisk angrep

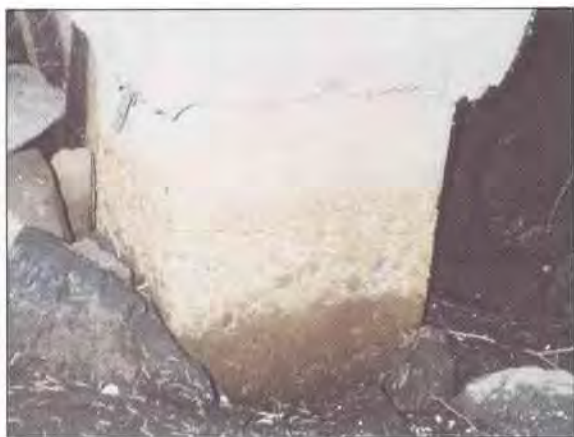
### Eksempel 9.2-43

Forvitring - syreangrep på forspent betongpel i myr. Sementpastaen er borte og tilslaget er frilagt. Dette er et overflateproblem.

Skadetype:	32 Forvitring
Skadegrad/-konsekvens:	<b>1V</b>
Skadeårsak:	56 Kjemisk angrep

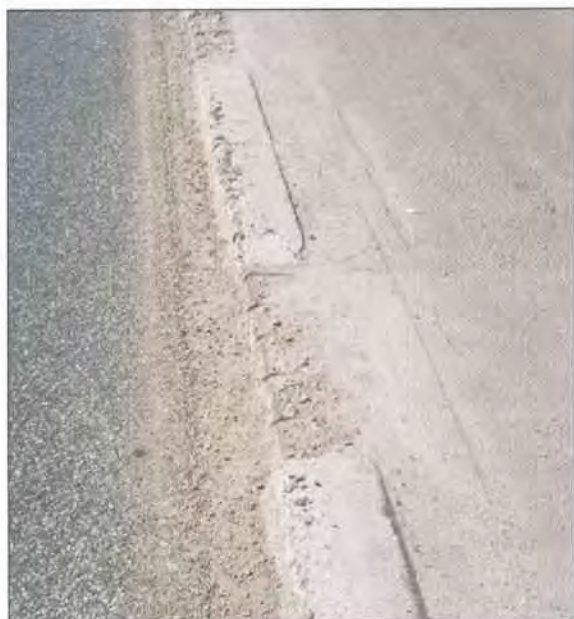
### Eksempel 9.2-44

Frostforvitring av ikke bærende føringskanter.

Skadetype:	32 Forvitring
Skadegrad/-konsekvens:	<b>2V</b>
Skadeårsak:	20 Materialfeil 52 Kloridangrep

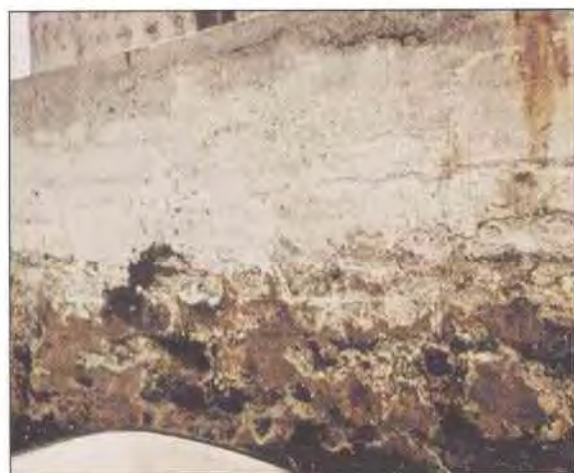
### Eksempel 9.2-45

Forvitring av betong i/under vann. Overflateskade hvor omkringliggende betong er god.

Skadetype:	32 Forvitring
Skadegrad/-konsekvens:	<b>2V</b>
Skadeårsak:	20 Materialfeil 52 Kloridangrep

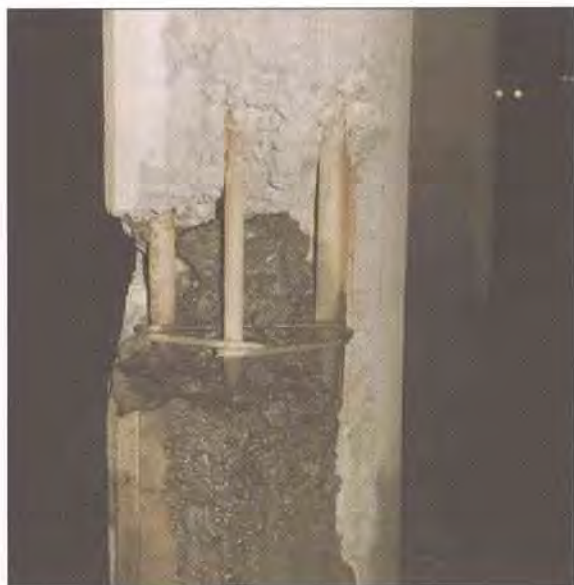
### Eksempel 9.2-46

Stor sårskade på en av søylene i en søylerekke. Skadestedet nedfuktet og armeringen korroderer. Søylene står i midtrabatten på en motorveg og utsettes for salting.

Skadetype:	33 Støpesår
	36 Armeringskorrosjon
Skadegrad/-konsekvens:	<b>3B</b>
Skadeårsak:	30 Utførelsesfeil
	52 Kloridangrep

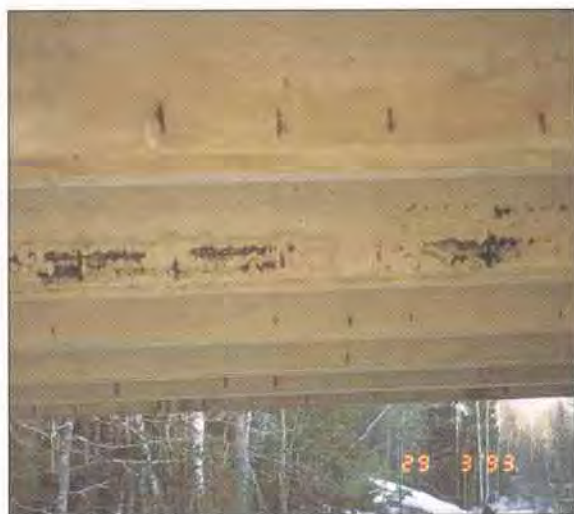
### Eksempel 9.2-47

Store støpesår i underkant av et omvendt U-element uten spennarmering. Skadestedet ligger tørt og beskyttet. Bæreevne ikke påvirket.

Skadetype:	33 Støpesår
Skadegrad/-konsekvens:	<b>2V</b>
Skadeårsak:	34 Manglende bearbeiding

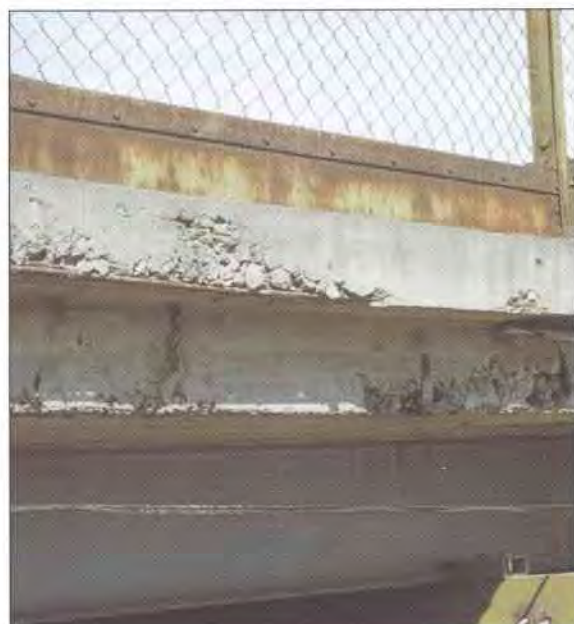
### Eksempel 9.2-48

Sårskader på dekkekant på gammel bru. Synlig armering. Bæreevne ikke påvirket.

Skadetype:	33 Støpesår
	36 Armeringskorrosjon
Skadegrad/-konsekvens:	<b>2V</b>
Skadeårsak:	34 Manglende bearbeiding

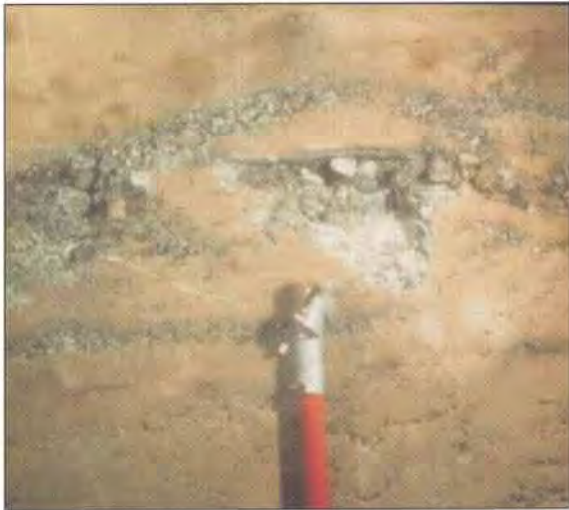
### Eksempel 9.2-49

Små sår i betong under vann, betongen har god kvalitet.

Skadetype:	33 Støpesår
Skadegrad/-konsekvens:	<b>1V</b>
Skadeårsak:	30 Utførelsesfeil

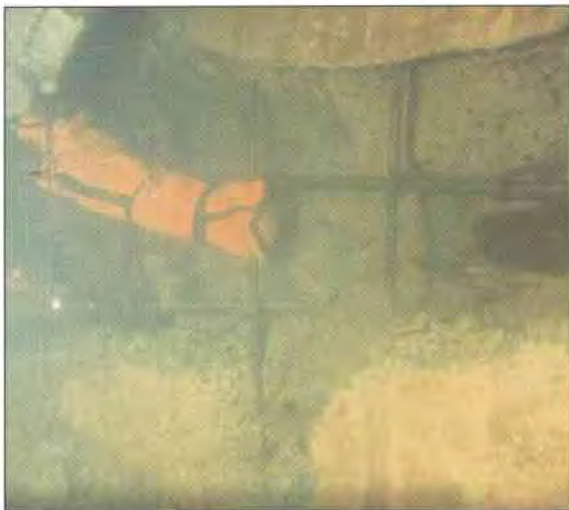
### Eksempel 9.2-50

Stort sår i betong under vann. Dårlig betongkvalitet. Skaden utvikler seg raskt og bæreevnen vil bli påvirket.

Skadetype:	33 Støpesår
Skadegrad/-konsekvens:	<b>3B</b>
Skadeårsak:	30 Utførelsesfeil

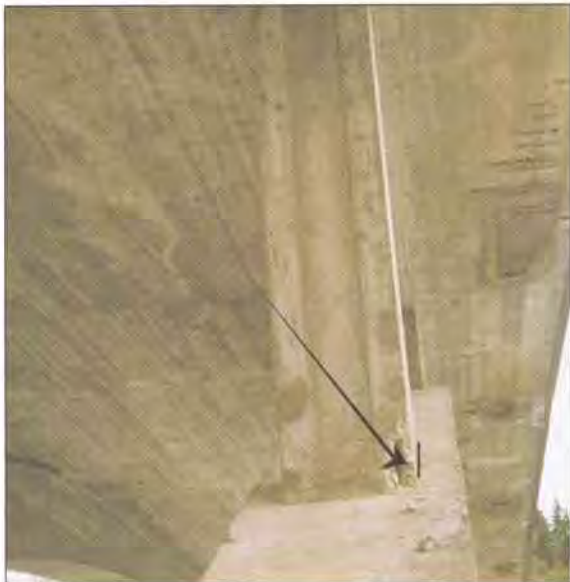
#### Eksempel 9.2-51

Karbonatisering har ført til armeringskorrosjon og en liten avskalling i trykksonen på en søyle. Skaden kan utvikle seg og få konsekvenser for bæreevnen på sikt dersom den ikke blir reparert.

Skadetype:	35 Avskalling
	36 Armeringskorrosjon
Skadegrad/-konsekvens:	<b>2B</b>
Skadeårsak:	53 Karbonatisering

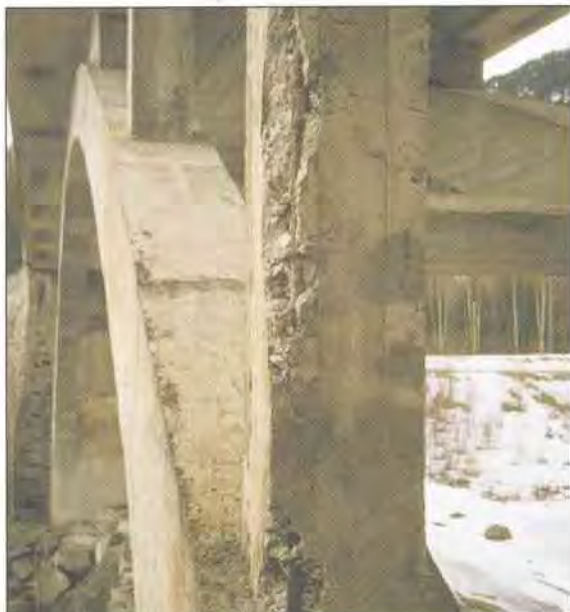
#### Eksempel 9.2-52

Karbonatisering har ført til armeringskorrosjon og en større avskalling på en søyle, dvs. i en trykksone. Skaden kan utvikle seg og få konsekvenser for bæreevnen på kort sikt dersom de ikke blir reparert.

Skadetype:	35 Avskalling
	36 Armeringskorrosjon
Skadegrad/-konsekvens:	<b>3B</b>
Skadeårsak:	3 Karbonatisering

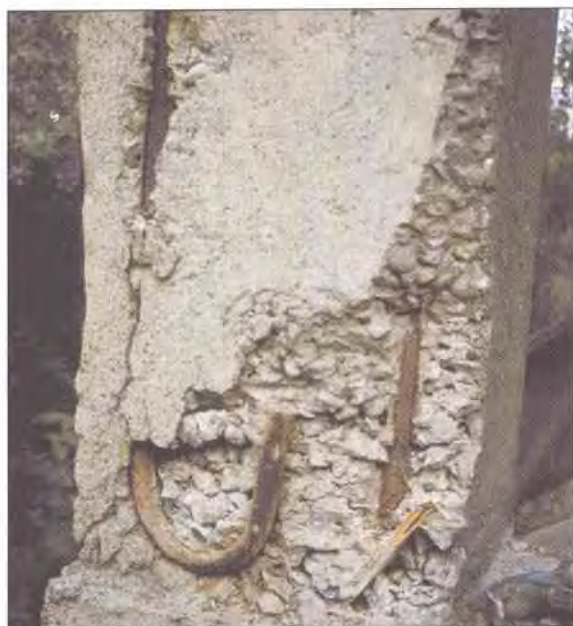
Eksempel 9.2-53

Liten overdekning og dårlig utstøpning har ført til armeringskorrosjon og kraftig avskalling i bunnen av en søyle. Bæreevnen er redusert.

Skadetype:	31 Liten/skadet overdekning
	35 Avskalling
	36 Armeringskorrosjon
Skadegrad/-konsekvens:	<b>4B</b>
Skadeårsak:	30 Utførelsesfeil

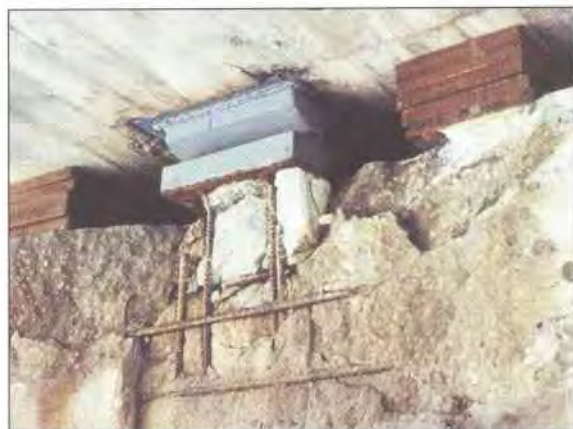
Eksempel 9.2-54

Kraftig avskalling under et lager har ført til at lageret ikke kan oppta krefter.

Skadetype:	35 Avskalling
Skadegrad/-konsekvens:	<b>4B</b>
Skadeårsak:	10 Prosjekteringsfeil

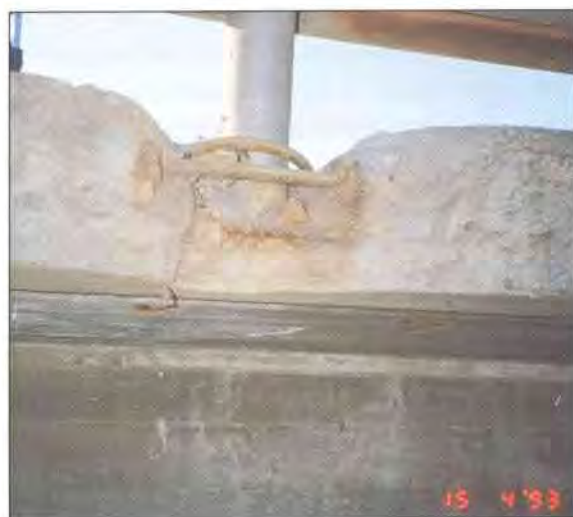
Eksempel 9.2-55

Kraftig avskalling ved rekkverkstolpe etter påkjørsel.

Skadetype:	35 Avskalling
Skadegrad/-konsekvens:	<b>4T</b>
Skadeårsak:	71 Påkjørsel

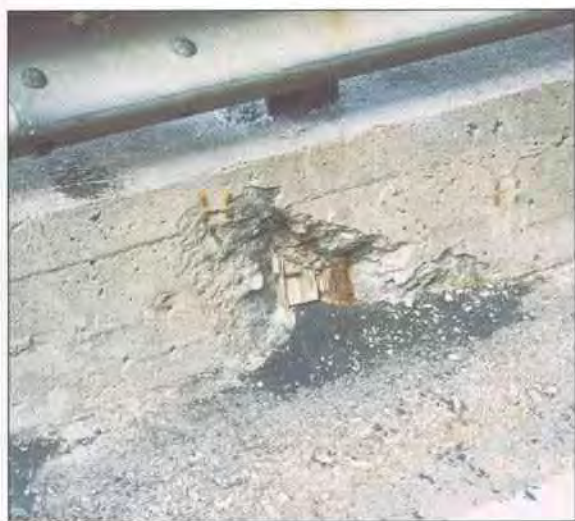
### Eksempel 9.2-56

Avskalling på grunn av innstøpt trekloss i rekkverksutsparring.

Skadetype:	35	Avskalling
Skadegrad/-konsekvens:	2V	
Skadeårsak:	30	Utførelsesfeil

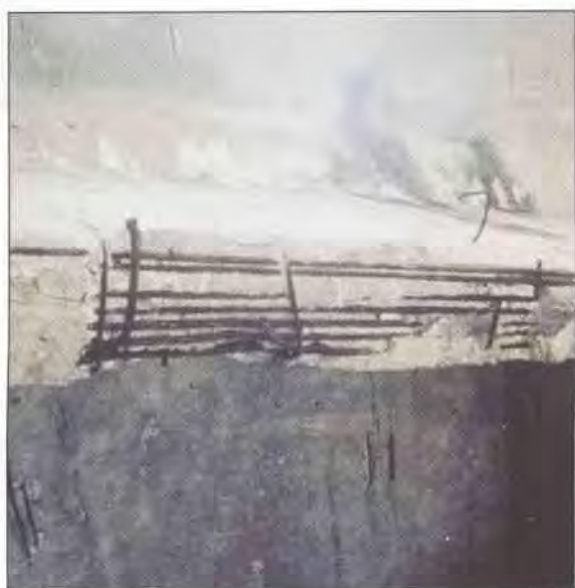
### Eksempel 9.2-57

Kraftige avskalling av betong i underkant av en bjelke (strekksone) forårsaket av en påkjørsel. Skaden kan påvirke bæreevne og vedlikeholds-kostnader dersom armeringskorrosjon får tid til å utvikle seg.

Skadetype:	35	Avskalling
	36	Armeringskorrosjon
Skadegrad/-konsekvens:	2B, 3V	
Skadeårsak:	71	Påkjørsel

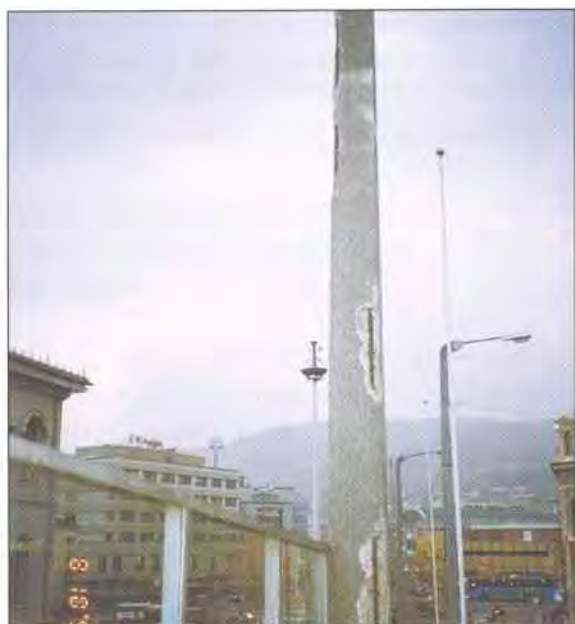
### Eksempel 9.2-58

Karbonatisering har ført til armeringskorrosjon på lysmaster på sterkt trafikkert bru i bymessig miljø. All løs betong er fjernet slik at det ikke er fare for nedfall.

Skadetype:	35	Avskalling
	36	Armeringskorrosjon
Skadegrad/-konsekvens:	2V, 3M	
Skadeårsak:	53	Karbonatisering

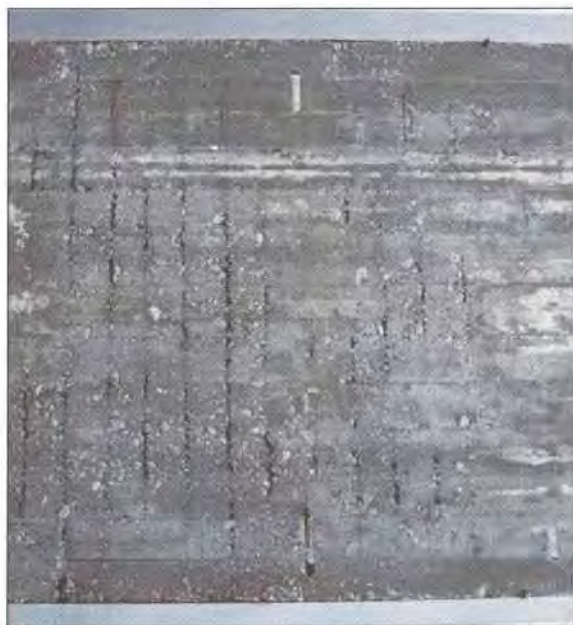
Eksempel 9.2-59

Korrosjon på strekkarmering i underkant av et brudekke på grunn av dårlig utstøpning og liten overdekning. Armeringen har vært blottlagt over lengre tid og har bare overflatekorrosjon og ingen tverrsnittsreduksjon. For liten/skadet overdekning se skadetype 31.

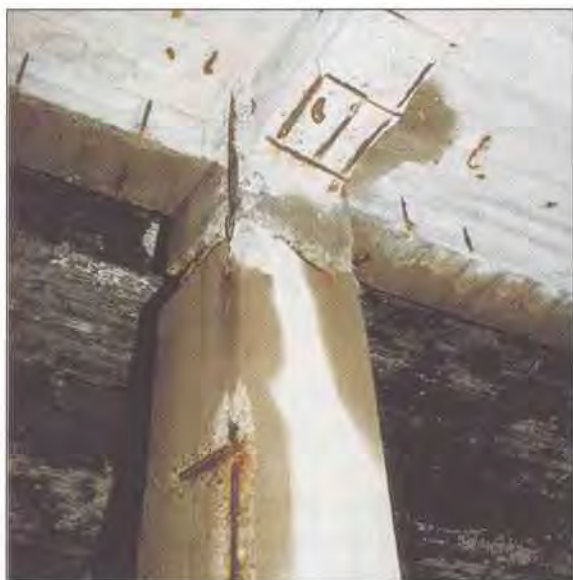
Eksempel 9.2-60

Korrosjon på hovedarmering og bøyler i en søyle samt på armeringen på undersiden av brudekket på grunn av liten overdekning og nedfukting av betongen. Korrosjonen har ført til tverrsnittsreduksjoner på armeringen, men bæreevnen er foreløpig intakt.

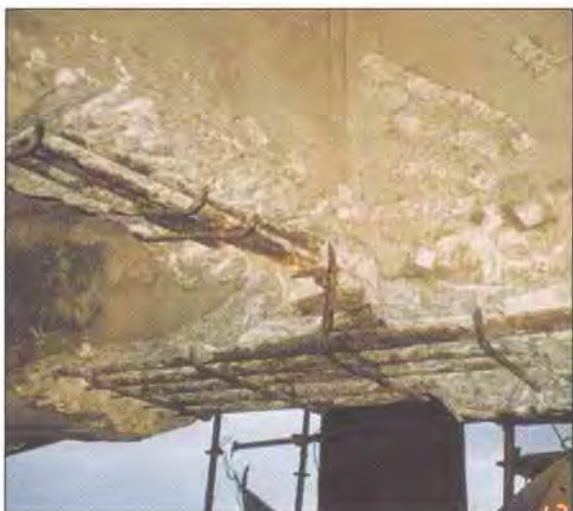
Eksempel 9.2-61

Kloridinntrengning på bru i kystklima har ført til armeringskorrosjon og avskalling på bjelke midt i felt. Armeringens tverrsnitt er noe redusert.

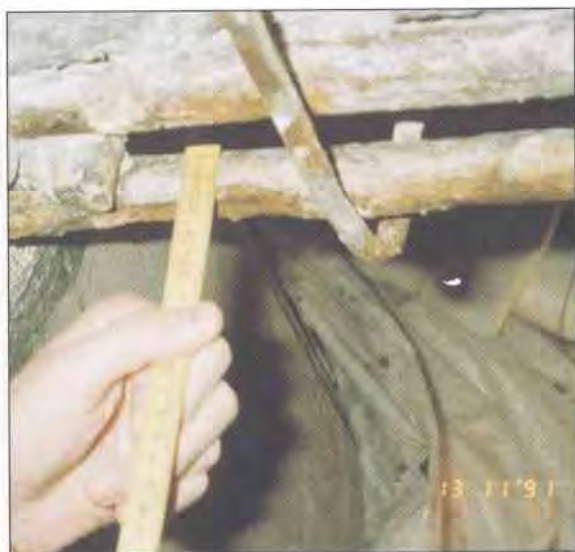
### Eksempel 9.2-62

Kloridinntrengning på bru i kystklima har ført til kraftig armeringskorrosjon og avskalling. Armeringens tverrsnitt er betydelig redusert i kritisk snitt i bjelke.

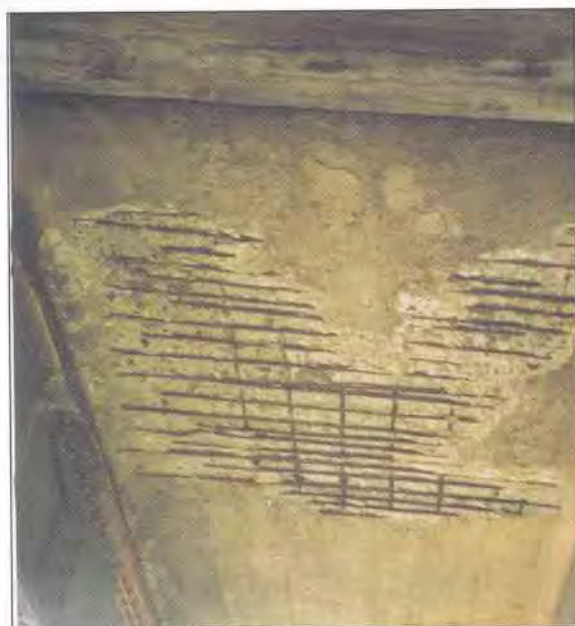
### Eksempel 9.2-63

Liten overdekning og dårlig betong har ført til kraftig armeringskorrosjon og avskalling på undersiden av et brudekke. Det er store tverr-snittsreduksjoner på armeringen. Beregninger viser at bæreevnen er betydelig redusert.

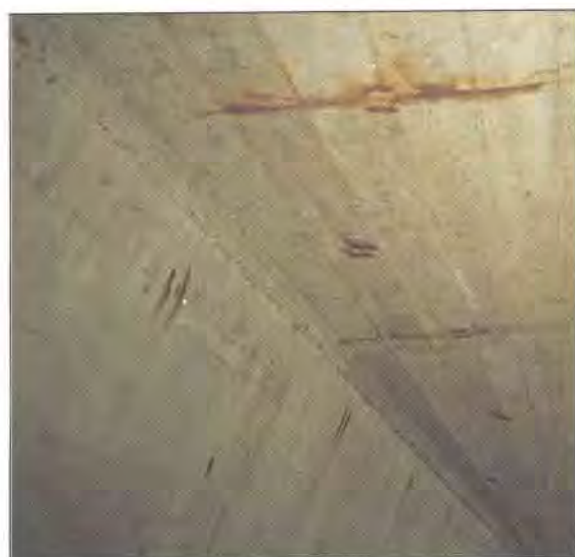
### Eksempel 9.2-64

Armering og armeringsstoler (av metall) i underkant vinge korroderer på grunn av liten overdekning. Brua er 30 år gammel og det er ikke tverrsnittsreduksjoner på armeringen.

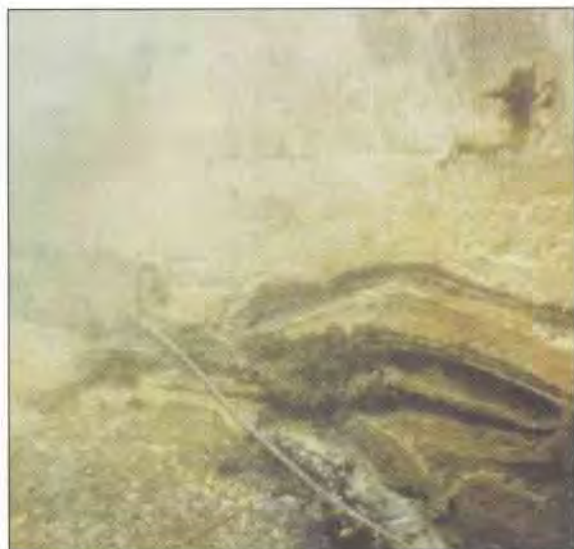
**Eksempel 9.2-65**

Små utvaskingssoner på grovt fundament.

Skadetype:	37	Utvasking
Skadegrad/-konsekvens:	<b>1B</b>	
Skadeårsak:	30	Utførelsesfeil

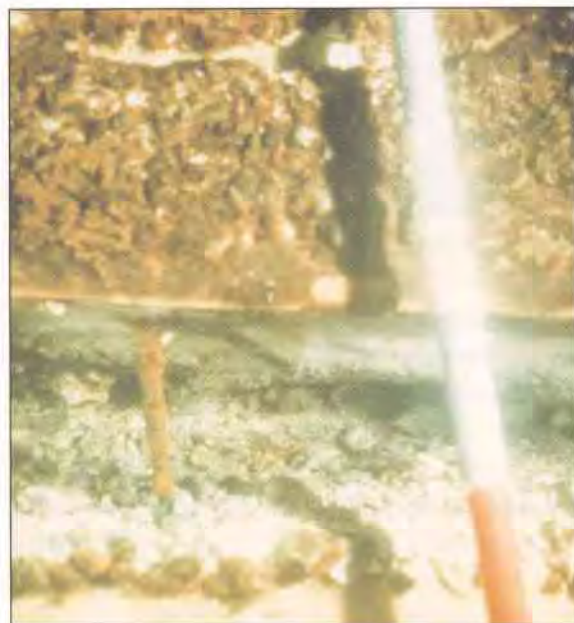
**Eksempel 9.2-66**

Forholdsvis dype utvaskede soner på grovt fundament.

Skadetype:	37	Utvasking
Skadegrad/-konsekvens:	<b>2B</b>	
Skadeårsak:	30	Utførelsesfeil

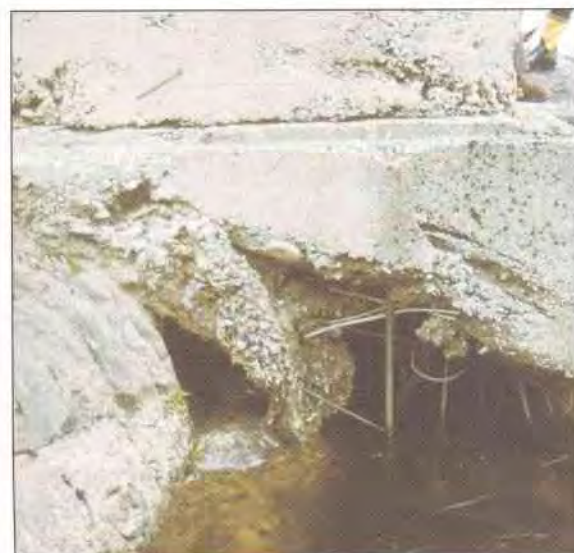
**Eksempel 9.2-67**

Utvaskinger i tidevannssonen på fundament. Gjelder kun en liten del av et stort fundament.

Skadetype:	37	Utvasking
Skadegrad/-konsekvens:	<b>3B</b>	
Skadeårsak:	30	Utførelsesfeil

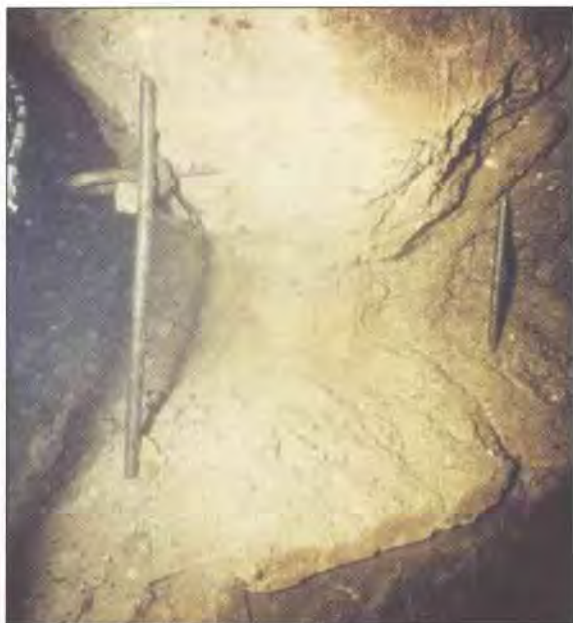
Eksempel 9.2-68

Store utvaskede soner på grovt fundament.

Skadetype:	37	Utvasking
Skadegrad/-konsekvens:	<b>4B</b>	
Skadeårsak:	30	Utførelsesfeil

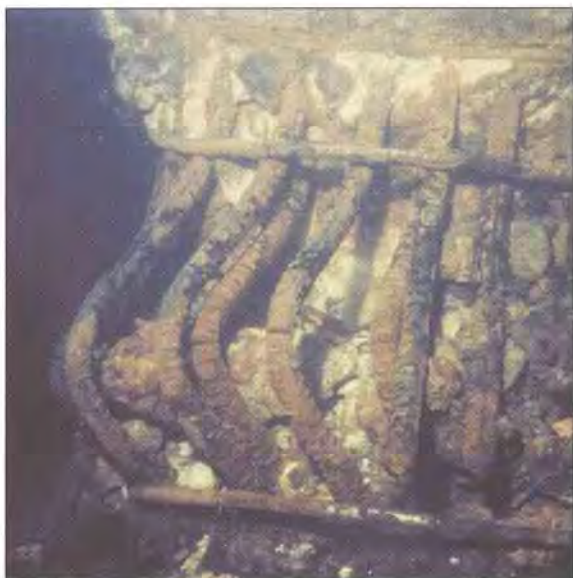
Eksempel 9.2-69

Dårlig utstøping har ført til utvasking av betong i søyle med diameter 50 cm. Betongen er borte og vertikalarmeringen er knekt ut.

Skadetype:	37	Utvasking
Skadegrad/-konsekvens:	<b>4B</b>	
Skadeårsak:	30	Utførelsesfeil

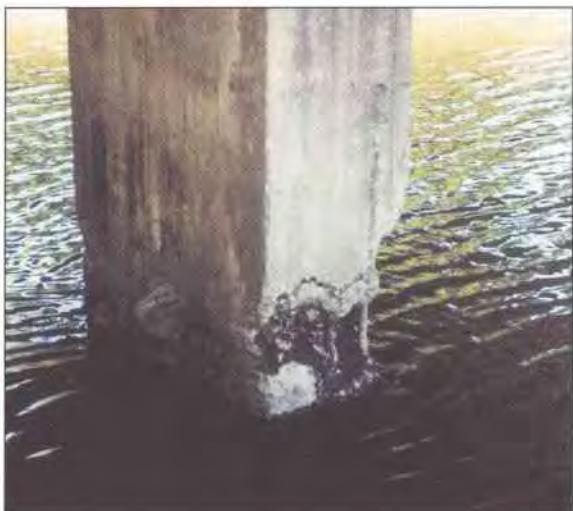
Eksempel 9.2-70

Stor utvasking i tidevannssonen på en søyle av i alt to i samme akse.

Skadetype:	37	Utvasking
Skadegrad/-konsekvens:	<b>4B</b>	
Skadeårsak:	30	Utførelsesfeil

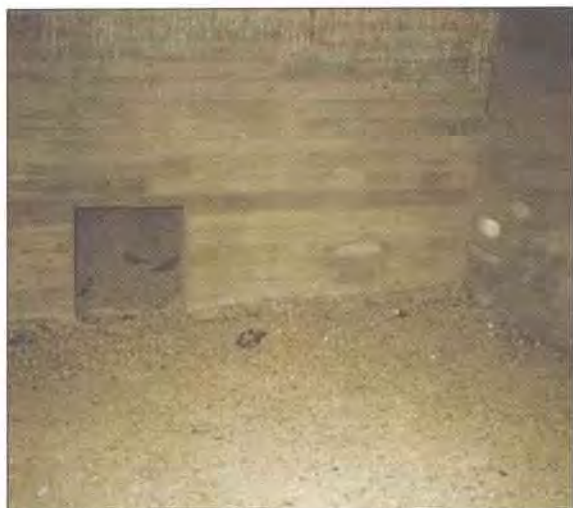
### Eksempel 9.2-71

Store ansamlinger av dueskitt og døde duer inne i brukassen.

Skadetype:	81 Manglende rengjøring
Skadegrad/-konsekvens:	<b>3V</b>
Skadegrad:	40 Manglende drift/vedlikehold

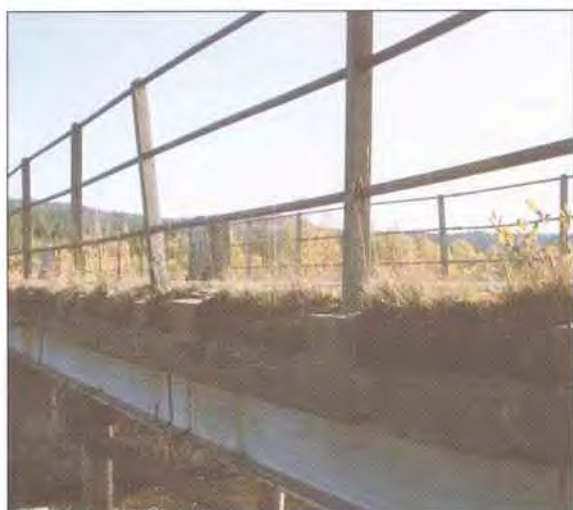
### Eksempel 9.2-72

Manglende rengjøring har ført til at det vokser grass og små busker på kanten av brudekket. For skader på rekkverk vises til kapittel 9.9.

Skadetype:	81 Manglende rengjøring
Skadegrad/-konsekvens:	<b>4V</b>
Skadeårsak:	40 Manglende drift/vedlikehold

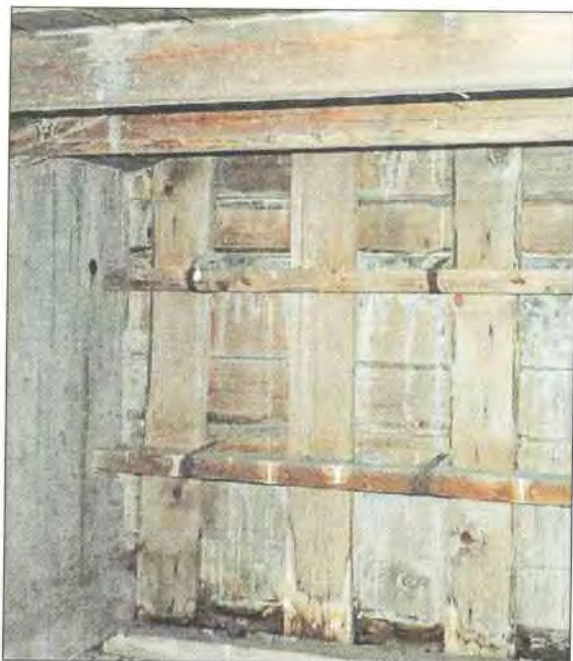
Eksempel 9.2-73

Forskaling av uk dekke og tverrbærere er ikke fjernet etter støping.

Skadetype:	83 Manglende opprydding/ fjerning
Skadegrad/-konsekvens:	2V
Skadeårsak:	30 Utførelsesfeil

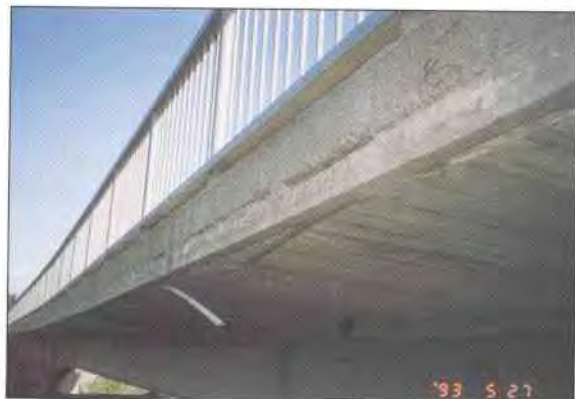
Eksempel 9.2-74

Trekantlist i dryppnese er ikke fjernet etter støping.

Skadetype:	83 Manglende opprydding/ fjerning
Skadegrad/-konsekvens:	2V
Skadeårsak:	30 utførelsesfeil
