**Statens vegvesen**

**Håndbok 136**

# **Inspeksjonshåndbok for bruer**

**Veiledning**

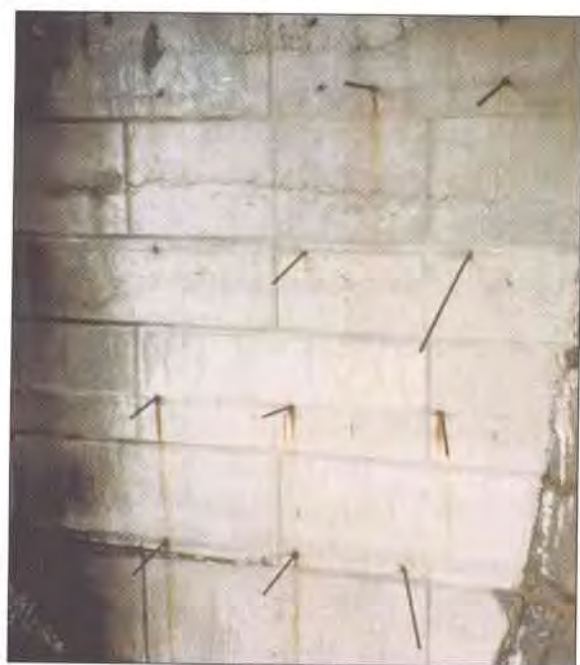
Eksempel 9.2-75

Forskalingsstag på landkar er ikke fjernet etter at forskalingen er fjernet. Det er ferdsel under brua.

Skadetype:	83 Manglende opprydding/ fjerning
Skadegrad/-konsekvens:	3T, 3M
Skadeårsak:	30 Utførelsesfeil

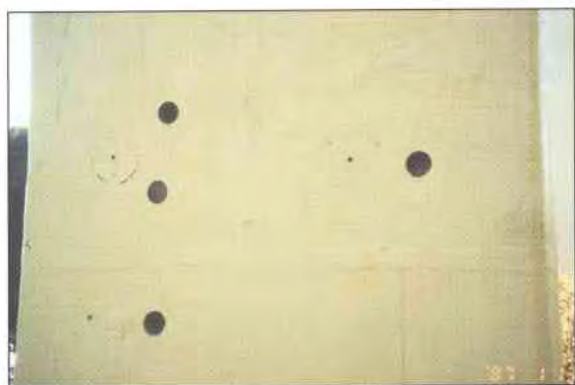
### Eksempel 9.2-76

Hull etter kjerneboring er ikke tettet.

Skadetype: 90 Annen skade/mangel

Skadegrad/-konsekvens: 2V

Skadeårsak: 30 Utførelsesfeil

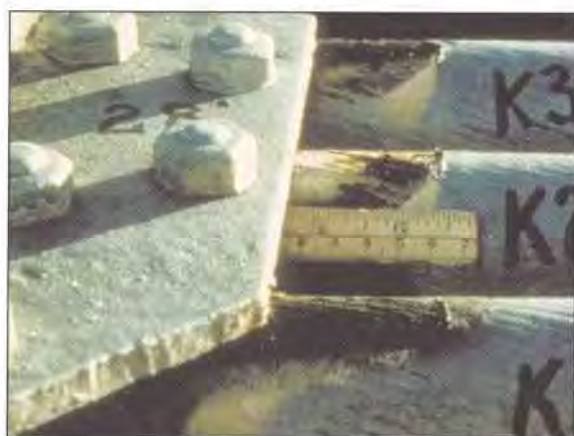
#### Eksempel 9.3-1

60 mm glidning av hengestangs feste på bru med spennvidde på 150 m. Mye tungtrafikk på brua.

Skadetype:	12 Bevegelse
Skadegrad/-konsekvens:	<b>3B</b>
Skadeårsak:	30 Utførelsesfeil
	61 Trafikklast

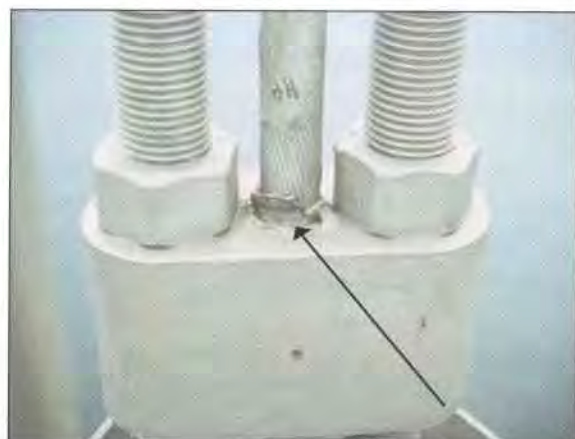
#### Eksempel 9.3-2

7 mm glidning (signing) av hengestang innstøpt i et kabelhode.

Skadetype:	12 Bevegelse
Skadegrad/-konsekvens:	<b>3B</b>
Skadeårsak:	20 Materialfeil
	61 Trafikklast

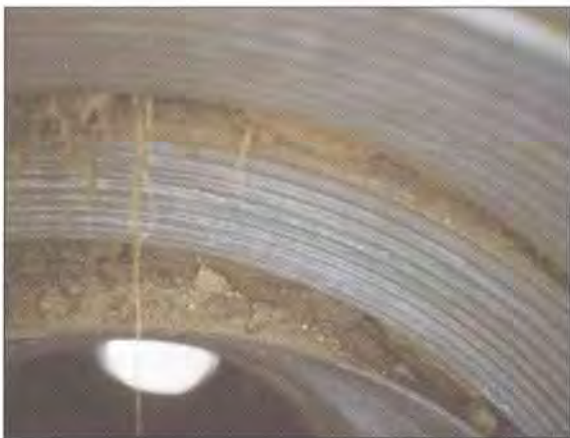
#### Eksempel 9.3-3

Deformasjon av korrugert stålrør hvor plateskjøtene ikke er skrudd.

Skadetype:	13 Deformasjon
Skadegrad/-konsekvens:	<b>3B</b>
Skadeårsak:	10 Prosjekteringsfeil

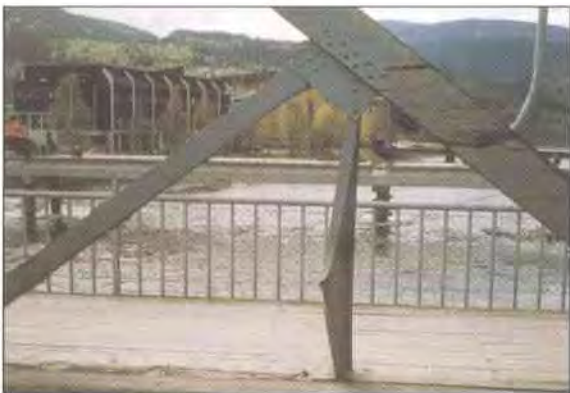
#### Eksempel 9.3-4

Påkjørselsskade på strekkstav i fagverk. Det har ikke oppstått sprekker i stålet.

Skadetype:	13 Deformasjon
Skadegrad/-konsekvens:	<b>3B</b>
Skadeårsak:	71 Påkjørsel

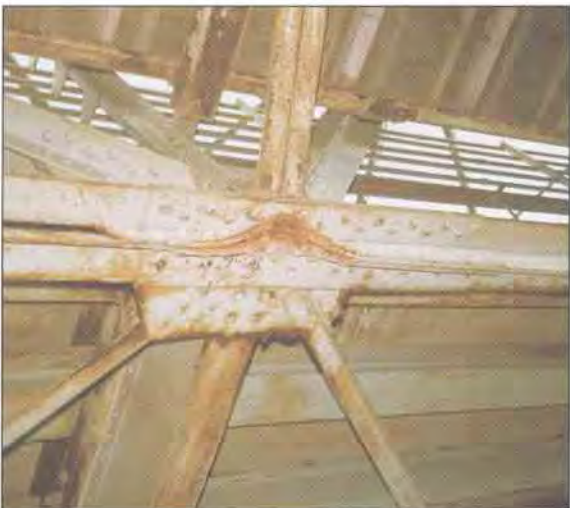
#### Eksempel 9.3-5

Deformasjon av undergurt i fagverk på grunn av påkjørsel. Det har ikke oppstått sprekker i stålet.

Skadetype:	13 Deformasjon
Skadegrad/-konsekvens:	<b>3B</b>
Skadeårsak:	71 Påkjørsel

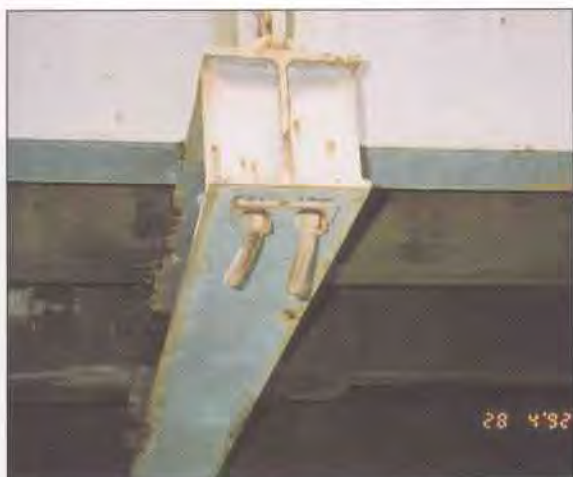
### Eksempel 9.3-6

Deformasjon på festebøyle for hengestang i tverrbærer. Det er fare for at det er sprekker i bolten. Bøylen er svært påkjent og et brudd har store konsekvenser for bæreevnen.

Skadetype: 13 Deformasjon  
Skadegrad/-konsekvens: **4B**  
Skadeårsak: 90 Annen/ukjent

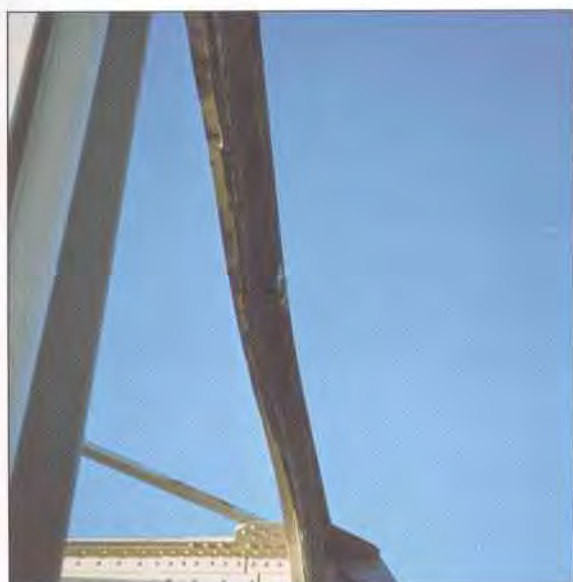
### Eksempel 9.3-7

Mindre utbøyninger på en portal uten at det har oppstått sprekker i stålet.

Skadetype: 13 Deformasjon  
Skadegrad/-konsekvens: **2B**  
Skadeårsak: 71 Påkjørsel

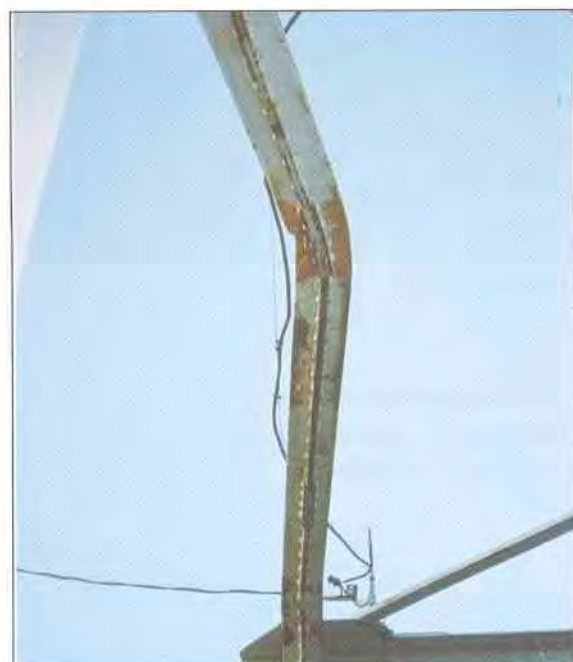
### Eksempel 9.3-8

Stor utbøyning på en portal i fagverk. Det har oppstått sprekker i stålet.

Skadetype: 13 Deformasjon  
Skadegrad/-konsekvens: **4B**  
Skadeårsak: 71 Påkjørsel

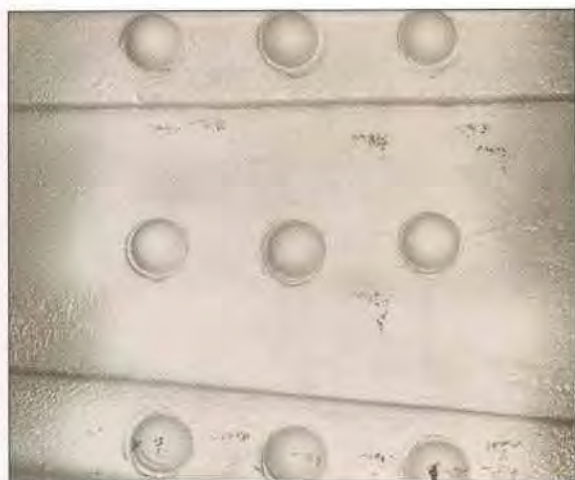
Eksempel 9.3-9

Sprekker i grunnmaterialet rundt nagler. Sprekkene har sannsynligvis oppstått ved naglingen. Er synliggjort ved sandblåsing av stålet og magnetpulverkontroll.

Skadetype: 14 Riss/sprekk  
Skadegrad/-konsekvens: **3B**  
Skadeårsak: 20 Materialfeil

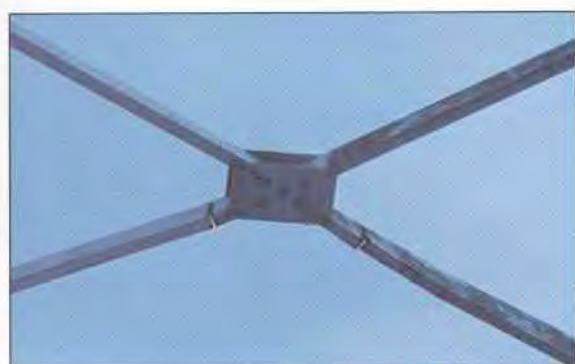
Eksempel 9.3-10

Grov sprekk i fagverksportal etter påkjørsel.

Skadetype: 14 Riss/sprekk  
Skadegrad/-konsekvens: **4B**  
Skadeårsak: 71 Påkjørsel

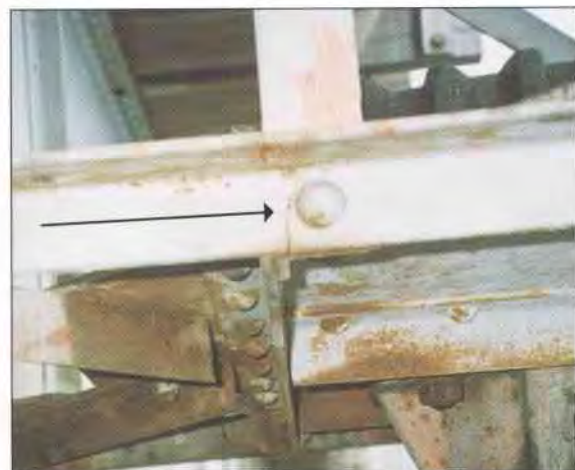
Eksempel 9.3-11

Sprekk i vinkel ved maskineri for svingbru. Skaden påvirker ikke bruas bæreevne, men brudd vil føre til at brua ikke kan åpnes/lukkes. Dette vil få store økonomiske konsekvenser for trafikkantene.

Skadetype: 14 Riss/sprekk  
Skadegrad/-konsekvens: **4V**  
Skadeårsak: 60 Belastning

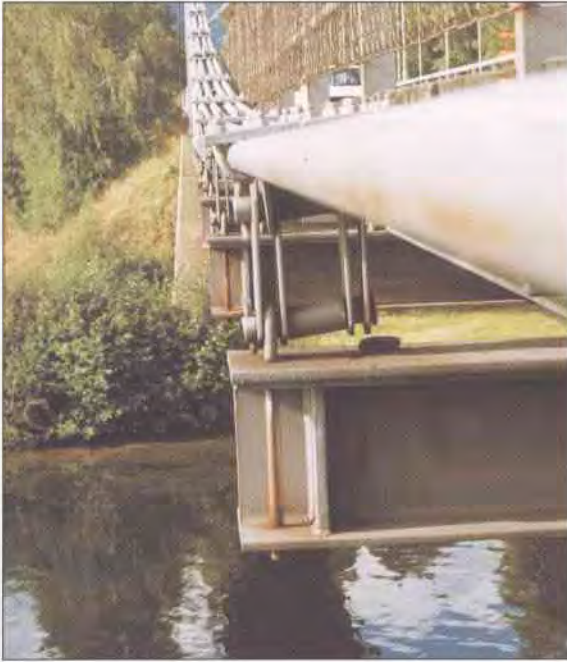
**Eksempel 9.3-12**

Brudd i hengestangsbøyle.

Skadetype: 15 Brudd  
Skadegrad/-konsekvens: **4B**  
Skadeårsak: 61 Trafikklast

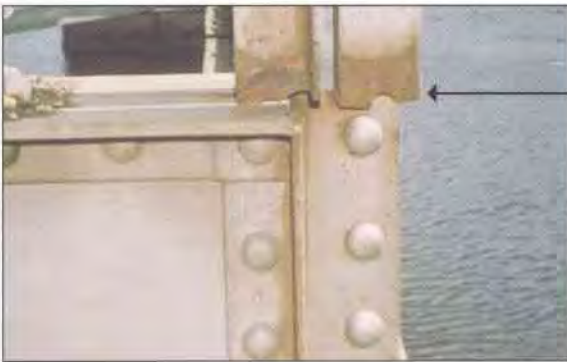
**Eksempel 9.3-13**

Brudd i vertikalstav (strekkestav) i fagverk.

Skadetype: 15 Brudd  
Skadegrad/-konsekvens: **4B**  
Skadeårsak: 61 Trafikklast

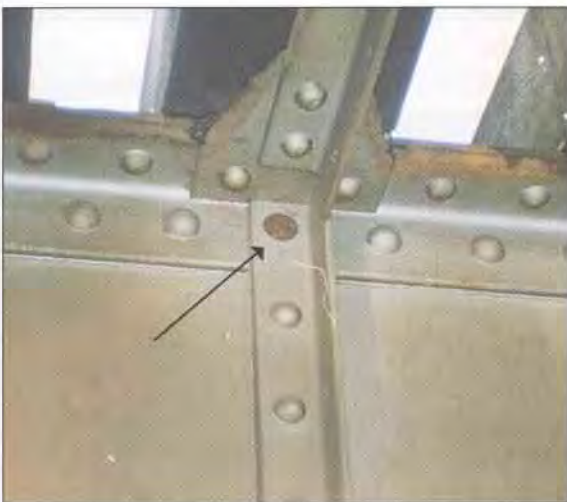
**Eksempel 9.3-14**

Brudd i nagle i moderat påkjent område.  
Naglehodet er borte.

Skadetype: 15 Brudd  
Skadegrad/-konsekvens: **3V**  
Skadeårsak: 90 Annen/ukjent

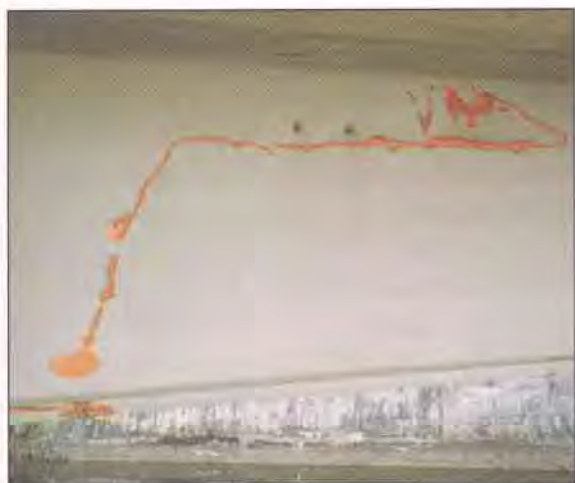
Eksempel 9.3-15

Punkter med avskalling av dekkstrøk. Skaden skyldes at underlaget har vært tilsølt med olje e.l. ved påføring av toppstrøket.

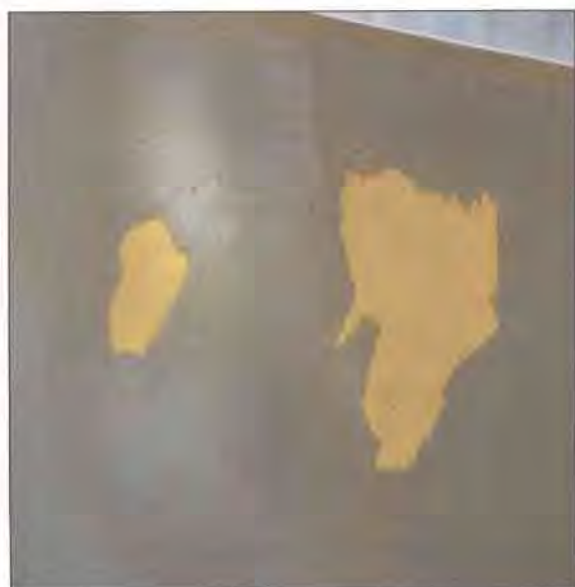
Eksempel 9.3-16

Punkter med avskalling av dekkstrøk. Brua ligger i et utsatt miljø. Dersom dekkstrøket ikke fornyes i løpet av kort tid vil stålet korrodere. Vedlikeholdsutgiftene vil da øke drastisk ved at stålet må blåserenses og påføres fullt malingsbelegg.

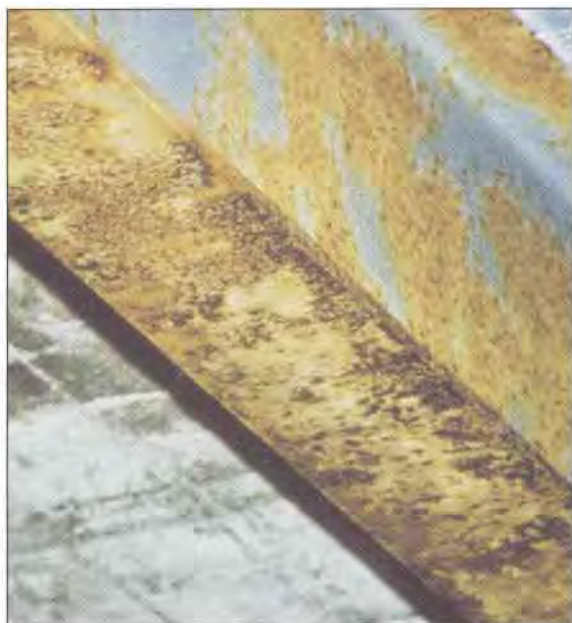
**Eksempel 9.3-17**

Store felter med helt gjennomrustet malingsbelegg og korrosjonsskader. Malingsbelegget må fornyes uansett og vedlikeholdskostnadene øker ikke ved å utsette dette. Korrosjonsskadene er ikke så alvorlige at de vil påvirke bæreevnen.

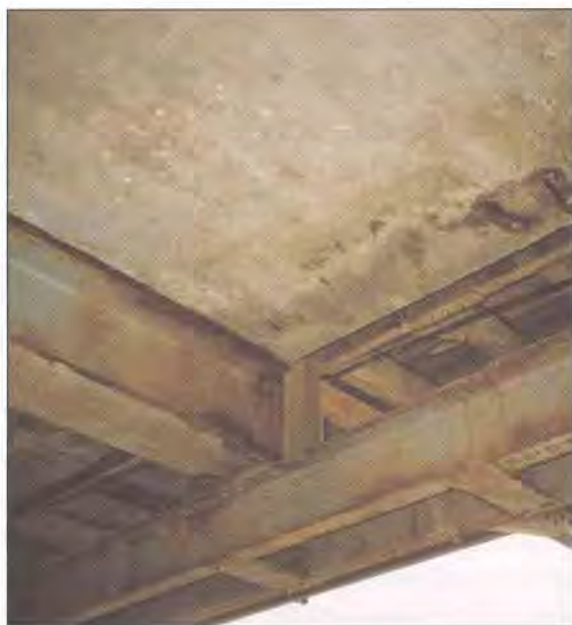
**Eksempel 9.3-18**

Malingsbelegget er nedslitt og gjennomrustet. Malingsbelegget må fornyes uansett og vedlikeholdskostnadene øker ikke ved å utsette dette. På fuktutsatte steder er det korrosjonsskader som kan påvirke bæreevnen.

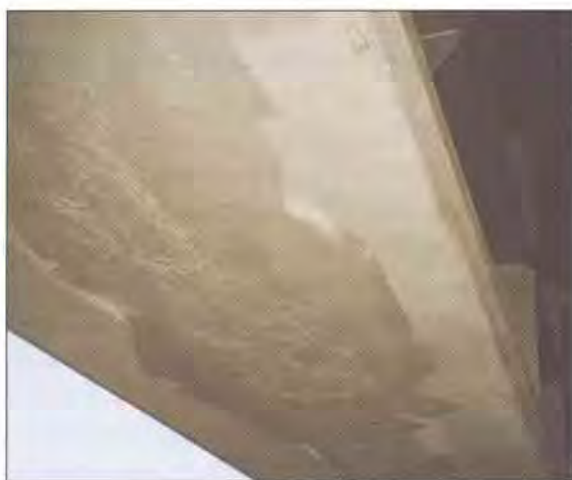
**Eksempel 9.3-19**

Malingsbelegget i underkant av underflens er skadet ved montasje/fremskyving av bjelker.

Skadetype: 16 Skade på overflatebehandling  
Skadegrad/-konsekvens: **2V**  
Skadeårsak: 37 Monteringsfeil

Vedlikehold kan utsettes i ca. 5 år, men bør forlanges utført dersom en fortsatt er innenfor reklamasjonsperioden.

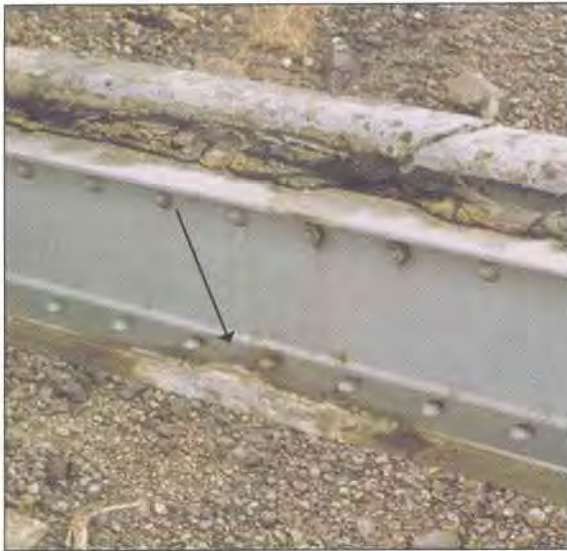
Eksempel 9.3-20

Ødelagt tetting (fugemasse) langs utstøpning i stålprofil fører til lekkasje/fuktbelastning og fare for korrosjon på stålet.

Skadetype:	17 Lekkasje/fuktbelastning
	42 Korrosjon
Skadegrad/-konsekvens:	<b>3V</b>
Skadeårsak:	82 Følgeskade

Betong fjernes, stålet overflatebehandles. Ny utstøpning og tetting. Utføres innen 3 år.

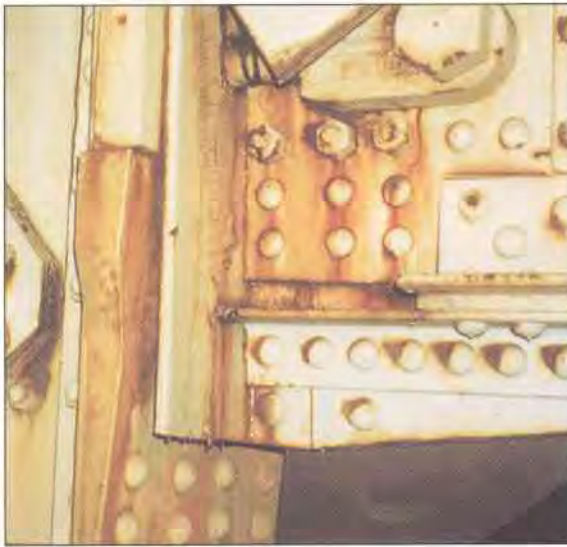
Eksempel 9.3-21

Lekkasje gjennom fuge fører til ekstra fuktbelastning på overflatebehandling og stål nær fugen.

Skadetype:	16 Skade på overflatebehandling
	17 Lekkasje/fuktbelastning
	42 Korrosjon
Skadegrad/-konsekvens:	<b>2V</b>
Skadeårsak:	82 Følgeskade

Fugen tettes og stålet overflatebehandles innen 5 år.

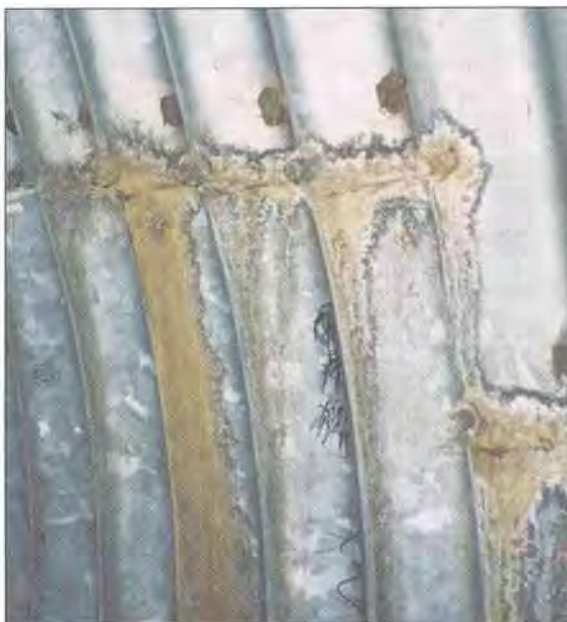
Eksempel 9.3-22

Lekkasje gjennom skjøtene i korrugert stålrør pga. manglende tetting. Fører til ekstra fuktbelastning på overflatebehandling og stål. Påvirker også utseendet i fotgjengerundergangen.

Skadetype:	16 Skade på overflatebehandling
	17 Lekkasje/fuktbelastning
	18 Misfarging
Skadegrad/-konsekvens:	<b>2V, 3M</b>
Skadeårsak:	30 Utførelsesfeil

Tetting og rengjøring/overflatebehandling innen 3 år.

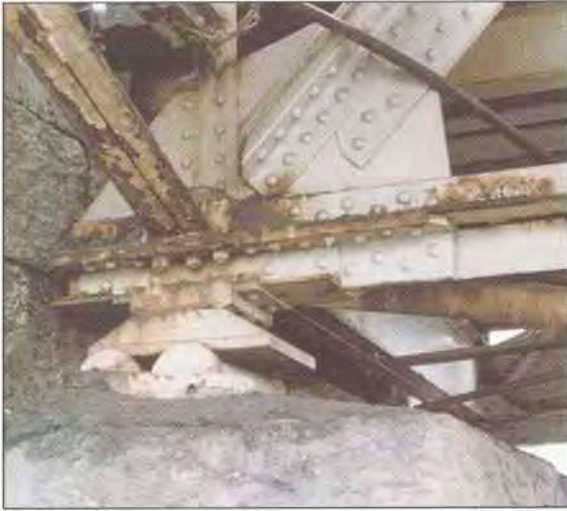
**Eksempel 9.3-23**

På nedre del av fagverket er malingsbelegget gjennomrustet og det er oppstått noe groptæring på stålet.

Skadetype: 16 Skade på overflatebehandling  
42 Korrosjon

Skadegrad/-konsekvens: **3B**

Skadeårsak: 40 Manglende drift/vedlikehold

Sandblåsing av stålet og påføring av nytt malingsbelegg på skadede områder. Utføres innen 3 år.

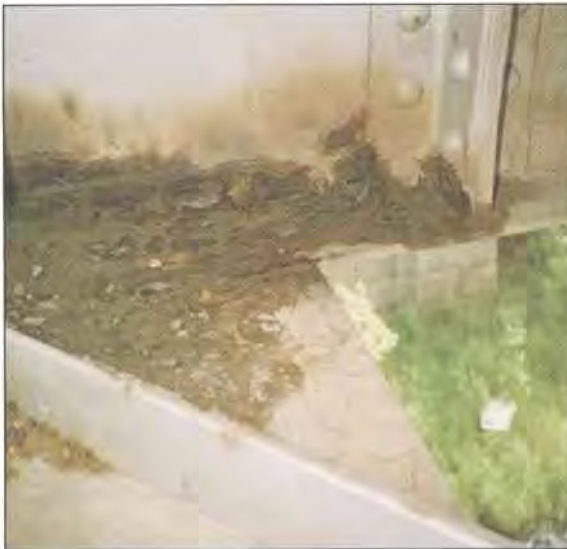
**Eksempel 9.3-24**

I lokale områder med tilsmussing er overflatebehandlingen ødelagt og det er kraftig korrosjon og groptæring. For øvrig er stålet i orden.

Skadetype: 16 Skade på overflatebehandling  
42 Korrosjon  
81 Manglende rengjøring

Skadegrad/-konsekvens: **3B**

Skadeårsak: 40 Manglende drift/vedlikehold

Rengjøring av fagverket, sandblåsing av stålet og påføring av ny overflatebehandling innen 2 år.

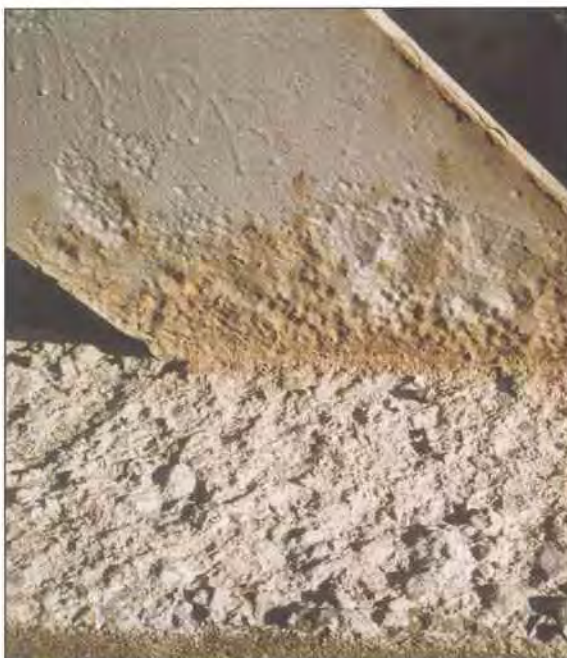
**Eksempel 9.3-25**

Korrosjon som har ført til groptæring og redusert ståltverrsnitt. Ytterligere reduksjon vil føre til at brua må nedskrives.

Skadetype: 16 Skade på overflatebehandling  
42 Korrosjon

Skadegrad/-konsekvens: **3B**

Skadeårsak: 40 Manglende drift/vedlikehold

Rensing av stålet og påføring av nytt malingsbelegg innen 1 år.

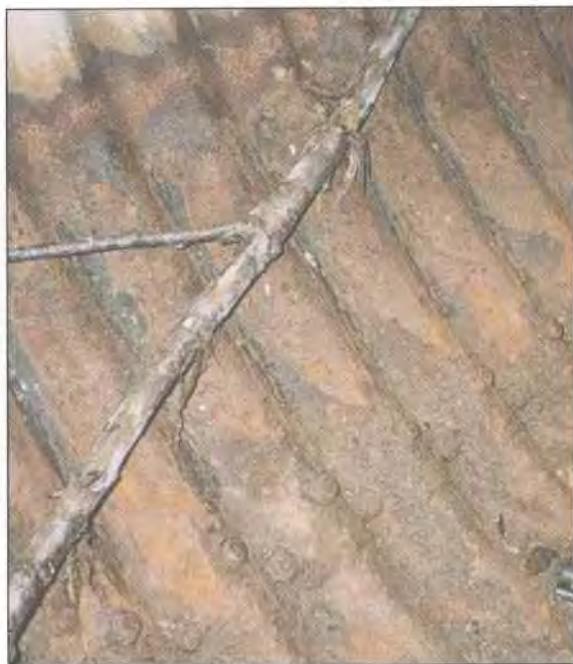
**Eksempel 9.3-26**

Korrosjon på korrugert stålrør pga. slitasje fra massetransport gjennom røret. Begynnende tverrsnittsreduksjon. Stålblatene er bare 4 mm tykke.

Skadetype:	16 Skade på overflatebehandling
	42 Korrosjon
Skadegrad/-konsekvens:	<b>3B</b>
Skadeårsak:	10 Prosjekteringsfeil
	40 Manglende drift/vedlikehold

Sandblåsing av stålet og utstøpning av bunnen innen 3 år.

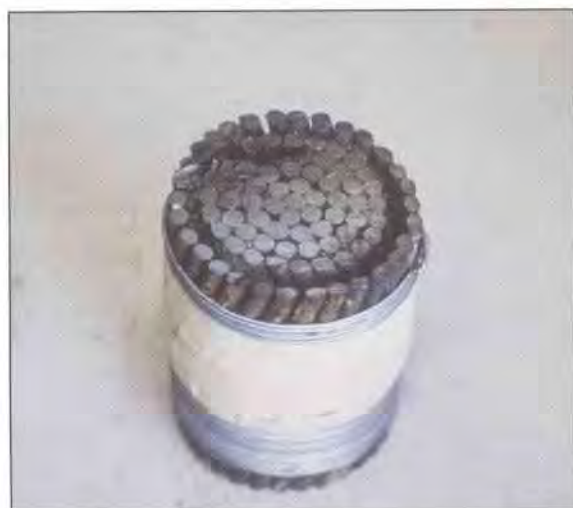
**Eksempel 9.3-27**

Korrosjonsskade på hengestang av kabel mellom 1. og 2. lag med tråder. Forårsaket av bøyning av midtre hengestenger

Skadetype:	42 Korrosjon
Skadegrad/-konsekvens:	<b>3B</b>
Skadeårsak:	15 Feil utforming
	40 Manglende drift/vedlikehold

Utskifting til flattstål innen 1 år.

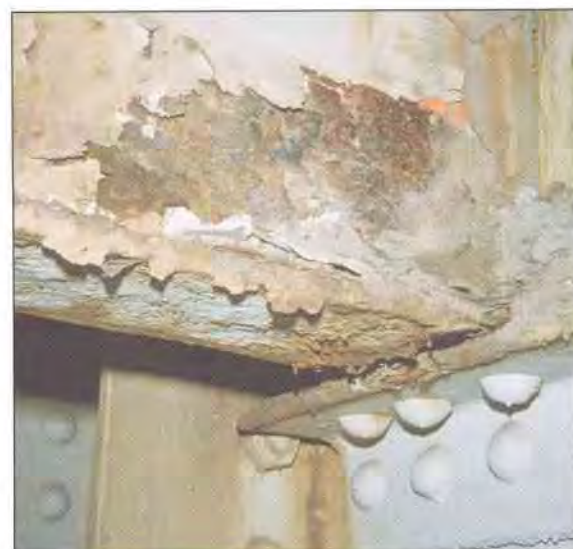
**Eksempel 9.3-28**

Stålbjelke med svært kraftige korrosjonsskader som har redusert tverrsnittet og dermed bæreevnen.

Skadetype:	42 Korrosjon
Skadegrad/-konsekvens:	<b>4B</b>
Skadeårsak:	40 Manglende drift/vedlikehold

Stengning av brua. Utskifting av stålbjelker.

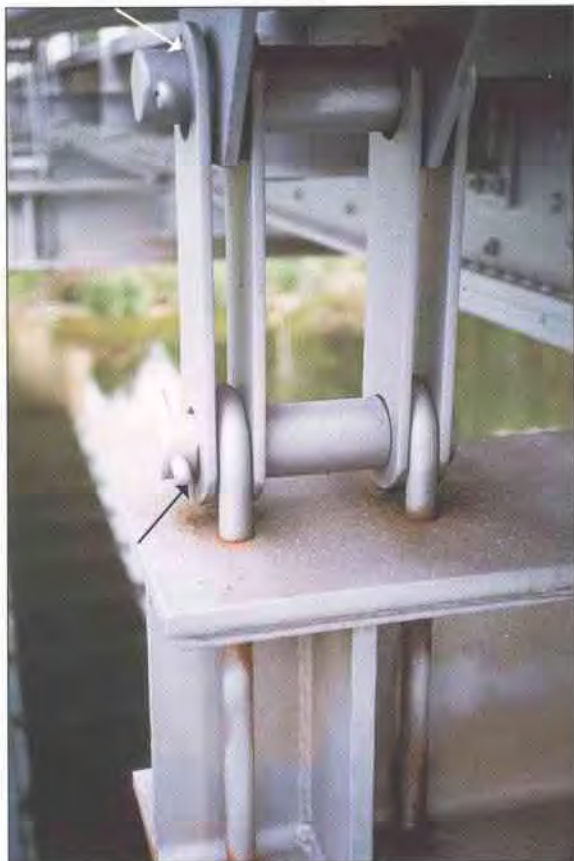
Eksempel 9.3-29

Slitasje på flattstål i hengestangsfeste på grunn av bevegelser av brua. Forårsaket av uheldig utforming og mye tungtrafikk.

Skadetype:	43 Slitasje/gnissing
Skadegrad/-konsekvens:	<b>2B</b>
Skadeårsak:	10 Prosjekteringsfeil 61 Trafikklast

Utskifting av flattstål innen 5 år.

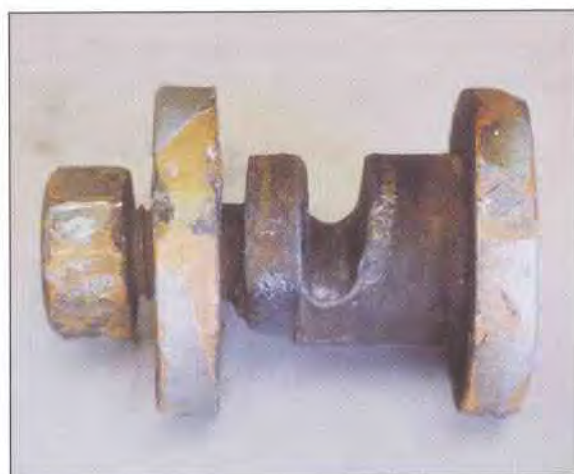
Eksempel 9.3-30

Stor slitasje på hengestangsbolt pga. mye tungtrafikk.

Skadetype:	43 Slitasje/gnissing
Skadegrad/-konsekvens:	<b>4B</b>
Skadeårsak:	61 Trafikklast

Utskifting av bolt umiddelbart.

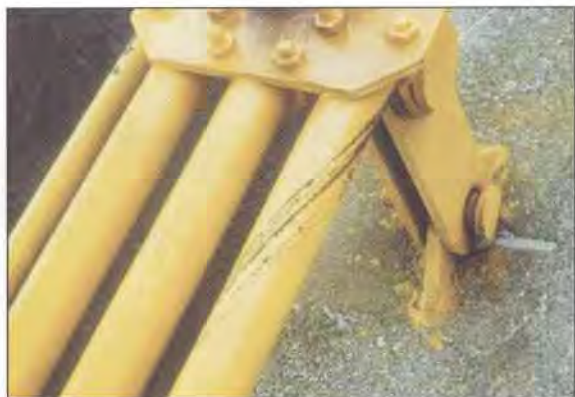
### Eksempel 9.3-31

Brudd i 3 tråder ved hengestangsfeste.

Skadetype:	44 Trådbrudd
Skadegrad/-konsekvens:	<b>2B, 3V</b>
Skadeårsak:	71 Trafikklast

Forsegling av bruddstedet og bendsling av kablene innen 3 år.

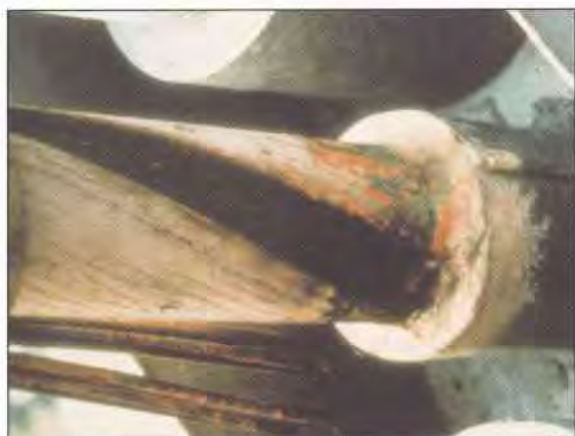
### Eksempel 9.3-32

Flere trådbrudd ved forankringen pga uheldig utforming av overgangen til kabelhodet.

Skadetype:	44 Trådbrudd
Skadegrad/-konsekvens:	<b>3B</b>
Skadeårsak:	10 Prosjekteringsfeil

Forsegling av bruddstedet og bendsling av kableen innen 1 år.

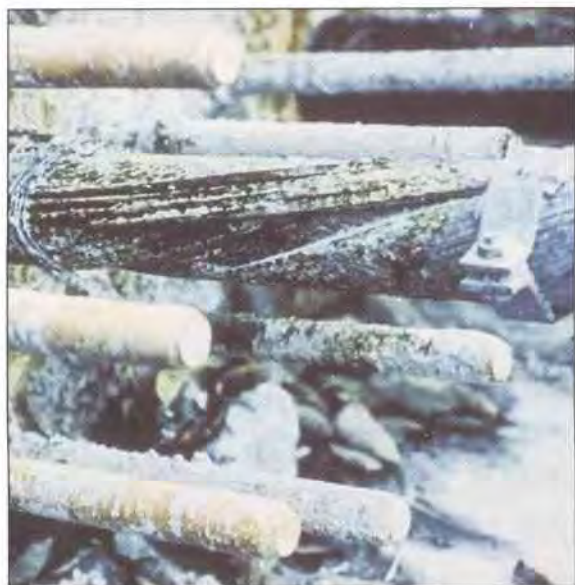
### Eksempel 9.3-33

Kablene har vært omstøpt ved forankringshodene. Tetting rundt kablene var mangelfull. Opphugning avdekket store mengder trådbrudd på grunn av korrosjon.

Skadetype:	42 Korrosjon
	44 Trådbrudd
Skadegrad/-konsekvens:	<b>4B</b>
Skadeårsak:	10 Prosjekteringsfeil
	30 Utførelsesfeil

Nedsatt aksellast inntil permanent avlastning av kablene er montert.

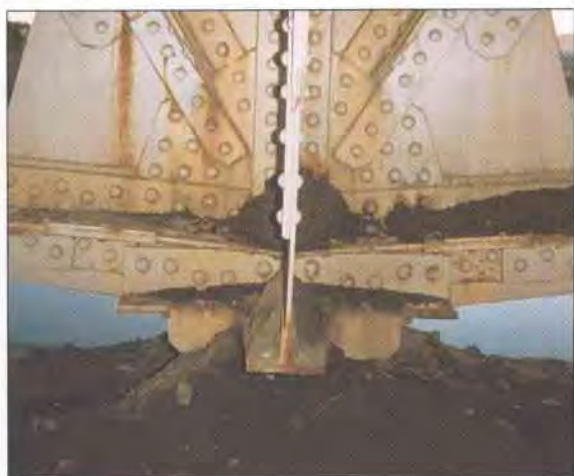
**Eksempel 9.3-34**

Store ansamlinger av sand og skitt på fagverk og rundt lager.

Skadetype:	81 Manglende rengjøring
Skadegrad/-konsekvens:	<b>3V</b>
Skadeårsak:	40 Manglende drift/vedlikehold

**Tiltak:**  
Rengjøring innen 1 år.

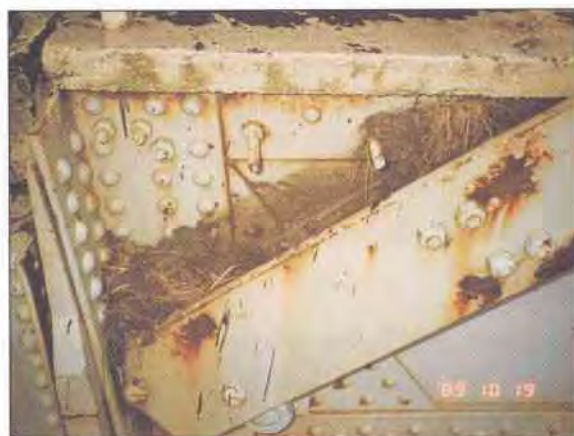
**Eksempel 9.3-35**

Tilsmussing ved ledd i fagverk.

Skadetype:	81 Manglende rengjøring
Skadegrad/-konsekvens:	<b>3V</b>
Skadeårsak:	40 Manglende drift/vedlikehold

**Tiltak:**  
Rengjøres senest innen 1 år.

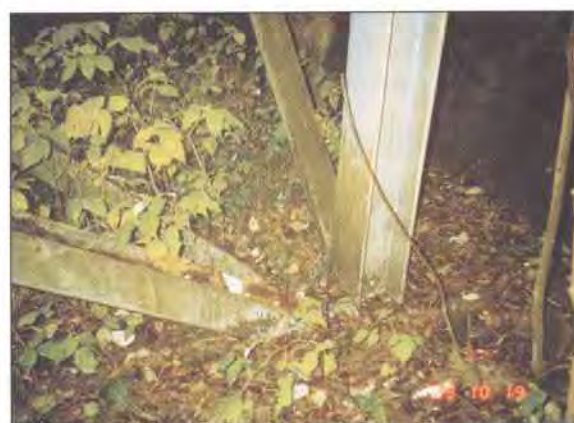
**Eksempel 9.3-36**

Nedgravd knutepunkt.

Skadetype:	81 Manglende rengjøring
Skadegrad/-konsekvens:	4V
Skadeårsak:	40 Manglende drift/vedlikehold

**Tiltak:**  
Rengjøres umiddelbart.

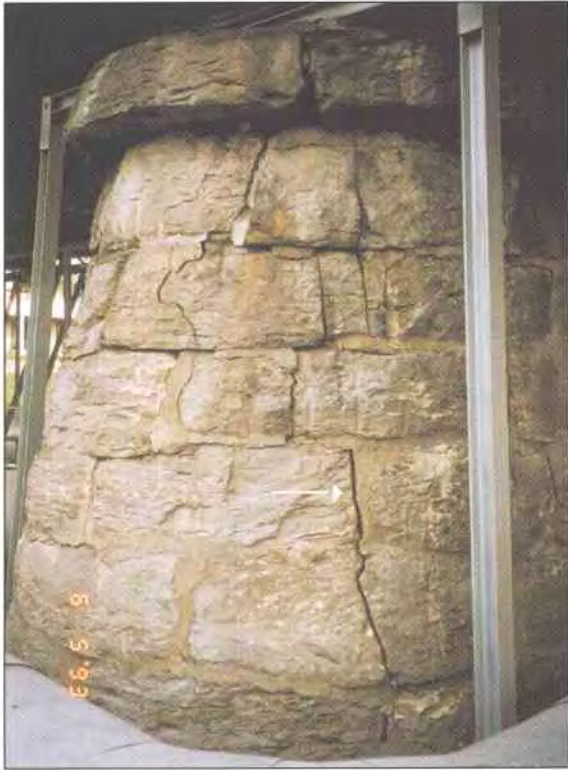
### Eksempel 9.4-1

Grove sprekker i steinpilar på grunn av setninger etter erosjon.

Kontinuerlige målinger. Reparasjon innen 5 år.  
Oppfylling med løsmasser og plastring.  
Injeksjon av sprekker.

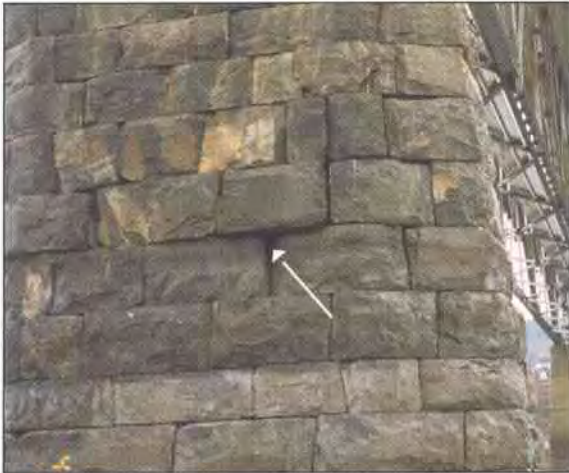
Eksempel 9.4-2

Utglidning av steiner i pilar.

Holdes under oppsyn med oppmåling av utglidning. Ved utvikling må reparasjon utføres.

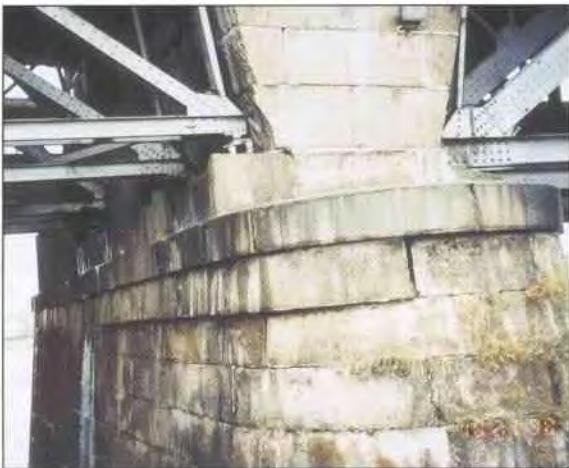
Eksempel 9.4-3

Utglidning av stein i lagersjikt pga. bevegelse av pilar.

Reparasjon/sikring av steinen innen 1 år.

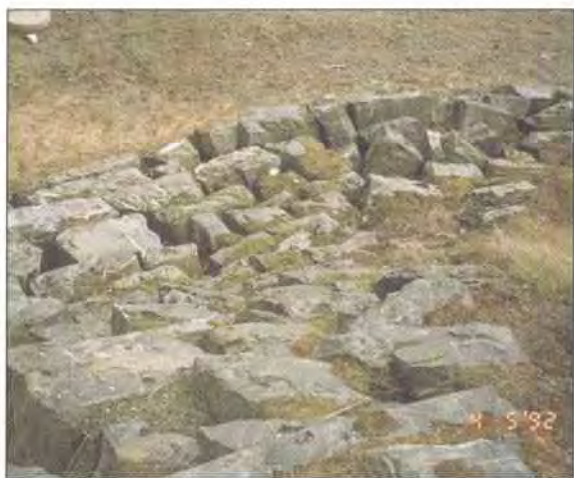
**Eksempel 9.4-4**

Utrasing av steinsatt skråning på grunn av utgraving av masser i bunnen.

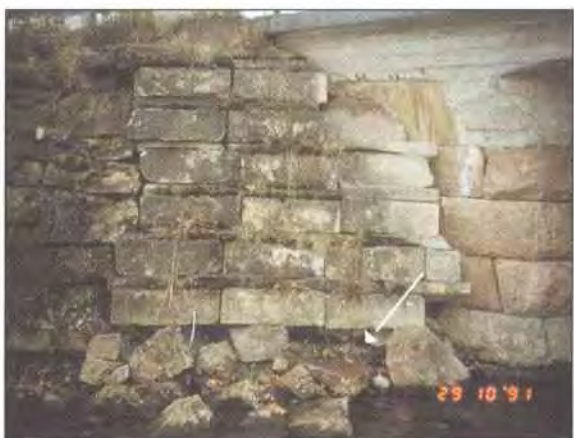
**Eksempel 9.4-5**

Utrasing av nederste steinrad i vingemur pga. erosjon.

Skadetype:	52 Utrasing
Skadegrad/-konsekvens:	<b>3V</b>
Skadeårsak:	30 Utførelsesfeil
	82 Følgeskade

Reparasjon utføres innen 1 år.

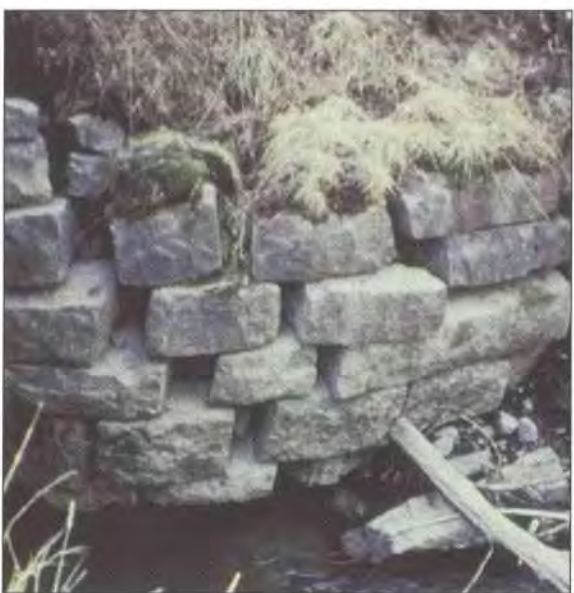
**Eksempel 9.4-6**

Utrasing av støttemur av stein pga. undergraving.

Skadetype:	52 Utrasing
Skadegrad/-konsekvens:	<b>3V</b>
Skadeårsak:	30 Utførelsesfeil
	82 Følgeskade

Steinmur bygges opp på nytt innen 2 år.

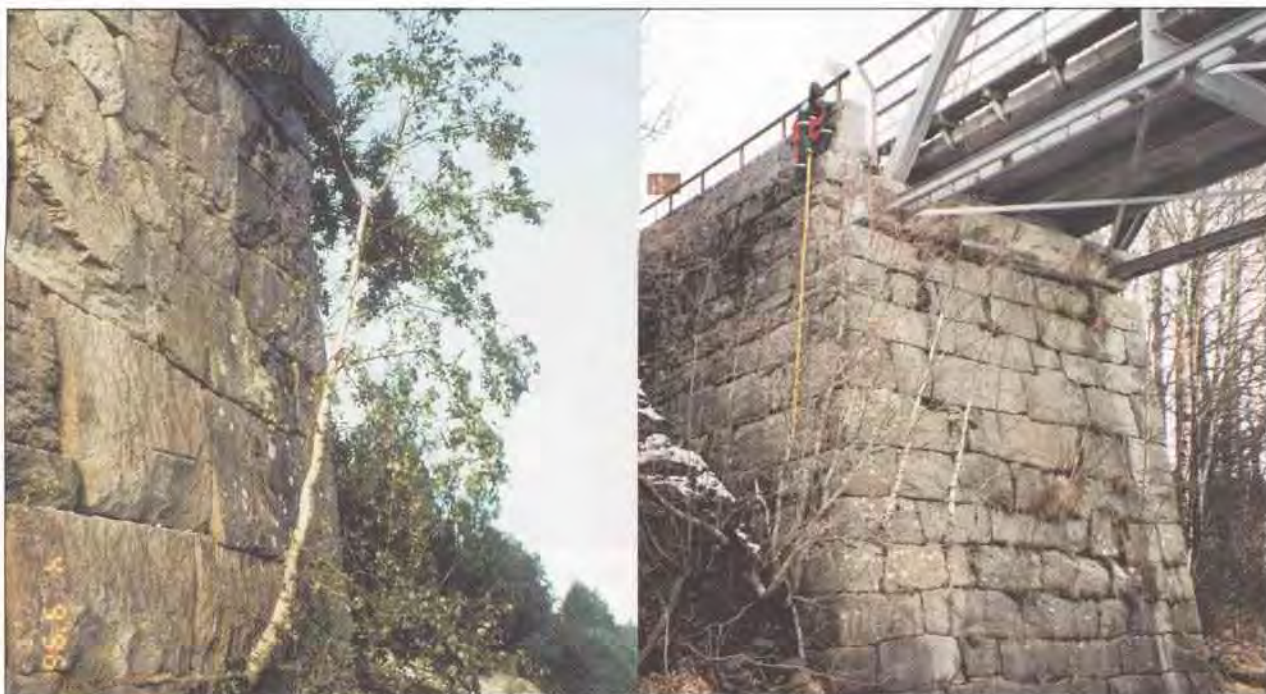
# 81 Manglende rengjøring, 83 Manglende opprydding/fjerning

Manglende rengjøring kan føre til ansamlinger av jord, sand og skitt som holder på fuktigheten. Dette kan igjen føre til begroing av mose, gress og busker o.l. Røtter som trenger inn mellom steinene kan føre til skadetype 51 Utglidning eller 52 Utrasing.

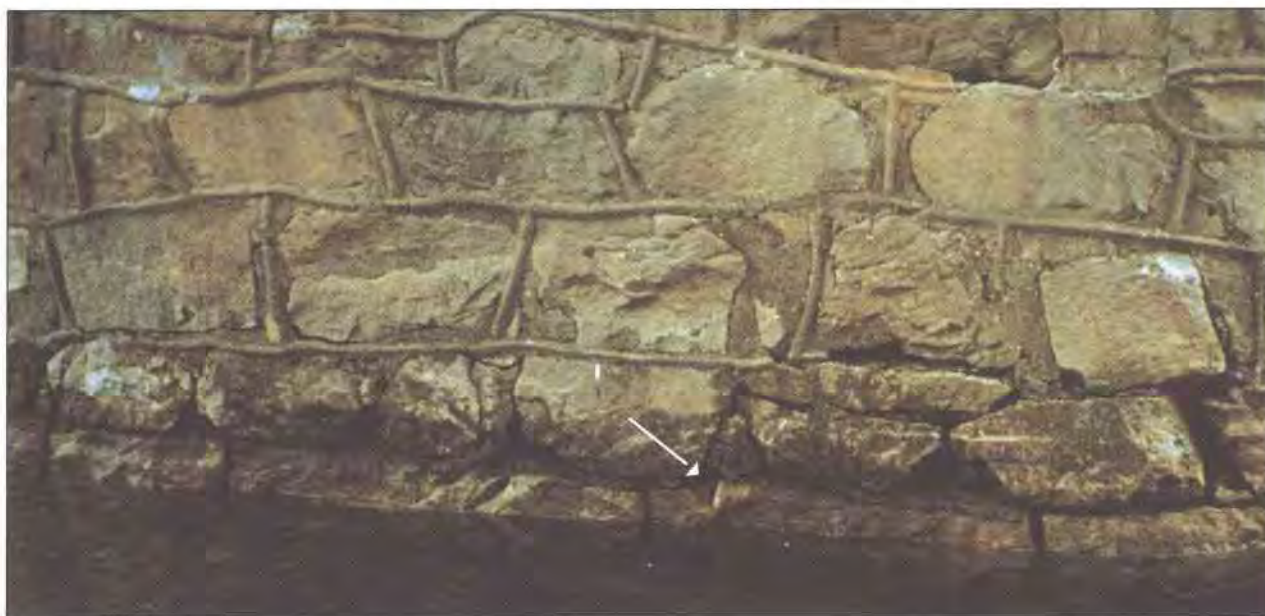
# 90 Annen skade/mangel

Skadetyperen omfatter skader/mangler på stein som ikke dekkes av de skadetyperne som er beskrevet tidligere i kapittel 9.4.

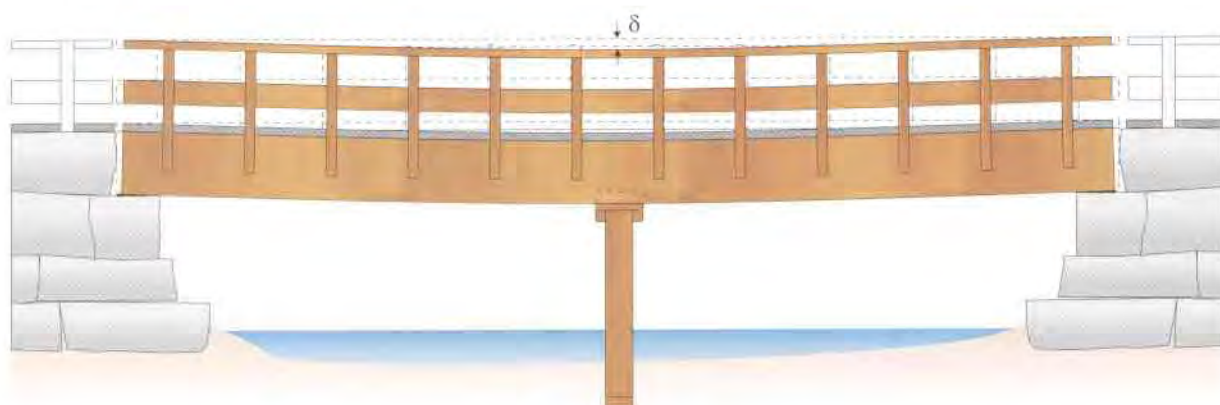
# 11 Setning

Vertikal bevegelse av f. eks. pilarer av tre. Setning av pilarer kan føre til deformasjon av overbygningen, det vises til skadetype 13.

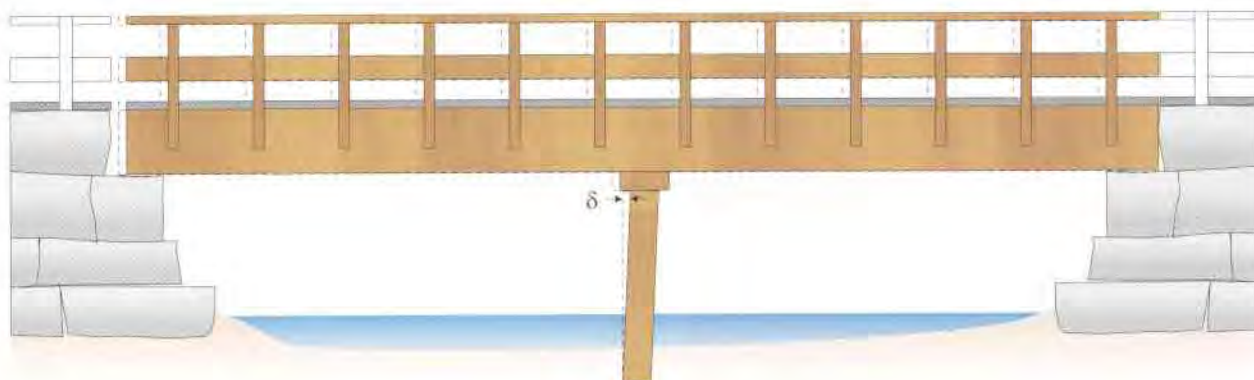
# 12 Bevegelse

Bevegelse at bruelement i forhold til opprinnelig plassering. Bevegelse kan f.eks. være horisontal forskyvning av pilerer, overbygning, lokal forskyvning av plank i tverroppsente dekker osv. Bevegelser kan ofte sees på lagrene. Ved vertikal bevegelse av underbygning pga. forhold i grunnen benyttes skadetype 11 Setning.

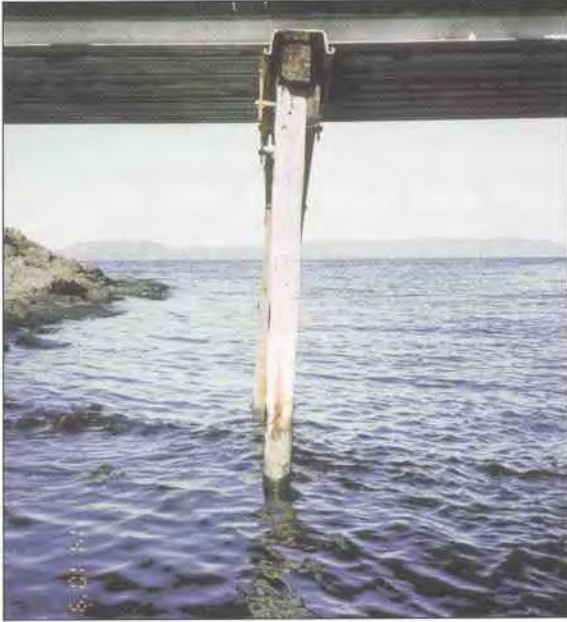
### Eksempel 9.5-1

Søylerekke er forskjøvet 11 cm i toppen pga. forskyvning av landkar og overbygningen. Utvikling av bevegelsen tilsier at det blir kritisk for søylenes bæreevne om 2–3 år.

Skadetype:	12 Bevegelse
Skadegrad/-konsekvens:	<b>3B</b>
Skadeårsak:	82 Følgeskade

Bevegelse må stoppes og søyler forsterkes innen 2 år.

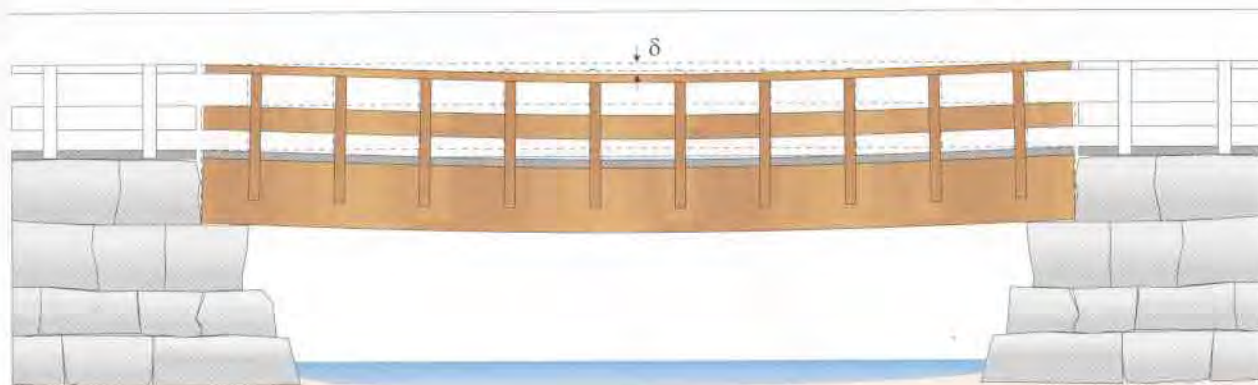
# 13 Deformasjon

Med deformasjon menes at et bruelement har blitt bøyd i forhold til opprinnelig form og kan ha fått ekstra last eller redusert kapasitet. Eksempler er nedbøyning av hovedbæresystemet i egenvekt-tilstand, deformasjon pga. setning, utbøyning av søyler o.l.

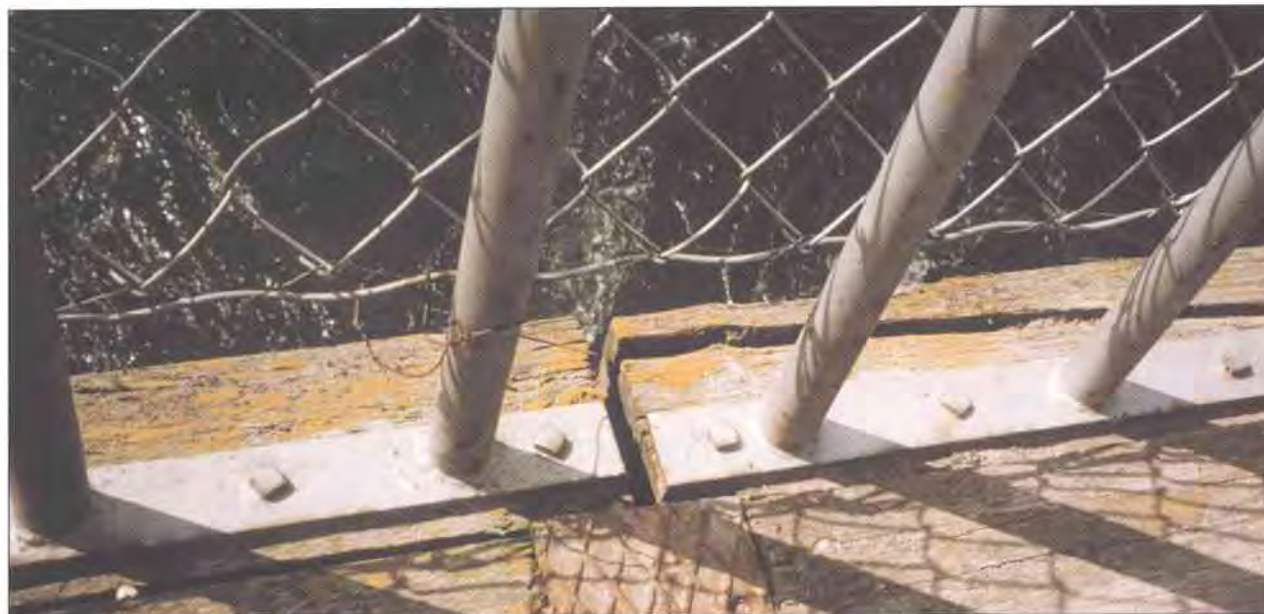
# 14 Riss/Sprekk

Skadetypen omfatter skadelige sprekker i tre. Pga. uttørking vil tre som oftest sprekke opp over tid uten at dette er å betrakte som en skade.

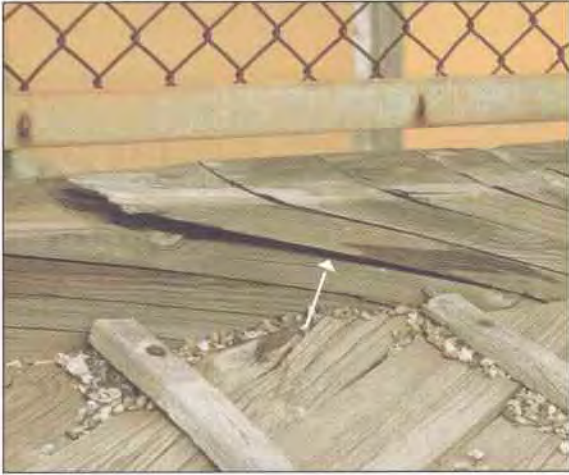
Eksempel 9.5-2

Oppsprekking mellom lameller i limtrebue.

Skadetype: 14 Riss/sprekk  
Skadegrad/-konsekvens: **3B**  
Skadeårsak: 20 Materialfeil

Forsterkning av buen innen 1 år.

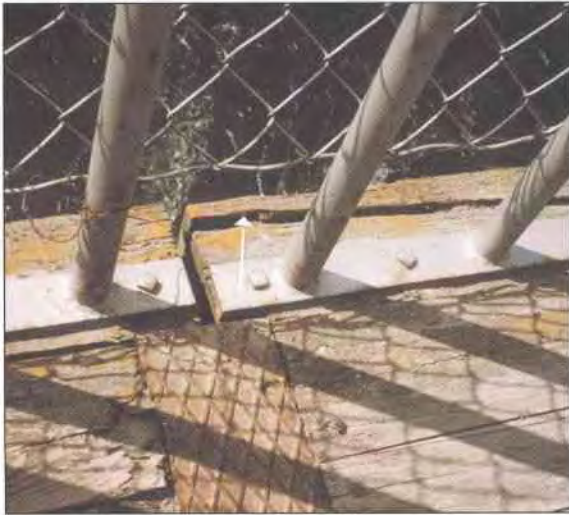
Eksempel 9.5-3

Sprekk i treplank som rekkverket er festet i etter en påkjørsel.

Skadetype: 14 Riss/sprekk  
Skadegrad/-konsekvens: **3T**  
Skadeårsak: 71 Påkjørsel

Utskifting av plank innen 3 år.

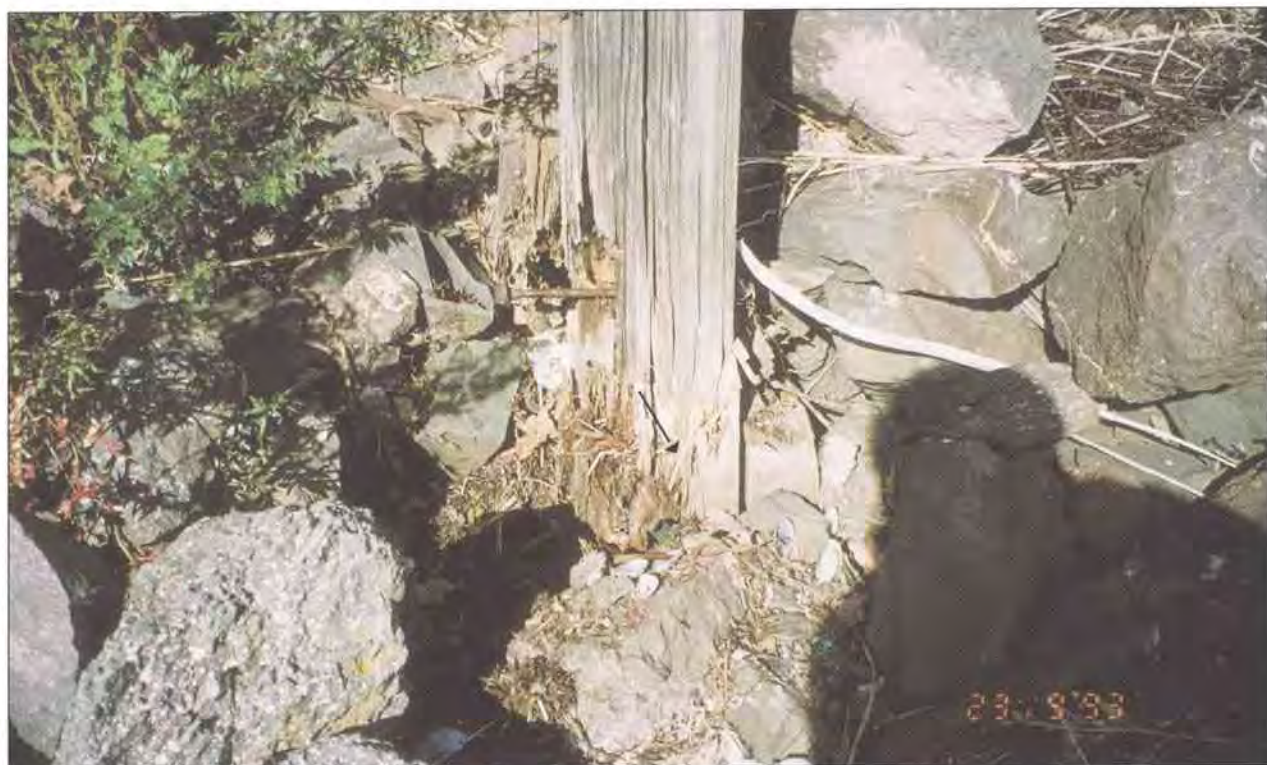
# 15 Brudd

Gjennomgående skade i hele eller store deler av et bruelement, f.eks. bruddsoner i trematerialet.
