**Statens vegvesen**

**Håndbok 136**

# **Inspeksjonshåndbok for bruer**

**Veiledning**

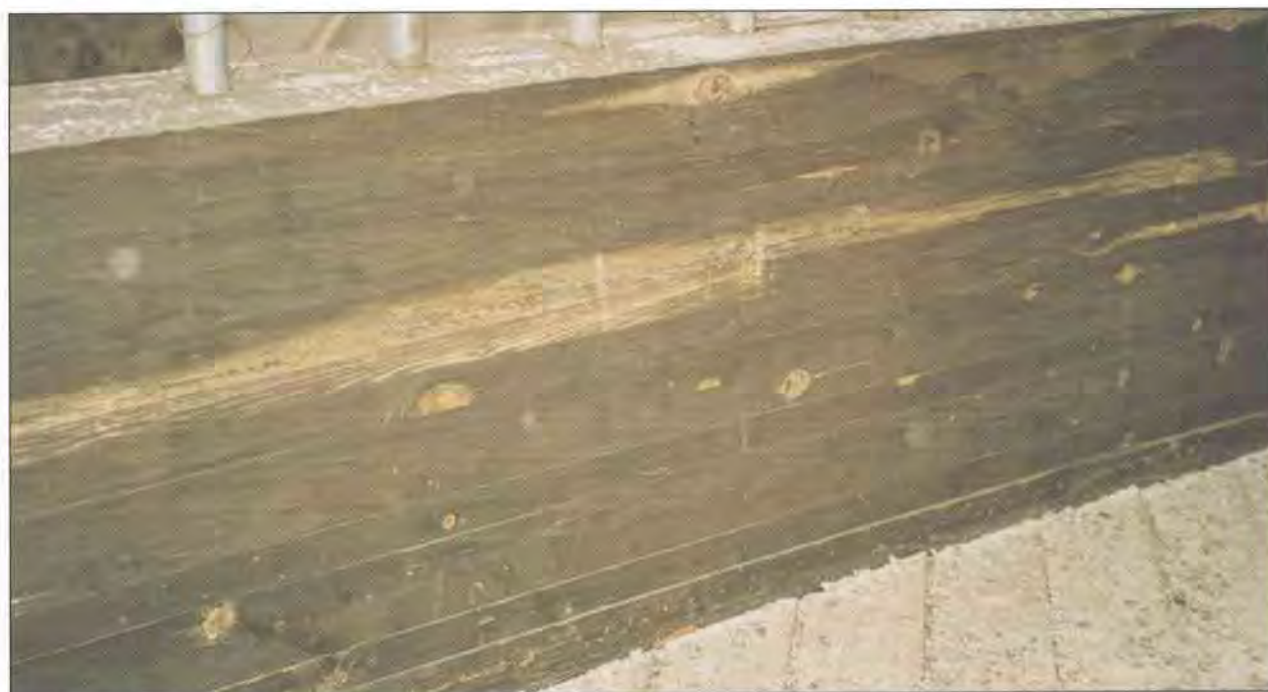
# 16 Skade på overflatebehandling

Skade på overflatebehandling på tre, dvs. maling/belegg eller impregnering. Skadene kan være generell nedbrytning som gjør at overflatebehandlingen ikke oppfyller de funksjonskravene som er satt eller det kan være andre skader som avflaking, krakelering, blæring og misfarging.

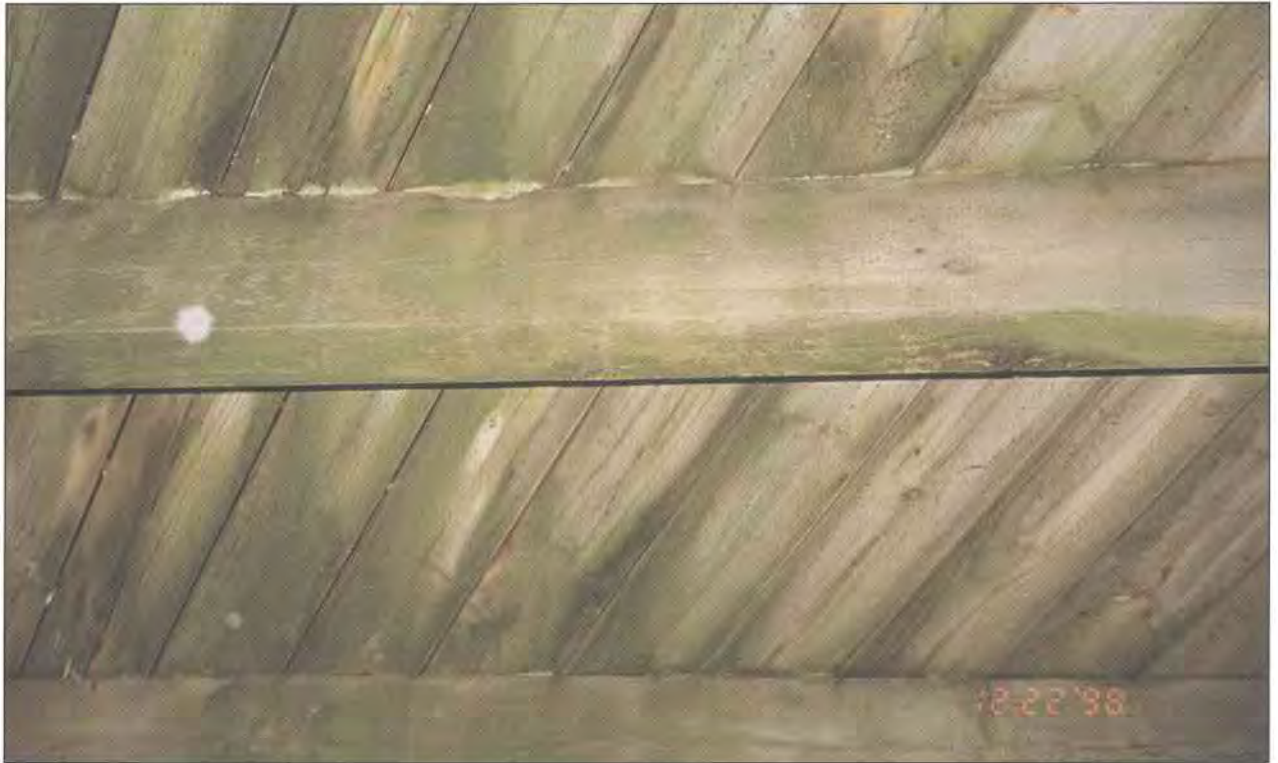
# 17 Lekkasje/fuktbelastning

Skadetypen omfatter lekkasje/fuktbelastning på elementer av tre pga. uheldige konstruksjons-løsninger, lekkasje i fuger e.l. Lekkasje/fuktbelastning kan føre til sterkt redusert levetid for elementer av tre og til misfarging av overflaten, det vises til skadetype 18.

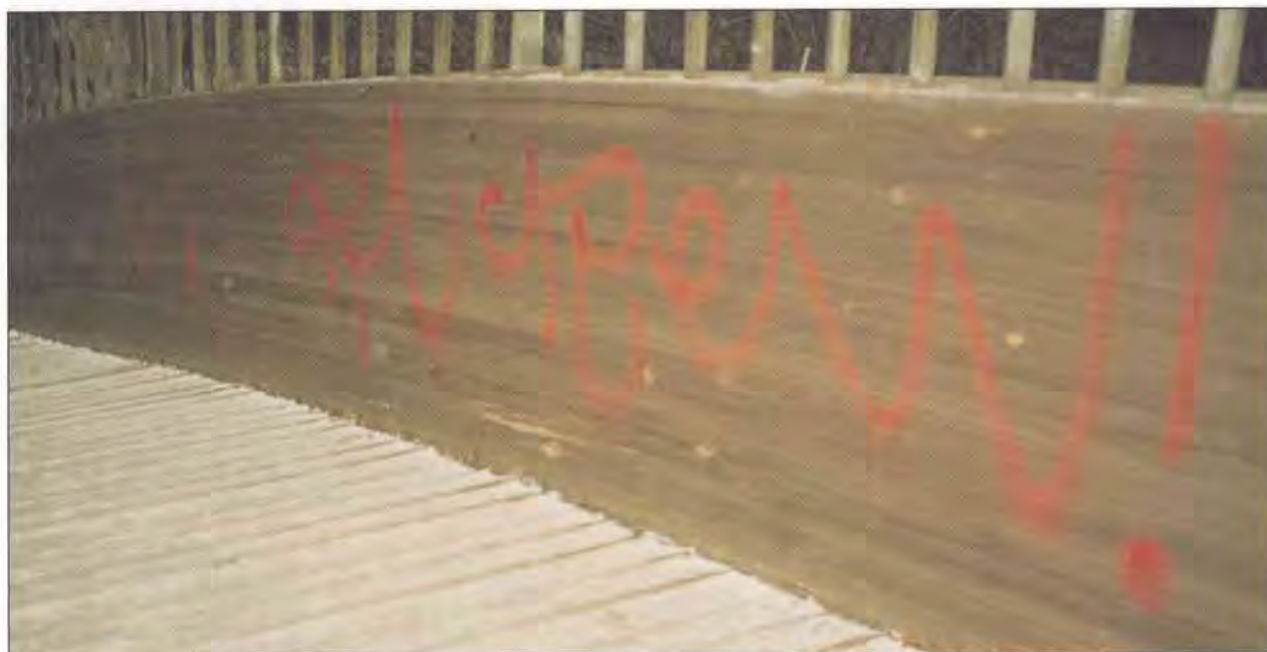
# 18 Misfarging

Skadetypen omfatter alle former for misfarging av tre pga. vann, søle, rustvann, grafitti, begroing av alger, mose m.m.

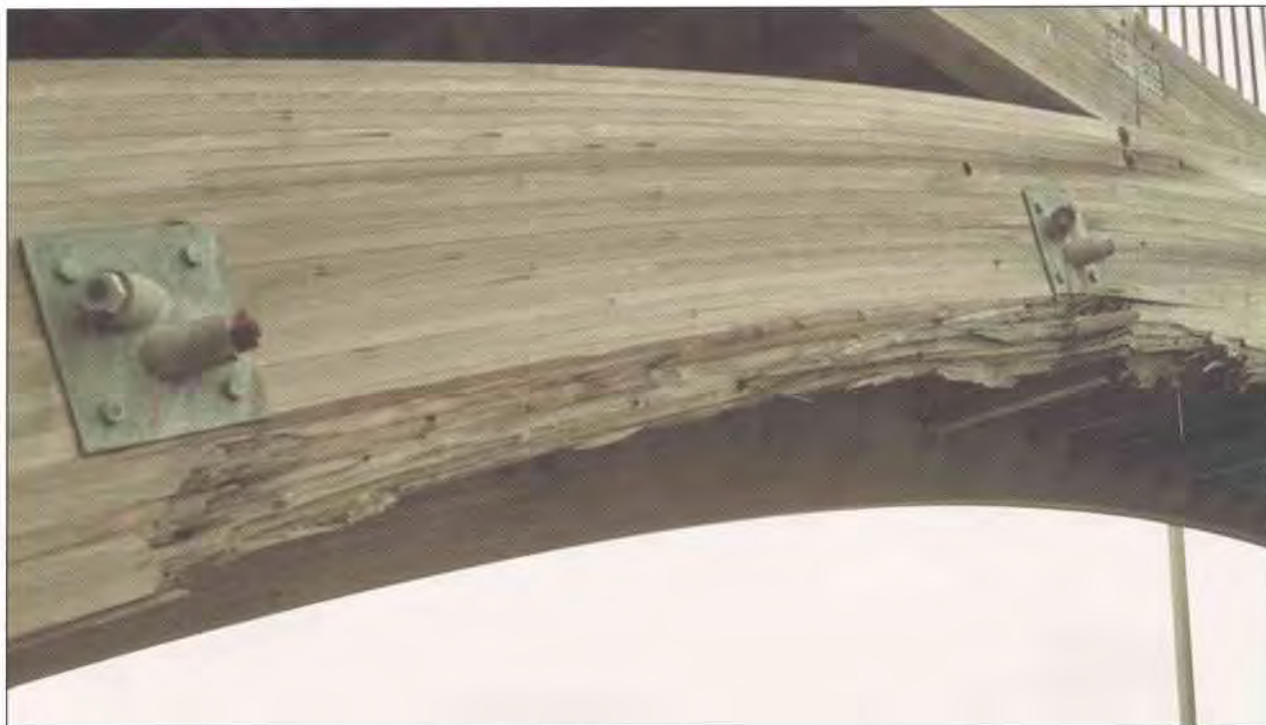
# 61 Oppflising

Med oppflising menes at en trekonstruksjon har vært utsatt for f. eks. mekaniske påkjenninger som har ført til at deler av konstruksjonen har blitt ødelagt.

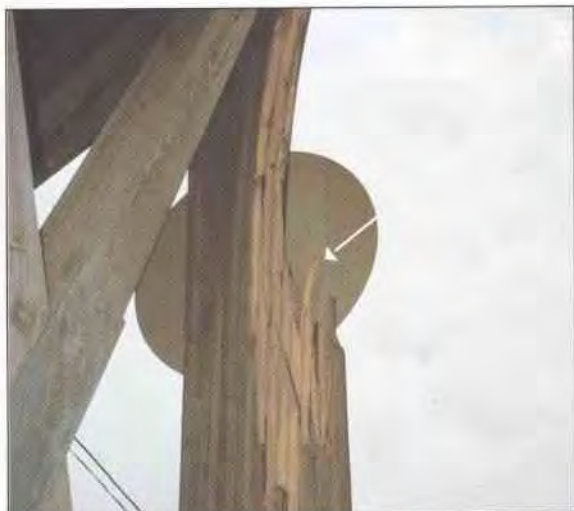
**Eksempel 9.5-4**

Eksempel på kraftig påkjørselskade på gangbru av limtre.

Skadetype: 61 Oppflising  
Skadegrad/-konsekvens: **4B**  
Skadeårsak: 71 Påkjørsel

Stengning inntil elementet er skiftet ut.

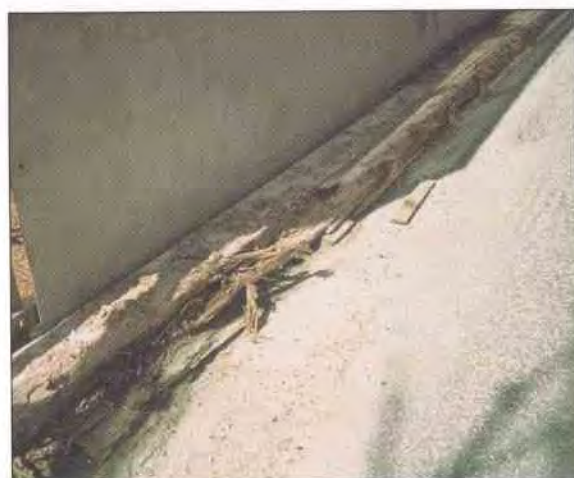
**Eksempel 9.5-5**

Skade på plank i føringskant på grunn av brøyteplag.

Skadetype: 61 Oppflising  
Skadegrad/-konsekvens: **3T**  
Skadeårsak: 83 Brøyteskade

Utskifting innen 1 år.

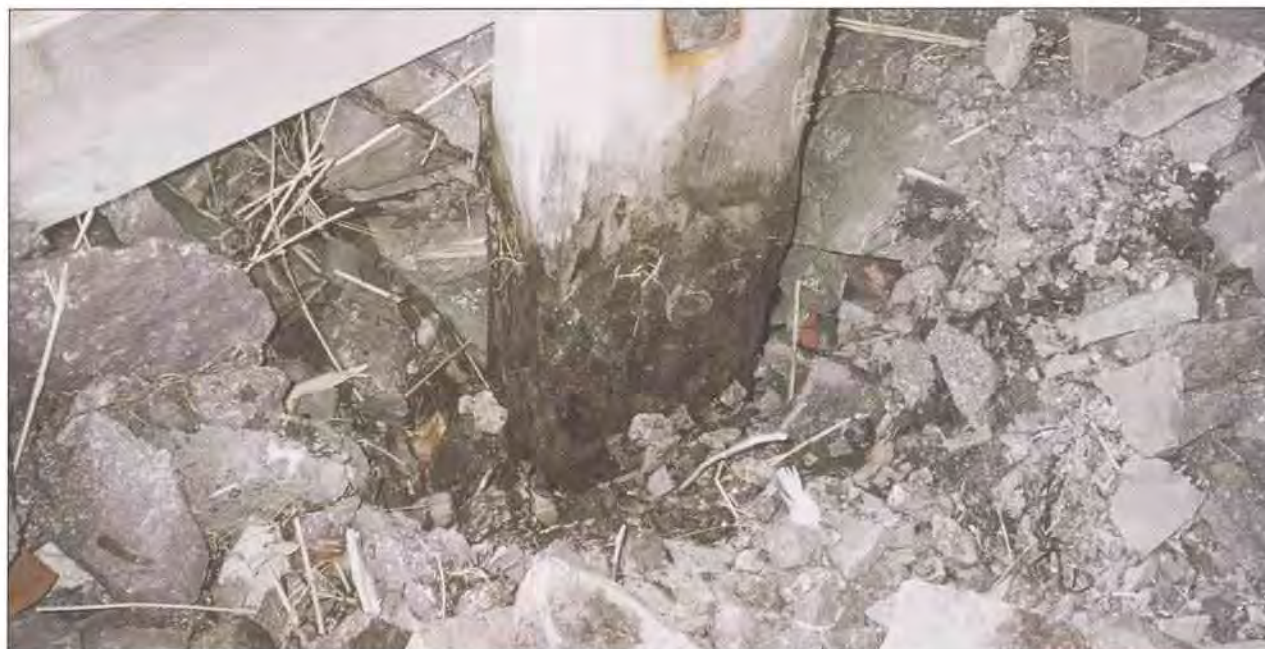
### 62 Råte

Skadetyperen omfatter treverk angrepet av råtesopper. Soppene angriper celleveggene i treet og ødelegger veden, både når det gjelder styrke og struktur. I råteangrepet tre er veden mørk brun, krympet, oppsprukket og myk (styrken/strukturen er ødelagt). Vanninnhold over 20 % og temperatur over +20 °C kan gi utvikling av råtesopper. Trevirke som ser friskt og uskadet ut på utsiden kan være sterkt angrepet av råte i kjernen.

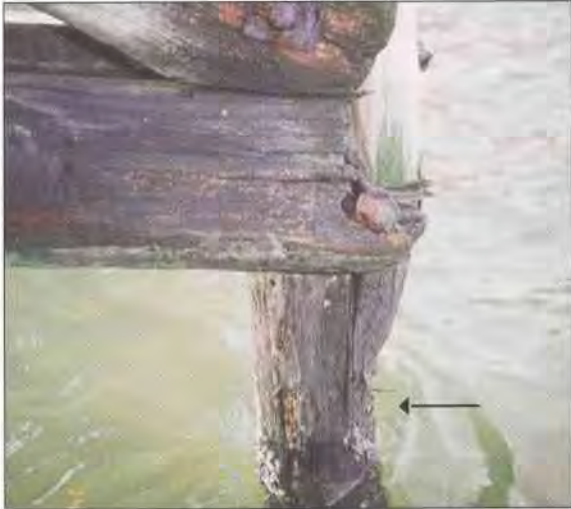
**Eksempel 9.5-6**

Tverrsnittsreduksjon på pel på grunn av råte og slitasje i tidevannssonen.

Skadetype:	62 Råte
Skadegrad/-konsekvens:	<b>4B</b>
Skadeårsak:	55 Biologisk angrep
	64 Strømlast

Nedsatt aksellast inntil forsterkning er utført.

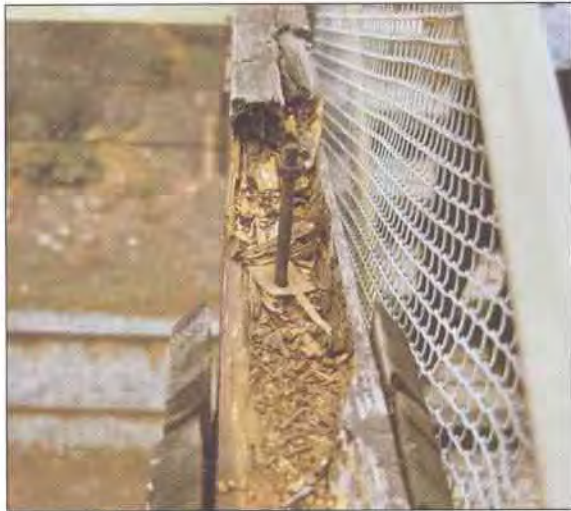
**Eksempel 9.5-7**

Kraftig råteangrep på bærende limtrebjelke.

Skadetype:	62 Råte
Skadegrad/-konsekvens:	<b>4B</b>
Skadeårsak:	20 Materialfeil
	40 Manglende drift/vedlikehold

Stengning av brua inntil utskifting er utført.

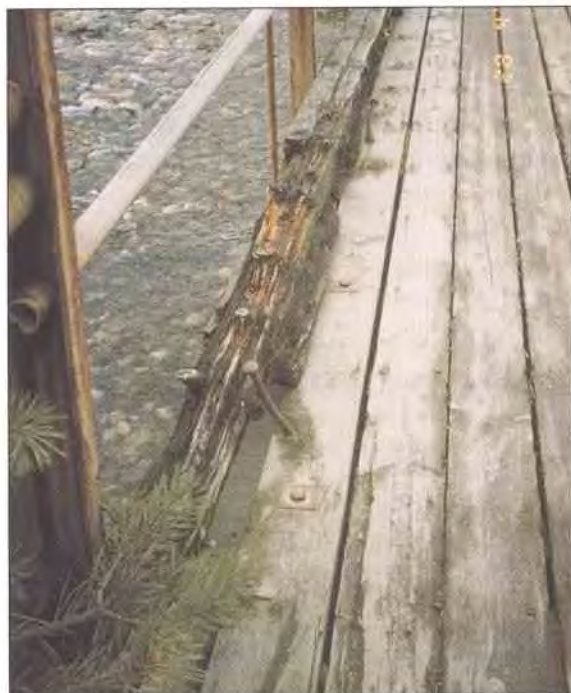
**Eksempel 9.5-8**

Råteskadet føringskant gir dårlig sikring for trafikkanten og ser stygt ut.

Skadetype:	62 Råte
Skadegrad/-konsekvens:	<b>3T, 3M</b>
Skadeårsak:	40 Manglende drift/vedlikehold

Utskifting innen 1 år.

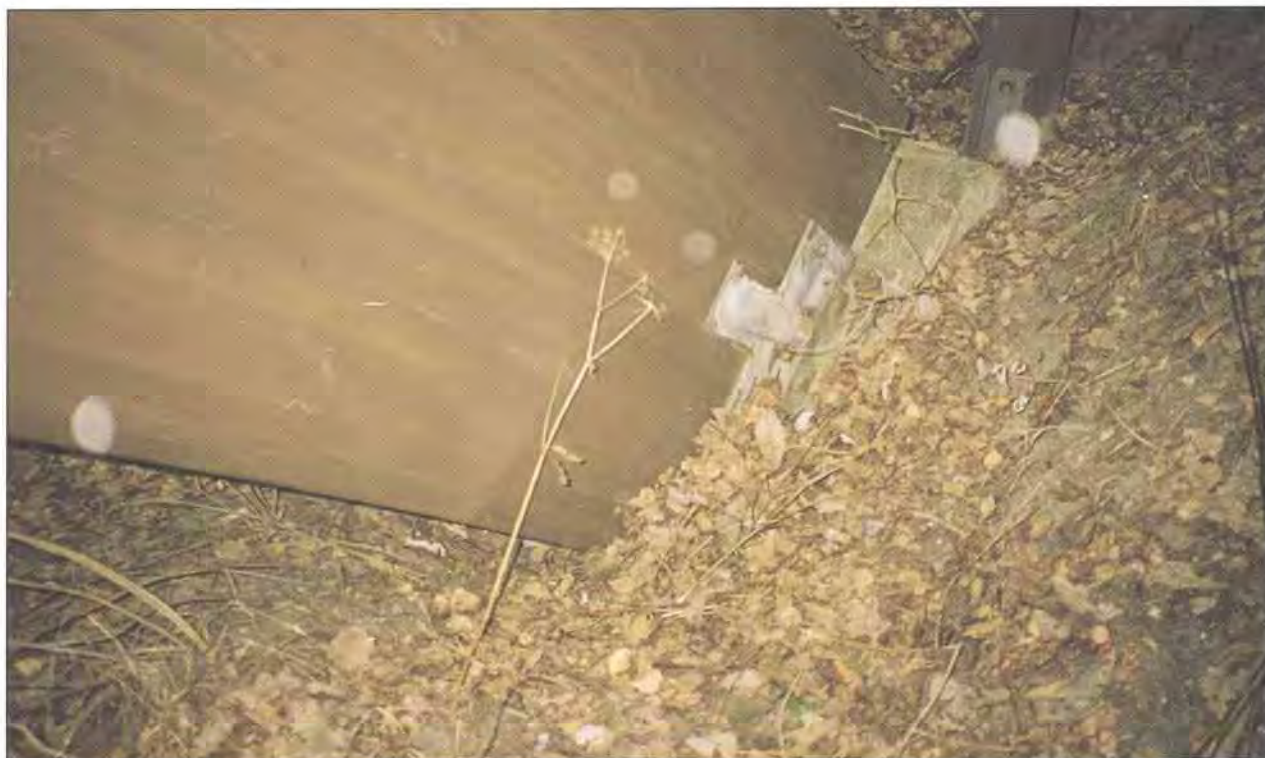
# 81 Manglende rengjøring

Manglende rengjøring kan føre til ansamlinger av jord, sand og skitt som holder på fuktigheten samt begroing av mose, gress, busker o.l. Skadetyper som 62 Råte og 90 Annen skade/mangel kan utvikle seg.

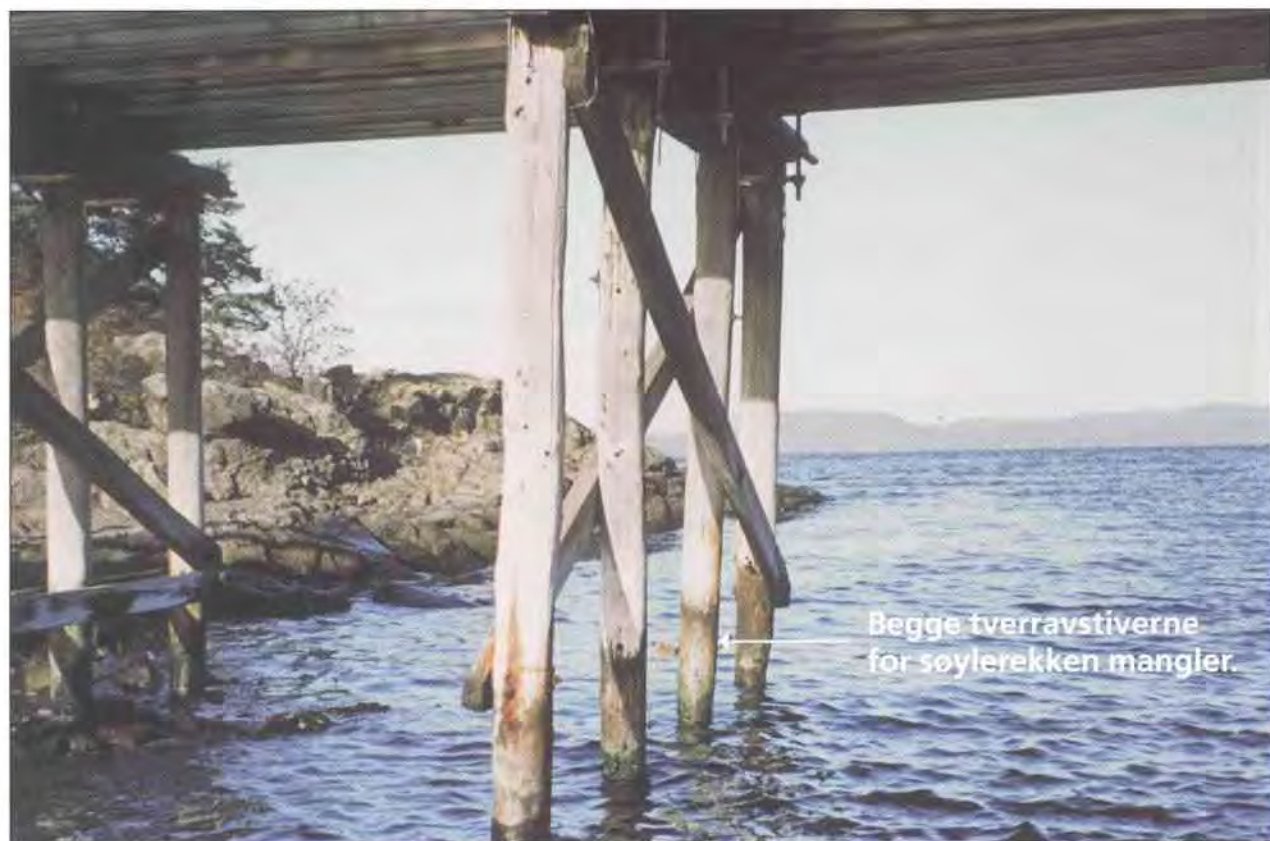
Begge tverravstiverne for søylerekken mangler.

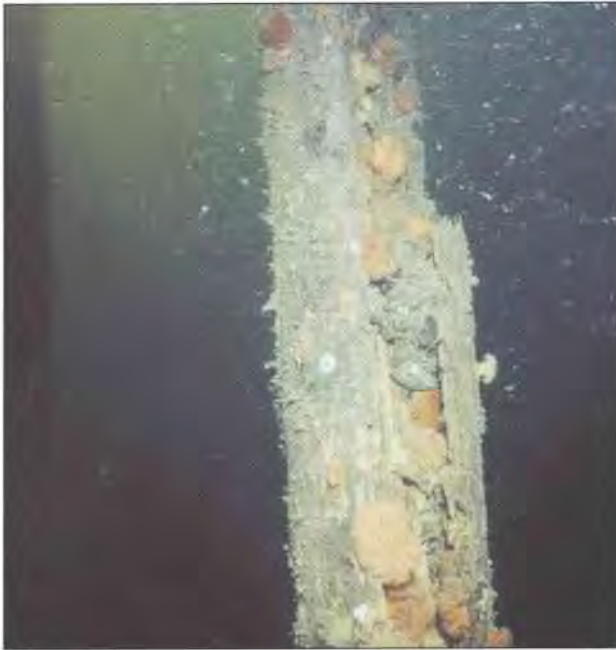
Trepel under vann oppspist av pelemark

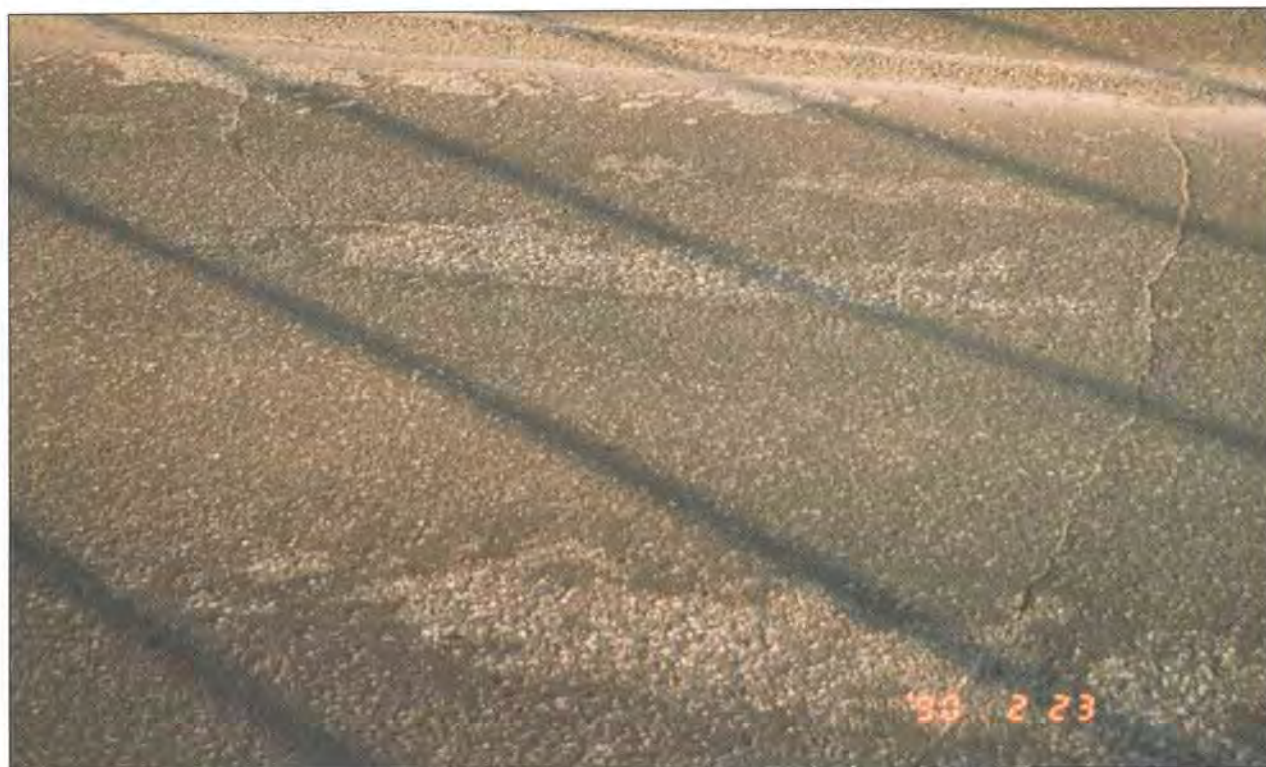
# 14 Riss/sprekk

Skadetypen omfatter alle typer sprekker som kan oppstå i slitelag av asfalt og epoksy unntatt krakeleringer. Se skadetype 73 Krakelering/Hull.

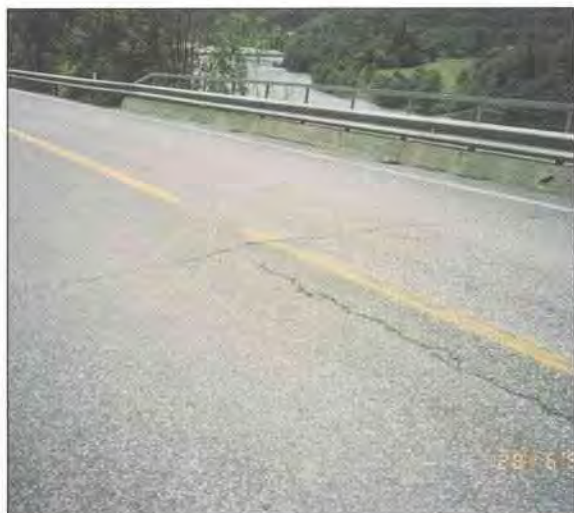
Eksempel 9.6-1

Langs- og tversgående sprekker. Sprekkene følger elementfuger i underlaget. Asfalten er for stiv til å ta opp bevegelene.

Forsegling av sprekkenes innen 5 år.

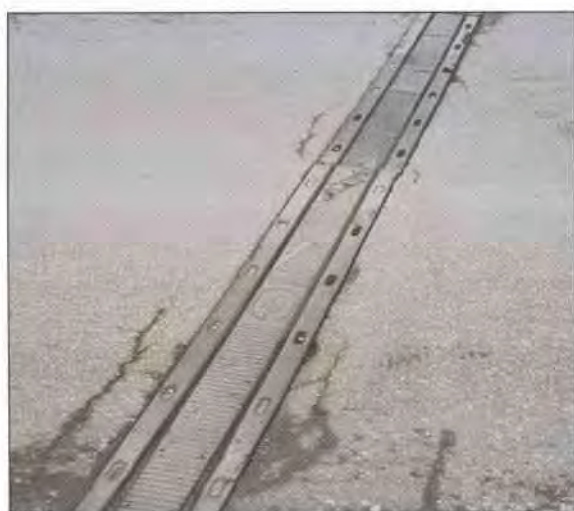
Eksempel 9.6-2

Sprekker i slitelaget ved fuge pga. løs fugekonstruksjon. For skade på fugekonstruksjon vises til kapittel 9.8 Fuge/ fugeterskel.

Det etableres fugeterskler innen 5 år.

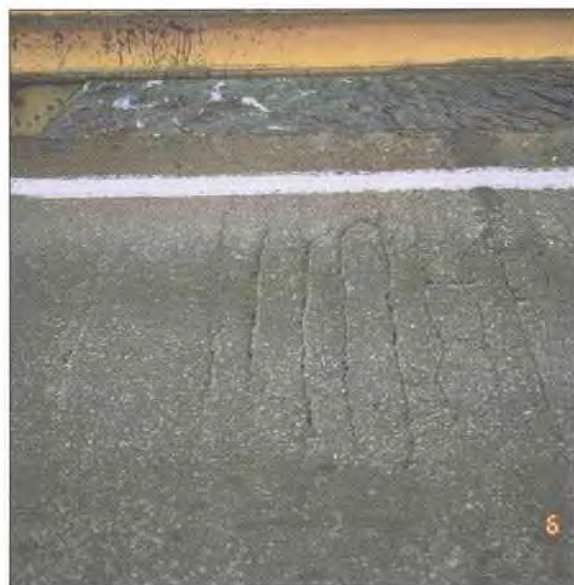
Eksempel 9.6-3

Sprekker i asfaltslitelag på bridgeplankdekke pga. for stiv asfalt.

Oppsprukket område fjernes og ny asfalt legges i innen 1 år.

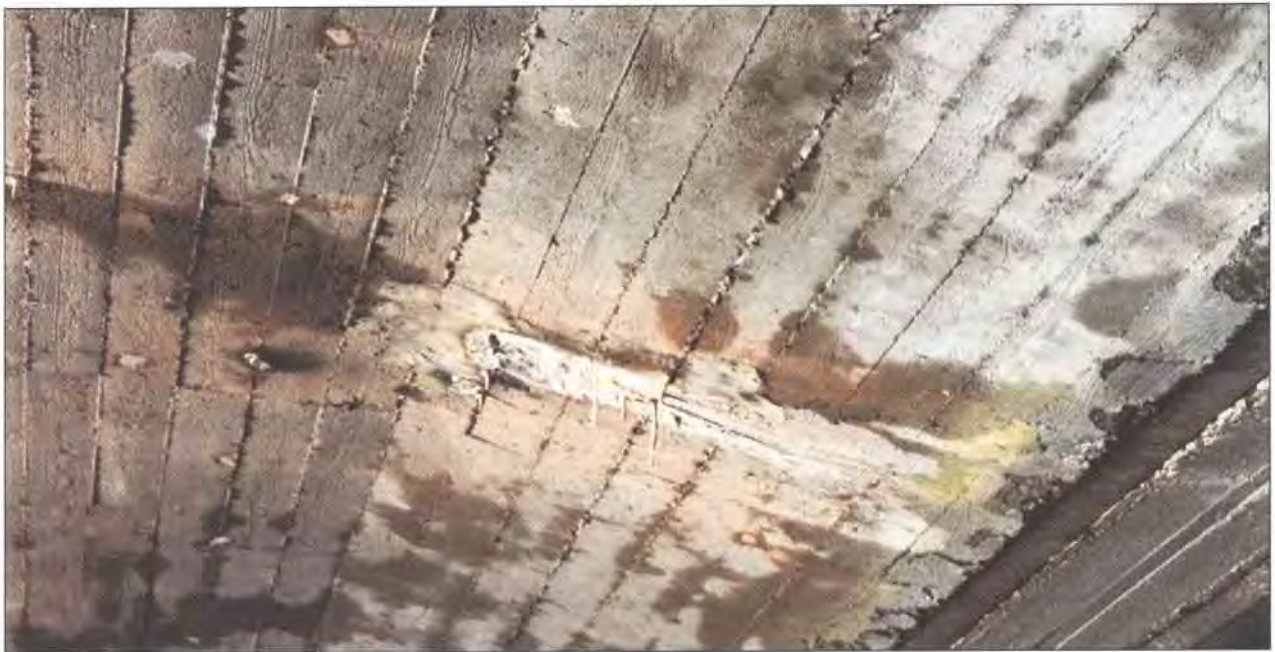
# 17 Lekkasje/ fuktbelastning

Sprekker, hull, manglende fuktisolasjon eller andre skader i fuktisolasjon og slitelag av asfalt og epoksy kan føre til at det oppstår lekkasjer. Fukt på uk dekke er ofte et synlig tegn på at fuktisolasjonen er utett. Se også skadetype 17 Lekkasje/fuktbelastning i kapittel 9.2 Elementer av betong.

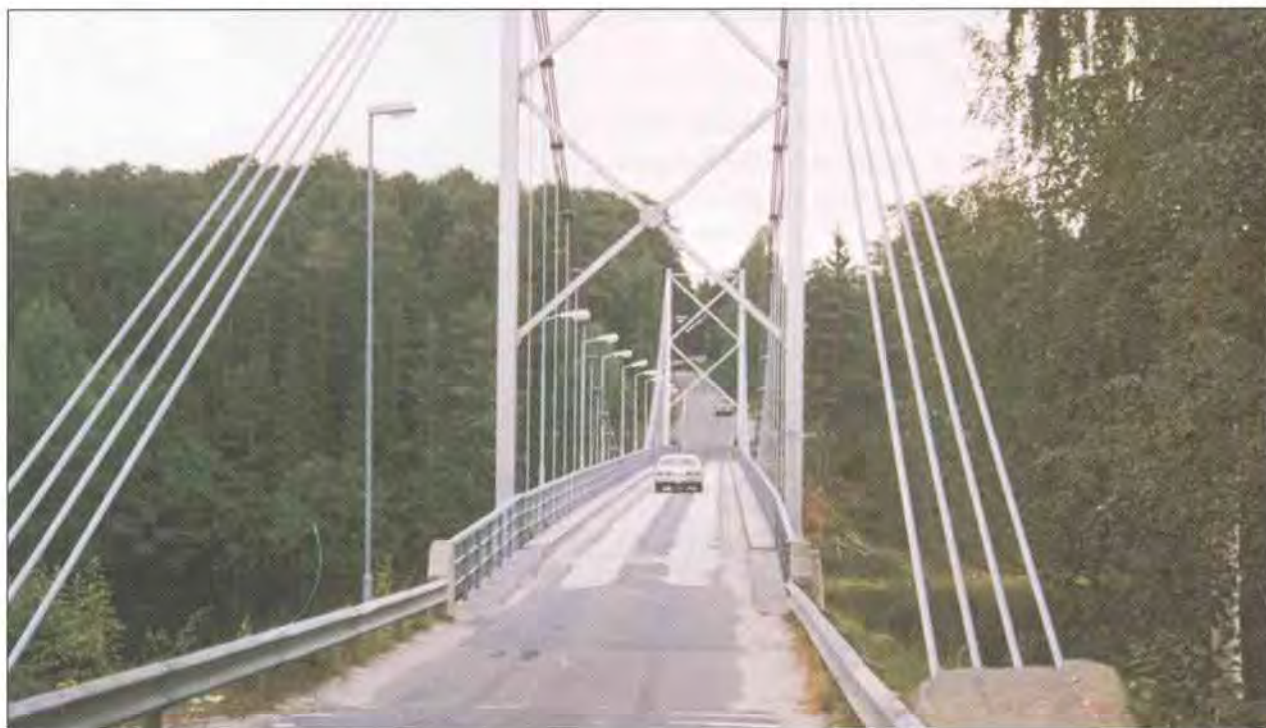
# 71 Sporslitasje

Sporslitasje fremstår som langsgående spor i slitelaget.

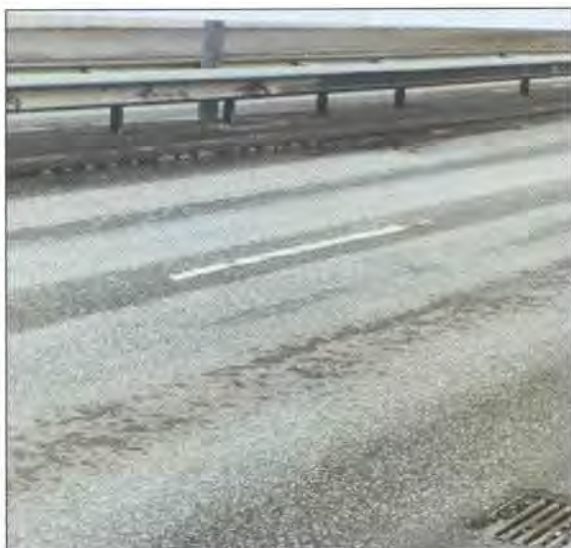
#### Eksempel 9.6-4

Tydelig sporstilasje med 20 mm dype spor. Enkelte steder er asfalten i ferd med å bli gjennomslitt. Det er stor trafikk på brua.

Sporfylling eller fresing og legging av nytt slitelag utføres innen 1 år

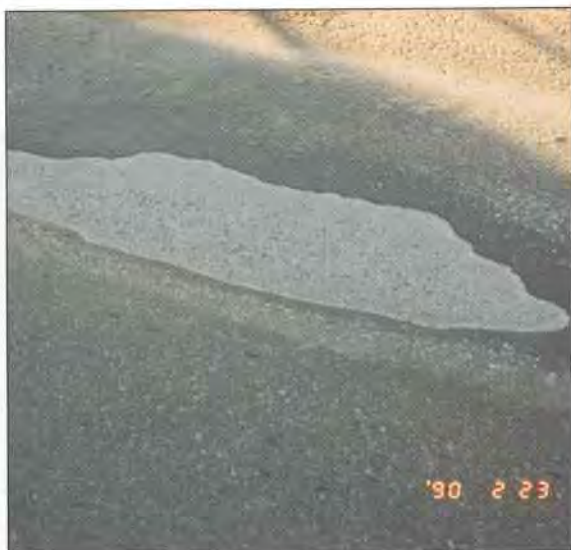
Eksempel 9.6-5

Sporslitasje helt ned til betongen flere steder. Brua har ikke fuktisolasjon og saltes.

Hele slitelaget fjernes og det legges ny fuktisolasjon og slitelag innen 1/2 år (før neste vintersesong).

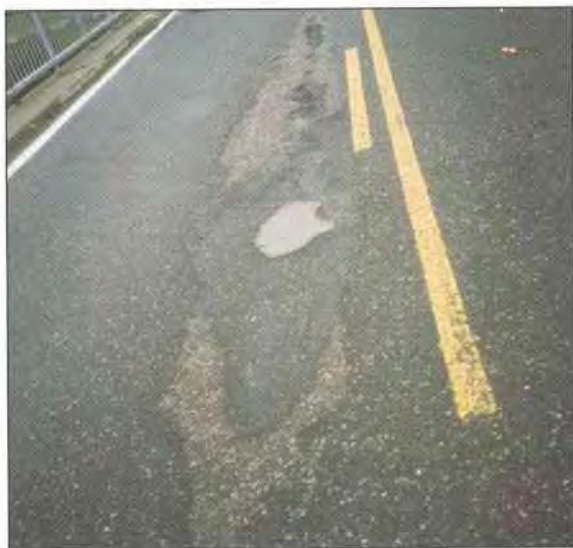
Eksempel 9.6-6

Lokal sporslitasje helt ned til betongdekket.

Lokal reparasjon av fuktisolasjon. Sporfylling på hele bruva innen 1/2 år (før neste vintersesong).

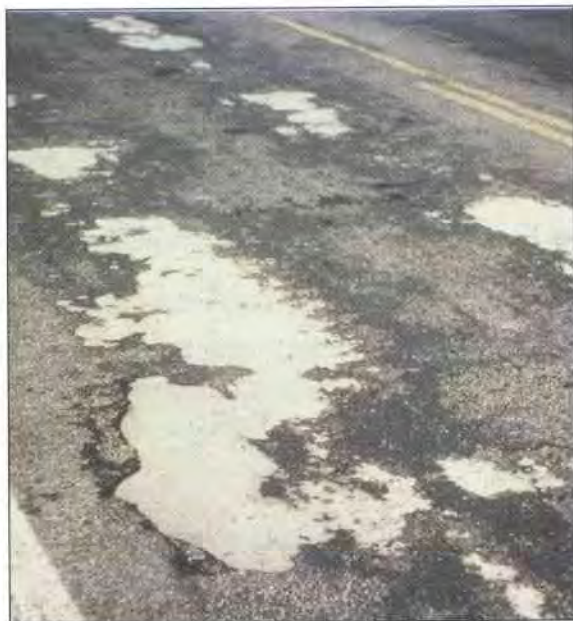
Eksempel 9.6-7

Store partier av epoksyslitolaget er gjennomslitt på grunn av sporslitasje.

Det legges nytt slitelag innen 1/2 år (før neste vintersesong).

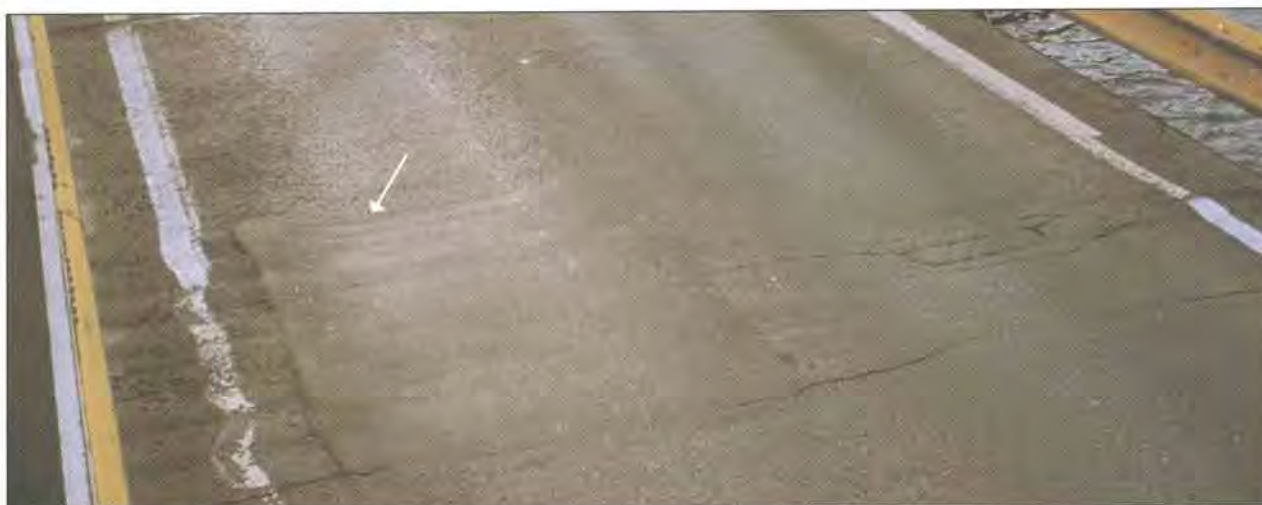
# 72 Ujevnheter

Skadetypen omfatter alle typer ujevnheter og deformasjoner i slitelaget på bruer unntatt sporslitasje og blæring (paddehatter). For disse skadetyperne vises det til 71 Sporslitasje og 74 Blæring (Paddehatter). Setninger i masser bak landkar kan også være årsak til ujevnheter. For slike ujevnheter vises det til skadetype 11 Setning i kapittel 9.1 Elementer i grunnen.

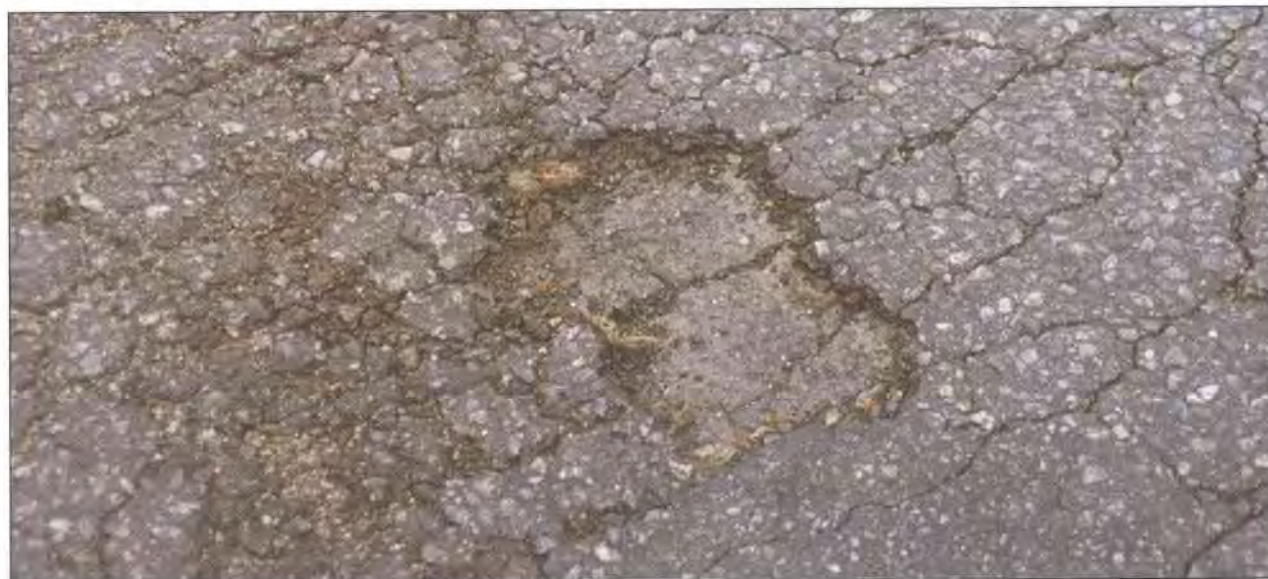
# 73 Krakelering/hull

Skadetypen omfatter krakeleringer og hull i asfaltslitelag. Krakelering er et mønster av sprekker i flere retninger over større eller mindre områder. Ofte danner sprekkenes et rutemønster, men mønsteret kan også være helt uregelmessig.

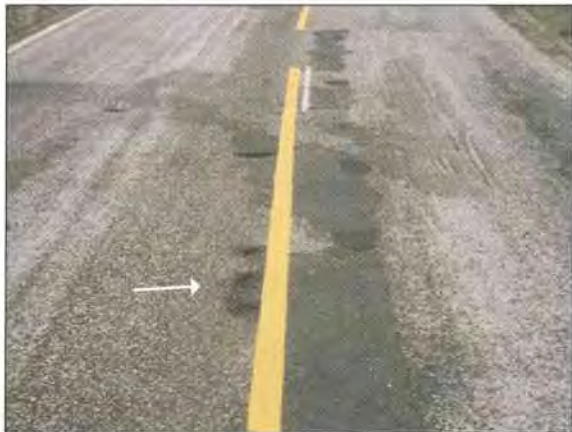
Eksempel 9.6-8

Hull i slitelaget langs senterlinjen. Lite trafikk.

Hullene lappes innen 1 år.

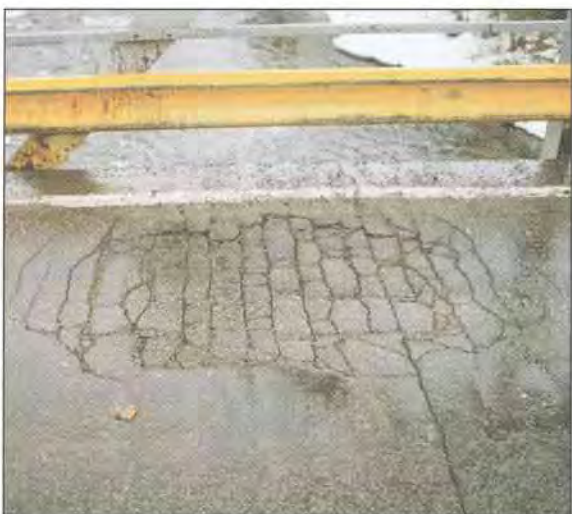
Eksempel 9.6-9

Kraftige krakeleringer i slitelag på bridge-plank.

Krakerert område repareres før neste vintersesong.

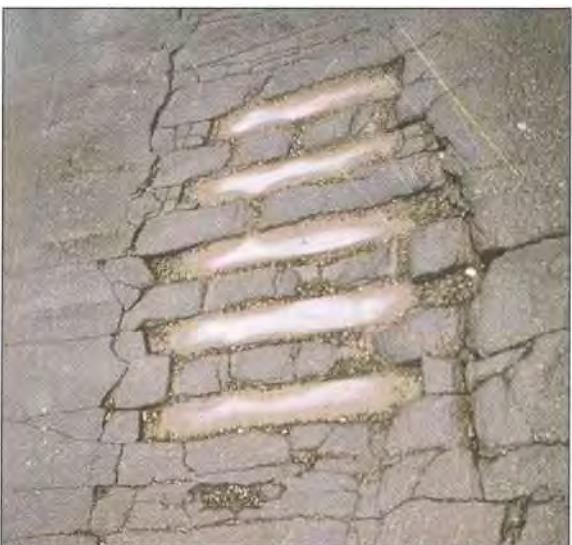
Eksempel 9.6-10

Kraftige krakeleringer og store hull i slitelag på bridge-plankdekke. Festeskruer for bridge-plank er løsnet.

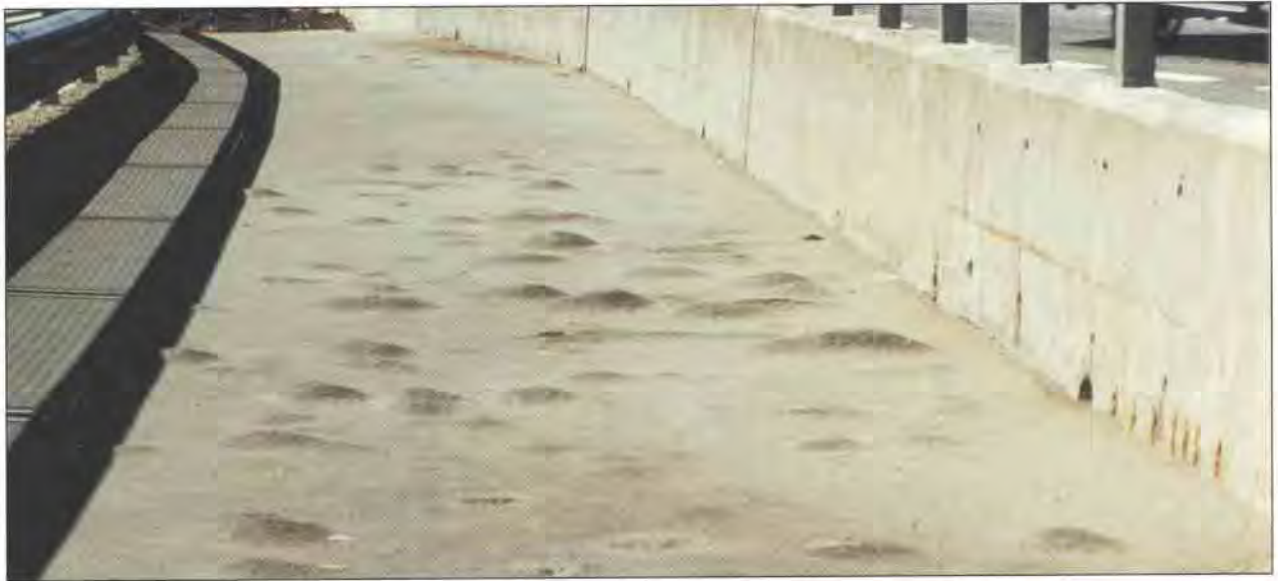
# 74 Blæring (Paddehatter)

Blæring (Paddehatter) er kuleformede opphøyninger i slitelaget, ofte 10-15 cm i diameter.

Blæring (Paddehatter) kan forekomme når det er legges en fuktisolasjon på fuktig underlag ved stigende temperatur (på morgenen). Fuktigheten blir stengt inne og fuktisolasjonen hefter ikke til underlaget. Ved temperaturstigning omdannes fuktigheten til vanndamp og trykket øker under fuktisolasjonen. Det dannes blærer som deformerer fuktisolasjonen og asfalten. Ved synkende temperatur vil noe av deformasjonen i asfalten gå tilbake, men ikke alt. Problemet har vært størst når det benyttes fuktisolasjon av epoksy.

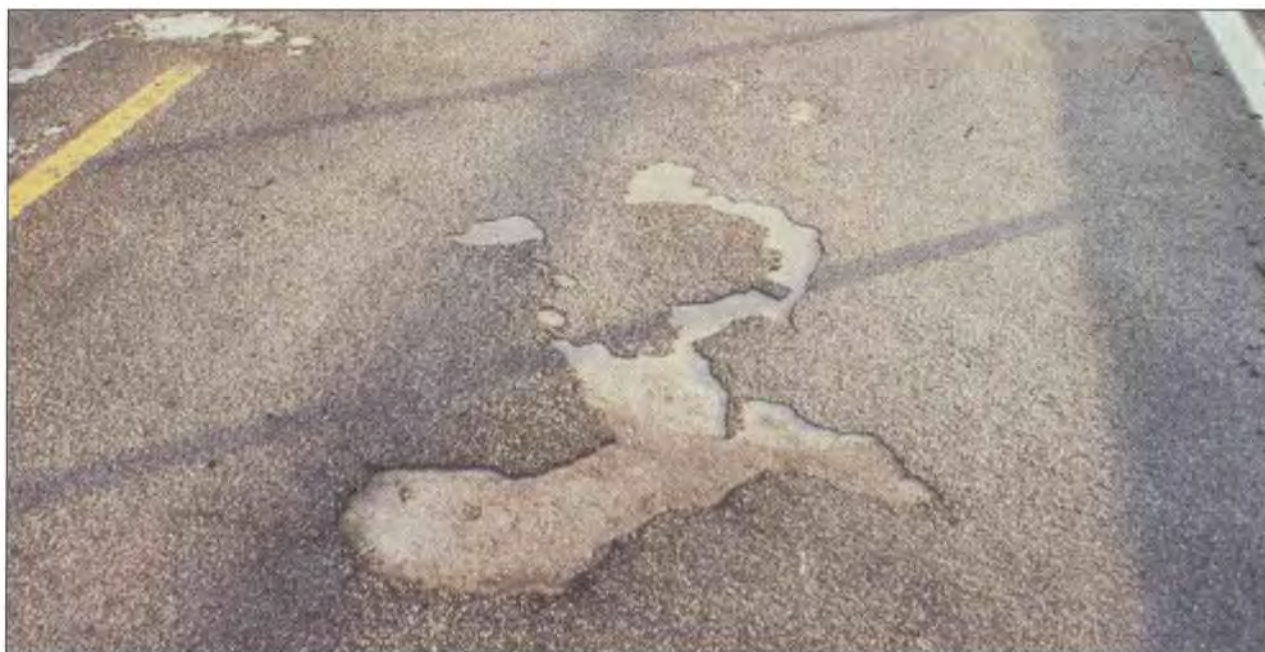
# 75 Avflaking

Skadetypen omfatter tynne slitelag av asfalt og epoksy som skaller av i større eller mindre flak slik at underliggende bruplate/-dekke blir synlig.

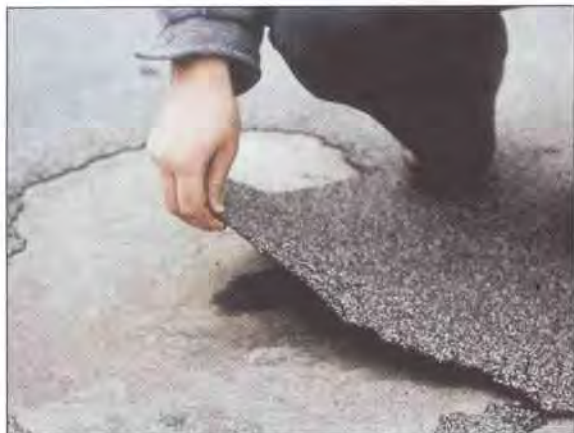
### Eksempel 9.6-11

Større områder med avflaking av epoksyslitelag pga. dårlig heft.

Skadetype:	75 Avflaking
Skadegrad/-konsekvens:	4V
Skadeårsak:	30 Utførelsesfeil

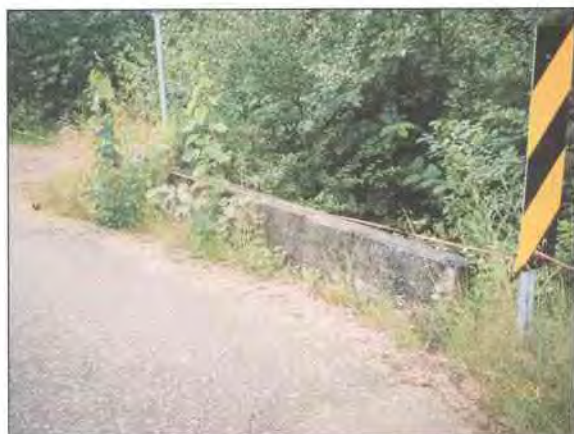
### Eksempel 9.6-12

Grass og busker langs føringskanten. Lite trafikk.

Skadetype:	81 Manglende rengjøring
Skadegrad/-konsekvens:	3V
Skadeårsak:	40 Manglende drift/vedlikehold

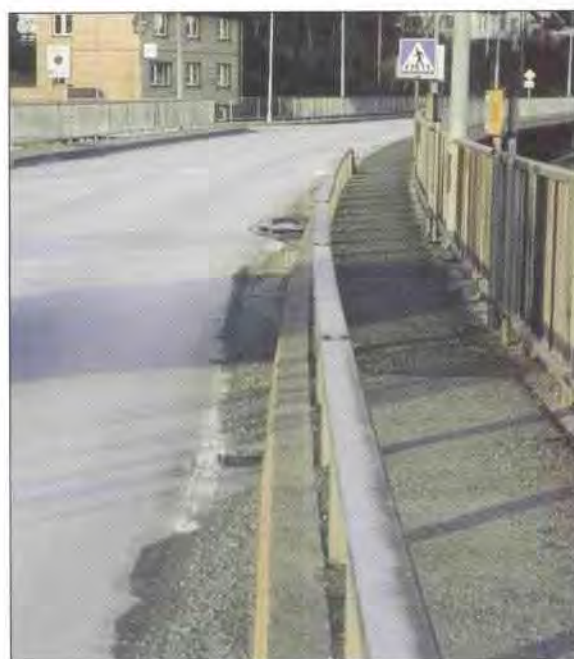
### Eksempel 9.6-13

Ansamling av sand og skitt langs føringskanten. Nær bebyggelse, gangtrafikk.

Skadetype:	81 Manglende rengjøring
Skadegrad/-konsekvens:	4V
Skadeårsak:	40 Manglende drift/vedlikehold

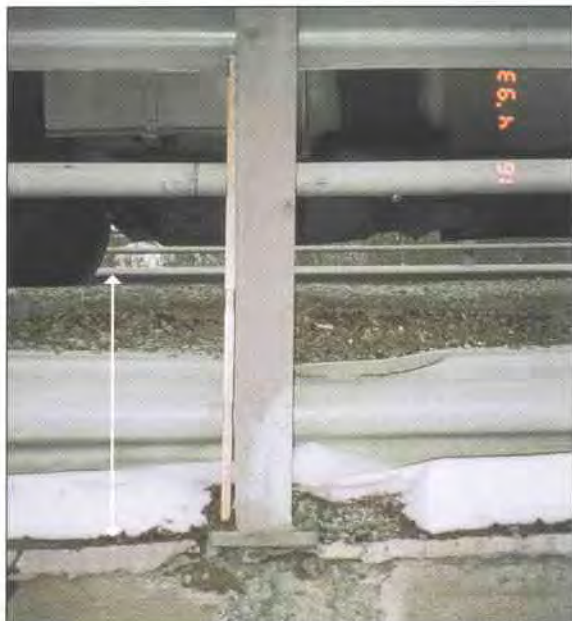
Eksempel 9.6-14

Slitelaget er 40 cm tykt. Guardrailen er benyttet som støtte for asfalten. Statistiske beregninger viser at bruas bæreevne er redusert.

Skadetype: 90 Annen skade/mangel  
Skadegrad/-konsekvens: **4B**  
Skadeårsak: 30 Utførelsesfeil

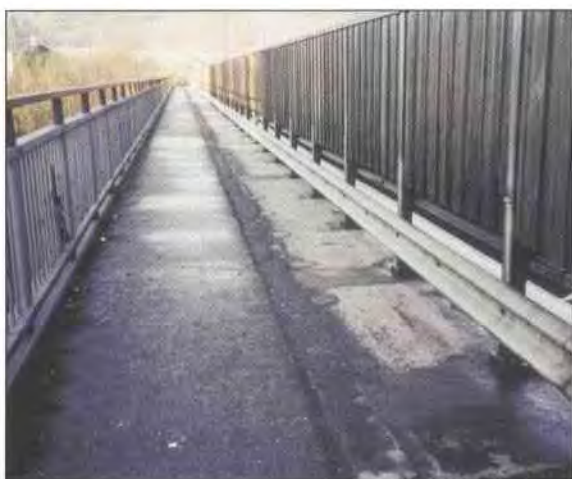
Eksempel 9.6-15

Slitelaget er lagt uten fall til sluk eller tverrfall på gangbane. Vannet samler seg i svanker i slitelaget.

Skadetype: 90 Annen skade/mangel  
Skadegrad/-konsekvens: **3T, 3V**  
Skadeårsak: 30 Utførelsesfeil

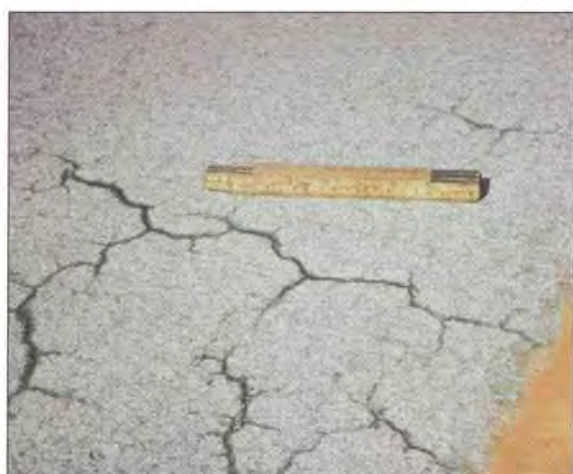
Eksempel 9.6-16

Rissmønster i påstøpt betongslitelag som skyldes bom mellom slitelag og konstruksjons-betong. Dette er en lokal skade.

Skadetype:	14 Riss/sprekk
Skadegrad/-konsekvens:	<b>2V</b>
Skadeårsak:	82 Følgeskade

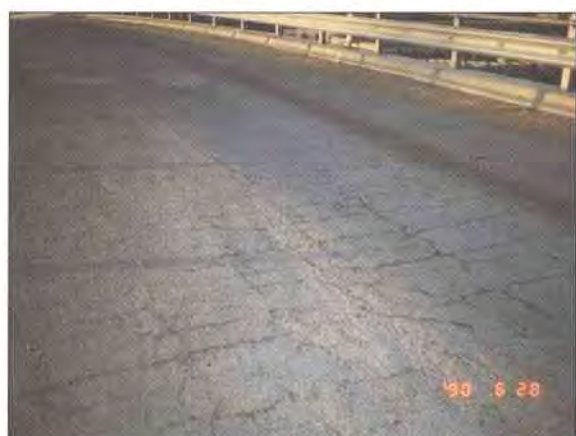
Eksempel 9.6-17

Riss i et monolittisk støpt slitelag.

Skadetype:	14 Riss/sprekk
Skadegrad/-konsekvens:	<b>3V</b>
Skadeårsak:	35 Manglende herdetiltak

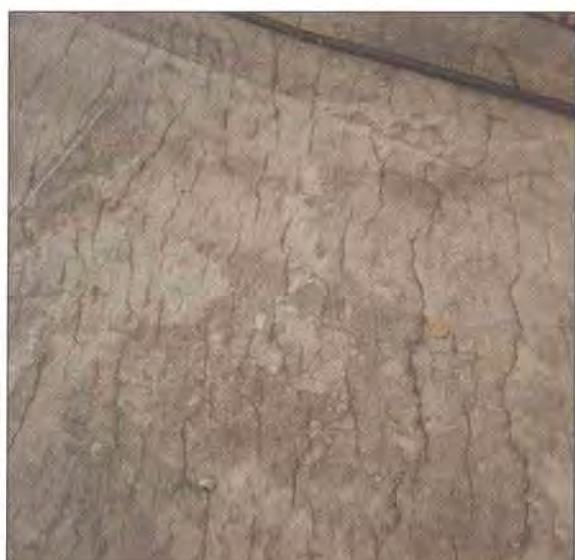
Eksempel 9.6-18

Utstøpningsriss i slitelag på grunn av støping i helning.

Skadetype:	14 Riss/sprekk
Skadegrad/-konsekvens:	<b>3V</b>
Skadeårsak:	33 Feil utstøpning

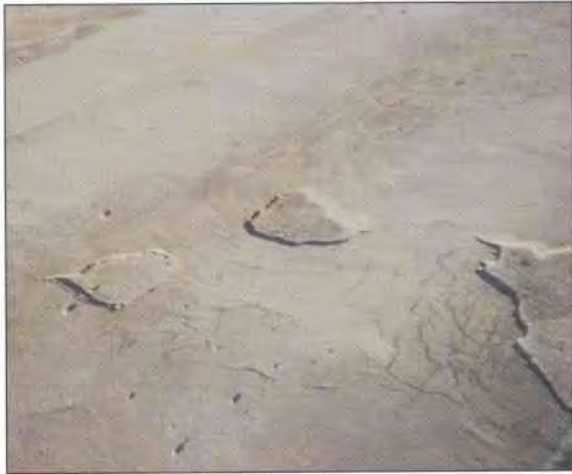
### Eksempel 9.6-19

Slitelaget er i ferd med å sprekke opp og skalle av på grunn av bom mellom slitelag og konstruksjonsbetong. Lite trafikk. Lite trafikk.

Skadetype:	34 Bom
Skadegrad/-konsekvens:	<b>3T, 3V</b>
Skadeårsak:	30 Utførelsesfeil

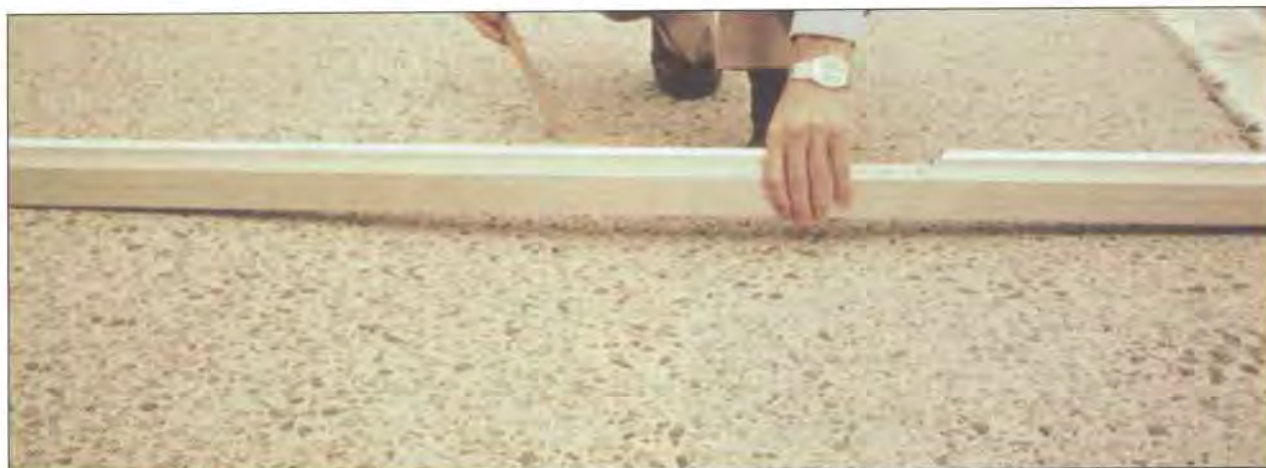
# 71 Sporslitasje

Slitelaget er ujevnt slitt i bruas tverretning. Slitasjen sees som langsgående spor på brua.

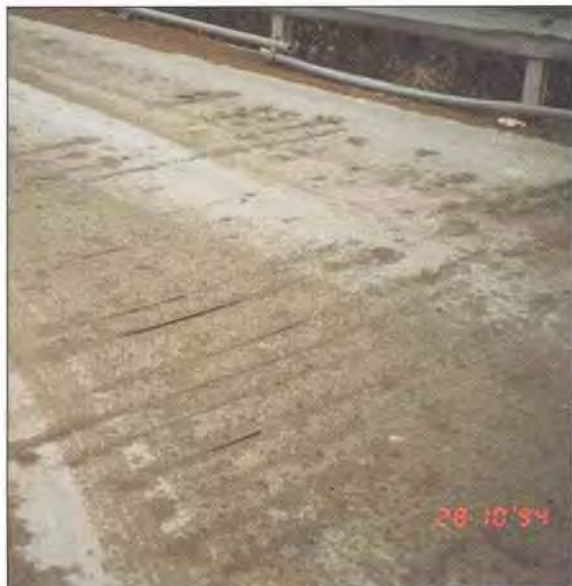
#### Eksempel 9.6-20

Sporlitasje ned til overkantarmeringen på grunn av dårlig betongkvalitet. Dette påvirker brudekkets bæreevne.

**Skadetype:** Slitelag: 71 Sporlitasje  
Brudekke: 31 Liten/skadet overdekn.  
**Skadegrad** Slitelag: **3V**  
/-konsekv.: Brudekke: **3B**  
**Skadeårsak:** 20 Materialfeil
