**Statens vegvesen**

**Håndbok 136**

# **Inspeksjonshåndbok for bruer**

**Veiledning**

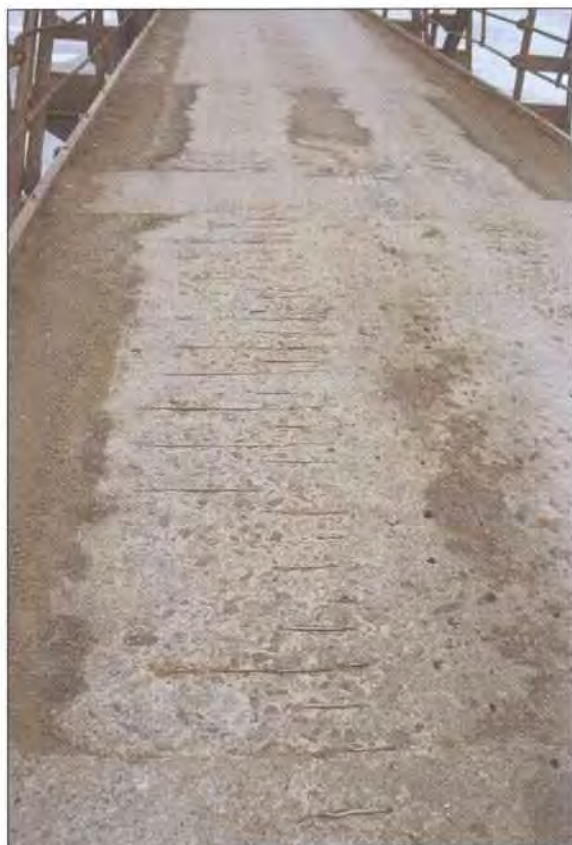
#### Eksempel 9.6-21

Kraftig sporslitasje og manglende vedlikehold har ført til at hele betongoverdekningen er borte. Betongdekket har fått redusert tykkelse og dermed redusert bæreevne.

**Skadetype:** Slitelag: 71 Sporlitasje  
Brudekke: 31 Liten/skadet overdekn.  
**Skadegrad** Slitelag: **3V**  
/-konsekv.: Brudekke: **4B**  
**Skadeårsak:** 40 Manglende drift/vedlikehold

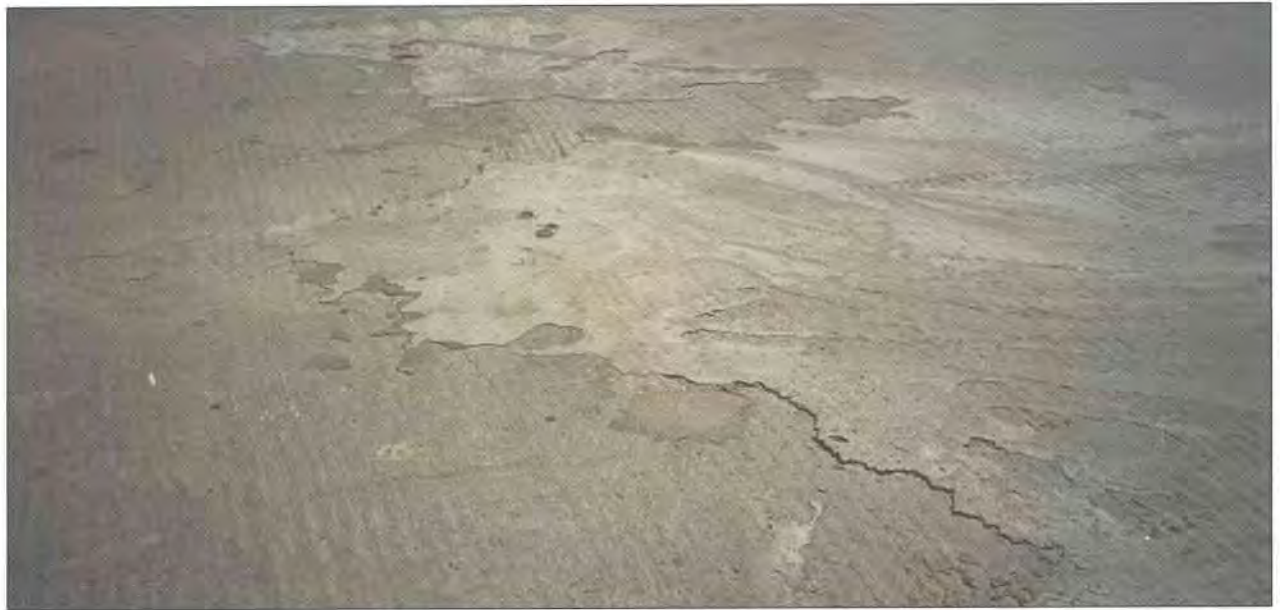
# 72 Ujevnhet

Skadetypen omfatter alle typer ujevnheter i betongslitelaget som ikke skyldes sporslitasje. Ujevnheter i betongslitelag oppstår under støping og herding og skal derfor først og fremst kontrolleres ved ferdigbefaring.

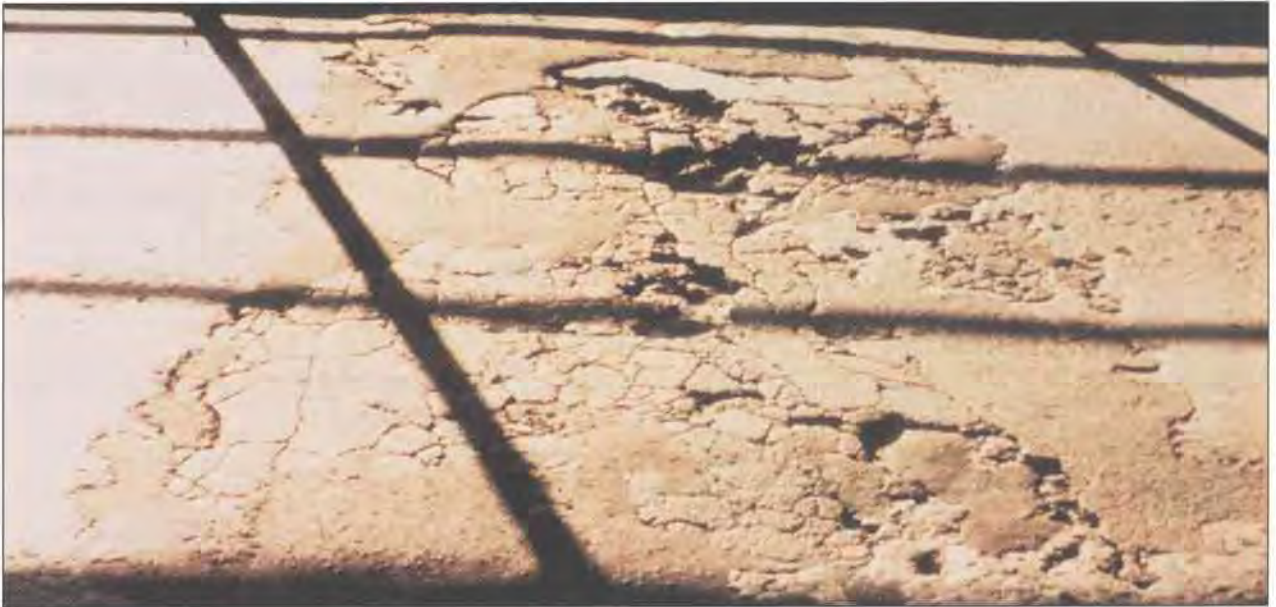
# 73 Krakelering/Hull

Skadetypen omfatter krakelering og hull i betongslitelag. Krakelering er et mønster av sprekker i flere retninger over større eller mindre områder. Ofte danner sprekkenes et rutemønster, men mønsteret kan også være helt uregelmessig. Krakeleringer fører ofte til at det oppstår hull i slitelaget, men hull kan også forekomme uten krakeleringer.

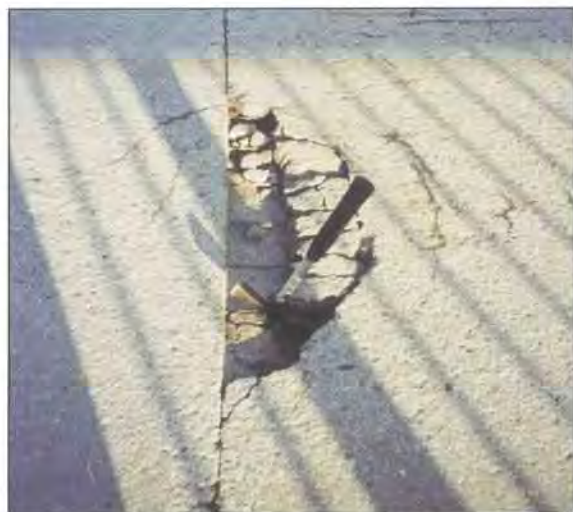
Eksempel 9.6-22

Krakeleringer og hull ved støpeskjøt i betongslitelaget.

Skadetype: 73 Krakelering/hull  
Skadegrad/-konsekvens: **4T, 3V**  
Skadeårsak: 82 Følgeskade

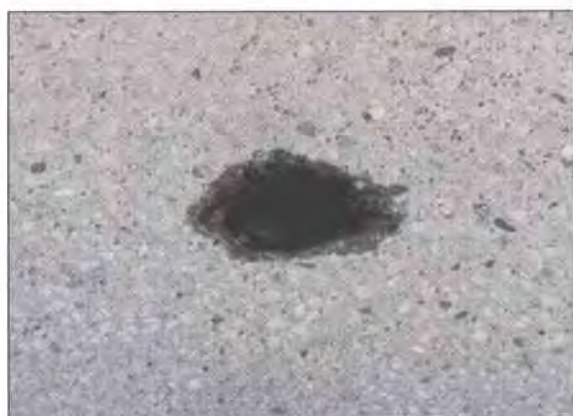
Eksempel 9.6-23

Lite hull i slitelaget. Hullet er så lite at det ikke er noen fare for trafikantene.

Skadetype: 73 Krakelering/hull  
Skadegrad/-konsekvens: **2V**  
Skadeårsak: 20 Materialfeil

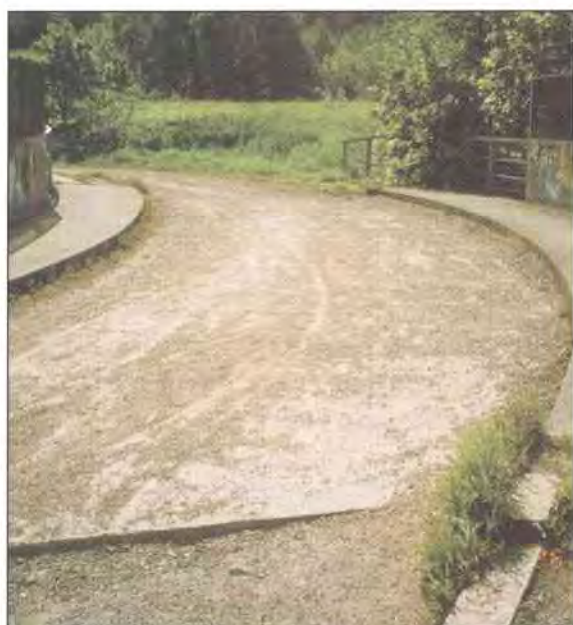
Eksempel 9.6-24

Dårlig rengjøring har ført til ansamlinger av store mengder sand, skitt og grassvekst langs føringskantene slik at vannavløpene er tette. Brua ligger på en gang- og sykkelveg med mye trafikk.

Skadetype: 81 Manglende rengjøring  
Skadegrad/-konsekvens: **4T, 3V**  
Skadeårsak: 40 Manglende drift/vedlikehold

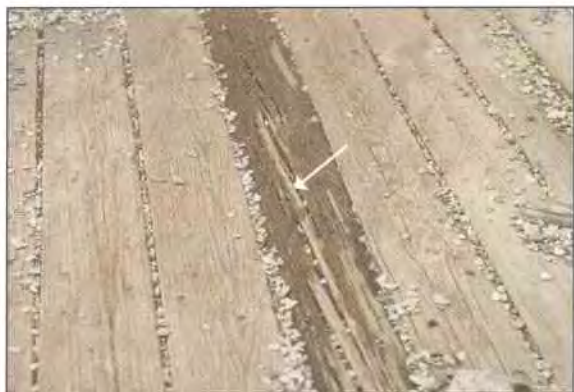
Eksempel 9.6-25

Oppsprekking av plankedekke på ei gangbru. Kan påvirke bæreevnen eller utvikle råte.

Skadetype: 14 Riss/sprekk  
Skadegrad/-konsekvens: **2B, 3V**  
Skadeårsak: 20 Materialfeil

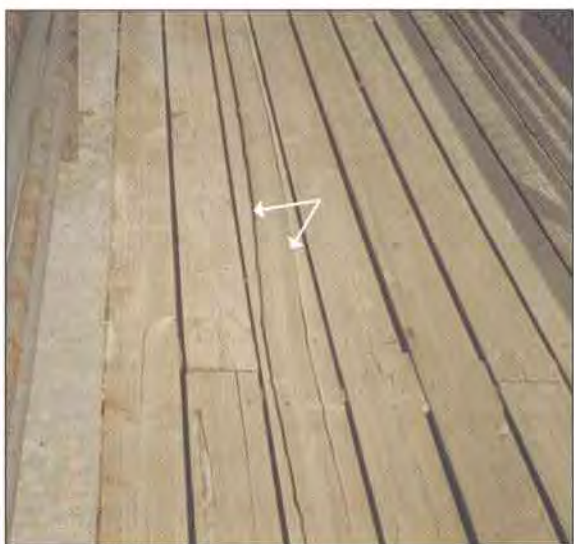
Eksempel 9.6-26

Oppsprukket bord i gangbane av tre. Lite trafikk.

Skadetype: 14 Riss/sprekk  
Skadegrad/-konsekvens: **3T**  
Skadeårsak: 20 Materialfeil

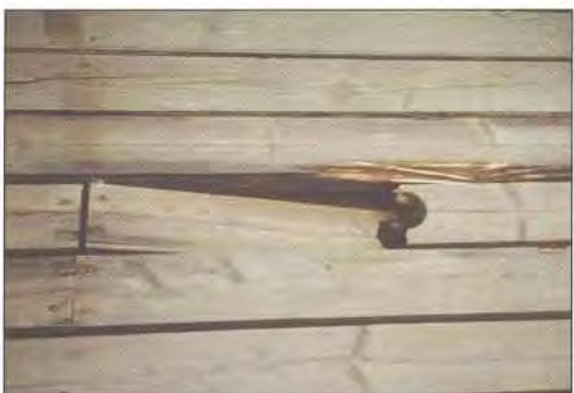
Eksempel 9.6-27

Brudd i en planke i gangbane av tre.

Skadetype: 15 Brudd  
Skadegrad/-konsekvens: **4T**  
Skadeårsak: 30 Utførelsesfeil  
60 Belastning

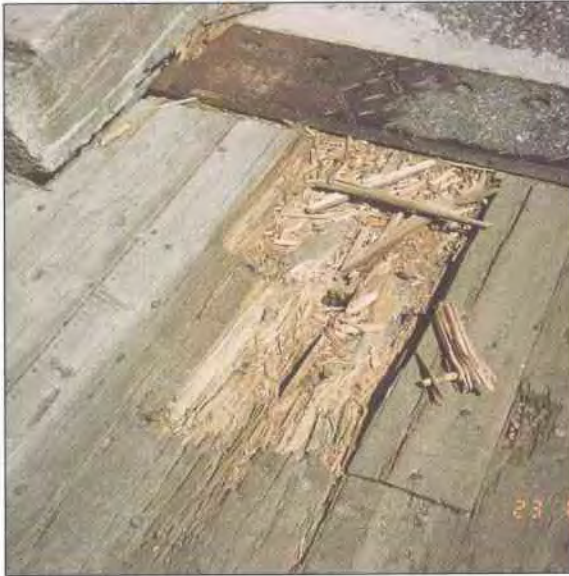
Eksempel 9.6-28

Lokalt område med kraftig oppflising av slitelaget.

Skadetype: 61 Oppflising  
Skadegrad/-konsekvens: **4T**  
Skadeårsak: 83 Brøyteskade

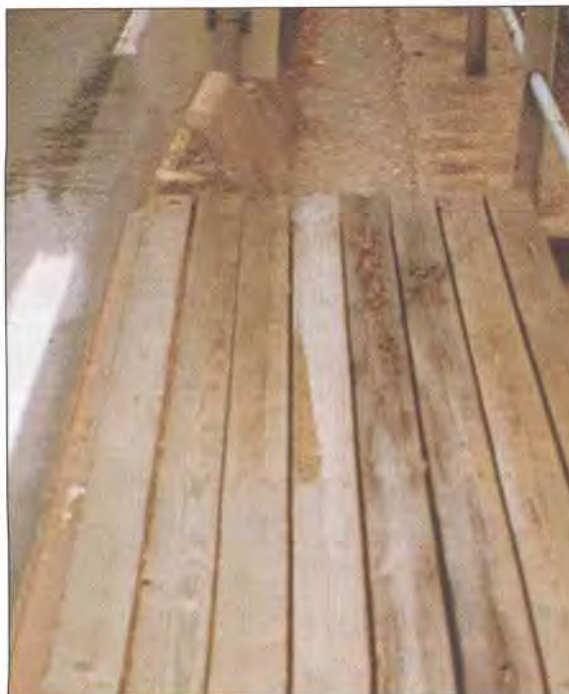
Eksempel 9.6-29

Råte i to planker i slitelaget. Lite trafikk.

Skadetype: 62 Råte  
Skadegrad/-konsekvens: **3T**  
Skadeårsak: 20 Materialskade

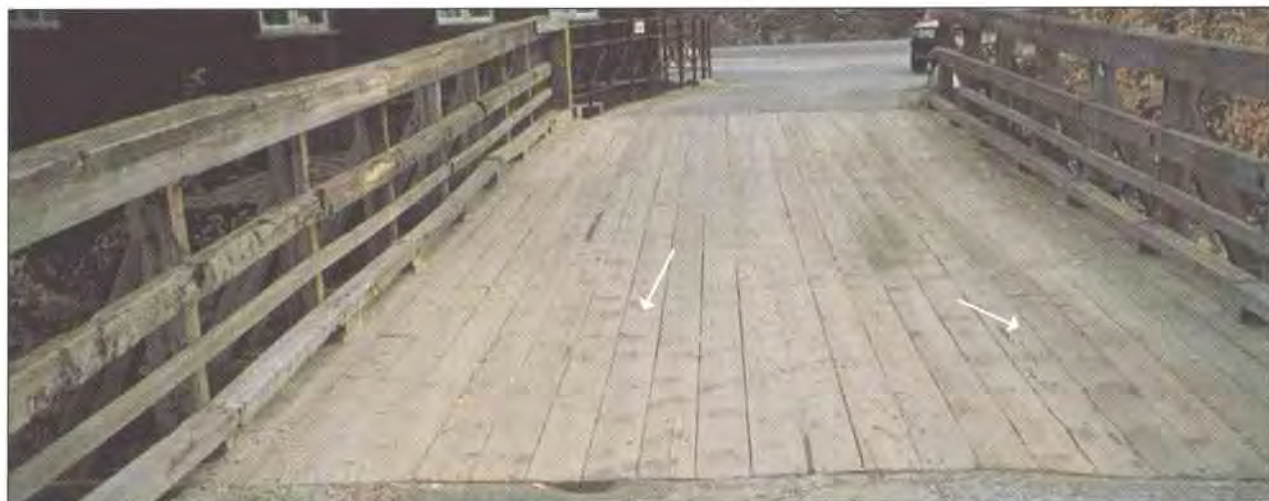
# 71 Sporslitasje

Slitelaget er ujevnt slitt i bruas tverretning. Slitasjen sees som langsgående spor på brua.

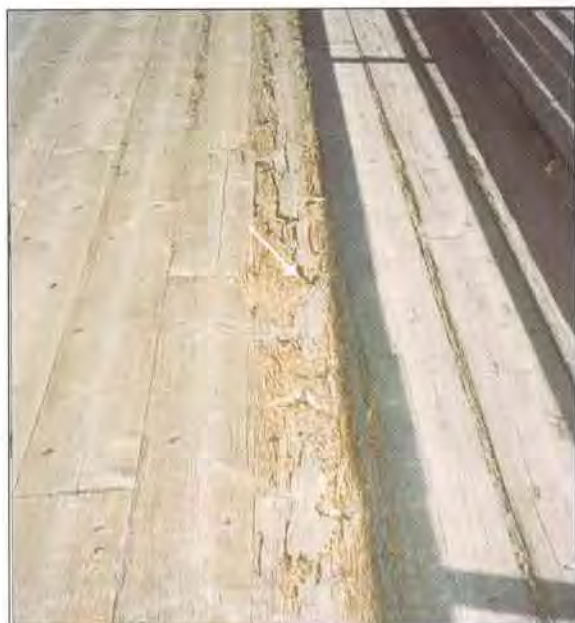
#### Eksempel 9.6-30

Kraftig sporslitasje med oppflising og oppstikkende spiker. Mer enn 20 % tykkelsesreduksjon.

Skadetype:	71 Sporslitasje
Skadegrad/-konsekvens:	<b>4B</b>
Skadeårsak:	81 Normal nedbrytning/slitasje
	83 Brøyteskade

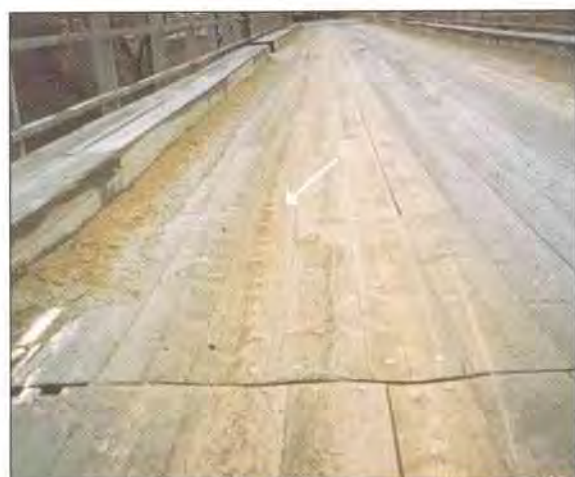
#### Eksempel 9.6-31

Sporslitasje har ført til 15-20 % tykkelsesreduksjon.

Skadetype:	71 Sporslitasje
Skadegrad/-konsekvens:	<b>3B</b>
Skadeårsak:	81 Normal nedbrytning/slitasje

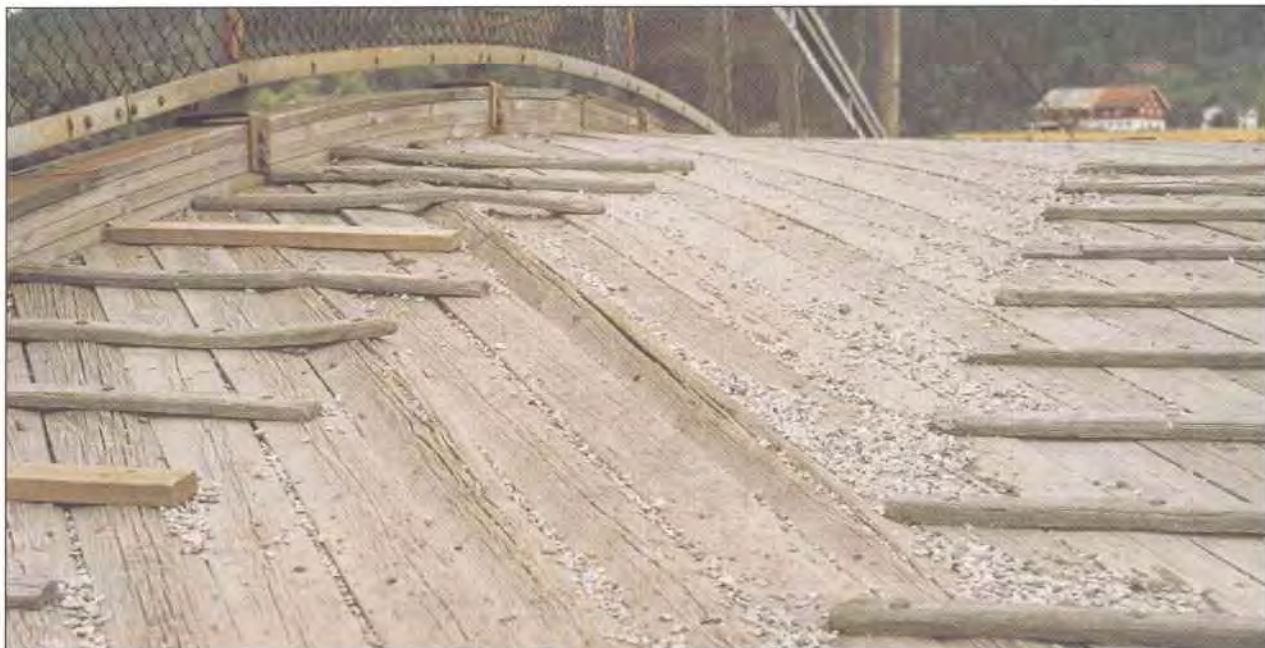
# 72 Ujevnhet

Alle typer ujevnheter og deformasjoner i treslitelaget.

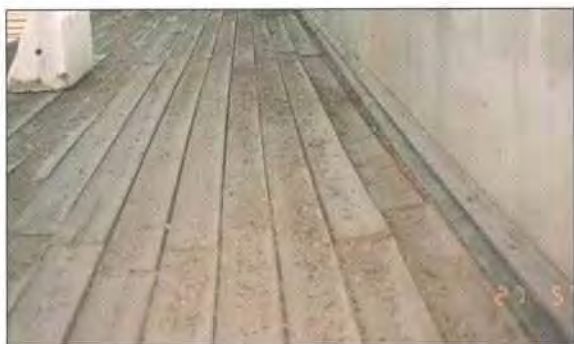
Eksempel 9.6-32

Slitelag på gangbane med oppstikkende bordender.

Skadetype: 72 Ujevnhet  
Skadegrad/-konsekvens: **3T**  
Skadeårsak: 37 Monteringsfeil

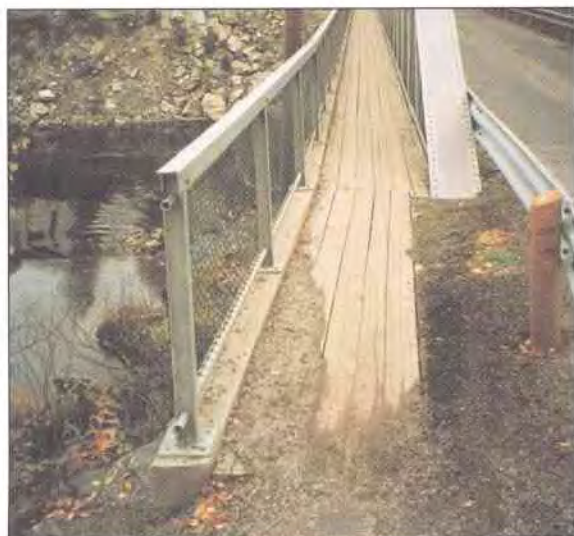
Eksempel 9.6-33

Manglende rengjøring på treslitelag på gangbane.

Skadetype: 81 Manglende rengjøring  
Skadegrad/-konsekvens: **3V**  
Skadeårsak: 40 Manglende drift/vedlikehold

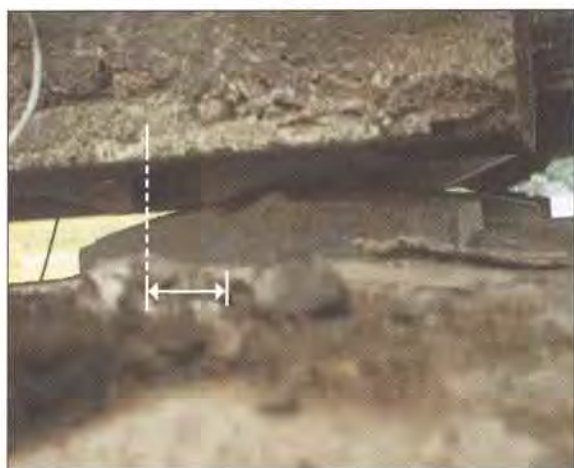
Eksempel 9.7-1

Bevegelse av pilar har ført til brudd og bevegelse av fastlager. Videre bevegelse kan påvirke lagerets bæreevne.

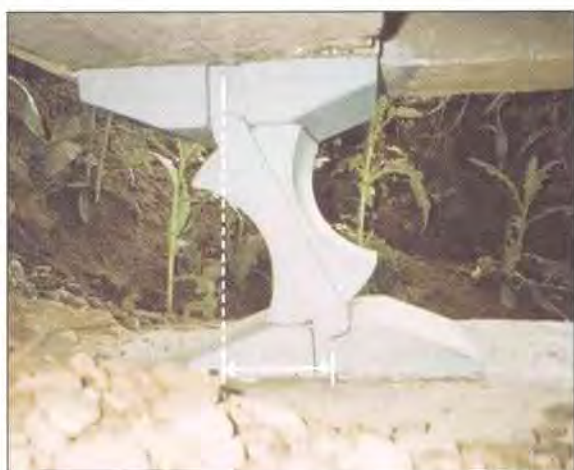
Eksempel 9.7-2

Bevegelse av landkar har ført til skråstilling av pendellager. Økning av temperatur vil forsterke skråstillingen. Fare for at lageret klapper sammen.

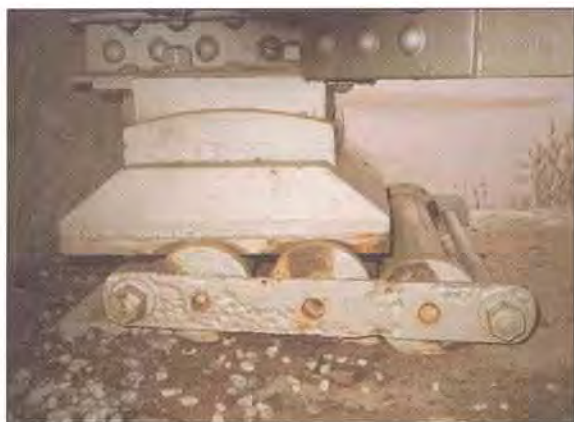
Eksempel 9.7-3

Rullene har beveget seg ut av posisjon sannsynligvis pga. sand og skitt på lageravsatsen. Det er fare for lagerets bæreevne dersom bevegelsen fortsetter.

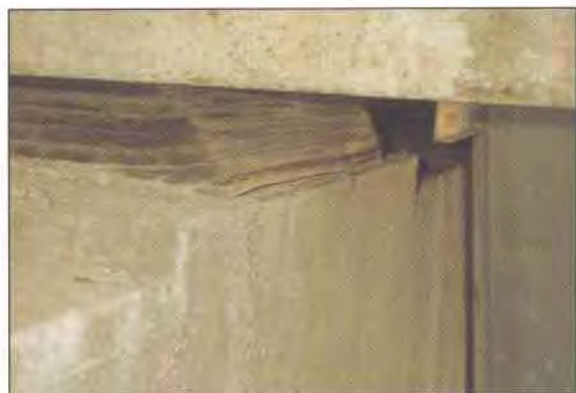
Eksempel 9.7-4

Deformasjon av neoprenlager på grunn av bevegelse av landkar. Lageret er ikke skadet.

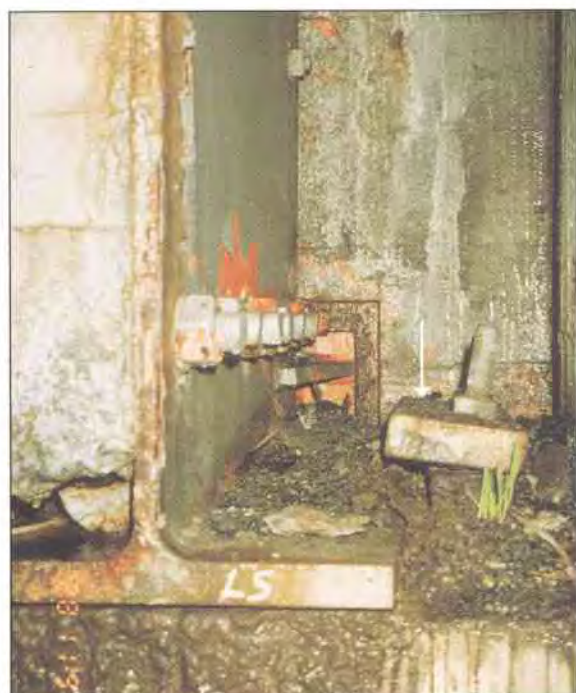
Eksempel 9.7-5

Deformasjon av negativlager på ei hengebru. Påvirker trafikksikkerheten når brua løfter seg. For manglende rengjøring vises det til skadetype 81.

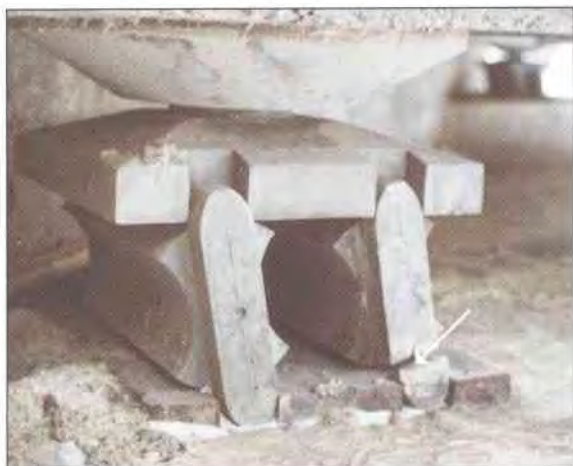
Eksempel 9.7-6

En brukken styretapp på ett lager pga. bevegelse av landkar.

Skadetype: 15 Brudd  
Skadegrad/-konsekvens: **1B**  
Skadeårsak: 82 Følgeskade

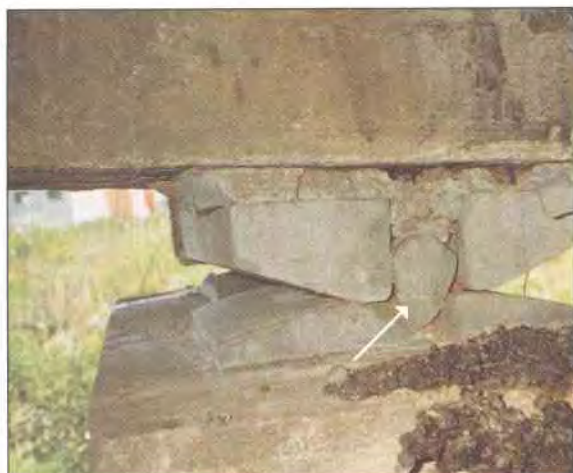
Eksempel 9.7-7

Brukken styretapp på fastlager pga bevegelse av pilar. Bremselast kan foreløpig tas opp på nabolager.

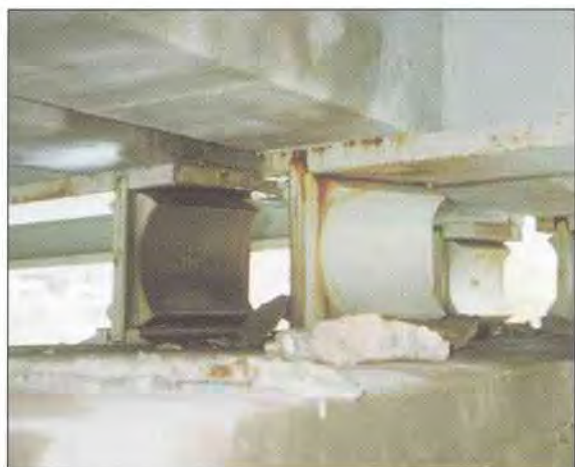
**Eksempel 9.7-8**

Pendellager med noe malingskade og begynnende korrosjon.

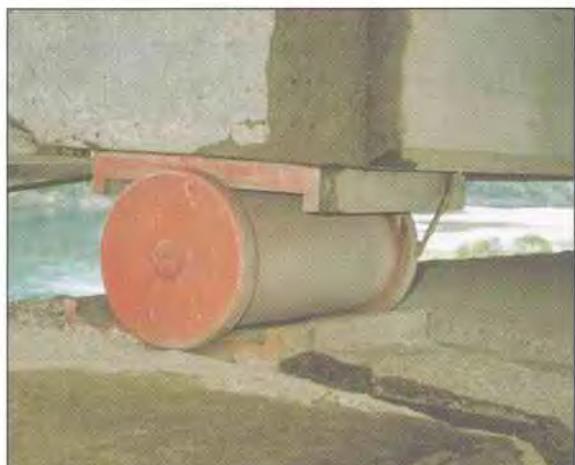
**Eksempel 9.7-9**

Intakt, men slitt malingbelegg på rullelager.

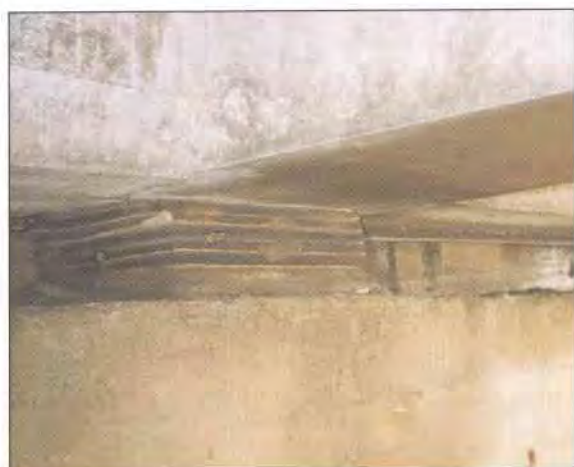
**Eksempel 9.7-10**

Noe korrosjon på stålplater i neoprenlager.

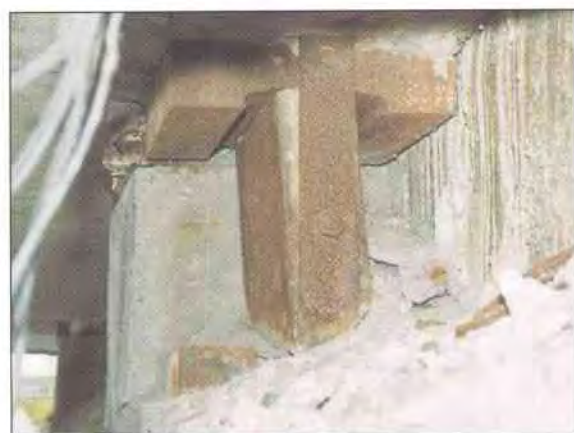
**Eksempel 9.7-11**

Korrosjon på pendellager. Påvirker ikke bæreevnen. For manglende rengjøring se skadetype 81.

Skadetype: 42 Korrosjon  
Skadegrad/-konsekvens: **2V**  
Skadeårsak: 40 Manglende drift/vedlikehold

**Tiltak:**  
Overflatebehandling innen 5 år.

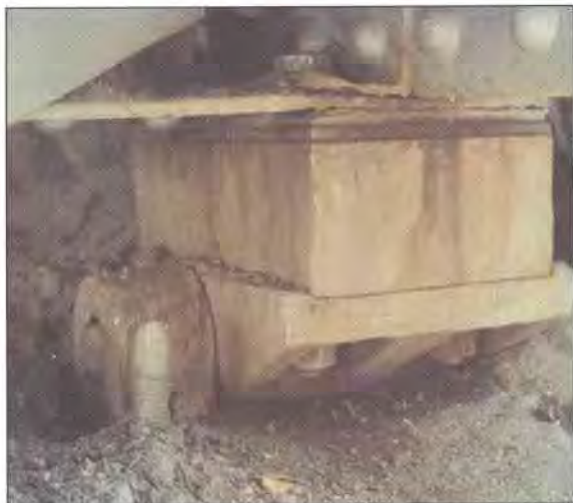
Eksempel 9.7-12

Manglende rengjøring av lager og lageravsats forhindrer bevegelse og har ført til korrosjons-skade på lager. For korrosjon se skadetype 42.

Skadetype:	81 Manglende rengjøring
Skadegrad/-konsekvens:	<b>4V</b>
Skadeårsak:	40 Manglende drift/vedlikehold

Rengjøres innen 1/2 år.

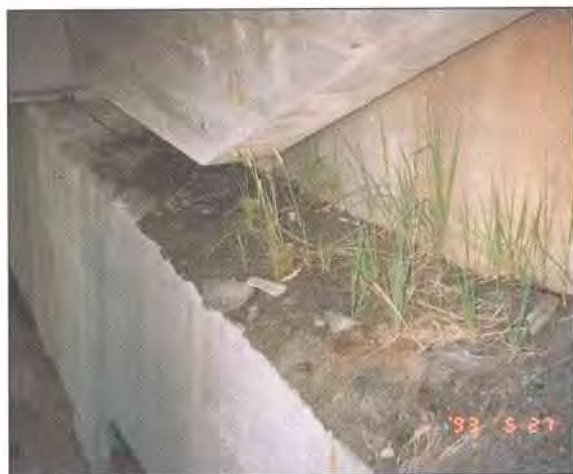
Eksempel 9.7-13

Mye smuss på lageravsats - grasset har gode vekstvilkår.

Skadetype:	81 Manglende rengjøring
Skadegrad/-konsekvens:	<b>3V</b>
Skadeårsak:	40 Manglende drift/vedlikehold

Rengjøres innen 3 år.

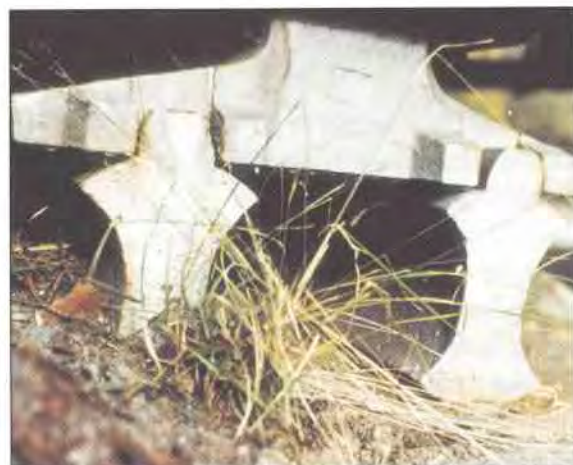
Eksempel 9.7-14

Sand og skitt på lageravsatsen hindrer bevegelse i pendellagrene.

Skadetype:	81 Manglende rengjøring
Skadegrad/-konsekvens:	<b>3V</b>
Skadeårsak:	40 Manglende drift/vedlikehold

Rengjøres innen 1 år.

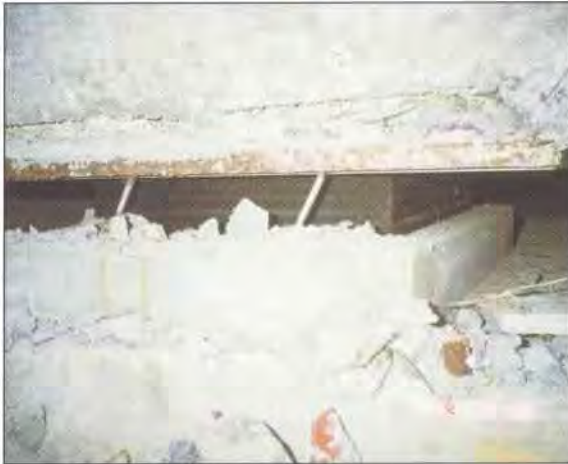
### Eksempel 9.7-15

Dårlig utførelse av lagerunderstøp samt manglende opprydding etter utførelsen.

Skadetype:	83 Manglende opprydding/fjern.
Skadegrad/-konsekvens:	2V
Skadeårsak:	30 Utførelsesfeil

Opprydding innen 5 år. (Opprydding innenfor reklamasjonsperioden dersom mulig).

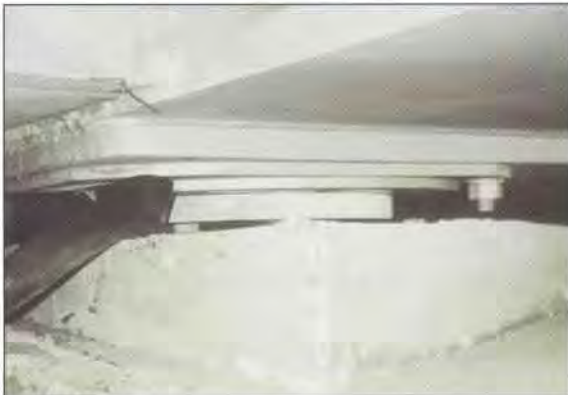
### Eksempel 9.7-16

Beskyttelsesbelgen rundt lageret har løsnet.

Skadetype:	90 Annen skade/mangel
Skadegrad/-konsekvens:	2V
Skadeårsak:	37 monteringsfeil

Beskyttelsesbelg festes innen 5 år.

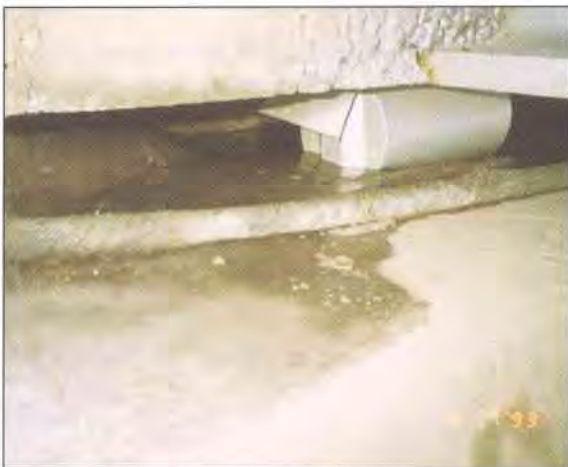
### Eksempel 9.7-17

Rullelager står i vann som er frosset til is. Lageravsatsen er ikke utformet slik at vannet kan renne vekk.

Skadetype:	90 Annen skade/mangel
Skadegrad/-konsekvens:	3V
Skadeårsak:	30 Utførelsesfeil

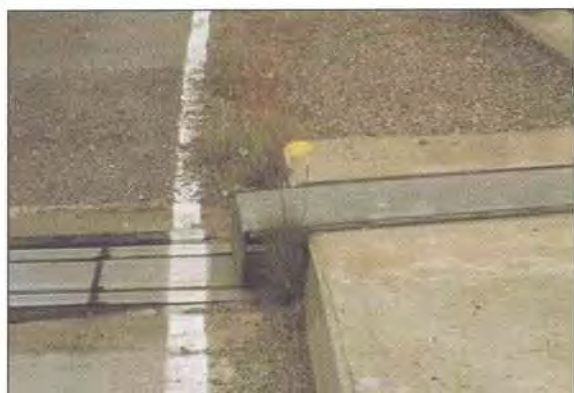
**Eksempel 9.8-1**

Fugestål i fortau har løsnet og stikker ut i kjørebanelen.

Skadetype: 12 Bevegelse  
Skadegrad/-konsekvens: **4T**  
Skadeårsak: 37 Monteringsfeil

**Tiltak:**  
Fugestålet festes umiddelbart.

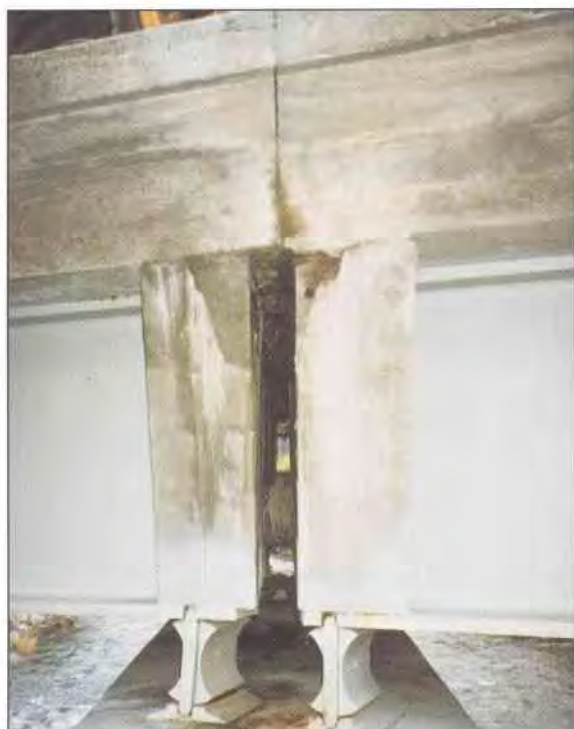
**Eksempel 9.8-2**

Forskyvning av landkar og overbygning har ført til at fugeåpningen over pilaren er helt lukket. Brua kan ikke lenger ta opp bevegelser fra temperaturøkning.

Skadetype: 12 Bevegelse  
Skadegrad/-konsekvens: **2V**  
Skadeårsak: 82 Følgeskade

**Tiltak:**  
Masser bak landkaret skiftes ut for å stoppe bevegelser. Deretter etableres ny fuge over pilaren. Utføres innen 5 år.

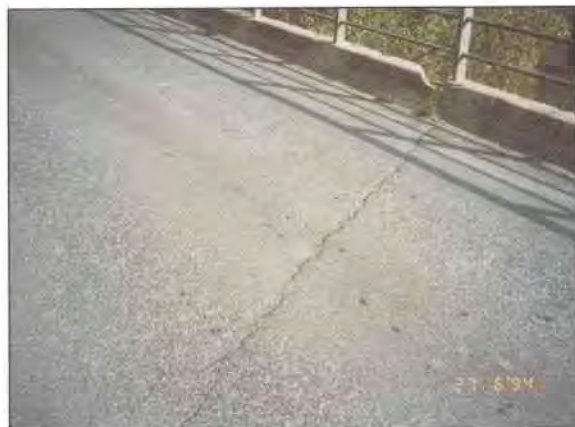
**Eksempel 9.8-3**

Liten sprekk over rotasjonsfuge. For lekkasje/ fuktbelastning vises til skadetype 17.

Skadetype:	14 Riss/sprekk
Skadegrad/-konsekvens:	<b>2V</b>
Skadeårsak:	30 Utførelsesfeil

Fugen skjæres opp og fylles med fugemasse innen 5 år.

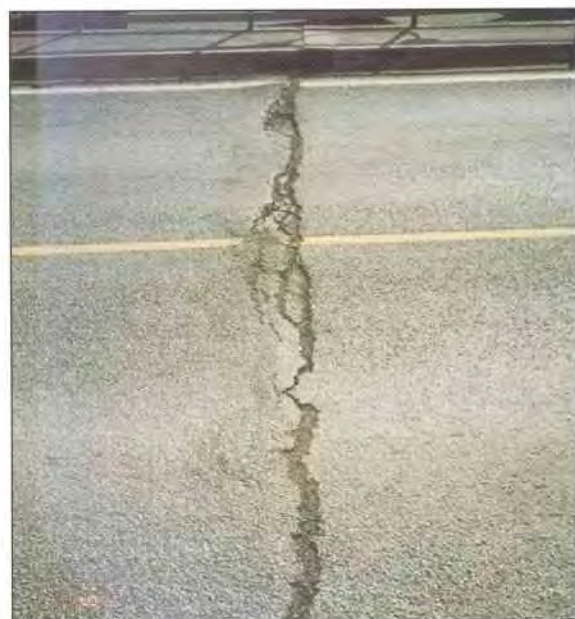
**Eksempel 9.8-4**

Stor sprekk i slitelaget over fugen. Slitelaget er lagt over en fugekonstruksjon. For lekkasje/ fuktbelastning vises til skadetype 17.

Skadetype:	14 Riss/sprekk
Skadegrad/-konsekvens:	<b>3V</b>
Skadeårsak:	30 Utførelsesfeil

Det legges en asfaltfuge innen 3 år.

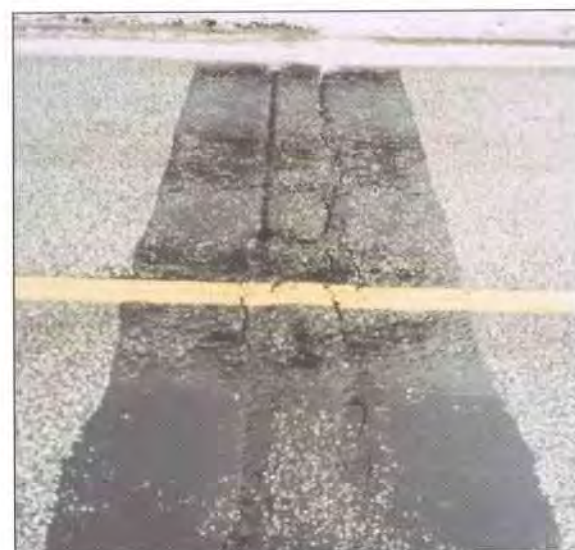
**Eksempel 9.8-5**

Kraftig oppsprekking i asfaltfuge pga av feil materialvalg og store bevegelser. For lekkasje/ fuktbelastning vises til skadetype 17.

Skadetype:	14 Riss/sprekk
Skadegrad/-konsekvens:	<b>3V</b>
Skadeårsak:	10 Prosjekteringsfeil 20 Materialfeil

Det legges ny asfaltfuge innen 3 år.

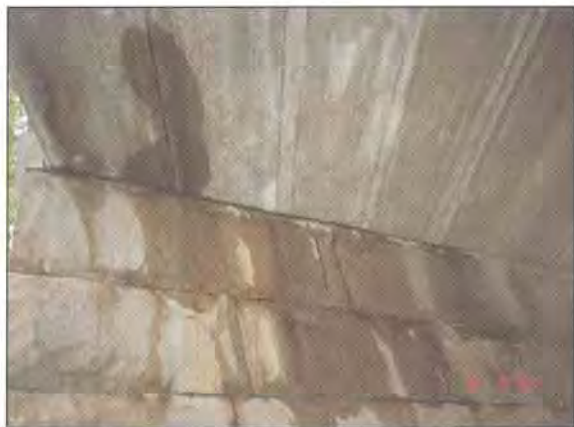
**Eksempel 9.8-6**

Liten lekkasje i fugen fører til nedfukning av landkaret og betongelementer. Ikke salting.

Skadetype:	17 Lekkasje/ fuktbelastning
Skadegrad/-konsekvens:	<b>1V</b>
Skadeårsak:	15 Feil utforming

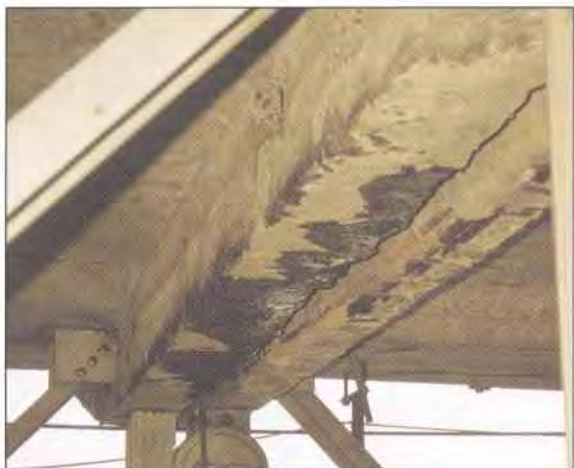
**Eksempel 9.8-7**

Lekkasje i riffelstålfuge har ført til armeringskorrosjon og betongavskalling på tverrbærere ved fugen. Brua saltes.

Skadetype:	17 Lekkasje/ fuktbelastning
Skadegrad/-konsekvens:	<b>3V</b>
Skadeårsak:	15 Feil utforming

Det monteres en tett fuge innen 3 år.

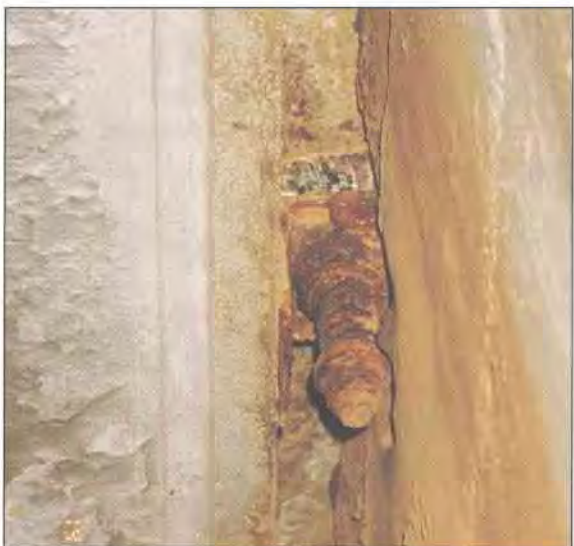
**Eksempel 9.8-8**

Kraftig korrosjon på fjærbelastet festebolt for riffelstål.

Skadetype:	42 Korrosjon
Skadegrad/-konsekvens:	<b>2V</b>
Skadeårsak:	15 Feil utforming

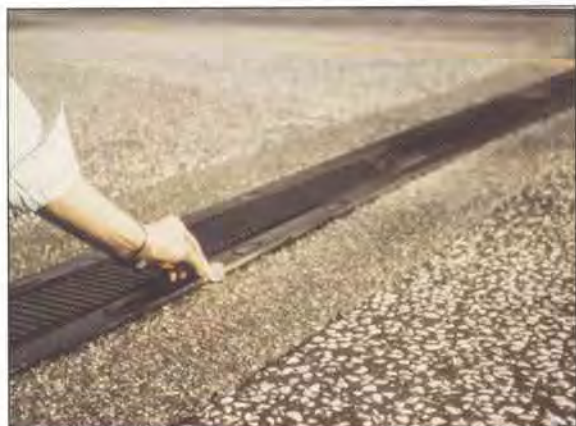
Eksempel 9.8-9

Sporslitasje som gjør at fugeterskelen ligger i samme høyde som fugekonstruksjonen.

Skadetype:	71 Sporslitasje
Skadegrad/-konsekvens:	<b>3V</b>
Skadeårsak:	81 Normal nedbrytning/slitasje

Det legges ny fugeterskel innen 1 år.

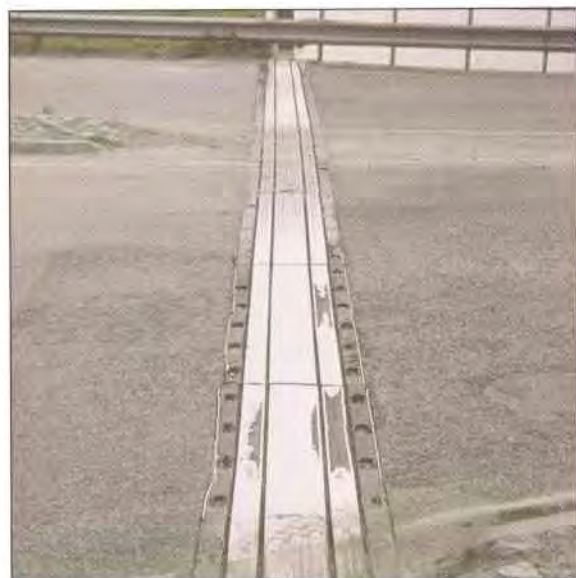
Eksempel 9.8-10

Sporslitasje har ført til kraftig slitasje på selve fugekonstruksjonen.

Skadetype:	71 Sporslitasje
Skadegrad/-konsekvens:	<b>3V</b>
Skadeårsak:	81 Normal nedbrytning/slitasje

Slitte fugeelementer skiftes ut innen 1 år.

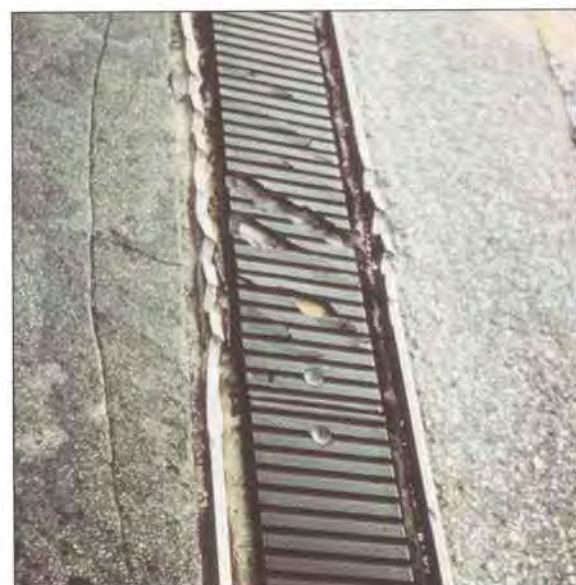
Eksempel 9.8-11

Sporslitasje som gjør at fugeterskel ligger ca. 10 mm under fugekonstruksjonen.

Skadetype:	71 Sporslitasje
Skadegrad/-konsekvens:	<b>4V</b>
Skadeårsak:	40 Manglende drift/vedlikehold

Det legges ny fugeterskel innen 1/2 år.

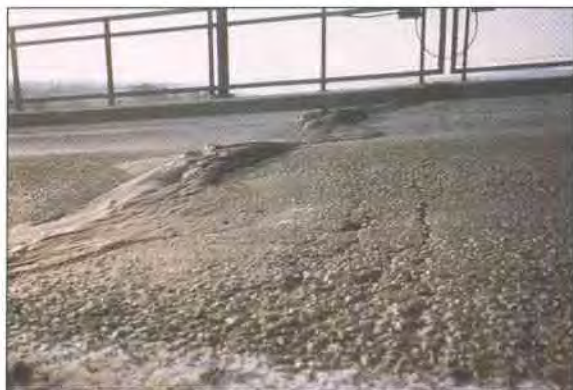
Eksempel 9.8-12

Store ujevnheter i fuge på grunn av at det er brukt for myk asfalt i fugen.

Skadetype:	72 Ujevnhet
Skadegrad/-konsekvens:	3T
Skadeårsak:	20 Materialfeil

Fugen må repareres innen 1 år.

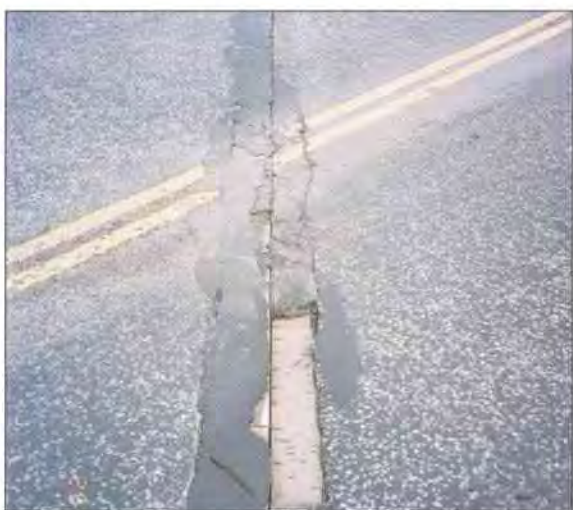
Eksempel 9.8-13

Det er lagt asfalt direkte på kanalstål i fugen. Heften mellom stål og asfalt er ikke god nok slik at det oppstår krakeleringer og hull.

Skadetype:	73 Krakelering/hull
Skadegrad/-konsekvens:	3V
Skadeårsak:	30 Utførelsesfeil

Fugen skiftes ut innen 1 år.

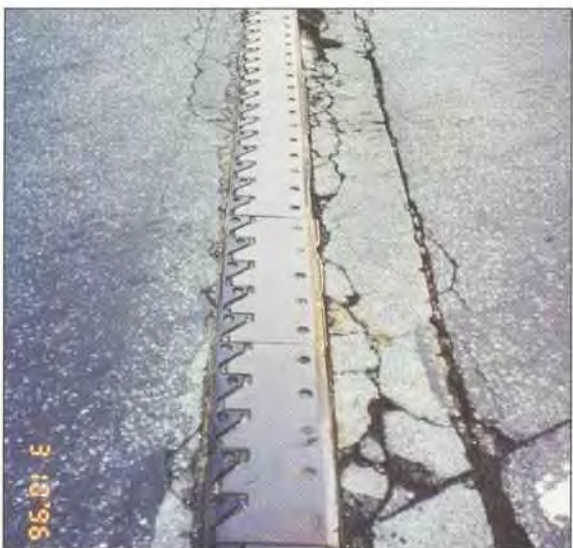
Eksempel 9.8-14

Krakeleringer og hull i fugeterskel som har løsnet fra underlaget.

Skadetype:	73 Krakelering/hull
Skadegrad/-konsekvens:	4T
Skadeårsak:	30 Utførelsesfeil

Repareres innen 1/2 år.

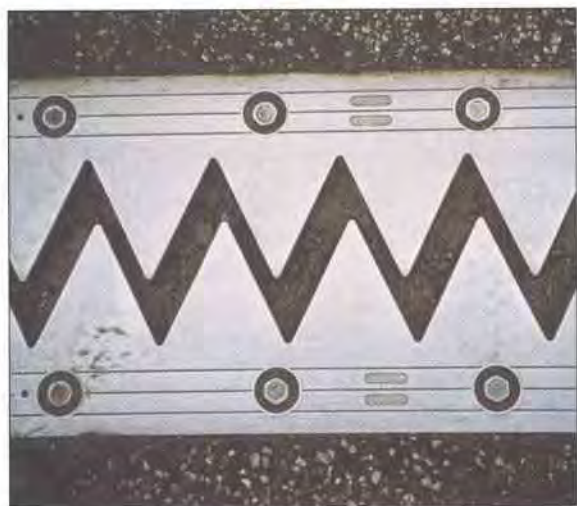
Eksempel 9.8-15

Tilsmussing av tannfuge. Sand og grus ligger i belgen.

Skadetype:	81 Manglende rengjøring
Skadegrad/-konsekvens:	3V
Skadeårsak:	40 Manglende drift/vedlikehold

Rengjøring innen 1 år og deretter skal fugekonstruksjonen rengjøres årlig.

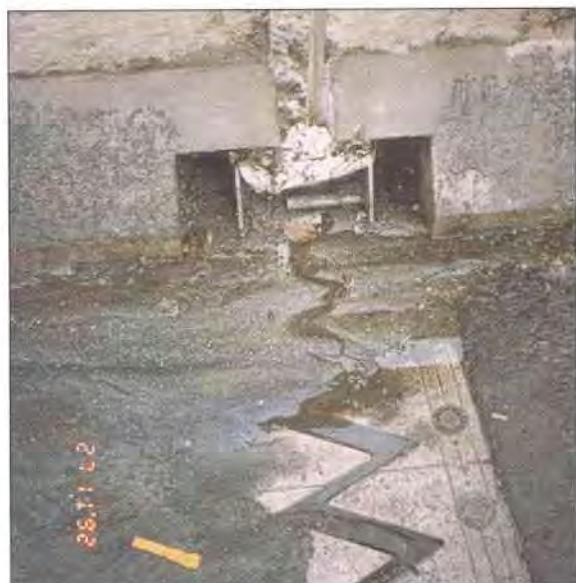
Eksempel 9.8-16

Ansamling av sand ved fugeavslutning mot føringskant. Mangler deksel i føringskant vises til skadetype 82.

Skadetype:	81 Manglende rengjøring
Skadegrad/-konsekvens:	4V
Skadeårsak:	40 Manglende drift/vedlikehold

Rengjøring innen 1/2 år og deretter skal fugekonstruksjonen rengjøres årlig. Montering av deksel.

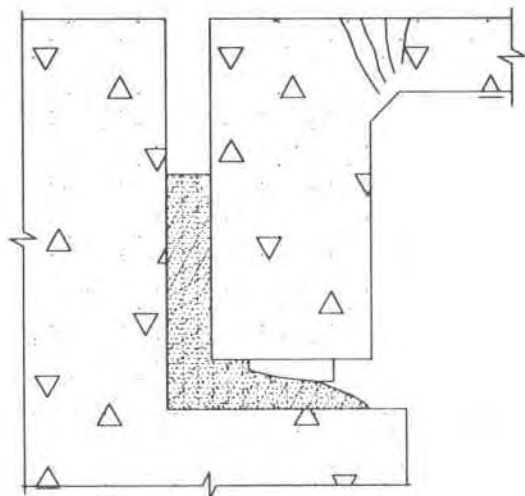
Eksempel 9.8-17

Store ansamlinger av sand og grus mellom tverrbærer og bakmur på hengebru.

Skadetype:	81 Manglende rengjøring
Skadegrad/-konsekvens:	4V
Skadeårsak:	40 Manglende drift/vedlikehold

Rengjøring utføres umiddelbart.

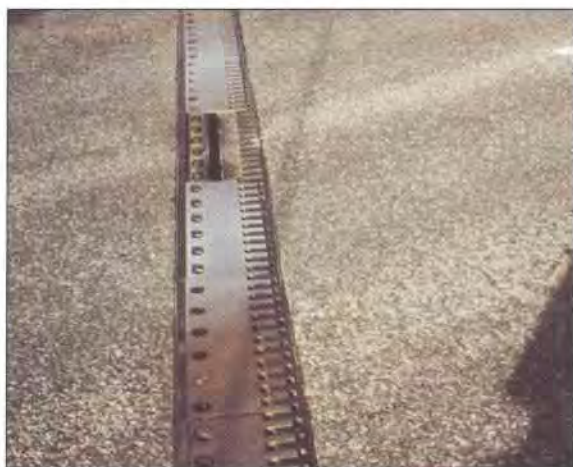
Eksempel 9.8-18

Del av fugekonstruksjon (STUP-fuge) er borte. Flere andre overplater er løse.

Skadetype:	82 Manglende del
Skadegrad/-konsekvens:	<b>4T</b>
Skadeårsak:	11 Mangelfullt regelverk 61 Trafikklast

Skiftes ut umiddelbart.

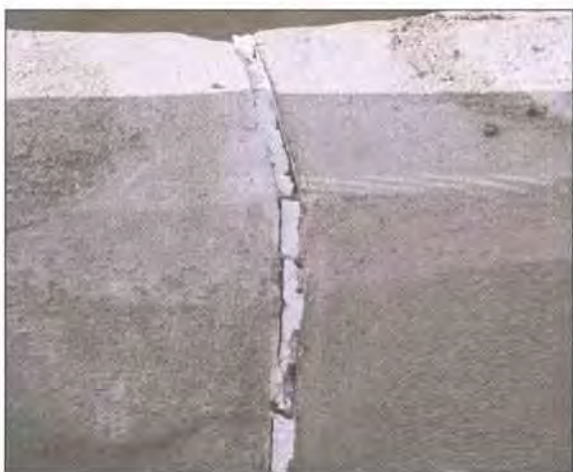
Eksempel 9.8-19

Gjenglemt isopor i fuge oppdaget ved ferdigbe-  
faring. Isoporen er benyttet som forskaling.  
Den hindrer bevegelse i fugen.

Skadetype:	83 Manglende opprydding/fjern.
Skadegrad/-konsekvens:	<b>3V</b>
Skadeårsak:	30 Utførelsesfeil

Isopor fjernes innen 1 år.

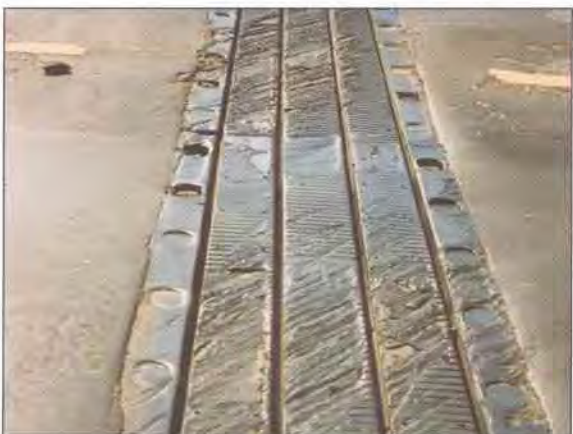
Eksempel 9.8-20

Skade fra brøyteplog. Fugekonstruksjon ligger i  
høyde med slitelaget.

Skadetype:	90 Annen skade/mangel
Skadegrad/-konsekvens:	<b>4V</b>
Skadeårsak:	83 Brøyteskade

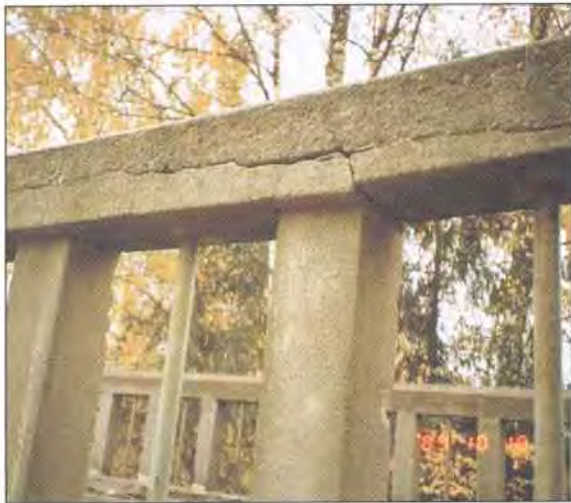
### Eksempel 9.9-1

Langsgående sprekk i rekkverk av betong på grunn av armeringskorrosjon.

Skadetype:	14 Riss/sprekk
	36 Armeringskorrosjon
Skadegrad/-konsekvens:	<b>2T</b>
Skadeårsak:	53 Karbonatisering
	82 Følgeskade

Mekanisk reparasjon innen 5 år.

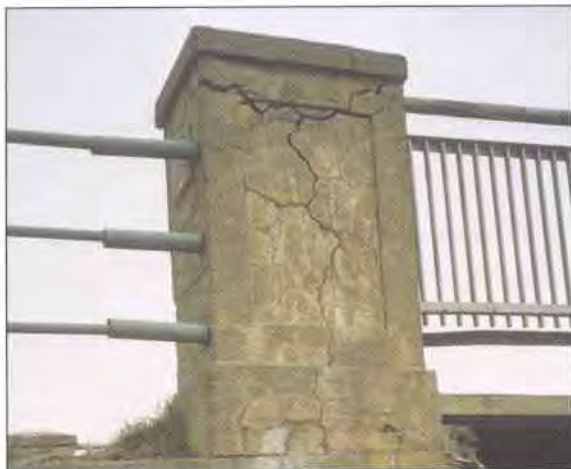
### Eksempel 9.9-2

Kraftige sprekker i stabbestein av betong. Sprekkene er så grove at vedlikeholdskostnadene ikke påvirkes.

Skadetype:	14 Riss/sprekk
Skadegrad/-konsekvens:	<b>2T, 3M</b>
Skadeårsak:	25 Alkalireaktivt tilslag

Stabbesteinen hugges ned og ny støpes innen 3 år.

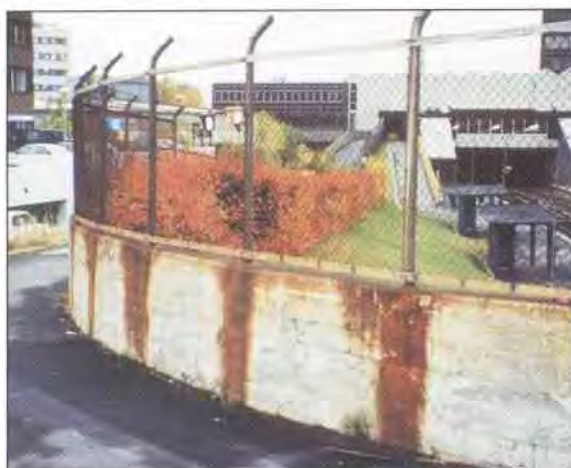
### Eksempel 9.9-3

Kraftig misfarging av betongrekkverk pga. korrosjon på stålrekkverk. Stor gangtrafikk. For korrosjon på stålrekkverk vises det til kapittel 9.9.2.

Skadetype:	18 Misfarging
Skadegrad/-konsekvens:	<b>3M</b>
Skadeårsak:	82 Følgeskade

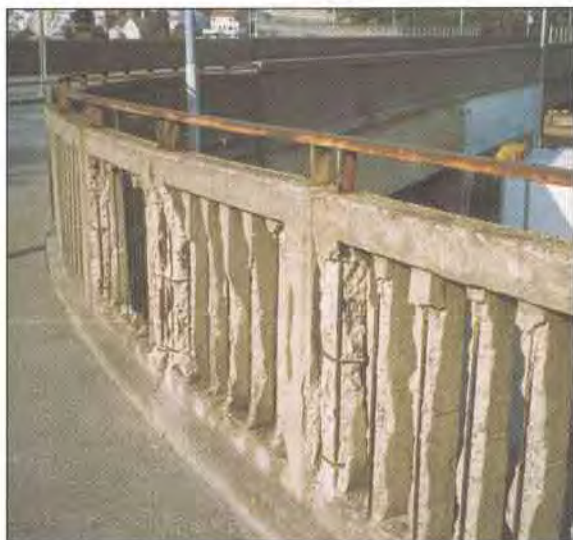
Eksempel 9.9-4

Kraftige avskallinger og armeringskorrosjon som påvirker trafikksikkerheten og miljøet.

Skadetype:	31 Liten/skadet overdekning 35 Avskalling 36 Armeringskorrosjon
Skadegrad/-konsek.: <b>3T, 3M</b>	
Skadeårsak:	32 Feilplassert armering 53 Karbonatisering

Repareres eller skiftes ut i løpet av 1 år.

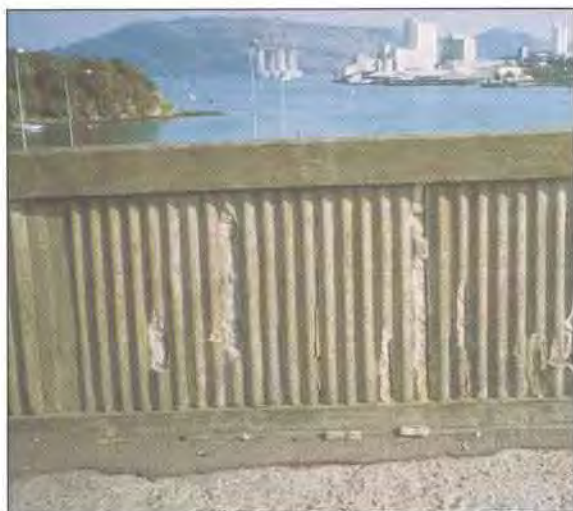
Eksempel 9.9-5

Avskallinger og armeringskorrosjon som påvirker trafikksikkerheten og miljøet.

Skadetype:	31 Liten/skadet overdekning 35 Avskalling 36 Armeringskorrosjon
Skadegrad/-konsek.: <b>2T, 2M</b>	
Skadeårsak:	32 Feilplassert armering 53 Karbonatisering

Mekanisk reparasjon innen 5 år.

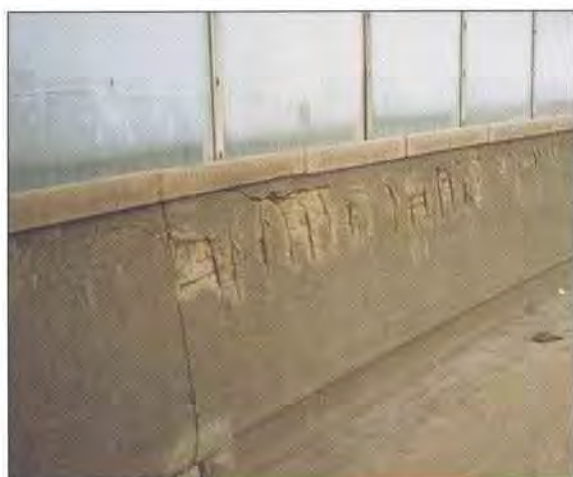
Eksempel 9.9-6

Avskallinger og armeringskorrosjon som påvirker trafikksikkerheten og miljøet.

Skadetype:	31 Liten/skadet overdekning 35 Avskalling 36 Armeringskorrosjon
Skadegrad/-konsek.: <b>2T, 3M</b>	
Skadeårsak:	32 Feilplassert armering 53 Karbonatisering

Mekanisk reparasjon innen 3 år.
