**Statens vegvesen**

**Håndbok 136**

# **Inspeksjonshåndbok for bruer**

**Veiledning**

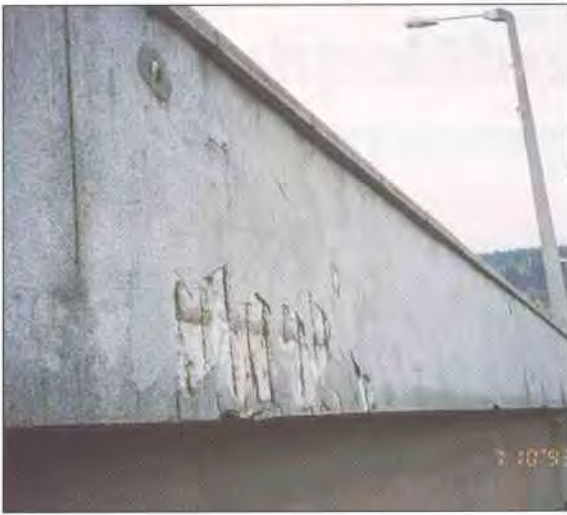
### Eksempel 9.9-7

Avskallinger og armeringskorrosjon som påvirker trafiksikkerheten og miljøet.

Skadetype:	31 Liten/skadet overdekning 35 Avskalling 36 Armeringskorrosjon
Skadegrad/-konsekvs.:	<b>3T, 3M</b>
Skadeårsak:	32 Feilplassert armering 53 Karbonatisering

Mekanisk reparasjon innen 2 år.

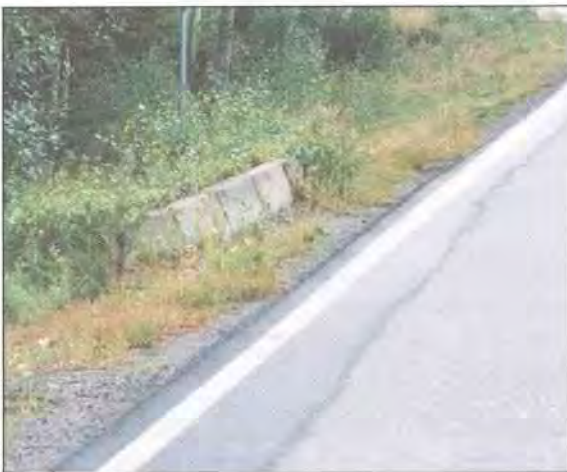
### Eksempel 9.9-8

En rad med betongkantstein danner bruas rekkverk. Dette er ikke tilstrekkelig når det er mindre enn 1,6 m til bruas kant.

Skadetype:	90 Annen skade/mangel
Skadegrad/-konsekvens:	<b>3T</b>
Skadeårsak:	30 Utførelsesfeil

Det settes opp brurekkverk innen 1 år.

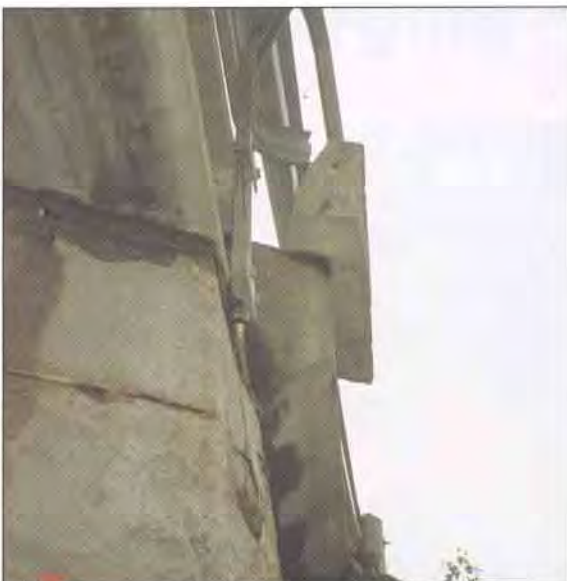
### Eksempel 9.9-9

Betongkantstein står og vipper på kanten etter påkjørsel.

Skadetype:	90 Annen skade/mangel
Skadegrad/-konsekvens:	<b>4T</b>
Skadeårsak:	71 Påkjørsel

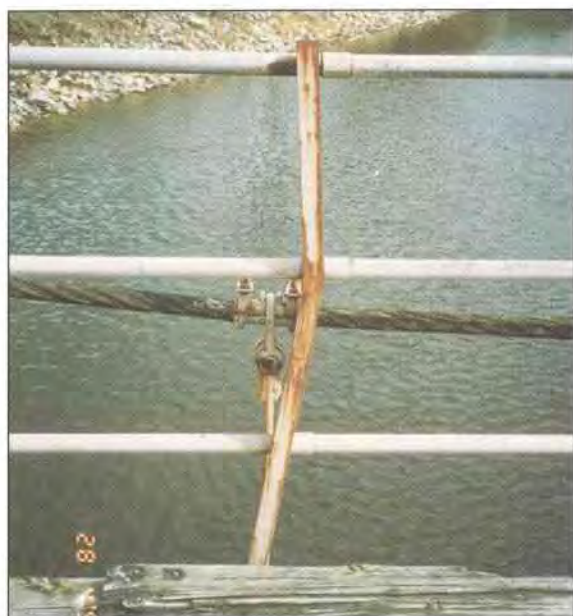
Eksempel 9.9-10

Utbøyning av rekkverkstolpe etter påkjørsel.

Skadetype: 13 Deformasjon  
Skadegrad/-konsekvens: 2T  
Skadeårsak: 71 Påkjørsel

Repareres/skiftes ut innen 5 år.

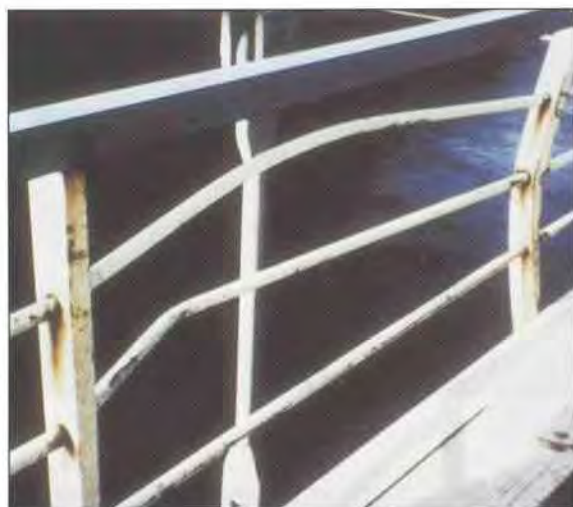
Eksempel 9.9-11

Forholdsvis liten utbøyning av rekkverk etter påkjørsel.

Skadetype: 13 Deformasjon  
Skadegrad/-konsekvens: 2T  
Skadeårsak: 71 Påkjørsel

Repareres/skiftes ut innen 5 år.

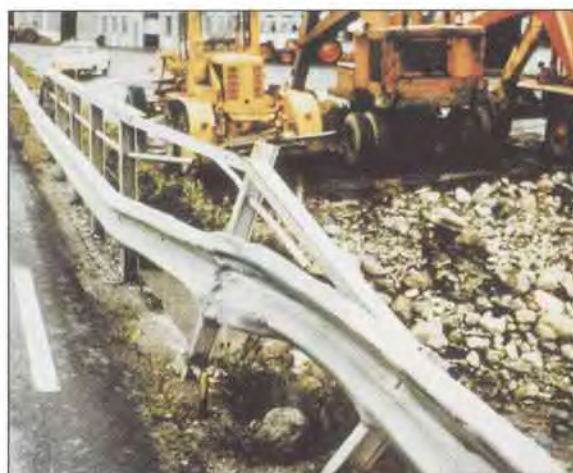
Eksempel 9.9-12

Større utbøyning av rekkverk etter påkjørsel.

Skadetype: 13 Deformasjon  
Skadegrad/-konsekvens: 4T  
Skadeårsak: 71 Påkjørsel

Repareres umiddelbart.

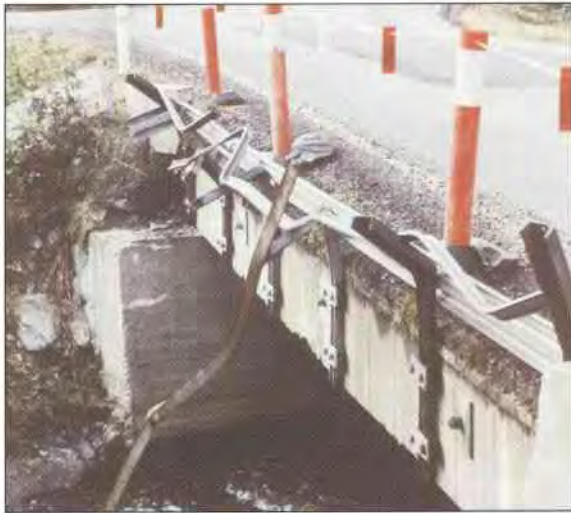
Eksempel 9.9-13

Rekkverket er helt ødelagt etter påkjørsel.

Skadetype: 13 Deformasjon  
Skadegrad/-konsekvens: **4T**  
Skadeårsak: 71 Påkjørsel

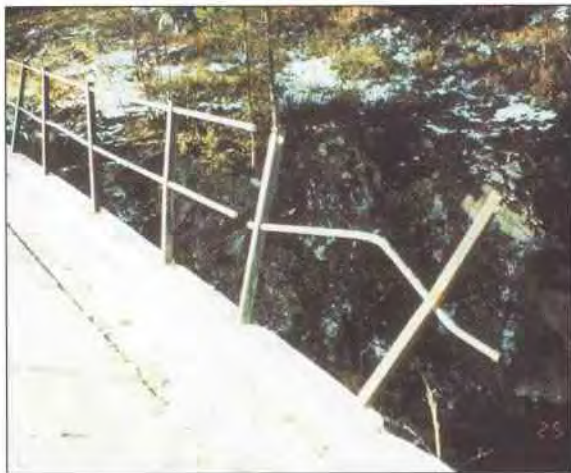
Eksempel 9.9-14

Kraftig utbøyning av rekkverk etter påkjørsel.

Skadetype: 13 Deformasjon  
Skadegrad/-konsekvens: **4T**  
Skadeårsak: 71 Påkjørsel

Sikres umiddelbart inntil utskifting er utført.

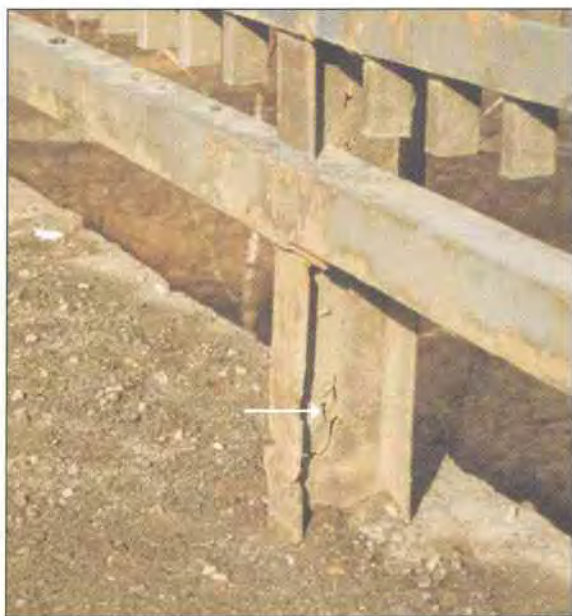
Eksempel 9.9-15

Sprekk i en rekkverkstolpe etter påkjørsel.  
De øvrige stolpene er i orden.

Skadetype:	14 Riss/sprekk
Skadegrad/-konsekvens:	<b>3T</b>
Skadeårsak:	71 Påkjørsel

Forsterkes/skiftes ut innen 1 år.

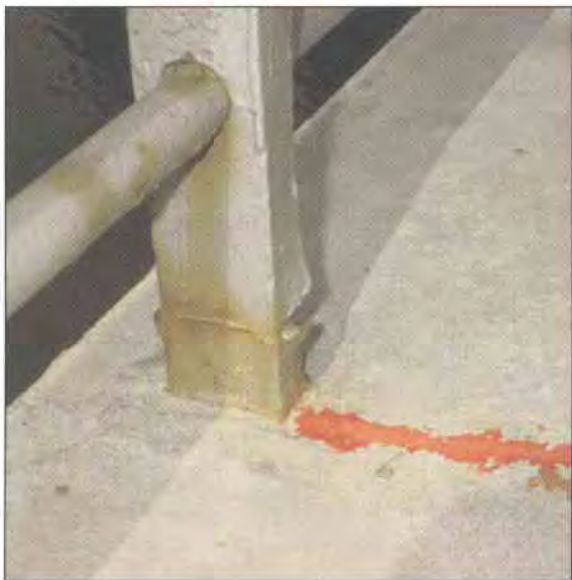
Eksempel 9.9-16

Kraftig sprekk i sveis i rekkverkstolpe.  
Gjelder flere av stolpene.

Skadetype:	14 Riss/sprekk
Skadegrad/-konsekvens:	<b>4T</b>
Skadeårsak:	37 Monteringsfeil

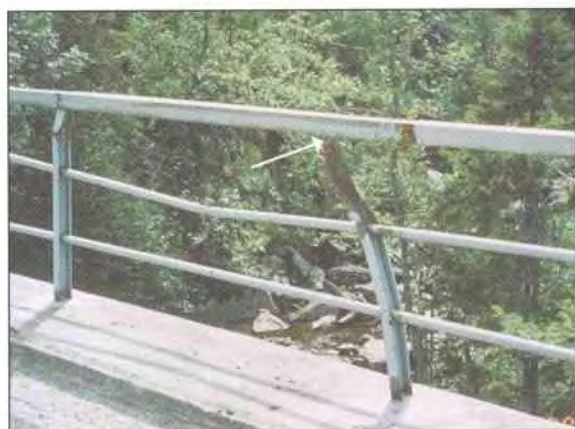
Eksempel 9.9-17

Brudd i rekkverkstolpe etter påkjørsel.

Skadetype: 15 Brudd  
Skadegrad/-konsekvens: **4T**  
Skadeårsak: 71 Påkjørsel

**Tiltak:**  
Repareres umiddelbart.

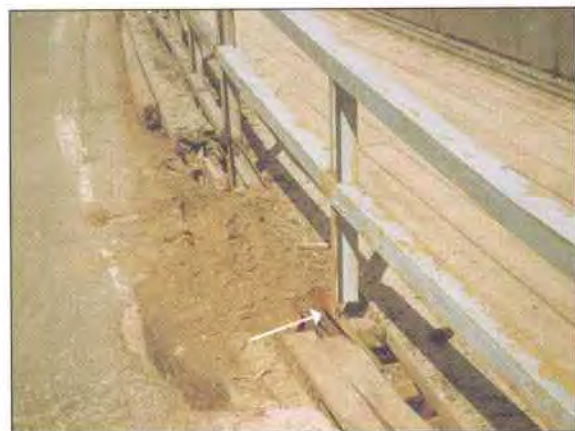
Eksempel 9.9-18

Brudd i rekkverkstolpe etter påkjørsel.

Skadetype: 15 Brudd  
Skadegrad/-konsekvens: **4T**  
Skadeårsak: 71 Påkjørsel

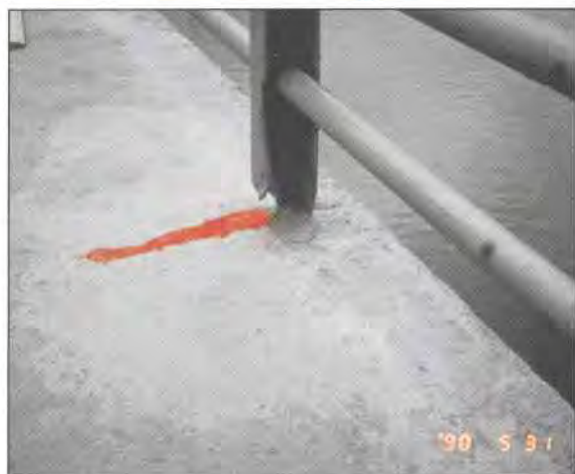
### Eksempel 9.9-19

Skadet overflatebehandling og korrosjon på rekkverk. Lite gangtrafikk.

Skadetype: 16 Skade på overflatebehandl.  
42 Korrosjon

Skadegrad/  
konsekvens: **2T, 2V**  
Skadeårsak: 40 Manglende drift/vedlikehold

Malingsbelegget fornyes innen 5 år, eventuelt utskifting av rekkverk.

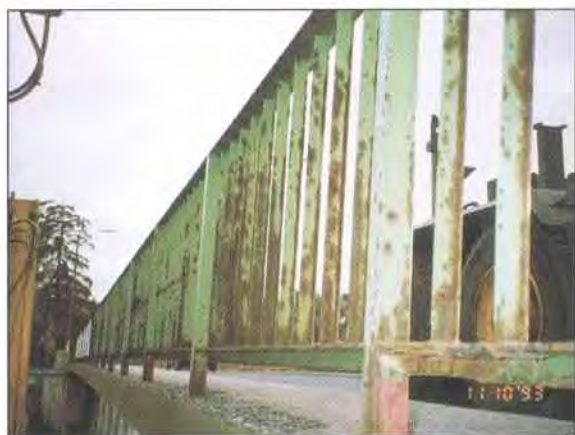
### Eksempel 9.9-20

Nedslitt malingslag med korrosjon på bru i boligområde med mye trafikk. Stor betydning for miljøet.

Skadetype: 16 Skade på overflatebehandl.  
42 Korrosjon

Skadegrad/  
konsekvens: **2T, 3M**  
Skadeårsak: 40 Manglende drift/vedlikehold

Malingsbelegget fornyes innen 3 år.

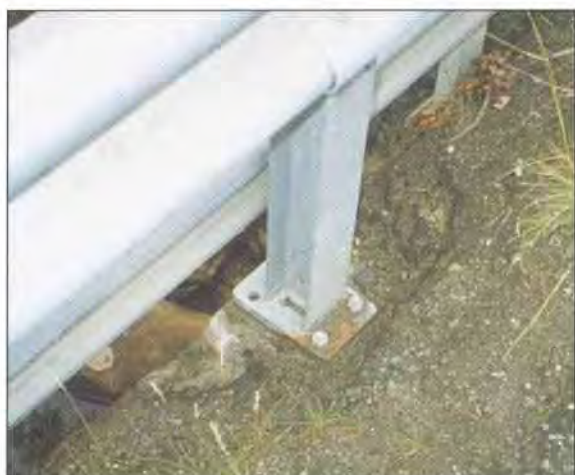
### Eksempel 9.9-21

Rekkverkstolpen er festet med kun 2 bolter mens det er beskrevet 4.

Skadetype: 82 Manglende del  
Skadegrad/-konsekvens: **3T**  
Skadeårsak: 37 Monteringsfeil

Det settes inn bolter innen 1 år.

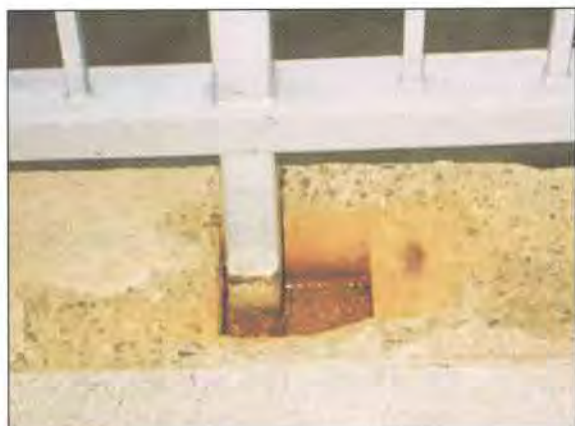
**Eksempel 9.9-22**

Manglende omstøpning rundt en rekkverkstolpe.

Skadetype:	90 Annen skade/mangel
Skadegrad/-konsekvens:	<b>3T, 2V</b>
Skadeårsak:	20 Materialfeil 30 Utførelsesfeil

Støpes ut i løpet av 1 år.

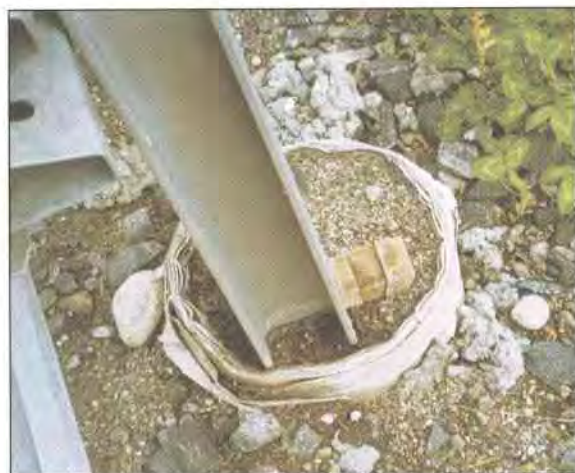
**Eksempel 9.9-23**

Treklosser og pappforskaling er ikke fjernet etter støping. Forskalingen samler på sand og vann. Treklossene vil gi sprekker i betongen.

Skadetype:	90 Annen skade/mangel
Skadegrad/-konsekvens:	<b>2V</b>
Skadeårsak:	37 Monteringsfeil

Repareres innen 5 år.

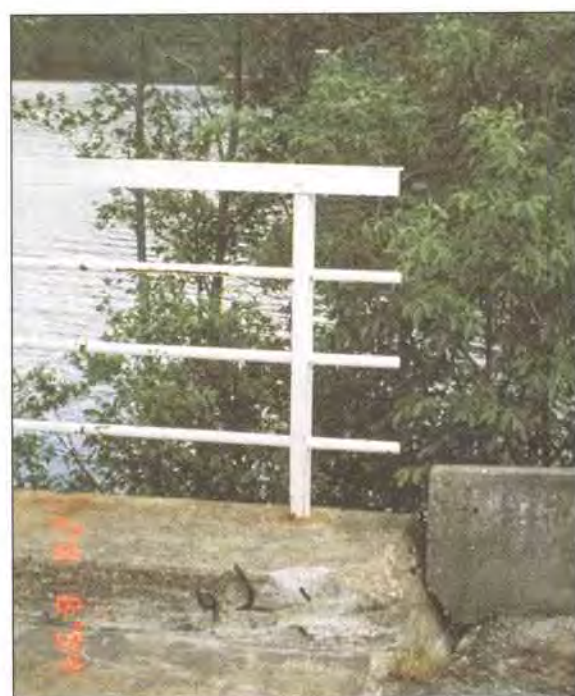
**Eksempel 9.9-24**

Utstikkende ender på rekkverk.

Skadetype:	90 Annen skade/mangel
Skadegrad/-konsekvens:	<b>4T</b>
Skadeårsak:	11 Mangelfullt regelverk

Avslutning av rekkverket må utformes i henhold til bruhåndboka.

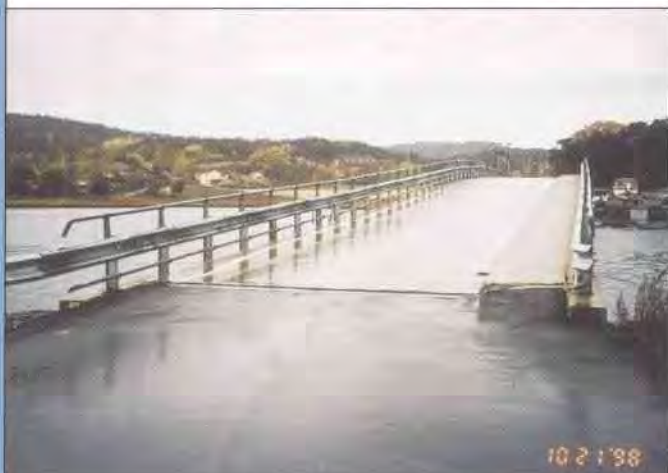
### Eksempel 9.9-25

Nedføring av rekkverk er ikke utført i henhold til regelverket.

Skadetype:	90 Annen skade/mangel
Skadegrad/-konsekvens:	4T
Skadeårsak:	30 Utførelsesfeil

Nedføring av rekkverk monteres snarest eller senest i løpet av 1/2 år.

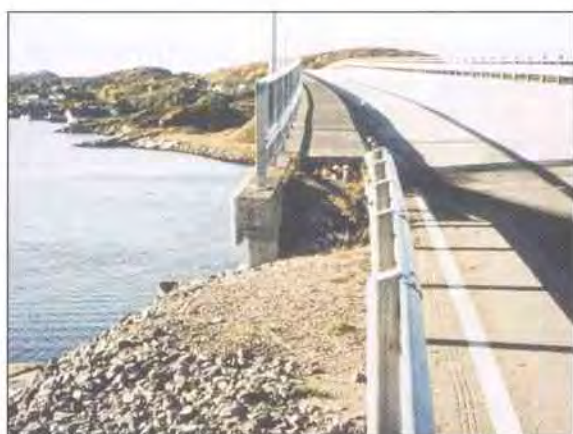
### Eksempel 9.9-26

Rekkverket på veg og bru flukter ikke.

Skadetype:	90 Annen skade/mangel
Skadegrad/-konsekvens:	4T
Skadeårsak:	30 Utførelsesfeil

Justering av rekkverk utføres snarest eller senest i løpet av 1/2 år.

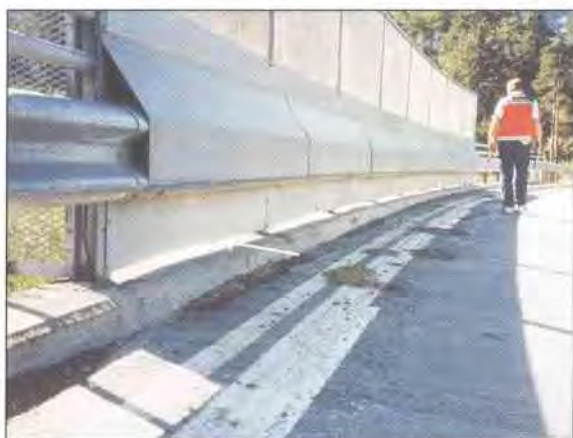
### Eksempel 9.9-27

Rekkverket over elektrifisert jernbane. Det er en spalte mellom nedre stålplate og kantbjelke.

Skadetype:	90 Annen skade/mangel
Skadegrad/-konsekvens:	4T
Skadeårsak:	30 Utførelsesfeil

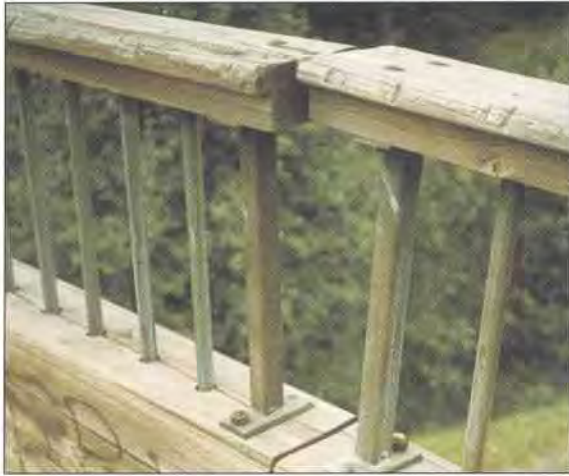
Eksempel 9.9-28

Vridning i toppunkt av trebue har ført til sprang i rekkverkets håndlist.

Skadetype:	13 Deformasjon
Skadegrad/-konsekvens:	<b>2T</b>
Skadeårsak:	20 Materialfeil

Justering av rekkverk innen 5 år.

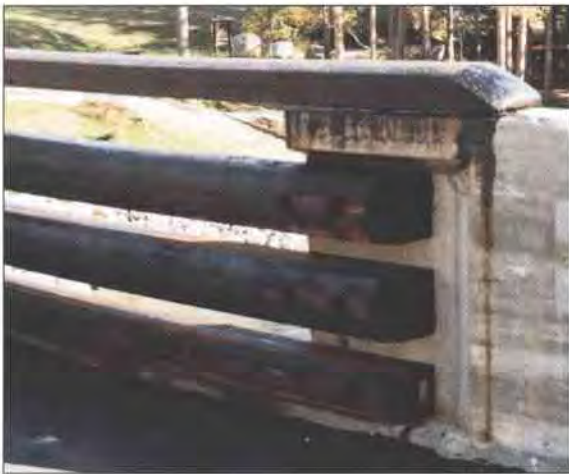
Rekkverket er overmettet av kreosot som smitter av på klær etc. Brua ligger på en skolevei med gangtrafikk.

Skadetype:	16 Skade på overflatebehandling
Skadegrad/-konsekvens:	<b>4M</b>
Skadeårsak:	30 Utførelsesfeil

Fjerning av overflødig kreosot eller innkledning.

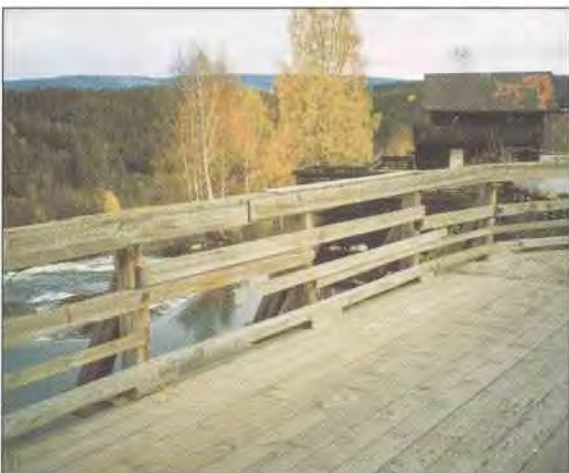
Eksempel 9.9-29

Manglende del på trekkverk.

Skadetype:	82 Manglende del
Skadegrad/-konsekvens:	<b>3T</b>
Skadeårsak:	30 Utførelsesfeil

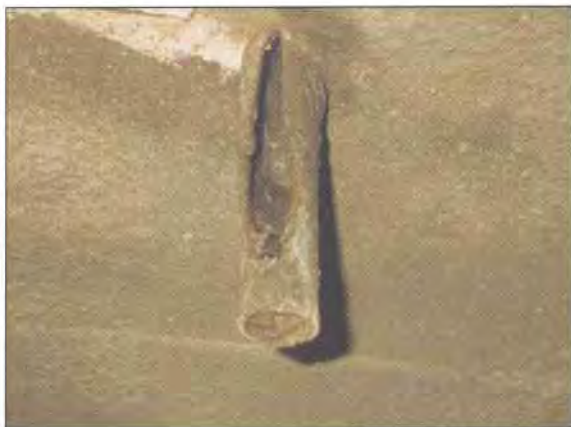
Eksempel 9.10-1

Avløpsrøret er tett og frostsprengning har ført til brudd i røret.

Skadetype:	15 Brudd
Skadegrad/-konsekvens:	2V
Skadeårsak:	40 Manglende drift/vedlikehold

Røret skiftes ut innen 5 år.

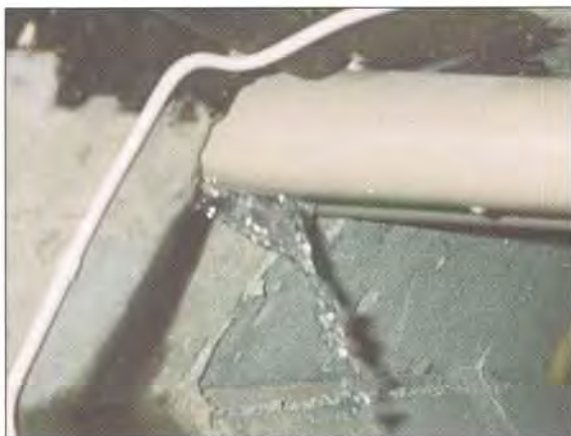
Eksempel 9.10-2

Det er ikke tett mellom avløpsrøret og betongen slik at vann kommer inn i brukassa.

Skadetype:	17 Lekkasje/ fuktbelastning
Skadegrad/-konsekvens:	3V
Skadeårsak:	30 Utførelsesfeil

Tettes innen 1 år.

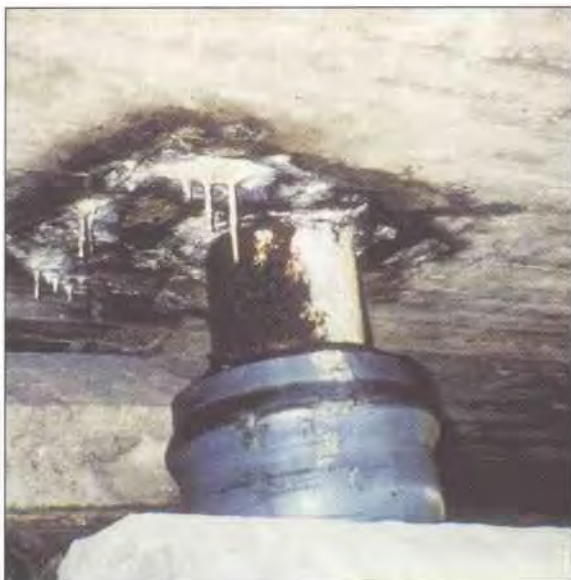
Eksempel 9.10-3

Lekkasje gjennom betong/mørtel som er brukt i utsparing for avløp.

Skadetype:	17 Lekkasje/ fuktbelastning
Skadegrad/-konsekvens:	2V
Skadeårsak:	30 Utførelsesfeil

Tettes i løpet av 5 år.

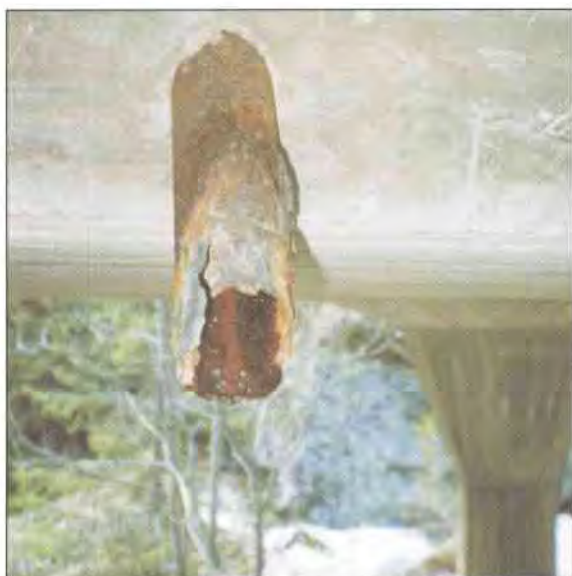
**Eksempel 9.10-4**

Korrosjon på avløpsrør av stål.

Skadetype: 42 Korrosjon  
Skadegrad/-konsekvens: **2V**  
Skadeårsak: 13 Feil materialvalg

**Tiltak:**  
Skiftes ut innen 5 år.

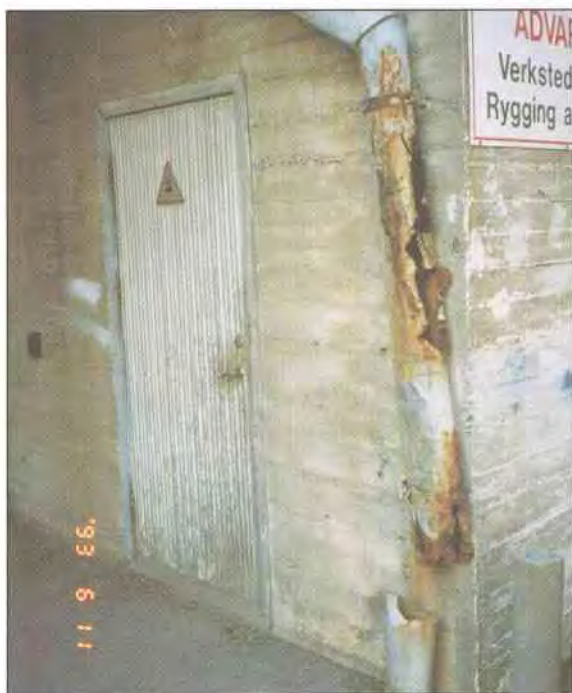
**Eksempel 9.10-5**

Kraftig korrosjon og frostsprengning på vannavløp av stål. Uheldig materialvalg og mangelfullt vedlikehold.

Skadetype: 42 Korrosjon  
Skadegrad/-konsekvens: **3V**  
Skadeårsak: 13 Feil materialvalg  
40 Manglende drift/vedlikehold

**Tiltak:**  
Skiftes ut innen 1 år.

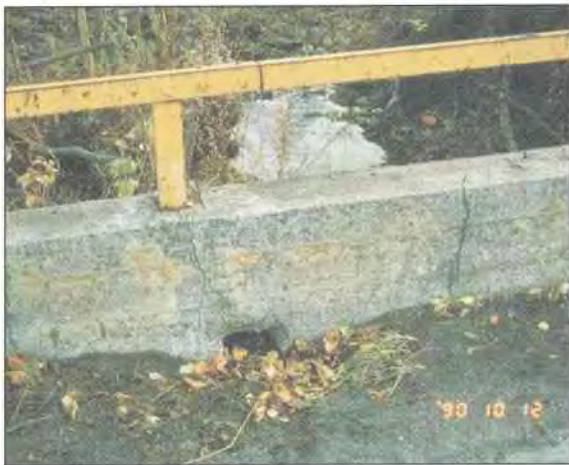
Eksempel 9.10-6

Sand, smuss og løv er i ferd med å tette avløpet helt. Hindrer vannavrenningen på brua.

Skadetype:	81 Manglende rengjøring
Skadegrad/-konsekvens:	3V
Skadeårsak:	40 Manglende drift/vedlikehold

Rengjøres innen 1 år.

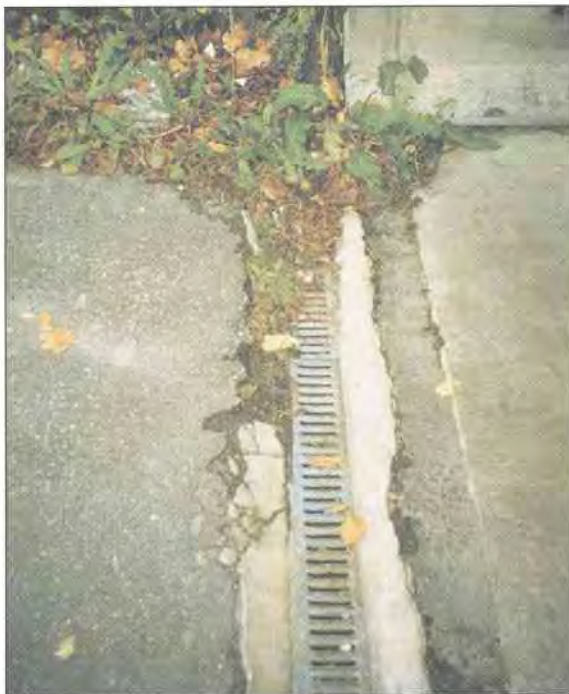
Eksempel 9.10-7

Smuss og vegetasjon er i ferd med å tette dreneringsrenne.

Skadetype:	81 Manglende rengjøring
Skadegrad/-konsekvens:	3V
Skadeårsak:	40 Manglende drift/vedlikehold

Rengjøres innen 1 år.

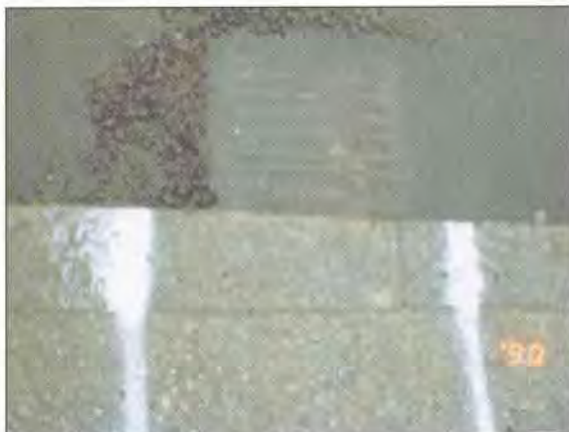
Eksempel 9.10-8

Avløpet er helt tett.

Skadetype:	81 Manglende rengjøring
Skadegrad/-konsekvens:	4V
Skadeårsak:	40 Manglende drift/vedlikehold

Rengjøres innen 1/2 år.

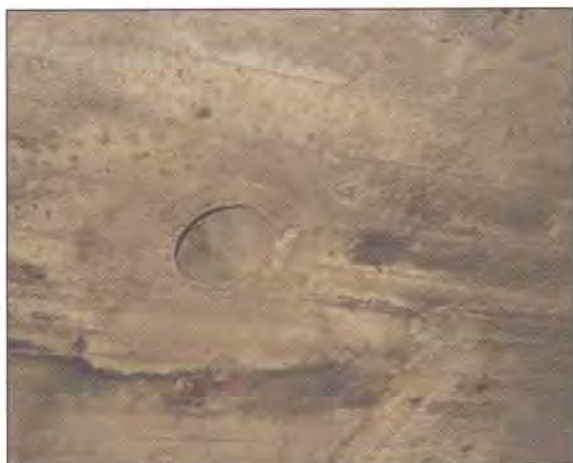
**Eksempel 9.10-9**

Manglende utstikk på vannavløp har ført til misfarging på uk vinge. For skade på betong vises til kapittel 9.2.

Skadetype:	90 Annen skade/mangel
Skadegrad/-konsekvens:	2V
Skadeårsak:	37 Monteringsfeil

Avløpet forlenges innen 5 år.

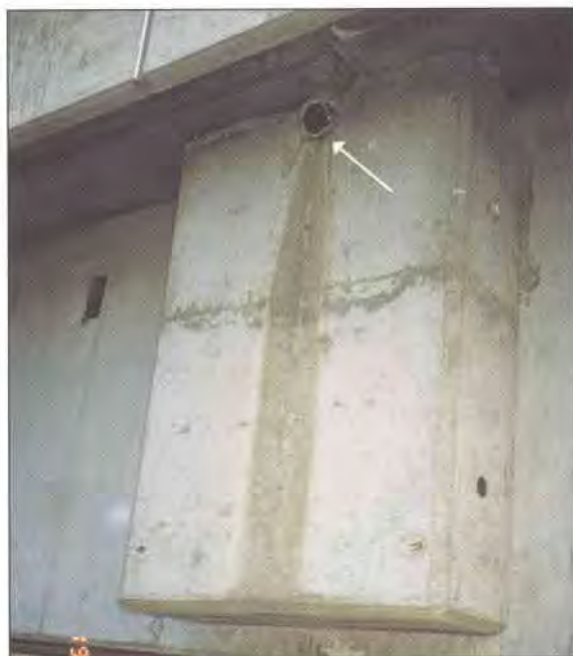
**Eksempel 9.10-10**

Vannavløpene er plassert i tverrbærer over hver pilar. Dette fører til nedfukting av betongen.

Skadetype:	90 Annen skade/mangel
Skadegrad/-konsekvens:	2V
Skadeårsak:	15 Feil utforming

Avløpet forlenges innen 5 år.

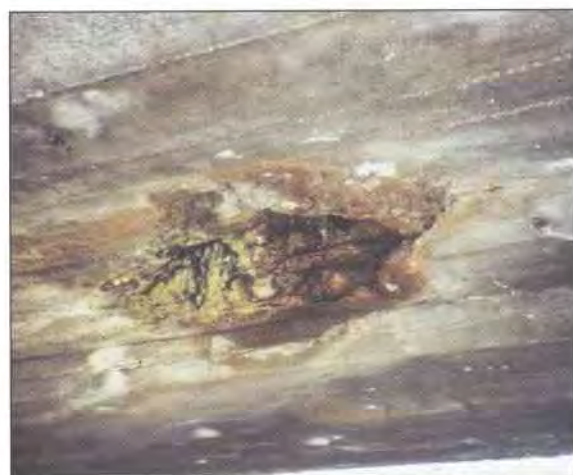
**Eksempel 9.10-11**

Manglende utstikk på vannavløp har ført til armeringskorrosjon og avskalling på underkant vinge. For skade på betong vises til kapittel 9.2.

Skadetype:	90 Annen skade/mangel
Skadegrad/-konsekvens:	3V
Skadeårsak:	37 Monteringsfeil

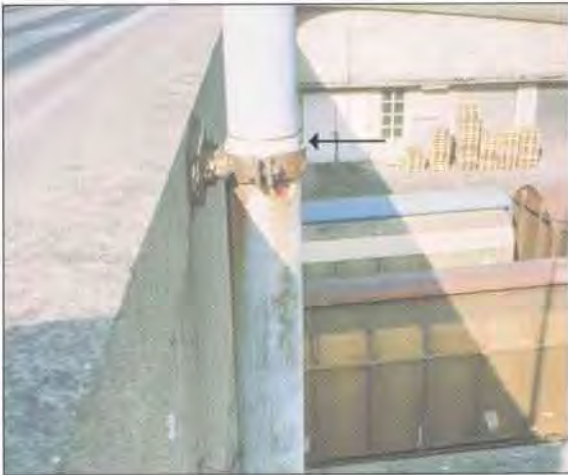
Eksempel 9.11-1

Korrosjon på fester for belysningsmaster.

Skadetype:	16 Skade på overflatebehandling
	42 Korrosjon
Skadegrad/-konsekvens:	<b>2T</b>
Skadeårsak:	40 Manglende drift/vedlikehold

Festene males innen 5 år.

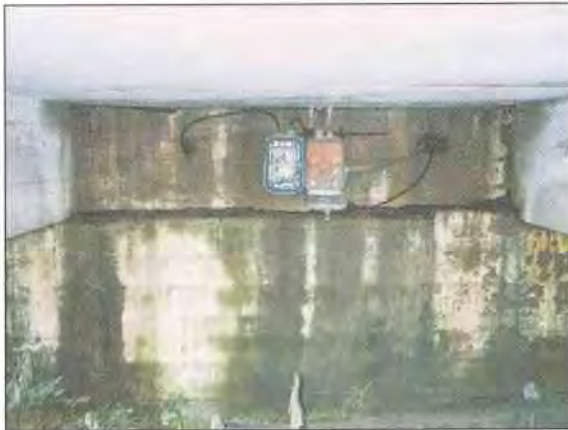
Eksempel 9.11-2

Defekt koblingsboks pga. lekkasje. Belysningen over og under brua fungerer ikke. Stor gangtrafikk.

Skadetype:	90 Annen skade/mangel
Skadegrad/-konsekvens:	<b>3T</b>
Skadeårsak:	82 Følgeskade

Skader repareres innen 1 år.

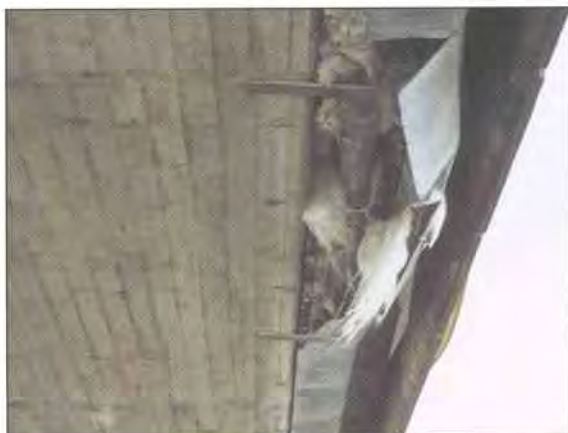
Eksempel 9.11-3

Skade på kasse og isolasjon rundt vannrør.

Skadetype:	90 Annen skade/mangel
Skadegrad/-konsekvens:	<b>4V</b>
Skadeårsak:	90 Annen/ukjent

Repareres før neste vintersesong.

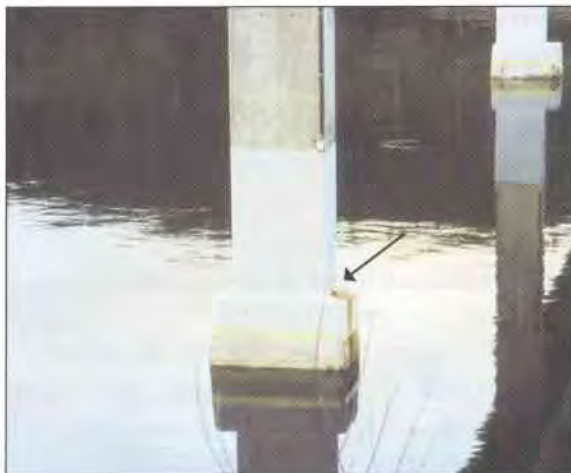
Eksempel 9.11-4

Rustutslag viser at katodisk beskyttelse på pilarer ikke virker.

Skadetype:	90 Annen skade/mangel
Skadegrad/-konsekvens:	4V
Skadeårsak:	30 Utførelsesfeil

Anlegget skrus av umiddelbart. Kontroll/justering av strøm eventuelt reparasjon av anlegget.

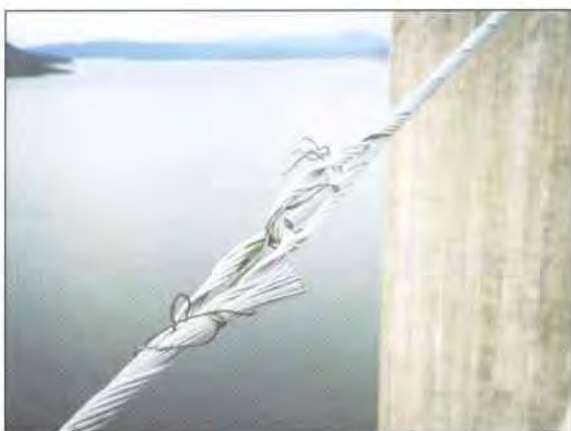
Eksempel 9.11-5

Tvilsom skjøting av sikringsvaier langs kablene. Kan være et sikkerhetsproblem for inspektører.

Skadetype:	90 Annen skade/mangel
Skadegrad/-konsekvens:	3T
Skadeårsak:	30 Utførelsesfeil

Skjøt repareres innen 1 år.

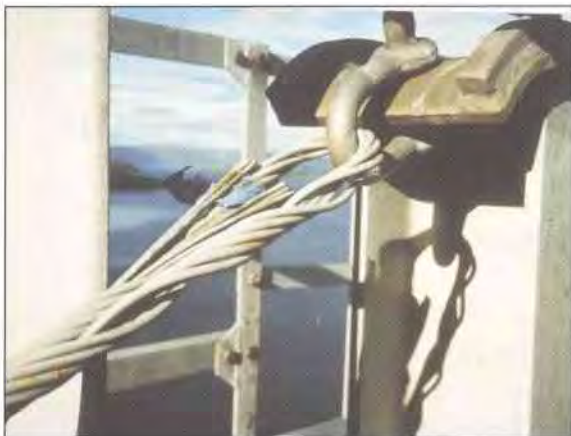
Eksempel 9.11-6

Tvilsom innfesting av sikringsvaier ved tårnet. Kan være et sikkerhetsproblem for inspektører.

Skadetype:	90 Annen skade/mangel
Skadegrad/-konsekvens:	3T
Skadeårsak:	30 Utførelsesfeil

Innfesting repareres innen 1 år.

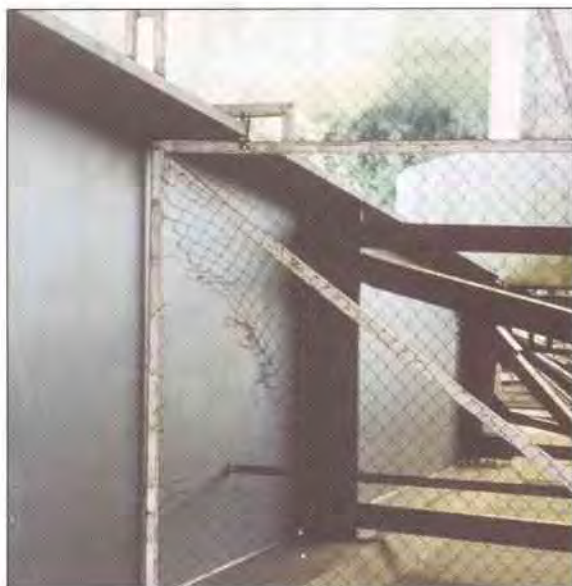
### Eksempel 9.11-7

Nettingskjerm som skal hindre uvedkommende fra å gå på undergurten er ødelagt.

Skadetype: 90 Annen skade/mangel

Skadegrad/-konsekvens: 3T

Skadeårsak: 84 Hærverk

Netting skiftes ut innen 1 år.

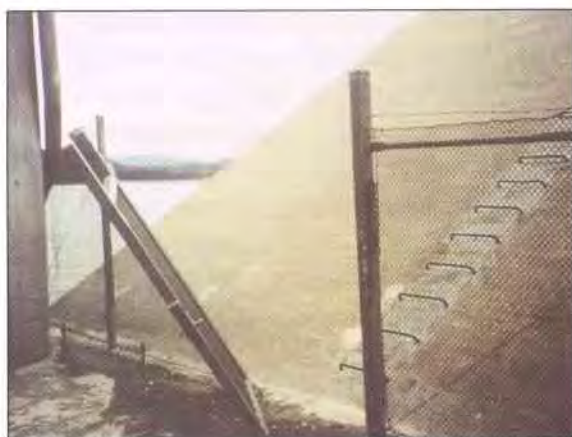
### Eksempel 9.11-8

Port som skal hindre uvedkommende fra å gå på buen er ødelagt.

Skadetype: 90 Annen skade/mangel

Skadegrad/-konsekvens: 3T

Skadeårsak: 84 Hærverk

Port repareres innen 1 år.

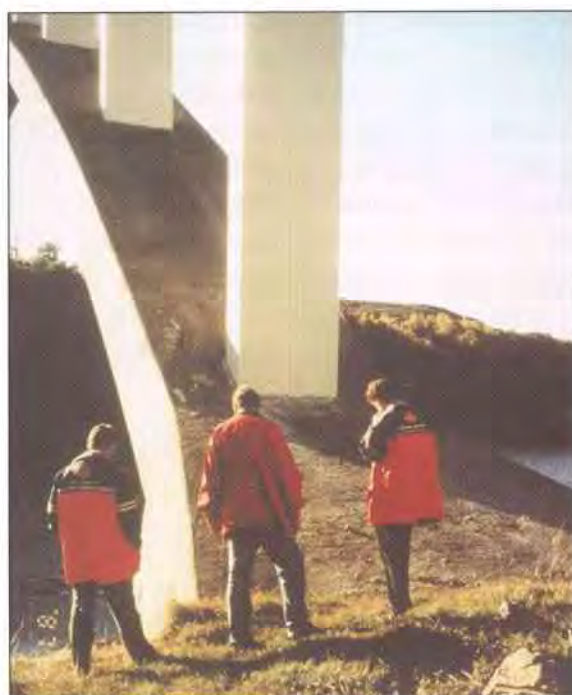
### Eksempel 9.11-9

Buebru hvor det ikke er satt opp gjerde for å hindre at uvedkommende kan gå på buen.

Skadetype: 90 Annen skade/mangel

Skadegrad/-konsekvens: 2T
