MEDDELELSE FRA VEIDIREKTØREN

INDHOLD: Biltrafik paa vinterføre. — Namsen bro. — Nordisk veimøte i Kjøbenhavn.

BILTRAFIK PAA VINTERFØRE.

Overingeniør E. Grønningsæters foredrag ved veivæsenets jubilæum 10. desember 1924.

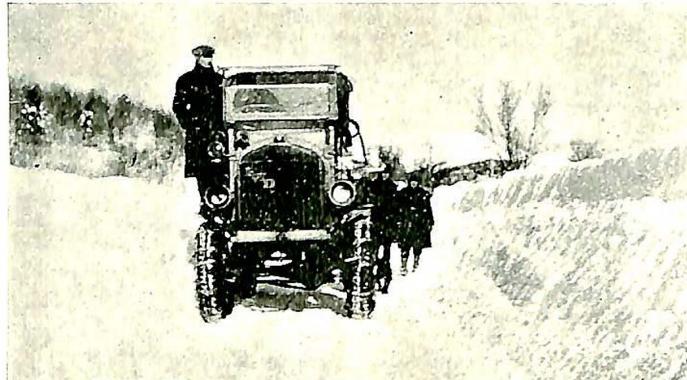
Fra Battenfjordsfjeldet.
Plogen er bak bilen, men kan ikke sees paa bildet.

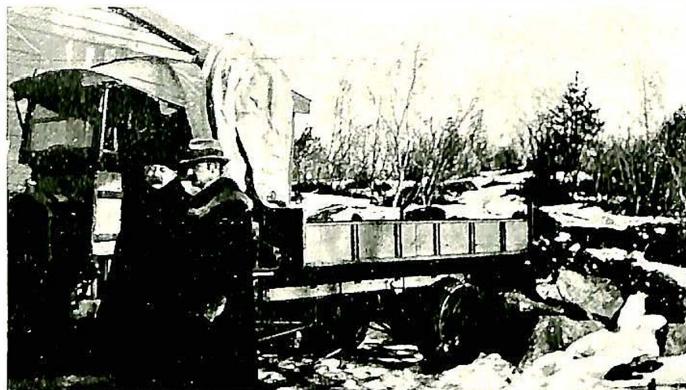
W. D. 3 tons lastebil som har utført en væsentlig del av broitningsarbeidet Molde—Battenfjord.

Av materiel blev den første vinter brukt 2 stk. firehjulsdrevne lastebiler av merket F. W. D. (Four Wheel Drive) med egenvekt i driftsfærdig

stand 4 ton, lasteevn 3 ton, motor 36,5 HK, 40 tommere gummi paa bakhjul, 8 tommere gummi paa forhjul for bilen med luftgummi og 10" × 8" for den med kompakte ringer. Videre 2 Teienploger med Akres utstyr.

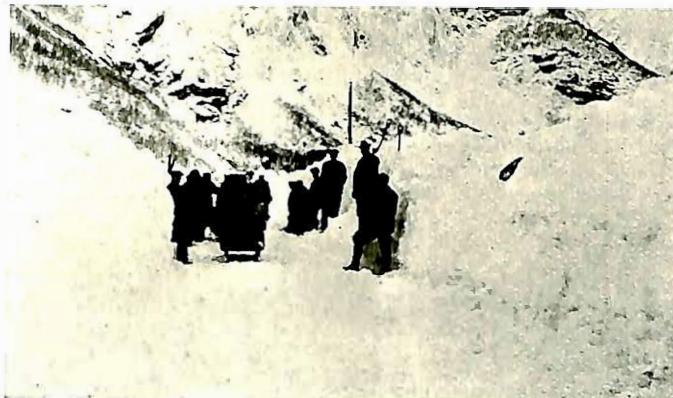
Fra Romsdalen. Sneskuffing i skavler.

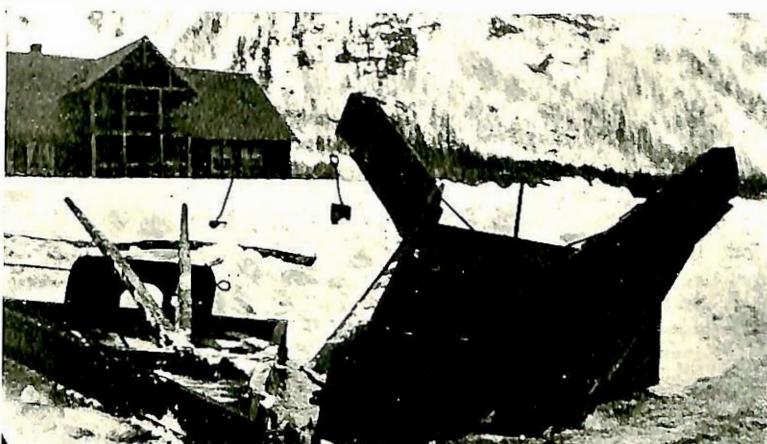
Fra Romsdalen. Sneplog og isplog.

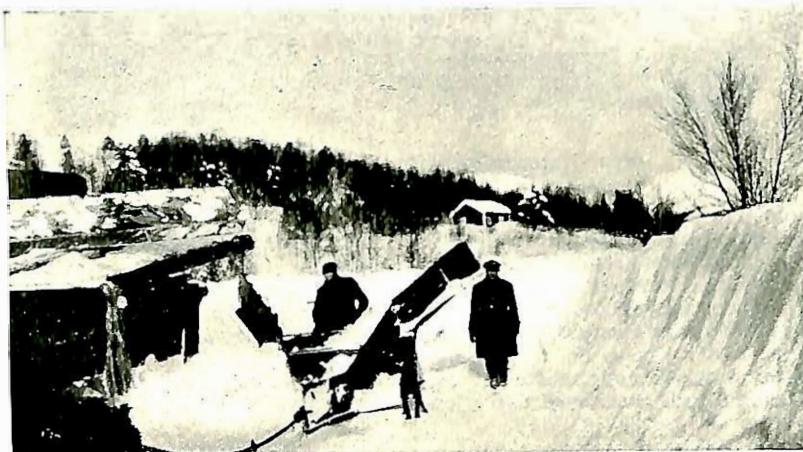
Fra Battenfjordsfjeldet.
F. W. D. bil og plog. Oprømning.

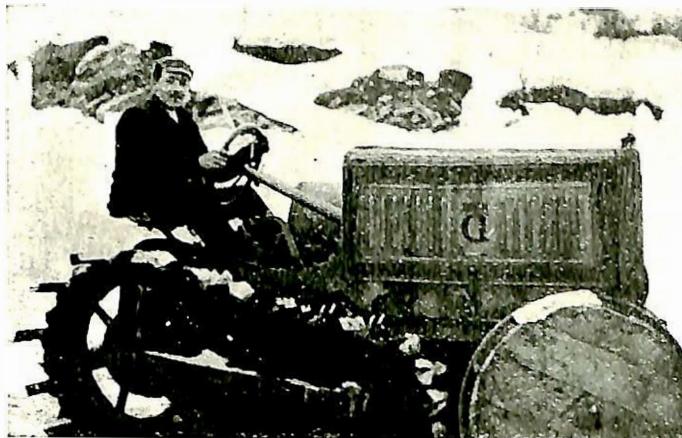
Bates Steel-Mule traktor.

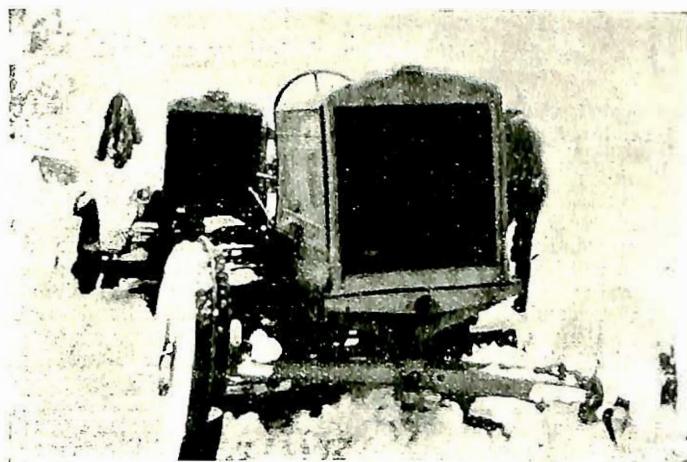
Fra Romsdalen. Traktor i arbeide.

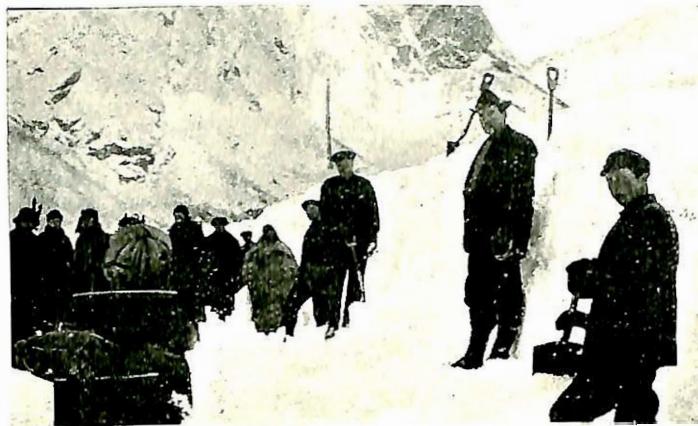
Fra Romsdalen. Opmaakning av sneskavl.

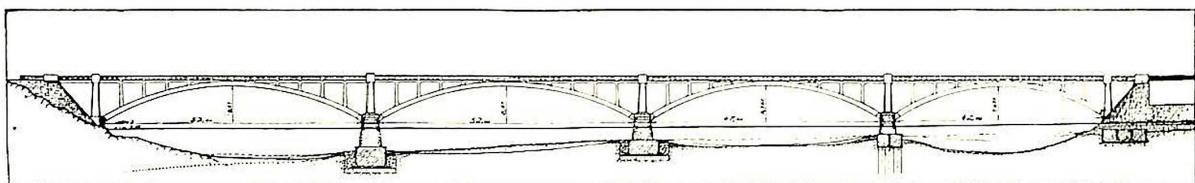
Fig. 2. Broens disposisjon. Spændvidder 52, 52, 47 og 42 m.

lingene viser også at en meget liten del av vandføringen falder paa denne del av profilet. Av denne grund og av økonomiske grunner, ja man kan gjerne si for at gjøre broforetaket økonomisk gjennemførlig, blev en meget væsentlig indsnævring av elveløpet besluttet. Broens samlede aapning i høivandslinjen blev sat til knapt 200 m fordelt paa 4 spænd av 52, 52, 47 og 42 m lysvidde.

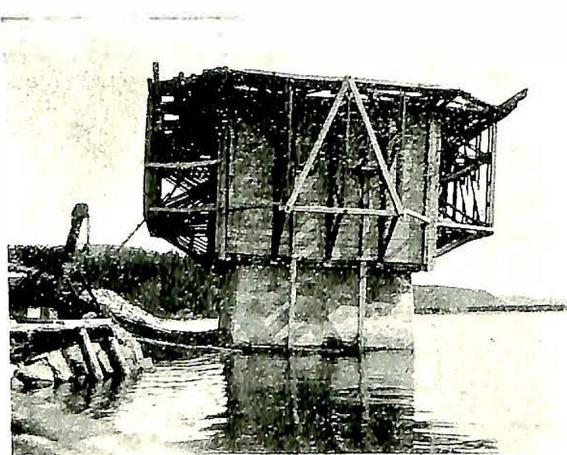
Fig. 3. Første sænkasse færdig til stabelavlop.

Denne plan kom dog ikke til utførelse i sin helhet. Ved stabelavløpet viste det sig nemlig at kassen satte sig fast paa beddingen. Aarsaken til dette var sætningen i beddingen, hvorfod flere skruebolter blev trykket op i glideflaten. Denne sætning skyldtes daarlig undervandsstøping ved montering av beddingen. For om mulig at få kassen til at gli ut blev det forsøkt at skyve paa med donkræfter. Ved de derved op-

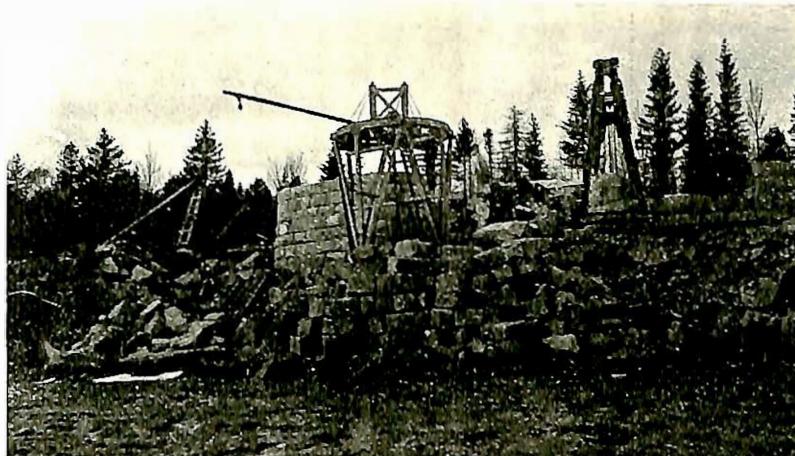
Fig. 4. Stenbruddet.

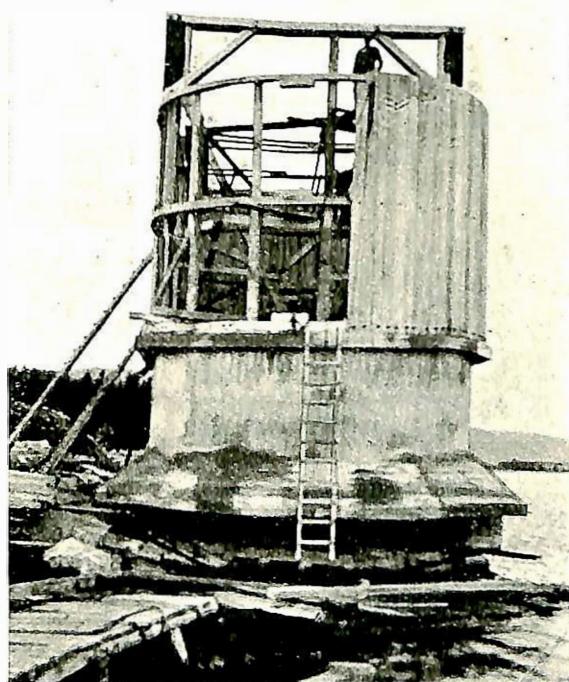
Fig. 5. Den næst største sækasse under utførelse. Trækassen bestaar av boks, som sættes kant i kant uten nogen ekstra tætning.

Høiden av jernbetongkassen er $3,5 \text{ m}$, trækassen 5 m , tilsammen $8,5 \text{ m}$. Dens samlede vekt er 210 ton . Ved den valgte form undgaar man alle ekstra avstivninger af væggen. Jernbetongkassens vægger er kun 18 cm tykke og trævæggen er utført av $5'' \times 8''$ boks, og blev senere forlænget og brukt til næste fundamentkasse, som var ialt 12 m høi.

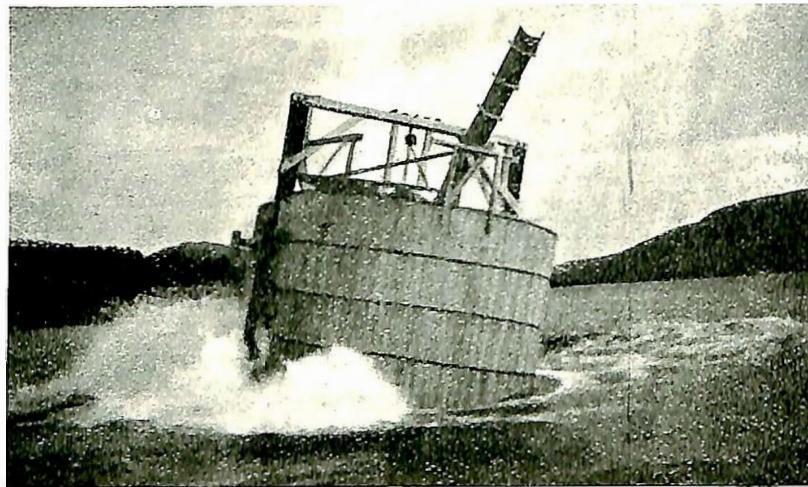
Fig. 6. Stabelavlop.

og det var egentlig denne slæde som hadde sat sig fast. Stabelavlopet foregik paa den maate at kassen blev skovet utover slæden indtil kassen væltet og gled utover kanten paa denne. Det var spændt wire tvers over elven, hvor der laa en pram med motordrevet winch, som skulde hale

kassen over og ind paa de grunde ører, hvor det var meningen at den skulde ligge indtil fundamentgruben var færdig. Stabelavlopet gik for sig efter beregningen. Skæpetauget blev fastet og det blev git signal til winebjøreren om at hale ind. Slæpetauget satte sig imidlertid fast i bunden og blev slidt av og kassen tok kursen med strømmen nedover elven, og seilte utover mot fjorden. Ca 1 km nedenfor brostedet er elven grundere, og der tok kassen bunden og blev staende.

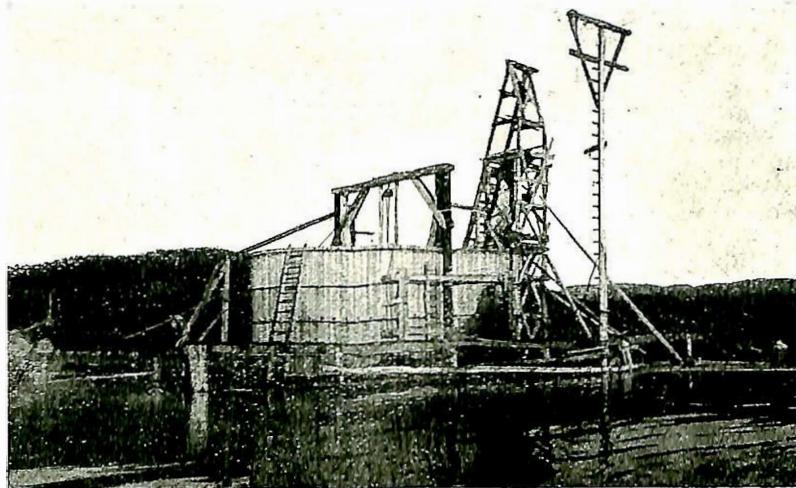
Fig. 7. Fundamentstøpning. Kassens nedsænkning.

spundtvæggen. Saalav springflo er forevrig ikke observert hverken før eller siden i byggetiden. Forsøket blev gjentat ved næste flo — fremdeles samme resultat. Først ved næste springflo kom kassen paa plas og stopningen kunde begynde. Efterat den sist stopte betong hadde hærdnet begyndte opmuringen af pillarene. Pillaren bestaar af et ydre skal og en stor huggen sten lagt i cement. Den indre kjerne av betong i blanding $1 : 2\frac{1}{2} : 3\frac{1}{2}$. Pillarene blev muret sammen i stenbruddet like ved elvebredden 7—800 m ovenfor brostedet. Efterat pillaren var færdig blev ogsaa den store soile, som bærer brobanen over pillaren, støpt, hvorpaa væggene i trækassen blev fjernet.

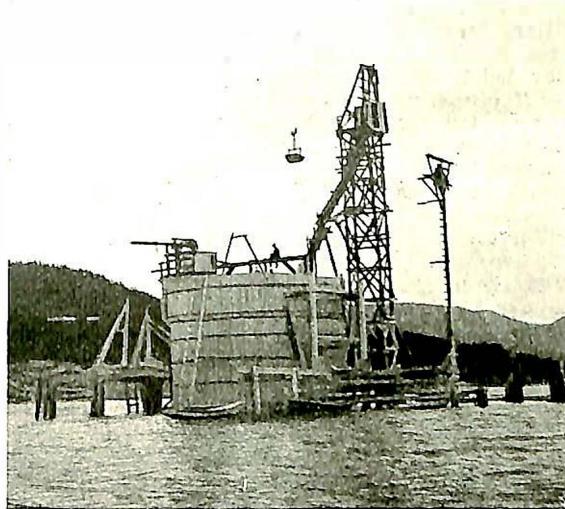
Fig. 8. Fundamentering av den største pillaren.

Den siste og største pilar blev fundamentert på samme måte. Kun var denne kasse adskiltlig høyere, nemlig 12 m. Betongen blev for denne pilar blandet på land og ved hjælp av en tangbane kjørt op i et taarn, hvorfra den i render blev ledet ned i fundamentet.

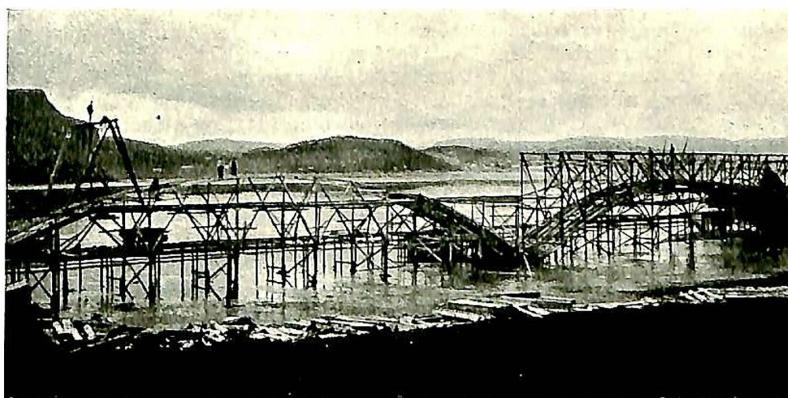
Fig. 9. Stillasbygning.

Hvelvstillassene var oprindelig forntsat utført av træ på træpælaak med en storre aaspning i det nordligste spænd — av hensyn til tømmerfløtningen. Imidlertid blev der ut fra de erfaringer som var gjort under utførelsen av fundamentene besluttet at bygge frihærende stillasser. Stillassene blev utført som treleddede buer av træ avstivet med et overliggende letbygget fagverk av jern, som samtidig bar transportbanene. Stillassene blev bygget helt færdig på

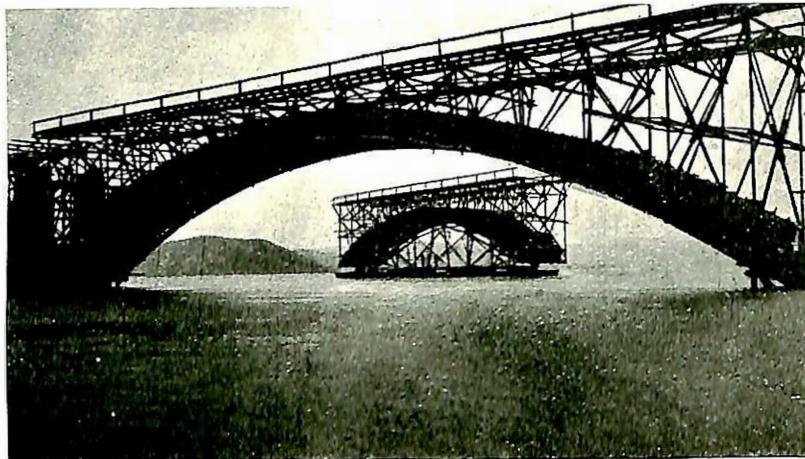
Fig. 10. Stillastransport.

Utsætningen foregikk ved hjælp af tre prammer som blev bundet sammen med et lite letbygget stillas av jern og træ. Et hvelvstillas vejet ca 100 ton og var omtrent 50 m langt og 12 m højt. Sammenholdt med de forholdsvis små prammer saa det hele meget overvektig ut.

Utsætningen foregikk nu på den måte at prammene med transportstillas blev trukken under hvelvstillasset ved fjære sjø. Floen løftet derpaa det hele. Ved flo sjø og strømstille blev

saa stillasset ved hjælp av lange staaltaug og krabbekrane forhalet paa plas og fortøjet like over de paa forhaand færdige understillasser ved pillarene. Naar nu sjøen faldt, sænket stillasset sig og blev staende, og prammene blev fri til transport av næste stillas. Utsætningen gik meget greit og raskt. De to støste stillasser blev sat paa plas i løpet av en dag. Et om morgenen og et om kvelden.

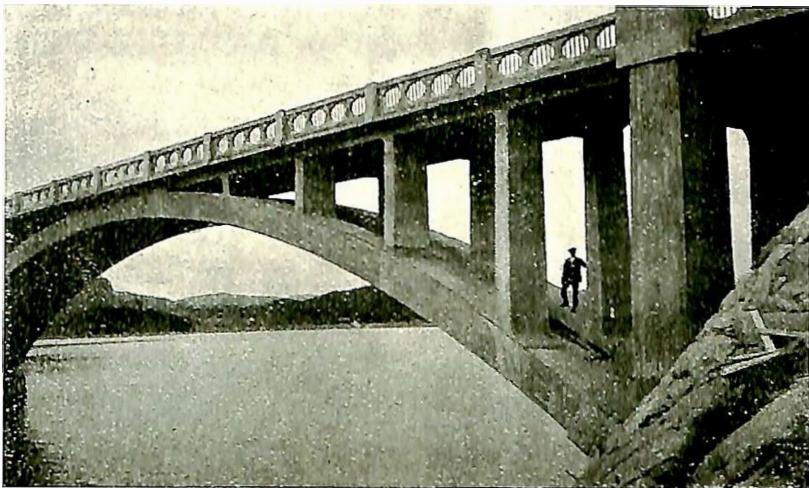
Fig. 11. Detalj av overbygningen.

sammenbundet blev stopningen paabegyndt. Overbygningen er utført som 3-leds hvelv av betong i blanding 1 : 2½ : 3 med en ganske liten tverr-amerering. Ved ledlene, som er utført av støpe-staal, er indlagt kraftig armering, og her er betongblandingen 1 : 2½ : 2½. For at faa en jevn paakjending paa stillasser og pillarer blev stopningen av hvelvene utført i smaa seksjoner over hele broen samtidig. Hvelvstopningen blev drevet med 3 skift og blev fuldført paa 18 døgn.

Kjørebredden er 5 m. Brobanen er dimensjonert for 5 ton hjultryk og er utført som en kontinuerlig plate av jernbetong som bæres av smaa pendelpillarer. Brobaneplaten er indspændt i hvelvtoppen og frit oplagret paa den ytreste pendelpillar hvor delatasjonsflue er anordnet. Rækverket som ogsaa er av jernbetong er støpt færdig i felter paa land og staar i utsparede spor i rækverkstabene som er støpt i ett med

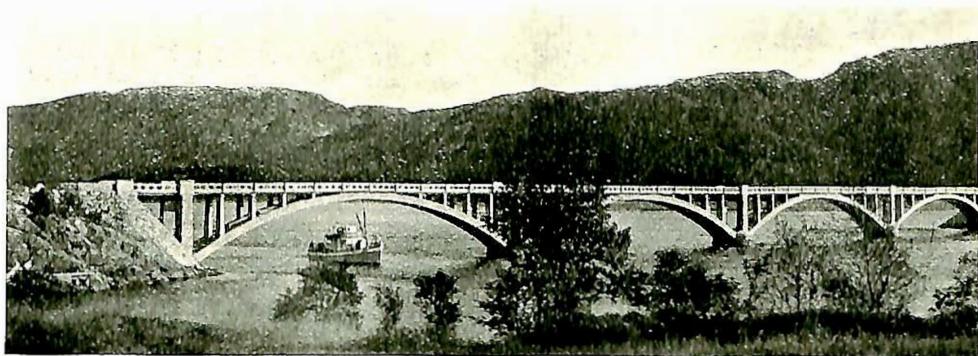
Fig. 12. Broen sett fra nedsiden.
